INFORME COMPLEMENTARIO
EVALUACIÓN TÉCNICA GEOLÓGICA
EN LOS ANEXOS ANTACLLA-ANDAMAYO
(Informe Técnico A6629)

REUBICACIÓN DEL ANEXO DE ANTACALLA
(Distrito Andamarca, Provincia Concepción, Región Junín)

Noviembre 2013

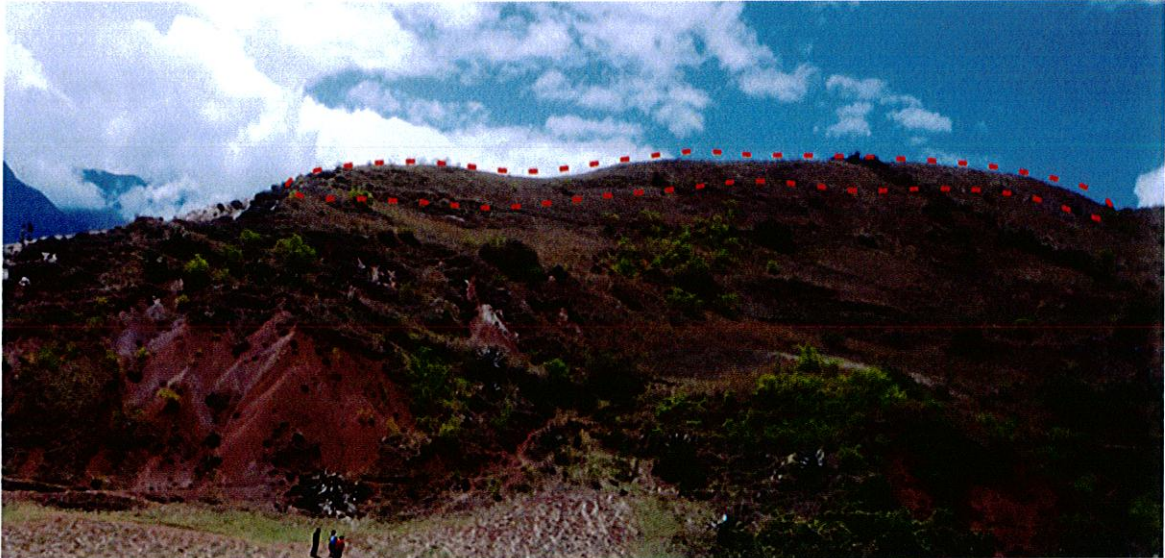
La zona propuesta para la reubicación urbana del anexo de Antacalla, se encuentra en la cima del cerro Cruz Loma (fotos 1 y 2), donde se instalarán las familias afectadas por deslizamiento.

Foto 1. Se muestra el área propuesta para la reubicación del Anexo de Antacalla (Línea punteada de color rojo).

- En las labores de adecuación del terreno, como nivelación (cortes), para la remoción de material (roca), no se debe usar explosivos, solamente se debe emplear maquinaria, con la finalidad de no desestabilizar el terreno.
- Las futuras instalaciones del sistema de drenaje pluvial, desagüe y agua potable, debe ser en forma adecuada, que no permita la filtración del agua al subsuelo, con la finalidad que en el tiempo no se genere un humedecimiento del terreno, lo cual podría desestabilizar al mismo.
- Reforestar la zona aledaña a la reubicación (figura 4).
- El diseño total de la futura localidad de Antacalla, deberá estar a cargo de un especialista (arquitecto o ingeniero civil).

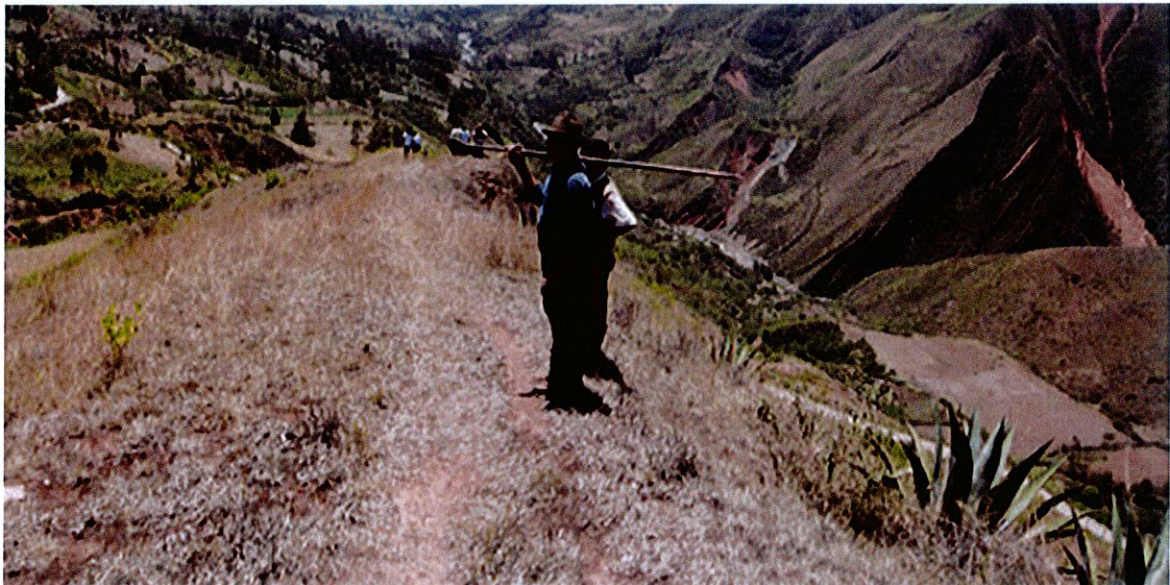
Foto 2. Cima del cerro Cruz Loma, muestra pendiente suave.

S40°E y buzamiento 30°NO); el flanco sureste por el diaclasamiento principal de la roca (inclinación SE). La cima presenta pendiente suave, comprendida entre 5 a 10°, con un ancho entre los 10 a 15 m (foto 2 y figura 3).

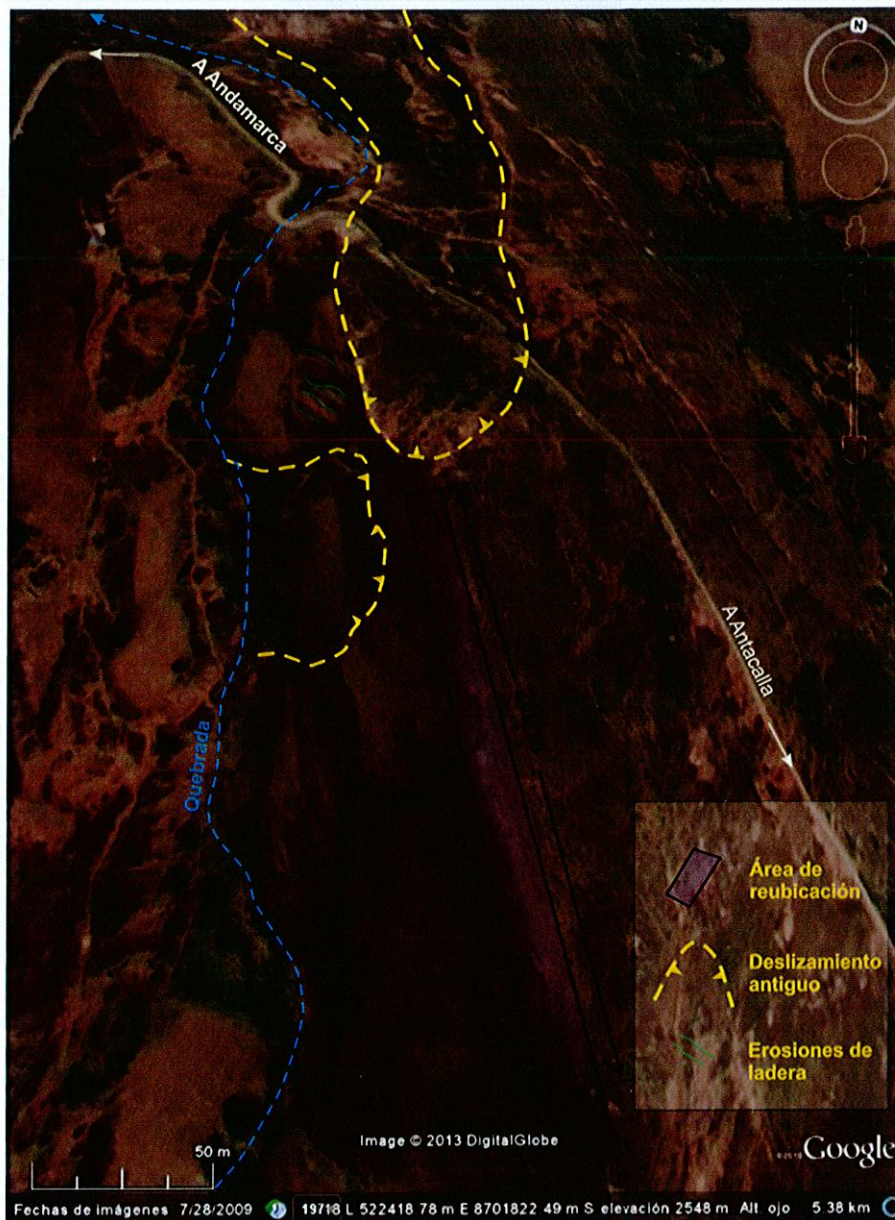
La zona propuesta para la reubicación, cumbre del cerro Loma Cruz, cuenta con área 3 000 m², un largo aproximado de 200 m. (figura 3). Geomorfológicamente se encuentra en una colina sedimentaria.

Figura 3. Imagen del Google Earth, se muestra la zona de reubicación

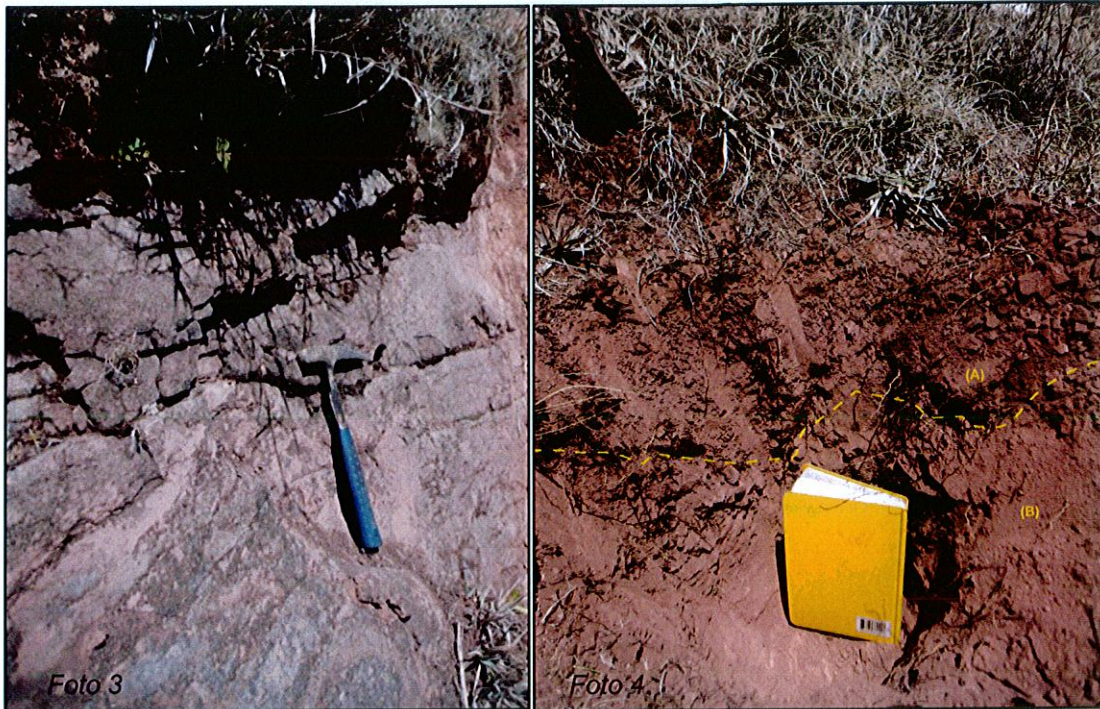
En el cerro Loma Cruz tenemos afloramientos de rocas sedimentarias, tipo areniscas (fotos 3 y 4) con calcarenitas y escasamente limolitas. Los espesores de los estratos están entre los 10 a 30 cm.

Las rocas se encuentran medianamente a muy fracturadas (fracturas entre 0.50 a 0.20 cm); ligeramente a moderadamente meteorizadas. Son de fácil excavación.

El suelo generado se encuentra medianamente denso a suelto, con espesores entre 10 a 20 cm (foto 4), conformado por arenas finas a medias, con algo de limo.

Foto 3 y 4. Afloramiento de arenisca, de coloraciones rojizas, con escasa cobertura vegetal.

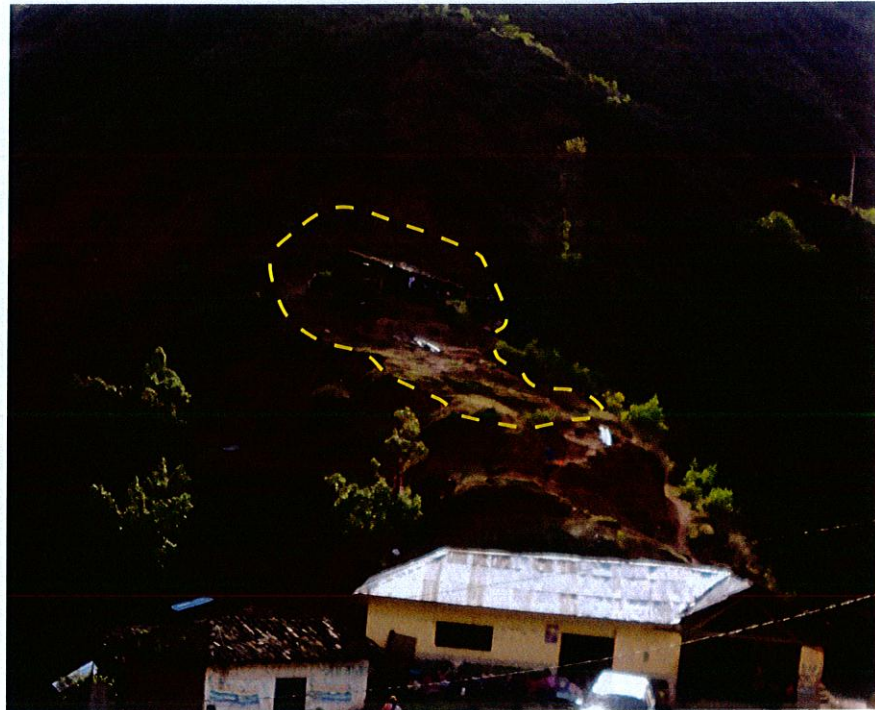
Para la reubicación temporal del centro educativo de Antacalla, se ha propuesto la cima de la Loma Antacalla (foto 5), esta tiene un área de 320 m².

Foto 5. Sector señalado, para la reubicación del C.E.

Esta área se encuentra en la cima de una colina, presenta laderas con pendiente moderada (20 a 30°), la cima presenta pendientes entre 10° a 15° (foto 5). Se encuentran afloramientos de rocas sedimentarias de color rojizo, como areniscas con limolitas, predominando las primeras; el espesor de los estratos varía entre 20 a 40 cm (foto 6).

- En las labores de adecuación del terreno, como nivelación, remoción de material (cortes), no se debe usar explosivos, usar solamente maquinaria, con la finalidad de no desestabilizar el terreno.
- Se deberá instalar un tanque de agua potable, con material adecuado a fin de que no se produzca infiltración de agua al subsuelo.
- Para el desagüe, se deben construir letrinas, o en todo caso usar las que se encuentran en la parte inferior.
- Hacer un sistema de drenaje adecuado, para no permitir la infiltración de agua hacia el subsuelo.
- Las construcciones deberán ser livianas (madera), para no incrementar el peso y desestabilizar las laderas contiguas.

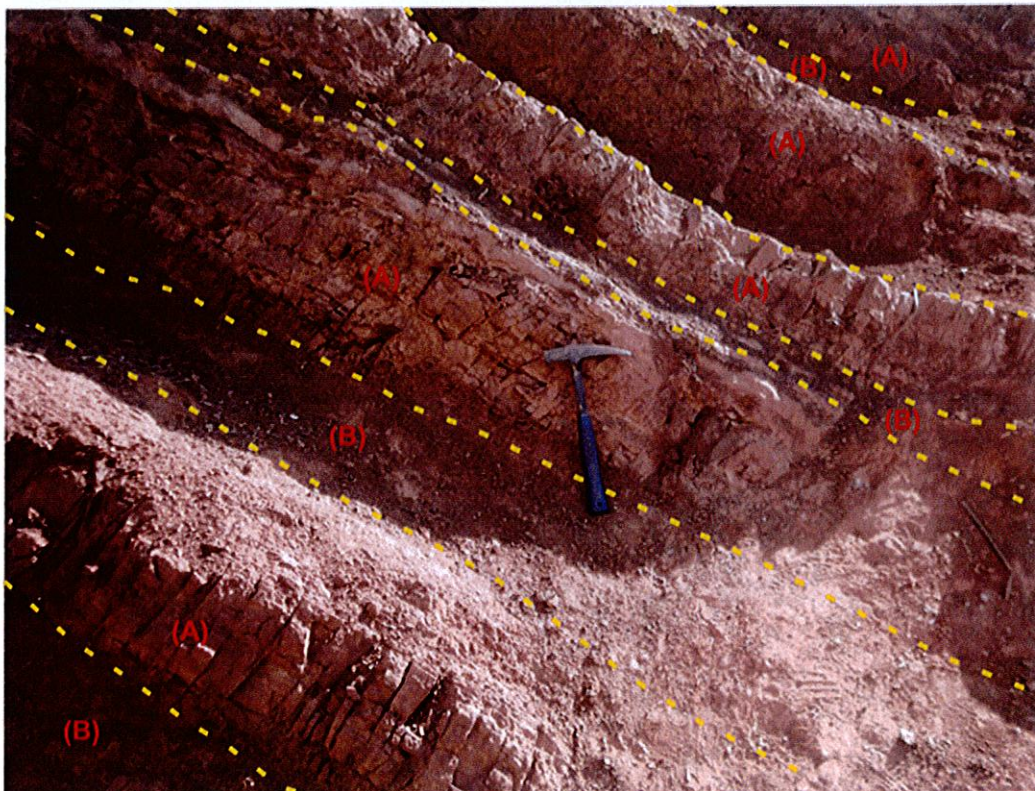
Foto 6. Secuencia de areniscas (A) y limolitas (B).

Las rocas, se presentan ligera a moderadamente meteorizadas; el fracturamiento se presenta entre mediano a muy fracturado.

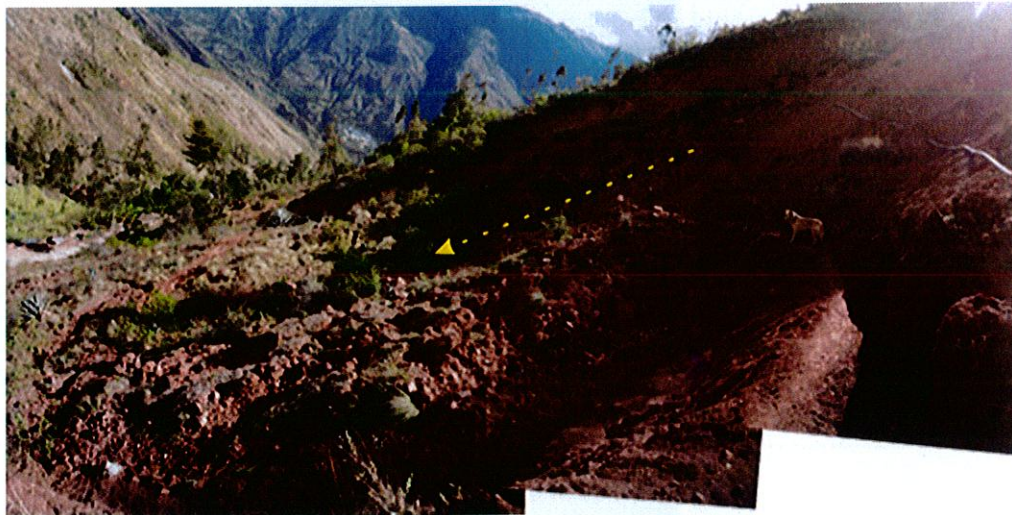
Por el fracturamiento y la estratificación, se pueden generar bloques sueltos con diámetros menores a 1 m, como ejemplo tenemos los materiales encontrados en el deslizamiento ubicado en la ladera suroeste (foto 7), que afectó parte del Anexo de Antacalla.

Foto 7. Se muestra en material suelto generado por el deslizamiento.

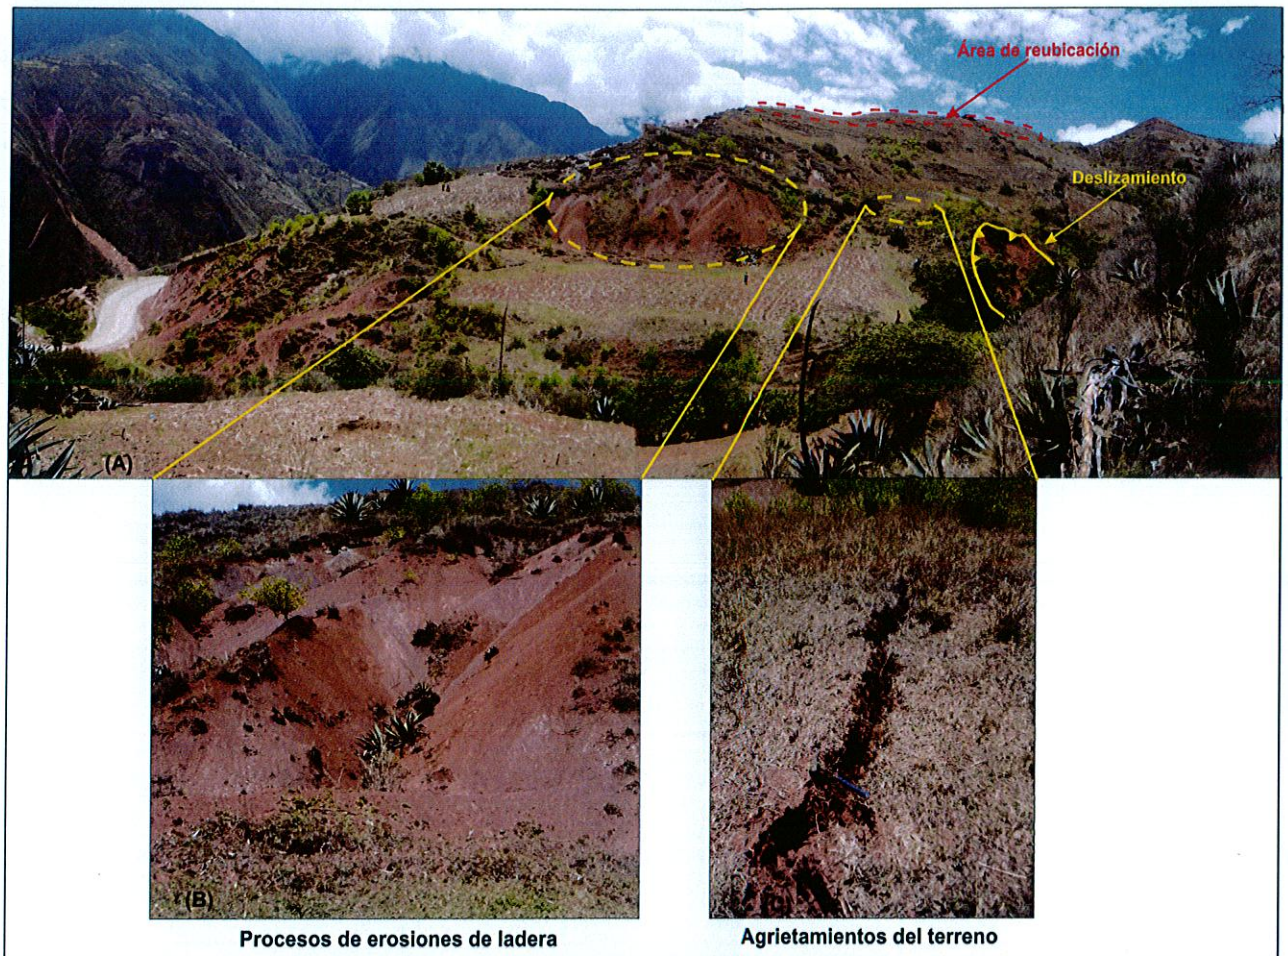
Parte inferior y media de ladera del cerro, no es adecuada para la reubicación, porque muestra evidencias de movimientos en masa, como agrietamientos del terreno y cicatrices recientes deslizamientos (fotos 8A y 8C), se tienen también procesos de erosiones de ladera (fotos 8A y 8B), que en tiempos de lluvia generarían material suelto.

Foto 8. (A) Vista panorámica del área de reubicación
 (B) Área con procesos de erosiones de ladera
 (C) zona inestable, con agrietamientos del terreno.

- Para la zona con agrietamiento:
 - a) Sellar las grietas con arcilla, para no permitir la infiltración de agua proveniente de las lluvias hacia el terreno.
 - b) Reforestar la zona, con vegetación autóctona o de raíces profundas, para permitir la estabilidad del terreno.
 - c) Los drenajes pluviales a construir (revestidos), funcionarían como canales de coronación, los cuales derivarían las pluviales hacia un colector principal (quebrada) con la finalidad de evitar la infiltración de agua hacia el subsuelo, y la erosión del talud.

- Para la zona con erosión de ladera
 - a) Se debe reforestar, los cauces de quebradas, para evitar el ensanchamiento de la cárcava, y detener la erosión retrogresiva, ya que estos procesos conllevarían a la generación de nuevos deslizamientos y derrumbes de pequeña escala. Figuras 4, 5, 6 y 7.
 - b) Construcción de barreras escalonadas a lo largo de la pequeña quebrada, con la finalidad de evitar el avance de la erosión de fondo y ensanchamiento de la quebrada (figura 4).
 - c) La zona inferior debe ser asignada exclusivamente para la construcción de áreas verdes, prohibiéndose la construcción de viviendas.
 - d)

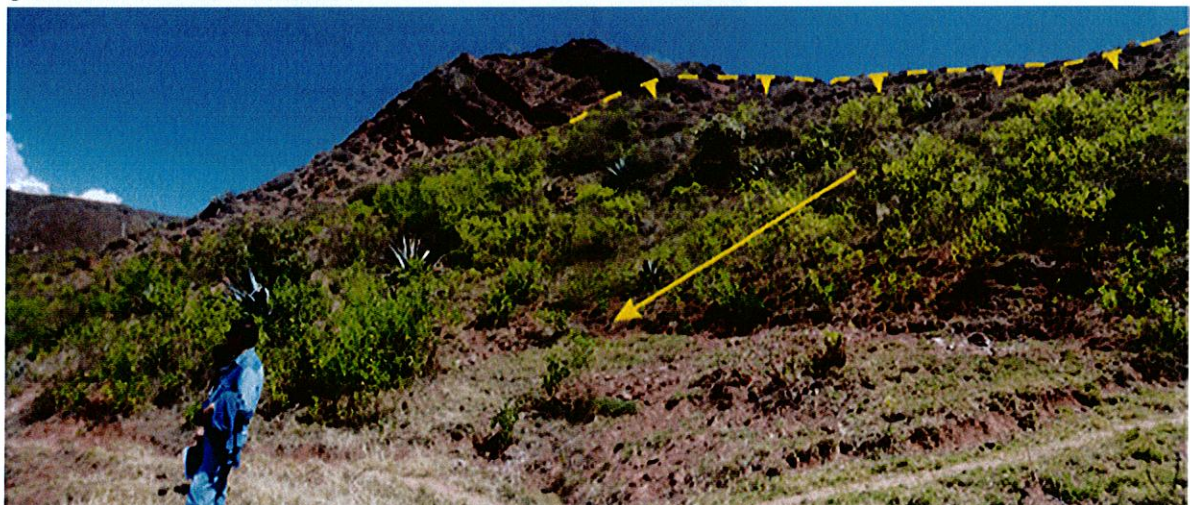
Otra zona descartada para la reubicación (Foto 9), fue la parte media y baja del flanco noroeste del cerro Loma Cruz, en ella se observó un antiguo deslizamiento rotacional, generando material suelto.

Foto 9. Lado suroeste del cerro Loma Cruz, se muestra la cicatriz de un antiguo deslizamiento.

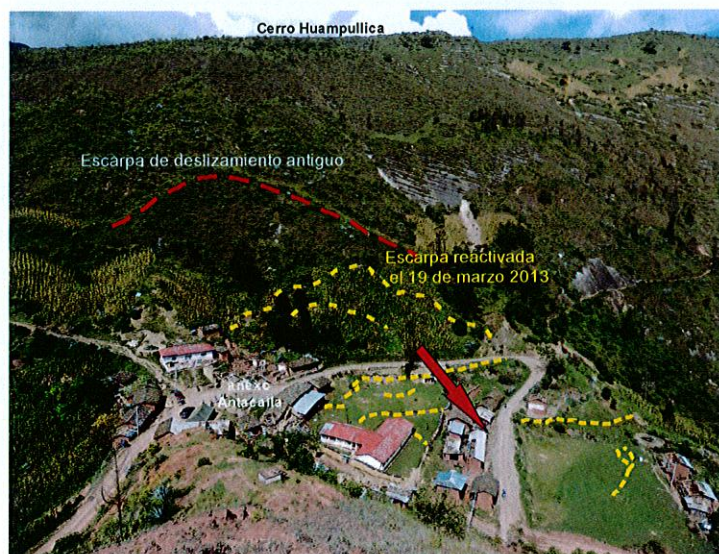
El deslizamiento del anexo Antacalla, destruyó viviendas y obras de infraestructura. Actualmente, las viviendas han sido demolidas, quedando solamente una plataforma (foto 10 y 11).

Foto 10. Deslizamiento de Antacalla (foto abril 2013)

- El área afectada por el deslizamiento, cuyas viviendas fueron demolidas no debe ser usada para vivienda, porque aún se encuentra inestable. Esta se debe reforestar
- Este deslizamiento tiene un avance retrogresivo, prueba de ello, son los recientes agrietamientos formados en el Centro Educativo Inicial.
- Se deben implementar las medidas correctivas que se propusieron en el Informe Técnico A6629, realizado por Gomez, D. (Abril 2013).

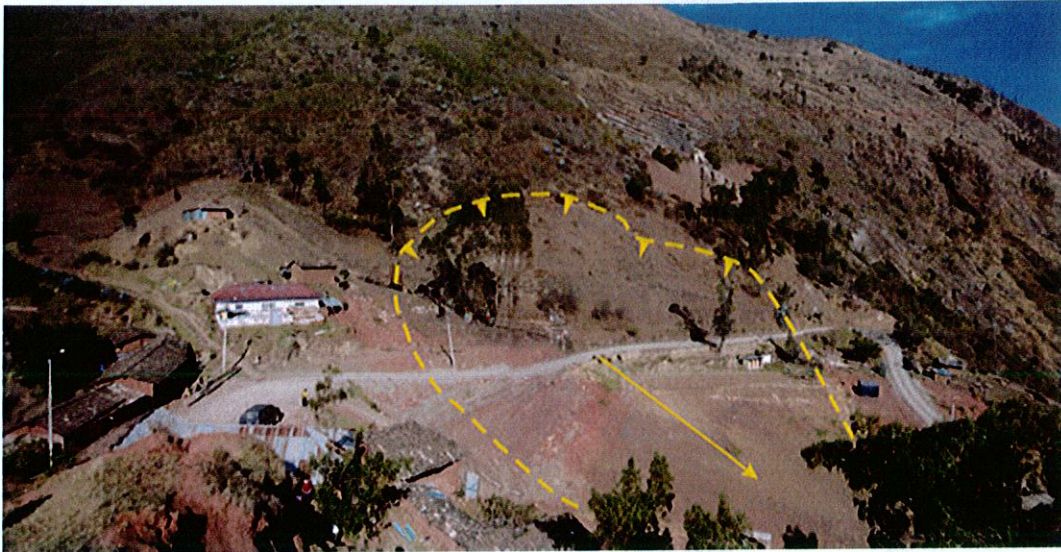
Foto 10 y 11. Deslizamiento de Antacalla (foto septiembre 2013)

- e) El C.E.I. de Antacalla, muestra agrietamientos en el piso, signos que el deslizamiento aún sigue en actividad. Por lo cual no debe ser utilizado.
