# **CRISIS SÍSMICA DE CALACOA (MOQUEGUA) OCTUBRE, 2005**

## **INFORME TÉCNICO MULTI-INSTITUCIONAL**

**LIMA - Perú  
Febrero - 2006**

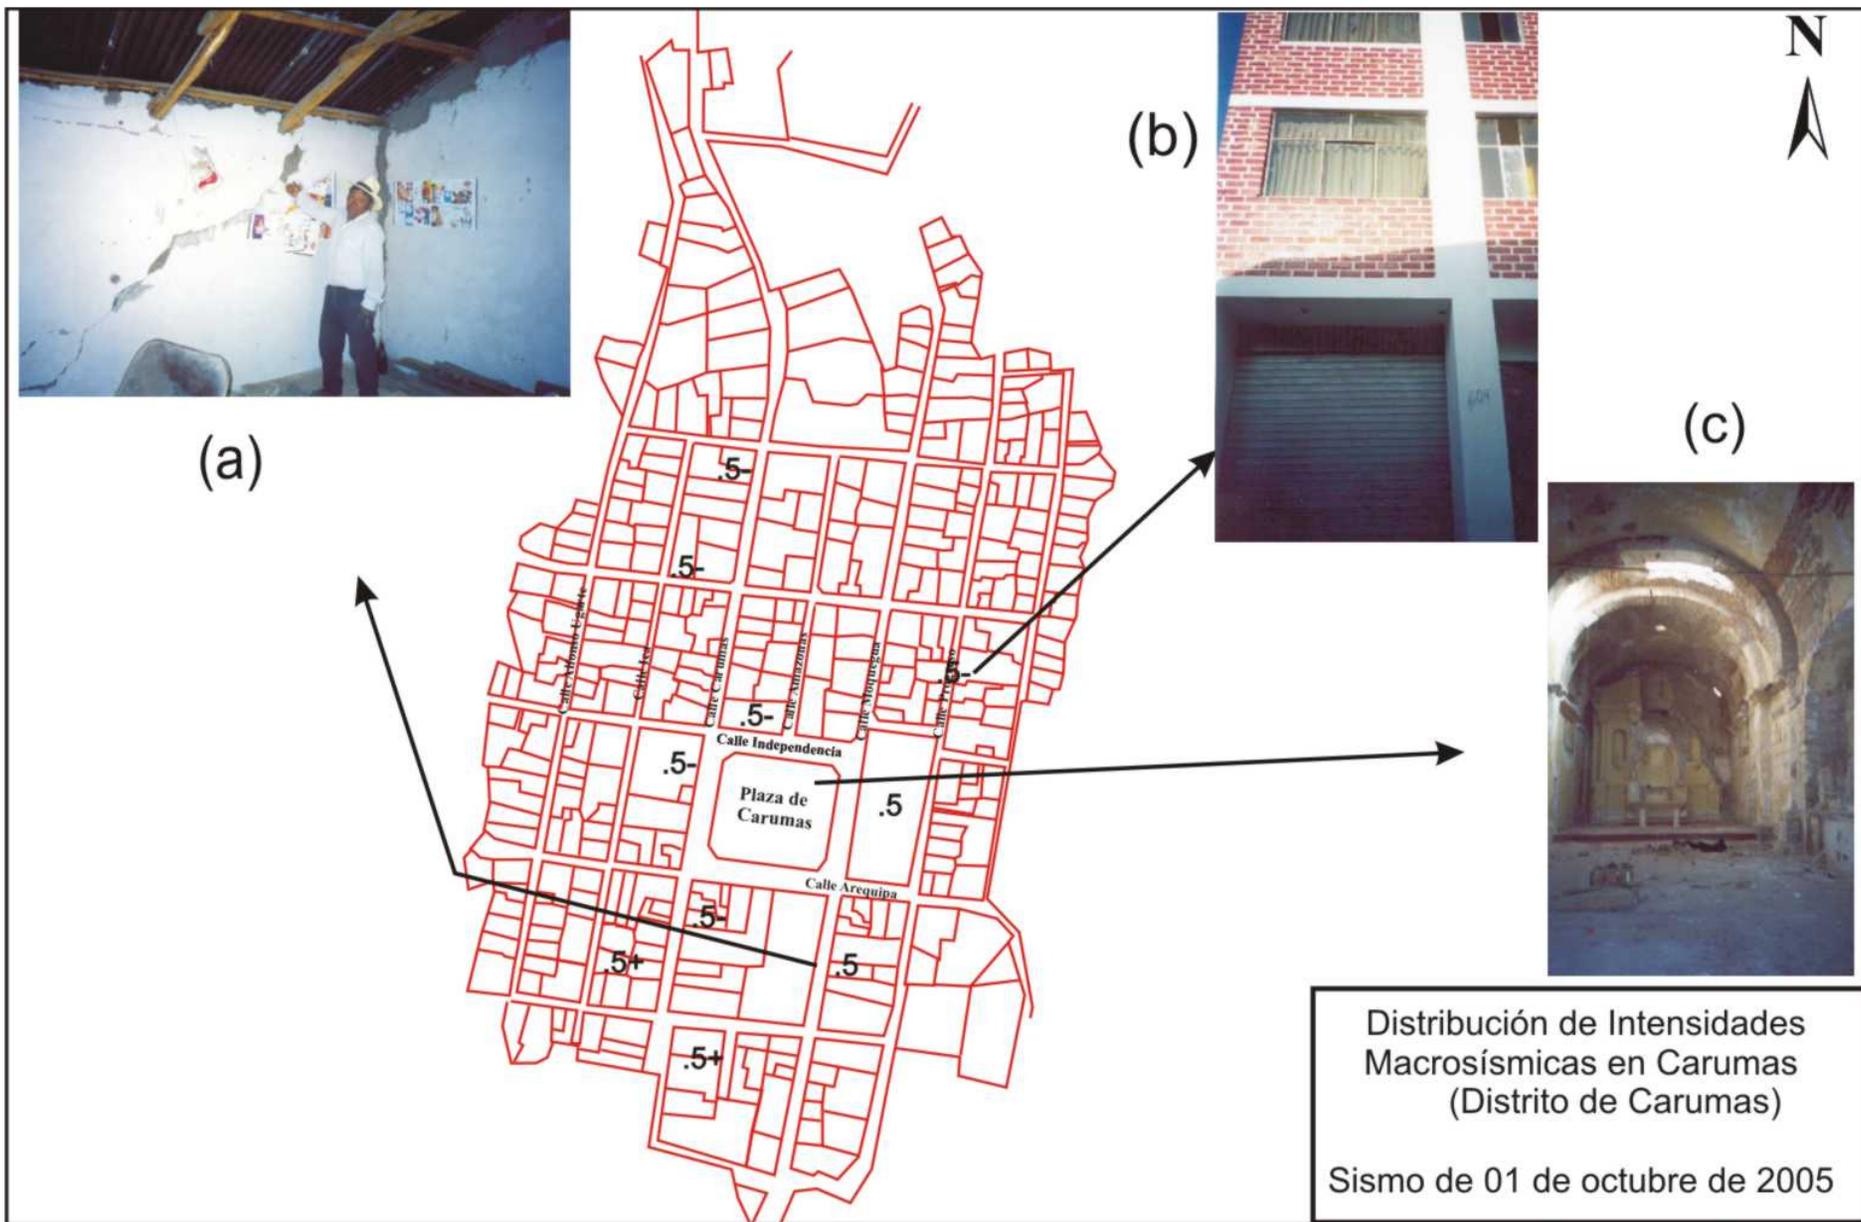
**Fig. 2.2.** Distribución de intensidades macrosísmicas en la localidad de Carumas, asociados al sismo del 1 de octubre, 2005. a). Vivienda de tipo A con grietas profundas en sus paredes. b). Vivienda del tipo B sin daños. c). Iglesia de Carumas considerablemente afectada debido a su antigüedad.

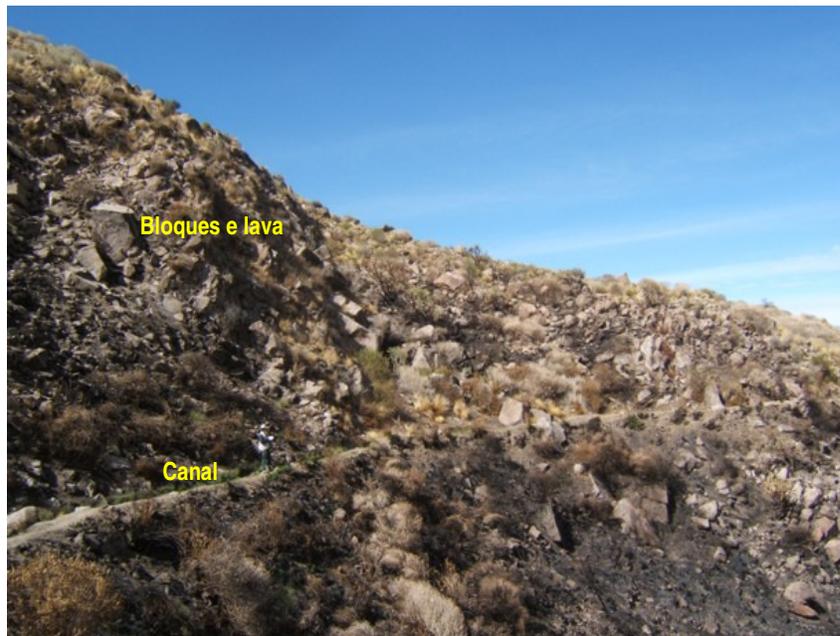
**Fig. 3.3:** Tramo de casi 300 m afectado por derrumbes. Nótese la fuerte pendiente de la ladera.

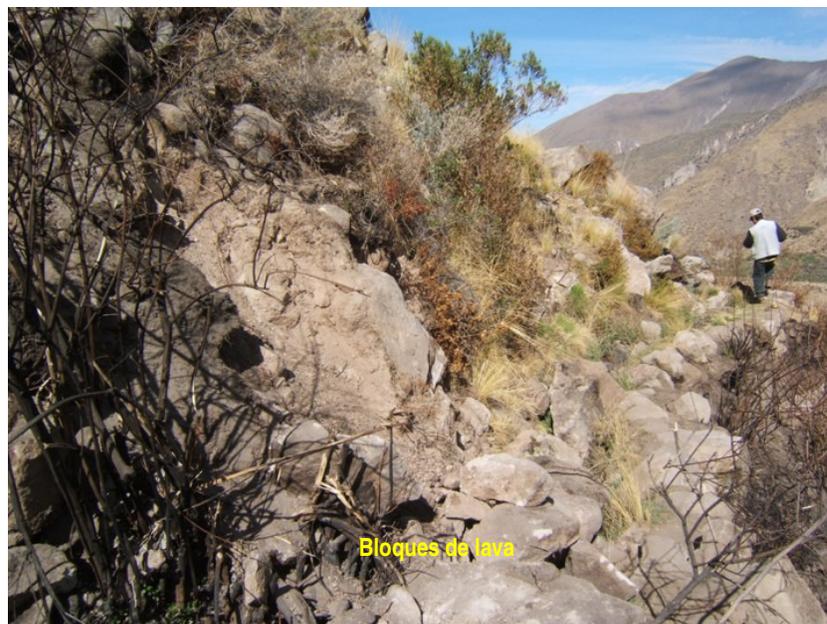
**Fig. 3.4:** Canal cubierto por bloques de rocas de hasta 6 m de diámetro.

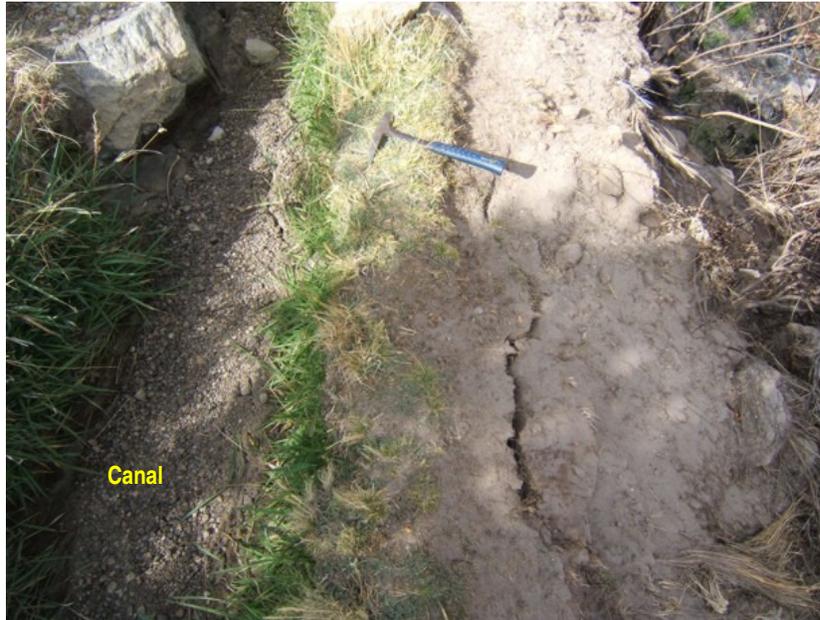
**Fig. 3.5:** Agrietamientos a lo largo del cauce del canal que poseen de 2 a 3 cm de abertura y más de 4 m de largo.

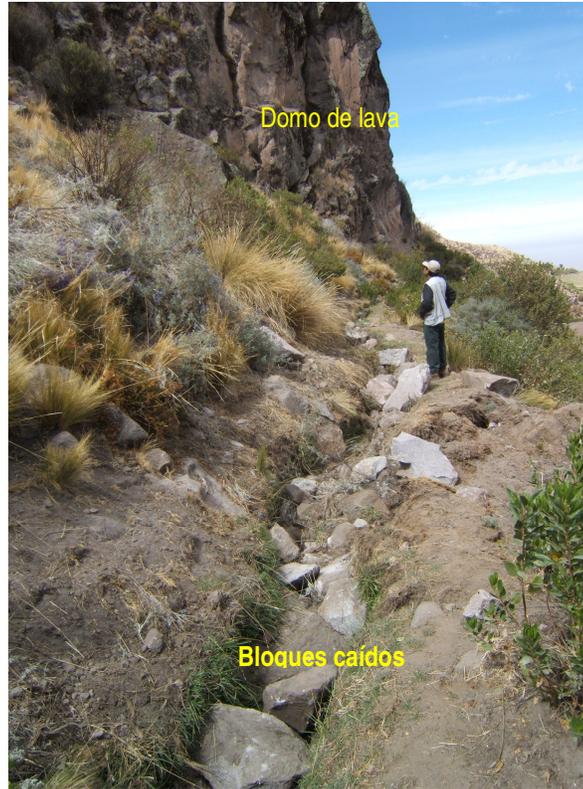
- A lo largo del mismo canal, aproximadamente 150 m al NE del sector anterior, se distinguen derrumbes que afectaron un tramo de 100 m del canal de agua de regadío (Fig. 3.6). Dicho canal no tiene revestimiento. La zona de derrumbe tiene un desnivel de 50 m de alto. Aquí la pendiente de la ladera es de 50°. La zona afectada está conformada por depósitos coluviales que contienen rocas de tamaños métricos y yacen al pie de un domo de lava.

**Fig. 3.6:** Derrumbes de bloques de lava que afectan canal de agua de regadío de Calacoa.

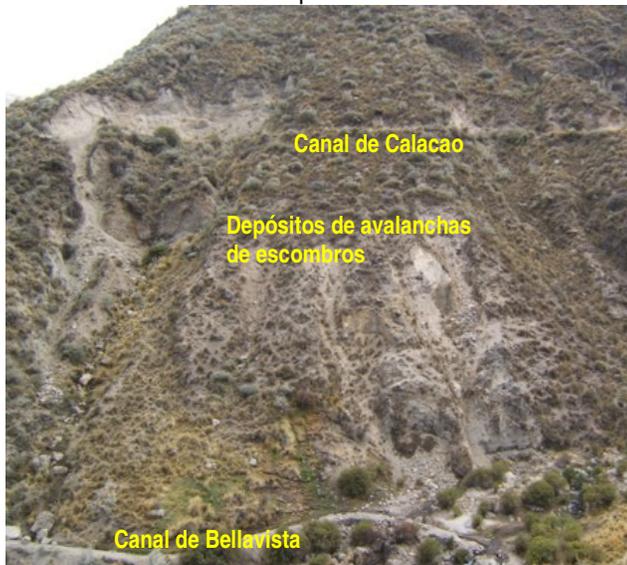
- A lo largo del mismo canal, en la margen derecha de la quebrada Cargache se distinguen caídas de rocas y derrumbes antiguos que fueron reactivados por la actividad sísmica (Figs. 3.7, 3.8). Estos procesos se producen en una ladera que tiene entre 50 - 60° de pendiente, y cubren un área de 200 m de largo x 120 m de altura. Esta ladera está conformada por depósitos de avalanchas de escombros poco cohesivos.

**Fig. 3.7:** Derrumbes que afectan el canal de Calacoa y terrenos de pastizales.

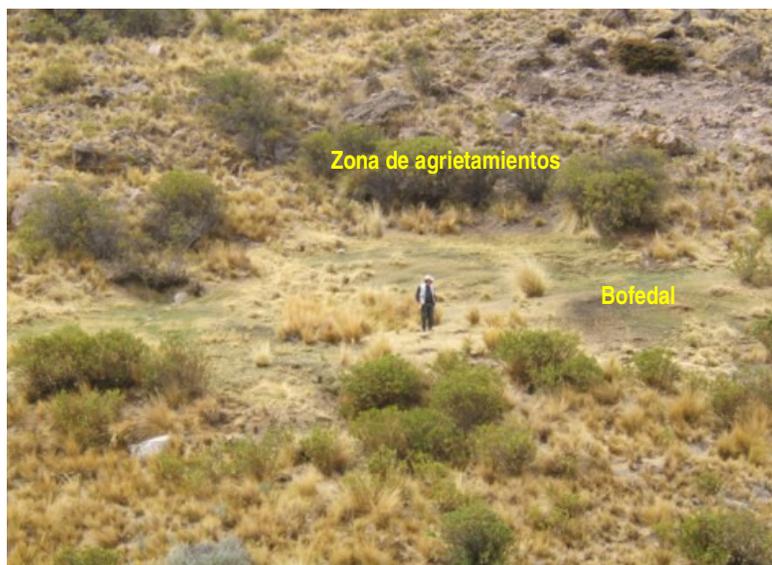
- Deslizamiento en la quebrada Trapiche (323764E, 8151595N, 3823 msnm.). Corresponde a un deslizamiento antiguo reactivado por los movimientos sísmicos (Figs. 3.9 y 3.10). El deslizamiento tiene 100 m de ancho x 60 m de alto. Este deslizamiento ocurre en depósitos coluviales ligeramente húmedos, en una ladera de 50° de inclinación. En el cuerpo se distingue un bofedal y saltos del terreno que miden 50 cm a 1.5 m de altura. En la corona del deslizamiento se distinguen grietas de 2 a 3 cm de ancho x 2 - 4 m de longitud (Fig. 3.10). En la parte alta del deslizamiento se localiza un tramo del canal de regadío de Calacoa y en la parte baja el canal de regadío de Bellavista. En un caso extremo, por ejemplo durante la ocurrencia de un gran sismo puede acelerarse y afectar los canales de regadío. En este sector los canales de agua están sin revestir.

**Fig. 3.9:** Deslizamiento en el Sector de Trapiche en cuyo cuerpo se distingue un bofedal.

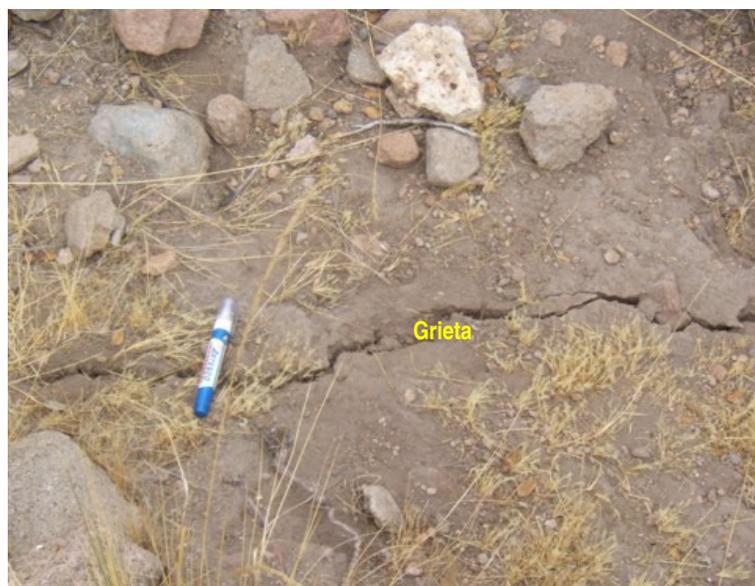
**Fig. 3.10:** Grieta de 2 a 3 cm de ancho, ubicado en la cabecera del deslizamiento en el sector de Trapiche

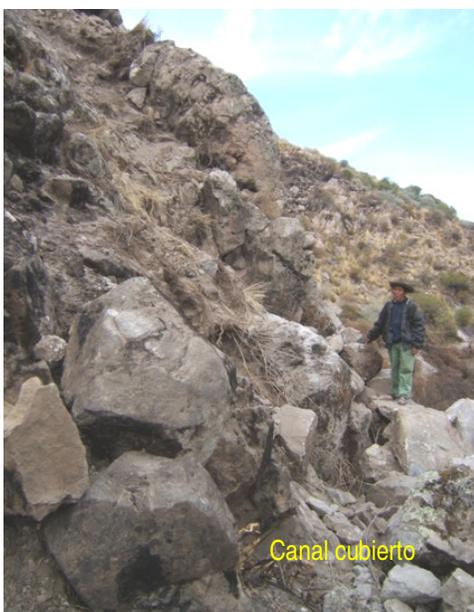
**Fig. 3.11:** Derrumbes de bloques de lava que cubren el canal.

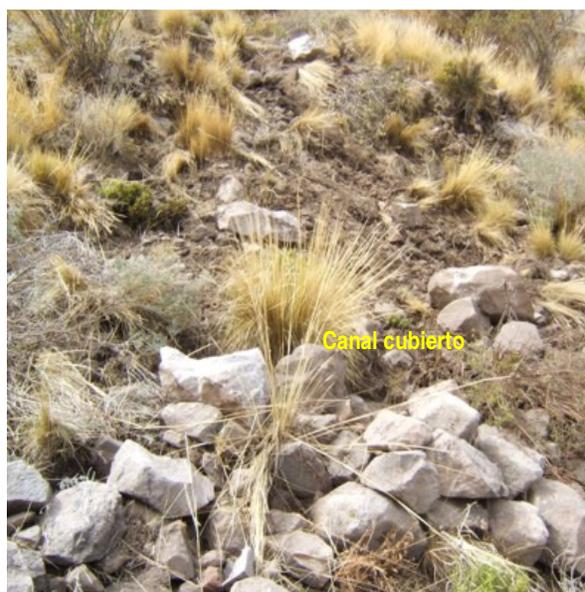
**Fig. 3.12:** Derrumbes de material coluvial y bloques de lava.

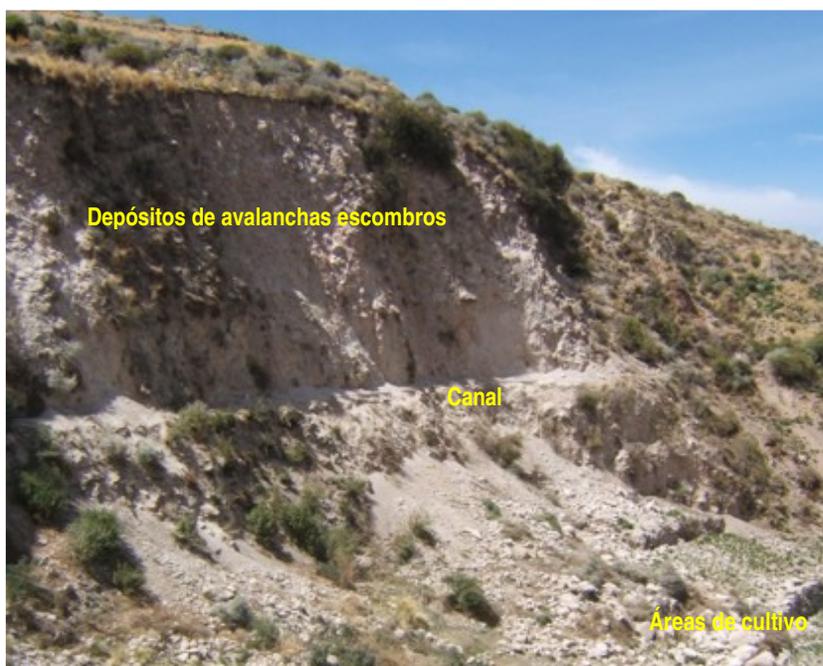
- Derrumbe en el sector de Piocco (322728E, 8150863, 3797 msnm.). Corresponde a un derrumbe que se ha producido en la escarpa de un deslizamiento antiguo (Fig. 3.14). El derrumbe tiene 60 m de altura, en cuya corona se distinguen agrietamientos. La litología lo constituyen depósitos de avalancha de escombros. El derrumbe afectó un tramo de 100 m del canal de agua de Bellavista. El canal está construido al pie de una ladera que tiene una pendiente aproximada de 80°. Dicho canal está parcialmente revestido. Los bloques caídos además afectaron terrenos de cultivo en un área aproximada de 1 hectárea. Se distinguen saltos en el cuerpo y pequeños bofedales.

**Fig. 3.14:** Derrumbes que han cubierto el canal y afectado también áreas de cultivo.

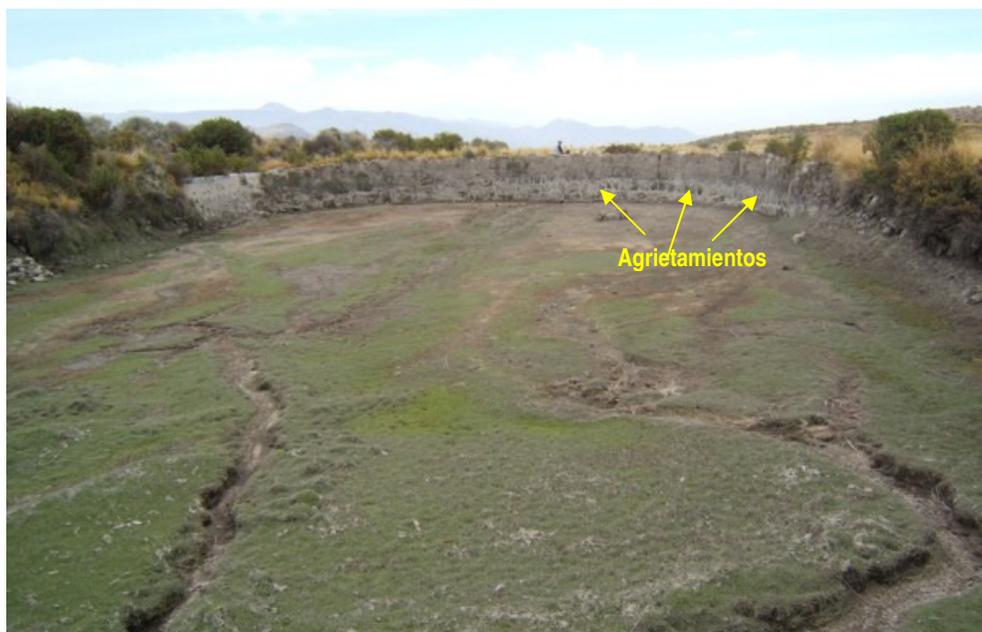
- Reservoir de Vichupampa (322528E, 8150515N, 3795 msnm.). El reservorio tiene 80 m de largo x 50 m de ancho x 2.5 m de alto. En su extremo NO posee un muro a modo de represa construido a base de rocas y cemento, con escaso revestimiento. En la cara interna del muro los sismos han producido al menos cinco rajaduras o agrietamientos que tienen entre 1 a 4 cm de ancho y de 1.5 a 2.5 m de longitud (Fig. 3.15).

**Fig. 3.15:** Agrietamientos en las paredes internas del reservorio.

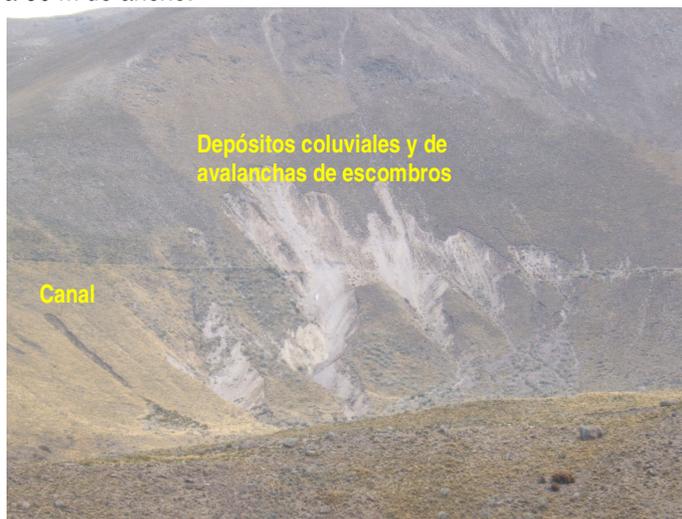
- En el sector sur de cerro Sajalaca se distinguen derrumbes que afectan el canal de agua de San Cristóbal (Fig. 3.16). El derrumbe tiene un área aproximada de 400 m de ancho x 150 m de alto. La pendiente del terreno es de 60 a 70°. En esta parte la litología está constituida de depósitos coluviales y avalancha de escombros poco cohesivos surcados por quebradas poco profundas de 20 a 60 m de ancho.

**Fig. 3.16:** Derrumbes reactivados que afectaron canal de agua, en una zona de fuerte pendiente.

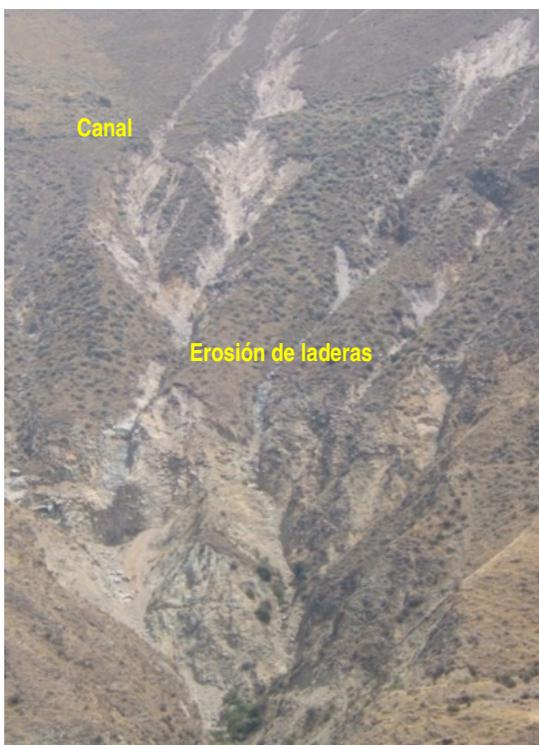
- Sector de Saychaca (SO del cerro Sajalaca). En este sector se han producido procesos de erosión de laderas, y reactivación de derrumbes antiguos, que afectan terrenos de pastizales y un tramo del canal de agua del poblado de San Cristóbal (Fig. 3.17). Estos procesos se producen en laderas que tienen una pendiente de 60 - 70° de inclinación. Los procesos afectan un área de 1 km de ancho x 500 m de altura. Entre los factores desencadenantes se encuentran la mala calidad y baja cohesión del suelo, el intenso fracturamiento de las rocas, la fuerte pendiente del terreno, la actividad sísmica, construcción de canal sin revestimiento, etc.

*Fig. 3.17: Derrumbe y erosión de laderas.*

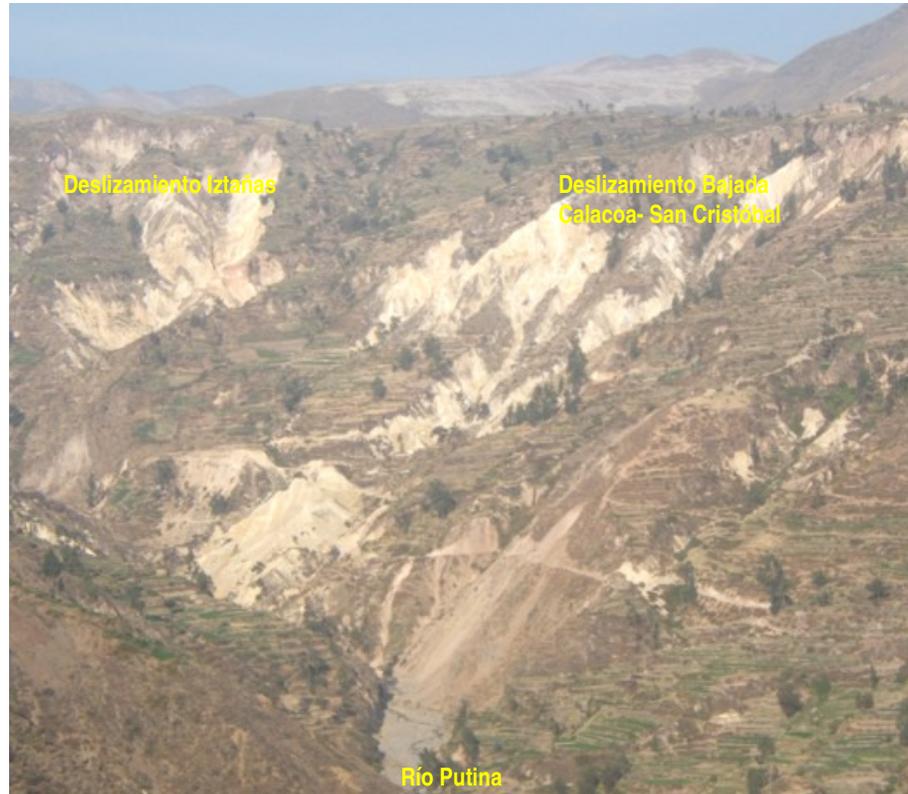
durante la ocurrencia de un sismo de gran intensidad el deslizamiento puede acelerarse y represar el río Putina. El pie del deslizamiento está siendo erosionado por el río Putina.

**Fig. 3.18:** Deslizamientos de Iztañas y al extremo NE del poblado de Calacoa. Nótese la fuerte pendiente del terreno y la intensa erosión.

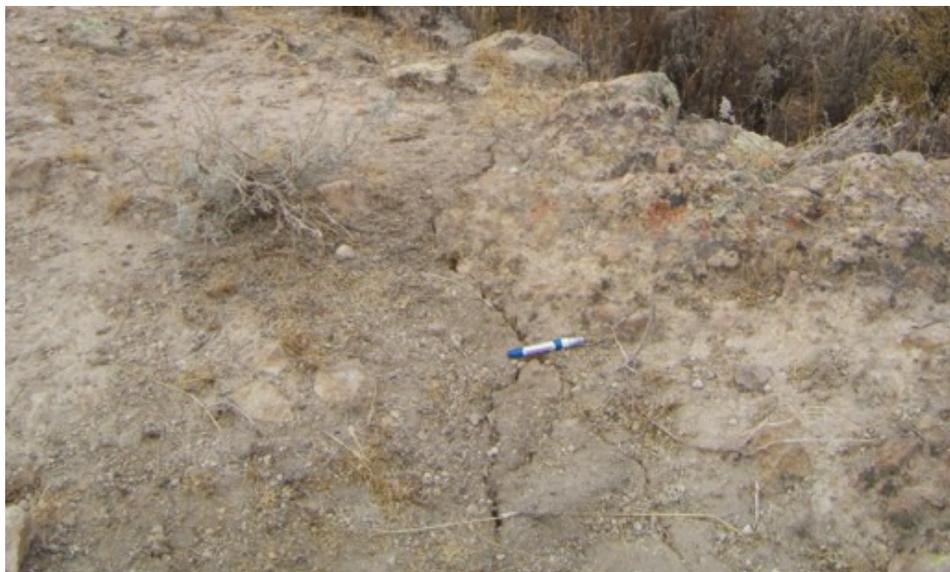
**Fig. 3.19:** Agrietamientos de 2 cm de ancho y más de 8 m de largo, localizados en la parte alta de la corona del deslizamiento.

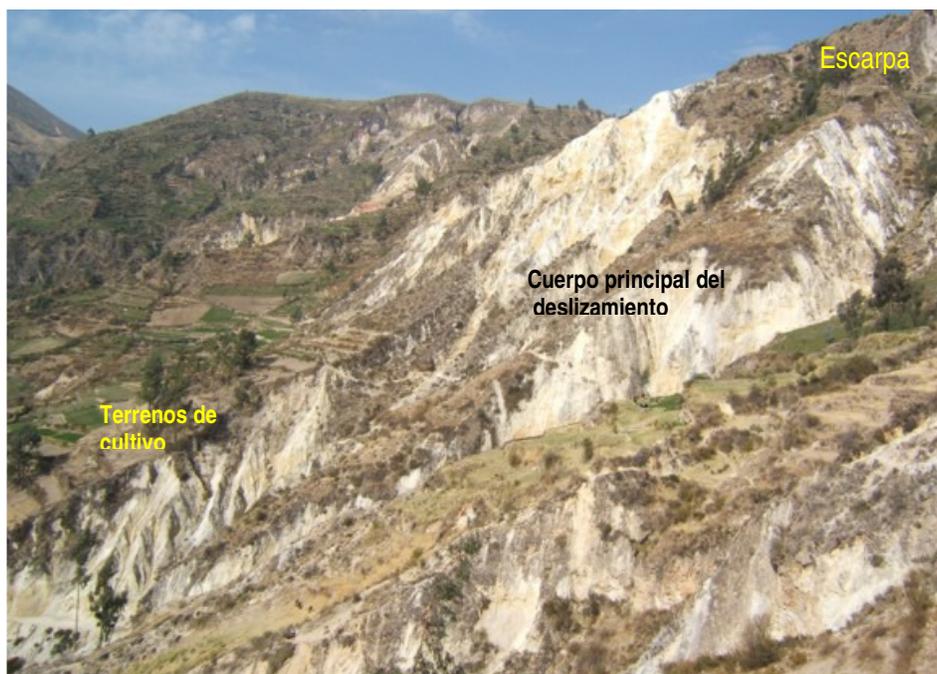
Entre los factores que intervinieron para la generación de los procesos mencionados anteriormente están el mal uso del agua de riego, la mala calidad del suelo (poco cohesivo), elevada pendiente del terreno, actividad sísmica, etc.

*Fig. 3.20: Derrumbes, deslizamientos y erosión de laderas, en la bajada Calacoa – San Cristóbal.*

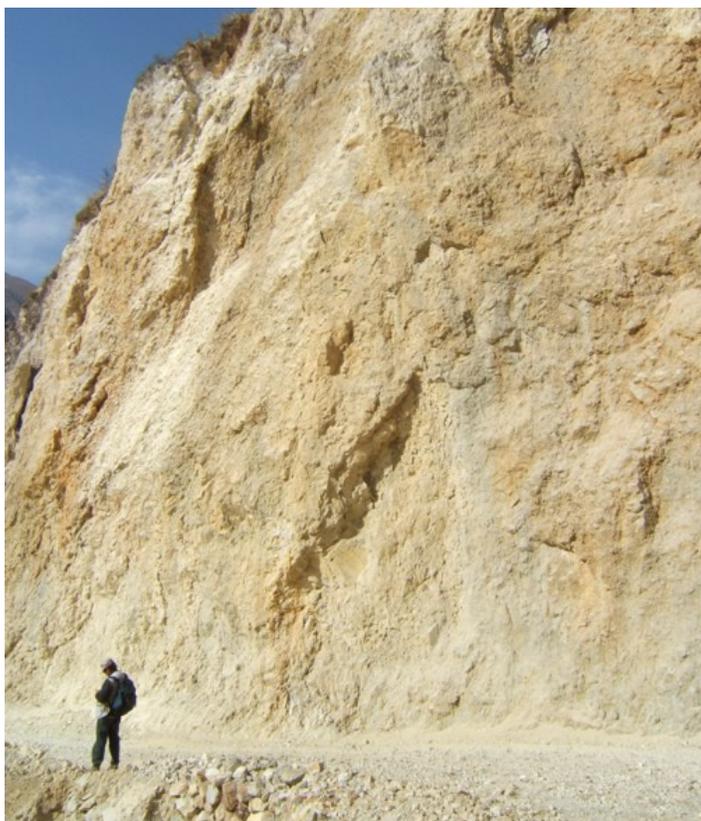
Al menos en cuatro tramos de 20 a 80 m, la carretera Calacoa – San Cristóbal fue afectada por derrumbes y caídas de rocas, que han sido limpiados en los siguientes días de lo ocurrido los eventos sísmicos (Fig. 3.21). Estos fenómenos se han producido debido al corte de carretera que ha incrementado la pendiente del talud a más de 60°, la mala calidad del suelo (presencia de depósitos de avalanchas de escombros poco cohesivos) y la actividad sísmica. Durante un sismo fuerte puede volver a reactivarse y afectar la vía dejando incomunicado los pueblos de San Cristóbal y otros anexos menores.

**Fig. 3.21:** Derrumbes y desprendimientos de rocas en la carretera Calacoa – San Cristóbal, cuyos restos fueron limpiados al día siguiente de ocurrido el sismo del 01 de octubre del 2005.

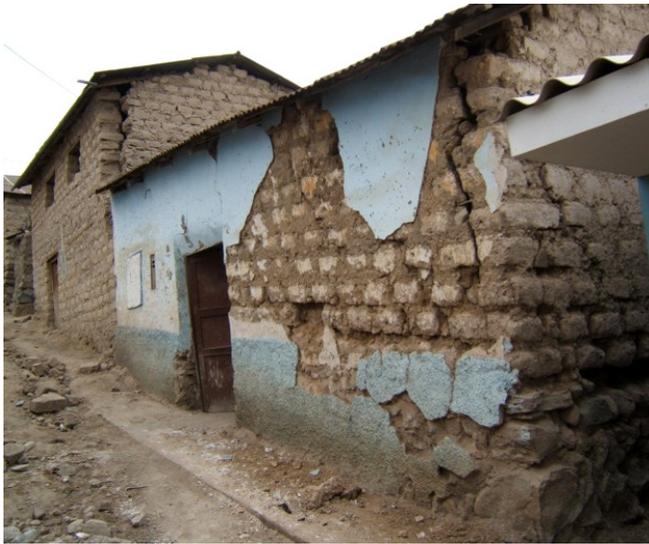
La mayoría de viviendas de adobe presentan caídas de los revestimientos de muros y agrietamientos, principalmente en los encuentros de muros de adobe. Los anchos de las grietas tienen entre 1 - 4 cm. Estos tipos de daños son típicos en estas clases de viviendas debido a que no existe un elemento estructural que ayude a confinar los muros y a la vez colabore con una adecuada unión entre los muros de esquina. Debe observarse también que la altura de los muros no es uniforme y varía por que se adapta a la pendiente del terreno, esto origina un cambio en la rigidez de los muros. (Figs. 4.4; 4.5; 4.6 y 4.7). También fueron afectados los muros donde descansan las vigas de madera de los techos.

**Fig. 4.4:** Caída del revestimiento de la fachada de una vivienda en el poblado de Bellavista.

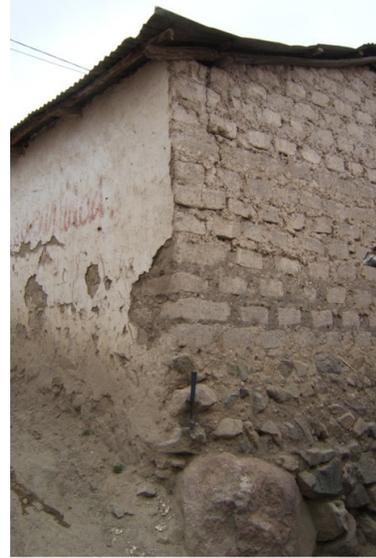
**Fig. 4.5:** Agrietamiento en la esquina. La base es de piedra y barro.

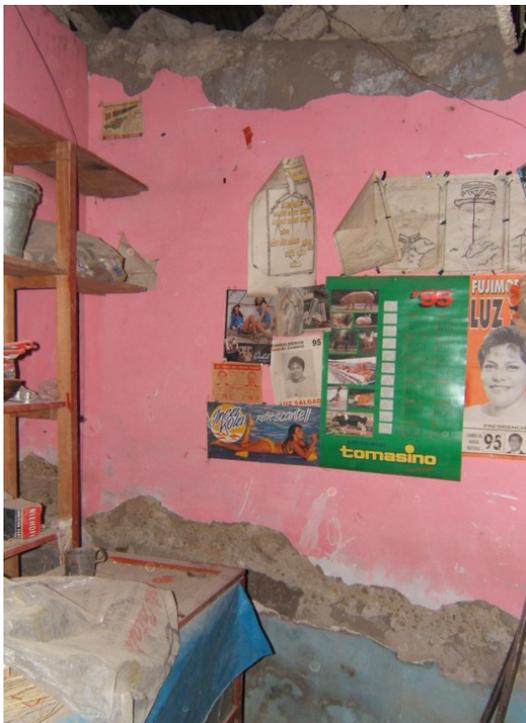
**Fig. 4.6:** Caída del revestimiento de un muro interno de una vivienda del poblado de Calacoa

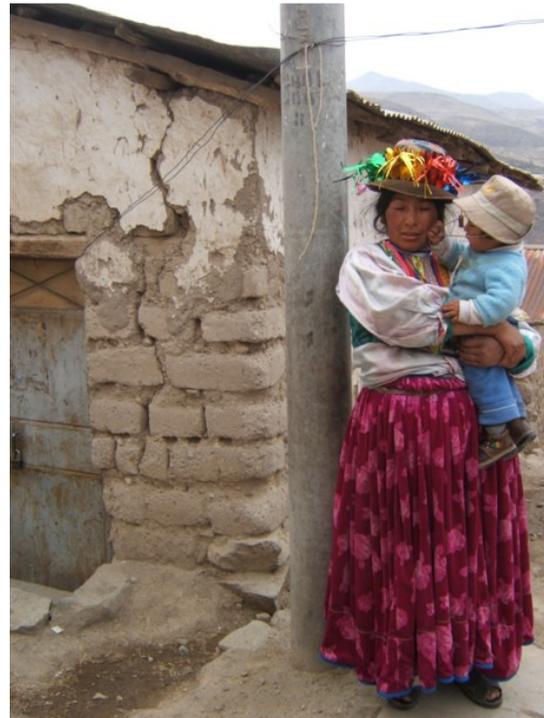
**Fig. 4.7:** Agrietamiento en la esquina de una vivienda (Poblado de Calacoa)

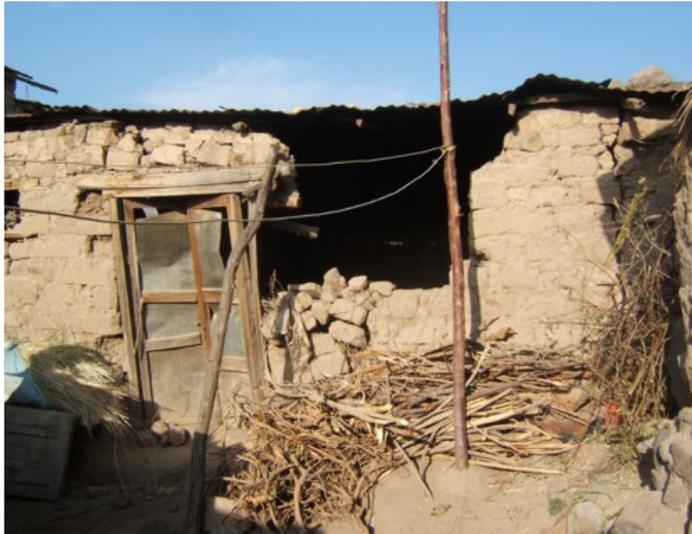
**Fig. 4.8:** Derrumbe de pared de una vivienda antigua.

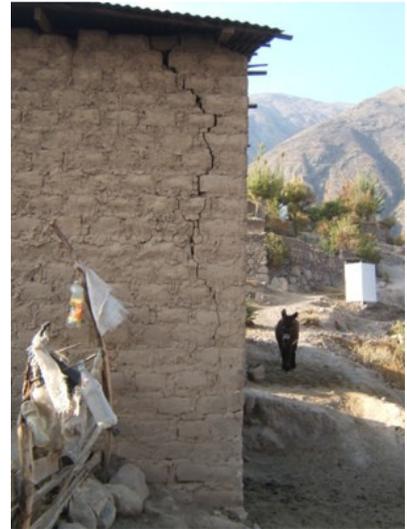
**Fig. 4.9:** Agrietamiento de paredes en una vivienda recientemente construida

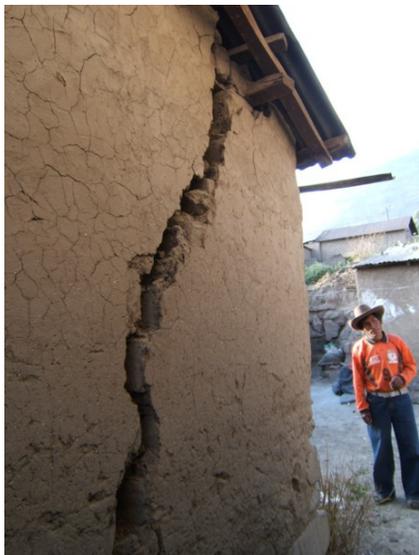
*Fig. 4.10* Agrietamiento en las paredes de varios centímetros de ancho.

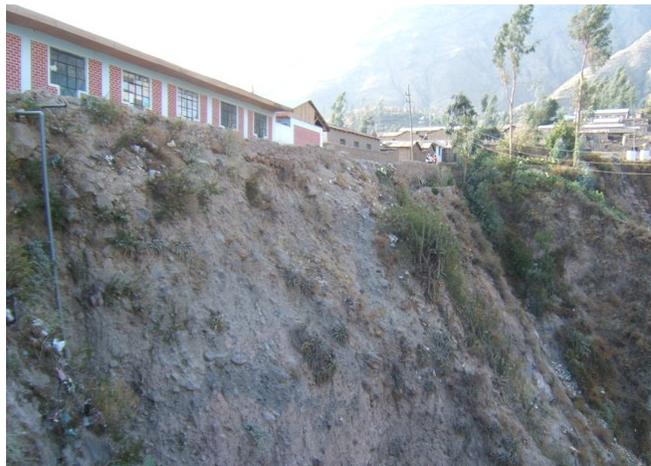
*Fig. 4.11* Escuela situada al borde de una escarpa vertical.

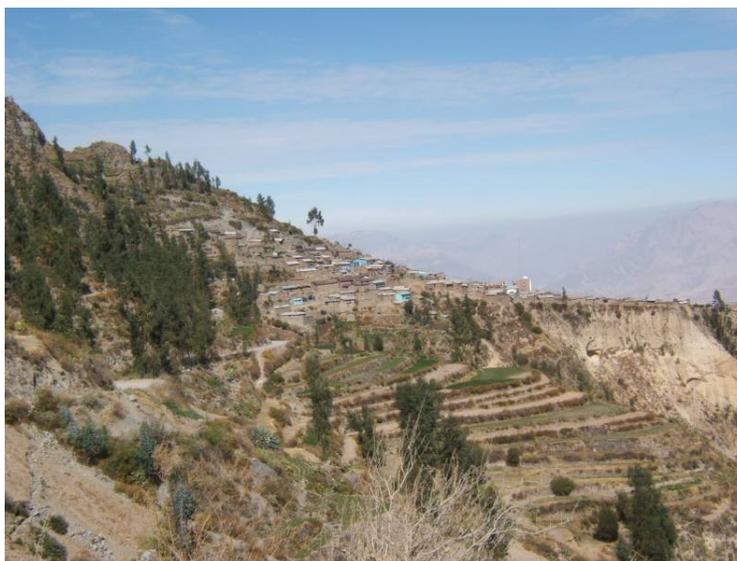
El terreno está constituido de rocas volcánicas y avalanchas de escombros del volcán Ticsani. En la Fig. 4.12 se puede apreciar la extrema magnitud de inminente peligro al que esta expuesta toda una población, por un lado esta el avance regresivo del talud inferior y por otro el derrumbe de rocas del talud superior. En este poblado se vieron afectados más del 20% de viviendas.

*Fig. 4.12 Poblado de Sacuaya localizado al pie de una ladera.*
