Informe Técnico N° A6844

EVALUACIÓN DE PELIGROS GEOLÓGICOS EN EL SECTOR PUENTE PAUCARTAMBO

Región Pasco
Provincia Oxapampa
Distrito Villa Rica
Paraje Puente Paucartambo

NOVIEMBRE
2018

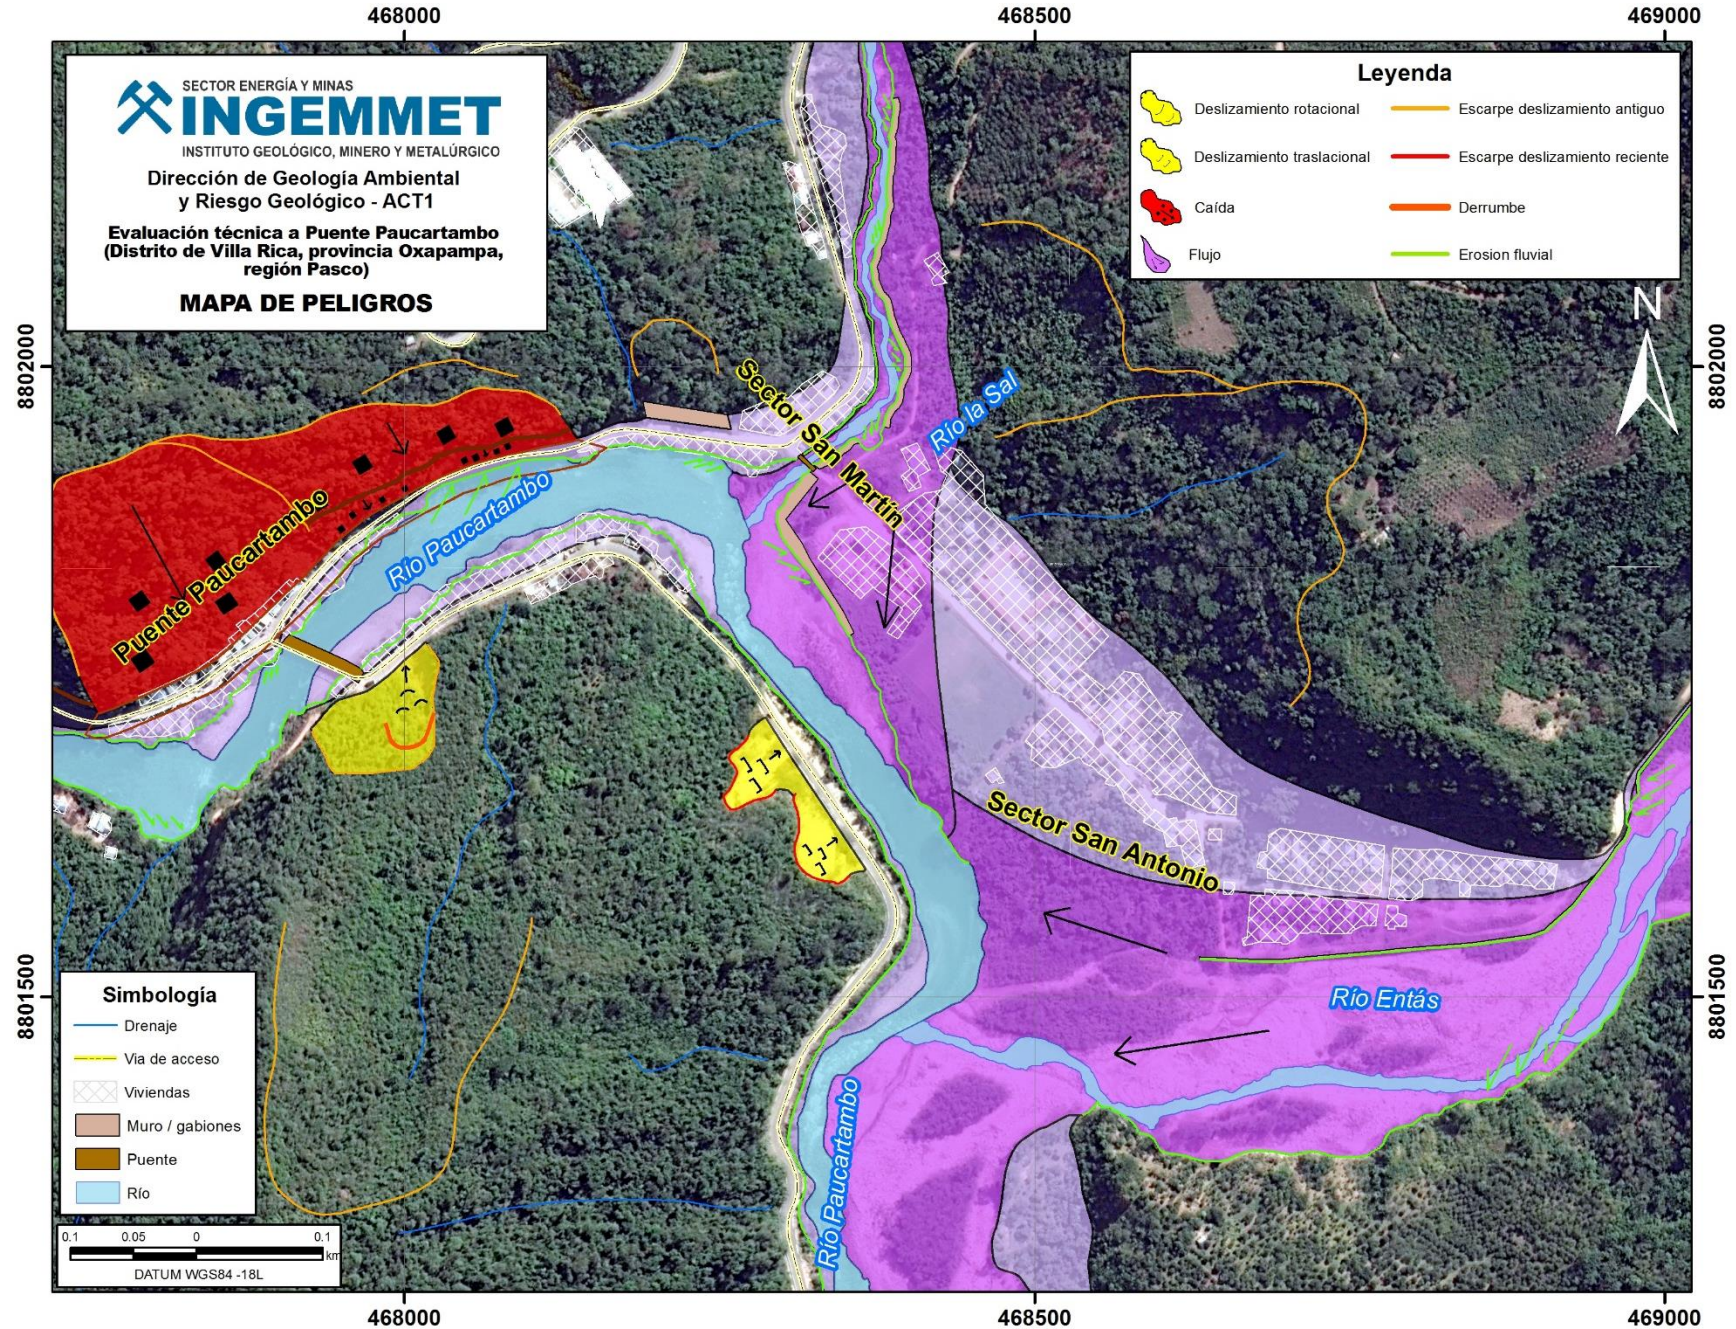
Los trabajos de campo permitieron identificar zonas de deslizamientos, derrumbes, caída de rocas, flujos, erosión fluvial e inundaciones en el centro poblado Puente Paucartambo (figura 5).

Figura 5. Mapa de peligros de Puente Paucartambo.

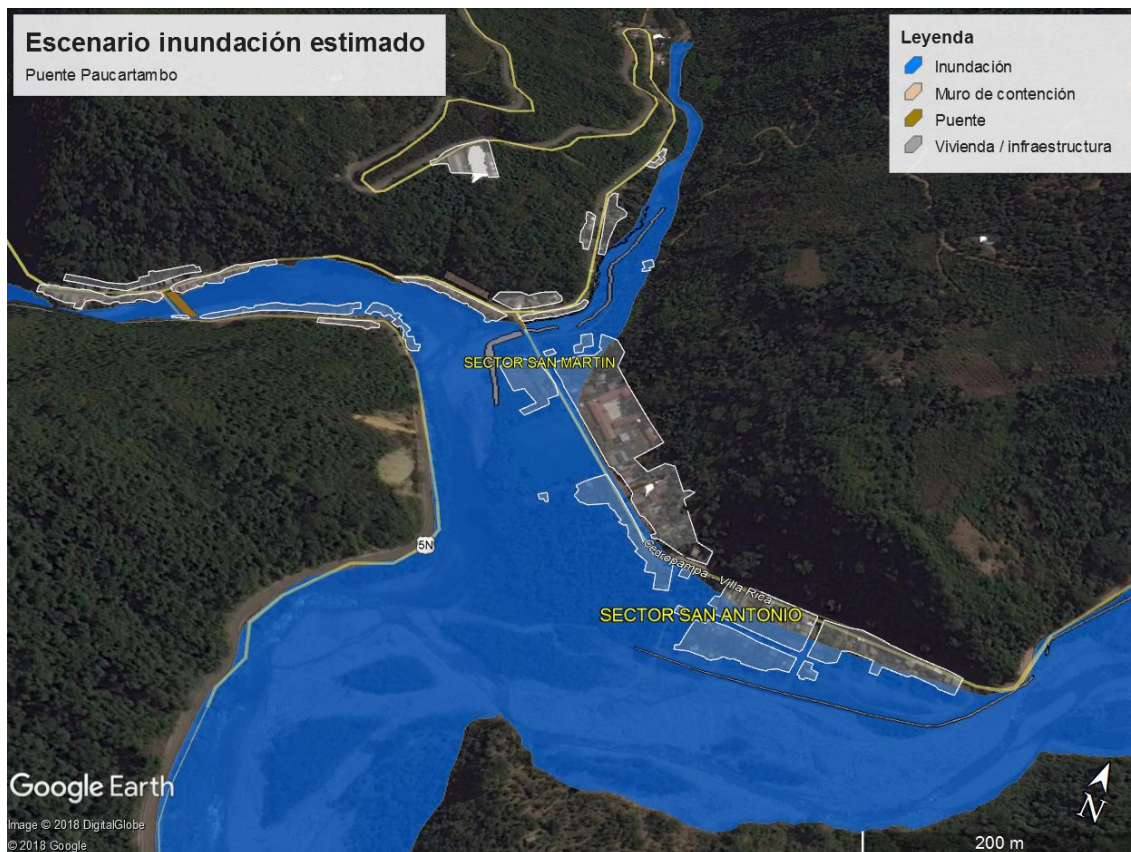
Figura 6. Escenario de inundación estimado a partir de fotografías de los eventos del 2006 y 2014, rasgos morfológicos y versiones de pobladores.

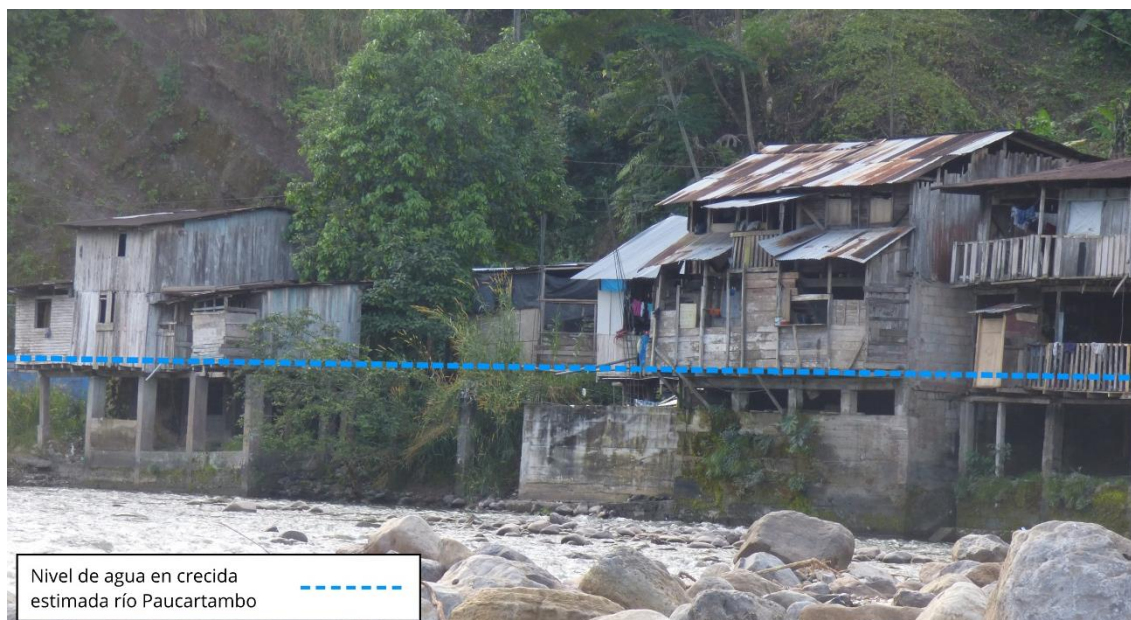
La llanura aluvial y márgenes del río Paucartambo son anualmente afectadas por crecidas y desbordes, estos fenómenos también ocurren en los ríos La Sal y Entas, en época de intensas lluvias. A pesar de contar con obras de contención, la inundación afecta principalmente los sectores de San Martín y San Antonio (figura 6). También son afectadas las viviendas cercanas al Puente, construidas precariamente entre las márgenes de la carretera y el río Paucartambo (foto 5).

Foto 5. Viviendas expuestas a inundación y erosión fluvial, construidas precariamente en la margen izquierda del río Paucartambo.

4. Debe cambiarse el uso suelo de los sectores frecuentemente inundados por el río Paucartambo, como zonas recreativas, parques, bosques u otros que no comprometan viviendas ni instituciones públicas.

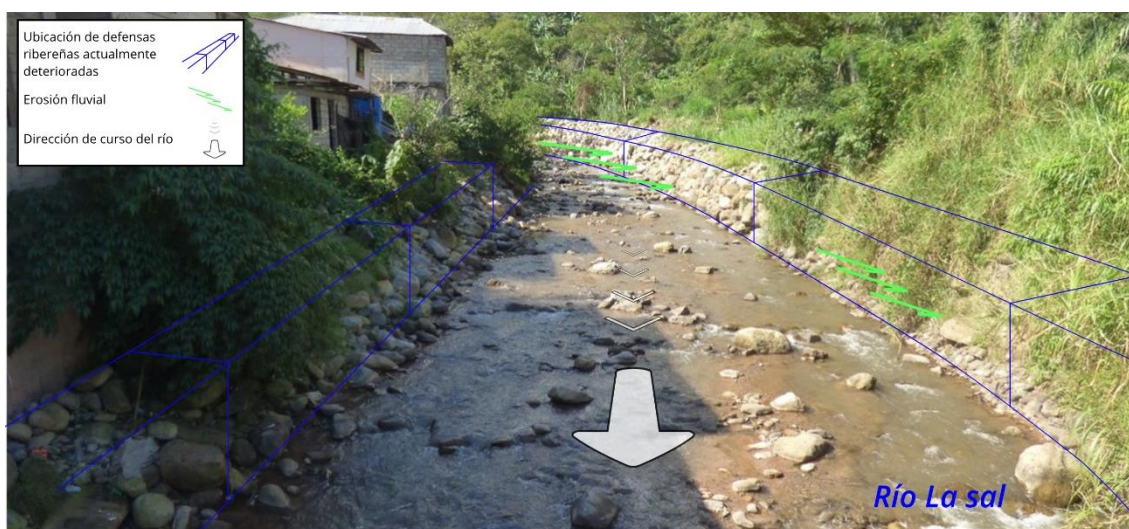
Las aguas del río La Sal, en el sector San Martín, están encausadas mediante defensas ribereñas tipo enrocado (figura 7), con ancho 2 m. Estos retienen sedimentos durante las crecidas (figura 5). Las defensas son continuamente reconstruidas, debido a la constante erosión. Cabe mencionar que estas defensas fueron sobrepasadas y colapsaron en el evento del 2006.

La zona del Puente La Sal, se encuentra en el cono de deyección del río La Sal (figura 5) y es afectada recurrentemente por la geodinámica de este río. De acuerdo a versiones de pobladores, el puente, eventualmente en tiempos de crecida, actúa como dique porque la carga de material (como restos de troncos de árboles) del río, es mucho mayor que la luz del puente.

Figura 7. Río La Sal con defensas ribereñas tipo enrocado deterioradas por erosión fluvial.

5. El puente La Sal y sus muros de contención deben ser rediseñados, para ampliar la longitud del puente y no estrechar el cauce del río.
6. Se debe arborizar las zonas aledañas a los muros de contención.

7. Ampliar la luz del puente La Sal, para evitar represamientos con sedimentos o restos de troncos de árboles, durante crecidas extraordinarias. Debe considerarse el diseño de muros de contención tipo gaviones o enrocado, de mayor altura.

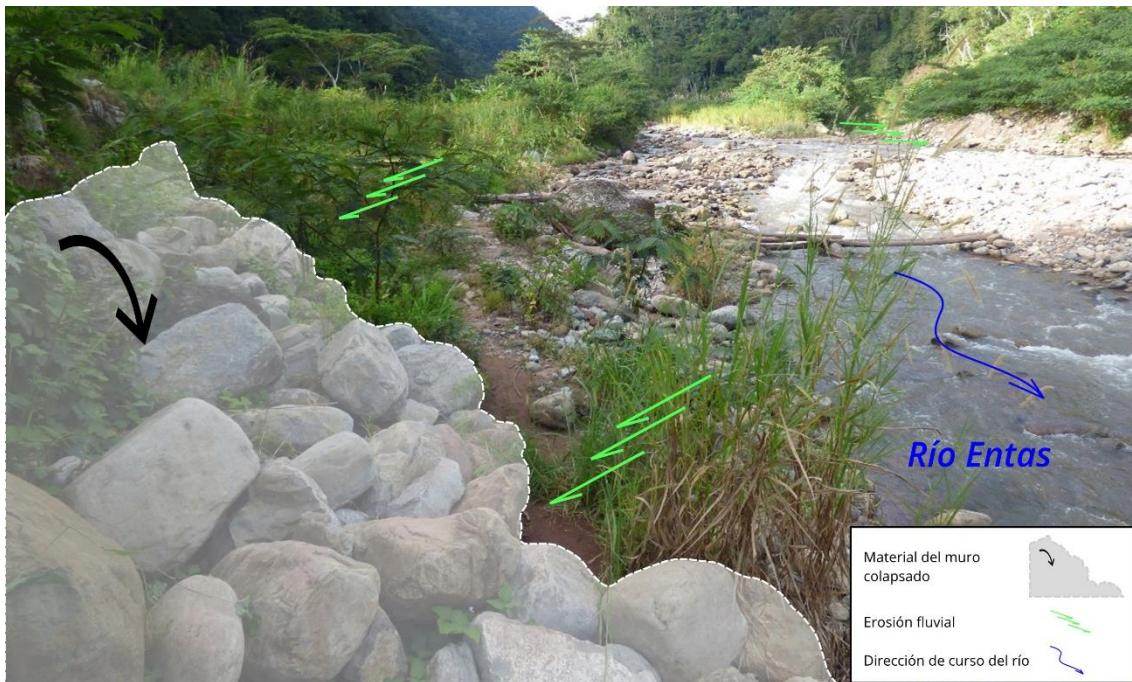
Las barras presentan anchos variables. Este sector está protegido ante las crecidas del río Entas, por un muro de contención que tiene una longitud de 800 m y altura de 2 m, (figura 5). La erosión fluvial es mayor en la margen derecha, por la curvatura que tiene el río en este sector. Se observó parte del muro de contención erosionado, en las coordenadas 468989 O; 8801672 N (figura 8), en un tramo de 50 m.

Figura 8. Zona de erosión fluvial en la margen derecha del río Entas – Sector San Antonio.

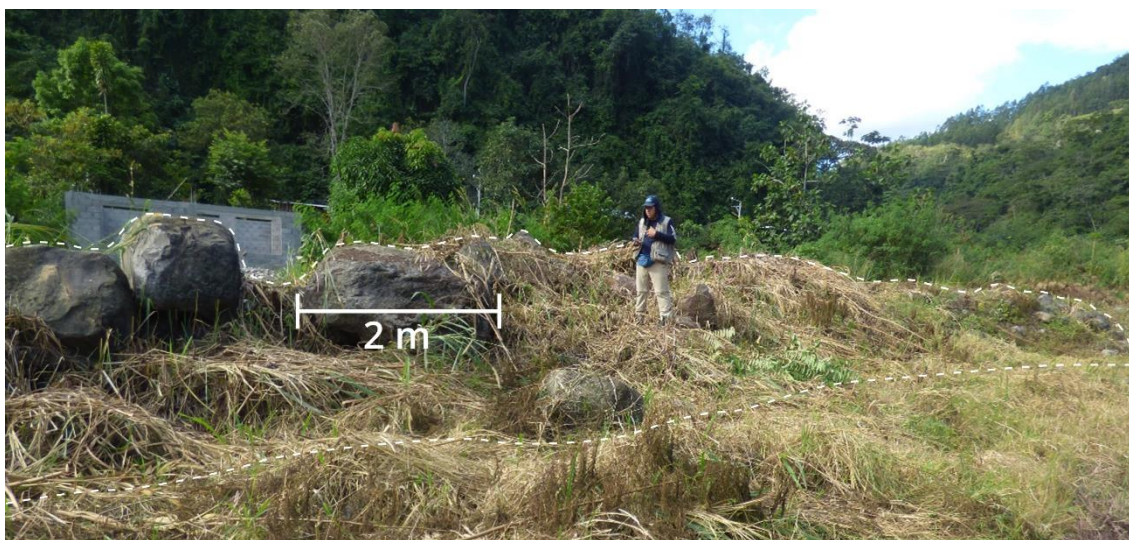
Los vestigios del huaico del año 1986, pueden encontrarse en la margen derecha del río Entas, al este del sector San Antonio. Los bloques movilizados por el río Entas alcanzan hasta 2 m de diámetro (foto 6).

Foto 6. Depósitos de aluviales del evento de 1986.

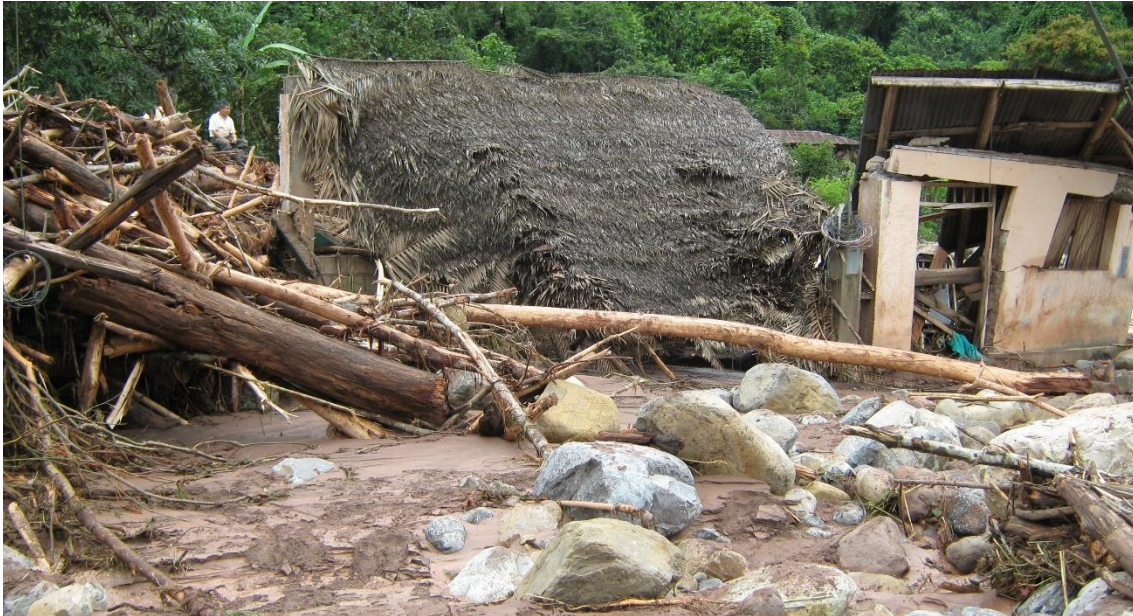
El 9 de abril del 2009, en el sector San Martín – río La Sal - Puente Paucartambo, ocurrió una crecida de detritos que afectó viviendas (foto 7), terrenos de cultivo, centros educativos (fotos 8 y 9) y varios locales comunales, a consecuencia de las intensas precipitaciones pluviales. El flujo rebasó las defensas ribereñas del río La Sal, transportando gran cantidad de sedimentos, troncos y escombros (figura 10) que llegaron hasta el estadio.

Foto 7. Viviendas destruidas y depósitos del evento del 2009. Foto INDECI - Villa Rica.

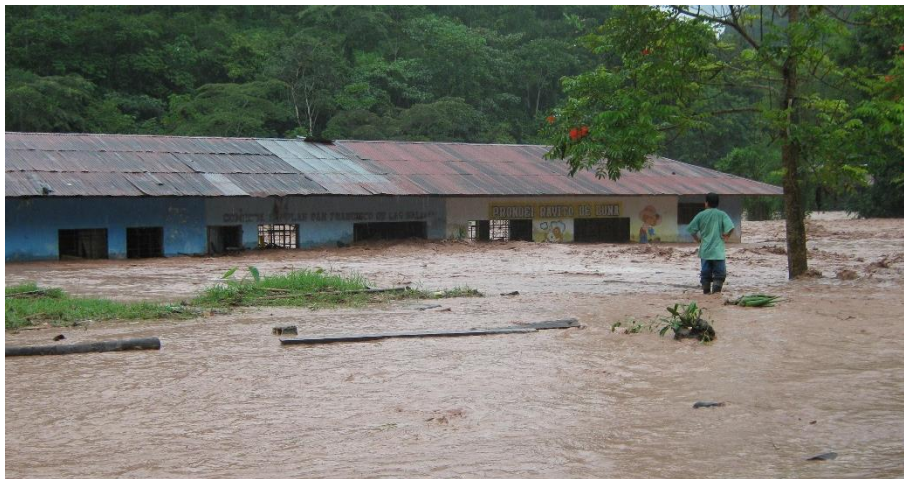
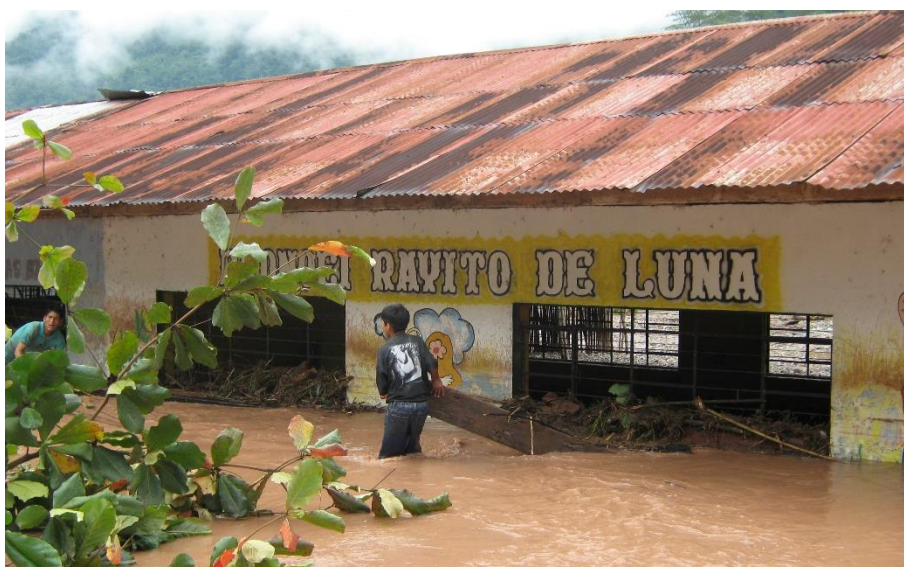
Fotos 8 y 9. Centro educativo inundado y colmatado durante el evento del 2009. Fotos INDECI - Villa Rica.

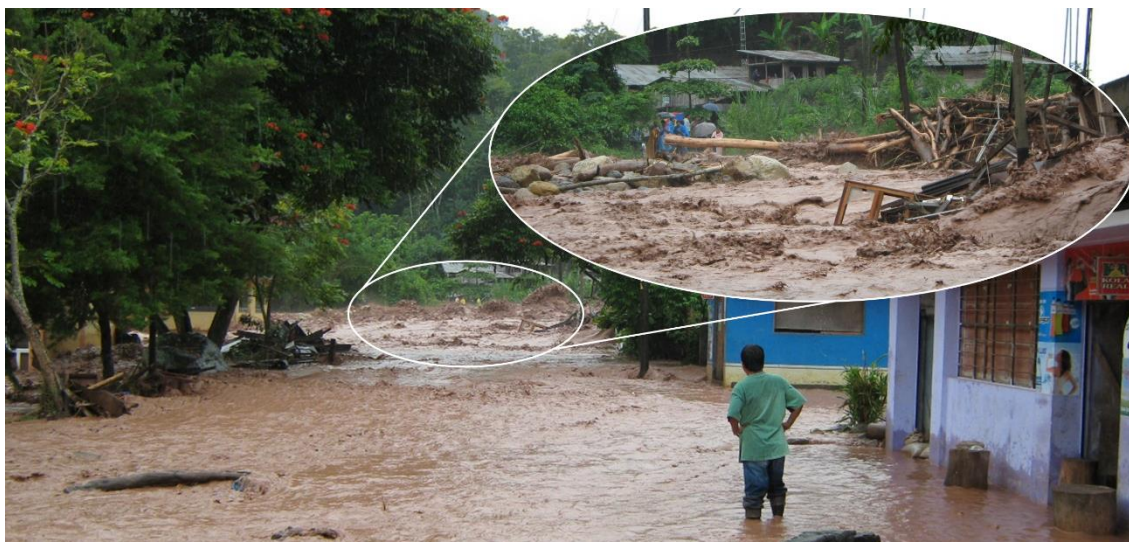
Figura 10. Momento de la crecida arrastrando sedimentos, troncos y escombros. Fotos INDECI - Villa Rica.

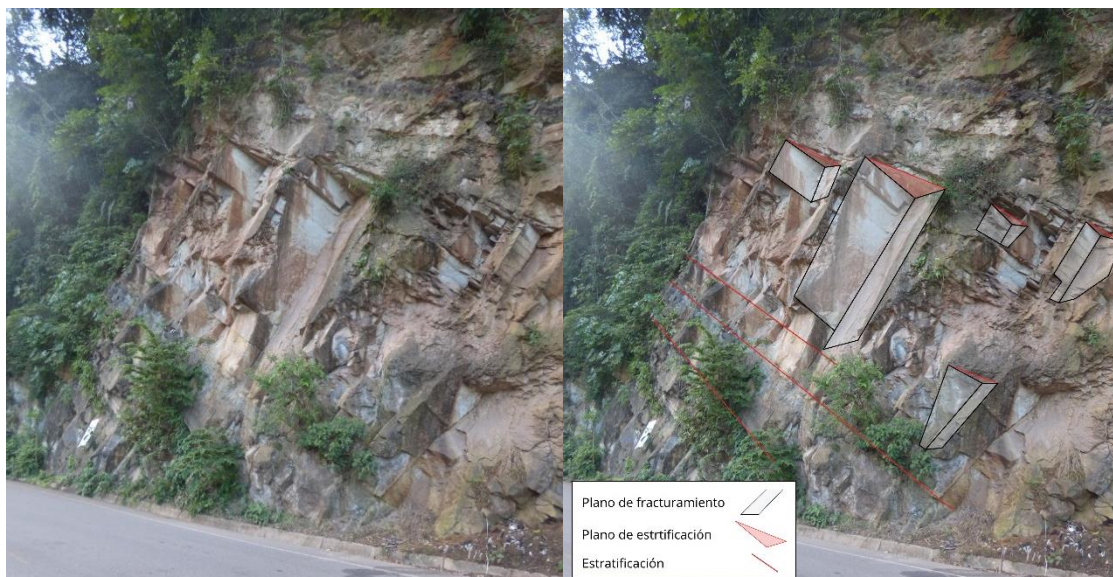
Figura 12. Talud con fracturamiento en forma de cuña en tramo carretero de Puente Paucartambo.

- Macizo rocoso medianamente fracturado, el sistema de fracturas genera cuña (figura 12).
- Pendiente del talud mayor de 45°.
- Talud expuesto sin cobertura vegetal.

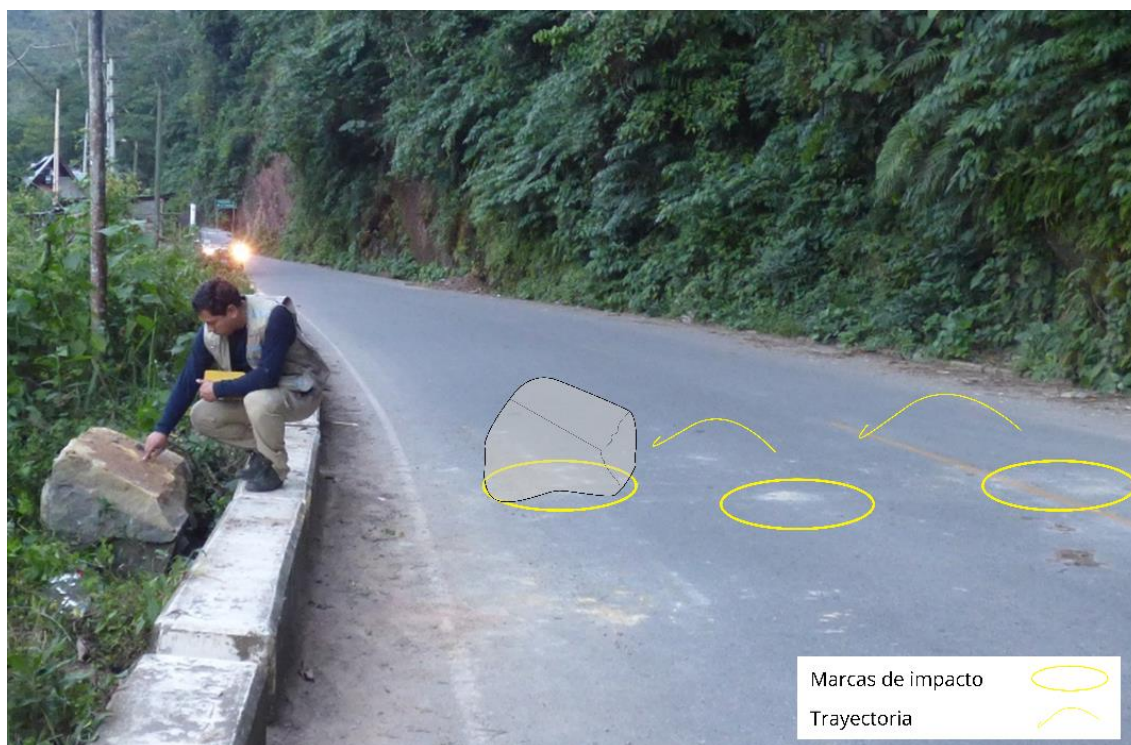
El tramo carretero, entre el puente Paucartambo y el muro de contención cercano a la entrada del puente La Sal, se ve afectado por caídas de rocas provenientes del talud. Se observan afloramientos de rocas sedimentarias que presentan fracturas que forman cuñas (figura 12). Los bloques caídos varían de 50 cm a 2 m, se desplazan hasta a 10 m por delante del talud (figura 13).

Figura 13. Roca recientemente caída y marcas de impacto en tramo carretero de Puente Paucartambo.

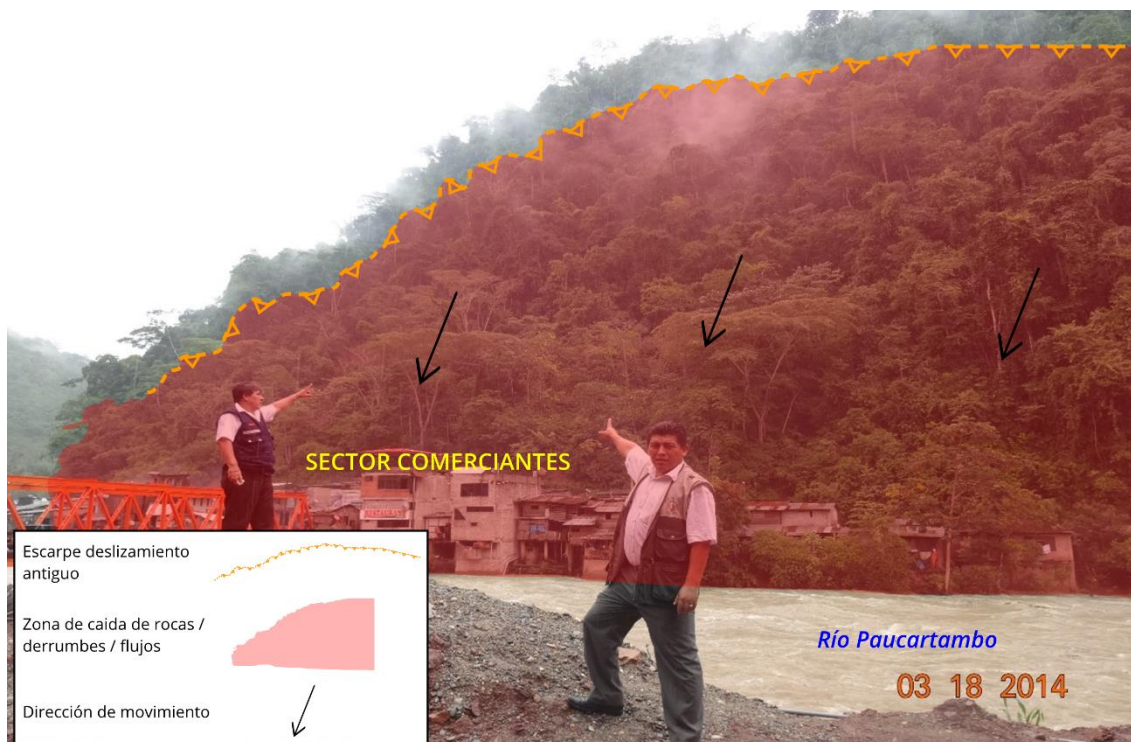
Por la morfología de esta ladera, se ha localizado un deslizamiento antiguo cubierto por la vegetación (figura 15).

Figura 15. Morfología de deslizamiento antiguo en el Sector Comerciantes, Puente Paucartambo. Foto INDECI - Villa Rica.

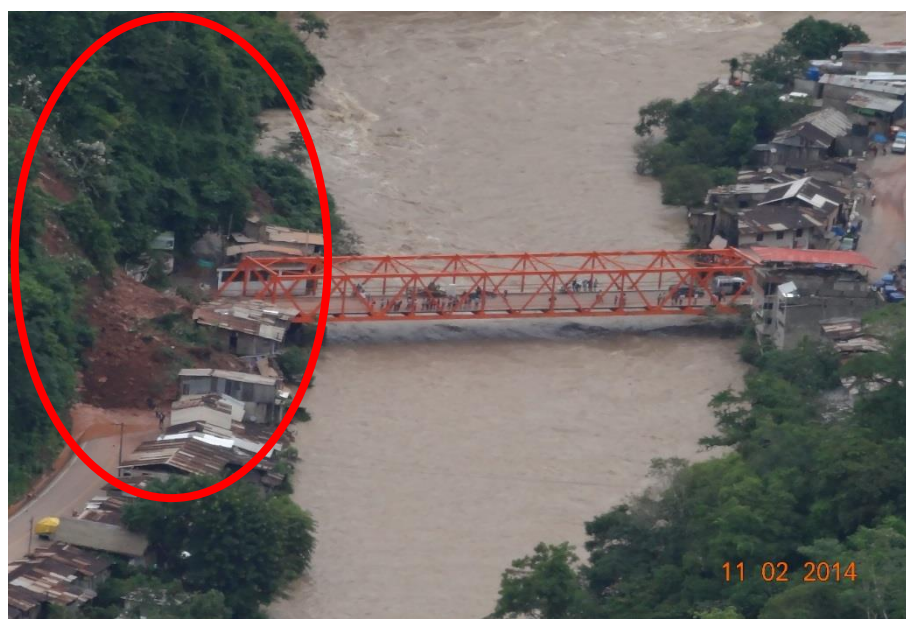
El sector Comerciantes, estribo sur del puente Paucartambo, fue afectado por un derrumbe el año 2014. Este evento movilizó rocas y suelos, saturados de agua, enterrando viviendas y bloqueando la carretera y acceso al puente (foto 10).

Fotos 10. Foto del deslizamiento ocurrido el año 2014 en el estribo sur del Puente Paucartambo. Foto INDECI - Villa Rica.

8. Dadas las condiciones geodinámicas del lugar y la normativa dictada por el MTC sobre el emplazamiento de construcciones en los márgenes carreteros, las viviendas ubicadas en el Sector Comerciantes deben ser reubicadas.

9. Para estabilizar el talud del sector de Comerciantes se debe realizar un estudio geotécnico detallado, para la aplicación de soluciones como pernos de anclaje, enmallados o muros.

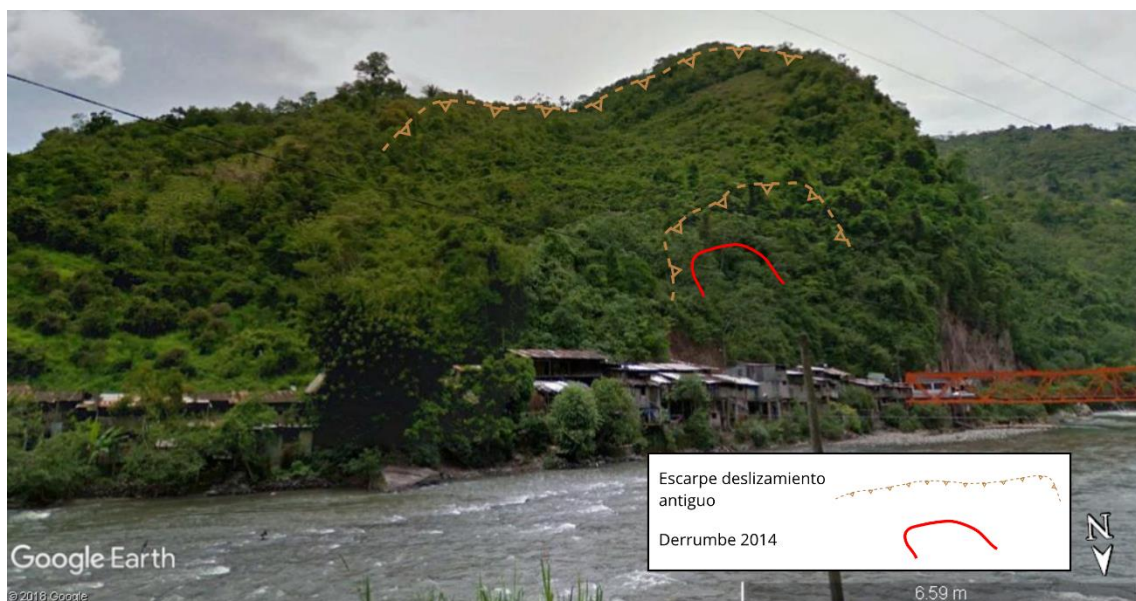
Las fotografías aéreas (figura 5) exponen rasgos morfológicos que sugieren la ocurrencia de deslizamientos antiguos de mayor magnitud en esta ladera (figura 16). Los eventos del 2014 podrían estar relacionados con reactivaciones de dichos eventos antiguos, actualmente cubiertos por vegetación.

Figura 16. Ladera de zona Sector Comerciantes estribo sur del puente Paucartambo, mostrando rasgos de posibles deslizamientos antiguos. Foto Google Street View 2013.

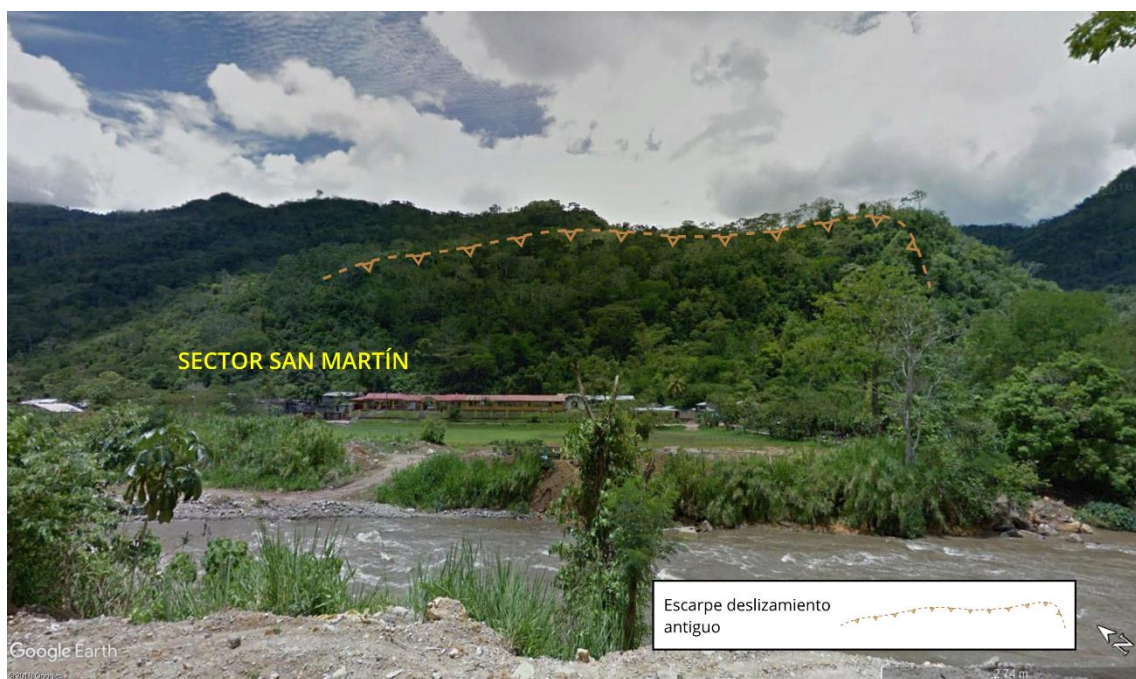
Otro sector que muestra rasgos morfológicos que sugieren la ocurrencia de deslizamientos antiguos de gran magnitud, es la ladera este del sector San Martín (figura 17). La zona no tiene actividad reciente reportada y se encuentra cubierta por vegetación.

Figura 17. Ladera la ladera este del sector San Martín mostrando rasgos de posibles deslizamientos antiguos. Foto Google Street View 2013.
