Informe Técnico N° A6845

EVALUACIÓN DE PELIGROS GEOLÓGICOS EN LOS SECTORES CRISPÍN - VILLA OYÓN Y BARRIO INDUSTRIAL VILLA RICA

Región Pasco
Provincia Oxapampa
Distrito Villa Rica
Paraje Crispín-Villa Oyón y Barrio Industrial

NOVIEMBRE
2018

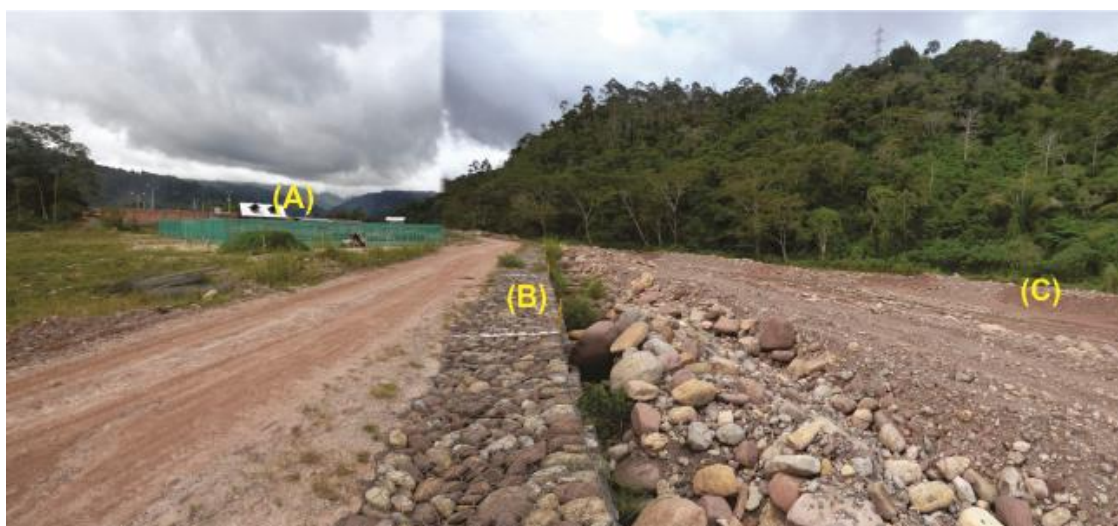
El río Entas, en el sector de Villa Rica, por lo observado en las imágenes satelitales, tiene un drenaje de tipo anastomosado, que por la actividad antrópica ha sufrido modificaciones, se ha reducido el ancho de su cauce (figura 3 y foto1).

Foto 1. Se muestra, planta de tratamiento de aguas servidas (A), defensa ribereña (B) y cauce del río Entas (C), este último antropizado.

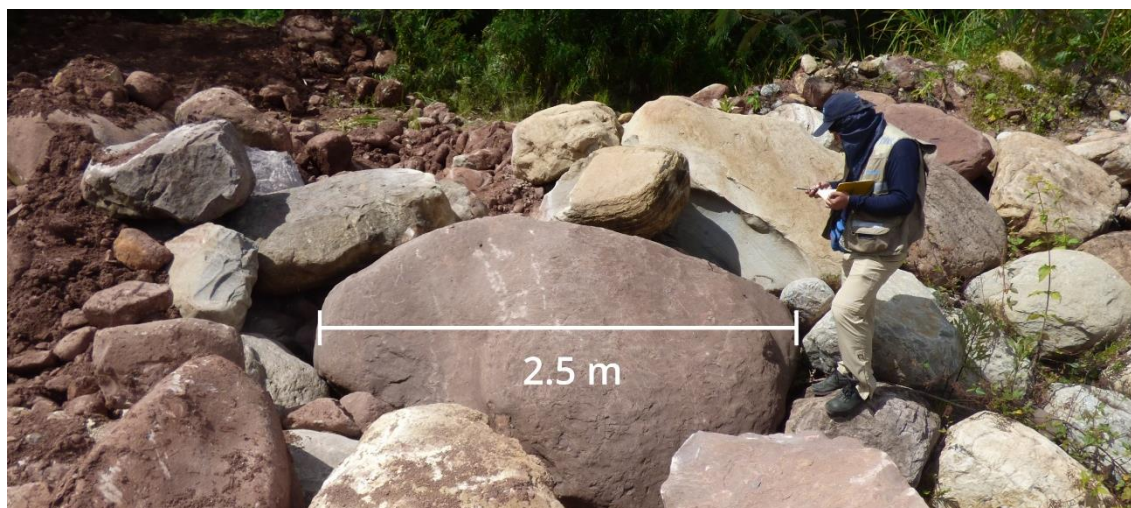
En la zona de confluencia de los ríos Canal de Piedra y Oyón, se observan muros de contención tipo enrocado, afectados por erosión fluvial. Los muros tienen aproximadamente 3 m de ancho y se utilizan para la contención de sedimentos que varían de 0.5 a 2.5 m de diámetro (foto 7). Las defensas han sido periódicamente reconstruidas dado que se ven erosionadas durante las crecidas y flujos que ocurren anualmente (figura 8).

Foto 7. Río La Sal con defensas ribereñas tipo enrocado deterioradas por erosión fluvial.

- c. Debido a la cantidad y dimensiones del material proveniente de las quebradas Canal de Piedra y Oyón, movilizado durante eventos hidrometeorológicos extraordinarios, es necesario construir muros de contención con espigones u otras soluciones geotécnicas adecuadas, en las márgenes de la llanura de inundación de la confluencia de los ríos Canal de Piedra y Oyón, con la finalidad de prevenir daños ante futuros eventos con las mismas características como el ocurrido en 1987.

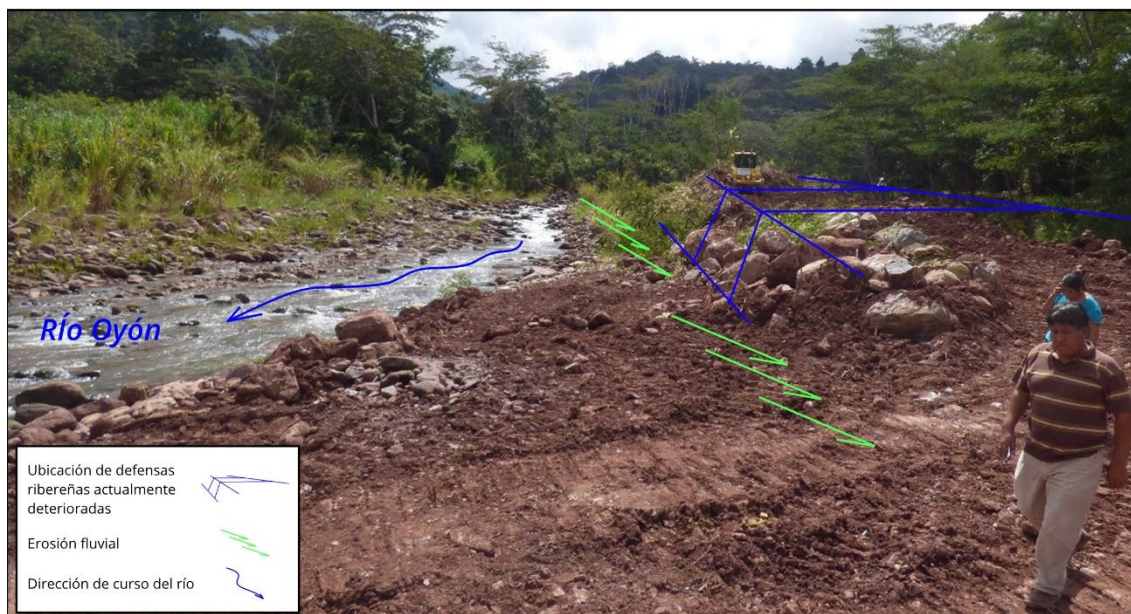
Figura 8. Río La Sal con defensas ribereñas tipo enrocado deterioradas por erosión fluvial.

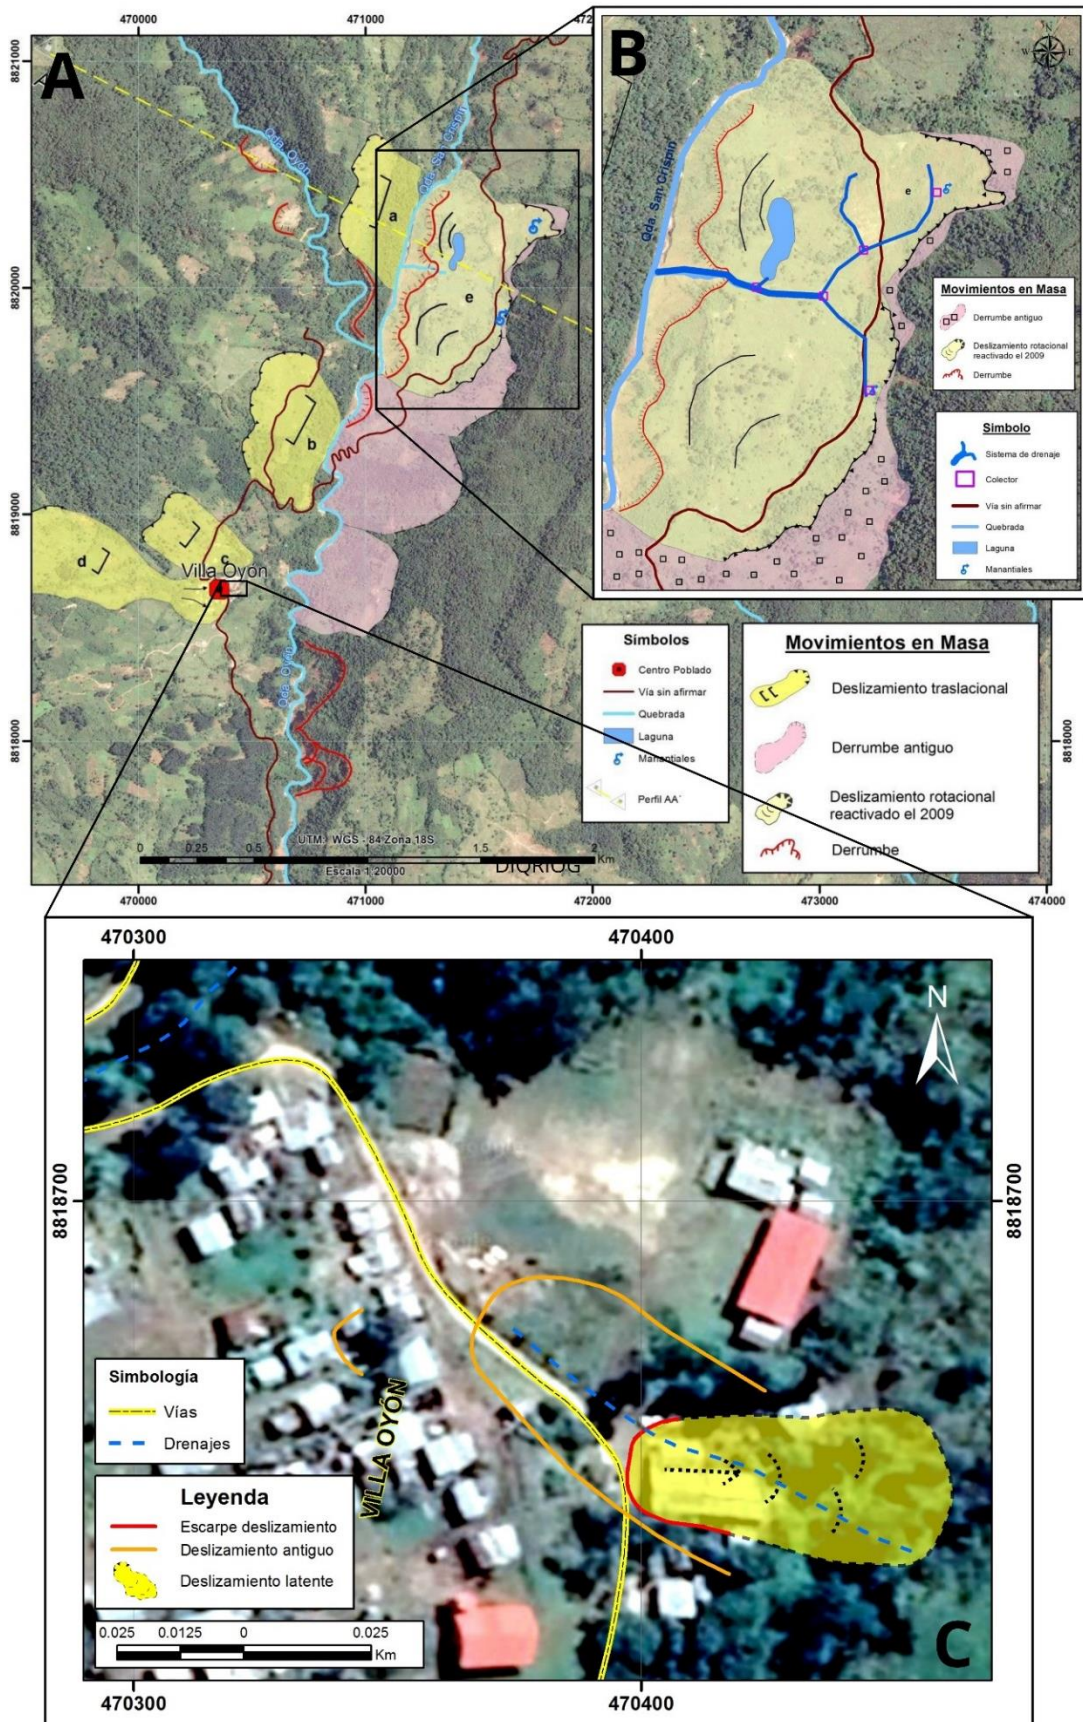
Figura 6. A) Mapa de peligros de Villa Oyon (De la Cruz y Gómez, 2017). B) Mapa de peligros de detalle del Sector San Crispín (De la Cruz y Gómez, 2017). C) Deslizamiento en el centro poblado Villa Oyon.

De acuerdo al mapa de De La Cruz y Gómez (2016), este evento (a) se encuentra en la margen derecha del río Oyón. La reactivación se inició en el pie del deslizamiento traslacional antiguo (figura 6).

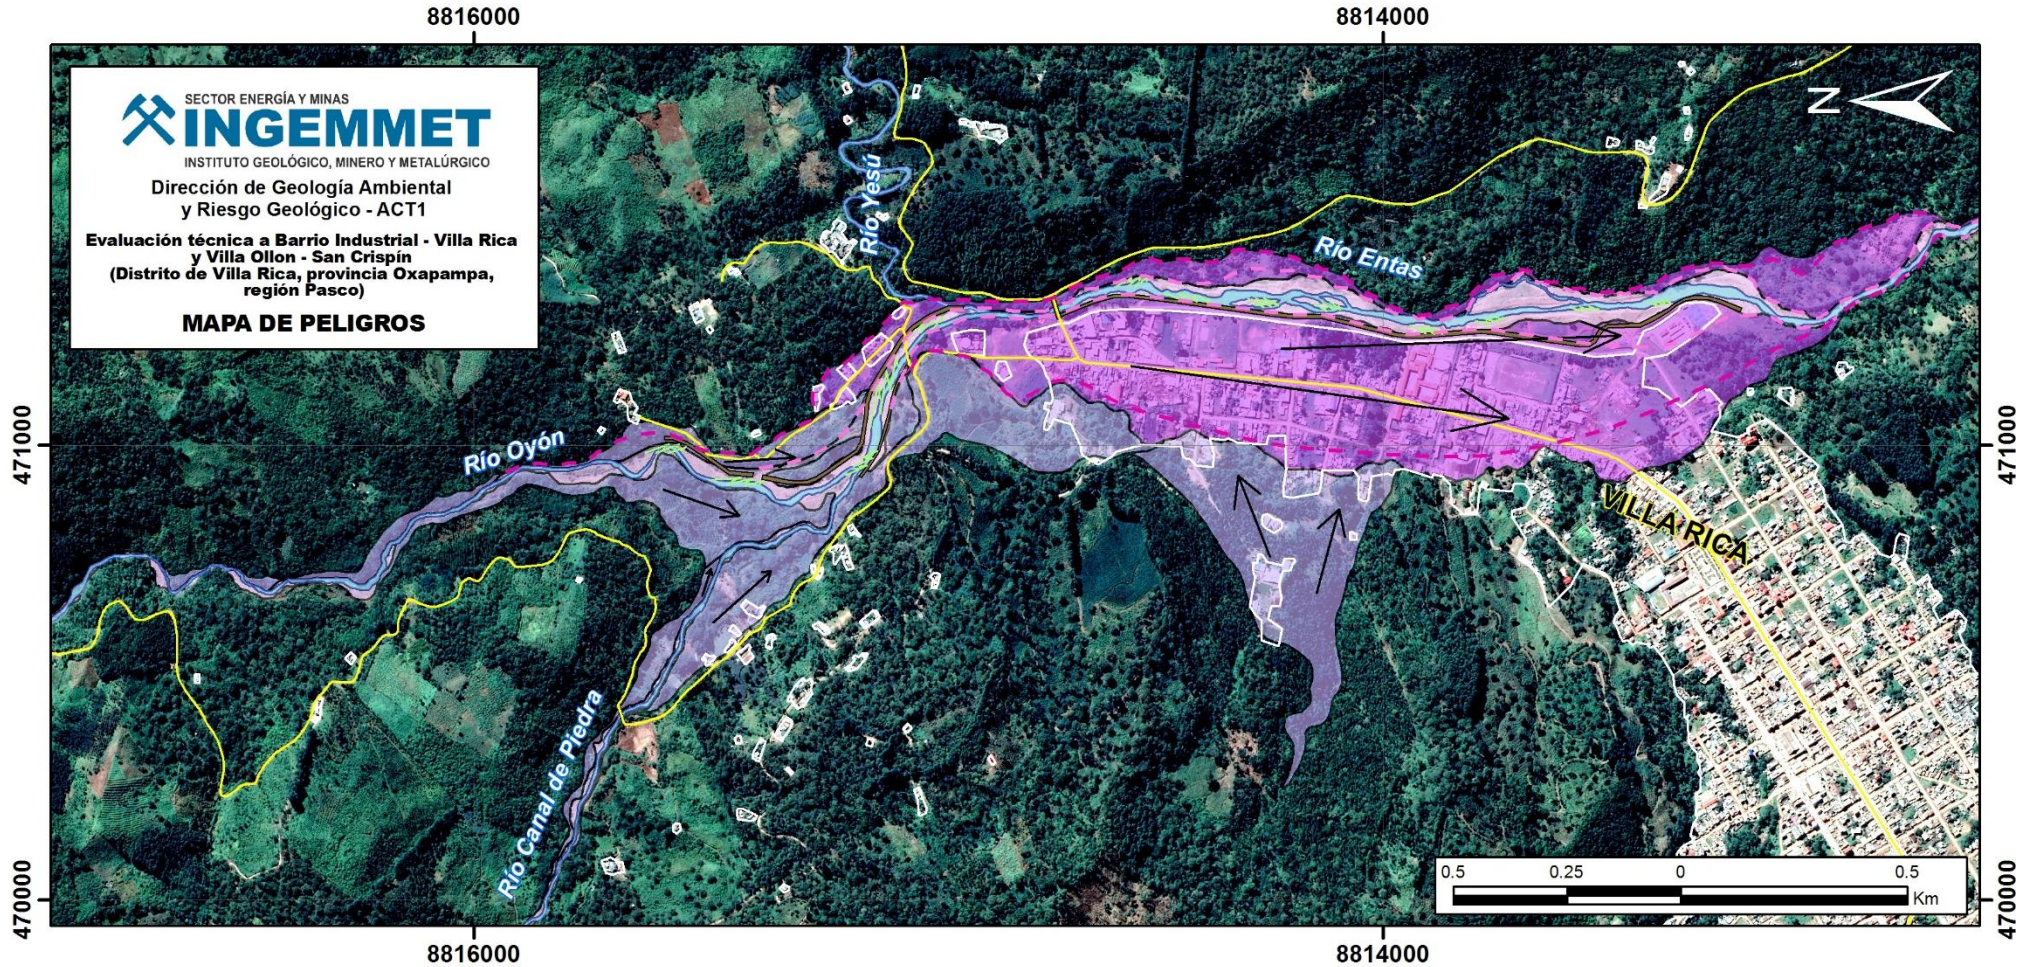
Figura 7. Mapa de peligros de Villa Rica - Barrio Industrial.

Los trabajos de campo permitieron identificar zonas de flujos, erosión fluvial e inundaciones en el barrio industrial (figura 6) y deslizamientos en Villa Oyón – San Crispín (figura 6).

La llanura aluvial, que involucra la confluencia de los ríos Oyón, Canal de Piedra y naciente del río Entas (figura 7), es anualmente afectada por crecidas ocurridas en época de lluvias.

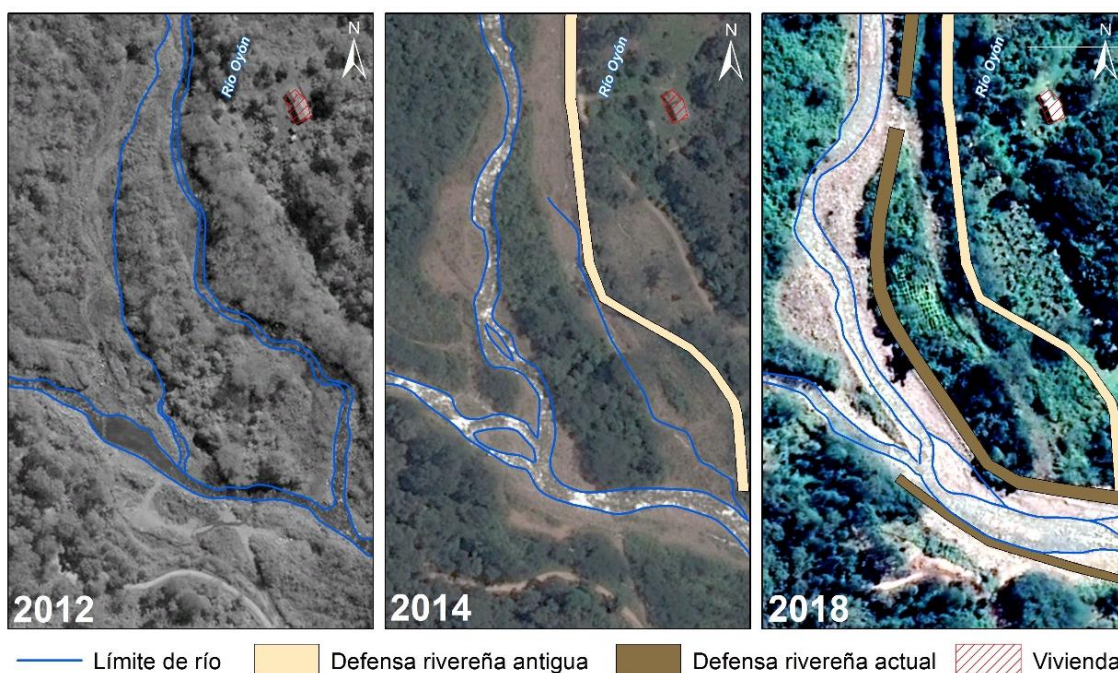
El análisis multitemporal de imágenes satelitales de los años 2012, 2014 y 2018 (figura 9) muestra que las defensas rivereñas actuales se construyeron sobre el lecho fluvial de un curso antiguo del río Oyón, en su zona de cono de deyección, de morfología de corrientes trenzadas tipo anastomosadas.

Figura 9. Análisis multitemporal de imágenes de los años 2012, 2014 y 2018 mostrando la dinámica en el el cauce del río Oyón.

6. Del análisis de imágenes satelitales de los años 2012, 2014 y 2018 en el río Oyón, (antes de llegar a la confluencia con el río Canal de Piedra), se observó que las defensas rivereñas se encuentran en el lecho fluvial antiguo del río. Por ello que la erosión del río se intensifica en tiempos de lluvias excepcionales.

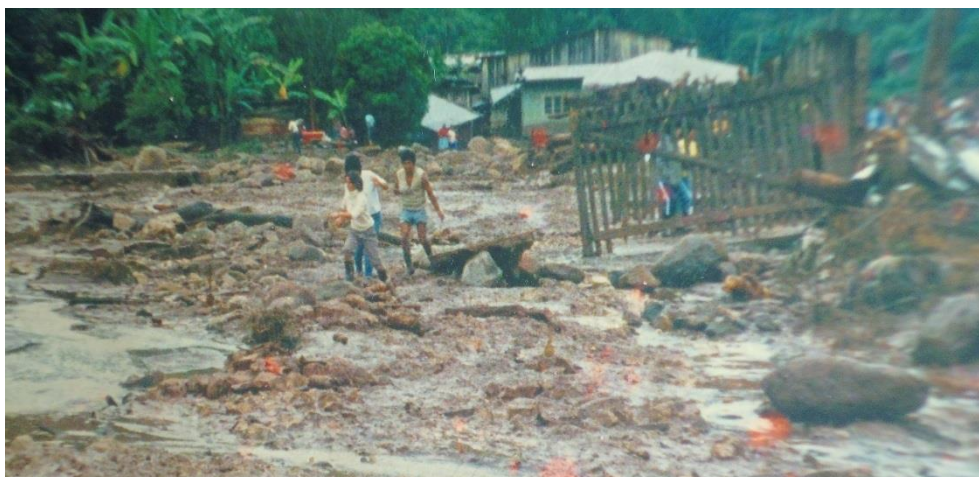
A principios de 1987, en el Barrio Industrial de Villa Rica se presentó un flujo de detritos, se desplazó a lo largo de la avenida Bermúdez, afectó 25 cuadras, (figura 11), destruyó casi la totalidad de la zona urbana de ese entonces. Los sedimentos y escombros movilizados (foto 8) alcanzaron espesores de 2.5 m y llegaron hasta el estadio. Actualmente toda la zona se encuentra habitada.

Foto 8. Sedimentos y escombros movilizados por el flujo de 1987 en el barrio industrial de Villa Rica. Foto INDECI - Villa Rica.

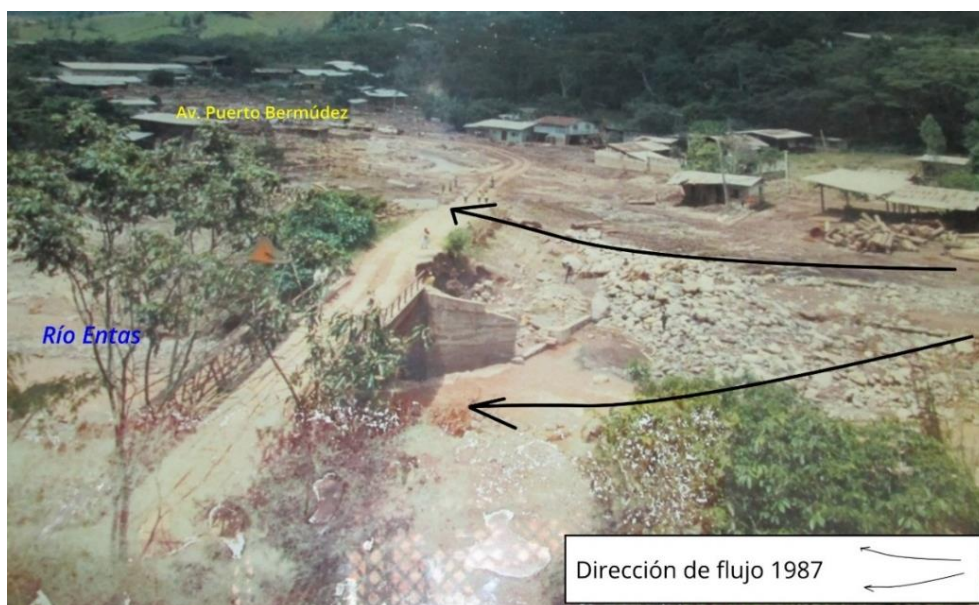
Figura 11. Zona urbana del barrio industrial destruida por el flujo de detritos de 1987. Foto INDECI - Villa Rica.

Una de las causas principales, fue el embalse de la quebrada Oyona raíz de un deslizamiento, al romperse la presa, se generó un flujo de detritos de gran dimensión, trayendo consigo rocas del tamaño hasta de 1.5 m, restos de troncos de árboles (arrancados desde sus raíces).

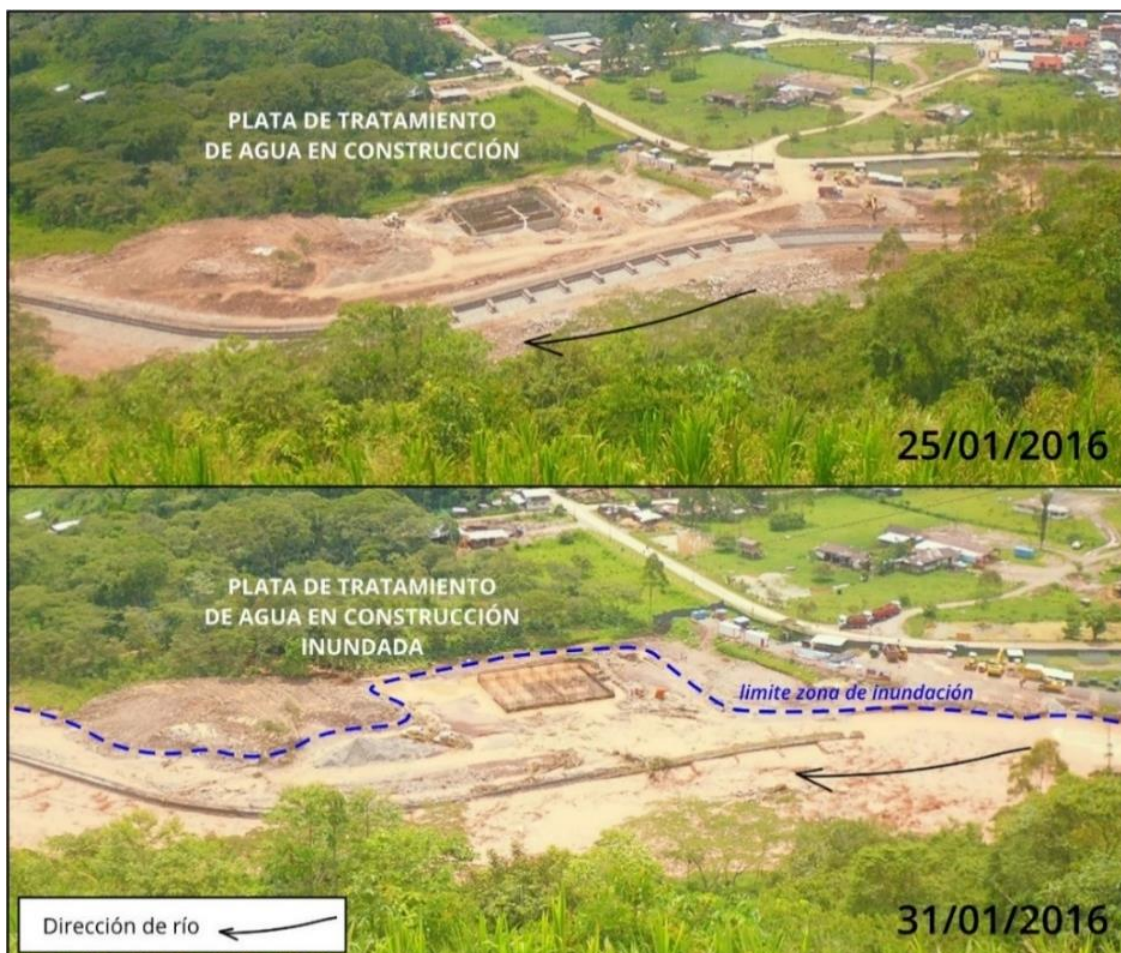
El año 2016, la margen derecha del río Entas fue afectada por crecida, desborde e inundación, que sobrepasó los muros de contención aún en construcción. Este evento inundó las obras de la actual planta de tratamiento de agua servida (figura 12).

Figura 12. Crecida, desborde e inundación del año 2016, afectando la construcción de la actual planta de tratamiento de agua. Fotos INDECI - Villa Rica.

Los registros fotográficos permiten observar que las obras en la planta de tratamiento de agua servidas, fueron inundadas a consecuencia de la ausencia de un tramo del muro. En la actualidad ya se encuentra concluido (figura 13). Sin embargo, el análisis multitemporal de imágenes satelitales de los años 2012, 2014 y 2018 (figura 14) muestra que la actual planta en funcionamiento se construyó sobre el cauce de río de tipo anastomosado, de un curso antiguo del río Entas.

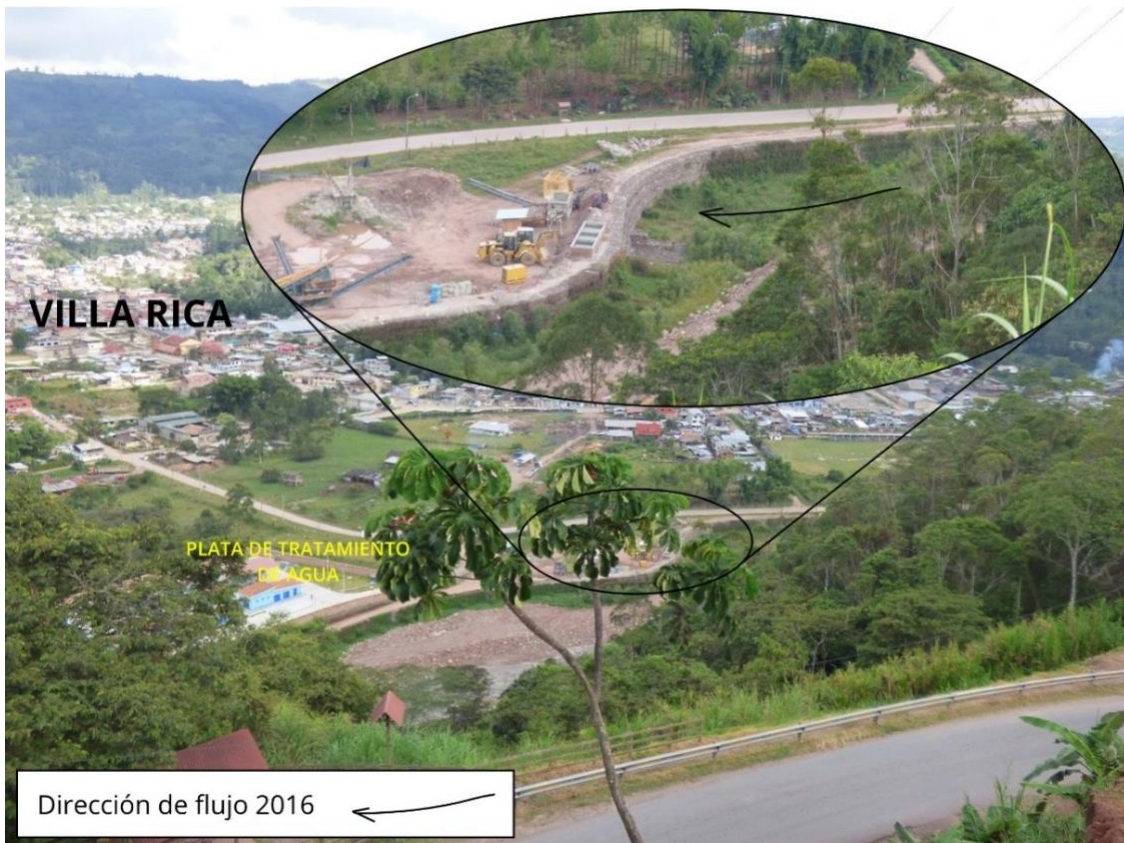
Figura 13. Muro de contención concluido en el sector de la planta de tratamiento de agua, barrio Industrial - Villa Rica.

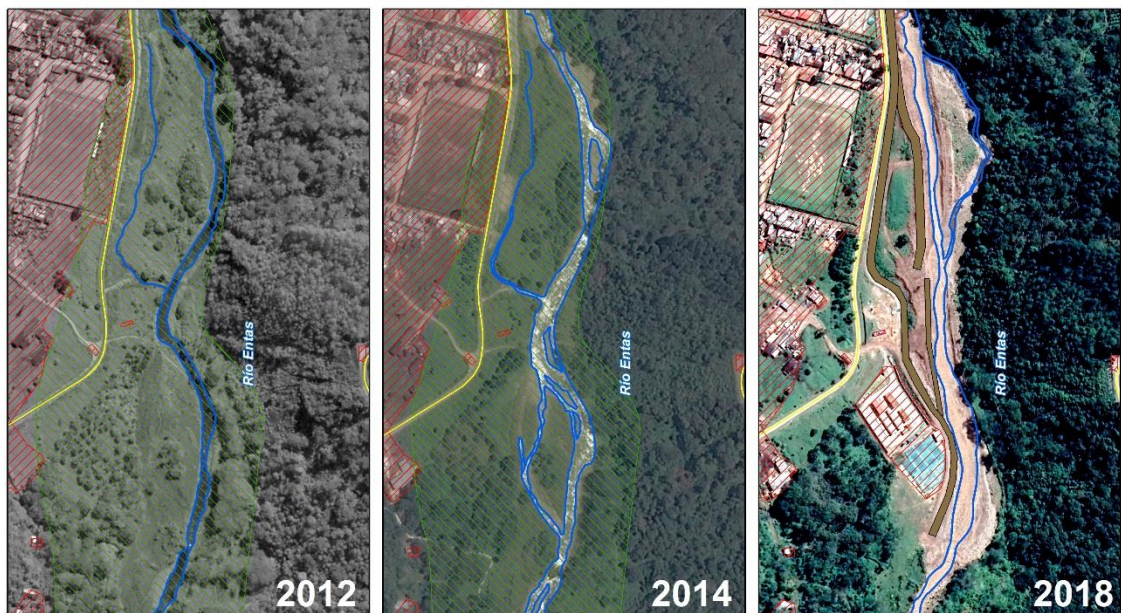
Figura 14. Variaciones del curso del río Entas, al oeste de Villa Rica. Imágenes de Google Earth años 2012, 2014 y 2018.

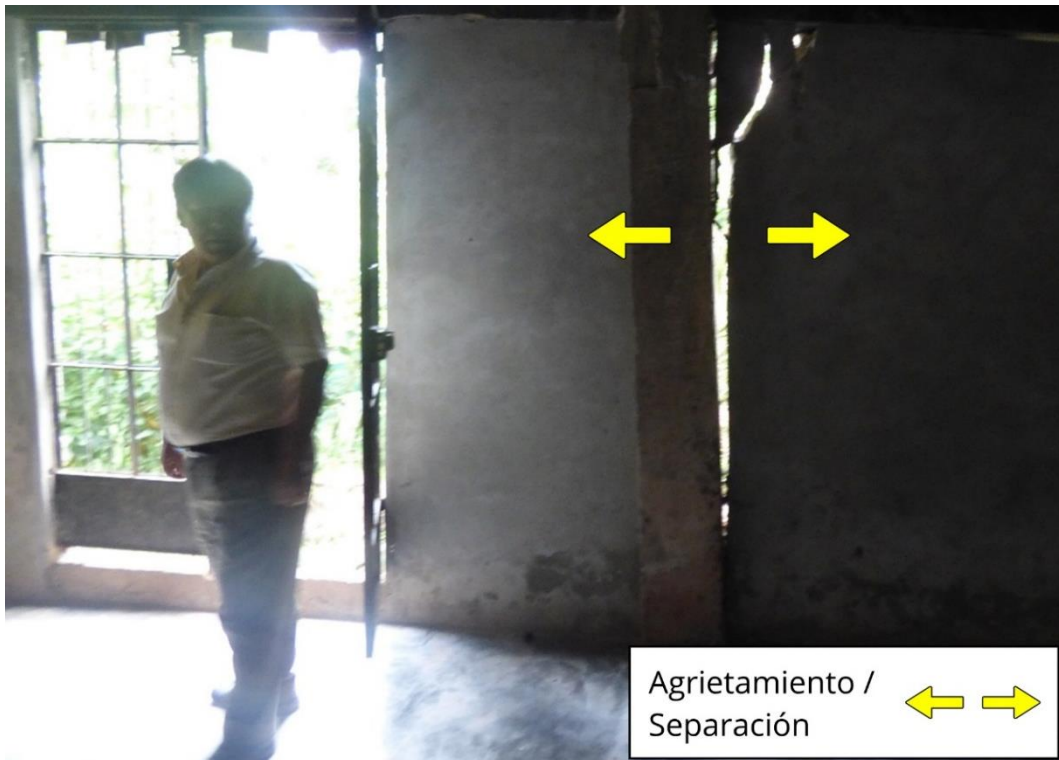
Los trabajos de campo permitieron identificar un deslizamiento activo en la localidad de Villa Oyón, el cual está afectando viviendas, local comunal y centro educativo (figuras 16 y 17).

El deslizamiento está desplazándose hacia el este, tiene 30 m de corona y se ubica en una zona de escorrentía natural. En la zona se observan evidencias de un deslizamiento anterior, que estaría en proceso de reactivación (figura 18). El salto del deslizamiento antiguo no se puede observar por estar cubierto por vegetación.

Figura 16. Infraestructura afectada por deslizamiento en Villa Oyón.

- b. Delimitar y restringir el acceso a la zona del deslizamiento y su ladera sur.
- c. Construir un canal de coronación en la parte superior al deslizamiento, para impedir la infiltración de aguas de escorrentía superficial y pluviales hacia el cuerpo del deslizamiento.

- d. Implementar de un sistema de drenaje mediante canales impermeabilizados en el drenaje natural o zona de escorrentía, para evitar la infiltración de aguas. Puede implementarse un sistema tipo “espina de pescado”. Este sistema conduce las aguas colectadas fuera del material inestable, también puede utilizarse para evacuar el agua que se acumula.

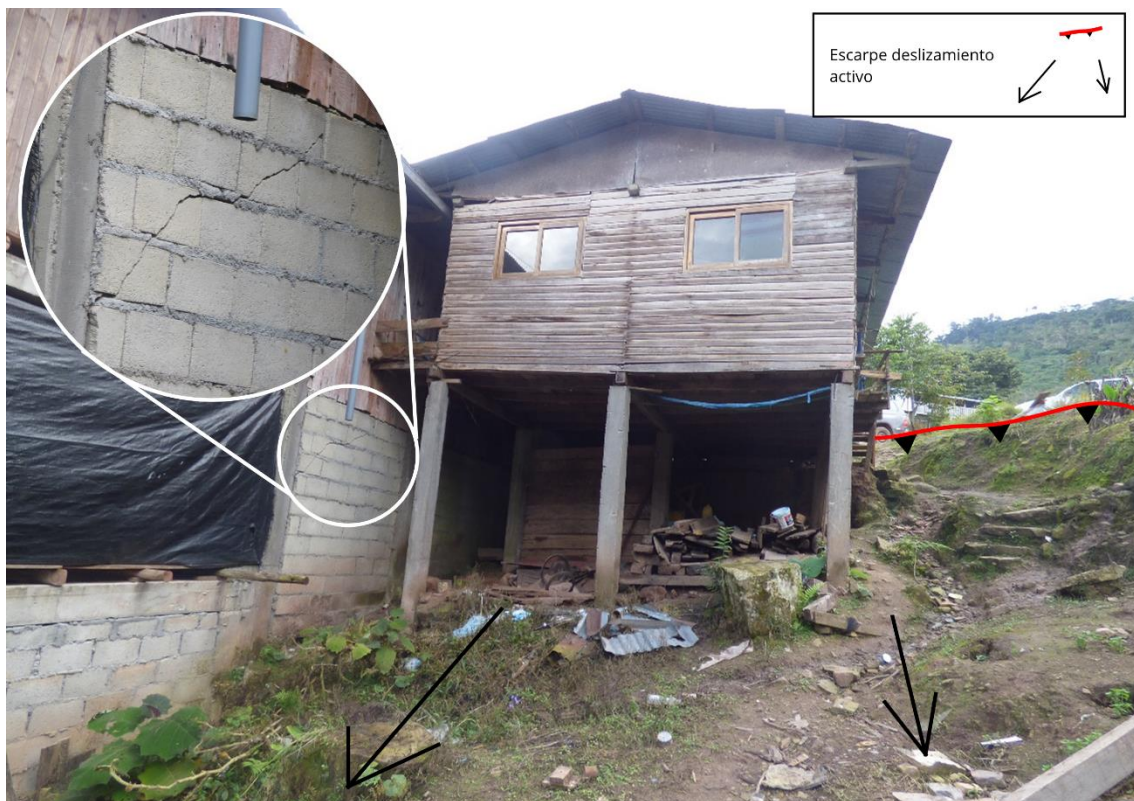
Figura 17. Agrietamientos afectando infraestructura ubicada en el cuerpo del deslizamiento latente.

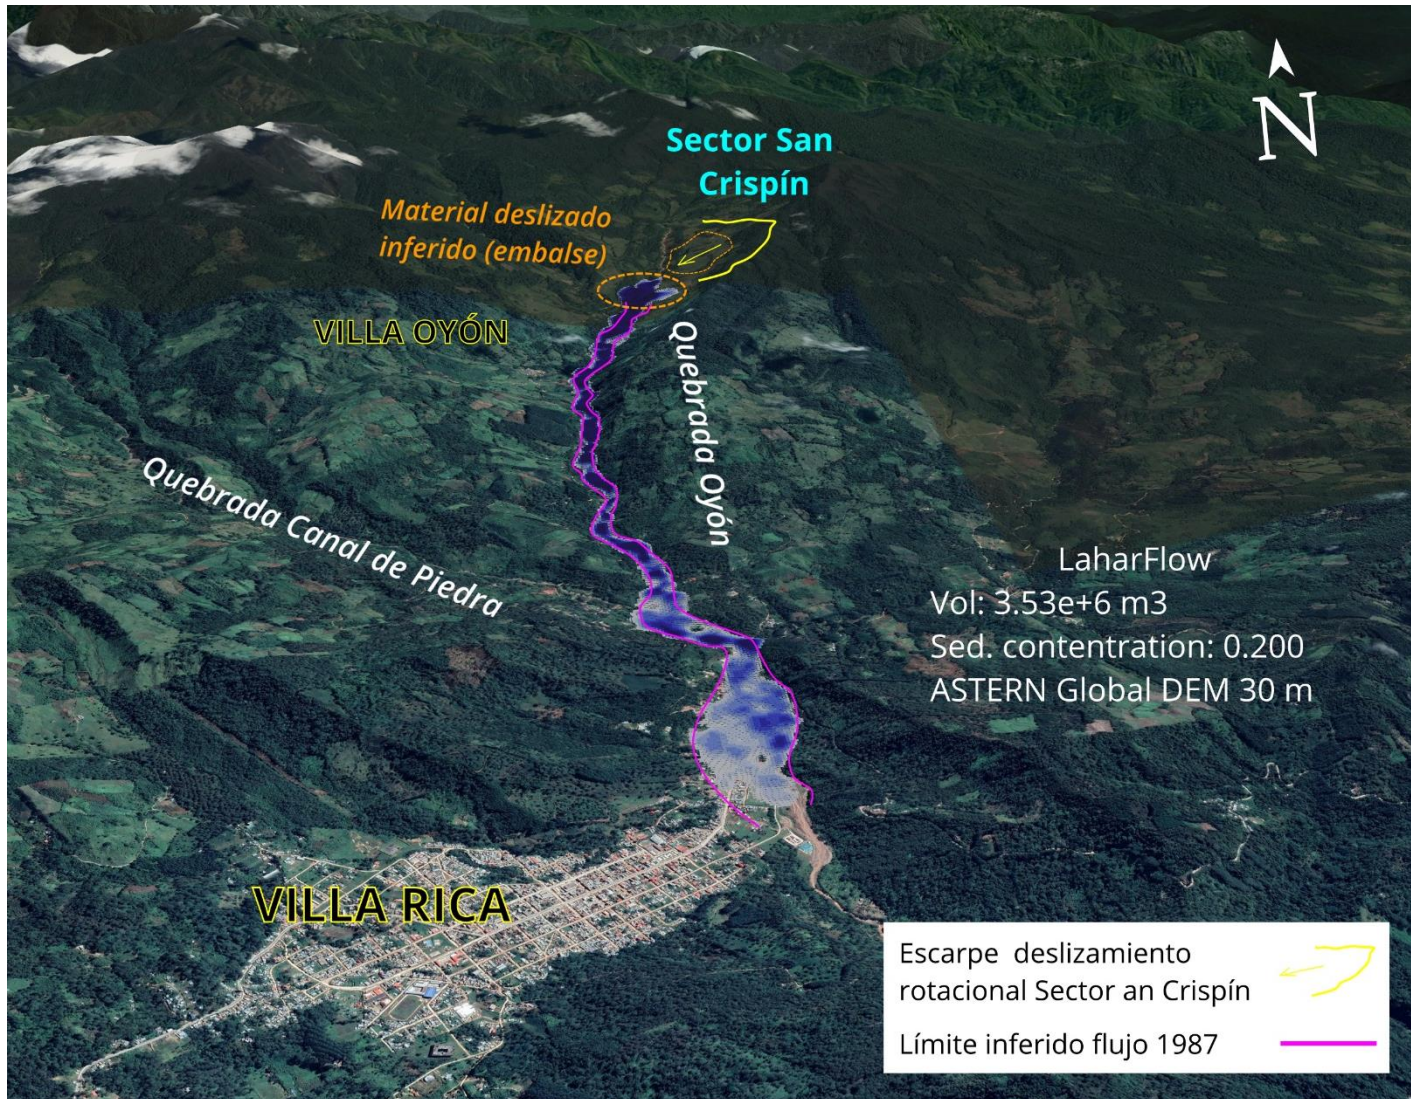
El gran volumen de material deslizado por alguno de estos deslizamientos pudo haber generado represamientos en la quebrada Oyón y posteriores desembalses violentos, generando flujos rápidos corriente abajo.

Estimación del recorrido del flujo generado a partir de material deslizado en el sector del San Crispín (figura 19), sugiere que el evento de 1987, el cual arrasó con el barrio Industrial de Villa Rica, pudo haberse generado por el desembalse violento de material proveniente de dicha zona. Este escenario coincide con el cartografiado geomorfológico de peligros (figura 6).

Figura 19. Estimación del recorrido del flujo generado a partir de material deslizado estimado.
