**ESTUDIO GEOLOGICO – GEODINAMICO A DETALLE  
DEL DESLIZAMIENTO EN LA APV ALTIVA CANAS DEL  
DISTRITO DE SAN JERONIMO, PROVINCIA  
Y DEPARTAMENTO DEL CUSCO**

**MUNICIPALIDAD DE  
SAN JERONIMO**

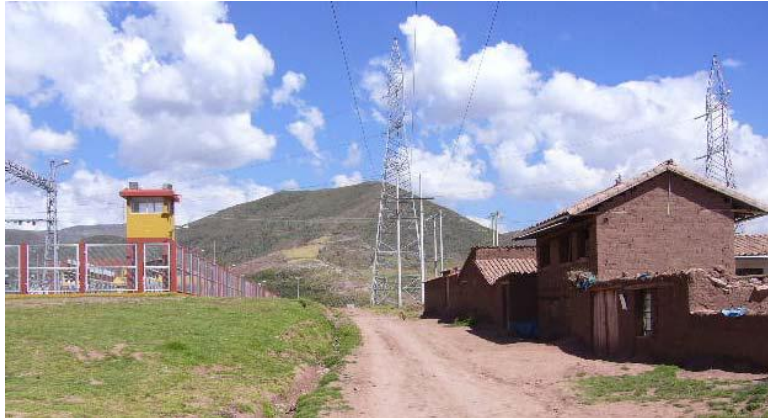
Figura N° 3.6.-Invasión de áreas de servidumbre en líneas de alta y media tensión.  
Fuente: Equipo consultor Allin Puriy, 2014

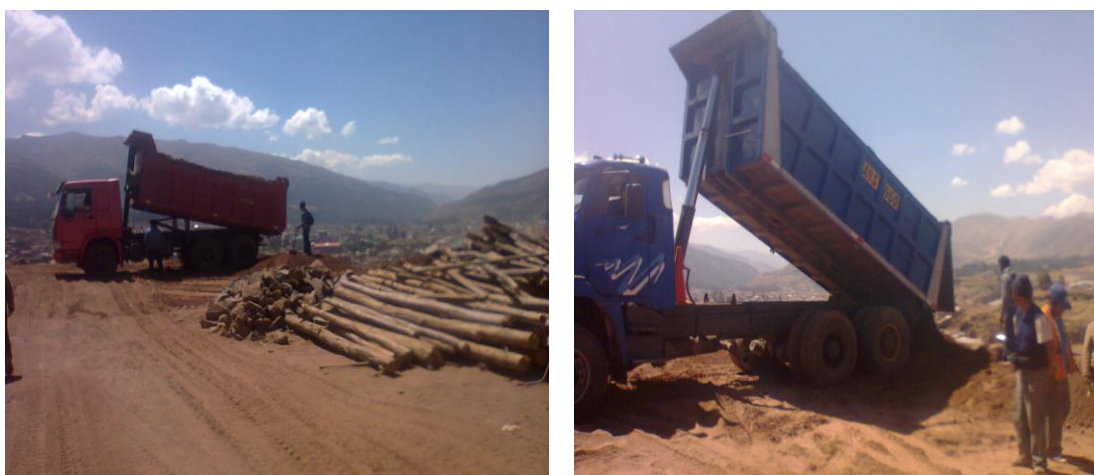
Es así que por la Av. N° 3 de la Asociación de Vivienda Altiva Canas los volquetes cargados de material removido traído de las obras que ejecutaba el Gobierno Regional del Cusco daban su paso a la vez que descargaban grandes cantidades de tierra en volquetes de aproximadamente de 15 y 20 cubos, en un numero de 30 viajes al día (Ver Figura N°4.5).

Figura N° 4.5.- Volquetes descargando material de desmonte al Este (parte baja) de la Asociación de Vivienda Altiva Canas

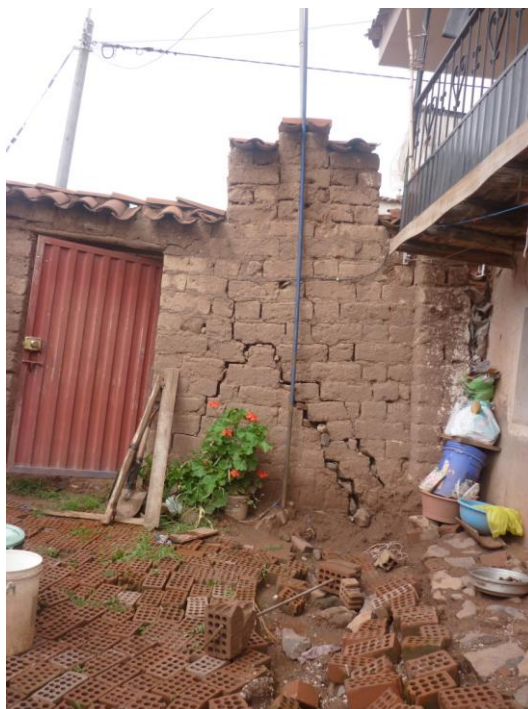
Esta situación debido al peso de los volquetes sumados, a la composición del terreno, falta de pistas y a las viviendas de material adobe produjeron agrietamientos en las viviendas de los pobladores, hecho que fue comunicado a la Municipalidad Distrital de San Jerónimo (Ver Figura N°4.6).

Figura N° 4.6.- Agrietamientos en las viviendas en la Asociación de Vivienda Altiva Canas, Mz. S - 9  
Fuente: Francisco Escobar Choque, damnificado de la Asociación de Vivienda Altiva Canas

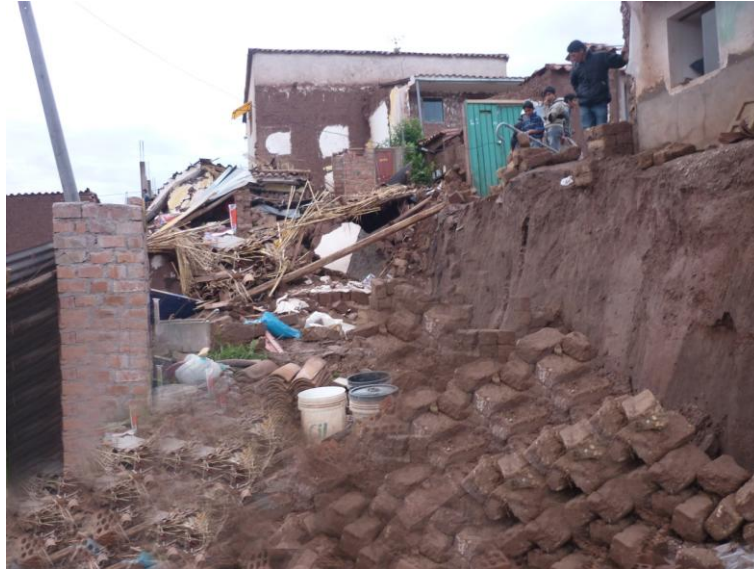
**El 03 de enero del 2013**, los medios de comunicación daban a conocer que 4 viviendas habían colapsado y otras tantas habían sido afectadas como producto del movimiento en masa en la Asociación de Vivienda Altiva Canas (Ver Figuras N° 4.7 y 4.8).

Figura N° 4.7.- Vivienda colapsada el 03 de enero del 2013 a causa del deslizamiento en la Asociación de Vivienda Altiva Canas Mz. S - 9

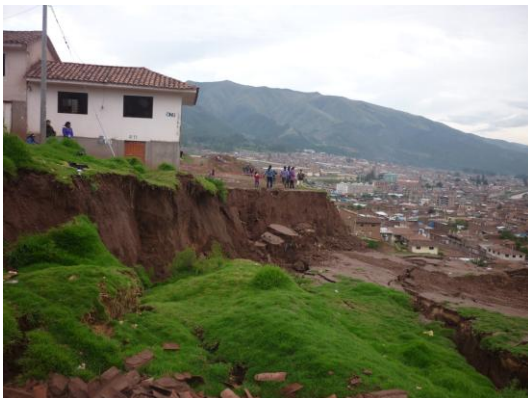
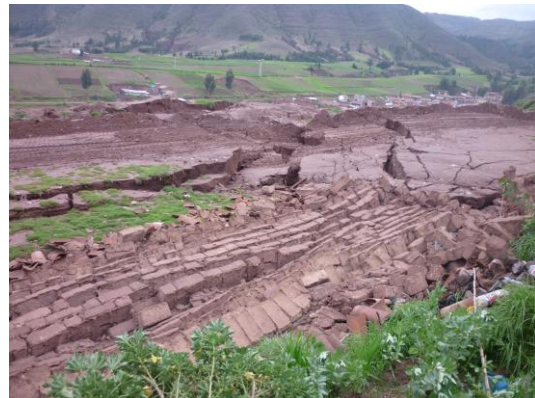
Figuras N° 4.8.- Deslizamiento en la Asociación de Vivienda Altiva Canas  
Fuente: Francisco Escobar Choque, damnificado de la Asociación de Vivienda Altiva Canas

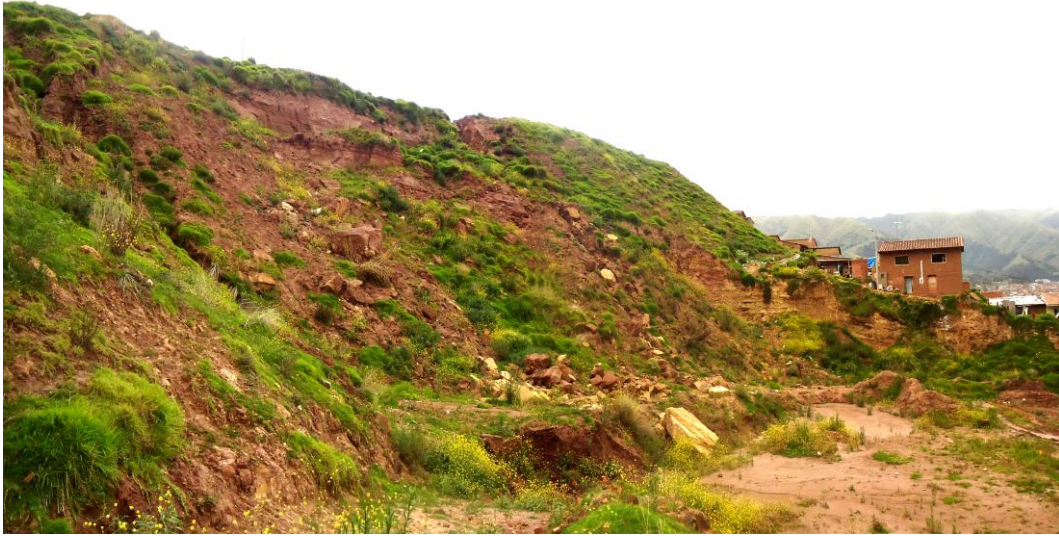
Geomorfológicamente están ubicadas entre las zonas de laderas y el deslizamiento rotacional, siendo erosionadas por las aguas de escorrentía que bajan por las calles de la Asociación formando surcos. Presenta pendientes que van de moderadamente empinadas a muy empinadas, es decir con más de 20° de inclinación. La erosión, se presenta principalmente por dos agentes: el hombre, debido principalmente al corte del talud realizado para la fabricación de ladrillos, y el agua que viene intensificando la erosión por debajo de las Mzs. Q, R y principalmente de la Mz P.

Figura N° 4.10.- Caidas de suelo en la ladrillera Sarita Colonia.  
Fuente: Equipo consultor Allin Puriy, 2014.

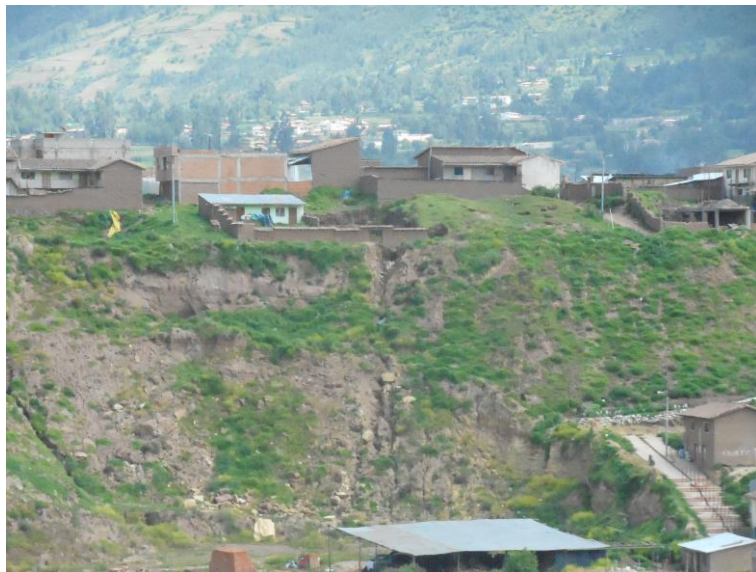
agua transportando el material existente en la parte alta, principalmente desmontes, conduciéndolo a la parte más baja, es decir la ladrillera Sarita Colonia (Ver Figura N° 4.11), donde actualmente se vienen formando pequeños conos deyeativos. Este tipo de MM, si bien está en una etapa de formación reciente, podría afectar gravemente tanto los terrenos de la ladrillera como a la Calle sin nombre y posteriormente a las viviendas de las Mzs. P, Q y R.

Figura N° 4.11.- Flujo de lodo que desemboca en la ladrillera Sarita Colonia.

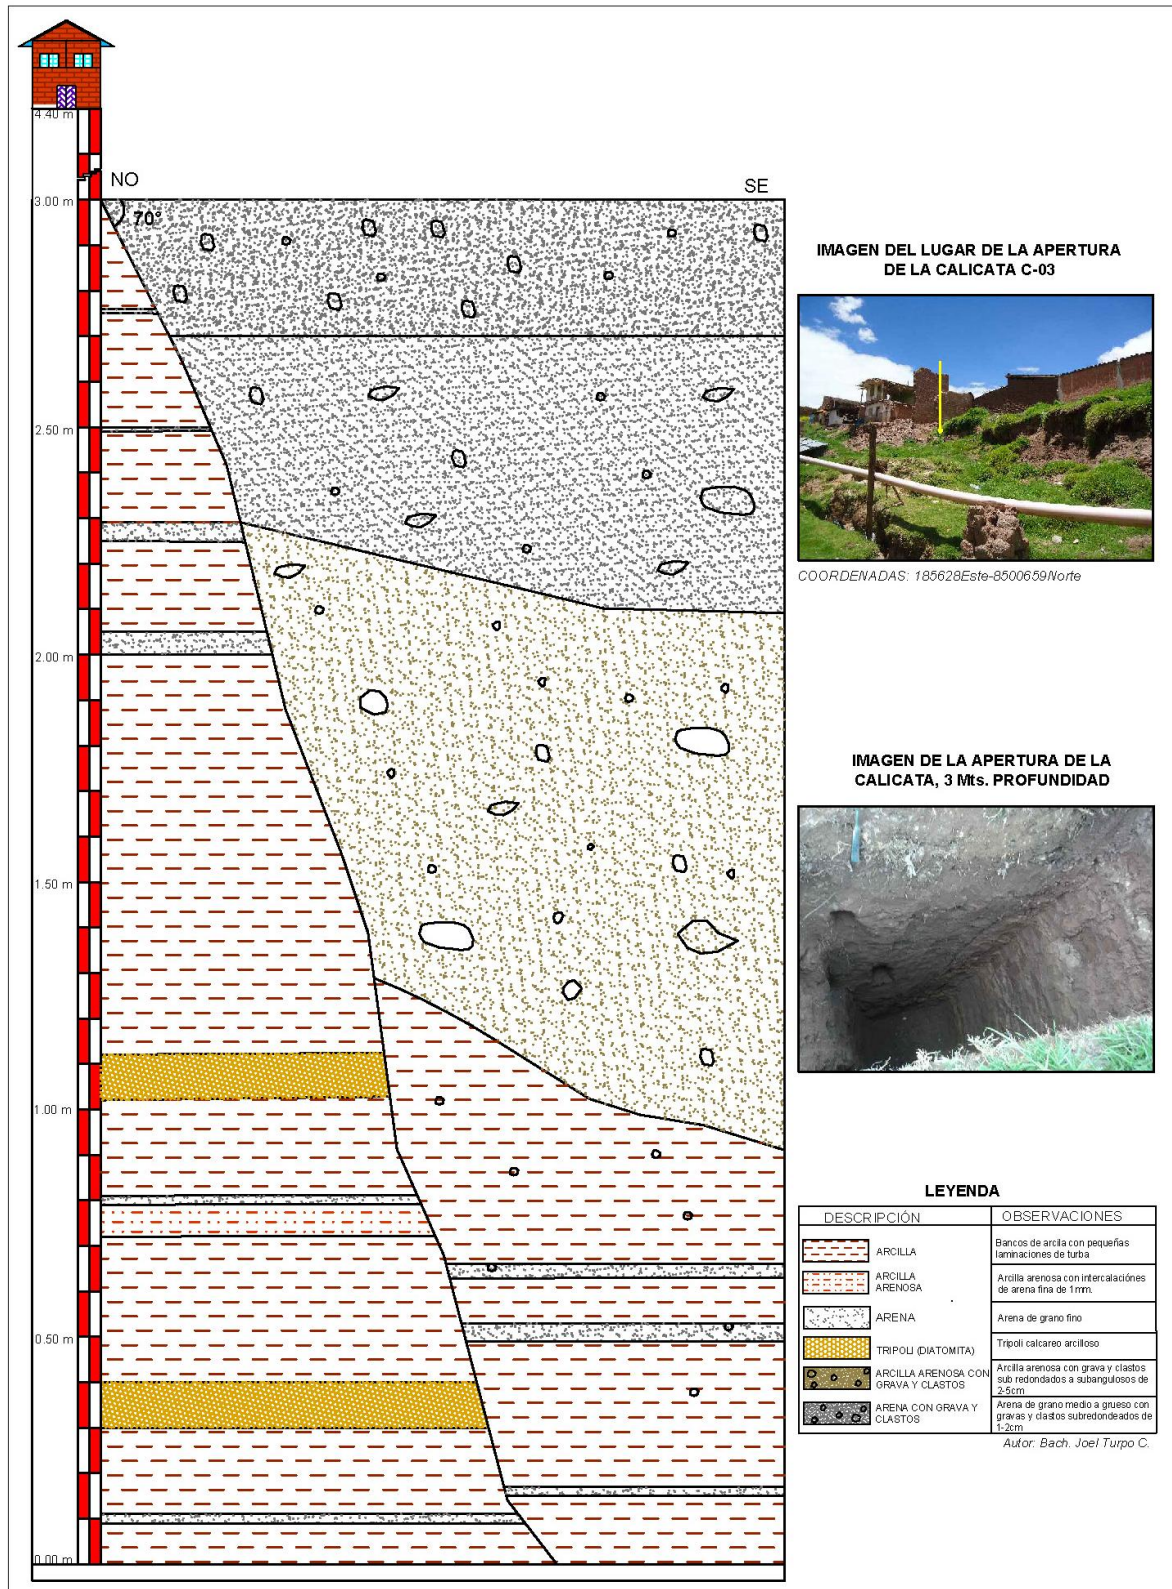
El material deslizado está constituido por material de relleno, el mismo que cubría una cárcava que existía anteriormente. Prueba inobjetable de ello lo constituye la calicata 02, donde se aprecia una diferencia de material entre arcillas, arenas y limos y material de desmonte, inclusive se aprecia la existencia de plásticos y raíces en el lugar. Al momento de producirse el movimiento de suelos, la superficie de falla forma un ángulo de 70°, el mismo que va disminuyendo conforme se desplaza hacia el interior.

Figura N° 4.13.- Sección litológica de la cabeza del deslizamiento.  
Fuente: Equipo consultor Allin Puriy, 2014.

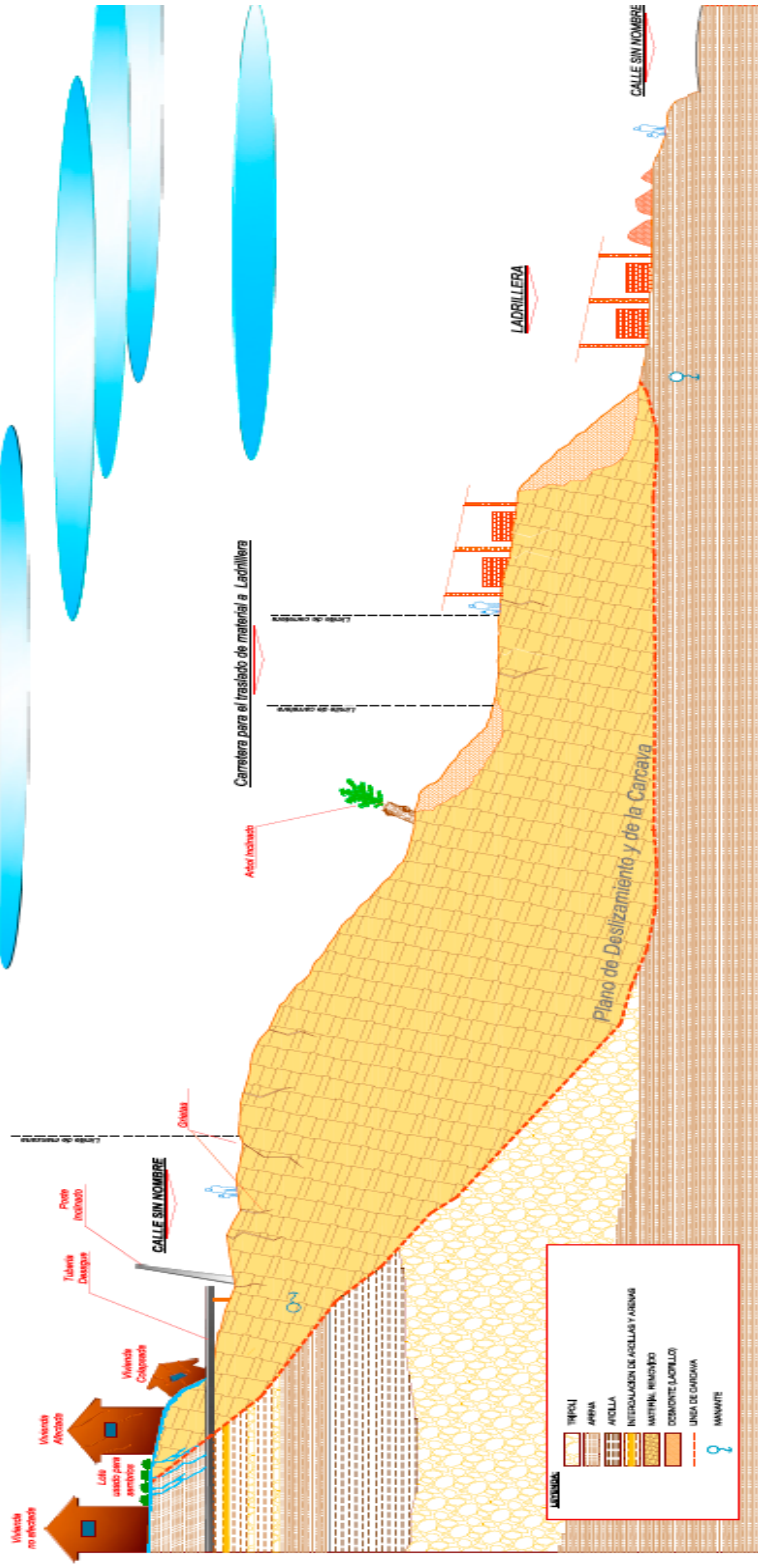
Figura N° 4.14.- Esquema del deslizamiento rotacion en la Asociacion de Vivienda alta Canas

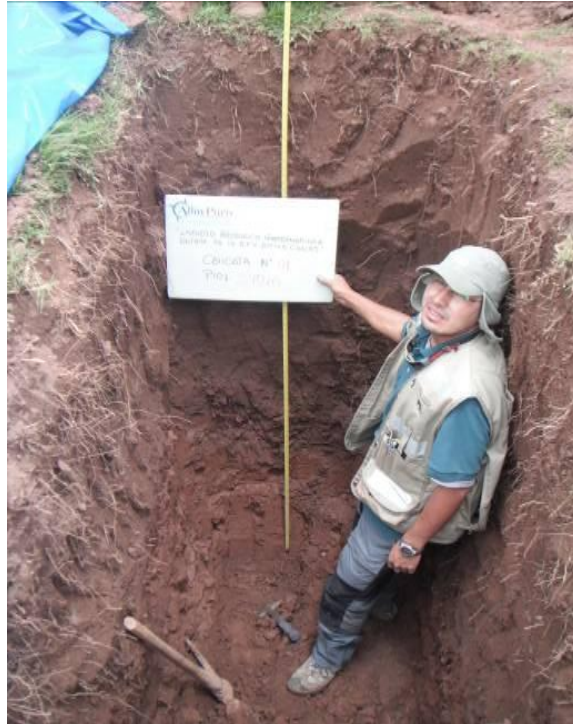
Figura N° 4.29.- Filtración de agua a 1.40m de profundidad, en el contacto entre los estratos limo arenoso y arcilloso.  
Fuente: Equipo consultor Allin Puriy, 2014

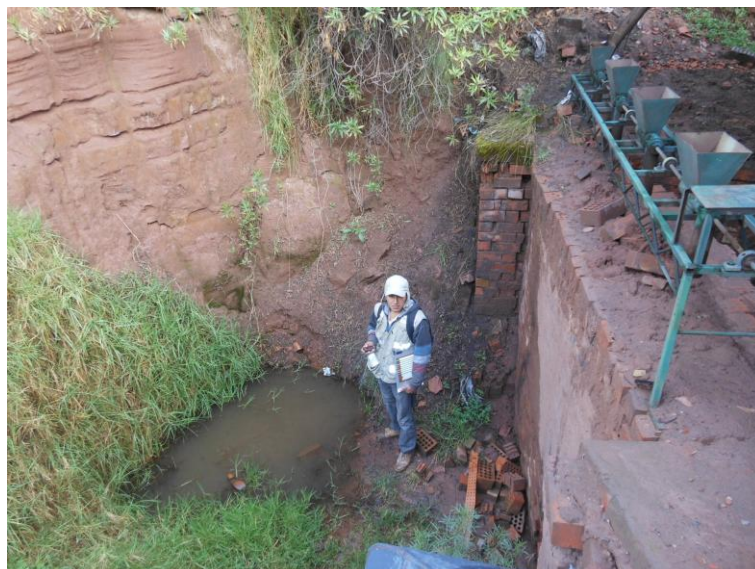
Figura N° 4.30.- Surgencia de agua, ubicado al Oeste de la ladrillera Sarita Colonia.  
Fuente: Equipo consultor Allin Puriy, 2014.

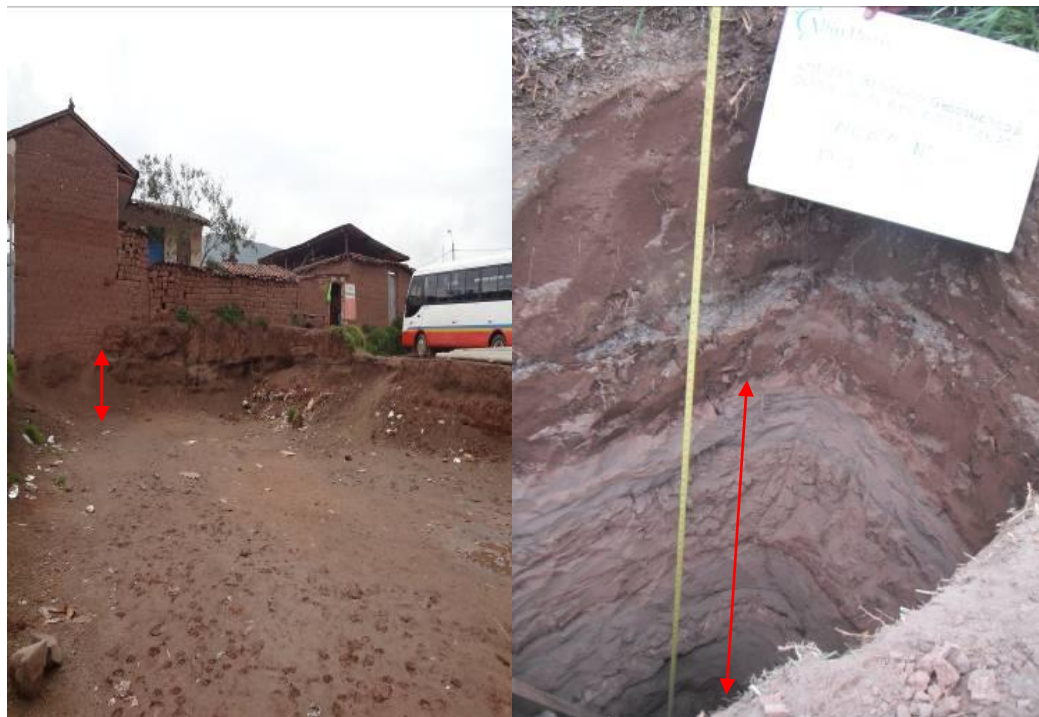
Figura 4.31.- Presencia de estratos de arena, suelos propensos a sufrir licuación.

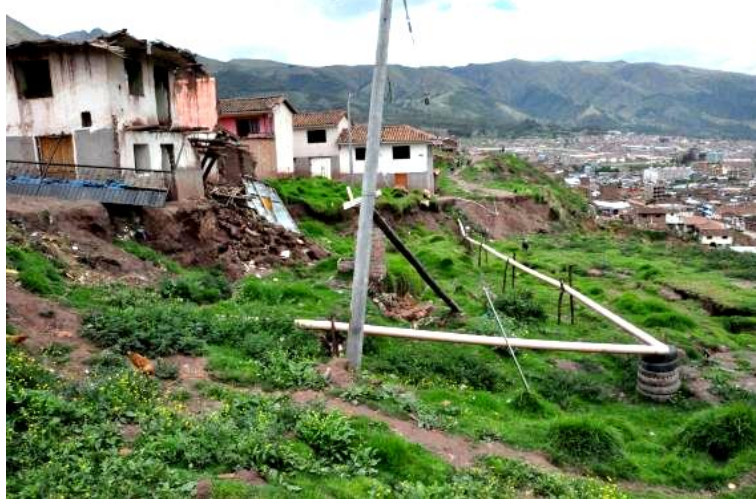
Figura N° 4.40.- Conexión de agua en mal estado altamente vulnerable.

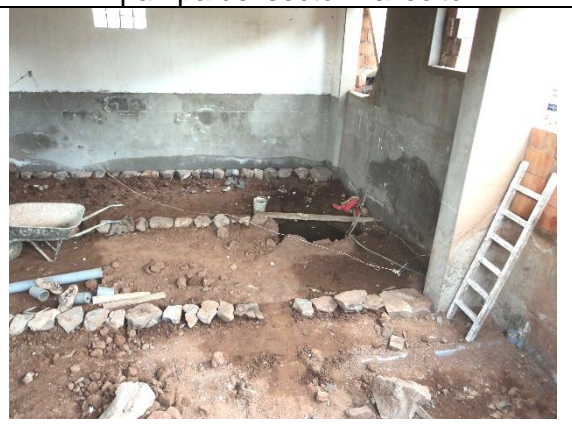
Figura N° 5.8.- Manante que genera humedecimiento en la estructura de una vivienda, APV. Los Jardines.
