INFORME TÉCNICO

**EVALUCION DE LA SEGURIDAD FISICA  
DEL ASENTAMIENTO HUMANO  
LOS JARDINES DEL MIRADOR**

**(DISTRITO VENTANILLA, PROVINCIA CONSTITUCIONAL DEL CALLAO)**

LIMA - PERÚ  
JULIO - 2007

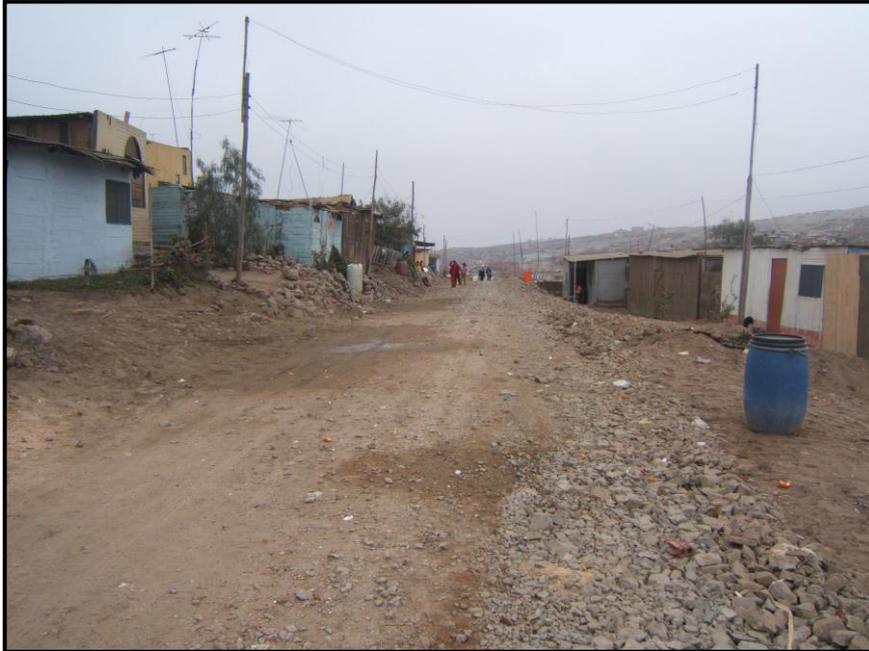
Este asentamiento no cuenta con servicios de agua y desagüe; el alumbrado público es provisional (Foto 1), se abastecen de corriente por medio de cables que vienen de otros asentamientos humanos formalizados, el abastecimiento de agua se efectúa mediante cisternas. El transporte terrestre llega hasta la Av. Tupac Amaru colindante con el AA.HH. en mención.

Foto 1 Vista del AA.  
HH. Jardines del  
Mirador.

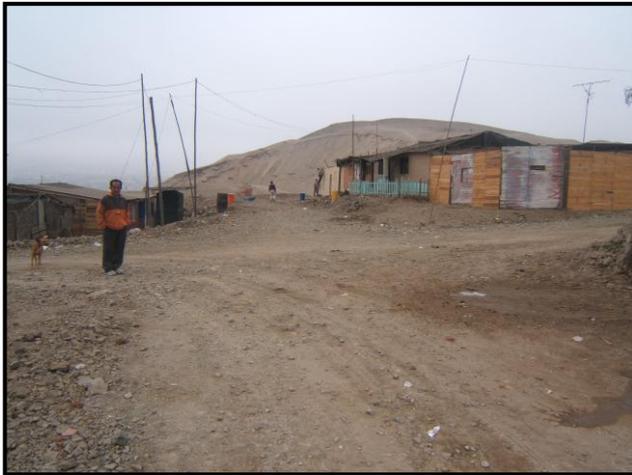
- a) Pendiente  $0^{\circ}$  a  $5^{\circ}$ .- muy baja, conformada por la cima de la lomada, donde se asienta gran parte del asentamiento humano (Foto 2).
- b) Pendiente  $25^{\circ}$  a  $30^{\circ}$ .- moderada, se encuentra en parte de la carretera de acceso y la manzana "B", el declive tiene una altura hasta de 2 m.
- c) Pendiente  $30^{\circ}$  a  $35^{\circ}$ .- Alta, se ubica en el talud de la cantera San Pedro. Esta tiene una altura de hasta 20 m.

Foto 2.- Terreno de baja pendiente, vista entre las manzanas "D" y "B".

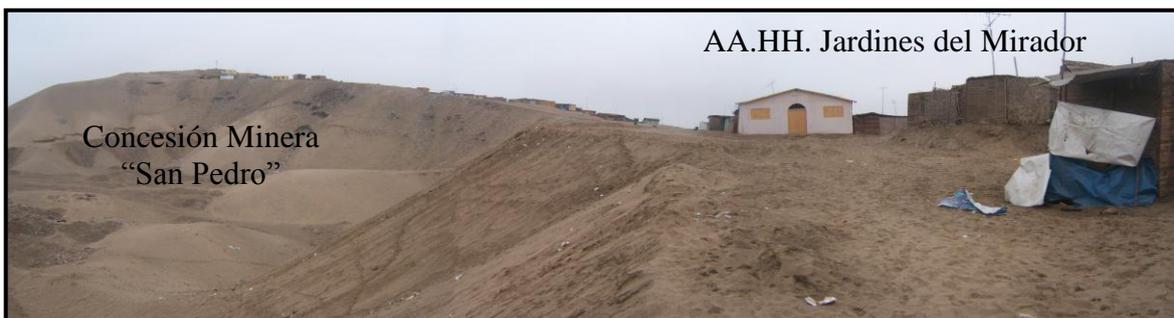
Este tipo de depósito tiene un espesor hasta de 20 m (Foto 3), según lo observado en el talud de la cantera de arena San Pedro.

Foto 3.- Cantera de la Concesión Minera "San Pedro" y el AA.HH. Jardines del Mirador.

- En el talud de corte de la cantera San Pedro, el material arenoso llega a alcanzar hasta 20 m de espesor, donde se pueden generar derrumbes o flujos secos que podrían afectar a la carretera de acceso.

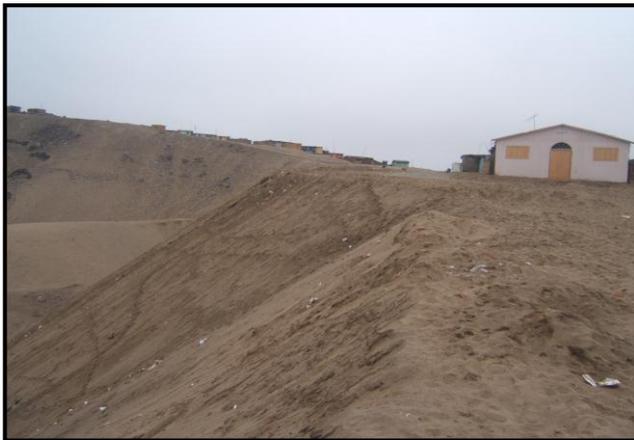
Los peligros que se pueden presentar son derrumbes, por los cortes de talud que han realizado en la ladera, los cuales han desestabilizado el talud original, donde han edificado sus viviendas (Foto 4 y 5).

Además se observo que cerca del borde de la cantera de arena se encuentra la carretera de acceso y lotes de las manzanas "C y D", que de presentarse un movimiento sísmico de fuerte magnitud es posible que se generen derrumbes en el borde de la cantera que podría afectar la carretera de acceso y posiblemente a las viviendas aledañas.

Foto 4. Manzana “C” y el borde de la cantera, donde se generan derrumbes de arena, se pueden presentar también flujos secos.

Esta zona se refiere entre el límite de la cantera de arena San Pedro y el AA.HH., donde se encuentra la carretera de acceso y parte de las manzanas “C” y “D”, se pueden presentar derrumbes en el talud de corte.

| TIPOS DE CIMENTACIÓN | | | COMENTARIO (DIMENSIONES, PENDIENTE, CARACTERÍSTICAS): Un 80% de las viviendas no cuenta con cimientos y un 10% sus cimientos son de pircas.<br>El terreno en general presenta baja pendiente por lo que la mayoría de las construcciones no están en peligro. |
|--|---|--|---|
| Se debe realizar un estudio de suelos, el mismo que debe ser realizado por una entidad competente como el CISMID.<br>En lo concerniente a la cantera de arena, no deben realizarse labores de extracción de arena hacia los bordes del asentamiento humano. | | | |

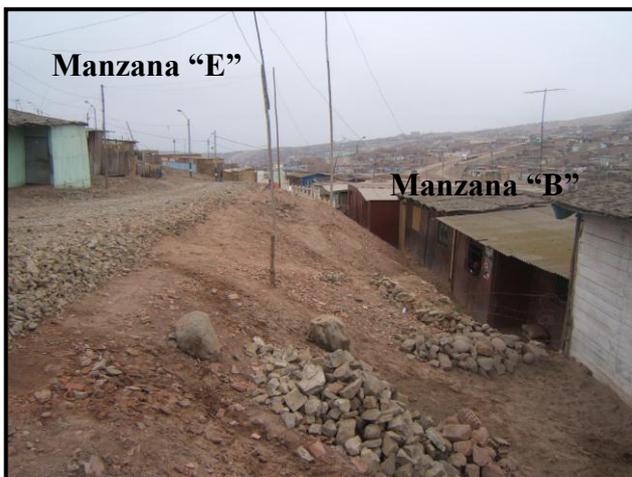
Foto 5.- Vista de la manzana “E y B”, Calle Los Jardines, donde hay un desnivel, donde se pueden generar derrumbes en la parte de la carretera y afectar a las viviendas ubicadas pendiente abajo.

Se puede presentar colapsos o derrumbes en bordes de talud de la carreteras de acceso entre las manzanas “E” y “B”, y otro en el talud de corte de la cantera.

Otro sector es parte de la manzana “B”, donde se pueden generar derrumbes, las causas pueden ser: tránsito de la cisterna o por movimiento sísmico; afectando a las viviendas ubicadas cuesta abajo.

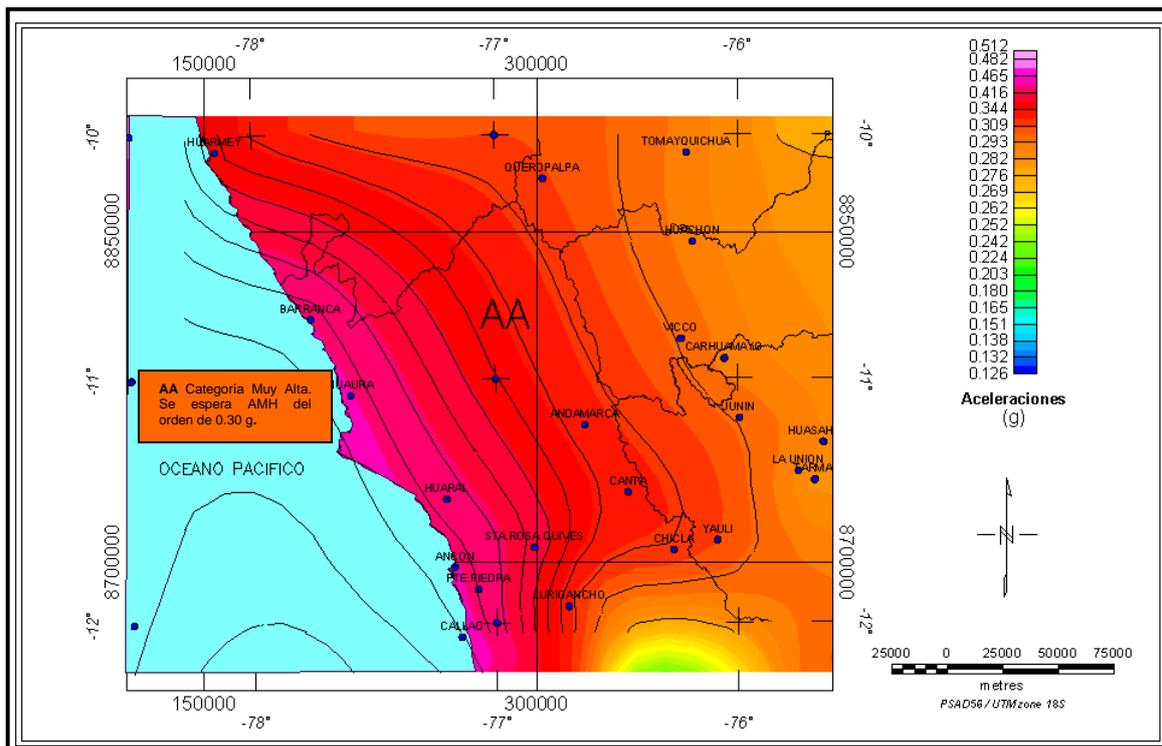
Según el Análisis sísmico, la aceleración máxima esperada para un período de 50 y 100 años, y con probabilidad de un 10% de excedencia, calculado para el área de Lima (Ventanilla y Puente Piedra), este valor oscila entre 0.44 y 0.53 gal, considerándolo respectivamente como de categoría Muy Alta (Figura 4).

Figura N° 4.- Mapa de Aceleraciones Sísmicas Máximas esperadas para un Período de retorno de 475, para una ventana de tiempo de 50 años y un nivel de probabilidad del 10%.
