Informe Técnico N° A6838

DESLIZAMIENTO – FLUJO DE DETRITOS EN EL SECTOR CANCAL

Región Ancash
Provincia Bolognesi
Distrito Huasta
Paraje Cancal

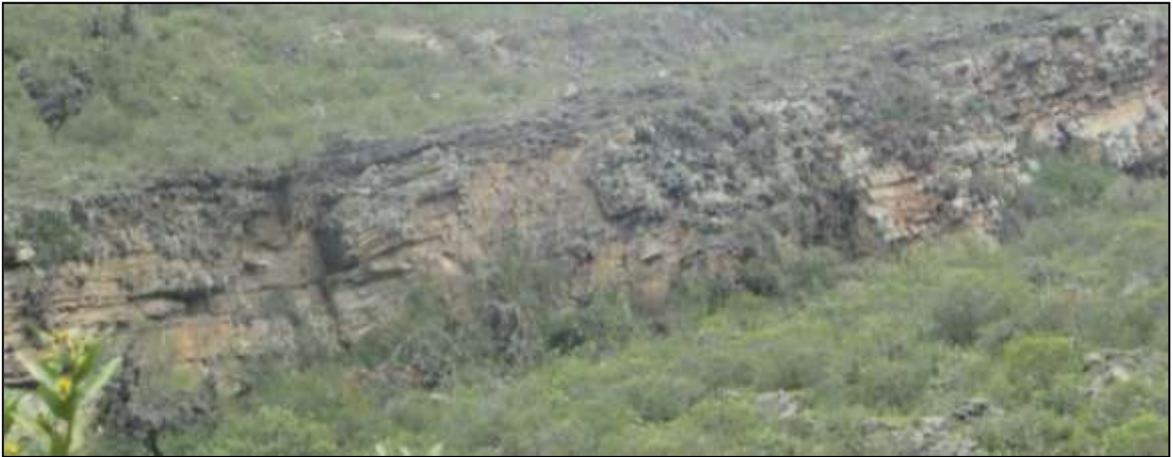
Foto 1: Areniscas altamente meteorizadas y fracturadas de la Formación Santa en el sector Cancal.

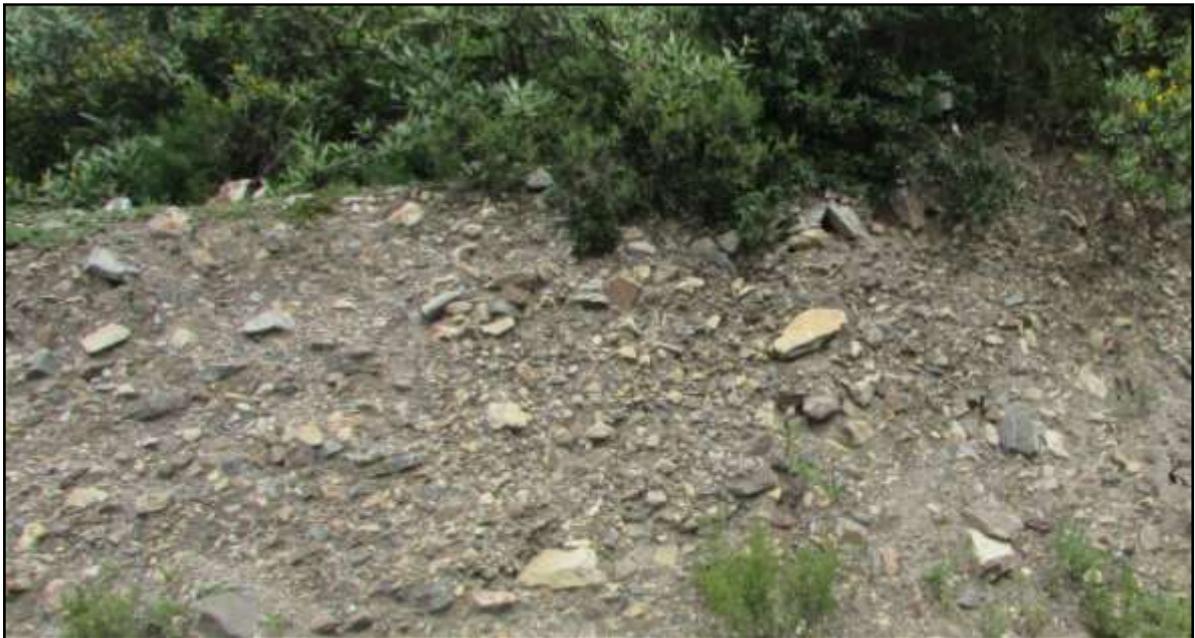
Foto 2: depósitos coluviales en el sector Cancal.

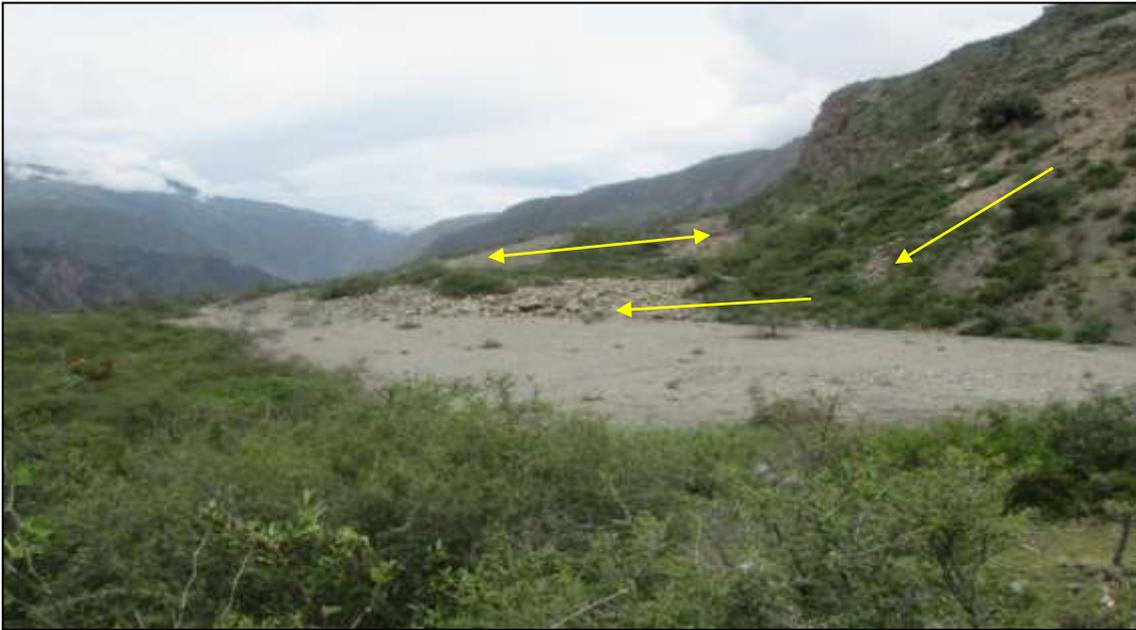
Foto 3: Depósitos coluviales emplazados en el pie del valle.

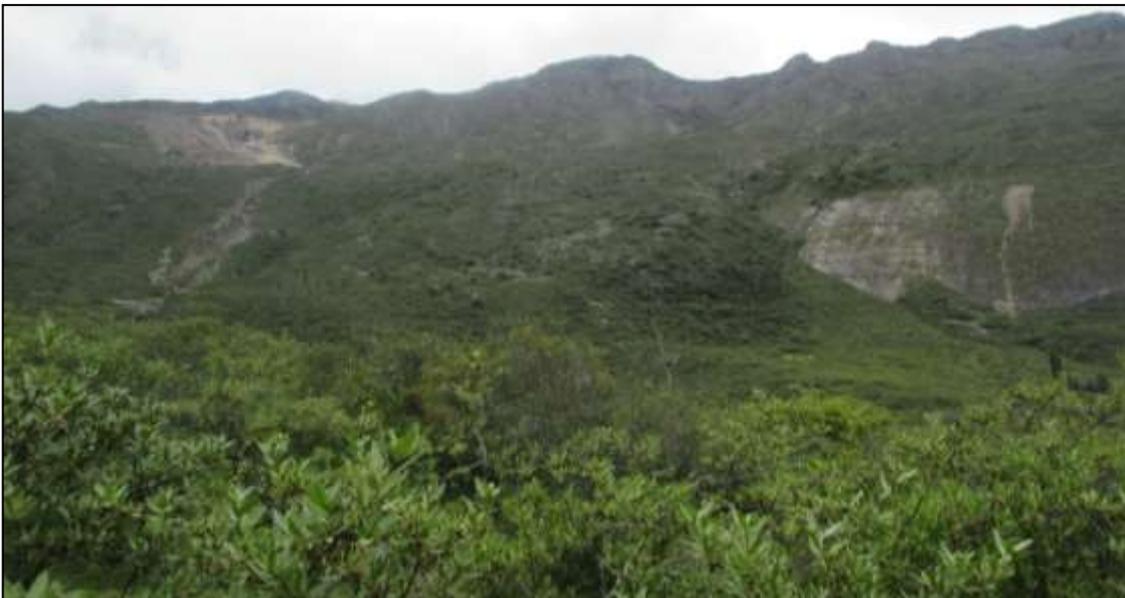
La unidad geomorfológica predominante en el sector corresponde a **Montañas sedimentarias** de origen denudacional, que se encuentran rodeando a Cancal. El mencionado deslizamiento se originó en las laderas del cerro Shumac a 1.90 km al Noroeste de Cancal. Estas laderas presentan pendientes con un rango de 50° a 65° de inclinación y una altitud aproximada de 4120 m.s.n.m, (foto 4).

Foto 4: Vista frontal de la ladera de Montaña (cerro Shumac) en el sector Cancal

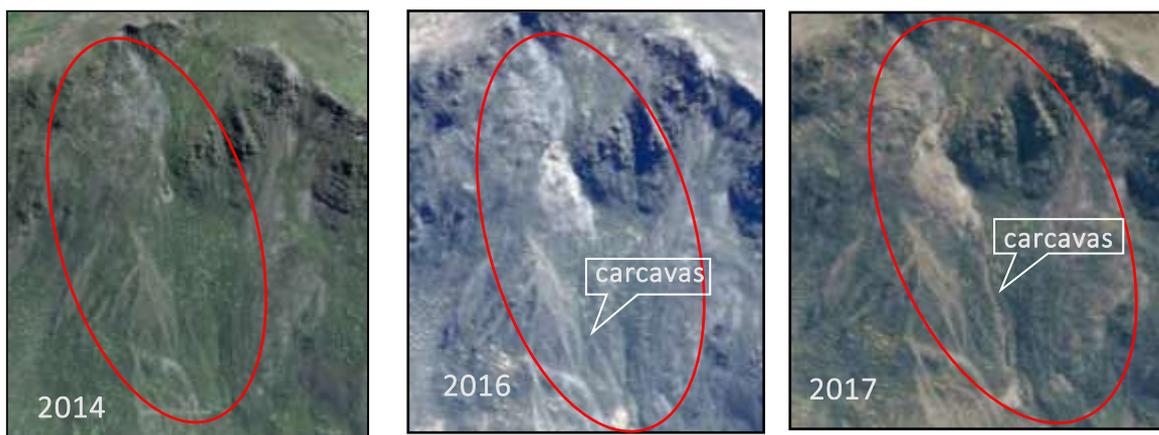
De acuerdo a las imágenes históricas registradas en Google Earth, se infiere que a mediados del año 2014 se inició un proceso erosivo en la zona donde se produjo el movimiento en masa. En mayo del año 2016, se observa un deslizamiento y pequeñas cárcavas que se acortan antes de llegar al pie del talud; y finalmente a fines de marzo del 2017 las intensas precipitaciones pluviales producidas por el fenómeno del Niño Costero lograron desestabilizar completamente la ladera, generando la reactivación del deslizamiento, el cual produjo un flujo de alta velocidad (ver foto 5), que se desplazó aproximadamente 1.90 km hasta alcanzar y afectar a toda la infraestructura del caserío Cancal. Este flujo, atravesó la trocha carrozable del sector recorriendo una distancia adicional de aproximadamente 1.30 Km desembocando al río Quero. (Ver foto 6). La corona del deslizamiento se encuentra a una cota de 4110, y posee una longitud de 492 m y 205 m de ancho.

Foto 5. Evolución del deslizamiento del sector Cancal en el periodo 2014-2017.

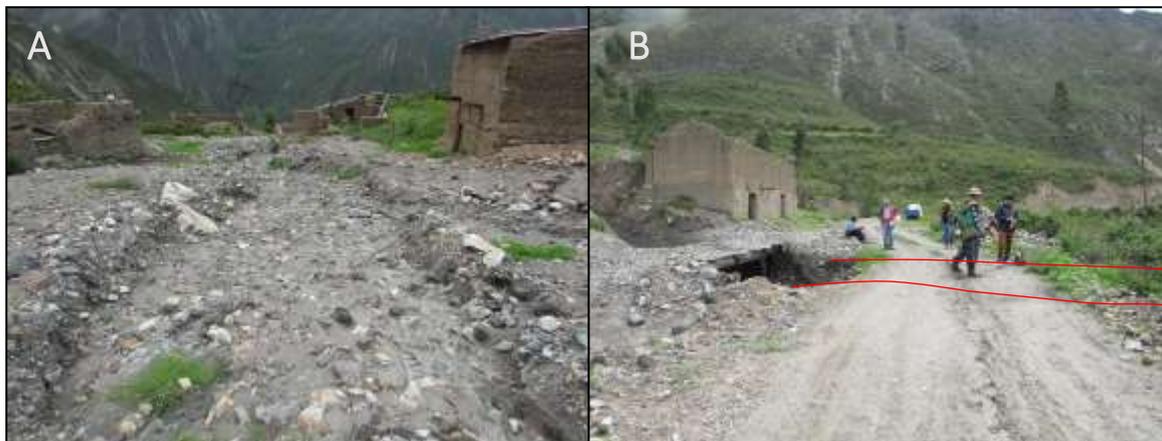
Foto 6: A) Flujo de detritos desplazándose en el sector Cancal; B) El flujo de detritos cruzó la trocha carrozable hasta llegar a desembocar al río Quero

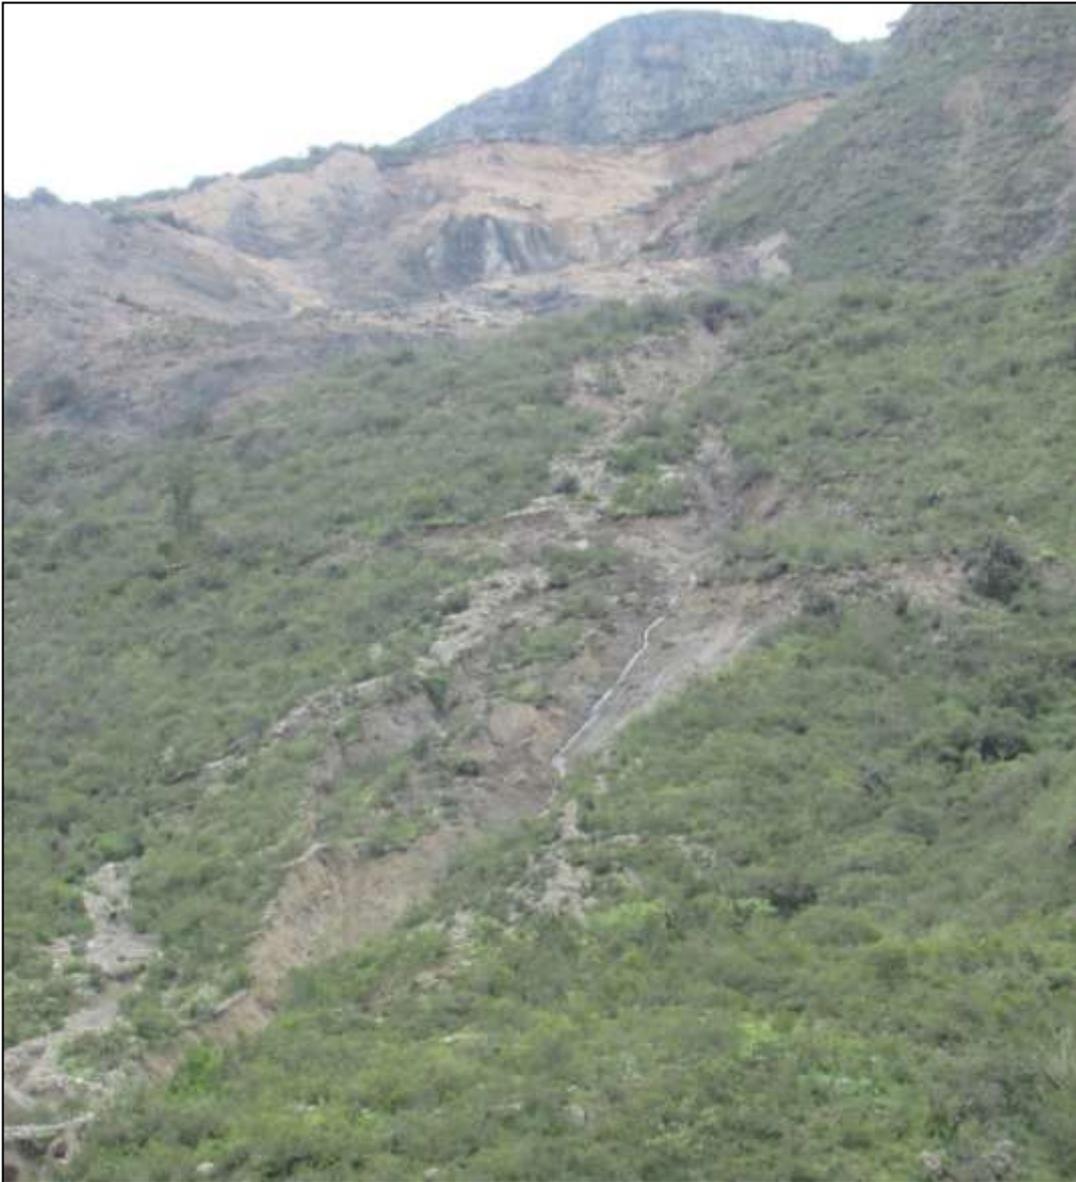
Foto 7: Corona del deslizamiento en el sector Cancal e inicio del flujo de detritos.

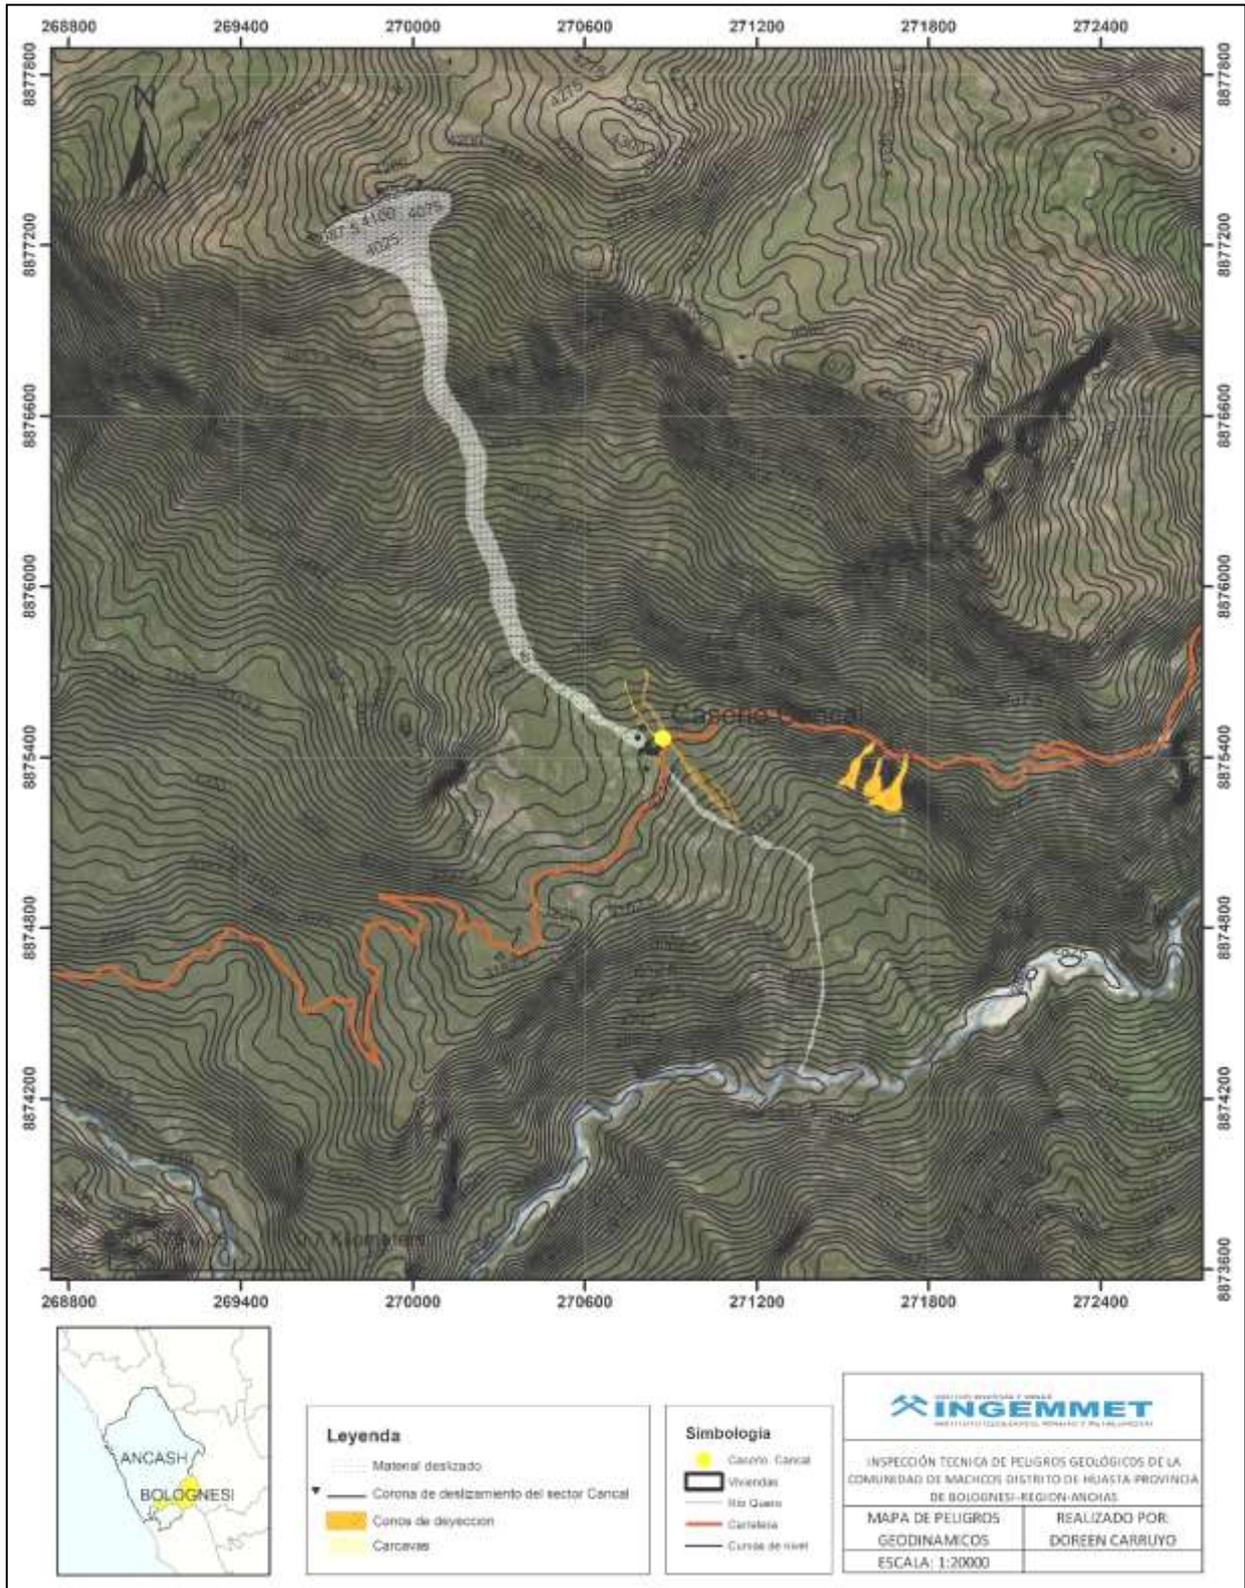
Figura 6: Mapa de peligros del Sector Cancal

La erosión hídrica se produce cuando la intensidad de las precipitaciones pluviales supera la capacidad de infiltración del suelo, dada a que la formación geológica del lugar presenta niveles o sectores arcillosos impermeables, la película de agua no pudo ser totalmente absorbida, actuando como lubricante, y facilitando el deslizamiento o “resbamiento” del estrato suprayacente, este proceso de deslizamiento rotacional, condujo a la formación de un flujo de detritos. (Ver mapa de peligros figura 6).

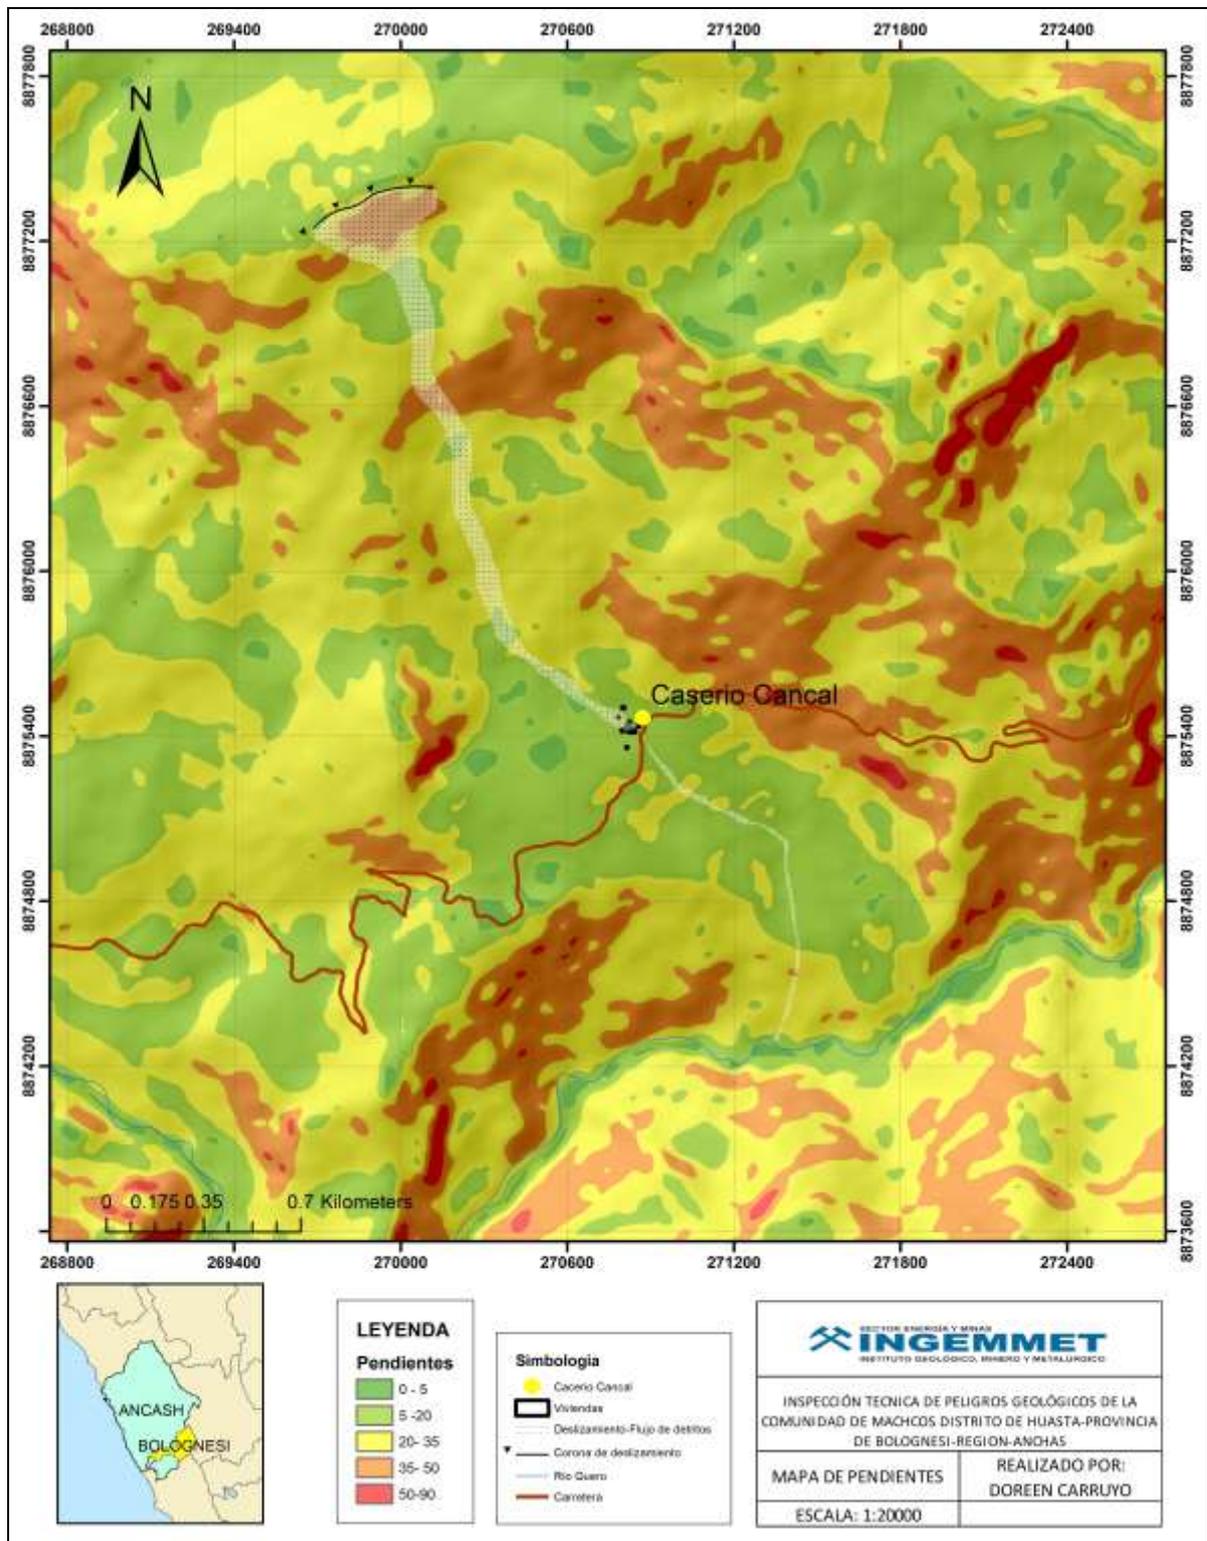
Figura 7. Mapa de pendientes del sector Cancal

Para el presente informe se elaboró un **mapa de pendientes**, con el fin de delimitar las características topográficas del terreno y diferenciar gráficamente los ángulos de inclinación del relieve en el área de estudio, evidenciándose que, la corona del deslizamiento se originó a una altura de 4113 m a 4120 m y presenta fuertes pendientes con un ángulo de inclinación mayor a 50° (Ver mapa de pendiente Figura 7).

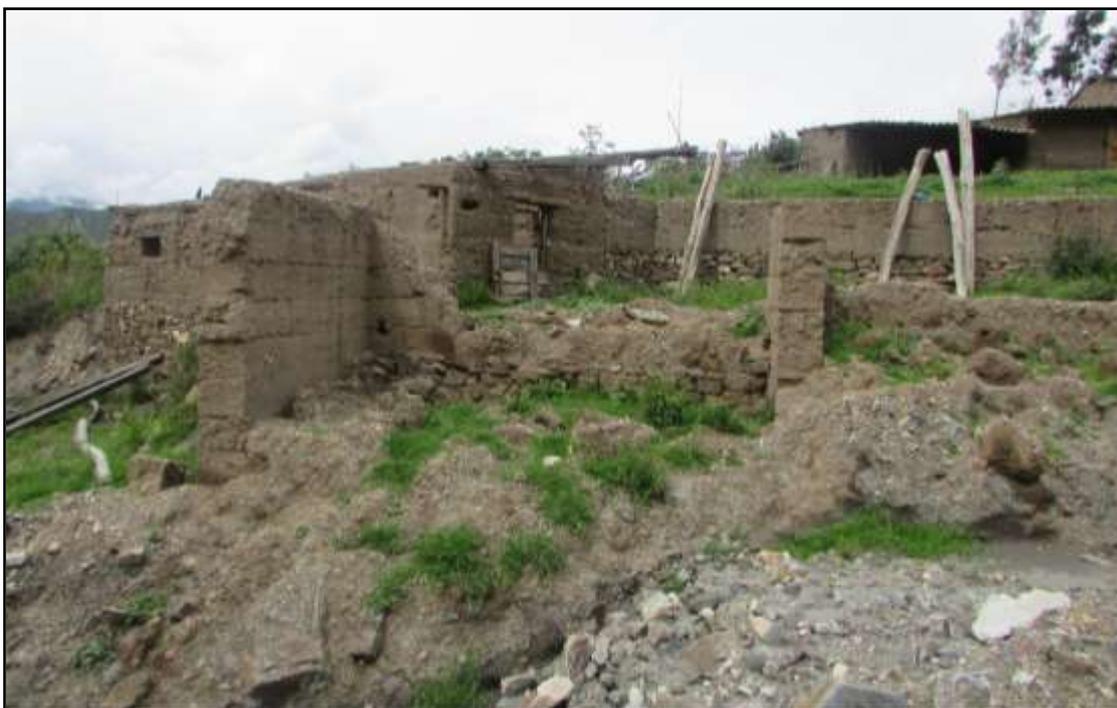
Destrucción de toda la infraestructura del sector Cancal, tales como seis viviendas, cancha de juegos, tanque de consumo humano y reservorio de agua, (Ver fotos 8 y 9) destrucción de cobertura vegetal y daños a cultivos. Las viviendas del sector Cancal, construidas de material de adobe, actualmente se encuentran en estado de inhabitabilidad, debido a que han sido destruidas y algunas totalmente sepultadas por este fenómeno.

Foto 8 Viviendas del sector Cancal destruidas por el flujo de detritos.

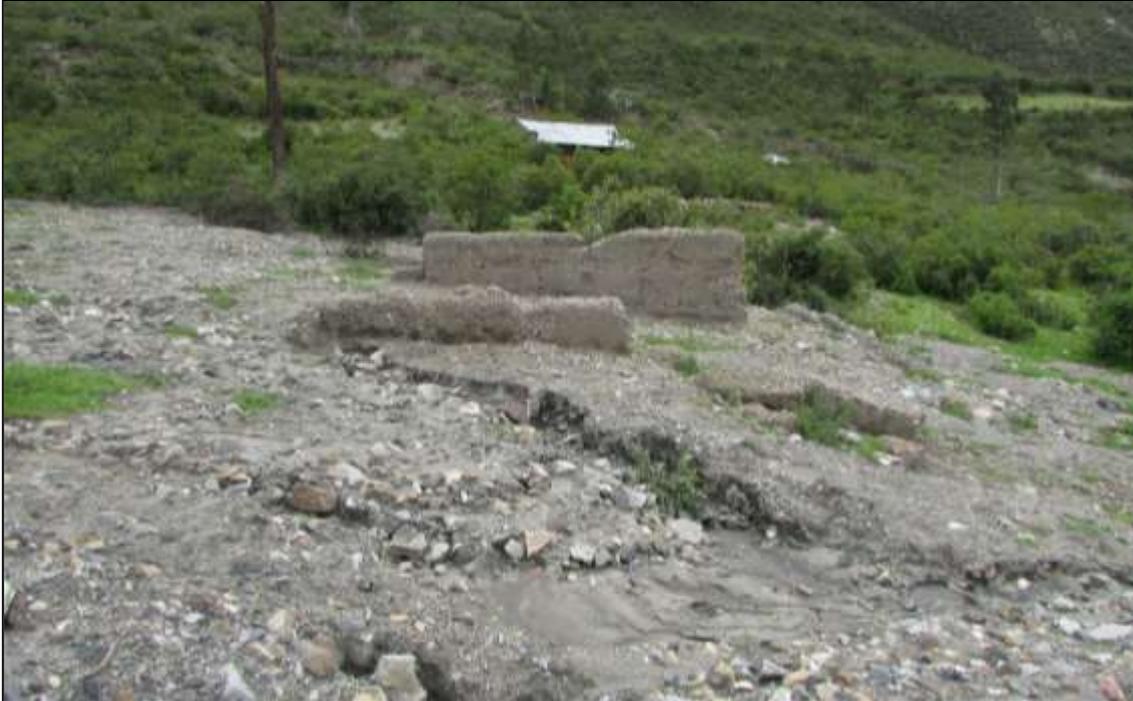
Foto 9 Vivienda del sector Cancal sepultada por flujo de detritos.

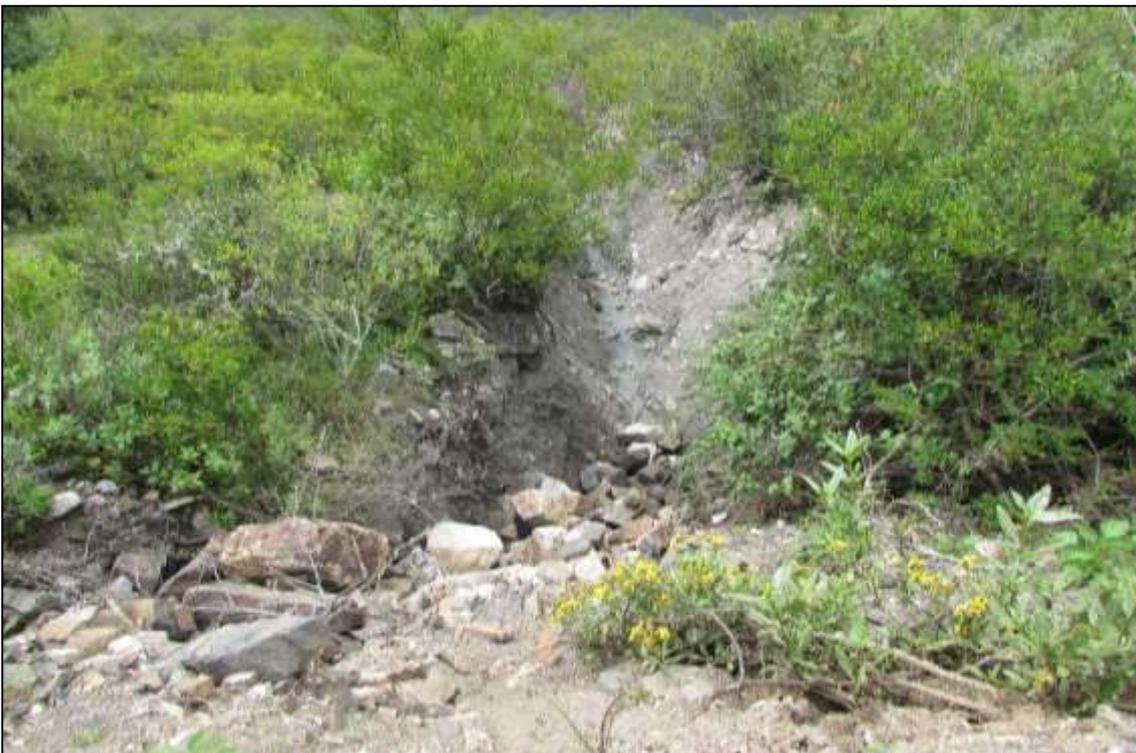
Foto 10 Flujo de lodo y detritos atravesando y erosionando los terrenos de cultivo.

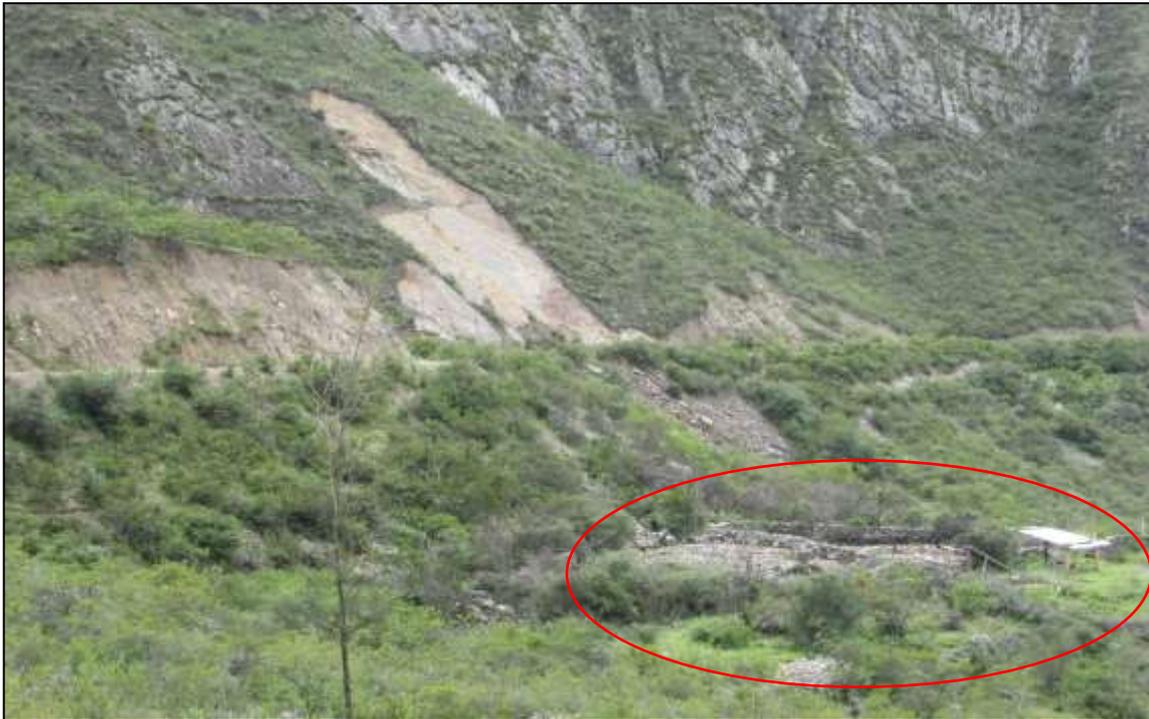
Foto 11 Inicio de construcción de casa cercana a laderas erosionadas de pendiente moderada (zona no habitable).

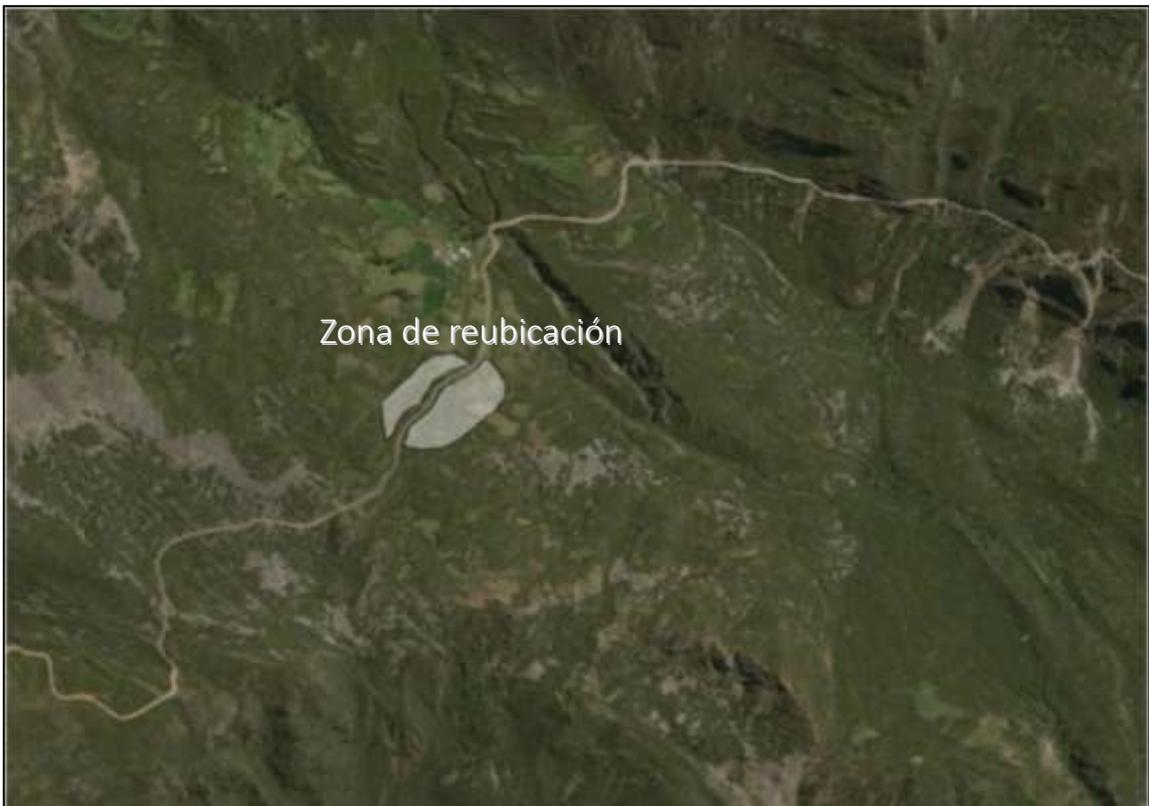
Figura 9: Zona de posible reubicación para la población afectada de Cancal.

1. Se puede considerar la posibilidad de reubicar a la población, aproximadamente a 250 m al Sur del caserío Cancal con coordenadas de referencia (E: 270805, N: 8875156) tal como lo indica en la figura 9, siempre y cuando cumplan con los tratamientos de estabilización y prevención que se detallan en el apartado N° 4.0 denominado Medidas de prevención/mitigación en el área evaluada.
2. Esta zona debe contar con estudios geológicos y geodinámicos detallados, considerando la información y cartografía de este informe.
3. Realizar un estudio de suelos, para determinar los tipos de edificaciones que se van a realizar y la profundidad de cimentación.
4. Por ningún motivo la planificación urbana debe de orientarse a la zona de erosión de laderas ni de pendientes abruptas.
