Informe Técnico N° A6848

PELIGROS GEOLÓGICOS EN LA LOCALIDAD DE MIRAFLORES

Región Cajamarca
Provincia Cutervo
Distrito Choros
Paraje Miraflores

DICIEMBRE
2018

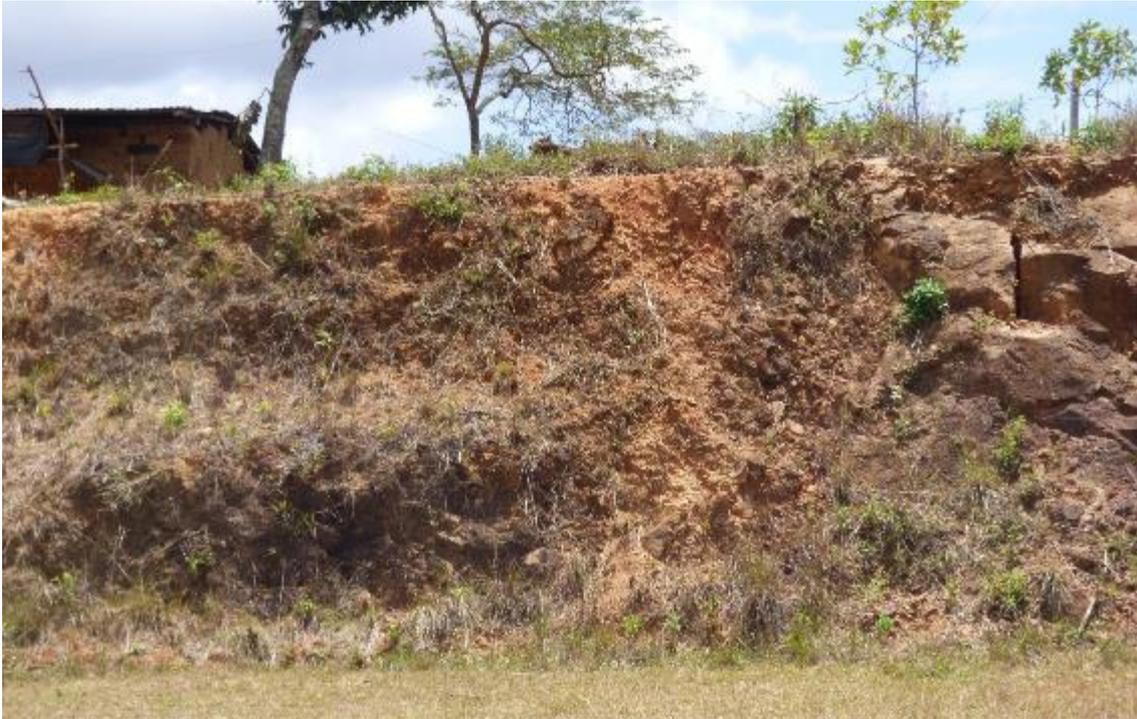
Aflora en toda la zona evaluada y está constituida por una secuencia gruesa de derrames y piroclásticos andesíticos, intercalados con areniscas, limolitas y estratos gruesos de tobas brechoides (Sanchez *et al.* 1996). Presenta sectores con roca alterada y altamente meteorizada.

Foto 1. Afloramiento de rocas de la Formación Oyotún.

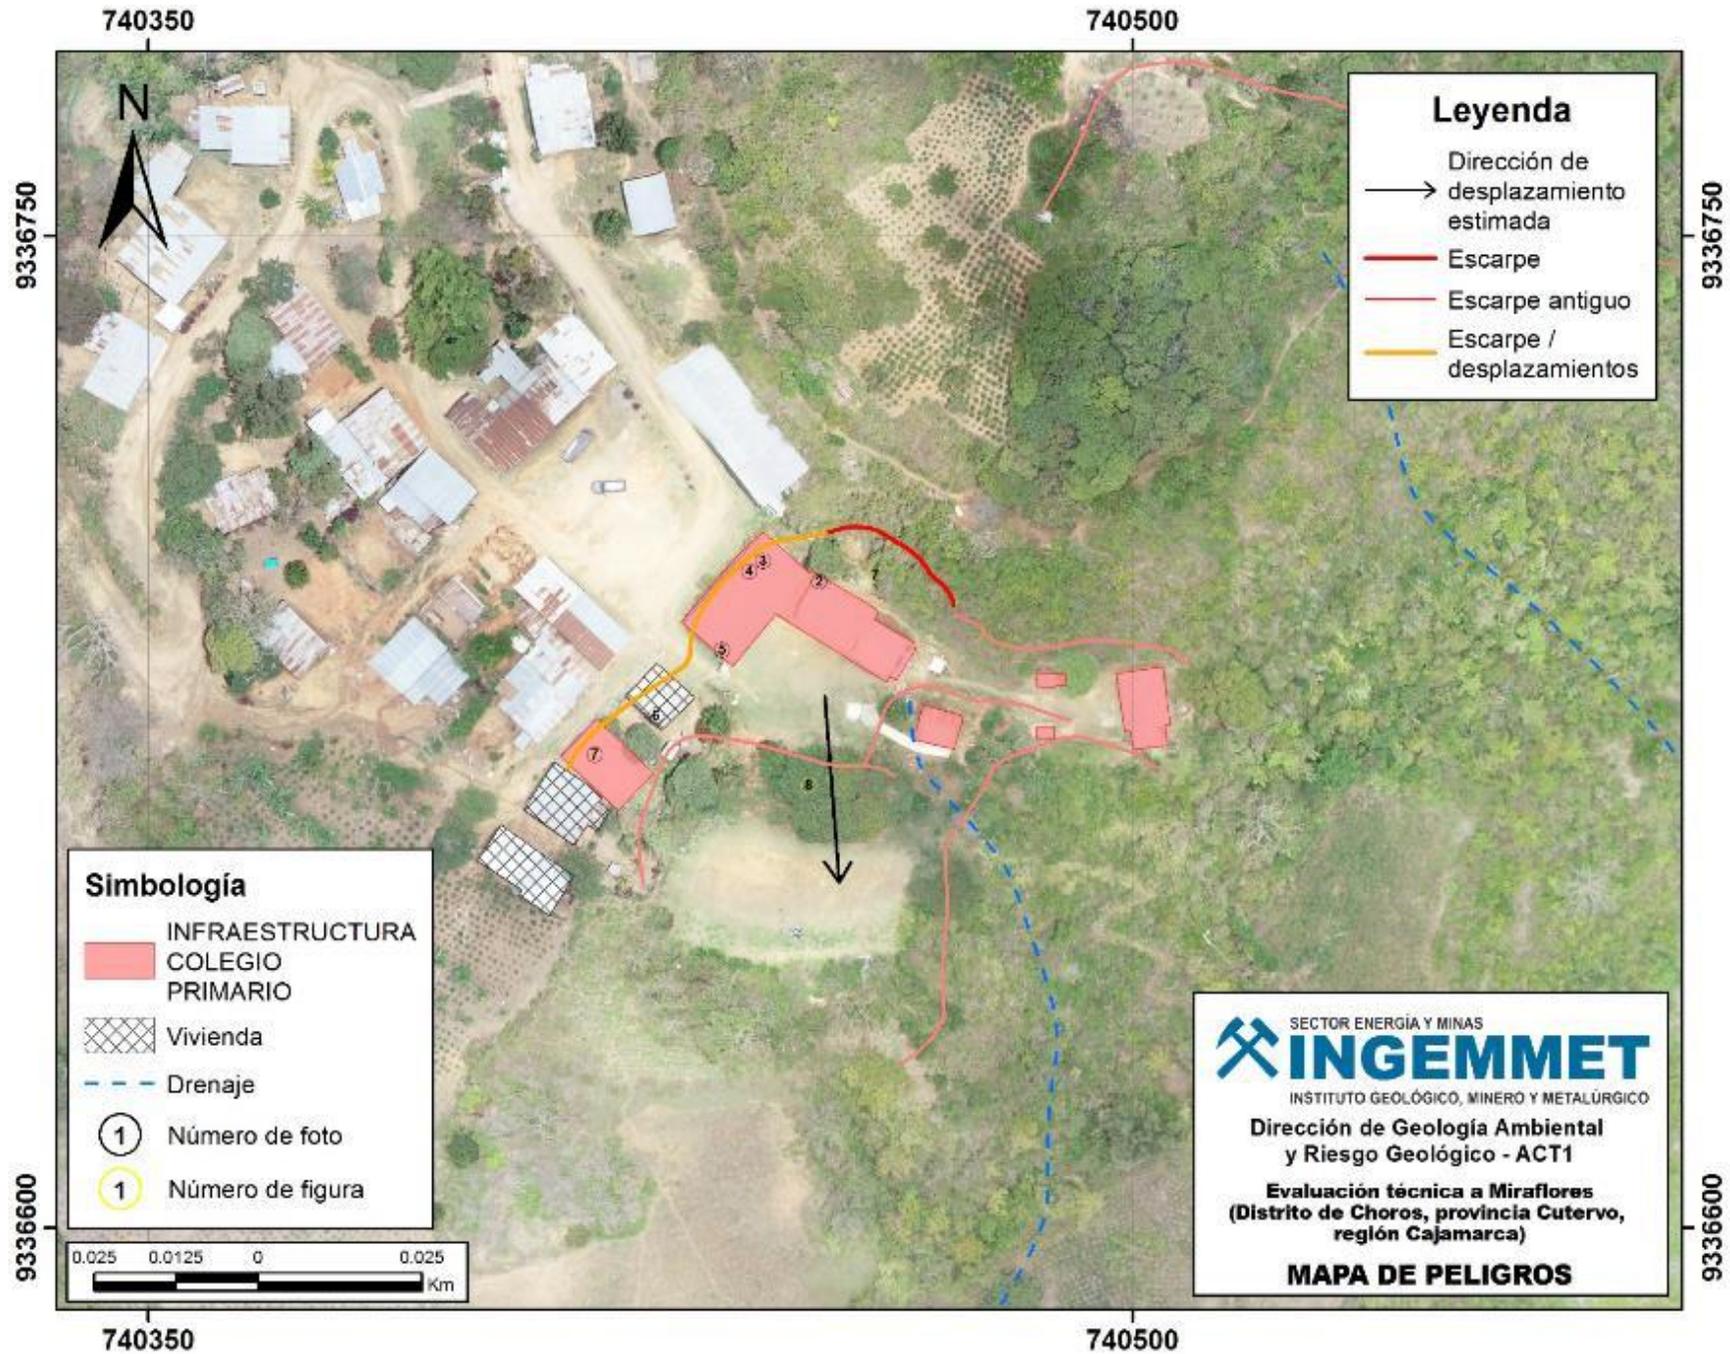
Los trabajos de campo permitieron identificar agrietamientos y desplazamientos que evidencian de la ocurrencia de un proceso de deslizamiento además de escarpes de eventos antiguos (figura 5).

Figura 5. Mapa de peligros I.E. PRIMARIA N°16959 Miraflores

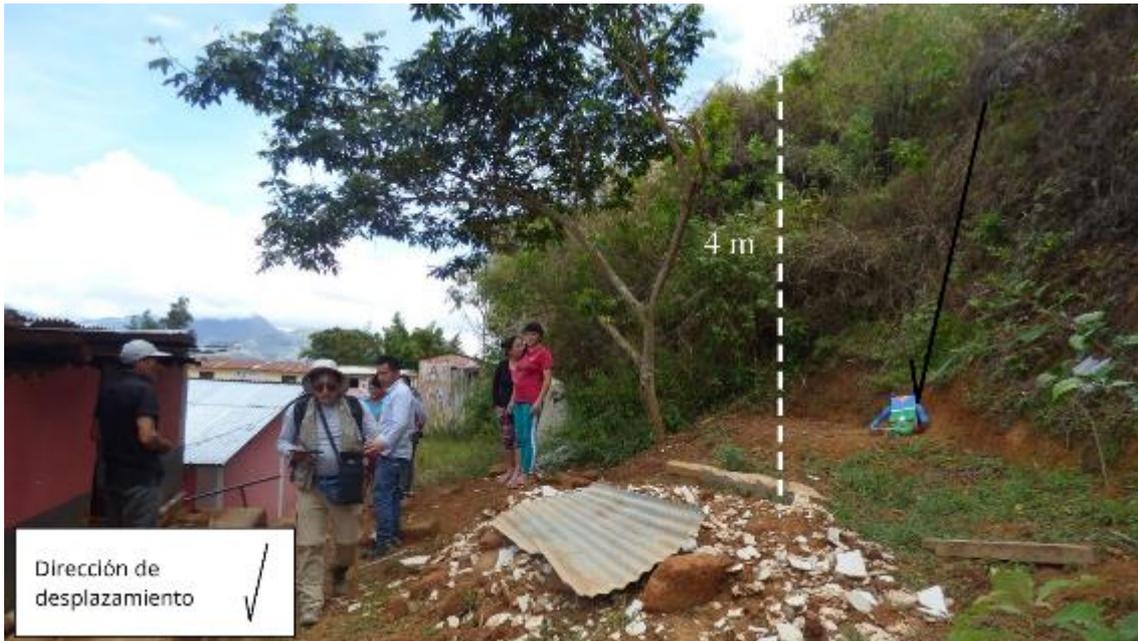
El escarpe actual tiene un desplazamiento máximo de 4 m de altura (figura 7) y se prolonga a lo largo de aproximadamente 30 metros; los suelos del sector son limosos con coloración amarillenta. La deformación se prolonga hacia aulas actualmente utilizadas, donde no se observa el escarpe, pero se presentan agrietamientos en las paredes y pisos (fotos 3, 4 y 5).

El basculamiento, la forma del escape e inclinación de árboles sugieren la formación de un deslizamiento de tipo rotacional (figuras 7 y 8).

Figura 7. Escarpe de deslizamiento en formación en la ladera posterior a la I.E. PRIMARIA N°16959 Miraflores.

5. Reforestar la zona del escarpe del deslizamiento en formación y laderas adyacentes. Evitar la deforestación de laderas aledañas. Arborizar, mantener la vegetación nativa. Implementar barreras de árboles con debidos sistemas de drenaje pluvial en zonas de canchas deportivas.

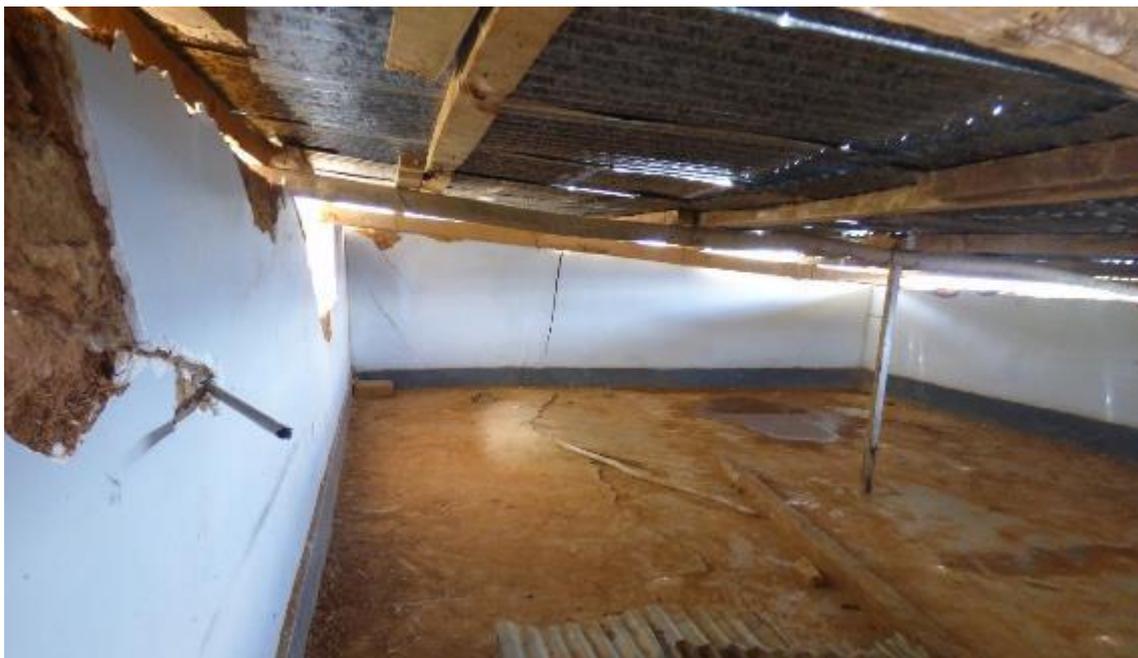
Los terrenos presentes frente al escarpe principal evidencian un basculamiento. A consecuencia de ello las aulas de este sector fueron afectadas y clausuradas (foto 2).

Foto 2. Agrietamientos, colapsos e inclinamientos de paredes en un ambiente clausurado de la I.E. PRIMARIA N°16959 Miraflores.

1. Reubicación inmediata de la I.E. PRIMARIA N°16959 Miraflores, ante el inminente inicio de la temporada lluviosa.
2. La inmediata clausura de los ambientes escolares afectados.

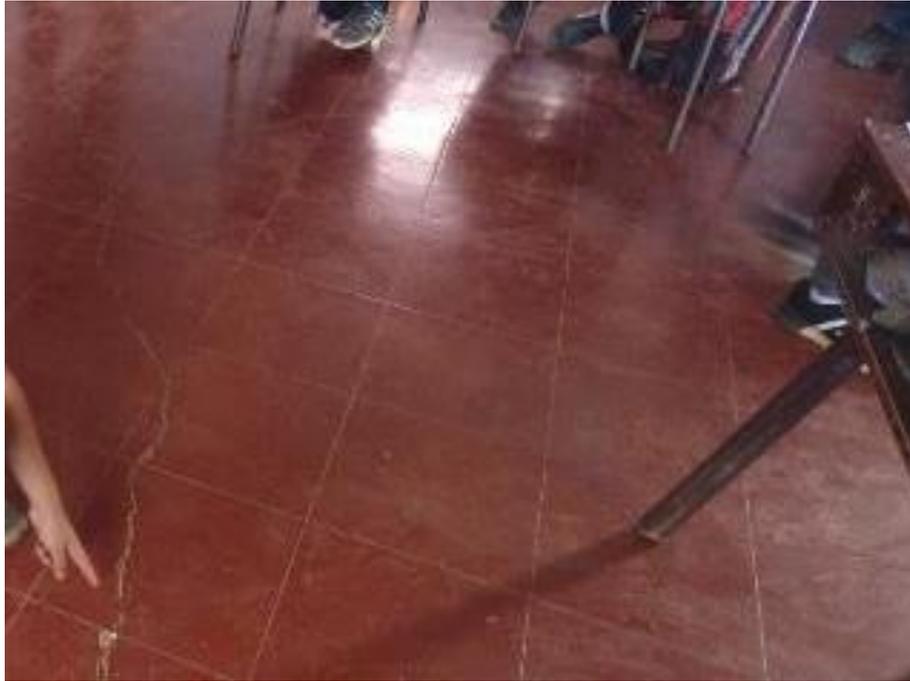
Foto 3. Agrietamientos en el piso de aula en funcionamiento de la I.E. PRIMARIA N°16959 Miraflores.

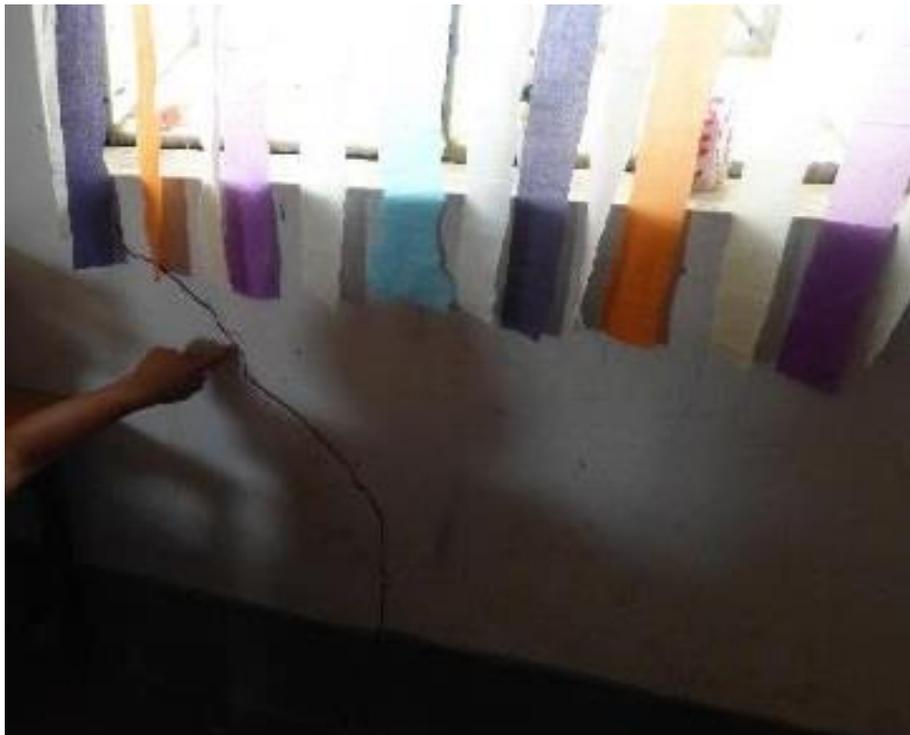
Foto 4. Agrietamientos en las paredes de aula en funcionamiento de la I.E. PRIMARIA N°16959 Miraflores.

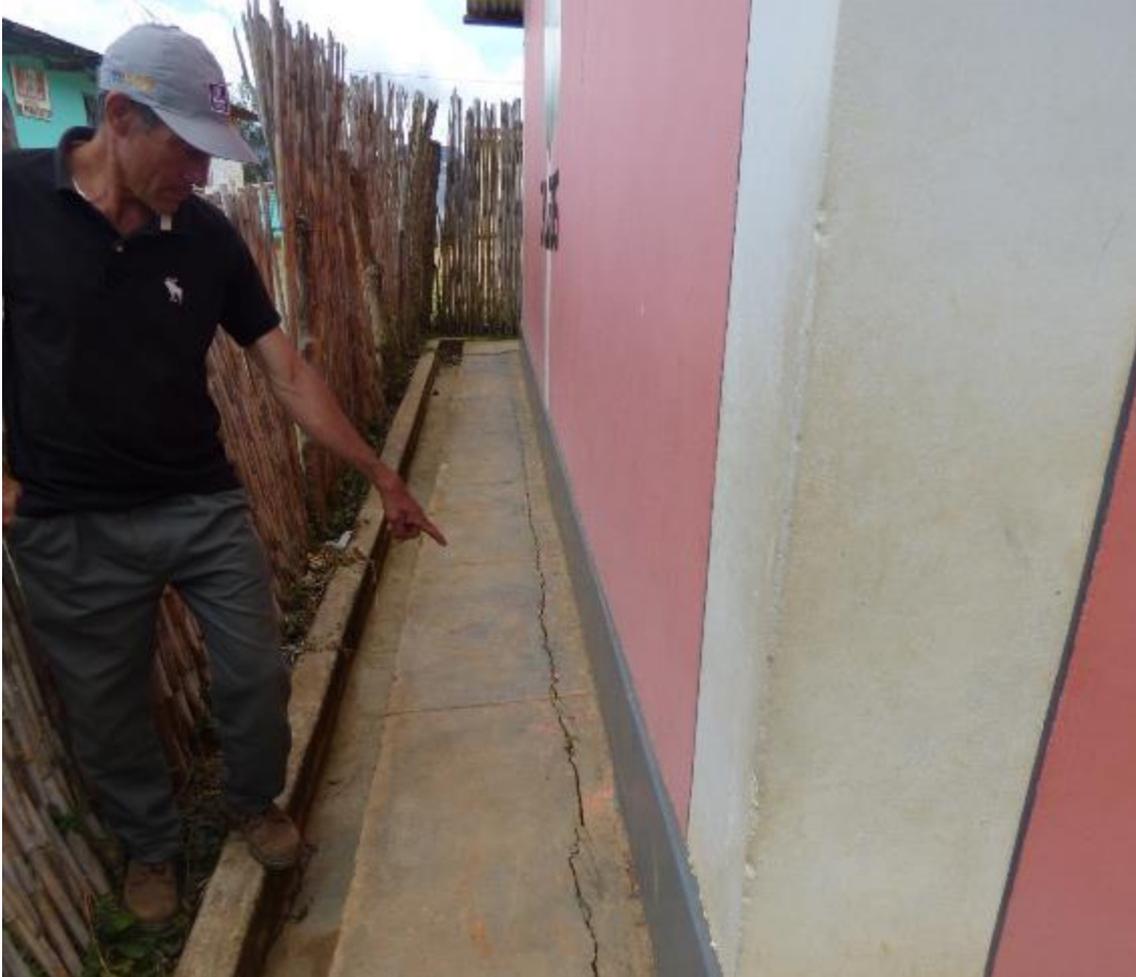
Foto 5. Agrietamientos exteriores de la I.E. PRIMARIA N°16959 Miraflores.

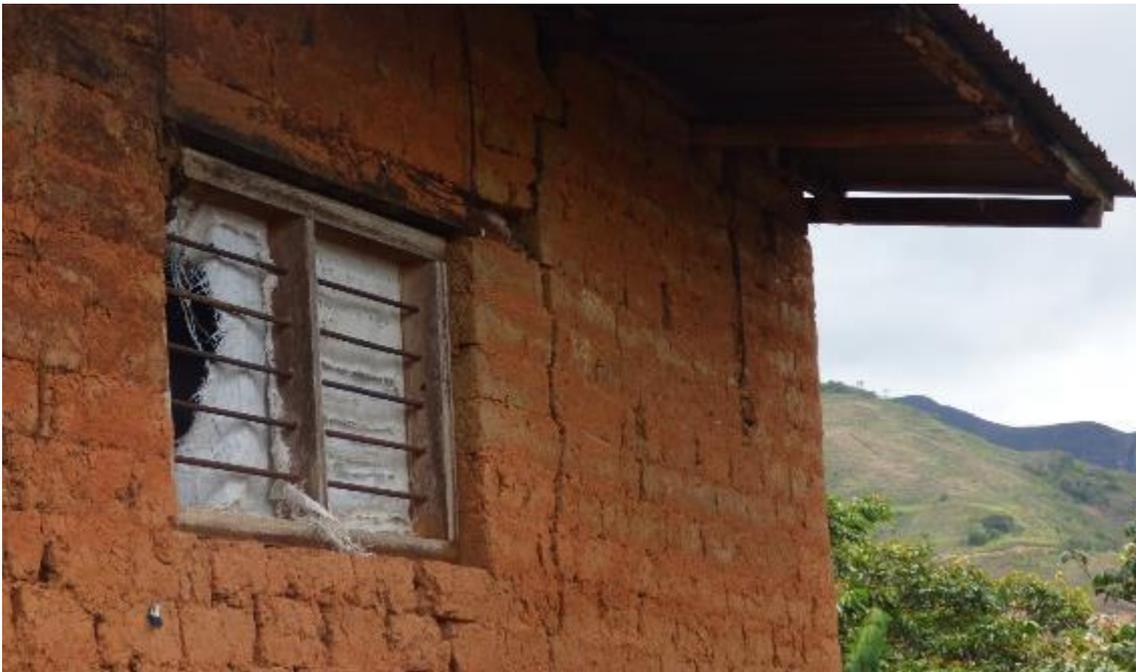
La deformación de la proyección del escarpe continua hacia el sureste afectando viviendas (foto 6) y el comedor del colegio (foto 7) con asentamientos y agrietamientos en suelos y paredes con dimensiones hasta de 2 a 5 cm de ancho,.

Foto 6. Agrietamientos de viviendas aledañas a la I.E. PRIMARIA N°16959 Miraflores.

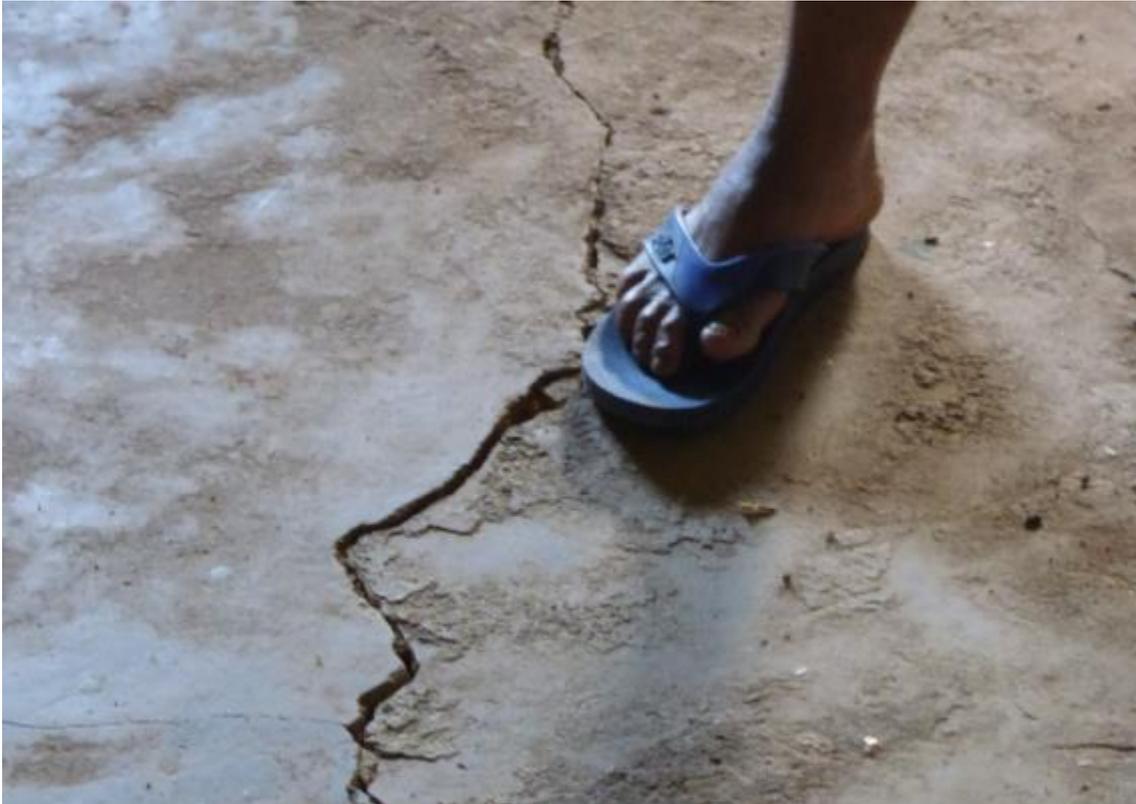
Foto 7. Agrietamientos de 2 cm de ancho en piso de comedor de la I.E. PRIMARIA N°16959 Miraflores.

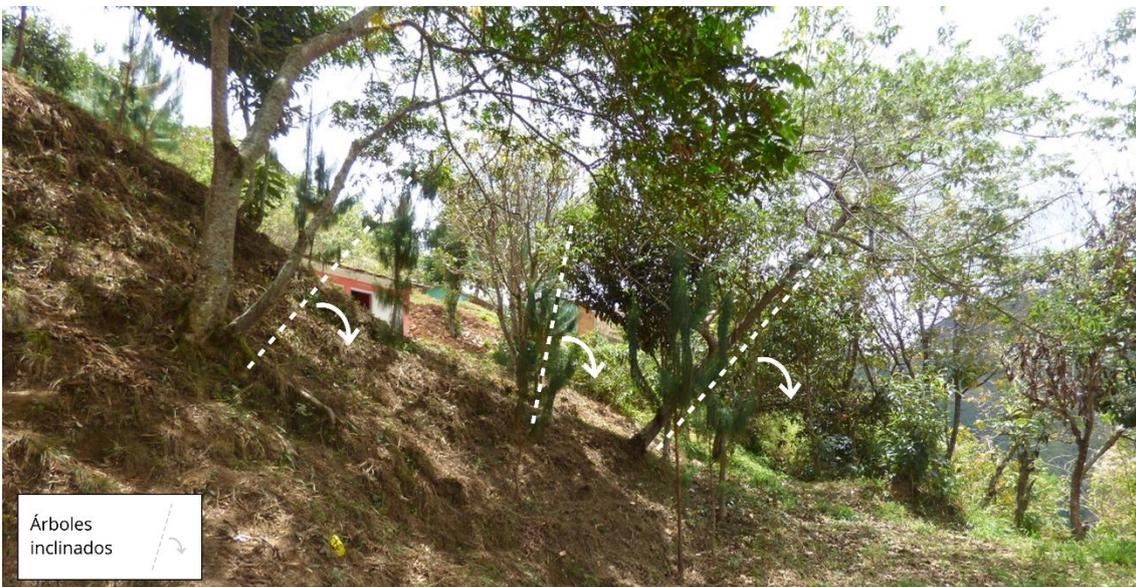
Otra evidencia de la deformación del terreno es la presencia de árboles recientemente inclinados (figura 8), en la ladera ubicada entre las canchas deportivas.

Figura 8. Árboles inclinados en ladera adyacente a cancha deportiva de la I.E. PRIMARIA N°16959 Miraflores.

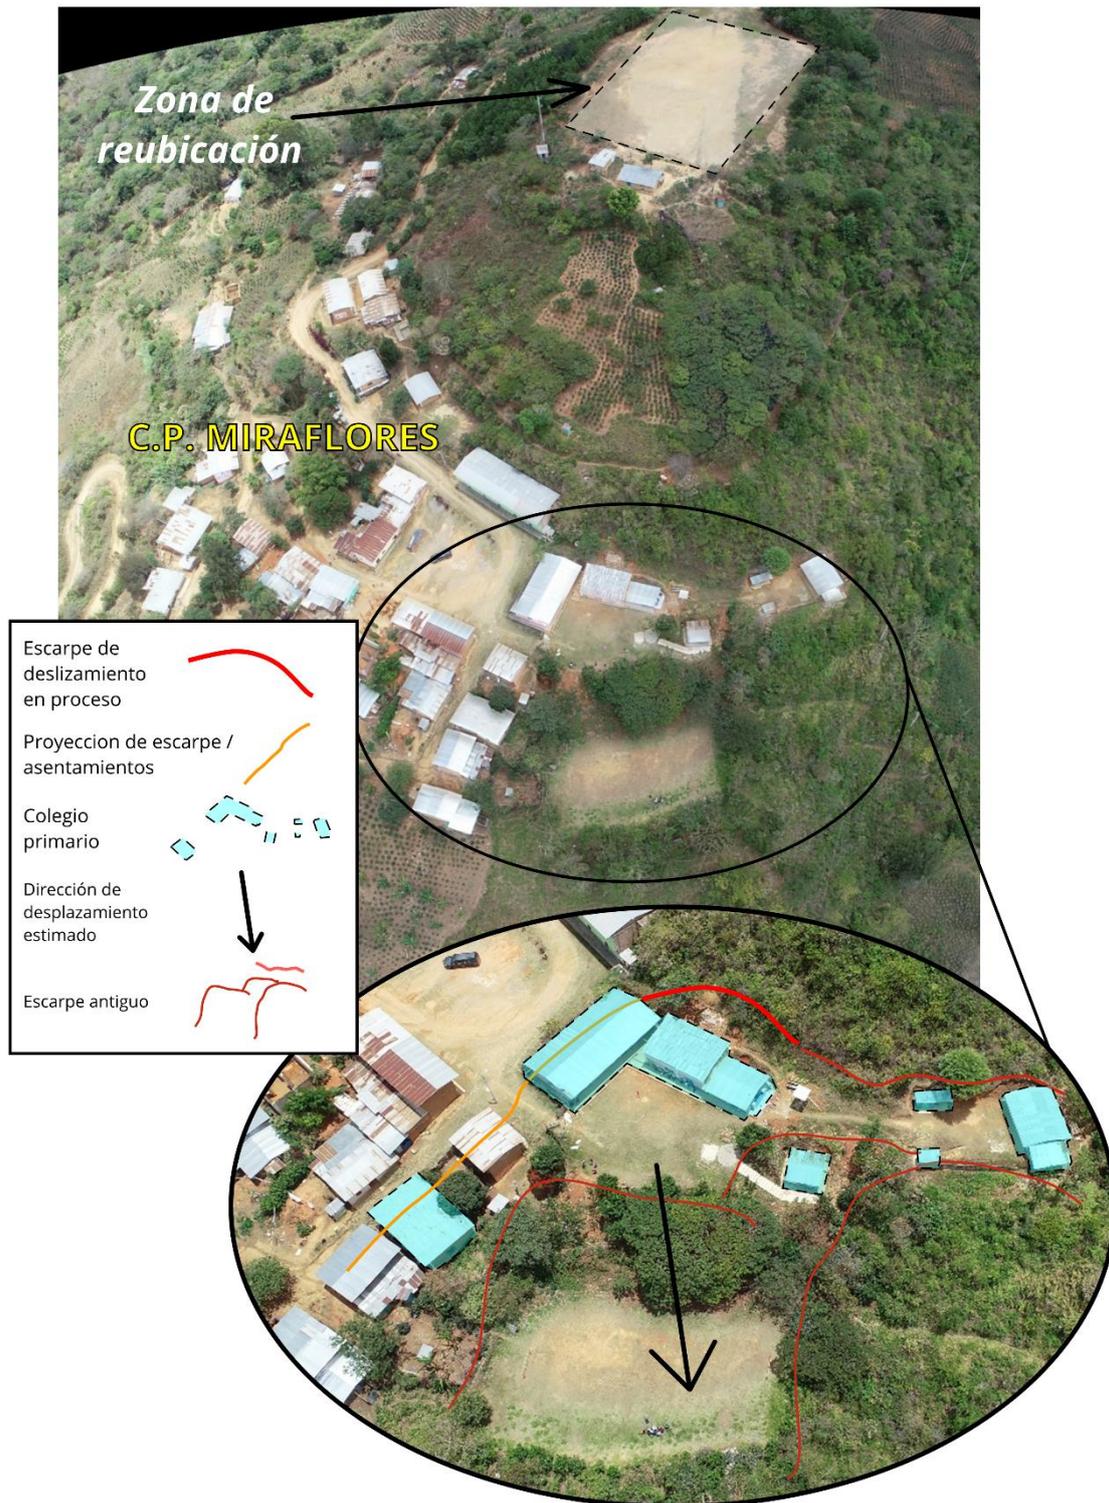
Figura 9. A) Fotografía aérea de localidad de Miraflores, zona afectada y zona de reubicación propuesta. B) Detalle de la zona afectada observándose la ubicación del escarpe, desplazamientos y escarpes antiguos.
