INFORME TÉCNICO

**EVALUCION DE LA SEGURIDAD FISICA
DEL ASENTAMIENTO HUMANO
LOS JARDINES DEL MIRADOR**

(DISTRITO VENTANILLA, PROVINCIA CONSTITUCIONAL DEL CALLAO)

LIMA - PERÚ
JULIO - 2007

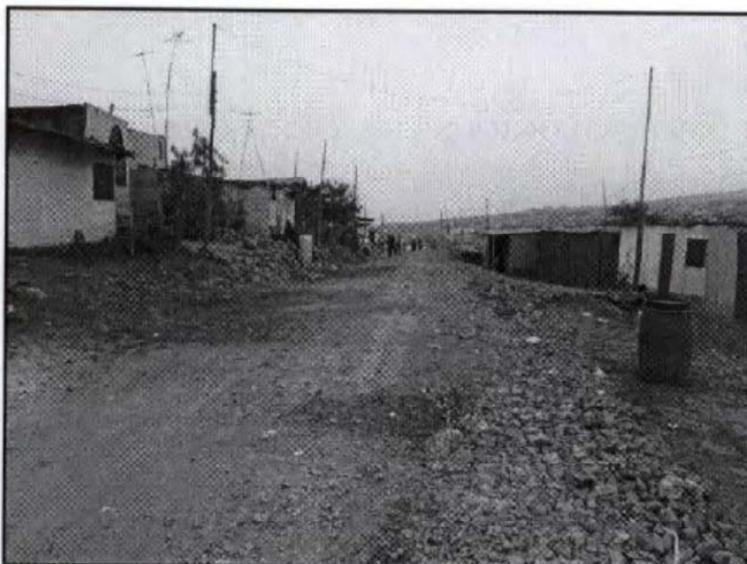
Este asentamiento no cuenta con servicios de agua y desagüe; el alumbrado público es provisional (Foto 1), se abastecen de corriente por medio de cables que vienen de otros asentamientos humanos formalizados, el abastecimiento de agua se efectúa mediante cisternas. El transporte terrestre llega hasta la Av. Tupac Amaru colindante con el AA.HH. en mención.

Foto 1 Vista del AA.
HH. Jardines del
Mirador.

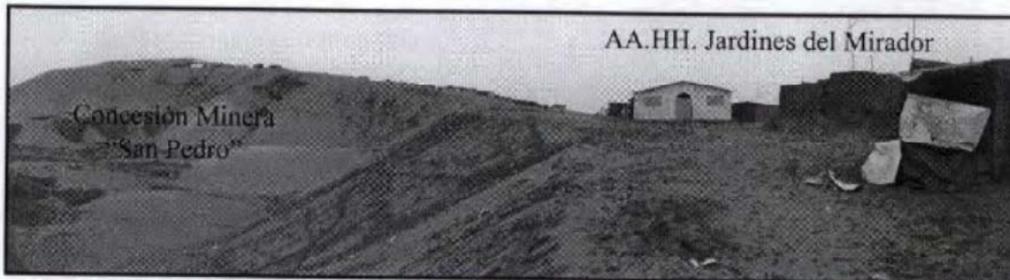
Este tipo de depósito tiene un espesor hasta de 20 m (Foto 3), según lo observado en el talud de la cantera de arena San Pedro.

Foto 3.- Cantera de la Concesión Minera "San Pedro" y el AA.HH. Jardines del Mirador.

Se debe realizar un estudio de suelos, el mismo que debe ser realizado por una entidad competente como el CISMID. En lo concerniente a la cantera de arena, no deben realizarse labores de extracción de arena hacia los bordes del asentamiento humano.

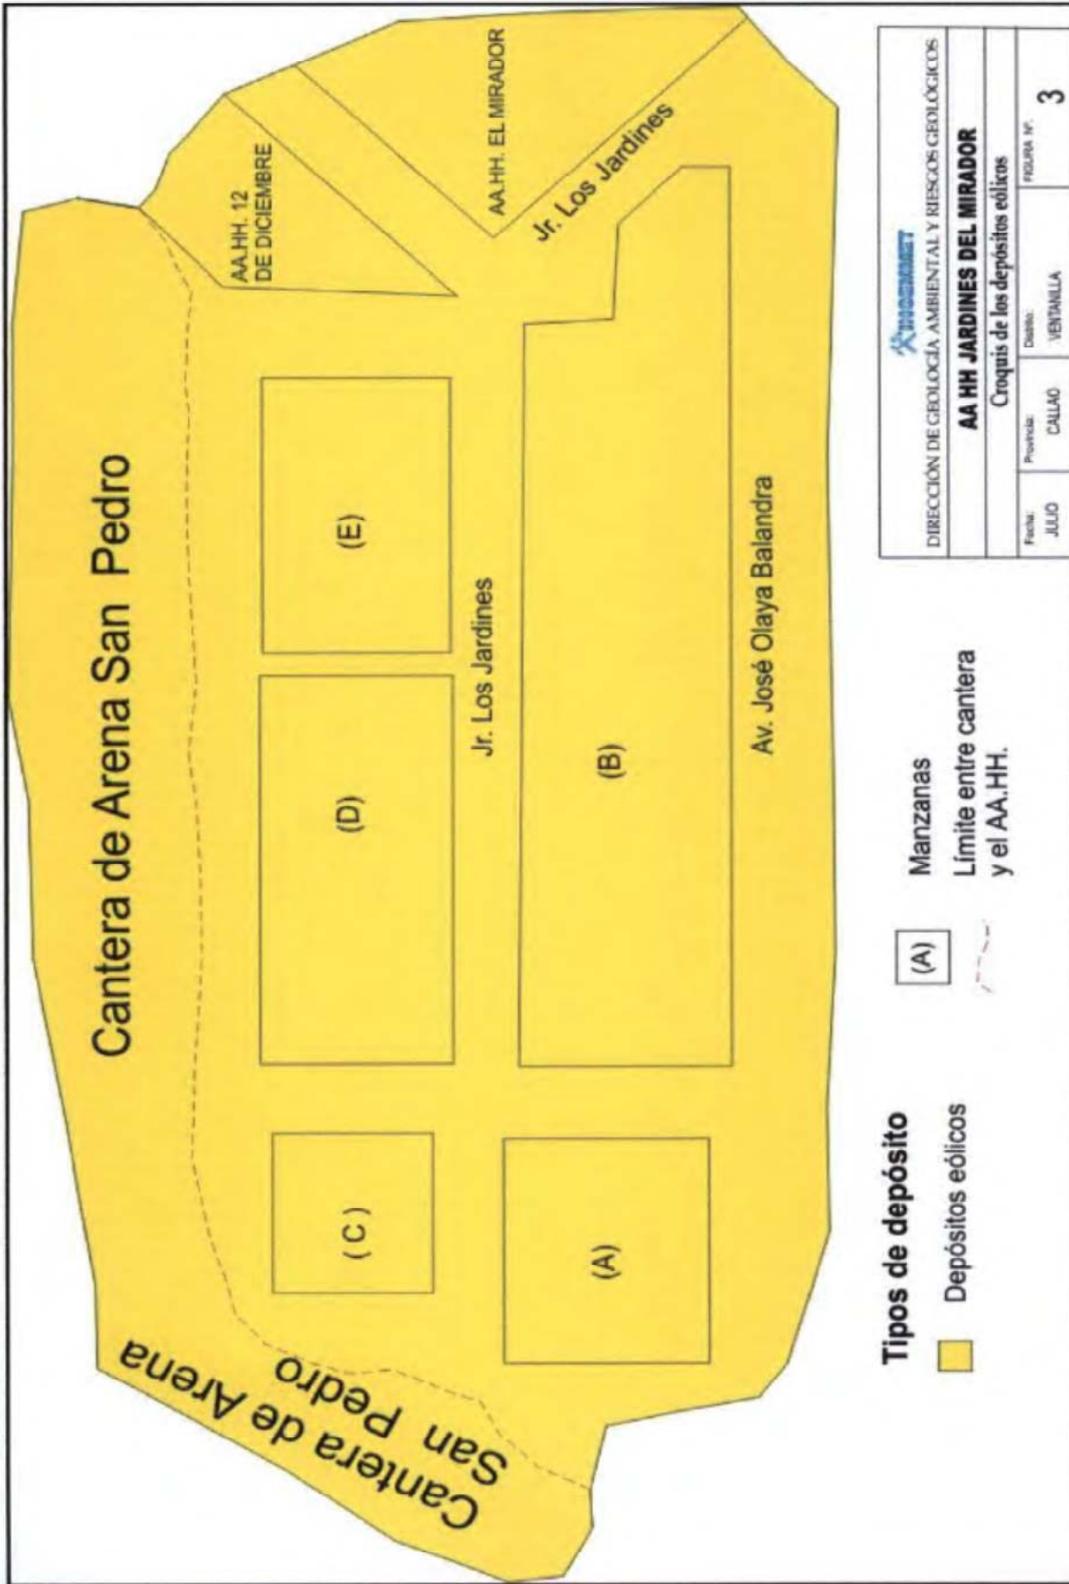
DIRECCIÓN DE GEOLOGÍA AMBIENTAL Y RIESGOS GEOLOGICOS			
AA HH JARDINES DEL MIRADOR			
Croquis de los depósitos eólicos			
Fecha:	Proyecto:	Dossier:	FIGURA Nº:
JULIO	CALLAO	VENTANILLA	3

Se ha diferenciado un solo tipo de depósito que es de origen eólico (Figura N° 3), el cual esta conformado por arenas de grano medio a fino, de muy suelto a suelto, de baja capacidad portante. Este tipo de suelos pueden clasificarse como suelos pobremente graduados.

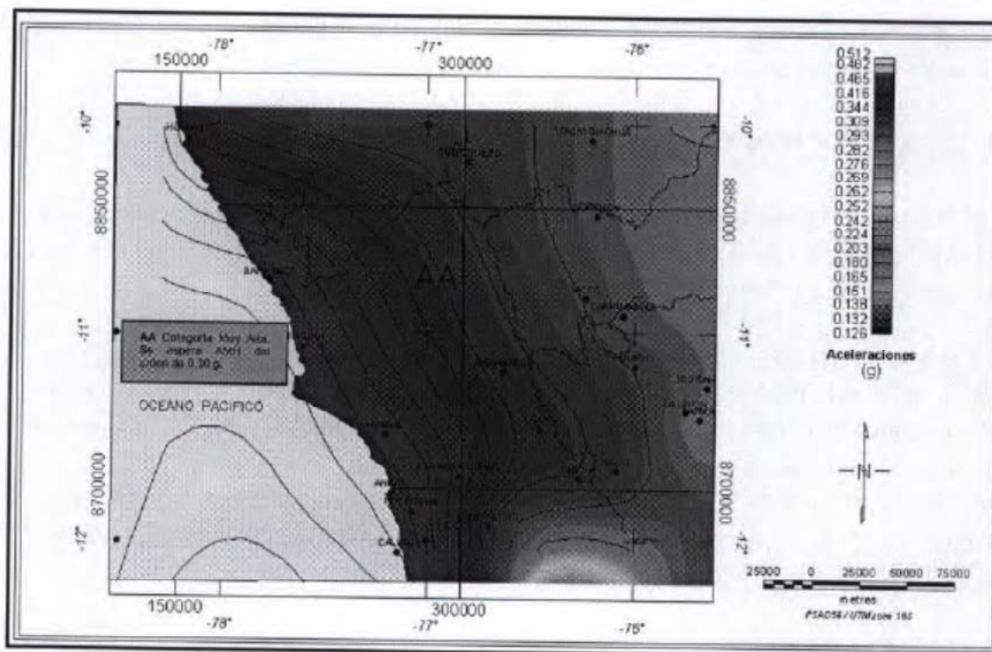
Figura N° 4.- Mapa de Aceleraciones Sísmicas Máximas esperadas para un Período de retorno de 475, para una ventana de tiempo de 50 años y un nivel de probabilidad del 10%.

Según el Análisis sísmico, la aceleración máxima esperada para un período de 50 y 100 años, y con probabilidad de un 10% de excedencia, calculado para el área de Lima (Ventanilla y Puente Piedra), este valor oscila entre 0.44 y 0.53 gal, considerándolo respectivamente como de categoría Muy Alta (Figura 4).

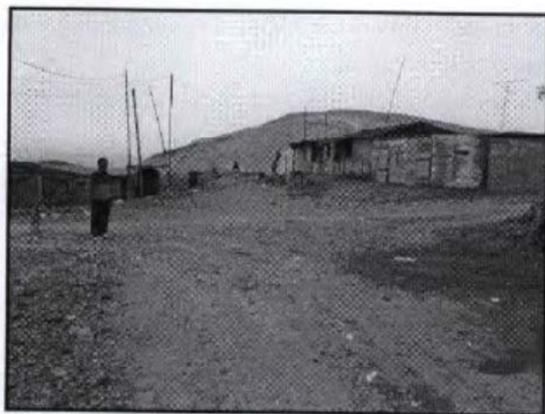
- a) Pendiente 0° a 5° .- muy baja, conformada por la cima de la lomada, donde se asienta gran parte del asentamiento humano (Foto 2).
- b) Pendiente 25° a 30° .- moderada, se encuentra en parte de la carretera de acceso y la manzana "B", el declive tiene una altura hasta de 2 m.
- c) Pendiente 30° a 35° .- Alta, se ubica en el talud de la cantera San Pedro. Esta tiene una altura de hasta 20 m.

Foto 2.- Terreno de baja pendiente, vista entre las manzanas "D" y "B".

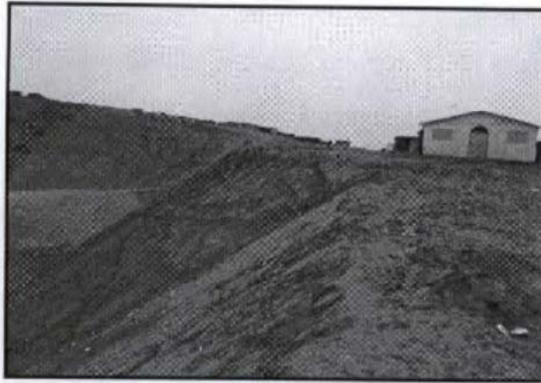
Los peligros que se pueden presentar son derrumbes, por los cortes de talud que han realizado en la ladera, los cuales han desestabilizado el talud original, donde han edificado sus viviendas (Foto 4 y 5).

Además se observo que cerca del borde de la cantera de arena se encuentra la carretera de acceso y lotes de las manzanas "C y D", que de presentarse un movimiento sísmico de fuerte magnitud es posible que se generen derrumbes en el borde de la cantera que podría afectar la carretera de acceso y posiblemente a las viviendas aledañas

Esta zona se refiere entre el límite de la cantera de arena San Pedro y el AA.HH., donde se encuentra la carretera de acceso y parte de las manzanas "C" y "D", se pueden presentar derrumbes en el talud de corte.

- Entre la Cantera de Arena San Pedro y límite del AA.HH. se presenta un talud de corte en arenas con un declive mayor de 30° , donde es posible que se generen derrumbes o flujos secos por acción de la gravedad ó por movimiento sísmico, que afectaría a la carretera de acceso, como también a las viviendas ubicadas en el borde de la cantera.

Foto 4. Manzana "C" y el borde de la cantera, donde se generan derrumbes de arena, se pueden presentar también flujos secos.

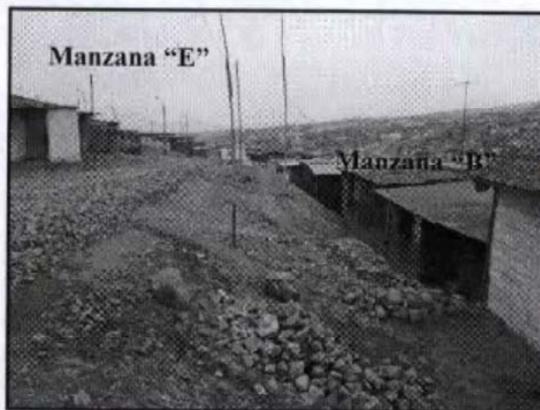
Se puede presentar colapsos o derrumbes en bordes de talud de la carreteras de acceso entre las manzanas "E" y "B", y otro en el talud de corte de la cantera.

Otro sector es parte de la manzana "B", donde se pueden generar derrumbes, las causas pueden ser: tránsito de la cisterna o por movimiento sísmico; afectando a las viviendas ubicadas cuesta abajo.

Foto 5.- Vista de la manzana "E y B", Calle Los Jardines, donde hay un desnivel, donde se pueden generar derrumbes en la parte de la carretera y afectar a las viviendas ubicadas pendiente abajo.
