OFICIO N° 896 - 2018-ANA-J/DPDRH

Asunto : Remito fichas técnicas para actualización en el SIGRID

IDENTIFICACION DE PUNTOS CRITICOS ANTE INUNDACIONES

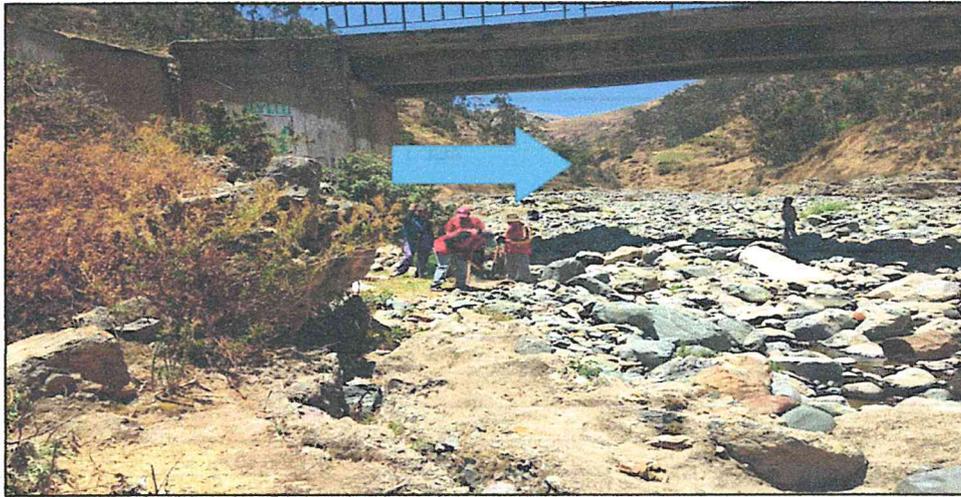
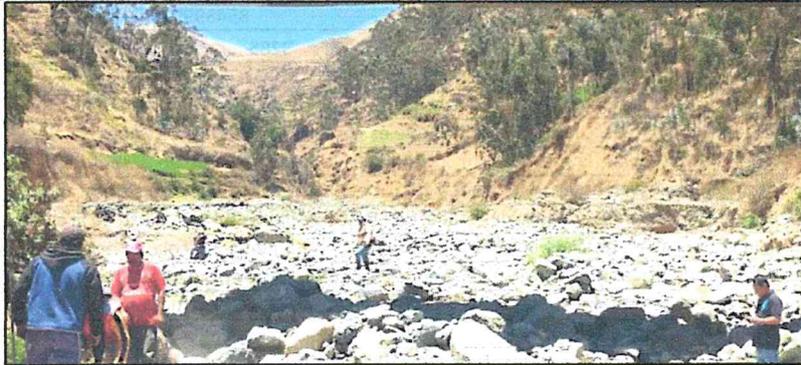
En el Anexo de Cotas, el Rio Arma esta colmatado, lo cual provoca la dismucion de la caja hidraulica del rio, en esta zona, el Rio Arma no cuenta con defensas ribereñas, por lo que es necesario realizar estos trabajos a fin de que en la epoca de las avenidas de las aguas (Enero - Marzo), los caudales del rio no produzcan desbordes. Este sector se encuentra suceptible a ser afectado en una longitud total de 600 m. siendo necesario ejecutar obras para evitar los daños que se puedan ocasionar por el aumento del caudal en epocas de lluvias en esta parte de la cuenca. El cauce del Rio Arma esta colmatado con material de arrastre; y, esta zona es netamente agricola, se ha observado que esta zona no se cuenta con defensas ribereñas que protejan estas zonas agricolas, carreteras e infraestructura hidraulica de la zona. En la presente ficha tecnica, se propone la descolmatacion del cauce del rio y construcción de gaviones.

- * Limpieza del cauce y construccion de gaviones en el Rio Arma en la zona, en una longitud de 300.00 m, margen derecha.
- * Limpieza del cauce y construccion de gaviones en rio Arma en la zona, en una longitud de 300.00 ,m. en la margen izquierda.

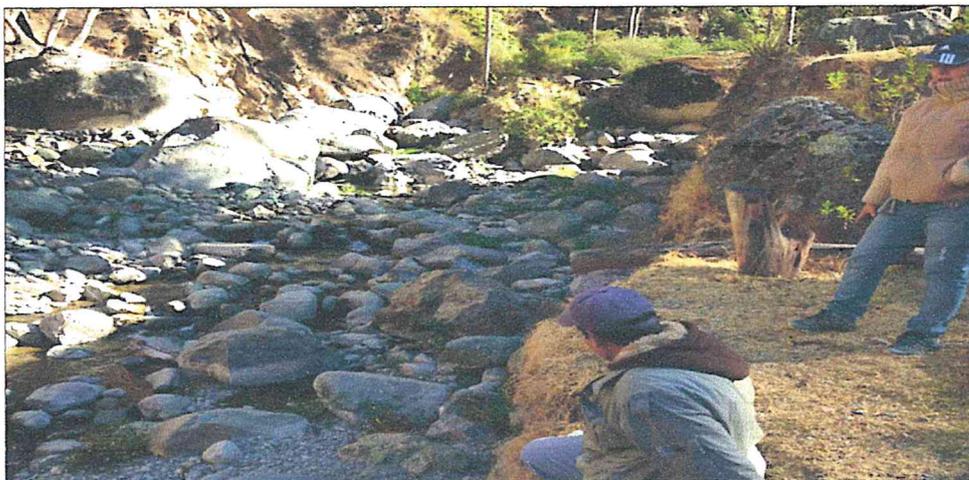
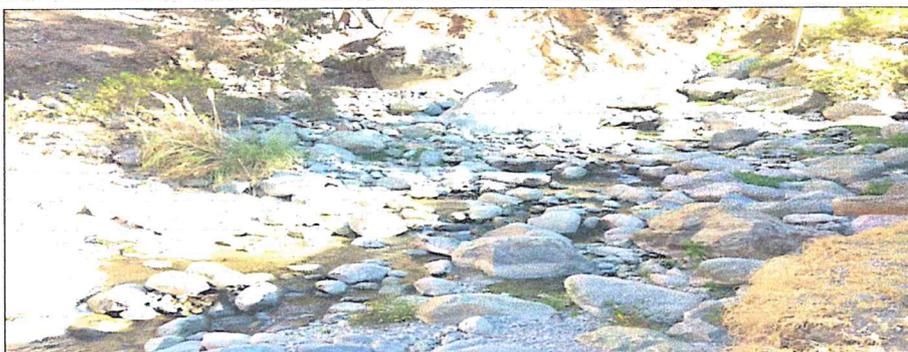
En el Distrito Arma, el Rio Arma se encuentra erosionado el cual provoca la disminución de la caja hidráulica del río, en esta zona, el río Arma no cuenta con defensas ribereñas, por lo que es necesario realizar estos trabajos a fin de que en la época de las avenidas de las aguas (Enero - Marzo), los caudales del río no produzcan desbordes. Este sector se encuentra susceptible a ser afectado en una longitud de 550.00 m. siendo necesario ejecutar obras para evitar los daños que se puedan ocasionar por el aumento del caudal en épocas de lluvias en esta parte de la cuenca. El cauce del Rio Arma esta colmatado con material de arrastre; y, esta zona es netamente agrícola, se ha observado que esta zona no se cuenta con defensas ribereñas que protejan estas zonas agrícolas, carreteras e infraestructura hidráulica de la zona. En la presente ficha, se propone la descolmatación y limpieza de cauce de río Arma, así como la construcción de enrocado en la margen derecha, en una longitud aproximada de 550.00 m.

*) Limpieza de cauce de río y enrocado del Talud en la margen derecha del río Arma, en una longitud 550.00 m.

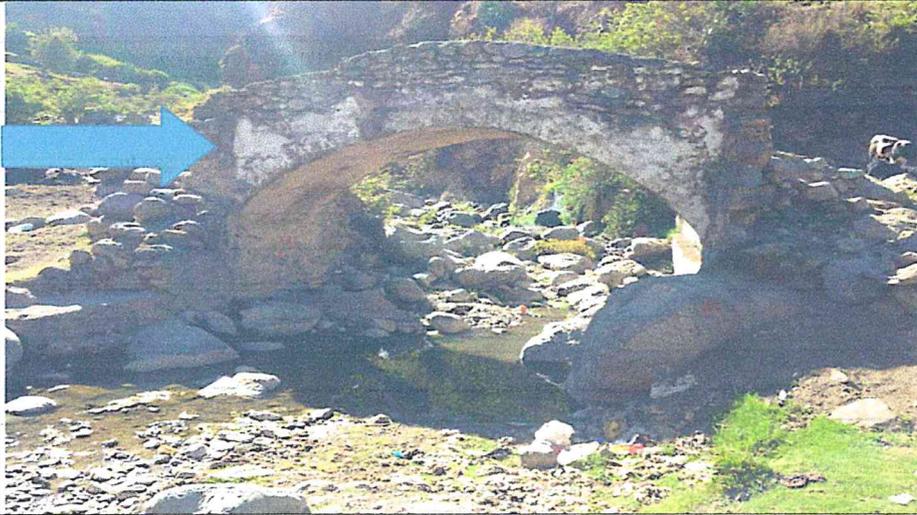
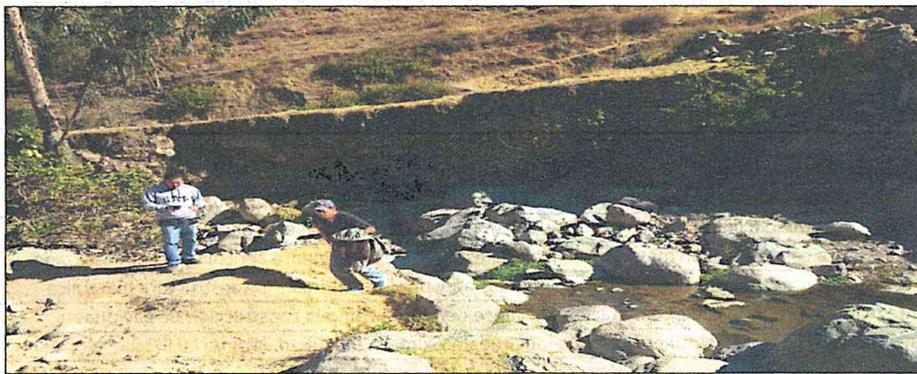
En el Anexo de Cotas, el rio Huinchullay esta colmatado, lo cual provoca la dismucion de la caja hidraulica del rio, en esta zona, el rio Huinchullay no cuenta con defensas ribereñas, por lo que es necesario realizar estos trabajos a fin de que en la epoca de las avenidas de las aguas (Enero - Marzo), los caudales del rio no produzcan desbordes. Este sector se encuentra susceptible a ser afectado en una longitud de 600 m. siendo necesario ejecutar obras para evitar los daños que puedan ocasionarse por el aumento del caudal en epocas de lluvias en esta parte de la cuenca. El cauce del Rio Huinchullay esta colmatado con material de arrastre; esta zona es netamente agricola y se ha observado que esta zona no cuenta con defensas ribereñas que protejan las zonas agricolas, carreteras e infraestructura hidraulica del sector. En la presente ficha, se propone la descolmatacion del cauce del rio asi como la construcción de gaviones en el cauce del rio Huinchullay, en su margen izquierda en una longitud aproximada de 600 m. (Tramo I y II)

*) Limpieza del cauce del rio y construccion de gaviones en el cauce del Rio Huinchullay, en una longitud de 600 m, margen izquierda. (Tramo I y II).

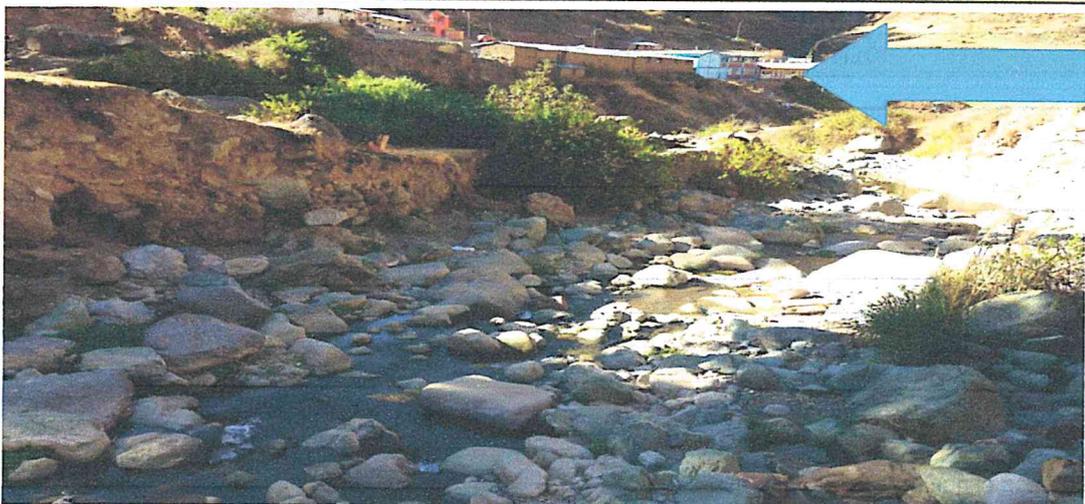
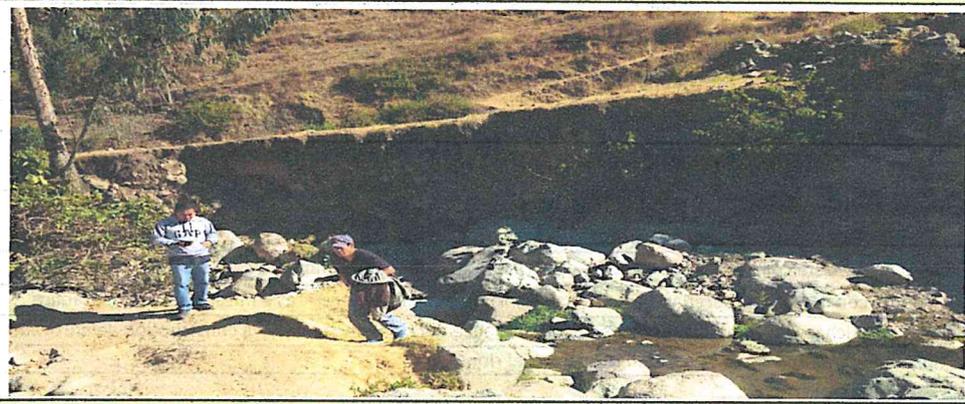
En el Anexo de Cotas, el rio Huinchullay se encuentra erosionado el cual provoca la disminucion de la caja hidraulica del rio, en esta zona, el rio Huinchullay no cuenta con defensas ribereñas, por lo que es necesario realizar estos trabajos a fin de que en la epoca de las avenidas de las aguas (Enero - Marzo), los caudales del rio no produzcan desbordes.

Este sector se encuentra suceptible a ser afectado en una longitud de 250 m. siendo necesario ejecutar obras para evitar los daños que puedan ocasionarse por el aumento del caudal del rio en epocas de lluvias en esta parte de la cuenca.

El cauce del Rio Huinchullay esta colmatado con material de arrastre; esta zona es netamente agricola y se ha observado que esta zona no cuenta con defensas ribereñas que protejan las zonas agricolas, carreteras e infraestructura hidraulica de la zona. En la presente ficha, se propone la descolmatacion del cauce del rio Huinchullay y la construcción de enrocado en una longitud aproximada de 250 m. en la margen izquierda del rio.

*) Descolmatacion y enrocado de la margen izquierda del rio Huinchullay en una longitud 250 m.
