**INFORME TECNICO
GEOLOGIA AMBIENTAL**

**INSPECCION DE LA SEGURIDAD FISICA DEL
ASENTAMIENTO HUMANO: "27 B- LOS GERANIOS - ACU"**

(Distrito de Villa María del Triunfo, Provincia y Departamento de Lima)

LIMA - PERÚ
MARZO 2006

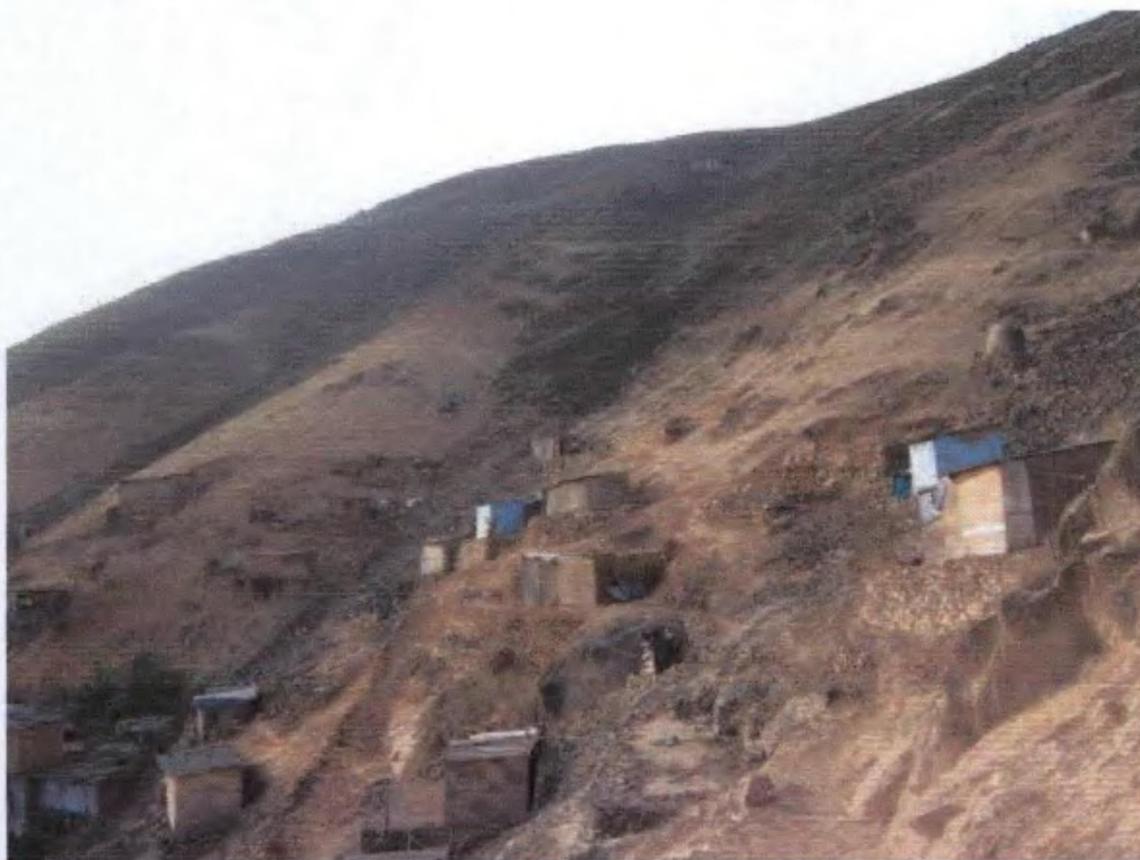
Foto N°1. Obsérvese la ladera con fuerte pendiente, y las depresiones, donde se acumulan fragmentos de rocas (manchas negras).

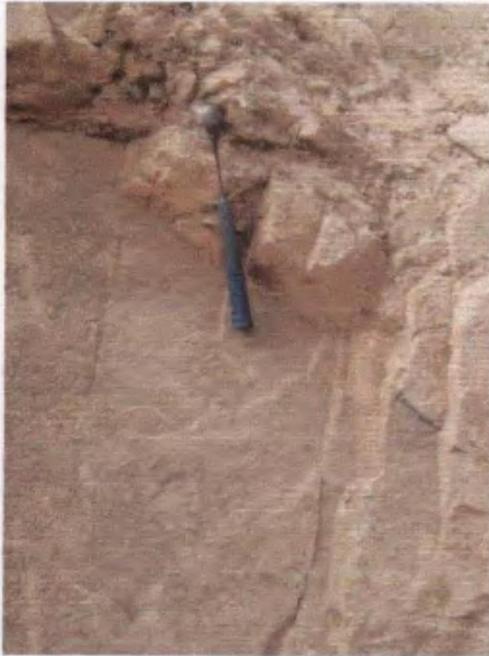
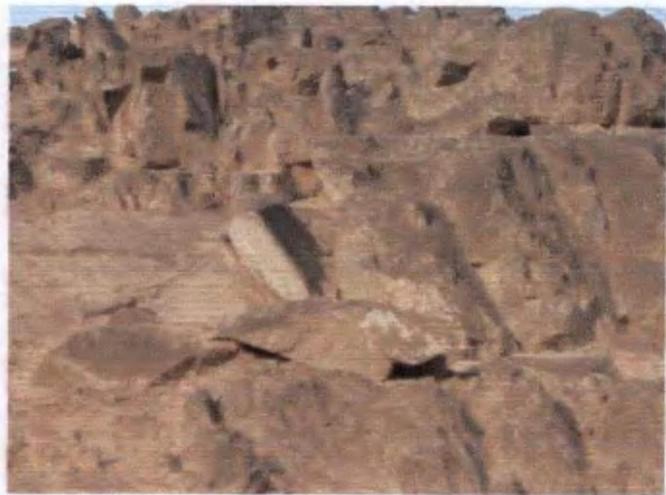
Foto N° 2 y 3. En la foto de la izquierda se observa roca intrusiva del tipo diorita poco fracturada y su contacto con el suelo, y en la derecha afloramiento rocoso meteorizado intrusivo

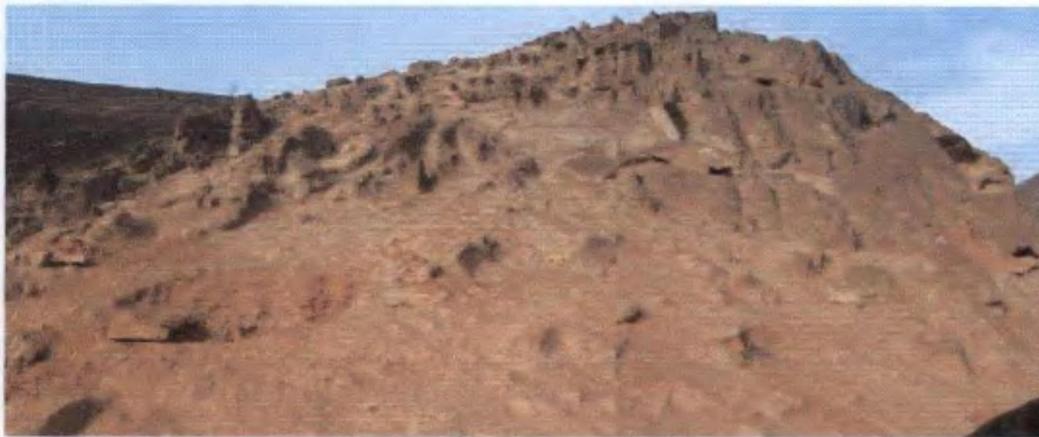
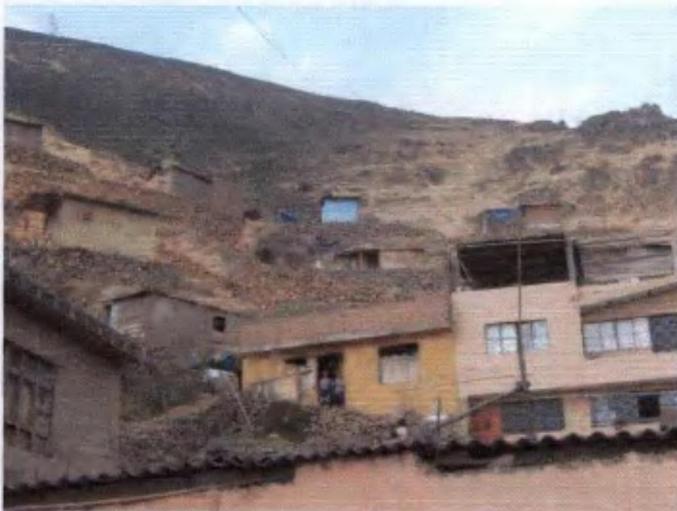
Caída de Rocas: Se observa algunas rocas sueltas en la parte media y alta de la ladera, las cuales podrían rodar por gravedad o inducidos por un movimiento sísmico, acumulándose en las depresiones de la ladera en el transcurso de los años, formando conos de talus o canchales (foto N° 4 y 5).

Foto N° 4 y 5. En la foto superior se distingue algunos bloques de roca suelta y en la inferior acumulación de ellas en las depresiones (manchas negras).

* En la parte alta de la ladera, se observan bloques de roca sueltos, de variado tamaño, algunos de los cuales podrían caer y rodar por gravedad o inducidos por un movimiento sísmico y afectar a los pobladores y viviendas.

* Detener la expansión urbana (no realizar más cortes a la ladera), limpiar el perímetro de rocas sueltas, elaborar con apoyo técnico un sistema de drenaje de las aguas servidas y solicitar a las autoridades pertinentes que se les oriente de cómo deben realizar la construcción de sus viviendas.

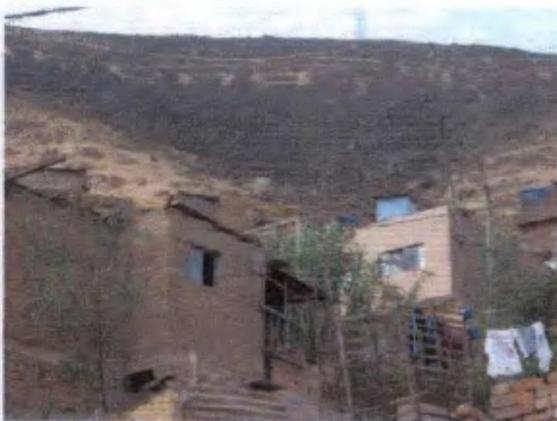
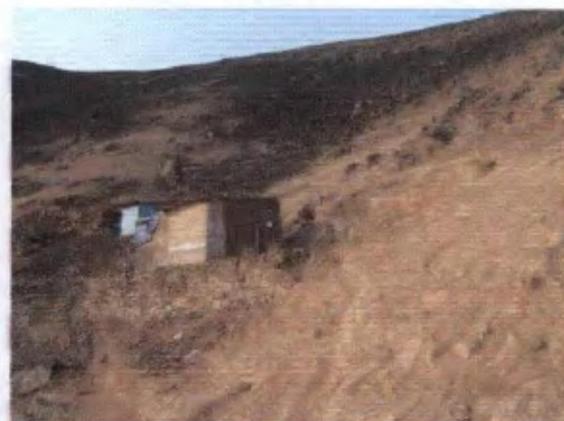
Flujos: En las depresiones de la ladera se han formado conos de talus o canchales, producto de la caída de rocas principalmente, los cuales con la ocurrencia de un sismo de fuerte magnitud y teniendo en cuenta su pendiente podría desencadenar en un flujo seco de detritos, así mismo con la ocurrencia de lluvias excepcionales un flujo de detritos o huayco, los cuales afectarían los lotes de las manzanas "A", lotes 1 y 5 manzana "B"; el segundo flujo los lotes 2 y 3 manzana "C", lotes 1 y 2 manzana "D" y lotes 1 y 2 manzana "E"; y el tercer flujo los lotes 16 y 17 de la manzana "D", tal y como se muestra en el gráfico N° 2.

Foto N° 6 y 7 Obsérvese los conos de talus o canchales (manchas negras), en la ladera

* Se recomienda forestar la parte alta de la ladera, construir muros de gaviones en la parte baja de los canchales; las pircas no deben superar a 1.0 m de altura, tener cimentación y algún tipo de adhesión; lo cual permitirá reducir el riesgo ante los peligros descritos.

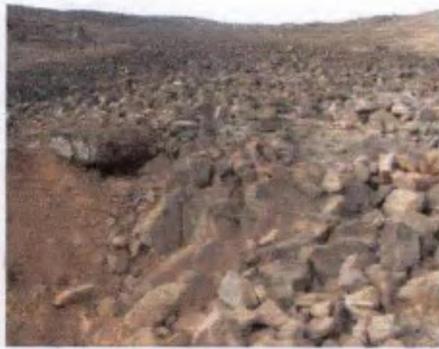
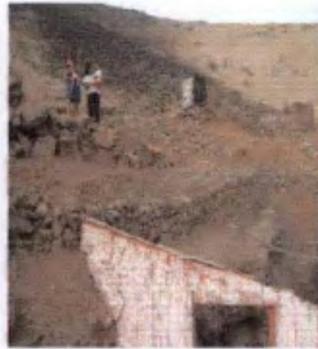
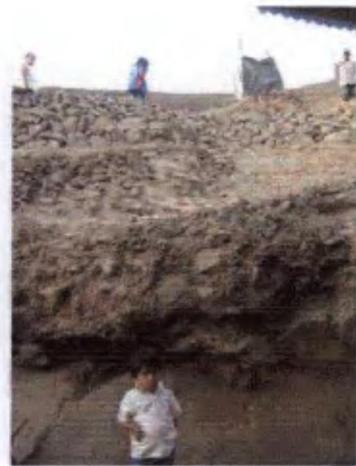
Foto N° 8, 9 y 10. Cono de talus sobre los lotes 16 y 17 de la manzana "D", y en la foto 10 se aprecia el patio de la vivienda en pleno pie del canchal, con el consiguiente alto riesgo

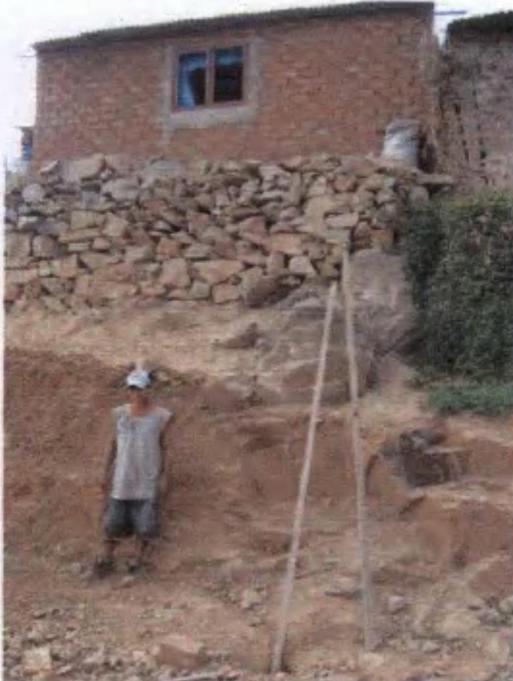
Foto N° 11

Derrumbes: Producto de cortes inadecuados a la ladera y considerando la fuerte pendiente, sobre todo en zonas donde el depósito coluvial tiene un considerable espesor, podrían originarse derrumbes; así como en los terraplenes mal compactados, que terminan en un muro seco (pirca) sin adhesión podrían colapsar.

En las fotos 11 y 12, se observan pircas sin ningún tipo de amalgamación, hasta de 2 m altura e incluso una de material noble; en la foto 13, se observa igualmente pirca sin adhesión al borde del talud del lote inferior y fuerte pendiente

* Debido a su baja resistencia y a que una sobrecarga podría causar su colapso, no se debe construir con material noble sobre terraplenes mal compactados y que terminan en muro seco sin ningún tipo de amalgamación.

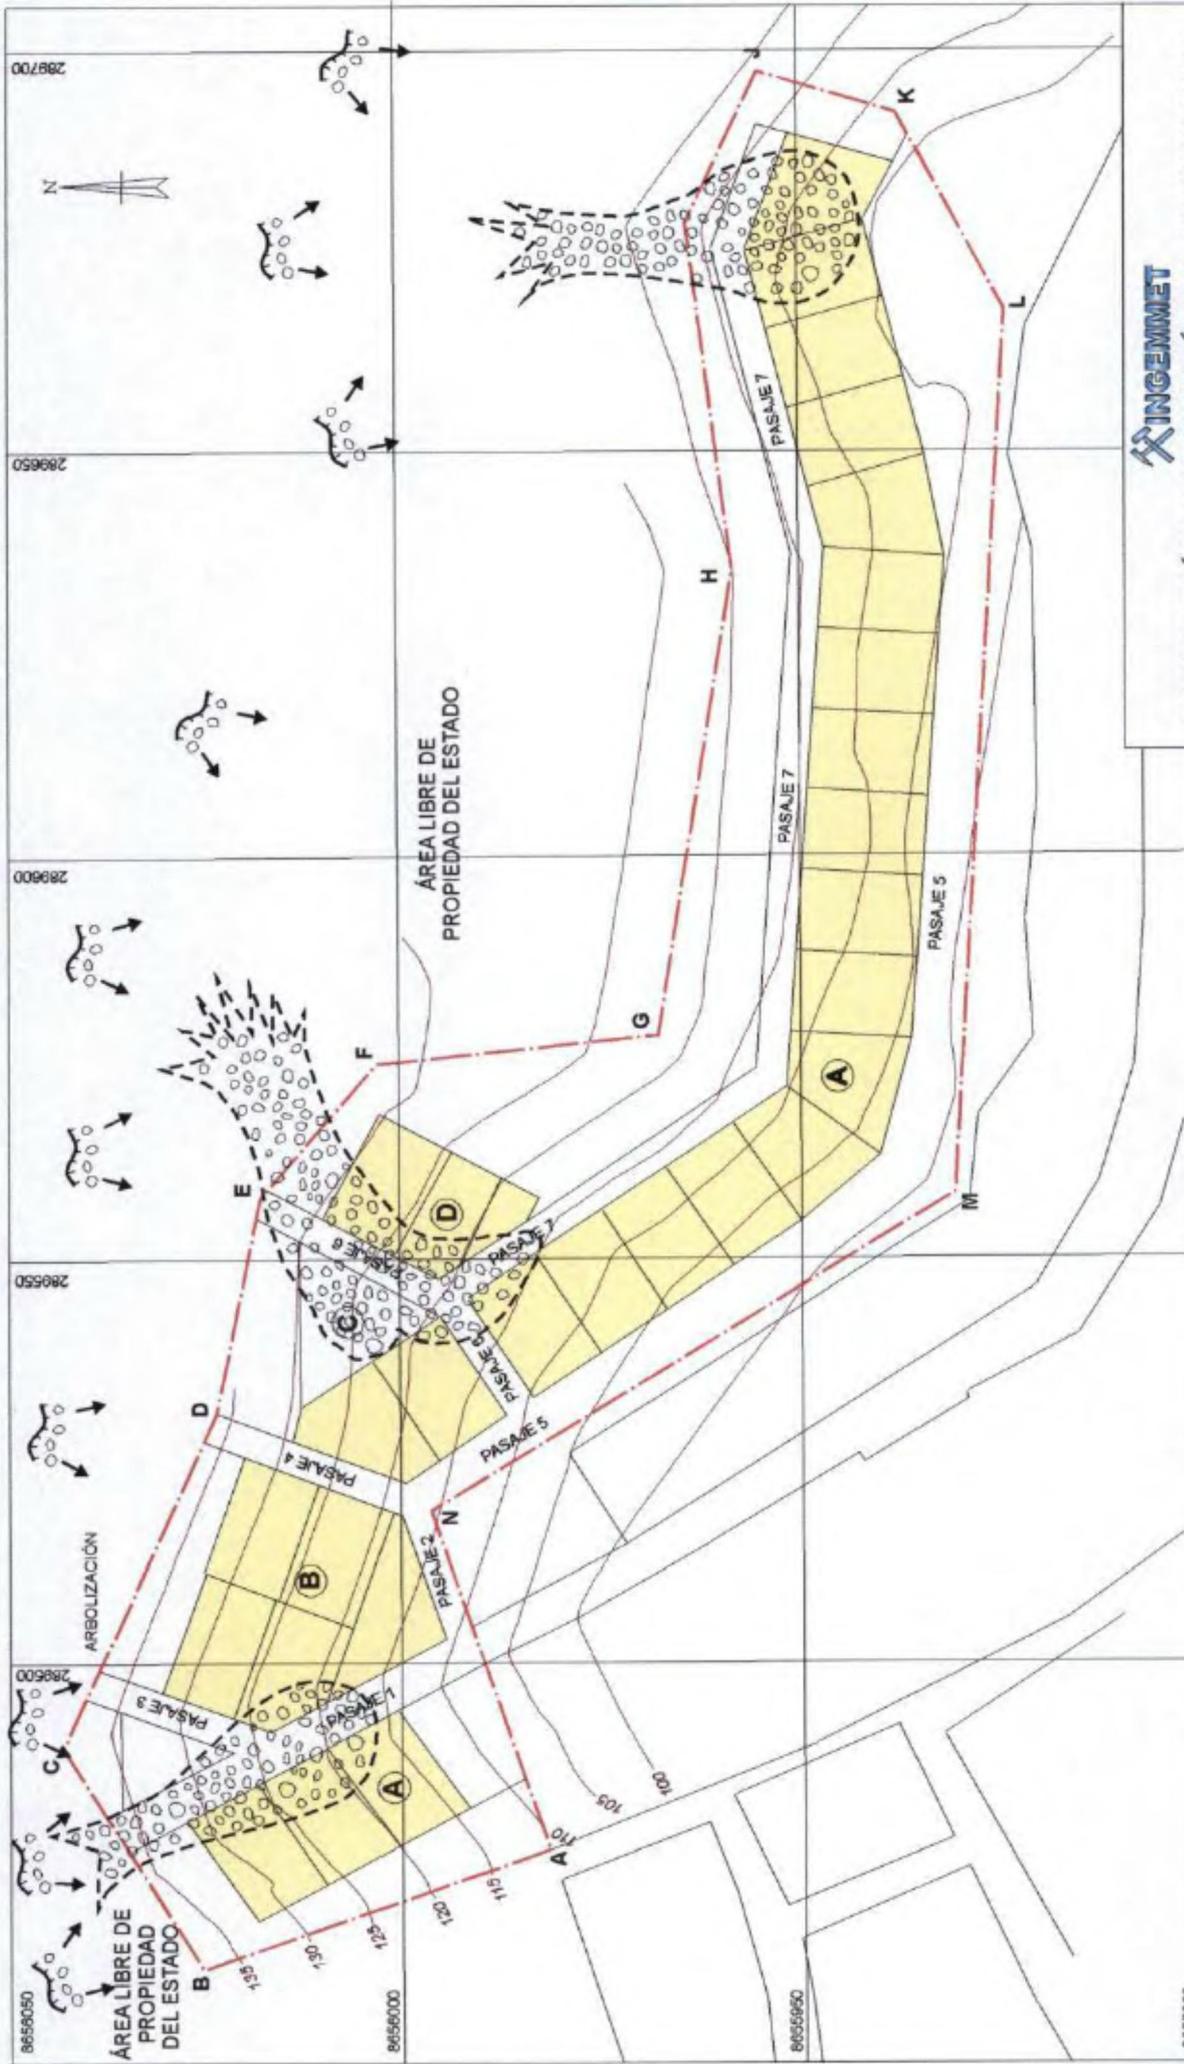
DIRECCIÓN DE GEOLOGÍA AMBIENTAL		Figura N°.	2
Posesionario:	AA. HH. "LOS GERANIOS"	Districto:	Villa María del Triunfo
Pleno de:	MAPA DE PELIGROS	Escala:	1:1,600

Se han identificado los siguientes tipos de peligros geológicos (Figura N° 2):
