Informe Técnico Nº A6858

EVALUACIÓN DE PELIGROS GEOLÓGICOS DE SAN JUAN DE CACAZÚ

Región Pasco
Provincia Oxapampa
Distrito Villa Rica
Paraje San Juan de Cacazú

DICIEMBRE
2018

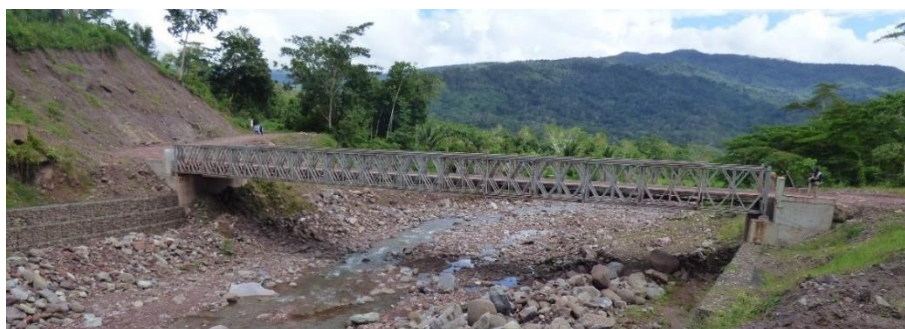
Foto 1. Puente Churuchumas.

El muro de contención ubicado en la margen derecha del río Churuchumas, al sur del puente Bailey del mismo nombre (foto 1), se encuentra deteriorado por erosión fluvial. Los clastos movilizados en la zona tienen diámetros de hasta 2 metros. El muro fue construido dentro del cauce natural del río (figura 8). Las crecidas del río Churuchumas del año 2016, afectaron un gran tramo de la vía hacia San Juan de Cacazú.

1. Descolmatar los cauces de los ríos Cacazú, Chivis y Churuchumas periódicamente.
2. Para la construcción de los muros de contención de los ríos Churuchumas y Chivis, se deben tener en cuenta la cantidad y dimensiones de los materiales movilizados por los ríos. Es necesario la construcción de muros de contención con espigones u otras soluciones geotécnicas adecuadas.

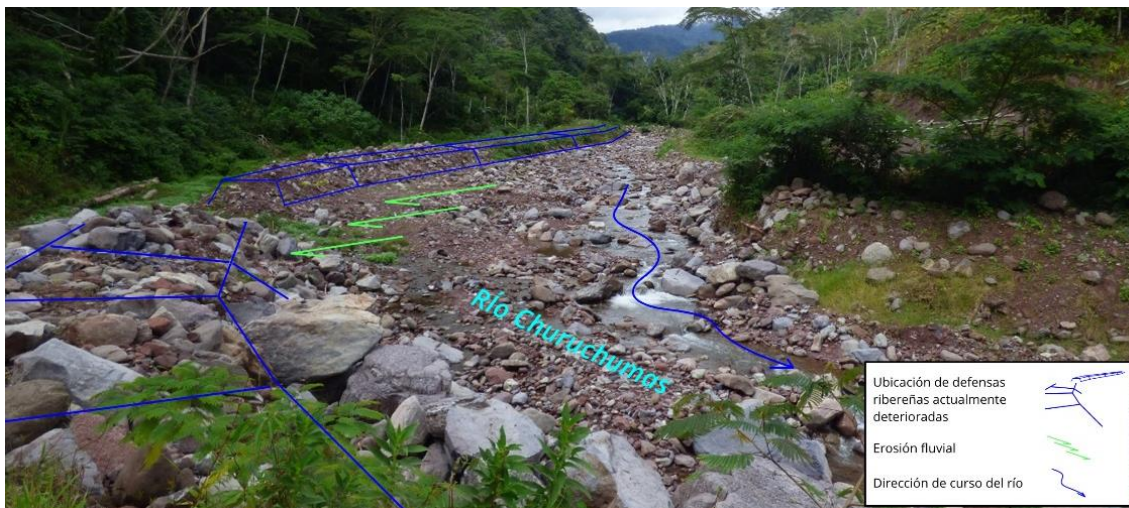
Figura 8. Defensas ribereñas tipo enrocado deterioradas por erosión fluvial, en la margen derecha del río Churuchumas.

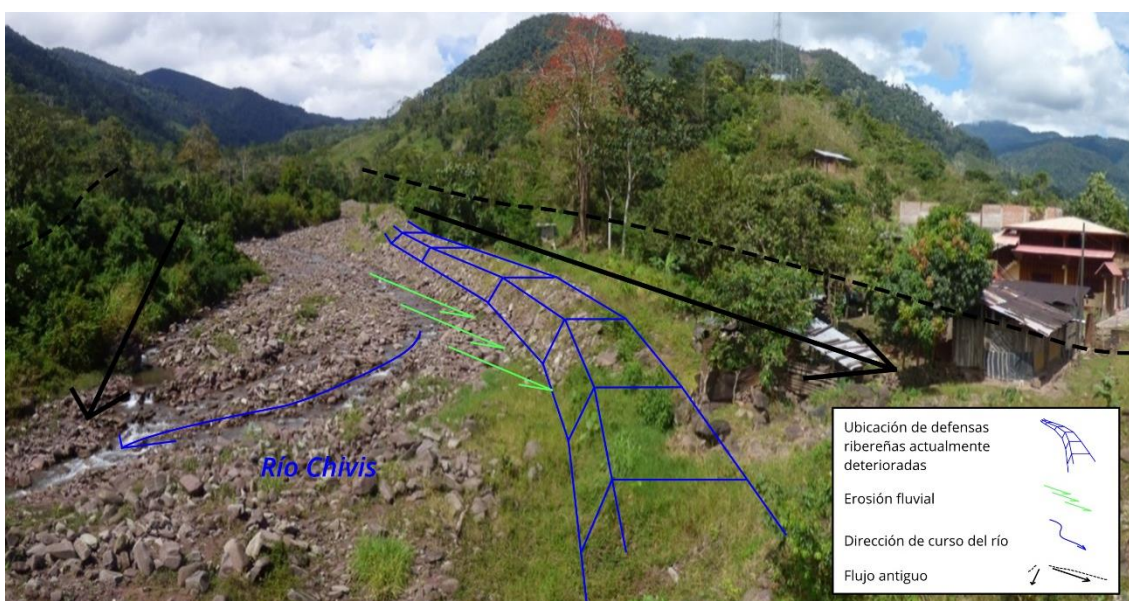
Las aguas del río Chivis discurren de SE a NO, al norte de San Juan de Cacazú. El muro de contención tipo enrocado está ubicado en su margen izquierda, al este del puente Chivis (figura 9). Dicho muro se encuentra deteriorado en algunos sectores y fue sobrepasado durante los eventos del año 2016, generándose inundaciones en esta zona de San Juan de Cacazú.

Figura 9. Defensas ribereñas tipo enrocado deterioradas por erosión fluvial y límites estimados de eventos antiguos, en la margen izquierda del río Chivis.

Durante los trabajos de campo se pudo observar la presencia de viviendas continuas al muro de contención, en la zona llanura de inundación del río Chivis. Estas viviendas serían arrasadas de generarse un flujo de detritos de gran magnitud (figura 10). Un evento mayor también podría generar un embalse en el puente, desviando material hacia la zona urbana de San Juan de Cacazú.

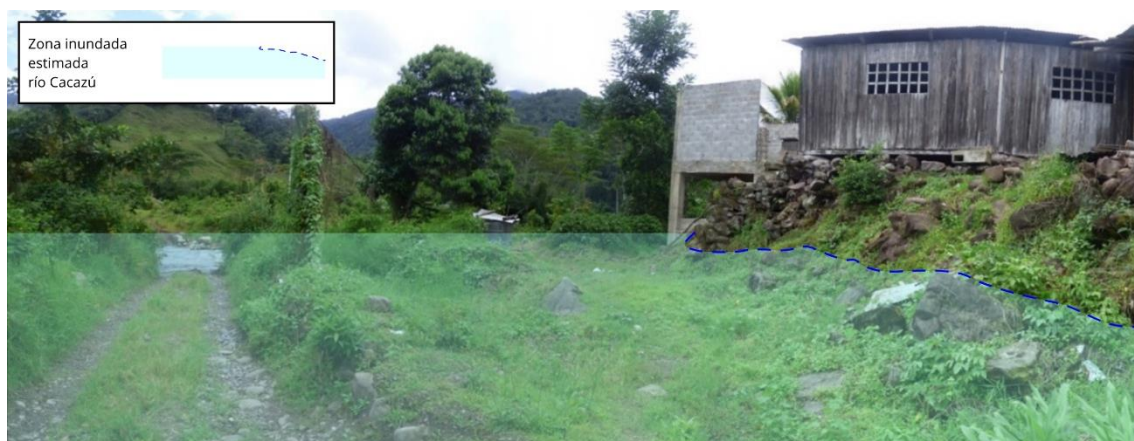
La zona oeste de San Juan de Cacazú es frecuentemente afectada por desbordes del río Cacazú (figura 11), los cuales generan inundación de terrenos y daños en infraestructura local.

Figura 11. Límite de inundación estimado, margen derecha del río Cacazú.

3. Debe reubicarse las viviendas y evitar la construcción de nuevas edificaciones en la zona de inundación del río Cacazú. Además debe construirse obras de contención para evitar desbordes del río Cacazú. Se sugiere la construcción de muros de contención diseñados para inundaciones, evitando invadir los cauces naturales de los ríos.

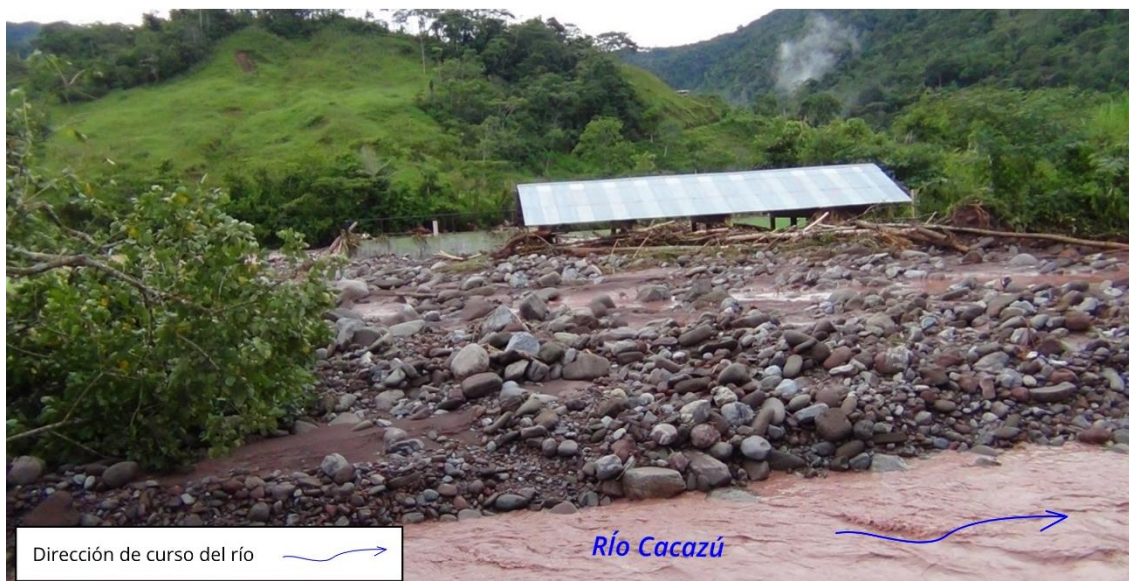
Durante la crecida del año 2016, la planta de tratamiento de aguas fue destruida por la crecida del río Cacazú (figura 12). Cabe mencionar que esta planta fue construida sin infraestructura de contención sobre una barra de grava del río Cacazú.

Figura 12. Planta de tratamiento destruida por crecida del río Cacazú. Foto INDECI - Villa Rica.

4. La planta de tratamiento de agua, debe reubicarse, porque en la actualidad se encuentra en el cauce del río.
5. Los drenajes de los riachuelos que cruzan el poblado y la carretera, deben ser canalizados adecuadamente, respetar sus cauces.

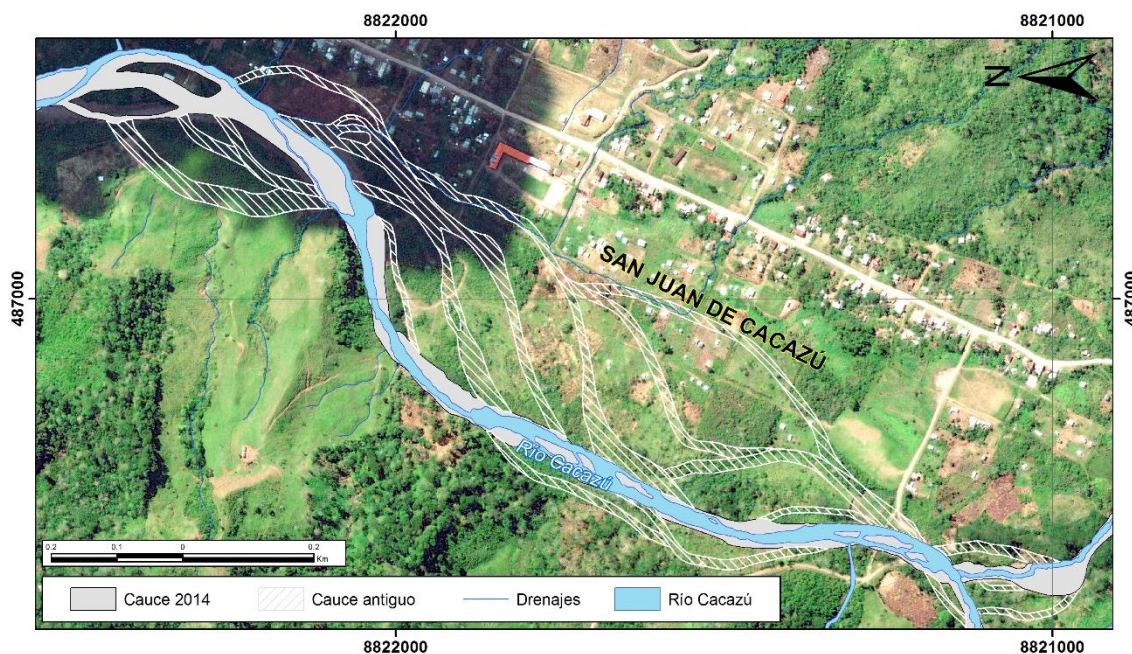
El análisis de imágenes satelitales permite diferenciar las migraciones del cauce del río Cacazú. La zona que se inunda continuamente pertenece a la llanura de inundación marcada por las líneas de avance de los cursos antiguos (figura 13).

Figura 13. Migraciones del cauce del río Cacazú. Imagen base Google Earth 2014.

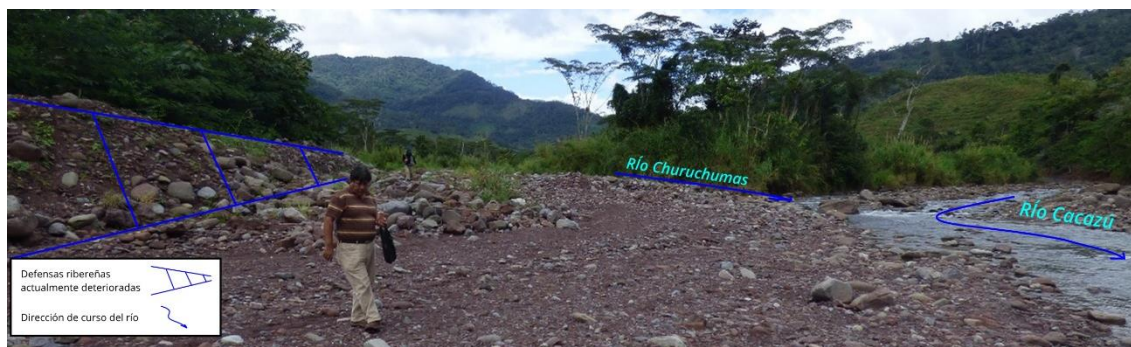
En la zona de afluencia del río Churuchumas al río Cacazú, se observó una depositación de gran cantidad de sedimentos, se tiene además, variaciones de cauces bien marcados. Estas observaciones evidencian la permanente dinámica de este sector. Cabe mencionar que en este sector se encuentra un muro de contención (figura 14) que protege los terrenos hacia el flanco de San Juan de Cacazu. El muro se encuentra deteriorado por las frecuentes crecidas.

Los trabajos de campo permitieron determinar que la defensa está construida sobre el lecho de río o cono de deyección de la desembocadura del río Churuchumas.

Figura 14. Defensas ribereñas tipo enrocado deterioradas por erosión fluvial, en la margen derecha del río Churuchumas, afluencia al río Cacazú.

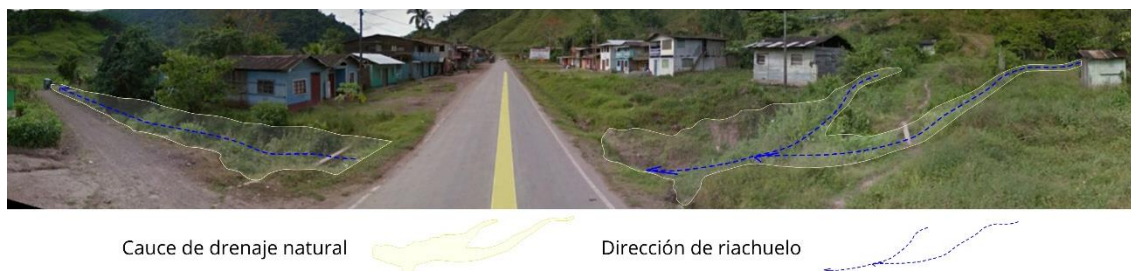
El riachuelo 1 (figura 6) esta canalizado mediante alcantarillas de 1 m de diámetro (figuras 15 y 16), que cruzan un tramo de 5 m. de longitud, por debajo de la vía principal.

Figura 15. Zona urbana del barrio industrial destruida por el flujo de detritos de 1987. Foto INDECI - Villa Rica.

6. Las márgenes de los riachuelos canalizados deben ser arborizadas.
7. Debe ampliarse las dimensiones de las alcantarillas que pasan por debajo de la vía principal o remplazarlas por puentes, para evitar que en tiempos de crecidas extraordinaria se obstruyan y generen inundaciones.

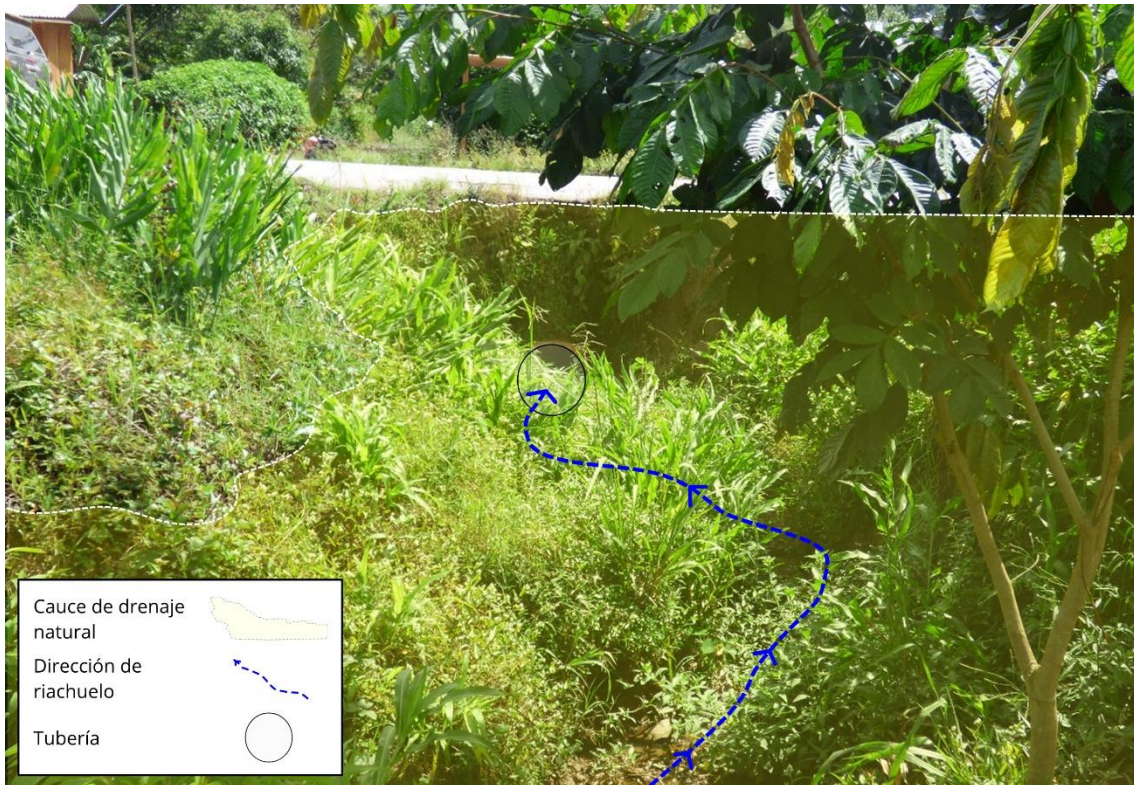
La inundación y ocurrencia de flujos en este sector comprometerían viviendas y la carretera. La zona presenta humedad hacia el lado norte. De acuerdo a los reportes de INDECI, esta zona se inundó a consecuencia de la obstrucción de la tubería de drenaje.

Figura 16. Zona urbana del barrio industrial destruida por el flujo de detritos de 1987.
 Foto INDECI - Villa Rica.

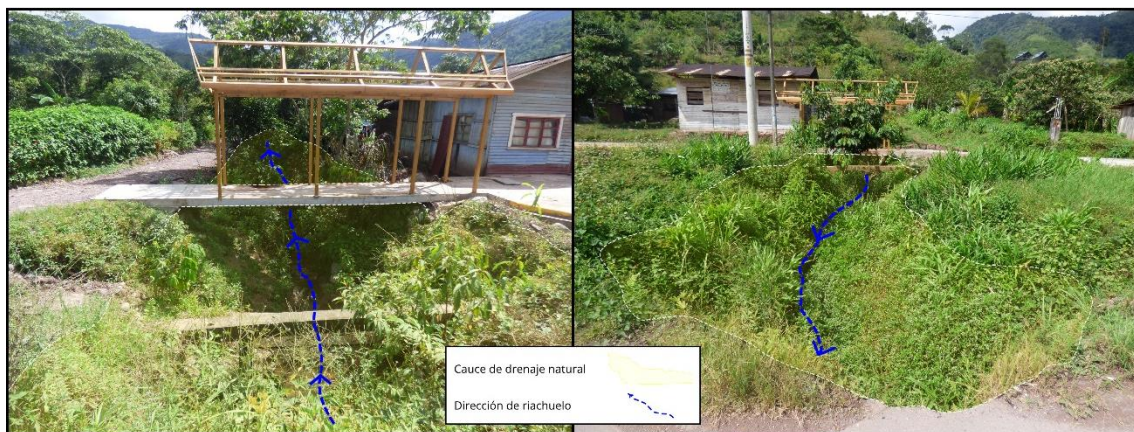
Las observaciones de campo evidenciaron la construcción de puentes peatonales precarios (figura 17) a ambos lados de la carretera. Estos puentes podrían actuar como diques de acumularse material durante algún evento de flujo.

Figura 17. Puentes peatonales construidos precariamente en la zona del riachuelo 1.

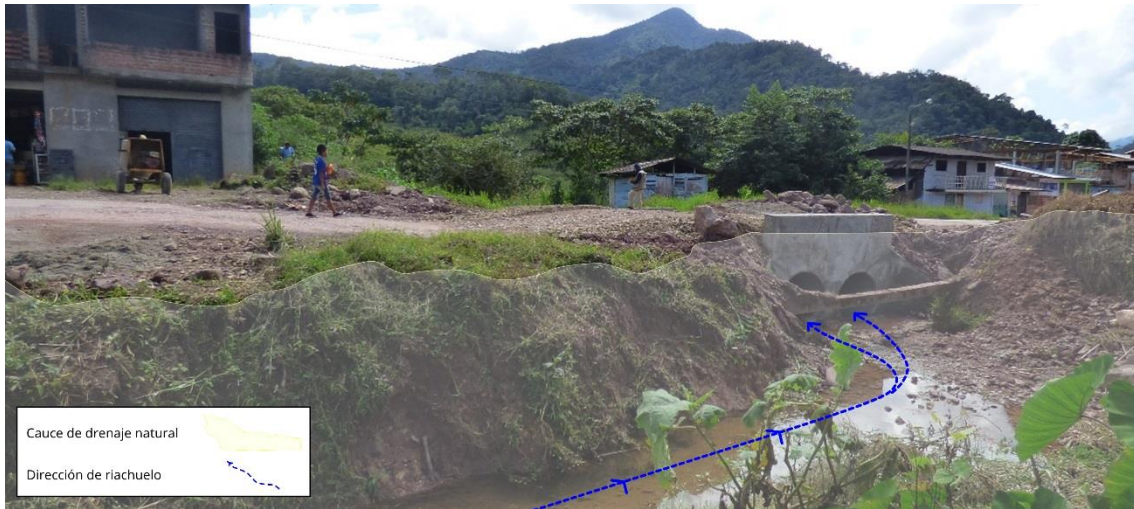
El riachuelo 2 está actualmente canalizado con 2 alcantarillas de 1 m de diámetro (figura 18), que cruzan por debajo de la vía principal.

Figura 18. Zona urbana del barrio industrial destruida por el flujo de detritos de 1987.
 Foto INDECI - Villa Rica.

La inundación y ocurrencia de flujos en este sector compromete viviendas cercanas a los márgenes del curso de agua y la carretera. De acuerdo a los reportes de INDECI, esta zona se inundada, también por la obstrucción de la tubería de drenaje.

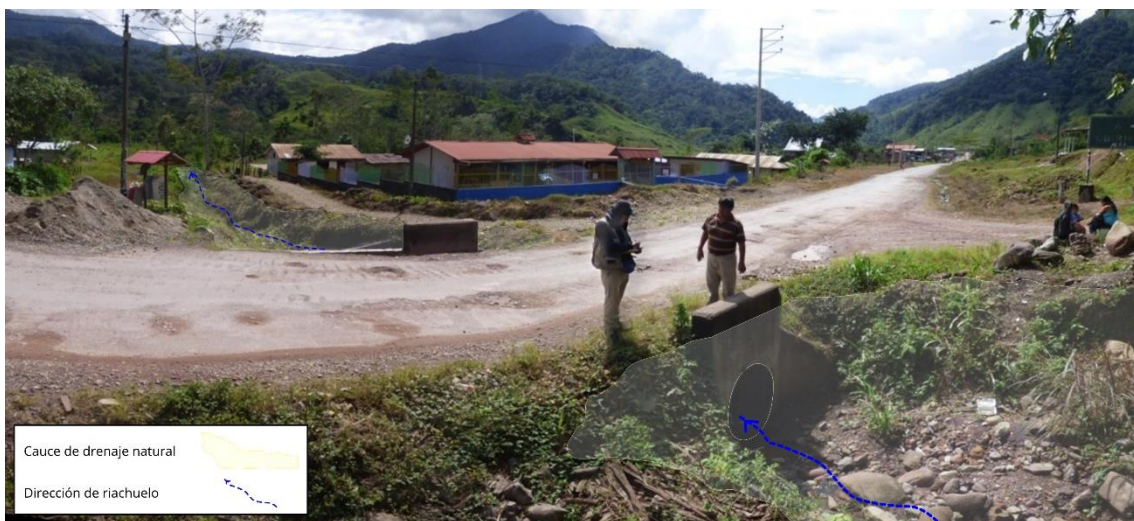
El riachuelo 3 (figura 19) esta canalizado mediante una alcantarilla de aproximadamente 1 m de diámetro (foto 2), que pasa por debajo de la vía principal, en un tramo de 2 m. de longitud. La inundación y ocurrencia de flujos en este sector afectó viviendas, la carretera y la institución educativa.

Figura 19. Zona urbana del barrio industrial destruida por el flujo de detritos de 1987.
 Foto INDECI - Villa Rica.

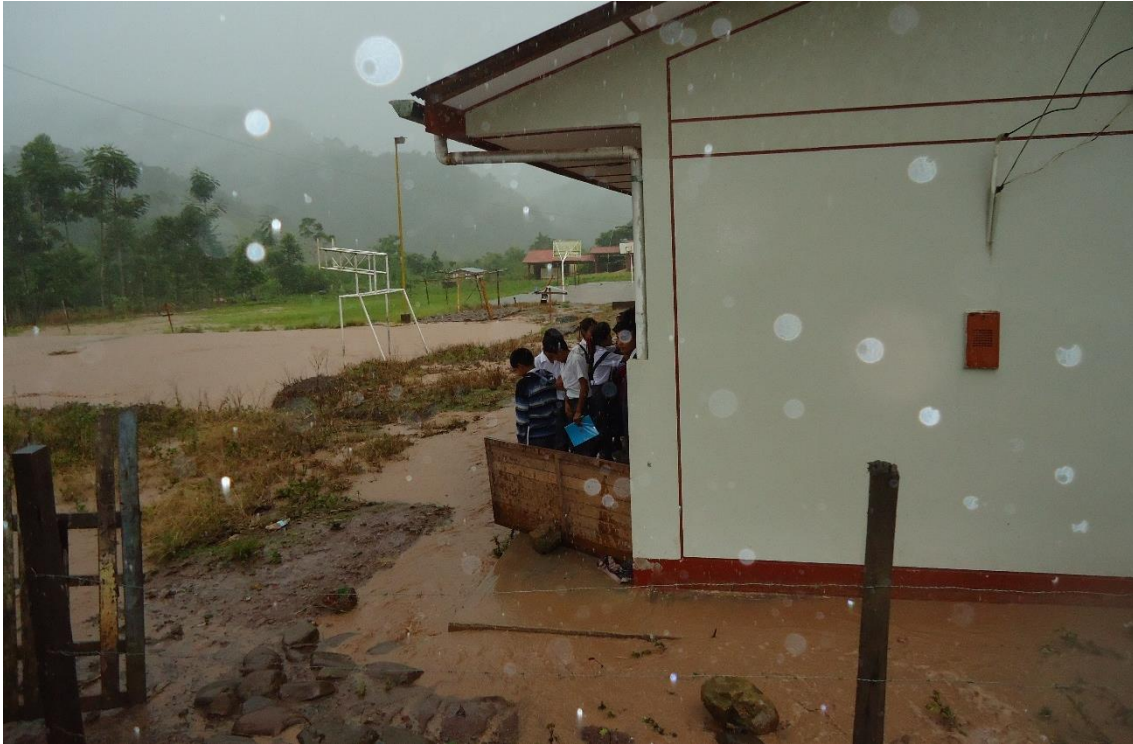
Foto 2. Colegio afectado por inundaciones. Foto INDECI - Villa Rica.

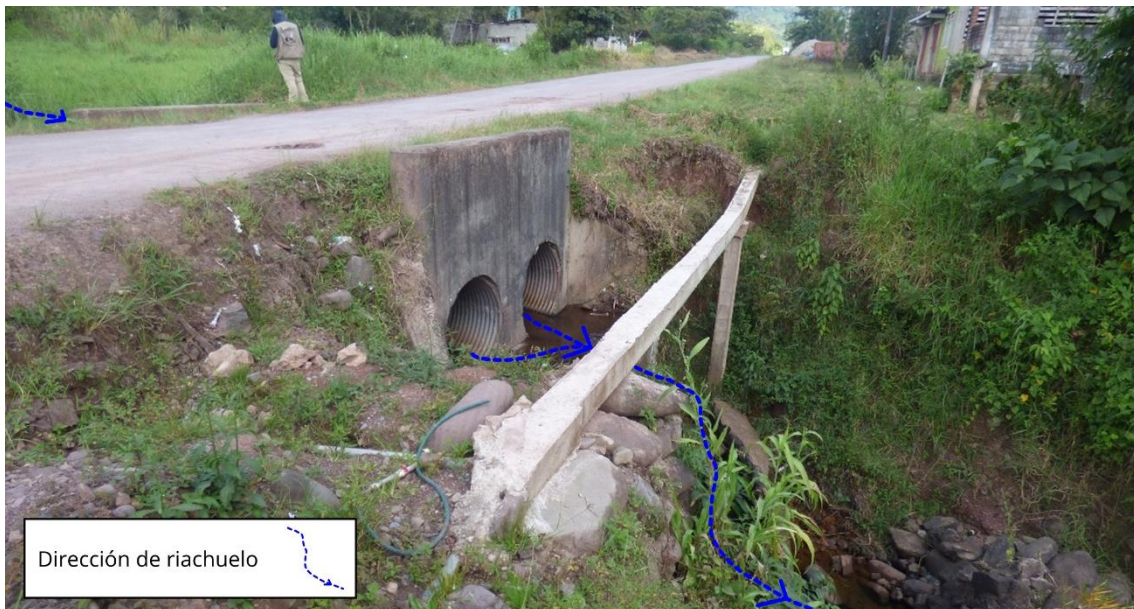
El riachuelo 4 (figura 20) está canalizado mediante 2 alcantarillas de 1 m de diámetro, que pasan por debajo de la vía principal, en un tramo de 2.5 m. de longitud. La inundación y ocurrencia de flujos en este sector comprometerían viviendas cercanas a las márgenes del curso de agua y la carretera.

Figura 20. Zona urbana del barrio industrial destruida por el flujo de detritos de 1987.
Foto INDECI - Villa Rica.

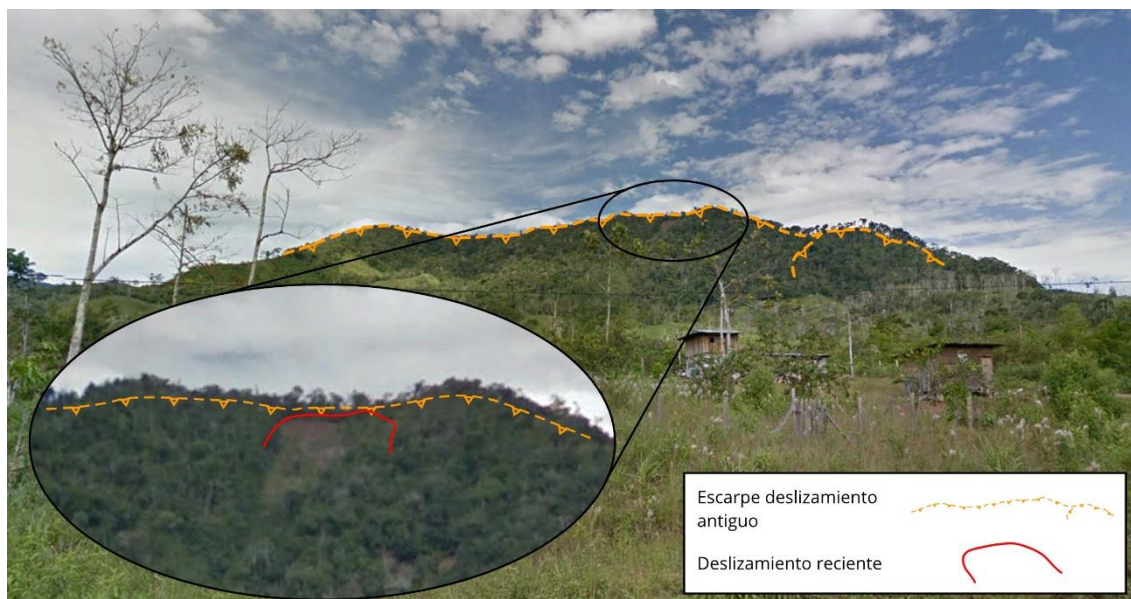
Al este de la localidad de San Juan de Cacazú se observan rasgos de grandes deslizamientos antiguos (figura 22). Las coronas de estos eventos tienen una longitud aproximada de 1.5 km.

El flanco izquierdo de unos de los deslizamientos muestra una reactivación reciente de aproximadamente 150 m de corona. Los materiales inconsolidados presentes en esta zona podrían ser propensos a moverse ante la ocurrencia de lluvias extraordinarias.

Figura 22. Corona de deslizamiento antiguo al este de San Juan de Cacazú.
 Foto de Google Street View 2013.

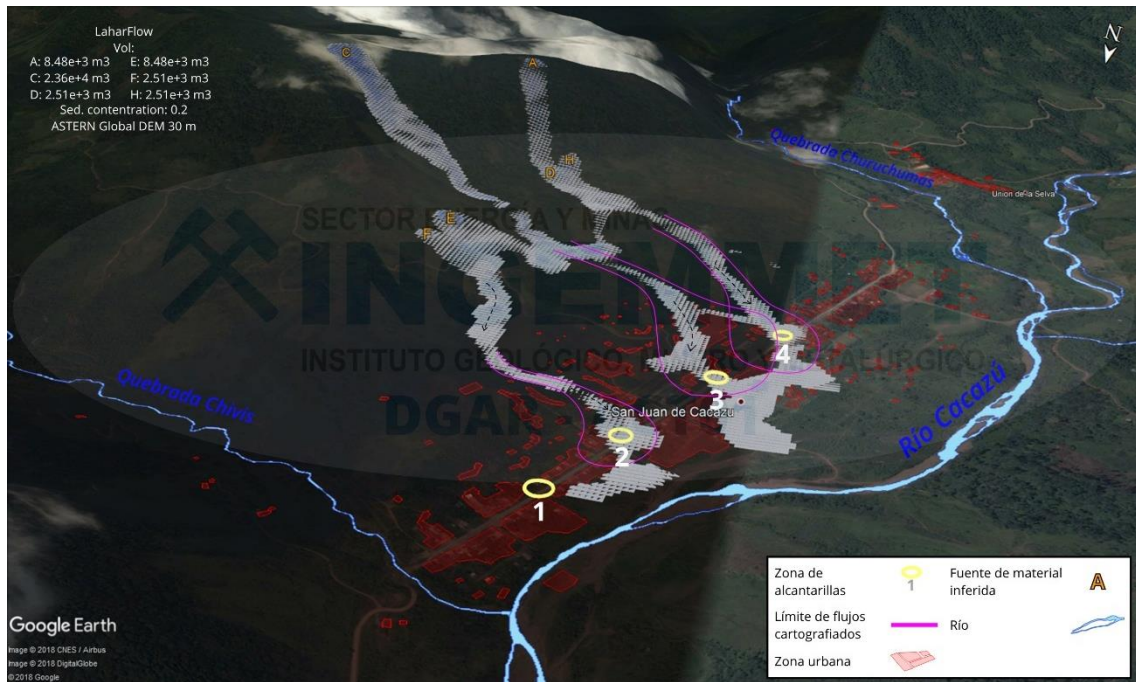
A partir de estas observaciones se generó un escenario de flujo (figura 23) considerando material propenso a deslizarse y material inferido. El escenario demuestra que los cursos de agua son capaces de movilizar sedimentos a manera de flujos que llegarían a afectar la localidad de San Juan de Cacazú.

Cabe mencionar que se simula la activación de todas las quebradas con material inestable inferido, de manera simultánea. La trayectoria de los flujos se aplica a la activación individual de las quebradas. Debe mencionarse además, que el escenario replica la trayectoria de aguas de escorrentía superficial por precipitaciones pluviales.

Figura 23. Escenario de flujo generado a partir de material inferido.
