Informe Técnico N° A6854

# CAÍDA DE ROCAS DEL CERRO APARINACU, SECTOR LA QUINTA BOLIVIANA

Región Huancavelica  
Provincia Huancavelica  
Distrito Ascención  
Paraje Quinta Boliviana

DICIEMBRE  
2018

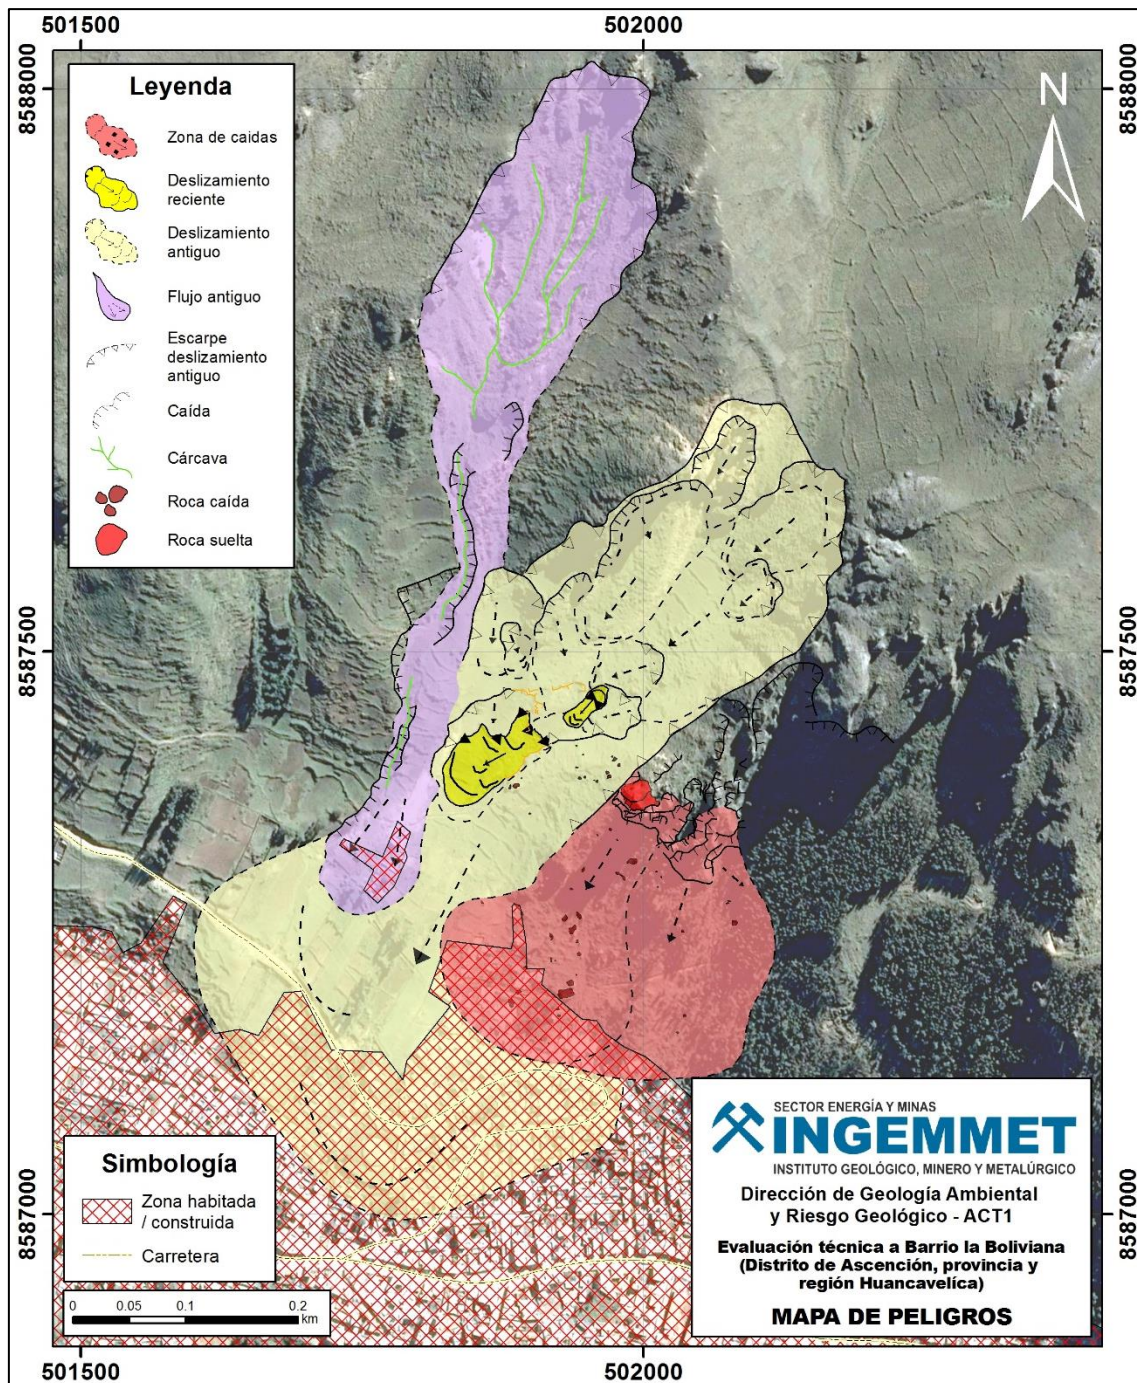
Los trabajos de campo permitieron identificar caídas de rocas, deslizamientos y erosión de laderas en el cerro Aparinacu (figura 9).

Figura 9. Mapa de peligros del Cerro Aparinacu

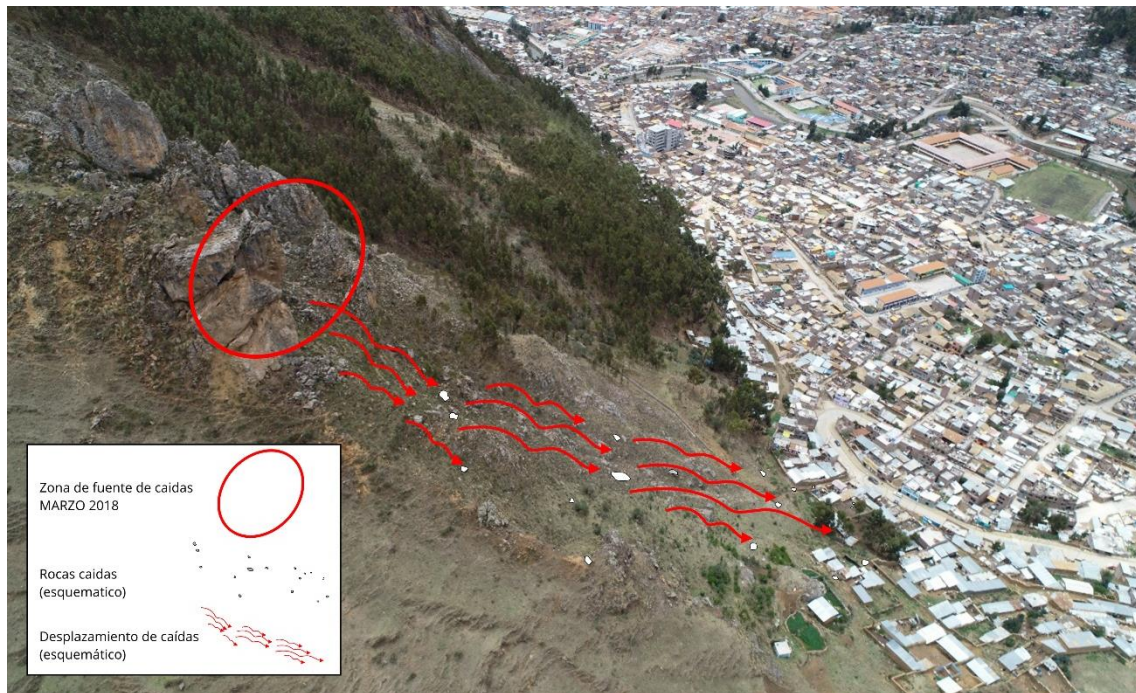
Las caídas inician de un afloramiento de roca intemperizado, meteorizados, alterado y muy fracturado con bloques sueltos (figuras 11 y 13), se desprenden con saltos para luego rodar hasta su posición final.

**Figura 11.** Fotografía aérea de ladera del cerro Aparinacu. Se observa la fuente y trayectoria de las rocas que afectaron viviendas al pie de ladera.

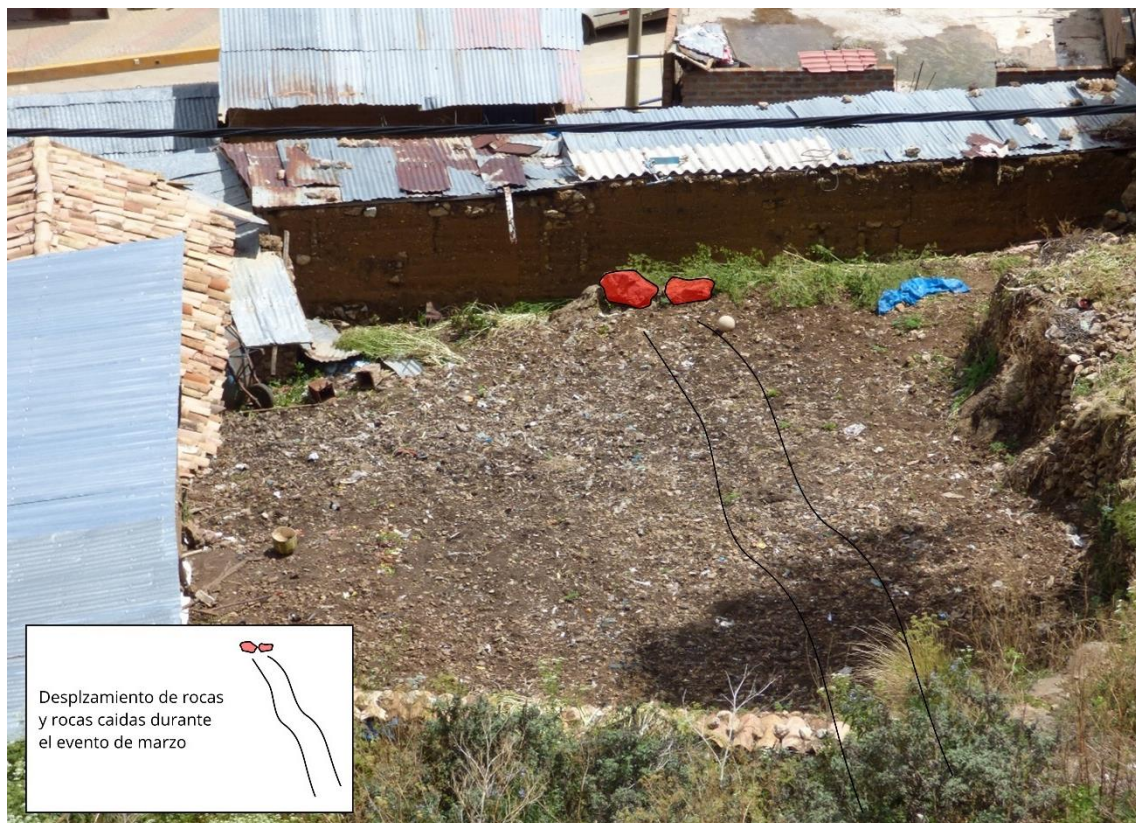
**Figura 12.** Rocas caídas durante el evento de marzo de este año. Las rocas tuvieron su emplazamiento final en el patio de una vivienda.

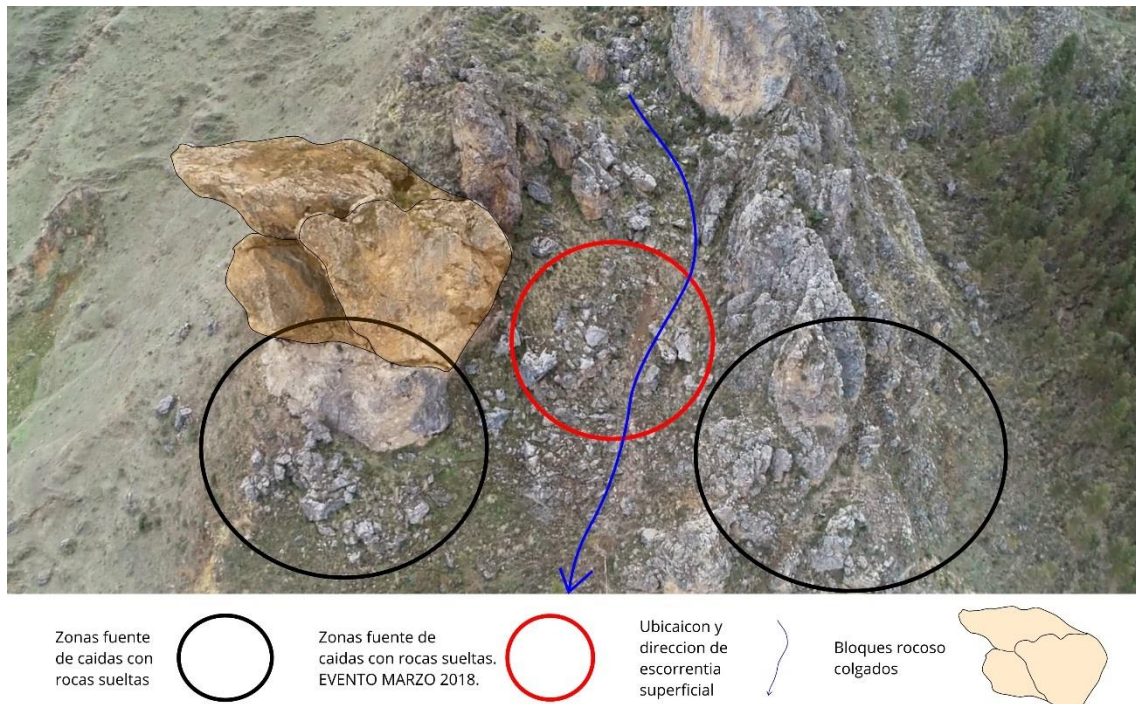
**Figura 13.** Fotografía aérea mostrando zonas fuente de caídas en ladera del cerro Aparinacu. Se observa la línea de escorrenía natural coincidente con la zona de caídas reciente.

Mediante el análisis de fotografías aéreas se observó, que el sector de donde se generaron las recientes caídas coincide con una zona de acumulación de aguas, relacionada a drenajes de escorrentía superficial (figura 13). Esta observación sugiere que las rocas inestables cayeron a consecuencia de la acumulación de agua debido a las intensas precipitaciones pluviales.

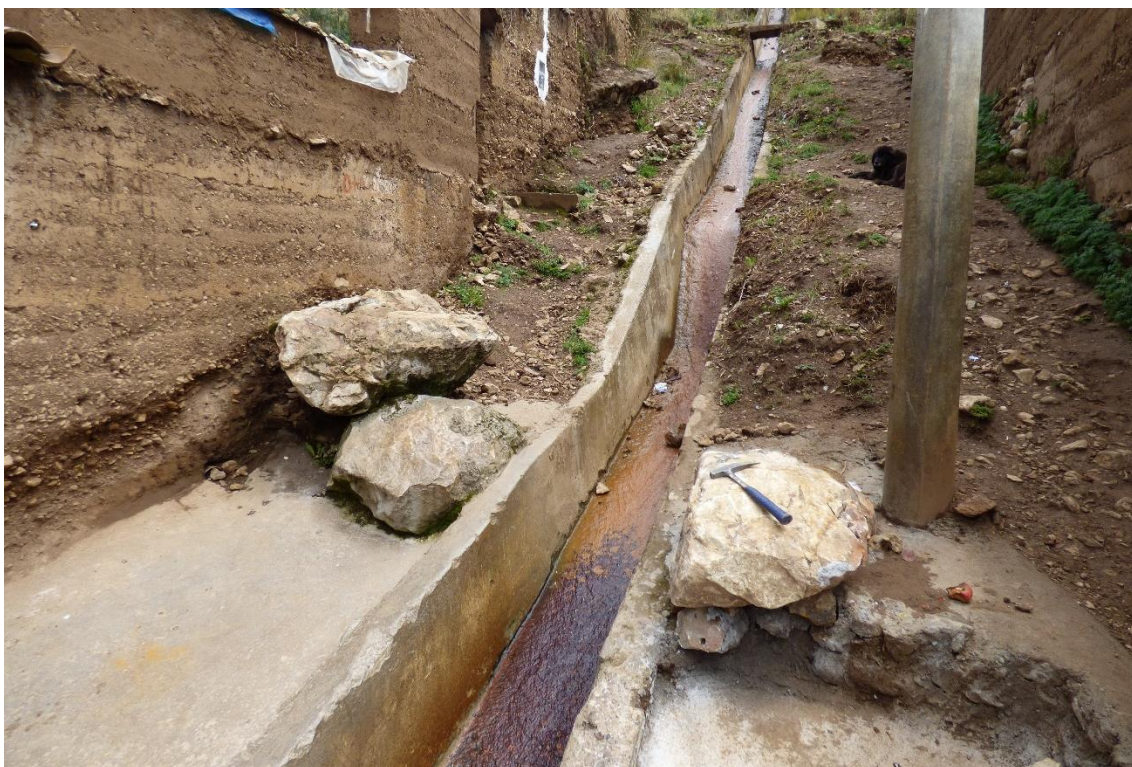
Se identificaron bloques de rocas con diámetros que varían entre 0.5 y 1.2 m (foto 1). Es probable que se hayan desprendido bloques mayores, los cuales se habrían fragmentado por el golpe de rebote.

**Foto 1.** Rocas caídas en el evento de marzo del 2018, en calle del Barrio la Quinta Boliviana.

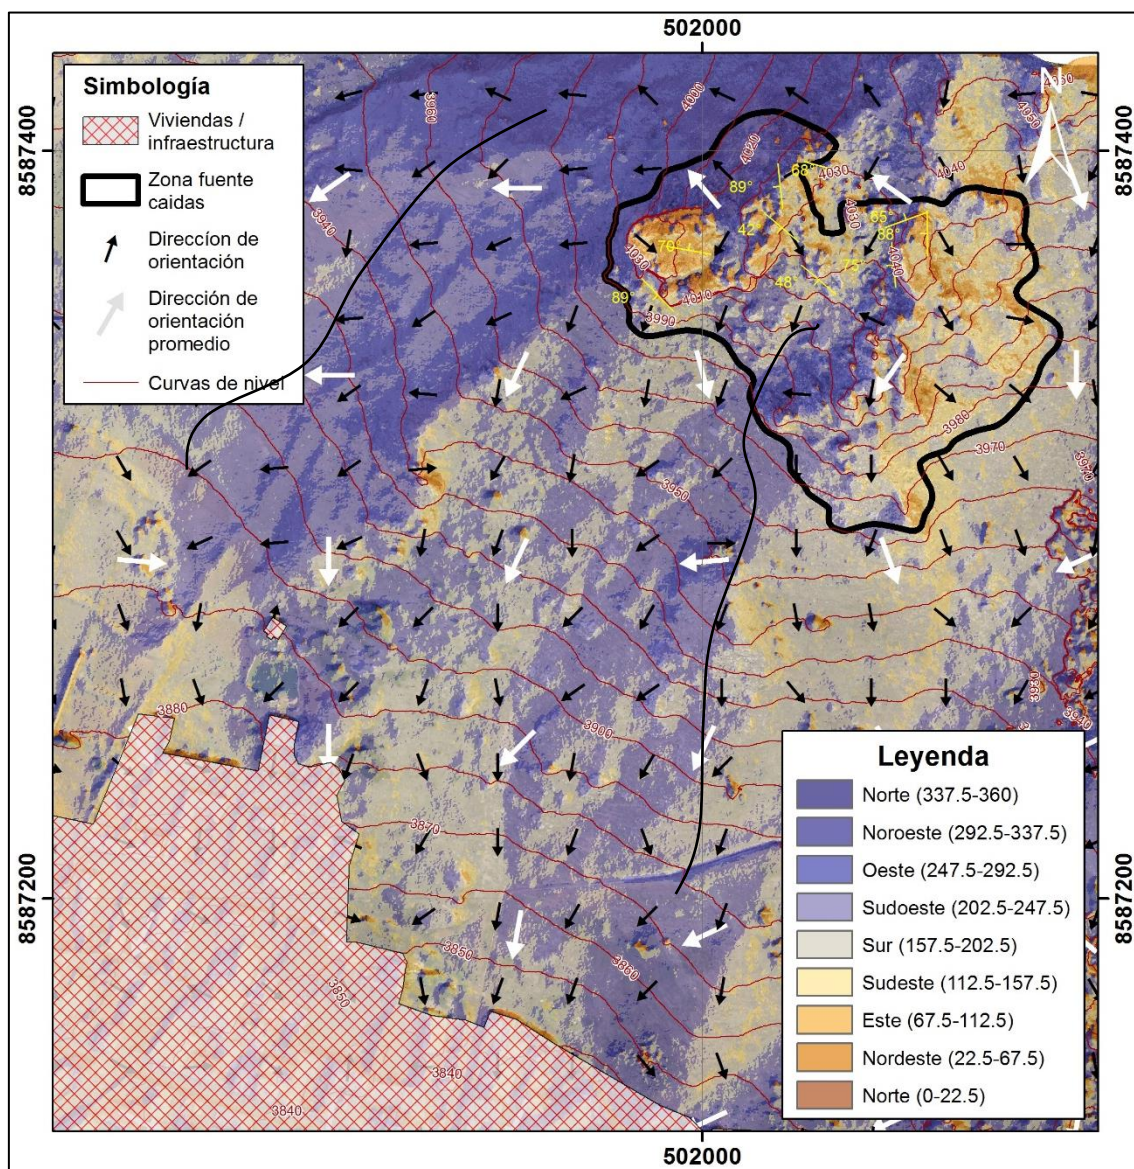
Otro análisis de escorrentía superficial, se obtiene a partir de un mapa de acumulación de flujos generado con el DEM de precisión, nos sirve para identificar la morfología de drenaje con dirección sur, restringida por dos crestas, en la zona de caída reciente. La trayectoria de los bloques de rocas coincide con la morfología y dirección de los drenajes de escorrentía presentes en la ladera (figura 15). Esto sugiere que los eventos posteriores con similares condiciones de arranque, podrían tener la misma trayectoria. Asimismo coinciden con el mapa de orientación de laderas (figura 14).

**Figura 14.** Mapa de orientación de laderas de detalle del cerro Aparinacu. Se observa una orientación preferente hacia el sur y suroeste. Las líneas amarillas encierran la zona de posible concentración de caídas.

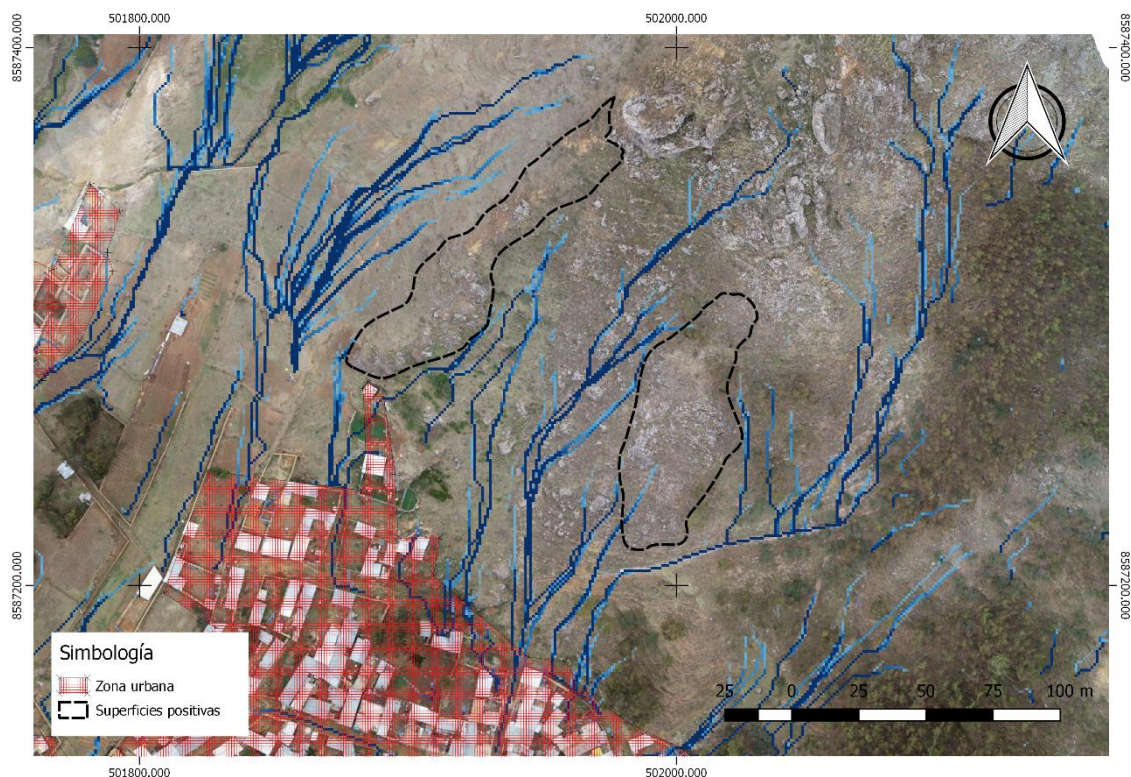
El agua acumulada puede generar efectos como variaciones de volumen en los rellenos o aumento de presiones entre fisuras preexistentes, removiendo los suelos o materiales naturales que puedan funcionar de forma cohesiva, empujando y hacer desprender las rocas por gravedad.

**Figura 15.** Mapa de drenajes o escorrentía superficial de detalle del cerro Aparinacu. Se observan pequeñas crestas en la ladera, resaltadas con líneas punteadas negras.

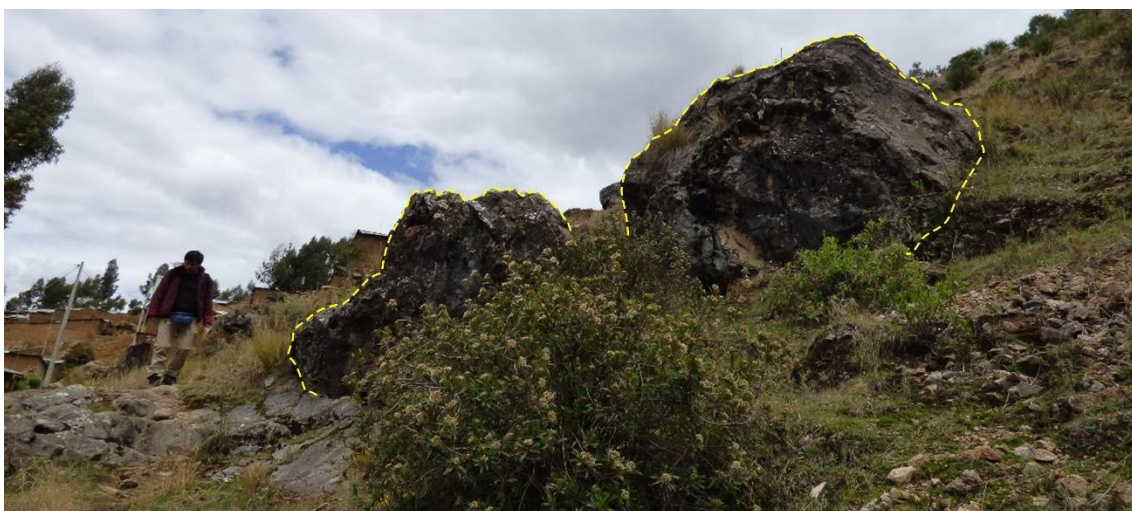
Cabe mencionar que en dicha ladera puede observarse bloques de rocas que se desprendieron durante eventos antiguos (figura 16). Además, la forma de los pedimentos sugiere la ocurrencia de eventos similares o de mayor magnitud en el pasado.

**Figura 16.** Bloques de caídas antiguas (líneas amarillas), ubicados en la ladera del cerro Aparinacu, de aproximadamente 4 m de diámetro.

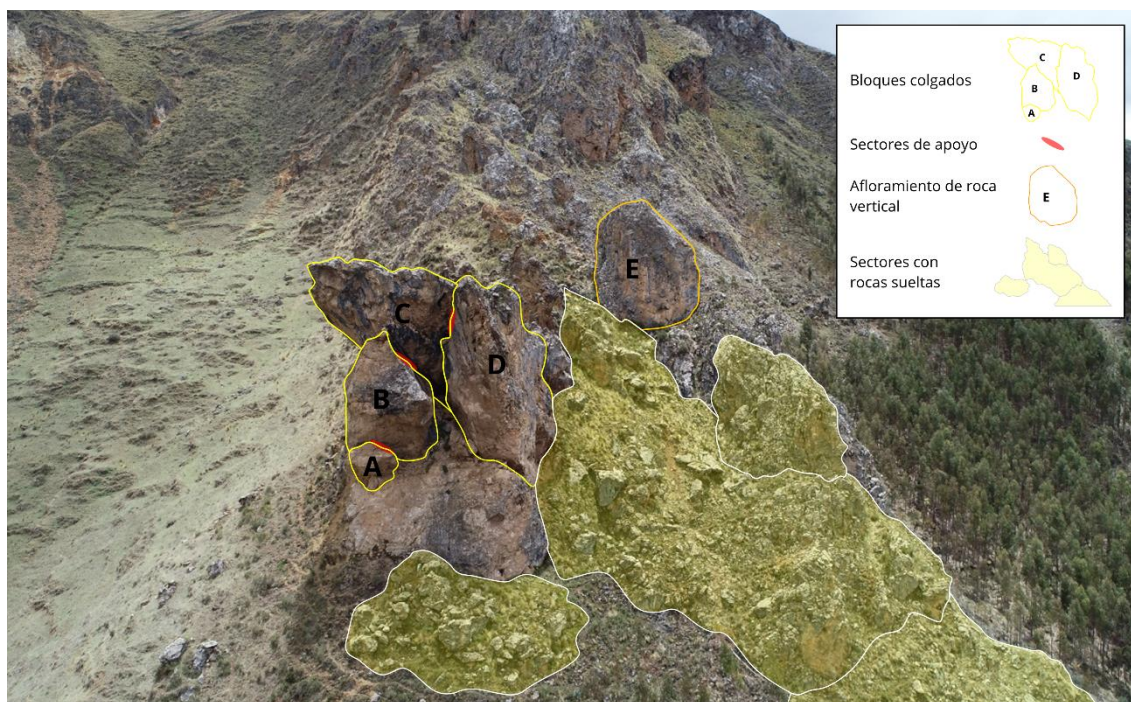
**Figura 17.** Fotografía aérea de ladera del cerro Aparinacu mostrando bloques colgados. También se observa detalle de la zonas con materiales fracturados.

Los bloques tienen sus caras libres principalmente hacia el sur, suroeste y ligeramente al sureste (figura 14), observándose colgados. El bloque A es pequeño el cual se encuentra por debajo, acuñando y sosteniendo a dos de dimensiones mayores. El bloque B se encuentra entre A y C. El bloque C es de mayor proporción y se encuentra sobre B y A, se observa como una rampa, naciendo desde la cresta del cerro. El bloque D se encuentra parado, con fracturamiento marcado en su base, apoyado en C

En la zona de coordenadas 502052 O; 8587373 N, se observa otro bloque con características similares a los antes descritos al cual codificamos con la letra E (figura 17). Se encuentra dispuesto de forma vertical. No muestra fracturamiento en su base, por lo cual se descarta que se movilice en un solo movimiento, sin embargo tiene fracturamiento marcado en distintos sectores por lo cual puede ser fuente de caída de bloques menores.

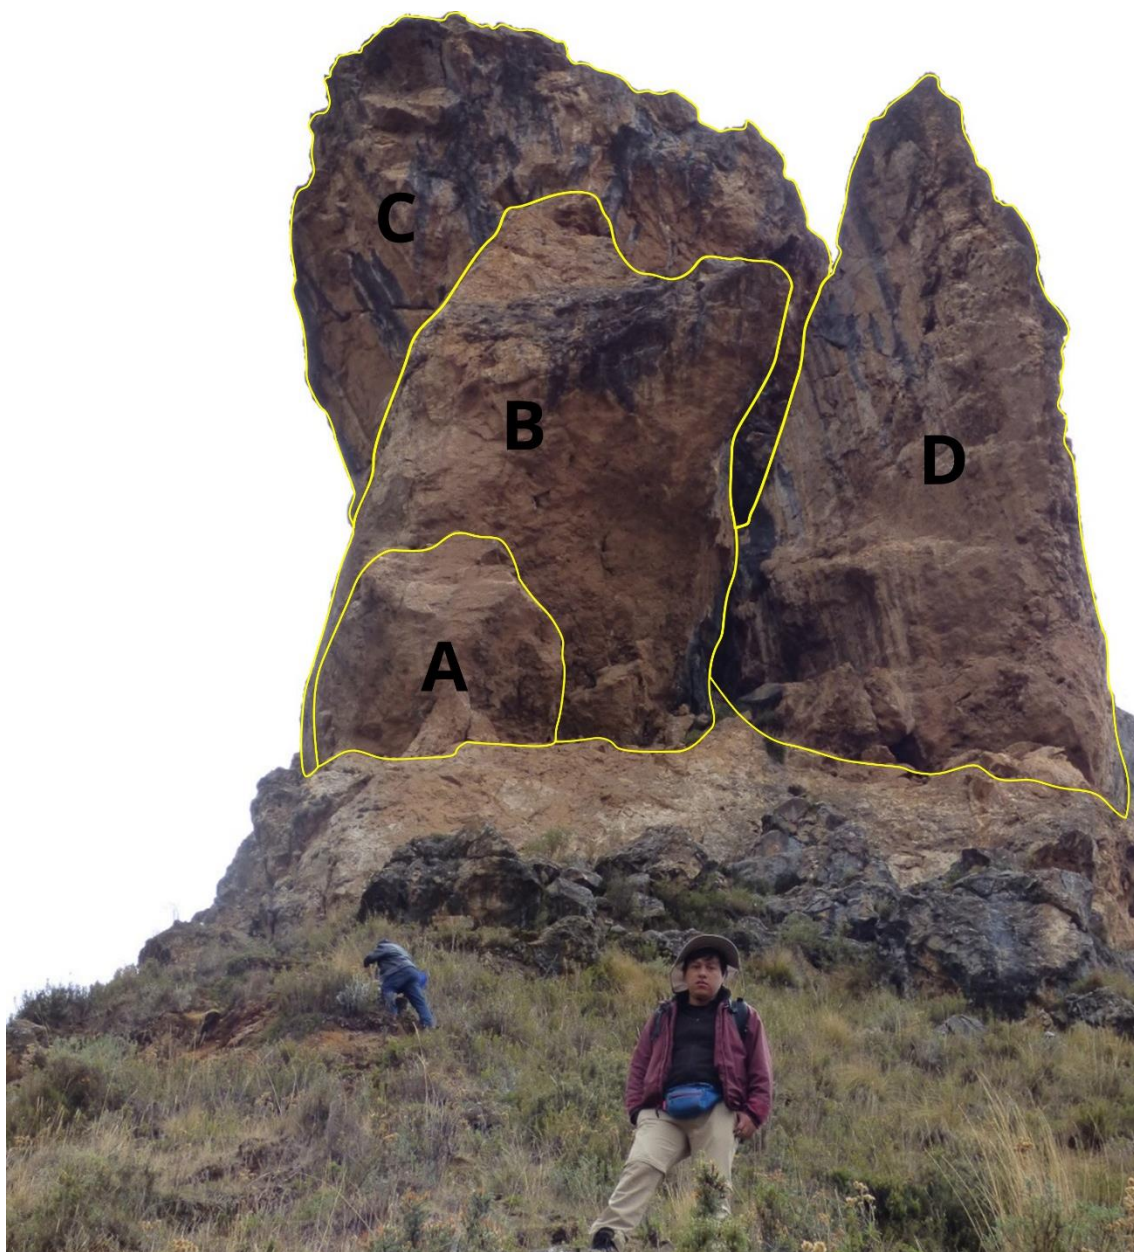
En el sector con coordenadas 501985 O; 8587371 N, se puede observar un montículo rocoso, de litología calcárea alterada, sobresaliendo la ladera del cerro Aparinacu, sobre los 3900 m.s.n.m. El afloramiento esta encuentra fracturado y separado en 4 bloques, espaciados hasta en 5 m. Los bloques tienen puntos de apoyo comunes, sosteniéndose entre sí.

**Figura 18.** Vista de afloramiento rocoso de bloques colgados en el cerro Aparinacu.

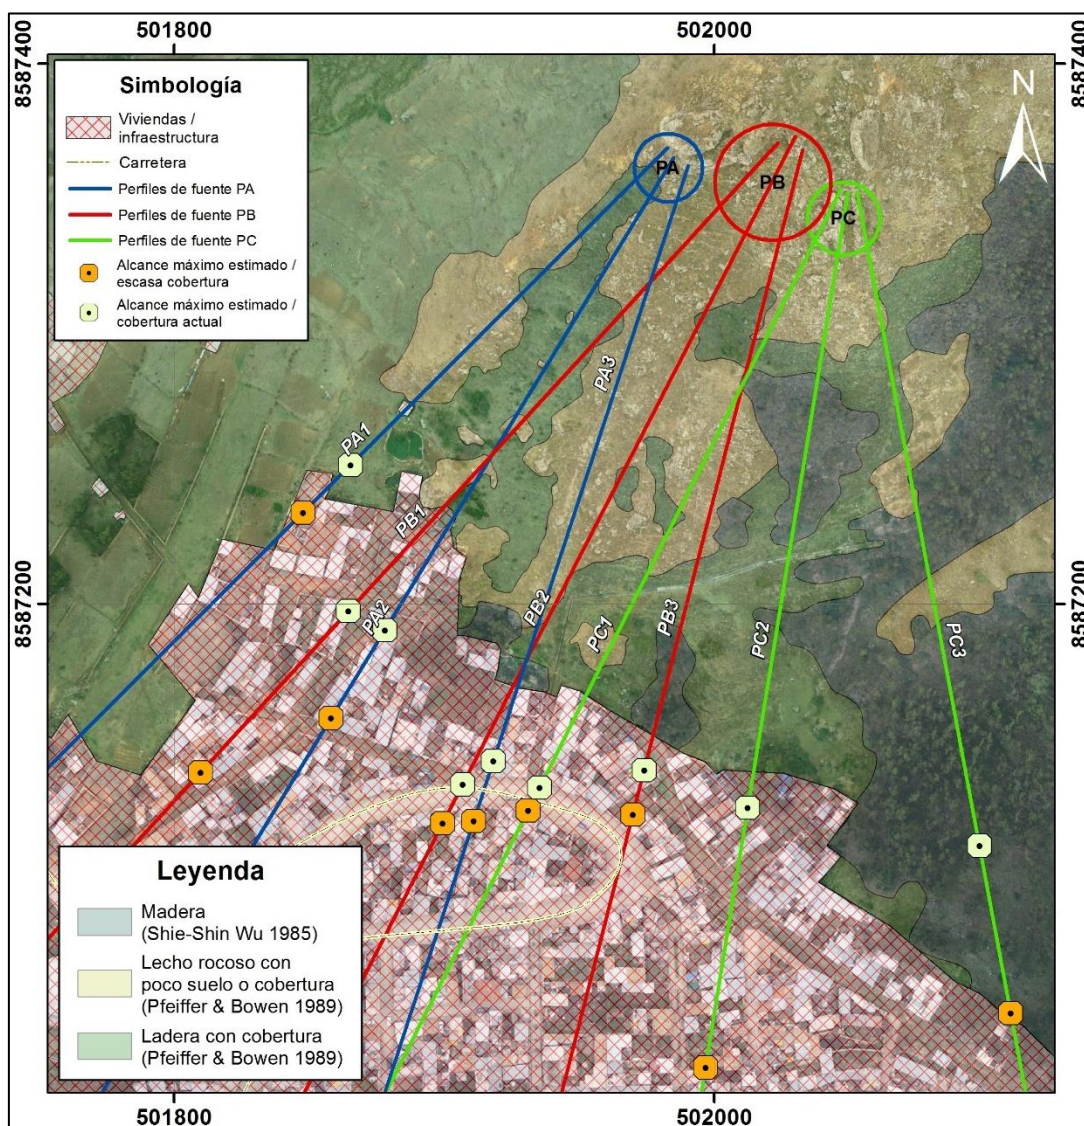
**Figura 19.** Mapa de alcance de rocas y materiales por coeficiente de compacidad de la ladera del cerro Aparinacu

Los escenarios corridos para la ladera actual, muestran una disminución en el alcance de las rocas caídas. Sin embargo, la mayoría de los casos afectan viviendas. Esto se corrobora con los resultados de las secciones PA3, PB2 y PC1, los que coinciden con evento ocurrido el pasado mes de marzo. Este contexto también muestra la disminución de alcance en relación a la presencia de cobertura, como se observa en la sección PC3.

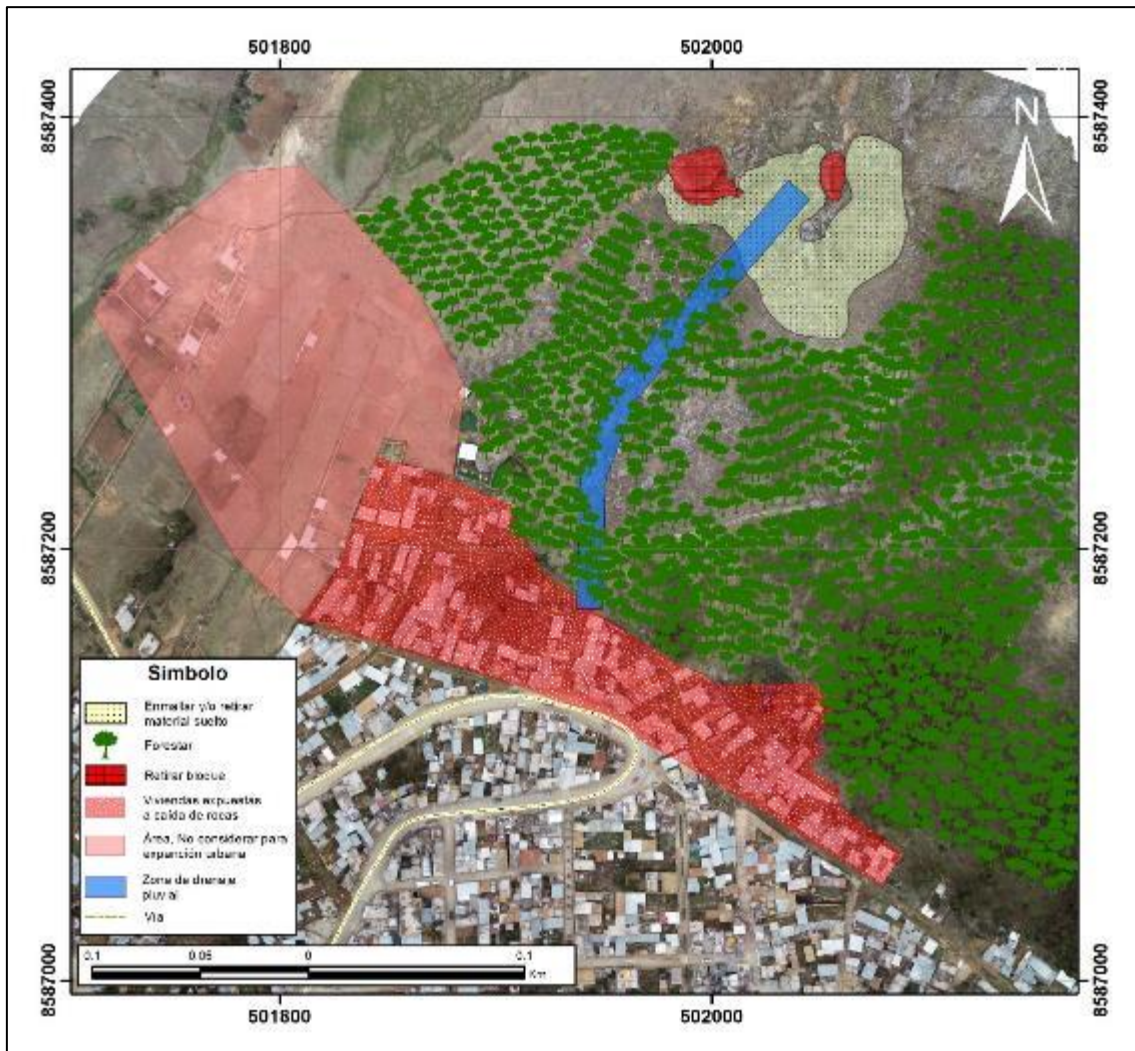
Figura 28. Propuesta de intervención.
