Informe Técnico N° A6857

EVALUACIÓN DE PELIGROS GEOLÓGICOS DEL SECTOR DE QUIPARACRA

Región y Provincia Pasco
Distrito Huachón
Paraje Quiparacra

DICIEMBRE
2018

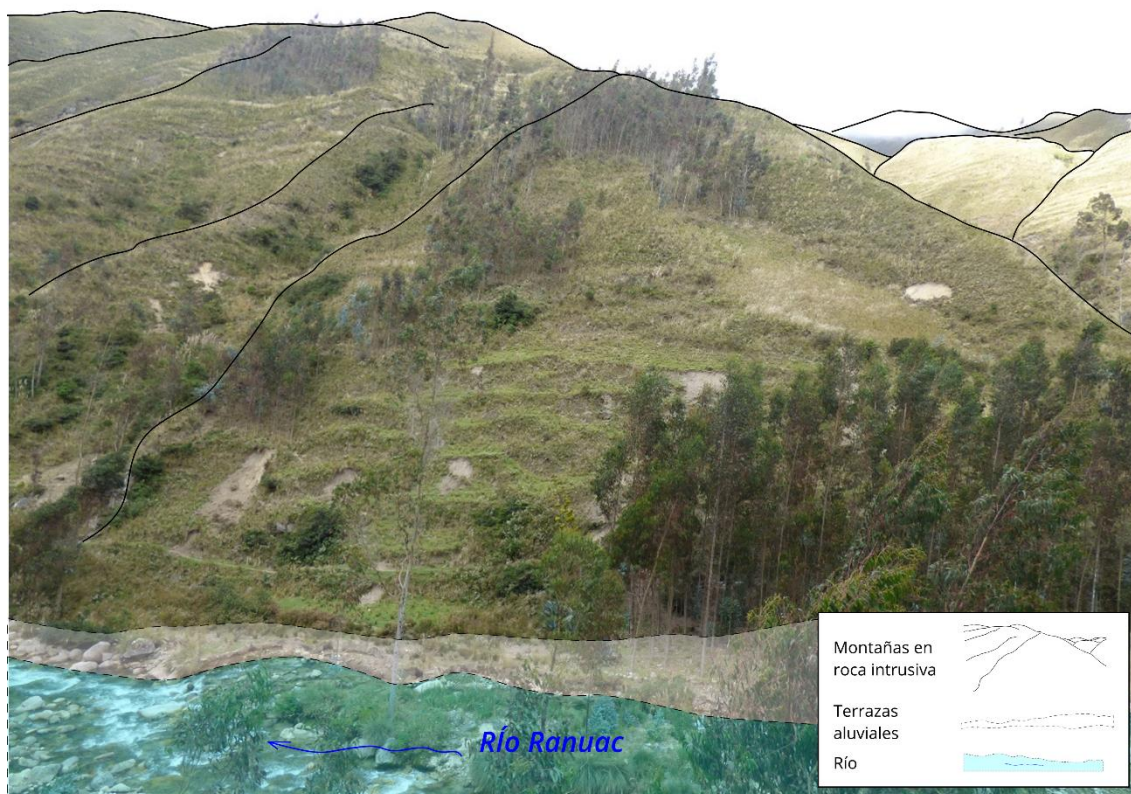
Figura 2. Relieve montañoso modelando rocas intrusivas y terrazas aluviales adyacentes al río Ranyac, al sur de Quiparacra.

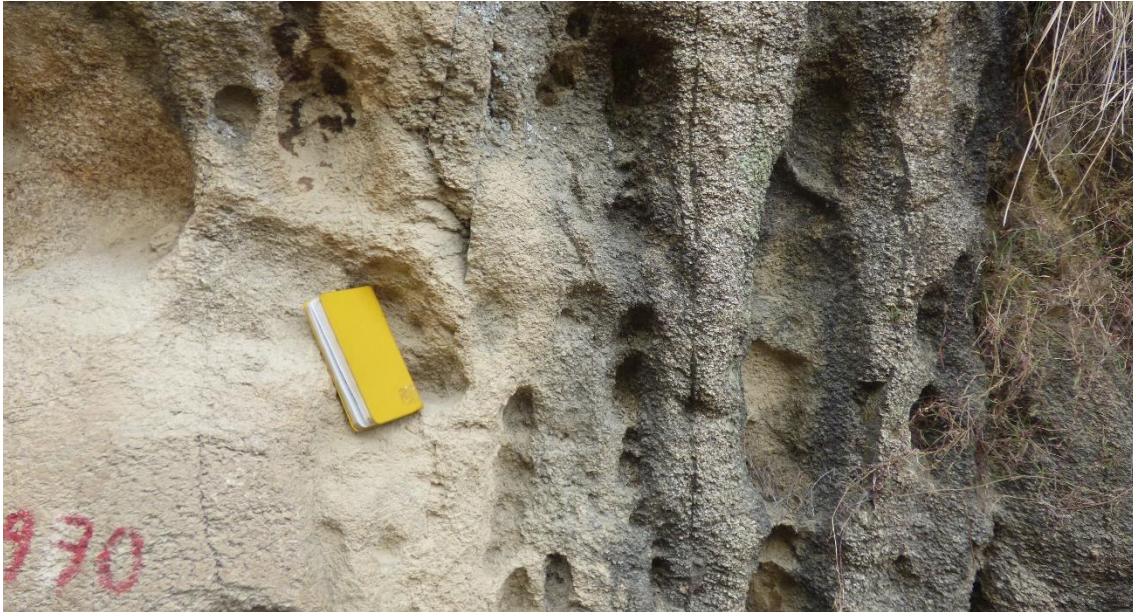
Foto 1. Afloramiento del batolito de Paucartambo en la quebrada Ranyac, localidad de Quiparacra, mostrando procesos de meteorización esferoidal.

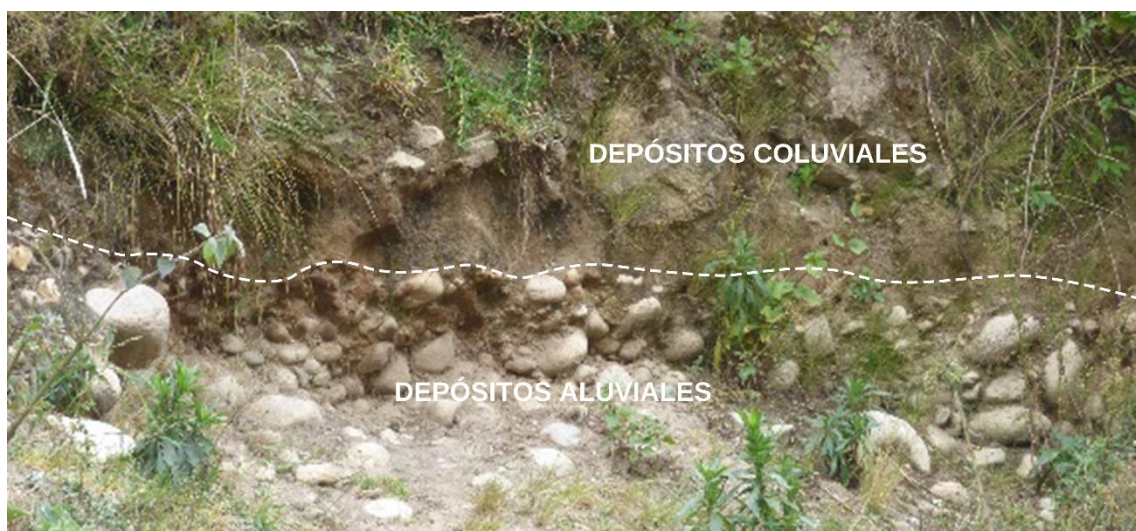
Figura 4. Depósitos aluviales subyaciendo material coluvial al oeste del Río Ranyac, sur de Quiparacra.

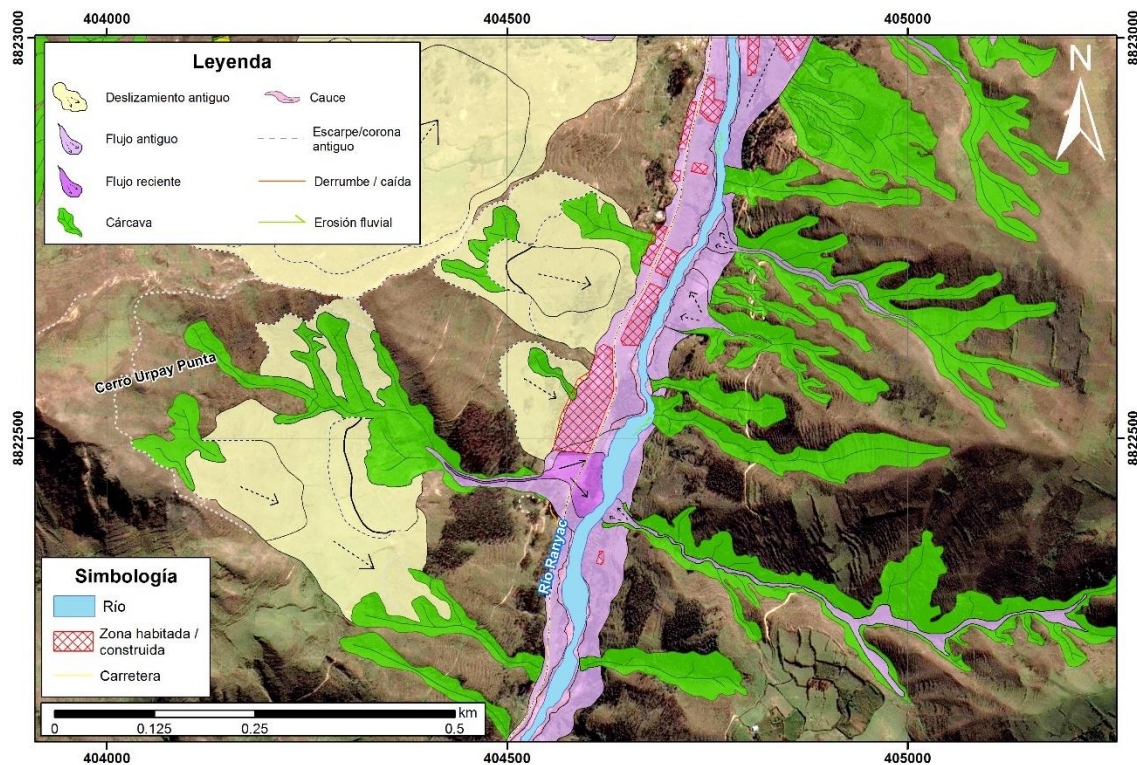
Figura 10. Detalle referencial de la Zona 1 (figura 9).

Mediante fotointerpretación se identificaron deslizamientos antiguos en la zona de arranque de los recientes flujos, con coordenadas 404302.44 O; 8822455.65 N, en la ladera este del cerro Urpay Punta. En toda la ladera de este sector se evidencian procesos de erosión y deslizamientos antiguos (figura 10).

Las laderas de la margen derecha del río Ranyac, frente al cementerio, muestran procesos de carcavamientos y flujos antiguos (figura 10).

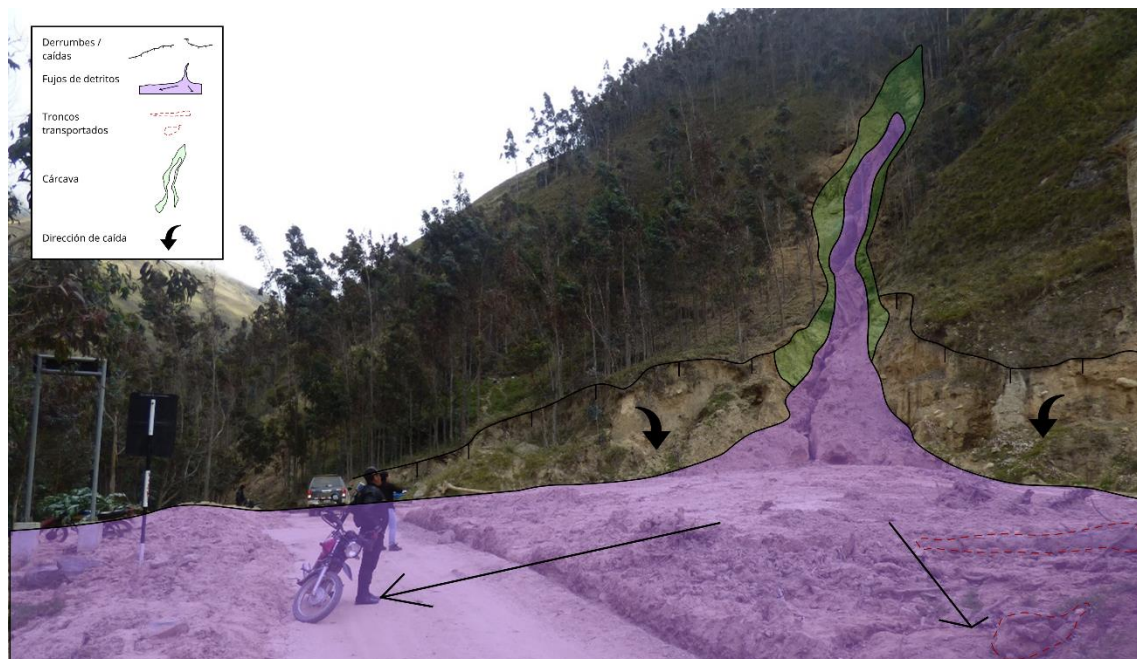
Zona que se encuentra al suroeste del centro de localidad, donde se ubica el cementerio (coordenadas 404562.46 O; 8822459.33 N), fue afectada por procesos de carcavamamiento los cuales desencadenan flujos de detritos (figura 11) y derrumbes (figura 12).

Figura 11. Cárcavas y flujos de detritos recientes adyacentes al cementerio de Quiparacra.

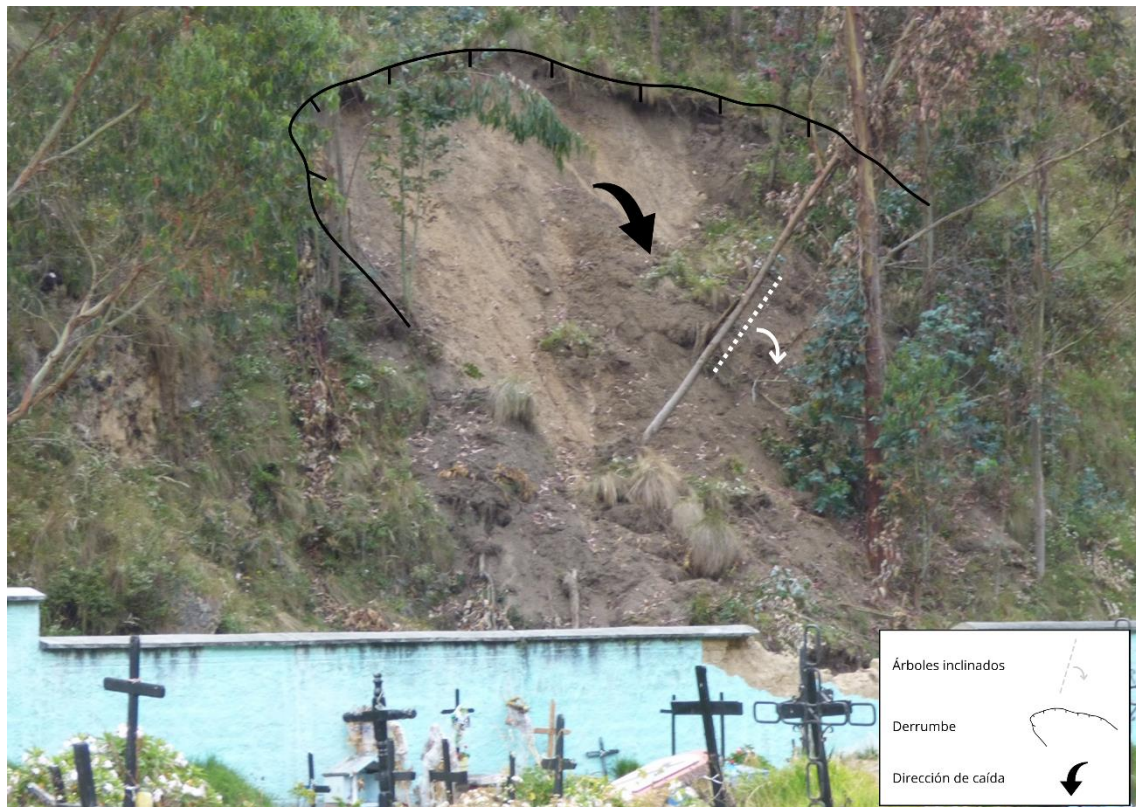
Figura 12. Derrumbe en la ladera adyacente al cementerio de Quiparacra.

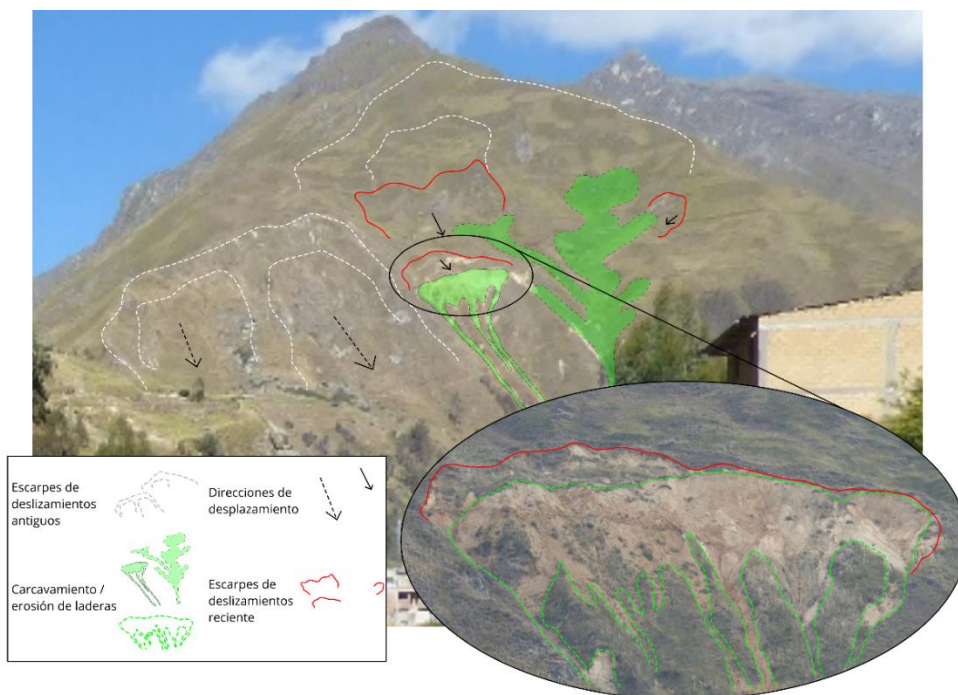
En el sector con coordenadas 404242.96 O; 8822792.90 N, se tiene la ladera norte del cerro Urpay Punta y margen derecha del río Huachon, se observó deslizamientos y procesos de erosión activos (figura 12).

Luque y Rosado (2013), manifiesta que en la zona se presenta deslizamientos rotacionales.

Figura 12. Deslizamientos flujos y erosión en la ladera norte del cerro Urpay Punta. En el círculo se observa detalle de zona de cárcavas activas y deslizamientos.

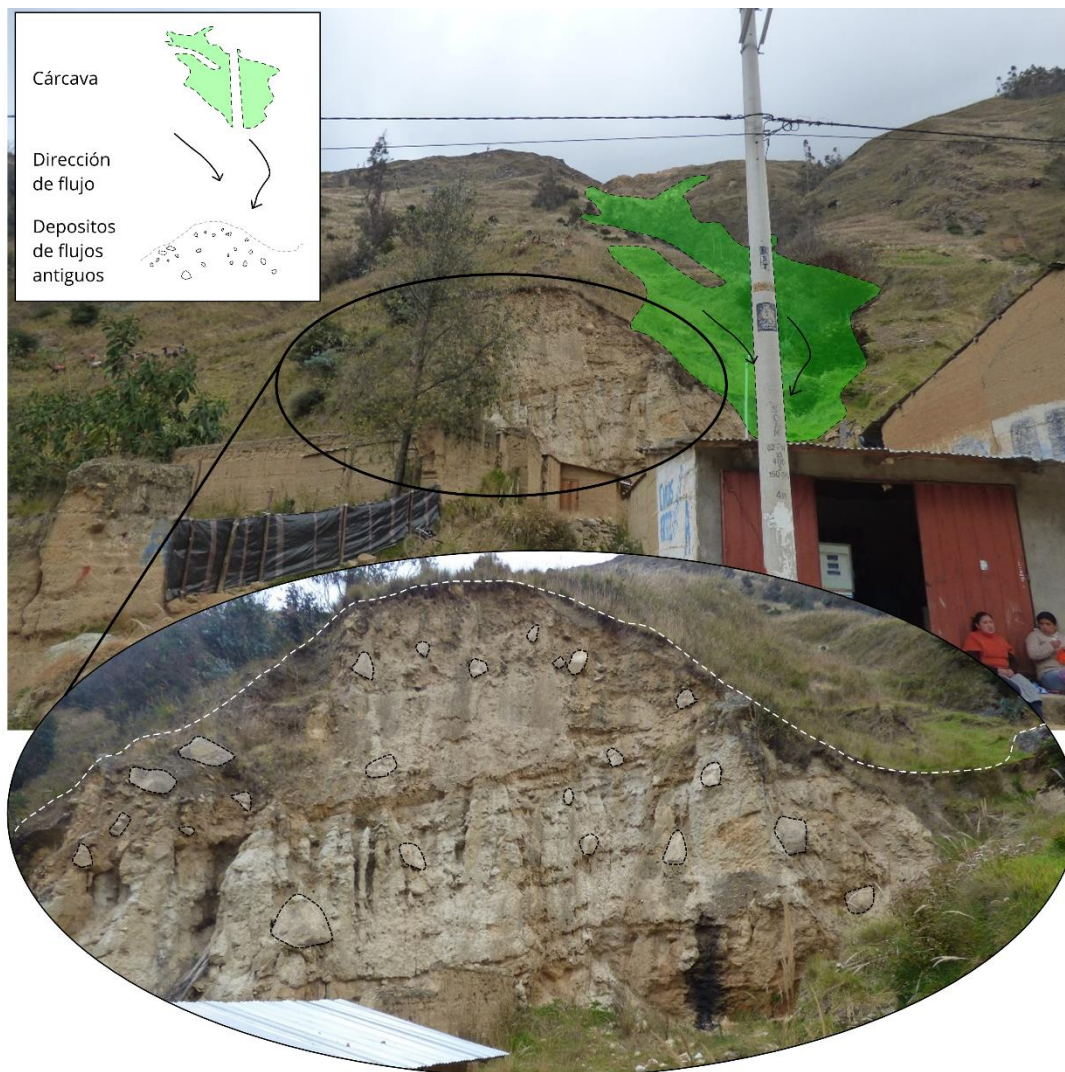
En la parte baja de la ladera se pueden encontrar viviendas construidas sobre depósitos de flujos (404287.22 O; 8823158.97 N), provenientes de la zona de carcavamiento (figura 13). La parte alta de esta ladera muestra una gran corona que evidencia de un deslizamiento antiguo con una corona de 600m de longitud (figura 12).

Figura 13. Cárcavas exponiendo viviendas a flujos. El círculo resalta depósitos de flujos antiguos ocurridos en la zona.

4. Reubicar las viviendas de la zona dos (02), como también las viviendas que se encuentren en las zonas de carcavamiento.
5. No se debe construir viviendas u otros tipos de infraestructura en las zonas de carcavamiento.

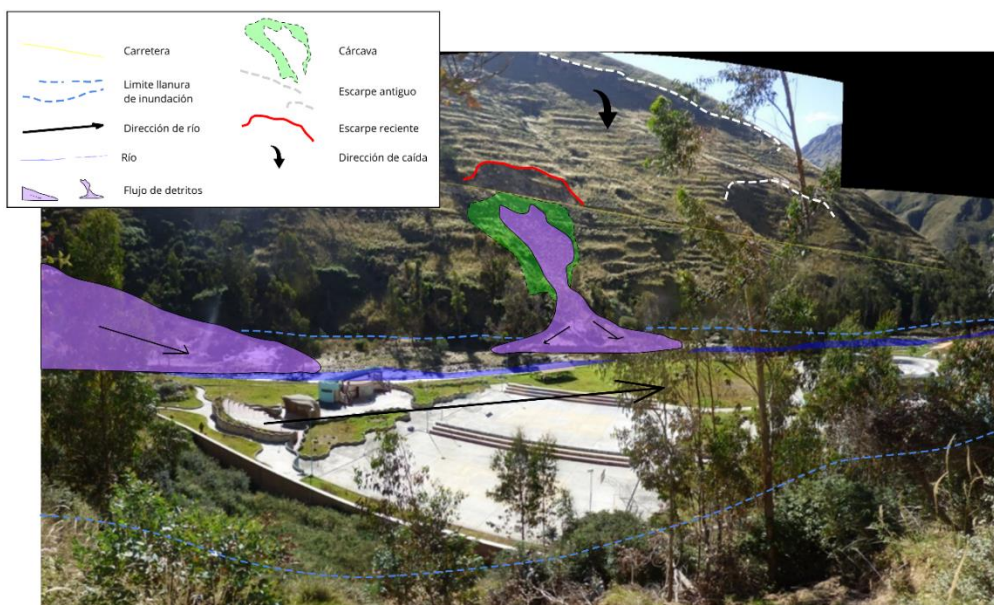
La margen izquierda del río Huachón muestra procesos de erosión fluvial y flujos de detritos recientes (coordenadas 404191.55 O; 8823546.82 N), además en las laderas

se evidencian coronas de deslizamientos antiguos (figura 15). Los procesos se reactivan con lluvias extraordinarias y afectan tramos carreteros.

La infraestructura del complejo deportivo se ubica en la una terraza baja del río Huachon (404209.17 O; 8823380.95 N), está expuesta a inundaciones, erosión fluvial y flujos de detritos (figura 15).

Figura 15. Flujos, erosión de laderas y deslizamientos antiguos y recientes en la ladera de la margen izquierda del río Huachon. En la margen derecha se observa el centro deportivo construido en una terraza baja o llanura de inundación del río.

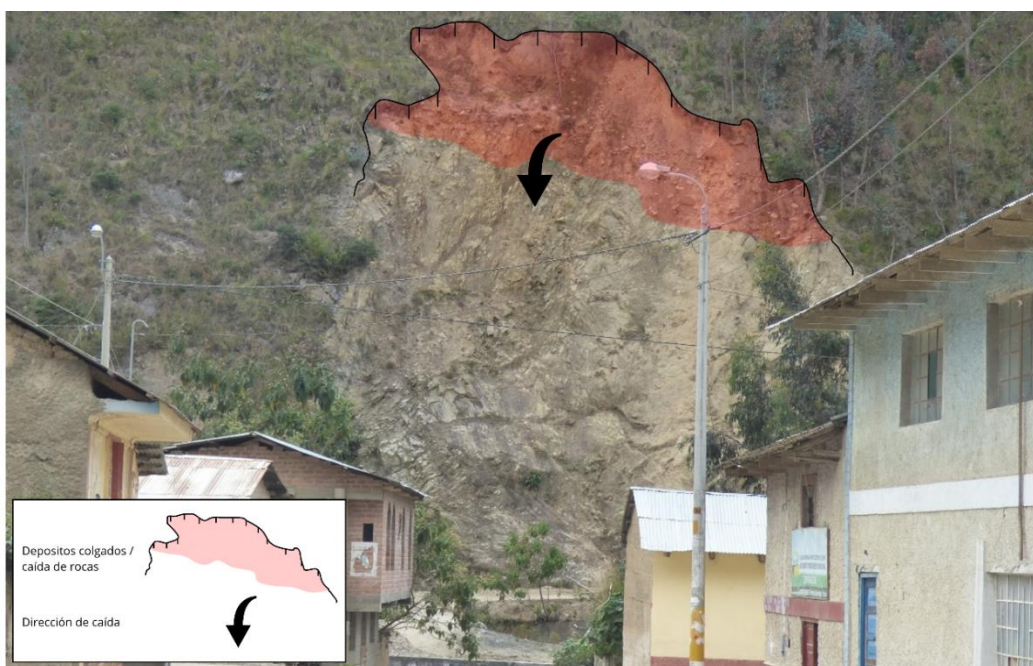
En la coordenadas 404776.45 O; 8823309.06 N, cruzando el puente, en la margen izquierda del río Quiparacra, se observó un talud de fuerte pendiente con depósitos suspendidos, propensos a generar caídas o derrumbes (figura 17).

Figura 17. Talud con depósitos suspendidos en su cabecera, al norte de Quiparacra.

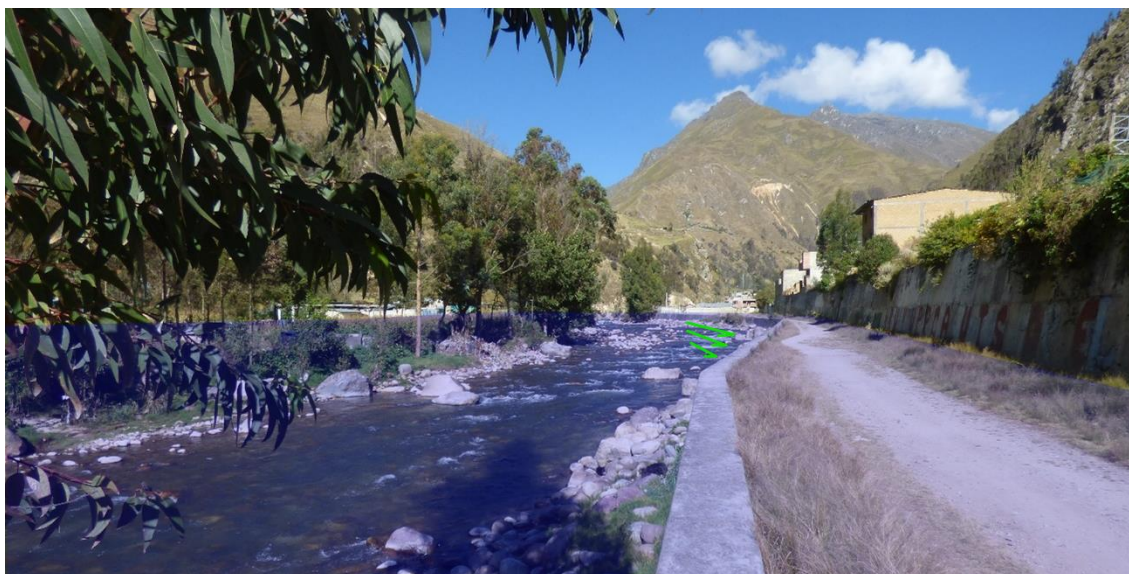
El sector con coordenadas 405387.82 O; 8823501.24 N, fue afectado por inundaciones y erosión fluvial (Fidel *et al.*, 2006). Actualmente en la zona, se tienen obras de contención, como diques ubicados paralelamente al cauce del río (figura 18). La ladera norte de este sector muestra procesos de erosión en cárcavas.

Figura 18. Zona de inundación y erosión fluvial con obras de mitigación.

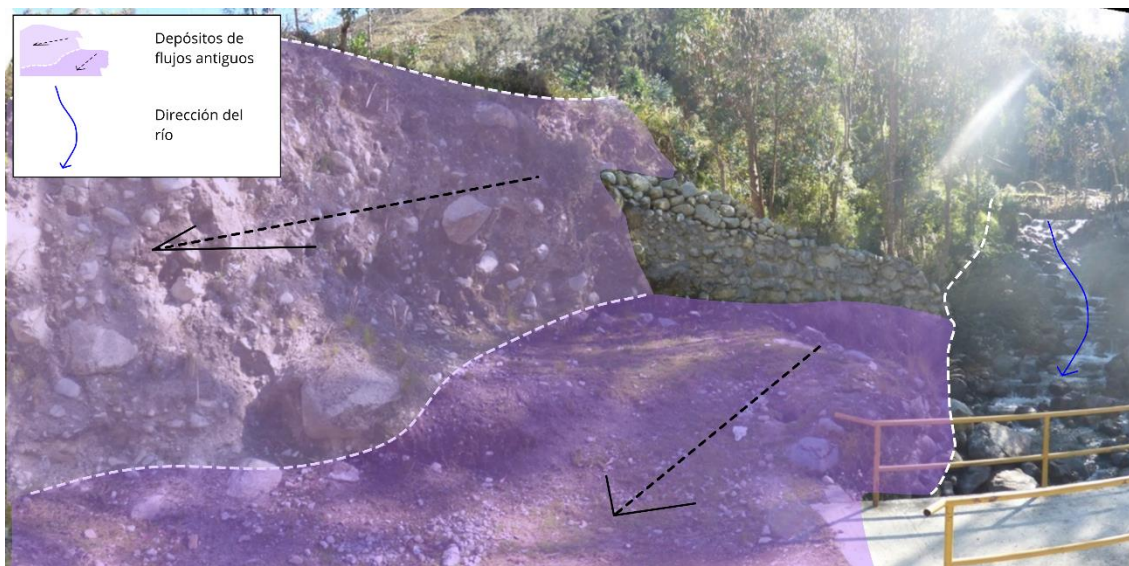
En las coordenadas 406072.89 O; 8823860.28 N, extremo este de la localidad de Quiparacra, sector conocido como Quebrada Onda, se observó evidencias de grandes flujos de detritos (figura 19), provenientes de las quebradas del norte. Los depósitos contienen clastos varían de 0.5 a 1 m de diámetro.

En la zona se encuentran tramos carreteros, terrenos de cultivo y viviendas, que pueden ser afectados por flujos de detritos, además podría embalsar al río Quiparacra.

Figura 19. Depósitos de flujos antiguos la desembocadura de Quebrada Onda, Quiparacra.

1. Descolmatar periódicamente los cauces de los ríos Huachón, Ranyac y Quiparacra.
2. Descolmatar periódicamente el cauce de Quebrada Onda (zona 4).
3. Arborizar todas las laderas circundantes a Quiparacra.

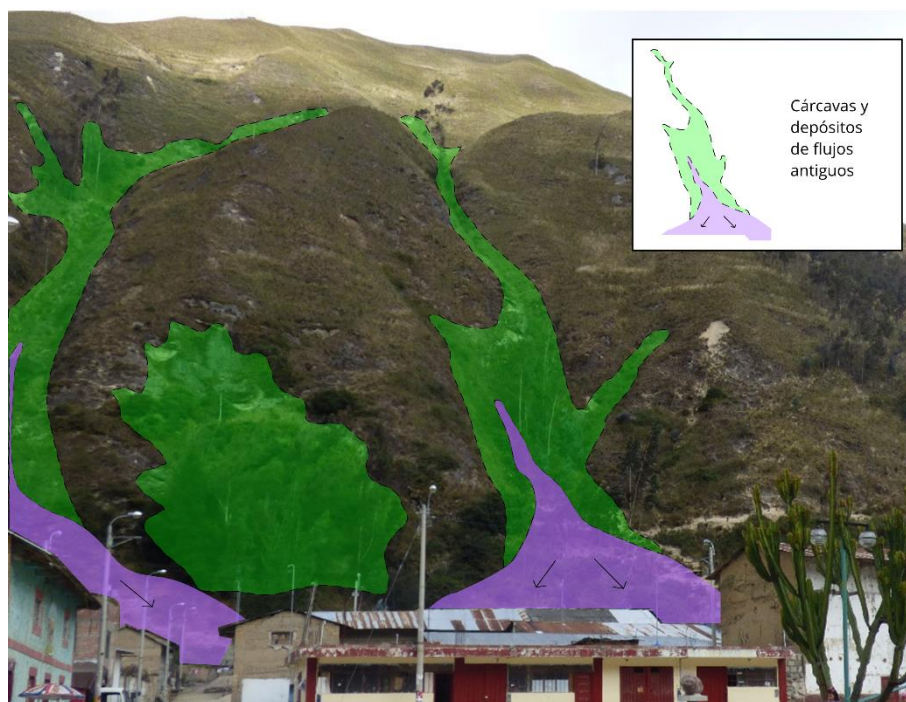
La ladera sur de Quiparaca muestra procesos de erosión de laderas, deslizamientos y flujos (figura 20). En las laderas cercanas a la plaza, con coordenadas 405000.54 O; 8823116.31 N, se observó carcavamiento y depósitos de flujos antiguos. El sector se presenta escasa forestación en ladera baja (figura 21).

Figura 21. Erosión de laderas y zonas de flujos al sur de la plaza de Quiparaca.

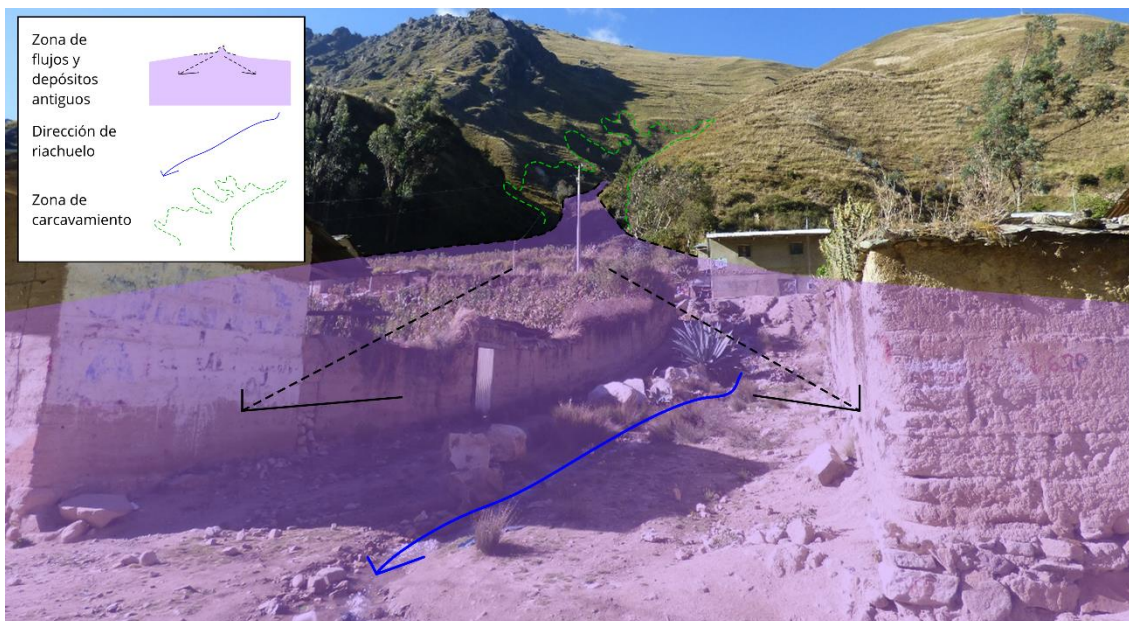
En el sector con coordenadas 405267.94 O; 8823323.24 N, se tiene una quebrada con procesos de carcavamiento activo, donde ocurren deslizamientos, forman flujos de detritos o lodo. Se tienen viviendas asentadas sobre los depósitos provenientes de esta quebrada. Además se observó riachuelos no canalizados fluyendo por las calles (figura 22).

Figura 22. Zona de flujos al sur de Quiparacra. Se observan cursos de agua fluyendo sin canalización.

6. Realizar obras de control de erosión por cárcavas (anexo 1).
7. Canalizar los cursos de agua naturales que fluyen por la ciudad, en forma adecuada, para evitar la infiltración de agua al subsuelo.

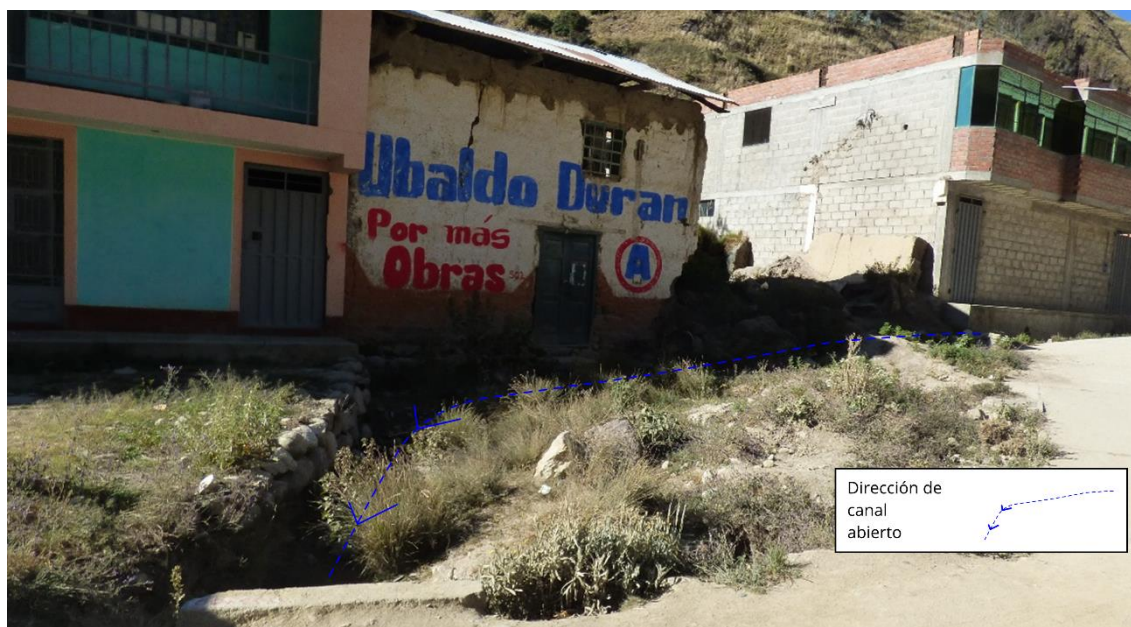
También se tienen cursos de agua providentes de esta zona, que son canalizados por sectores (figura 23).

Figura 23. Canales revestidos por tramos en calle de Quiparacra.

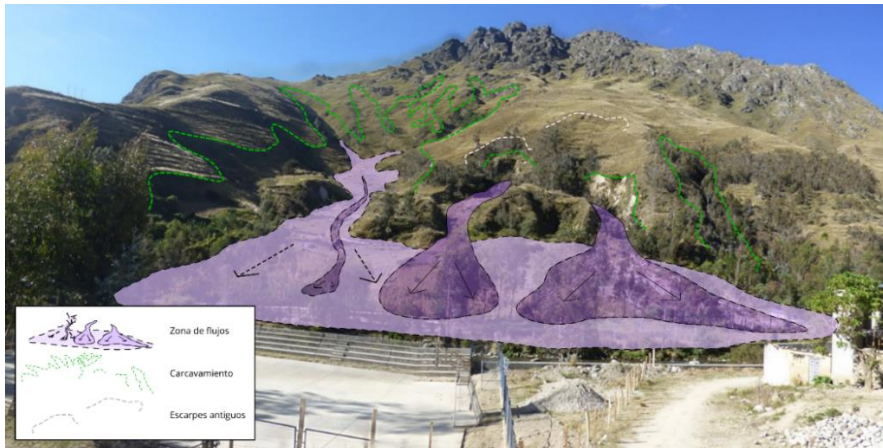
El sector con coordenadas 405911.32 O; 8823610.11 N, en la margen derecha del río Quiparacra, se observó procesos de erosión de laderas activos, deslizamientos y flujos de detritos recientes (figura 24).

Figura 24. Zona de flujos y erosión de laderas activa. Se observan escarpes de deslizamientos antiguos.
