**INFORME TECNICO
GEOLOGIA AMBIENTAL**

**INSPECCION DE LA SEGURIDAD FISICA DEL
ASENTAMIENTO HUMANO: "SR. ASCENCION DE CACHUY"**

(Distrito de Villa Maria del Triunfo, Provincia y Departamento de Lima)

LIMA - PERÚ
FEBRERO 2006

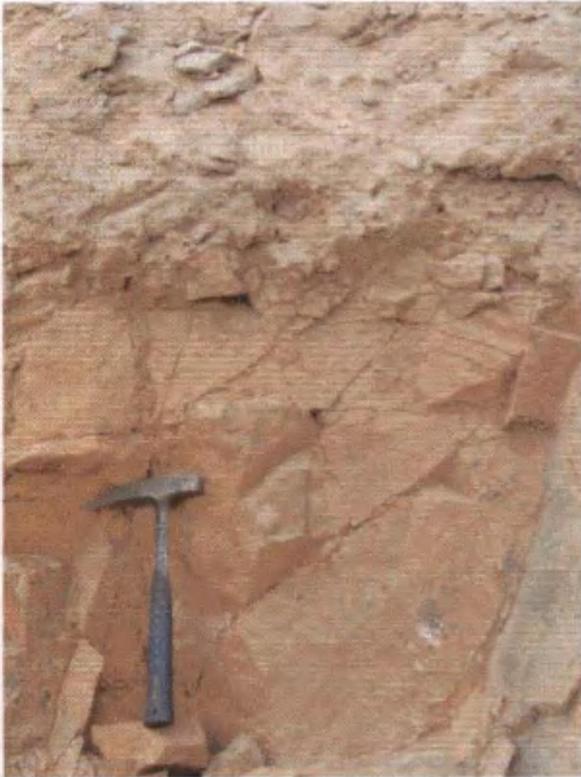
Foto N°2

La inspección geológica de campo, en el A.A.H.H. y los estudios existentes de la carta geológica (PALACIOS, O et al, 1992), revelan la presencia de rocas intrusivas del tipo diorita, baja a moderadamente alteradas, moderadamente fracturada por fallas inactivas (Fotos N° 1 y 2); en general son rocas de regular calidad

En la foto N°2, se observa la roca diorita fracturada y el grosor del suelo (15 cm). En la foto N3, se observa una acumulación de detritos (rocas), los que forman un canchal de varios metros de espesor.

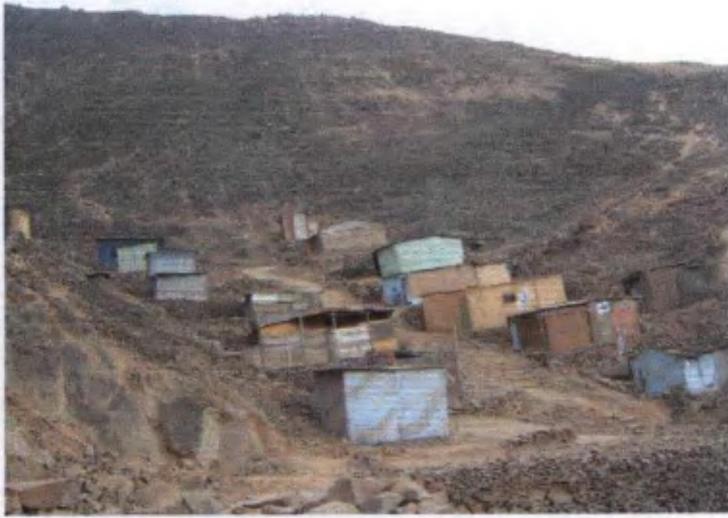
Caída de rocas: Se observan rocas sueltas angulosas y subangulosas en la parte alta de la ladera, algunas de las cuales podrían caer por gravedad y otras por sismo de fuerte intensidad o lluvias excepcionales, y afectar al A.A.H.H.

Foto N°4. Se observan caídas de rocas de la parte alta, los cuales se acumulan en la depresión y forman canchales.

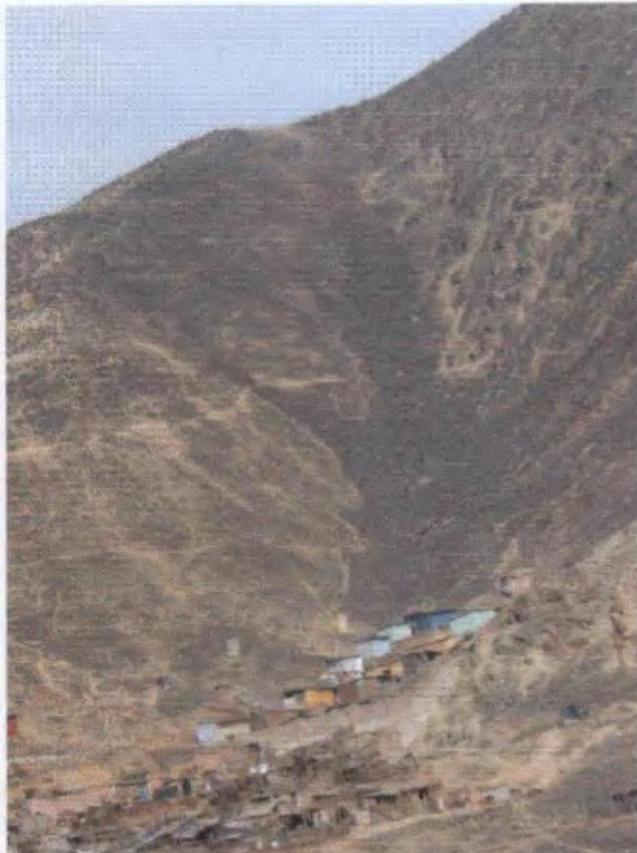
Foto N° 5

Canchales: Producto de la caídas de rocas en la depresión de la ladera se han formado depósitos de detritos o canchales, en parte del cual se han instalado viviendas, que podrían ser afectadas por un flujo de detritos, los cuales se podrían originar por un sismo de fuerte intensidad o lluvias excepcionales (fuertes).

En la foto N° 5, se observa una acumulación de detritos (canchal), y en la parte baja el AAHH.; y en la foto N° 6, se aprecia una vivienda en el cono del canchal

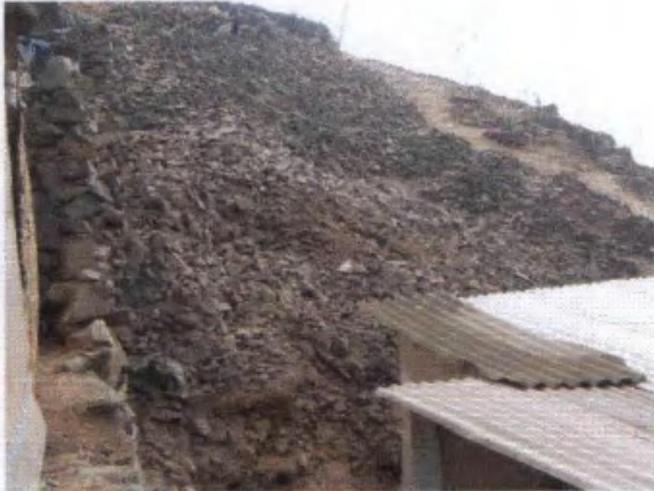
Producto de los cortes inadecuados en la ladera con pendiente fuerte y acumulación de detritos en ellas se puede originar derrumbes; así mismo los terraplenes mal compactados y que acaban en un muro seco (pirca), sin ningún tipo de amalgamación podrían colapsar.

Foto N° 7. Obsérvese el corte del talud, y el material que podría derrumbarse.

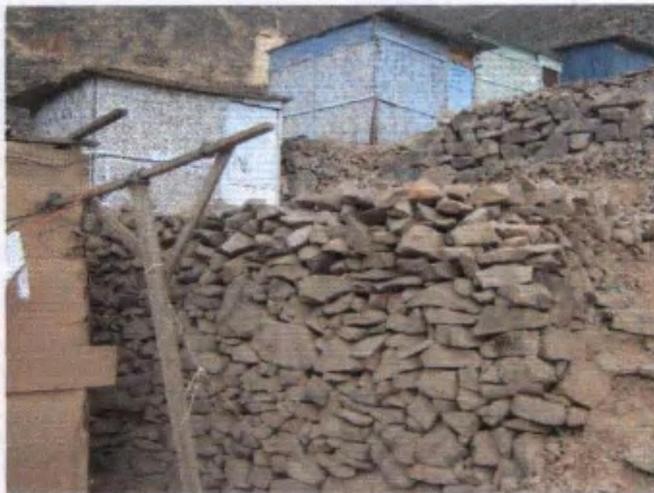
Foto N° 8. Obsérvese las pircas sin ningún tipo de amalgamación.

* No se debe construir con material noble sobre terraplenes mal conformados debido a su baja resistencia por mala compactación y a que el muro en que terminan no presta la seguridad del caso; así como una sobrecarga podría causar el colapso del terraplén.

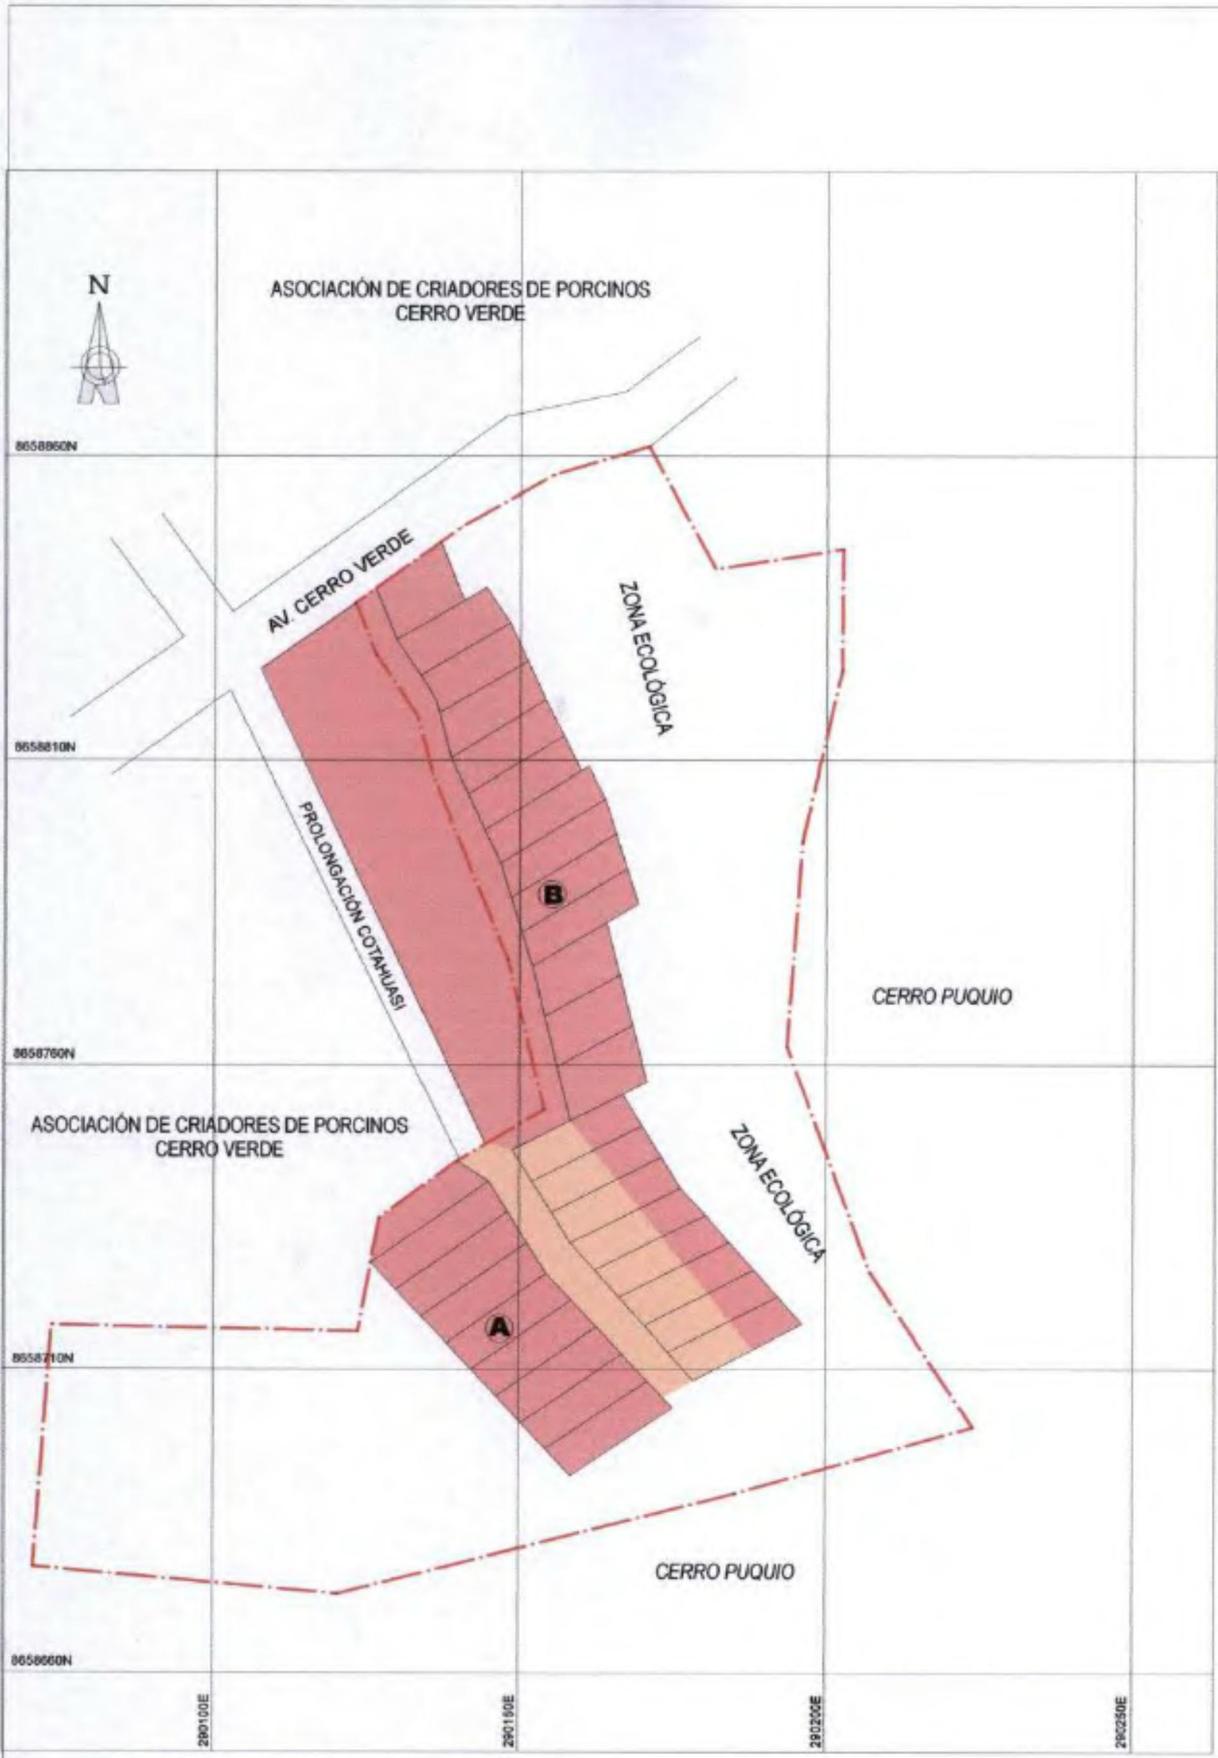
Regionalmente el área se ubica en las estribaciones bajas de los Andes Occidentales y localmente en una depresión, que forma una quebrada pequeña. Los lotes 14 al 21 de la manzana "B", así como parte de la manzana "A", se ubican en el cauce de la quebrada con pendiente moderada de 15° a 20°; y los lotes 1 al 13 de la manzana "B", como parte de la manzana "A" en ladera de fuerte pendiente, entre 25° a 32°. Figura N°2

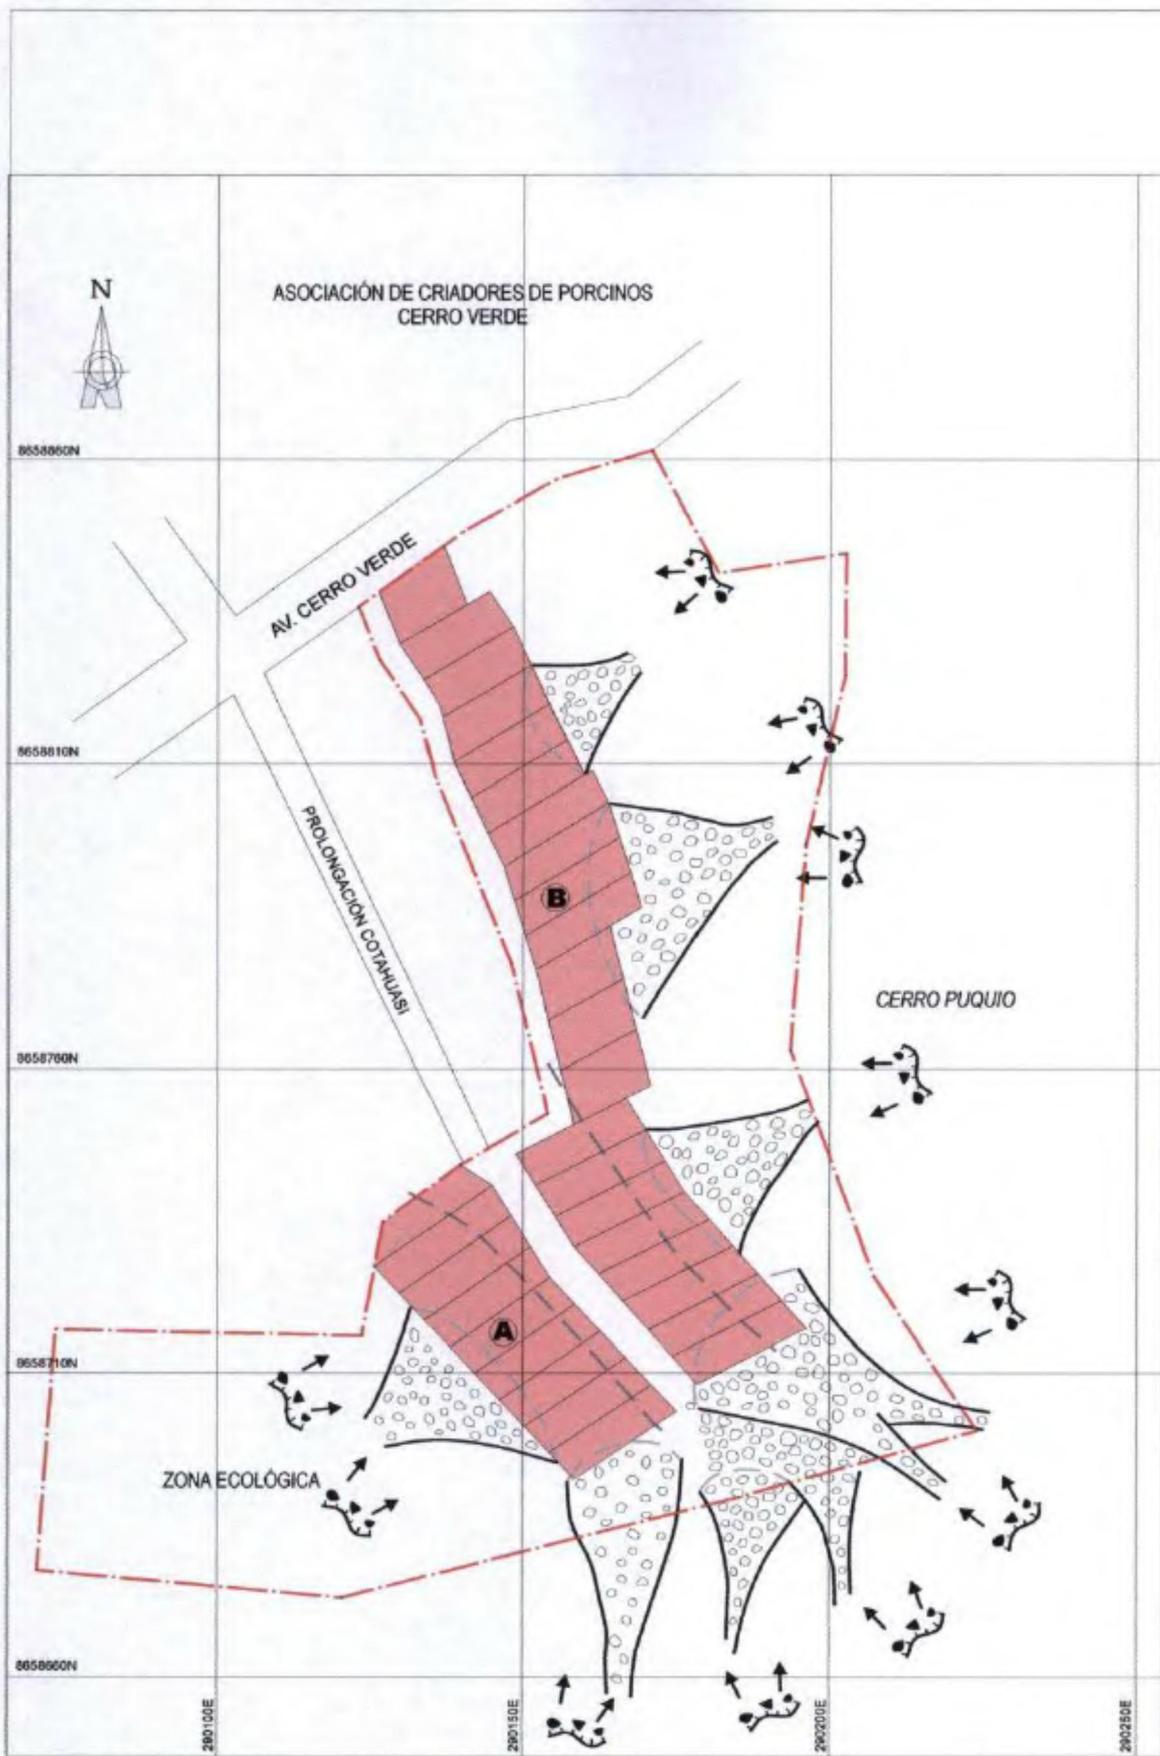
En el A. A.H.H. se han identificado dos tipos de peligros geológicos (Figura N°3):

* El Asentamiento Humano se ubica en una zona de alto peligro geológico, ya que se encuentra en terrenos de pendiente moderada a fuerte, sobre depósito detritos (canchal), amenazada por caída de rocas y flujos de detritos.
