INFORME TÉCNICO  
A6441

**INSPECCIÓN DE SEGURIDAD FÍSICA  
DEL AA.HH. COMITE 39A-3er SECTOR-PROGRESO**

(REGIÓN Y PROVINCIA LIMA, DISTRITO CARÁBAYLLO)

LIMA - PERÚ  
DICIEMBRE - 2010

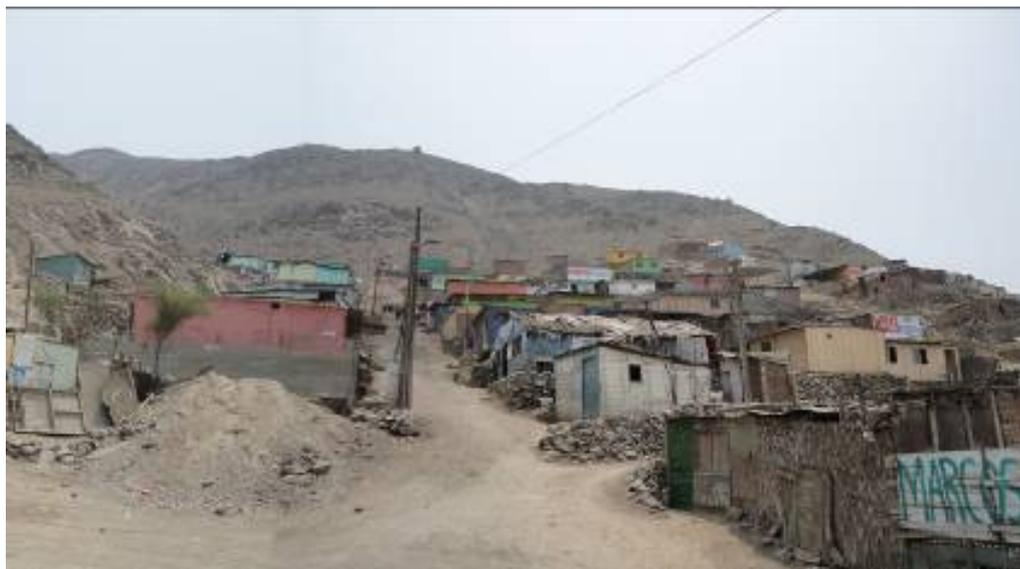
Foto N°1.- Viviendas del asentamiento humano Comité 39A- Sector Progreso.

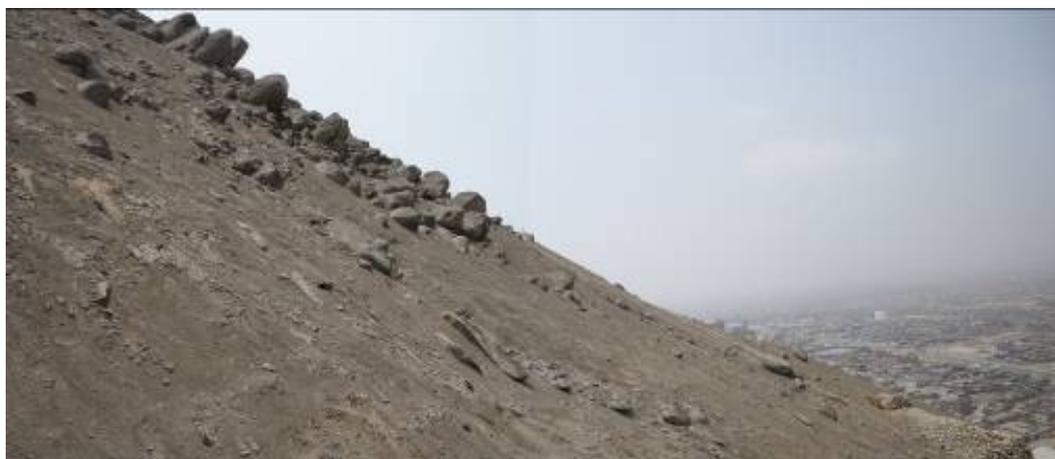
La ladera presenta dos tipos de pendientes, una menor a  $20^\circ$ , al pie de la ladera, correspondiente a los depósitos recientes y donde se ubican las viviendas; y otra entre  $30^\circ$  a  $40^\circ$  correspondiente al basamento rocoso. En el primero, sismos de gran magnitud pueden generar el colapso de las “pircas”, con el subsiguiente derrumbe de las precarias viviendas; y en el segundo, sismos ó lluvias excepcionales pueden provocar caídas de rocas, derrumbes y huaycos. (Fotos N°s 2 y 3)

Foto N°2.- Pendiente del terreno, parte superior, mayor a  $30^\circ$ .

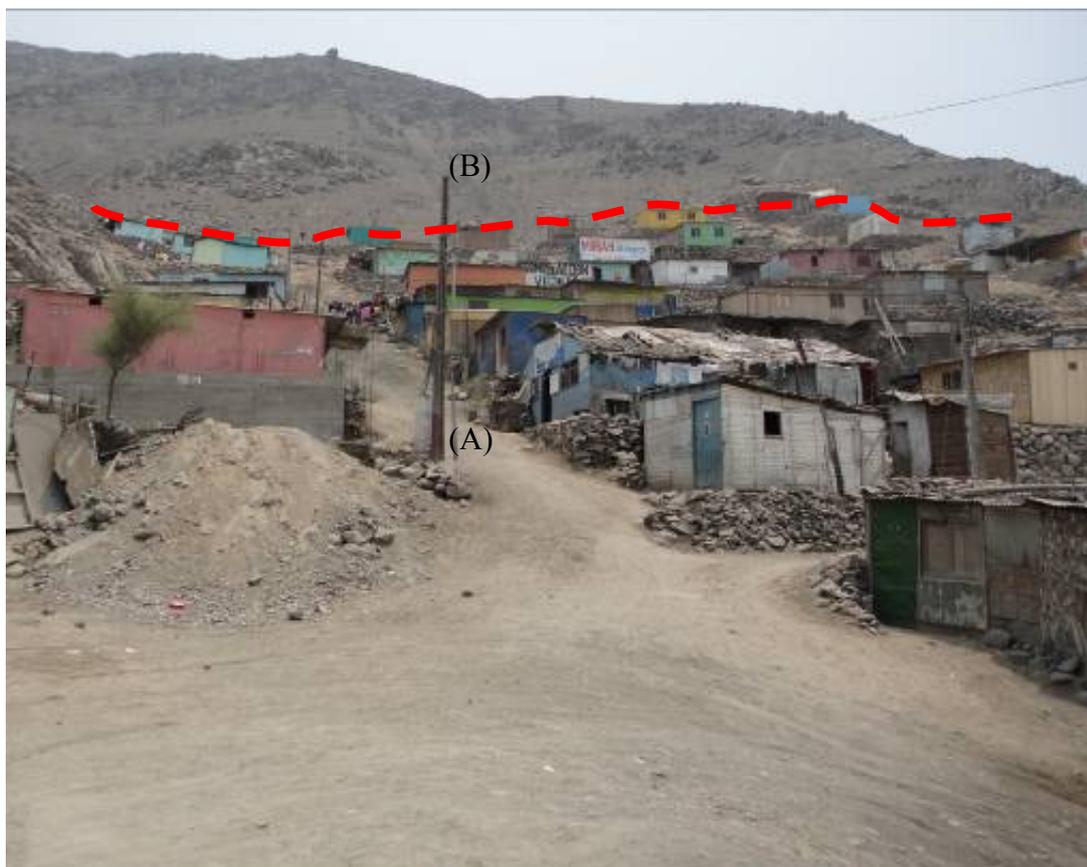
Foto N°3.- Obsérvese los dos tipos de pendiente del terreno: la menor a  $20^\circ$  donde están las viviendas (A), y la mayor a  $30^\circ$  ladera del cerro (B).

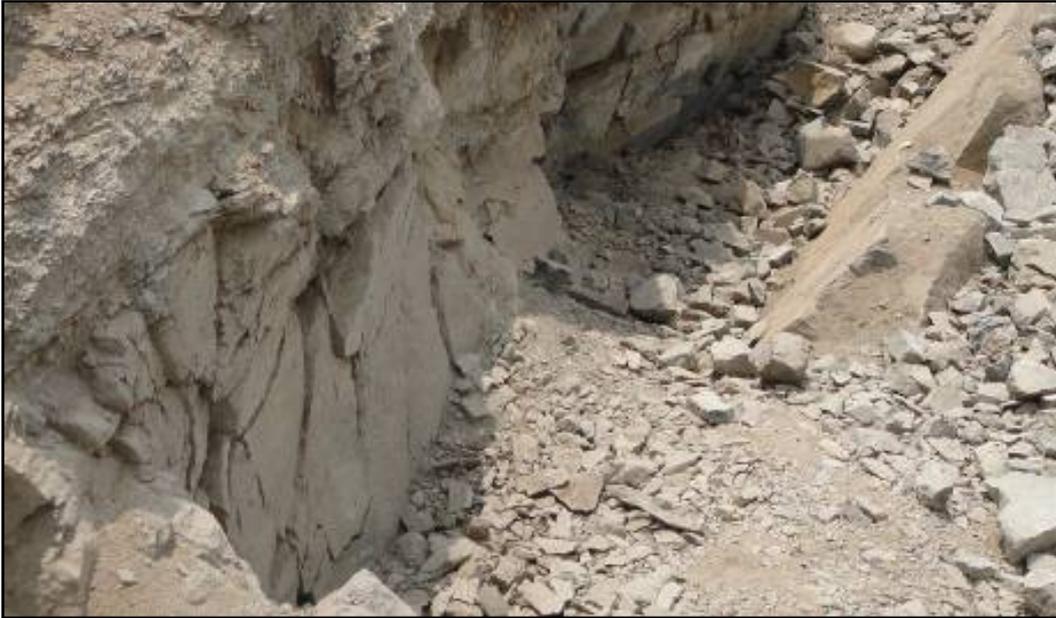
Afloran rocas volcánicas andesíticas, perteneciente a la Formación Huarangal (Palacios, et al, 1992), medianamente fracturadas (Foto N°4), moderadamente a altamente meteorizada. En algunos sectores, la roca presenta meteorización esferoidal, dando origen a bloques sueltos subredondeados y a suelos arenolimosos.

Foto N° 4.- Rocas volcánicas andesíticas, medianamente fracturadas.

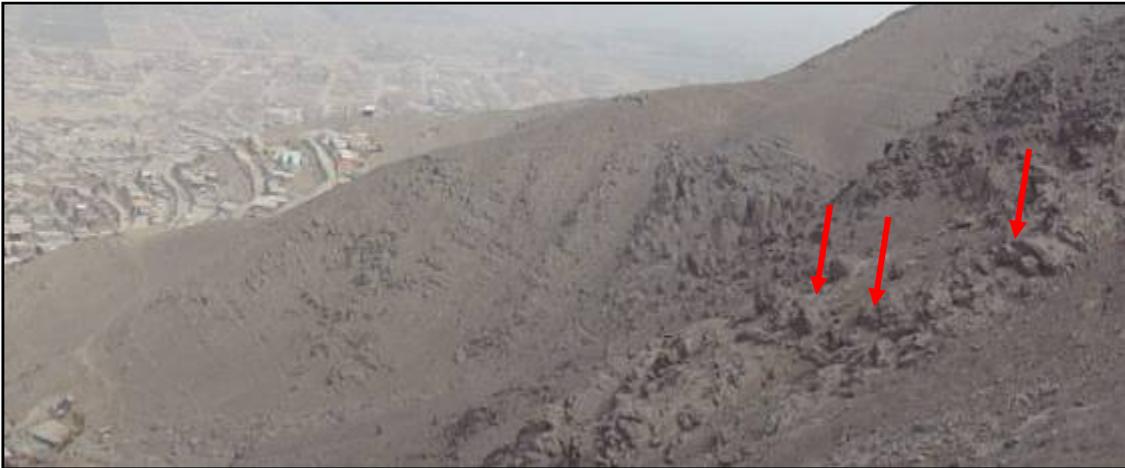
En la parte alta de la montaña, se ubican pontones de roca de formas redondeadas, aisladas, producto de la meteorización y fracturamiento (Foto N°5). Estos pueden rodar fácilmente ladera abajo, y precipitarse sobre las viviendas.

Foto N° 5.- Afloramiento rocoso, muestra bloques de roca de formas subredondeadas.

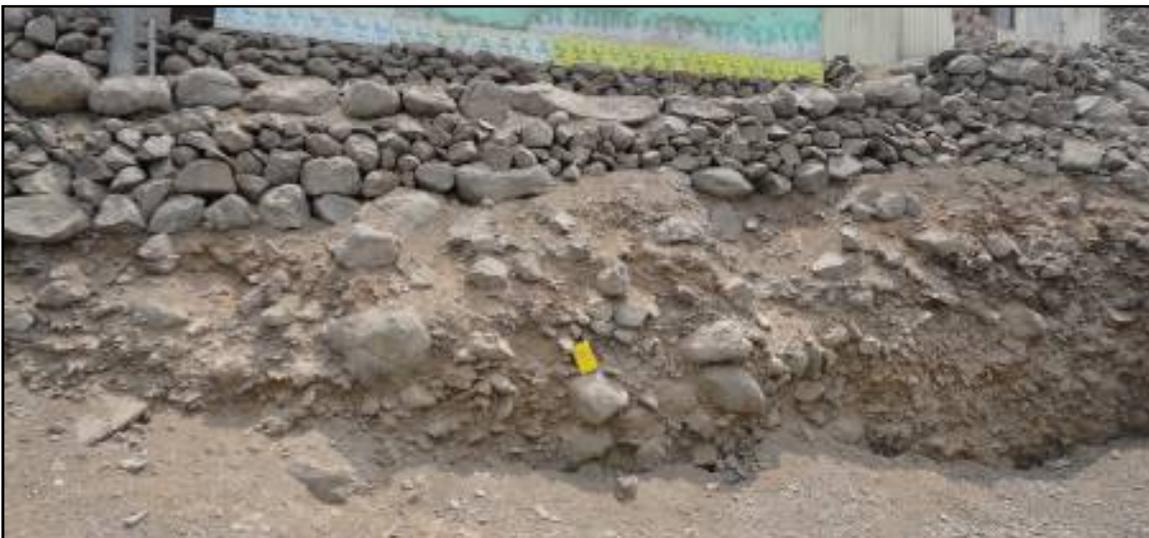
Localmente, los suelos son de tipo **coluvio - deluvial**, con espesores hasta de 2,5 m. Estos son originados por la caída y acumulación de rocas por acción de la gravedad y removilizados por el agua, formando suelos gravosos de escasa matriz arenolimoso. Los fragmentos de roca varían entre 0,20 a 2,50 m (cantos a bloques), de formas angulosas a subangulosas (Foto N° 6). En algunos sectores se observan bloques de formas subredondeadas, producto de la caída de bloques con meteorización esferoidal.

Foto N° 6.- Suelo conformado por bloques, grava, englobados en una matriz arenolimsa.

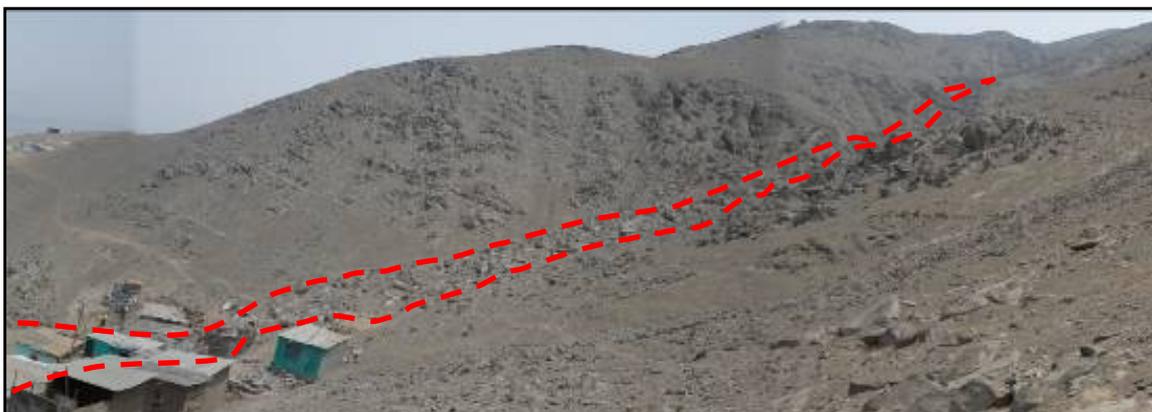
En el área se han localizado depósitos **proluviales** (originados por flujos de barro – huaycos), que provienen de la cabecera de la ladera (al Este del asentamiento). Están compuestos por bloques y gravas englobadas en una matriz areno – limosa. Los fragmentos de grava son de formas subangulosas a subredondeadas (no por el transporte, sino por la meteorización esferoidal de la roca). En la superficie, estos depósitos se observan relleno cauces antiguos. (Foto N° 7).

Foto N° 7.- Se muestra depósitos proluviales encausados.

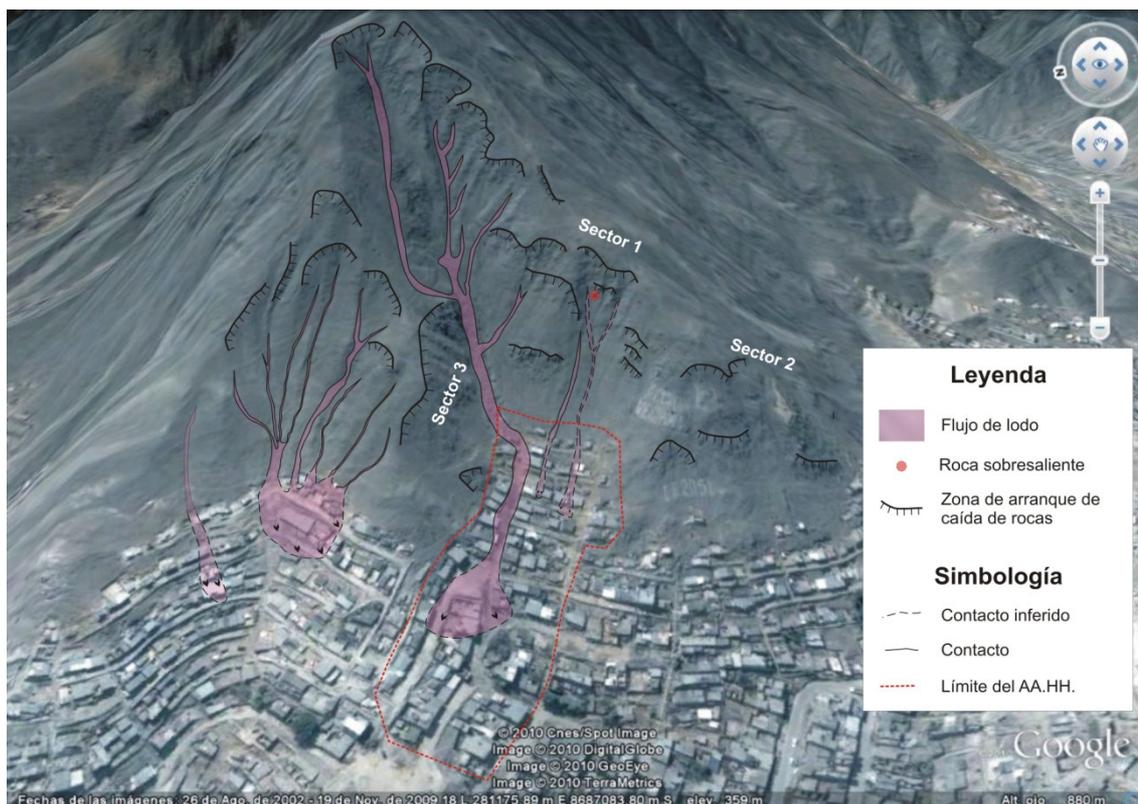
Figura N°2.- Mapa de peligros geológicos de los alrededores del AA.HH. Sector 39A-Progreso.

Se han localizado tres sectores con probabilidad de producirse caídas de roca (Figura N°2), estos son:

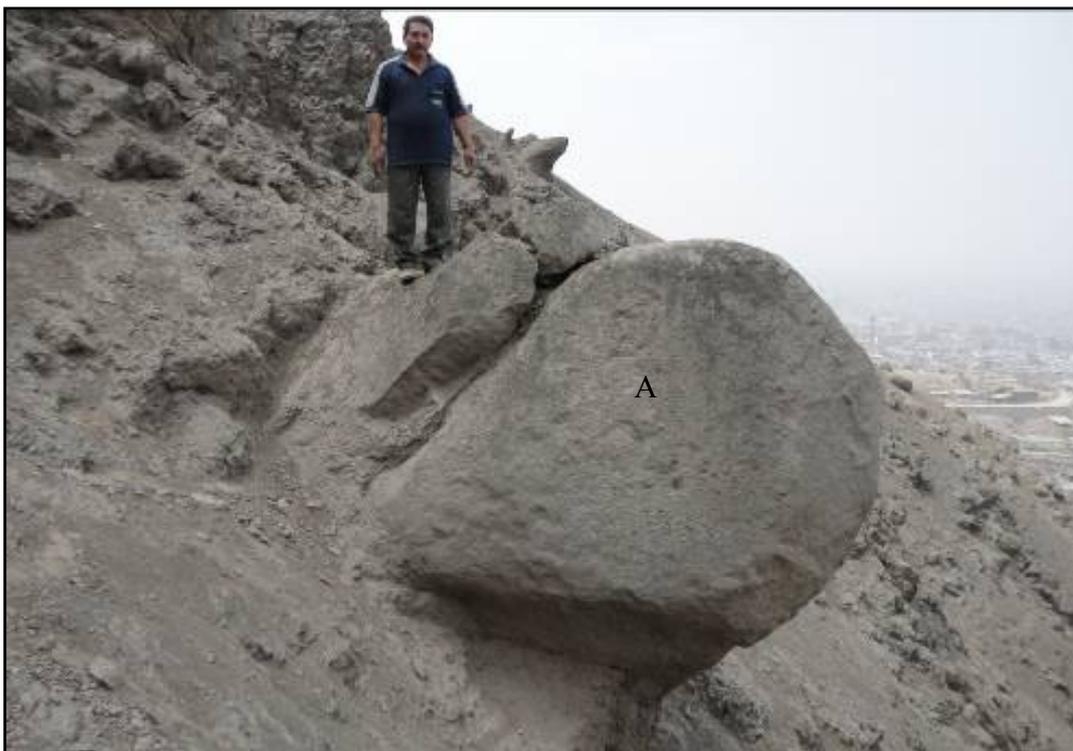
En la ladera se observa varios bloques “sobresalientes” (Fotos N°s 8, 9 y 10), producto del fracturamiento, la erosión (meteorización esferoidal) y derrumbes antiguos; los cuales han puesto al descubierto estos bloques, aparentemente inestables. Dada la naturaleza de la roca, fracturamiento y posición en la ladera, estos bloques no caerán.

Foto N°8.- Tamaño del bloque “sobresaliente” de 2 m de diámetro.

El bloque de roca “sobresaliente” (A) que se muestra en la Fotos N°s 8, 9 y 10 y 11, con un volumen aproximado de  $9 \text{ m}^3$  y un peso de 24 TM, no tiene probabilidades de caer.

De todas maneras, para asegurar la tranquilidad de la población, ya que este bloque se encuentra directamente sobre las viviendas, se recomienda “asegarlo”, para el cual debe implementarse lo siguiente:

- Construir un muro alrededor del bloque, con una altura de 2 m (aproximadamente) ó hasta llegar cubrir la mitad del muro. Ver Figuras 5, 6 y 7.
- La base del muro debe estar cimentada sobre roca fresca. Las varillas de hierro que se van a fijar al muro, deberán ser introducidas en el substrato hasta medio metro (llegar a roca fresca).
- Hacer un enmallado para la construcción de un muro, teniendo como base las varillas fijadas.
- Una vez terminado el enmallado del muro, se empieza a basear el concreto, hasta formar el muro con un ancho aproximado de 1 m.
- Una vez terminado el muro, se rellanará con concreto el espacio dejado entre el muro y el bloque, formando una cuña (Foto N° 23)

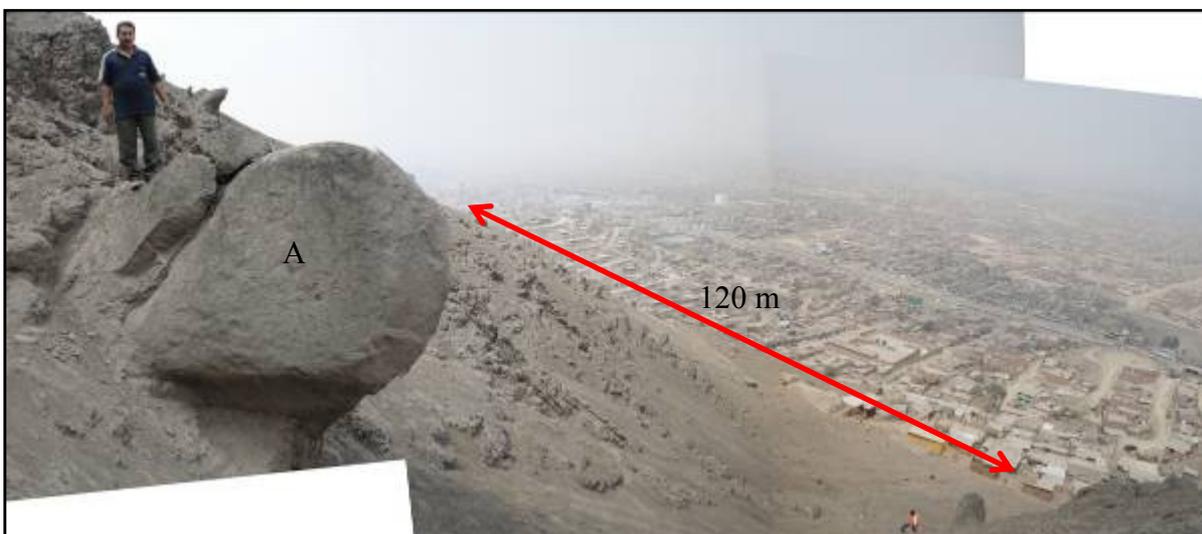
Foto N° 9.- Se muestra el bloque de roca sobresaliente (A) y otros bloques sueltos y su disposición en la ladera. En la parte baja el asentamiento humano. Nótese que el bloque se encuentra “incrustado” en el macizo rocoso.

La distancia inclinada entre las viviendas comprometidas y el bloque de roca es de 120 m. Es importante mencionar que entre los bloques de roca y las viviendas no hay ningún obstáculo natural ni artificial (Foto N°9).

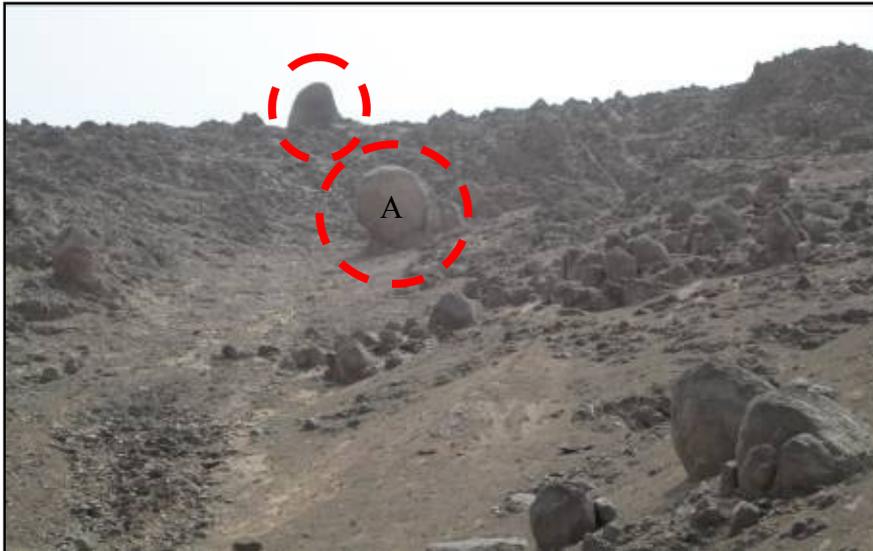
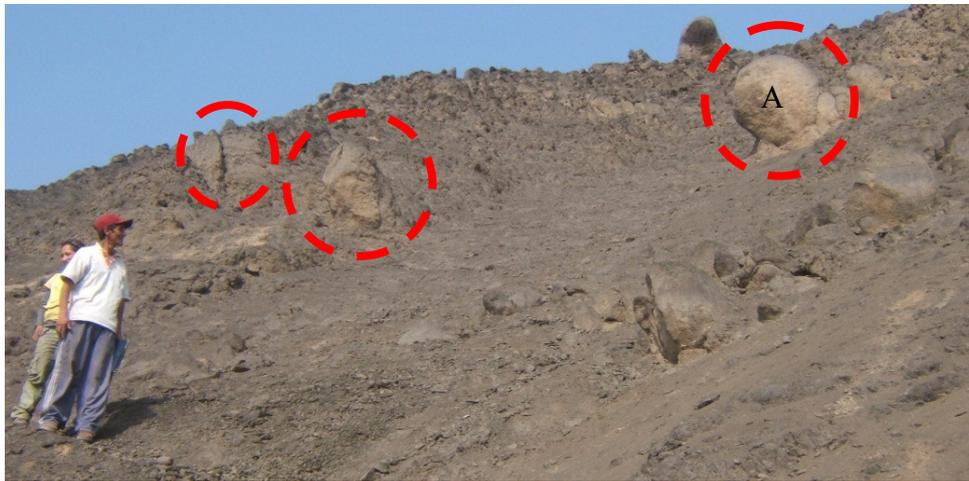
Fotos N° 10 y 11.- Se observa bloques “sobresalientes” y otros sueltos, de formas redondeadas por efectos de la meteorización esferoidal.

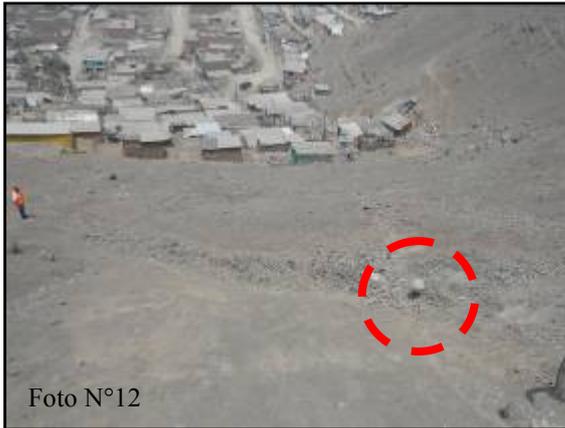
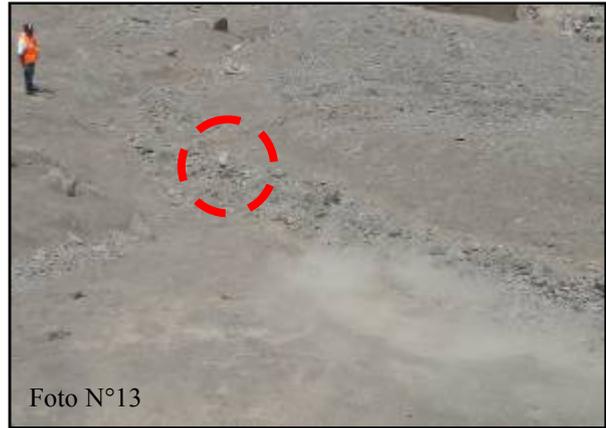
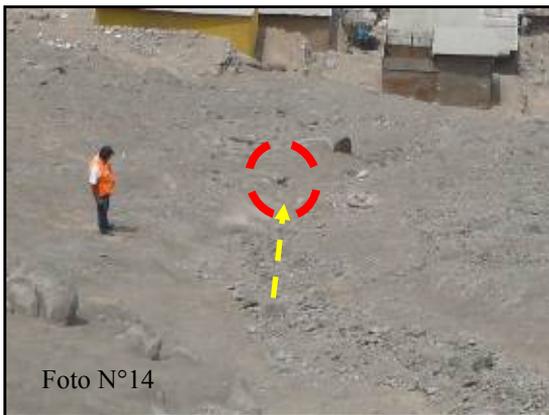
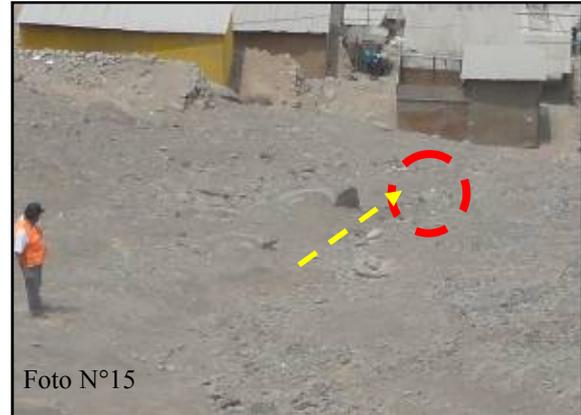
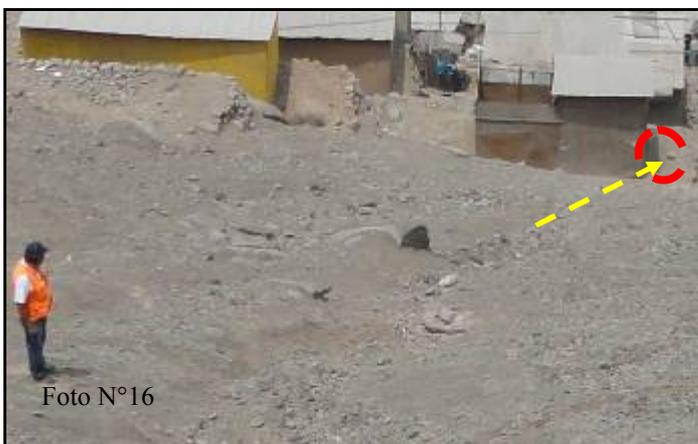
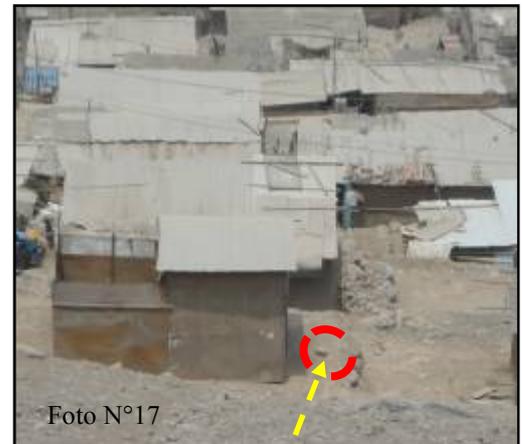
En este sector se aprecian bloques y cantos sueltos, que sí podrían caer con sismos de gran intensidad. Como ejemplo de inestabilidad de este sector, en el momento de la inspección, un bloque de roca de forma alargada y angulosa, con diámetro mayor de 40 cm y diámetro menor de 20 cm; se desprendió casualmente desde la parte alta, el cual llegó a la parte baja en menos de un minuto. El bloque de roca, se desplazó por la ladera dando saltos, originando polvareda. Ver Fotos N°s 11, 12, 13, 14, 15 y 16.

Fotos N°s 12, 13, 14, 15, 16 y 17.- Trayectoria que tomó el bloque al desplazarse por la ladera.

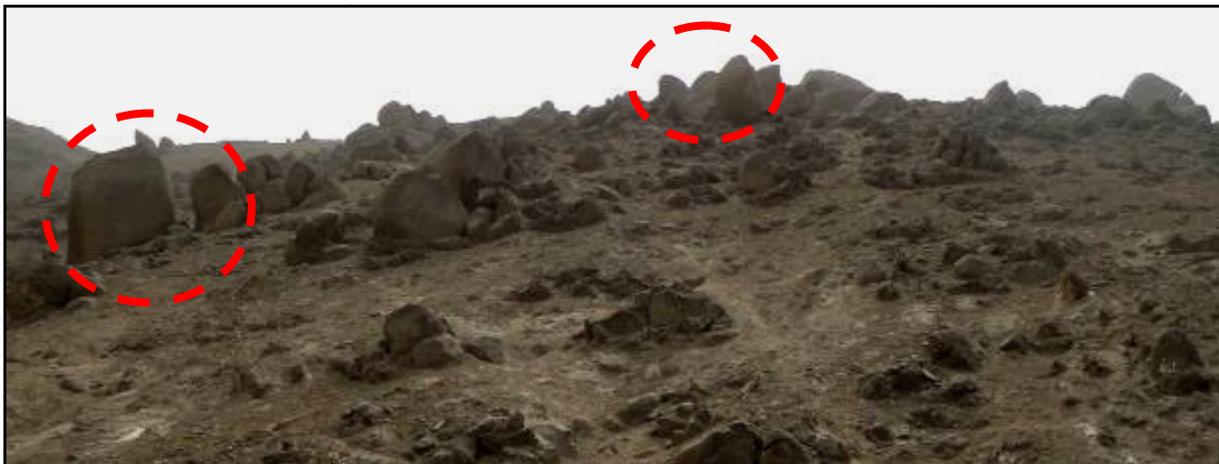
En estos sectores se ubicó bloques sueltos y sobresalientes, con diámetros entre 0,10 hasta 2,5 m, ver Fotos N°s 18 y 19. Los bloques sueltos, podrían caer con un movimiento sísmico o por acción antrópica.

Foto N° 18.- Sector 2, se muestra bloques sobresalientes, algunos de ellos sueltos (enmarcados).

- En la laderas del sector 02 y 03, se deben desatar los bloques sueltos.

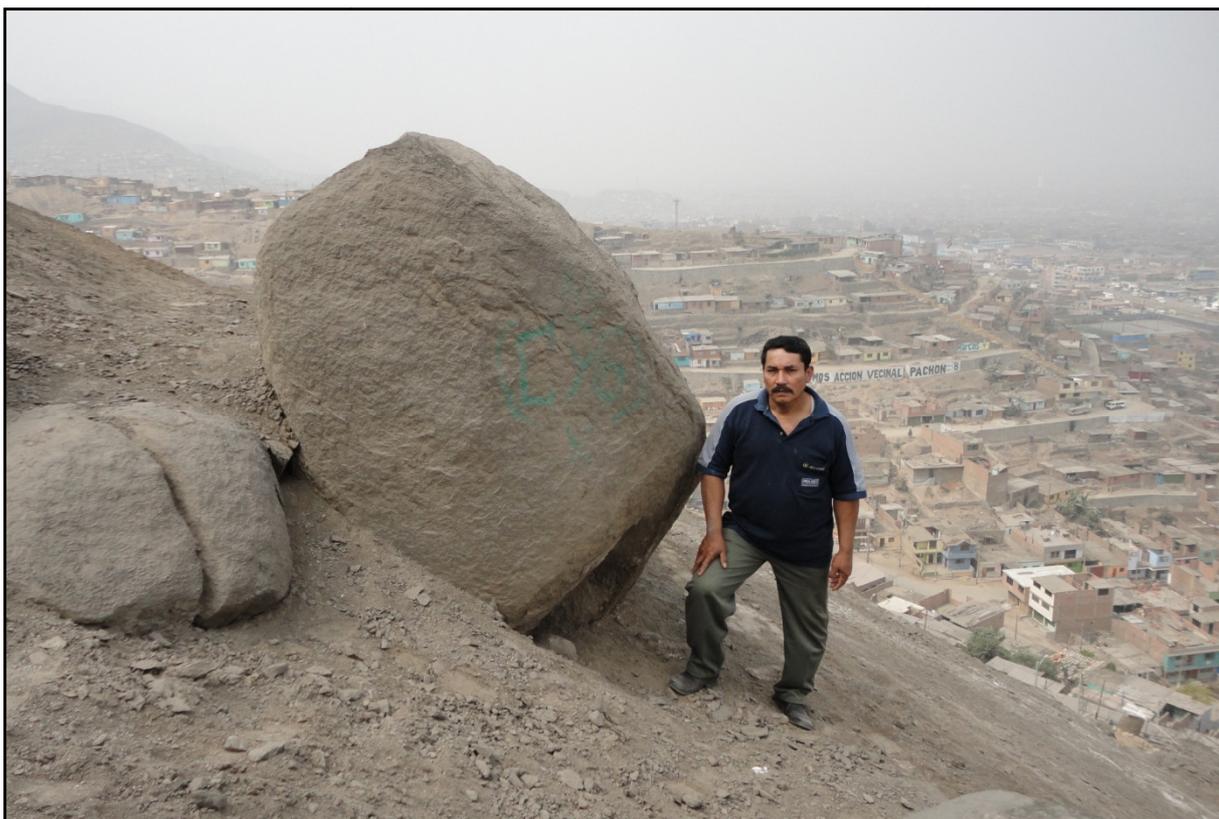
Foto N°19.- Bloque suelto, no “incrustado”, que puede caer sobre las viviendas. Sector 2.

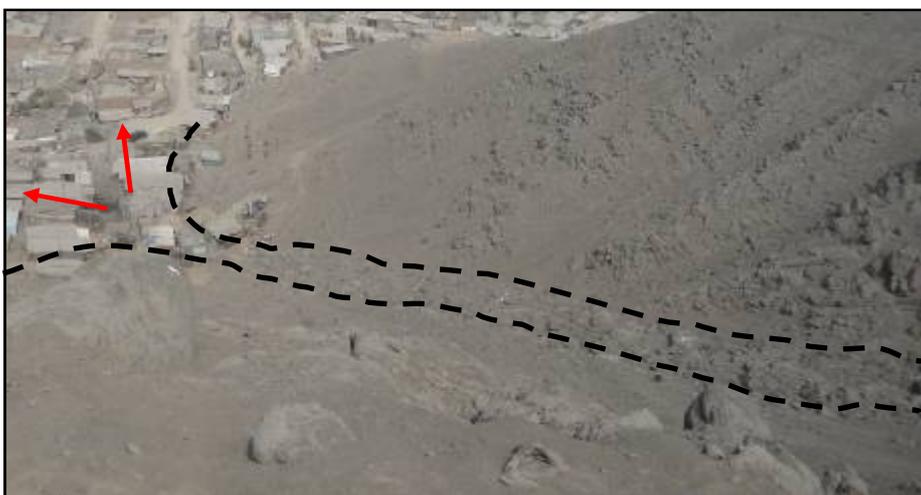
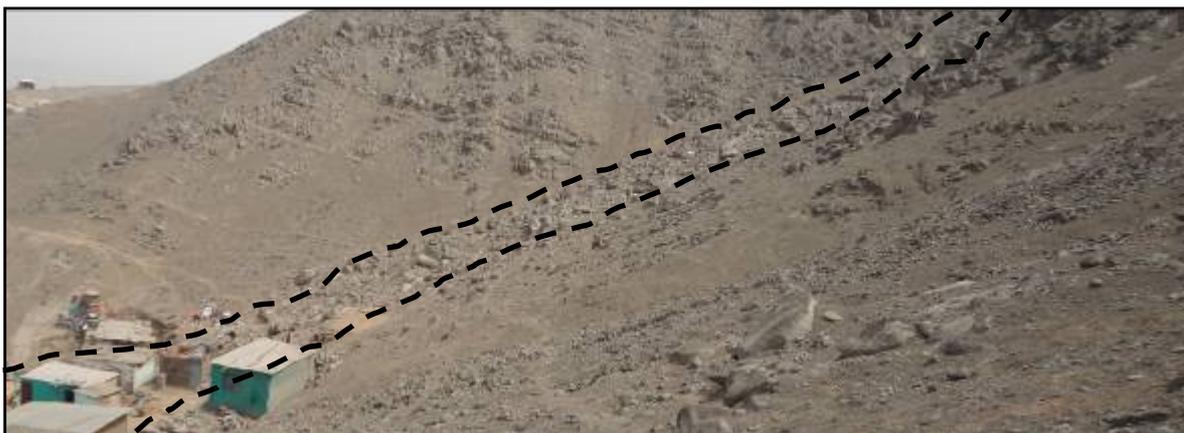
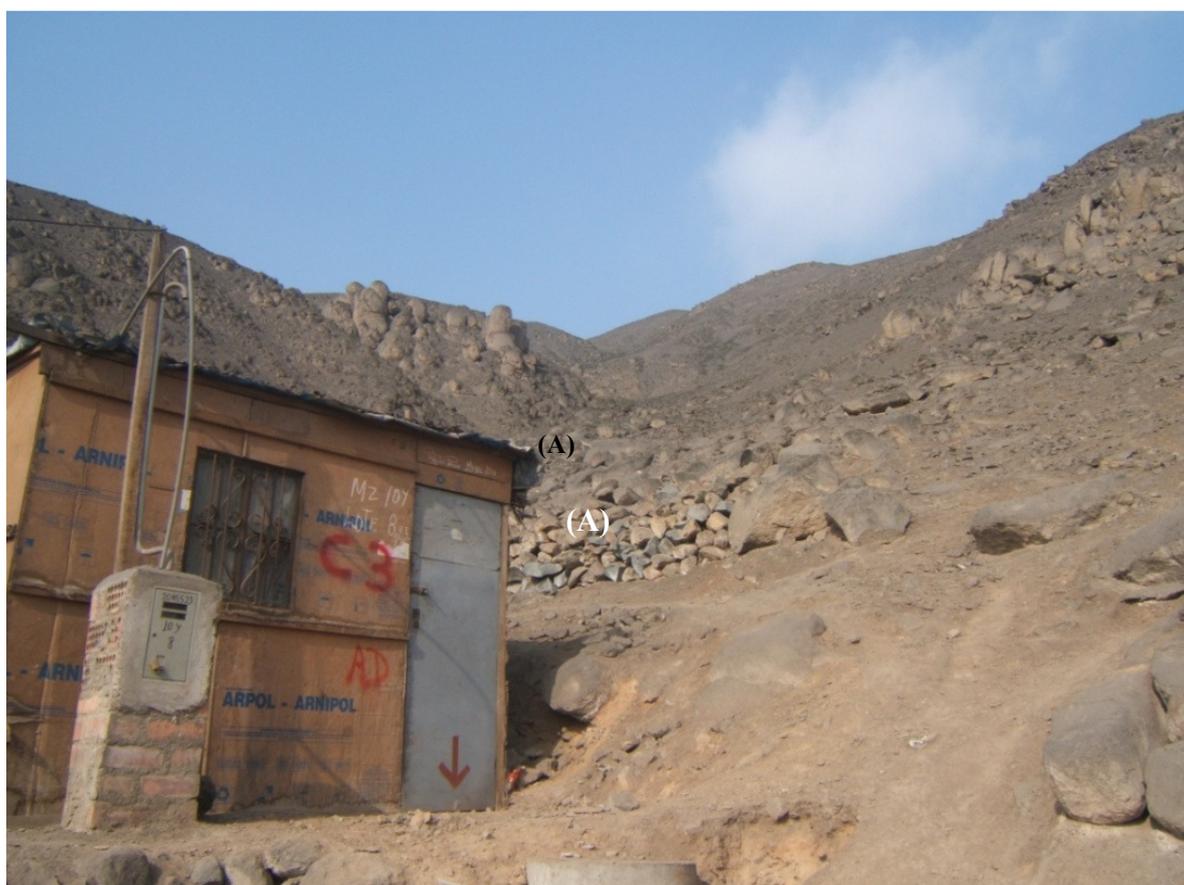
Según versiones de los lugareños el año 2002 se generaron lluvias, el agua saturó al terreno, haciendo que el material fino se desplace cuesta abajo, generando el flujo de lodo, que afectó las viviendas ubicadas en su cauce. En el cauce actual se aprecia material suelto, grava, bloques englobados en una matriz areno limosa (Fotos N°s 20, 21 y 22).

Fotos N°s 20, 21 y 22.- Vistas de la quebrada con potencial de producir flujos de lodo. Se aprecia un muro de contención precario (A).

- En la quebrada, realizar obras de encauzamiento y contención de los materiales acarreados por los posibles huaycos, por medio de espigones y diques transversales, aprovechando el abundante material rocoso y detrítico del área.
- En la zona del cauce de la quebrada, que ocupa parte del asentamiento humano, se debe diseñar una calle canal, con la finalidad de darle un desfogue a los flujos de lodo que se puedan presentar en un futuro.

Las viviendas ubicadas en pleno cauce de la quebrada deben ser reubicadas.
