INFORME TÉCNICO N° A6851

PELIGROS GEOLÓGICOS EN EL SECTOR DE SICRE Y ALREDEDORES

(Distrito Huayopata, Provincia La Convención, Departamento Cusco)

Informe Preliminar

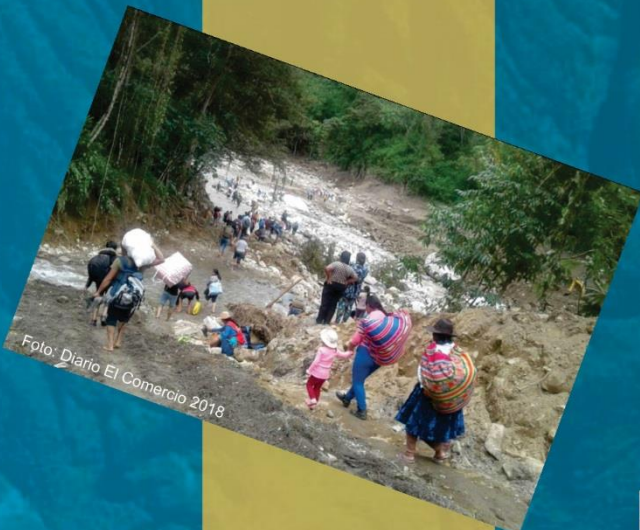
Foto: Diario El Comercio 2018

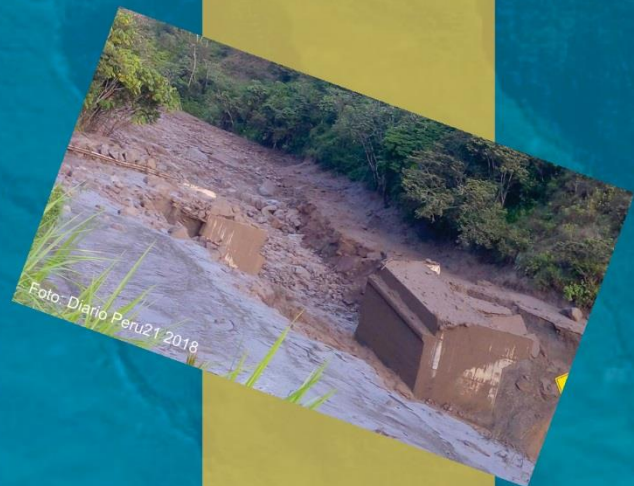
Foto: Diario Peru21 2018

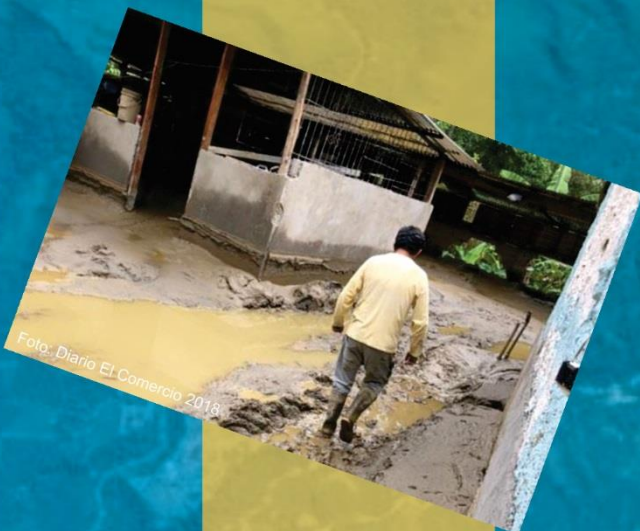
Foto: Diario El Comercio 2018

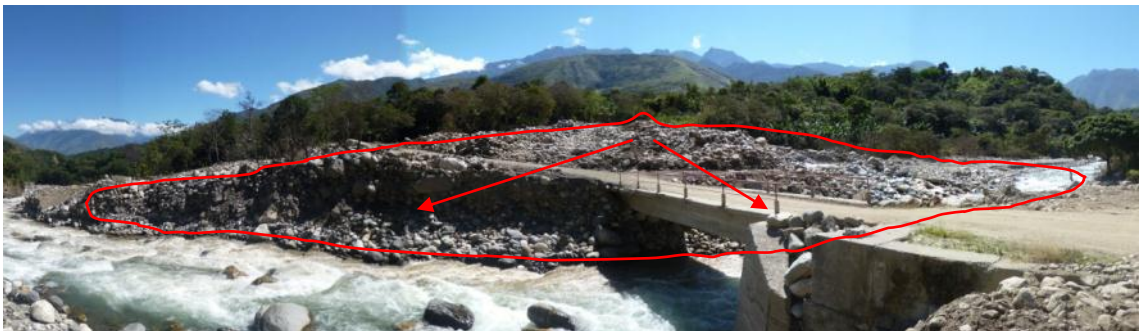
Foto 1: Depósito proluvial que forma un abanico en la confluencia de la quebrada Calaquíña al río Lúcumá, sector de Huayopata (Foto: Vilchez 2013).

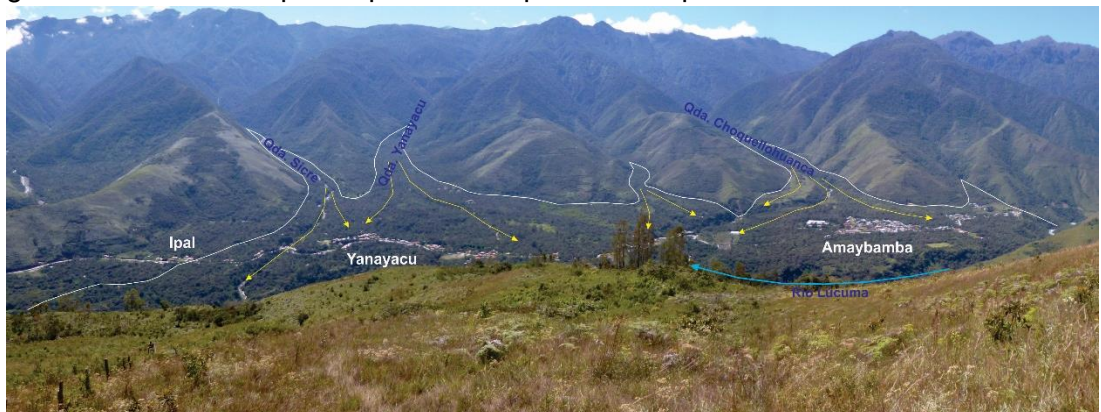
Foto 2: Abanicos aluvio-torrenciales formados por los sucesivos huaicos que acarrearán las quebradas Sicre, Yanayacu y Choquellohuanca, se depositan en la margen derecha del río Lúcumá. Estos abanicos son ocupados por varios poblados.

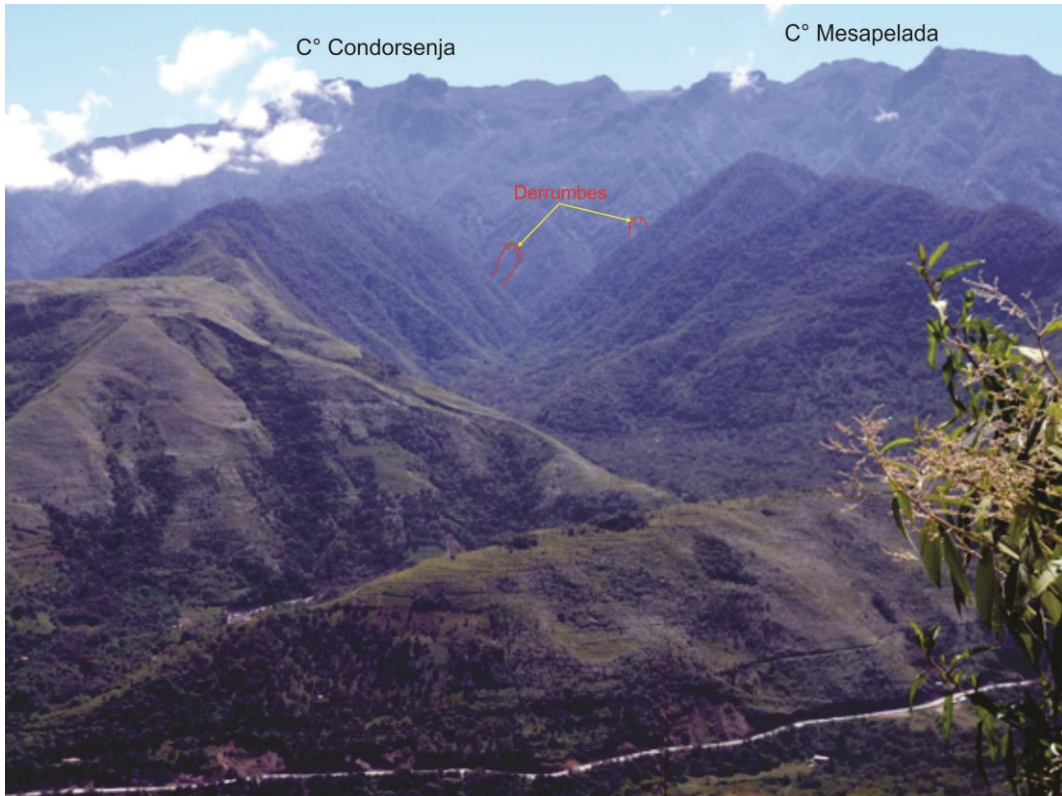
- La ocurrencia de otro peligro geológico primigenio, en este caso derrumbes que aportaron material suelto a la quebrada, posiblemente originaron represamientos, que posteriormente se rompieron y formaron el flujo de detritos (huaico).

Foto 3: Vista panorámica de la quebrada Calquiña, es posible observar el perfil en "V" del valle, y las laderas de pendiente fuerte; se ha resaltado también la zona donde se produjeron los derrumbes que originaron el posterior huaico (Foto Vilchez 2013).

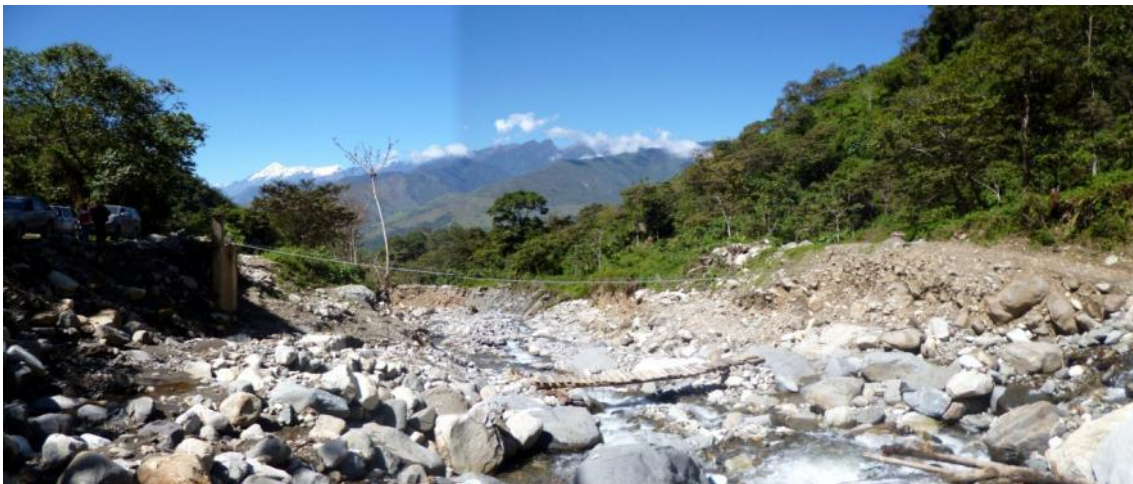
Foto 4: Ancho del cauce de la quebrada Calquiña de 30 m, donde se puede observar el material gravoso, los bolos y bloques que han quedado en el cauce. En este punto el huaico destruyó un puente peatonal (Foto Vilchez 2013).

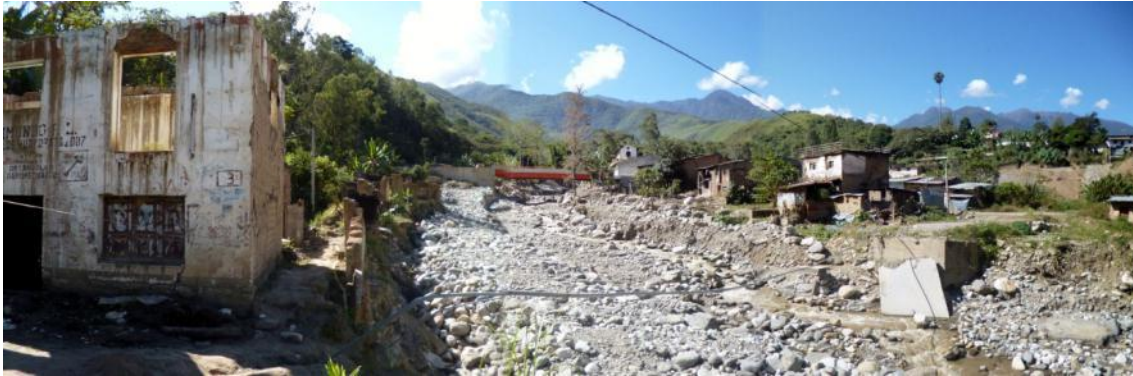
- Dejo un saldo de cinco personas muertas.
- Destruyó 33 viviendas en el barrio antiguo de Huyro.
- Destruyó cuatro puentes peatonales y uno carrozable, destruyó un vehículo.
- Pérdida de terrenos de cultivo.
- Enterró puente carrozable, el cual fue recuperado posteriormente.
- El represamiento y desviación del curso del río Lúcumá hacia su margen izquierda provocó erosión en el talud inferior de carretera y la destrucción de una vivienda.

Foto 5: Daños en viviendas ubicadas cerca del cauce de la quebrada Calquiña (Foto Vilchez 2013).

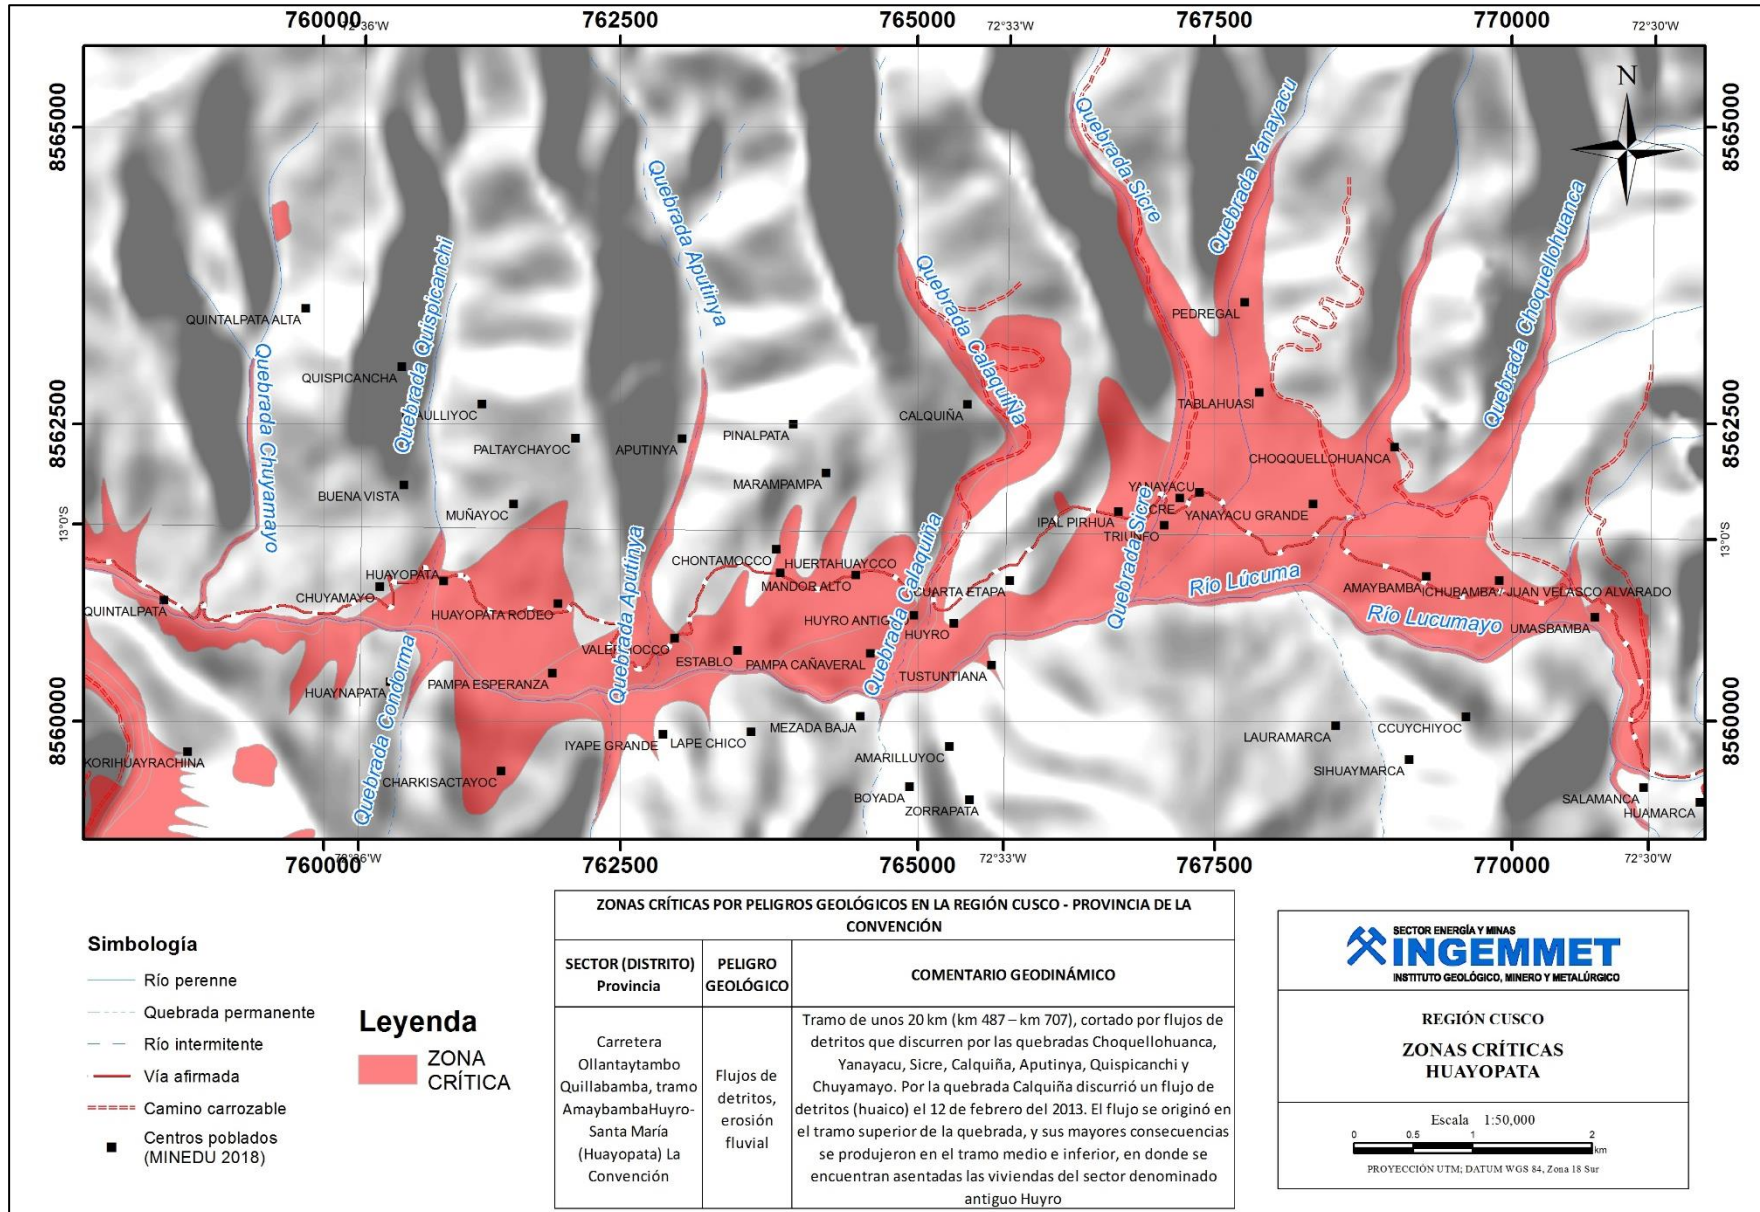
Según Vilchez (2013), el área entre Huayro-Sicra-Yanayaco está catalogada como zona crítica por peligro geológico, puede ser afectada por flujos de detritos, deslizamientos y derrumbes.

Figura 7: Mapa de zona Crítica por peligro geológico del sector de Huayopata (Tomado de Vilchez 2015)

- a) Por las condiciones de inestabilidad presentes en la zona, es necesario la reubicación de la población de Sicre.
- b) La población de Yanayacu, debe observar el comportamiento del caudal de la quebrada, en caso de una interrupción del volumen de agua, es necesario su evacuación inmediata; porque es muy probable que se formando un huaico.
