Informe Técnico N° A6621

# Inspección Técnica Geológica En el Caserío de Anyanga y Huancayoc

Distrito Huantar - Provincia Huari - Departamento Ancash

ENERO 2013

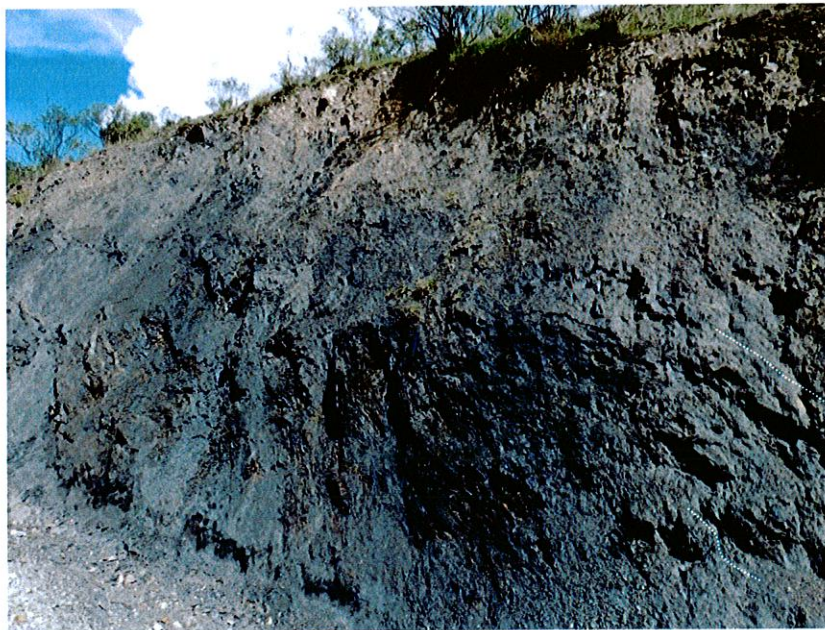
Todos este sistema de fallas, originan fracturas de extensión de rumbo EW en las rocas del Chicama y fracturas que permiten la circulación de aguas subterráneas, absorbidas por las lutitas y mantos carbonosos, generando sobresaturación y conversión de materiales plásticos que condicionan la reptación y/o deslizamientos superficiales de suelos coadyuvados por acción de la gravedad.

Foto1. Lutitas gris plomizas muy fracturadas y plegadas, areniscas finas y algunos lentes de carbón, localizado en la carretera Huarac- Anyanga.

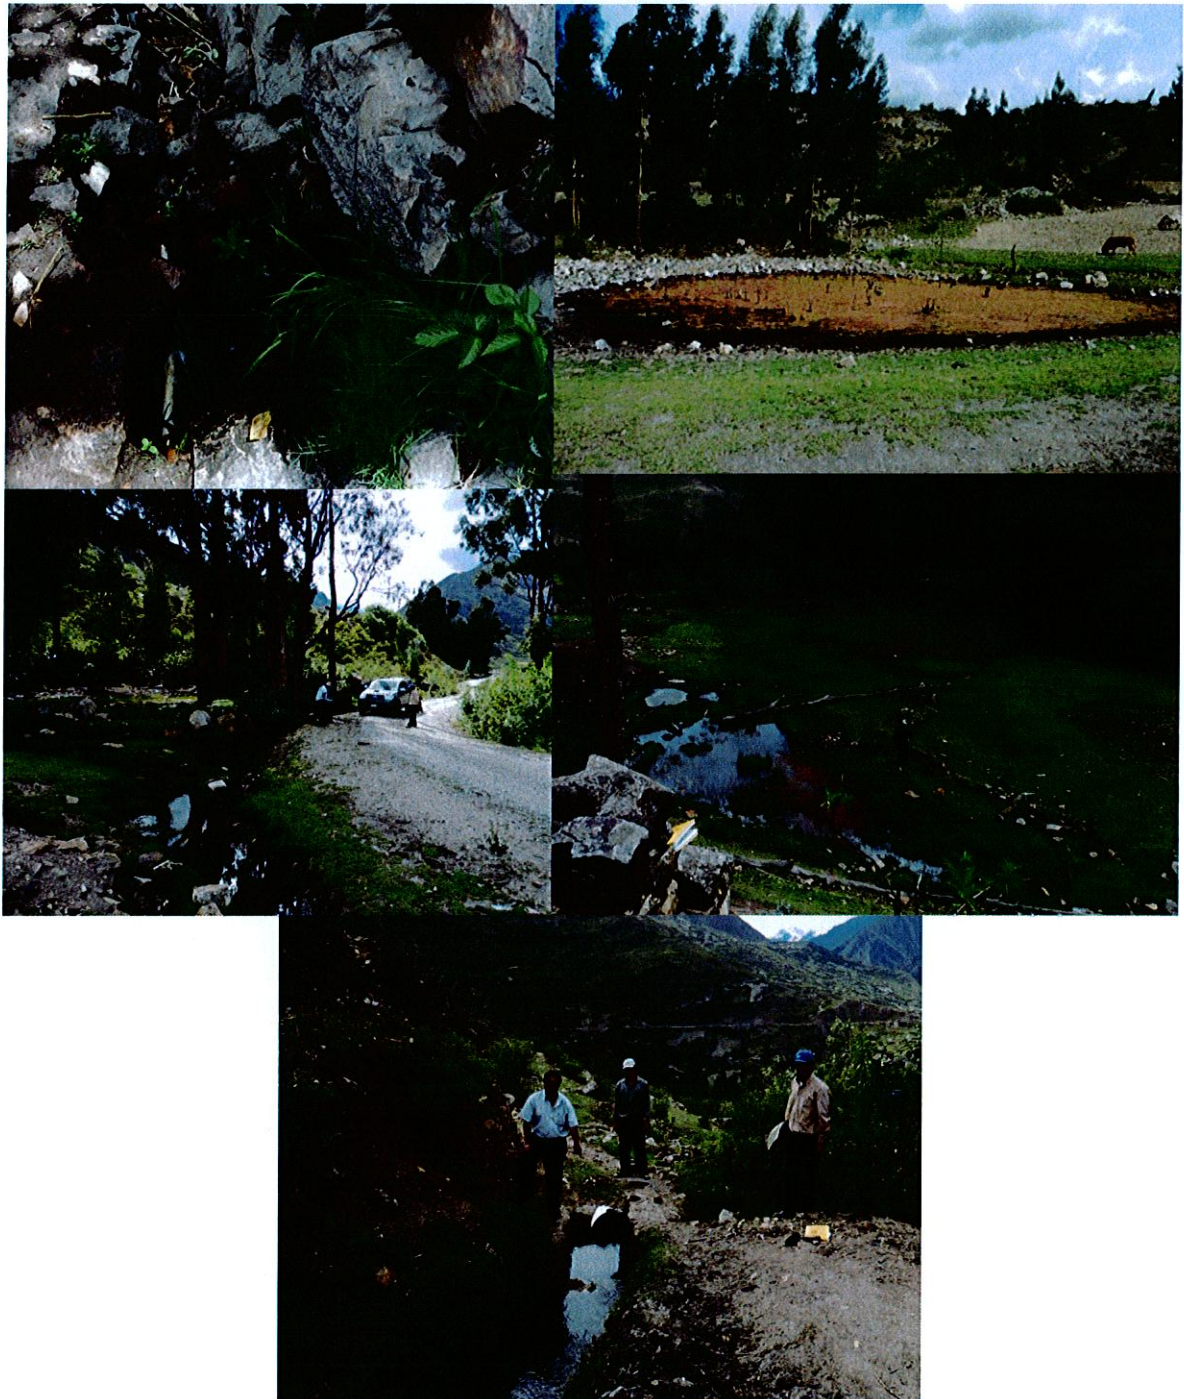
- Laderas y lomadas inestables, conformadas por depósitos coluvio – deluviales y fluvio glaciares, con pendientes promedio no mayores a 20° (pendiente media).
- Depósitos inconsolidados antiguos, producto de antiguos movimientos en masa, compuestos por bloques y bolos de calizas, areniscas blancas en matriz arcillo-limosa. Se ubican en las partes altas de la zona de estudio.
- Capacidad de las lutitas de almacenar el agua infiltrada, formando materiales plásticos, cuyo desplazamiento origina las reptaciones y flujos en la parte baja del caserío de Anyanga.
- Intenso fracturamiento de las areniscas, niveles de carbón y lutitas.
- Presencia de filtraciones naturales y antrópicas, cárcavas o quebradas secas, estacionales. Presencia de puquiales y/o bofedales formados por el mal sistema de riego y el colapso de tuberías de desagüe y canal de regadío. (foto2)

Foto2. Principales manantes, puquiales, bofedales e infiltraciones presentes en las laderas del sector de Anyanga que condicionan la remoción de material.

2. Drenar y conducir las aguas de bofedales y charcos del área hacia torrenteras y quebradas secas; ampliar y mejorar sus captaciones, instalación de canales perimetrales de drenaje y así como drenajes de coronación para captar la escorrentía en los sectores de Huancayoc y parte baja de Anyanga.

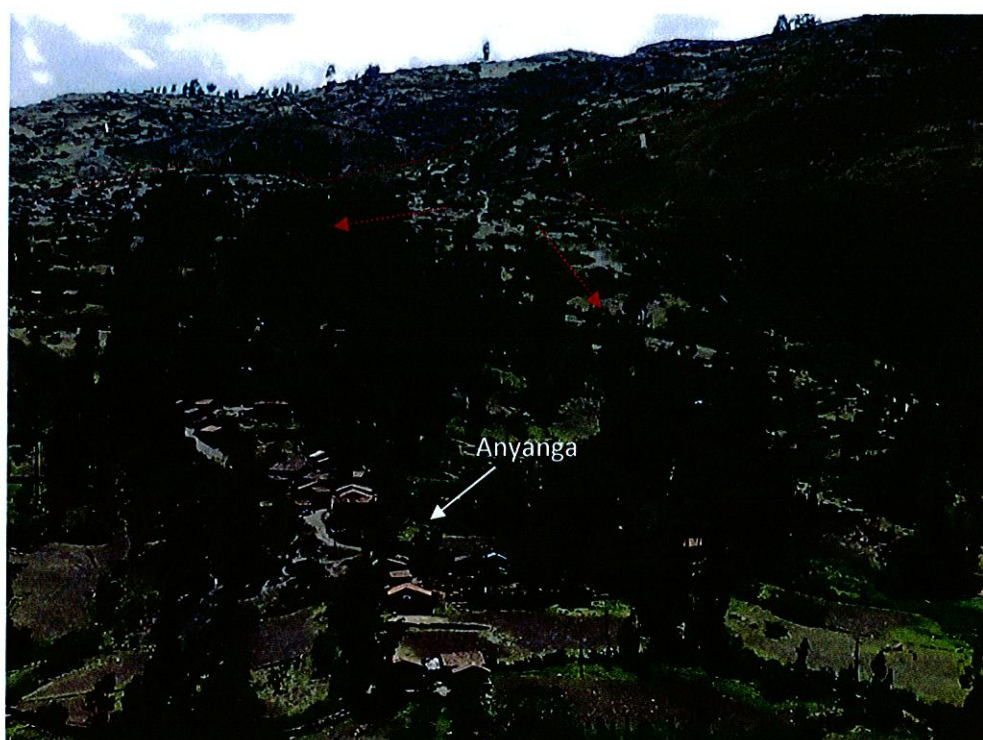
En la parte alta sobre el caserío de Anyanga y Huancayoc se pueden apreciar depósitos de avalanchas de rocas y deslizamientos – flujos antiguos semiconsolidados, compuestos por bloques y bolones subangulosos de areniscas blancas, en matriz areno – arcillosa. Estos, en la actualidad no presentan de grietas ni asentamientos. (Foto3, Foto4).

Sin embargo, la presencia de los mismos advierte la ocurrencia de estos fenómenos, seguramente detonados por eventos excepcionales como sismos y/o F. El Niño. El área comprende alrededor de 0.469 km<sup>2</sup> y sobre el cual se pretende asentar el sector de Huancayoc

Foto3. Depósitos de antigua avalancha, sobre el, se asienta el caserío de Anyanga.

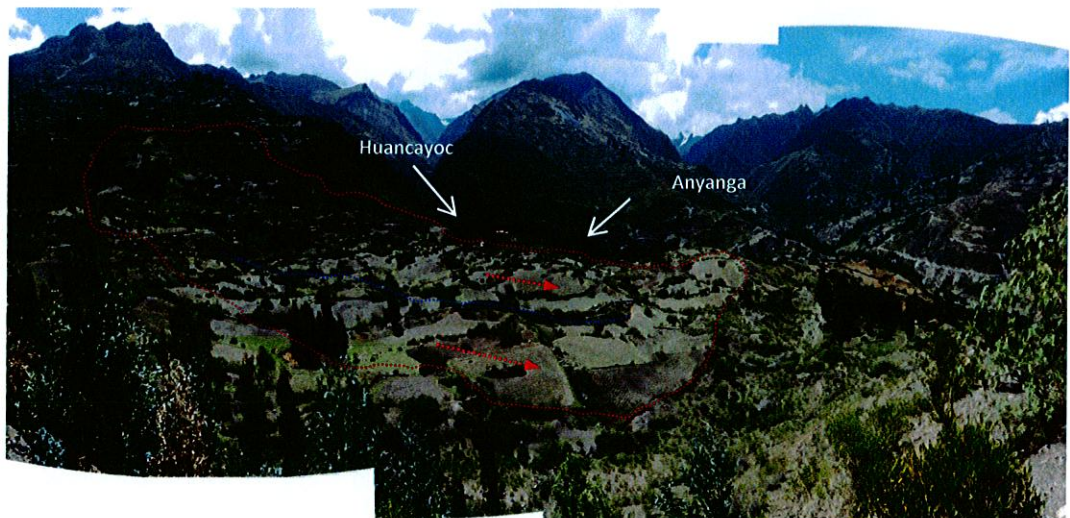
Foto4. Vista del perfil de ladera entre el sector Huarac- Huancayoc. Laderas onduladas en forma de lomadas con pendientes moderadas a suaves menores a 20°.

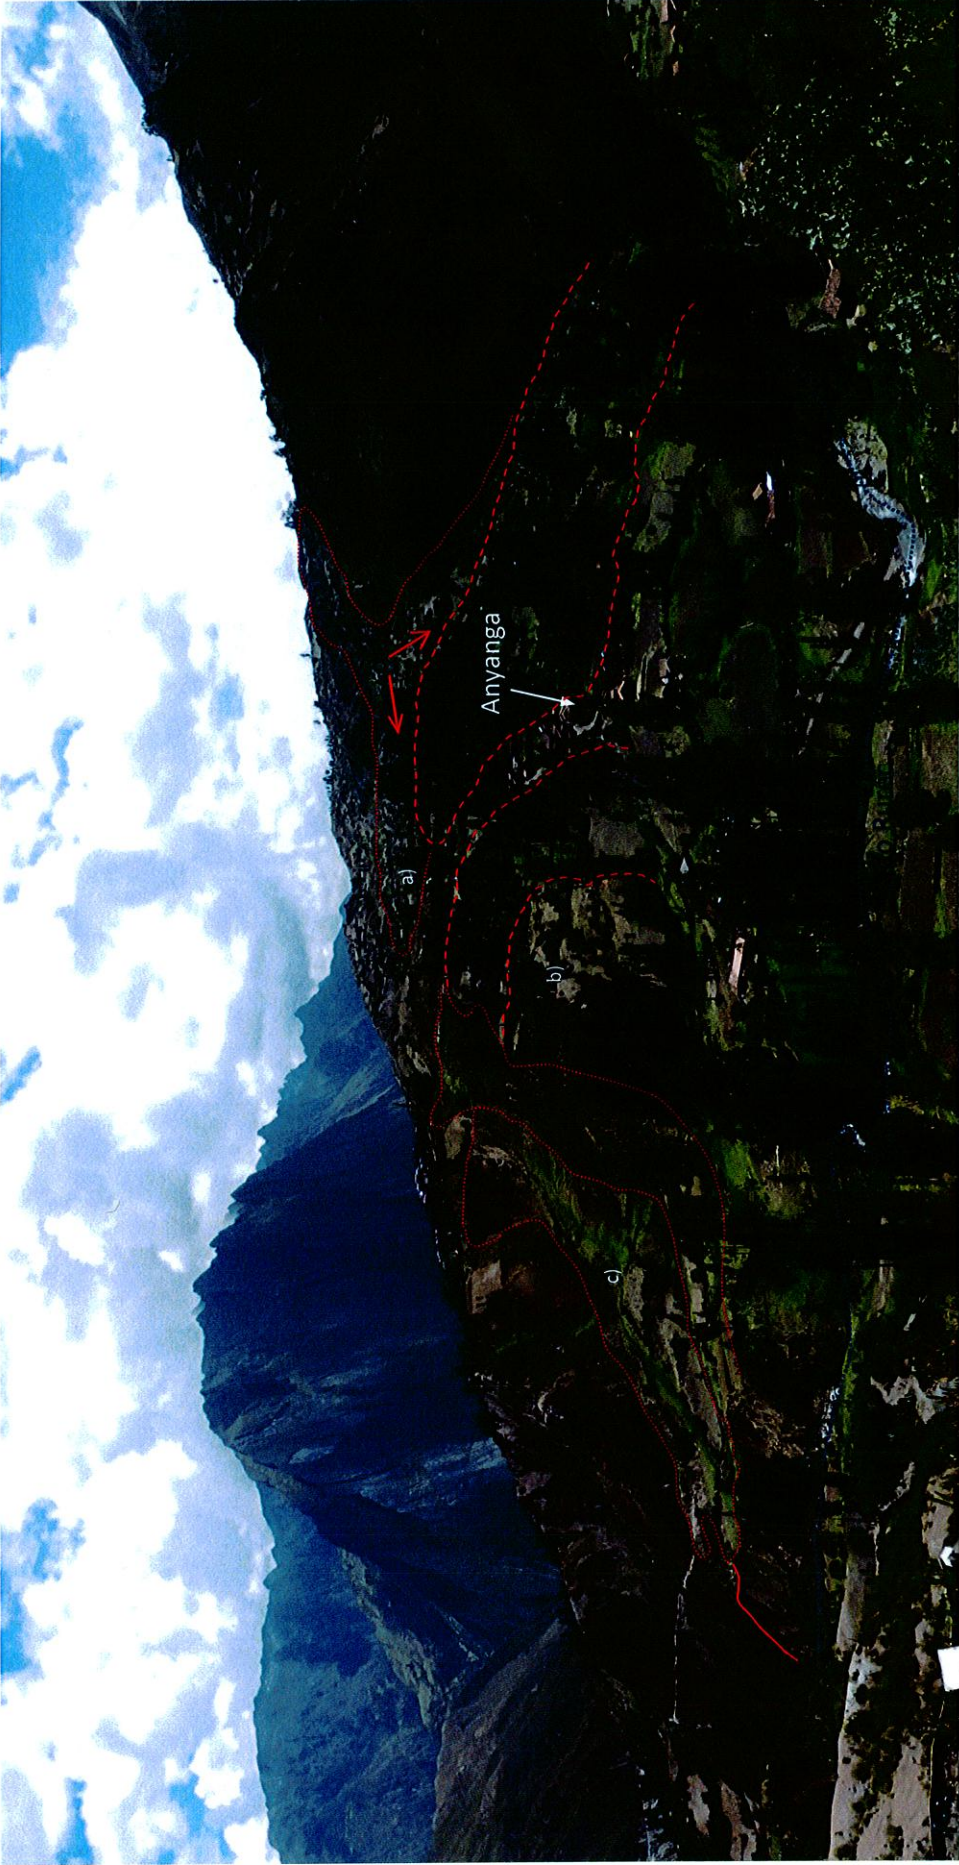
En el área de estudio se han cartografiado movimientos en masa de tipo avalanchas de rocas y deslizamientos – flujos antiguos en la parte alta. Así como reactivaciones de estos eventos, en forma de deslizamientos traslacionales y reptaciones superficiales y flujos que afectan viviendas del caserío de Anyanga. Ver Figura 3 y foto 5.

Estos se ubican ladera abajo de la carretera que comunica Huarac – Huancayoc – Anyanga, al pie de Huancayoc. Las escarpas de los asentamientos son superficiales y se profundizan con la remoción de los depósitos de cobertura y la intensidad de las filtraciones de las aguas subterráneas permanentes y/o estacionales. Las aguas de filtración son producto del mal sistema de regadío, así como rupturas de tuberías de los mismos.

El área en el que se evidencia movimientos por escarpas de deslizamientos superficiales y reptaciones – flujos comprende un área de 0.236 km<sup>2</sup> del territorio y comprometen más del 50% de las viviendas, tanto en sus cimientos, muros y paredes.

Foto5. Vista frontal de ladera del C° Alpash, vertiente derecha del río Rurec, y sus principales procesos de remoción a). Avalancha de roca antigua, b). Escarpas de deslizamientos y reptaciones recientes c) Derrumbe- flujos

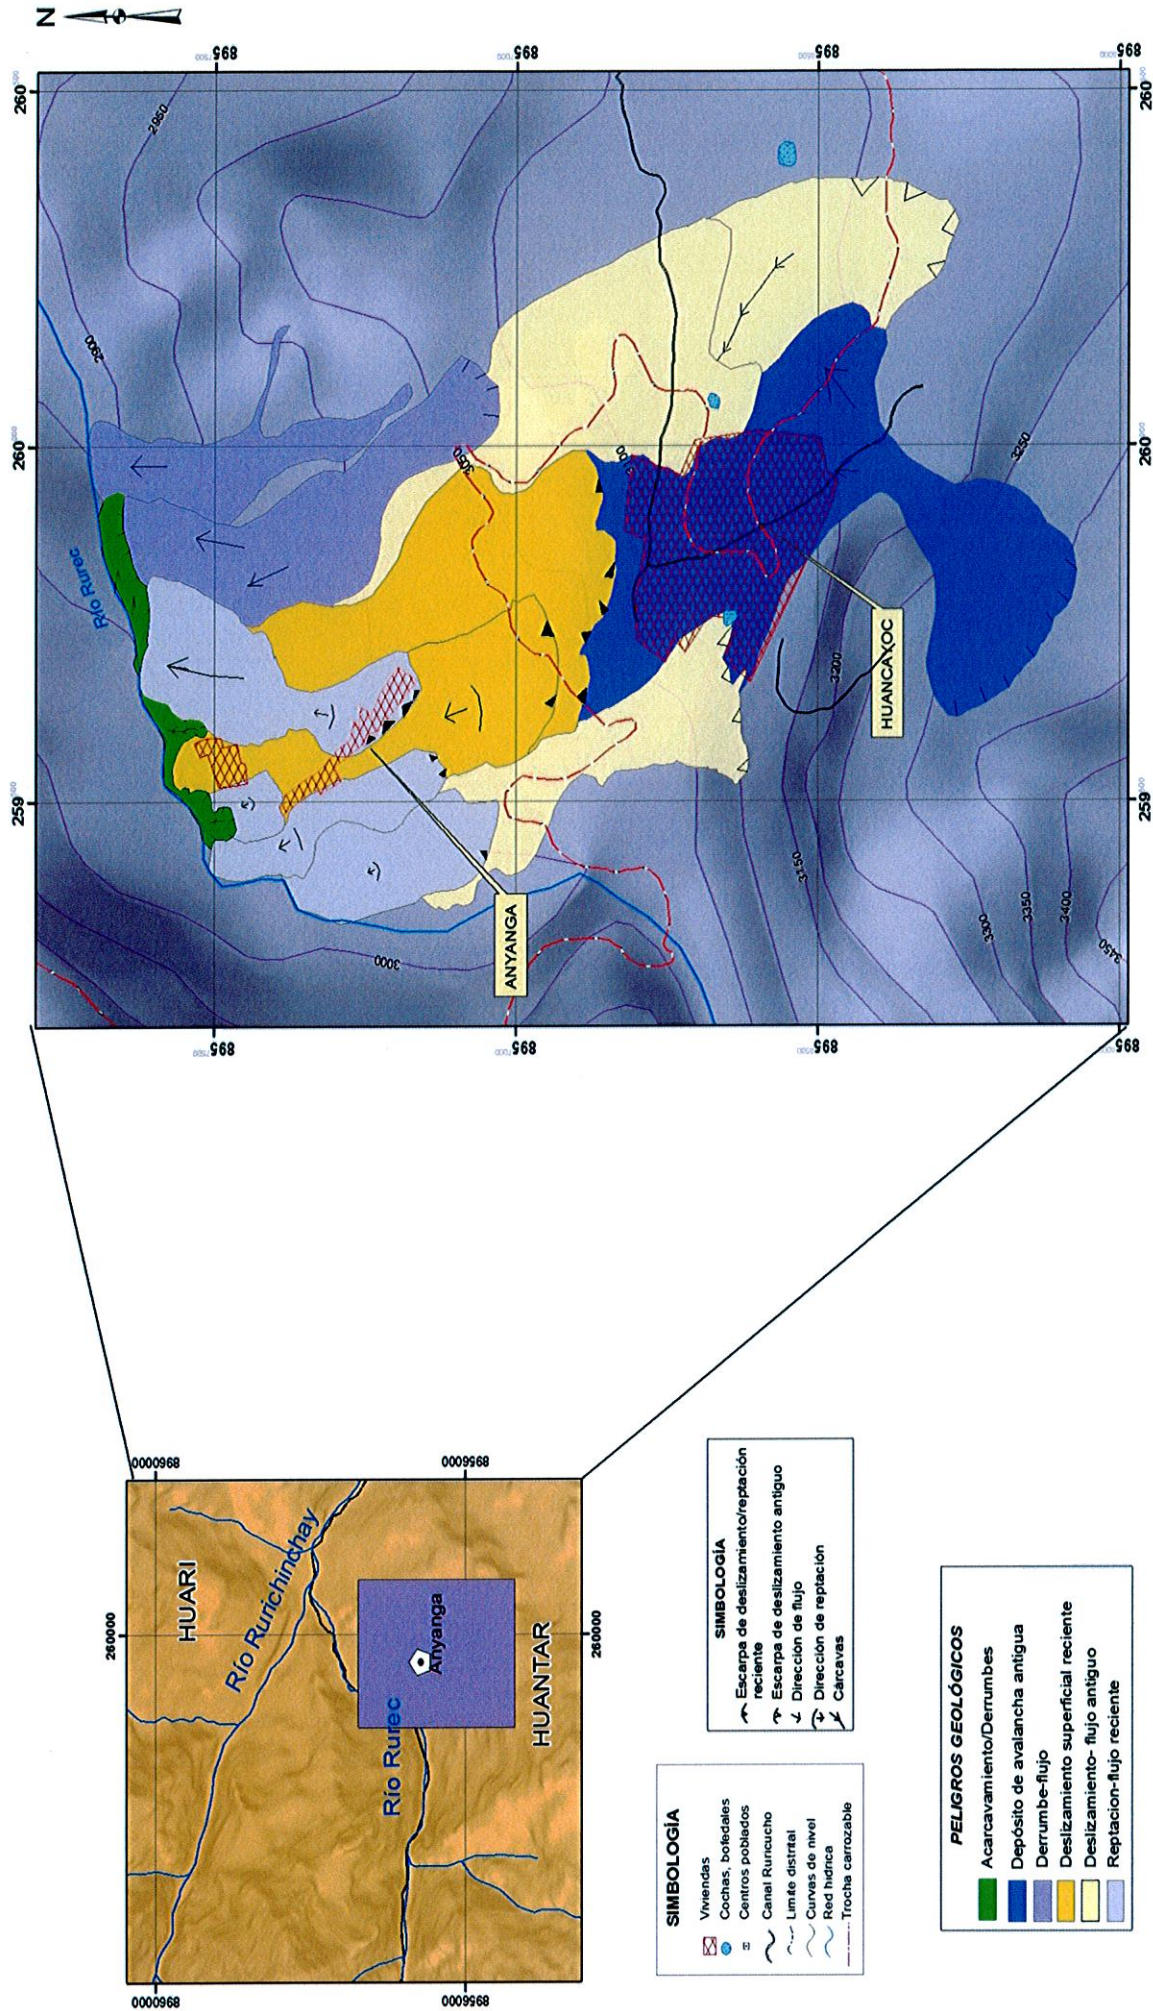
Figura 3. Mapa de peligros geológicos en el caserío de Anyanga y alrededores.

El peligro radica en la reactivación o remoción de los depósitos de deslizamientos y avalanchas antiguas (PMA:GCA, 2007) sobre los que se asienta actualmente el caserío, detonados por eventos excepcionales (F. El Niño y otros) y periódicos. Estos al infiltrarse saturan los suelos arcilloso – limo – arenosos de alta plasticidad, cuyo comportamiento genera reptaciones-flujos de suelos como se muestra en la figura 3.

El área aproximada de reactivación comprenden alrededor de 0.396 km<sup>2</sup>, que abarcan la parte baja del caserío de Anyanga.

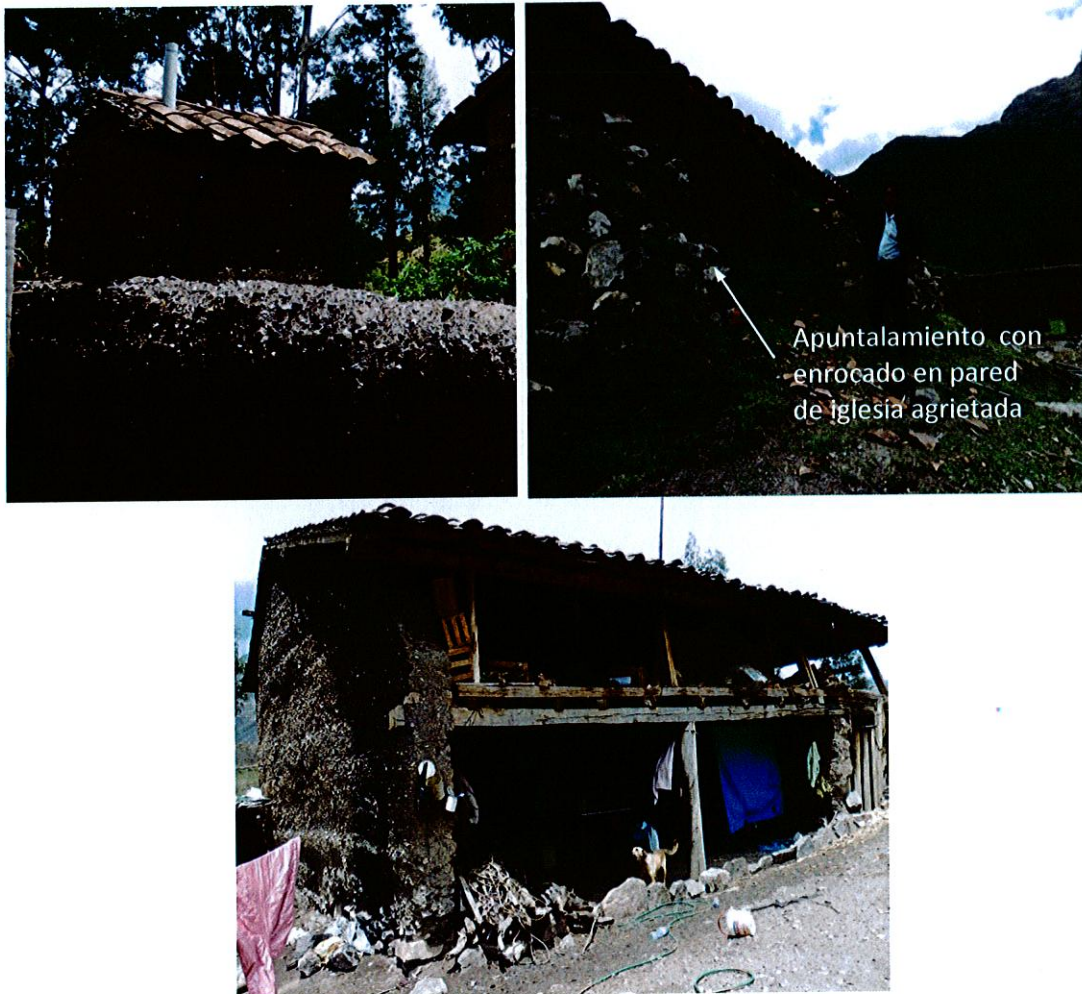
En la parte urbana, las viviendas presentan resquebrajamientos, remoción de cimientos, los que son ocasionados por la calidad del material de construcción, la

antigüedad de las mismas y la acción de la remoción superficial de los suelos (reptación).

Foto 6. Vista de las principales afectaciones en muros, paredes y cimientos de las viviendas en el caserío de Anyanga por la reptación de suelos.

1. Por estar la zona de Anyanga, expuesta a remociones y reptaciones de suelos recientes, se debe evitar nuevas construcciones hasta que se lleve a cabo la reubicación del poblado a Huancayoc. Posteriormente considerar la demolición de las viviendas afectadas, así como el centro educativo inicial y primario.

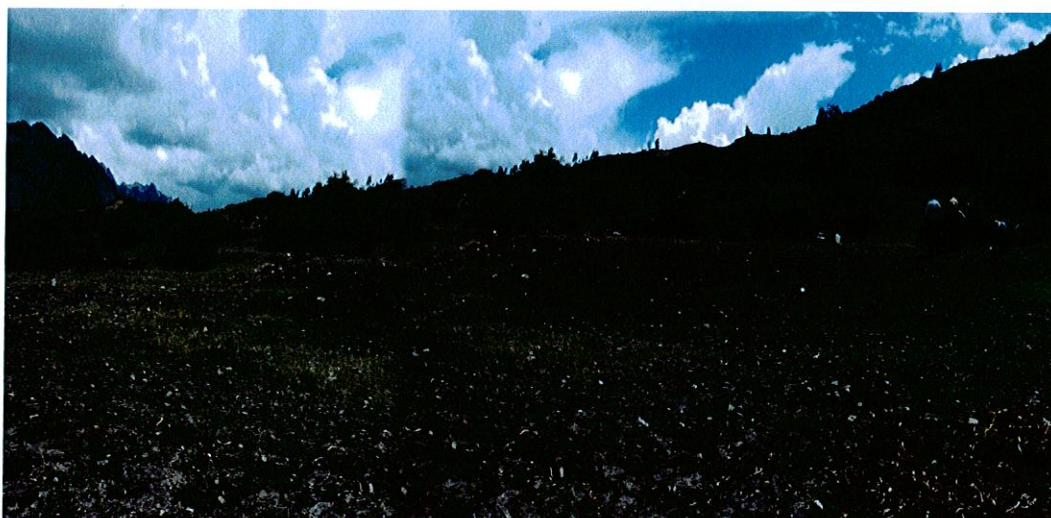
Desde el punto de vista geomorfológico, la zona de Huancayoc, está caracterizada por lomadas de pendiente suave, compuestas por depósitos de remoción antigua tipo coluvial ú escombros de pendiente. En las zonas adyacentes al sector, se aprecian laderas inclinadas NW y SE, por donde discurren dos quebradas en cuyos cauces afloran manantiales y puquiales. Estos constituyen condicionantes de movimientos en masa por lo que son necesarios tomar en cuenta para su control y manejo de las filtraciones. (Foto 7)

Foto 7. Vista frontal de la zona de Huancayoc, propuesto para la reubicación y reubicación del caserío de Anyanga, localizado al NE del mismo.

5. De acuerdo a lo observado en el sector Huancayoc, en la actualidad no se aprecian evidencias de reactivaciones de movimientos en masa.

3. El sector de Huancayoc, propuesto para la reubicación de viviendas, reúne las condiciones para tal fin. Sin embargo no se descarta la necesidad de contar con normas de Plan de Desarrollo Urbano, Normas de Construcción y el cumplimiento de las recomendaciones establecidas en los informes realizados en la zona.

4. Debido a que el terreno de cimentación en el sector de Huancayoc, son del tipo coluvio- proluvial y/o escombros de pendiente, es necesario que se tengan en cuenta algunas reglas de construcción como tipo y calidad de material de construcción, número de pisos máximo (02 pisos). Considerando las recomendaciones del estudio geológico - geotécnico con que se cuenta.

6. Es necesario considerar que la zona de Huancayoc debe tener como uso único y exclusivamente para habitación de los pobladores y evitar el sembrío en las partes altas para eliminar las filtraciones que desestabilizan los taludes en las partes bajas.
