**INFORME TÉCNICO N° A6852**

**EVALUACIÓN DE PELIGRO POR INUNDACIÓN FLUVIAL Y  
EROSIÓN FLUVIAL DE LA LOCALIDAD DE ISLANDIA**

(Distrito Yavarí, Provincia Mariscal Ramón Castilla, Departamento Loreto)

**Diciembre, 2018**

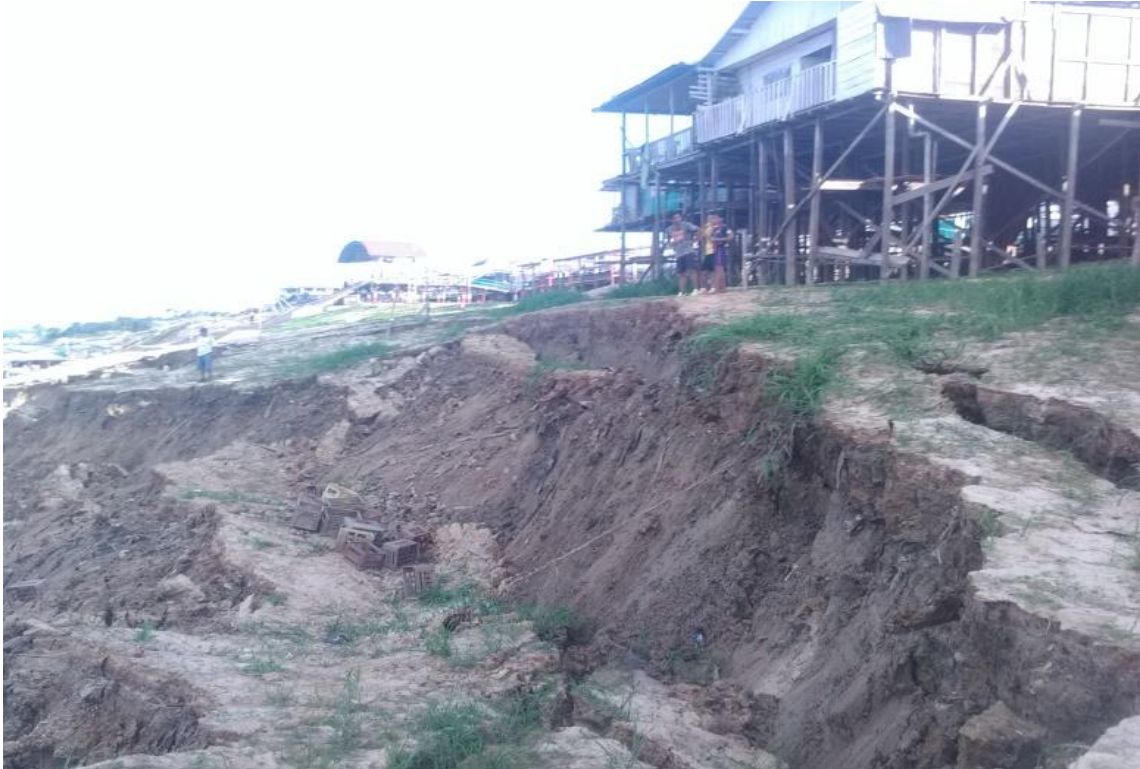
Islandia se encuentra asentada sobre depósitos aluviales holocénicos pertenecientes a la dinámica fluvial de los ríos Yavarí y Amazonas, compuesto principalmente por arenas finas limosas y limo arcilloso.

Fotografía 1. Se observa el depósito aluvial donde se encuentra asentada la localidad de Islandia. Foto: Municipalidad distrital de Yavarí.

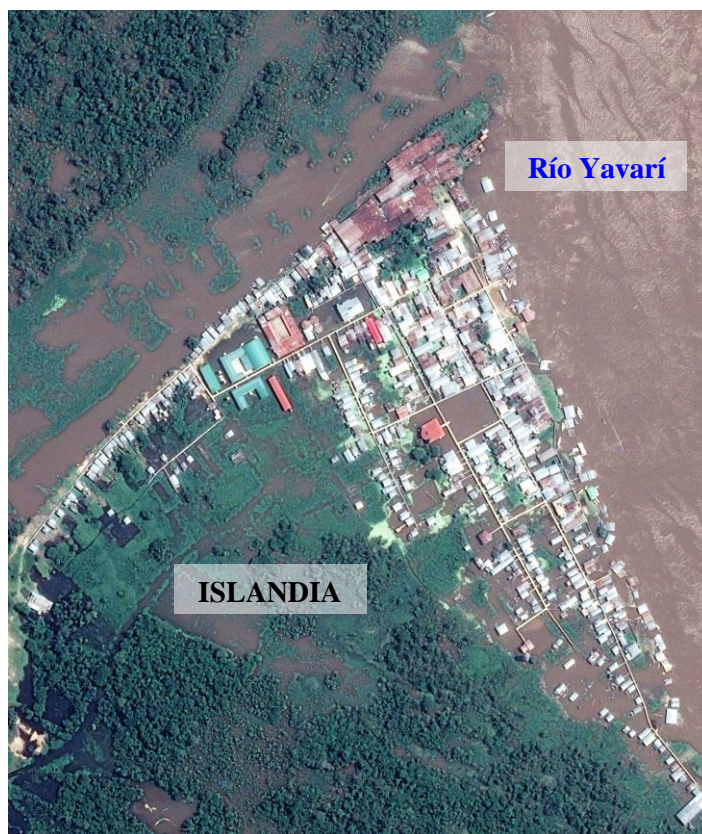
En el 2001; además, de Islandia, se inundó los caseríos de Santa Rita, Nueva Zelandia, Nuevo Edén, Yarina, Petrópolis, Leoncio Ramírez, San Francisco de Yahuma, Rondiña Zona I, Rondiña Zona II, Puerto Alegría, Isla Santa Rosa, Chinerías, Nueva Esperanza, San Juan de Ramón Castilla, Yahuma II Zona, Gamboa, Bellavista Callarú, Alberto Fujimori, Mario Rivera, Aldea 28 de Julio, Sacambú, Antioquia y Nuevo Nazaret. Además, en la imagen satelital de alta resolución disponible Google Earth Pro, se observa a la localidad de Islandia completamente inundada (Figura 6).

Figura 6. Localidad de Islandia completamente inundada, vista en una imagen satelital de alta resolución captada en marzo del 2016. Fuente: Google Earth Pro.

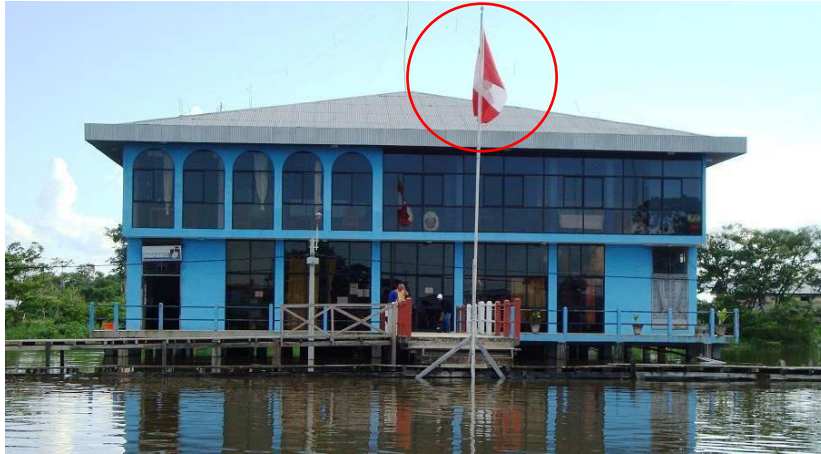
Fotografía 2. Local Municipal de Yavarí (Islandia), afectado por la inundación. Foto tomada en mayo 2009 por Marcos Chucas.

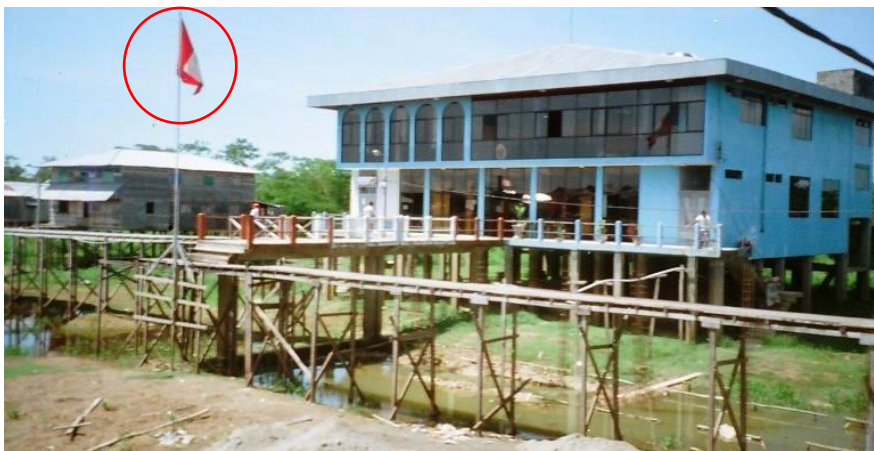
Fotografía 3. Local Municipal de Yavarí (Islandia), se observa la construcción de vías de acceso en base a concreto y madera. Foto tomada en octubre 2009.

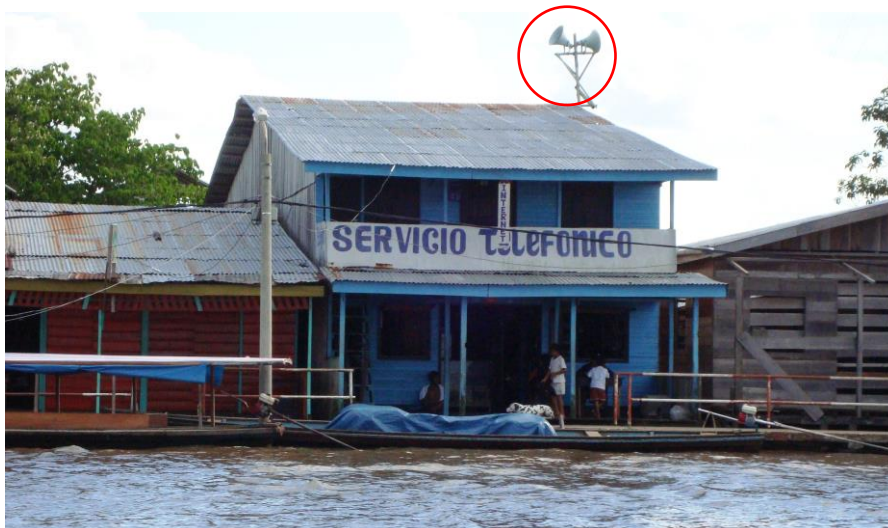
Fotografía 4. Viviendas de Islandia, afectadas por inundación. Foto tomada en mayo 2009 por Marcos Chucas.

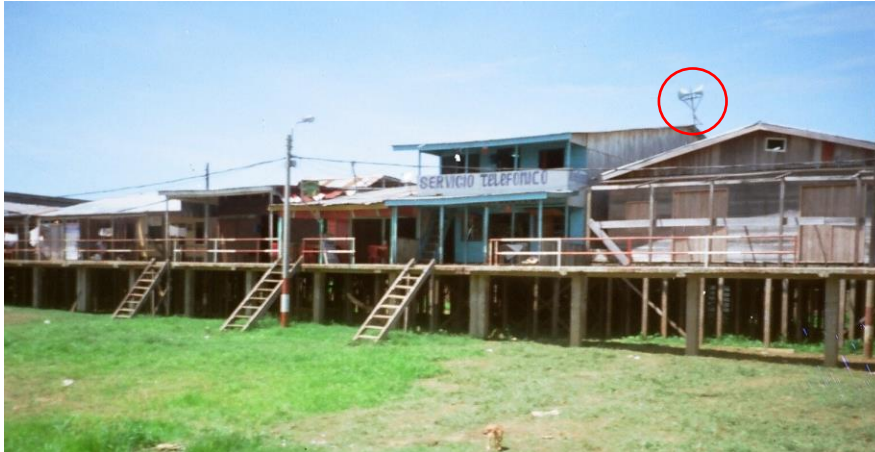
En las fotografías 2, 3, 4 y 5; se observa la comparación de la inundación fluvial durante la etapa de creciente y vaciante de los ríos Amazonas y Yavarí. Además, los pobladores para protegerse de la inundación han construido sus viviendas sobre pilotes de madera y excepcionalmente de concreto.

Fotografía 5. Viviendas de Islandia, construidas sobre columnas de 2 m altura. Foto tomada en octubre 2009.

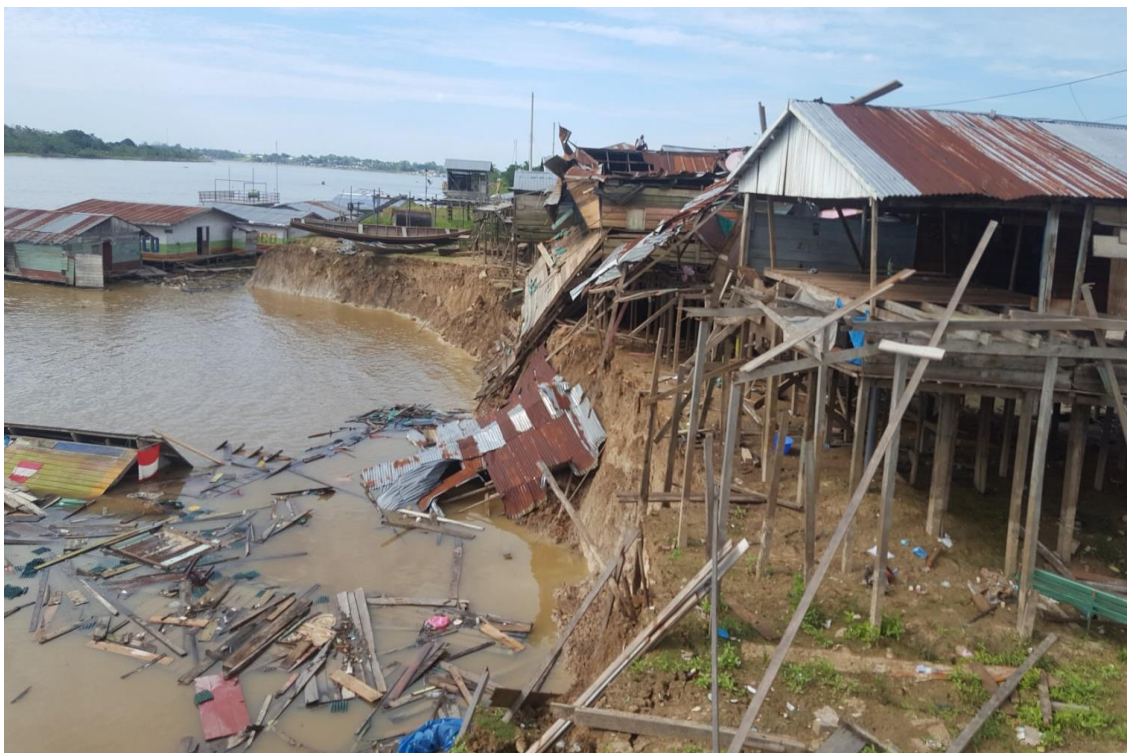
Los procesos de erosión fluvial, ocurre en la margen izquierda del río Yavarí (mapa 2) donde se observa ocurrencias antiguas y de los 2017 y 2018. Como parte de los procesos de erosión fluvial, ocurren derrumbes discontinuos con formas de arranques irregulares y deslizamientos retrogresivos (fotografías 6 al 9) que afecta a la población asentada en la ribera del río mencionado.

Fotografía 6. Vista tomada de la erosión fluvial el 02 de julio del 2018 en la calle Nuevo Horizonte. Localidad de Islandia. Foto: Municipalidad distrital de Yavarí.

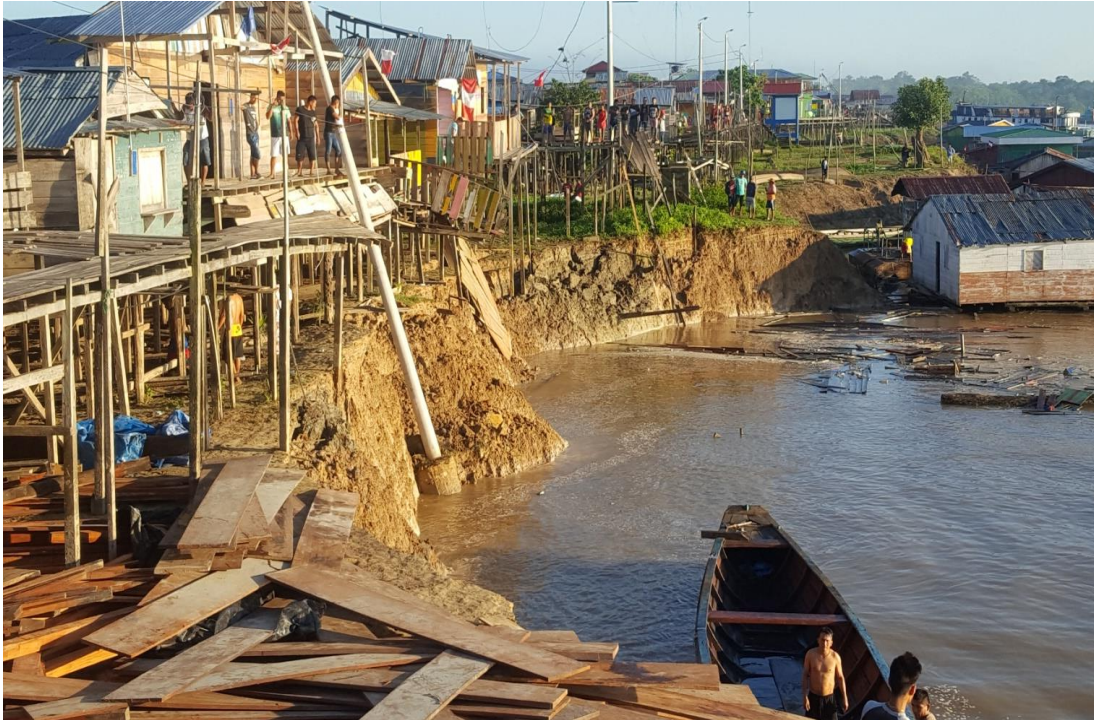
Fotografía 7. Vista tomada de la erosión fluvial el 02 de julio del 2018 en la calle Nuevo Horizonte; afectó viviendas y los postes del sistema eléctrico en la localidad de Islandia. *Foto: Municipalidad distrital de Yavarí.*

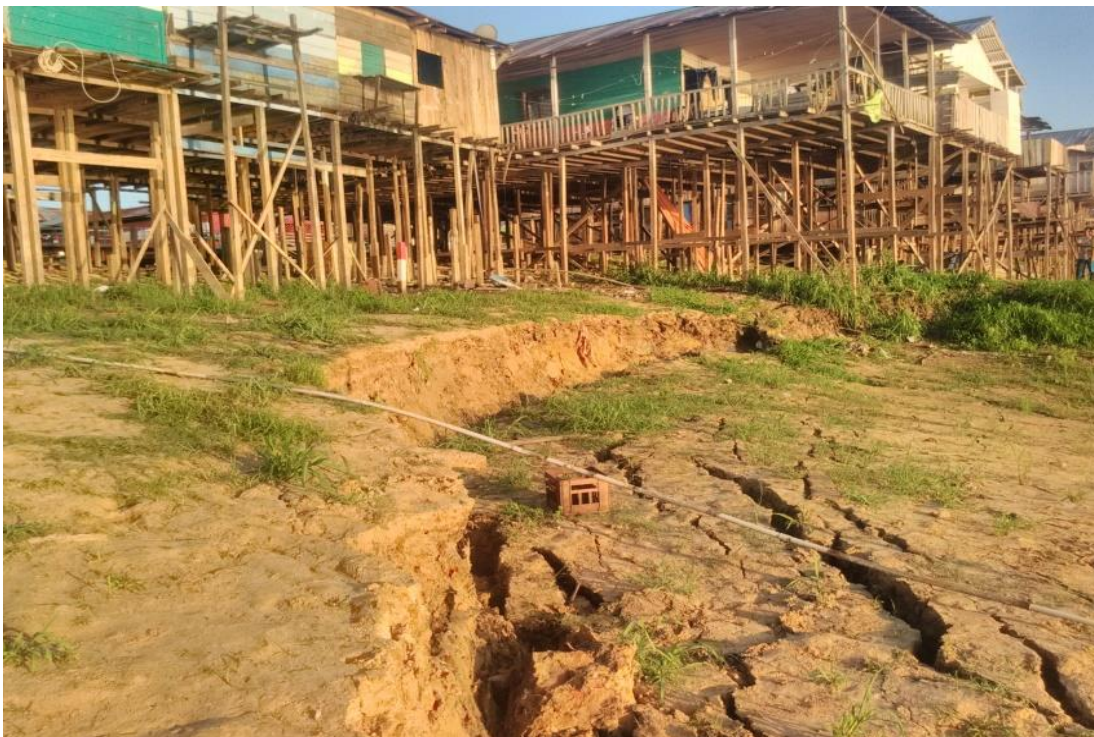
Fotografía 8. Vista tomada el 12 de agosto del 2018 de la escapa de deslizamiento retrogresivo producto de los procesos de la erosión fluvial en la calle 02 de Julio. Localidad de Islandia. *Foto: Municipalidad distrital de Yavarí.*

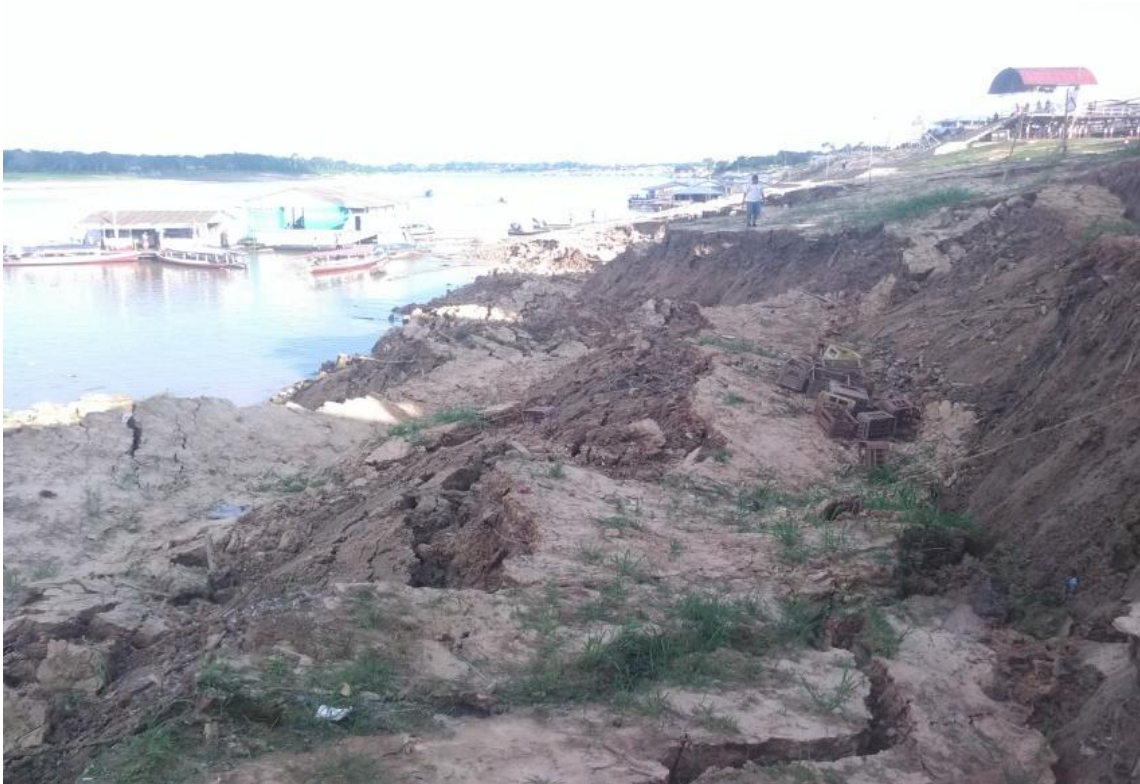
Fotografía 9. Vista tomada el 12 de agosto del 2018 de la escapa de deslizamiento retrogresivo producto de los procesos de la erosión fluvial en la calle 02 de Julio. Localidad de Islandia. Foto: Municipalidad distrital de Yavarí.

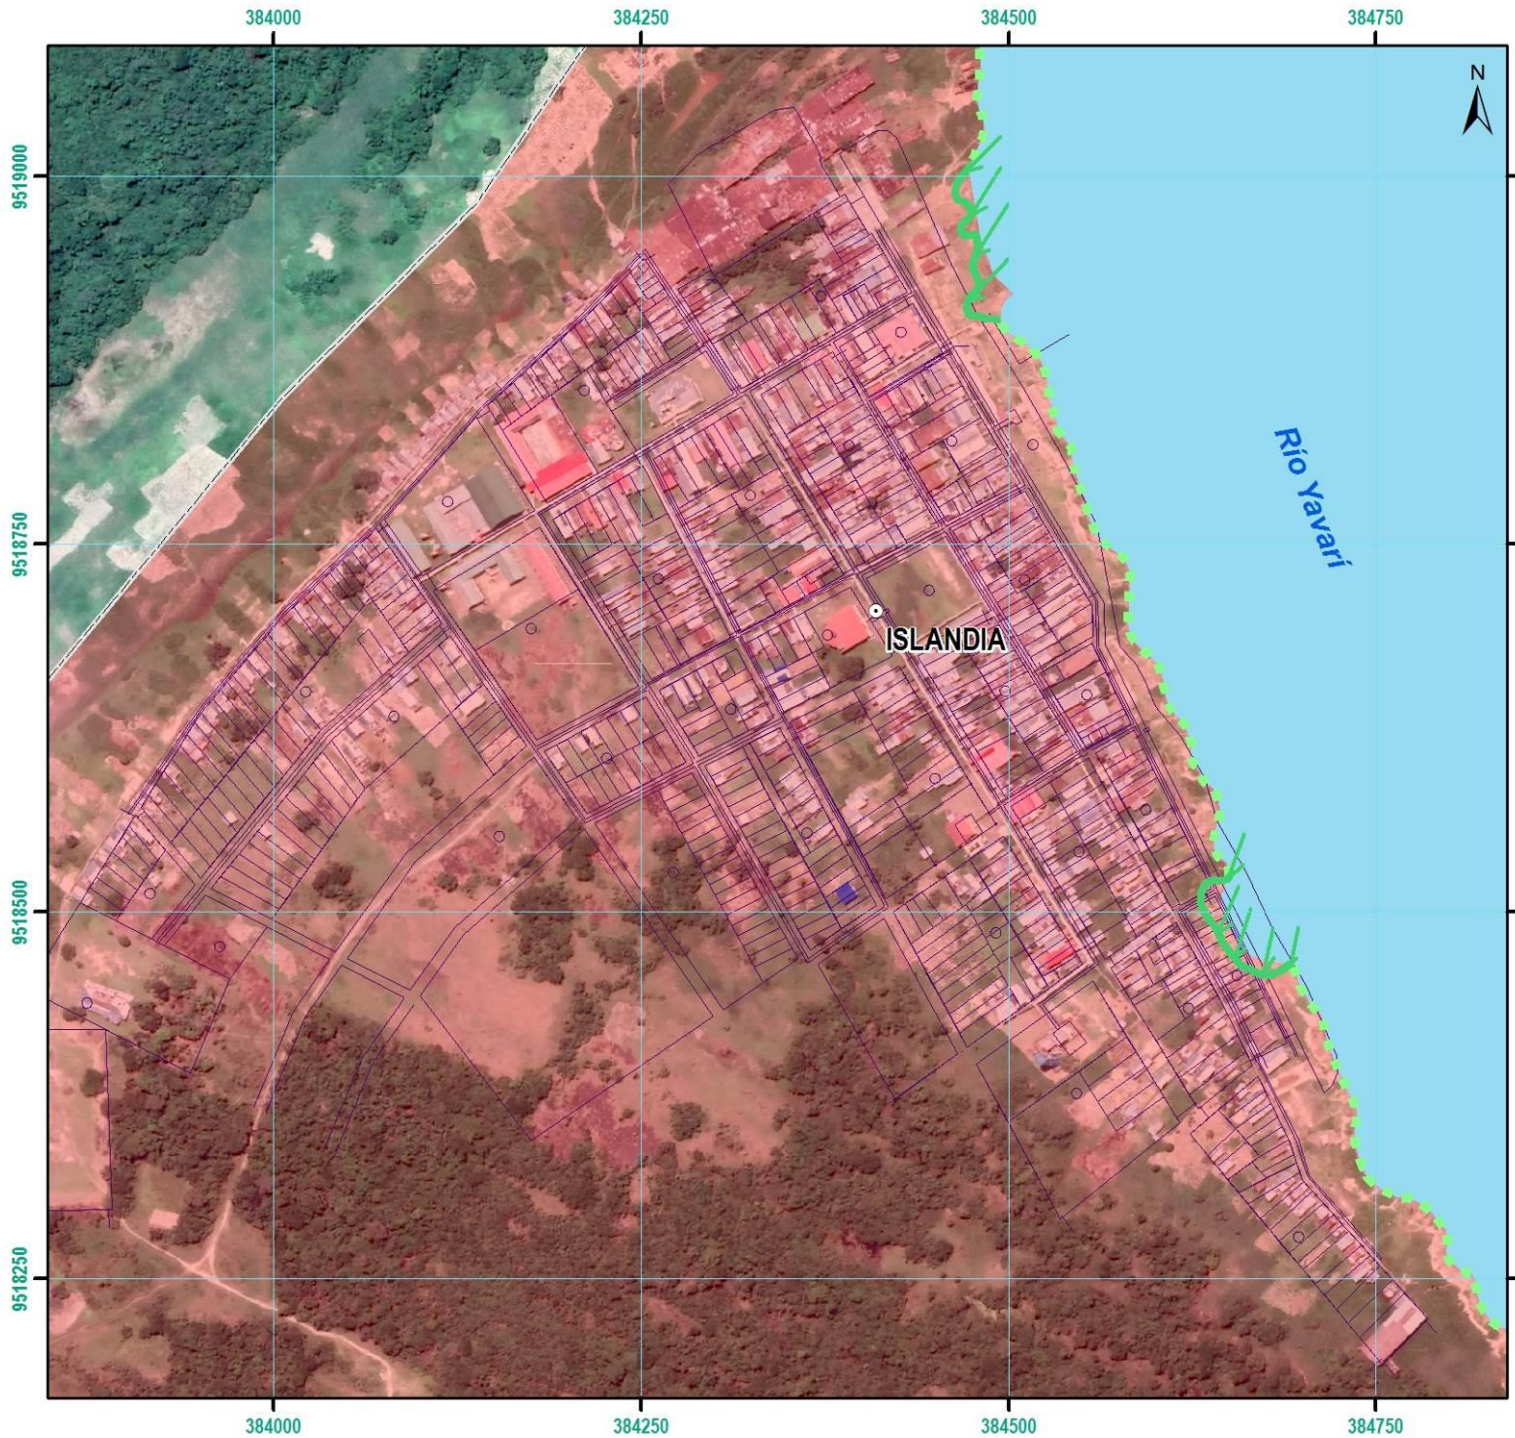
**MAPA 2. PELIGRO POR INUNDACIÓN Y EROSIÓN FLUVIAL**  
 LOCALIDAD DE ISLANDIA  
 YAVARI - RAMÓN CASTILLA - LORETO

2. Los procesos de erosión fluvial ocurren en la margen derecha del río Yavarí donde se producen deslizamientos retrogresivos y discontinuos; también, ocurren derrumbes.

4. Por las consideraciones expuestas en los párrafos anteriores y por estar asentada en una zona de **Muy Alto Peligro No Mitigable**, se recomienda la reubicación total de la población de la localidad de Islandia a una zona segura o libre de ocurrencias de erosión fluvial e inundación.

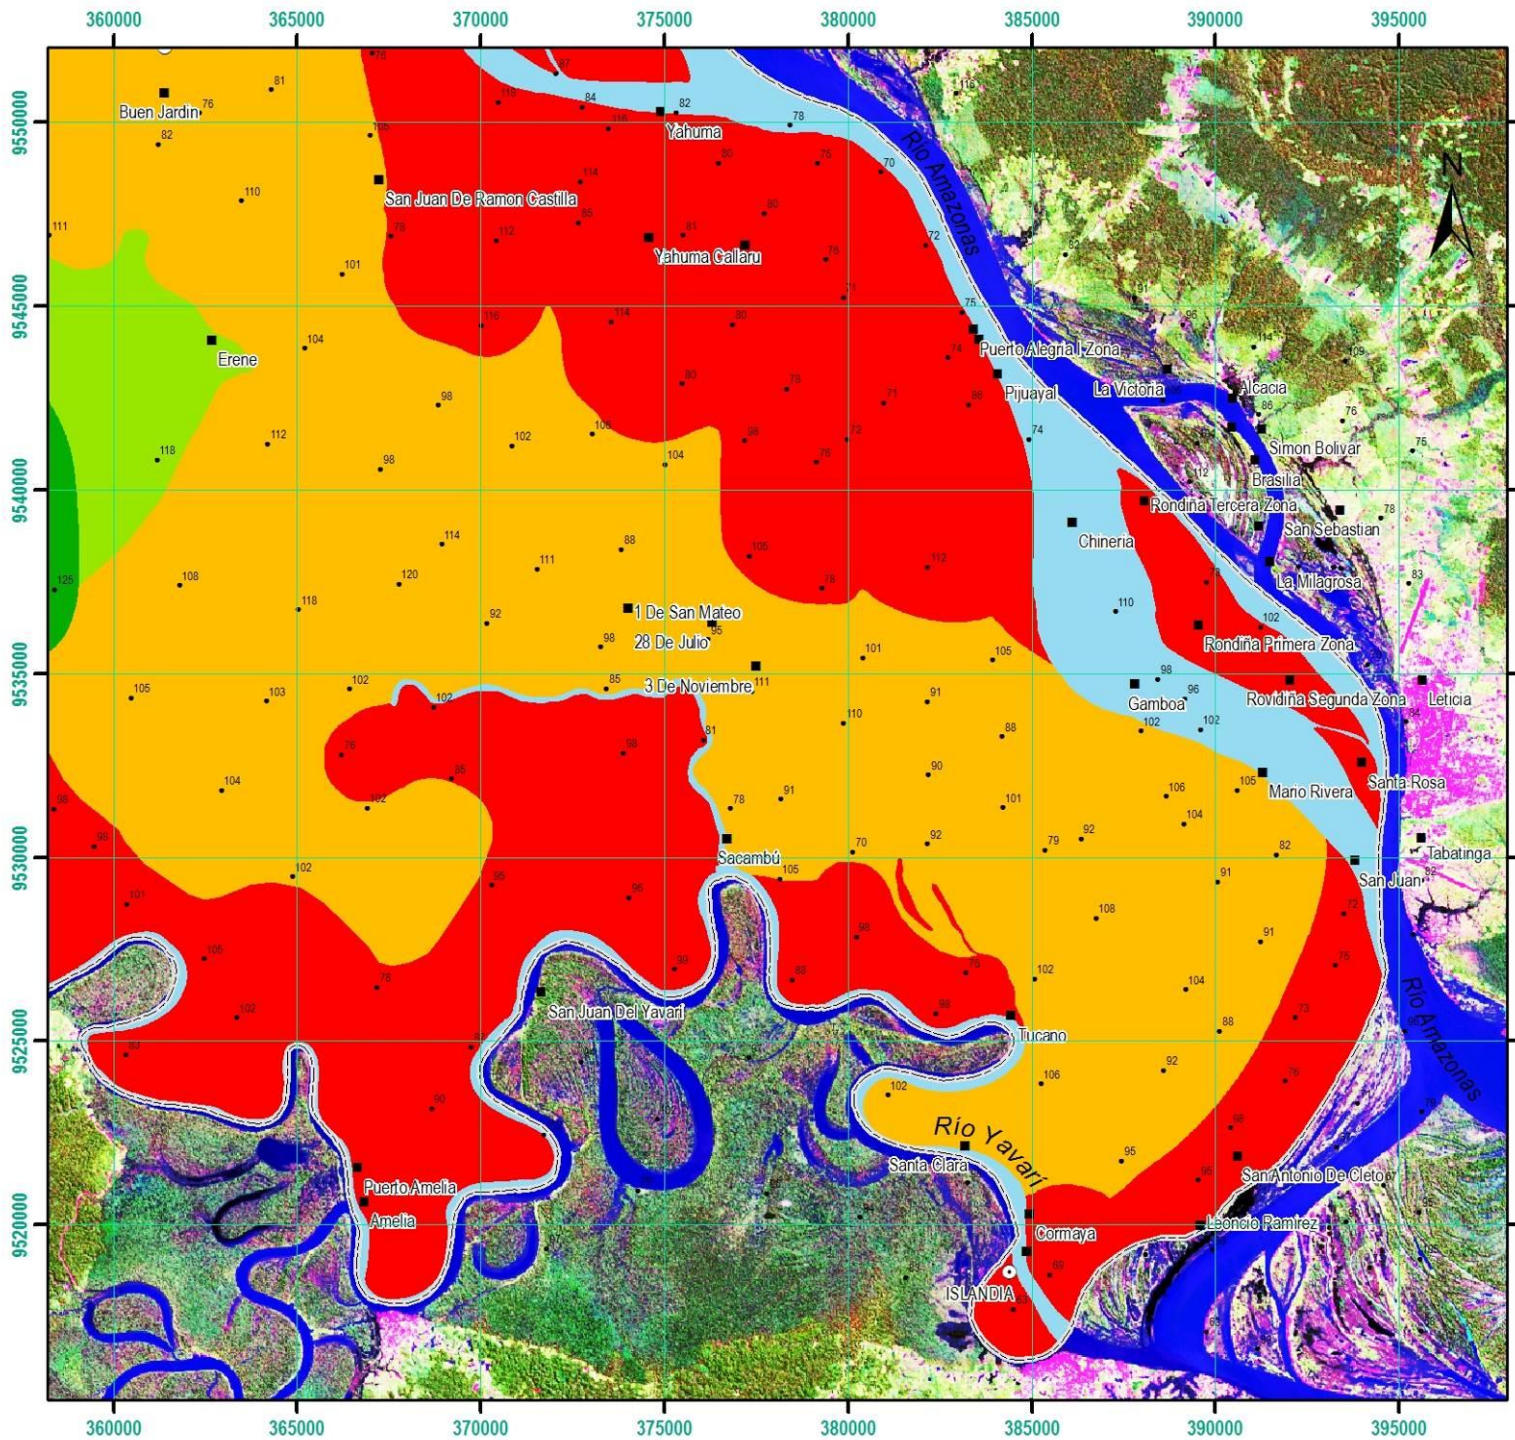
**MAPA 3. SUSCEPTIBILIDAD A INUNDACIÓN Y EROSIÓN FLUVIAL**  
 LOCALIDAD DE ISLANDIA  
 YAVARI - RAMÓN CASTILLA - LORETO

Para tener una visión general del peligro, se ha realizado la zonificación de susceptibilidad a inundación fluvial en base al análisis geomorfológico a escala 1/200,000 (mapa 3); por las características morfológicas del terreno, se consideró cuatro rangos o grados y estas son: muy alto, alto, bajo, muy bajo o nula susceptibilidad.

Según los análisis de los mapas 1 y 3, la localidad de Islandia se encuentra asentada sobre complejo de orillares recientes, por lo tanto, la susceptibilidad a inundación y erosión fluvial es muy alta. Además, en la zona, el cauce del río Yarávı es meandriforme.

3. Las condiciones intrínsecas del terreno: morfología meándrica del río Yavarí, presencia de complejos de orillares recientes, presencia de paleocauces, naturaleza de los suelos incompetentes, pendiente del terreno llano ( $<1^\circ$ ), condicionan que la margen derecha del río Yavarí; sector donde se ubica localidad Islandia sea de muy alta susceptibilidad a inundación y erosión fluvial, por lo que se considera como **Zona de Muy Alto peligro No Mitigable**.
