REPÚBLICA DEL PERÚ  
SECTOR ENERGÍA Y MINAS  
INSTITUTO GEOLÓGICO MINERO Y METALÚRGICO

INFORME TÉCNICO

INFORME DE ZONAS CRÍTICAS  
REGIÓN SAN MARTÍN

PRIMER REPORTE

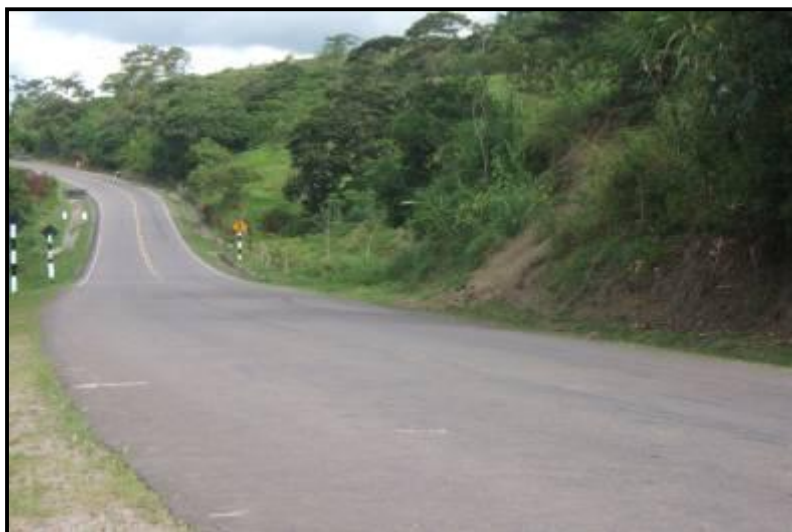
Gerilla Carretera Tarapoto- Moyobamba (Jepelacio)	<p>Área sujeta deslizamientos. Causas: Substrato de mala calidad, naturaleza del suelo, pendiente del terreno, corte de talud para carretera, como factores detonantes las precipitaciones pluviales intensas y sismos. Este deslizamiento presenta la escarpa principal es de forma circular, continua, con una longitud es 400 m. El desnivel entre la escarpa y el pie del deslizamiento es de 200 m. El avance del deslizamiento es de tipo retrogresivo. Este deslizamiento ha obligado un cambio del trazo de la carretera.</p>	<p>Afecta carretera Fernando Belaunde Terry (Marginal de la Selva) en un tramo de 150 m. Esta carretera es muy transitada por transporte público y particular. Es necesaria la señalización como zona inestable.</p>	<p>Se cambio el trazo de carretera. Mantener sistema de drenaje. Reforestar la zona.</p>
Carretera Tarapoto- Moyobamba Km. 508 (Jepelacio)	<p>Área sujeta a deslizamientos. Causas: Substrato de mala calidad, rocas muy fracturadas, orientación desfavorable de las discontinuidades, pendiente del terreno, corte de talud para carretera, deforestación y como factores detonantes las intensas precipitaciones pluviales y sismicidad. Este deslizamiento presenta su escarpa de forma circular, continua, con una longitud de 200 m. El desnivel entre la escarpa y el pie del deslizamiento es de 160 m.</p>	<p>Afecta carretera Fernando Belaunde Terry (Marginal de la Selva) en un tramo de 100 m, y terrenos de cultivo. Esta carretera es muy transitada por transporte público y particular. Es necesaria la señalización como zona inestable.</p>	<p>Mejorar sistema de drenaje, reforestar la zona.</p>

Foto 1.- Sector Gerilla, deslizamiento que afectó a la carretera Tarapoto-Moyobamba en un tramo de 200 m, actualmente esta en proceso de reactivación.

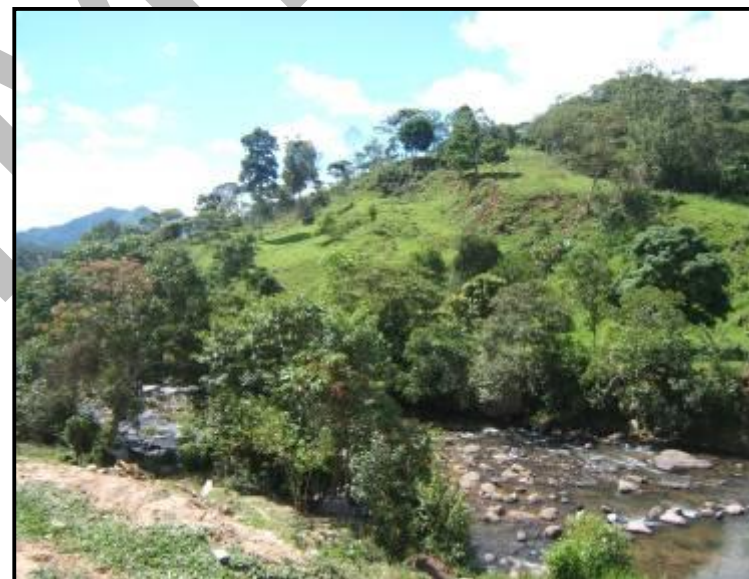
Frente a San Miguel (Jepelacio)	<p>Área sujeta a deslizamientos. Causas: Substrato (areniscas) de mala calidad, pendiente del terreno, intensa deforestación, dinámica fluvial del río Gera, precipitaciones pluviales intensas, y sismicidad. La escarpa es de forma semicircular y continua, tiene una longitud de 250 m. El desnivel entre la escarpa y el pie del deslizamiento es de 120 m. Deslizamiento activo, de seguir su avance puede represar al río Gera.</p>	<p>Podría represar al río Gera, de pasar esto, al desembalsarlo afectaría a los centros poblados, obras de infraestructura y terrenos de cultivos ubicados aguas abajo.</p>	<p>Reforestar la zona. Banquetear la ladera del deslizamiento.</p>
Pacaypite (Jepelacio)	<p>Área sujeta a flujos de detritos (huayco). Causas: Naturaleza del suelo, pendiente del terreno, deforestación y como factor detonante las precipitaciones pluviales intensas. Esta conformado por material grueso en más de un 50% y es homogéneo (areniscas).</p>	<p>El poblado de Pacaypite se encuentra asentado sobre un antiguo lecho de la quebrada.</p>	<p>Reforestar la zona. En la quebrada se deben colocar muros trasversales en forma sistemática, para atenuar la velocidad del flujo.</p>

Foto 2.- Sector San Miguel, se observa un deslizamiento activo, que podría represar al río Gera.

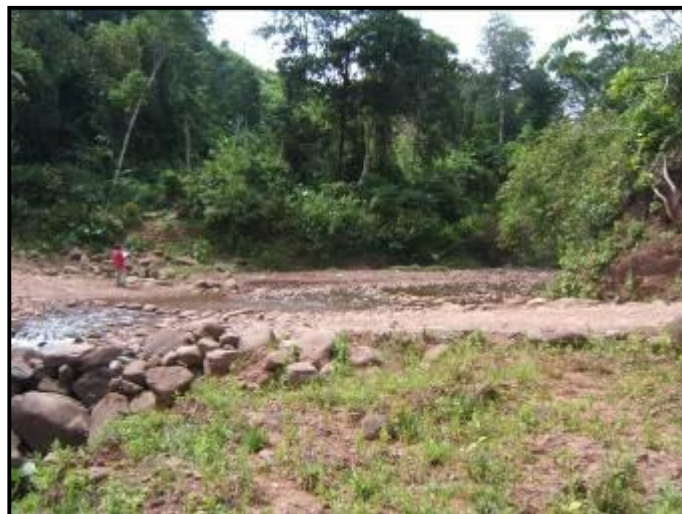
Foto 3.- Flujo de tipo periódico, que afecta carretera San Marcos – Alto Perú.

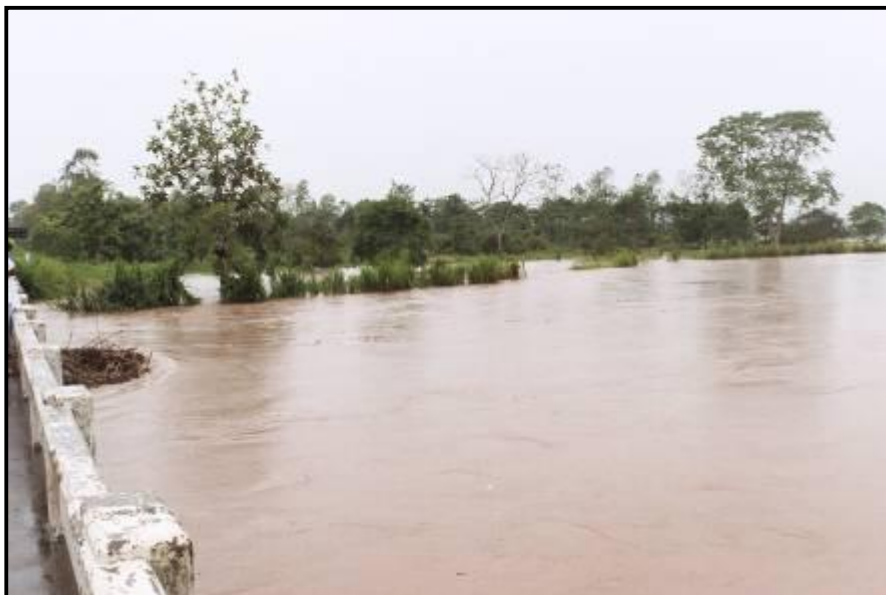
Foto 4.- Inundaciones del río Tonchima generada el 07 de noviembre (Foto 07 noviembre del 2007).

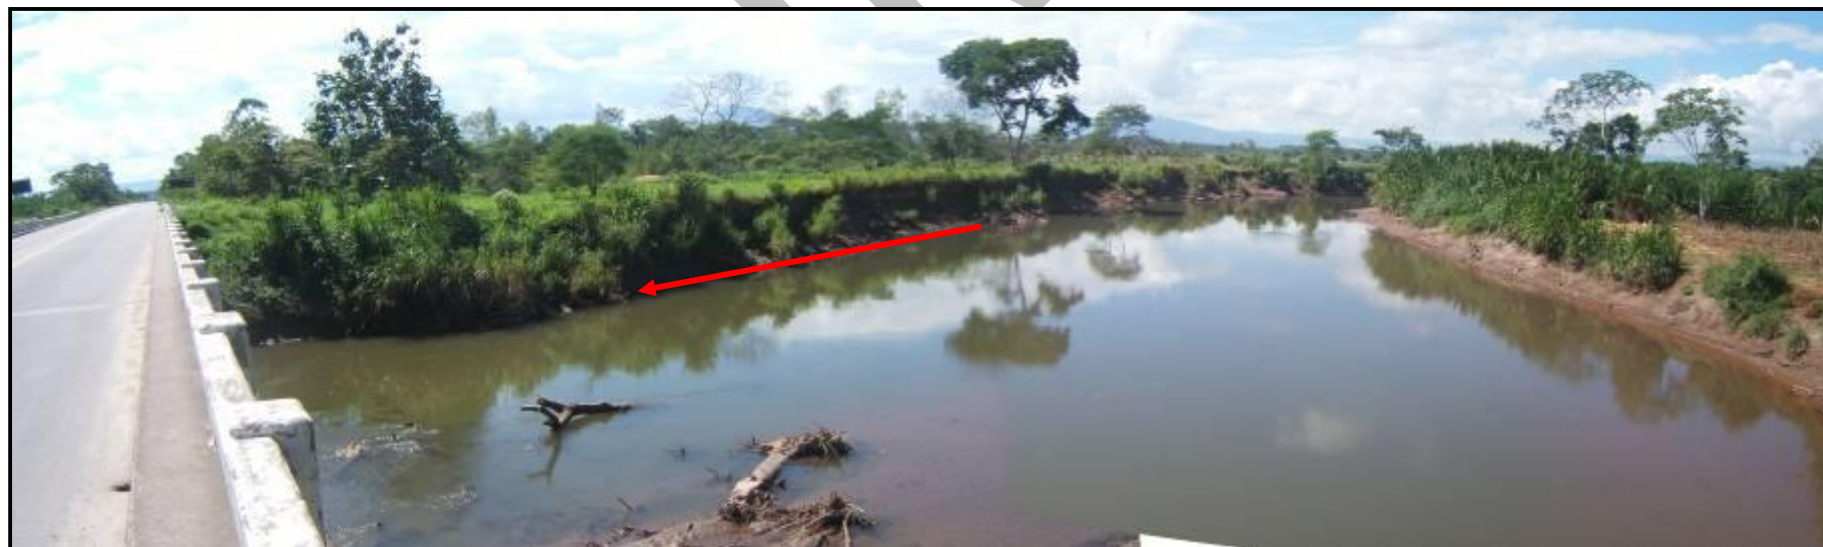
Foto 5.- Puente Tonchima, se aprecia erosiones fluviales sobre la margen derecha. (Foto tomada en junio del 2007).

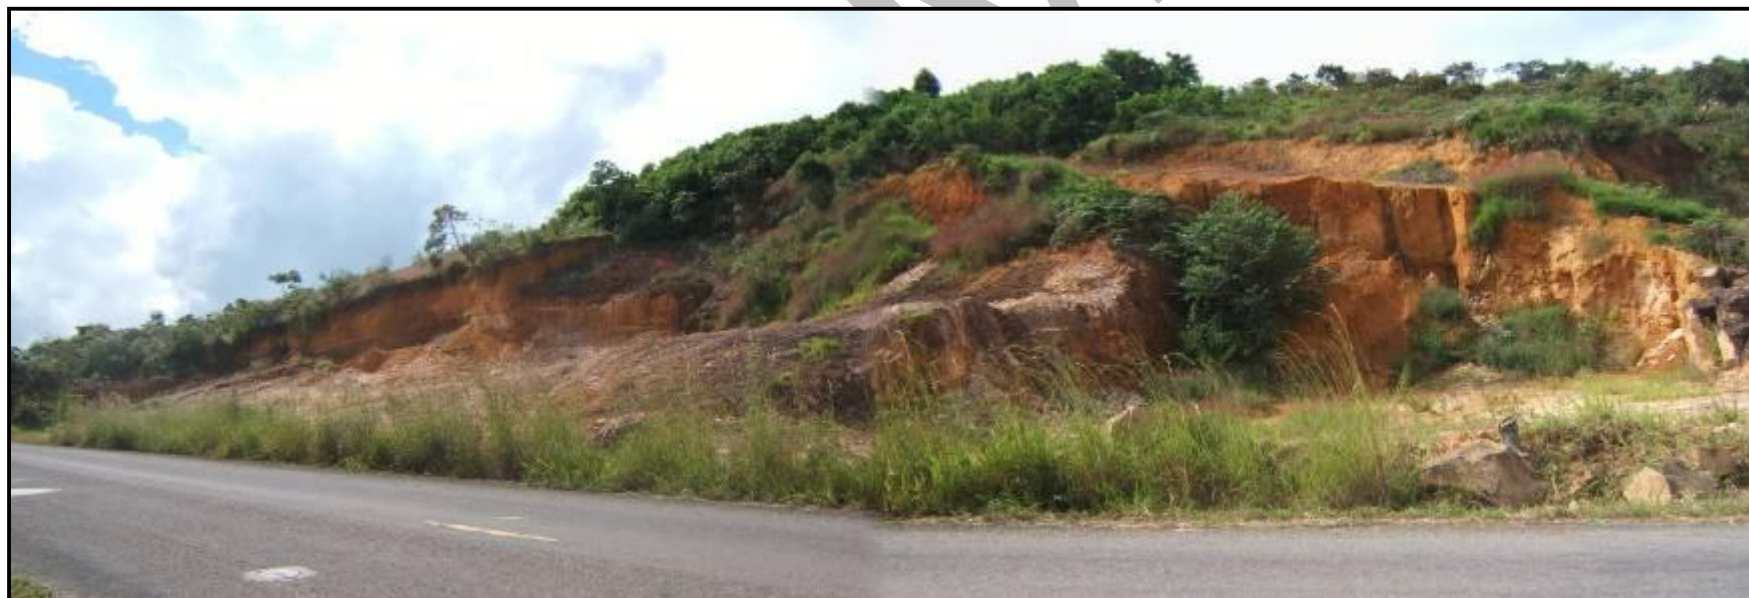
<b>SECTOR (Distrito)</b>	<b>ÁREAS SUJETAS A / COMENTARIO GEODINÁMICO</b>	<b>VULNERABILIDAD Y/O DAÑOS OCASIONADOS</b>	<b>RECOMENDACIONES</b>
Km. 9+100 Carretera Tarapoto- Lamas (Lamas)	Área sujeta a deslizamientos. Causas: Substrato de mala calidad, alternancia de rocas de diferente competencia (areniscas y limolitas), orientación desfavorable de las discontinuidades, pendiente del terreno, infiltraciones de aguas subterráneas, precipitaciones pluviales y sismos. El deslizamiento es de tipo rotacional. La escarpa es de forma elongada, continua, con una longitud de 50 m, y el salto principal es de 84 m. El desnivel entre la escarpa y el pie del deslizamiento es de 160 m. El tipo de movimiento es de tipo retrogresivo.	Ha afectado tramo de la carretera Lamas-Tarapoto en 100 m.	Es necesario mejorar el sistema de drenaje.
Maceda (Lamas)	Área sujeta a derrumbes. Causas: Erosión fluvial, substrato de mala calidad, este derrumbe presenta una longitud de arranque de 300 m, la ruptura es de forma regular y mixta (planar y cuña). La altura de derrumbe es de 40 m.	De seguir erosionando la margen derecha es posible que llegue a afectar a las viviendas ubicadas cerca del borde de la terraza.	Las viviendas ubicadas cerca del borde de la terraza deben alejarse, reforestar las riberas del río. Colocar medidas correctivas.

Foto 6.- Deslizamiento de Lamas, afecta a carretera Tarapoto-Lamas, altura del km. 9+100.

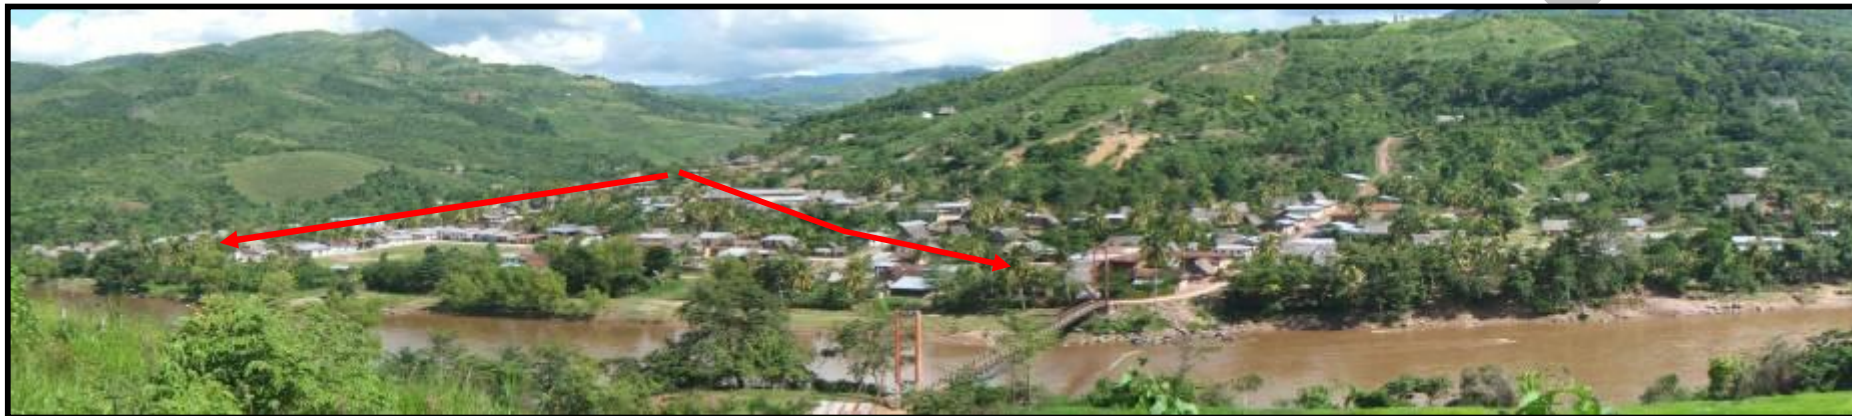
Foto 7.- Sector de San Miguel, parte de poblado se encuentra sobre el antiguo cono de la quebrada, las flechas indican el sector de influencia de la quebrada.

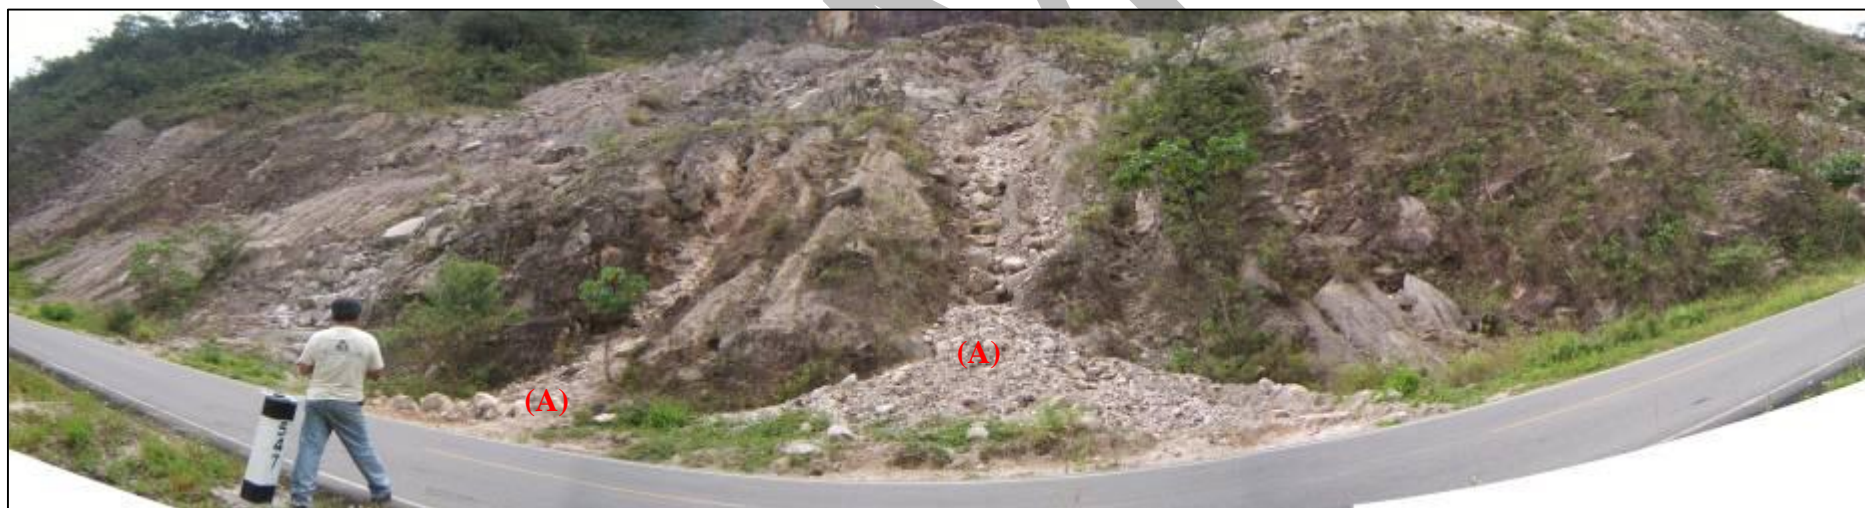
Foto 8.- Deslizamiento traslacional, que afecta a la carretera Tarapoto-Moyobamba a la altura del Km. 574, en el cuerpo del deslizamiento se observa material suelto y conos de talus (A).

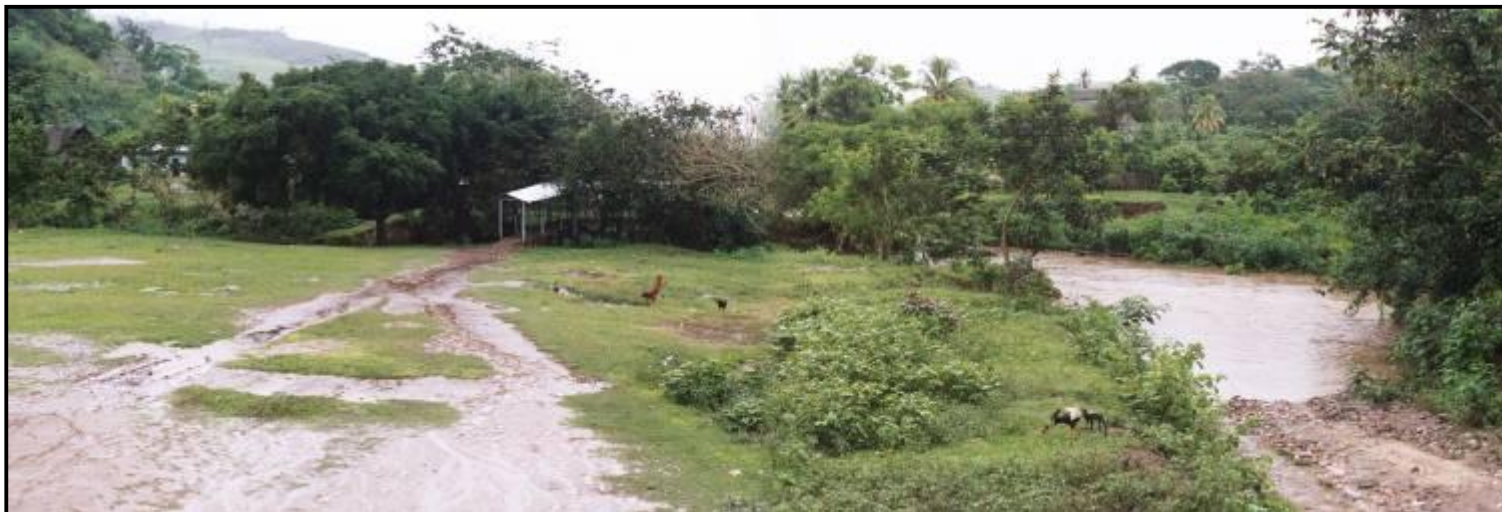
Foto 9.- Sector de Las Flores de Mamonauhua, área sujeta a inundaciones.

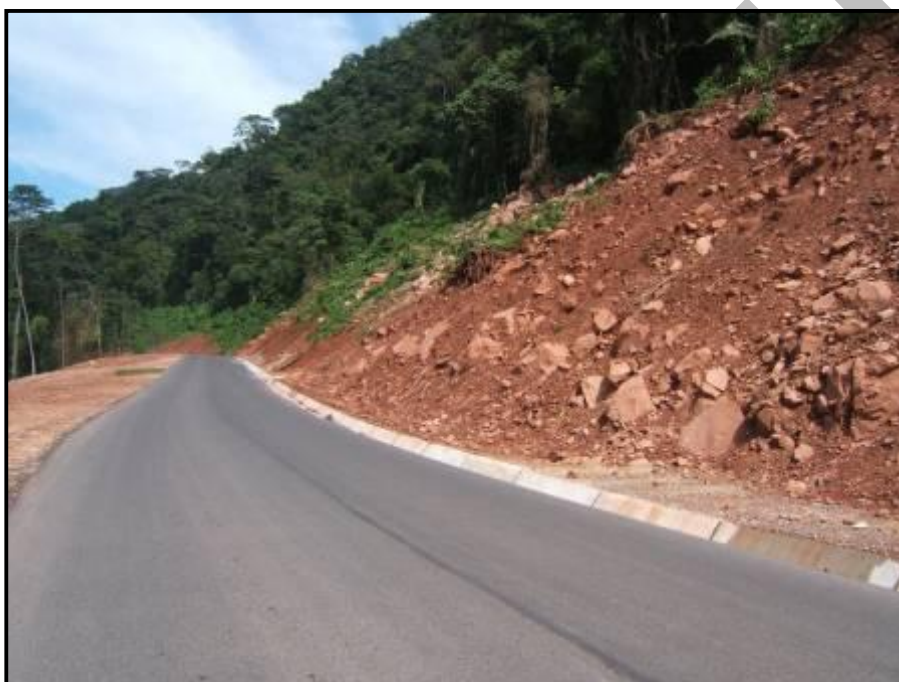
Carretera Tarapoto – Yurimaguas, Km. 46+880	<p>Área sujeta a derrumbes.  Causas: Pendiente del terreno, substrato de mala calidad, rocas muy fracturadas y diaclasadas (areniscas), corte de talud para carretera, precipitaciones pluviales intensas y sismicidad.  La longitud de la zona de arranque es de 120 m y con altura de 80 m.  Este derrumbe tiene un tipo de fractura mixto y de forma irregular.  En el cuerpo del derrumbe se presentan bloques sueltos que forman canchales con tamaños menores a 1,50 m.</p>	<p>Afecta tramo de carretera Km. 46+880, en un tramo de 100 m.</p>	<p>Reforestar la zona.  Hacer un sistema de drenaje, para evitar la infiltración de agua hacia el cuerpo del derrumbe.  Banquetear el talud.</p>
Carretera Tarapoto – Yurimaguas, Km. 41+000	<p>Área sujeta a derrumbes.  Causas: Pendiente del terreno, substrato de mala calidad, rocas muy fracturadas y diaclasadas (areniscas), corte de talud para carretera, precipitaciones pluviales intensas y sismicidad.  La longitud de la zona de arranque es de 300 m. y de altura 100 m.  Este derrumbe tiene un tipo de fractura planar y de forma irregular.  En el cuerpo del derrumbe se presentan bloques sueltos que forman canchales con tamaños menores a 1,20 m.</p>	<p>Afecta tramo de carretera Km. 41+000, en un tramo de 100 m.</p>	<p>Reforestar la zona.  Hacer un sistema de drenaje, para evitar la infiltración de agua hacia el cuerpo del derrumbe.  Banquetear el talud.</p>

Foto 10.- Carretera Tarapoto – Yurimaguas, Km. 46+880, donde se presentan derrumbes.

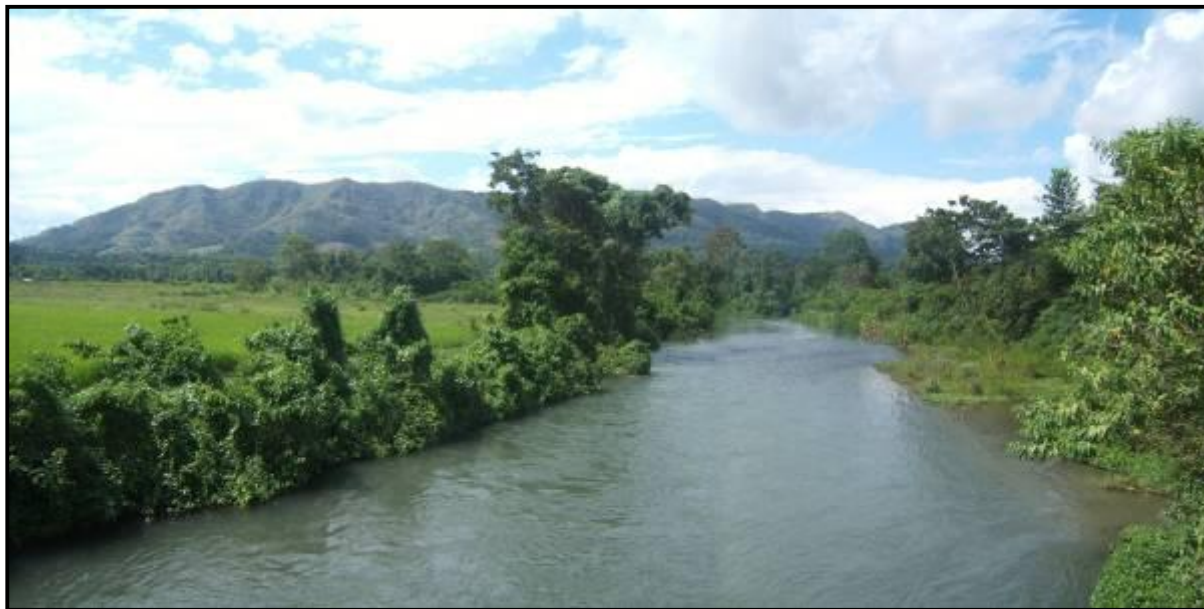
Foto 11.- Sector de Nueva Esperanza, zona inundable, y afecta a terrenos de cultivo

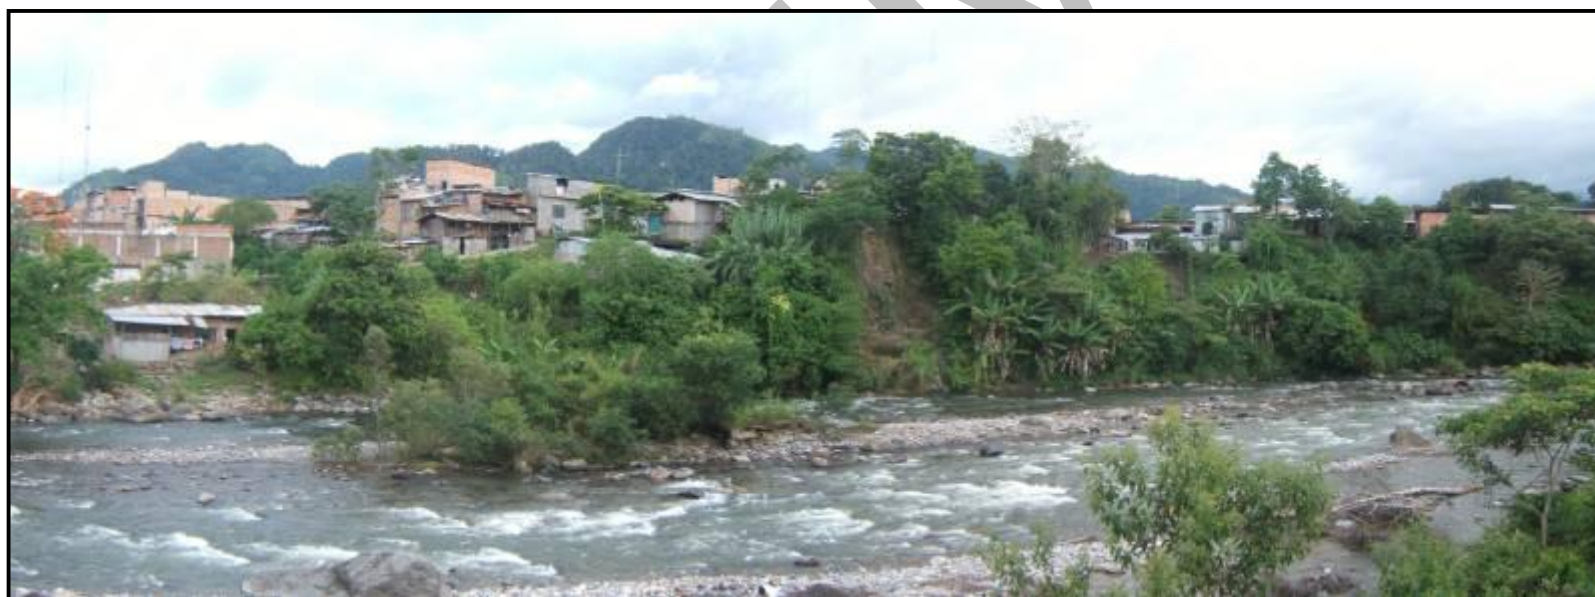
Foto 12.- Erosión fluvial e inundación en el sector de Naranjos (Pardo Miguel).

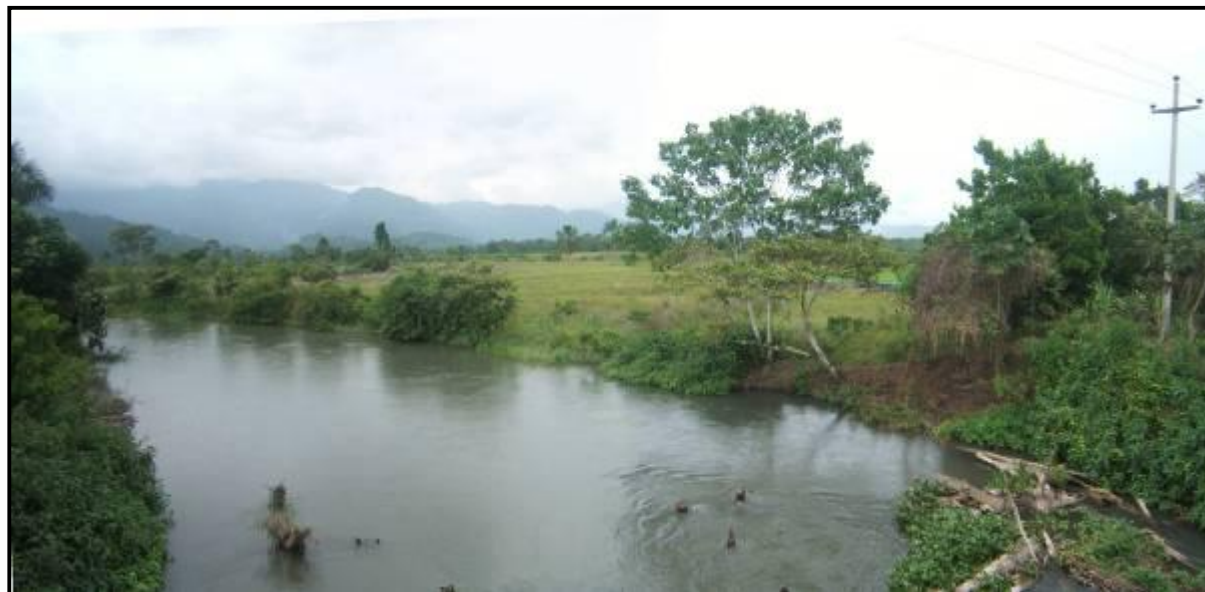
Foto 13.- Sector de Mashia, se aprecia la margen derecha del río, terraza baja inundable.

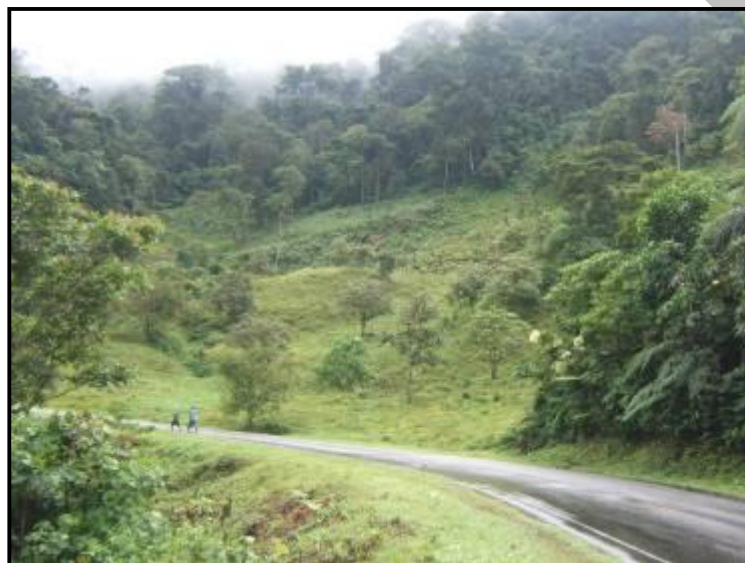
Foto 14.- Deslizamiento de tipo rotacional que afecta carretera Fernando Belaunde Terry (Marginal) en un tramo de 100 m.

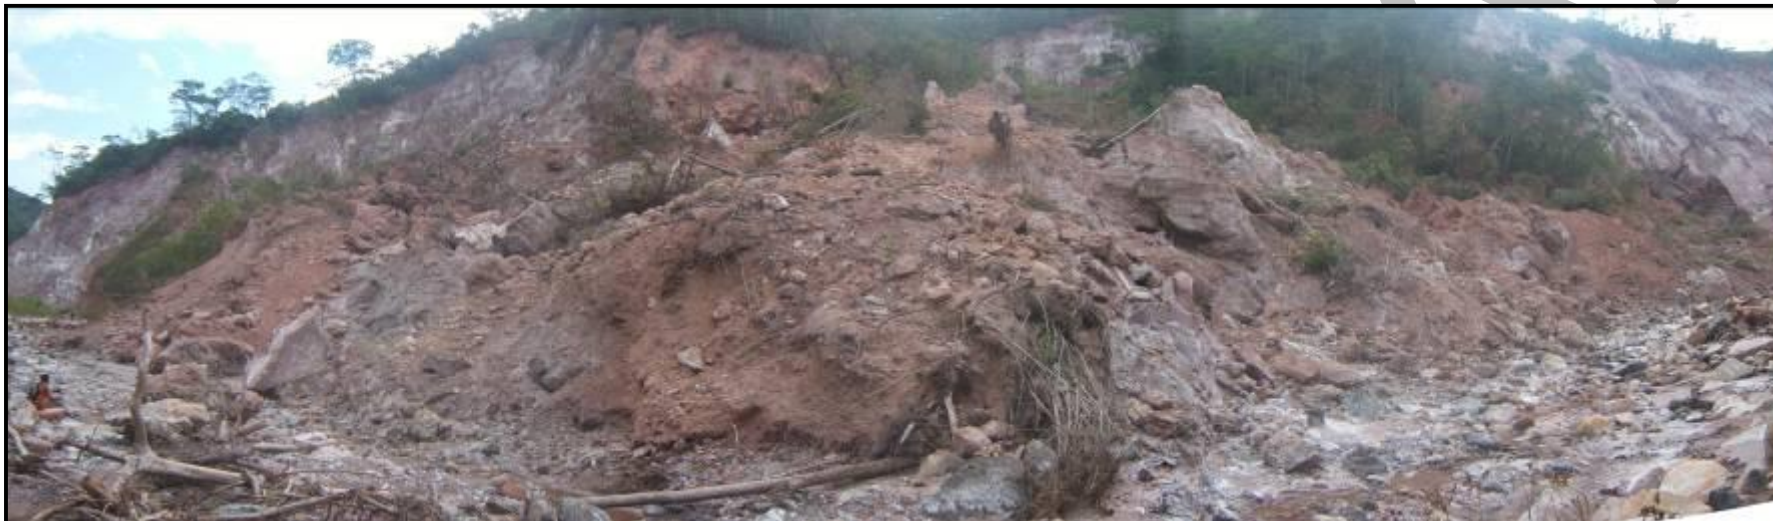
Foto 15.- Margen derecha de la quebrada Desaguadero, el deslizamiento ha desviado parcialmente el cauce.

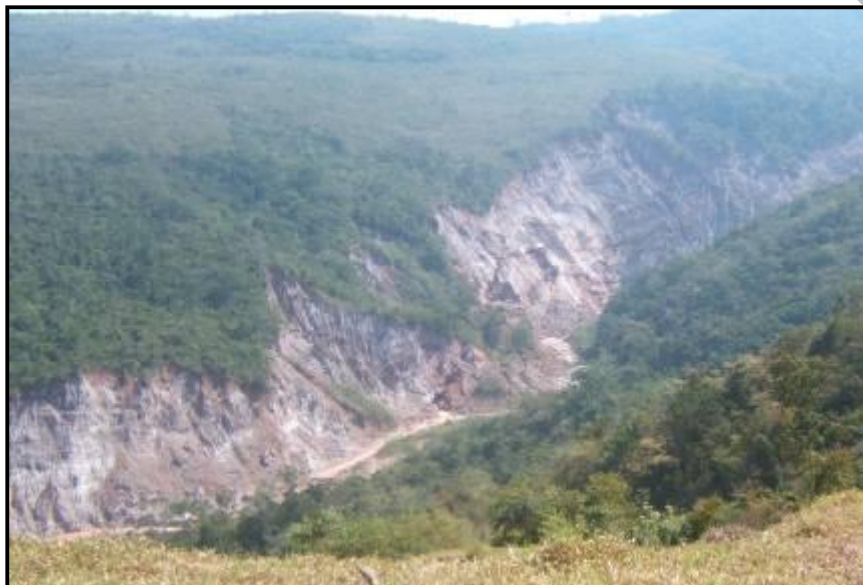
Foto 16.- Sector de la margen derecha de la quebrada Desaguadero, donde se ubica el domo de sal, se han generado derrumbes.

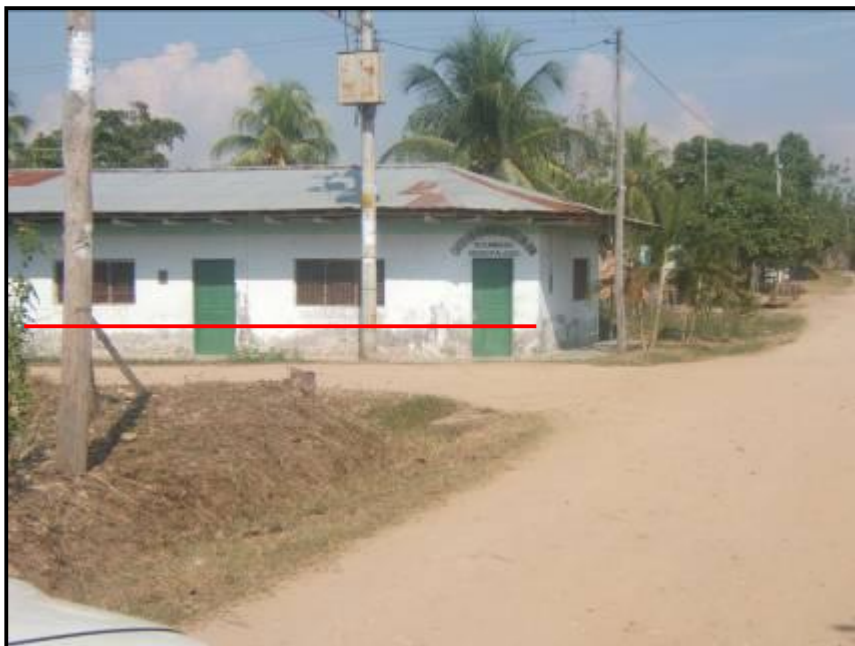
Foto 17.- Sector de Santa Rosa de Cumbaza, se muestra una pared de una vivienda donde se observa la marca del nivel de las aguas que llegaron las últimas inundaciones (2007).

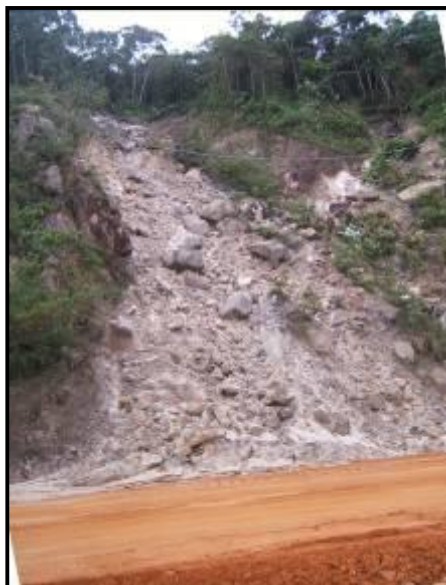
Foto.18.- Carretera Tarapoto-Yurimaguas, km. 12+140, se presenta un deslizamiento-flujo, que afecta un tramo de 80 m. Nótese en el cuerpo del fenómeno material suelto inestable

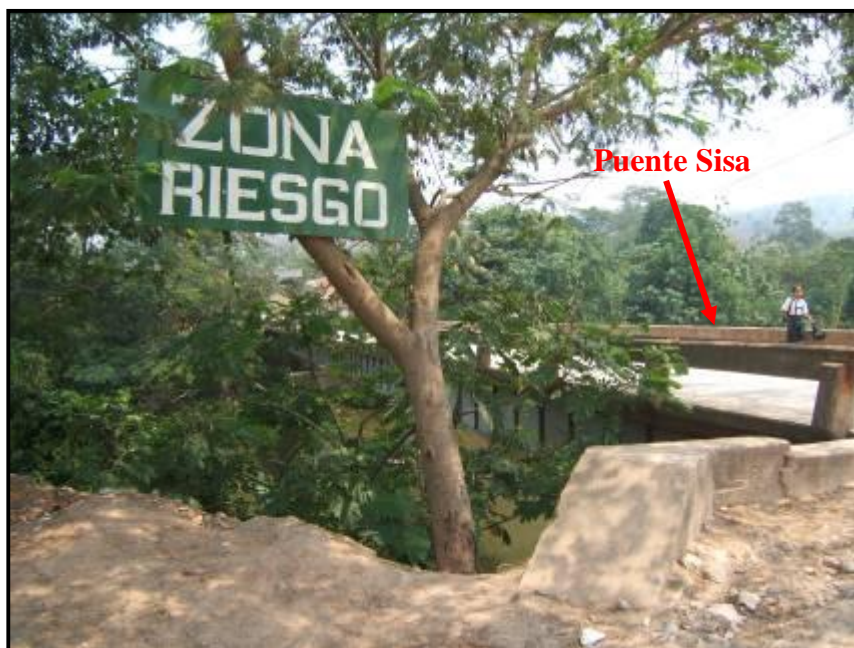
<p>Sisa (San José de Sisa)</p>	<p>Área sujeta a inundaciones y erosiones fluviales.</p> <p>Causas: Pendiente del terreno, naturaleza del suelo incompetente, deforestación, ocupación antrópica inadecuada, dinámica fluvial y precipitaciones pluviales intensas.</p> <p>El área inundable es de 1000 m x 100 m.</p> <p>El río Sisa tiene una pendiente menor a 1°.</p> <p>La altura de la terraza en el momento de la inspección era de 5 m.</p> <p>En las últimas inundaciones del verano del 2007 las aguas alcanzaron sobre la terraza una altura de 1.00 m.</p>	<p>Afecta a viviendas, y terrenos de cultivos de arrozales.</p>	<p>Reforestar la zona.</p> <p>No permitir el crecimiento urbano hacia la zona inundable.</p> <p>En la zona inundable se ha colocado un letrero advirtiendo como zona de riesgo.</p>
<p>Shatoja (San José de Sisa)</p>	<p>Área sujeta a deslizamientos.</p> <p>Causas: Substrato de mala calidad, alternancia de rocas de diferente competencia, naturaleza del suelo incompetente, pendiente del terreno, deforestación, dinámica fluvial y precipitaciones pluviales.</p> <p>Este deslizamiento presenta una corona de forma semicircular, continua con una superficie rotacional y de longitud de 150 m. El desnivel entre la corona y el pie del deslizamiento es de 80 m.</p> <p>Este deslizamiento se ha reactivado por el corte de talud de carretera.</p> <p>En el cuerpo del deslizamiento se presentan reptaciones de suelos.</p>	<p>Afecta carretera Shatoja-Sisa.</p> <p>También afecta a terrenos de cultivos y pastos.</p>	<p>Reforestar la zona.</p> <p>Hay que hacer un sistema de drenaje, para evitar la infiltración de aguas hacia el cuerpo del deslizamiento.</p> <p>De ampliarse la carretera se van a tener problemas de inestabilidad.</p>

Foto 19.- Sector de Sisa, El Dorado, margen izquierda del río Sisa, en tiempos de crecida excepcionales el río desborda en este sector, y llega casi a cubrir al puente.

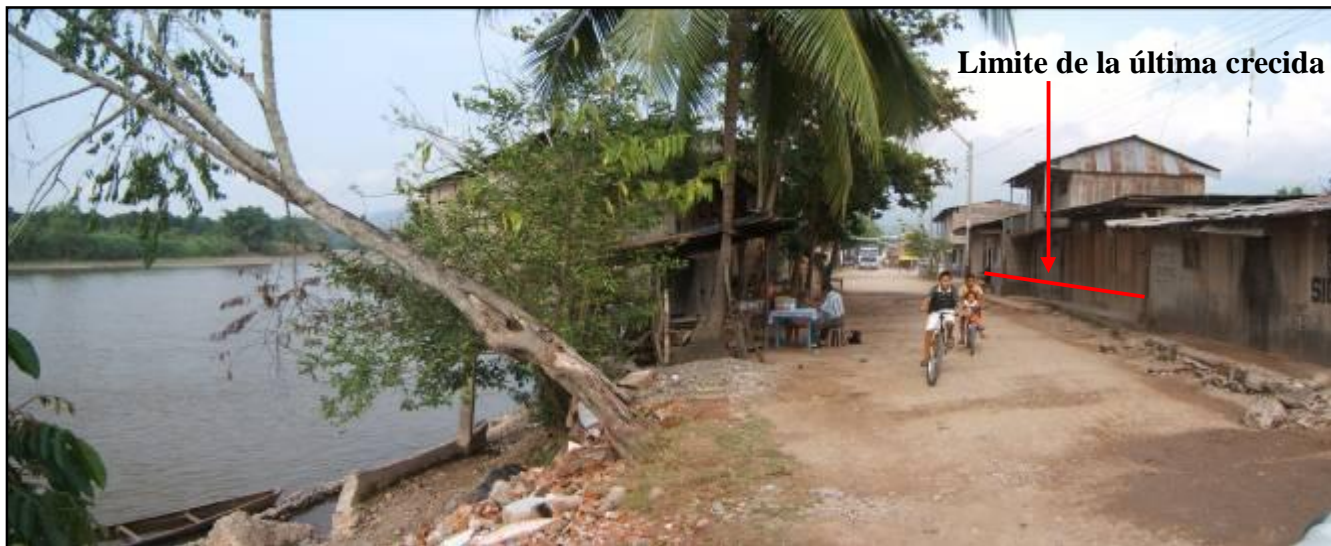
Foto 21- Puerto de Juanjui, zona sujeta a inundaciones en tiempos de crecida excepcional, nótese el nivel de las aguas que llegaron en enero del 2007.

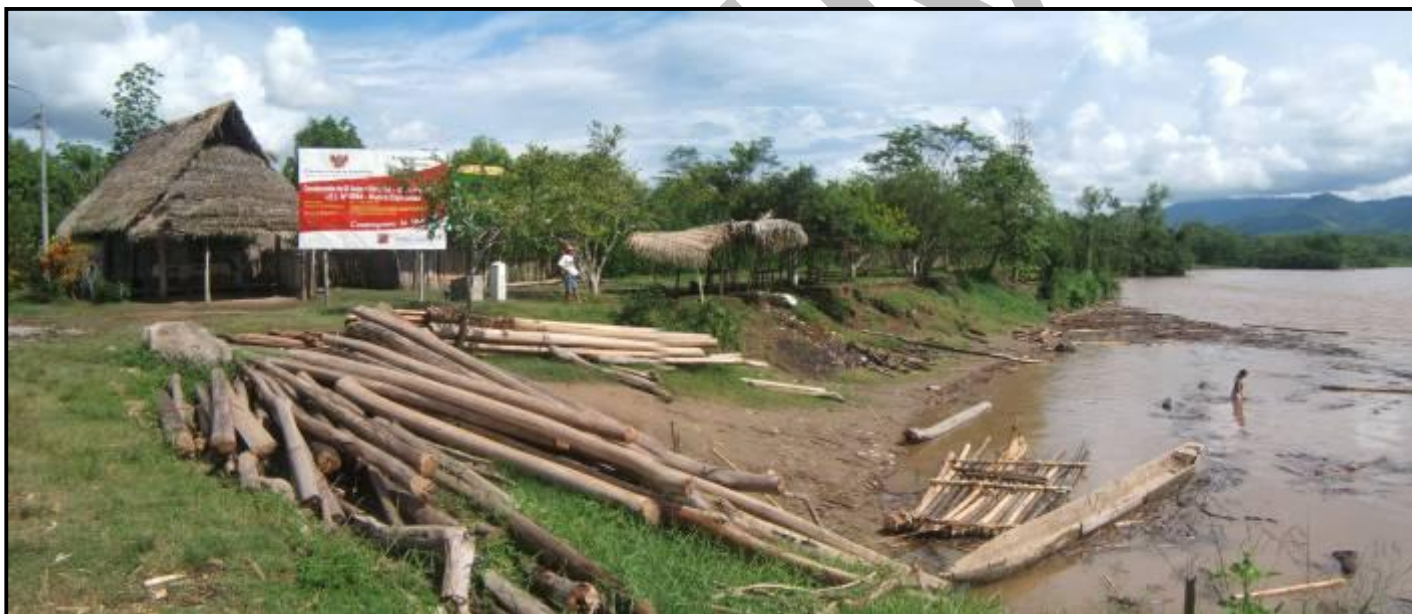
Foto 22.- Zona de Huicungo, margen derecha del río Huayabamba, en tiempos de crecida llega a inundar el sector del puerto.

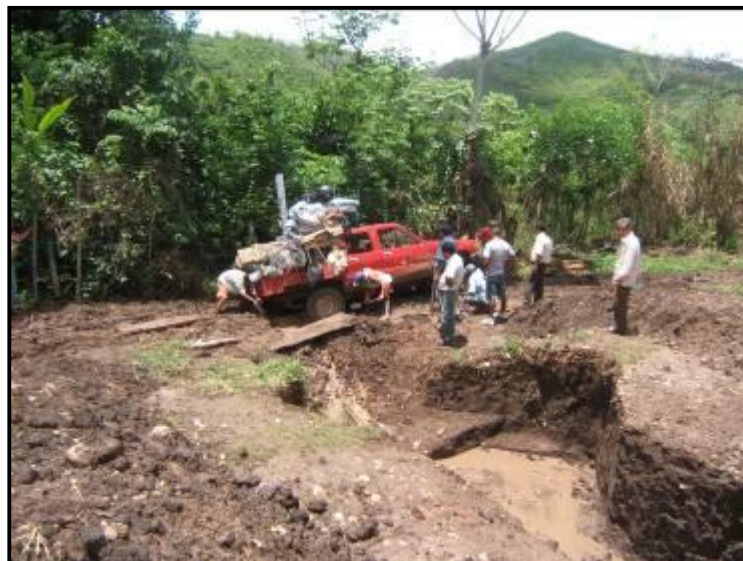
San Ramón (Pachiza)	<p>Área sujeta a erosiones de ladera Causas: Substrato de mala calidad, rocas muy fracturadas, deforestación intensa, y precipitaciones pluviales intensas. Erosiones en cárcavas. Se pueden generar flujos.</p>	<p>Afecta carretera San Ramón –Alto El Sol por varios tramos.</p>	<p>Reforestar la zona, colocar badenes en zonas afectadas, y pequeños muros de pantallas.</p>

Foto 23.- Erosión en cárcavas, que afecta carretera Pachiza-San Ramón.

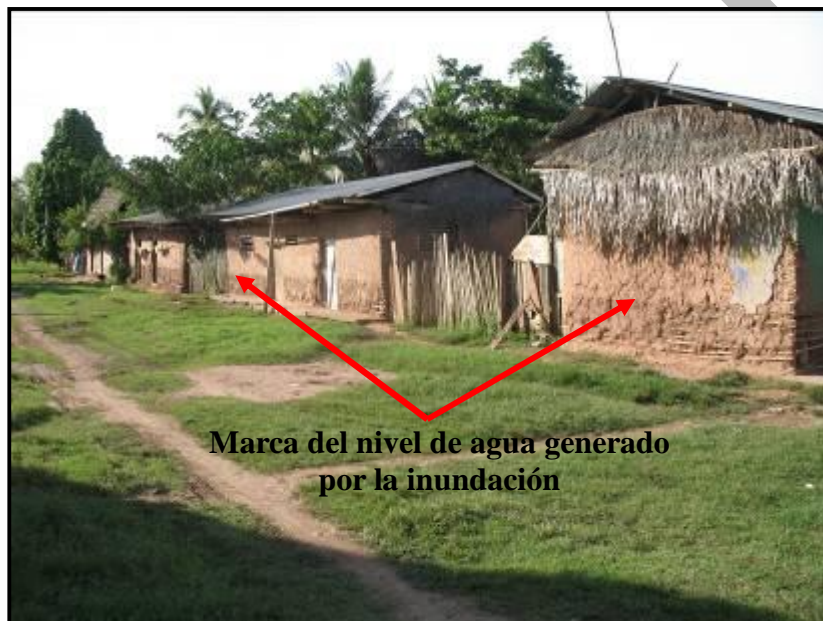
Foto 24.- Inundación de Santa Elena, en las paredes de las viviendas se notan las marcas hasta donde llegó el nivel de las aguas del río Biavo, (inundación Marzo 2007).

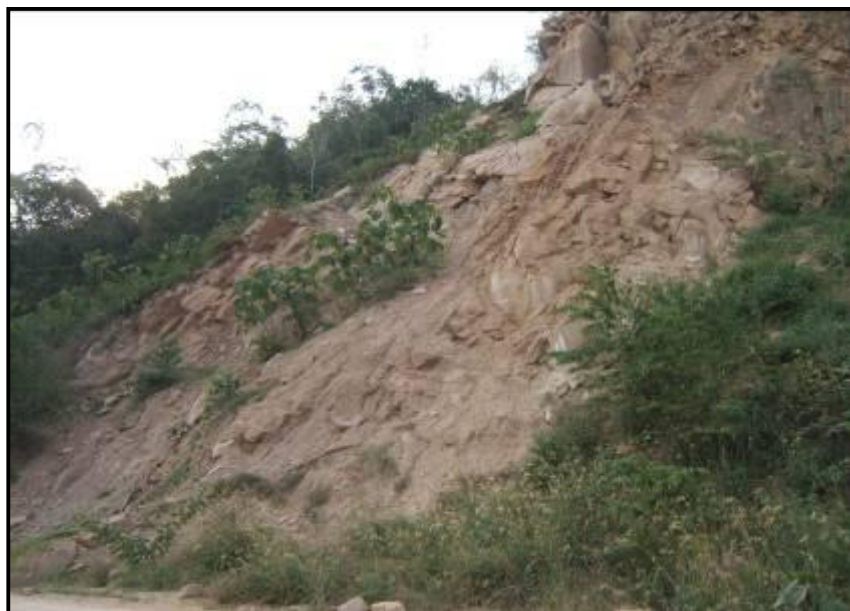
El Cruce (Tingo de Saposo)	Área sujeta a derrumbes. Causas: substrato de mala calidad, rocas (areniscas) muy fracturadas y diaclasadas, naturaleza del suelo, pendiente del terreno, excavaciones por corte de carretera, dinámica fluvial y precipitaciones pluviales intensas. El derrumbe se presenta en una ladera, su tipo de ruptura es mixto. La longitud de arranque es de 450 m, con una altura de 100 m. Se pueden presentar caídas de rocas.	Afecta carretera Juanjui-Bellavista en un tramo de 100.	Reforestar la zona. Al ampliar la carretera se debe tener en cuenta esta zona.
El Galón (Tingo de Saposo)	Área sujeta a inundaciones. Causas: Dinámica fluvial, pendiente baja del terreno, y precipitaciones pluviales. Es una llanura inundable, el río Saposo es de tipo meándrico. El área inundable es 400 m x 100 m. La altura alcanzada del agua sobre el nivel de la terraza es de 1.00 m.	Afecta terrenos de cultivos aledaños al cauce del río Saposo.	Reforestar la zona. Se debe cultivar la idea de sembrar cultivos estacionales.

Foto 25.- Sector El Cruce carretera Bellavista-Juanjui, derrumbes generados por corte de talud.

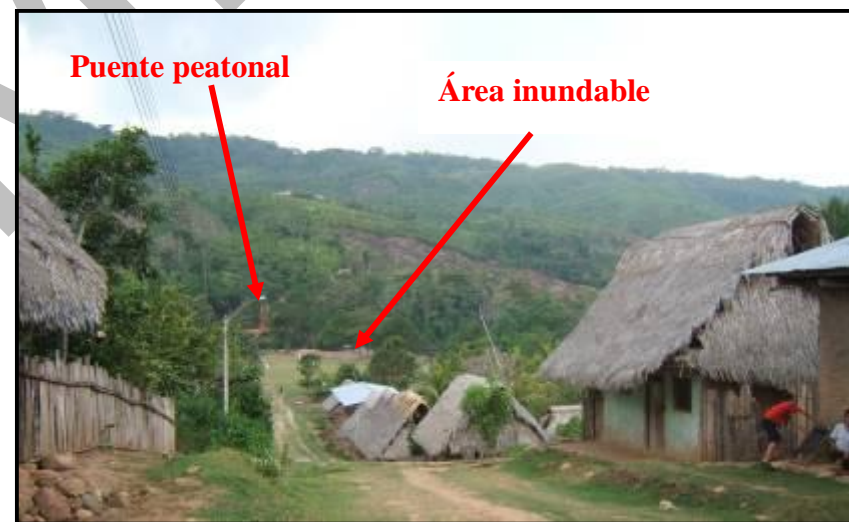
<p>Pasaraya (Alto Saposoa)</p>	<p>Área sujeta a inundaciones. Causas: Terrazas bajas, dinámica fluvial, pendiente baja del terreno, ocupación antropica inadecuada, y precipitaciones pluviales. El río Saposoa es de tipo meándrico. El área inundable es 1500 m x 200 m. Según versiones de los lugareños la altura alcanzada del agua sobre el nivel de la terraza es de 1,00 m.</p>	<p>Afecta al estadio de Pasaraya, terrenos de cultivos aledaños al cauce del río Saposoa.</p>	<p>Reforestar la zona. Se debe cultivar la idea de sembrar cultivos estacionales. No permitir el crecimiento urbano hacia la zona baja.</p>
------------------------------------	--------------------------------------------------------------------------------------------------------------------------------------------------------------------------------------------------------------------------------------------------------------------------------------------------------------------------------------------------------------------------	-----------------------------------------------------------------------------------------------	-----------------------------------------------------------------------------------------------------------------------------------------------------

Foto 26.- Sector de Pasaraya, se aprecia una terraza baja, que es el área inundable por el río Saposoa (margen derecha).

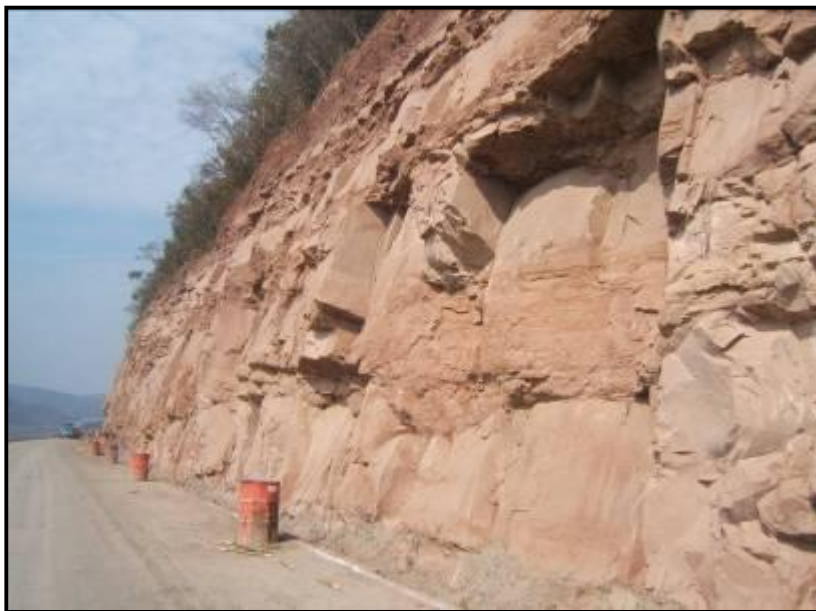
<b>SECTOR (Distrito)</b>	<b>ÁREAS SUJETAS A / COMENTARIO GEODINÁMICO</b>	<b>VULNERABILIDAD Y/O DAÑOS OCASIONADOS</b>	<b>RECOMENDACIONES</b>
Carretera Tarapoto-Picota Km. 30+320 (Buenos Aires)	<p>Área sujeta a caídas de rocas. Causas: Substrato fracturado, orientación desfavorable de las diaclasas, pendiente del terreno, corte de talud para carretera, y como factores detonantes las precipitaciones pluviales intensas y sismicidad. Esta caída de rocas se presenta a lo largo de 1,700 m, la altura varía entre 20 a 15 m. En el talud de corte se observan fracturas de tipo planar y en cuña, los fracturamientos están abiertos. Los bloques que se pueden caer llegan hasta dimensiones de 1 m.</p>	Afecta a la carretera Tarapoto-Pilluana en un tramo de 1700 m.	Desquinchar los bloques sueltos. Colocar letreros en la carretera de zona inestable, dado que esta vía es muy fluida por transporte público y particular. Hacer estudios más de tallados para ver que tipos de sostenimiento se pueden aplicar.

Foto 27.- Carretera Tarapoto Picota, km. 30+320, frente a Pilluana, se pueden presentar caídas de rocas

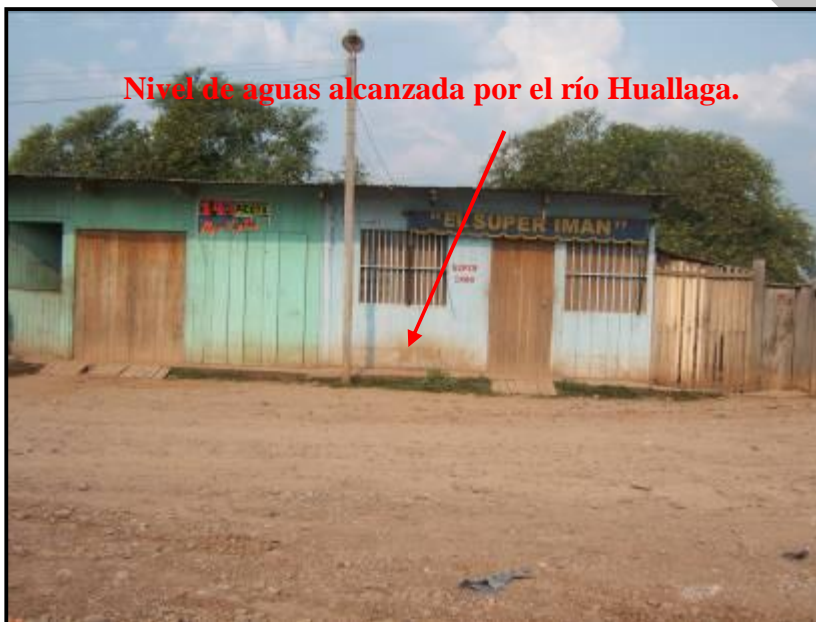
Foto 28.- Sector de Consuelo Villavicencio, en la pared de la vivienda se muestra la huella hasta donde llegó el nivel de agua por desborde del río Huallaga.

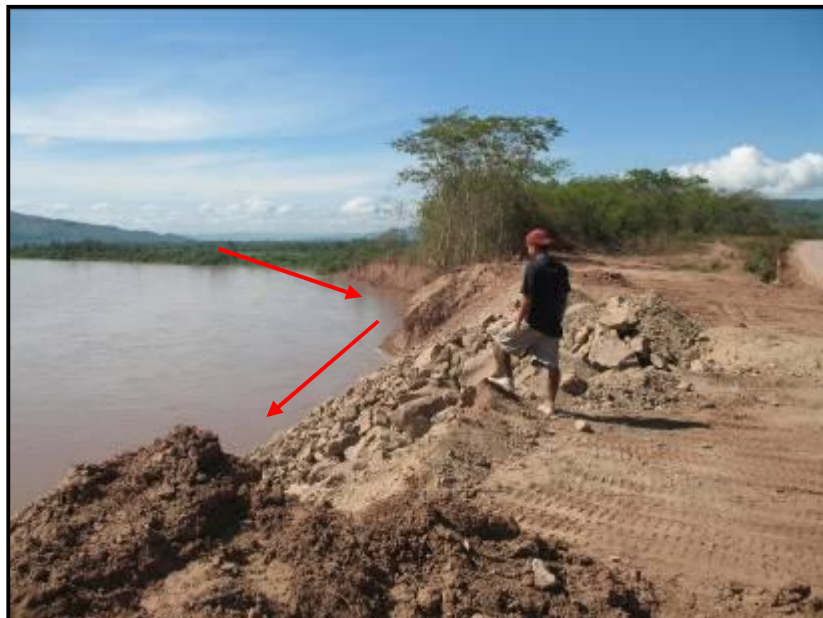
Foto 29.- Sector de Pucacaca, margen izquierda del río Huallaga, carretera Tarapoto-Picota Km. 45+300, nótese que el río esta erosionando este sector, muy cerca se encuentra el tramo de carretera.

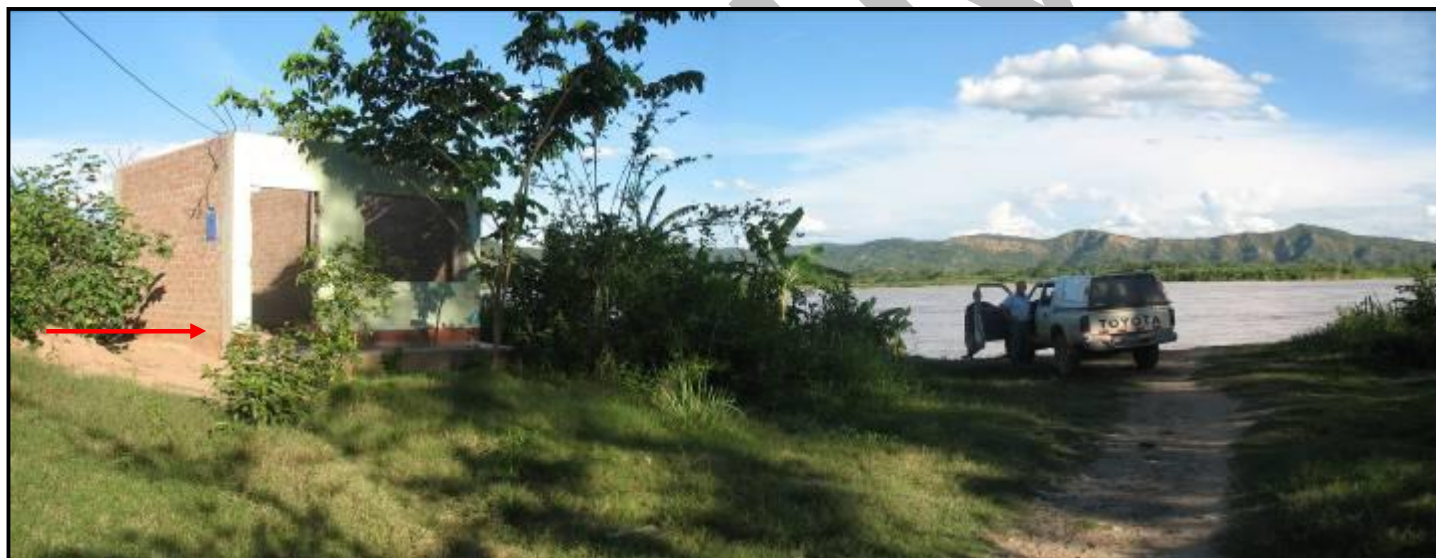
San Hilarión (San Hilarión)	<p>Área sujeta a inundaciones. Causas: Pendiente del terreno, ocupación antropica inadecuada, deforestación, dinámica fluvial, precipitaciones pluviales intensas. Otra de las causas es que el río en este sector estrangula, dando lugar a la formación de un cuello de botella. El área inundable es de 1500 m x 1000 m. El río Huallaga en este sector es de tipo anastomosado.</p>	<p>Afectó al centro poblado de San Hilarión y terrenos de cultivos (arrozales y frutales).</p>	<p>Reforestar la zona. Declarar la zona inundable como inestable, la cual no es apta para ser habitada para vivienda. Los cultivos deben ser de tipo estacionales.</p>

Foto 30.- Sector de San Hilarión, ubicado en la margen izquierda del río Huallaga, en tiempos de crecida el río lo llega a inundar.
