REPÚBLICA DEL PERÚ  
SECTOR ENERGÍA Y MINAS  
INSTITUTO GEOLÓGICO MINERO Y METALÚRGICO

INFORME TÉCNICO

INFORME DE ZONAS CRÍTICAS  
REGIÓN SAN MARTÍN

PRIMER REPORTE

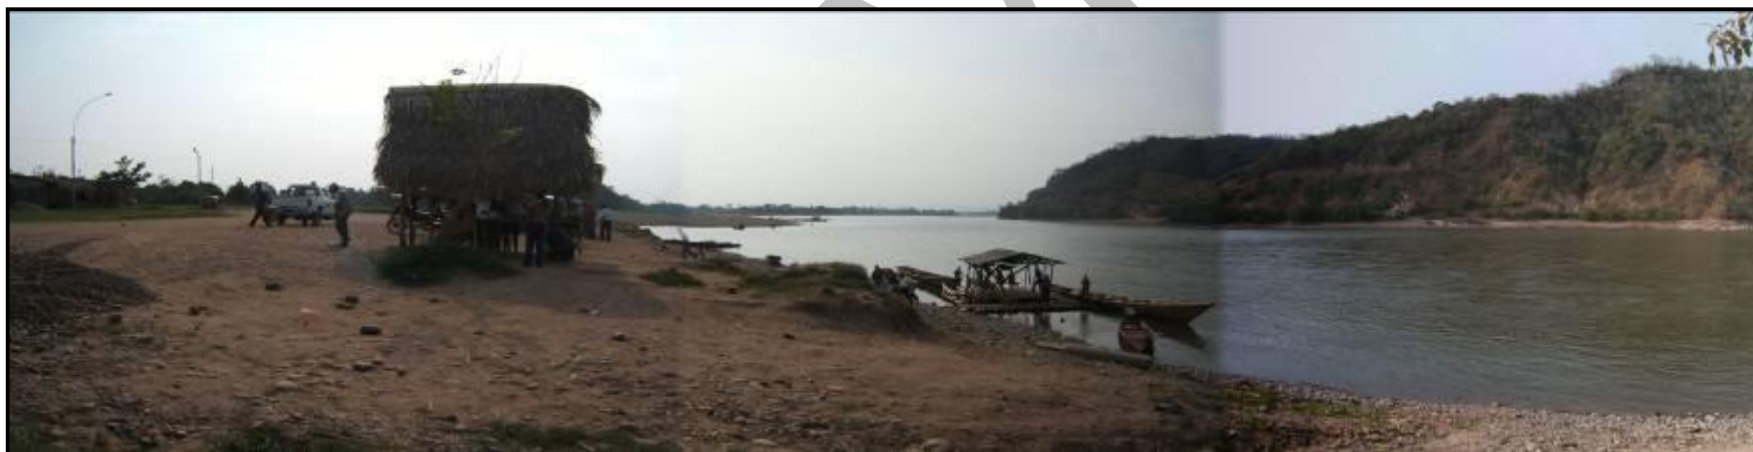
<b>SECTOR (Distrito)</b>	<b>ÁREAS SUJETAS A / COMENTARIO GEODINÁMICO</b>	<b>VULNERABILIDAD Y/O DAÑOS OCASIONADOS</b>	<b>RECOMENDACIONES</b>
Bellavista (Bellavista)	<p>Área sujeta a inundación</p> <p>Causas: Pendiente del terreno, deforestación, terraza baja, dinámica fluvial, ocupación antropica inadecuada y precipitaciones pluviales intensas.</p> <p>La zona es una llanura inundable y circundante, es una terraza baja, la pendiente del río Huallaga es menor a 1°.</p> <p>Las inundaciones en el periodo lluvioso normal llegan hasta la zona del puerto, pero las excepcionales llegan cerca de la población.</p> <p>La altura de la terraza en el momento de la inspección fue de 2 m.</p> <p>La altura alcanzada por las aguas sobre el nivel de la terraza es hasta de 1,20 m.</p> <p>Parte del centro poblado se encuentra asentado sobre un antiguo brazo del río Huallaga.</p>	<p>Afecta a Juanjui.</p> <p>Las inundaciones periódicas afectan al puerto y las excepcionales llegan hasta la ciudad.</p>	<p>Reforestar la zona.</p> <p>No permitir el crecimiento urbano hacia las márgenes del río Huallaga.</p> <p>Muros de contención a lo largo del puerto.</p>

Foto 31.- Puerto de Bellavista, ubicado en la margen derecha del río Huallaga.

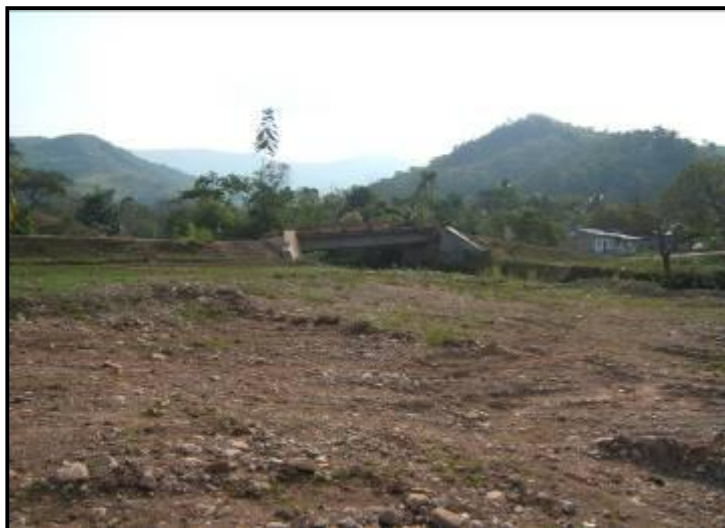
Foto 32.- Sector de Huingoyacu, en la vista se aprecia parte del puente destruido por efectos del flujo que ocurrió en enero del año 2007.

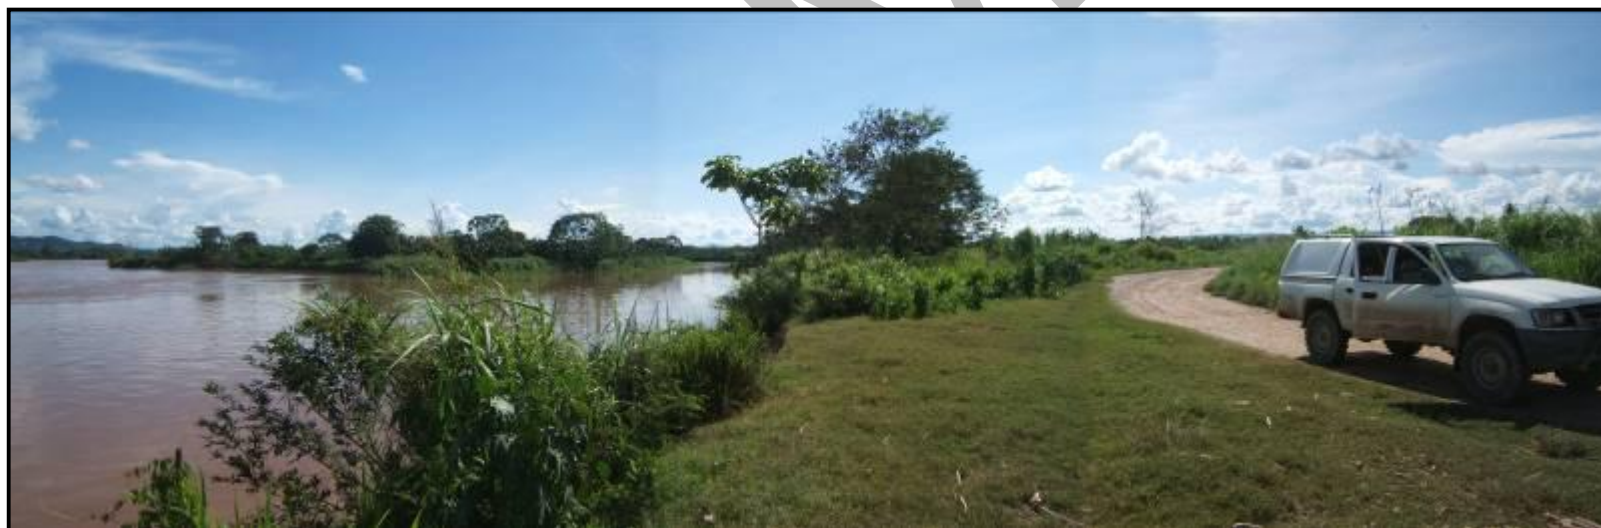
Foto 33.- Sector La Libertad / San Rafael, sujeta a inundaciones fluviales, se aprecia un brazo del río Huallaga. En tiempos de avenida llega a cubrir la terraza.
