DIRECCIÓN DE GEOLOGÍA AMBIENTAL Y RIESGO GEOLÓGICO

Informe Técnico N° A6859

PELIGROS GEOLÓGICOS EN EL CASERÍO LA ESPERANZA

Región Cajamarca
Provincia Cutervo
Distrito Pimpingos
Paraje La Esperanza

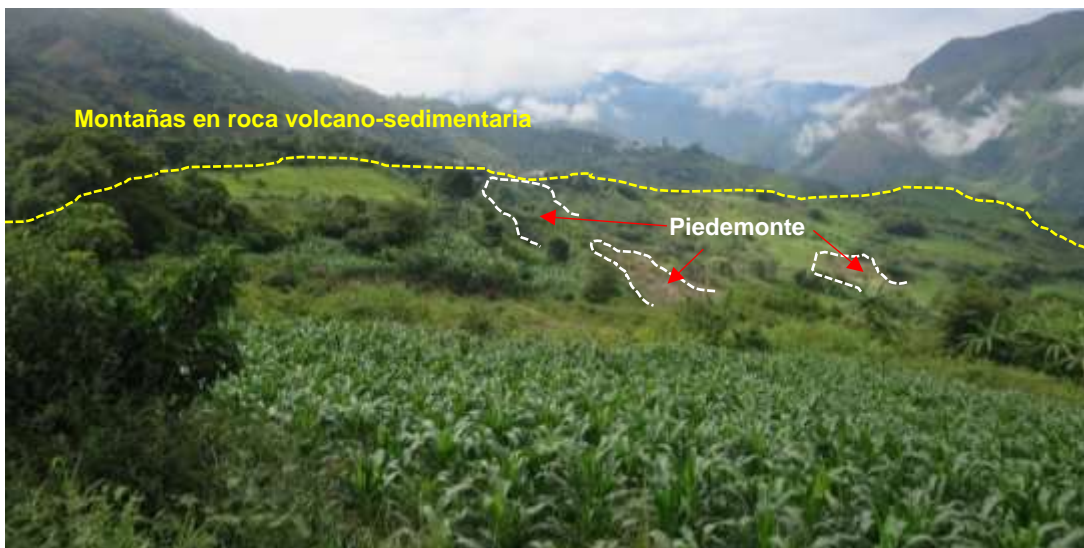
Foto 01: Límite (línea punteada amarilla) entre las montañas en roca volcano-sedimentaria y roca sedimentaria, así como los piedemontes coluvio-deluviales en las laderas de esta última unidad.

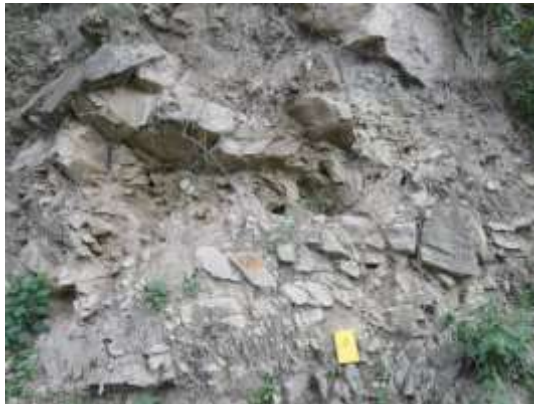
Consiste en bancos medianos a gruesos de piroclásticos y derrames de composición andesítica y dacítica. La roca más común es una brecha andesítica maciza de color negro azulado, Foto 02. Contiene intercalaciones sedimentarias generalmente en forma de tobas, grauvacas y areniscas feldespáticas.

Foto 02: Brecha andesítica identificada en la parte alta del caserío La Esperanza.

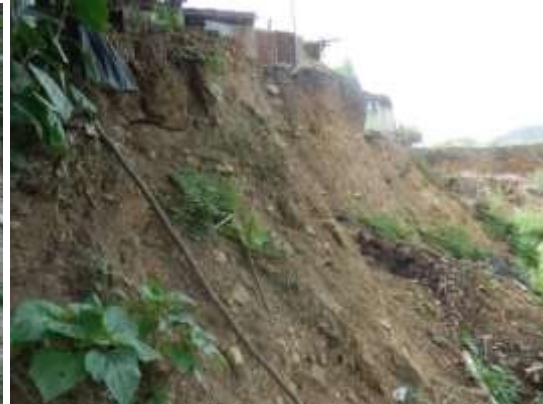
Se les reconoce por su geometría, distribución caótica y deben su origen a eventos de deslizamientos, derrumbes, etc., su fuente de origen es cercana. Están conformados por materiales finos como limo, arcilla y arena en menor proporción. Se presentan sueltos a muy sueltos, pero pueden presentar algo de consolidación cuando son relativamente más antiguos, Foto 03.

Foto 03: Depósitos coluvio-deluviales generados por deslizamientos recientes y sobre los cuales se ubica el caserío La Esperanza.

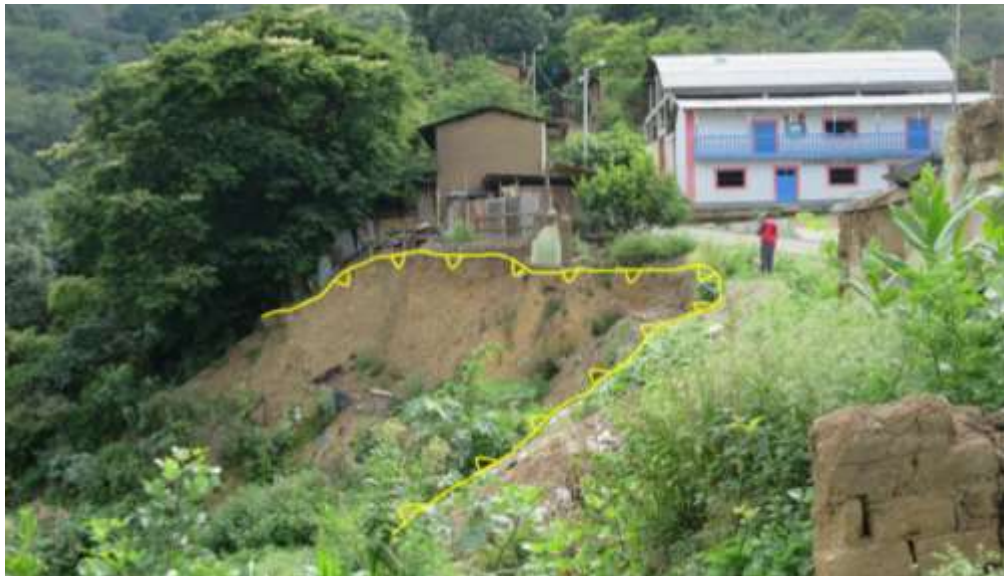
Se identificaron deslizamientos rotacionales en la zona urbana del caserío y en la parte baja del mismo. Los escarpes son de forma semicircular con longitudes de 60 m, 37 m y 16 m con saltos verticales de 11 m, 7 m y 5 m, respectivamente (Foto 04, 05 y 06).

Colapsaron 8 viviendas y afectó parcialmente otras 2, así como un poste de alumbrado público y podría afectar la única vía de acceso al caserío.

Foto 04: Deslizamiento rotacional en la zona urbana del caserío La Esperanza

- Laderas del terreno con pendiente entre 30° a 40°.
- El substrato rocoso, está conformado por limolitas, areniscas y lutitas; moderadamente a altamente meteorizado.
- La intercalación de areniscas con limolitas y lutitas, permiten que en las primeras el agua se infiltre y las segunda y tercera retengan el agua, esto genera la saturación del terreno.
- Aumento de peso de la masa suelta, por la saturación del terreno.

Por tal motivo, es recomendable realizar la reubicación de las viviendas destruidas.

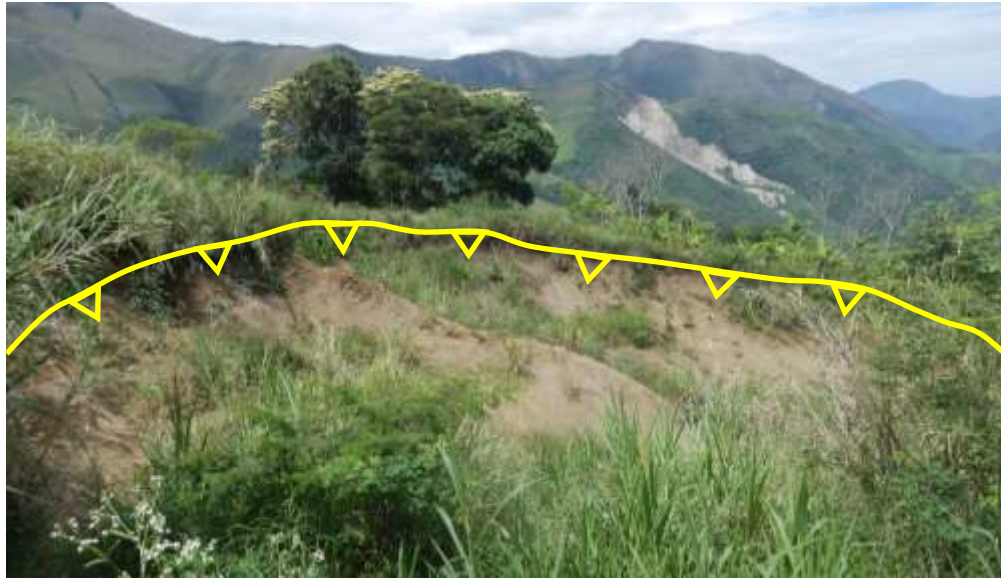
Foto 05: Escarpe de deslizamiento con longitud de 37 m y altura vertical de 7 m.

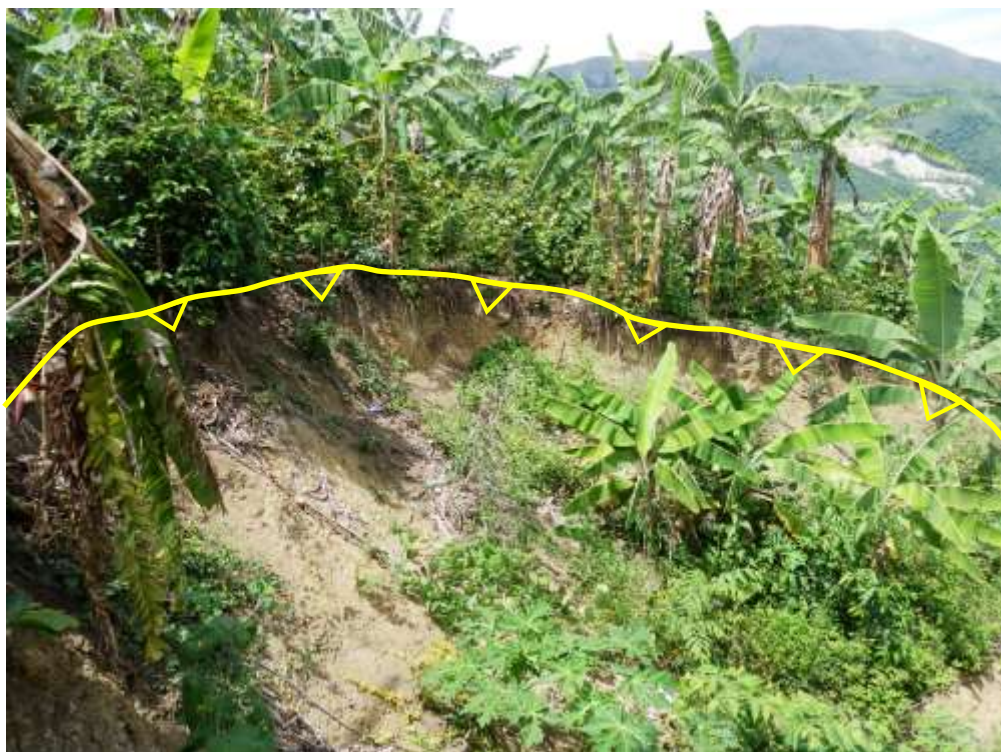
Foto 06: Deslizamiento con escarpe de 16 m y salto de 5 m que afectó áreas de cultivo

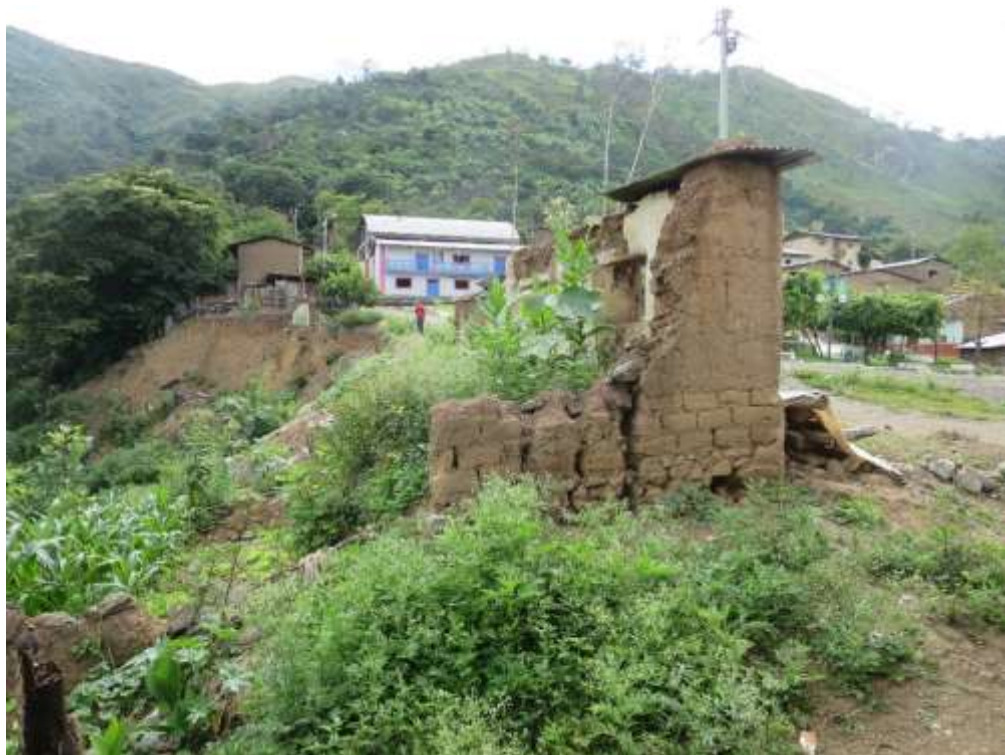
Los deslizamientos identificados en el caserío La Esperanza generaron el colapso de 8 viviendas y afectó parcialmente otras 2, así como un poste de alumbrado público, Fotos 07 y 08.

Foto 07: Vivienda destruida por el deslizamiento durante las lluvias de marzo de 2017

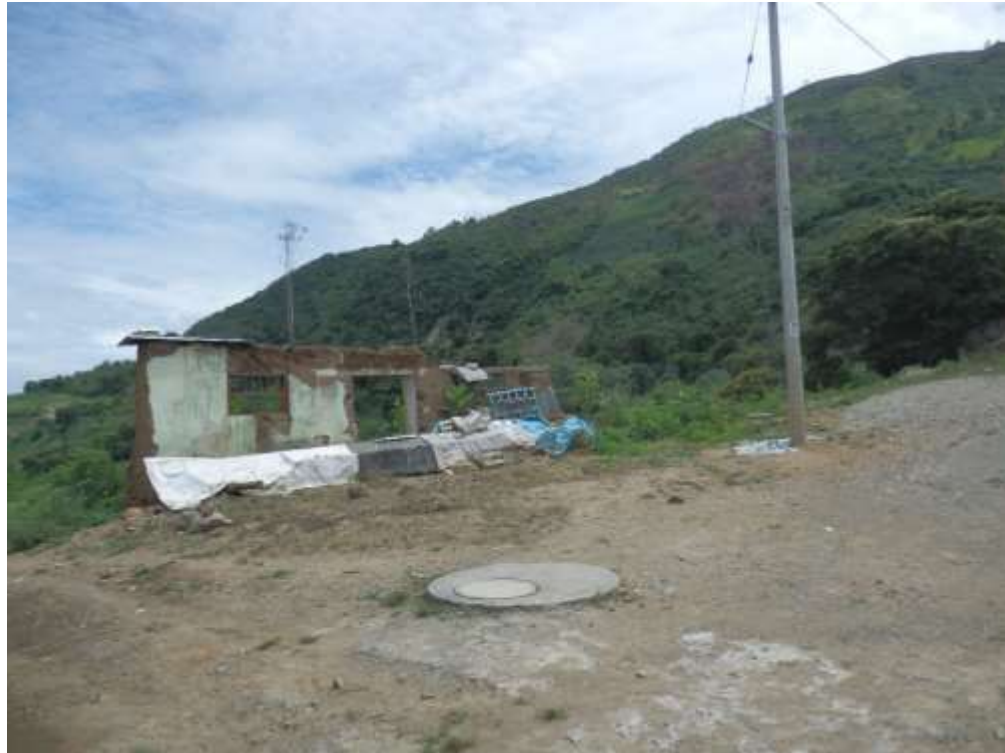
Foto 08: Vivienda destruida y poste de alumbrado público que puede ser afectado por el deslizamiento

Los asentamientos del suelo presentan longitudes de hasta 11 m, alturas de hasta 50 cm y aberturas de hasta 10 cm, Foto 08.

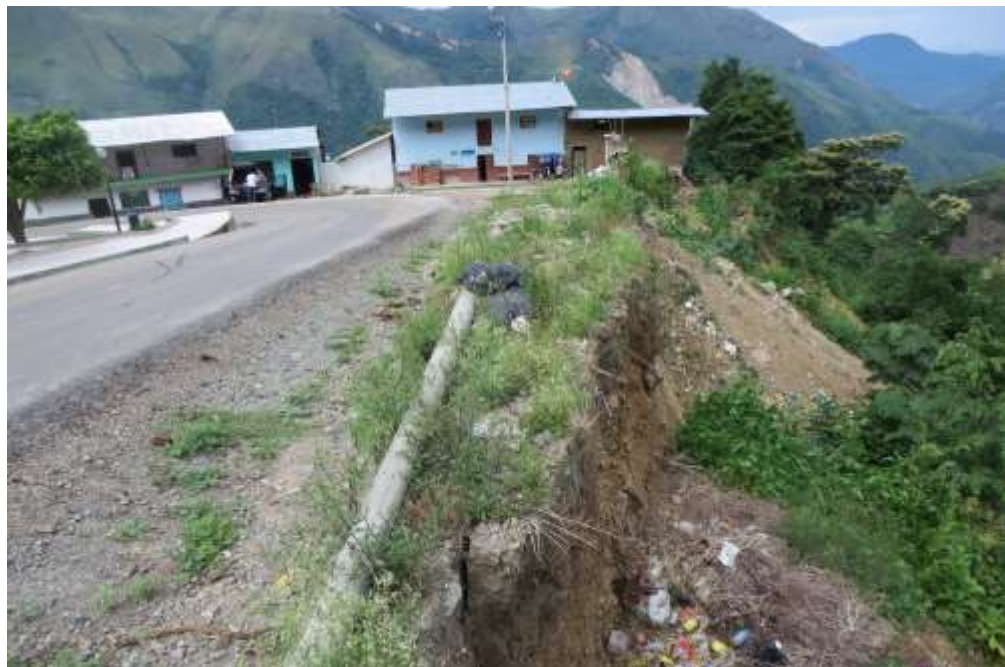
Podría afectar la única vía de acceso al caserío, debido a que el escarpe del deslizamiento se encuentra a 3 m de la carretera (Foto 09) y generar el colapso de las viviendas que se encuentran próximas al deslizamiento.

Foto 09: Carretera de acceso al caserío La Esperanza que se encuentra a 3 m del escarpe del deslizamiento.

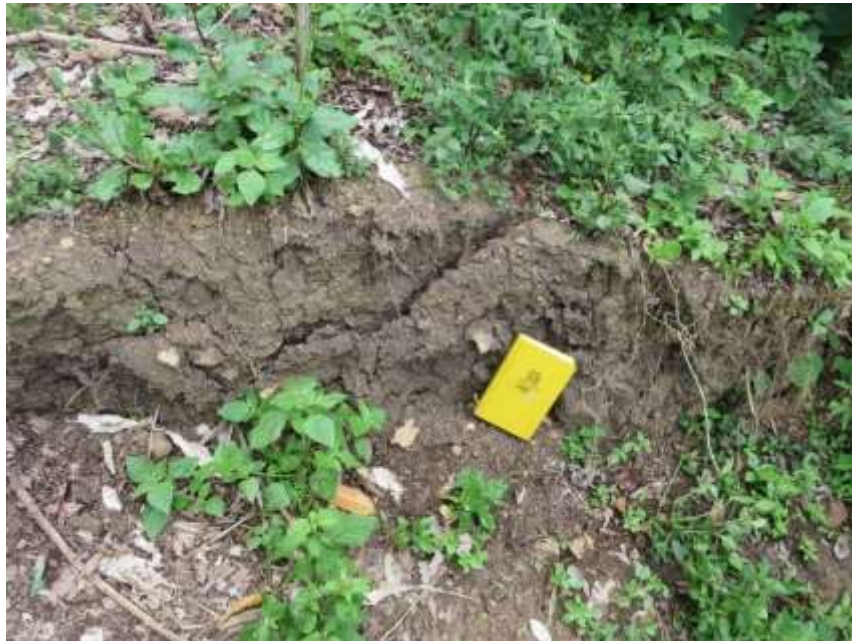
Es importante mencionar que los factores antrópicos como el mal riego de cultivos, la deforestación y corte de talud, influyen en la inestabilidad del terreno favoreciendo la ocurrencia de este tipo de eventos, Foto 10.

Foto 10: Asentamientos del terreno localizados en la parte alta del caserío La Esperanza

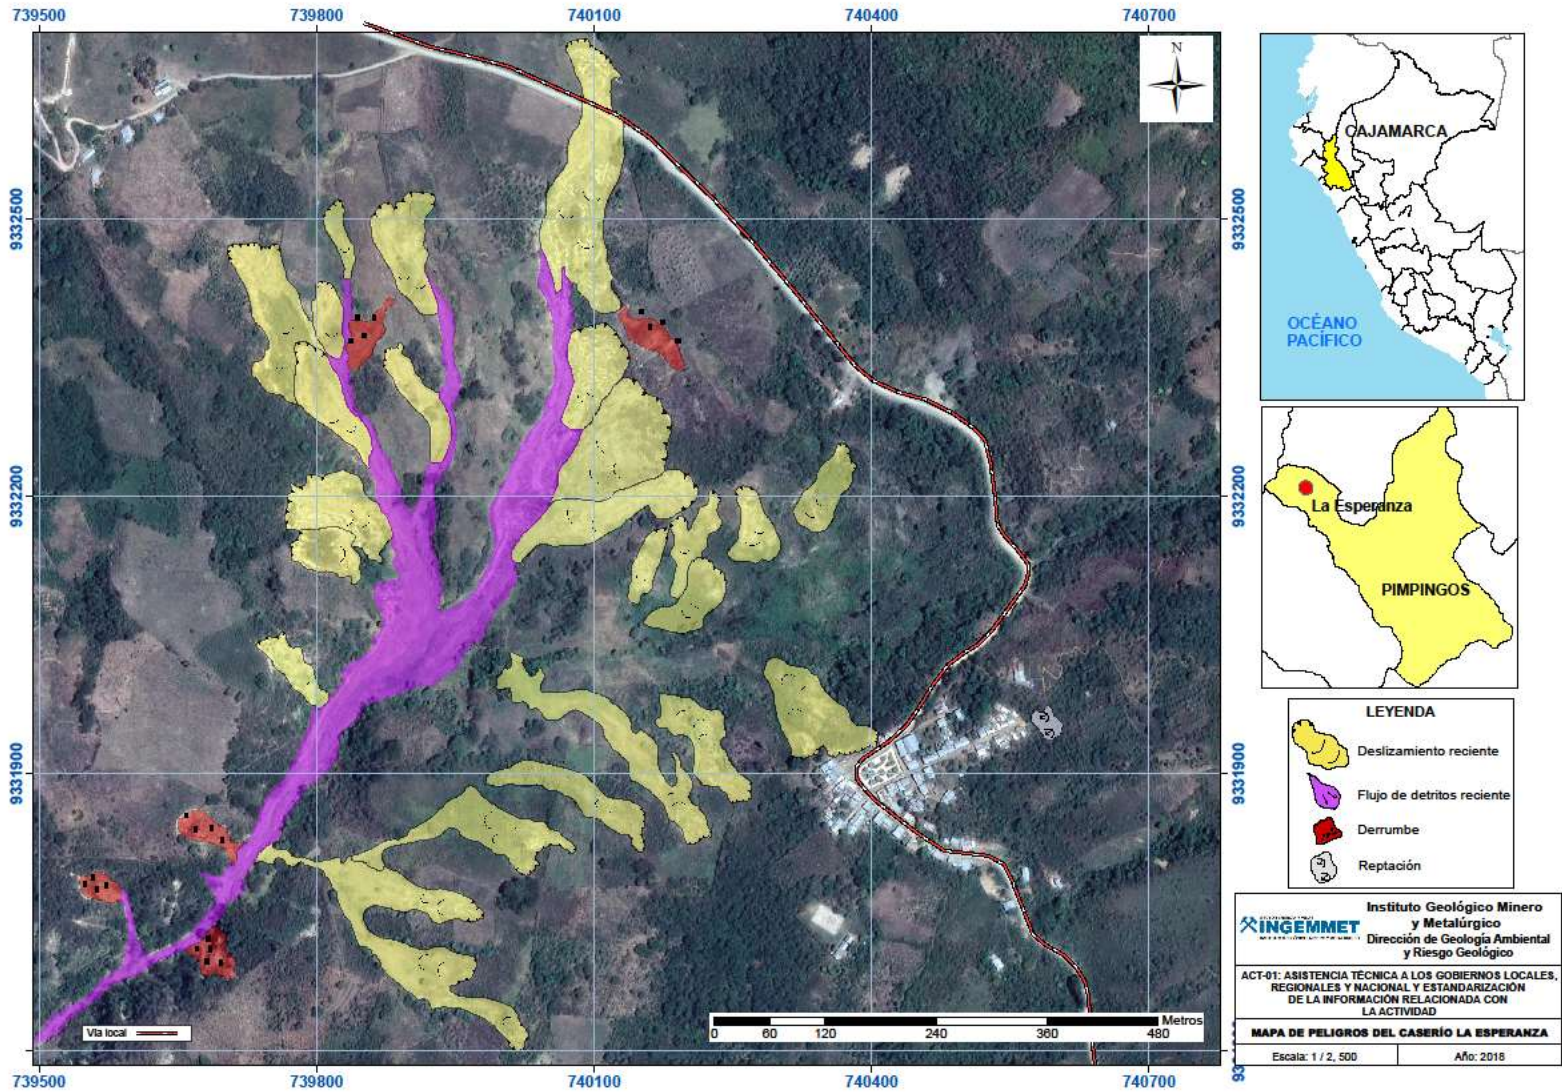
Figura 03: Mapa de peligros geológicos en el caserío La Esperanza

Los peligros geológicos por movimientos en masa que ocurren en la zona, son deslizamientos, derrumbes y reptación de suelos, estos eventos afectan a la población de este caserío, Figura 03.
