DIRECCIÓN DE GEOLOGÍA AMBIENTAL Y RIESGO GEOLÓGICO

Informe Técnico N° A6864

EVALUACIÓN GEOLÓGICA-GEODINÁMICA, PARA LA REUBICACIÓN DE LOS SECTORES AFECTADOS POR EL HUAICO DE LA QUEBRADA SICRE DEL 21/12/2018

Región Cusco
Provincia La Convención
Distrito Huayopata
Paraje Sicre

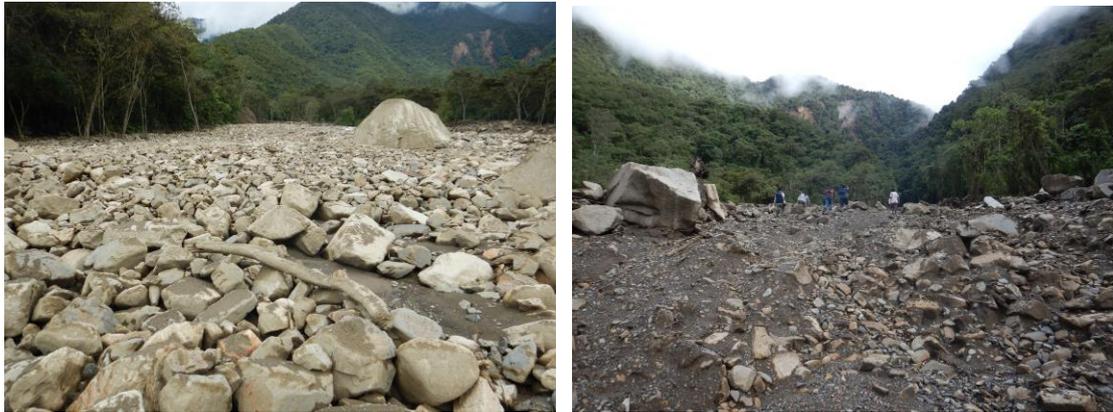
- Laderas de pendiente fuerte (25° a 45°).
- Substrato muy fracturado debido a la orogenia andina.
- Roca muy meteorizadas, de mala calidad.
- Depósitos de eventos antiguo como deslizamientos, que son de fácil remoción
- Pendiente de las laderas, comprendidas entre 20° a 45° , consideradas como laderas inestables, susceptible a la ocurrencia de deslizamientos o derrumbes.
- Represamiento del cauce de la quebrada, su desembalse generó el flujo de detritos (huaico).

Al generarse el desembalse, el flujo arrastró material y palizada, esto originó la destrucción de terrenos de cultivo, caminos y viviendas en su recorrido; el huaico llegó a superar el nivel del cauce actual de la quebrada. El material se esparció sobre la terraza.

El detonante principal fue las precipitaciones pluviales intensas y/o excepcionales, presentadas en el mes de diciembre.

El material que trajo el flujo de detritos de la quebrada Sicre, está conformado por bloques que alcanza hasta 6 m, (figura 6), gravas angulosos a subangulosos, arenas en matriz limoarcillosos; el material se depositó en la parte central de la quebrada, afectó viviendas de los sectores Pedregal y Tablahuasi, mientras que el poblado de Sicre fue afectado por lodo (figuras 7 y 8).

Figura 6. Izq. Deposito del flujo formado de bloques entre 0.40 hasta 1.00 m de diametro y Der. Deposito del flujo ocurrido el 21 de diciembre de 2018.

- f) Realizar un programa integral de la forestación, con árboles de raíces profundas.
- g) Descolmatar y encausar la quebrada Sicre y Choquellohuanca, respetando el cauce natural.

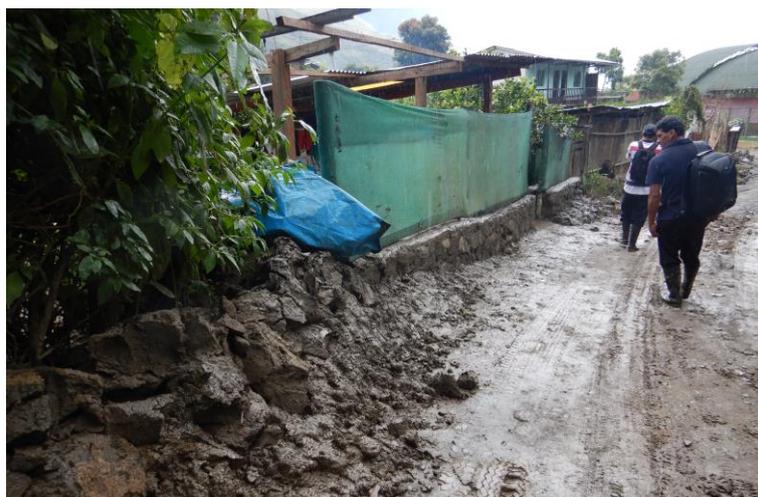
Figura 7. Se observa que las viviendas de Sicre afectadas por flujo de lodo

- b) Es necesario la reubicación de los sector afectado por los flujos de detritos que ocurrieron en las quebradas Sicre y Choquellohuanca.
- c) Se dan tres alternativas para albergues temporales, en las cuales se deben considerar las recomendaciones de los ítem 6.2, 6.3 y 6.4.

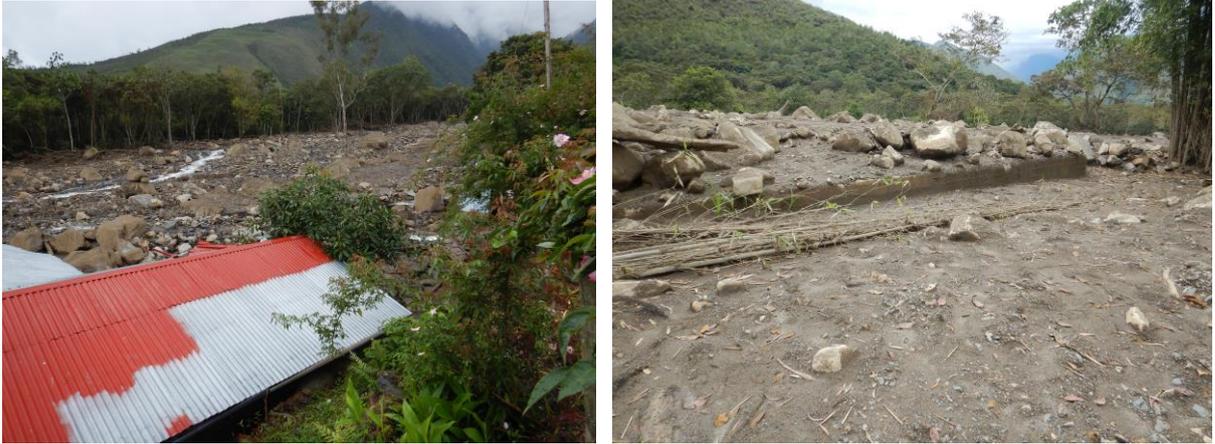
Figura 8. Daños ocasionados: Izq. Viviendas afectada en el sector Pedregal. Der. Se observa muros de contención superados por el nivel del flujo.

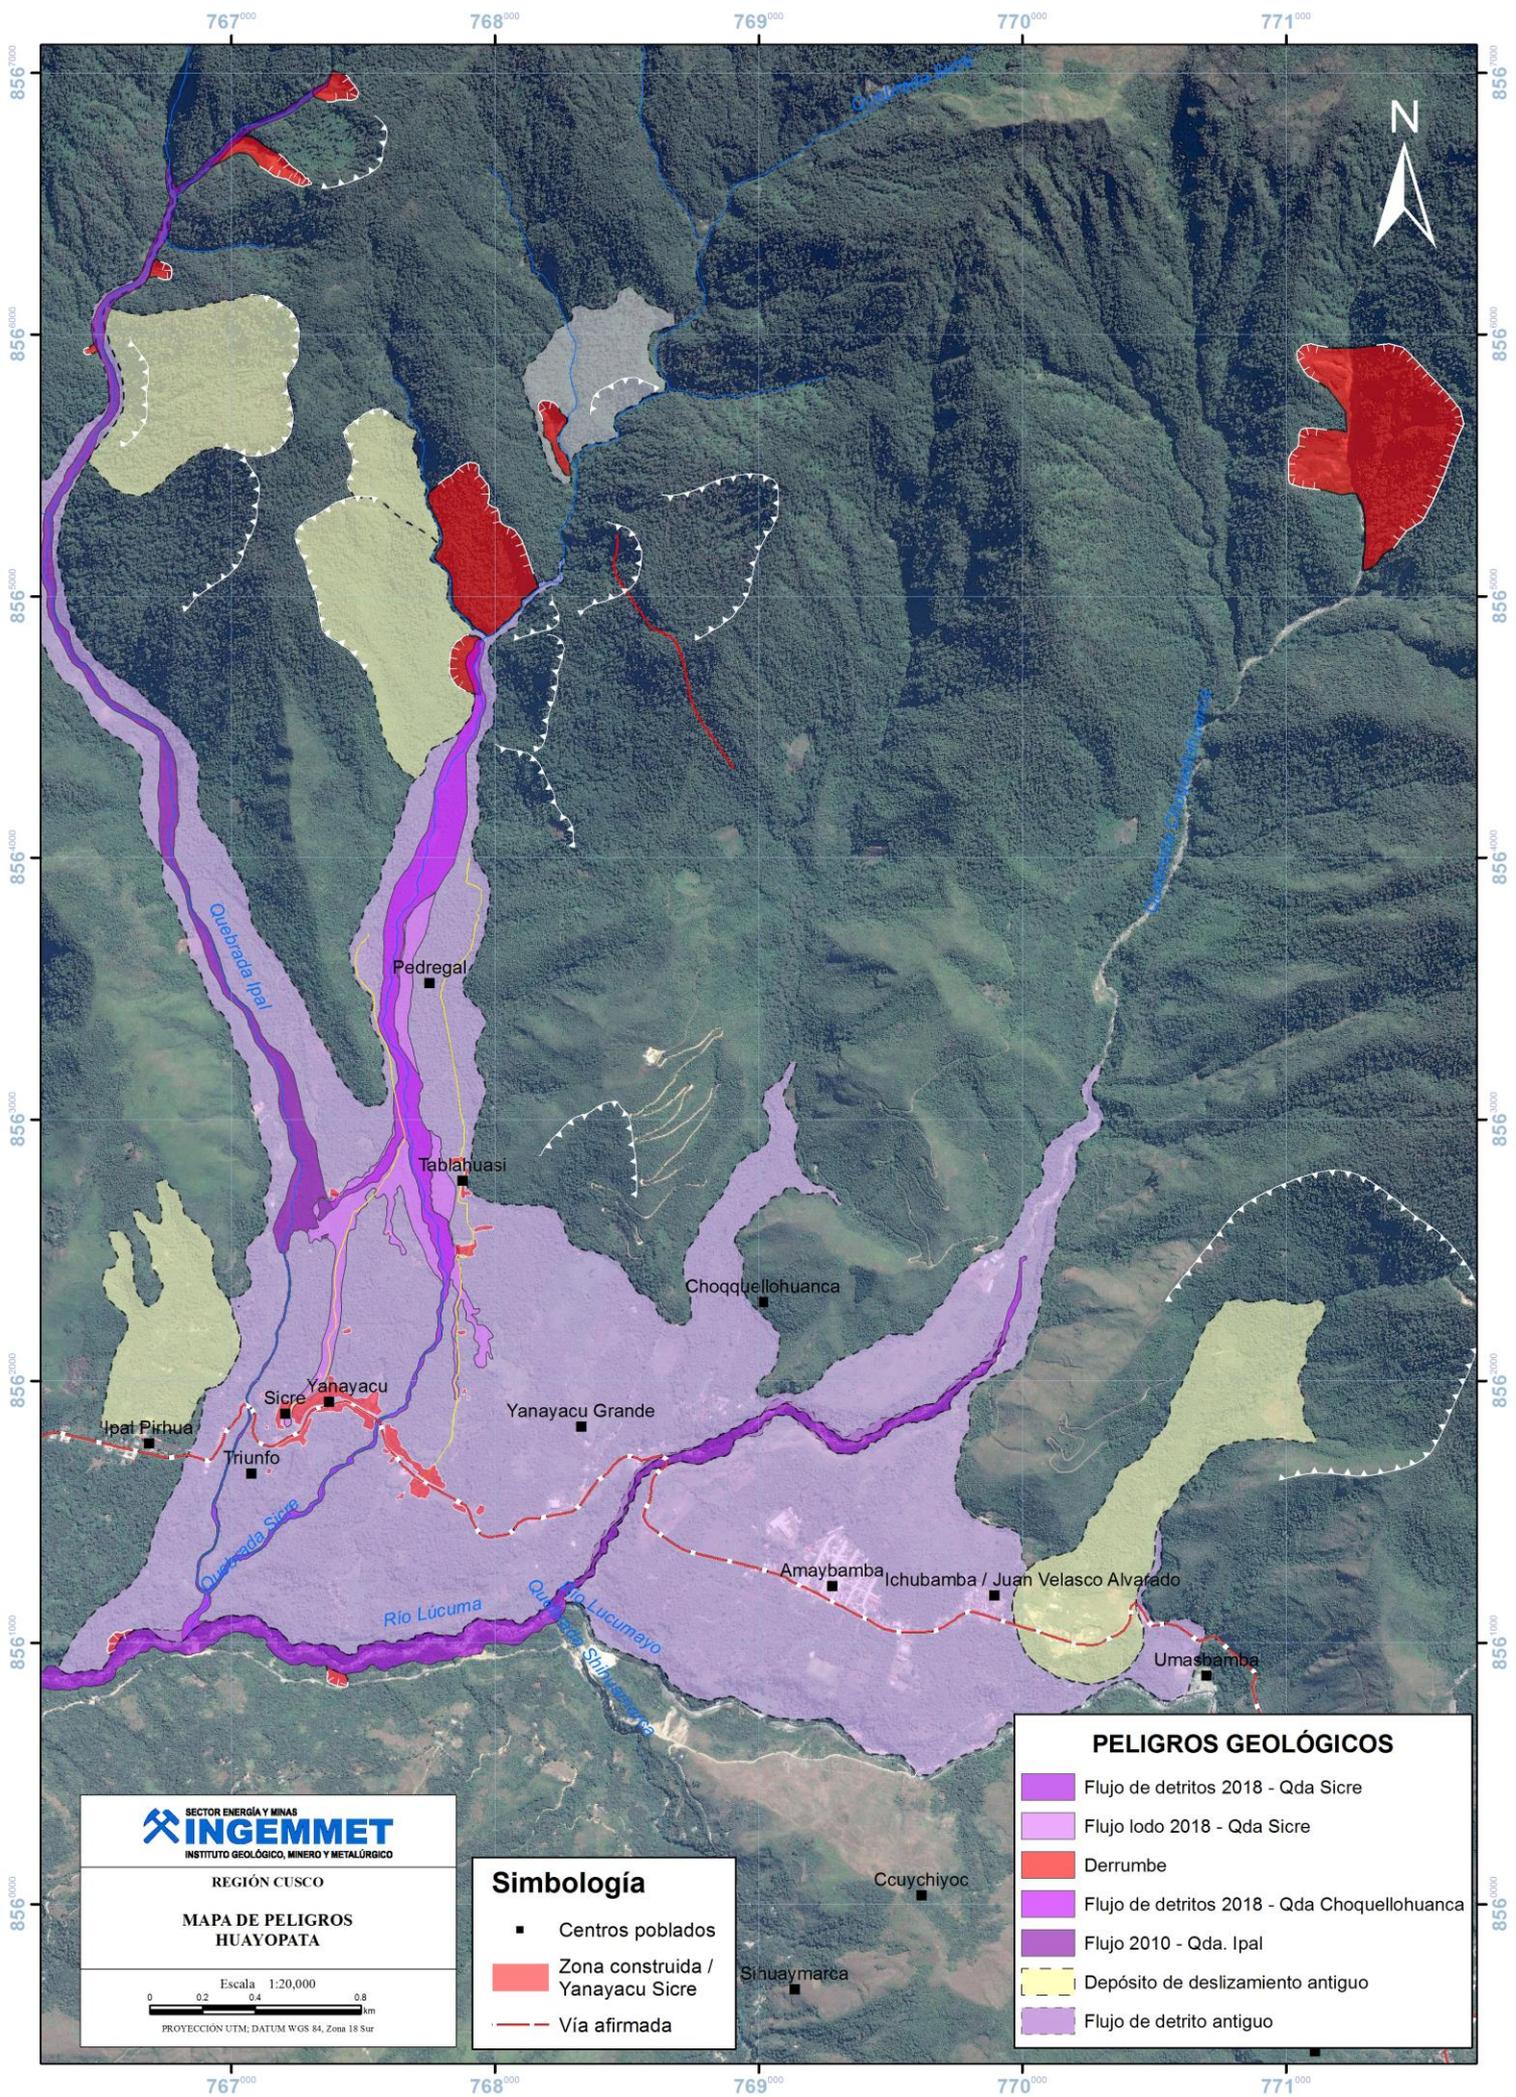
Figura 9. Mapa de peligros de la quebrada Sicre

- a) Por las condiciones geológicas, como roca muy meteorizada de fácil remoción, pendiente del terreno, depósitos de antiguos deslizamientos y de flujos de detritos, muy susceptibles a ser removidos; los terrenos de los poblados de Sicre, Pedregal y Tablahuasi, se les considera como de **zona crítica, de alta susceptibilidad a huaicos y de peligro inminente** ante lluvias intensas y excepcionales.

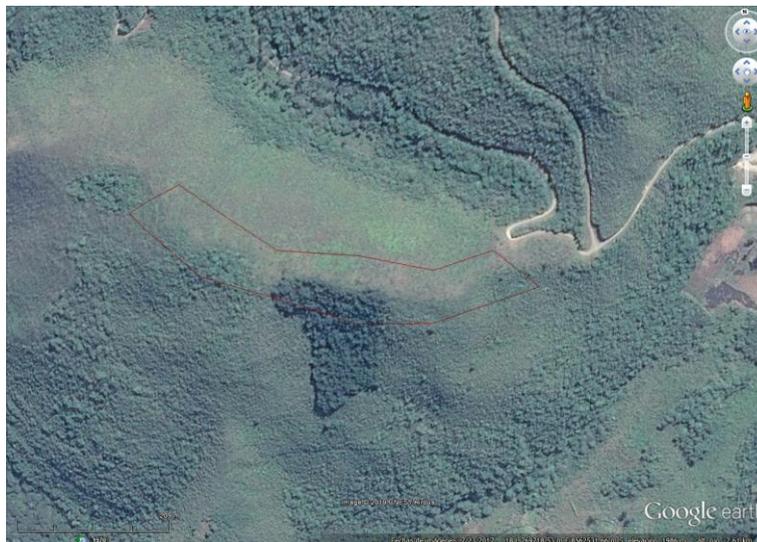
Esta zona se encuentra sobre la cresta de una colina sedimentaria, presenta su cumbre es suave, hacia los bordes se tienen laderas con pendientes de 25° a 30°.

Se tienen afloramientos de rocas sedimentarias como lutitas de la Formación San José que se caracterizan por presentar fracturamiento muy intenso.

Actualmente no se tienen evidencias de movimientos en masa que les pueda afectar.

Figura 10. Cima de la colina, sector adecuado para la reubicación de la población.

- Estudio de suelo, para determinar las características del suelo, con fines de cimentación.
- Hacer un drenaje pluvial, para evitar la infiltración de agua hacia al subsuelo.

- La expansión urbana por ningún motivo debe realizarse en los bordes de las laderas, se debe ceñir hacia la cumbre.
- Los cortes de ladera tendrán que realizarse con dirección técnica especializada.

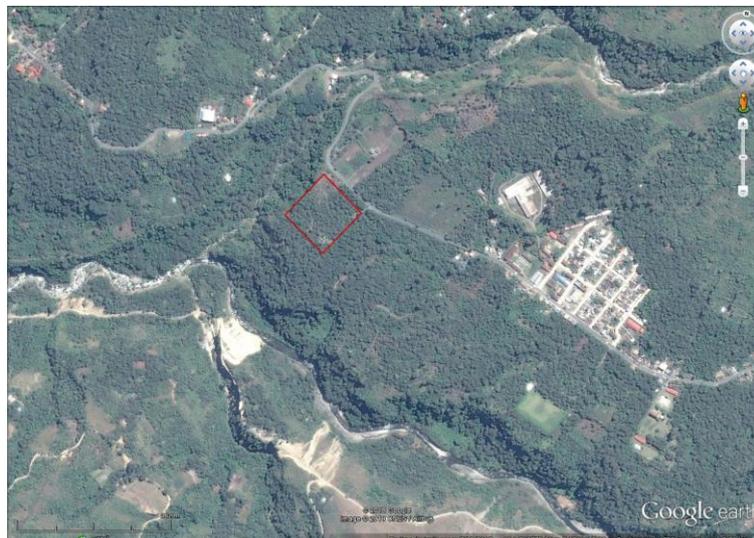
Esta zona se ubica en la margen izquierda de la quebrada Choquellohuanca, sobre depósitos de flujos de detritos antiguos, que forman una terraza aluvial.

La altura entre el cauce de la quebrada y el depósito del antiguo huaico es de 20 m, para que se forme una terraza similar, tendría que generarse un represamiento en la cuenca alta de la microcuenca de la quebrada.

Figura 11. Sector de Vivero, propuesta como albergue temporal.

- Implementar un sistema de alerta temprana, esto no solo servirá para la zona de albergue temporal, sino también para la población de Amaybamba.
- Arborizar los bordes de la zona de albergue temporal.
- Realizar un sistema de drenaje pluvial.
- Por ningún motivo la zona se a ocupar se debe dirigir hacia el lado de la quebrada.

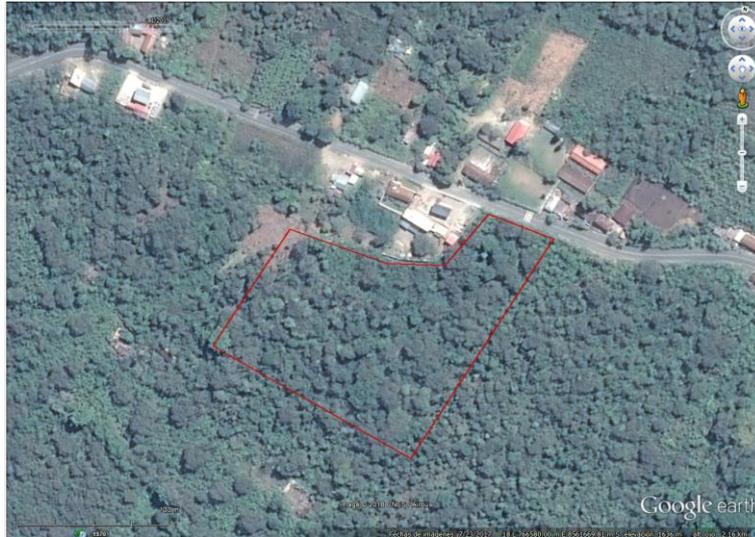
Figura 12. Sector Ipal, propuesto para albergue temporal.

Este sector se encuentra sobre un depósito aluvial antiguo, donde el material proviene de procesos de erosión de las laderas colindantes y parte de la quebrada Ipal.

Hacia el norte de la zona de reubicación, se tiene una colina sedimentaria con laderas de pendientes comprendidas en 20° a 25°, no muestra evidencias movimientos en masa que pudieran afectar a la zona de reasentamiento.

Se pueden presentar flujos de grandes dimensiones provenientes de la quebrada Ipal, que podría afectar la zona de albergue temporal.

- Implementar un sistema de alerta temprana, en la quebrada Ipal.
- Realizar un estudio de suelos para determinar el tipo de cimentaciones de las futuras viviendas e infraestructura.
- Arborizar los bordes de la zona de albergue temporal.
- Realizar un sistema de drenaje pluvial.
- El drenaje pluvial de carretera debe estar en óptimas condiciones.
- Por ningún motivo el albergue temporal se debe dirigir hacia el lado de la quebrada.
- Para darle una mejor estabilidad al terreno es necesario construir muros disipadores de energía en la cuenca baja de la quebrada Ipal.

- Realizar estudios geotécnicos, hidráulicos y modelamientos, para determinar el tipo y espaciado que debe tener los muros disipadores.

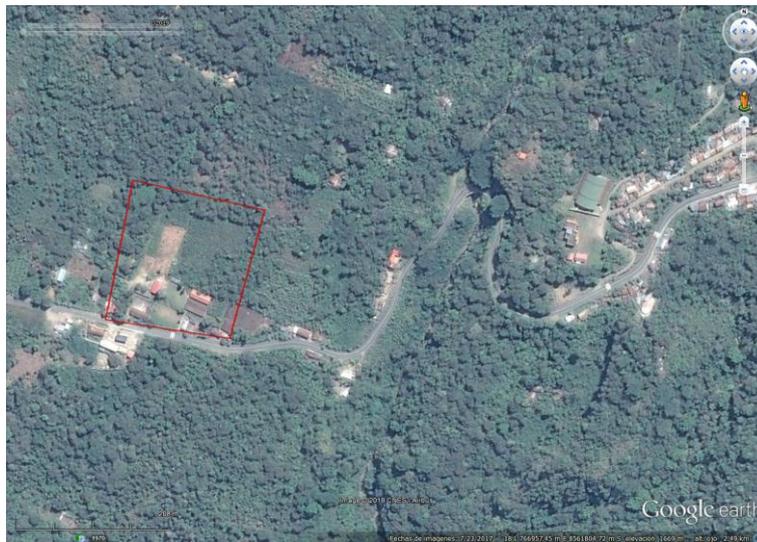
Las condiciones de estabilidad son semejantes a las encontradas en la zona de reubicación Ipal 1.

Figura 13. Sector centro educativo Ipal, propuesto como albergue temporal.
