**Informe Técnico N° A6861**

# INSPECCIÓN GEOLÓGICA EN EL ASENTAMIENTO HUMANO ÁLAMOS DE LA GLORIA

Región Lima  
Provincia Lima  
Distrito Ate Vitarte

ENERO  
2019

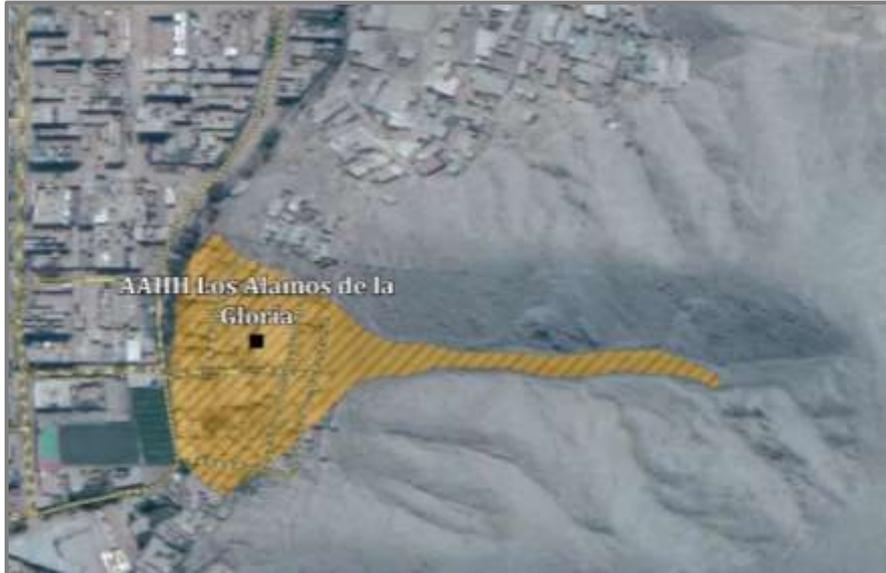
Esta geoforma tiene la forma de un cono (foto 1)., originado por flujos de detritos. Esta unidad se encuentra relacionada con quebrada que disecta al asentamiento humano, El depósito presenta pendiente menor a 20°.

*Foto 1: Vista del asentamiento humano Álamos de la Gloria ubicado sobre un piedemonte proluvial.*

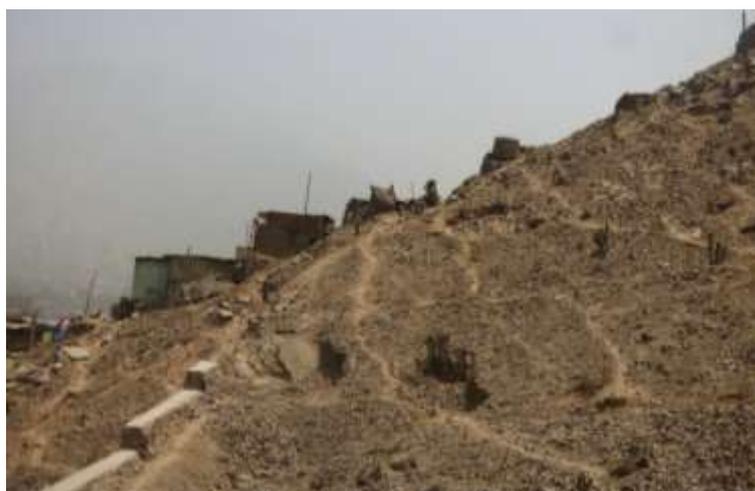
Las colinas<sup>1</sup> presentan laderas moderadamente empinadas, de cimas sub redondeadas con pendientes que varían de 20 a 30° (foto 2). Se tienen procesos de erosiones de ladera, actualmente inactivas.

*Foto 2: Se observan viviendas ubicadas sobre ladera empinada, alrededor de las cuales se tienen fragmentos de roca sueltos.*

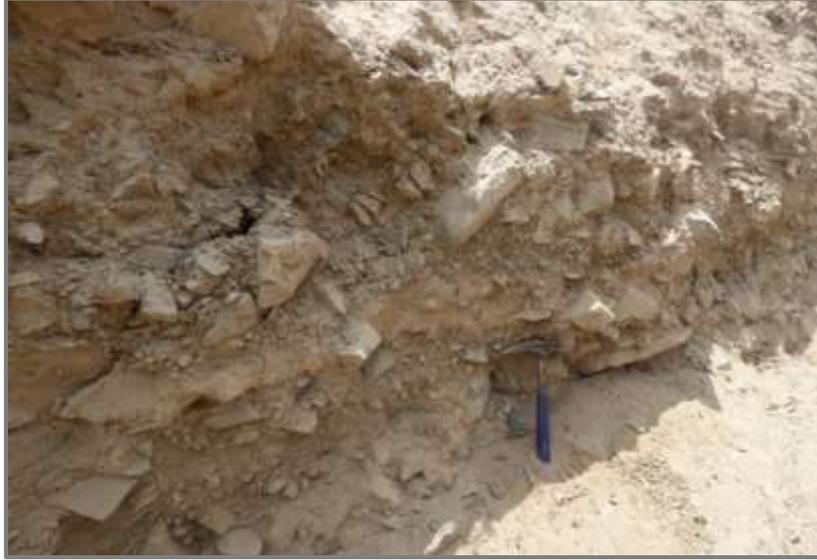
Depósito constituido por fragmentos heterométricos de formas angulosas y subangulosas de naturaleza intrusiva (foto 3), dispuestos en forma caótica, inmersos en matriz areno limosa. Sobre este depósito se ubica el asentamiento humano Los Álamos de la Gloria.

*Foto 3: Bloques angulosos de roca intrusiva con 5 cm de diámetro, inmersos en matriz areno limosa.*

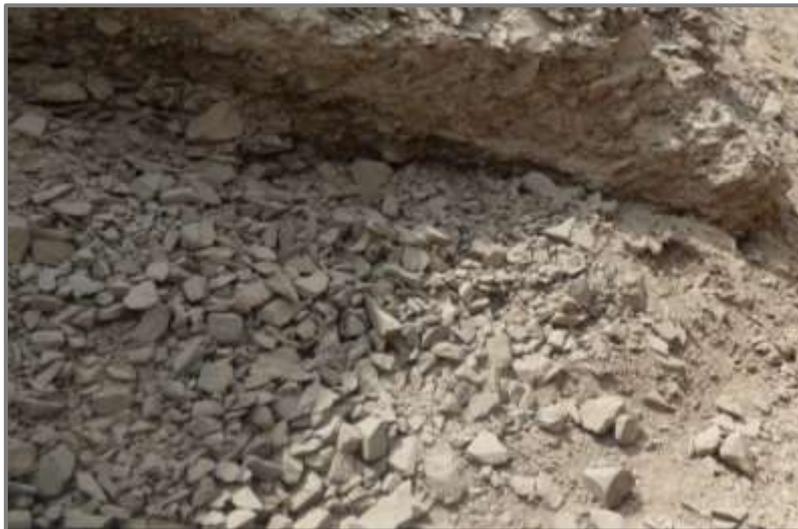
Las laderas del cerro se encuentran cubiertas por depósitos coluvio - deluviales (foto 4), originados por derrumbes y caída de rocas dispuestos en forma caótica, con escasa matriz, estos depósitos están constituidos por fragmentos de roca intrusiva de forma sub angulosos a angulosos(canchales).

*Foto 4: Se observa bloques angulosos de roca intrusiva, depositados al pie de talud.*

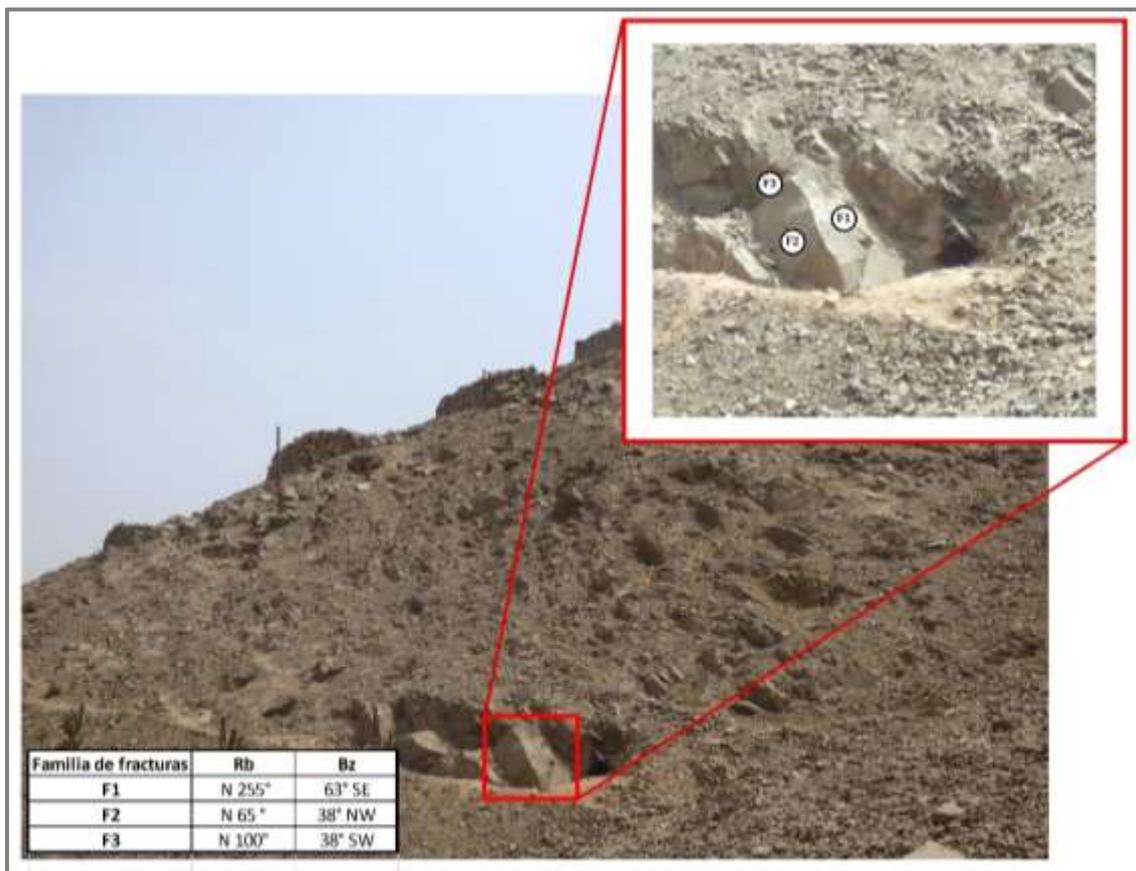
Las rocas intrusivas existentes en el área de estudio forman parte del Batolito de la Costa, constituidas por dioritas. De acuerdo a sus características de fracturamiento y meteorización de la roca (medianamente fracturadas y de ligeras a moderadamente meteorizadas) esta denominada como roca de regular calidad (foto 5).

Foto 5: Disposición del fracturamiento de la roca en familias. Se aprecian formación de cuñas y fracturamiento a favor de la pendiente.

Por las características de fracturamiento de la roca, como fracturas a favor de la pendiente, formación de cuñas y bloques suspendidos. Esto es favorable a la generación de caída de rocas (foto 5).

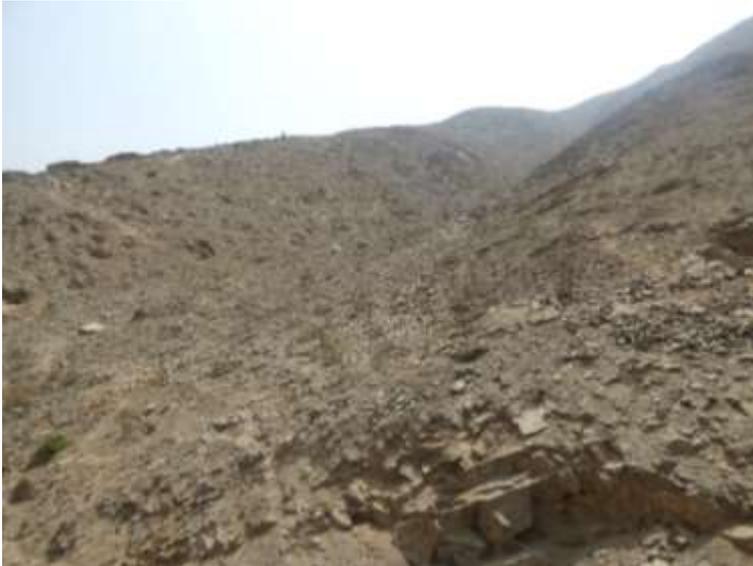
En la superficie de la ladera se observó bloques de roca sueltos con diámetros entre 10 a 15 cm (foto 6), estos provienen de una antigua caída de rocas, probablemente detonado por sismo.

Actualmente de generarse un sismo, es muy probable que nuevamente se generen los procesos mencionados, el depósito podría llegar hasta las inmediaciones de las viviendas.

*Foto 6: Vista de desprendimiento de roca de las laderas empinadas*

Para la construcción de viviendas y vías de acceso en la ladera se han realizado cortes de talud, como también construcciones de muros de contención en forma artesanal, es necesario realizar un estudio geotécnico para determinar su estabilidad.

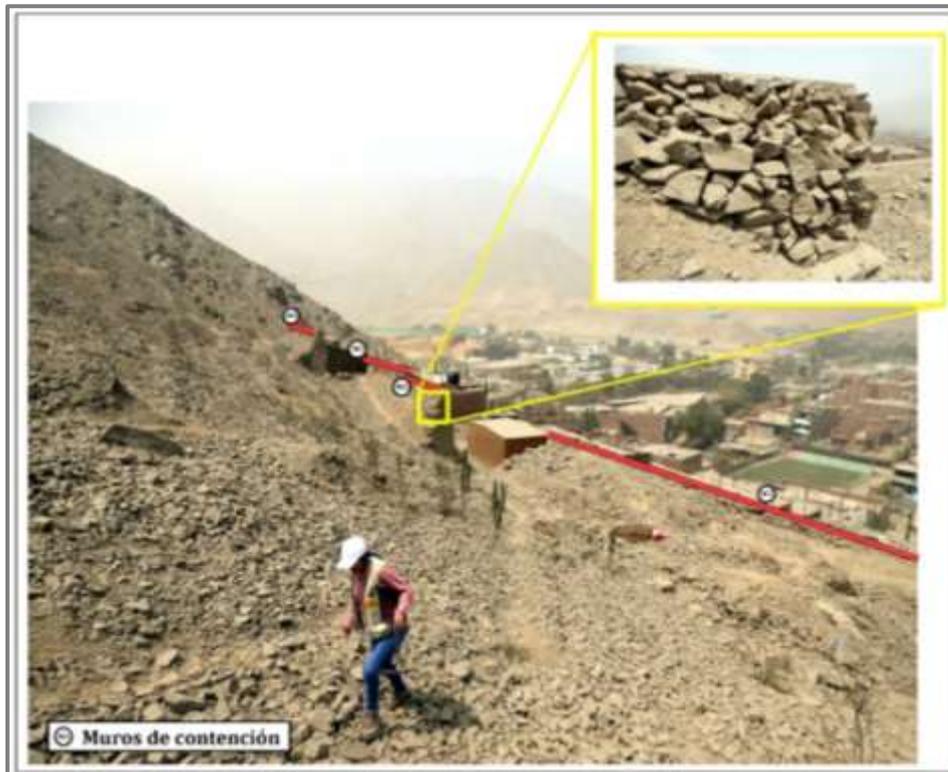
En la parte superior del asentamiento humano, se observó muros de contención, ubicados entre las manzanas H, I y J (foto 7), construidos de manera discontinua, dividido en tres segmentos, con longitud de 35 m, 16m y 15 m, con anchos en la base de 1 m y al tope 0.40 m.

*Foto 7: Vista de los muros de contención en pésimas condiciones.*

Es necesario que los muros de contención construidos sean evaluados por un geotécnista, para determinar las condiciones de estabilidad.

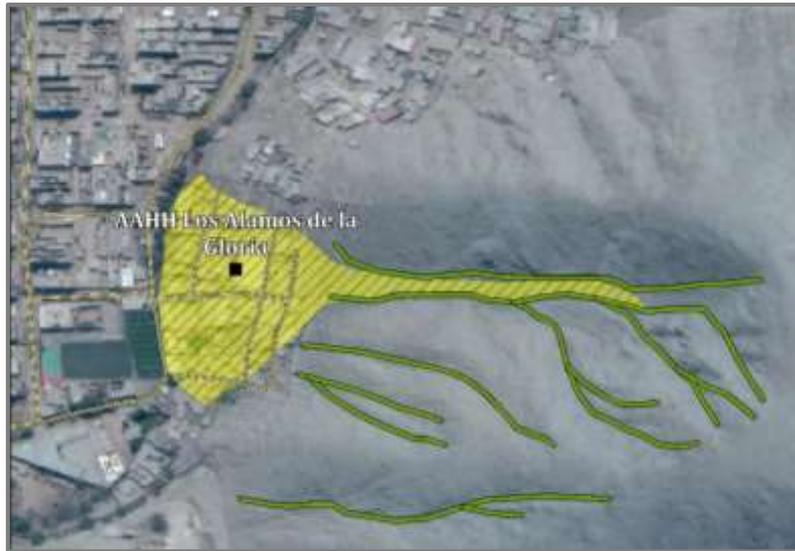
Se evidencia procesos de erosión de ladera antiguos, en la actualidad no muestra actividad. Pero en caso de lluvias muy extraordinarias se reactivarían y generarían flujos de lodo, que afectaría las viviendas ubicadas en la parte baja (figura 5).

Figura 5: En el flanco izquierdo de la quebrada se observa erosión de ladera en cárcavas.

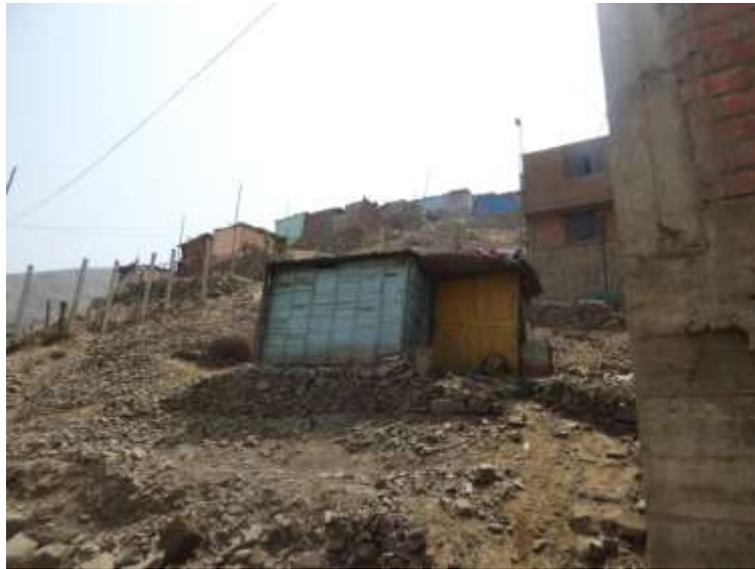
Se tienen viviendas construidas sobre cimentaciones artesanales, tipo pircas (foto 8), con altura en promedio con 1,5 m (foto 9). Ante un movimiento sísmico estas estructuras podrían colapsar. Produciría el efecto dominó, es decir si colapsa una, afectaría las viviendas continuas una de la otra.

Foto 8: Vista de viviendas construidas sobre cimentaciones artesanales (muros y pircas)

5. Se aprecia que algunas viviendas están edificadas sobre pircas, como también muros de contención en los cortes de talud, ambas construidas sin dirección técnica. Es necesario evaluar estas estructuras por un geotecnista, para mejorar su estabilidad.

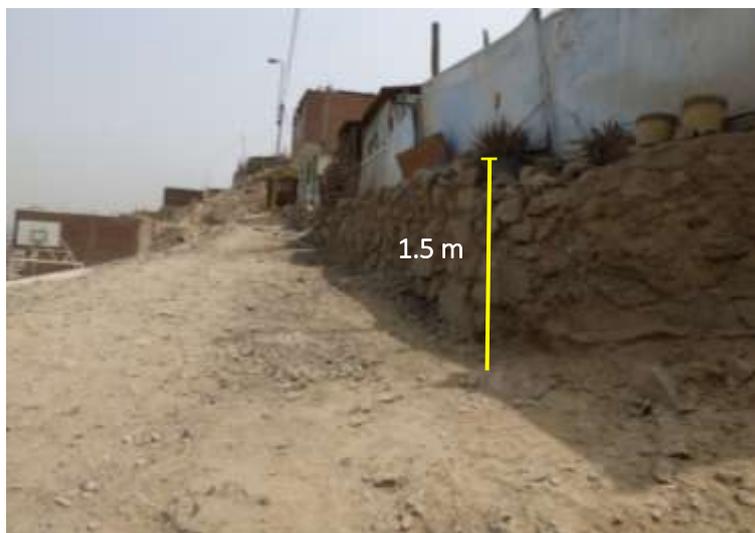
Foto 9: Construcción de viviendas sobre pircas.

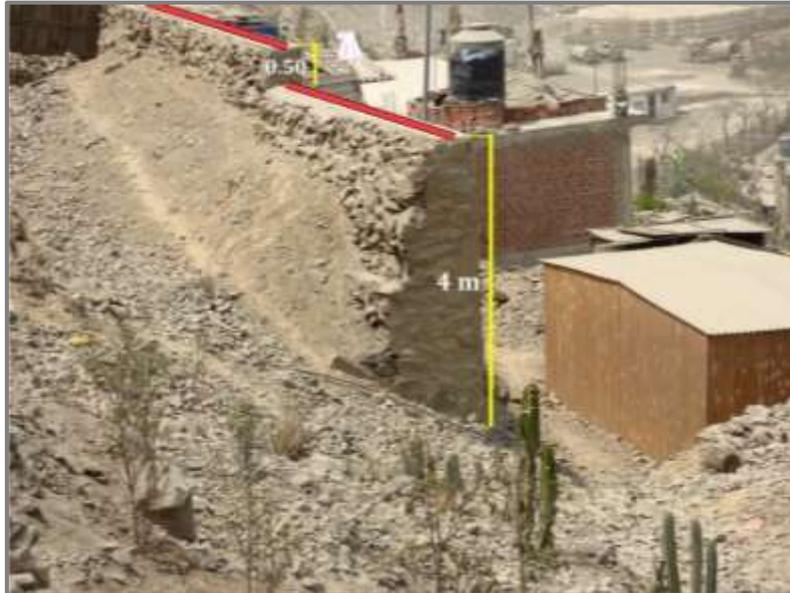
Se apreciaron muros de contención de concreto ciclópeo, (foto 10), ubicados en el límite de las manzanas G, H e I. (Foto 11). Es necesario que la infraestructura sea evaluada por un geotecnista, para determinar su estabilidad.

Foto 10: Muros de contención en mal estado, ubicados a 4 m de la manzana I.

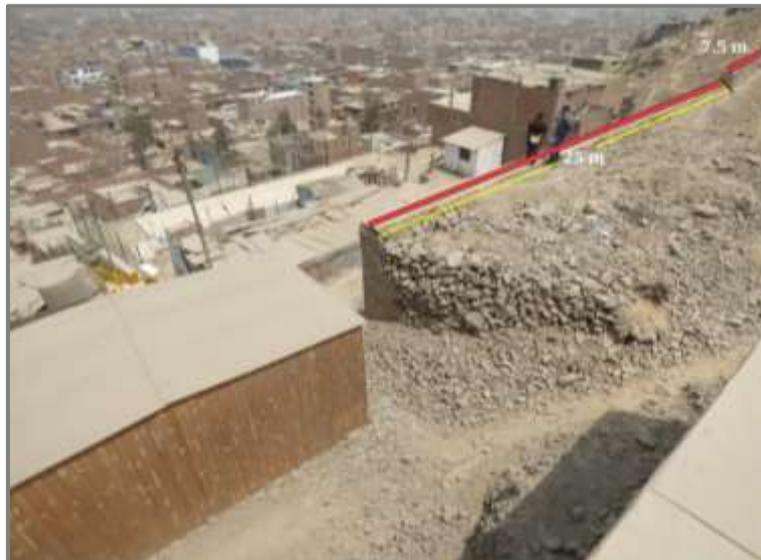
Foto 11: Vista de los muros de contención ubicado a lo largo de la manzana G.

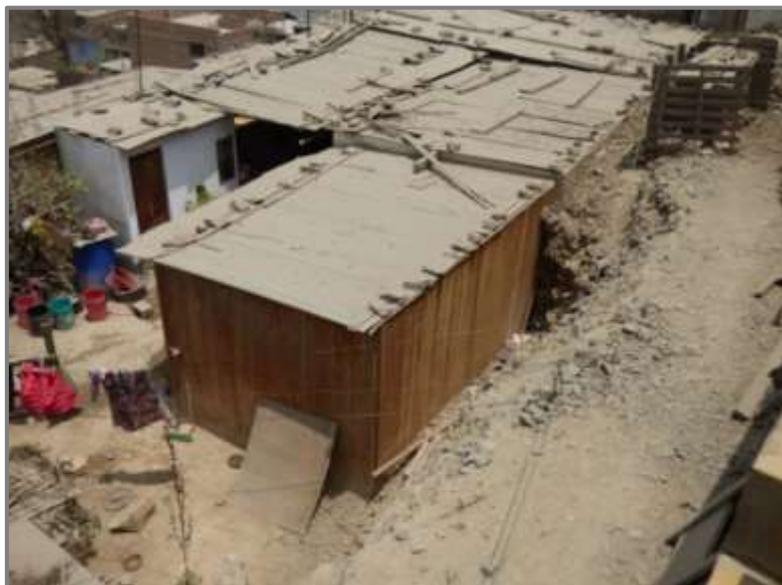
Los moradores han realizado cortes de talud para la construcción de viviendas y vías de acceso (foto 12). También se apreció muros de contención en las paredes del talud de corte, todo ello sin dirección técnica; es necesario que estos muros de contención sean evaluados por un geotecnista, para determinar su estabilidad.

Foto 12: Cortes de talud para la construcción de viviendas en la manzana H.
