Informe Técnico N° A6862

INSPECCIÓN GEOLÓGICA EN EL ASENTAMIENTO HUMANO PARTE ALTA NUEVA JERUSALEN

**Región Lima
Provincia Lima
Distrito Puente Piedra**

**ENERO
2019**

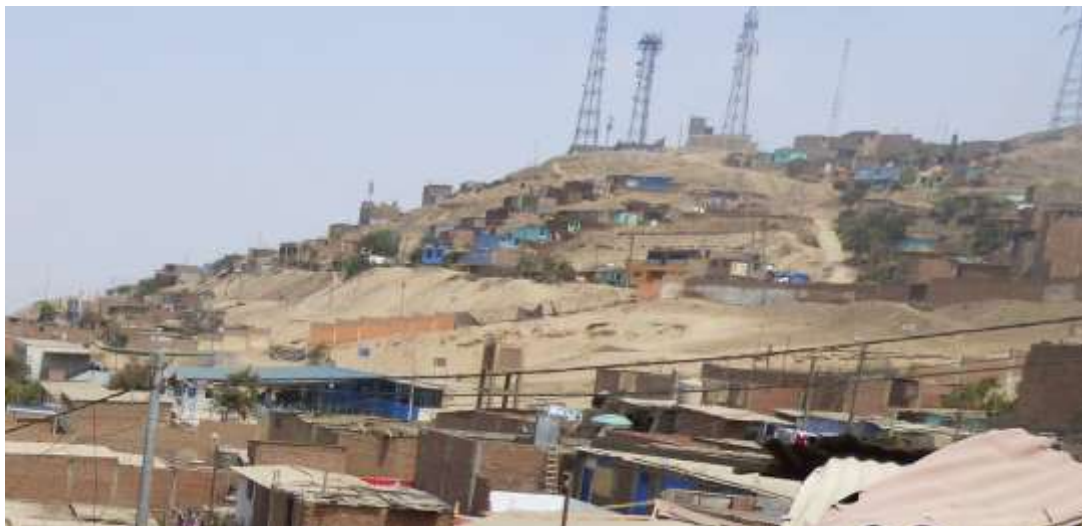
Las laderas cubiertas parcialmente por mantos de arena (foto 1) constituyen pendientes que varían de 20-25°.

Foto 1: Vista de mantos de arena depositados sobre colinas.

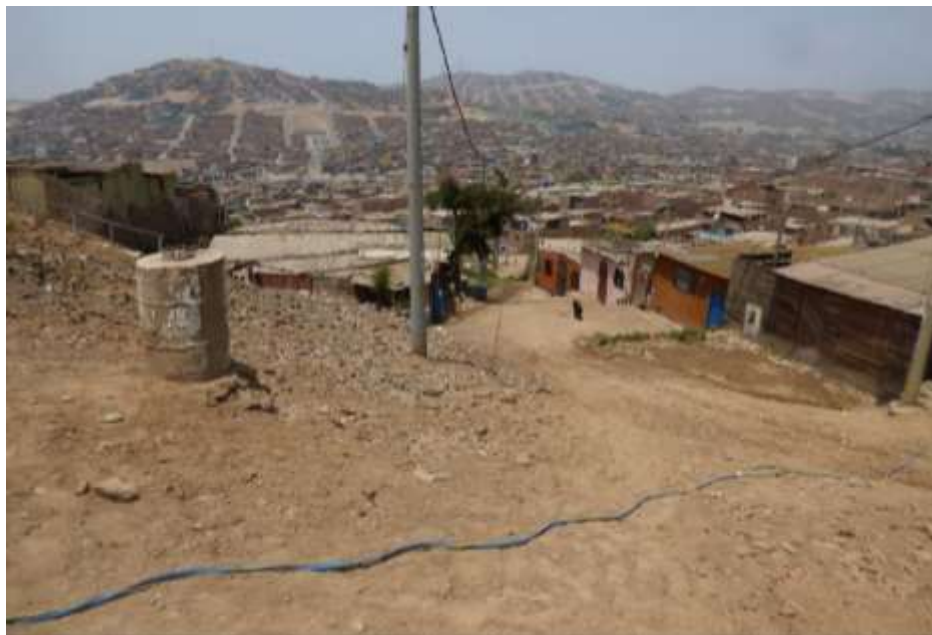
Las manzanas B y C del asentamiento humano están ubicados en ladera de colina volcánica - sedimentaria, con pendiente de 30° (foto 2). Cuyas cimas presentan formas subredondeadas.

Foto 2: Vista de colinas volcánico-sedimentaria y lomas cubiertas por mantos de arena.

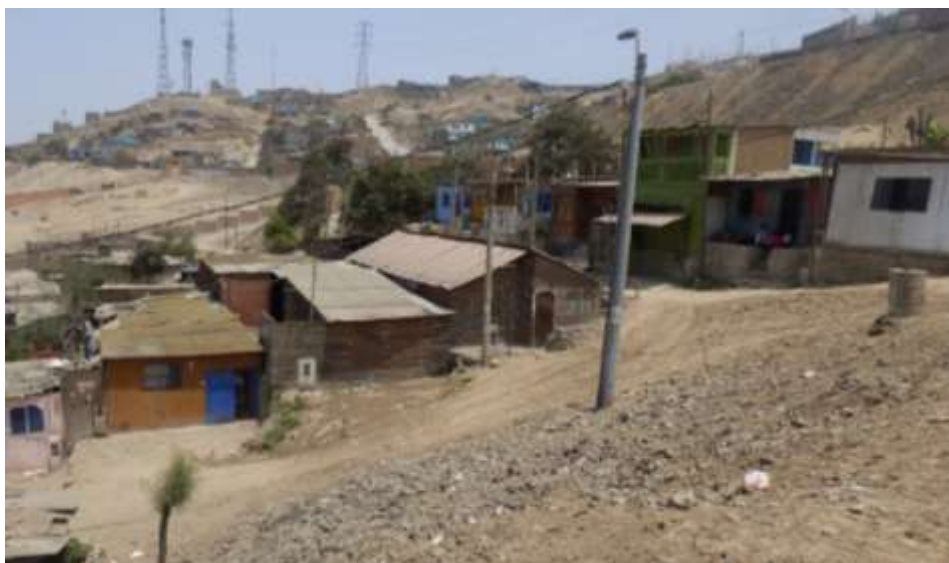
Constituido por fragmentos de roca volcánica en matriz arenosa limosa. Depositados al pie de talud por acción de la gravedad (foto 3).

Foto 3: Fragmentos de roca volcánica acumulada al pie de talud.

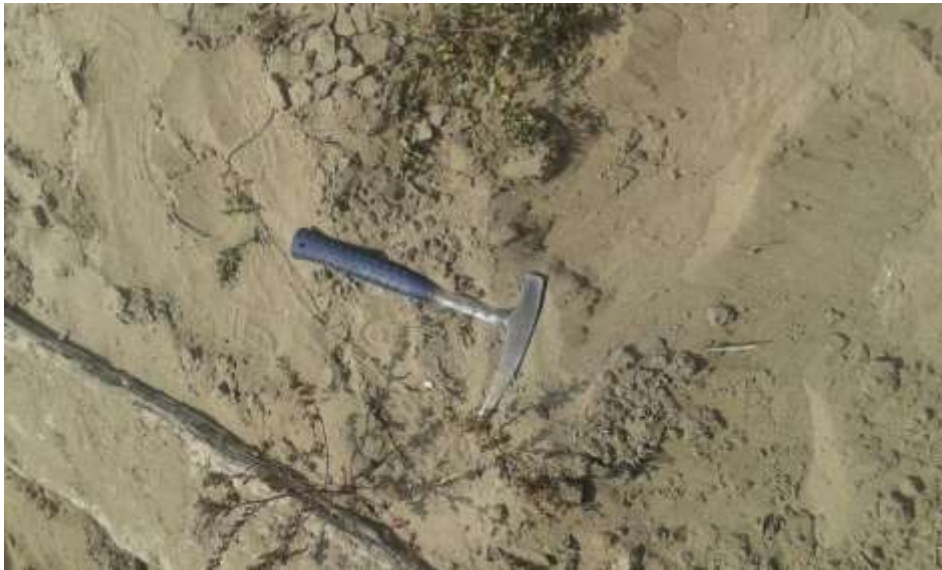
La manzana “A” del asentamiento humano, se encuentra sobre un depósito eólico que está conformado por arena de grano fino a medio, mal graduado (SP¹), de consistencia suelta; el depósito es de color beige claro, con estructura masiva (foto 4).

Foto 4: Arena fina, depositada en colina volcánica-sedimentaria por acción del viento.

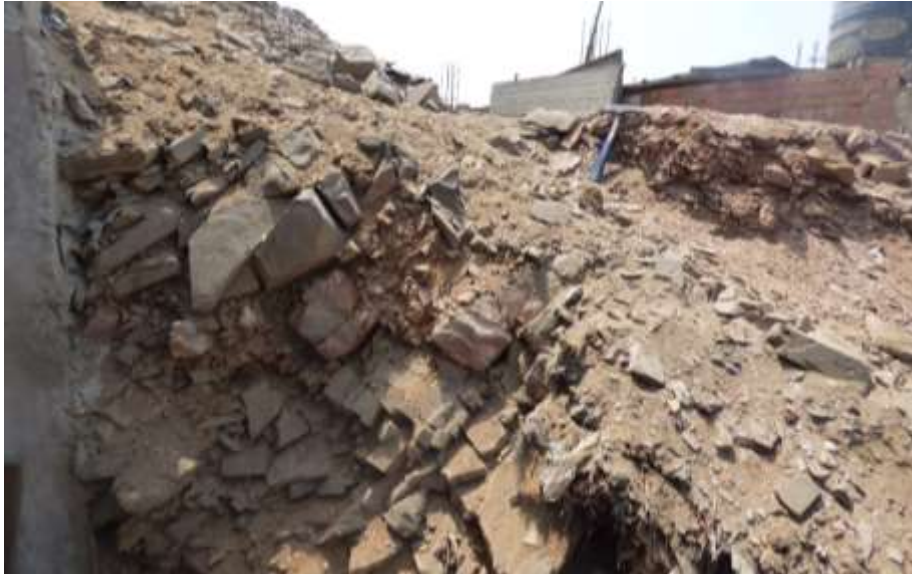
Serie volcánico-sedimentario, constituido por intercalaciones de areniscas feldespáticas y areniscas limolíticas de grano fino en capas delgadas a medianas, intercaladas con rocas detrítica (foto 5). Se tienen horizontes del tipo volcánico en textura afanítica.

Foto 5: Afloramiento de roca volcánico sedimentario. Hacia el techo se observa paquetes de roca sedimentaria altamente meteorizada.

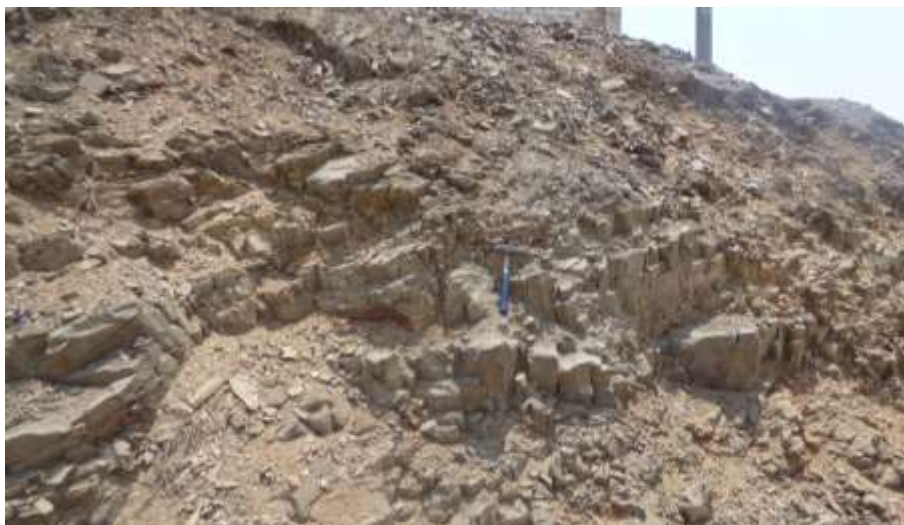
Dadas las características que presentan las rocas volcánicas (medianamente meteorizadas y muy fracturadas) y las rocas sedimentarias (altamente meteorizadas y fracturadas) se les denomina como roca de mala calidad. (foto 6).

Foto 6: Afloramiento de roca volcánico, con fracturamiento a favor de la pendiente de rumbo: N 200° y buzamiento 55° SW.

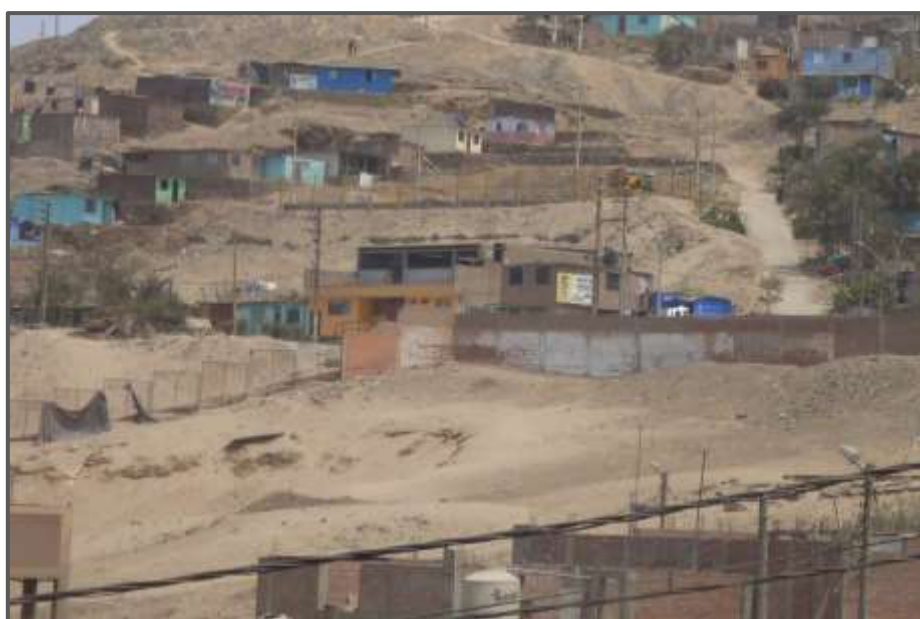
Según el mapa de susceptibilidad por arenamientos de Lima Metropolitana y el Callao (figura 4), la manzana “A” del asentamiento humano presenta susceptibilidad alta por arenamiento (foto 7).

Foto 7: Se observa arenamiento hacia la margen derecha del asentamiento humano Parte Alta Nueva Jerusalén.

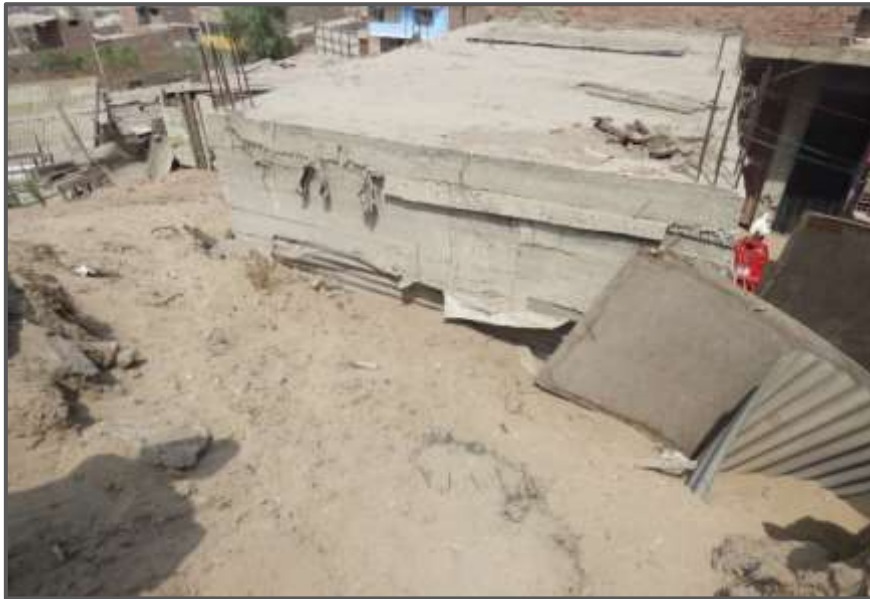
Por lo observado durante la inspección técnica, la manzana “A” del asentamiento, se encuentra asentada sobre el depósito de arena. Actualmente el arenamiento se encuentra controlado² (foto 8).

Foto 8: Las viviendas de material noble construidas sobre las arenas podrían colapsar por sobrecarga.

Las viviendas de la manzana “A” construidas de material noble (concreto) sobre arenas eólicas, podrían colapsar por sobrecarga.

6. Las viviendas construidas sobre pircas, sin una cimentación adecuada, pueden ceder por sobrecarga o actividad sísmica.
7. Las bases de las viviendas que se ubican en los depósitos eólicos, deberían estar cimentadas sobre pilotes. Este tipo de cimentaciones son de alto costo.

8. Se recomienda **evitar la construcción de viviendas sobre los depósitos eólicos**, son muy inestables.
9. La construcción de viviendas se debe realizar con la orientación de un especialista en la construcción y cimentaciones.

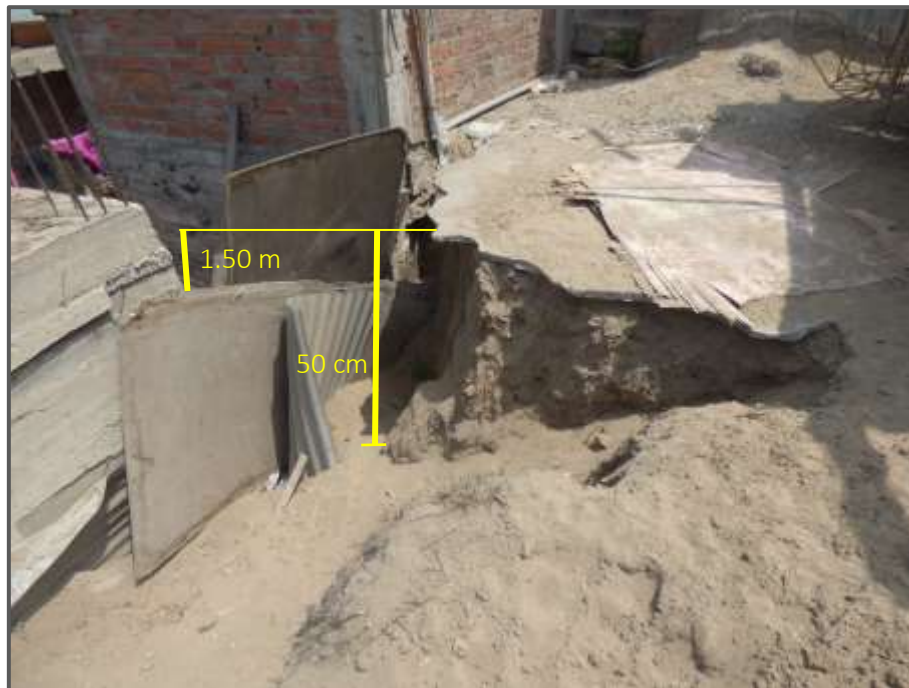
Se observó que la estabilidad del talud del depósito de arena, se ve afectado cuando realizan corte, para la construcción de viviendas y accesos.

El corte de talud en el depósito de arena, busca su estabilidad o nivel de equilibrio, esto conlleva a la generación de “colapsos” del talud (foto 9).

Foto 9: Se observa cortes de talud de más de 1 m de altura para la construcción de viviendas. Además se observa que el talud es inestable, el depósito está buscando su nivel de equilibrio.

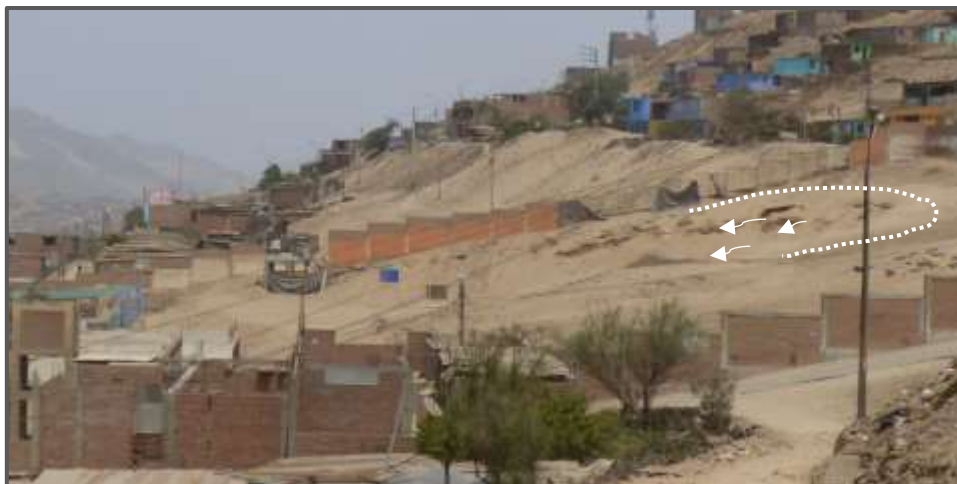
En otro sector, no en asentamiento humano en mención, se observó depósitos eólicos modificados por cortes de talud, genera material suelto (arena) que puede ser movilizada por acción eólica (foto 10).

Foto 10: Depósito eólico, modificado por la construcción de viviendas o calles. Se aprecian acumulaciones de arena.

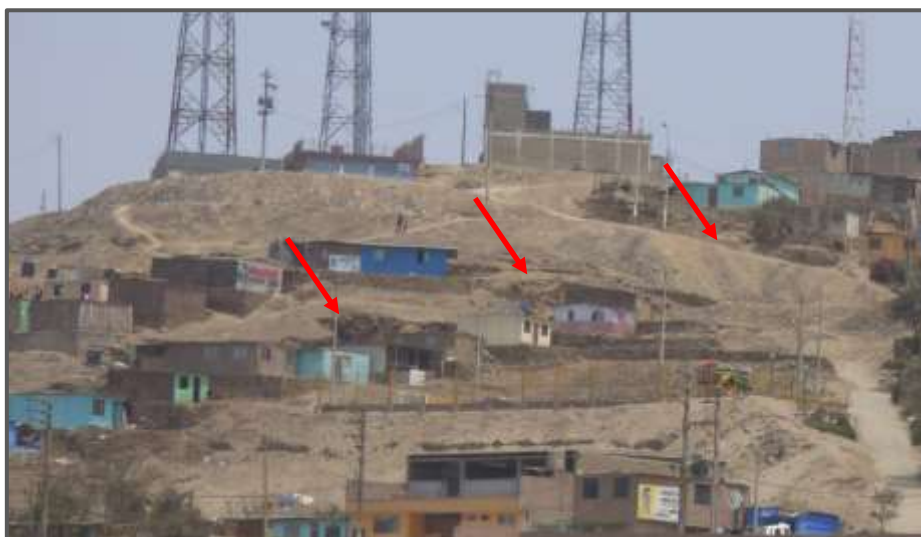
Se presenta en las zonas donde se ha modificado el talud, consiste en la caída repentina de arena, sin que a lo largo de esta superficie ocurra desplazamiento cortante apreciable (foto 11). Pueden desencadenarse por sismos, actividad antrópica, gravedad y precipitaciones pluviales excepcionales.

Foto 11: Corte de talud sobre depósitos eólicos para la construcción de viviendas y vías de acceso (señalados con flechas rojas), que están colapsando.

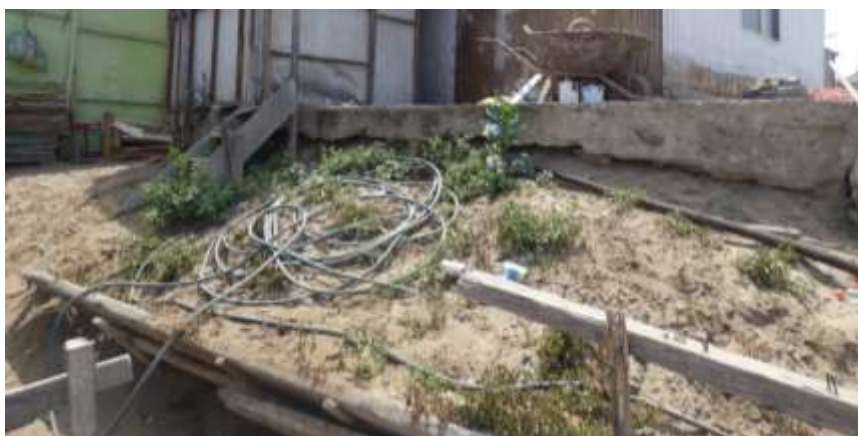
Tomando en cuenta que el asentamiento humano cuenta con una red de tuberías de agua y desagüe (foto 12), de romperse por acción de sismos, se produciría la disminución de la capacidad portante de las arenas, se humedecería el suelo y podría fluir. Todo ello afectaría directamente al asentamiento humano.

Foto 12: Vista de terraplén construido sobre las arenas eólicas.

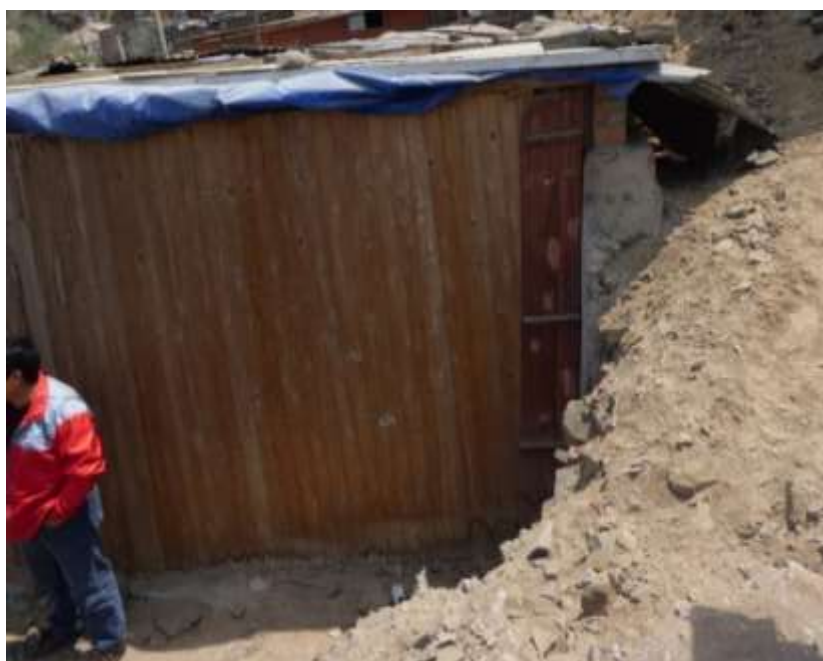
Los cortes realizados en los depósitos eólicos con el paso del tiempo genera inestabilidad en las laderas (foto 13). En los afloramientos, se tienen muros de contención construidos artesanalmente, es necesario que estos muros sean evaluados por un especialista en la materia (foto 14).

Foto 13: Cortes de talud para la construcción de viviendas.

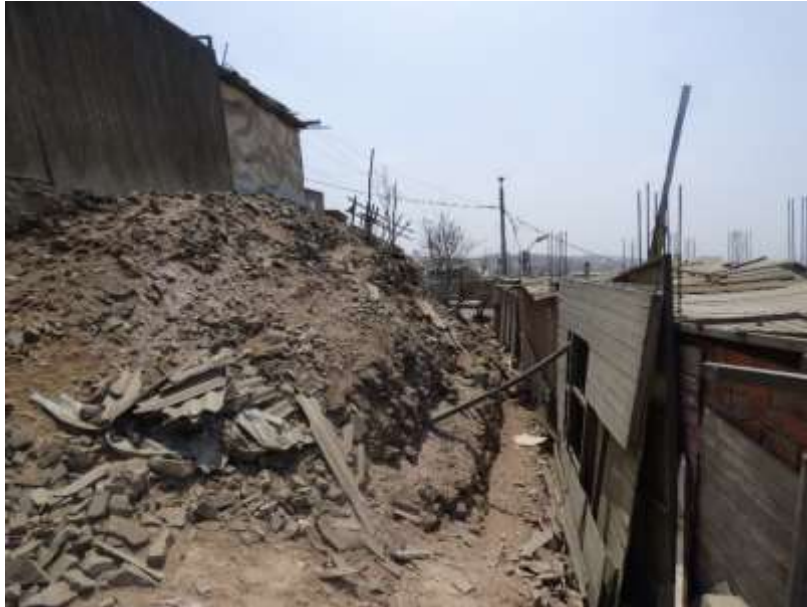
Foto 14: Se observa viviendas ubicadas en zonas susceptibles.

4. En los cortes de talud en afloramientos rocosos para la construcción de viviendas y vías de acceso, se han realizado sin criterio técnico. Se tienen muros de contención construidos en forma artesanal, que ante un movimiento sísmico podría colapsar. Es necesario que este tipo de infraestructura sea evaluado por un especialista.

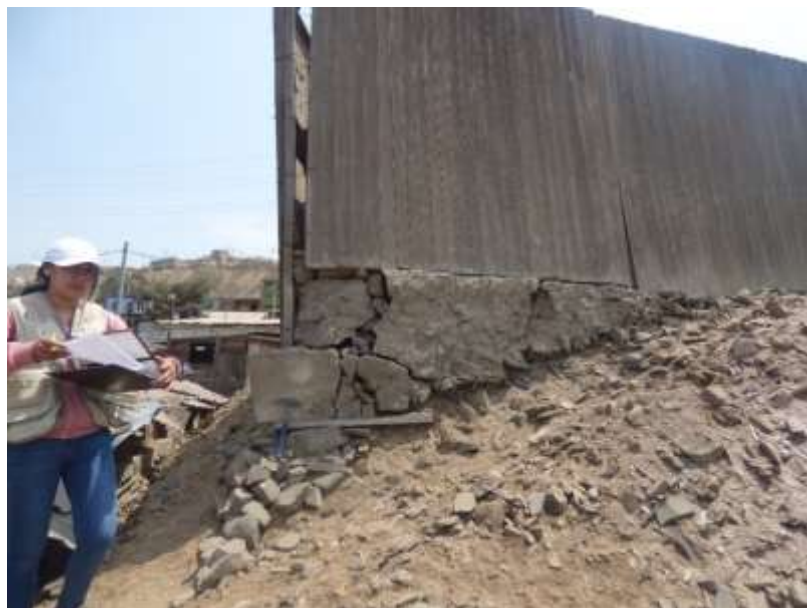
Asimismo la construcción de viviendas sobre cimentaciones artesanales, como pircas (foto 15), podría generar el colapso de las mismas.

Foto 15: Se observa viviendas ubicadas sobre cimentaciones artesanales (pircas).

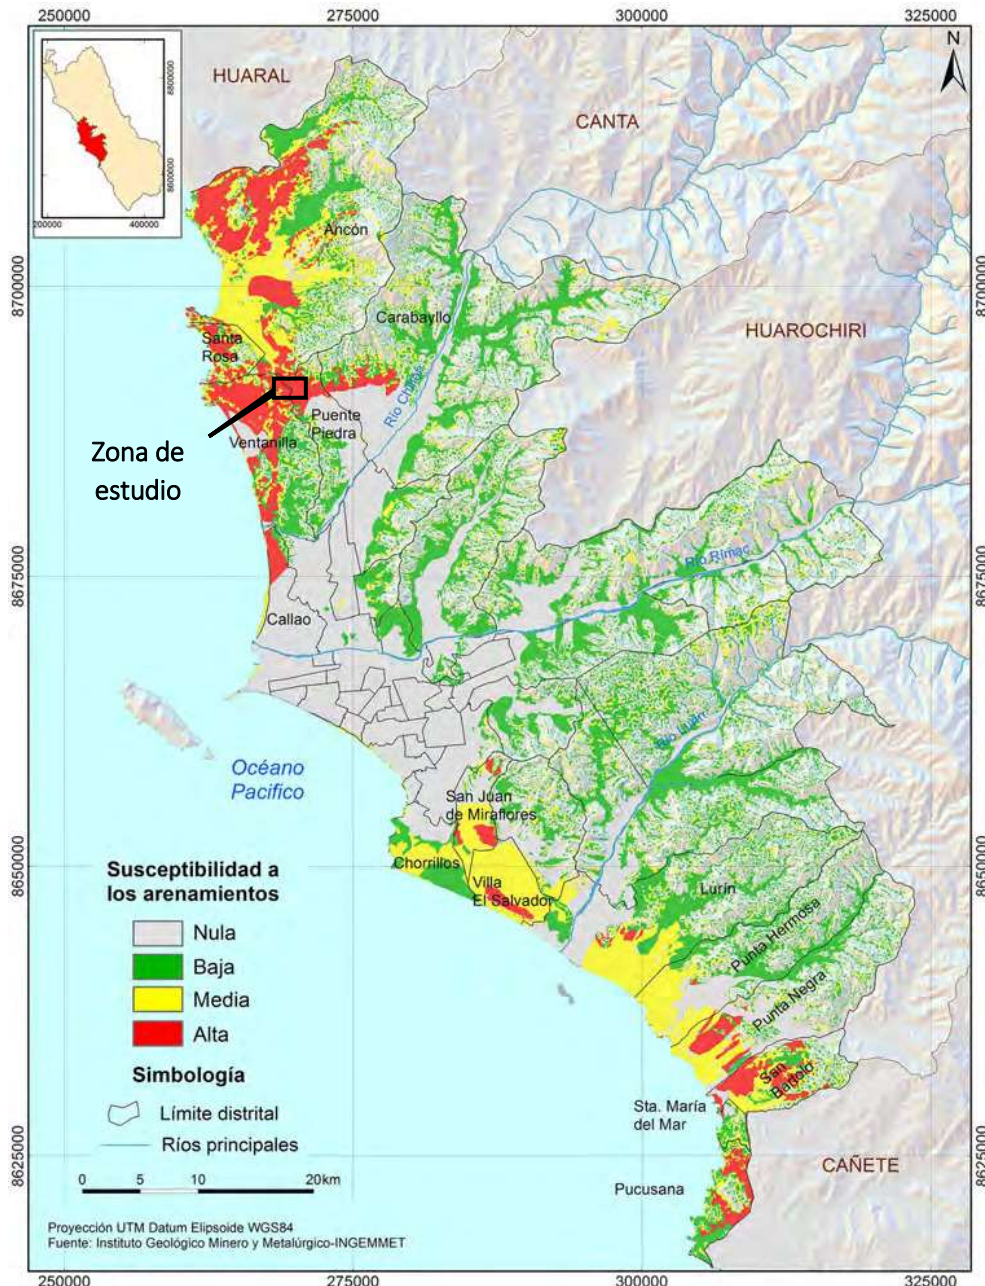
La manzana “A” del A.H. Parte Alta Nueva Jerusalén está ubicado en el **nivel alto de susceptibilidad por arenamiento** según el mapa de susceptibilidad a arenamiento. Los depósitos posiblemente fueron como mantos de arena, no es posible determinar su estructura por la acción antrópica.

Figura 4: Mapa de susceptibilidad por arenamientos en Lima Metropolitana y el Callao. Fuente:
