VALIDACIÓN TÉCNICA DE EVALUACIÓN DE RIESGO GEOLÓGICO EFECTUADA POR OTRA INSTITUCIÓN

Código Informe	S/C	Documento(s) de referencia	Oficio N° 476-2014-A/MPS	Fecha de elaboración	Julio 2014
Nombre del Informe	Informe de Estimación de Riesgos en el Centro Poblado "Miguel Grau"				
Peligro(s) identificados	Movimientos en masa: Deslizamiento rotacional				
Autor(es)	Arq. Saúl Oswaldo Medina Oré				
Cargo	Estimador/Evaluador: R.E.R. 707-2010-GRJ-PR				
Institución	Municipalidad Provincial de Satipo				
Nombre del Revisor	Ing. Griselda Luque Poma

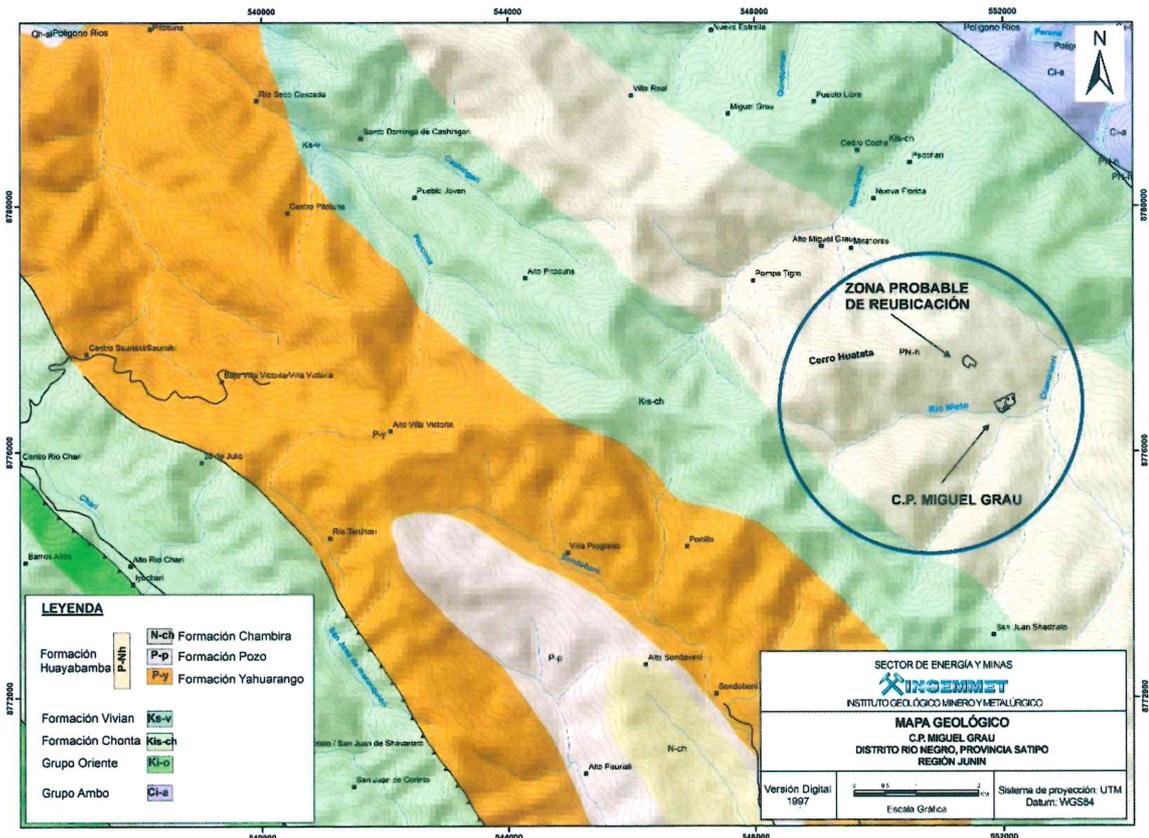
- El substrato rocoso de la zona evaluada está conformada por rocas sedimentarias cuyas edades van desde el Paleozoico al Cenozoico (Paleógeno al Cuaternario), ver figura 1 (Asoc. LAGESA-C.F.G.S., 1997), así se tiene las siguientes unidades estratigráficas:

Figura 1: Mapa geológico del C. P. Miguel Grau y alrededores

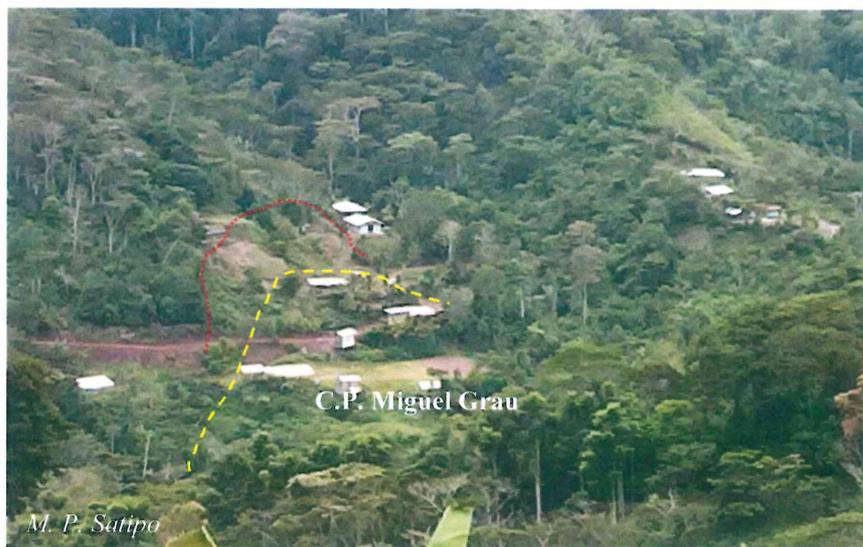
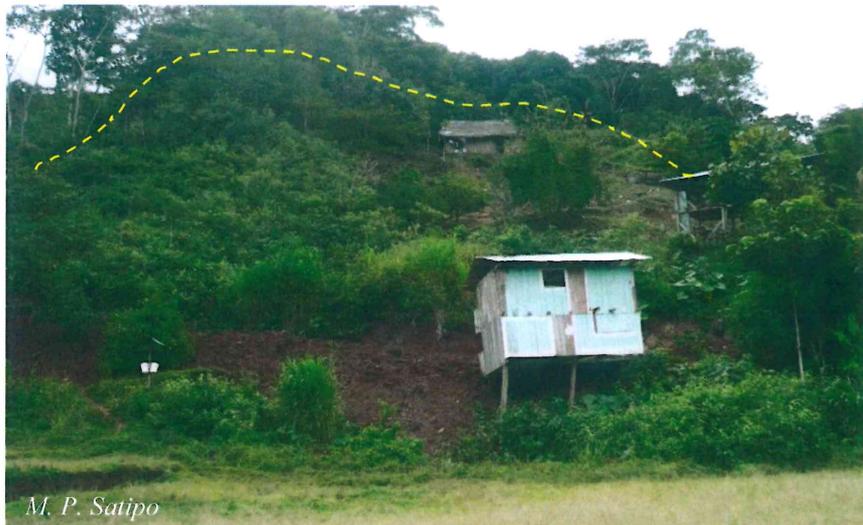
El deslizamiento de Miguel Grau presenta una zona de arranque semicircular continua (fotos 1, 2 y 3), que compromete suelos de tipo arcilloso con presencia de gravas angulosas. Las dimensiones del evento son:

- Ancho de escarpa principal: 100 m de longitud aproximadamente
- Con presencia de grietas abiertas transversales hacia el pie del deslizamiento, separación entre grietas de 2-8 m, estas forman terracillas.
- Salto principal de aproximadamente 5 m
- Saltos secundarios de 1 a 1,5 m
- Forma de la superficie de rotura: semicircular
- Estado de la actividad: Activo
- Distribución de la actividad: progresivo
- Velocidad del desplazamiento: según la información que se tiene, se puede decir que el evento tiene una velocidad lenta entre los meses de enero a julio de 2014, el cual se intensificó con la presencia de lluvias en la zona. (cuadro 2).

Foto 1. Escarpas sucesivas con actividad progresiva en el C.P Miguel Grau.

2. De ser posible realizar el relleno y sellado de grietas abiertas, que aparezcan en el cuerpo del deslizamiento, para evitar la infiltración de agua en la siguiente estación de lluvias, que favorecería la saturación de los materiales y aceleraría movimientos o colapsos.

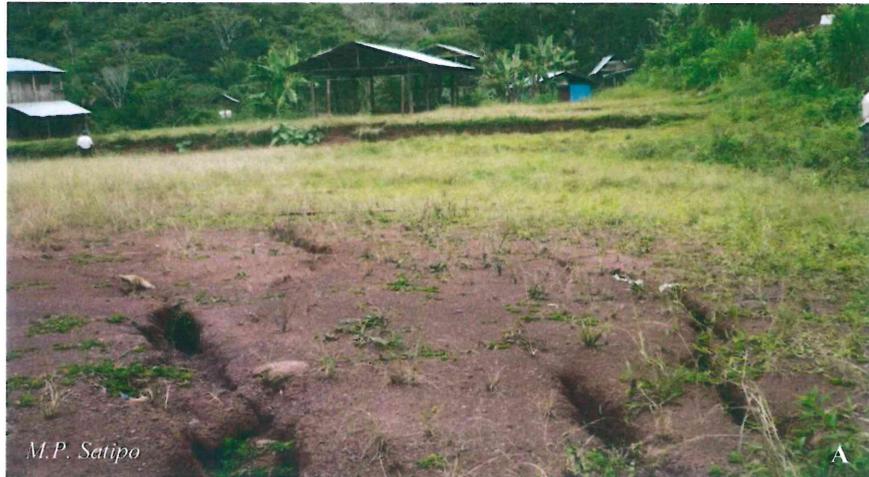
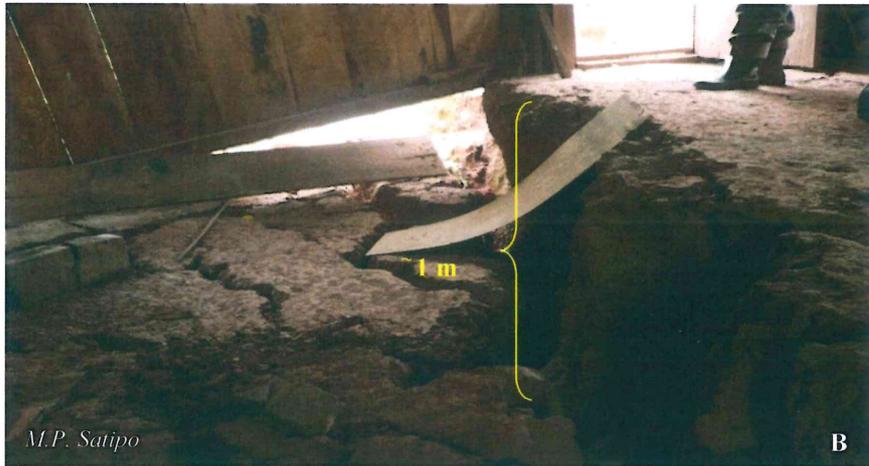
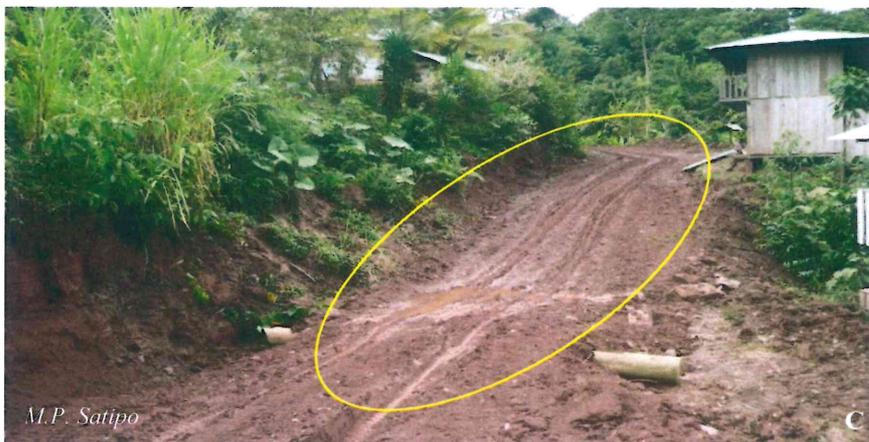
Foto 2. Vista de salto secundario de 1,5 m aproximadamente y grietas abiertas transversales en el estadio del C.P. Miguel Grau (a). Asentamiento de aprox. 1 m, en viviendas del C. P. Miguel Grau (b). Vista de asentamiento en plataforma de carretera de acceso al C.P. Miguel Grau (c).

- Hundimiento de un tramo de la carretera que accede al poblado
- Agrietamiento en plataforma del estadio e iglesia evangélica.
- Destrucción de algunas viviendas del C.P. Miguel Grau, las cuales colapsaron debido al desplazamiento de madera de uno y dos niveles.
- Preocupación y temor de los pobladores del C.P. Miguel Grau en que se produzca un desplazamiento de terrenos de gran proporción que comprometa su seguridad física.
- La posibilidad de la formación de un represamiento y en el río Nieto, dependerá del volumen de la masa de terreno desplazada.
- Puede afectar terrenos de cultivo de café y plátano

9. Se debe realizar la evacuación inmediata de las viviendas afectadas por el deslizamiento, y de manera paulatina las viviendas que se encuentran muy cerca de la zona inestable. Asimismo iniciar estudios geológicos e ingeniero geológicos para identificar la probable zona de reubicación.

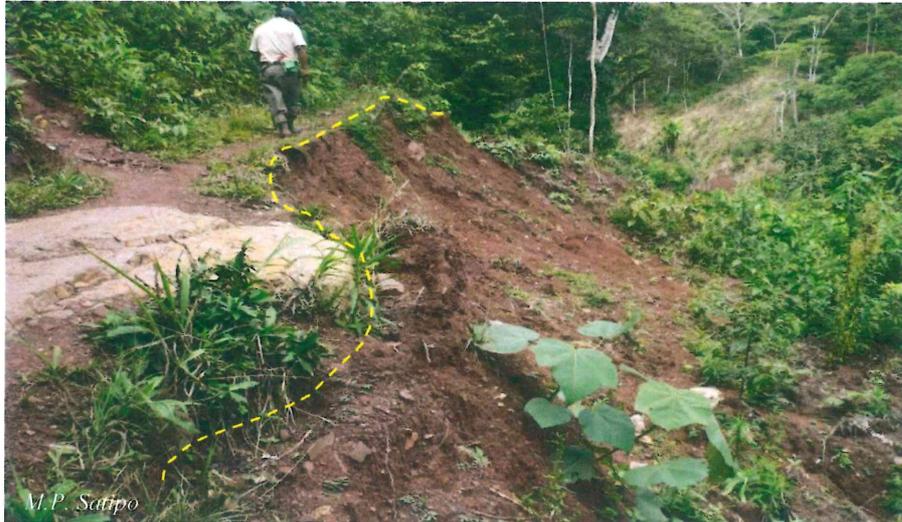
Foto 3. Derrumbes en la margen derecha de quebrada afluente del río Nieto, al pie del deslizamiento.

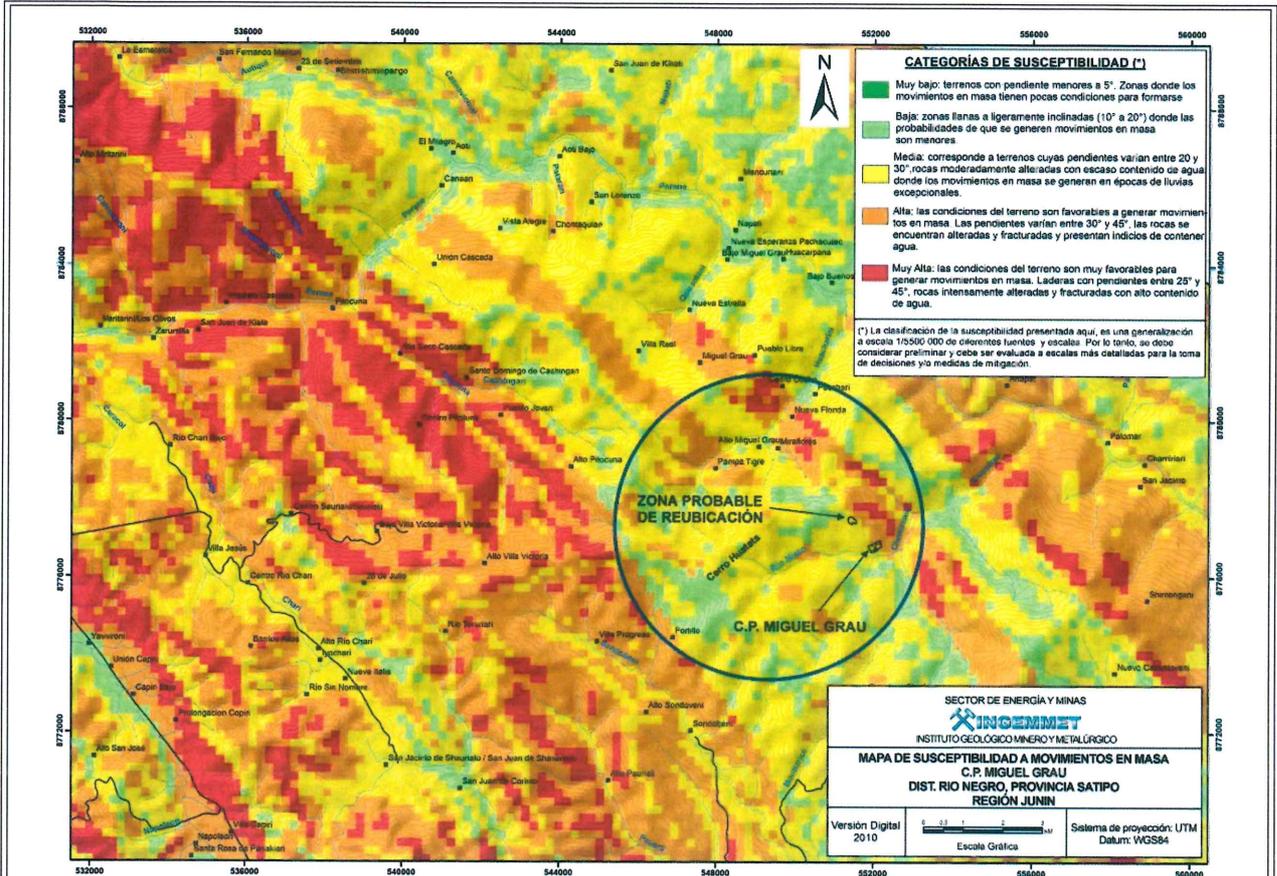
Cabe mencionar también que en el "Mapa de Susceptibilidad por Movimientos en Masa del Perú" (INGEMMET, 2010), el C. P. Miguel Grau que se encuentra dentro del cuerpo del deslizamiento se ubica en una zona de media a alta susceptibilidad y el área probable de reubicación se ubica en una zona de media susceptibilidad a la ocurrencia de movimientos en masa.

Figura 3. Susceptibilidad por movimientos en masa en la zona y la ubicación del C.P. Miguel Grau. (Fuente: Mapa de susceptibilidad del Perú, 2010)
