Informe Técnico N° A6716

INSPECCIÓN GEOLÓGICA EN EL SECTOR PUERTO PRADO

Región Junín
Provincia de Satipo
Distrito Río Tambo
Paraje Puerto Prado

JUNIO 2016

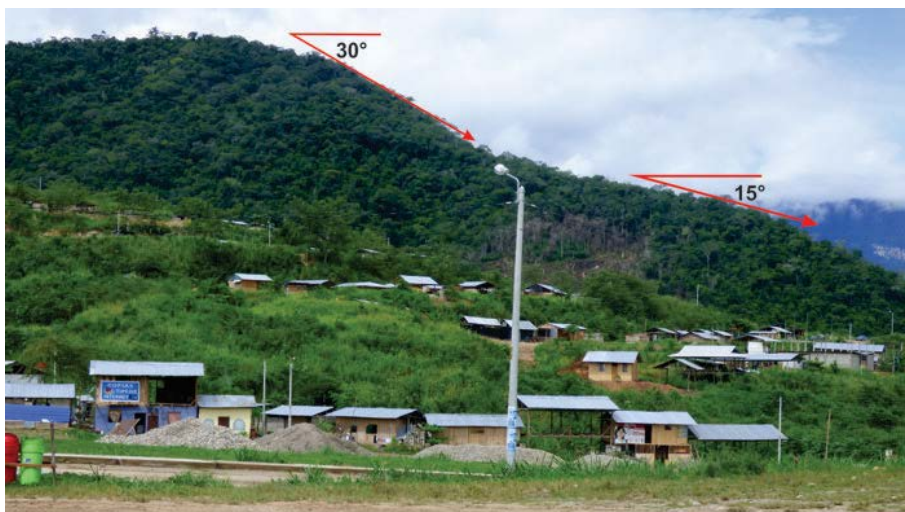
En el área tenemos geoformas tipo colinas, caracterizadas por conformar cerros con alturas menores a 250 m respecto al nivel base local, estas se encuentran constituidas por material sedimentario como areniscas, areniscas-limosas y limolitas, cubiertas por abundante vegetación. Las pendientes en sus laderas varían de 15° y 30° (foto 1).

Foto 1. Muestra los tipos de pendiente del terreno en el perfil de una colina adyacente al poblado.

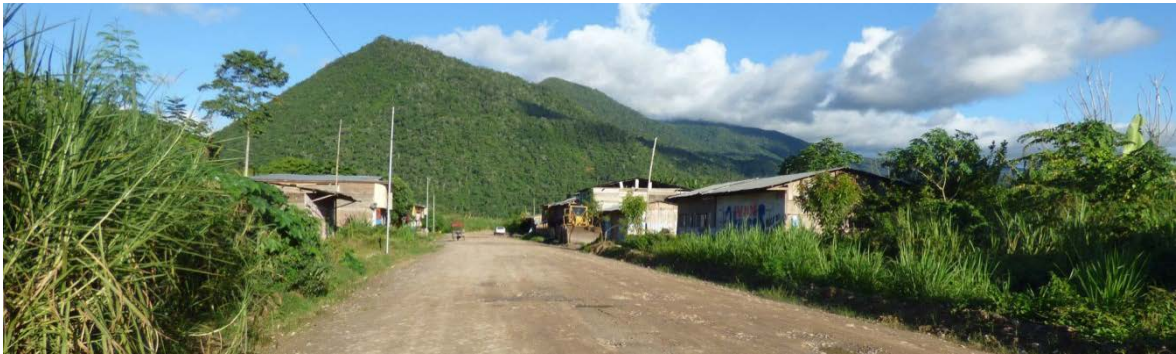
Son porciones alargadas de terreno que se encuentran dispuestas en los costados o márgenes del cauce principal del río Perene. Su composición litológica es resultado de la acumulación de fragmentos de roca de diferente granulometría (bolos, cantos, gravas con arena y limo) ya que provienen o han recorrido grandes distancias a través del cauce principal y tributarios. Se caracteriza por presentar pendiente muy baja, menor a 1°. Se pueden generar inundaciones extraordinarias. Su altura es de 1 a 2 m.

Foto 2. Se aprecia un sector de terraza aluvial en la margen izquierda del río Perene donde se asienta parte de la población de Puerto Prado

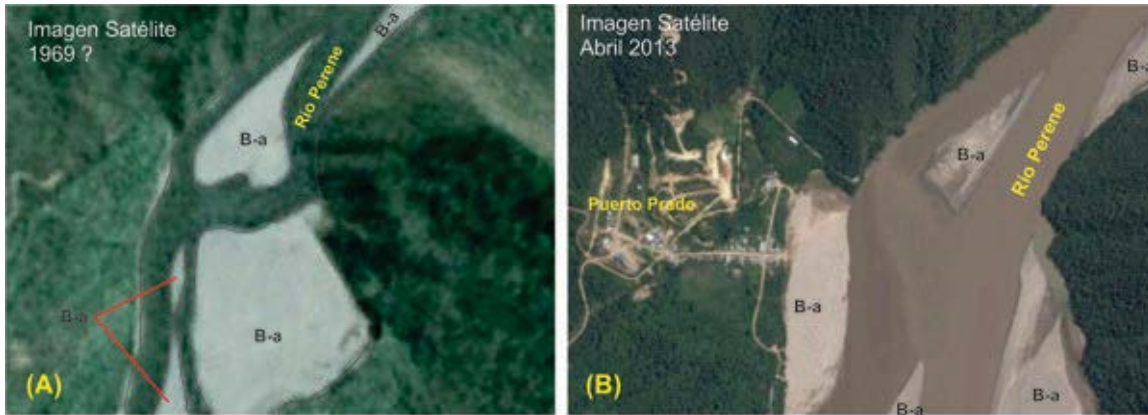
El río por ser de tipo anastomosado, tiende a formar barras de arena en su cauce y en los bordes. Estas geoformas varían en dimensión y en el tiempo, dependen de la capacidad de transporte y sedimentación del río, pudiendo incluso variar cada año. En base a la información disponible de imágenes satelitales del Google Earth (1969? y 2013) se muestra esquemáticamente la variación del cauce del río Perene. Actualmente se ha formado una barra de arena en la margen izquierda del río Perene (figuras 3 A, 3B y foto 3).

Figura 3A y 3B, Imágenes del Google Earth, se muestra el cauce del río Perene en diferentes años (1969? Y 2013), se aprecian las variaciones del cauce del río en el tiempo.

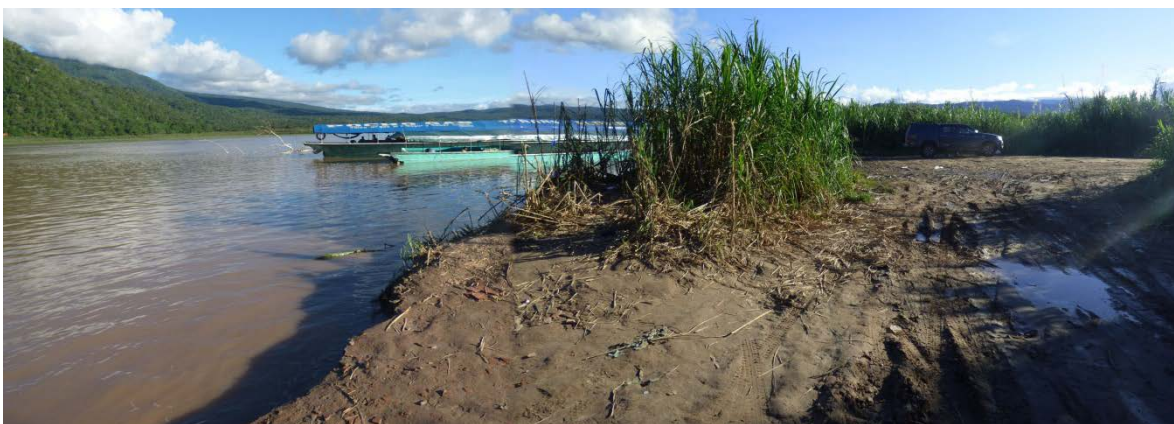
Foto 3. Margen izquierda del río Perene, donde se aprecia la barra de arena, con vegetación.

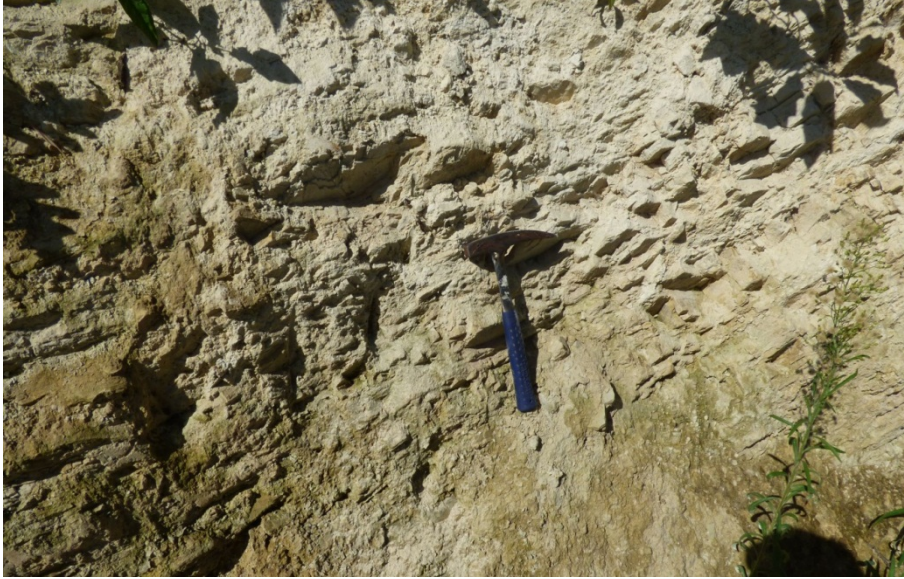
En el área, se identificaron areniscas, areniscas-limosas color blanquecino, muy fracturadas y con meteorización moderada a muy alta; también se apreció niveles de limolitas (foto 4). Se presentan a modo de capas con espesores menores a 20 cm. Tienen un rumbo de S80°E y buzamiento de 50° NE.

Foto 4. Secuencia de areniscas limosas y limolitas blanquecinas

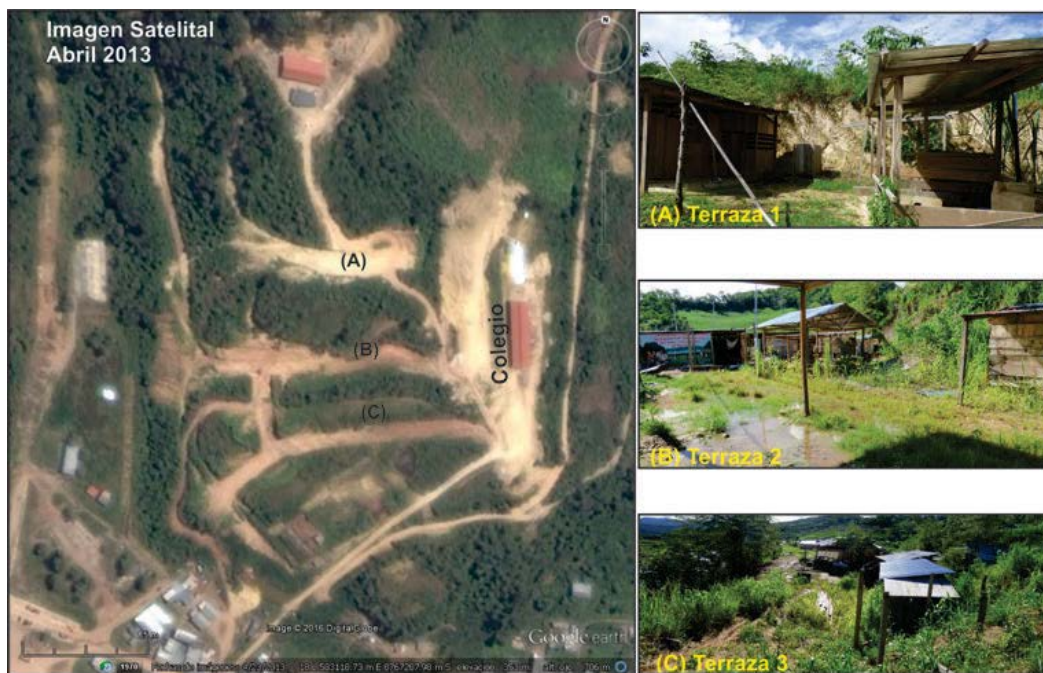
En el año 2011 (?) la Municipalidad de Puerto Prado, con fines de expansión urbana se realizaron cortes y rellenos de talud en la ladera sur, parte baja del cerro S/N, de coordenadas 8767327 N y 583098 E, formando tres niveles (figura 5). En los cortes de talud, terraza superior e intermedia, se aprecian afloramientos de areniscas, areniscas-limosas y limolitas¹, mientras que en la terraza tres o inferior, no se aprecia afloramientos de roca, solamente un suelo areno-limoso con algo de grava (foto 5).

En la terraza (C), para ampliar su área, rellenaron la ladera, pero esta no fue compactada adecuadamente. En este espacio creció vegetación cubriendo la parte rellenada. El 2015 se retoma el área para habilitar viviendas, se realizaron excavaciones para instalar la red de tubería de desagüe y alcantarillas (foto 6).

Figura 5. Se aprecian tres niveles (A), (B) y (C), denominados como terrazas.

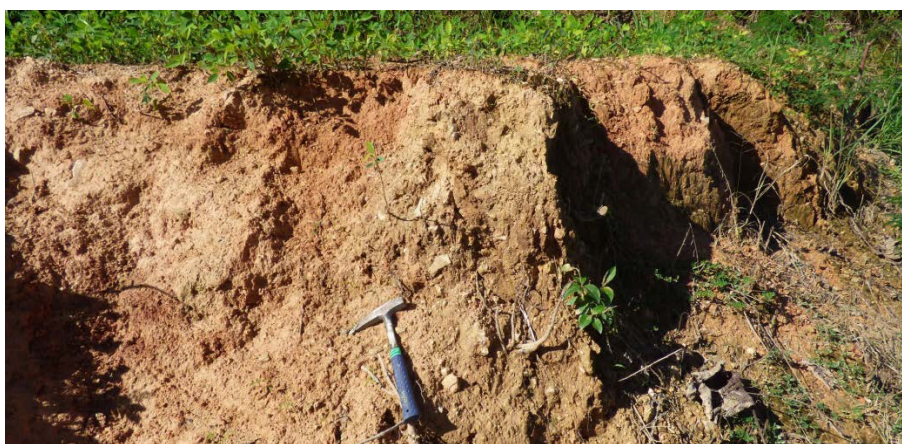
Foto 5. Suelo areno limoso con algo de grava, color rojizo.

- a) Material de desmonte conformado por arena y limos, húmedo, no compactado, de fácil excavación (foto 5).
- b) El material por ser naturaleza de tipo arenoso y limoso, permite que el agua se infiltre y se retenga (no lo deja pasar fácilmente), por ello se humedece rápidamente, lo cual permite que el suelo pierda su capacidad portante, como también pierda cohesión.
- c) Las calles no presentan un sistema de drenaje pluvial adecuado, se aprecian charcos de agua, lo cual indica que el suelo está saturado (foto 11).
- d) Colectores de agua pluvial, mal diseñados que permite que el suelo se sature de agua (foto 12).

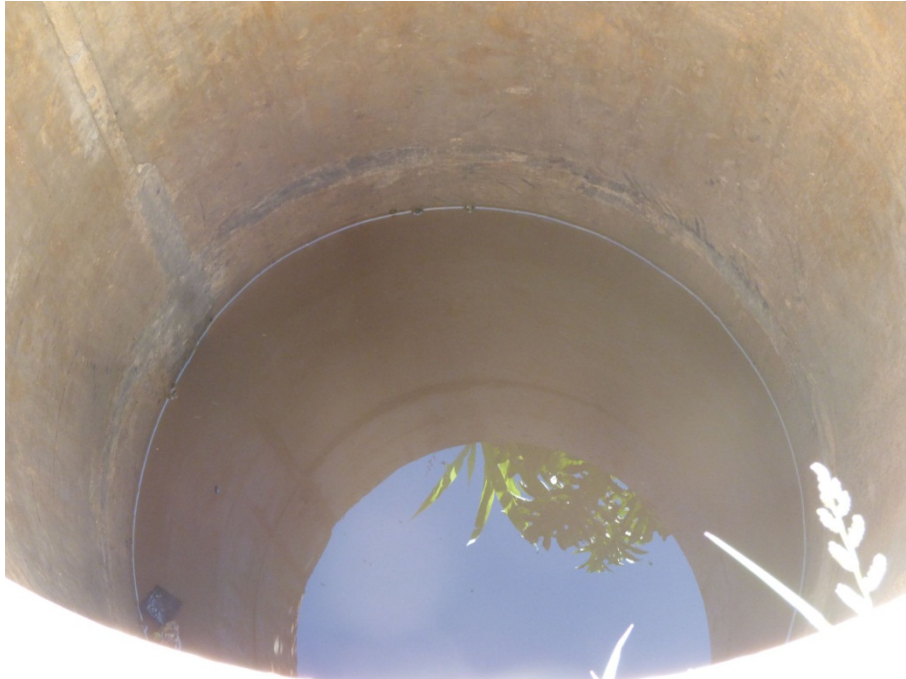
Foto 6. Buzón de desagüe inoperativo.

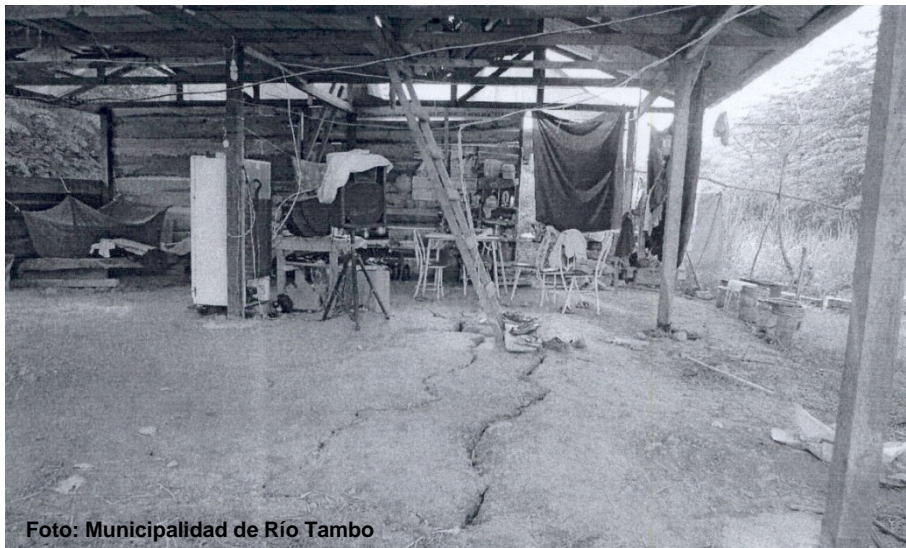
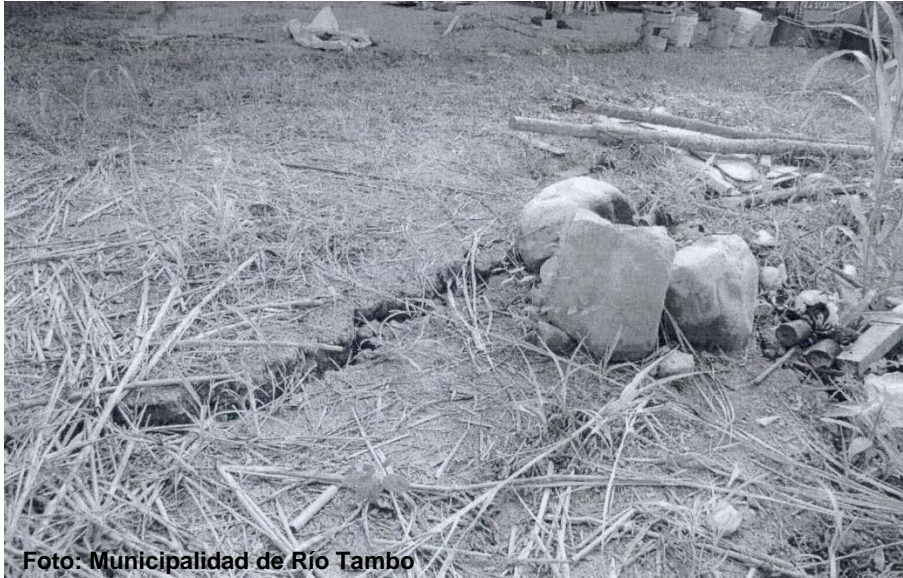
Foto 7

En julio (?) del 2015, entre el suelo natural y el artificial (relleno) se generó un asentamiento diferencial, originando agrietamientos con longitudes hasta de 80 m (?) con aberturas milimétricas (fotos 7 y 8). En el momento de la inspección, no se observaron agrietamientos en el terreno (fotos 9 y 10), pero si se apreció un ligero desnivel del terreno en donde realizaron las excavaciones (foto 10).

Fotos 7 y 8. Muestran los agrietamientos del terreno.

La excavación para la instalación de la tubería de desagüe, fue el factor desencadenante. Los moradores manifiestan que después de realizar las excavaciones, el terreno se empezó a agrietar. La excavación al parecer se realizó en la zona de relleno, el terreno perdió estabilidad, lo que condujo a los agrietamientos y asentamientos del terreno.

- a) Con fines preventivos es necesario que las viviendas que se encuentran en la zona afectada tanto en la ladera del cerro, donde se han presentado asentamientos y las que se encuentran en la parte inundable de Puerto Prado, sean reubicadas.
- b) En las calles de todo el sector de Puerto Prado, se debe realizar un drenaje pluvial, para evitar la saturación del terreno.
- c) En la zona afectada por el asentamiento, realizar un estudio geofísico, para determinar los espesores de material suelto, suelo y roca.
- d) En área donde se han ocurrido los asentamientos, se debe tratar adecuadamente, hasta compactarla, luego asignar el área como esparcimiento, no para vivienda.

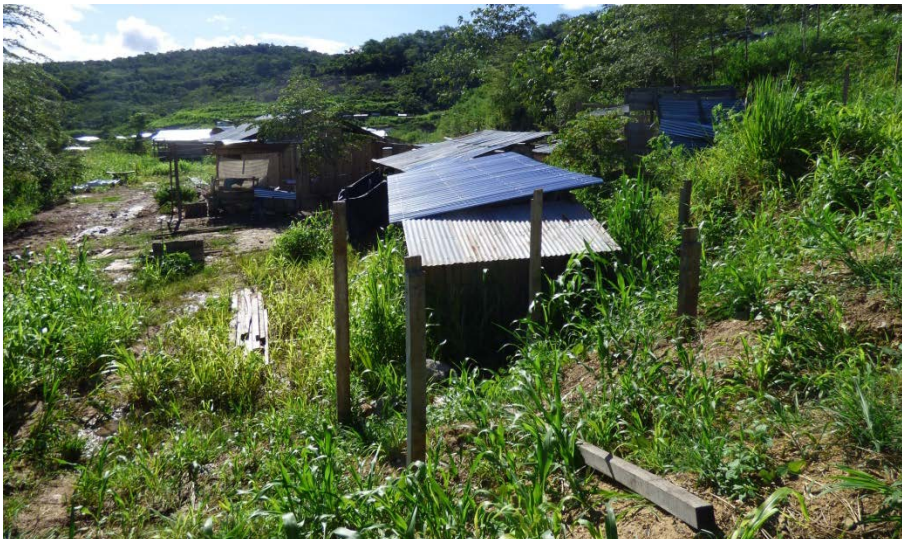
Foto 9. Sector afectado por los asentamientos diferenciales.

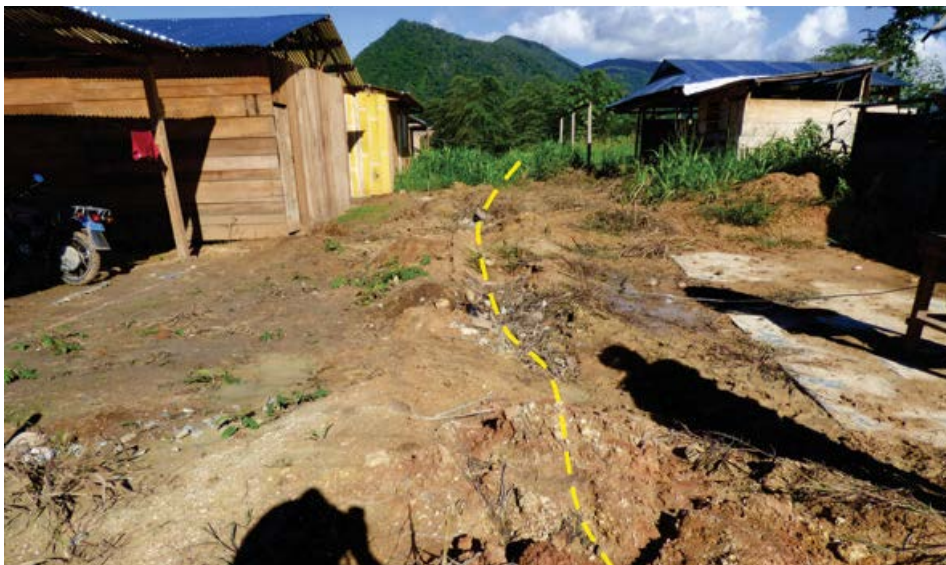
Foto 10. Zona donde se excavó para la instalación de la red de desagüe local.

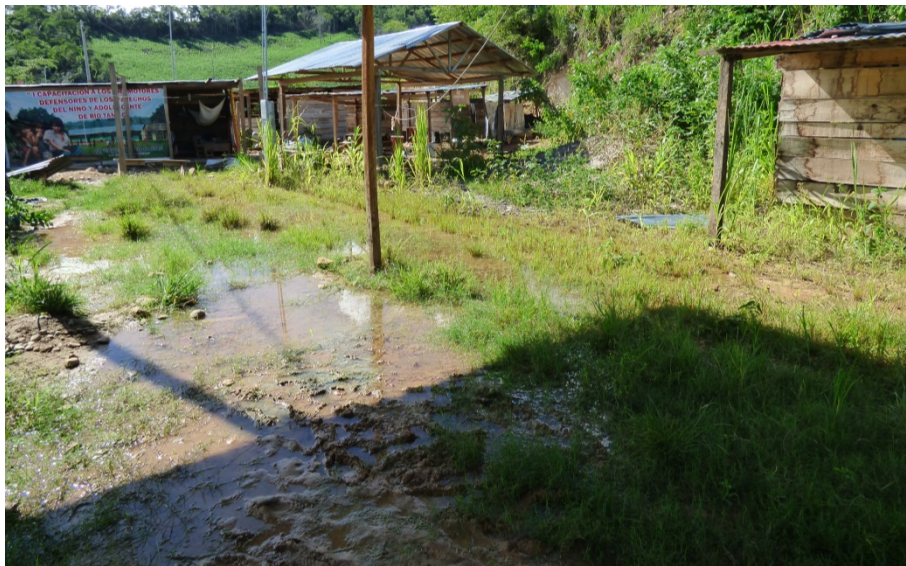
Foto 11. Se aprecia el charco formado por la falta de un drenaje pluvial.

- ✓ Las calles no presentan un sistema de drenaje pluvial adecuado, se aprecian charcos de agua (inspección de campo febrero 2016), lo cual indica que el suelo está saturado.

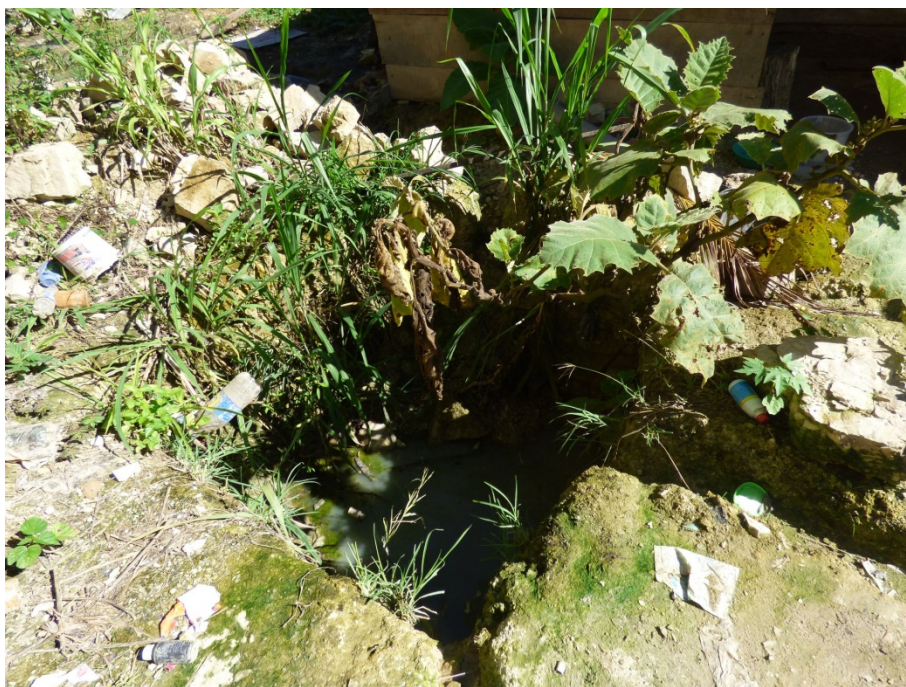
Foto 12. Colector pluvial, mal diseñado que permite la infiltración de agua al subsuelo.

- ✓ Colectores de agua pluvial, mal diseñados que permiten que el suelo se sature.
 - ✓ Excavaciones realizadas en la zona de relleno, para la instalación de red de tubería de desagüe. Este fue el factor detonante.

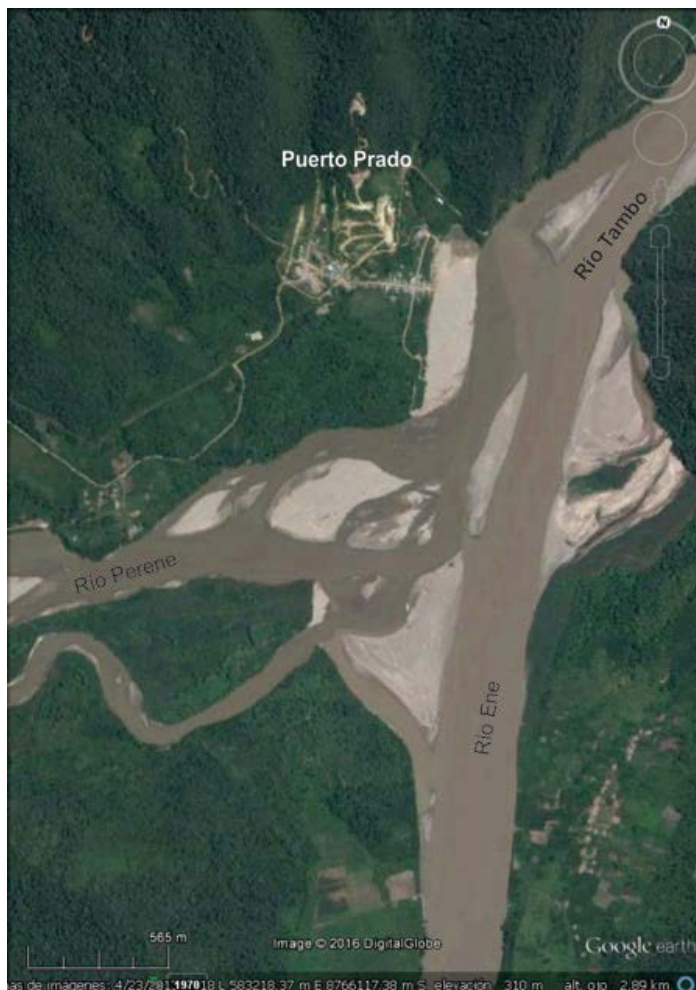
Para nuestro caso, los ríos Perene y Ene son anastomosados de múltiples canales de baja sinuosidad y de multiplicidad sencilla a moderada (figura 6).

Figura 6. Confluencia de los ríos Perene y Ene, formando el río Tambo. Muestran un drenaje anastomosado.

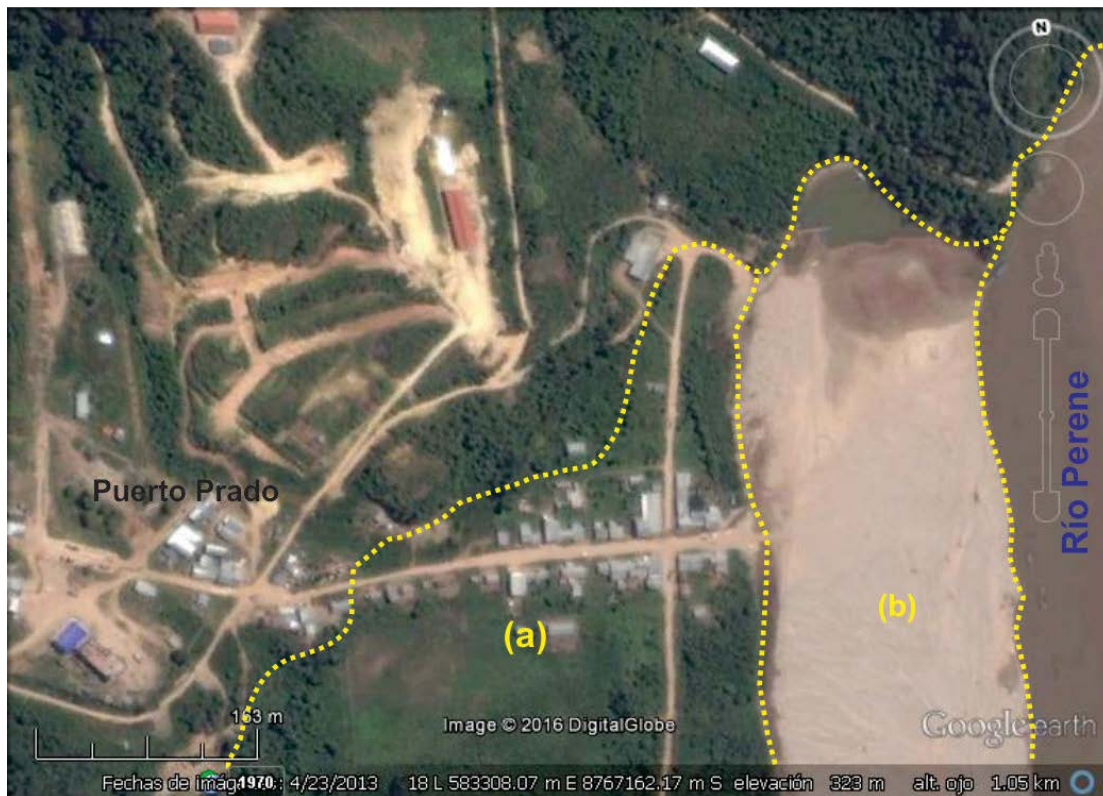
Las intensas precipitaciones excepcionales, registradas entre los meses de febrero 2009, provocaron la crecida excepcional del río Perene, desbordándose e inundado el sector de Puerto Prado, las aguas llegaron a cubrir el área con alturas de hasta 4 m, afectado las viviendas que se encuentran en este sector (figura 7).

Foto 7. Se muestran las áreas inundables del río Perene, (a) excepcional y (b) periódica.

Una de las causas principales de la inundación, es que el sector de Puerto Prado se encuentra en la margen izquierda de río Perene, y cerca de la confluencia de los ríos Perene y Ene, donde hay un mayor aporte de fluido (agua) y sedimentos, lo cual hace que la dinámica fluvial sea más intensa en este sector.

- e) El puerto fluvial de Puerto Prado, cercano al río Perene, está creciendo de manera desordenada, es un área no apta para vivienda, porque se presentan inundaciones excepcionales, el agua llega a cubrir la terraza hasta en 4 m de altura.

- f) La zona inundable de tipo excepcional, es de peligro inminente ante lluvias de tipo excepcional.

Se tiene una terraza baja con alturas no mayores de 3 m, la cual está siendo poblada. Es necesaria que la zona sea restringida para ser usada como vivienda y que la población actual sea reubicada.

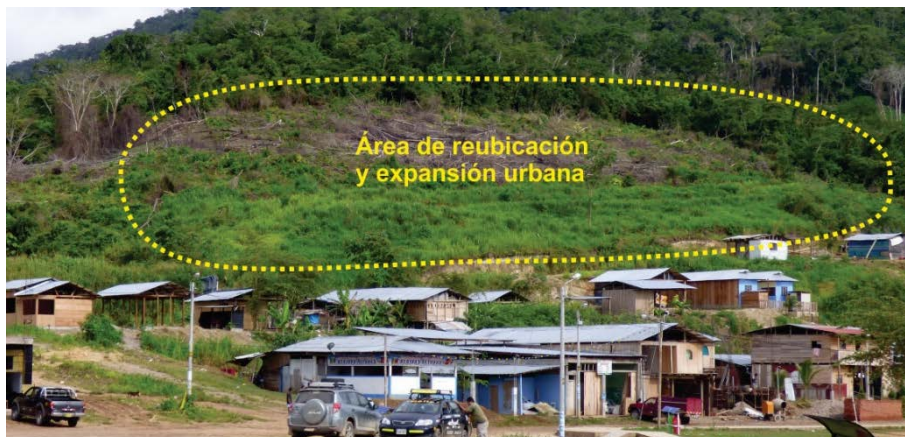
Geomorfológicamente se encuentra sobre una ladera con pendiente de 15°, cubierta por vegetación (foto 13), su cima es de forma redondeada.

Foto 13. Ubicación de la zona de reubicación

- a) Forestar toda la zona aledaña al área, con la finalidad de darle una mejor estabilidad al terreno.
- b) El material que extraigan de los cortes de talud, deben ser eliminados a un botadero² y no en la ladera de la zona a reubicar.
- c) Construir canal de coronación, que circunde el lado superior del área a reubicar, para derivar las aguas pluviales, así atenuar el humedecimiento del terreno destinado para la reubicación.
- d) Realizar un drenaje pluvial en la zona, para evitar la infiltración de agua al subsuelo.
- e) Realizar un estudio geotécnico de suelos para determinar los tipos de cimentaciones y capacidad portante en las futuras viviendas.

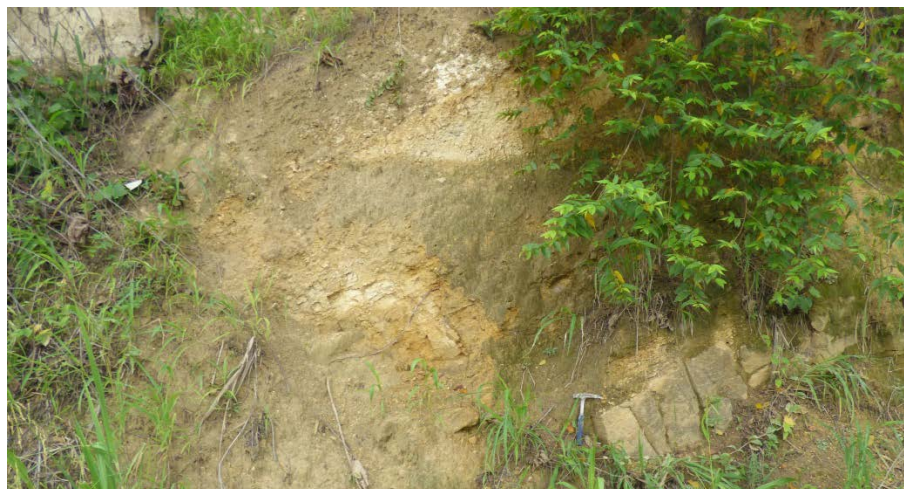
Litológicamente, se encuentran afloramientos de arenisca limosa, color beige blanquecino, con intercalaciones de areniscas limosas y limolitas (foto 14), se muestran en capas con espesores menores a 50 cm.

Foto 14. Se muestra afloramientos de arenisca con limolitas.

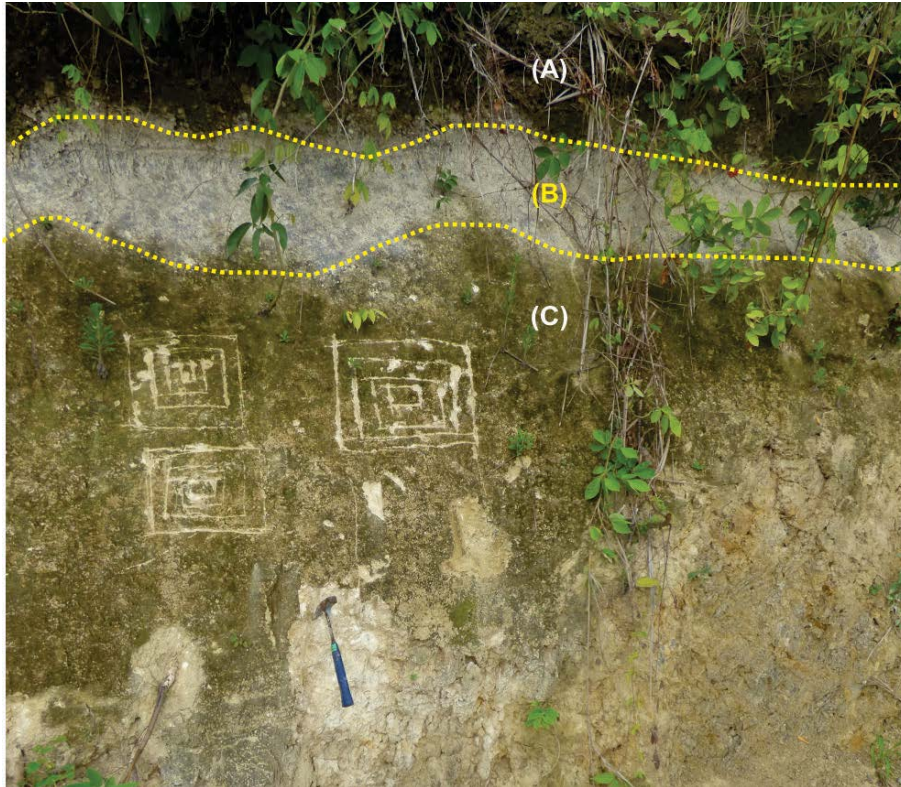
El suelo es de color negro, limoso y arenoso, con restos de raíces (foto 15), también se tiene un nivel de arenas con limos de color gris blanquecino. En un corte de carretera se apreció que tiene un espesor de 50 cm.

Foto 15. Se aprecia, suelo conformado por un nivel limo arenoso de color negro (A), otro nivel de arenas de color gris claro y secuencia limosa (C).
