Informe Técnico N° A6653

# Evaluación de Peligros Geológicos en los sectores de Tiracancha Baja y Chiripata - Umachurco

Distrito de San Salvador, Provincia de Calca, Región Cusco

JUNIO 2014

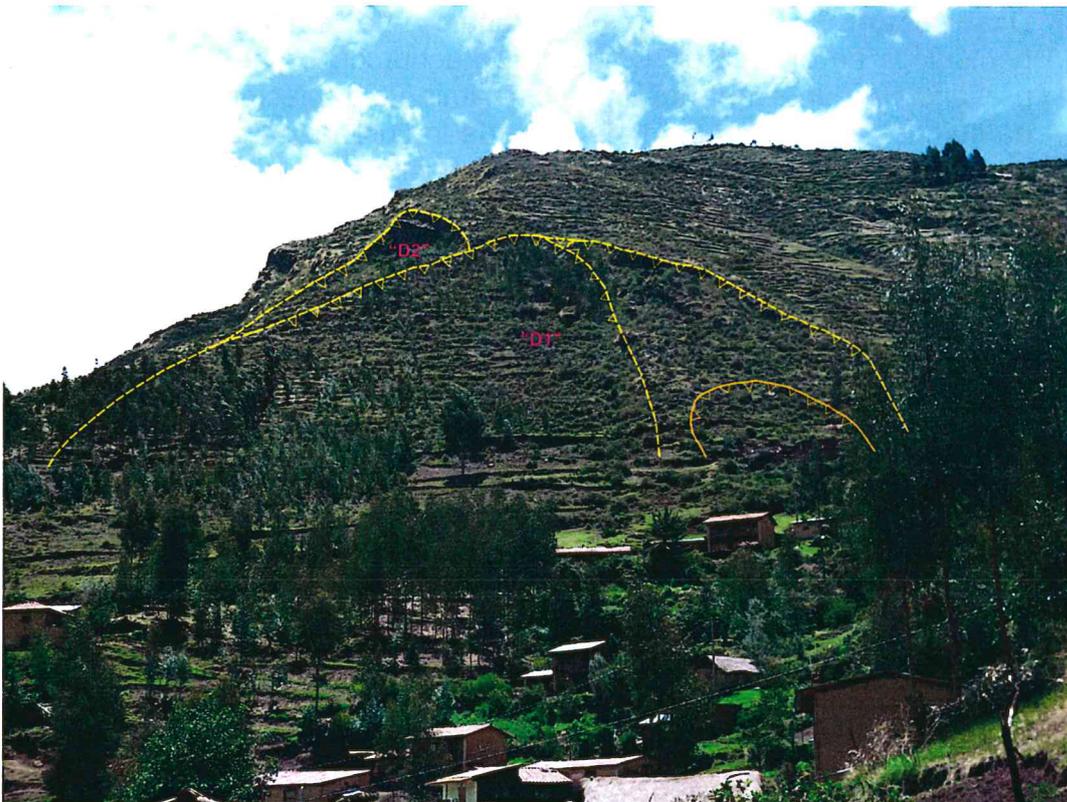
Foto 12: Vista donde se resalta con líneas amarillas discontinuas los deslizamientos "D1" y "D2".

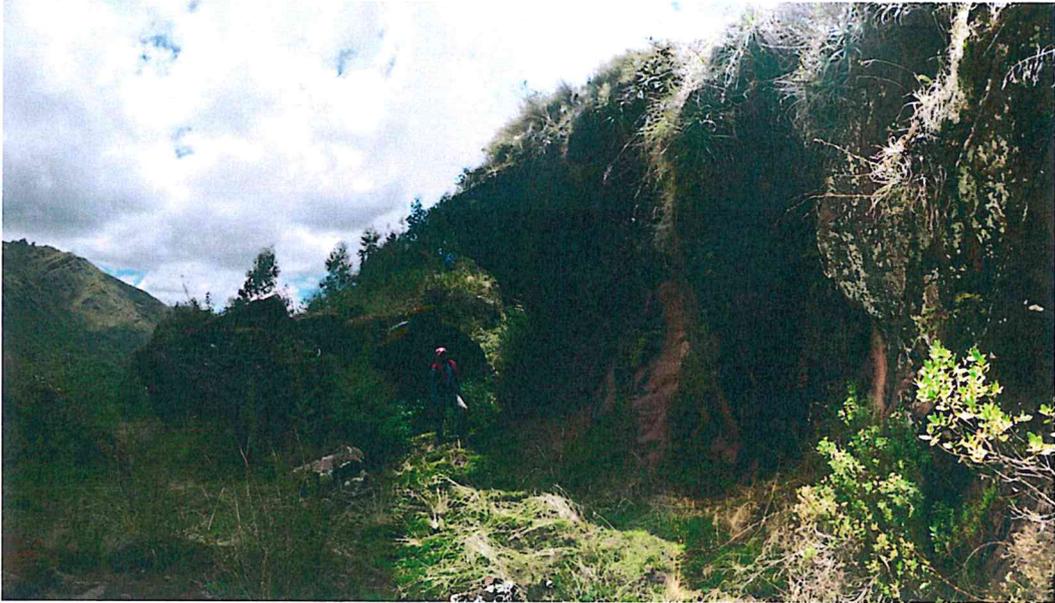
- Ancho de escarpa: 145 m
- Forma de la superficie de rotura: plana
- Salto principal: 5 m (Foto 13)
- Saltos secundarios: no presenta
- Diferencia de altura de la corona a la punta del deslizamiento: 80 m
- Longitud horizontal corona a punta: 150 m
- Dirección (azimut) del movimiento: N 85°

Foto 13: Salto principal del deslizamiento "D2" de unos 5 m en secuencia de ignimbritas.

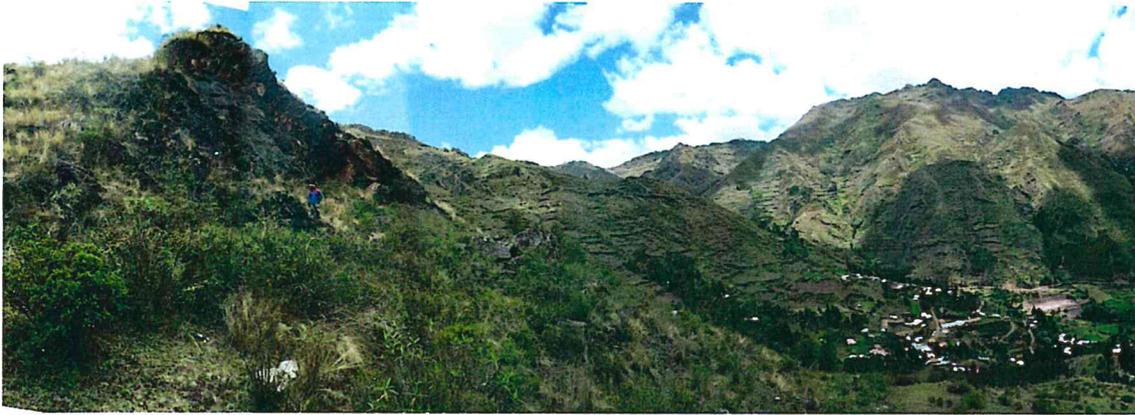
- Ancho de escarpa: 35 m
- Forma de la superficie de rotura: plana
- Salto principal: 12 m
- Saltos secundarios: no presenta
- Diferencia de altura de la corona a la punta del deslizamiento: 40 m
- Longitud horizontal corona a punta: 50 m
- Dirección (azimut) del movimiento: N 95°
- Longitud total (inclinada): 60 m
- Área del deslizamiento: 1 500 m<sup>2</sup>
- Volumen de material: se estima un volumen aproximado de 225 m<sup>3</sup> de material comprometido en el deslizamiento.
- Deposito conformado por material limo-arenoso a arcilloso.

Foto 14: Vista lateral del deslizamiento traslacional "D2", localizado en el extremo izquierdo del deslizamiento "D1", salto principal de 12 m de alto. En el extremo inferior derecho se observa las viviendas de la comunidad de Chiripata.

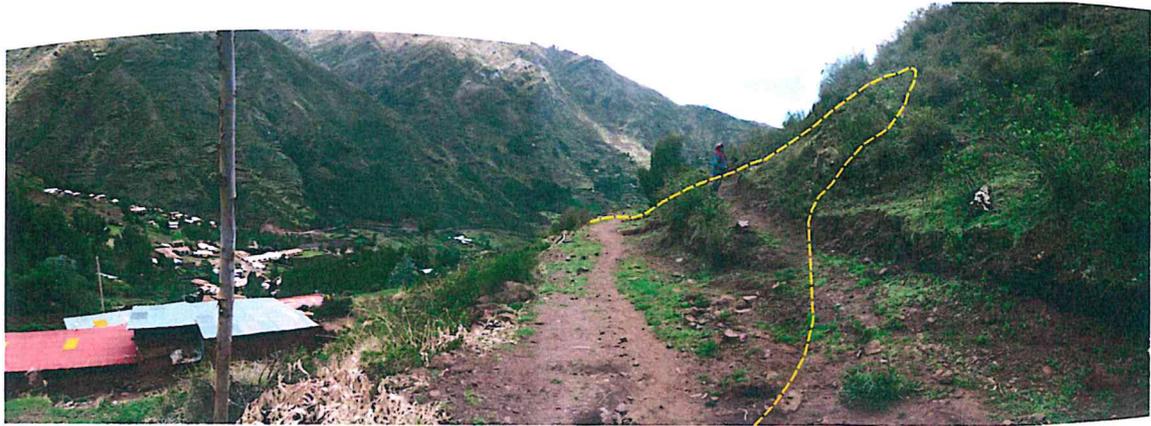
- Ancho de escarpa: 30 m
- Forma de la superficie de rotura: plana
- Salto principal: 0.5 m
- Saltos secundarios: no presenta
- Diferencia de altura de la corona a la punta del deslizamiento: 20 m
- Longitud horizontal corona a punta: 25 m
- Dirección (azimut) del movimiento: N 65°
- Longitud total (inclinada): 30 m
- Área del deslizamiento: 750 m<sup>2</sup>
- Volumen de material: se estima un volumen aproximado de 200 m<sup>3</sup> de material comprometido en el deslizamiento.
- Deposito conformado por material limo-arenoso a arcilloso de coloración rojiza.
- Grietas: con aberturas de hasta 0,30 m (Foto 17).

Foto 15: Vista lateral mirando hacia el sur del último deslizamiento activo en la comunidad de Chiripara; la escarpa se resalta con línea amarilla discontinua.

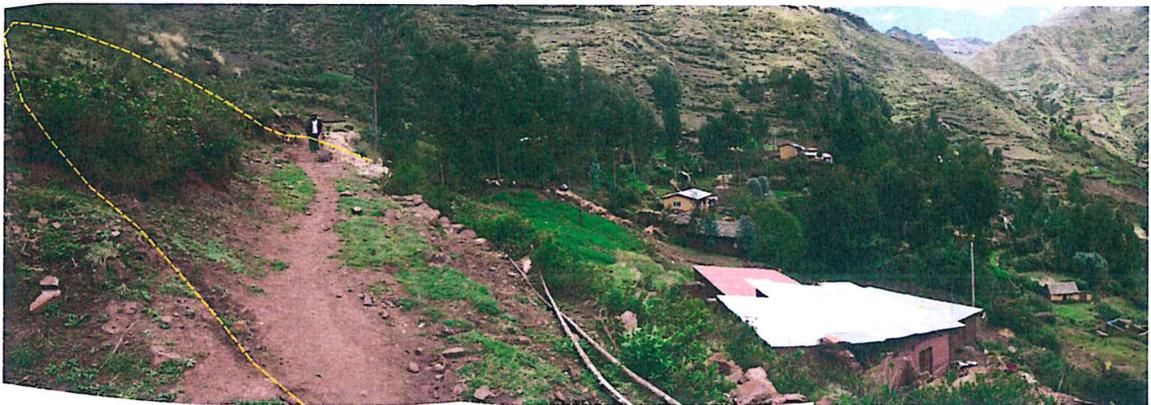
Foto 16: Vista mirando hacia el norte del deslizamiento activo de Chiripata, se resalta con línea amarilla discontinua los límites del evento, en el extremo inferior derecho de la foto se observan las viviendas afectadas por el asentamiento del terreno.

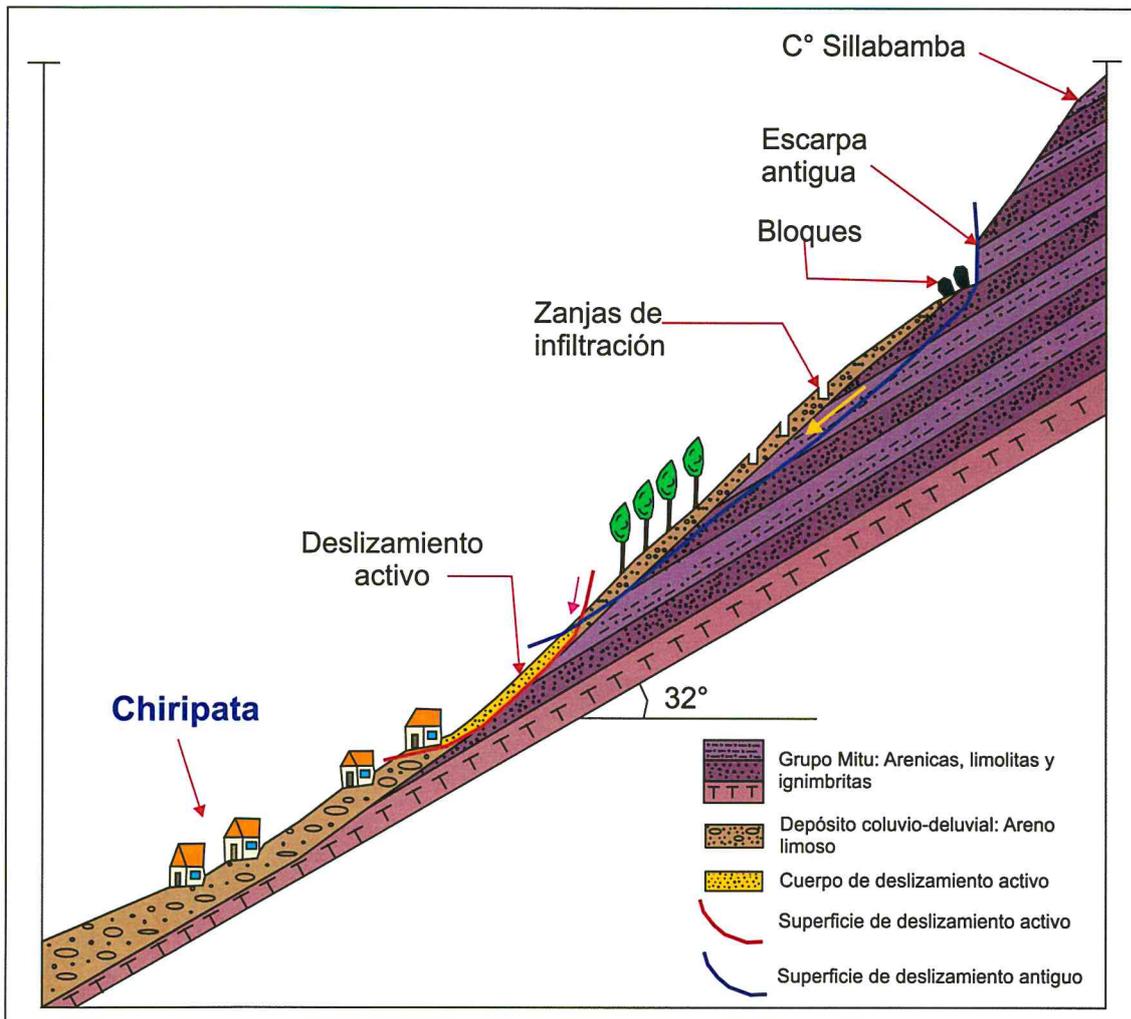
Figura 3: Esquema del perfil donde se puede observar aproximadamente las condicionantes que generan los deslizamientos traslacionales en el sector de Chiripata.

1. En el poblado de Chiripata se produjo un deslizamiento traslacional, cuyo plano de falla se encuentra en el contacto del suelo limo-arenoso a arcilloso y el substrato rocoso de areniscas, limolitas y arcillitas.

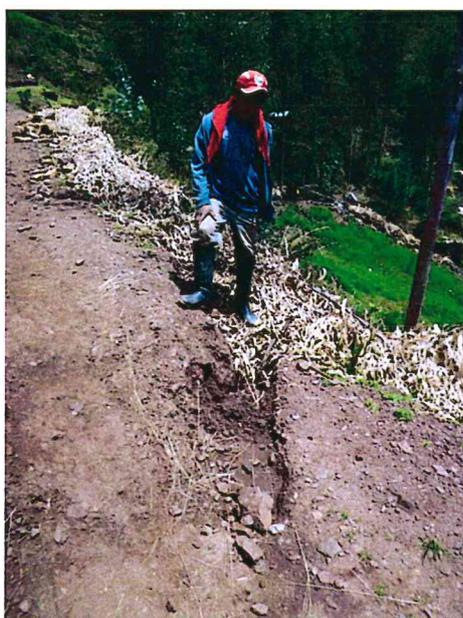
Foto 17: Grieta con abertura de 0,30 m aproximadamente en el cuerpo del deslizamiento activo, produjo el asentamiento del terreno, compromete suelos limo-arenosos.

- Realizar el sellado con arcilla de grietas abiertas, localizadas sobre la corona y en el cuerpo de los deslizamientos identificados.
- Revestir las zanjas abiertas en el cuerpo del deslizamiento de Chiripata, así como conducir fuera del área deslizada las aguas de precipitación pluvial que se acumulen, por medio de canales o tuberías impermeabilizadas y de esta manera evitar su infiltración en el terreno.

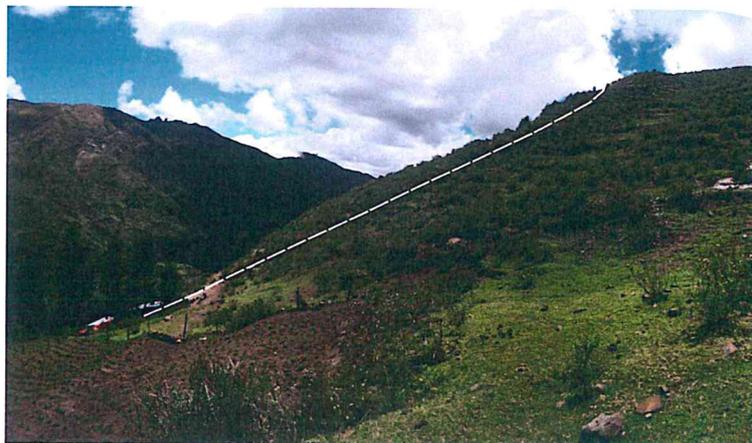
Foto 18: Pendiente de la ladera de aproximadamente 35°, con líneas blancas discontinuas se señala el deslizamiento antiguo "D1".

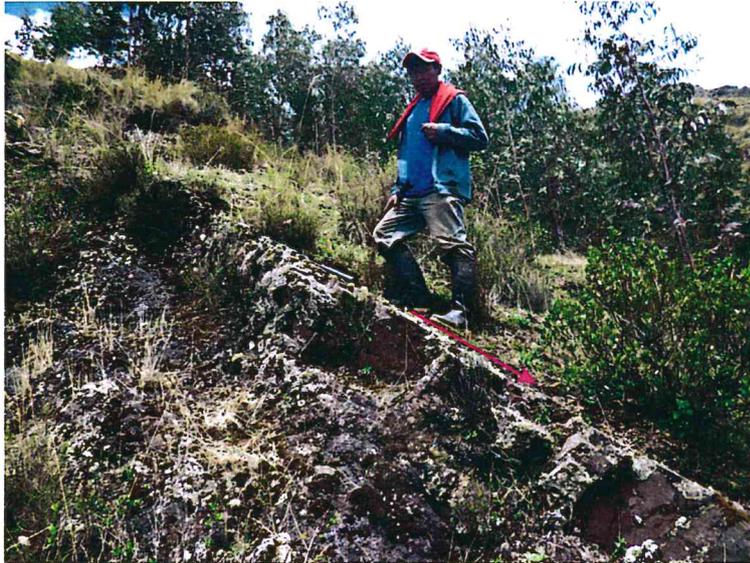
- Características litológicas del área (afloramiento de roca de diferente competencia, conformado por secuencias del Grupo Mitu; se tienen areniscas en bancos de ancho medio a grueso, limolitas, arcillitas, lutitas en capas delgadas, finalmente se tiene ignimbritas conformando bancos gruesos; se considera a esta secuencia como una roca de calidad media a mala, fracturada, se rompen con relativa facilidad con el golpe del martillo de geólogo, la calidad de la roca se ve reducida por la presencia de limolitas, arcillitas y lutitas.

Foto 19: Areniscas del Grupo Mitu que se inclinan a favor y en menor ángulo que la pendiente de la ladera.

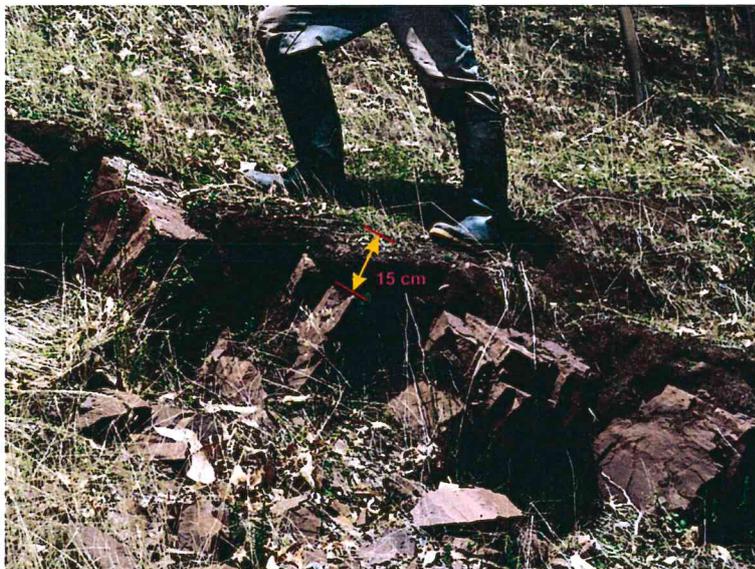
- Pobre cobertura de suelo de tipo limo-arenoso a arcilloso, que alcanza como máximo los 0,15 m en la ladera superior, pudiendo ser más potente en el pie de la ladera (Foto 20). Algunos sectores de la ladera se presenta descubiertos sin cobertura de suelo.

Foto 20: Cobertura de suelo de unos 0,15 m de potencia.

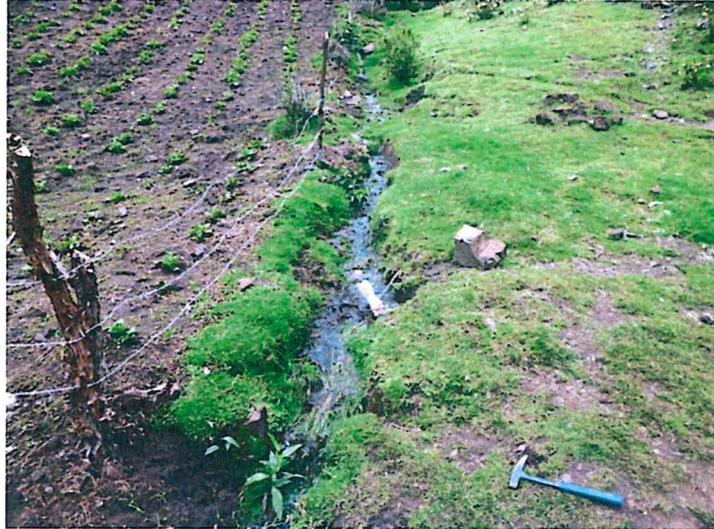
Foto 21. Canal de regadío sin recubrimiento cruza parte del deslizamiento activo.

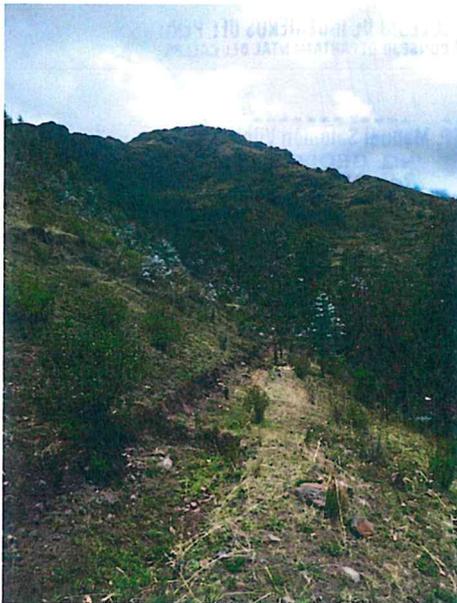
- Presencia de zanjas de infiltración del agua de precipitación pluvial, que busca controlar al parecer la pérdida de suelos en la ladera; estas favorecen la infiltración de agua, la saturación y desestabilización de la cobertura de suelo de poco espesor (Foto 22).

Foto 22: Zanja abierta en la ladera del cerro sin recubrimiento que favorece la infiltración del agua de precipitación pluvial.

- Presencia en la ladera de zanjas sin revestimiento que favorece la infiltración de agua de precipitación pluvial, que satura y desestabiliza de la cobertura de suelo de poco espesor.

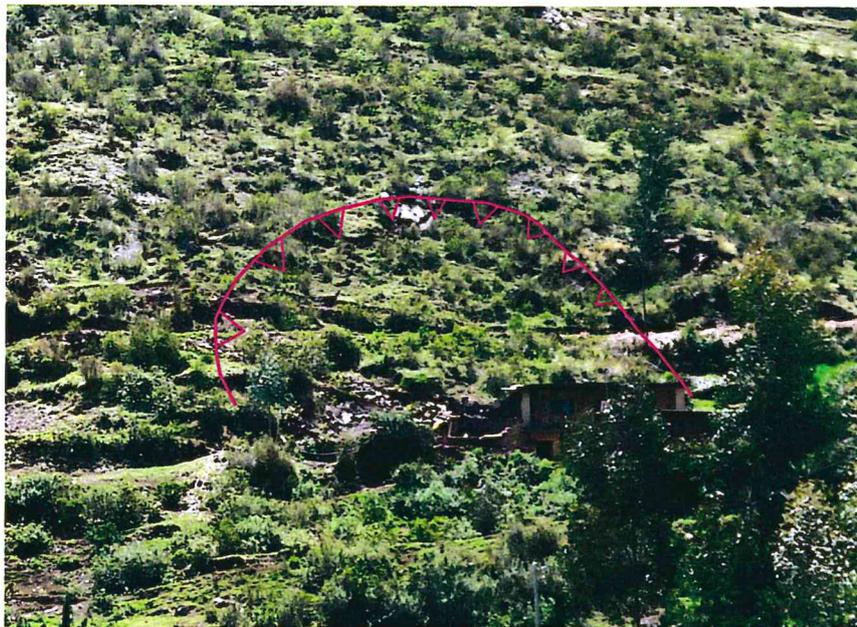
- El material desplazado afecto una vivienda (Foto 23).
- Produjo el asentamiento de camino de herradura.
- En la actualidad no se han presentados más daños en las viviendas del poblado de Chiripata; pero se debe tener presente que nuevas reactivaciones del deslizamiento "D1", puede comprometer la seguridad física de las personas y las viviendas que se encuentran debajo de este deslizamiento.

Foto 23: Deslizamiento ocurrido en enero del 2013, destruyo algunos ambientes de una vivienda. Con líneas rojas se marca los límites del deslizamiento activo.

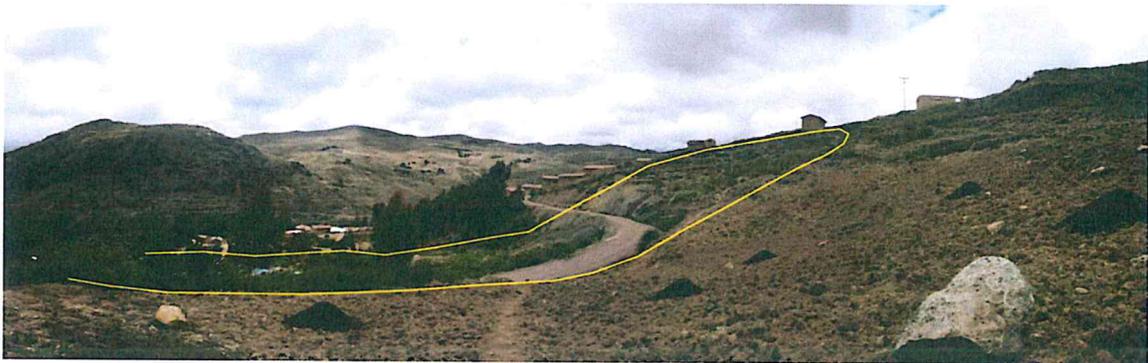
Se puede tipificar al evento como un deslizamiento rotacional, en estado activo, de desplazamiento lento. Es posible identificar hasta tres escarpas de deslizamientos denominadas "D1, D2 y D3", localizadas dentro de lo que consideramos el deslizamiento de Tiracancha, por lo que se asume que este evento tiene un estilo de actividad múltiple y distribución retrogresivo-ensanchando y confinado (ver glosario de términos) (Foto 24 a la 32, figura 4 y mapa 2).

Foto 24: Vista lateral del deslizamiento "D1" localizado dentro y al lado derecho del deslizamiento de Tiracancha, con línea amarilla se demarca los límites del deslizamiento.

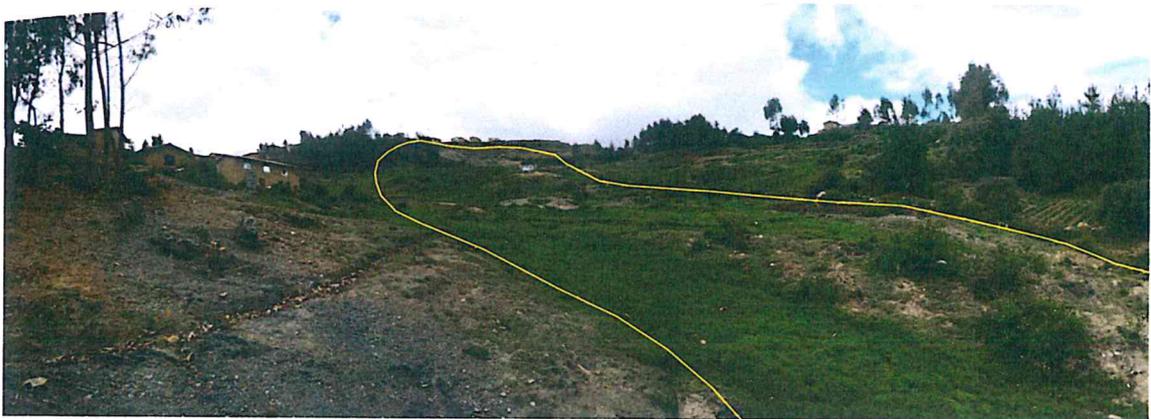
Foto 25: Vista ladera arriba del deslizamiento "D1", en el cuerpo del deslizamiento hay presencia de afloramientos de agua subterránea que forma manantiales y bofedales. En el extremo inferior izquierdo de la foto se puede observar las lutitas y pizarras negras muy fracturadas que conforman el sustrato en la zona de Tiracancha. En línea amarilla se limita al deslizamiento.

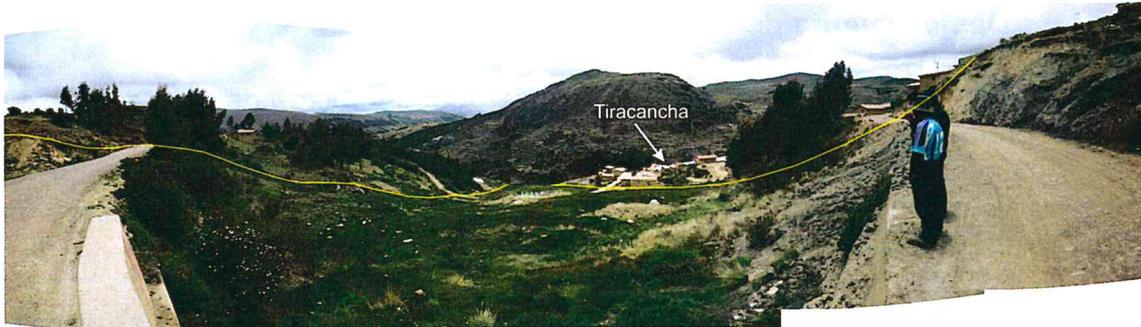
Foto 26: Vista ladera abajo del deslizamiento "D1", produce asentamientos en la plataforma de carretera que conduce a Accha.

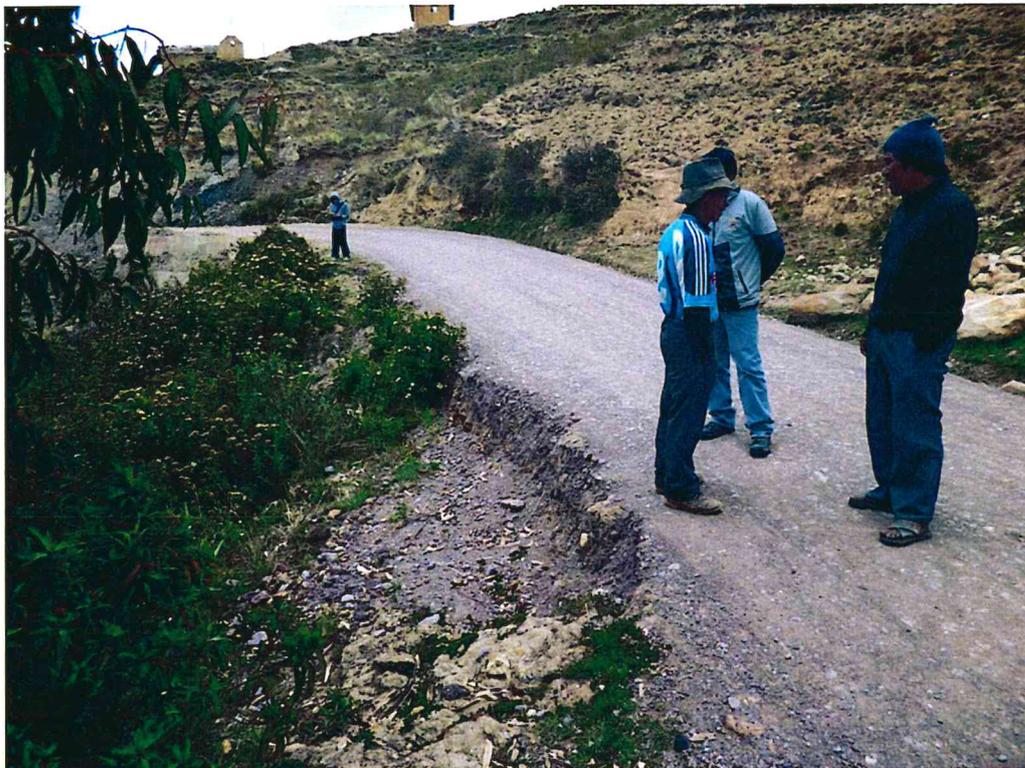
Foto 27: Asentamientos en plataforma de carretera que conduce a la comunidad de Accha, la atraviesa cuerpo del deslizamiento "D1".

- Presencia de grietas tensionales con aberturas de hasta 0,10 m en el piso de la Institución Educativa Corazón de Jesús.
- Grietas de cizalla que producen asentamientos de hasta 0,15 m y desplazamiento ladera debajo de la plataforma de carretera afirmada que conduce hacia las comunidades de Accha y Huancarani.

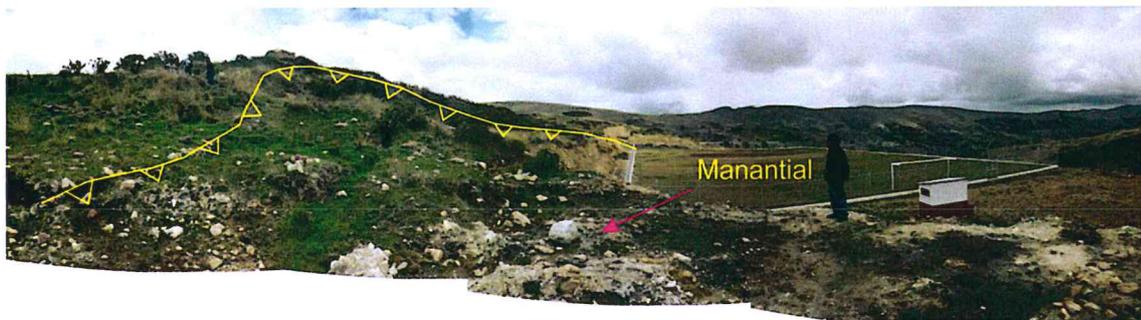
Foto 28: Deslizamiento "D2", localizado por encima del nuevo campo deportivo y debajo de la Institución Educativa Corazón de Jesús. Con línea amarilla se señala la escarpa del deslizamiento.

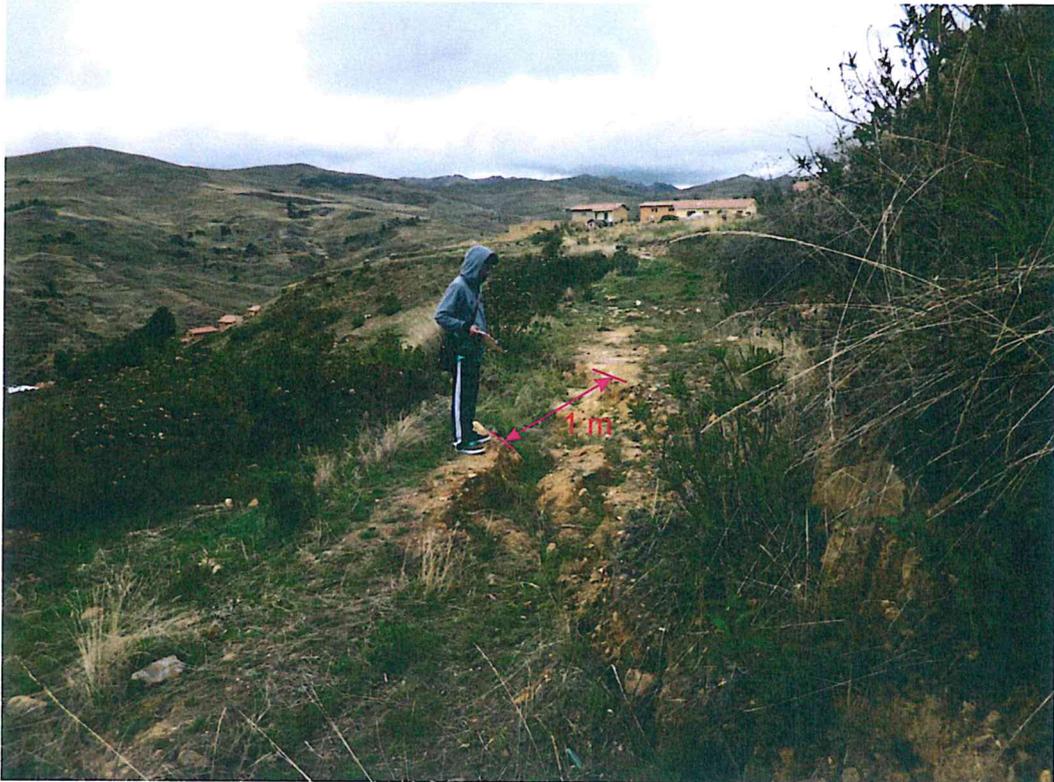
Foto 29: Escarpa principal del deslizamiento "D2", se forman grietas con aberturas de hasta 1 m, se forman pequeños graveros por asentamiento del terreno.

- Prohibir la construcción de nuevas viviendas en el cuerpo del deslizamiento rotacional activo; reubicar las viviendas y la infraestructura que se encuentran ocupando estas zonas inestables (cuerpo del deslizamiento).
- Realizar el sellado con arcilla de grietas abiertas, localizadas sobre la corona y en el cuerpo de los deslizamientos identificados, para evitar la infiltración de agua en la siguiente estación de lluvias, que favorecerían la saturación de los materiales y aceleraría su movimiento o colapso.
- Drenar las aguas subterráneas de la ladera y de esta manera evitar la formación de bofedales o pequeñas lagunas dentro del cuerpo del deslizamiento; estas aguas saturan y desestabilizan el terreno. La corrección por drenaje puede ser de dos tipos:

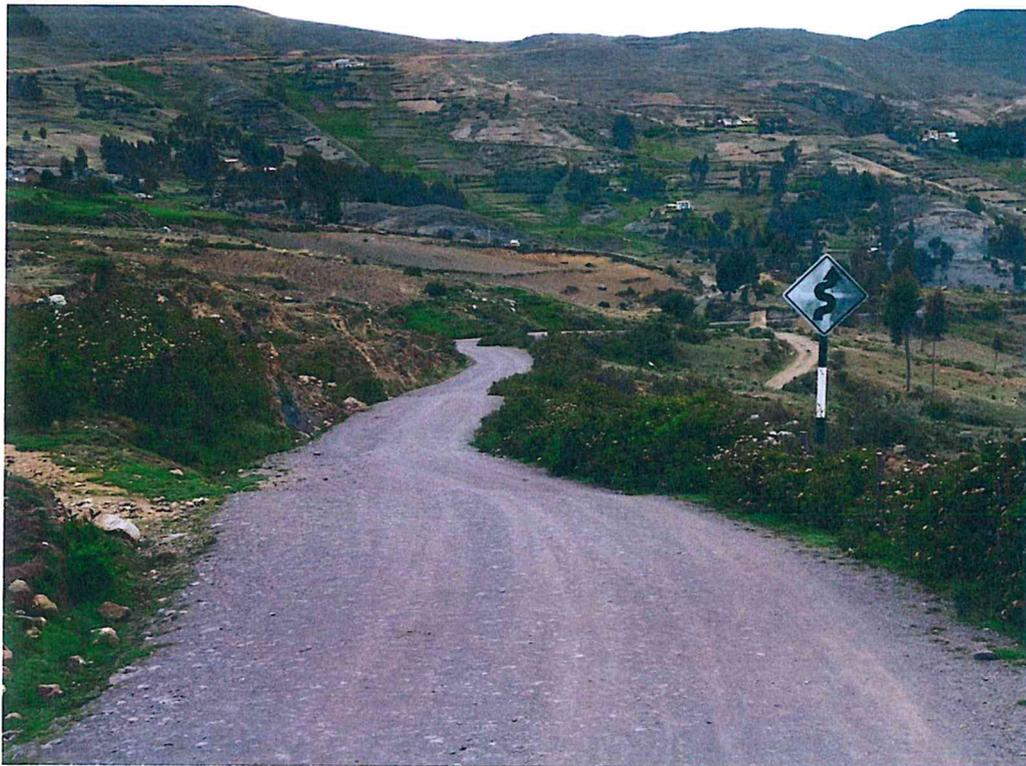
Foto 30: Tramo sinuoso de carretera que atraviesa los deslizamientos "D3" y de Tiracancha; la carretera presenta asentamiento y ondulamientos en la plataforma.

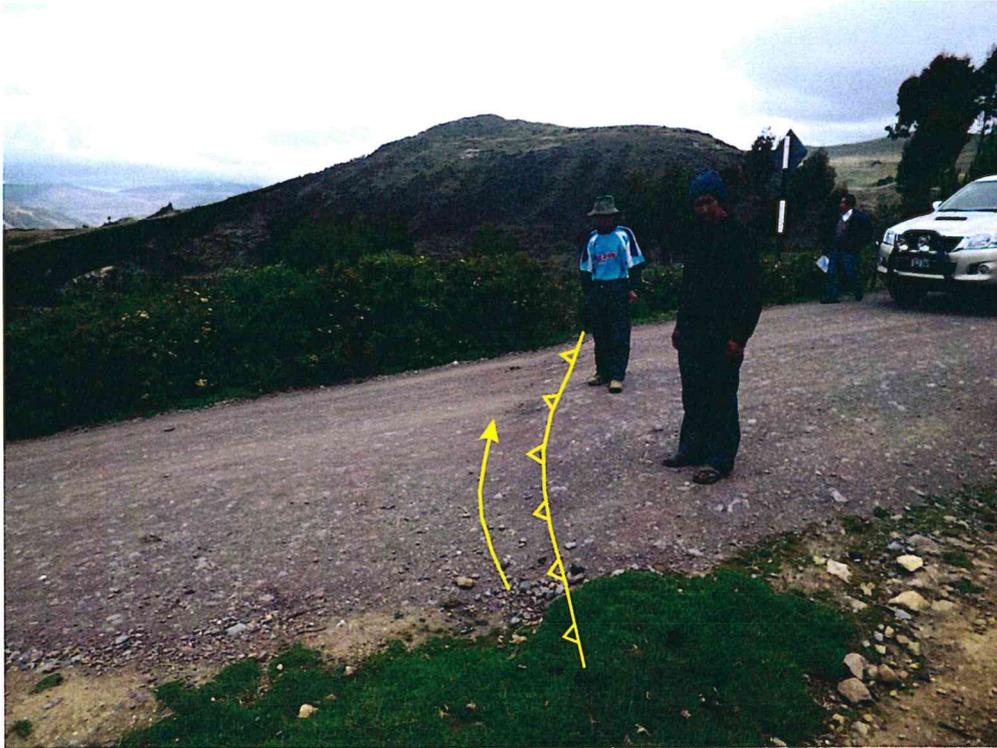
Foto 31: Flanco derecho del deslizamiento "D3", produce asentamientos del orden de 0,15 m y desplazamiento lateral ladera abajo. En línea amarilla se marcaron los límites del flanco derecho y se indica la dirección de movimiento de la masa deslizada.

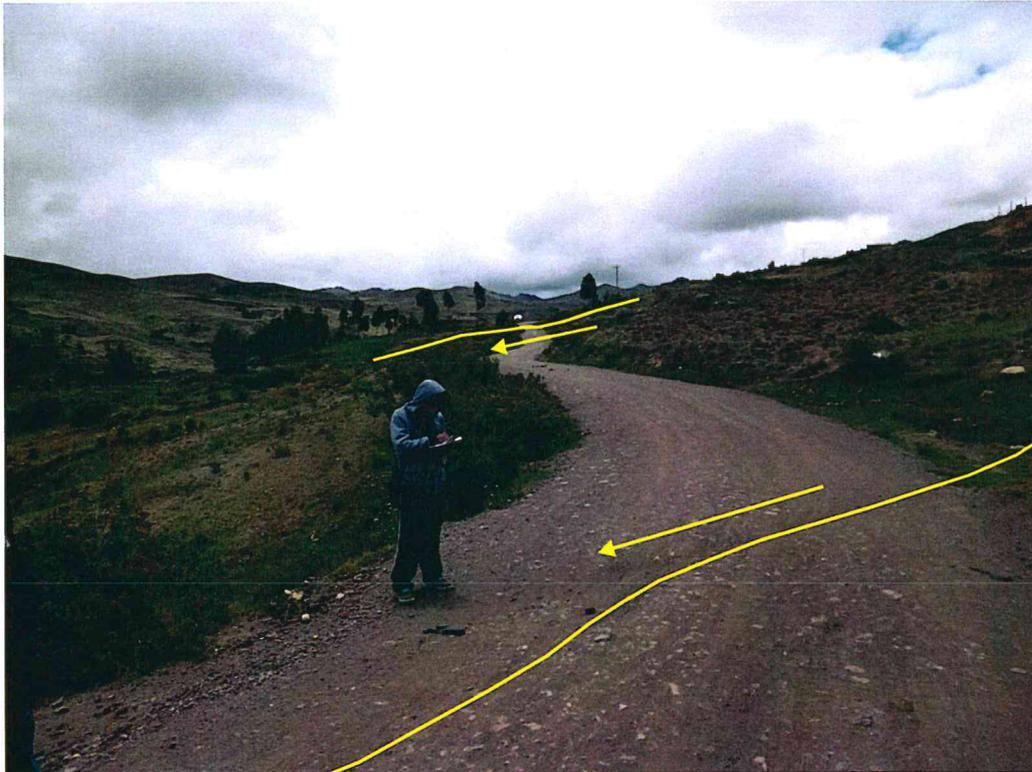
Foto 31: Flanco izquierdo del deslizamiento "D3", se indica el límite y la dirección del movimiento, asentamiento en la plataforma de carretera de 0,30 m.

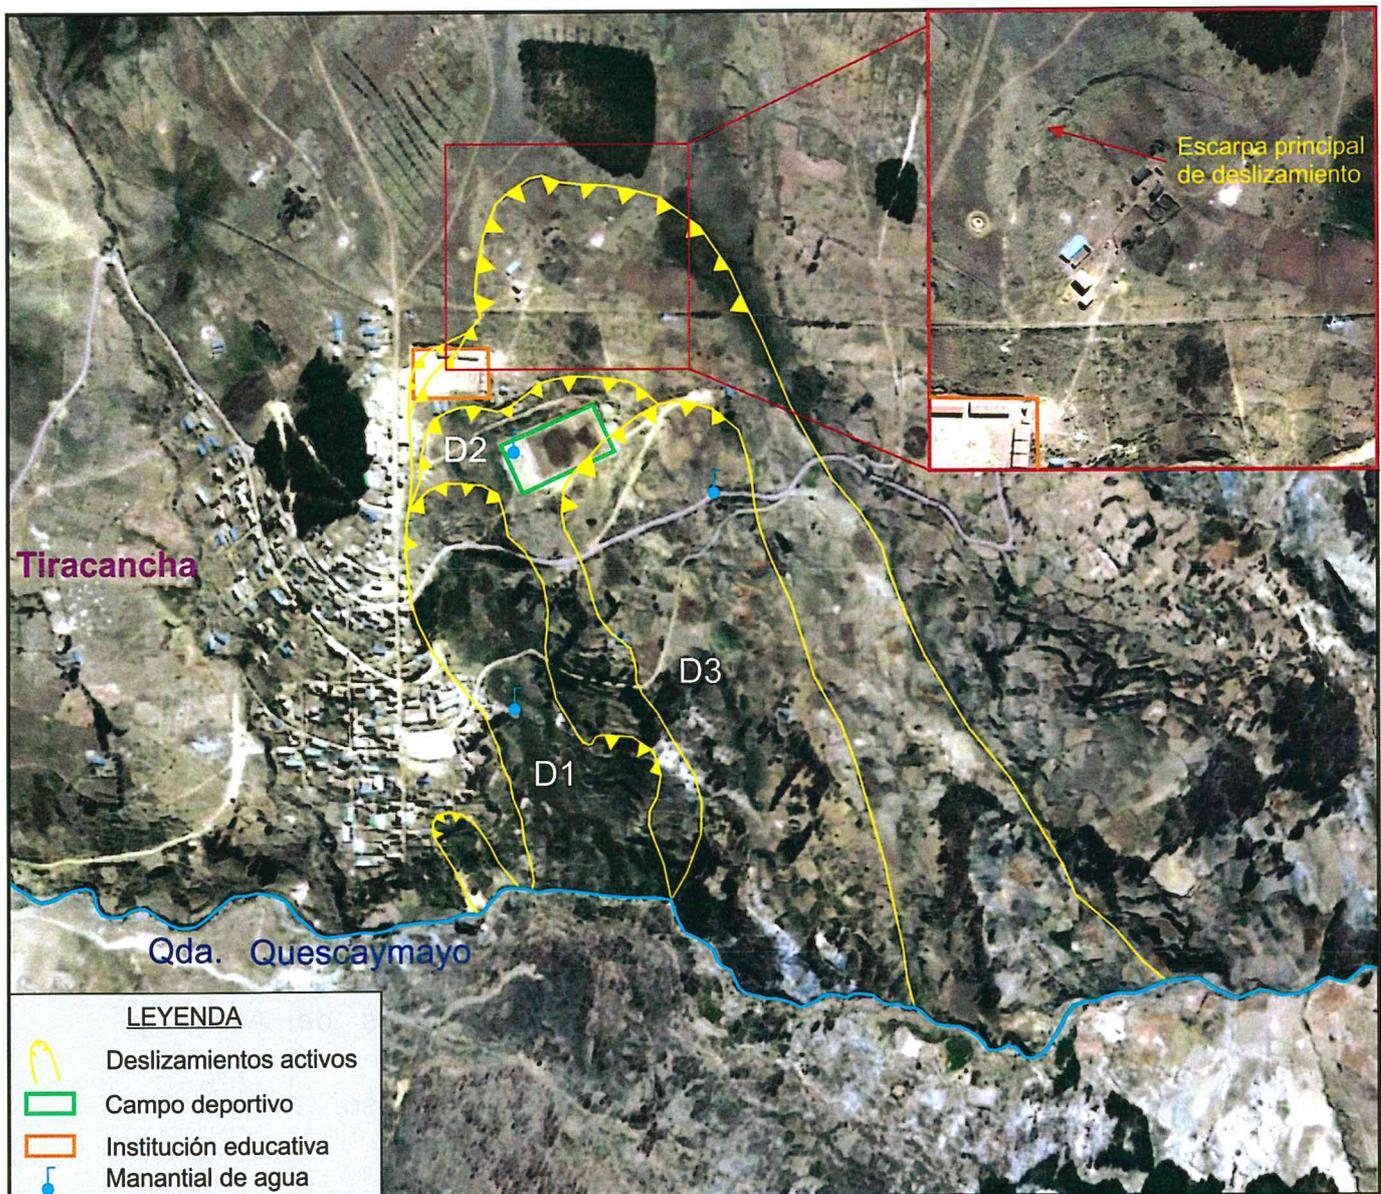
- Ancho de escarpa: 400 m
- Forma de la superficie de rotura o falla: circular
- Salto principal: se estima de 1 m aproximadamente (Figura 4)
- Saltos secundarios: de 0,15 hasta los 10 m en el deslizamiento ubicado en el talud inferior de carretera

Figura 4: Imagen Google Earth donde se ha delimitado con líneas amarillas continuas las escarpas activas del deslizamiento de Tiracancha, se puede observar la ubicación de poblado de Tiracancha, de la institución educativa y campo deportivo dentro de deslizamiento activo; finalmente se hace un zoom de la escarpa superior del deslizamiento (extremo superior derecho).

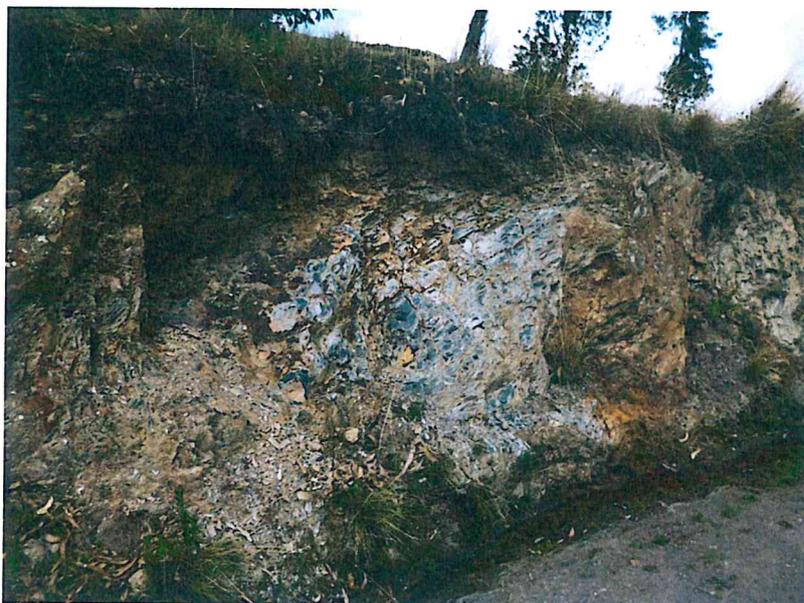
en estratos medianos a delgados, laminares del Grupo Cabanillas. Se considera a estas secuencias de rocas sedimentarias como unidades litológicas de muy mala calidad, se presentan muy fracturadas, laminadas, con pizarrosidad, que se rompen fácilmente al golpe del matillo de geólogo (Foto 32).

Foto 32. Lutitas y pizarras negras de la formación Ananea aparecen muy fracturadas.

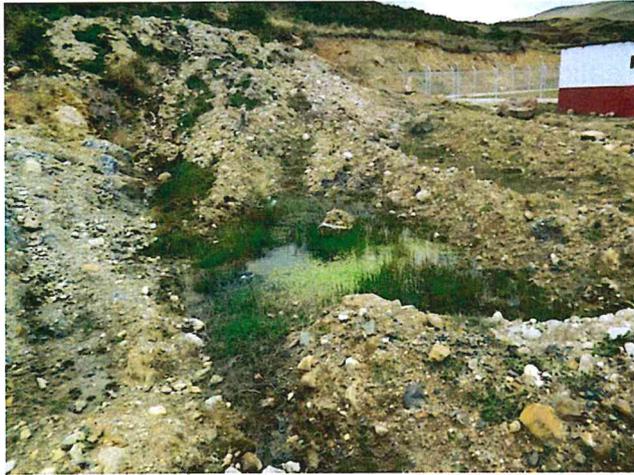
Foto 33: Manantial de agua y bofedal en el cuerpo del deslizamiento "D2", costado del campo deportivo.

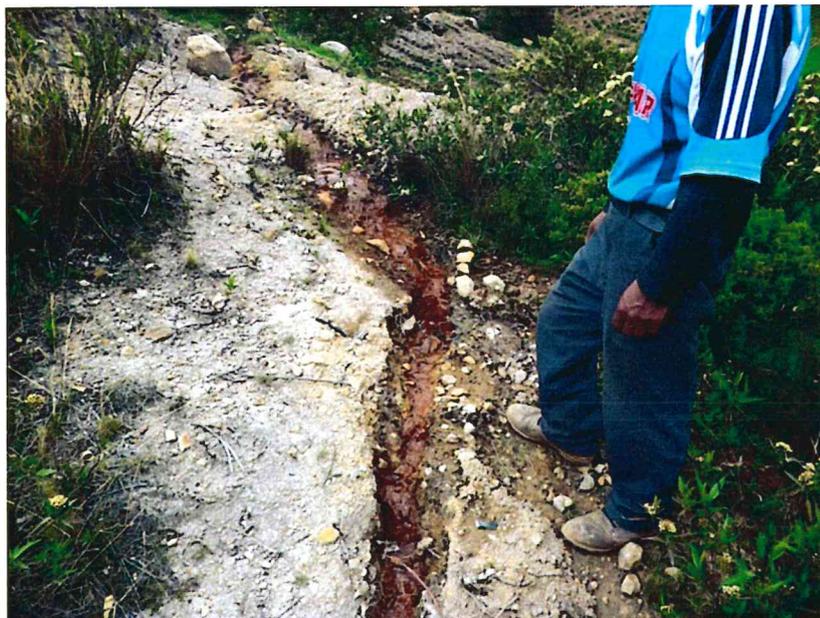
Foto 34: Manantial en el flanco derecho del deslizamiento "D1".

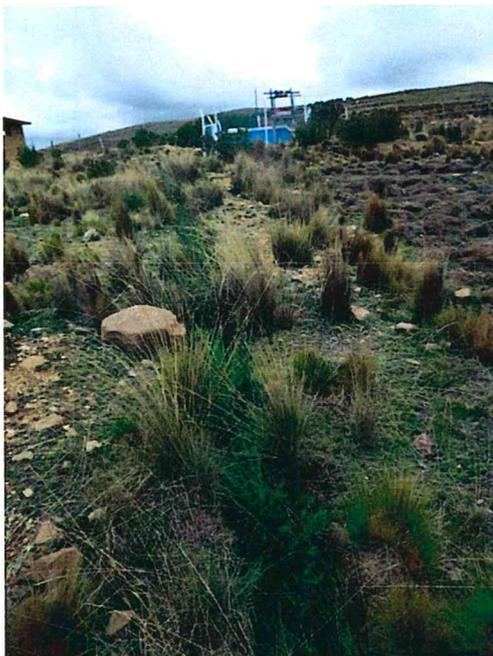
- Cortes realizado en la ladera para realizar la construcción de campo deportivo puede desestabilizar la ladera.
- Presencia de desfuegos del reservorios de agua directamente a la ladera afectada por el movimiento de terreno (Foto 35).

Foto 35: Desfogue de reservorio de agua drena hacia el cuerpo del deslizamiento activo de Tira cancha.

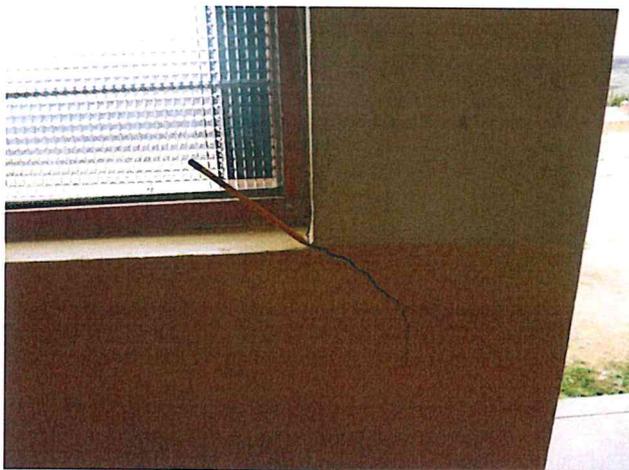
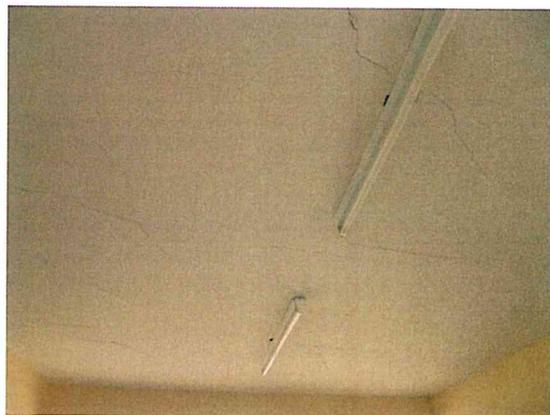
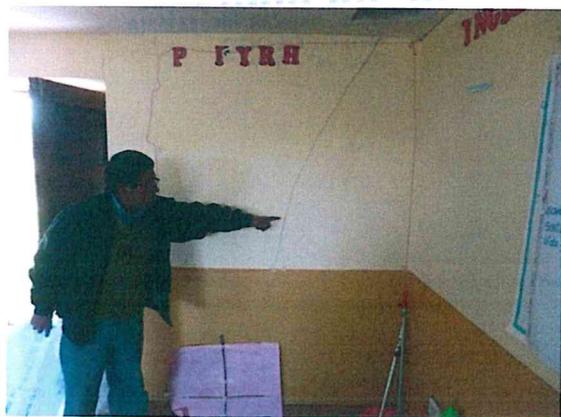
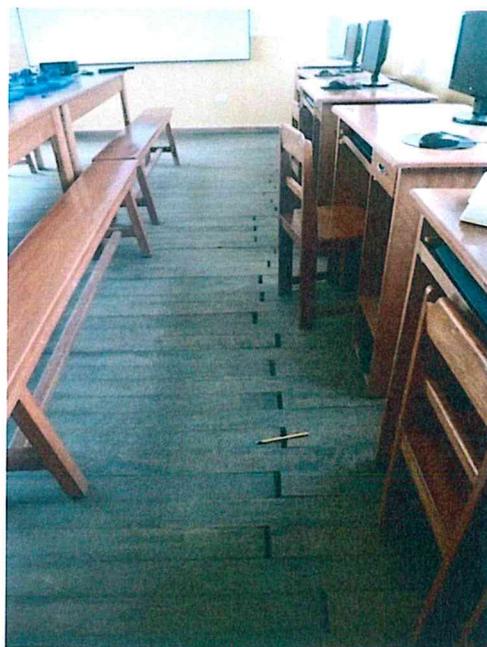
- Los pisos, paredes y techos de las aulas de la institución Educativa Corazón de Jesús presentan grietas con aberturas de hasta 1 cm (Fotos 36 a la 41).
- Asentamiento en la plataforma, talud superior e inferior de la carretera que conduce al poblado de Accha, en un tramo de 495 m.
- Asentamiento en terrenos de cultivo y pastizales.
- Las viviendas que se encuentran asentadas en el cuerpo del deslizamiento pueden resultar afectadas si se producen movimientos rápidos del terreno.

Fotos 36 a la 39: Grietas tensionales en pisos, paredes y techos de la Institución Educativa Corazón de Jesús.

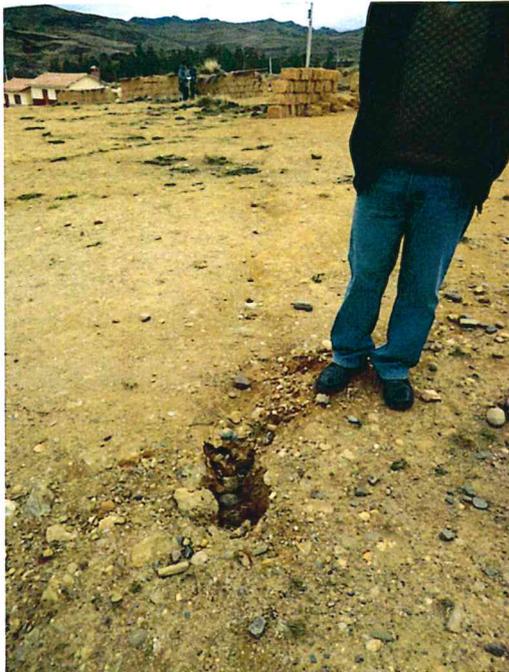
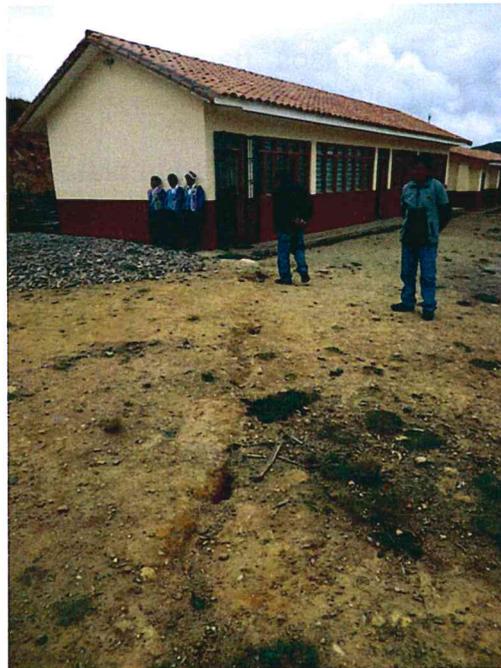
Foto 40 y 41: Grietas abiertas con asentamientos en el patio de la Institución Educativa Corazón de Jesús.
