Informe Técnico N° A6664

# Peligros Geológicos en el Sector de Huachón

Región y Provincia Pasco,

Distrito Huachón

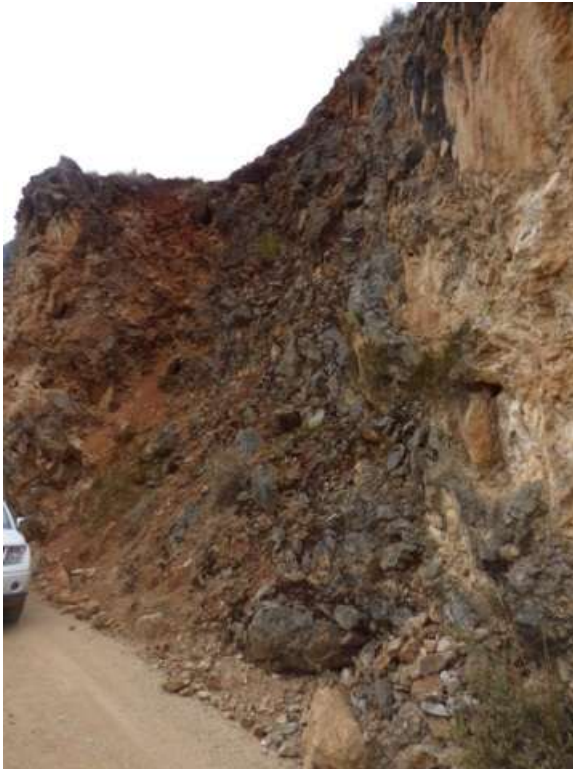
En esta unidad se identificó una brecha de falla local, la cual no muestra movimiento reciente (foto 1).

Foto 1. Brecha de falla, se muestra el material rocoso triturado

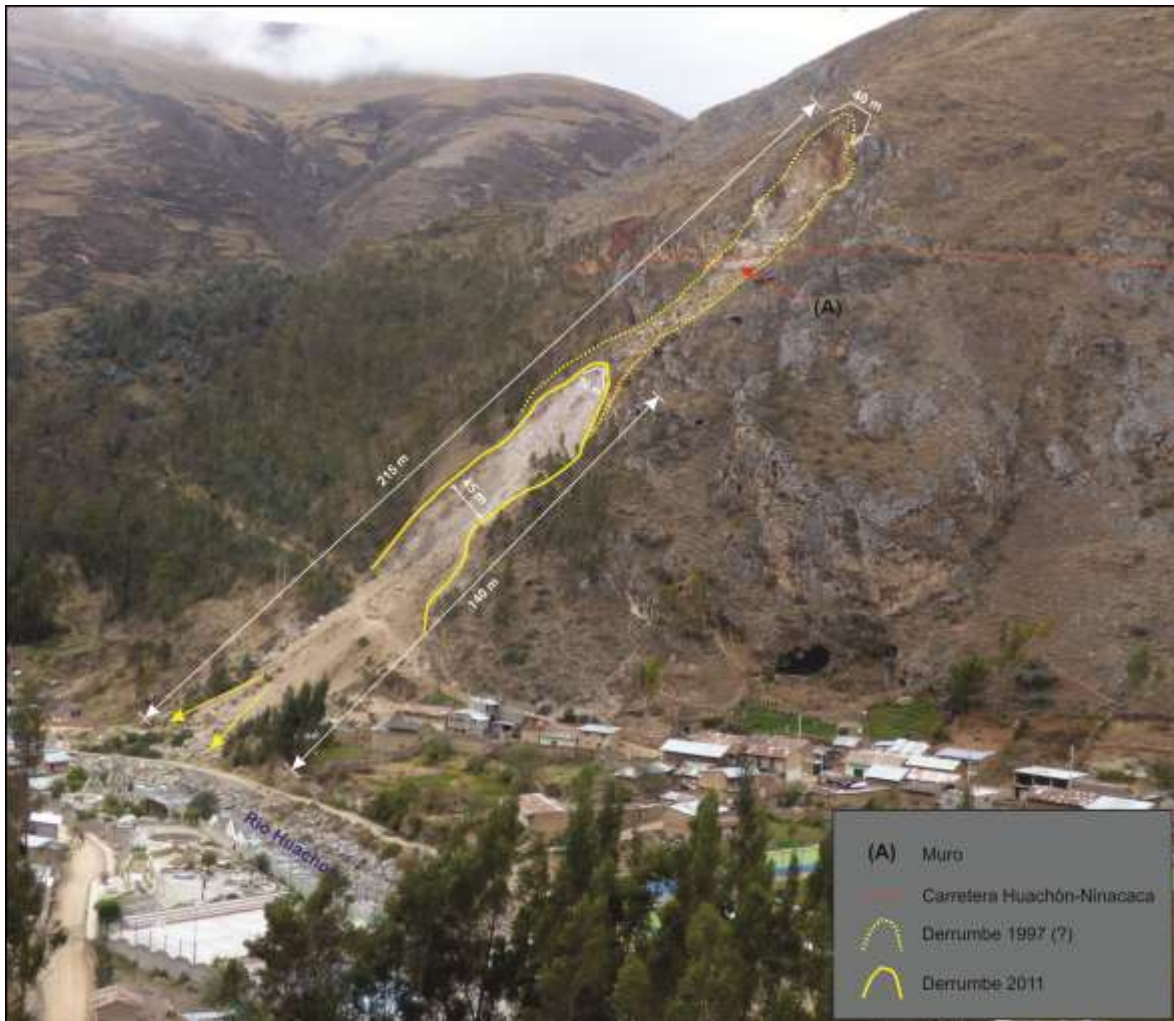
En el año 2011, en el mismo lugar se presentó otro evento que afectó 11 viviendas, obstaculizó tránsito vehicular, Los depósitos del derrumbe llegaron hasta el cauce del río Huachón

Foto 2. Dos derrumbes que afectaron al poblado de Huachón.

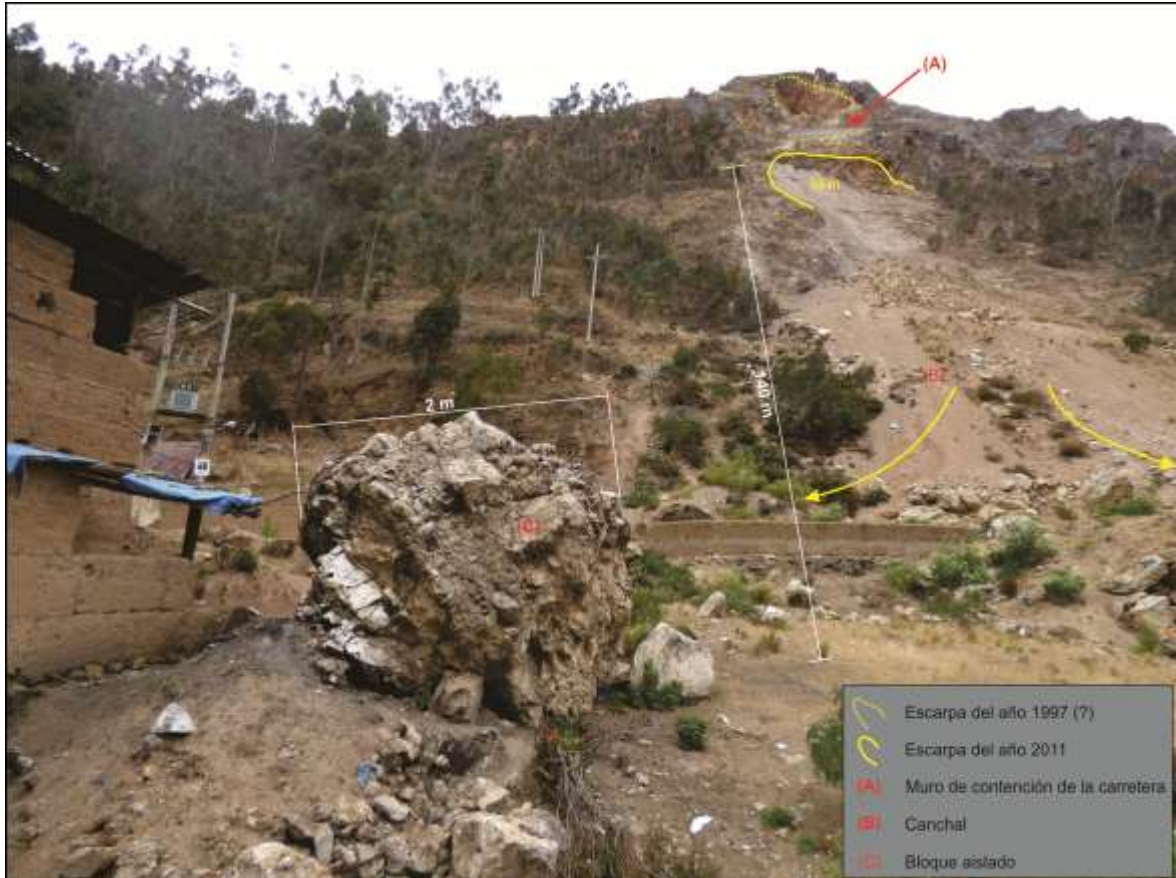
- Presenta escarpa de ruptura mixta.
- La longitud de arranque de 50 m.
- Pendiente de la ladera de 30°
- Longitud de recorrido, 140 m
- Presenta canchales y bloques aislados (foto 3)

Las causas son: pendiente del terreno (30°), rocas medianamente fracturadas y medianamente meteorizadas, zona deforestada. El factor desencadenante fueron las precipitaciones pluviales estacionales.

Foto 3. Se muestra las escarpas de los derrumbes y el material desplazado.

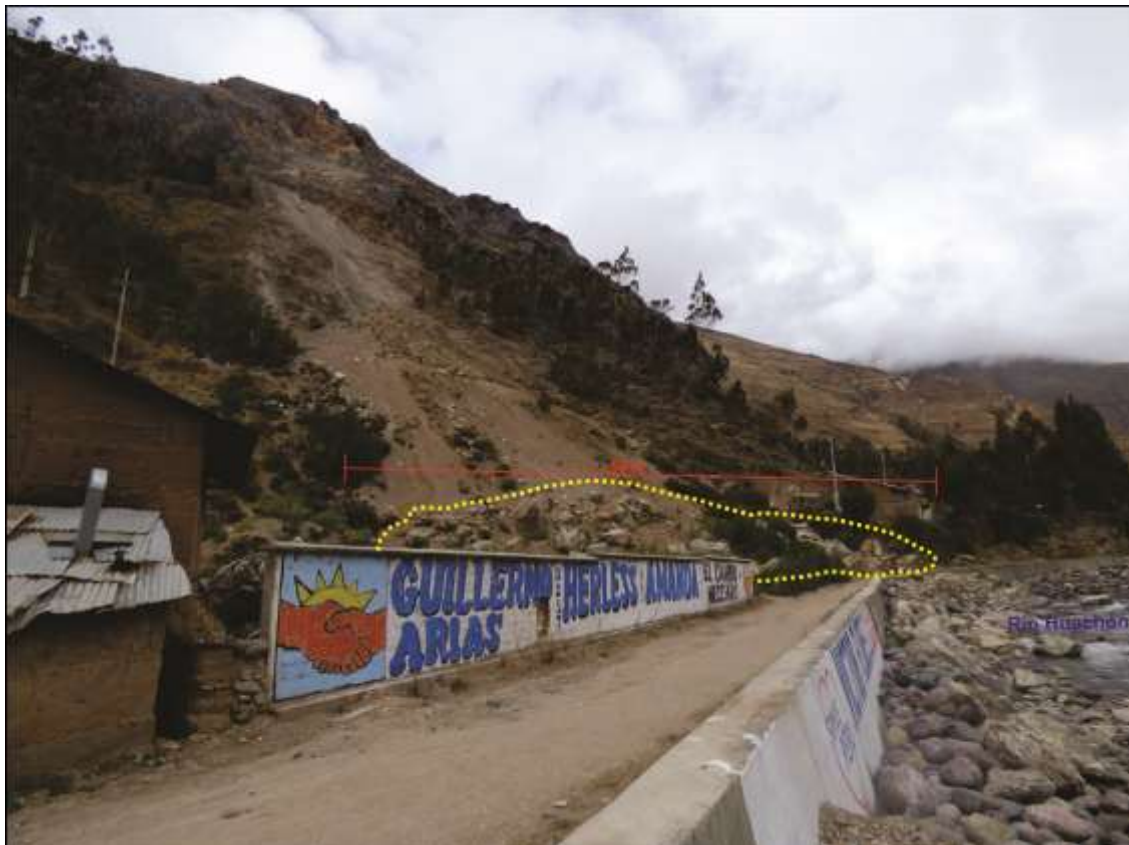
La masa desplazada, estuvo compuesta predominantemente por bloques de hasta 2 m de diámetro (fotos 3 y 4), como también gravas, englobadas en matriz arenarcillosa. En la parte final del depósito se muestran los bloques de mayor dimensión.

Foto 4. Enmarcados con línea de color amarillo, se aprecian los bloques que llegaron al pie del talud.

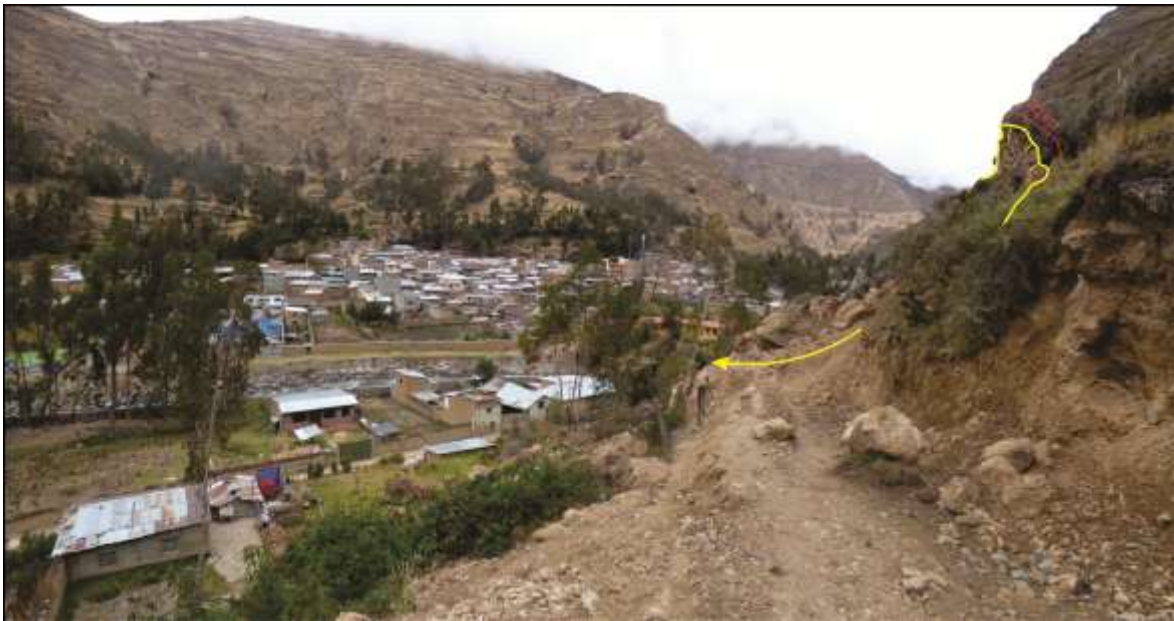
Este evento se presentó en los alrededores del poblado de Huachón, en el cerro Marca-Marca, margen izquierda del río Huachón, no afectó infraestructura alguna (foto 5).

Este derrumbe tiene una zona de ruptura con una longitud de 10 m y un salto de 5 m, en su cuerpo se aprecian bloques con diámetros de hasta 3 m.

Foto 5. Derrumbe ocurrido en el 2014.

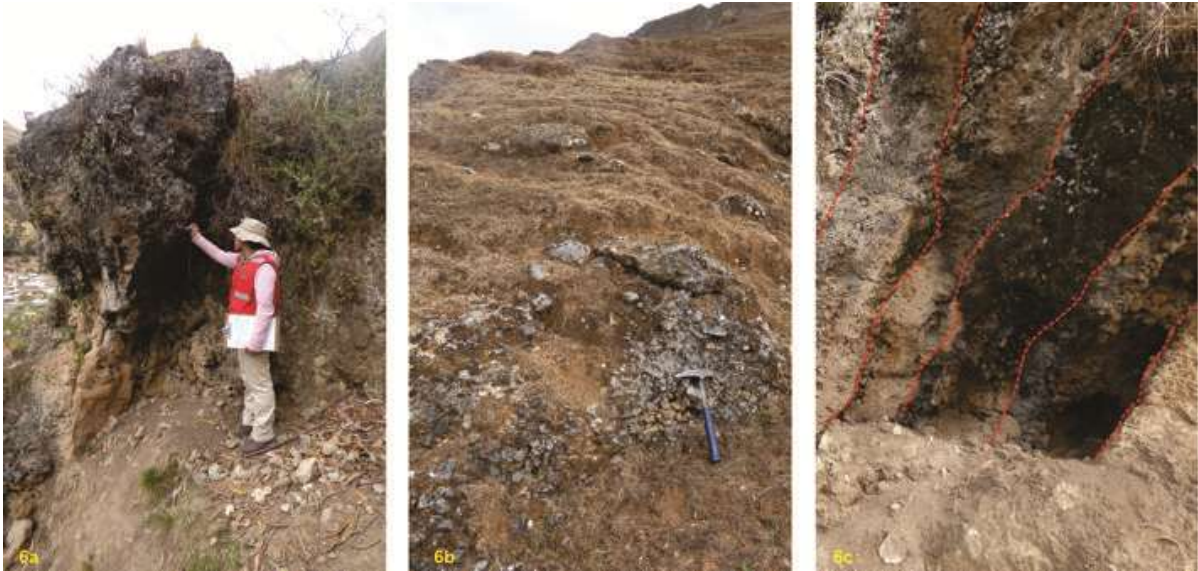
En algunas capas, se observó que tienen escasa matriz (fotos 6a, 6b y 6c), pero los fragmentos de roca están parcialmente cementados, esto posiblemente por antiguas filtraciones de aguas carbonatadas. En estos depósitos ofrecen cierta resistencia a la ruptura.

Foto 6a, 6b y 6c. Se aprecian las diferentes capas que conforman en depósito coluvio-deluvial.

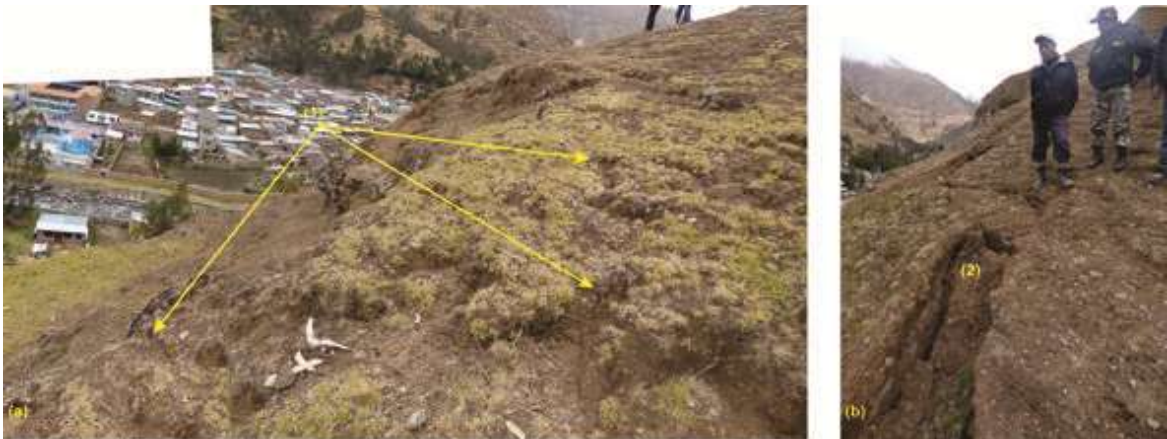
En la parte inferior de la ladera del cerro Marca-Marca se presenta un agrietamiento del terreno (fotos 7a y 7b), con una longitud de 120 m y aperturas milimétricas de hasta de 30 cm. Según versiones de los lugareños estos agrietamientos con el transcurrir del tiempo se extienden y engrosan.

Fotos 7a y 7b. El agrietamiento del terreno se aprecia en forma milimétrica, en la foto 7b se observa una apertura hasta de 30 cm.

Desde la zona de fracturamiento (parte alta) hacia la base del terreno, se tiene una altura de 35 m, la distancia desde la fractura a la cara libre del talud varía de 5 a 10 m.

Las condiciones para se genere un peligro por derrumbe, son favorables. Por lo cual el colegio y las viviendas aledañas deben reubicarse.

- Reforestar el área, con árboles de raíces profundas.
- Reubicar las viviendas que se encuentran en las inmediaciones de la zona de agrietamiento.
- Monitorear el desplazamiento en la zona que se encuentra el agrietamiento del terreno; puede usarse el método topográfico.

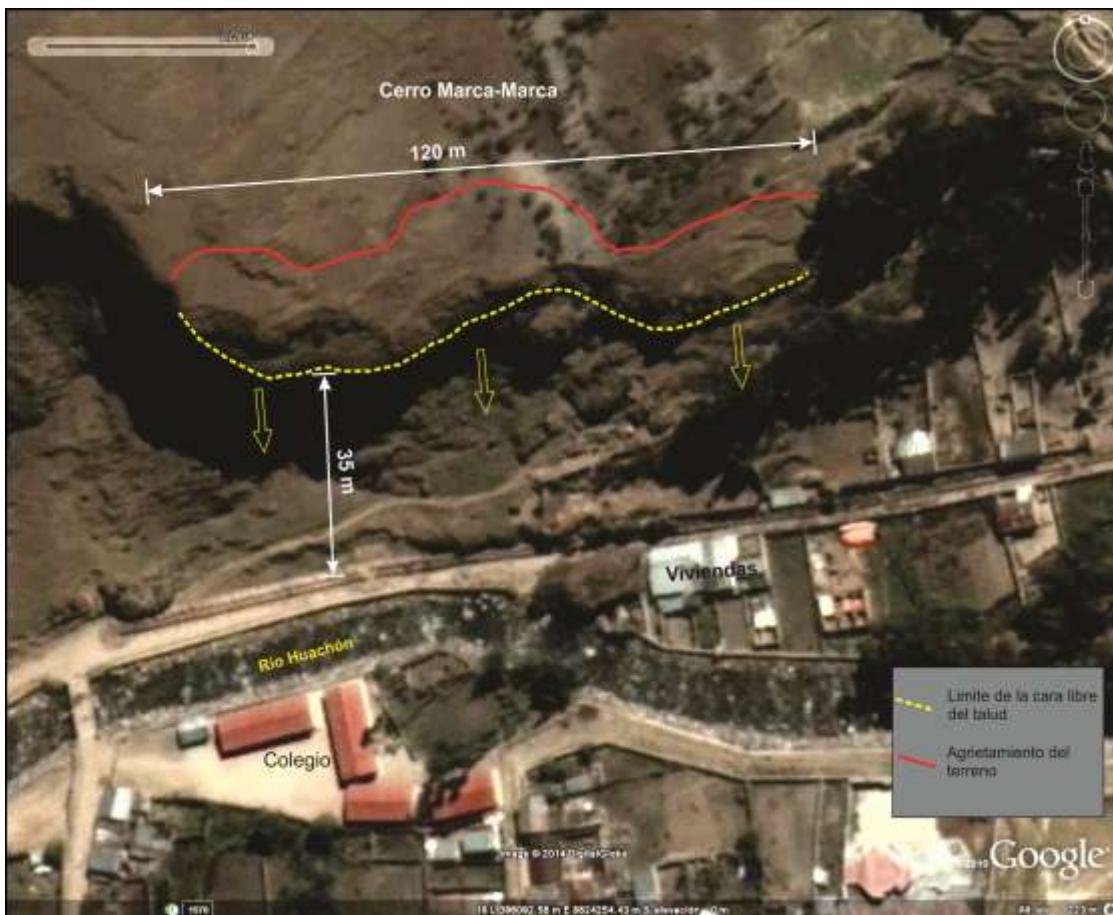
De ocurrir un derrumbe proveniente del cerro Marca-Marca los sectores afectados serían:

- Centro Educativo Provisional (\*).
- Siete viviendas ubicadas en el pie del talud.
- Carretera afirmada.
- Represamiento del río Huachón.

Figura 6. Se muestra el agrietamiento del terreno y la cara libre del talud.

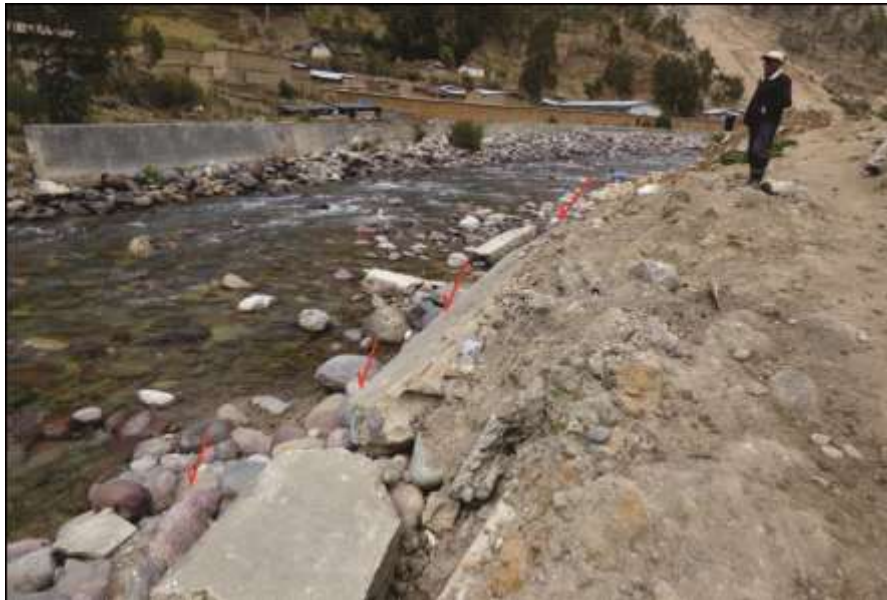
Para el área de Huachón, en el sector de Hatumpampa se está produciendo un proceso de erosión fluvial por ambas márgenes del río, que afectó la terraza aluvial y destruyó parte de la defensa ribereña en un tramo de 30 m (foto 8 y figura 7), este tramo debe ser reconstruido.

Foto 8. Sector Hatumpampa. Procesos de erosión fluvial, indicados con flechas rojas.

- Terraza conformada por material de fácil remoción, gravas englobadas en matriz areno-limosa.
- Terreno sin cobertura vegetal.
- Rellenos en el borde del talud.
- Colmatación del cauce del río Huachón.
- Dinámica fluvial.

La defensa ribereña consiste de un muro de concreto, con ancho de 30 cm, con altura de 2 m. Es necesario reponer la defensa ribereña y proyectarla a aguas abajo en un tramo de 100 m.

- Reforestar con árboles de raíces profundas las riberas del río Huachón.
- Descolmatar el cauce del río.
- Reponer las defensas ribereñas utilizando asesoría técnica adecuada.

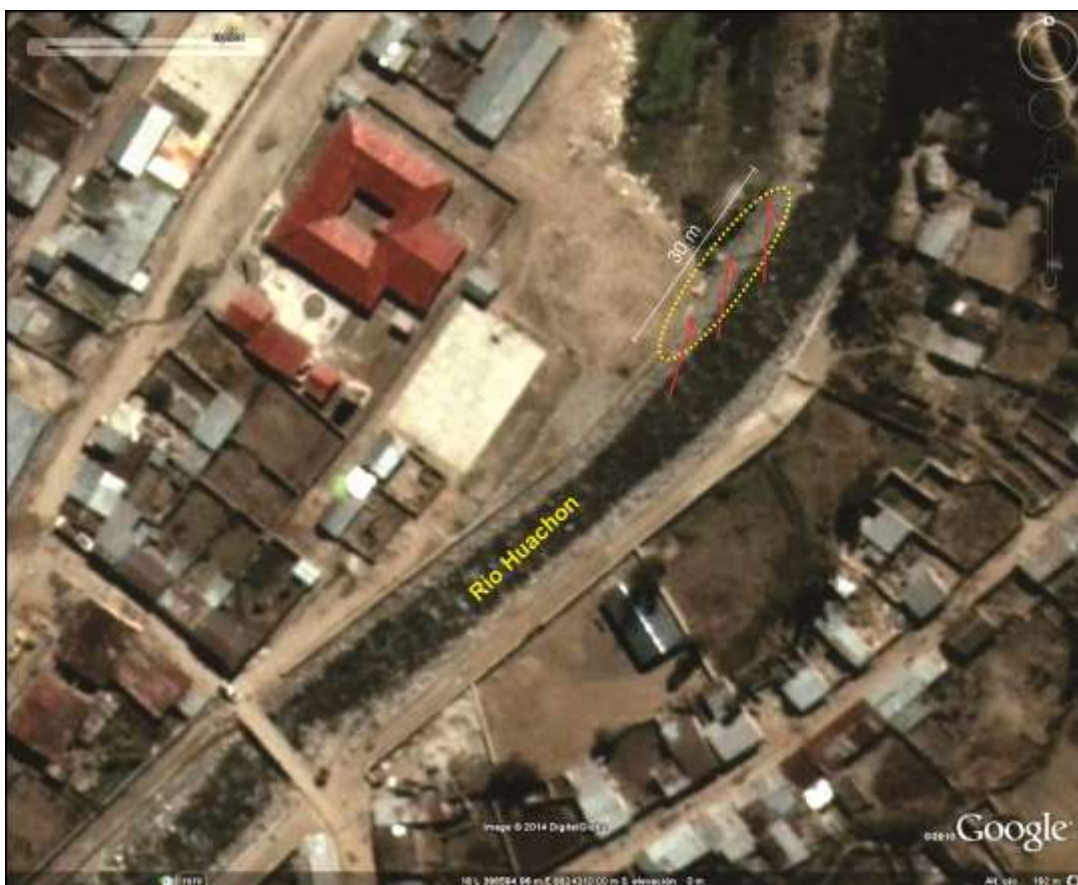
Figura 7. Sector afectado por la erosión fluvial (líneas de color amarillo).

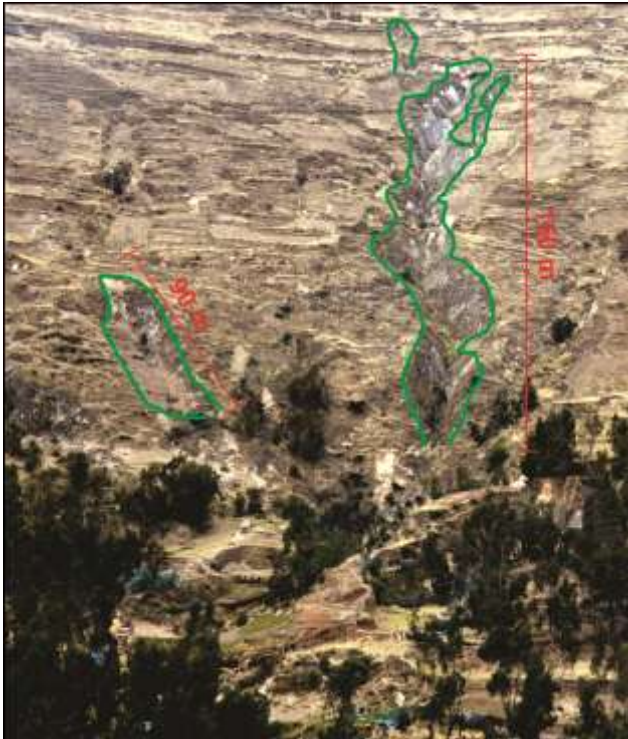
En la ladera del cerro Padre Rumi, margen izquierda del río Huachón, se han identificado procesos de este tipo, como cárcavas; el socavamiento llega a una profundidad vertical de 2 a 5 m. y amplitudes de hasta 10 m, con avance retrogresivo (foto 9)

*Foto 9. Se aprecia el proceso de erosión de ladera (línea color verde).*

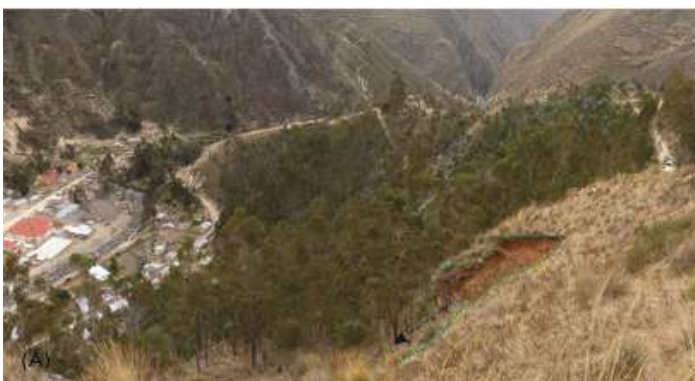
Hacia el lado derecho del derrumbe generado el 2011, en su parte superior, se presenta un proceso de erosión de ladera activo con avance retrogresivo, que está generando un ensanche de la cárcava, con formación de derrumbes (foto 10a y 10b)

*Foto 10(A). Se muestra un derrumbe, generado por el ensanche de la cárcava.*

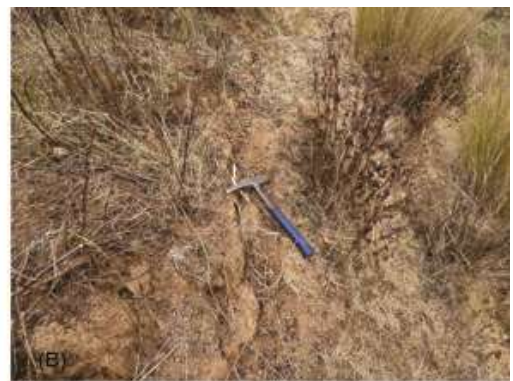
*Foto 10(B). Muestra el agrietamiento del terreno en la parte superior.*

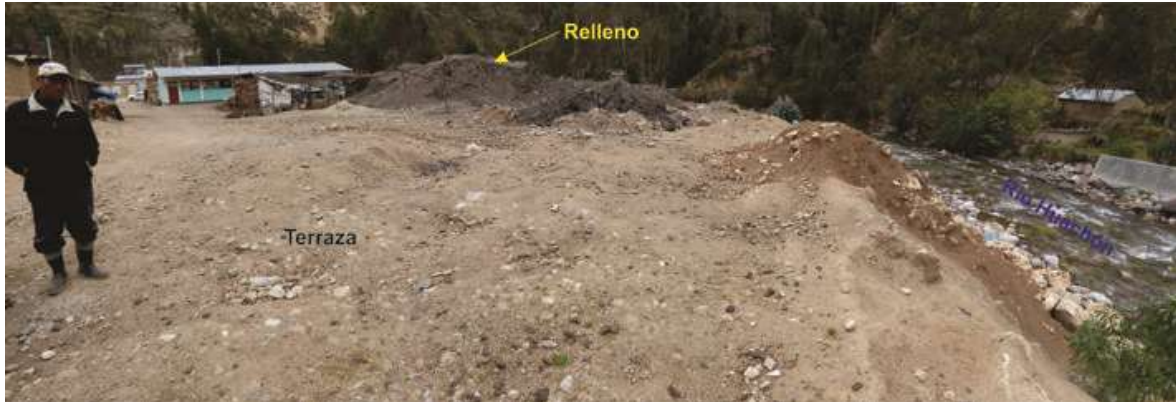
Corresponde al sector de Hatumpampa ubicada en la margen izquierda del río Huachón. Geomorfológicamente se encuentra sobre una terraza, con altura 2 m, conformada por gravas y arena, medianamente consolidada. Se encuentra disectada por el río Huachón (foto 11). Parte de la superficie de la terraza está cubierta por desmonte, el cual debe eliminarse.

Foto 11. Parte del área de reubicación, colinda con la margen izquierda del río Huachón.

- Las futuras viviendas, no se deben establecer en antiguos rellenos, estas deben estar asentadas sobre terrenos naturales, por lo tanto se debe eliminar el desmonte ubicado en el área a urbanizar.
- No construir viviendas cercanas a la ribera del río. Se debe dejar por lo menos 10 m de borde libre.
- Arborizar toda la ribera del río (bosque ribereño).
- Reconstruir la defensa ribereña destruida por la erosión y proyectarla unos 100 metros aguas abajo.

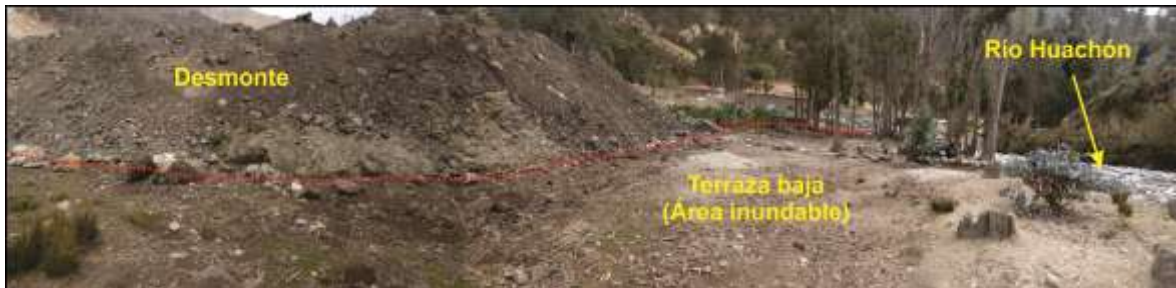
Aguas abajo de la zona de reubicación se tiene una terraza baja o inundable (foto 12), la cual debe ser forestada. Esta unidad en tiempos de crecida es inundada.

Foto 12. Se aprecia la terraza baja cubierta por desmonte, y la cercanía al río Huachón.
