Informe Técnico N° A6661

Evaluación de los Peligros Geológicos en el Anexo La Florencia

Región Junín, Provincia Chanchamayo,
Distrito Vitoc, Paraje Anexo La Florencia

NOVIEMBRE 2014

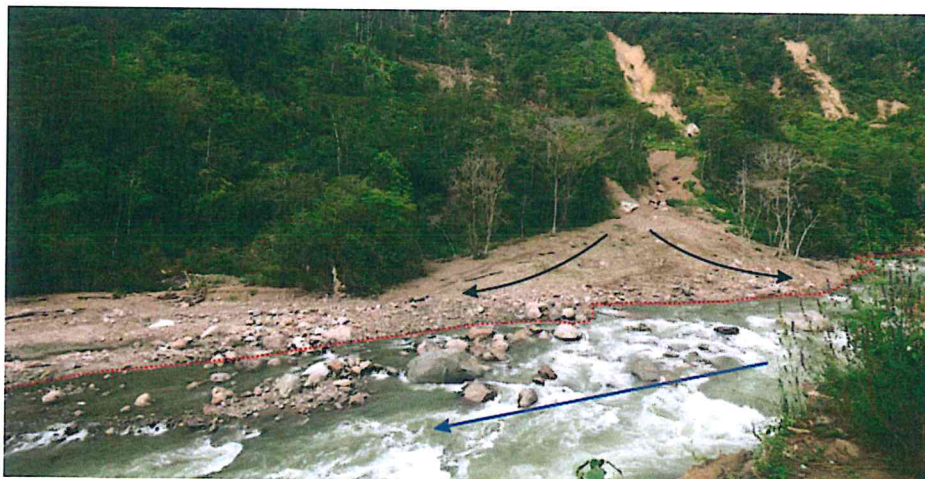
Estos eventos han llegado a desviar el cauce del río Tulumayo, controlando la morfología del valle. Esta unidad se ha generado por los depósitos provenientes de las avalanchas de detritos.

Foto 3. Se aprecia el depósito de flujo que invadió el cauce del río Tulumayo.

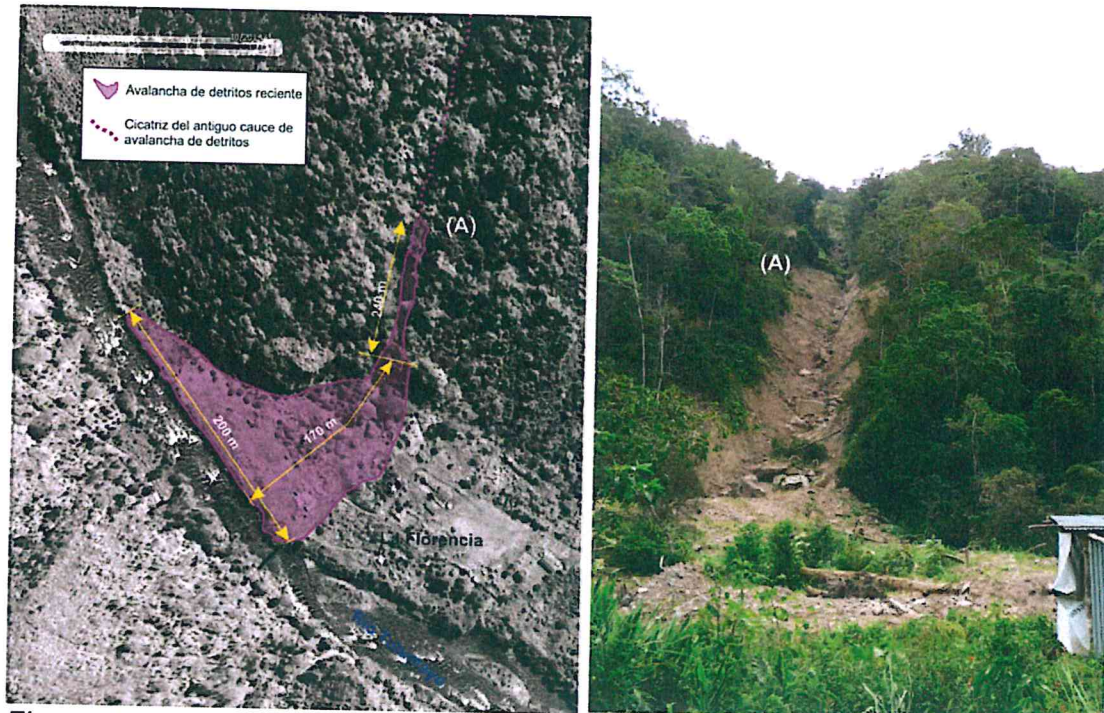
Por lo observado en campo y en las imágenes satelitales, por las cicatrices de avalanchas de detritos antiguas y recientes, ubicadas en la ladera oeste-suroeste del cerro La Florencia (figura 4), se le considera como el área como geodinámica activa.

En el Anexo La Florencia en febrero del 2014, se presentaron lluvias intensas, reactivando algunas avalanchas de detritos antiguas, como también detonando nuevas. Estos eventos destruyeron 6 viviendas, terrenos de cultivo y afectaron a la vía de acceso al anexo La Florencia.

Figura 4. Imagen del Google Earth, se aprecia la avalancha de detritos reciente y el cauce de la antigua avalancha de detritos. En la fotografía se aprecia la cicatriz de la reciente avalancha y la antigua, marcado con la letra (A).

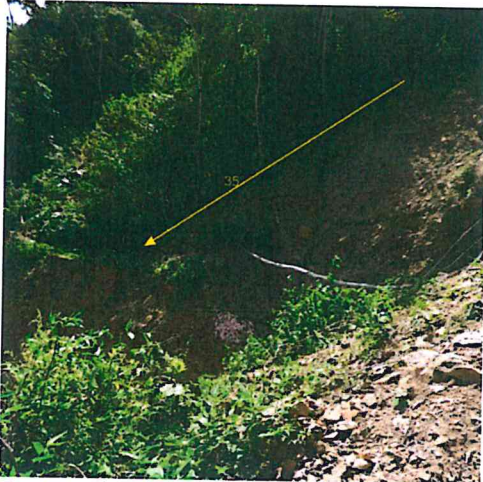
- Ladera con pendiente entre 25° a 30° (foto 4), que permite el desplazamiento de masa inestable.
- Deforestación (foto 5), permite que el agua de lluvia se infiltre fácilmente al subsuelo y lo desestabilice.
- Suelo potente conformado por arenas y limos, ello permite la infiltración de agua, conllevando a su saturación.
- Viviendas ubicadas en zona inestable.

Foto 4. Se muestra la pendiente del terreno

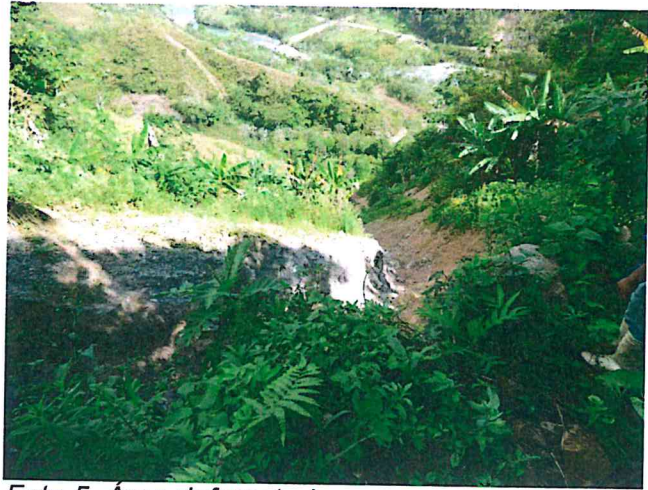
Foto 5. Área deforestada.

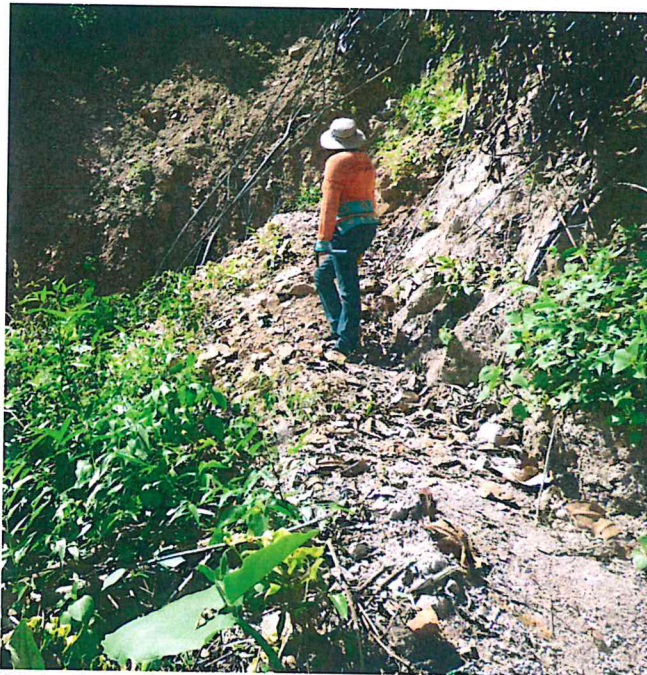
Para el caso circundante al área poblada del Anexo La Florencia, otra causa es la construcción de una trocha carrozable (actualmente abandonada), que ha desestabilizado la ladera (foto 6).

Foto 6. Antigua trocha, actualmente abandonada.

La trocha carrozable abandonada, que se localiza a media ladera del cerro La Florencia, ha desestabilizado el talud, prueba de ello, son las tres avalanchas de detritos que se formaron en el 2014, siendo su arranque en el trazo de carretera.

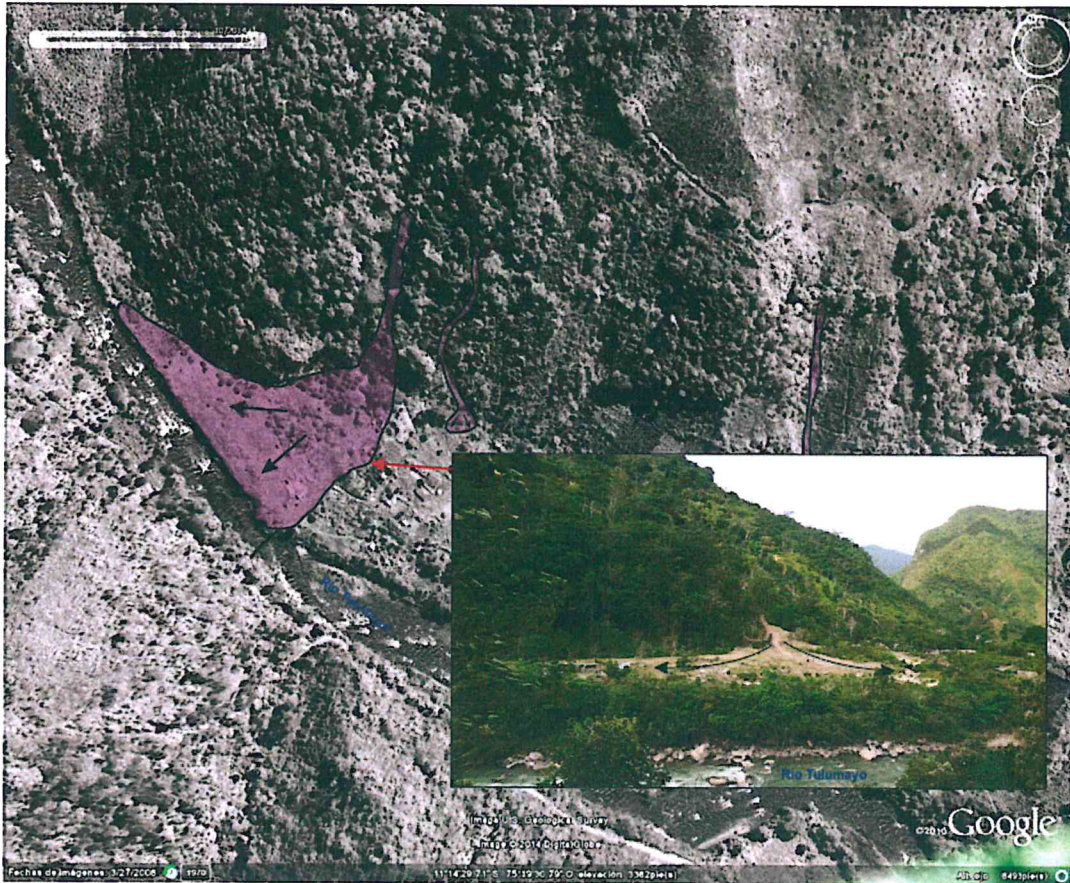
Esta avalancha de detritos se originó en el flanco suroeste del cerro La Florencia. Por lo observado en las imágenes satelitales, este evento es recurrente, en la ladera se apreció la huella de un antiguo canal, en la actualidad cubierto por árboles (figura 5).

Figura 5. Avalanchas de detritos que afectaron al sector de la Florencia

Para la avalancha de rocas reciente, el área de arranque se inició en el trazo de la trocha carrozable abandonada.

La avalancha de detritos reciente, presenta un arranque con una escarpa de 25 m.

El material de la avalancha de detritos, discurrió por la ladera en un canal de ancho promedio de 10 m, con 240 m de longitud.

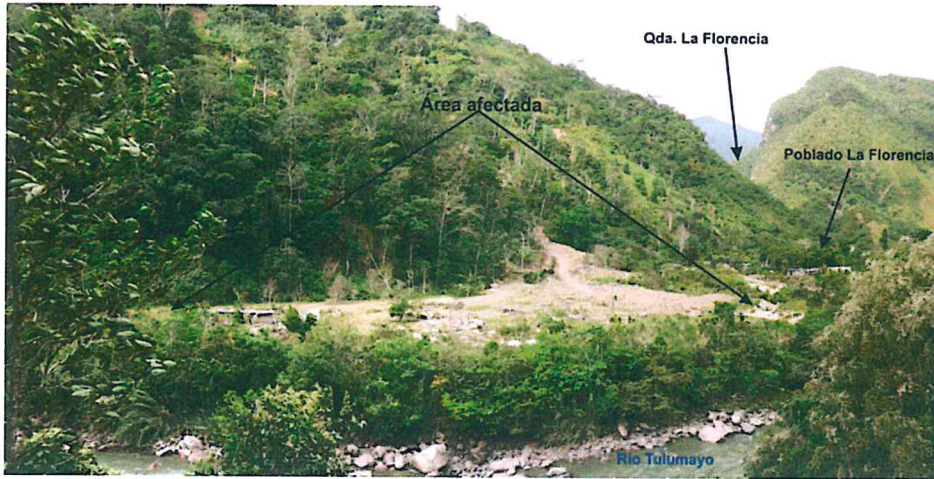
El material del depósito formado por la avalancha de detritos, está compuesto por gravas, escasos bloques, englobados en matriz areno – limosa, junto con restos de troncos de árboles (fotos 7 y 8). Este llegó hasta las inmediaciones del cauce del río Tulumayo.

Los bloques removidos llegan a tener longitudes hasta de 2 m. Los fragmentos de roca transportados son de formas angulosas a subangulosas.

Foto 7. Avalancha de detritos que afectó al sector de la Florencia

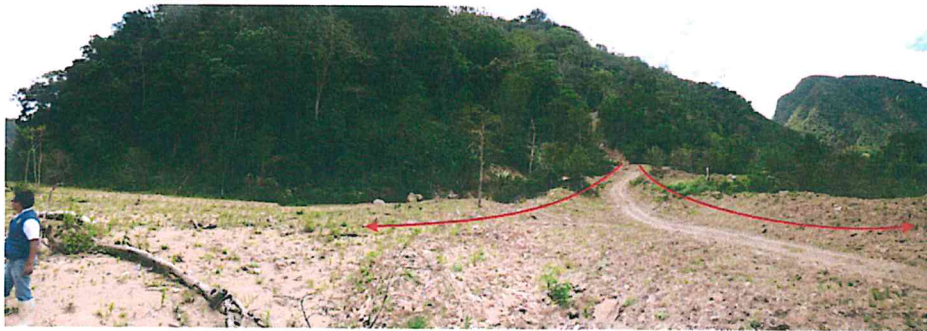
Foto 8. Se muestra el material desplazado sobre el área donde se encontraban viviendas.

Esta avalancha de detritos destruyó 06 viviendas y terrenos de cultivo.

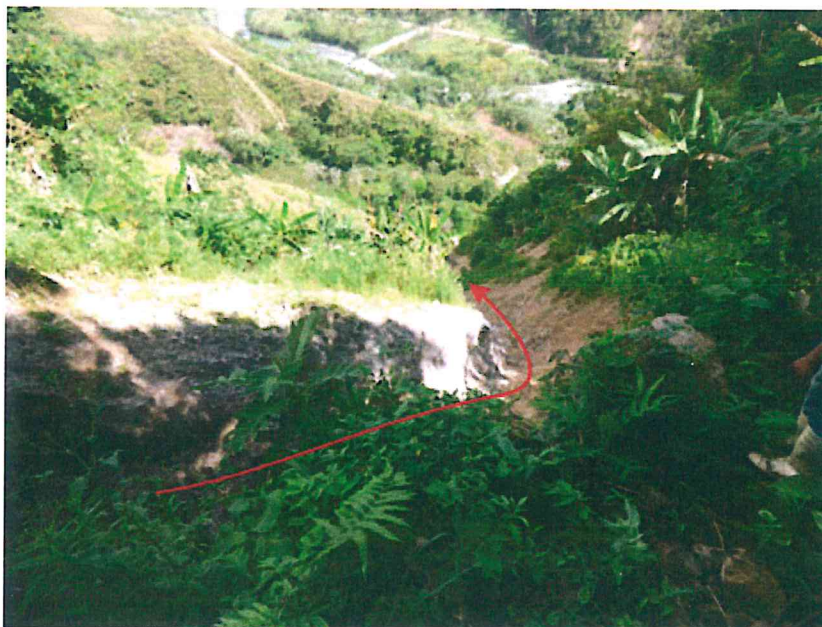
Por las inmediaciones donde se encuentra asentada la población de La Florencia, se presentaron dos avalanchas de detritos más (foto 9 y 10), sus depósitos no llegaron a afectar a la población de La Florencia, pero si terrenos de cultivo.

Foto 9. Canal formado por el paso de la avalancha de detritos.

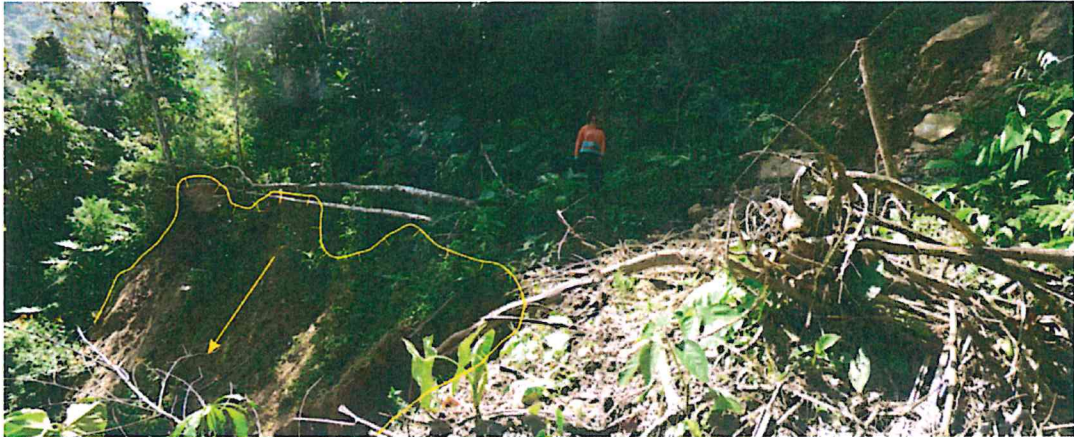
Foto 10. Área de arranque, de una avalancha de detritos, aun se aprecia su inestabilidad.

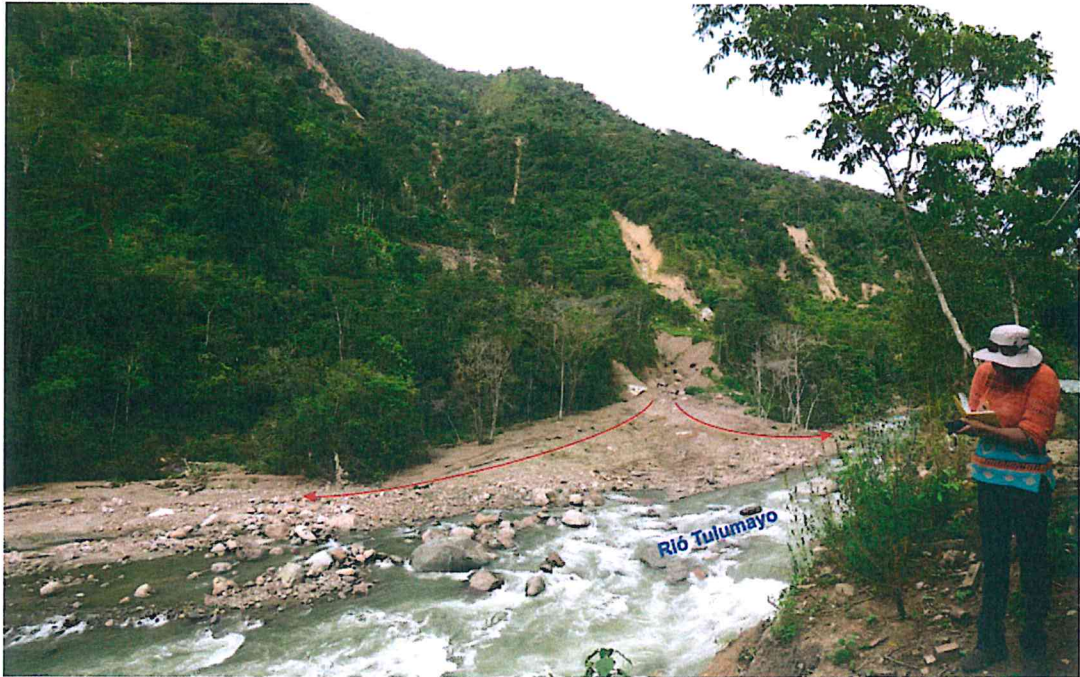
En el mes de febrero 2014, se generó una avalancha de detritos que afectó solamente terrenos de cultivo. Por versión del lugareño en el año 1942, se generó un evento de similar dimensión al del 2014.

Foto 11. Vista panorámica de la avalancha de detritos que hizo migrar al río Tulumayo.

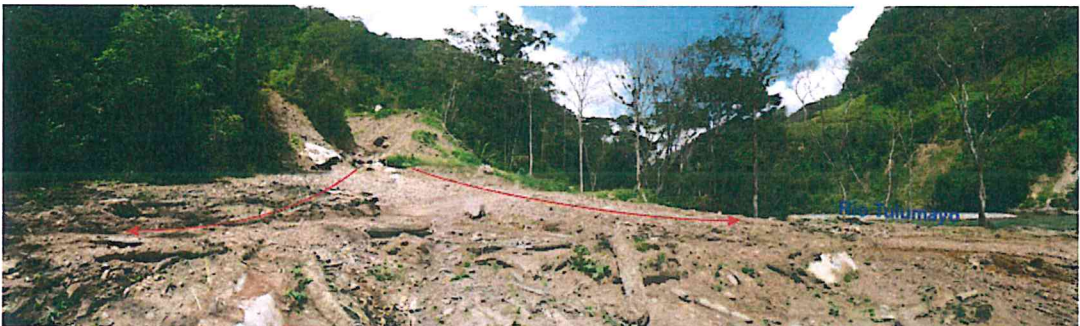
El material del depósito formado por la avalancha de detritos, está compuesto por gravas, escasos bloques, englobados en matriz areno-limosa, junto con restos de troncos de árboles (fotos 11 y 12). Los fragmentos de roca transportados tienen formas angulosas a subangulosas. Los bloques removidos llegaron tener longitudes de hasta 2 m.

Foto 12. Material dejado por la avalancha de detritos, se aprecian restos de troncos de árboles.

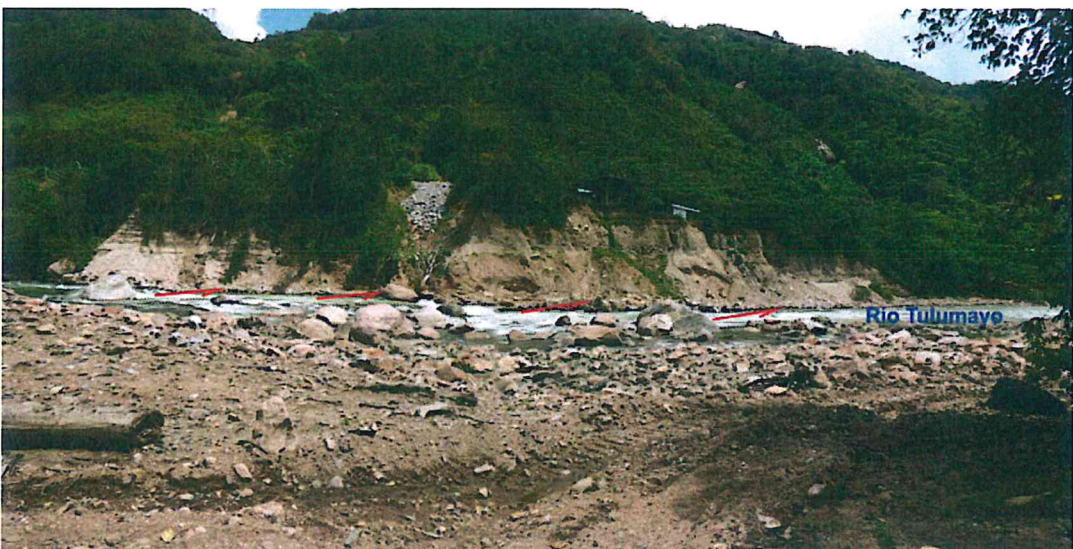
El depósito proveniente de la avalancha de detritos, llegó desviar al cauce del río Tulumayo, haciéndolo migrar de la margen derecha a la izquierda, esto conllevó a la generación de un proceso de erosión fluvial (foto 13). Este proceso ha llegado a erosionar la terraza en 20 m tierra adentro, en una longitud de 100 m.

Foto 13. En la margen derecho se aprecian bloques y restos de árboles, en la margen izquierda un proceso de erosión fluvial.

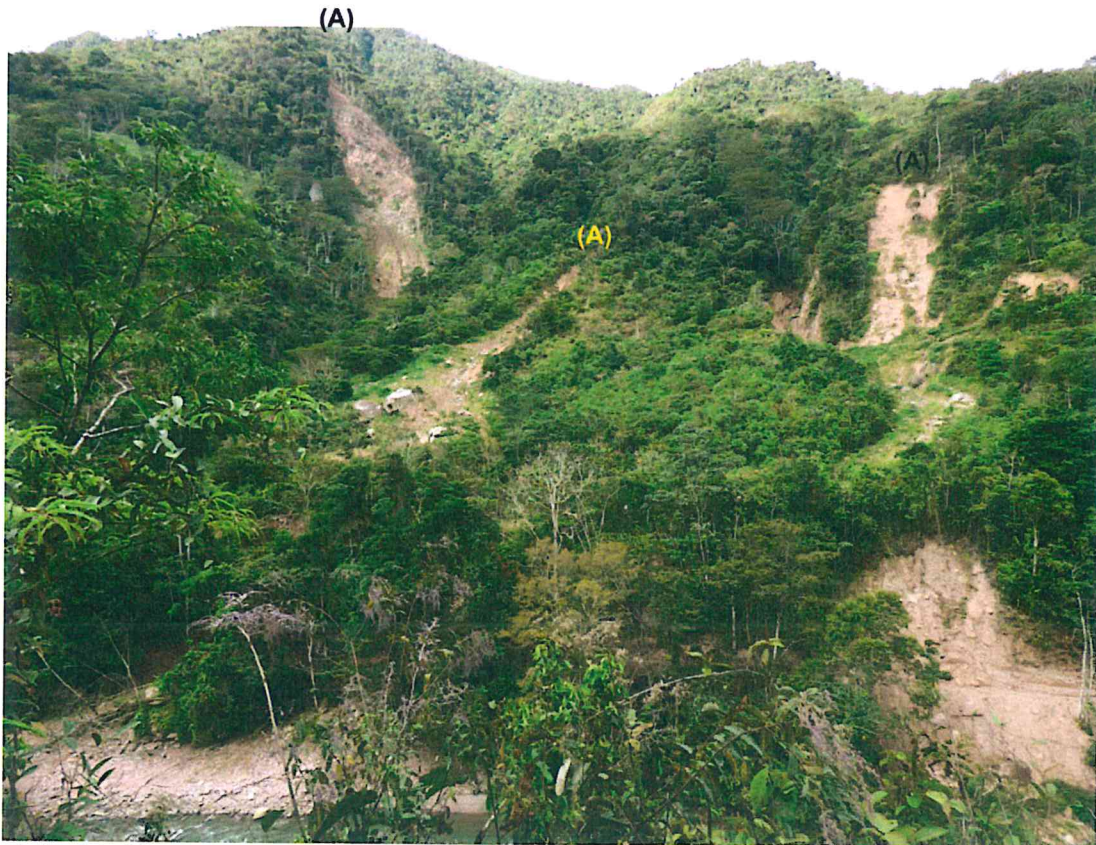
Los depósitos que se formaron al pie del talud, han llegado hasta las inmediaciones del río Tulumayo (foto 14), pero sin llegar a modificar su cauce.

Foto 14. Margen derecha del río Tulumayo, se aprecian cicatrices de las zonas de arranque de avalancha de detritos (A).

Las áreas de arranque de las avalanchas de detritos tienen longitudes variables que van entre 10 a 20 m.

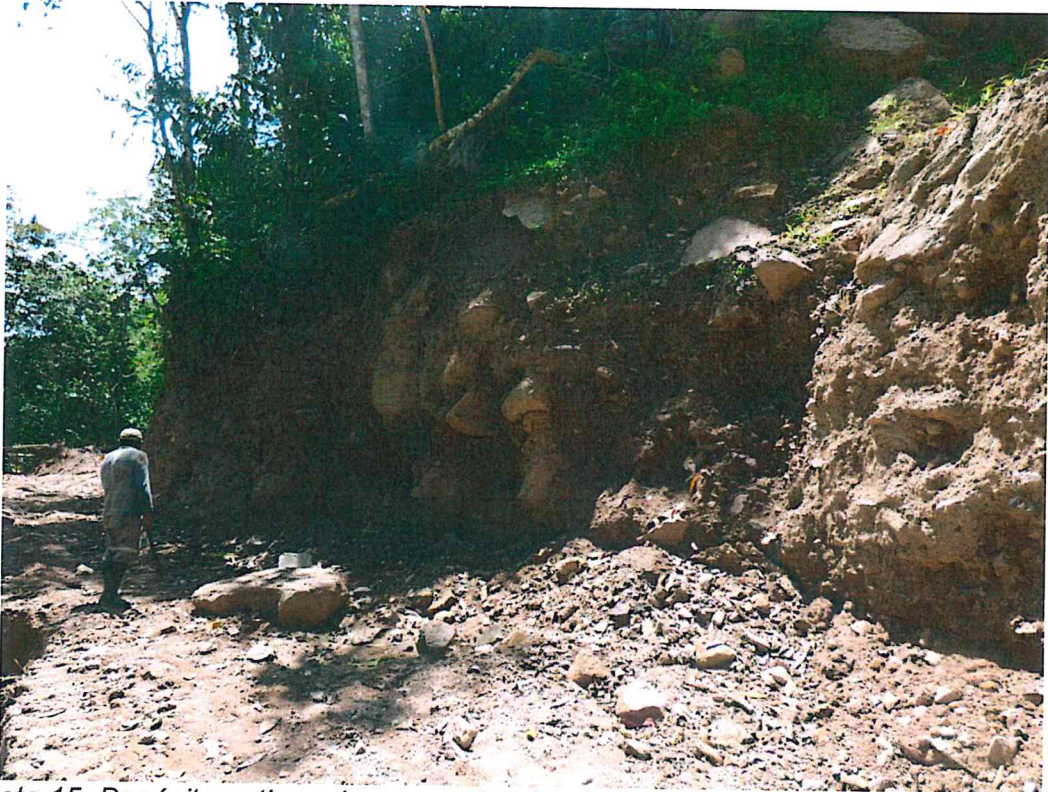
En un corte de talud, se apreció el material de un antiguo depósito de avalancha, formada por bloques, gravas englobadas en matriz areno – limosa, presenta estructura de clasto – soportado (foto 15), se aprecian bloques con tamaños hasta de 1m. Los fragmentos de roca son de formas angulosas a subredondeadas.

Foto 15. Depósito antiguo de una avalancha de detritos, se aprecia los bloques de formas angulosas a subredondeadas.

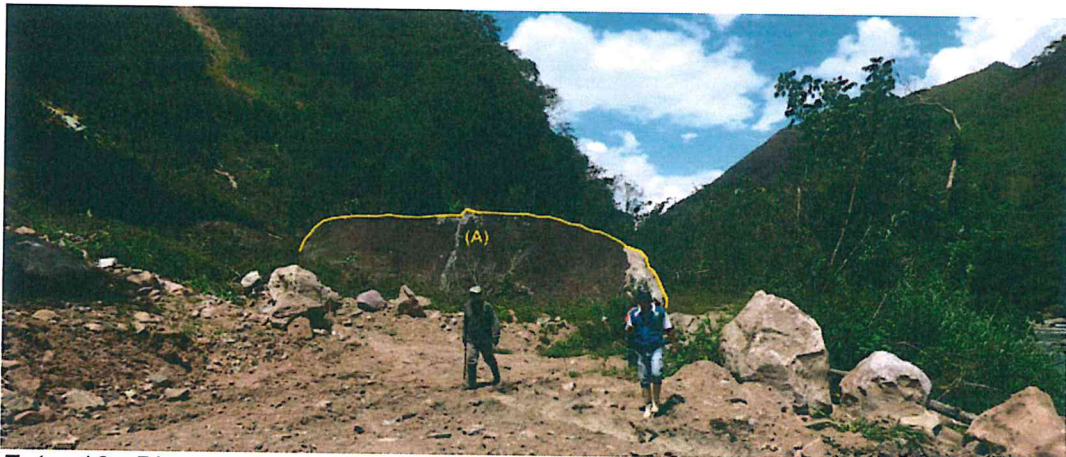
En un sector, se apreció un bloque aislado con longitud de 8 m, es muy probable que sea parte de un antiguo depósito de avalancha de detritos o de caída de rocas (foto 16).

Foto 16. Bloque suelto (A), de forma subredondeada, se encuentra en forma errática.

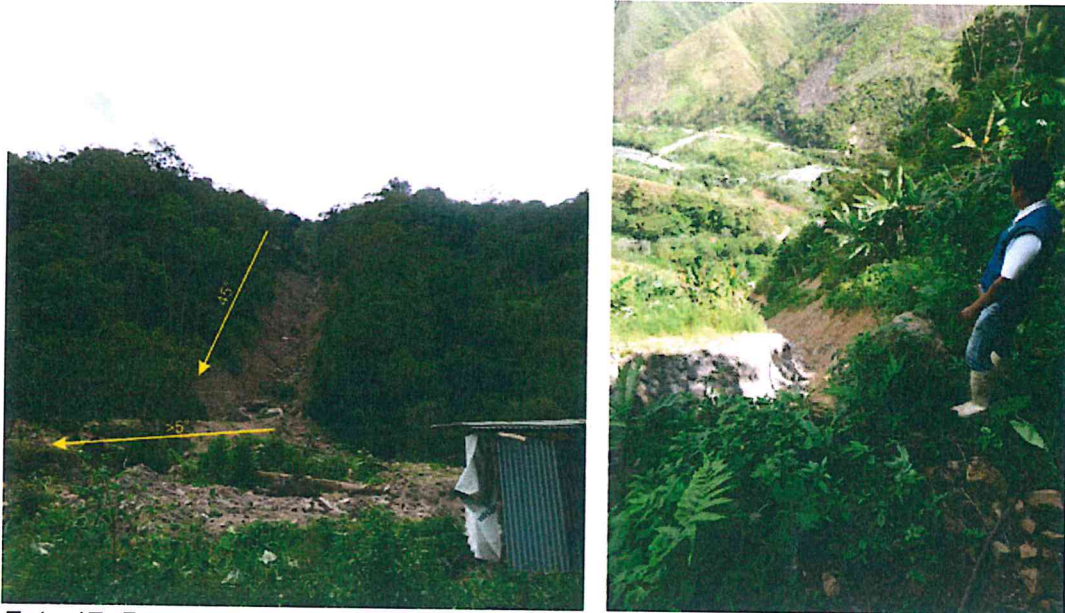
Los canales formados por el tránsito de los depósitos de la avalancha de detritos, tienen pendientes 30° a 45°, cambiando bruscamente en la desembocadura menor a 5° (foto 17). Este cambio brusco de pendiente permite que el desplazamiento de la masa sea muy violento y de amplio poder destructivo.

Foto 17. Pendientes del terreno, en el sector de la avalancha de detritos.

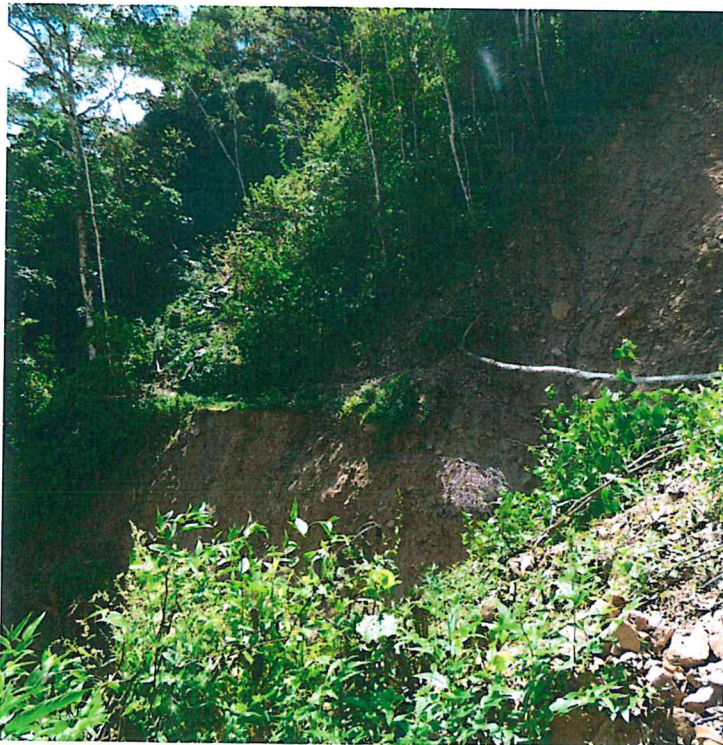
Además se apreció que las zonas de arranques de las avalanchas de detritos, se encuentran inestables, aún existe material suelto en las paredes (foto 18) y en el canal (formado por el tránsito del material de la avalancha). Foto 17.

Foto 18. Pared de la quebrada, se muestra la inestabilidad del terreno.

De generarse una lluvia intensa, el material inestable se desprendería de las paredes del canal, se desplazaría cuesta y formaría otro evento.

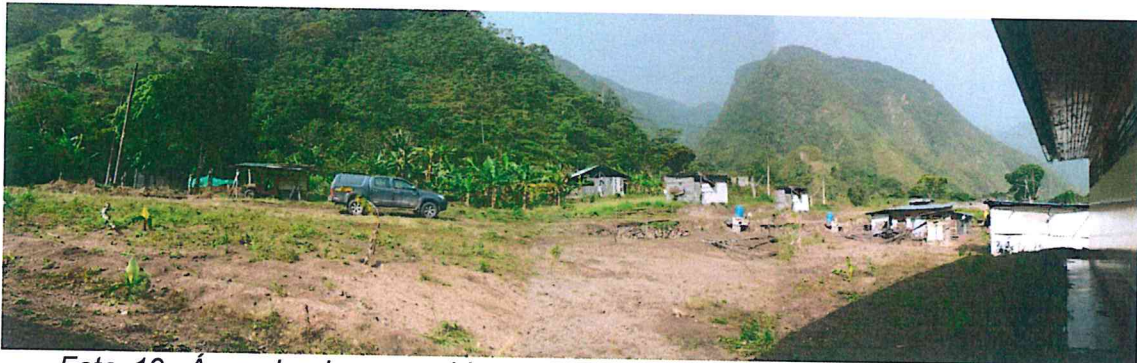
Los pobladores, junto con la municipalidad designaron un área provisional para la reubicación de las familias afectadas por la avalancha de detritos de febrero del 2014. El área se encuentra en la terraza formada las antiguas avalanchas de detritos provenientes del sector oeste y suroeste del cerro La Florencia (foto 19).

Foto 19. Área donde se reubicaron las familias afectadas por la avalancha de detritos.

El área no puede ser ocupada por lo siguiente:

- Área muy susceptible para la generación de avalanchas de detritos, se evidencia de procesos recientes y antiguos.
- En el área se aprecian factores como para la generación de nuevos procesos, como deforestación, cobertura de suelo potente e inestable, pendiente del terreno y corte de talud que ha inestabilizado la ladera. Es probable que con lluvias intensas se presenten fenómenos de igual o mayor magnitud a los generados en el 2014.
