Informe Técnico N° A6638

Peligros geológicos en los sectores:

C.E. Jorge Basadre Grohmann, Cunía, Higuerón, Catahuas-Laguna Azul y San Ignacio

Región Cajamarca - Provincia San Ignacio

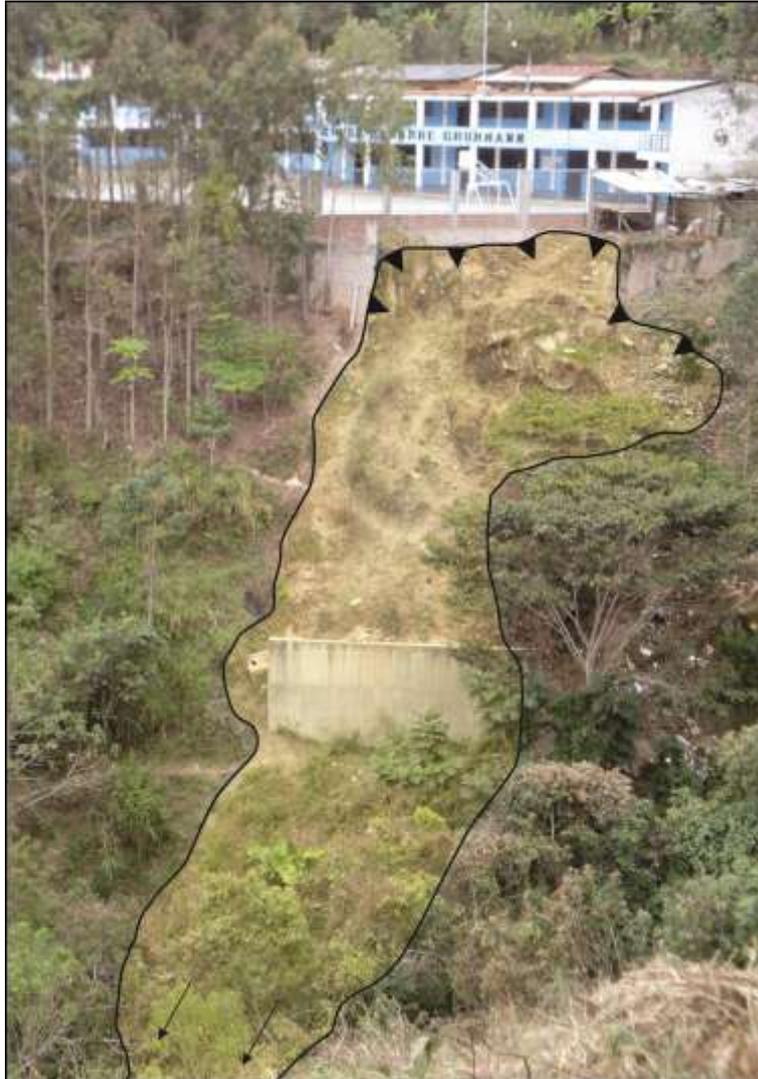
- Distancia desde la escarpa al pie es de 30 m.
- La pendiente de ladera moderada (20° a 25°).
- Escarpa única, tipo rotacional, con longitud de 10 m y un salto de hasta 1 m de altura.
- Deslizamiento de actividad retrogresiva.
- Se muestran agrietamientos del terreno.
- Se muestran árboles ligeramente inclinados.

Foto 13. Se muestra del deslizamiento que afectó al cerco perimétrico del C.E.

- La saturación con agua al substrato (rocas volcánicas de mala calidad, moderadamente a altamente meteorizadas) que condujo a reducir la resistencia al corte, la presión de poros y por ende la facilidad del terreno a moverse.
- La pendiente de la ladera (20 a 35°) que favorece a la inestabilidad de la ladera.
- La intensa deforestación de la zona, facilita la infiltración de agua proveniente de las lluvias desestabilizando la ladera.
- Erosión lateral de la quebrada Chirinos por la margen derecha.
- Filtraciones de agua proveniente de la canalización de aguas pluviales y servidas.

1. Es necesario que las aulas que colindan con el borde de la quebrada, sean usadas para otros tipos de actividades, más no para el dictado de clases.
2. El terreno del C.E. colindante a la quebrada (margen derecha), muestra signos de inestabilidad, como muros del cerco perimétrico desplazados y agrietamientos del terreno.
3. Hacer un muro de contención cimentado en roca, en el área colindante a las aulas.
4. Una de las causas principales es la infiltración de agua proveniente de la alcantarilla, se debe mejorar su sistema de recolección de agua.

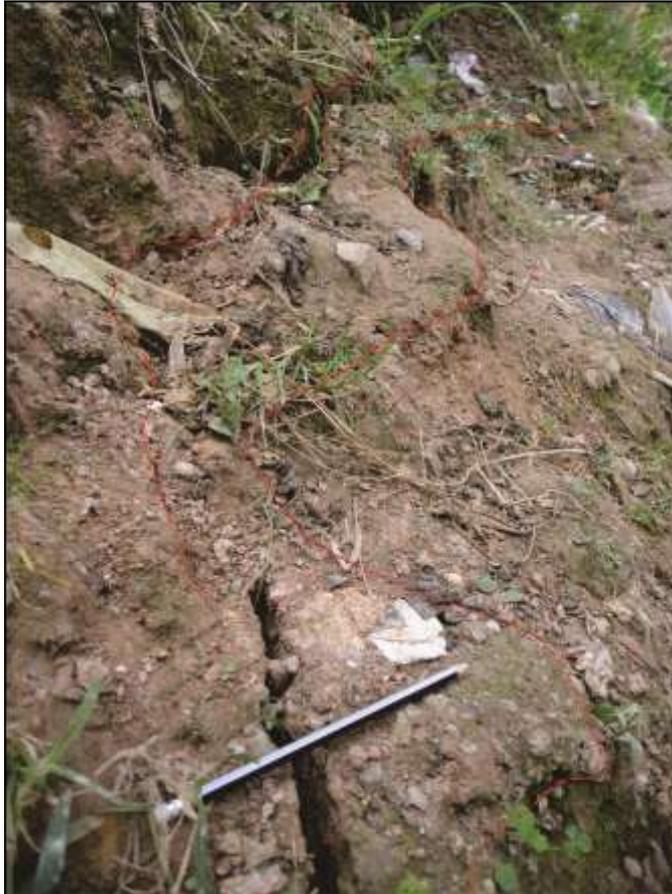
En el terreno colindante por el lado izquierdo del deslizamiento, se apreció agrietamientos, con longitudes hasta de 10 m., y aperturas milimétricas (foto 14).

Foto 14. Agrietamientos del terreno.

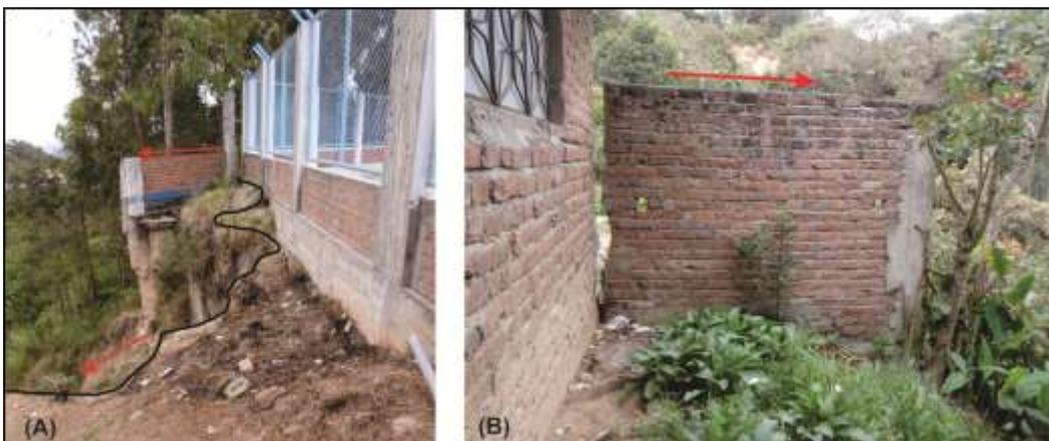
En ambas áreas colindantes al deslizamiento, se muestran que aún sigue la actividad del deslizamiento (fotos 15 A y B). De seguir el movimiento, por el sector derecho podría afectar el muro actual del cerco perimétrico, por la izquierda el muro del aula.

Fotos 15 A y 15 B. Se muestra la inestabilidad del terreno, los muros están ligeramente inclinados que pueden colapsar. (A) sector cerca al cerco perimétrico. (B) Parte del cerco colindante al aula del C.E.

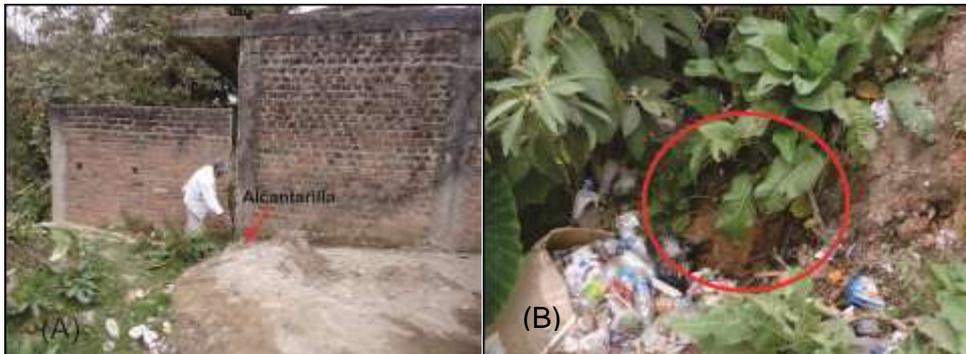
Foto 16. Filtraciones de agua, (A) Alcantarilla sin agua. (B) Filtraciones de agua proveniente de la alcantarilla.

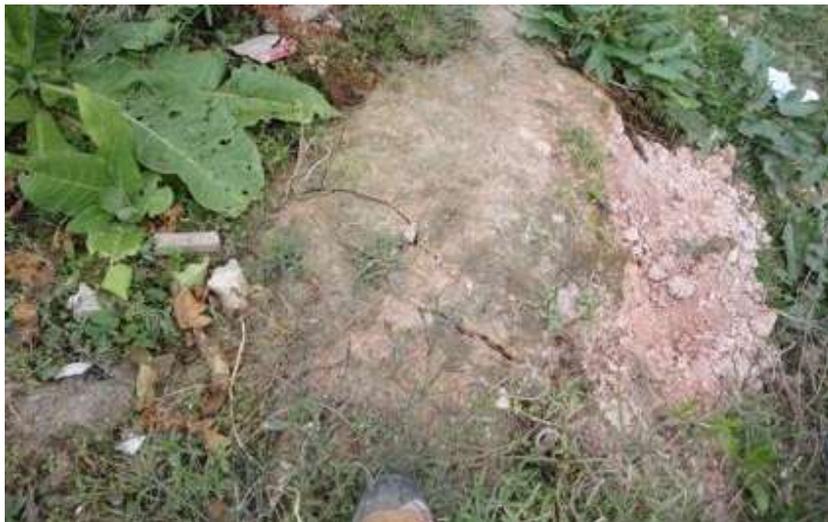
Por el agrietamiento reciente del terreno, se muestra la inestabilidad (foto 17).

Foto 17. Agrietamientos recientes del terreno.

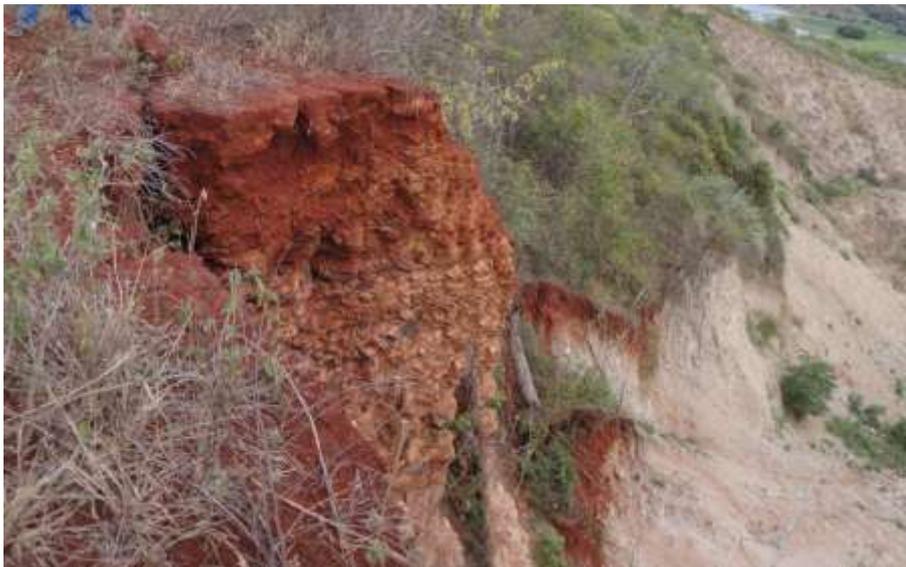
Foto 19. Deslizamiento 1, sector de Cunía, muestra una escarpa casi vertical

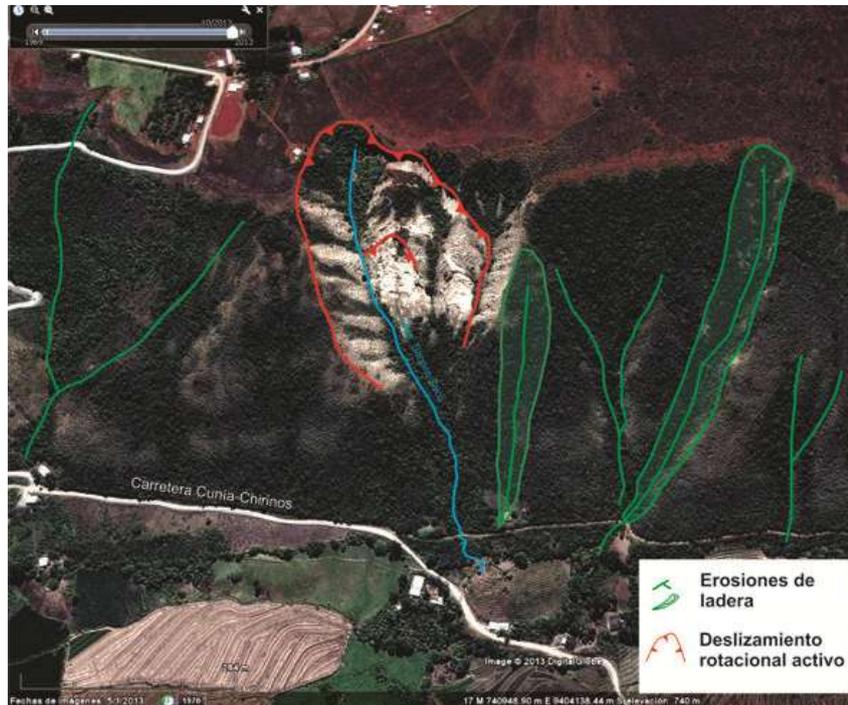
Por lo observado en la imagen satelital, este proceso al parecer comenzó como erosión de laderas, el cual se fue acrecentado hasta generar el deslizamiento (figura 6).

Figura 6. Se muestra el deslizamiento 1 y las erosiones de ladera.

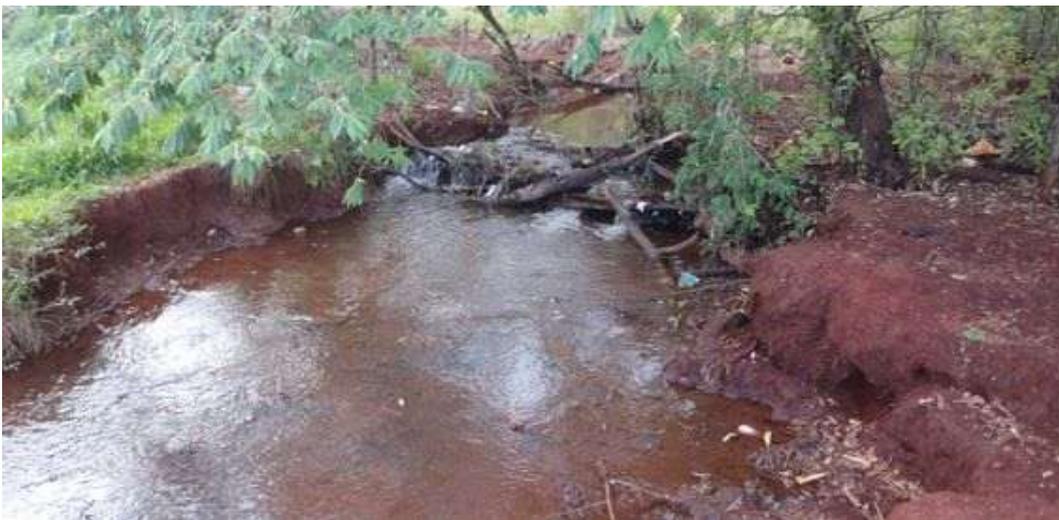
La principal causa de este deslizamiento son las infiltraciones de agua que provienen del canal de regadío sin revestimiento (foto 20). Intervienen también la pendiente del terreno (acantilado) con pendientes entre los 25 a 35°, tipo de material como arenas, gravas con matriz arenosa y limos; intensa deforestación.

Foto 20. Canal de regadío, sin revestimiento.

Por información proporcionada de los lugareños, el caudal del canal de regadío de salida es menor al caudal de recepción, lo que hace suponer que la parte restante se infiltra en el terreno. Este canal tiene un ancho promedio de 1,40 m.

El suelo arenoso, permite una rápida infiltración de las aguas que provienen del canal de regadío y de los terrenos de cultivo. Estas aguas son retenidas en los estratos arcillosos-limosos saturándolos y formando una superficie de falla, en este caso los materiales pierden cohesión, desencadenando el deslizamiento.

1. Cambiar el tipo de cultivo de arrozales, por otro tipo que necesite escasa agua (riego tecnificado por goteo).
2. Revestir el canal de regadío, para impedir la infiltración de agua al subsuelo.
3. Las viviendas que se encuentre en la parte baja de los deslizamientos deben ser reubicadas, con fines preventivos.

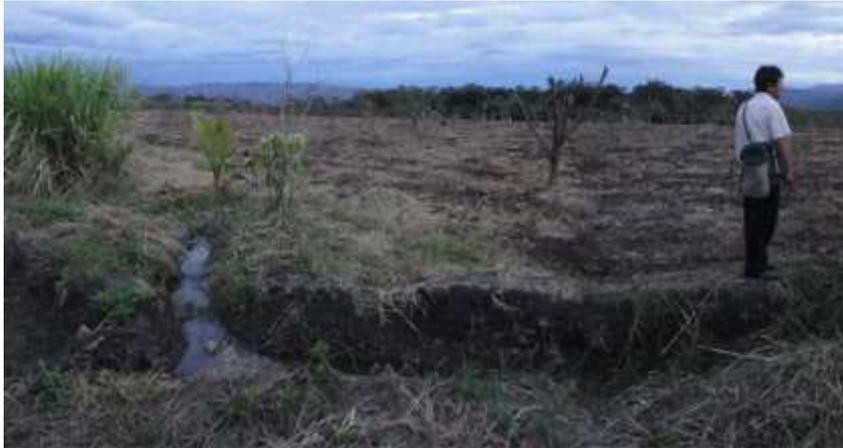
- a) Infiltraciones de agua proveniente de los canales de regadío sin revestimiento, y de los terrenos de cultivos (arrozales). Foto 24.
- b) Uso inadecuado del terreno, cultivos de arrozales.
- c) Roca inconsolidada conformada por arena, grava en matriz arenolimsa, arcilla-limsa, que permite la infiltración de agua y la retención, generando el humedecimiento del terreno, lo que conlleva a la pérdida de cohesión del terreno.
- d) Pendiente del terreno, entre 25 a 35°.

Foto 24. Canales de regadío sin revestimiento, en los terrenos de cultivos de arroz.

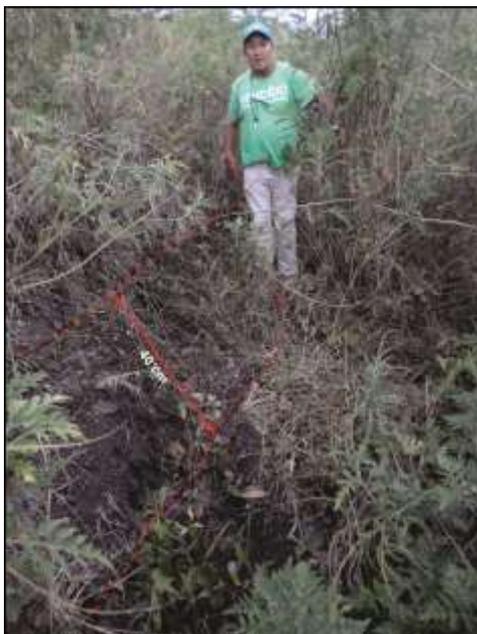
Foto 25. Se muestra una escarpa con desplazamiento de 40 cm., ubicado en la parte posterior de la escarpa principal.

Como el caso anterior, la causa principal es la infiltración de agua proveniente de los canales de riego sin revestir y de los terrenos de cultivo (arrozales).

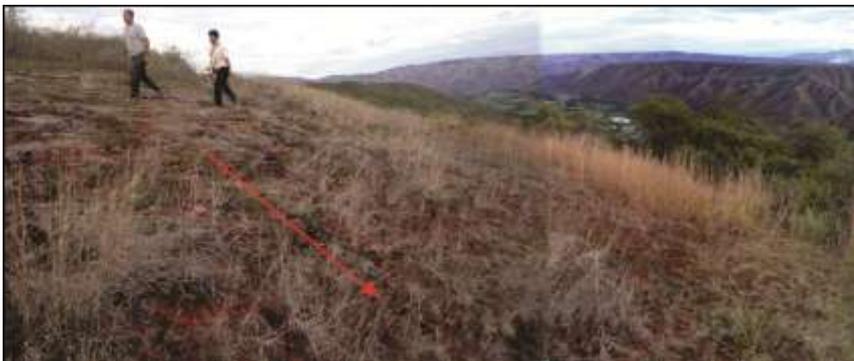
En un sector se observó agrietamientos del terreno (foto 26), indicando movimientos en la ladera todavía incipientes.

Los saltos que presenta el terreno son menores a 5 cm., en futuro, es muy probable que en este sector se genere un deslizamiento.

Foto 26. Agrietamientos del terreno, se muestran saltos hasta de 5 cm.

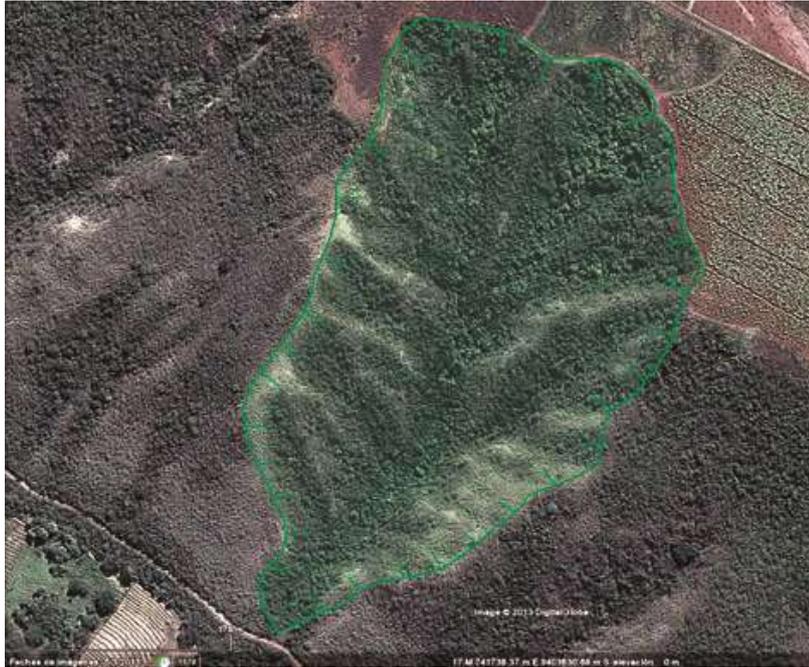
Figura 7. Sector de Cunía, se muestra un proceso de erosión de ladera.

- Terreno conformado por gravas en matriz areno-limosa, de fácil erosión
- Pendiente del terreno, entre 20 a 30°.
- Deforestación, que permite la infiltración de agua en forma rápida.

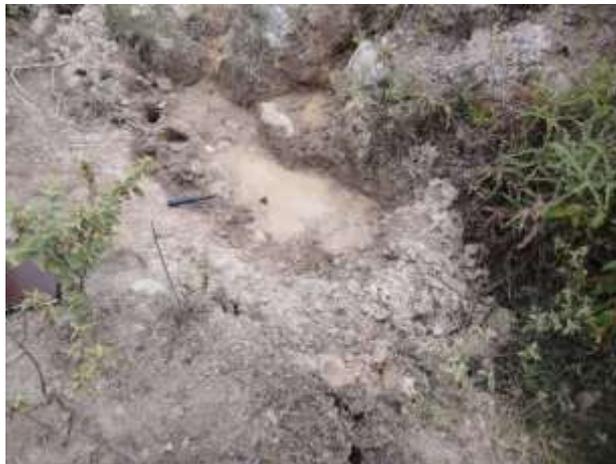
Foto 29. Afloramiento de agua subterránea en la parte alta del deslizamiento.

3. Drenar los puquiales, con la finalidad de no permitir la infiltración del agua al terreno, evitar su saturación.
 4. Implementar un sistema de alerta temprana.

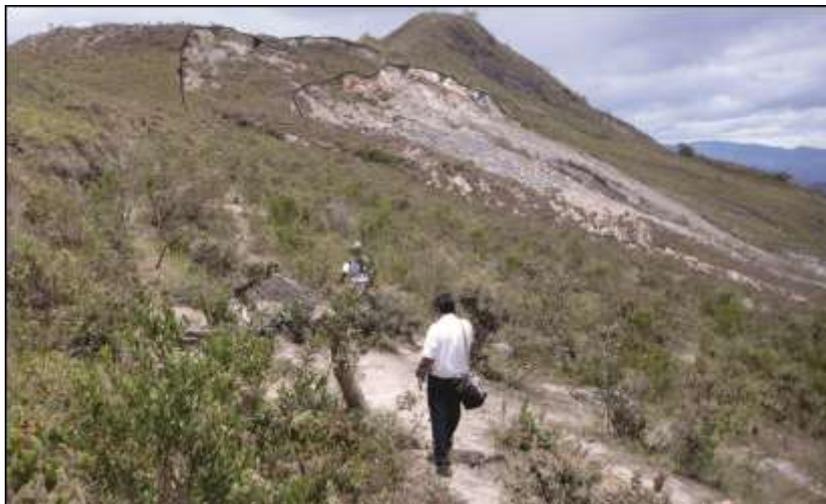
- Escarpa principal con una longitud de 400 m, de forma semicircular, con saltos entre los 5 a 15 m (fotos 32 y 33).
- En la parte alta del deslizamiento se muestra una escarpa secundaria con salto variable entre los 5 a 10 m (foto 31).
- Este nuevo deslizamiento al parecer se ha formado por el avance progresivo del antiguo deslizamiento.
- Este deslizamiento está afectado a roca.

Foto 32. Se muestran escarpas del deslizamiento reciente.

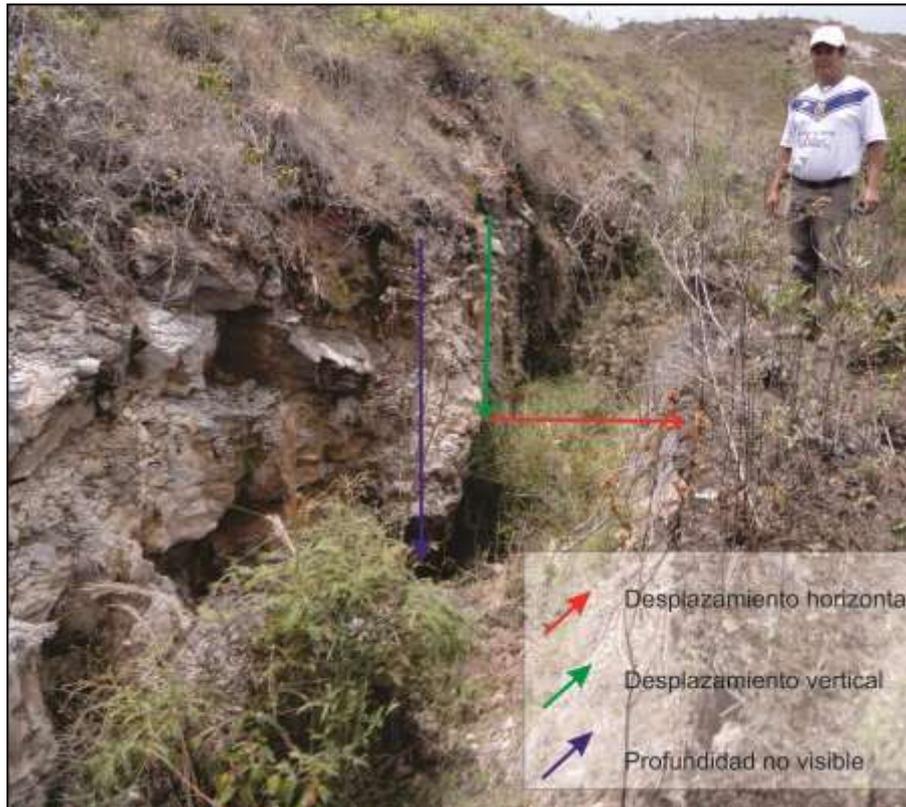
Foto 33. Se muestra el desplazamiento horizontal y vertical.

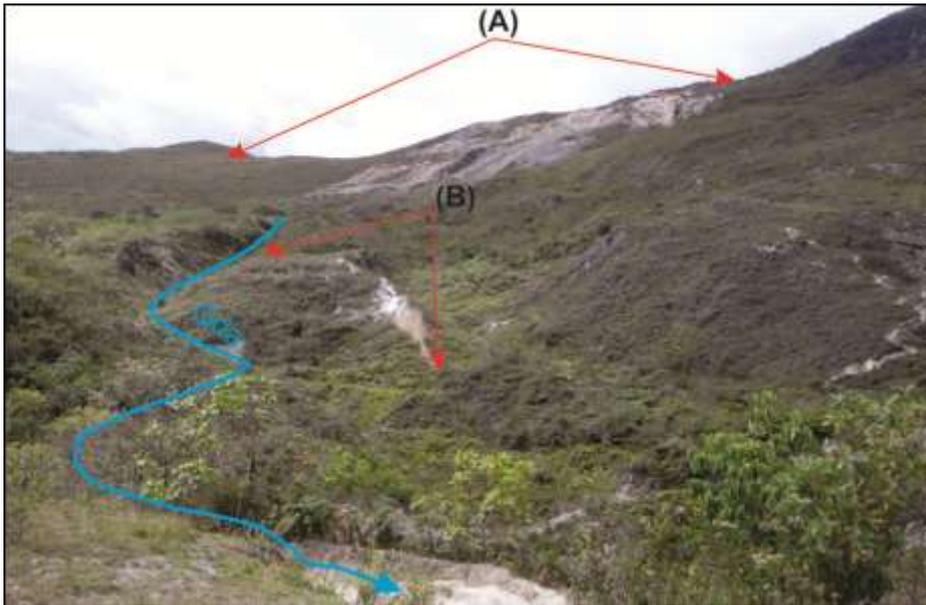
En la parte media del deslizamiento antiguo, se observó una reactivación (foto 35), con una escarpa de 20 m y un salto hasta de 5 m, la causa principal es la erosión lateral de la quebrada.

Foto 35. Se muestra la escarpa del deslizamiento activo (A) y la zona reactivada (B).

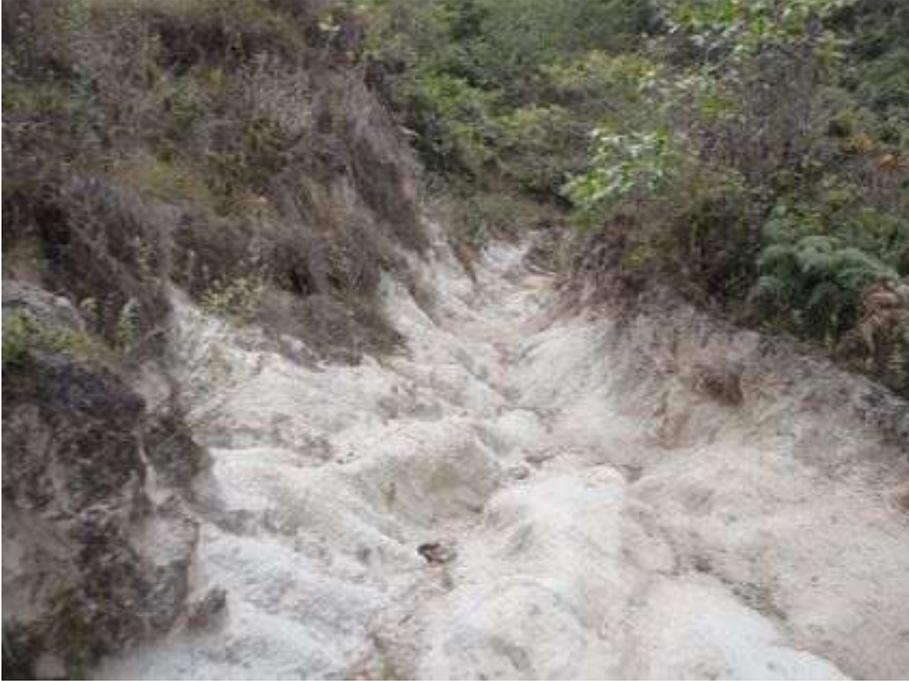
En el cuerpo del deslizamiento, parte media, se presentan procesos de erosiones de ladera, formando cárcavas, las cuales tienen amplitudes hasta de 1 m, con profundidades hasta de 0,80 m. (foto 39)

Foto 39. Procesos de erosiones en cárcavas.

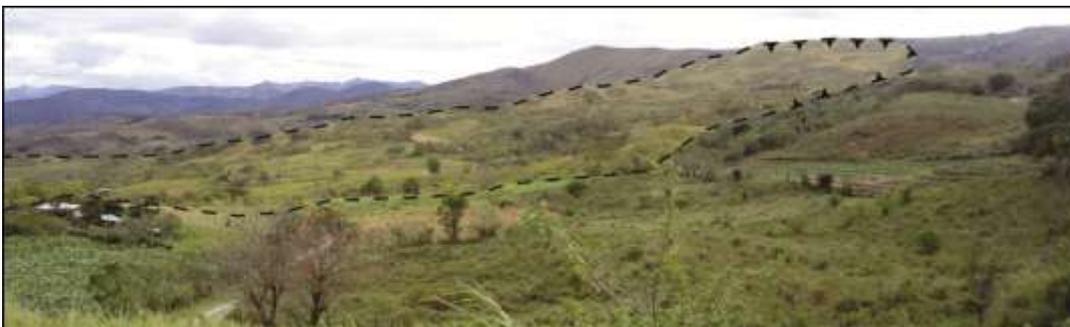
El sector Catahuas-Laguna Azul, están asentados sobre un deslizamiento antiguo (foto 42 y figura 9), que ha sufrido reactivaciones en 06 sectores, en forma de deslizamientos rotaciones, deslizamiento flujo, así como también se aprecian agrietamientos del terreno. Los eventos mencionados han afectado a dos canales de regadío, terrenos de cultivo, camino de herradura y viviendas.

Foto 42. Se muestra el deslizamiento antiguo del sector de Catahuas-Laguna azul. El terreno deforestado.

Este deslizamiento antiguo presenta una escarpa de 500 m de forma semicircular, el salto principal se encuentra muy erosionado.

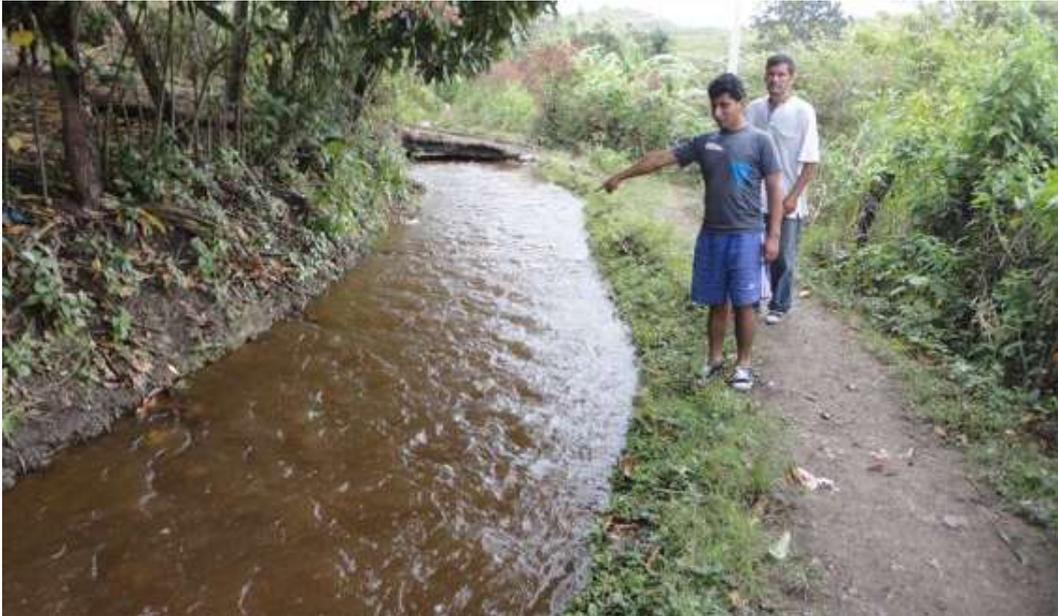
- La principal causa es la infiltración de agua proveniente del canal de regadío y de las lagunas que se encuentran en la parte superior (fotos 44 y 45).
- Terreno conformado por depósito coluvio-deluvial (foto 46), que permite la infiltración del agua y su retención, lo que genera una saturación del terreno.
- Pendiente del terreno comprendida entre 15° a 25° (foto 47).
- Intensa deforestación del área, que permite la infiltración de agua hacia el subsuelo (foto 47).

Foto 44. Canal de regadío sin revestimiento, lo que permite la infiltración de agua al subsuelo.

1. Revestir el canal de regadío con la finalidad de evitar la infiltración de agua al subsuelo.
 2. En la parte alta de la localidad de La Laguna, se debe de construir un canal de coronación, con la finalidad de evitar la infiltración de agua hacia la zona que presenta agrietamientos.

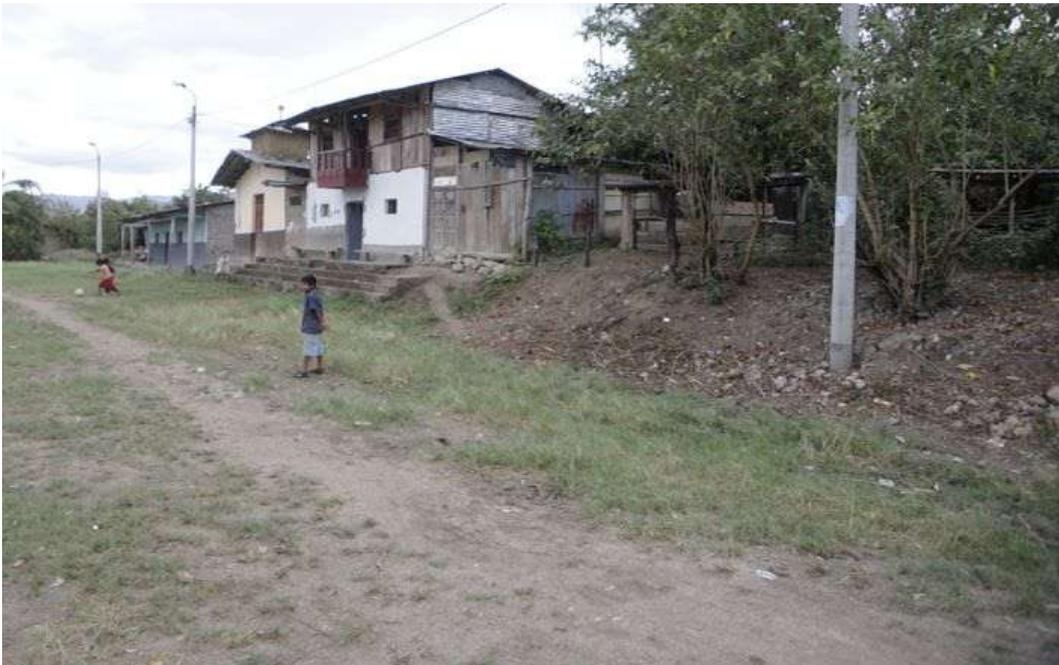
Según versiones de los lugareños en el año 2012, en el sector de Catahuas, se presentaron agrietamientos del terreno, colapsaron viviendas: Lo observado insitu en el momento de la inspección, se apreció viviendas afectadas (foto 48), los agrietamientos del terreno no se verificaron por estar ya cubiertos por labores de mejora de la cancha de fulbito (foto 49).

Foto 48. Viviendas afectadas por la última reactivación del deslizamiento.

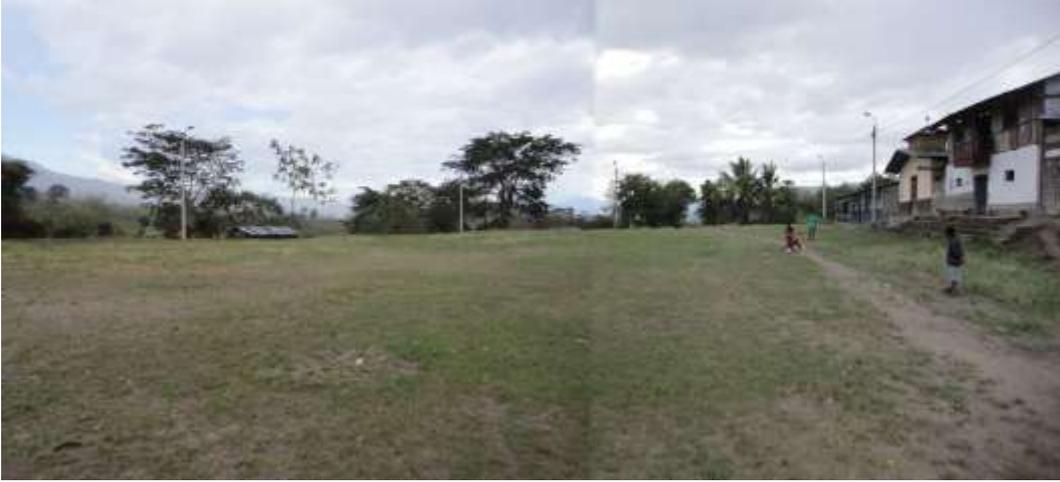
Foto 49. Terreno afectado por la última reactivación del deslizamiento.

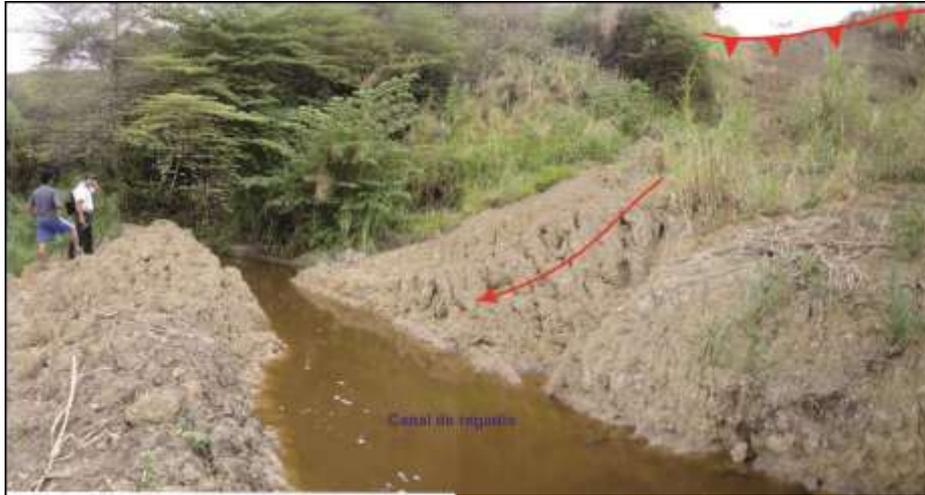
Foto 51. Masa deslizada que ha obturado parte del cauce del canal de regadío.

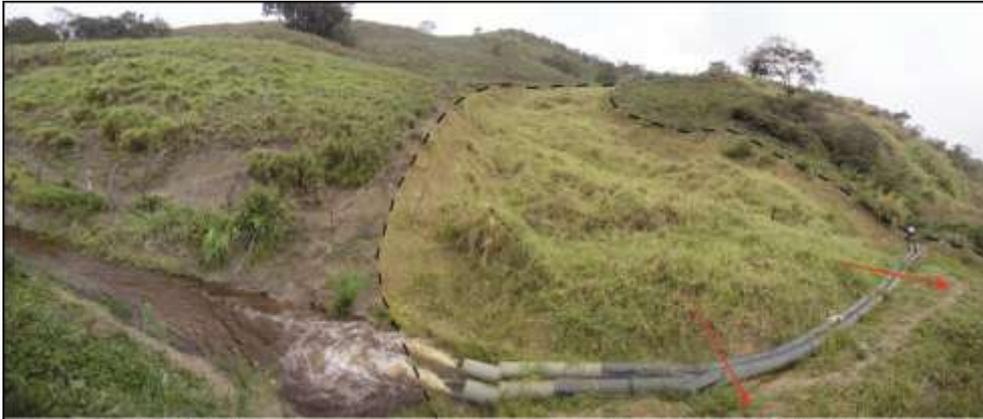
Foto 53. Deslizamiento-flujo, afectó a canal de regadío.

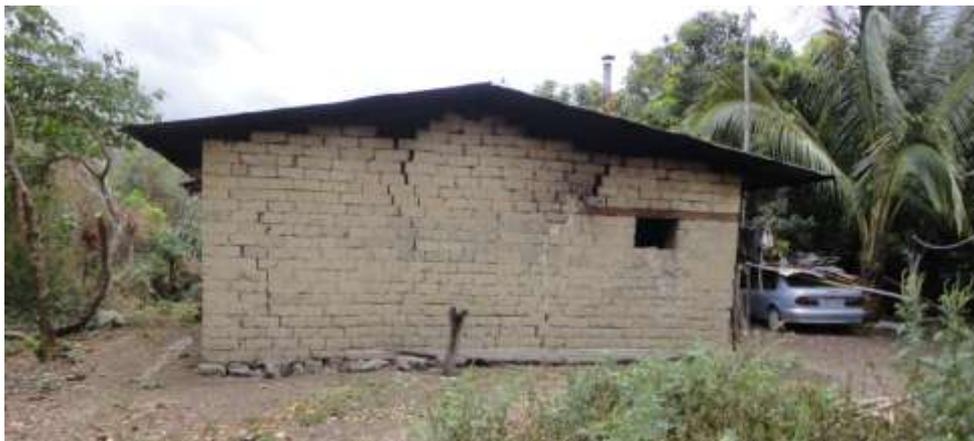
En la parte superior de este evento se apreció agrietamientos del terreno con dirección N50°E, esto indica que el evento tiene un avance retrogresivo. En este sector fue afectada por una vivienda (foto 55).

Foto 55. Vivienda afectada por el movimiento del deslizamiento.

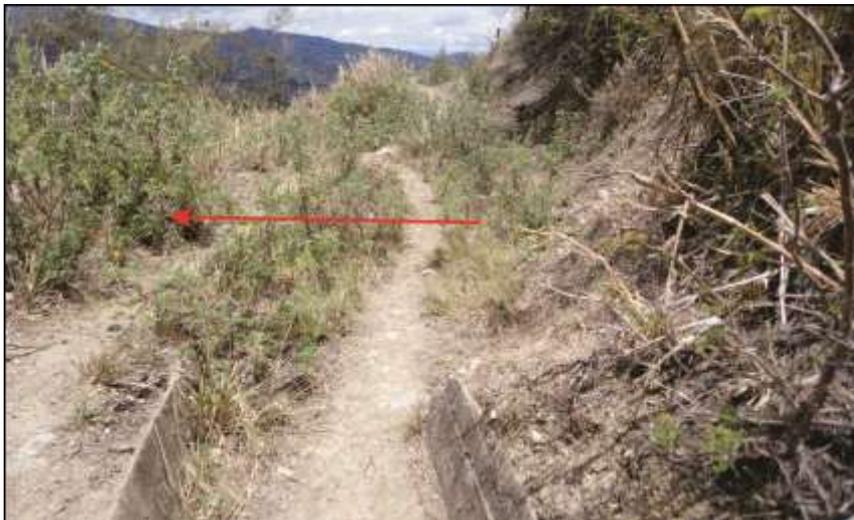
Foto 57. Canal de regadío abandonado por el colapso de su estructura.

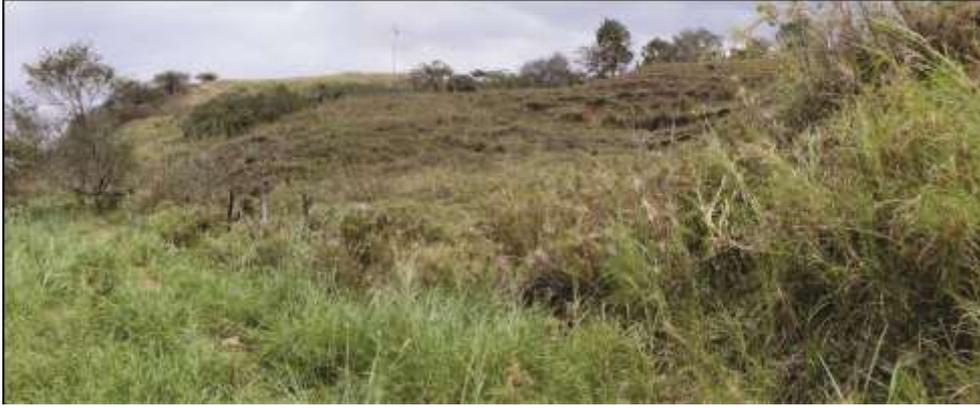
En esta parte también se apreció inestabilidad, se ven agrietamientos del terreno y reptación de suelos (foto 58).

Foto 58. Se muestra la inestabilidad del terreno, con reptaciones de suelos.

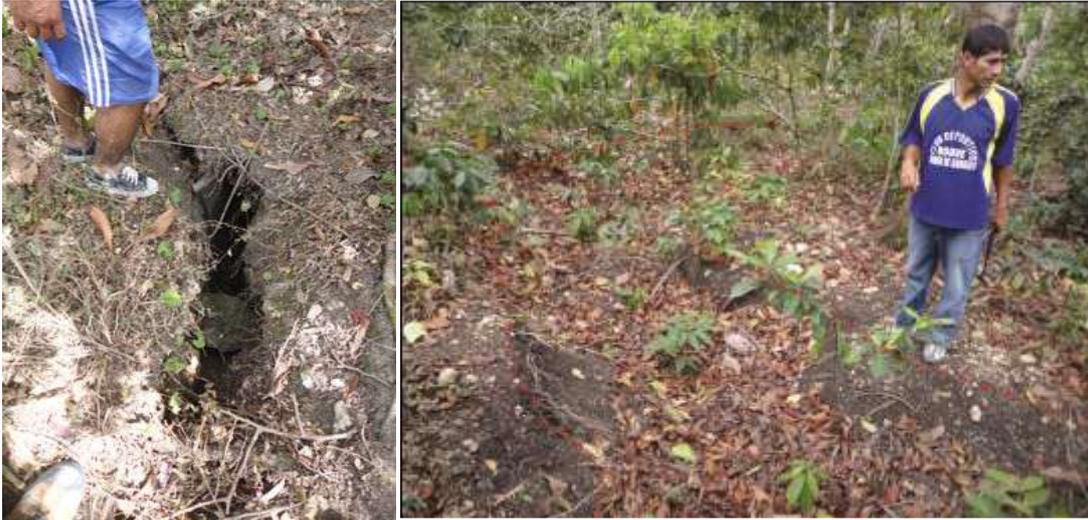
En las inmediaciones del poblado se han apreciado agrietamientos recientes del terreno, los cuales tienen aperturas hasta 25 cm y profundidades visibles

Foto 59. Agrietamiento del terreno, parte alta del centro poblado La Laguna.

Estos agrietamientos están involucrando parte del substrato rocoso (areniscas calcáreas) y suelo.

3. Se debe realizar un drenaje subterráneo (figura 15). Labor que debe ser dirigida por un especialista en el tema.
 4. Sellado de las grietas, con la finalidad de impedir la infiltración de agua al subsuelo.

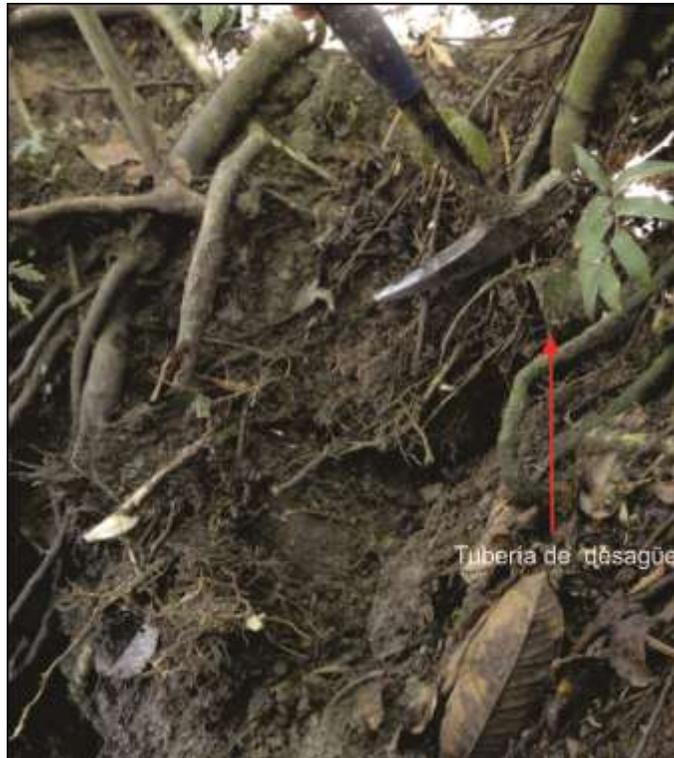
Foto 62. Tubería de desagüe que vierte aguas servidas al terreno.

3. Revisar el sistema de desagüe de las viviendas afectadas y de la calle de la zona afectada, con la finalidad de determinar si han sido daños, de ser así, se tiene que clausurar estos servicios en el área.

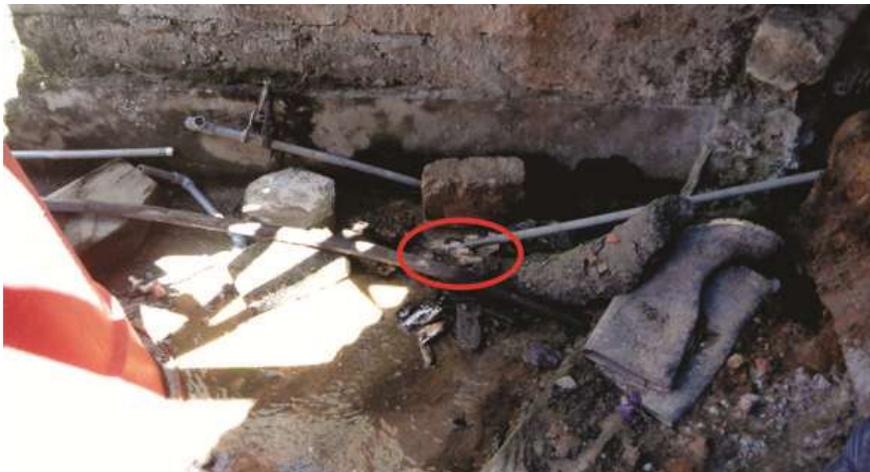
Foto 63. Tuberías de agua potable rotas, donde el agua se infiltra al subsuelo.

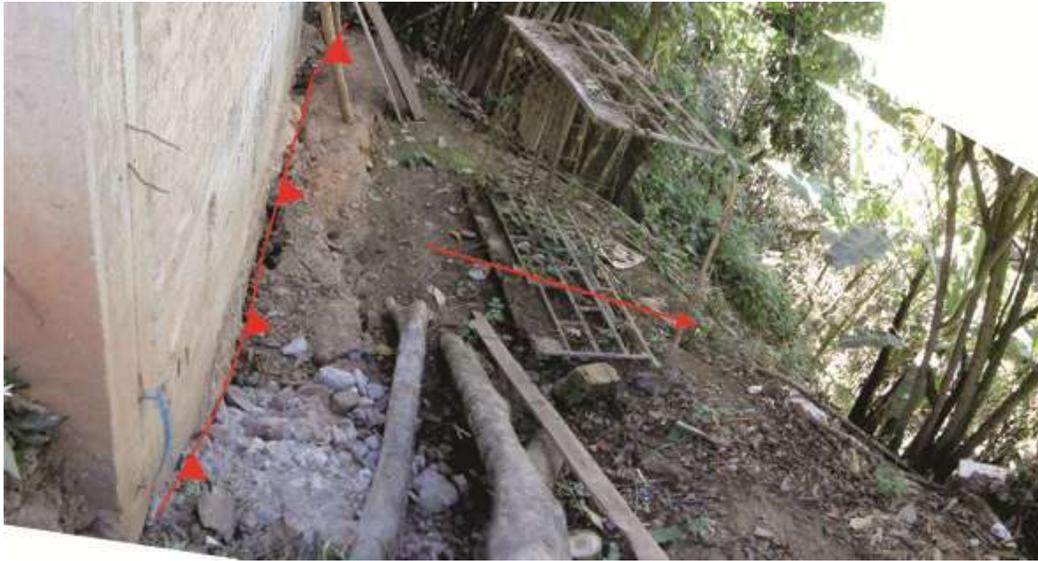
Foto 69. Zona inestable, la cual puede colapsar.

- Árboles inclinados (foto 69), contra la pendiente.
- Agrietamientos del terreno, que afectó viviendas y terrenos de cultivo (foto 70).
- Desplazamientos verticales y horizontales en pisos y paredes de viviendas (fotos 71 y 72).

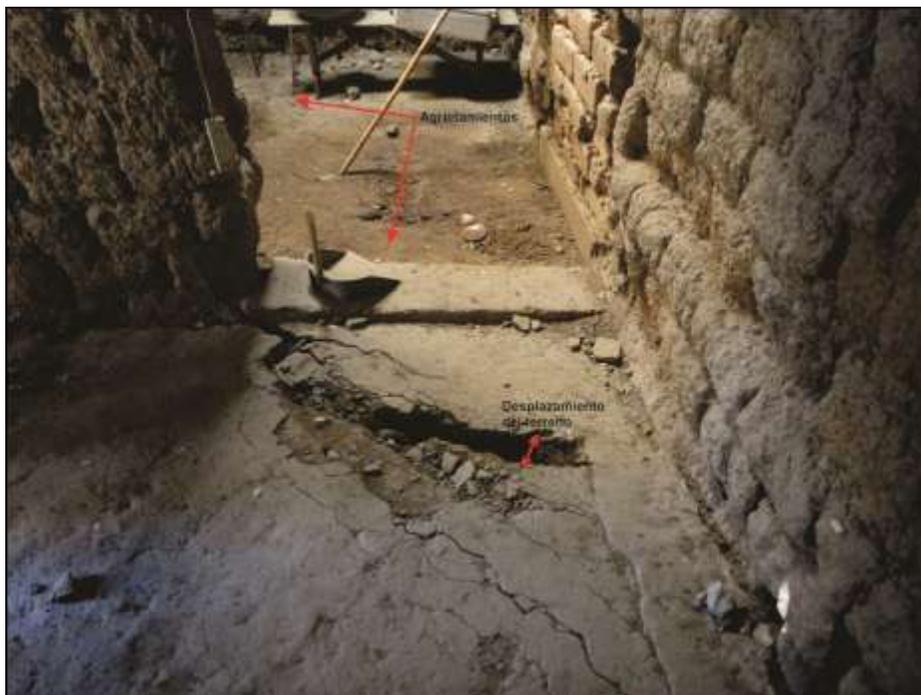
Foto 70. Se muestra el agrietamiento del terreno y su desplazamiento vertical y horizontal.

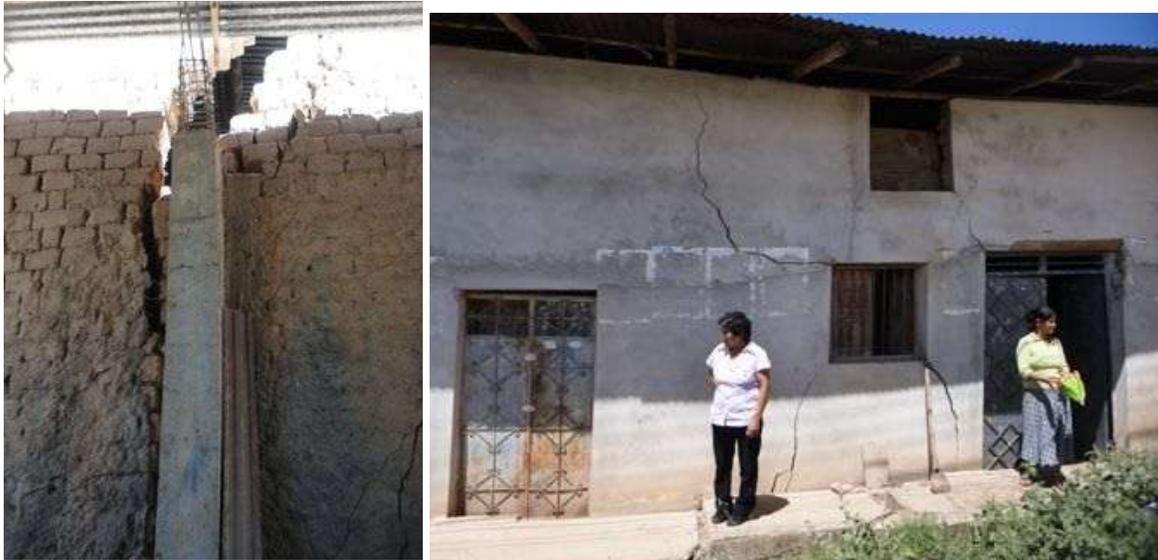
Fotos 71 y 72. Paredes agrietadas.

En tiempos de lluvias, este proceso se puede acelerar, por las infiltraciones de agua hacia el subsuelo y la erosión fluvial que se pueda generar en la base del talud.
