Informe Técnico N° A6869

# PELIGROS GEOLÓGICOS EN EL CENTRO POBLADO CHUCLACCASA

Región y Provincia Huancavelica  
Distrito Yauli  
Paraje Chuclaccasa

FEBRERO  
2019

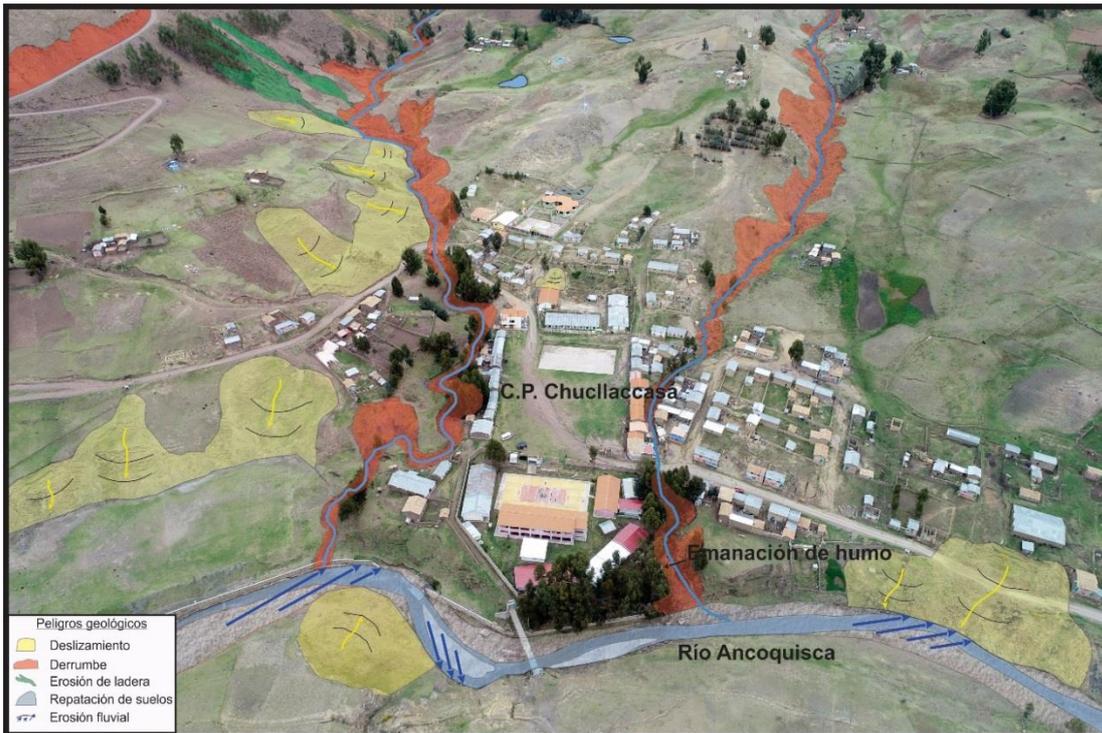
En la localidad de Chuclaccasa se observó deslizamientos, derrumbes y erosión de laderas en distintos sectores, así como erosión fluvial (figura 12). Gran parte de la localidad esta encajada entre dos quebradas con procesos de carcavamiento activo. Estas acompañadas por deslizamientos locales que comprometen viviendas cercanas (figura 13).

Figura 12. Interpretación de fotografía aérea resaltando los peligros geológicos de la localidad de Chuclaccasa.

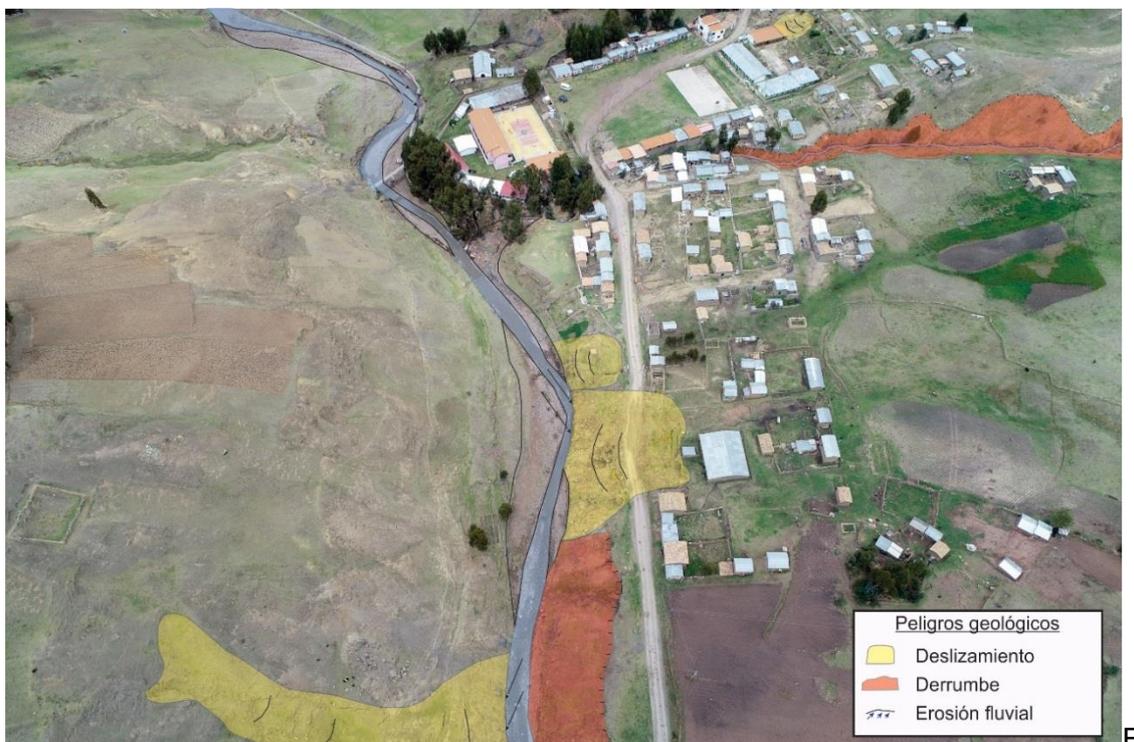
En el sector sureste se observó deslizamientos, en ambas márgenes del río Ancoquisca (figura 13). Los deslizamientos de la margen izquierda son de tipo rotacional, de 50 m de corona. Afectaron 5 viviendas, también compromete postes de energía eléctrica y tramo de carretera afirmada Chuclaccasa – Tinquercasa.

Figura 13. Interpretación de fotografía aérea del sector sureste de Chuclaccasa, se observa en ambas márgenes del río Ancoquisca peligros geológicos de tipo Deslizamiento, derrumbe y erosión fluvial.

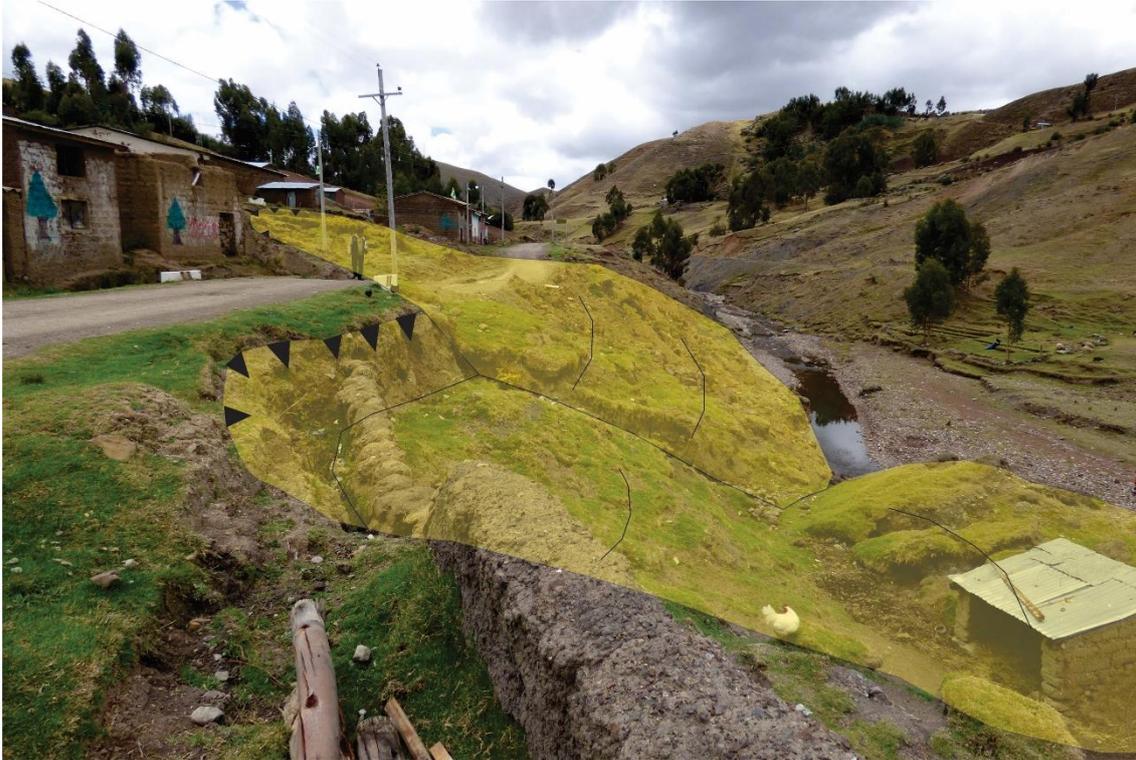
Figura 14. Se observa el deslizamiento del sector sureste de Chuclaccasa, afectó viviendas, al tramo de carretera afirmada Chuclaccasa – Tiquerccasa, y postes de energía eléctrica.

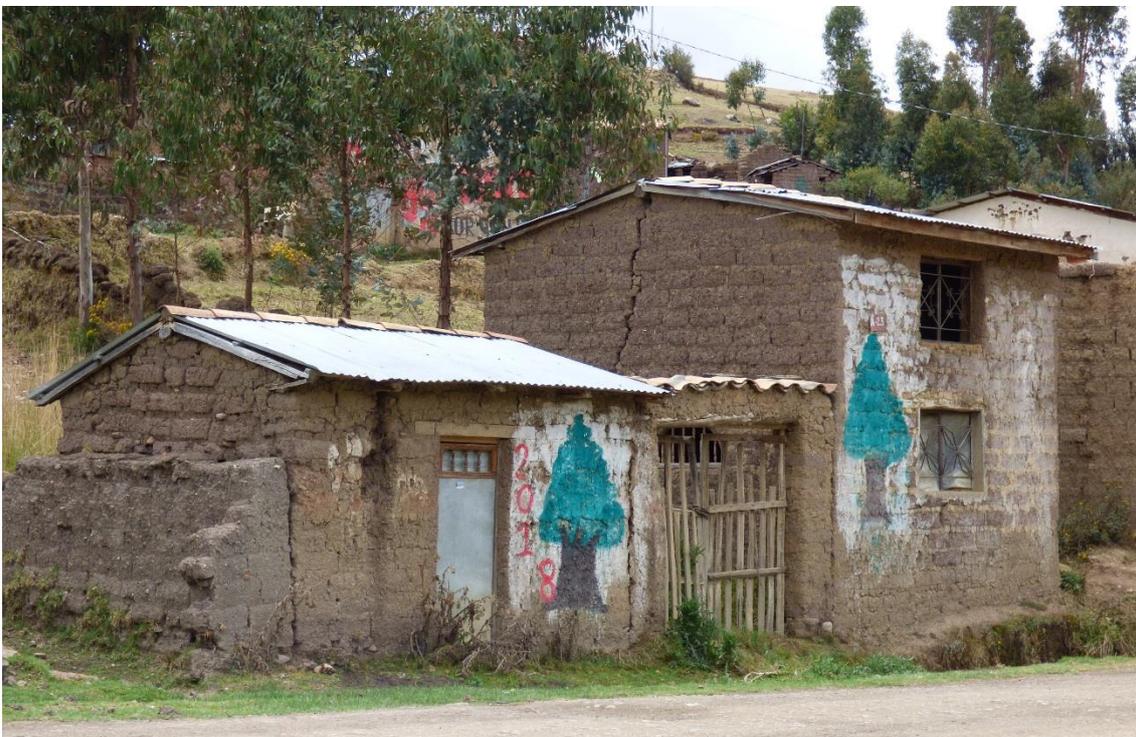
Figura 15. Se observa viviendas afectadas por asentamientos generados por deslizamientos del sector sureste de Chuclaccasa.

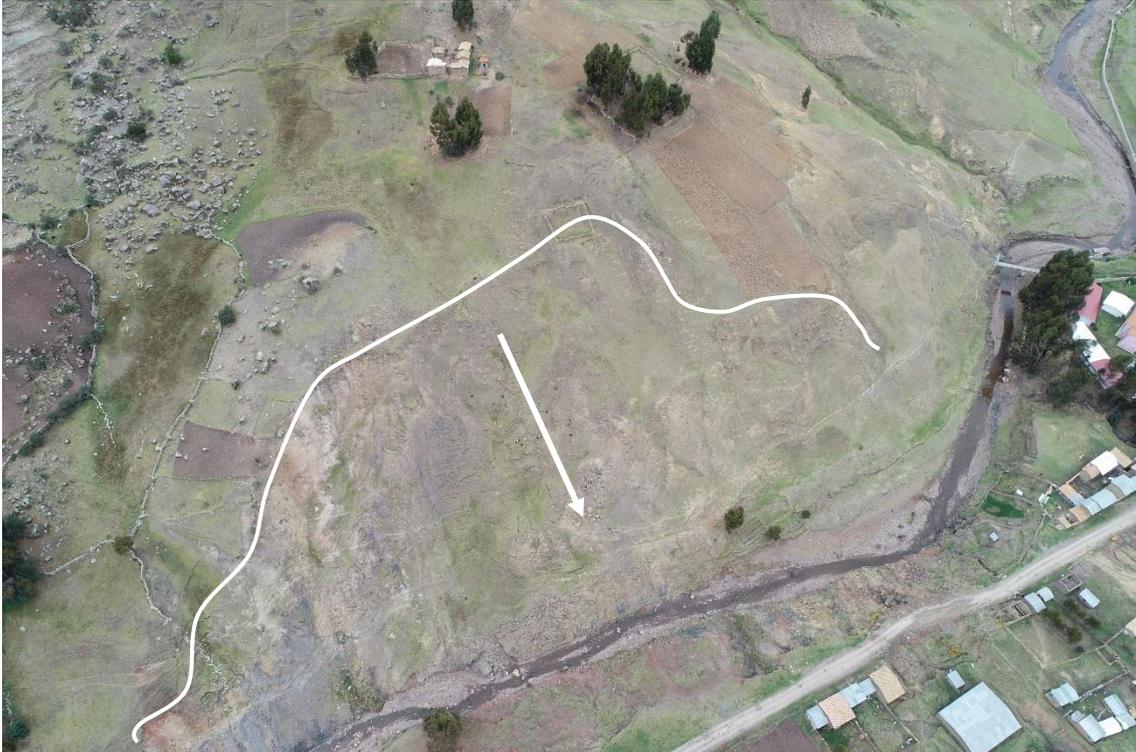
El deslizamiento ubicado en la margen derecha del río, del sector sureste de Chucllaccasa, es de mayores dimensiones (figura 16), tiene 100 m de corona y una variación de altura de 50 m de corona al pie, se encuentra en procesos de ensanchando, el pie de talud se encuentra expuesto al peligro de tipo erosión fluvial.

El desplazamiento de mayores volúmenes de material inestable, podría generar presa natural.

Figura 16. Interpretación de fotografía aérea del deslizamiento ubicado en la margen derecha del río, del sector sureste de Chucllaccasa.

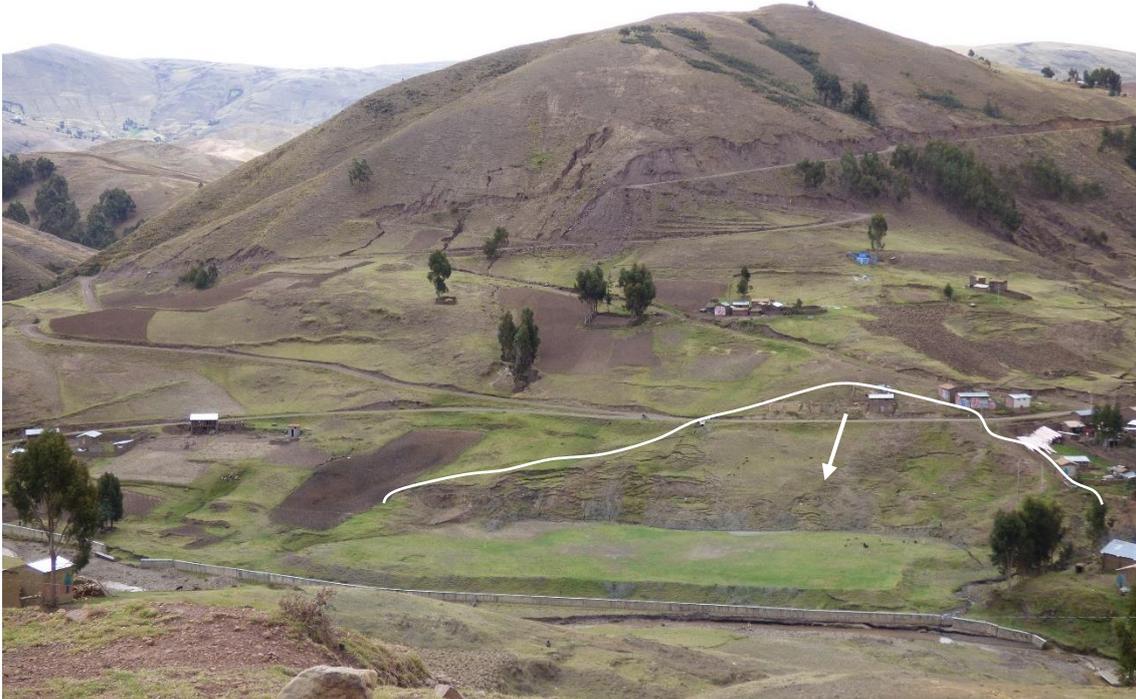
En el sector suroeste de Chucllaccasa, ladera norte del campo deportivo, se observó un deslizamiento de tipo rotacional con corona de 50 m, de avance retrogresivo y ensanchando (figura 17). El avance del deslizamiento compromete viviendas y un tramo carretero.

Figura 17. Deslizamiento, sector suroeste de Chucllaccasa, ladera norte del campo deportivo.

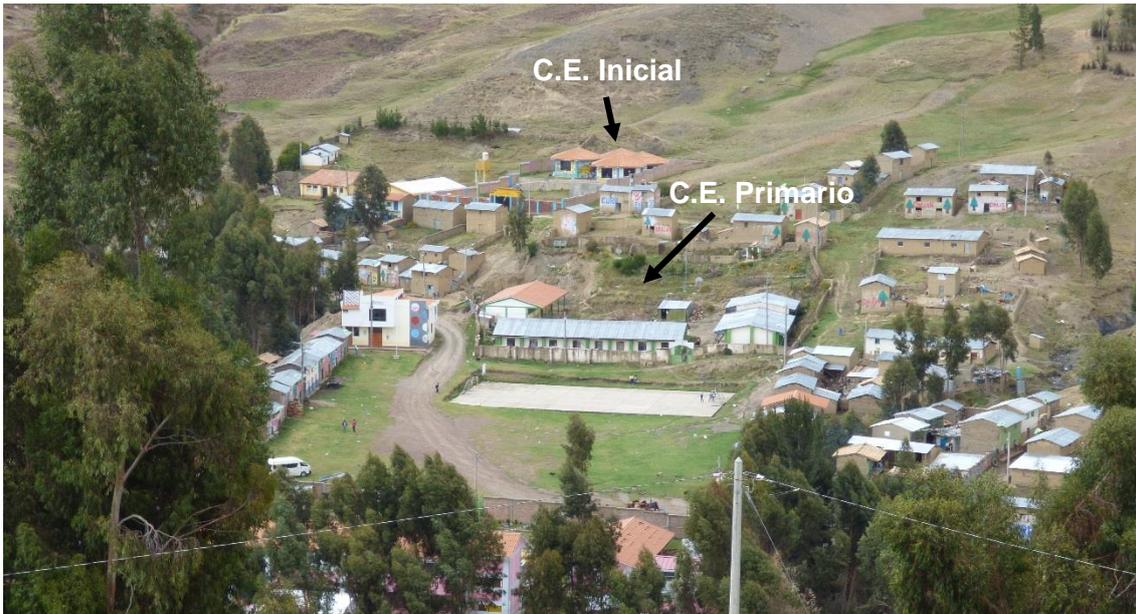
Las instituciones educativas Primaria e Inicial, también son afectadas por movimientos en masa de tipo deslizamiento y reptación de suelo; ha generado daños a la infraestructura educativa. (figura 18).

- a) Substrato conformado por limos y arenas, de calidad geotécnica mala
  - b) Pendiente la laderas comprendidas entre 15°-25°
  - c) Excavaciones en la laderas sin supervisión técnica,
- Evento detonado por lluvias intensas.

Figura 18. Ubicación de los deslizamientos (flechas de color negro) que afectan las instalaciones de la I.E.P. N°36304 y I.E.I. N°598.

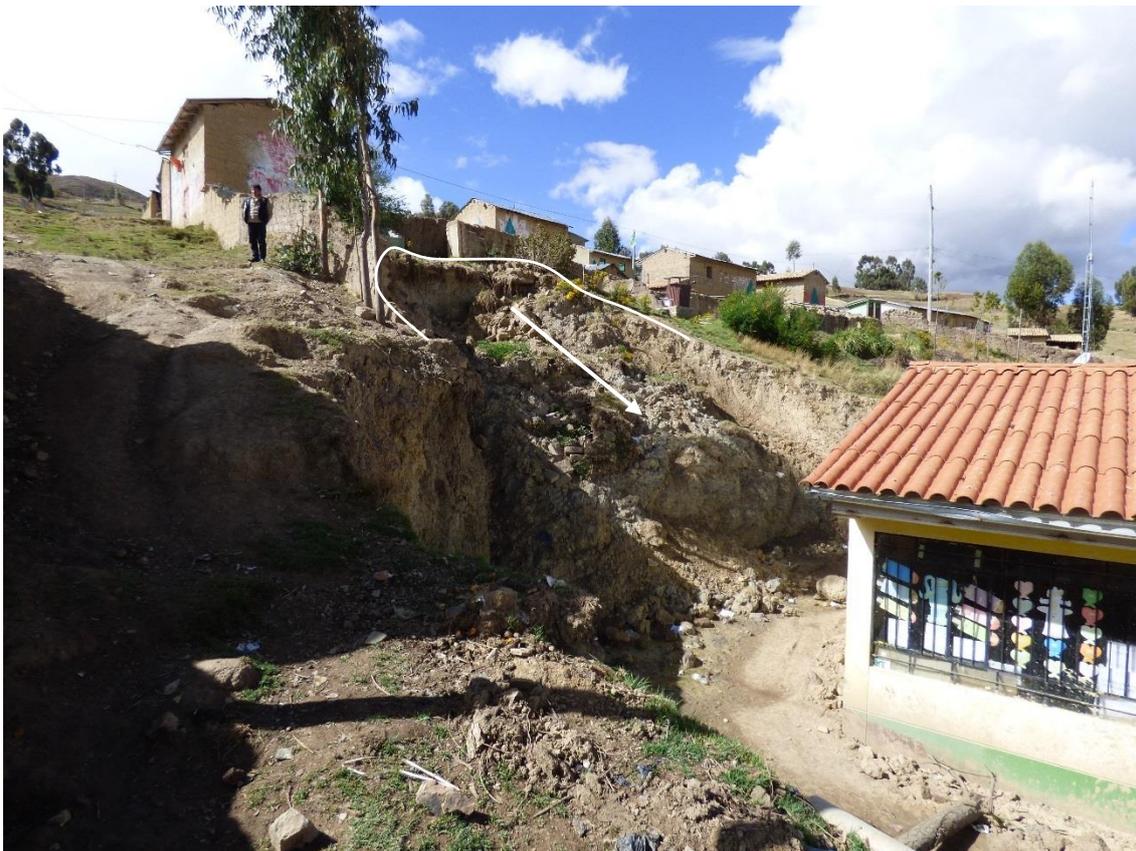
Figura 19. Deslizamiento que afectó infraestructura de la I.E.P. N°36304.

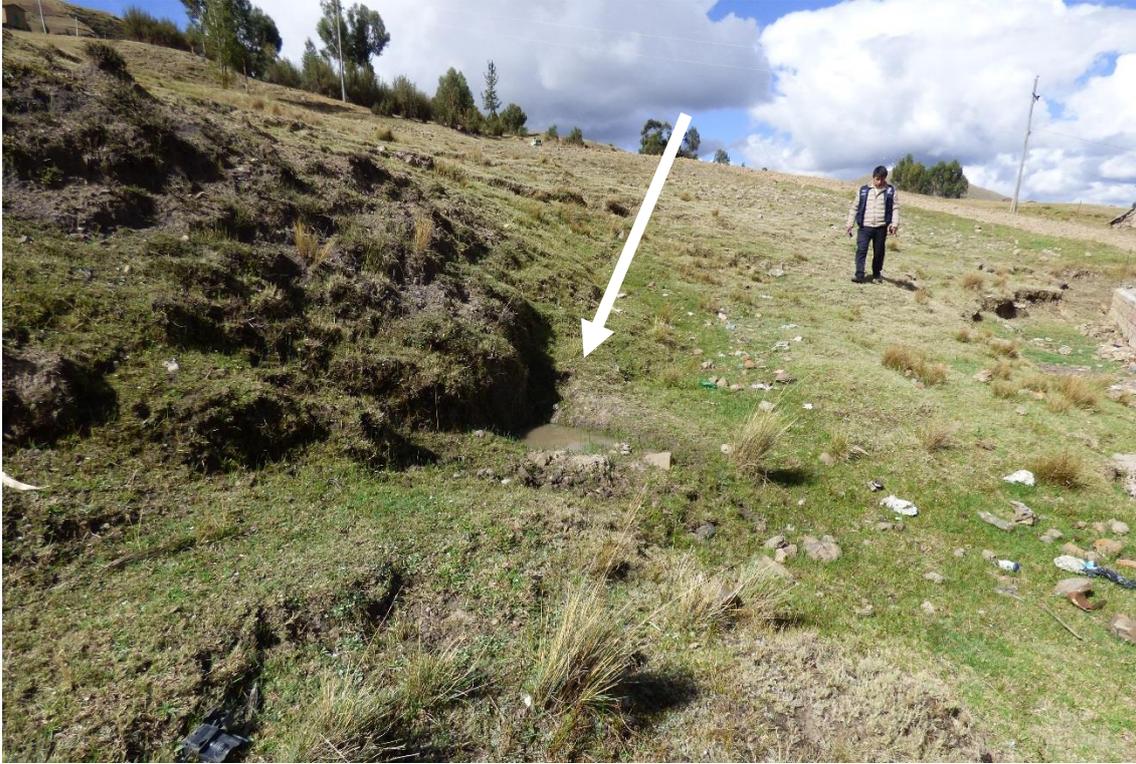
El cerco perimétrico norte de la Institución Educativa Inicial N° 598 Chucllaccasa, es afectado por una reptación de suelos. Está condicionado por:

Figura 20. Surgencia de agua en la ladera próximo al cerco perimétrico norte de la Institución Educativa Inicial N°598.

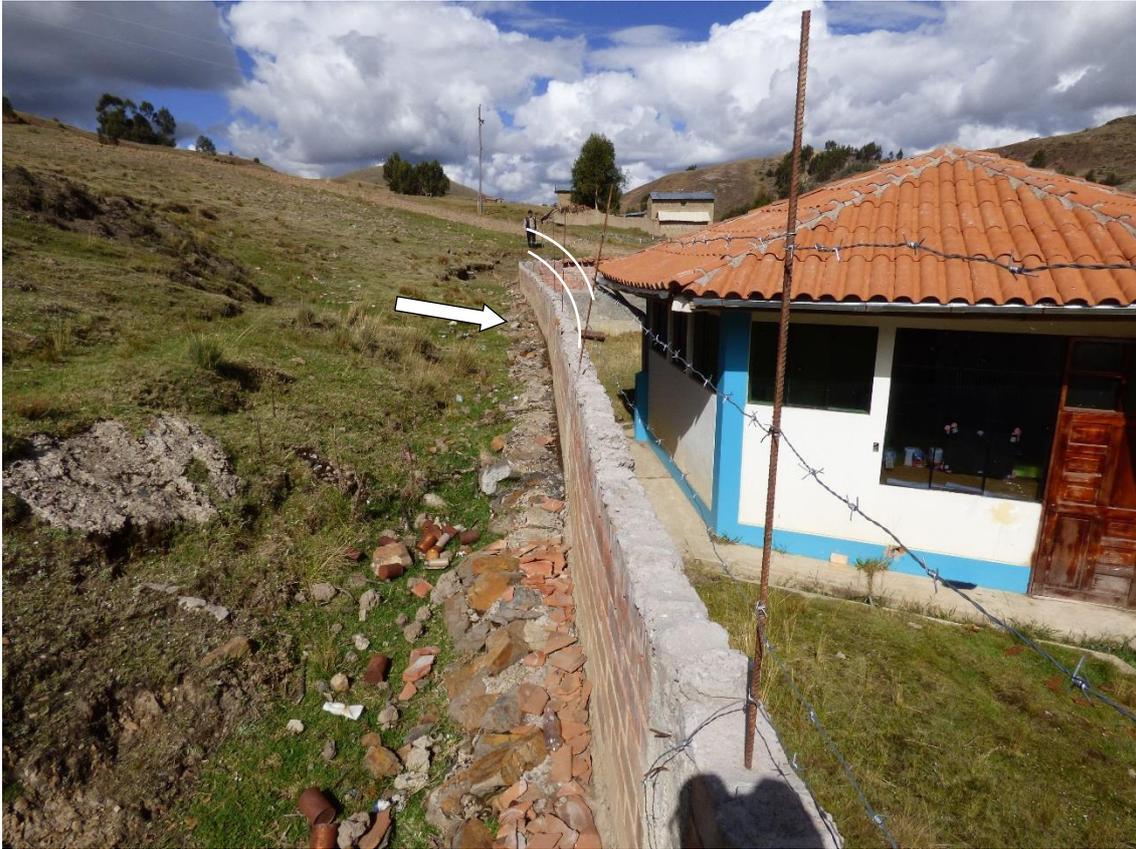
- c) Recientes agrietamientos en el terreno con saltos hasta de 0.1 m, indica que la zona esta inestable.  
El movimiento es lento (figura 21), de continuar el movimiento, afectaría la Institución Educativa Primaria.

Figura 21. Se observa el cerco perimétrico de la Institución Educativa Inicial deformada.

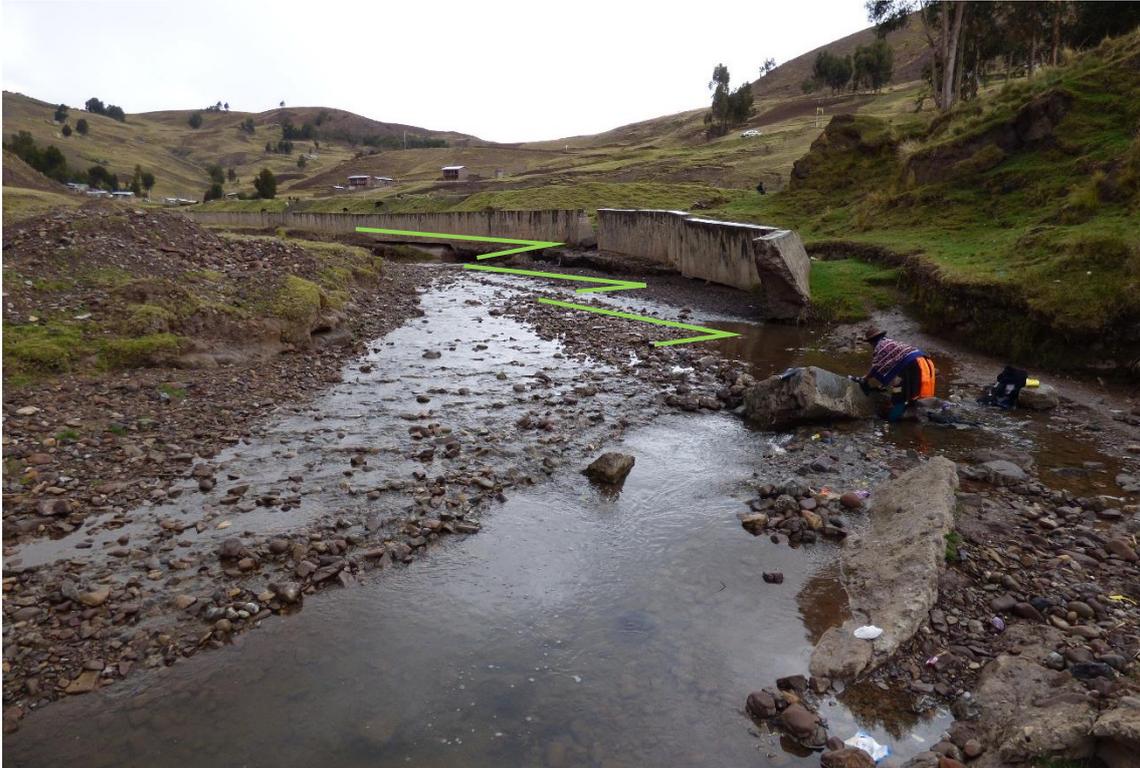
Las riberas del río al sur de Chucllaccasa, están compuestas por materiales deleznable (limos, arcillas, tobas, etc.), los cuales son susceptibles a la erosión fluvial. (figura 23)

Figura 23. Muros de contención afectados por erosión fluvial (flechas verdes) al sur de Chucllaccasa.

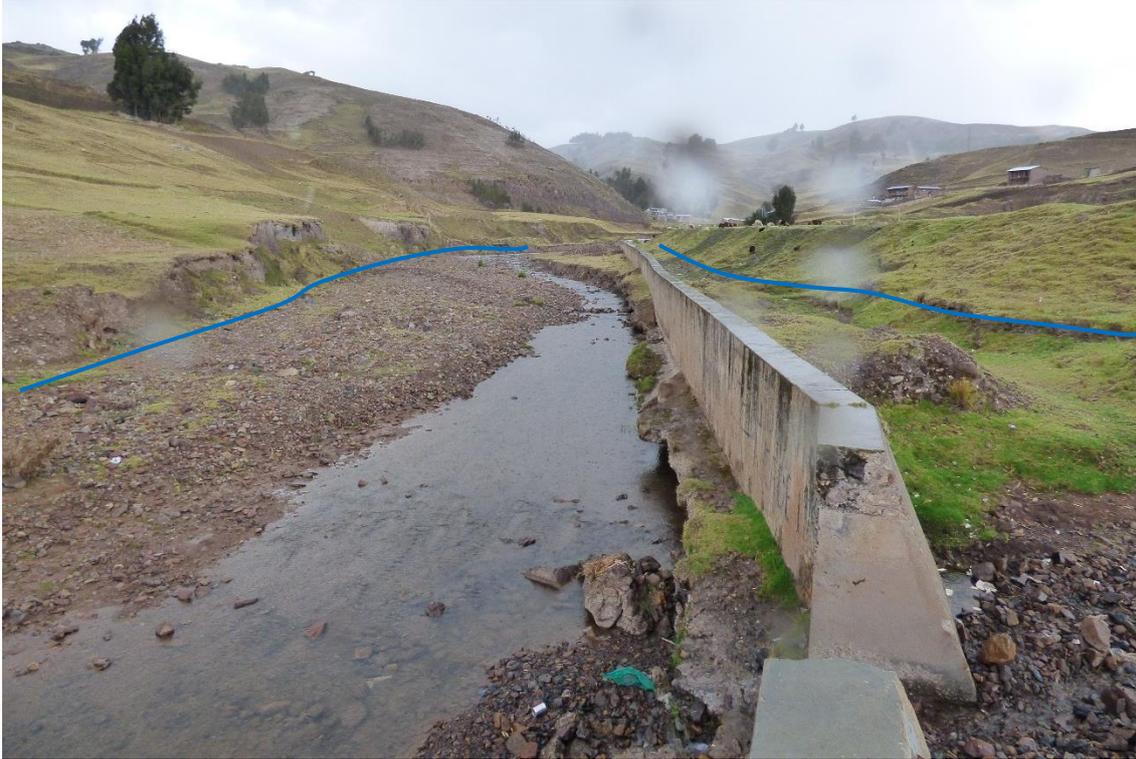
Cabe mencionar que el diseño para la construcción de los muros no coincide con la morfología del río, por lo observado está construido dentro del cauce inundable. (figura 24).

Figura 24. Muros de contención afectados, construidos en el cauce inundable del río (delimitados por las líneas azules).

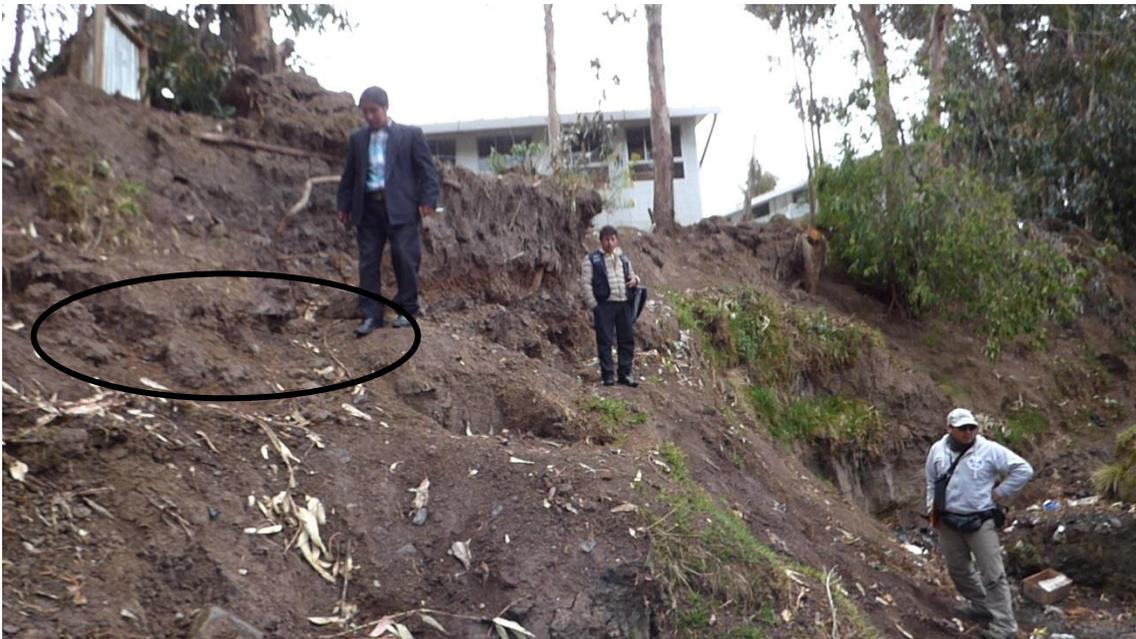
A partir de aquel incidente, las emanaciones de gases (humo) se intensificaron y no cesaron hasta la fecha que se realizó la inspección (figura 26).

Figura 26. Grietas con emanaciones de gases (humo).

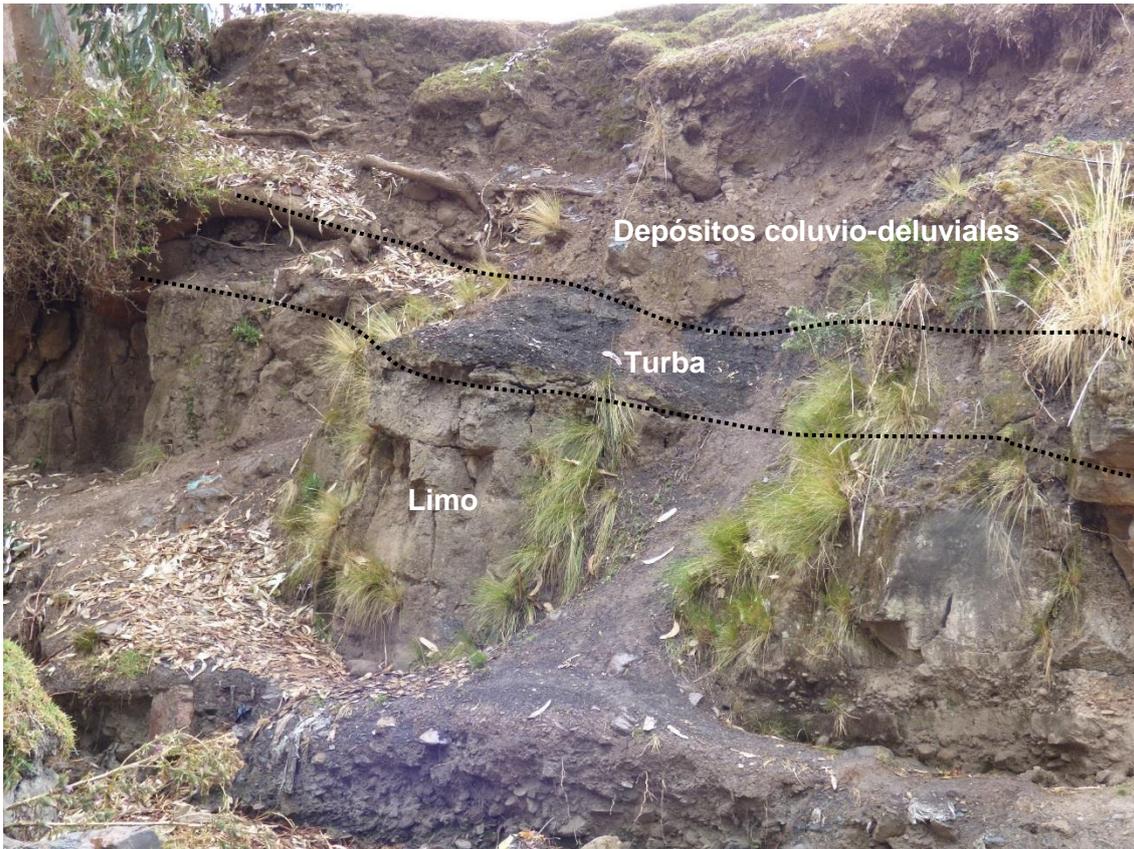
Durante los trabajos de campo, se identificó que las emanaciones de gases (humo), provienen de la combustión de turba. La capa de turba tiene un espesor de 50 cm, se encuentra por encima del nivel de limos y debajo de depósitos coluviales. (figura 27).

**Figura 27.** Nivel de turba y depósitos recientes en la zona sur de Chucllaccasa, margen izquierda del río Ancoquisca.
