DIRECCIÓN DE GEOLOGÍA AMBIENTAL Y RIESGO GEOLÓGICO

Informe Técnico N° A6874

EVALUACIÓN DE PELIGROS GEOLÓGICOS EN LAS LOCALIDADES DE SAN LORENZO Y NAMBALLE

Región Cajamarca
Provincia San Ignacio
Distrito Namballe
Paraje San Lorenzo y Namballe

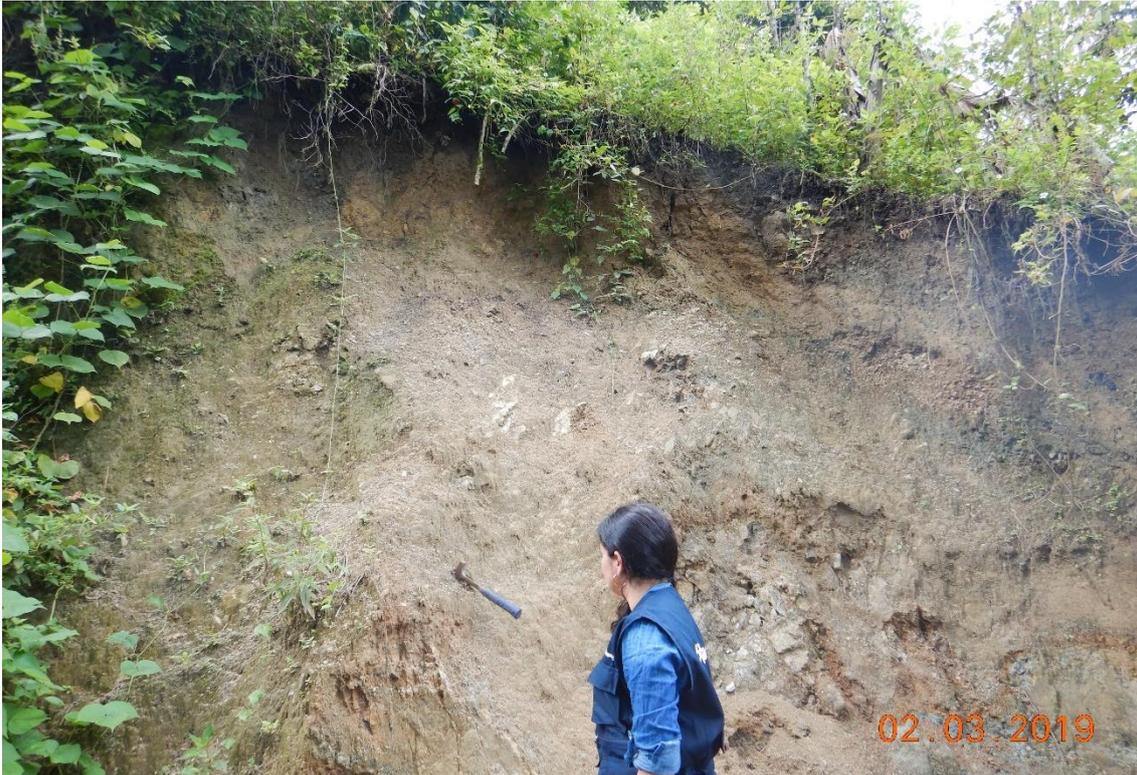
Foto 1. Afloramiento de meta-andesitas de la Formación Oyotún altamente meteorizadas y fracturadas. Se observa la picota enterrada en la roca meteorizada.

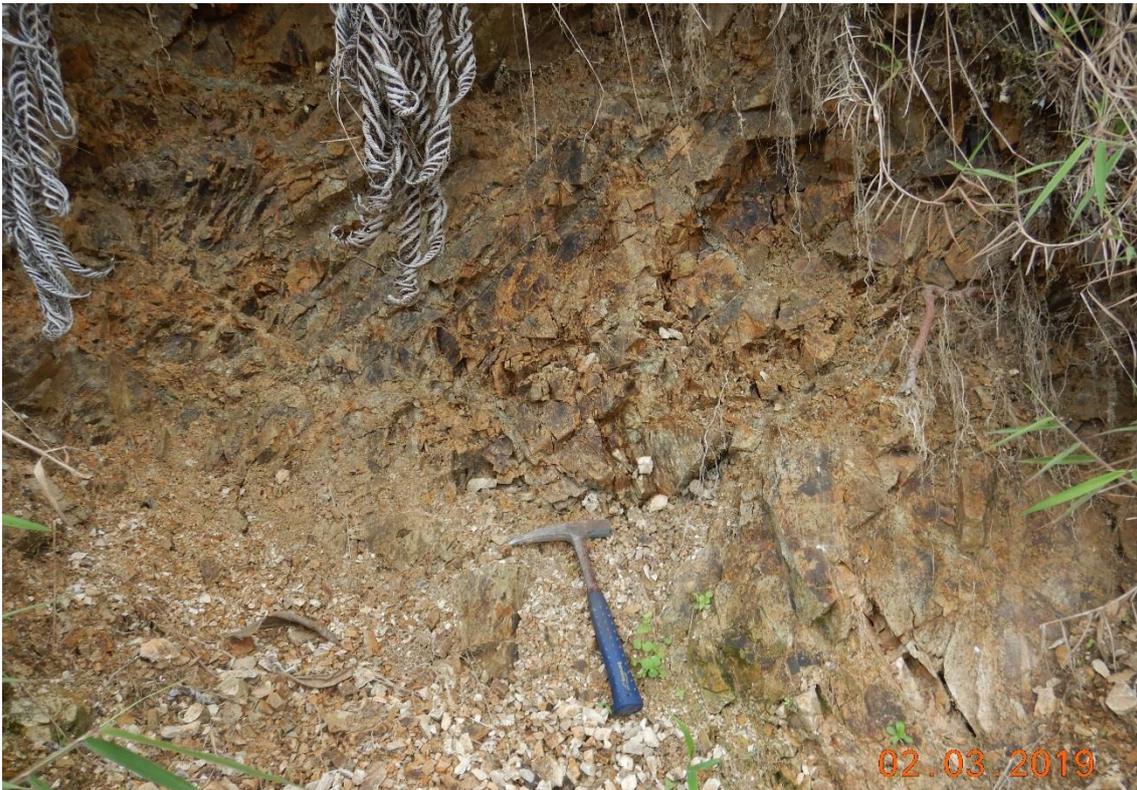
Foto 2. Afloramiento de areniscas fracturadas, atribuidas a la Formación Tinajones, en el talud de la zona de reubicación 1.

Geomorfológicamente se encuentra sobre una cresta empinada, con pendientes que varían de 10° a 70°. El uso actual es de terrenos de cultivo y pastoreo. En la zona afloran areniscas de grano fino muy fracturadas (foto 2) y altamente meteorizadas en su lado oeste. En la parte más elevada de la cresta, se observa una pequeña zona de pendiente suave, limitada por coronas de deslizamientos antiguos de grandes dimensiones a

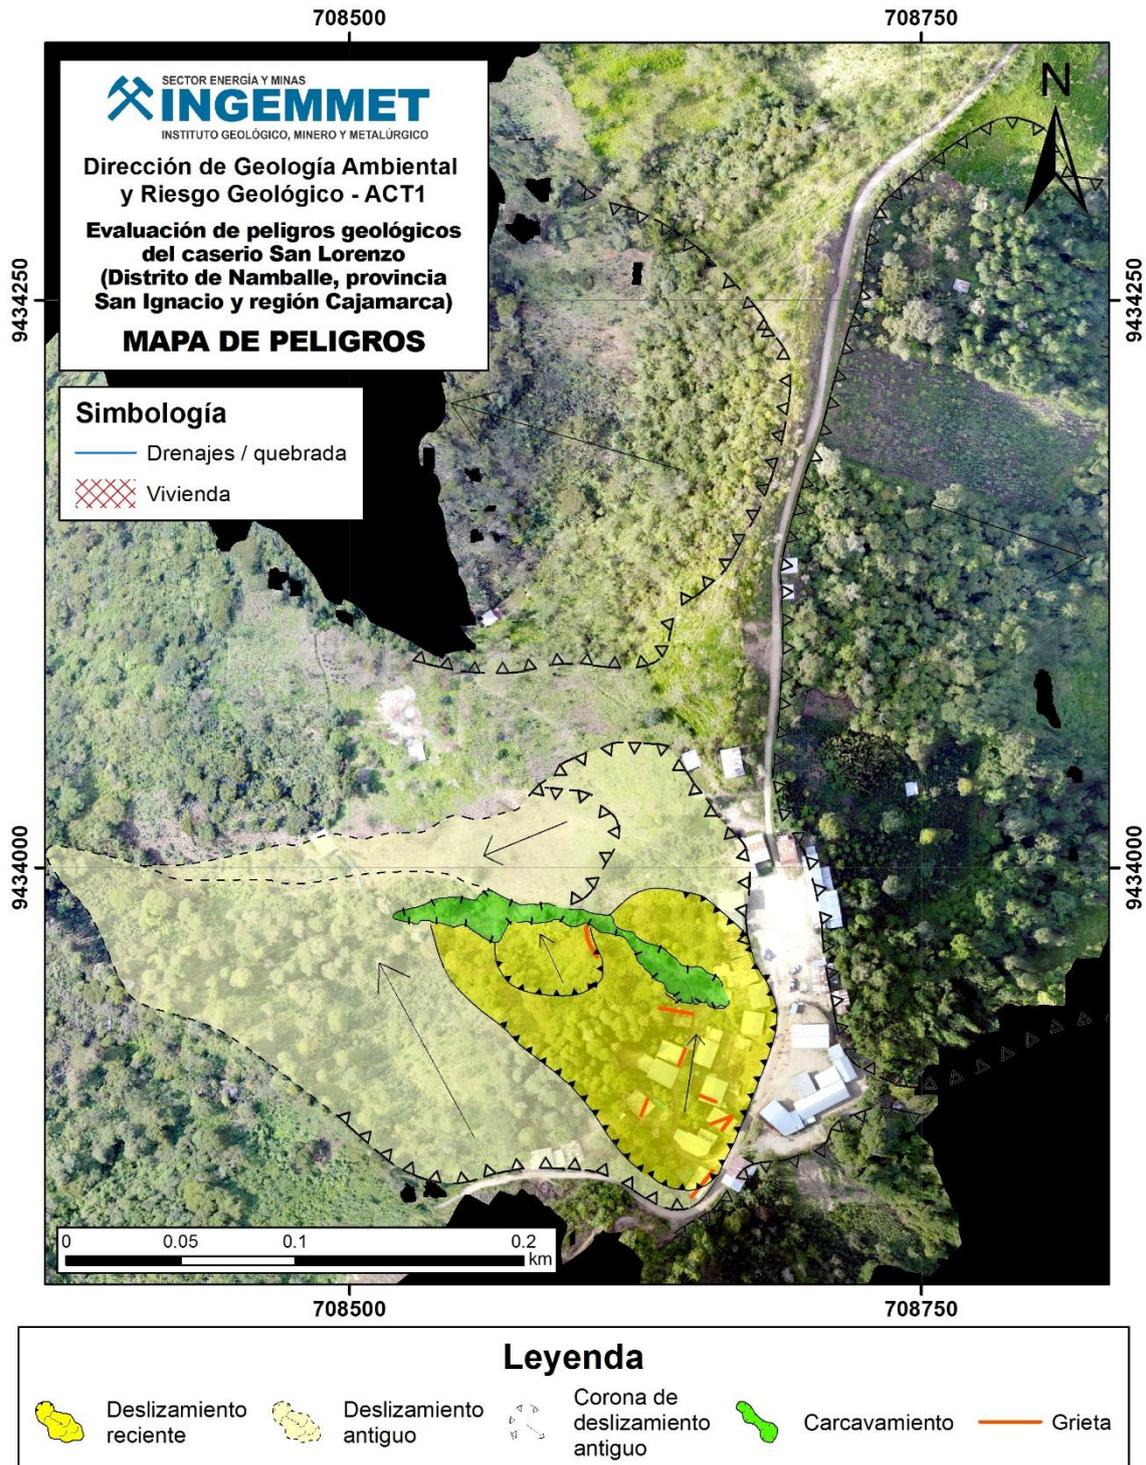
Los trabajos de campo permitieron identificar deslizamientos y erosión de laderas en San Lorenzo (figura 5); en la localidad de Namballe, se identificaron zonas de inundación fluvial, erosión de laderas, deslizamientos y flujos antiguos (figura 6).

Figura 5. Mapa de peligros en el caserío San Lorenzo

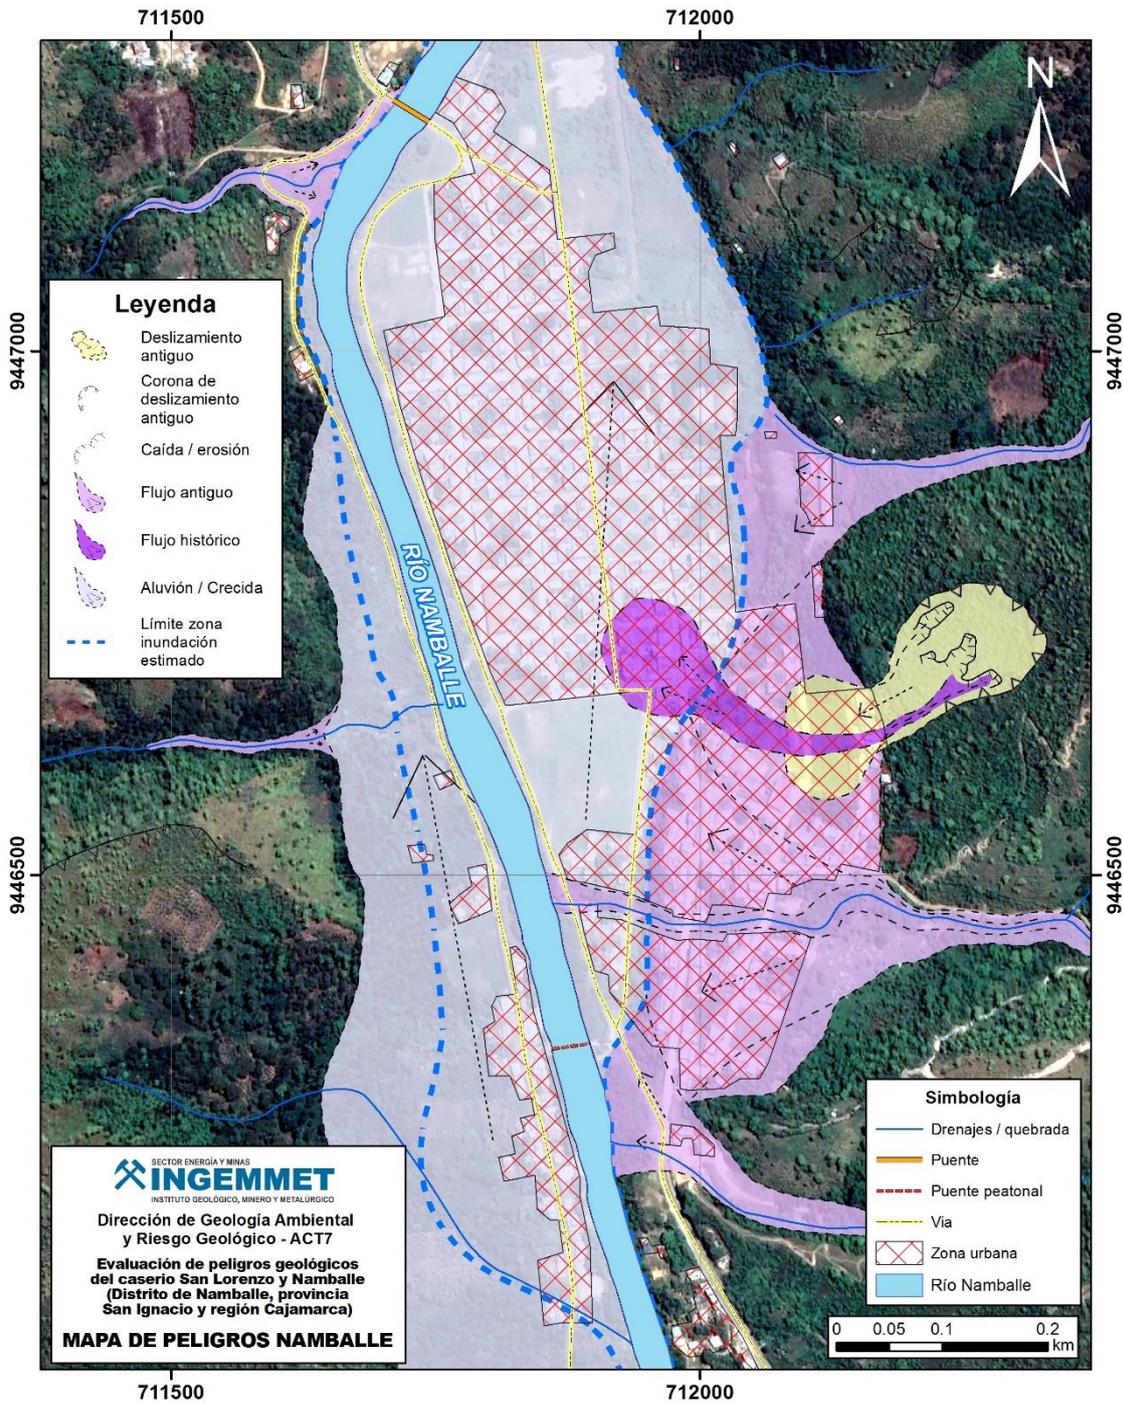
Figura 6. Mapa de peligros en el caserío San Lorenzo.

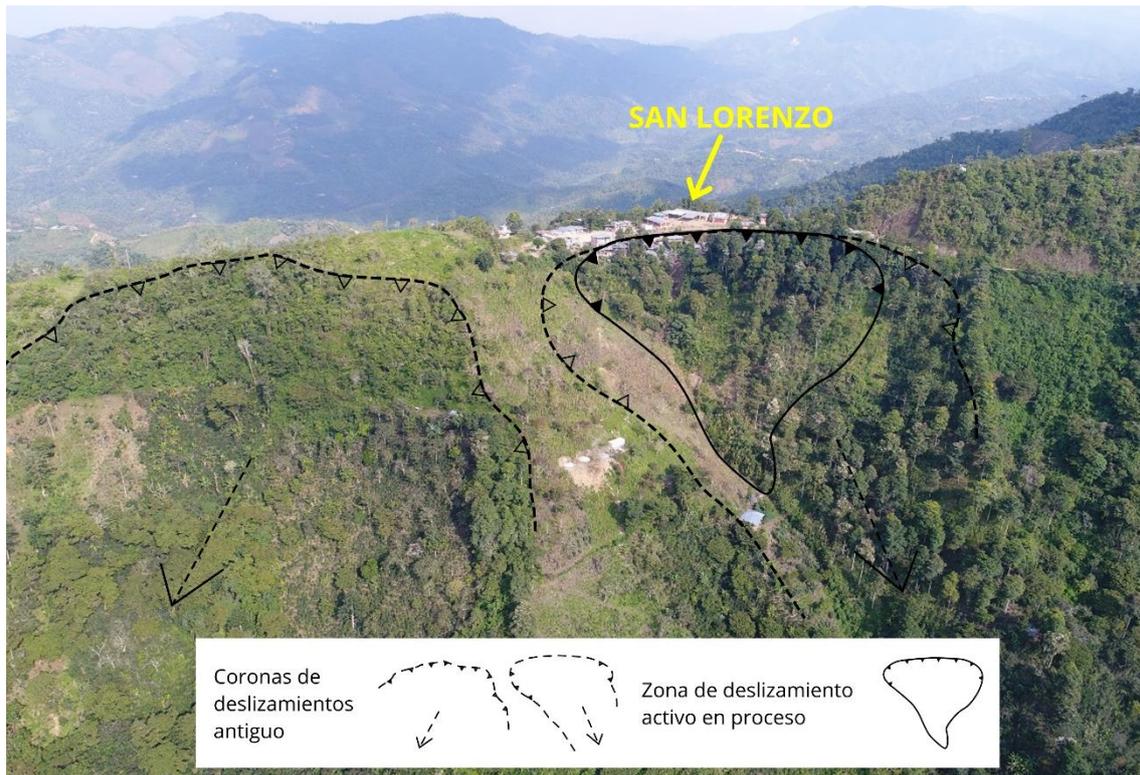
Figura 10. Fotografía aérea mostrando coronas de deslizamientos antiguos y zona de deslizamientos activos en San Lorenzo e inmediaciones. Vista tomada de NO a SE.

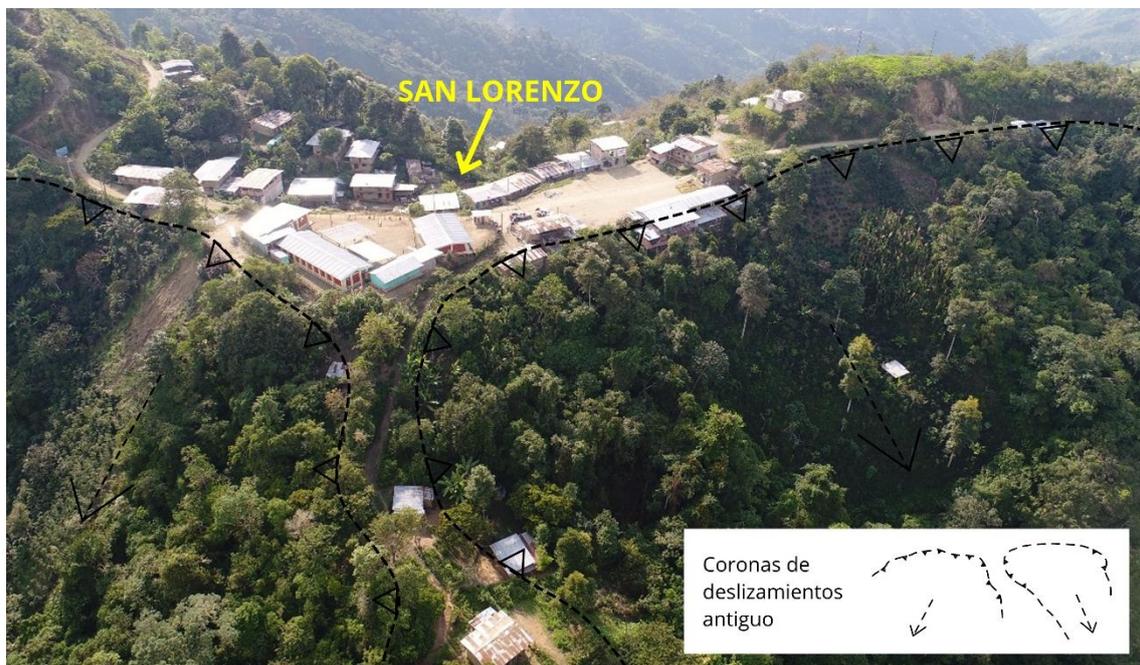
El deslizamiento antiguo tiene una corona estimada de 350 m, con diferencia de alturas aproximada de 150 m, entre corona y pie. Se observa gran parte de la base de su cuerpo original erosionado. Este deslizamiento es colindante a otros eventos antiguos de similares características (figura 10), los cuales se encuentran a ambos lados de la cresta donde esta emplazada la población de San Lorenzo (figura 11).

Figura 11. Fotografía aérea mostrando coronas de deslizamientos antiguos en inmediaciones de San Lorenzo. Vista tomada de E a O.

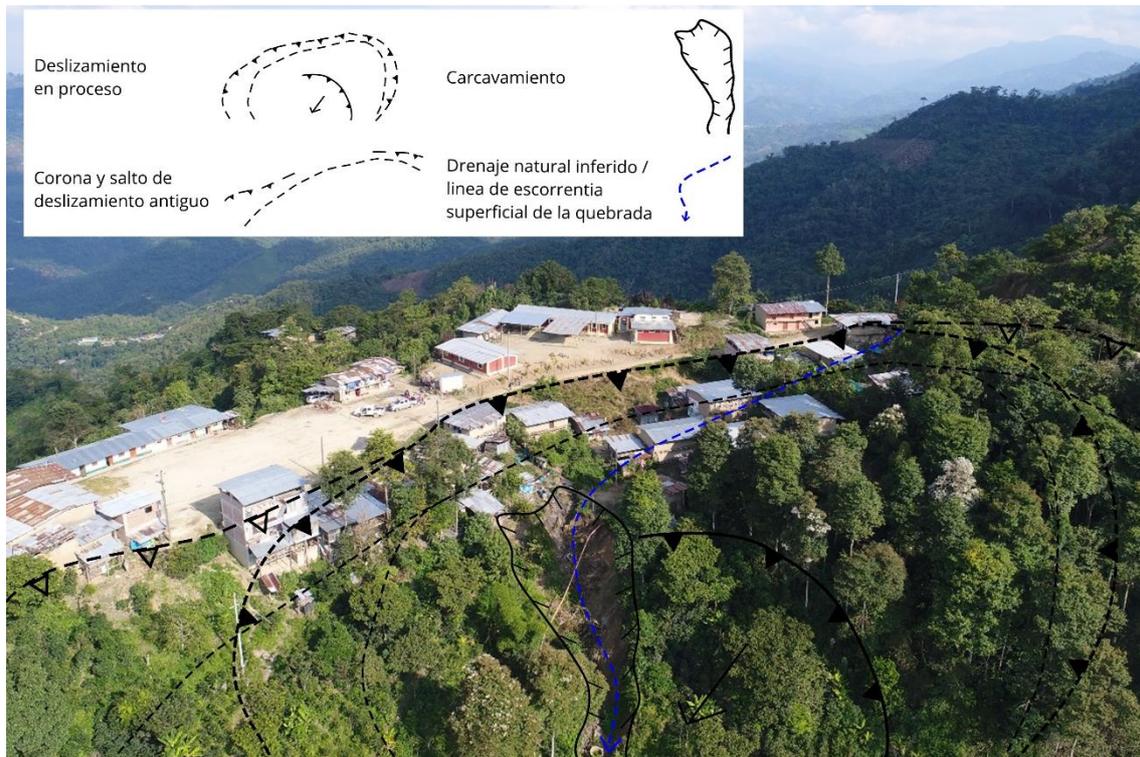
La reactivación en proceso, que actualmente viene afectando las viviendas del caserío de San Lorenzo (figura 12), tiene una corona inferida de 220 m de longitud aproximada, con un escarpe principal que coincide con el del deslizamiento antiguo, de aproximadamente 2 m de altura visible (figura 13). La zona del cuerpo tiene una longitud estimada de 130 m por 100 m de ancho. La ocupación de viviendas se concentra en el

flanco derecho del escarpe principal, estando gran parte de la zona inestable cubierta por una densa vegetación y chacras (figura 12).

Figura 12. Fotografía aérea donde puede apreciarse coronas de deslizamientos antiguos a inmediaciones de San Lorenzo. Vista tomada de E a O.

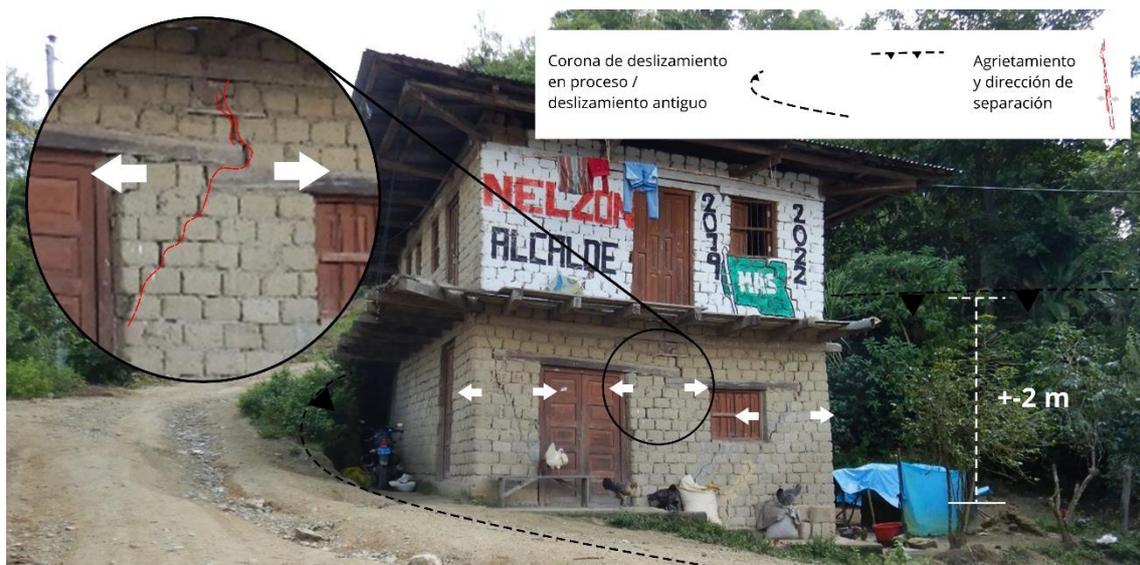
Las viviendas emplazadas sobre el cuerpo muestran grietas (figuras 13, 14, 15 y 16) y desplazamientos (figura 17) que evidencian una deformación del terreno con planos de rumbo promedio E-O y dirección de esfuerzos predominante hacia el NE. Las continuas reactivaciones afectaron tuberías de agua que provienen de un reservorio ubicado al SO, además del sistema de desagüe.

Figura 13. Agrietamiento en una de las viviendas en la localidad de San Lorenzo. La vivienda se encuentra en la zona de corona del deslizamiento antiguo en proceso de reactivación. La grietas se orientan con inclinación hacia la quebrada.

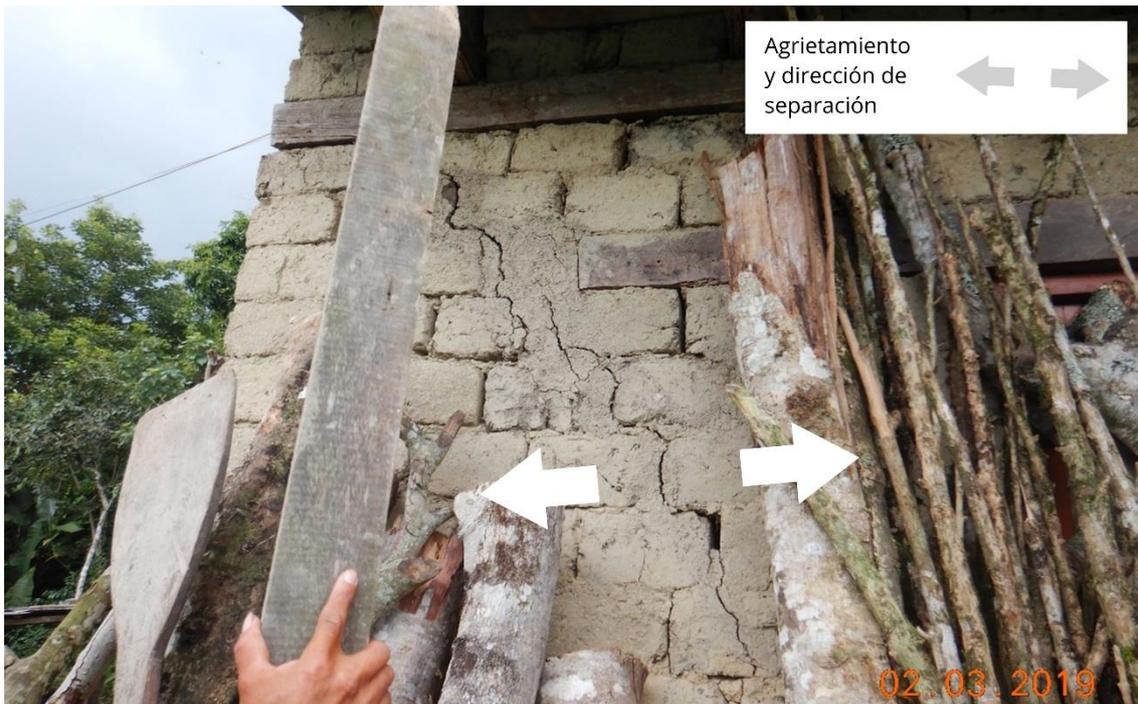
Figura 14. Agrietamientos en vivienda del caserío San Lorenzo. Fractura fue resanada y se volvió a agrietar por la deformación del terreno.

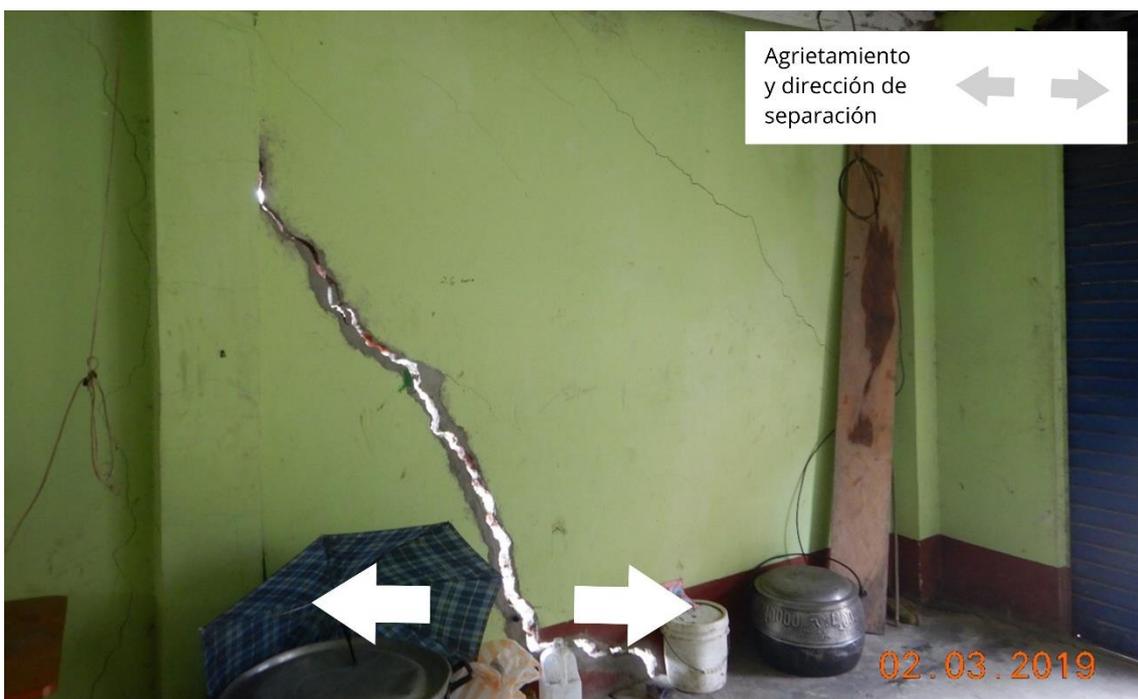
Figura 15. Agrietamientos observados en el interior de una vivienda del caserío San Lorenzo. La deformación inicia en la parte baja, lo cual indica extensión del suelo, en dirección de la quebrada.

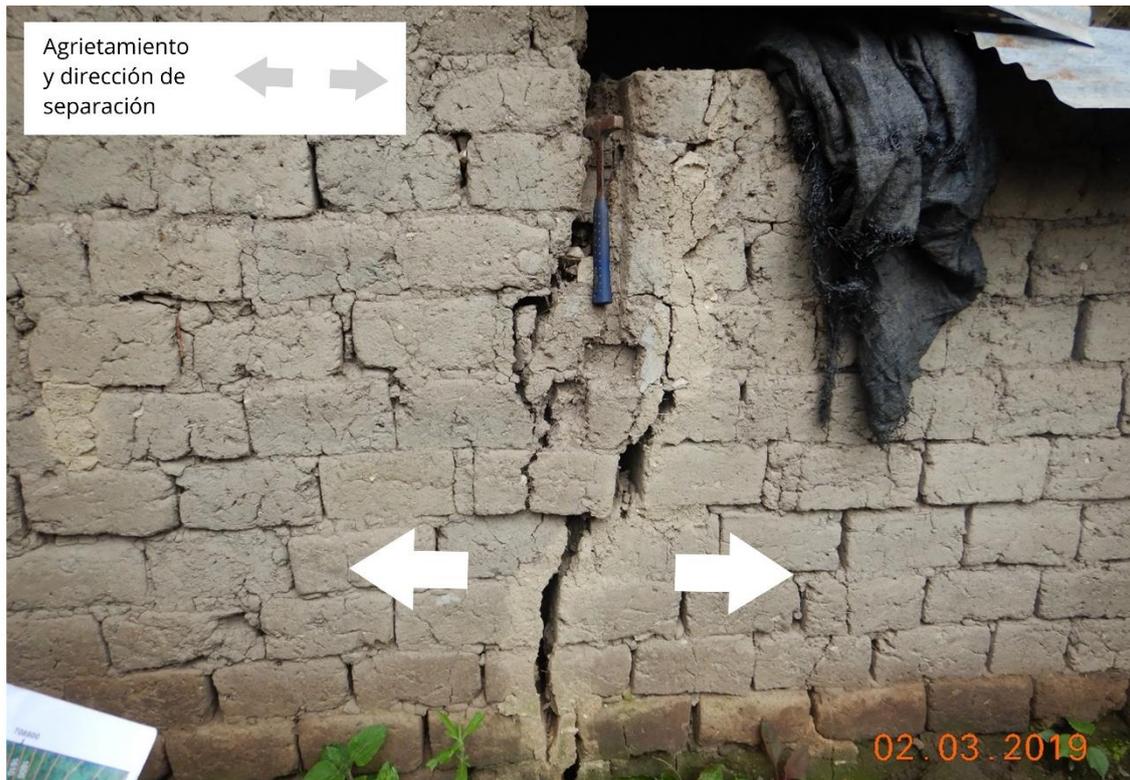
Figura 16. Pared de vivienda agrietada en el caserío San Lorenzo. La grieta tiene una apertura máxima de 10 cm. Se observan ligeros desplazamientos horizontales y verticales a favor de la quebrada. La vivienda se ubica a 2 m del sector con carcavamiento.

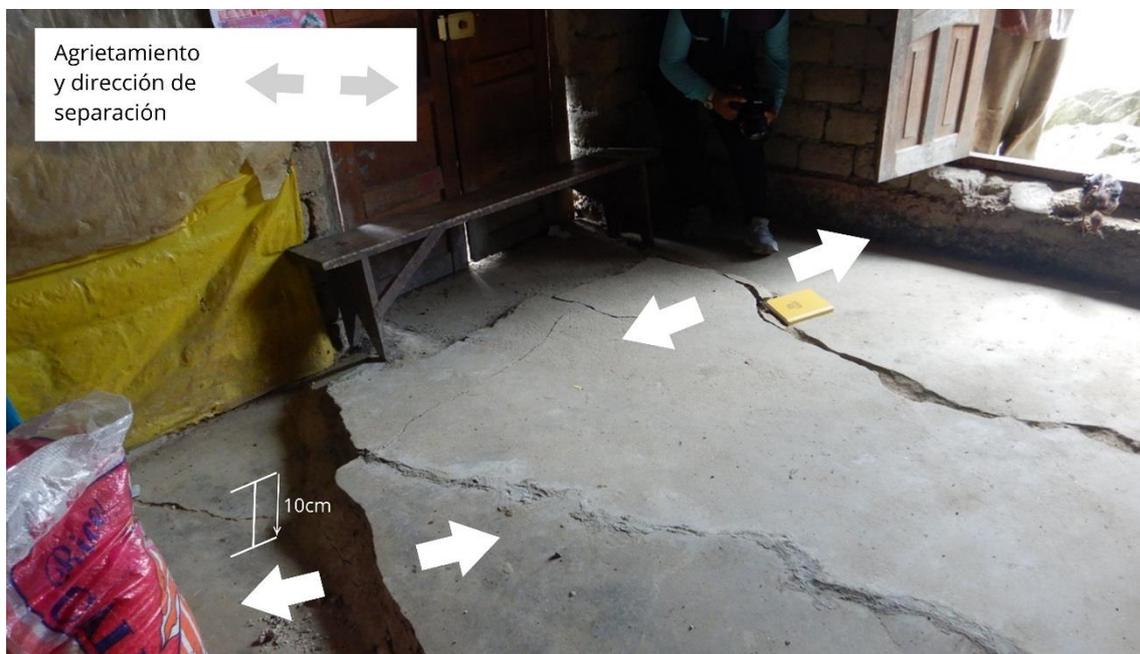
Figura 17. Piso de vivienda fracturado y desplazado en el caserío de San Lorenzo. Se observan grietas resanadas lo cual indica la continua deformación del terreno.

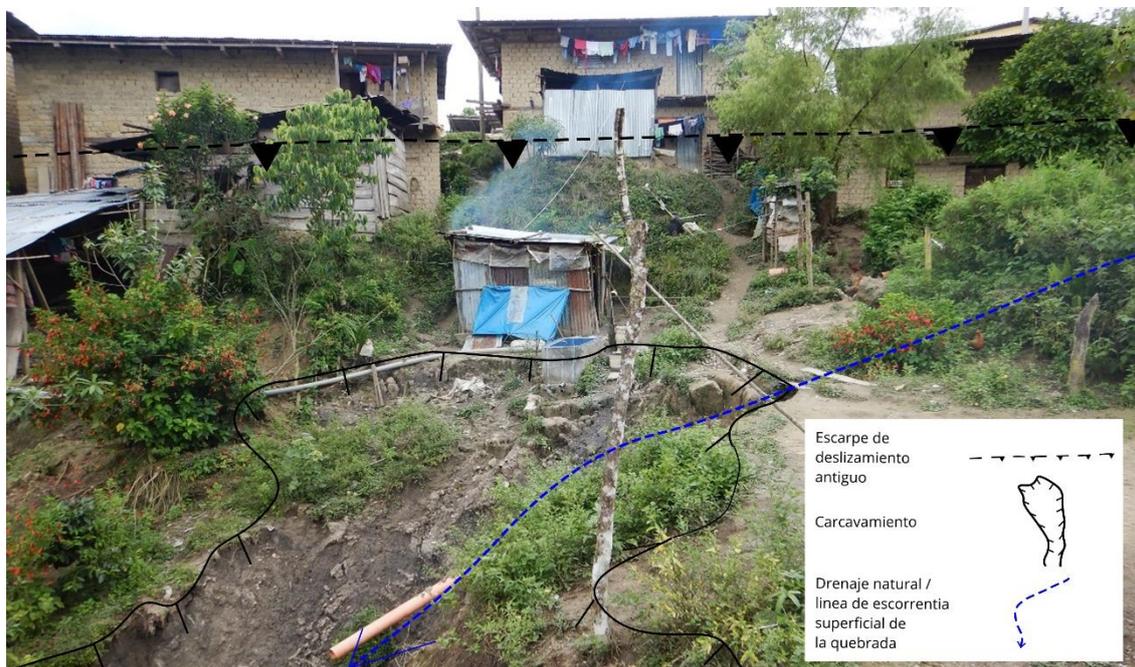
El deslizamiento se desarrolla sobre la línea de escorrentía natural de la quebrada, lo cual viene generando procesos de erosión a manera de cárcavas, a partir del sector con coordenadas 708665 O; 9433940 N (figura 18). La zona de erosión activa tiene un ancho máximo de 23 m y una longitud estimada de 160 m, que parte del deslizamiento en

proceso prolongándose quebrada abajo, tiene un avance retrogresivo el cual genera materiales que son movilizados quebrada abajo durante lluvias intensas. Las laderas expuestas en el sector con carcavamiento, están compuestas por meta-andesitas altamente meteorizadas, deleznales y con alto grado de humedad (figura 18).

Figura 18. Zona de carcavamiento desarrollándose a lo largo del drenaje natural o escorrentía superficial. La erosión avanza de forma retrogresiva generando deslizamientos pequeños y derrumbes.

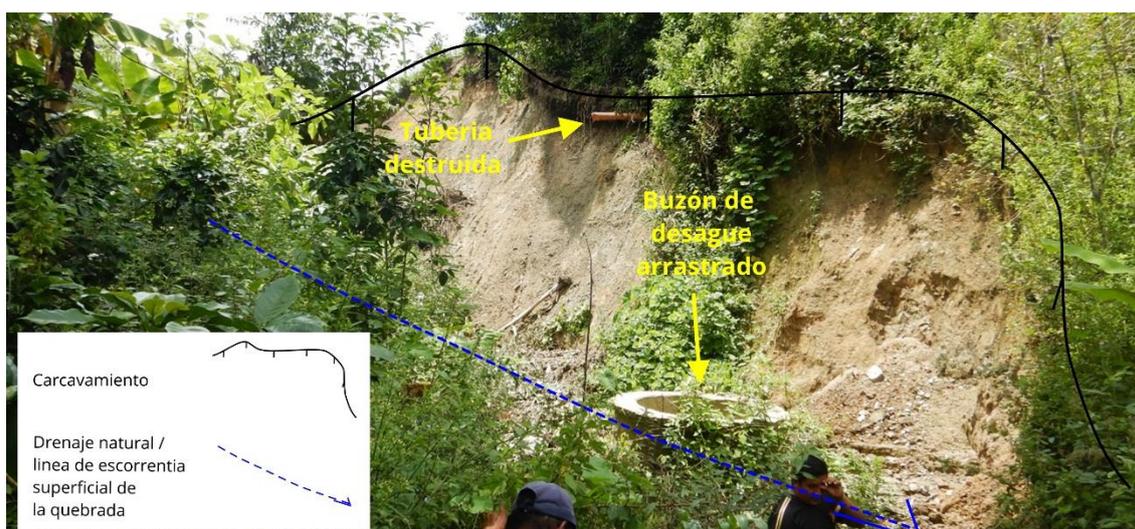
Las precipitaciones ocurridas el 2018 generaron flujos a partir de materiales inestables, los cuales movilizaron parte del sistema de desagüe que desfogaba hacia esta quebrada (figura 19). Cabe mencionar que durante la fecha de la inspección, la zona tenía presencia de agua constante.

Figura 19. Ladera en una zona de carcavamiento. Un buzón de desagüe ha sido movilizado conjuntamente con material removido por las precipitaciones pluviales.

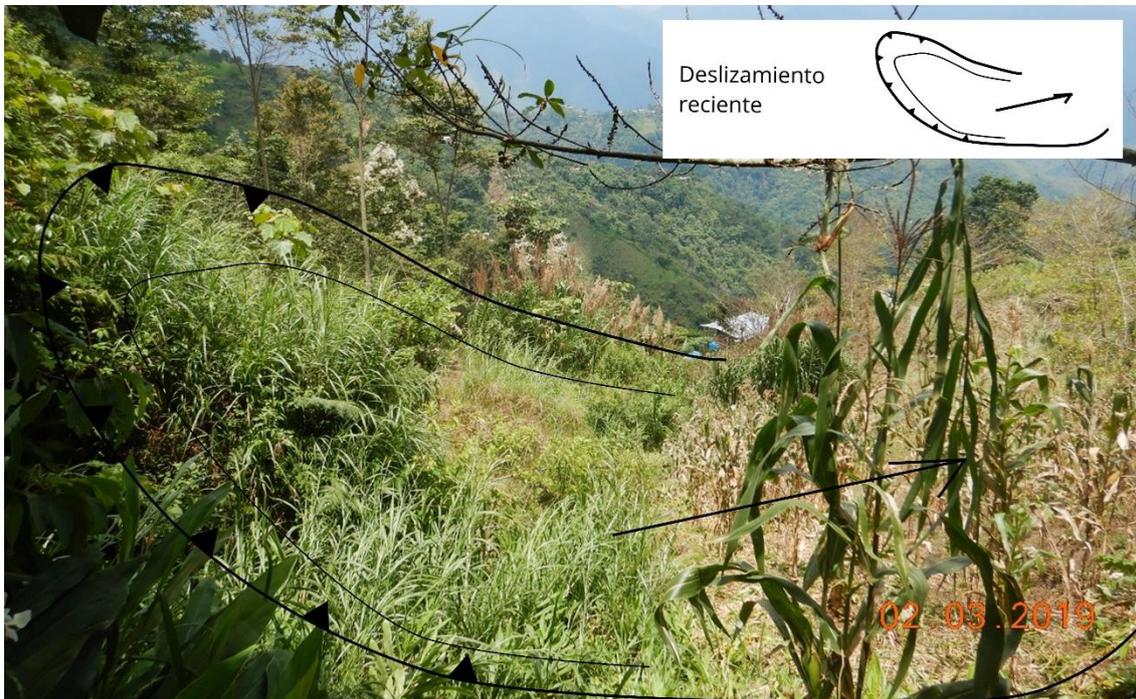
En el sector con coordenadas 708588 O; 9433953 N, localizado en la zona inestable, se puede observar otro deslizamiento activo que es parte de la reactivación, con el

cuerpo ya desplazado (figura 20). Este evento tiene una corona de 60 m, con un escarpe principal de 2 m y longitud aproximada de 40 m, de corona a punta. Este deslizamiento afectó terrenos de cultivo y un antiguo reservorio que se ubicaba en el lugar. La punta del cuerpo desplazado es afectada por procesos erosivos.

Figura 20. Deslizamiento reciente con una masa desplazada hacia la quebrada. Se observan sembríos recientes sobre el cuerpo desplazado.

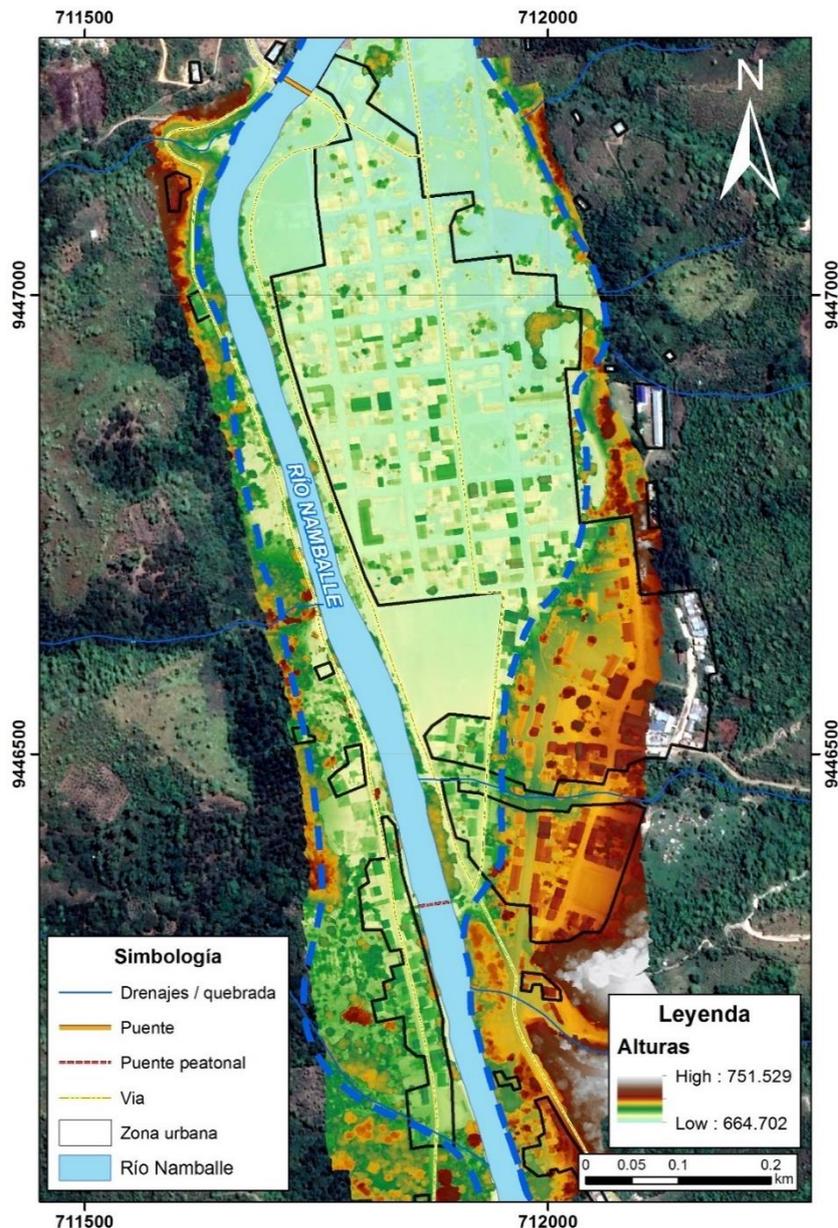
En la figura 21 se observan las alturas del piso de valle y terrazas altas del este de Namballe. Se distingue un sector con alturas mas bajas en el extremo noreste de la localidad, que se distribuyen colindantes a la ladera, lo cual indica que esta zona era parte de cursos antiguos, generados por las migraciones del cauce principal. Estos cauces antiguos están “antropizados” y estarían rellenos. Las zonas de alturas bajas predisponen la acumulación de aguas durante las crecidas del río.

Figura 21. Mapa de alturas de detalle generado a partir de fotografías aéreas. Se observa un sector de alturas bajas, al noreste.

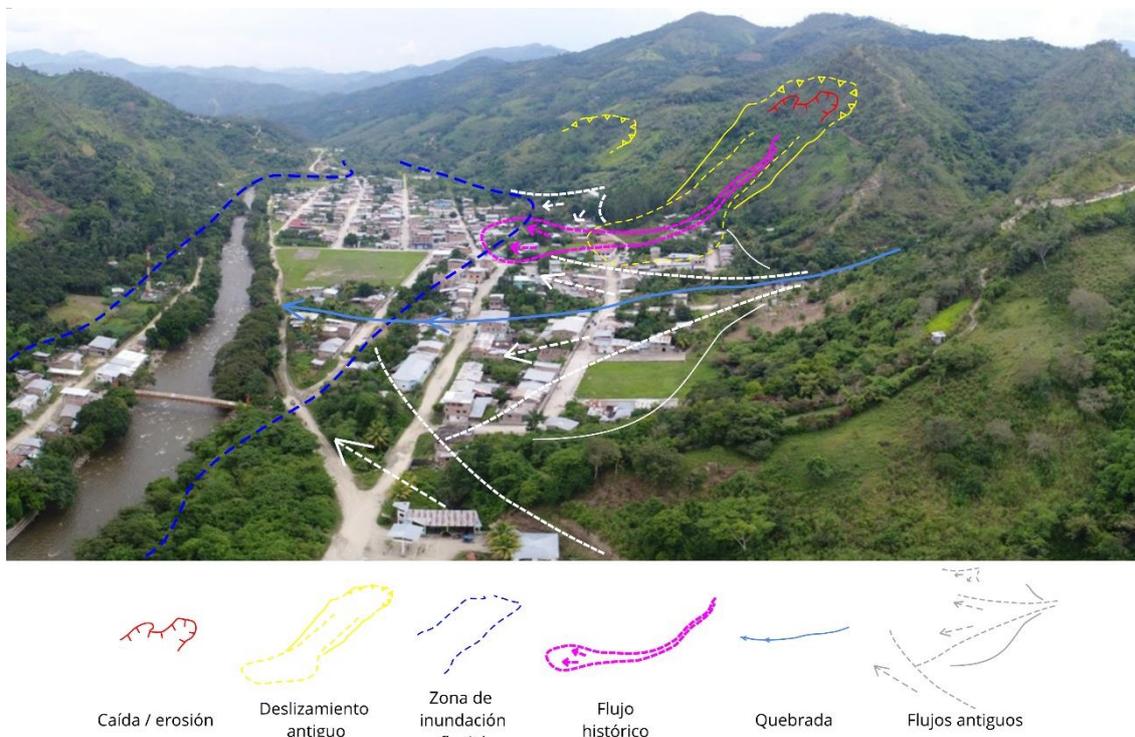
El sector con coordenadas 712210 O; 9446686 N, al este de la ciudad, fue afectado por un flujo el año 1975, el cual llegó hasta la zona baja (figura 22).

En el lugar se pueden observar evidencias de un deslizamiento antiguo, de donde habría partido el flujo. La corona se estima en 220 m de. Se observan parte del cuerpo y escarpes laterales conservados. La diferencia aproximada de alturas entre la corona y pie es de 100 m. En el escarpe principal se pueden observar procesos erosivos activos. La ladera está parcialmente cubierta por vegetación, de forma densa en el cuerpo del deslizamiento. Se observan líneas de escorrentía que marcan ambos lados del cuerpo. La parte alta de la ladera tiene vegetación escasa.

En el sector con coordenadas 712223 O; 9447090 N, también se observan evidencias de un deslizamiento pasado (figura 22).

Figura 22. Vista aérea de la Namballe, de sur a norte. Se observan los procesos geodinámicos de la localidad.

En el lado este de Namballe también se observan evidencias de grandes flujos antiguos (figura 22). La quebrada que corta de E-O, el sur de Namballe (712161 O; 9446479 N), conserva su cauce natural en la parte alta, sin embargo fue canalizada y antropizada, estrangulándola en su parte baja. Se observan algunas viviendas cercanas al cauce natural (figura 22).

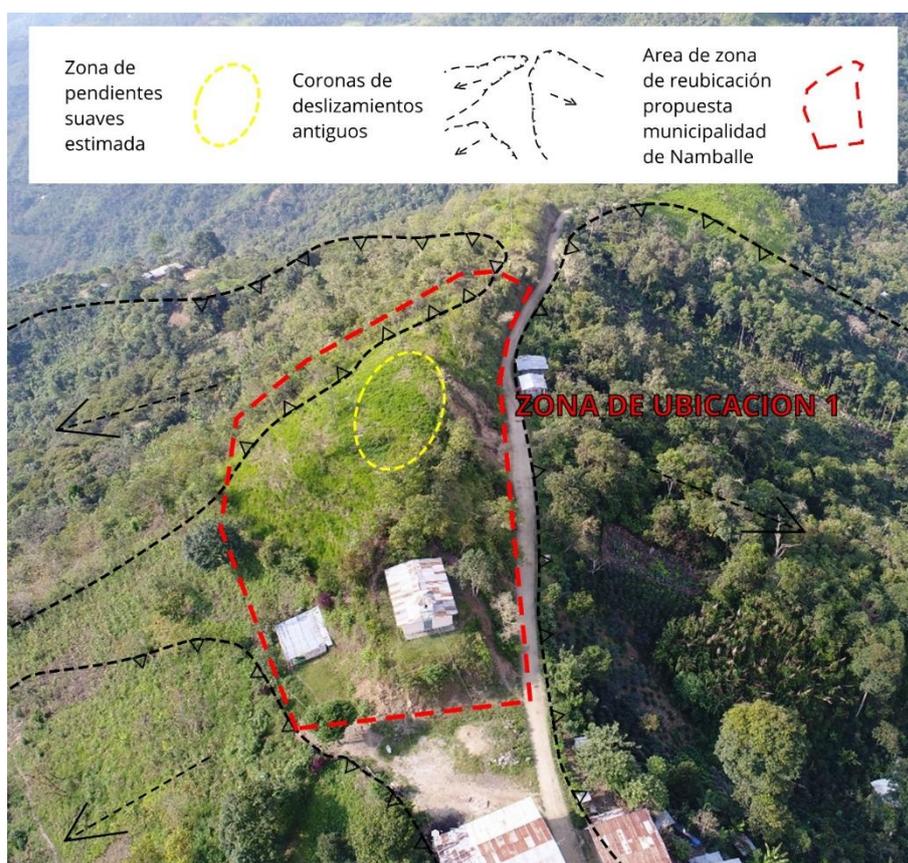
La zona de pendiente suave, la cual es muy reducida (figura 20), podría ser apta para la reubicación; sin embargo, por la actividad geodinámica presente en inmediaciones y la condición de materiales altamente meteorizados, debe considerarse que, de no tomar medidas de prevención y estabilidad apropiadas para la construcción de infraestructura y prevención de erosión en la ladera, podrían generarse eventos geodinámicos en este sector, en el futuro.

Figura 23. Deslizamiento reciente con masa deslizada hacia la quebrada. Se observan sembríos recientes sobre el cuerpo deslizado.

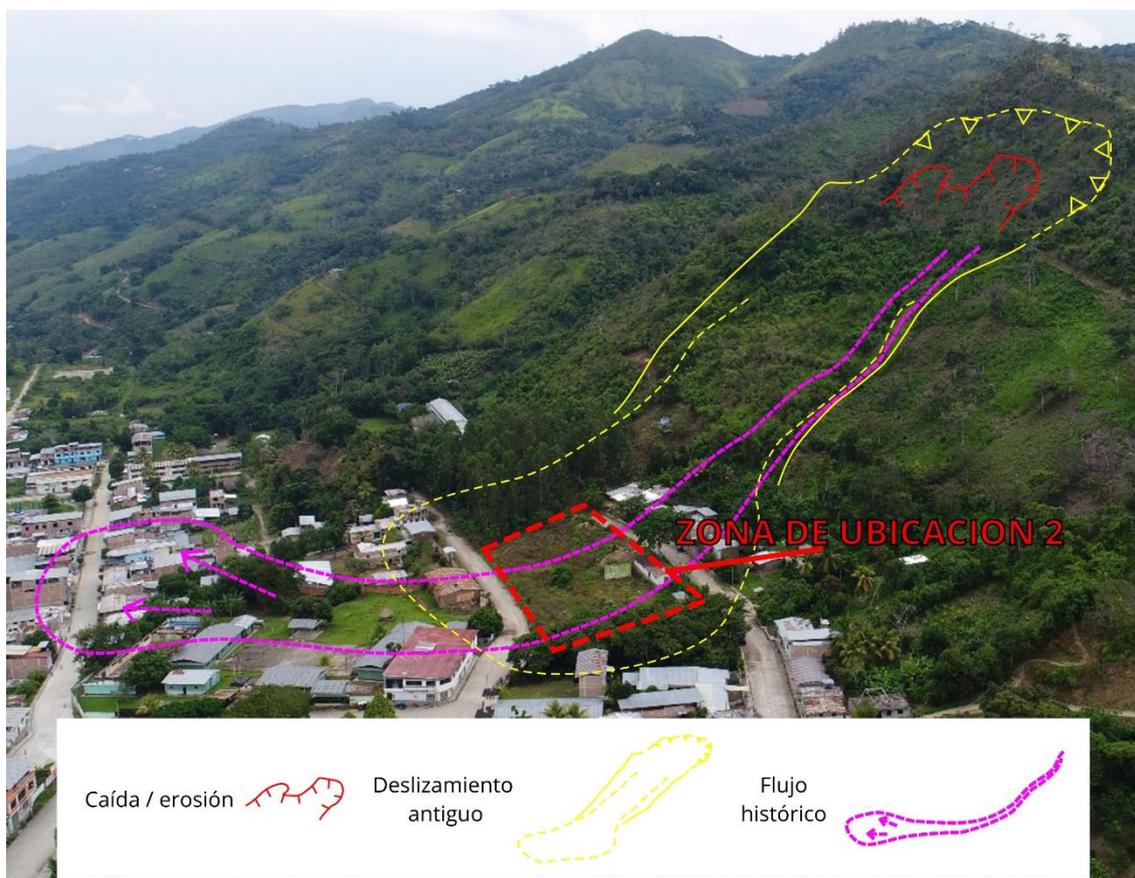
La ladera del cerro ubicado al este, a 30 m del terreno, muestra procesos de erosión activos, además de evidencias de un deslizamiento antiguo (figura 24). La zona también fue afectada por flujos que partieron del deslizamiento. El terreno se encuentra en la zona de pie del deslizamiento antiguo. La parte alta de la ladera muestra escasa cobertura vegetal, compuesta principalmente por árboles y matorrales.

El terreno en sí, no presenta movimientos en masa activos, sin embargo, por la actividad geodinámica pasada, debe considerarse que, de no tomar medidas de prevención y estabilidad apropiadas para la construcción de infraestructura y prevención de erosión en la laderas, podrían generarse nuevos eventos en la ladera de este cerro, que afecten a la zona de reubicación en el futuro.

Figura 24. Fotografía aérea del este de Namballe. Se observa el cuerpo de un deslizamiento y flujo antiguo sobre el cual está emplazado el terreno.

En este sector, las medidas de estabilidad serían: Arborización integral del cerro, canalización de aguas de escorrentía superficial provenientes del cerro, entre otros.

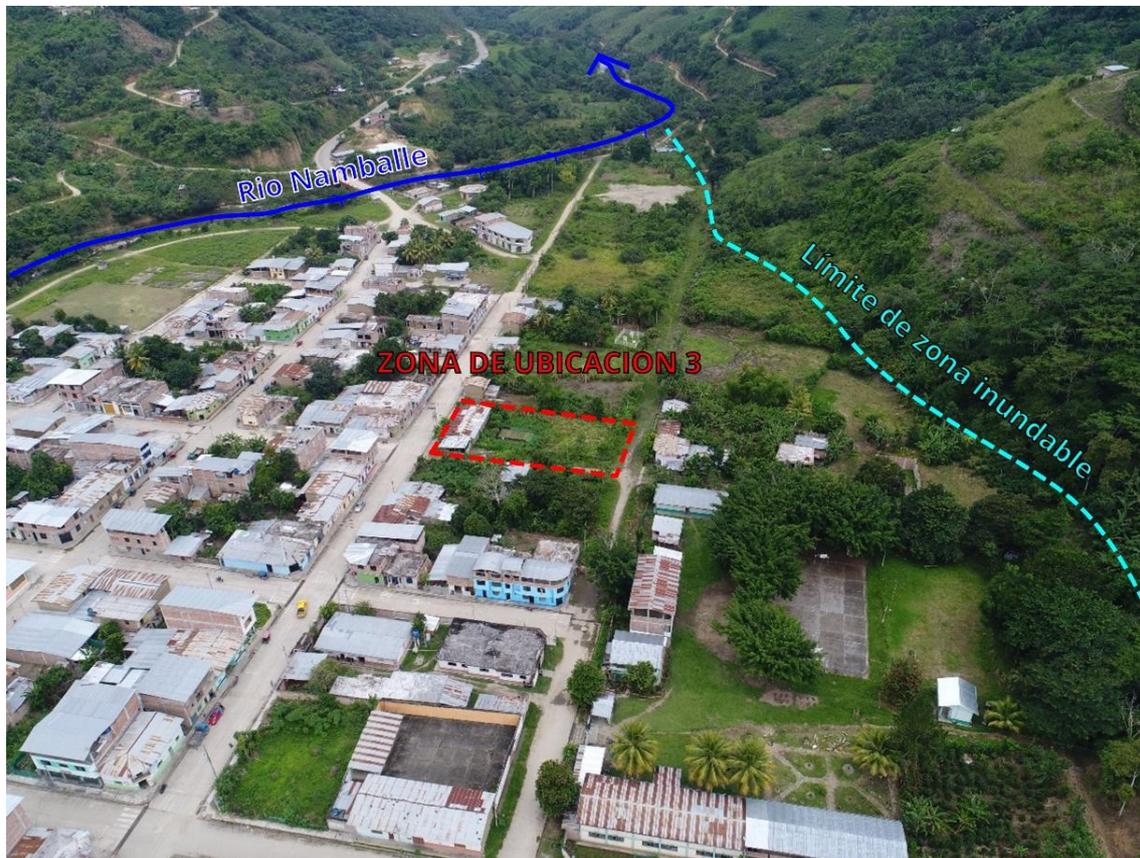
En el terreno no se observan evidencias de actividad geodinámica, sin embargo, se encuentra en una zona de llanura de inundación del río Namballe, al igual que gran parte de las viviendas en esta localidad (figura 25).

Figura 25. Vista aérea del norte de la localidad de Namballe. Se observa la Zona de reubicación 3. La amplia terraza aluvial es inundada periódicamente por desbordes del río.

De no realizar las obras de contención adecuadas, diseñadas para contener las crecidas del río Namballe, el terreno en la zona de reubicación 3, sería afectado por inundaciones en el futuro, al igual que gran parte de la localidad.
