Informe Técnico N° A6876

EVALUACIÓN DE PELIGROS GEOLÓGICOS EN LOS SECTORES DE APLAO, CASQUINA Y CASPANI

Región Arequipa
Provincia Castilla
Distrito Aplao

ABRIL
2019

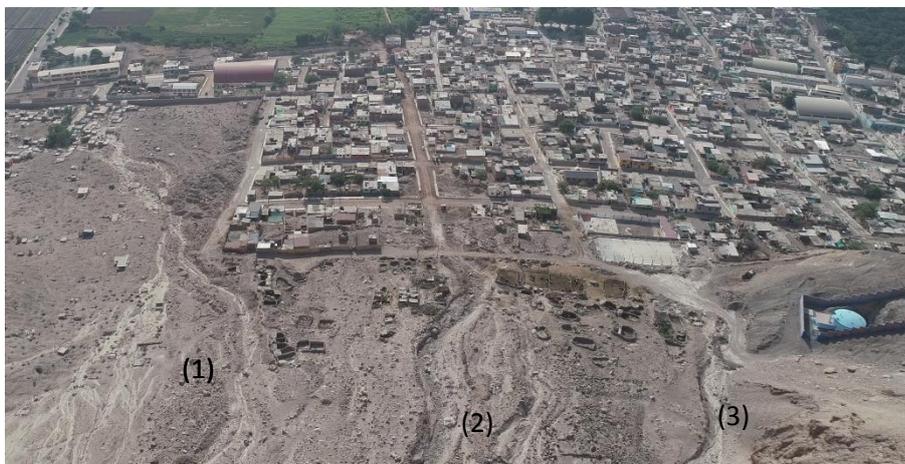
Por lo observado en campo e imágenes satelitales, el sector medio y bajo de esta microcuenca, presenta tres cauces o ramales, uno por la izquierda, otro a la derecha y un central (figura 13), este último es el principal afectó severamente al sector de Aplao.

Figura 13. Imagen tomada con dron, donde se muestra los tres ramales de la quebrada que discurrieron hacia Aplao, aprovechando la pendiente; el cauce central que registró la mayor dinámica del flujo, afectando las viviendas de Aplao.

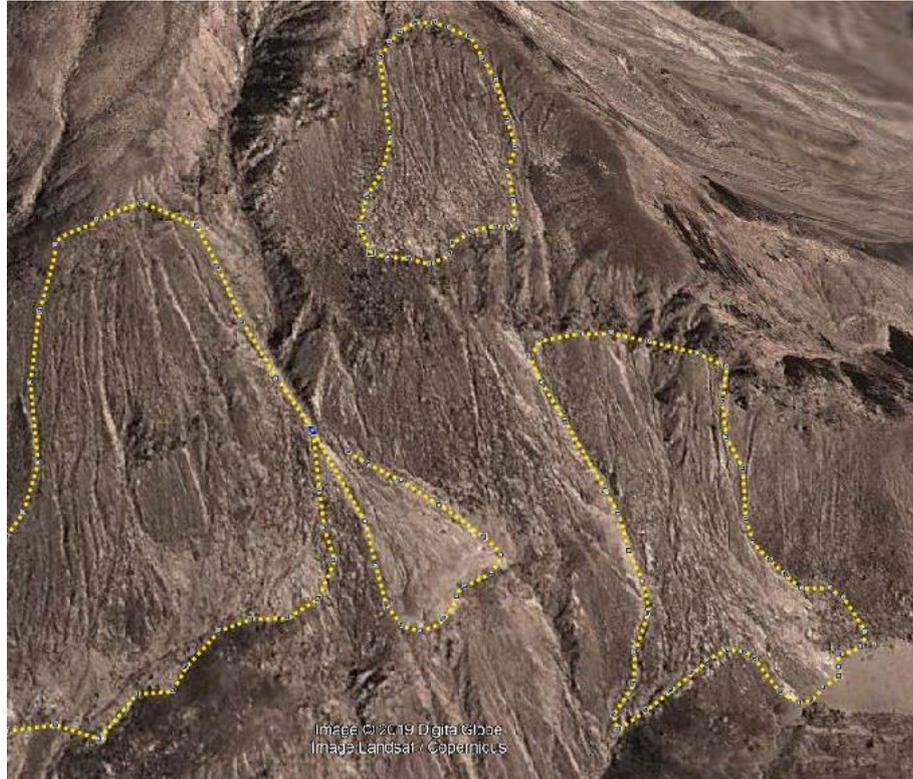
Figura 17. Procesos de movimientos en masa (avalanchas de detritos) delineados en líneas amarillas, ubicados en la parte alta de la microcuenca, afluente de la margen izquierda; muestran huellas de escorrentía pluvial.

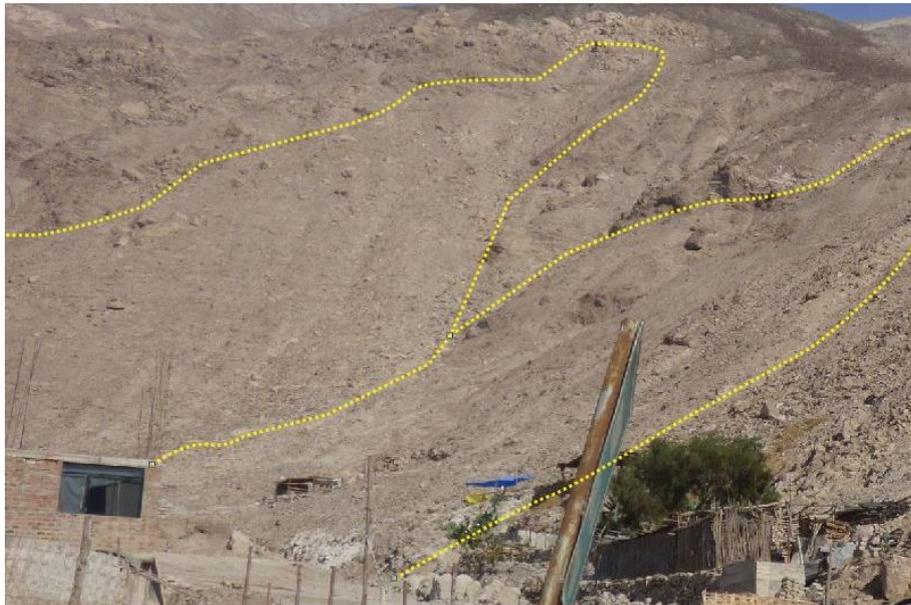
Figura 20. Evidencias de movimientos en masa antiguos, generalmente por gravedad (con poca influencia de agua de lluvia)

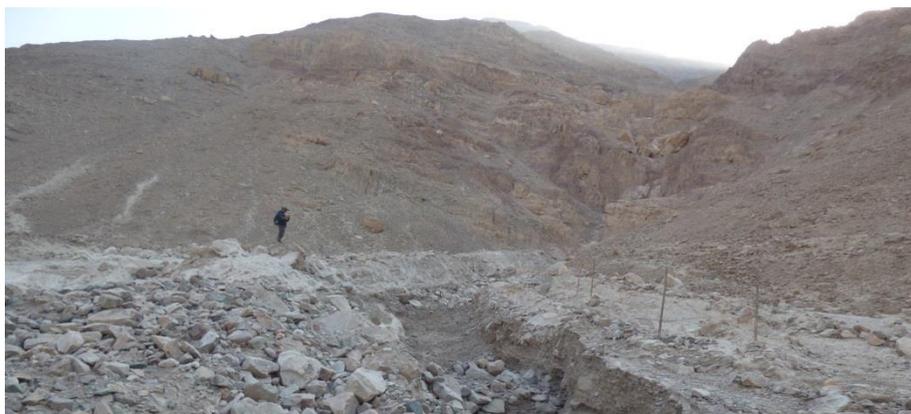
Figura 21. Bloques de roca dejados por los diferentes eventos, se aprecia además la altura del depósito de huaico. En la superficie se aprecia material de color blanquecino, que corresponde a una capa de cenizas volcánicas. También se observa el socavamiento del cauce de la quebrada.

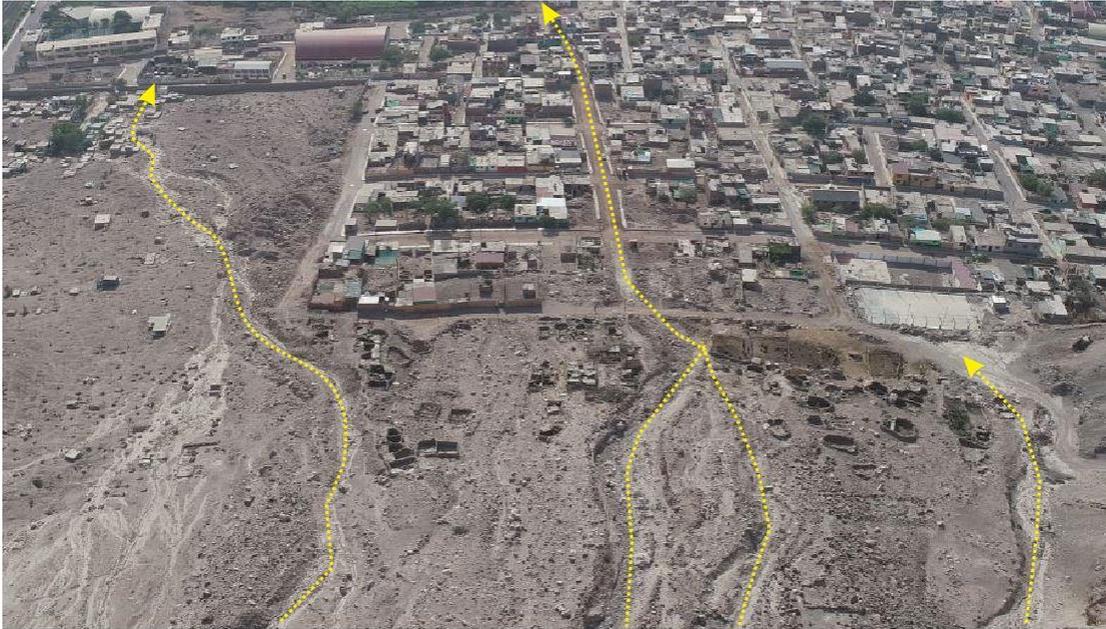
Los daños ocasionados por este flujo de detritos, según datos obtenidos en la municipalidad de Aplao, fueron 18 viviendas afectadas, y una persona fallecida.

Figura 37. Se muestra las direcciones que tomaron los flujos de detritos, siendo el evento de la parte central la que originó mayor daño a las viviendas.

- Para la parte central de la quebrada Aplao se debe diseñar un canal hidráulico técnicamente racional a las características de los flujos y dinámica presentadas, con la finalidad de darle un curso a la quebrada hacia el río Majes, para evitar daños de presentarse nuevos eventos por lluvias excepcionales.

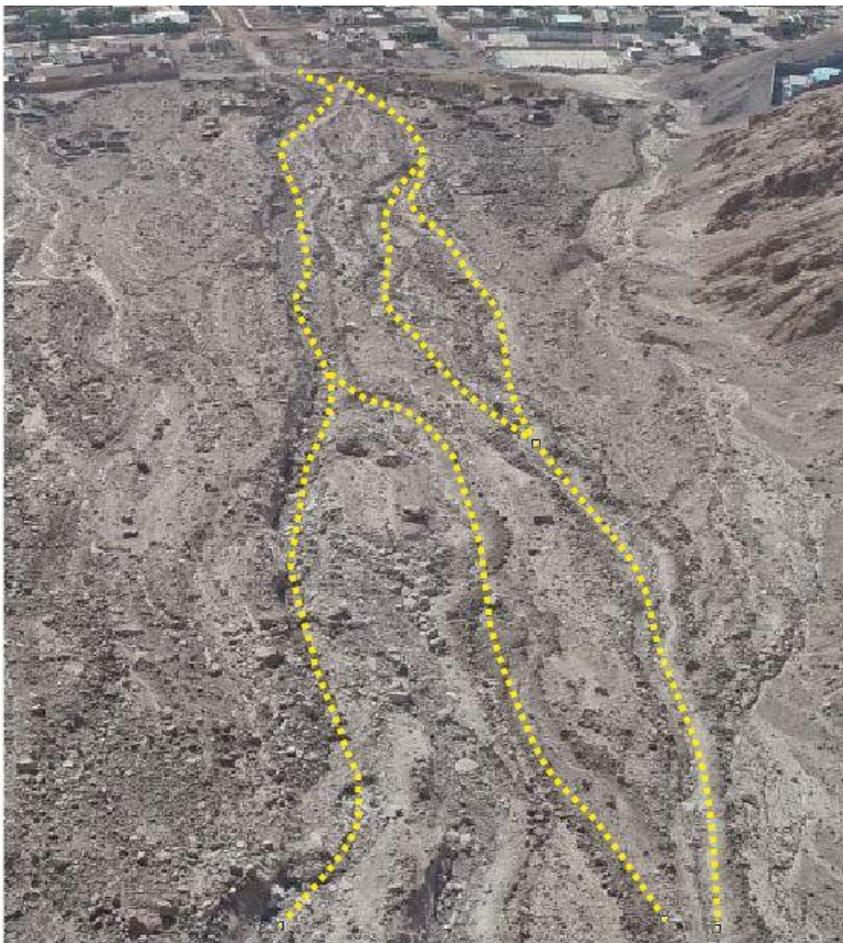
Figura 38. En la vista se aprecian los ramales del flujo en la parte central.

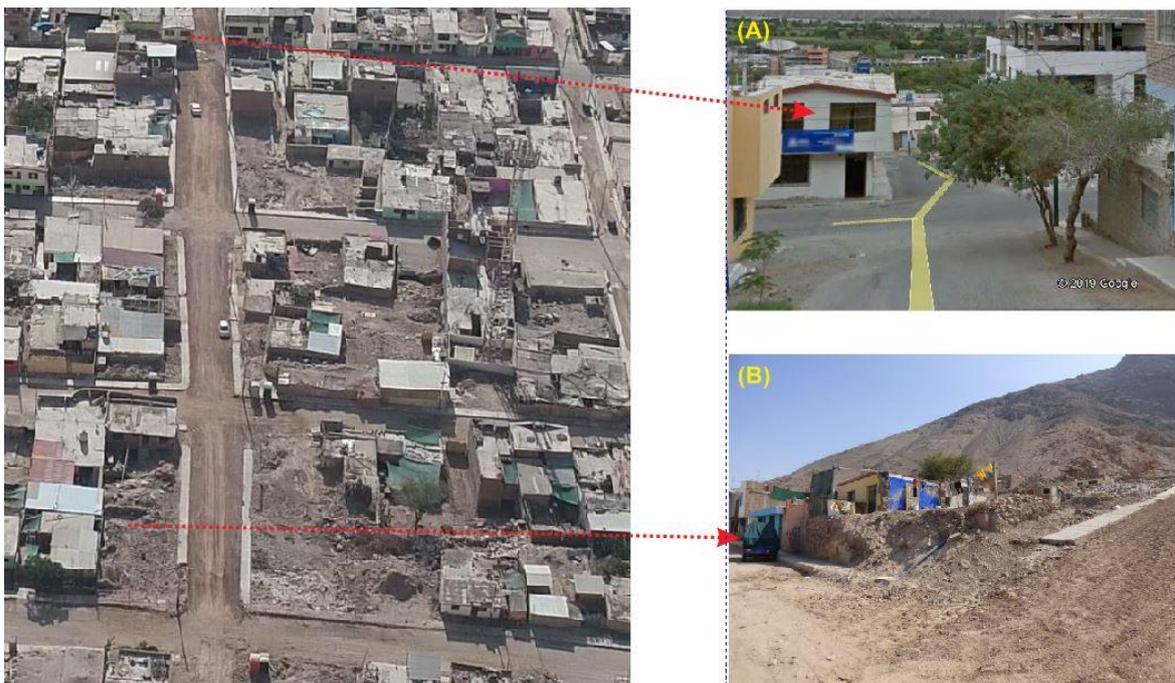
El flujo al encausarse por la calle Bolognesi, encontró obstáculos, como son viviendas sobresalidas; estas fueron las que sufrieron mayores daños, por el impacto directo del huaico, sobre ellas (figura 39) pues acarrió un mayor porcentaje de material grueso y bloques (Figura 48).

Figura 39. (A) Vista tomada del Google Earth. Se aprecia el estrechamiento de la calle al existir una vivienda que fue un obstáculo para el paso del huaico. (B) Vivienda destruida por el flujo de detritos del 07 de febrero del 2019.

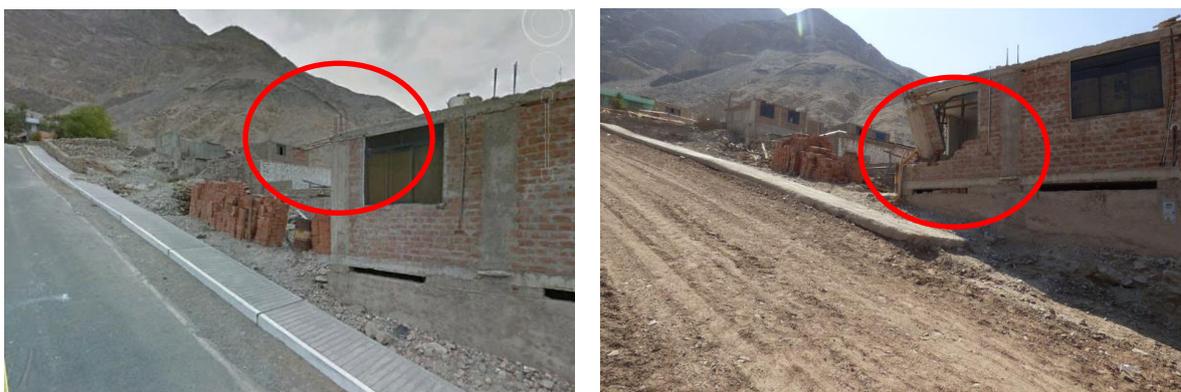
Figura 40. Vivienda afectada por el flujo de detritos. Izquierda, vista de la derecha correspondiente al año 2014.

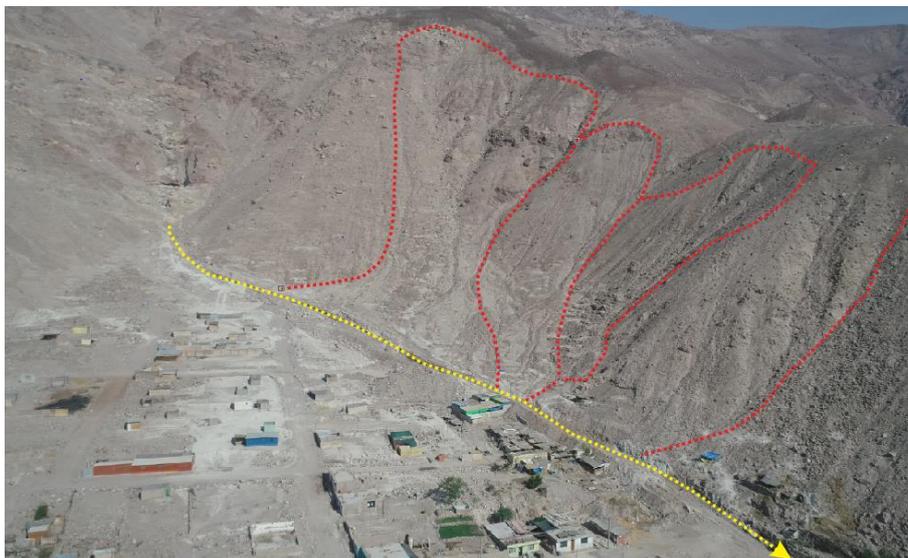
El cauce de la quebrada, después del huaico alcanzó una profundidad de 5 m; estimándose que el huaico llegó a socavar hasta 3 m de profundidad. El ancho del cauce de la quebrada alcanzó hasta 10 m.

Figura 41. La línea amarilla muestra el trayecto que adquirió el flujo de detritos ocasionado recientemente. Con líneas rojas se demarca antiguos movimientos en masa, ubicados en la margen izquierda de la quebrada.

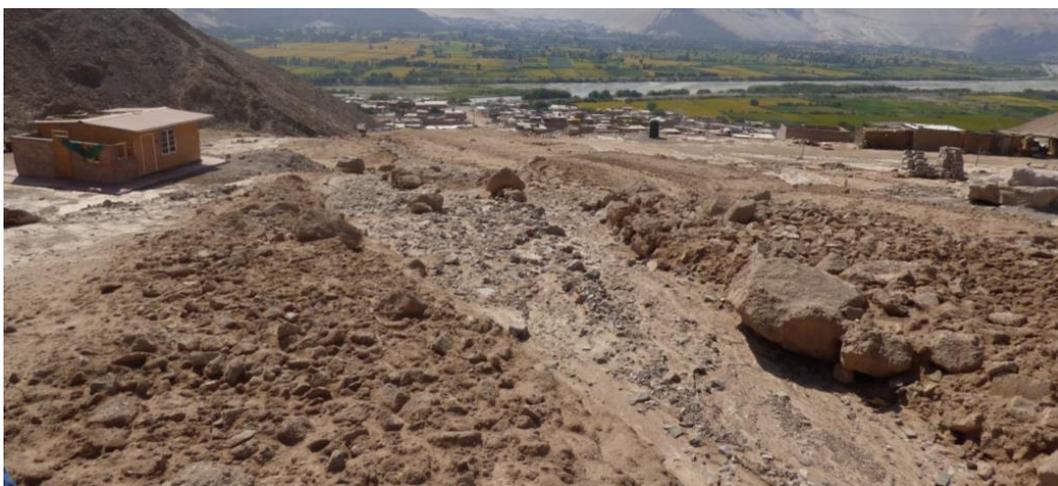
Figura 42. Se aprecia el paso dejado por el flujo y los albardones o levés en ambas márgenes.

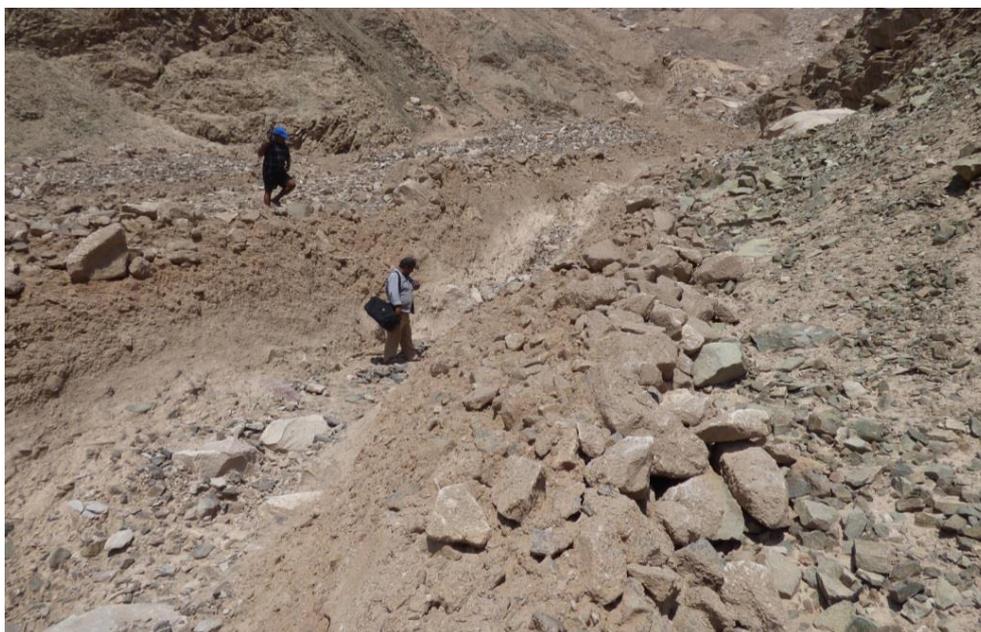
Figura 43. Se aprecia la altura que alcanzó el flujo (con albardones) y el socavamiento de la quebrada; pequeñas chorreras en la margen derecha.

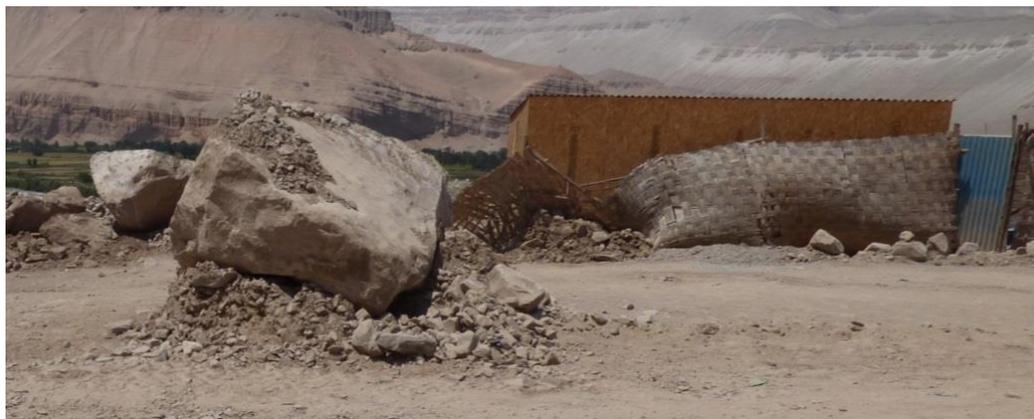
Figura 44. En la vista se observa un gran bloque de areniscas que fue movilizado por el huaico.

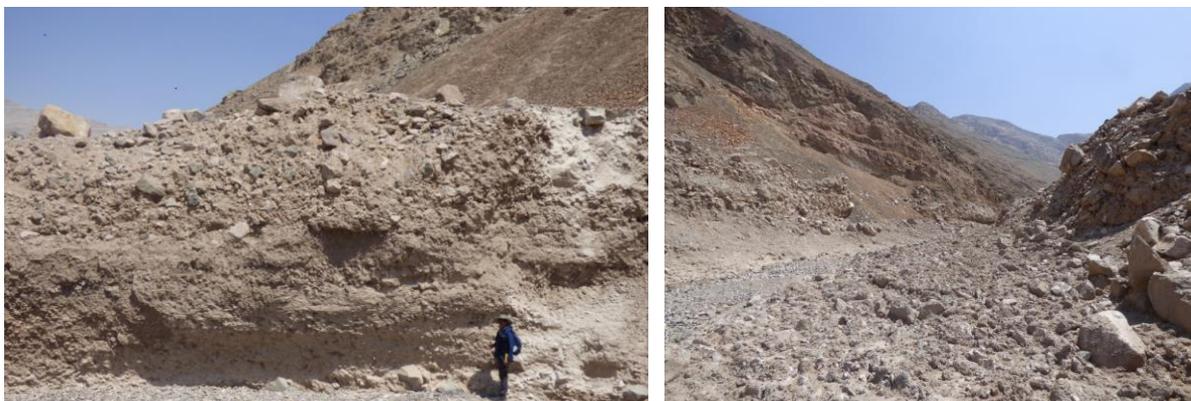
Figura 45. Se muestra la profundidad de la quebrada.

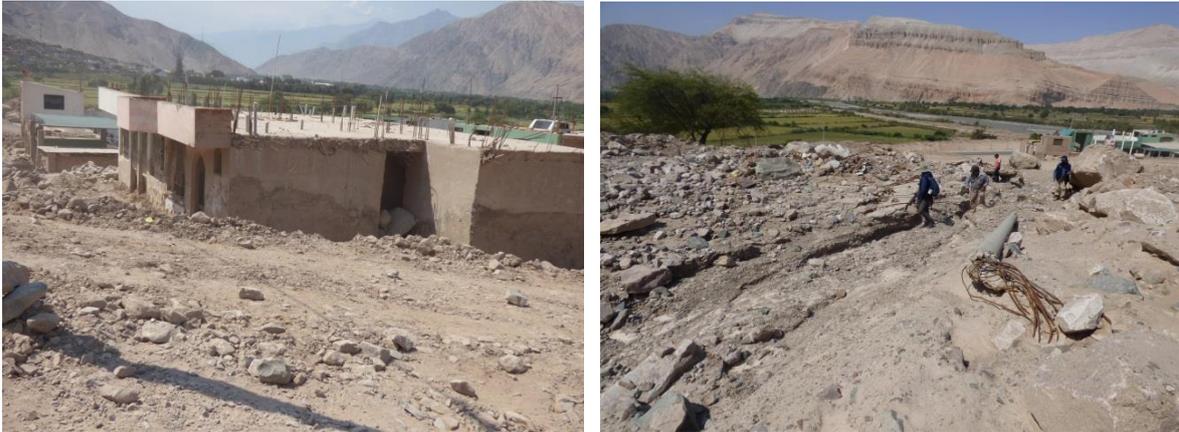
Figura 46. Izquierda se aprecia una vivienda afectada y parcialmente enterrada por el flujo. Derecha, sector que destruyó viviendas, se aprecian los vestigios de postes de tendido eléctrico y lozas de viviendas.
