Informe Técnico N° A6877

# EVALUACIÓN DE PELIGRO POR EROSIÓN DE LADERA EN EL SECTOR CÁRCAVA MUYUNA

Región Madre de Dios  
Provincia y Distrito Tambopata

ABRIL  
2019

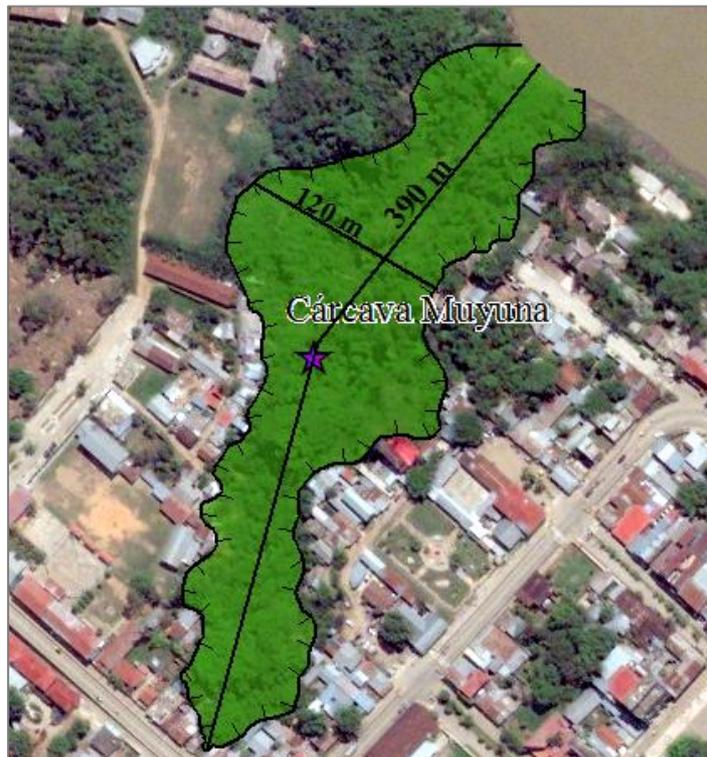
**Sector Cárcava Muyuna (figura 10):** La cárcava Muyuna tiene una profundidad de 20 m aproximadamente, la erosión retrogresiva de sus márgenes ha generado un ancho de 120 m en la zona más amplia. La longitud desde la cabecera de la cárcava hasta la desembocadura en el río madre de dios es de 390 m (figura 8).

El drenaje de la cárcava Muyuna presenta un perfil tipo “U”, en su parte más amplia presenta 15 m de ancho. El canal de drenaje revestido tiene una longitud de 275 m (fuente AFEP MMD) Y 105 m sin revertir, el cual constituye un total de 380 m.

*Figura 8: Dimensiones de la Cárcava Muyuna.*

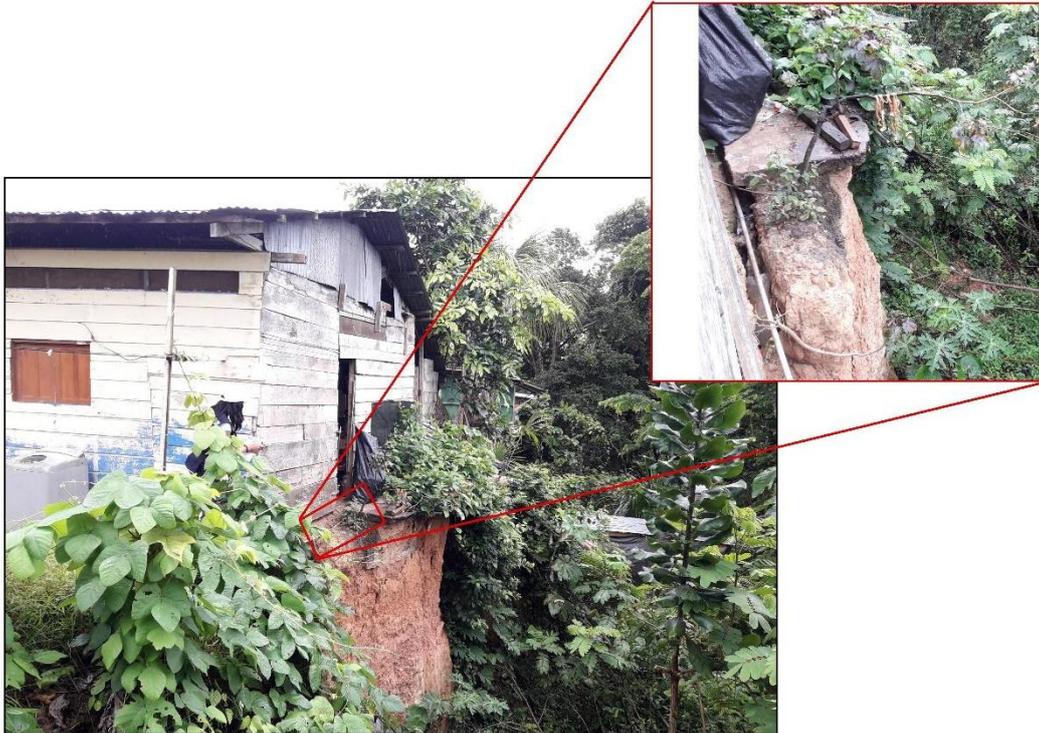
La erosión ha modificado en forma casi geométrica las laderas de la cárcava, por consecuencia va dejando inestables áreas de terreno. Como es el caso de las viviendas ubicadas en la calle Daniel Alcides Carrión, ante las intensas precipitaciones registradas el 2016, la ladera colapsó generando la ruptura del canal de entrega y un talud casi recto  $-90^\circ$  (foto 1).

El proceso erosivo continuará de seguir vertiendo las aguas de desagüe y alcantarilla a la ladera.

Foto 1: Vista de viviendas ubicadas a 30 cm al borde de la cárcava.

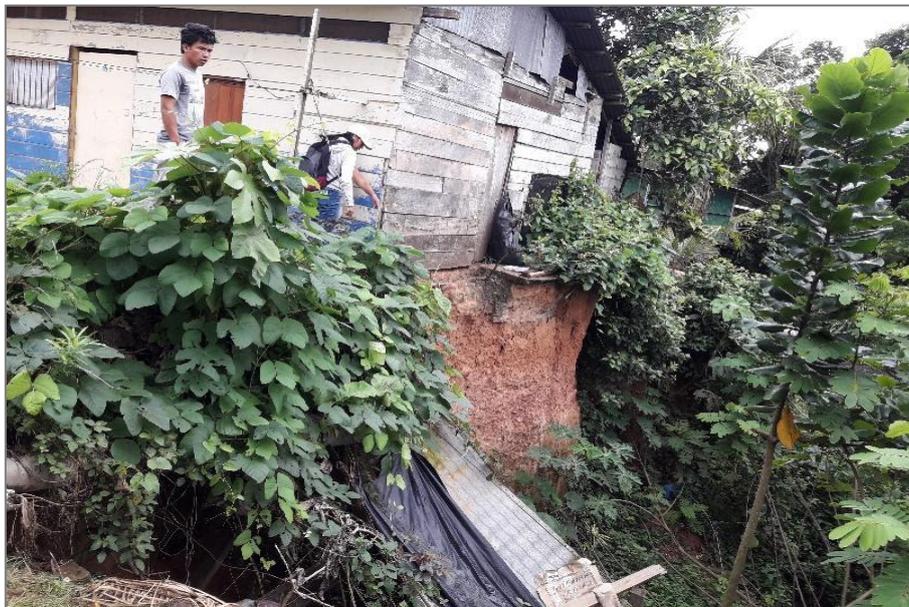
A causa de la ruptura del canal de entrega, en la zona baja de la ladera se instaló un calaminón de 3 m de ancho (foto 2) que conecta al canal receptor de la cárcava, con el fin de atenuar la erosión del suelo que genera la alcantarilla y las tuberías de agua y desagüe.

Foto2: Vista del calaminon colocado bajo la tubería de alcantarilla.

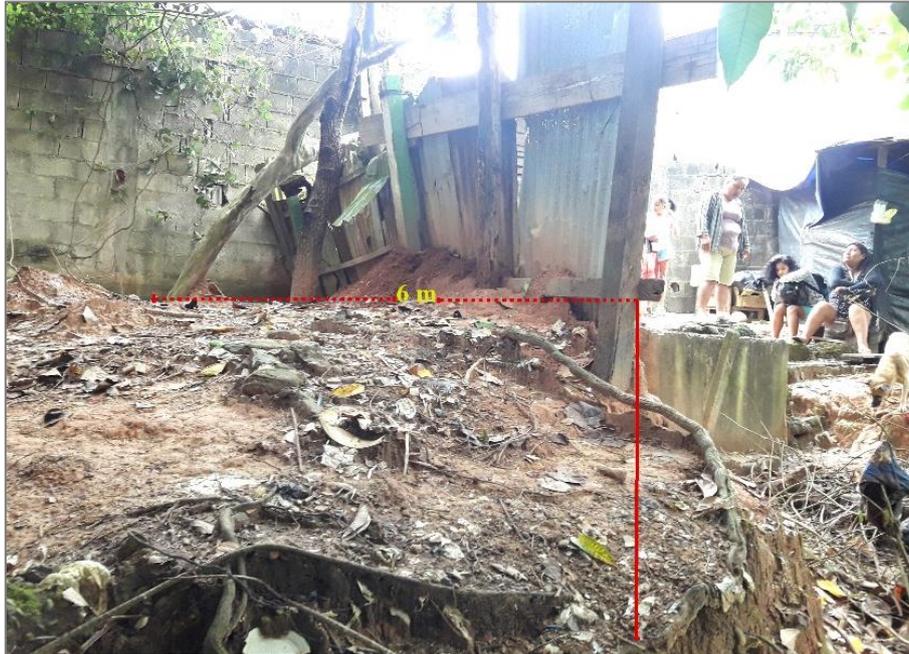
Señora de las Mercedes, la cual se encuentra situado a 6 m de la margen izquierda (foto 3), zona de susceptibilidad muy alta al avance lateral de la cárcava.

*Foto 3: Vista del colegio Nuestra Señora de la Merced.*

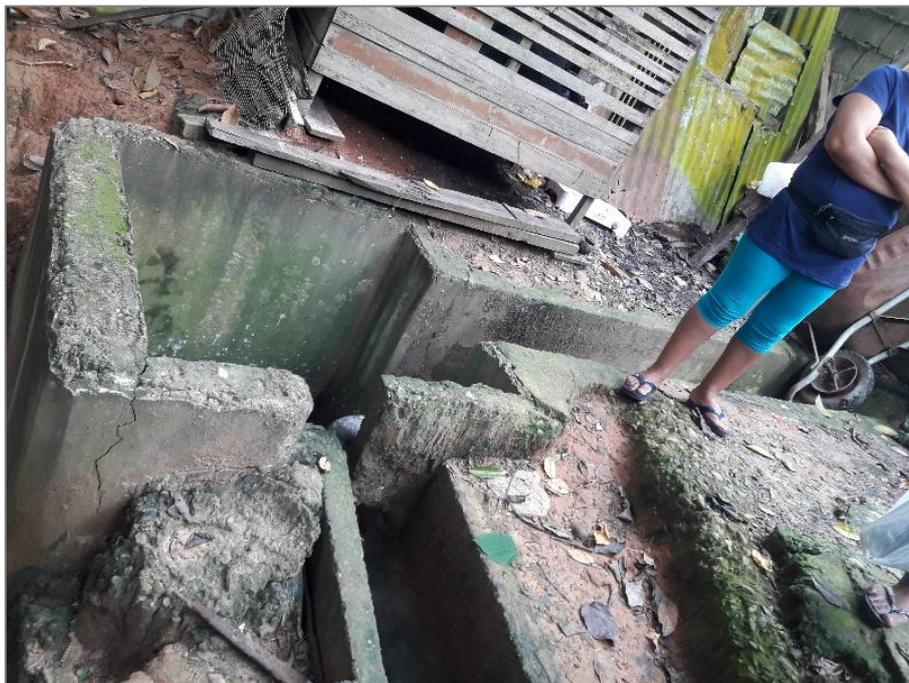
La tubería de agua residual y desagüe del colegio (olor fétido) se encuentra en pésimas condiciones; así mismo el canal de alcantarillado presenta rajaduras (foto 4); ante intensas precipitaciones, la fuerza del caudal podría romper la estructura.

*Foto 4: Vista de las condiciones en la que se encuentra en canal de alcantarillado, tubo de agua y desagüe del colegio Nuestra Señora de la Merced.*

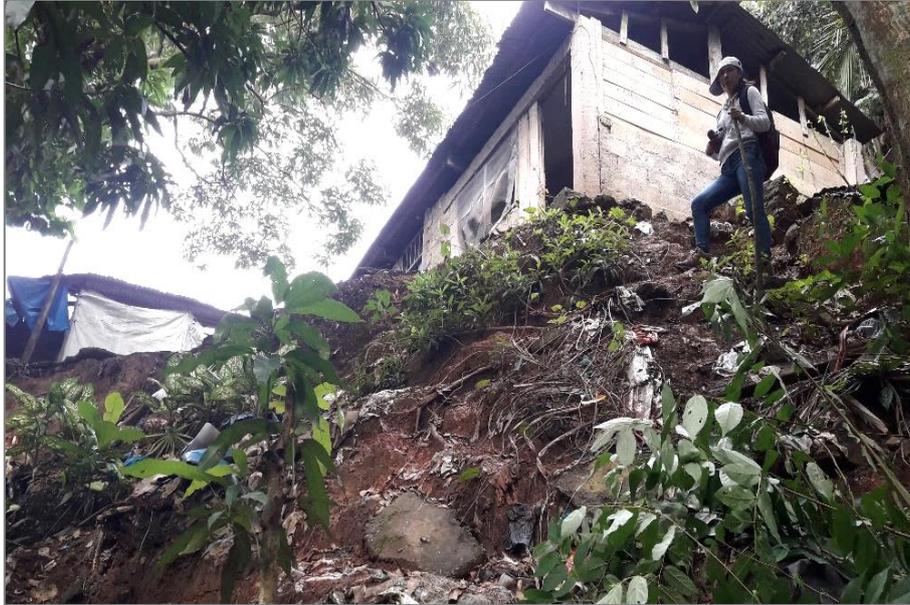
La dinámica de formación de la cárcava Muyuna es compleja, debido a la ubicación de viviendas al borde de las márgenes de la cárcava (foto 5). Cabe precisar que algunas viviendas ubicadas al límite de la cárcava cuentan con obras de mitigación como bolsacretos en las laderas y zanjas de coronación (foto 6), los cuales atenúan el proceso erosivo de la cárcava.

*Foto 5: Viviendas ubicadas al límite de la cárcava.*

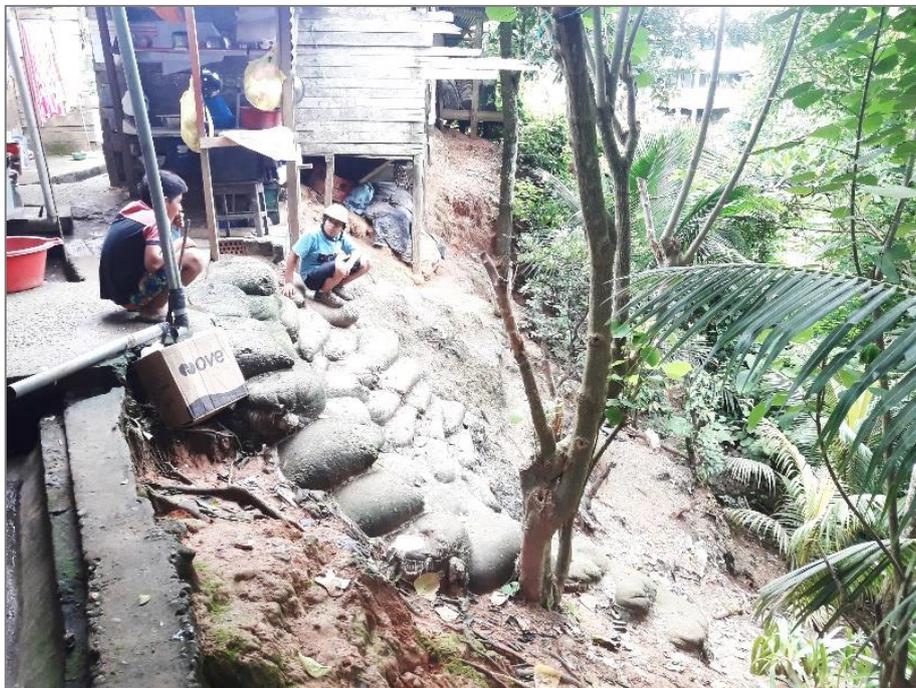
*Foto 6: Vista de bolsacretos y zanjas de coronación*

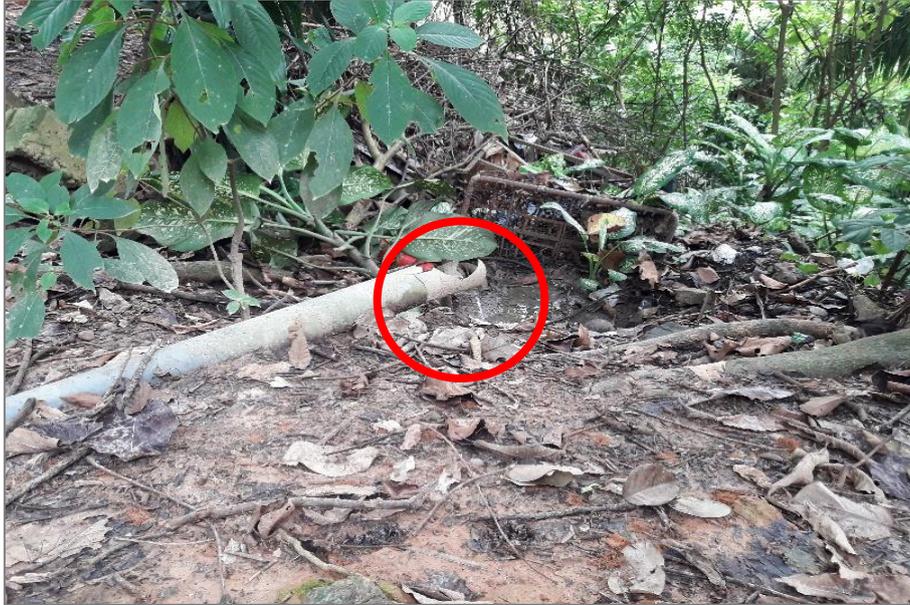
El vertimiento de aguas residuales y las tuberías de desagüe (foto7) acelera el proceso de erosión en ambas márgenes de la cárcava.

*Foto 7: Salida de la tubería de aguas residuales y desagüe hacia el escarpe de la cárcava.*

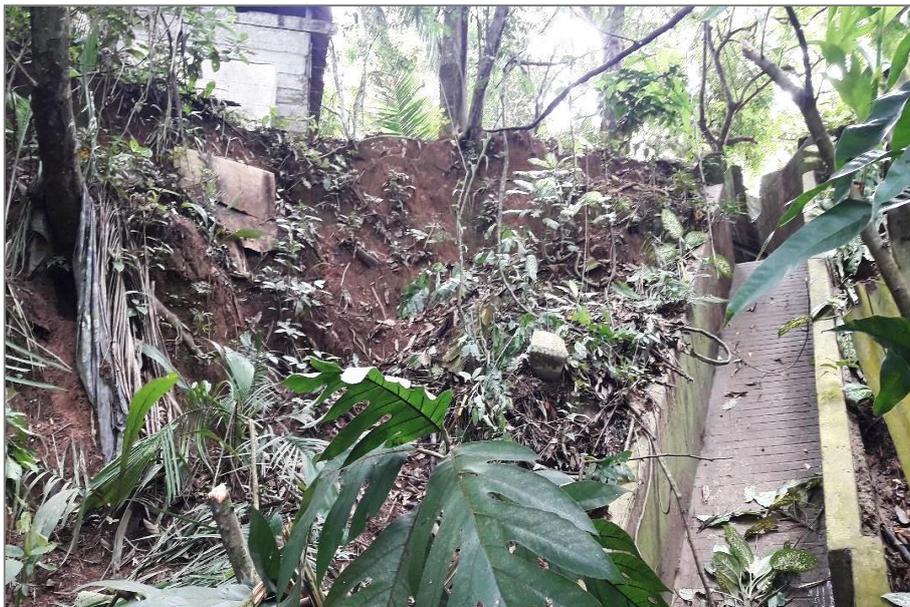
La construcción de canales de entrega hacia el canal receptor (foto 8) a la altura del Jr. Daniel Alcides Carrión, disipan la erosión que genera las aguas pluviales.

*Foto 8: Canal de entrega.*

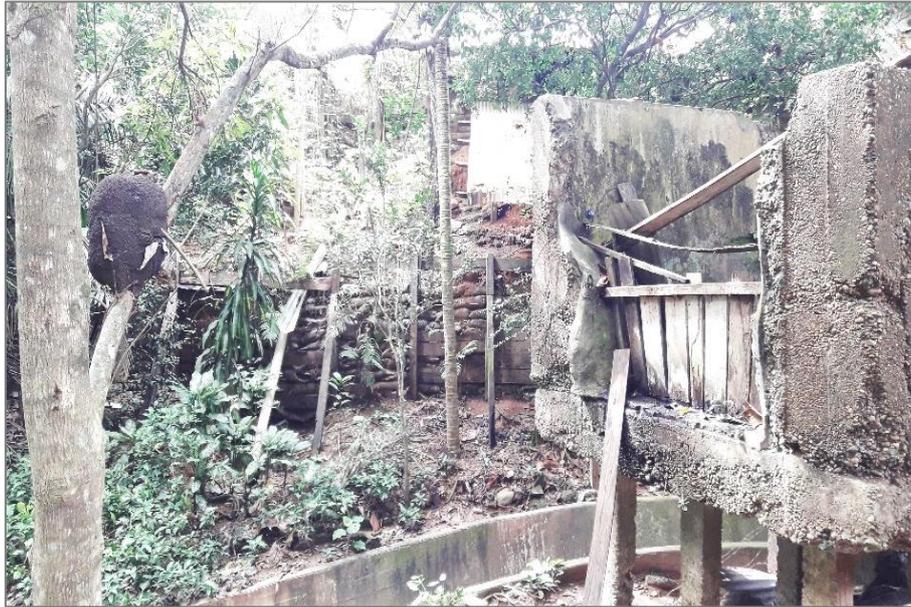
cabecera de la cárcava se ha colocado muros de bolsacretos de 2 m de altura (foto 9), los cuales han estabilizado en cierta forma esa zona.

*Foto 9: Vista de bolsacretos en la margen derecha de la cárcava.*

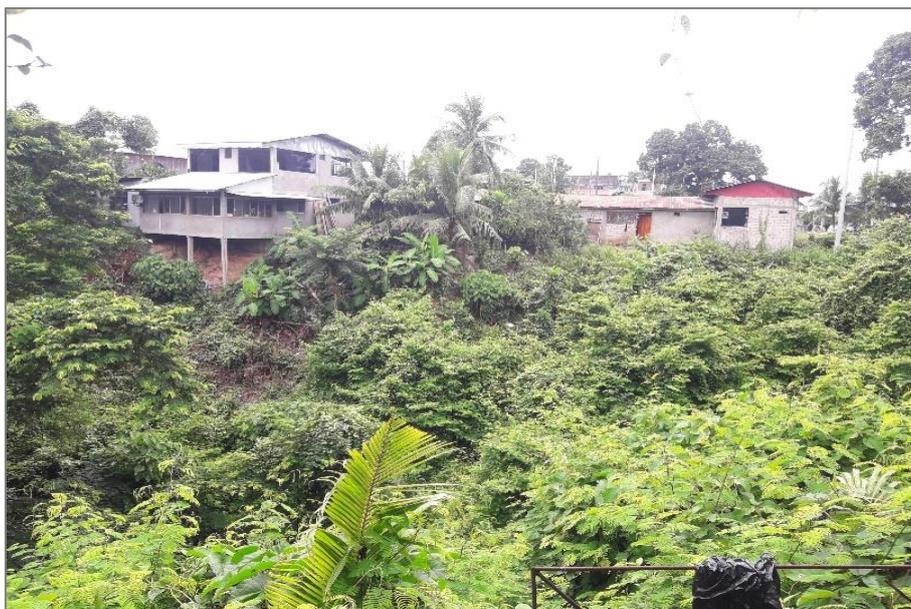
Asimismo, se observa una vivienda construida sobre parte del escarpe de la cárcava (foto 10), la parte posterior de la vivienda esta alzada sobre columnas de concreto. De presentarse intensas precipitaciones, se produciría erosión de ladera y pérdida de la estabilidad de talud, generando el colapso de la vivienda (foto 11).

*Foto 10: Vista de una vivienda al borde de la cárcava. La parte posterior de la vivienda se encuentra soportada sobre columnas de concreto.*

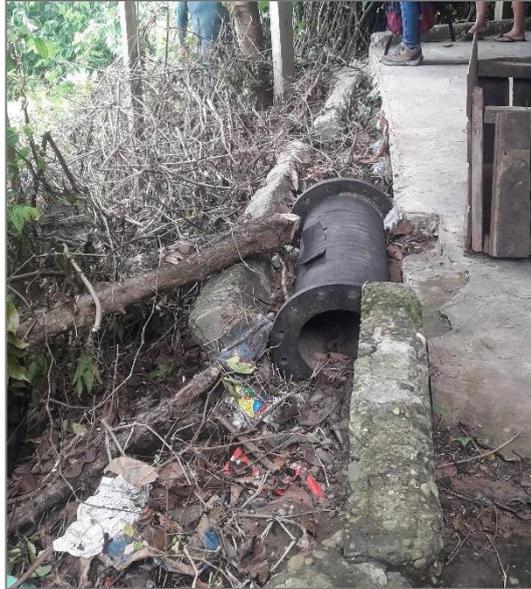
*Foto 11: Ruptura de estructuras debido a la inestabilidad de la ladera y a la falta de cimentación sobre un terreno estable.*

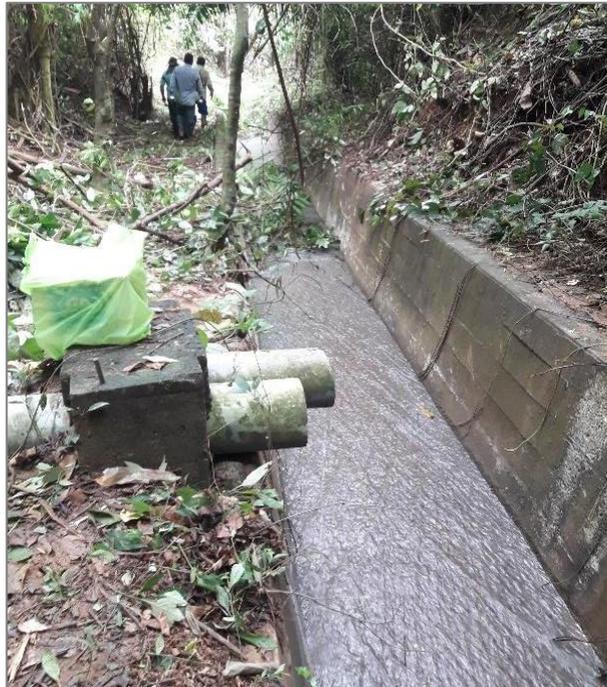
- Erosión en el fondo de la cárcava – Estable (foto 12)
- Erosión lateral o ampliación de la cárcava – Avance retrogresivo (foto 13)
- Erosión en la cabeza o avance hacia arriba de la cárcava -Estable (fotos 14 y 15)

*Foto 12: Canal receptor de la Cárcava Muyuna.*

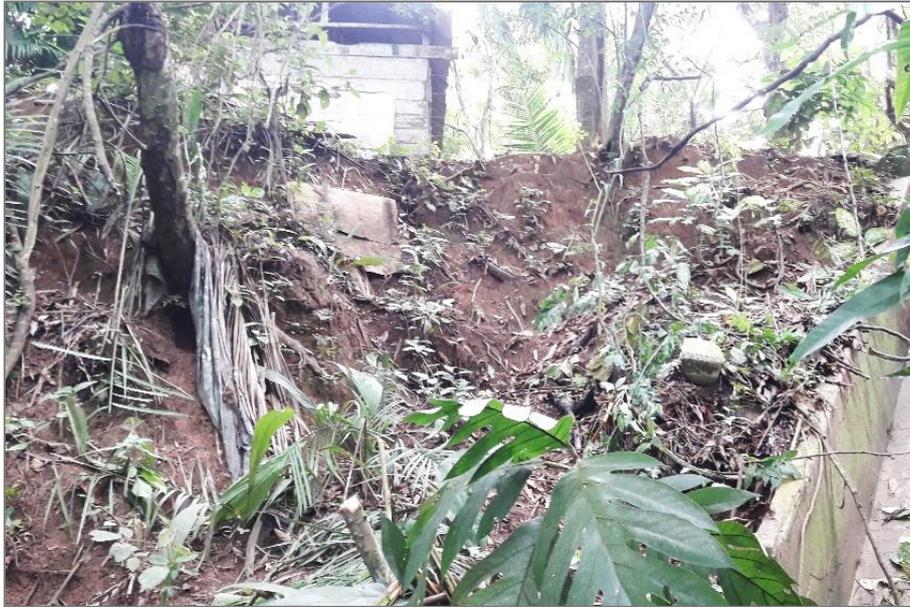
*Foto 13: Margen derecha, avance retrogresivo en la cárcava.*

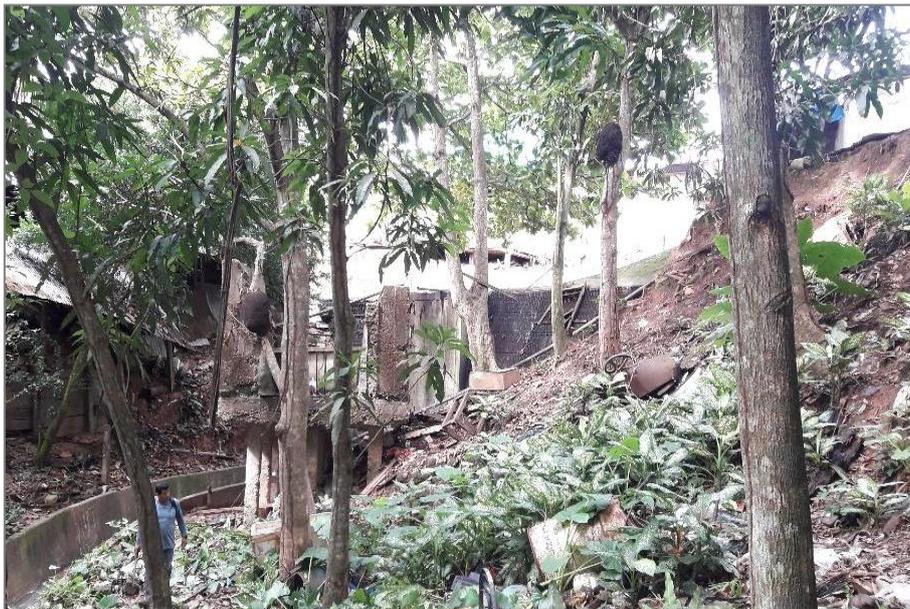
*Foto 14: Cabecera de la Cárcava Muyuna*

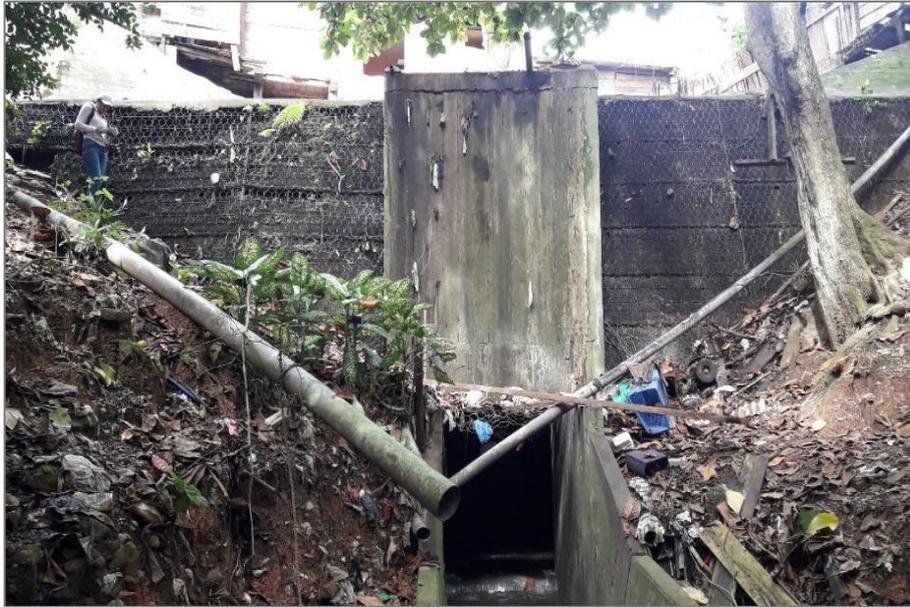
*Foto 15: Cara frontal del canal colector de aguas pluviales, construido en la cabecera de la cárcava.*

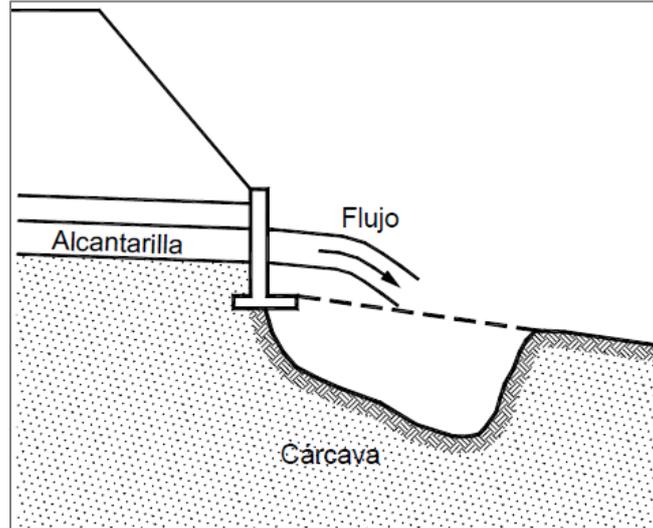
En la zona de estudio la generación de cárcavas es debido a la concentración de flujos de escorrentía que se genera en las vías (imagen 11) y otras obras de urbanismo, como tuberías de desagüe (foto 16).

*Imagen 11: Zona de erosión en entregas de alcantarillas.*

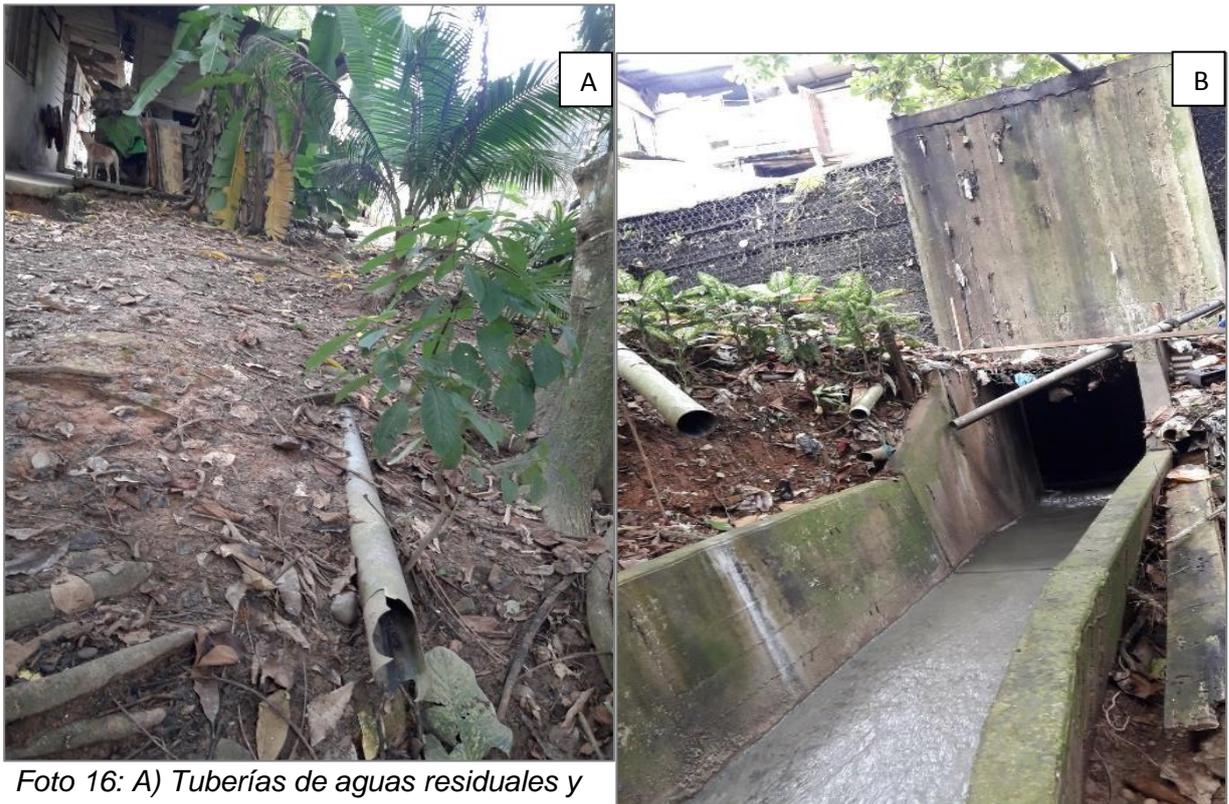
*Foto 16: A) Tuberías de aguas residuales y desagüe son vertidos a la ladera de la cárcava Muyuna (margen derecha de la cárcava). B) Algunas de las tuberías de agua y desagüe van directamente al canal receptor de la cárcava.*
