**Informe Técnico N° A6880**

# PELIGRO POR MOVIMIENTOS EN MASA EN EL SECTOR TAWANTINSUYO LOBO

Región Cusco  
Provincia La Convención  
Distrito Kimbiri  
Paraje Tawantinsuyo Lobo

ABRIL  
2019

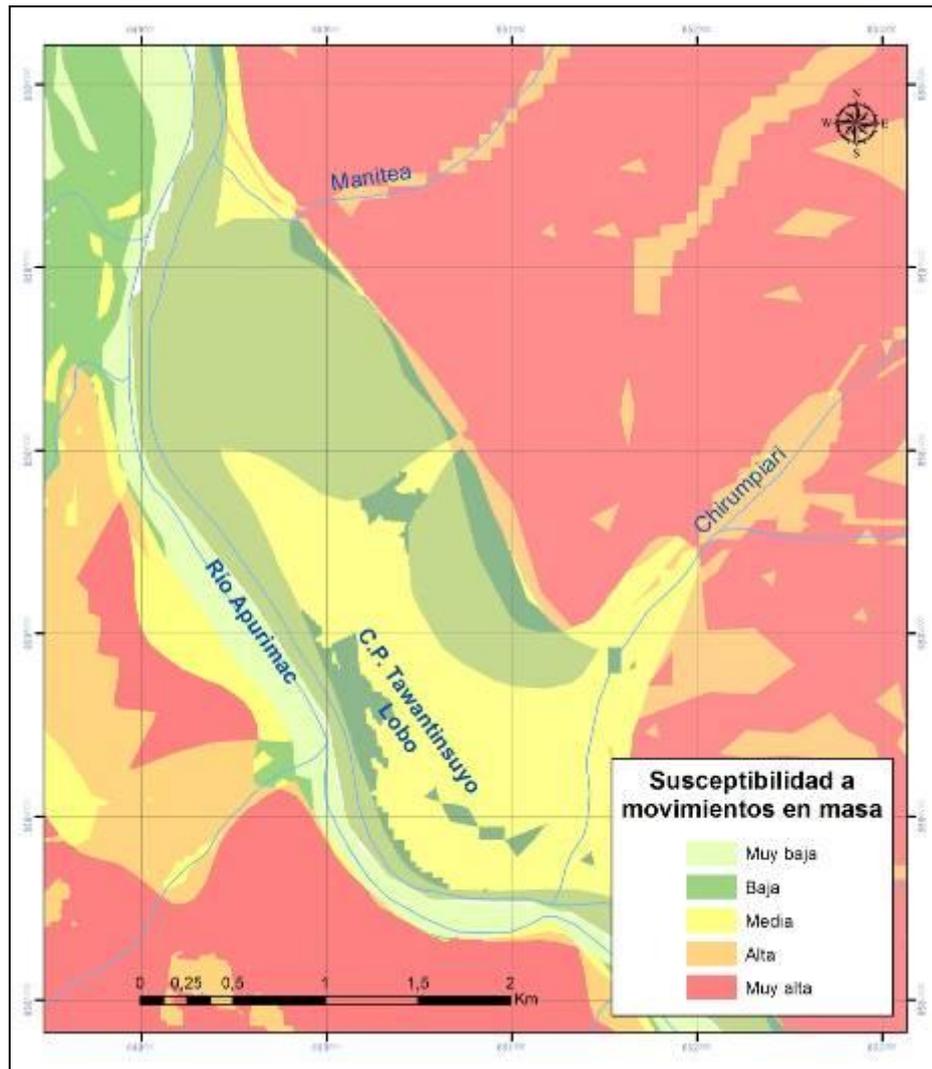
- a) Estudio de riesgos geológicos de la región Cusco, elaborado por el Ingemmet – 2015, realiza el mapa de susceptibilidad a movimientos en masa, donde se determina que el centro poblados Tawantinsuyo Lobo, se ubica en una zona de Alto y Muy Alto grado de susceptibilidad a peligros de tipo: deslizamiento, derrumbes, flujo de detritos y erosión fluvial. (Figura 1).

**Figura 1.** Mapa de susceptibilidad a movimientos en masa de la región Cusco, se observa que el centro poblado Tawantinsuyo Lobo, se ubica en una zona de Alto y Muy Alto grado de susceptibilidad a peligros de tipo: deslizamiento, derrumbes, flujo de detritos y erosión fluvial. (Ingemmet, 2015).

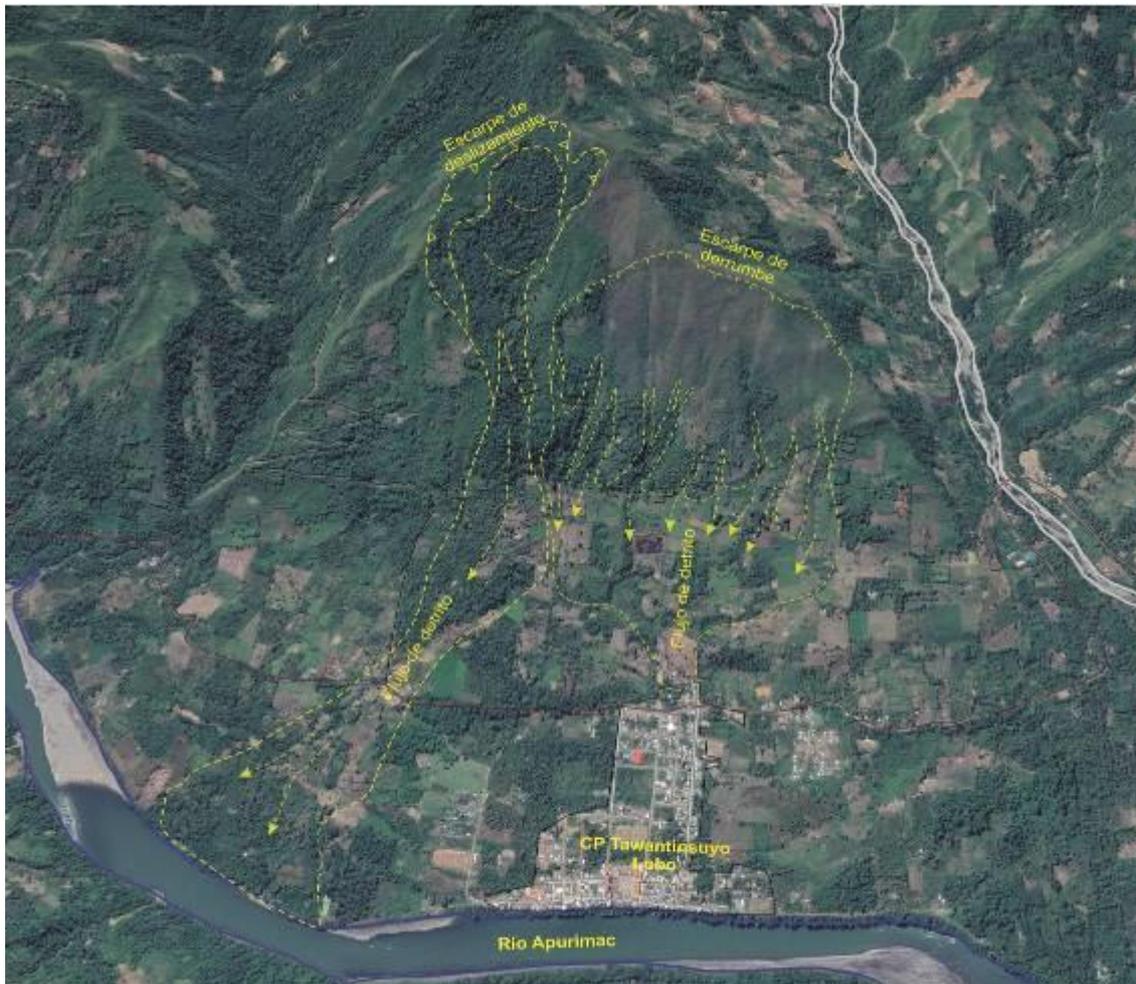
En las superficies de la ladera del cerro Lajo en su flanco suroeste, se tienen eventos de movimientos en masa antiguos y recientes, que se reactivan con precipitaciones

pluviales intensas y excepcionales, generando material suelto, esto alimenta los cauces de las quebradas. (Figura 6).

Figura 6. Imagen donde se observa los eventos antiguos como deslizamiento, derrumbe y flujo de detritos (huaico).

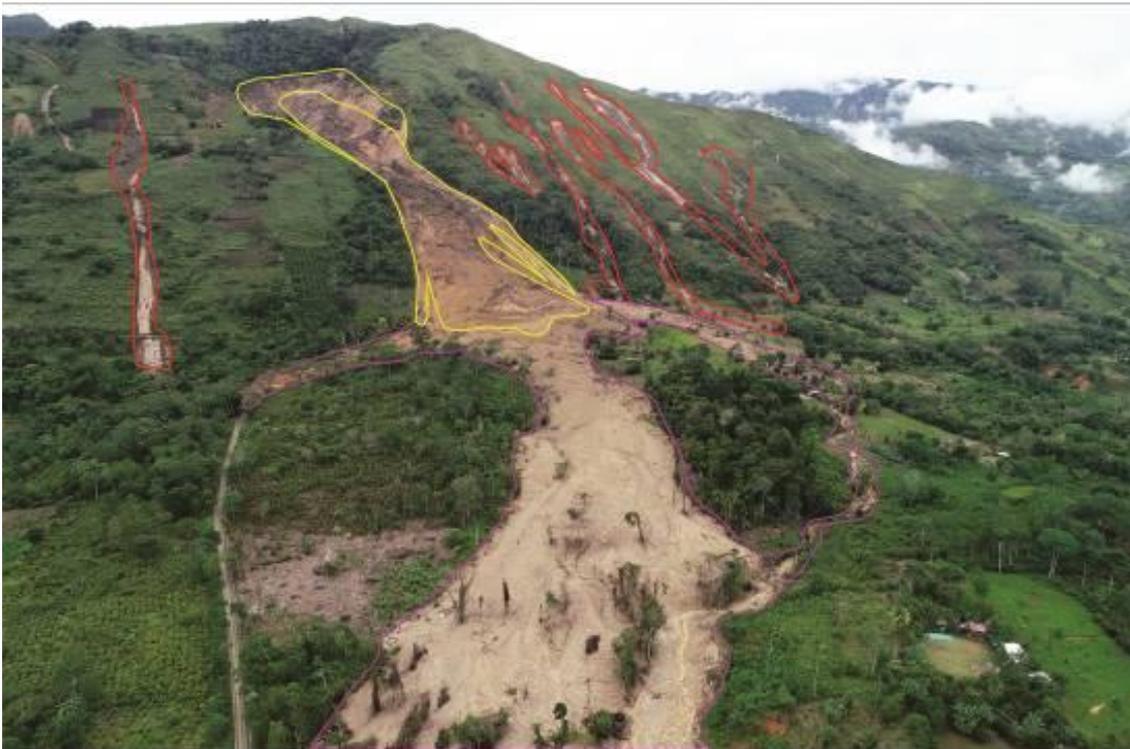
El evento es una reactivación a manera de deslizamiento con las siguientes características:

- escarpe principal 1000m,
- salto vertical 50m,
- volumen de masa desplazada 1'210,835.m<sup>3</sup>, para luego convertirse en un flujo de detrito con una distancia recorrida 1,350m.

El flujo de detritos (huaico), acarrió fragmentos de roca y palizada; después del deslizamiento, para luego desplazarse a manera de flujo cuesta bajo, adquiere mayor velocidad y capacidad erosiva, en su trayecto erosionó las márgenes del cauce, que generó derrumbes, con ello incrementó su volumen de transporte. Esto trajo consigo que el cauce de la quebrada se ensanchará y desborde alcanzando hasta 300 m

El flujo al perder capacidad de transporte, dejó en su camino material grueso (grava), para luego solamente transportar lodo y palizada el cual se explaya por la terraza.

El evento originó la destrucción de terrenos de cultivo, caminos, y viviendas.

Figura 7. Imagen donde se observa el peligro geológico por movimientos en masa de tipo deslizamiento – flujo de detrito, ocurrido el 22 de enero 2019,

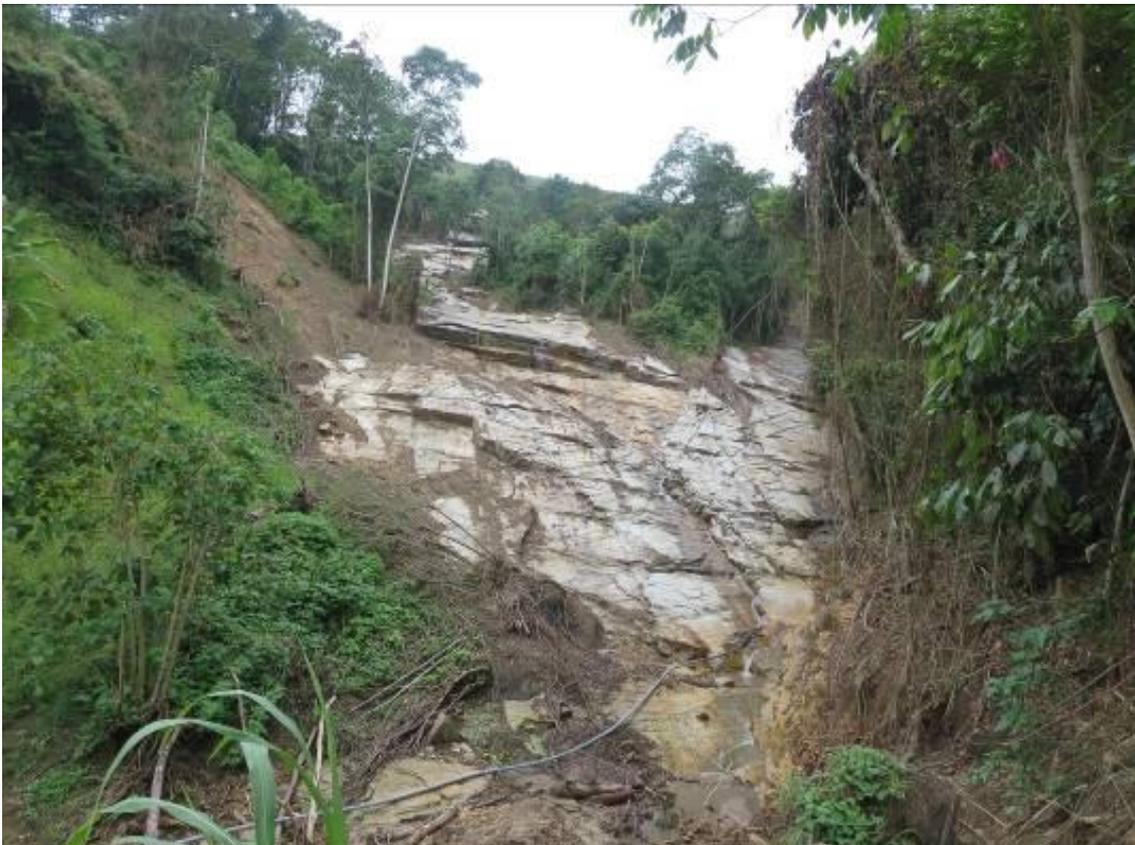
La zona de arranque se inicia a manera derrumbe en diferentes puntos de la ladera con escarpes que varían entre 30m a 170m, para luego estos convertirse en flujos de detritos (huaicos), que alcanzan un recorrido de longitud que varía entre 300 a 850m; en su recorrido arrastra material detrítico, así como restos de vegetación (palizadas).(ver figura 8)

Figura 8. Sector donde se genera derrumbes, se observa afloramiento de roca cuya estratificación tiene un buzamientos de 45° suroeste a favor de la pendiente.

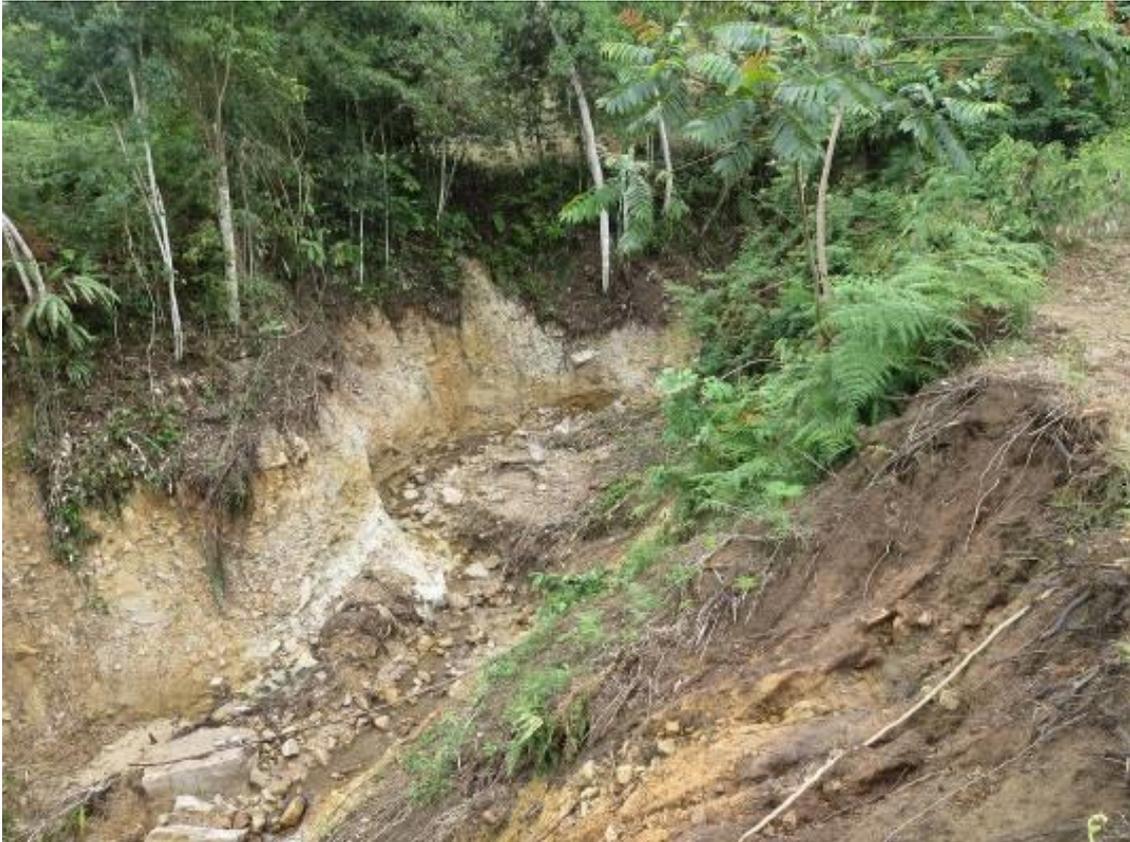
El material hace su recorrido a través de un cauce natural con las siguientes características: ancho 10m profundidad 5m, longitud 630m, erosionando las márgenes del cauce por sectores.(figura 9)

Figura 9. Se muestra el cauce natural por donde discurre el flujo de detritos (huaico), con el recorrido erosionan ambas márgenes de la misma.

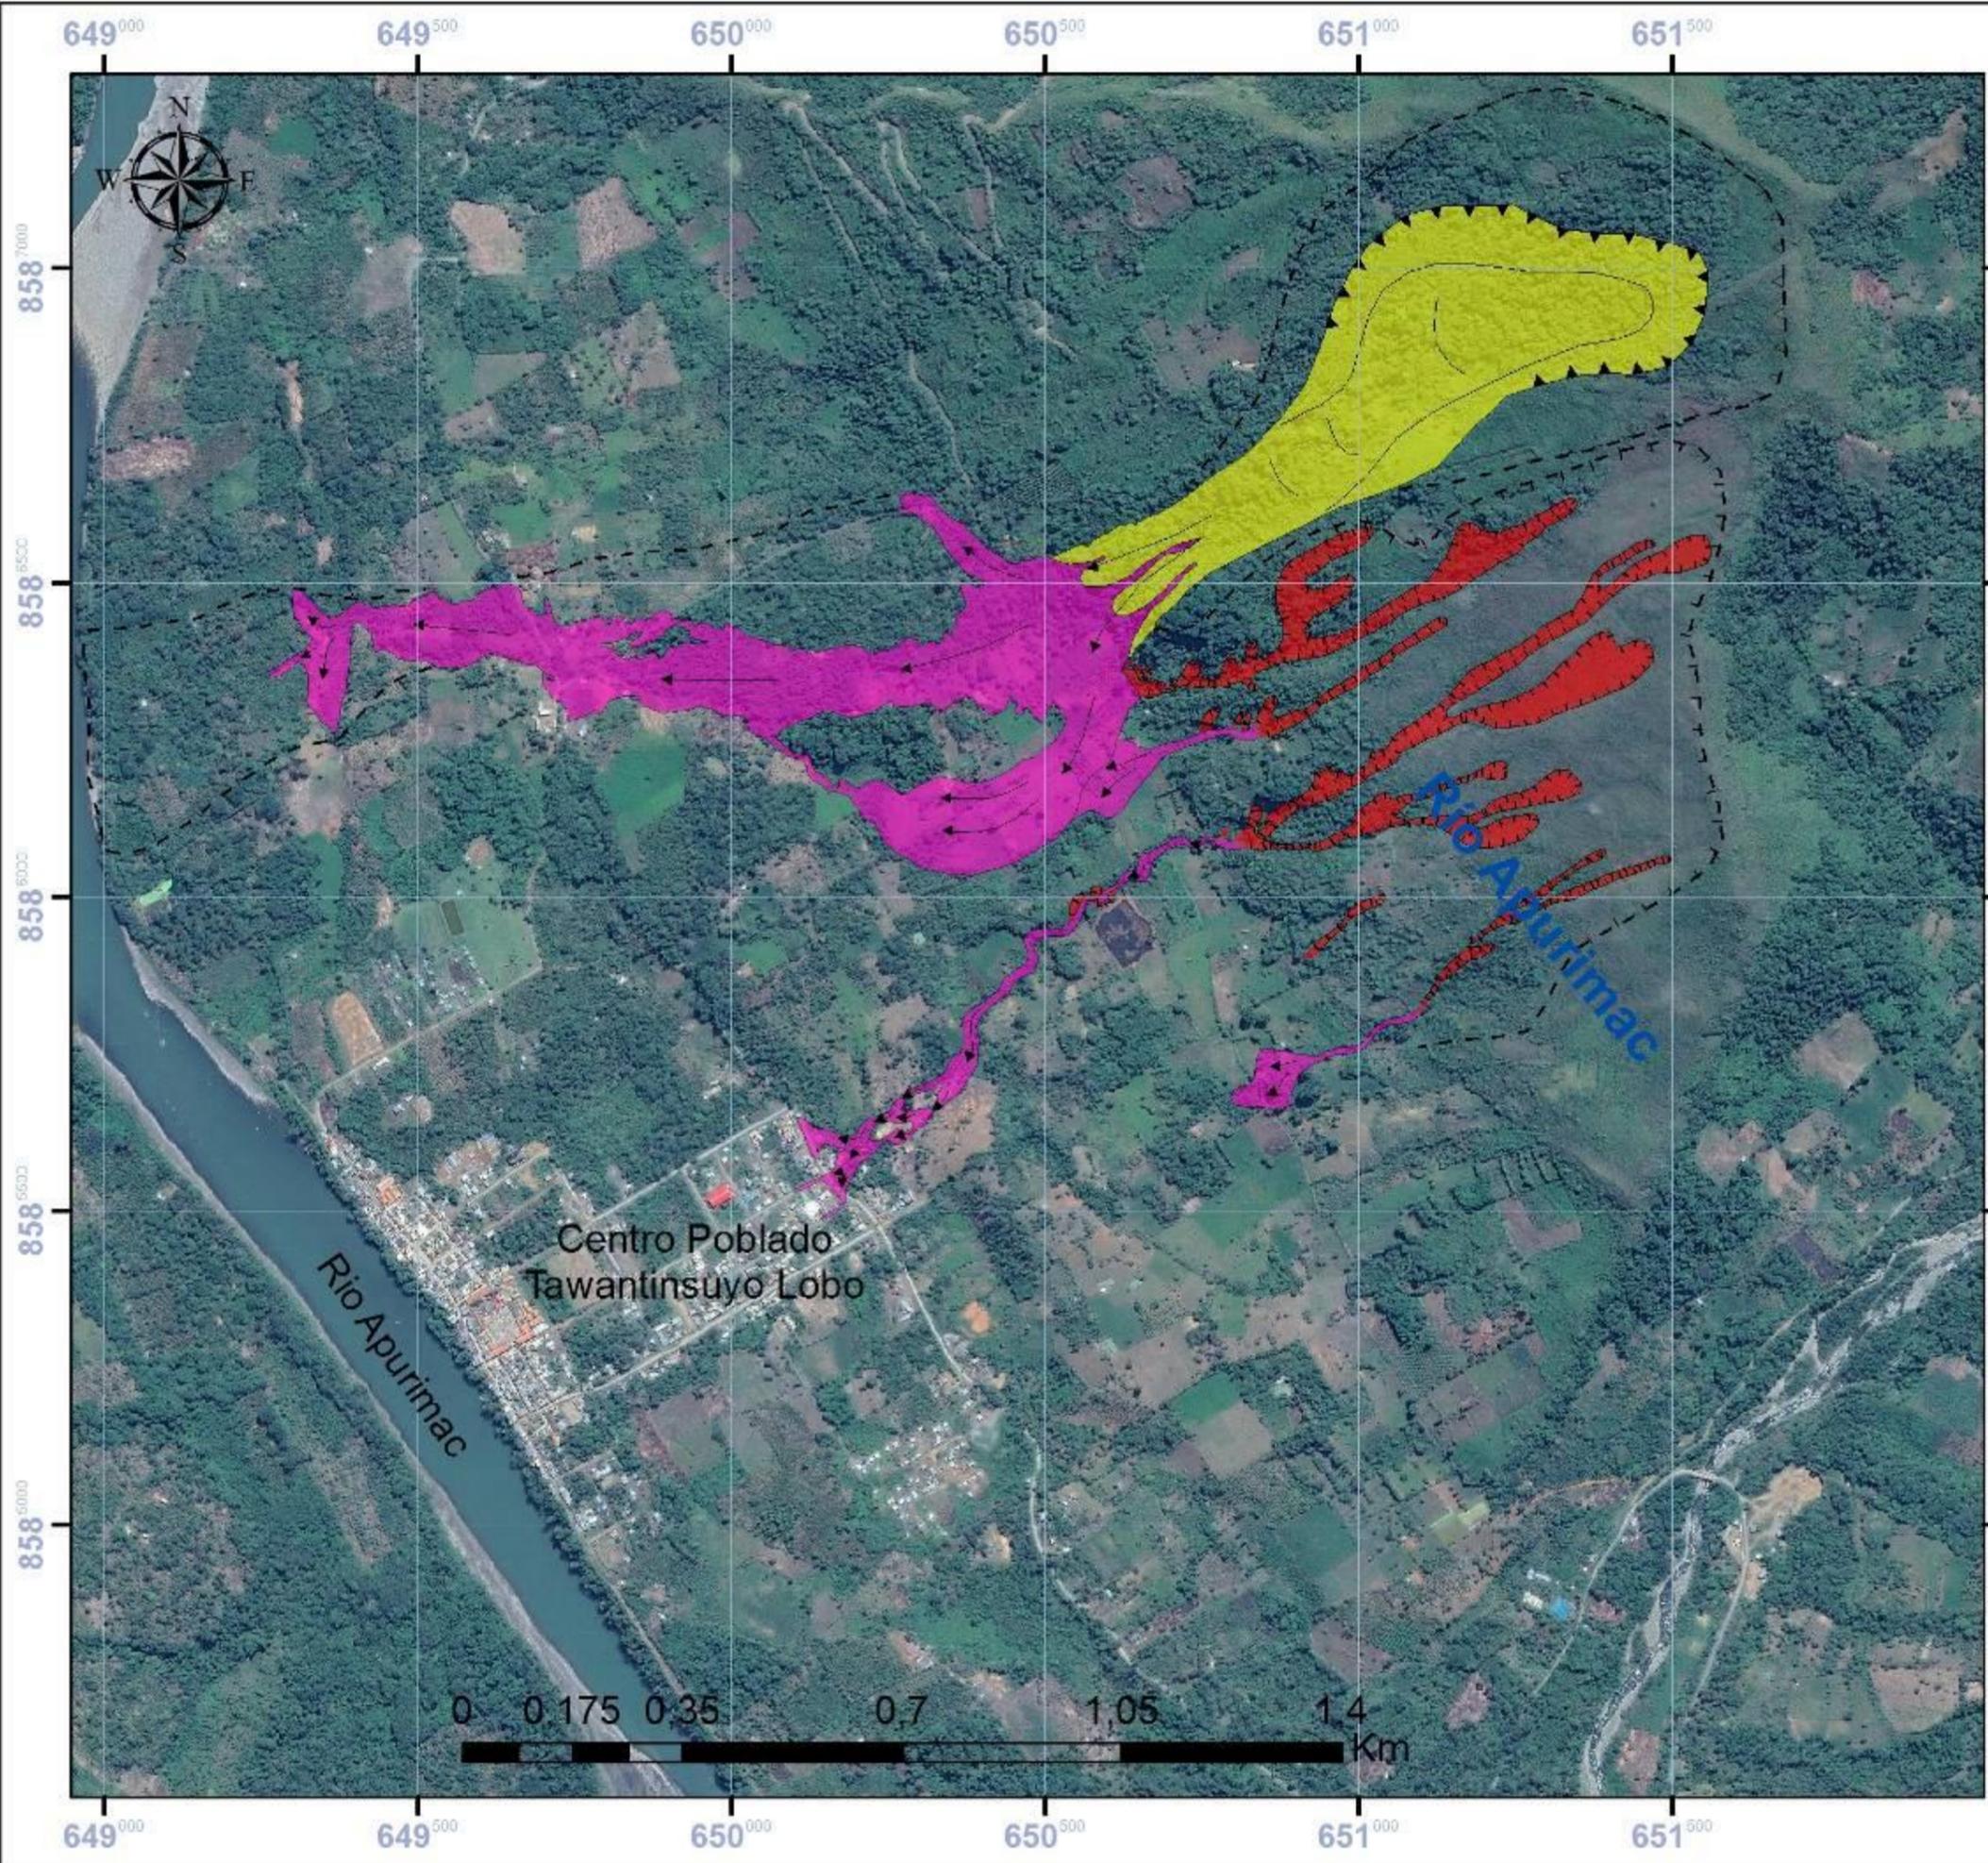
**MAPA DE  
PELIGROS GEOLÓGICOS**

Se observó que el flanco suroeste del cerro Lajo, presenta una zona inestable, en donde se generan movimientos en masa con la presencia de lluvias intensas y/o excepcionales, para estos formar huaicos que afectaría la parte baja donde se asienta el poblado Tawantinsuyo, carreteras, así como sus terrenos de cultivo.

Se tienen las condiciones geológica inestables como roca de mala calidad, pendiente de la laderas y material susceptible a ser removido; a esto hay que aumentarle las condiciones climáticas (lluvias intensas). Por lo tanto, es muy probable que se generen nuevamente eventos similares a los ocurrido recientemente.

- 6) Realizar un programa integral de forestación, con árboles de raíces profundas, evitar la quema indiscriminada de la cobertura vegetal, en laderas inestables

- 7) Drenar las aguas acumuladas, con la finalidad de evitar la infiltración de agua al subsuelo.
- 8) Implementar un sistema de drenaje para evacuar las aguas de escorrentía superficial y deben ser derivadas a canales, también hacer un mantenimiento después de cada periodo de lluvias.

- 9) El cauce que cruza el poblado de Tawantinsuyo Lobo, debe ser encausado y no debe ser ocupado por viviendas cerca de la misma, después de cada periodo de lluvias debe realizarse trabajos de descolmatación.

- 10) Se debe respetar los cauces provenientes de la quebrada no realizar modificaciones al curso natural
