Informe Técnico N° A6878

PELIGROS GEOLÓGICOS EN TRES SECTORES DEL DISTRITO DE AYNA: MIRAFLORES, PARAÍSO Y AGROINDUSTRIAL

Región Ayacucho
Provincia La Mar
Distrito Ayna / San Francisco

ABRIL
2019

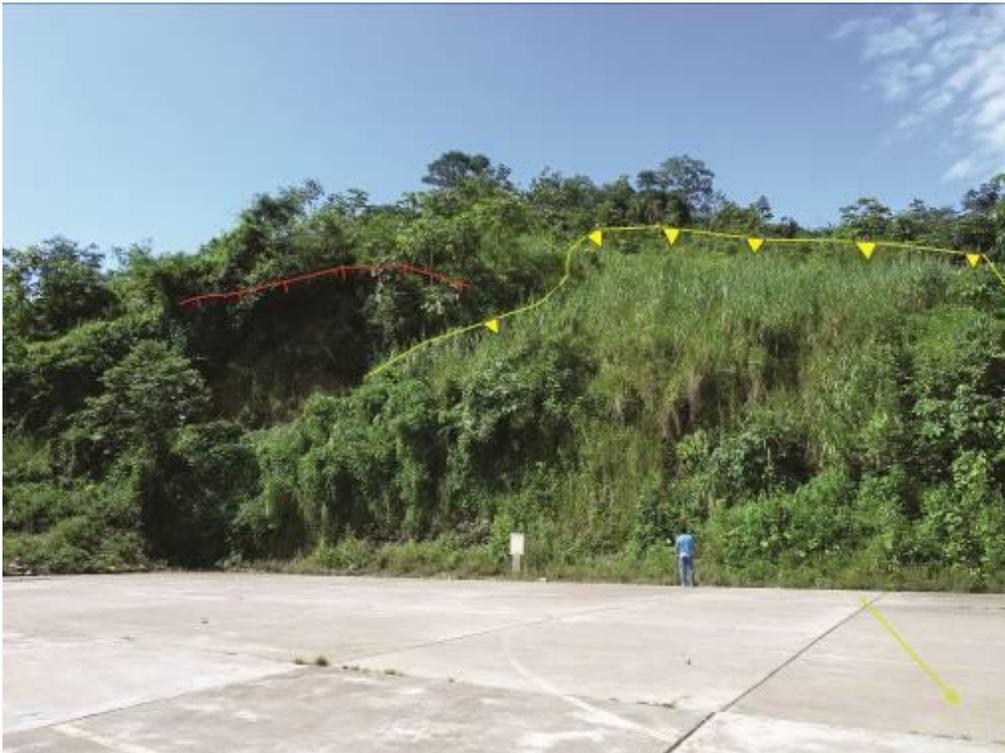
- escarpe principal 230 m.
- escarpe secundario 80 m
- el cuerpo desplazado tiene una dirección de movimiento norte 20°; agrietamientos de 30 m de longitud con aberturas de hasta 0.10 m.

Figura 6. Sector Paraíso. En línea amarilla se puede apreciar el escarpe del deslizamiento; línea roja con un escarpe de derrumbe. Este deslizamiento tiene un ratio de movimiento muy lento y se activa en periodos de lluvias intensas.

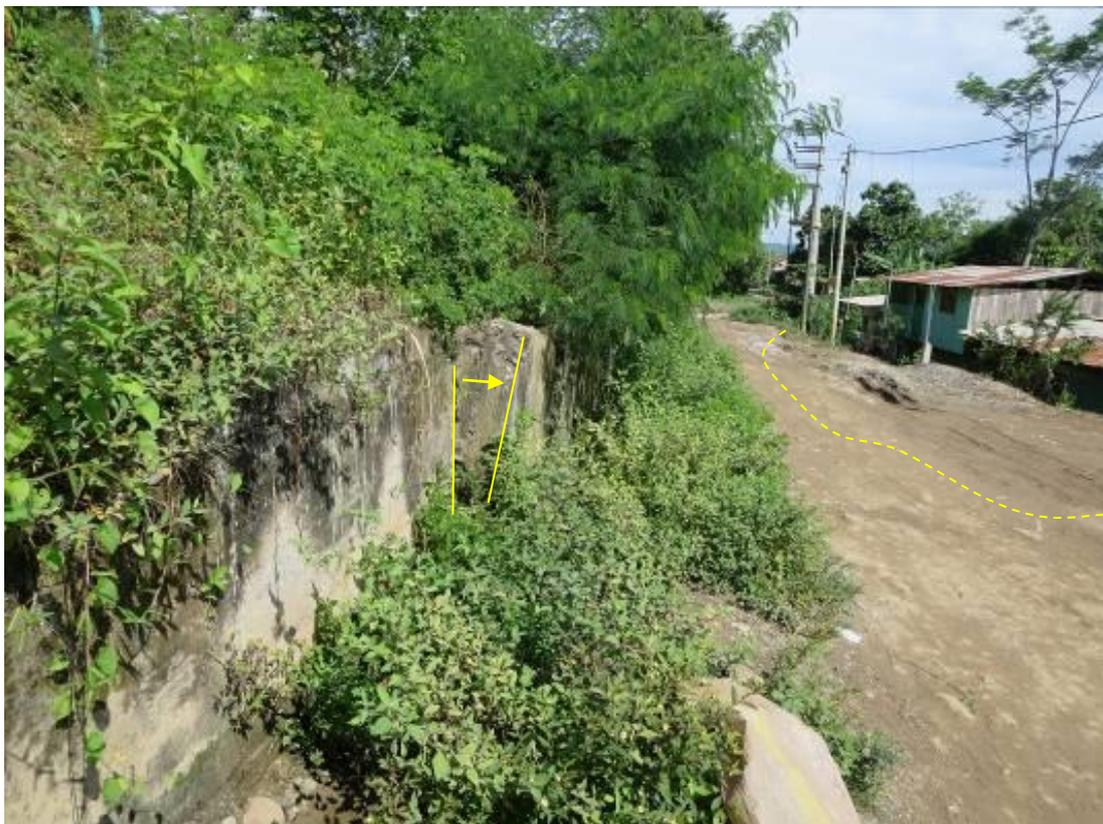
- La zona ha sido ocupada por un local para guardar maquinaria, para el cual realizaron cortes de talud, explanación y compactación, modificando la morfología y desestabilizando el talud.
- Presenta muros en mal estado producto del empuje de la masa desplazada, los agrietamientos tienen aberturas entre 2 a 20 cm, muy inclinados. (figura 7)

Figura 7. Local que era utilizado para guardar maquinaria pesada, donde se aprecian agrietamientos por el empuje de la masa desplazada. Línea amarilla entre cortada se observa asentamiento.

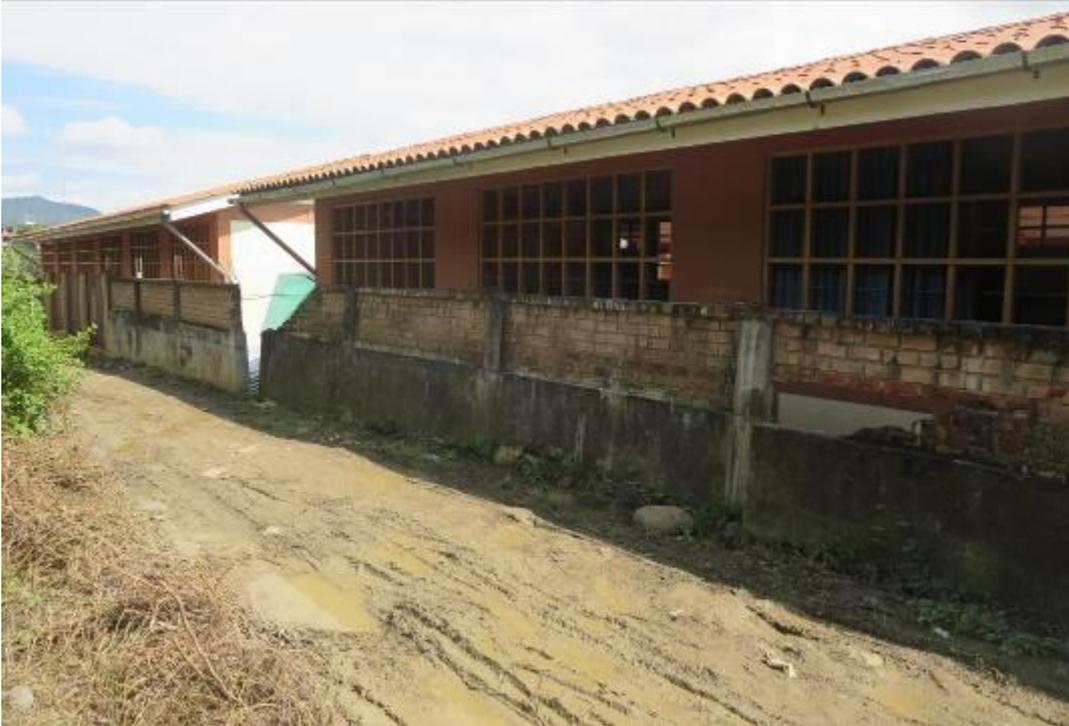
Figura 8. Cerco perimétrico inclinado en la IES San Francisco, iniciado desde el año 2010

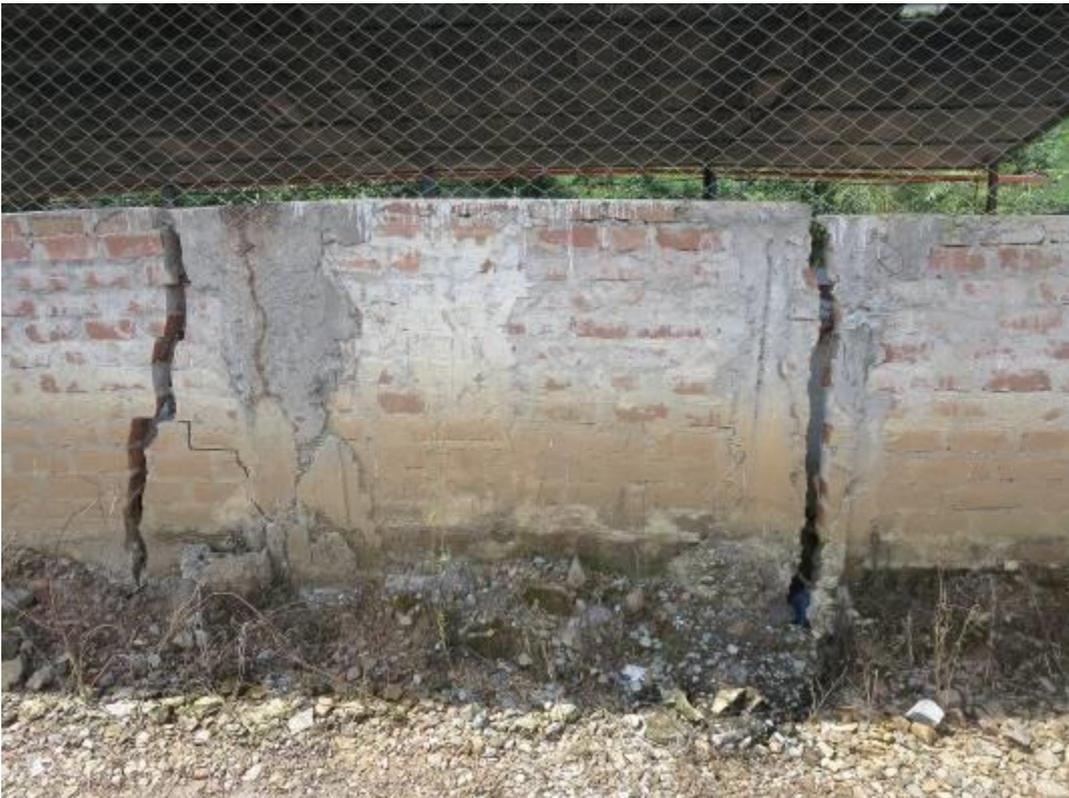
- El local de una comunidad religiosa, es afectado por movimientos en masa: Piso agrietado; paredes con aberturas de 10 cm de separación. En la actualidad este local es utilizado para realizar su actividad religiosa. (Figuras 9 y 10)

Figura 9. Local de una comunidad religiosa. Se aprecian grietas con abertura de 10cm, en la pared ubicado al sur.

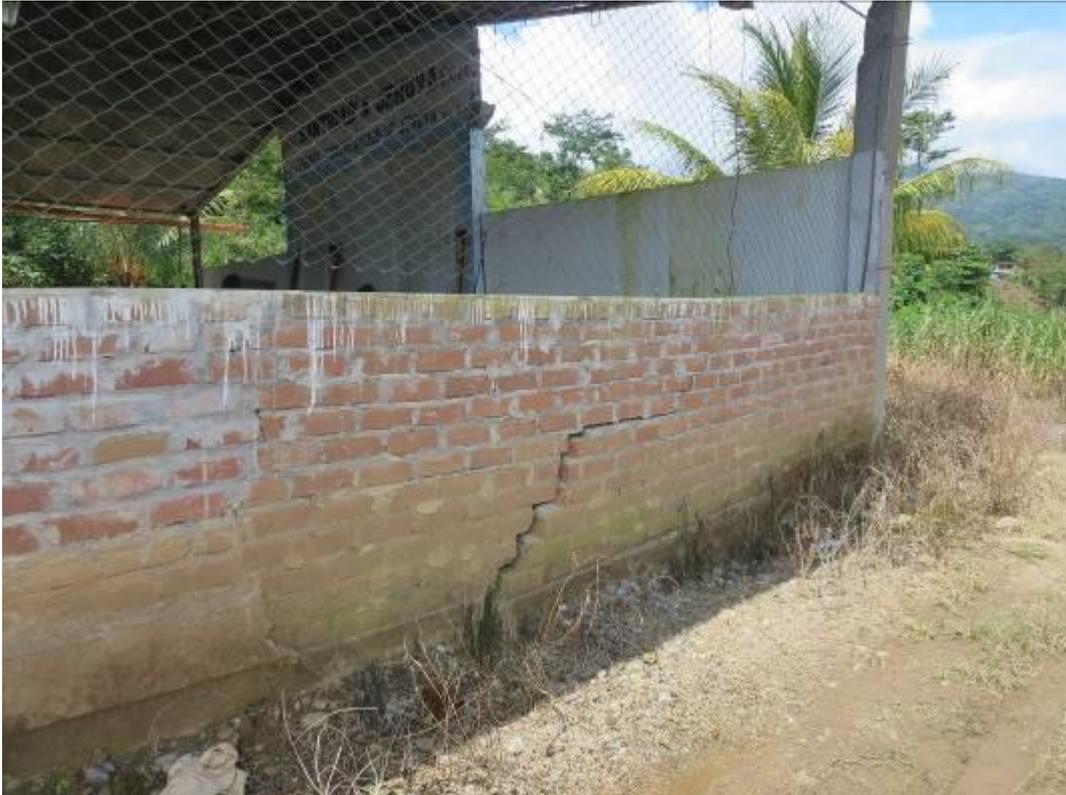
Figura 10. Local de una comunidad religiosa, se observa grietas con abertura de 8cm, en la pared ubicado al norte

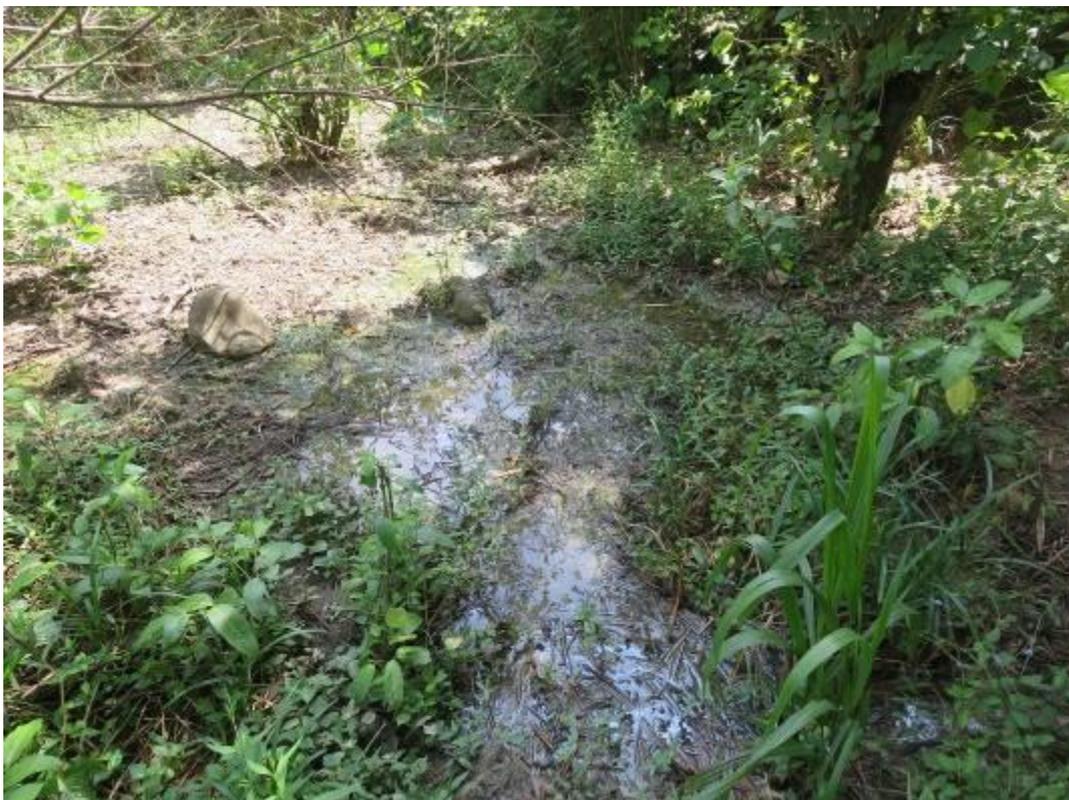
- El sector Agroindustrial, presenta acumulación de agua (bofedal) y un terreno muy saturado en la coordenada 631601 E- 8603720 S, hacia el interior de la corona del deslizamiento reactivado el 2010. Esto es un indicador que la zona es muy inestable, es probable que parte de la masa del deslizamiento se desplace cuesta abajo. Además se apreció que el cuerpo del deslizamiento reactivado presenta pendiente fuerte 25° a 45°, el cual lo hace inestable. (Figura 11)

Figura 11. Sector agroindustrial. Se observa acumulación de agua y terreno muy saturado.

- 4) Construir canales de coronación para evitar la infiltración de agua hacia el cuerpo del deslizamiento.
- 5) Drenar las aguas acumuladas, con tuberías de PVC, con la finalidad de evitar la infiltración de agua al subsuelo.

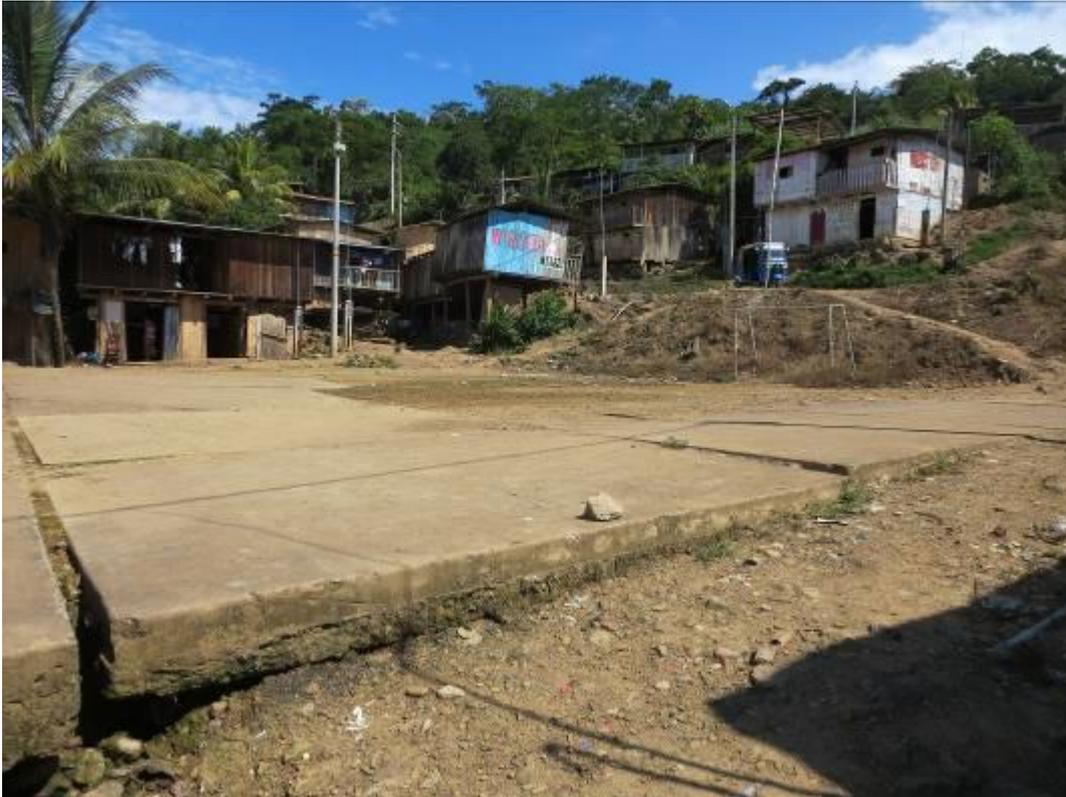
- Plataforma deportiva ubicada (coordenada 631578 E- 8603848 S), afectada por movimientos en masa, y también por flujos de lodo que ingresan a las viviendas. Las aguas de escorrentía discurren desde la parte alta por las calles pendiente abajo, en su recorrido arrastra todo tipo de material que encuentra. Afecta viviendas que se encuentran en la parte baja dejando no habitables. Al saturar el terreno genera además pérdida de la cohesión en el suelo ocasionando movimiento de la masa inestable. (Figuras 12, 13 y 14)

Figura 12. Plataforma deportiva que también es afectado por movimientos y flujos de lodo

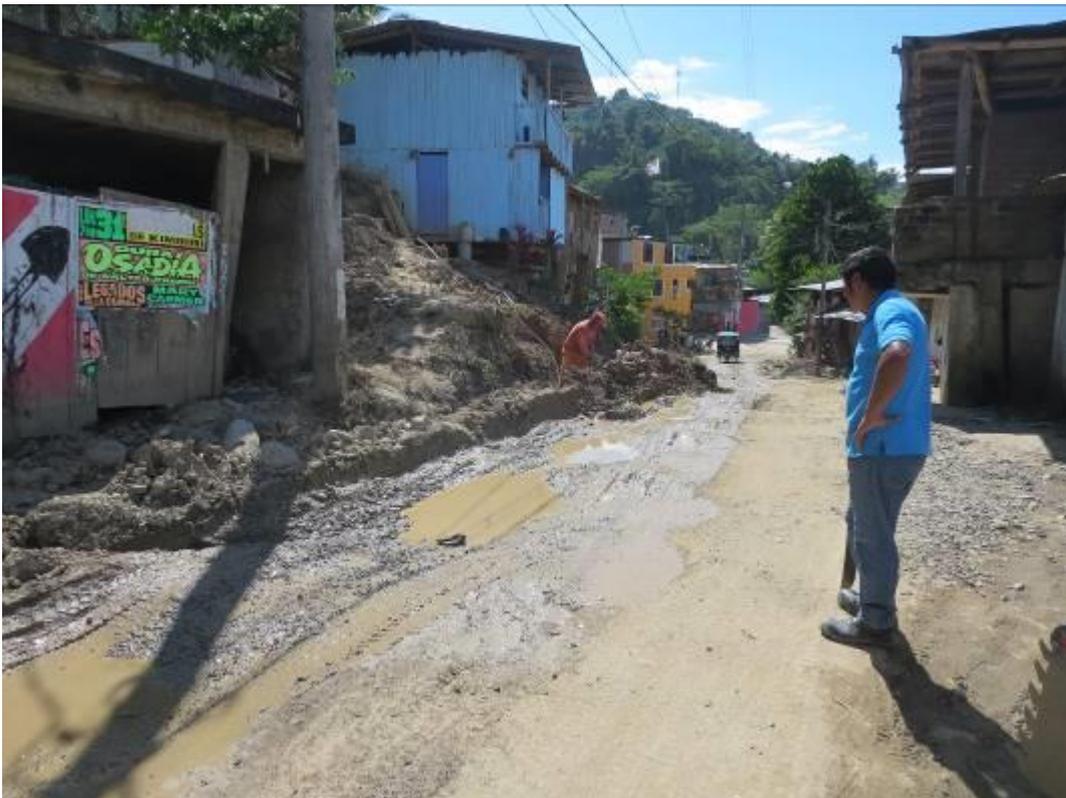
Figura 13. Sector Agroindustrial. Viviendas ubicadas en la parte baja de la ladera afectado por las aguas de escorrentía, generando flujos de lodo.

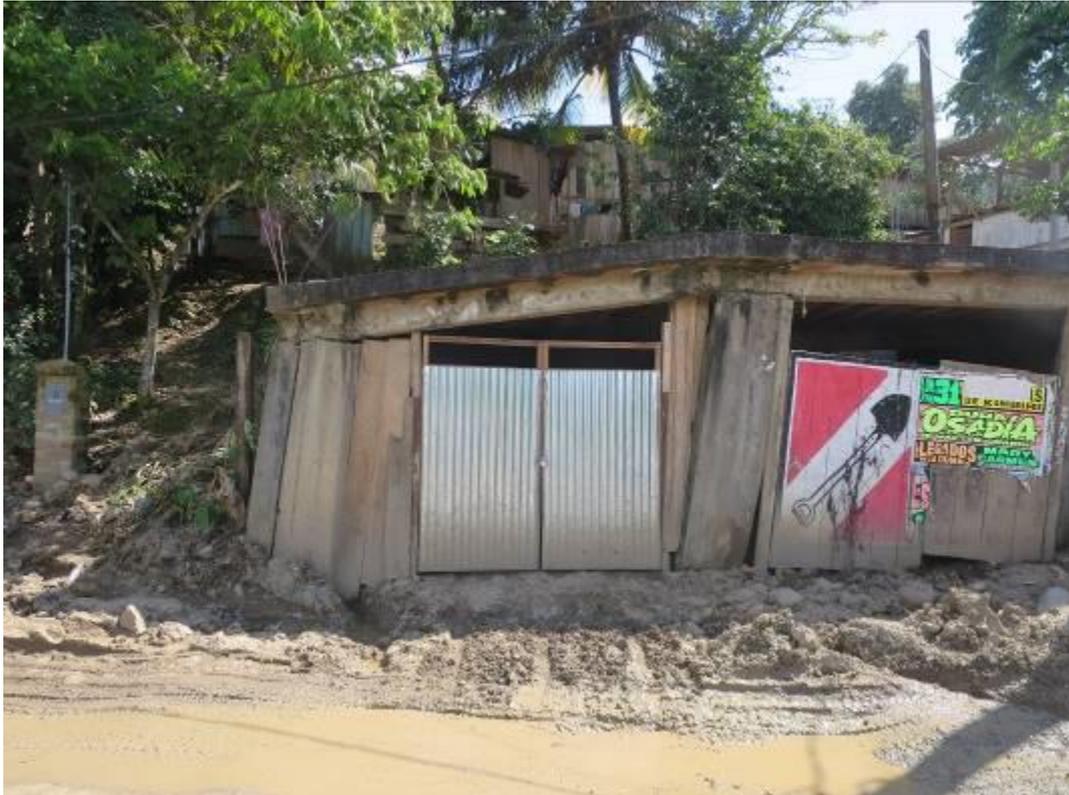
Figura 14. Estructura de una vivienda en mal estado por el empuje y desestabilización de movimiento en el terreno, también es afectado por flujos de lodo.

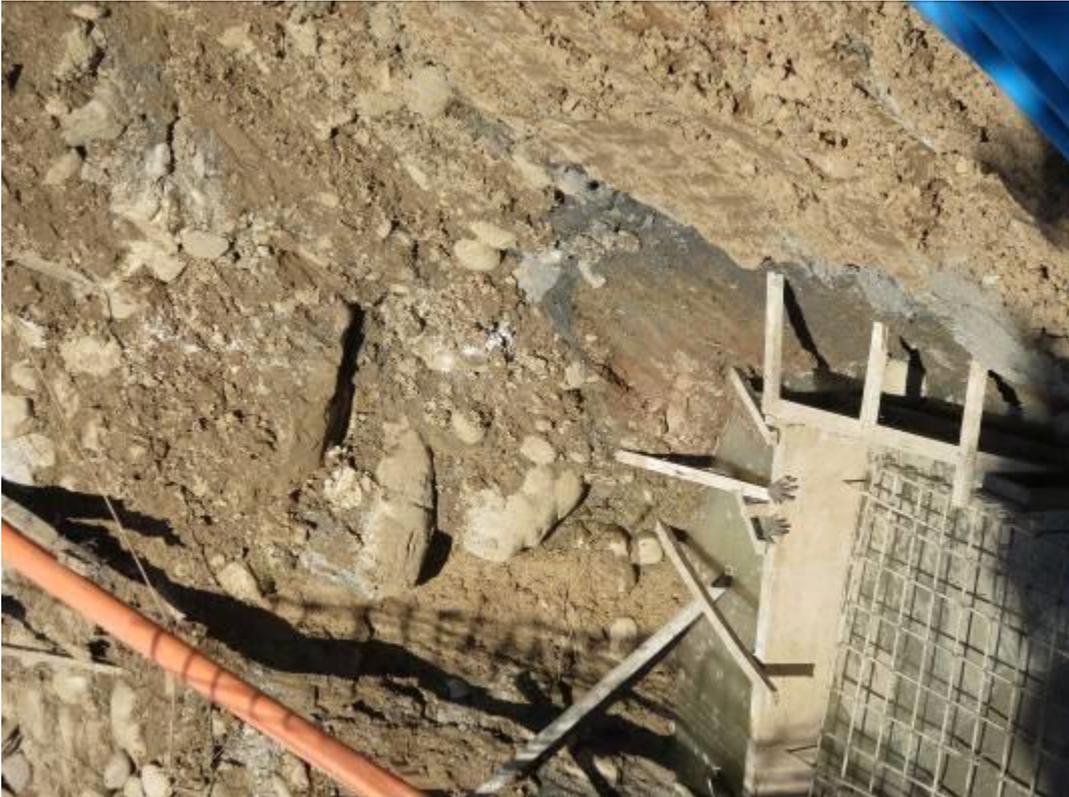
Figura 14. Sector ubicado al pie de la ladera donde se ejecutan cortes del talud para proteger el estribo de un puente en construcción.

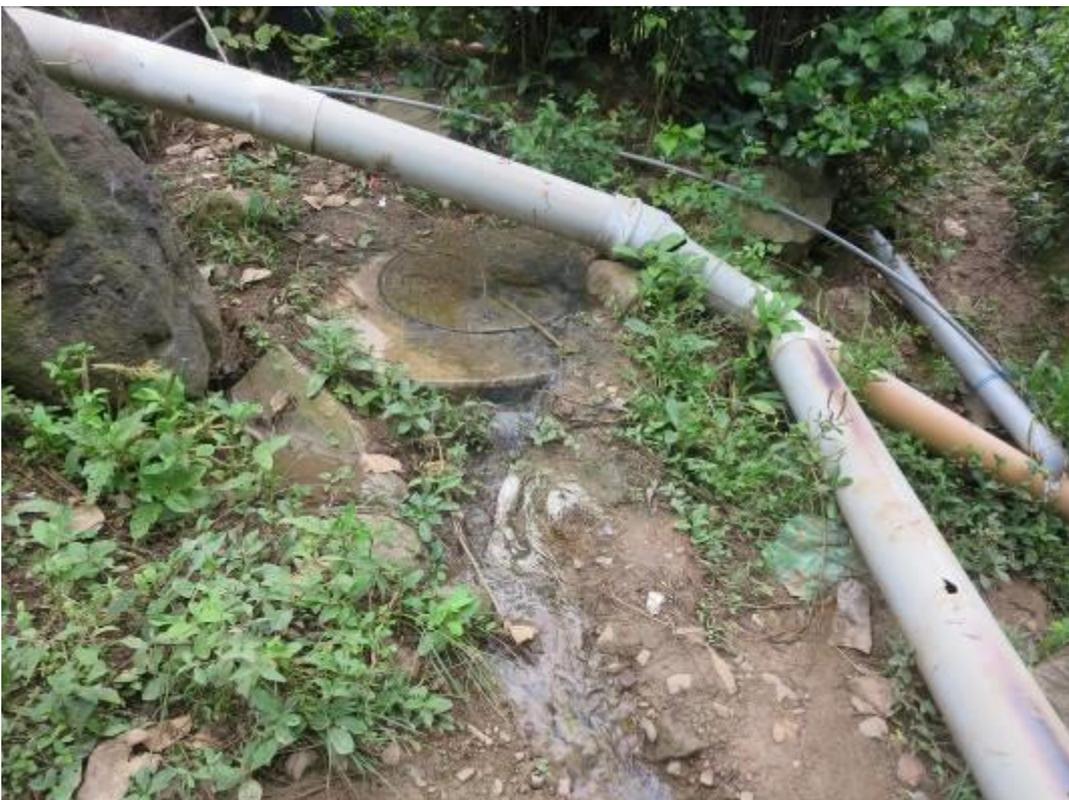
- Al paralizarse las obras del proyecto relacionado al saneamiento básico (instalación de agua y desagüe), las calles presentaban zanjas expuestas, debido a las excavaciones realizadas, originando que durante el inicio del periodo de lluvias se formaran aniegos y principalmente saturación del terreno. Esto ocasionó pérdida de cohesión de los suelos y por ende su la estabilidad al presentarse saturados, generando desplazamientos ladera abajo.
- Asimismo, los trabajos de corte de talud al pie de la ladera, realizada para la construcción de un nuevo puente, genera agrietamientos entre 10 a 20m. en el terreno, algunos con salto vertical hasta 0.10 m. (figura 14).
- El sector presenta instalaciones de desagüe en mal estado, que generan la emanación de aguas residuales que se infiltran en el terreno y muchas veces las mismas discurren por la superficie. (figuras 15 y 16)

Figura 15. Instalaciones de saneamiento básico en mal estado que contribuyen a saturar el terreno y por ende a generar su inestabilidad.

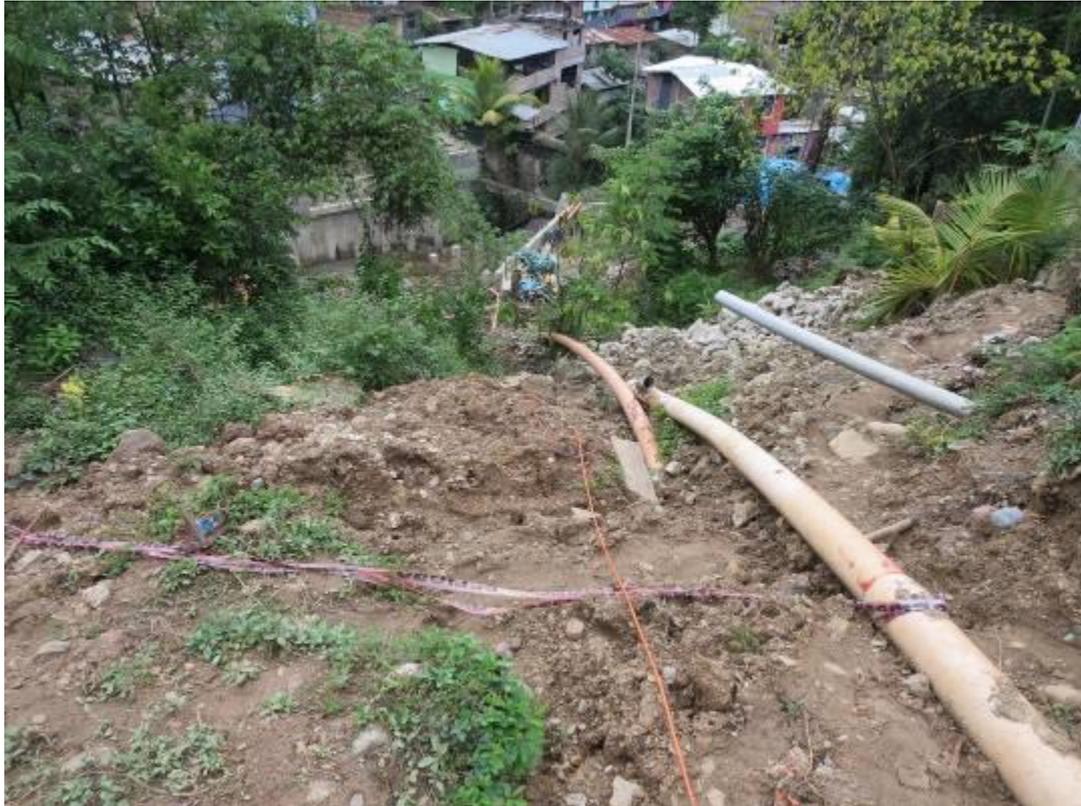
Figura 16. Tuberías de PVC en mal estado

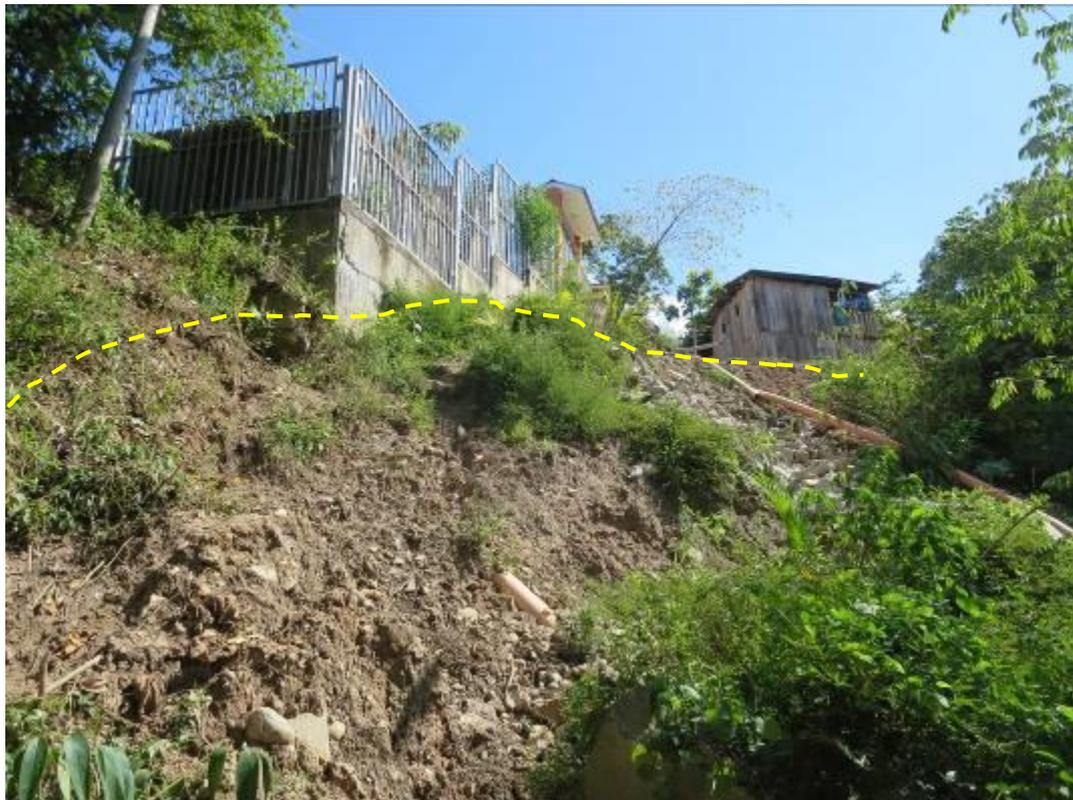
- Afectación del cerco perimétrico ubicado al lado noreste de la Institución Educativa Inicial N° 425-40 MX-U Miraflores, dejando expuesto el cimiento por el deslizamiento generado en el sector; también se presenta agrietamiento en la superficie de la plataforma deportiva así como aberturas en las paredes del local. (figura 17)

Figura 17. Cerco perimétrico de la IEI N° 425-40MX-U Miraflores, afectado por el deslizamiento dejando expuesto parte del cemento, en línea roja entrecortada escarpe del deslizamiento.

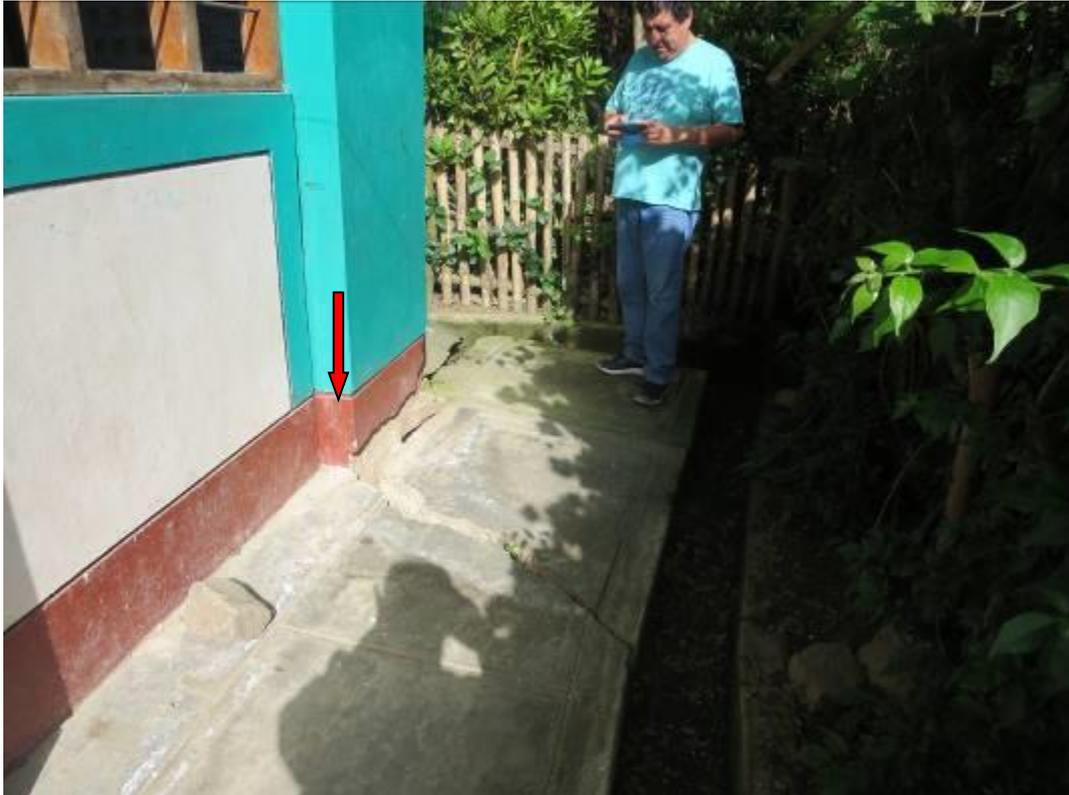
- La infraestructura de la Institución Educativa Primaria Miraflores, presenta agrietamientos en la vereda; el movimiento afectaría el cimientado y la columna, al encontrarse cerca de la zona donde se está generando el deslizamiento, debido al debilitamiento del terreno al pie del talud y por presentarse el terreno saturado (figura 18).

Figura 18. Infraestructura de la IEP Miraflores, se observa agrietamientos en la vereda. Su evolución afectaría el cemento y las columnas.

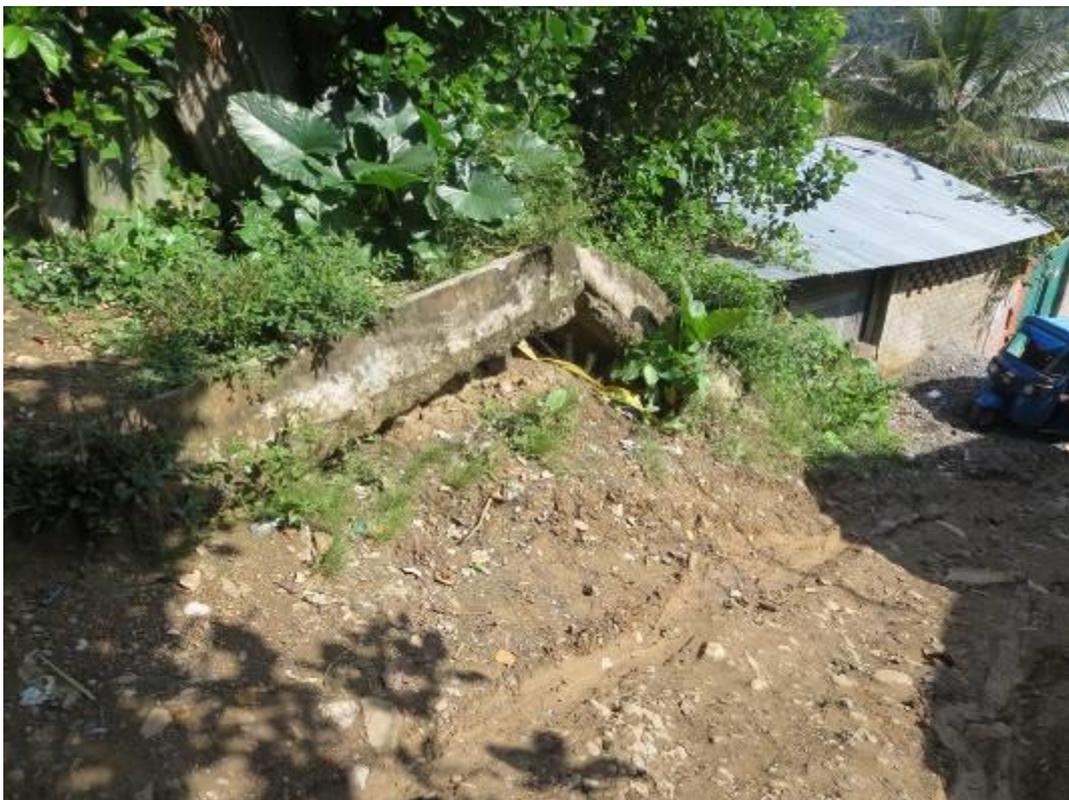
Figura 19. Gradas en la calle que da a la puerta principal del IEP en mal estado por el movimiento en masa que se ha producido.

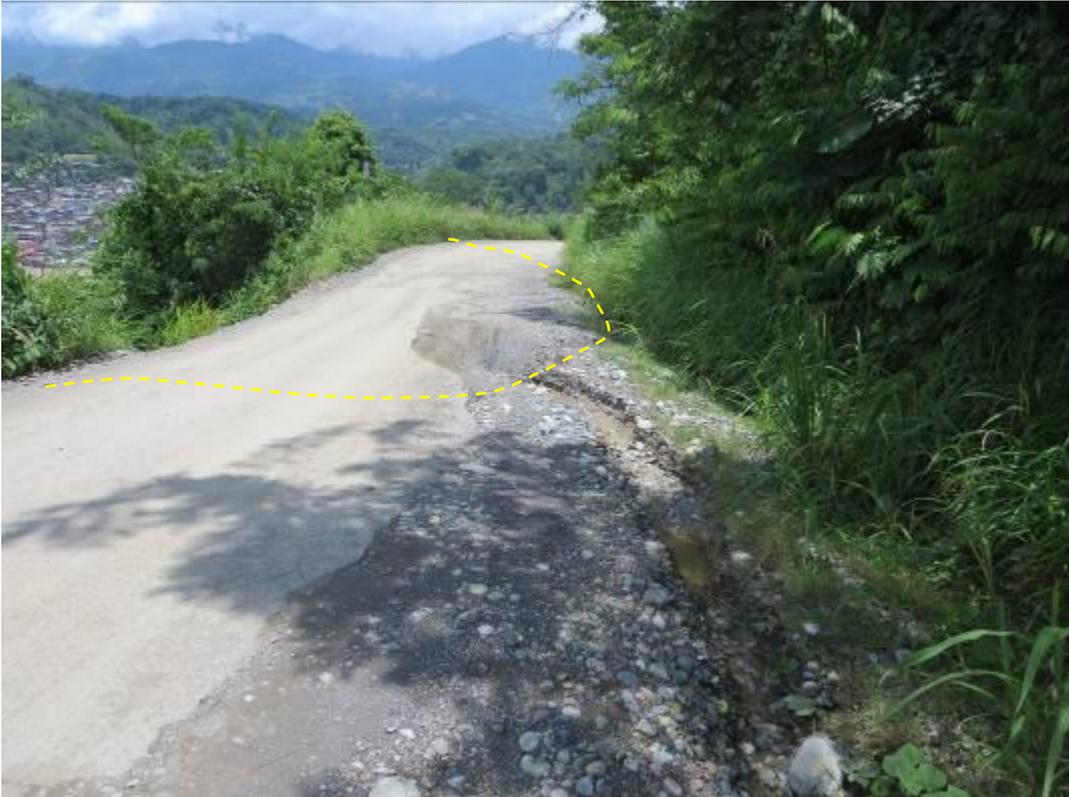
Figura 20. Tramo afirmado de la vía donde se ha producido un asentamiento de la plataforma. (línea amarilla entre cortada)

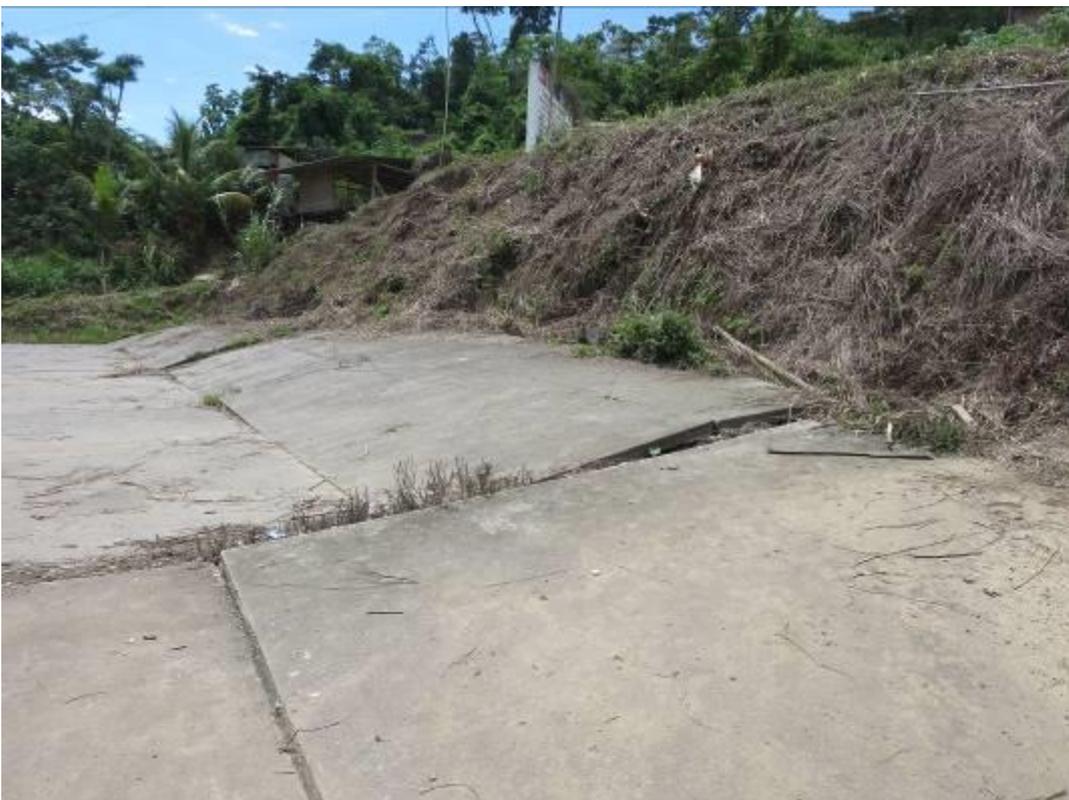
Figura 21. Plataforma afectado por el desplazamiento y empuje de la masa deslizada, generando un basculamiento.

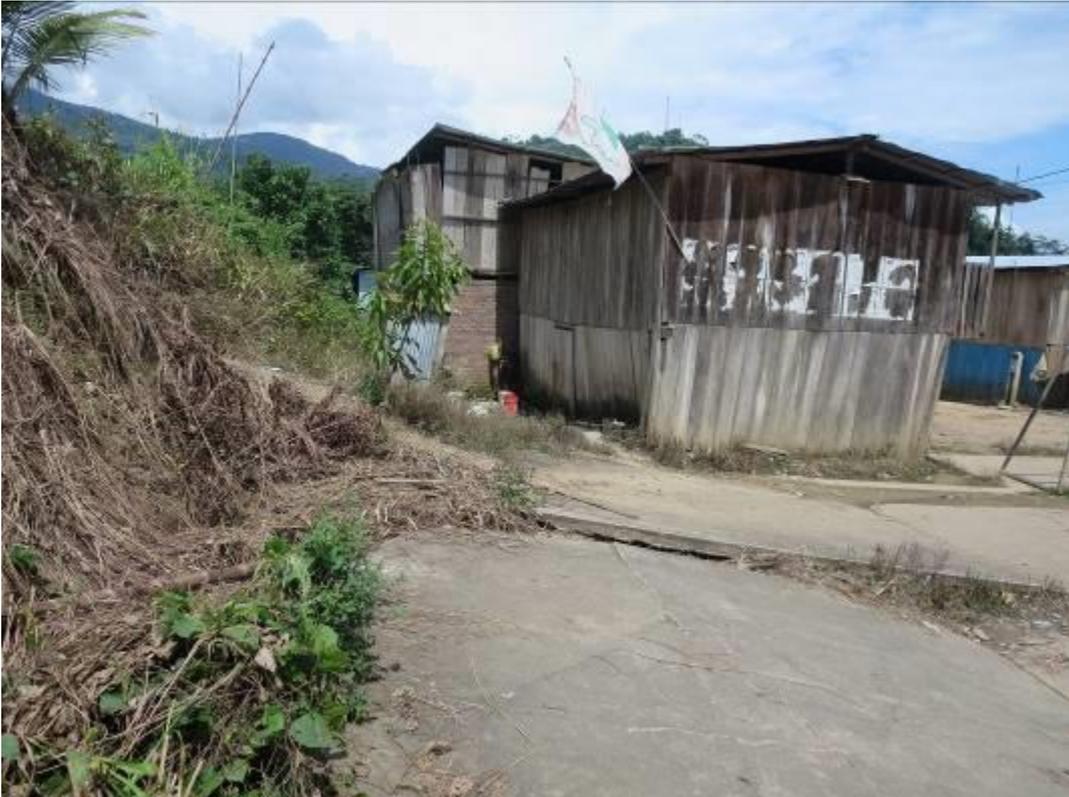
Figura 22. Viviendas que se encuentra cerca de la zona inestable, que en la actualidad no son habitadas.
