Autoridad Nacional del Agua
Administración Local de Agua Jequetepeque.

INFORME 004-2018-ANA-AAA.JZ-ALA.J-SUB SEDE JEQUETEPEQUE/GYV.

ASUNTO : Identificación de Zona de Alto Peligro de Inundación y Riesgo.

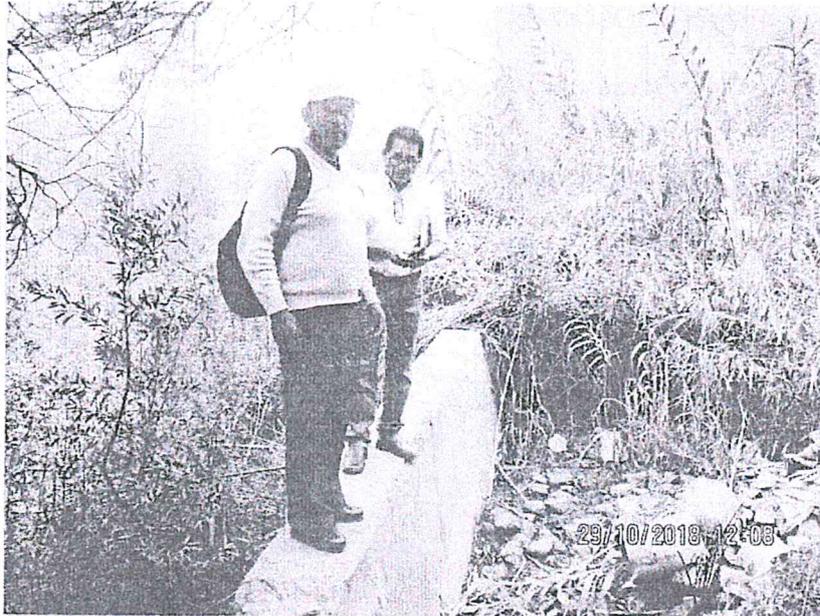
Donde se observa astros de un muro de contención de concreto simple, el mismo que protegía al centro poblado Quinden Bajo.

FOTOGRAFIA N° 01: Parte del Muro de Contención- Río Jequetepeque.

- Que la Autoridad Edil, como es la Municipalidad Distrital El Prado, provincia San Miguel, ejecute la construcción de muros de contención u otras obras que no permitan la inundación de las áreas urbanas del centro poblado Quinden Bajo y de las Institución Educativa en mención.

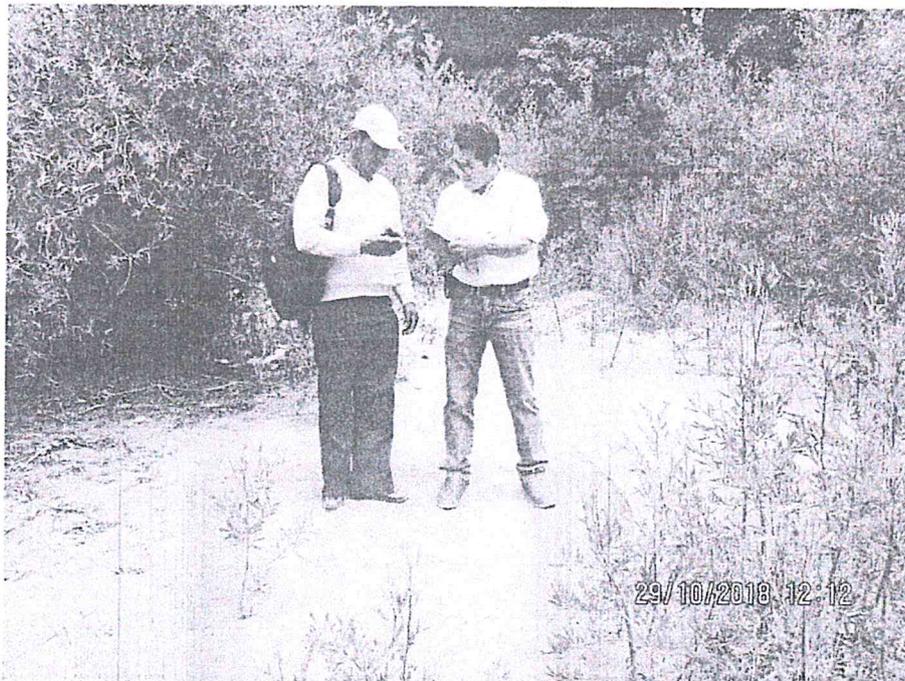
Ubicados a la margen derecha del *río Jequetepeque*, específicamente en el cauce, donde se observó gran cantidad de material acumulado de acarreo, entre los puntos de las coordenadas UTM (Datum WGS-84, Z-17M):

FOTOGRAFIA N° 02: PARTE DEL CAUCE RÍO JEQUETEPEQUE.

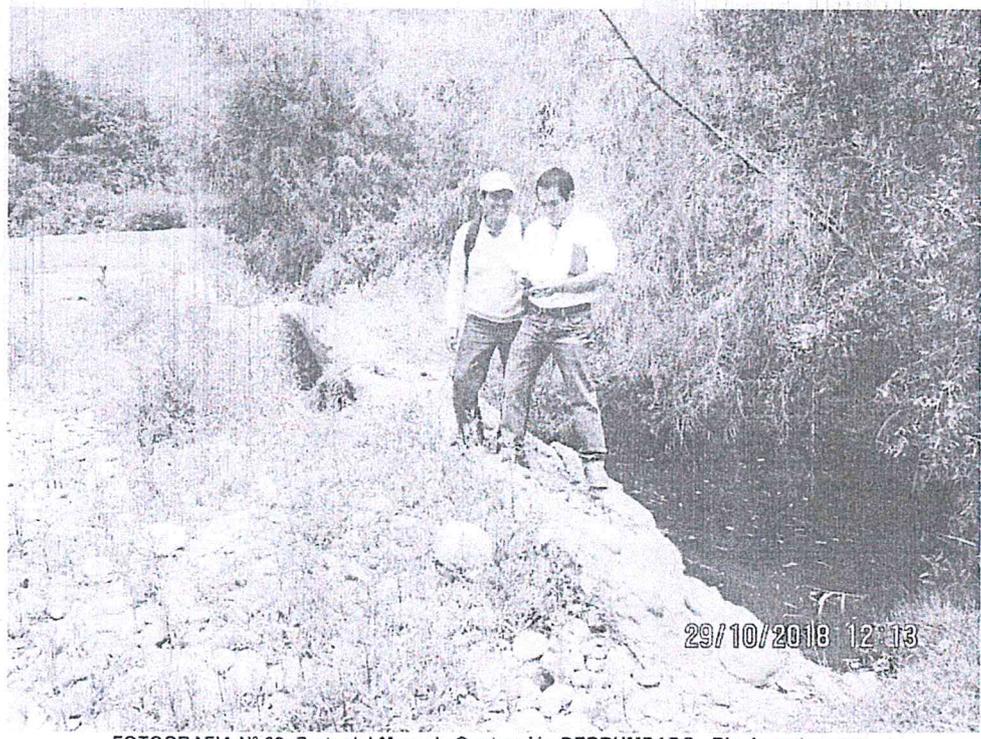
FOTOGRAFIA N° 03: Parte del Muro de Contención DERRUMBADO - Río Jequetepeque.

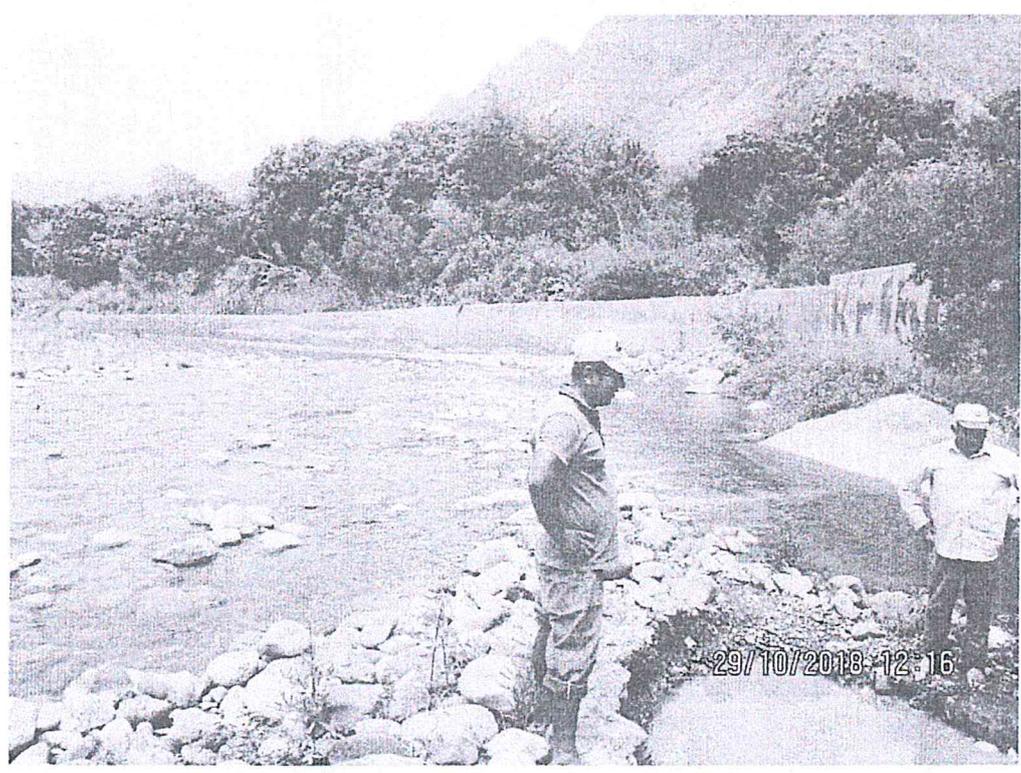
FOTOGRAFIA N° 04: Parte del Muro de Contención- Río Jequetepeque.

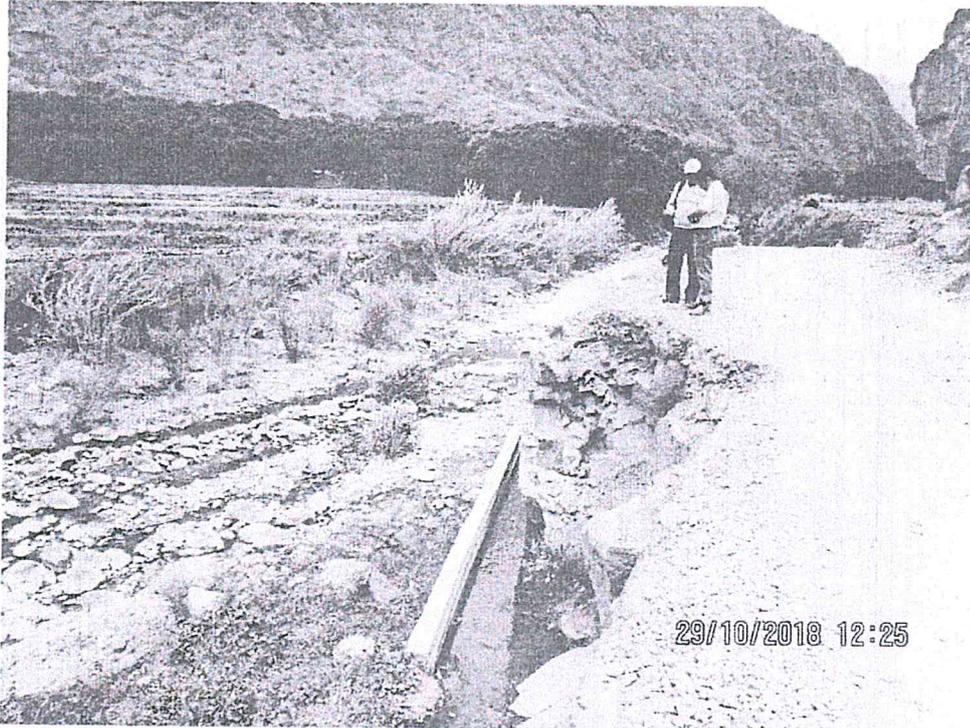
FOTOGRAFIA N° 05: VISTA PARCIAL DEL CAUCE RÍO PAYAC CON MURO DERRUMBADO.

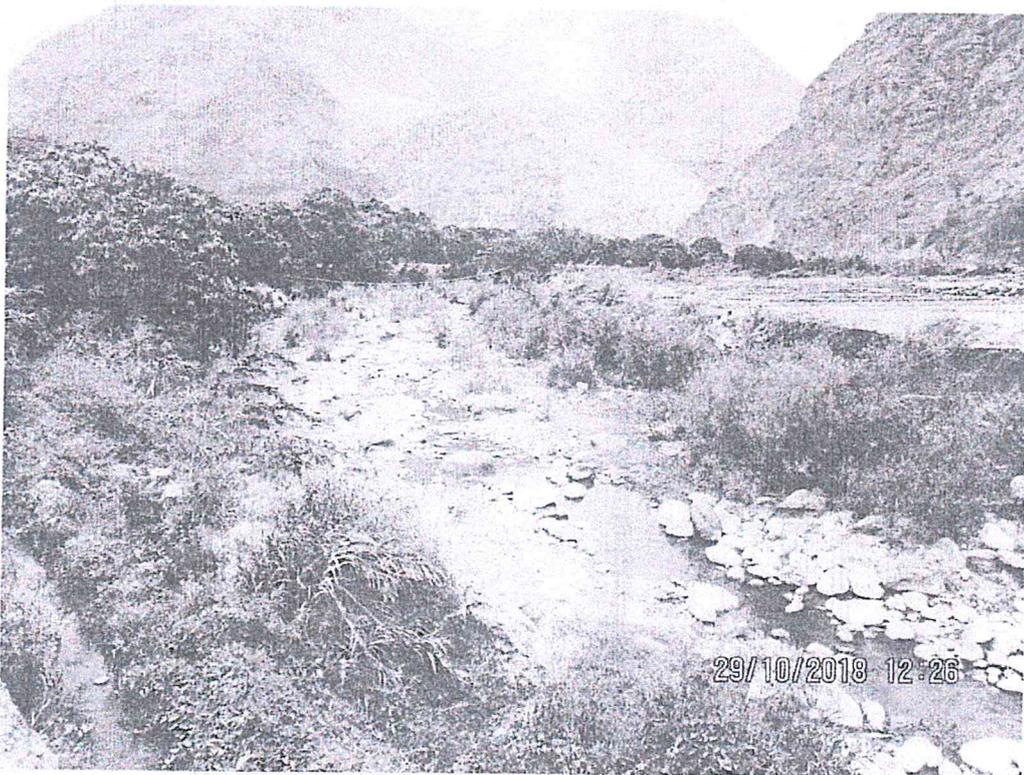
Observándose y verificándose gran cantidad de material de acarreo en el cauce del río Payac.

FOTOGRAFIA N° 06: VISTA PARCIAL DEL CAUCE RÍO PAYAC

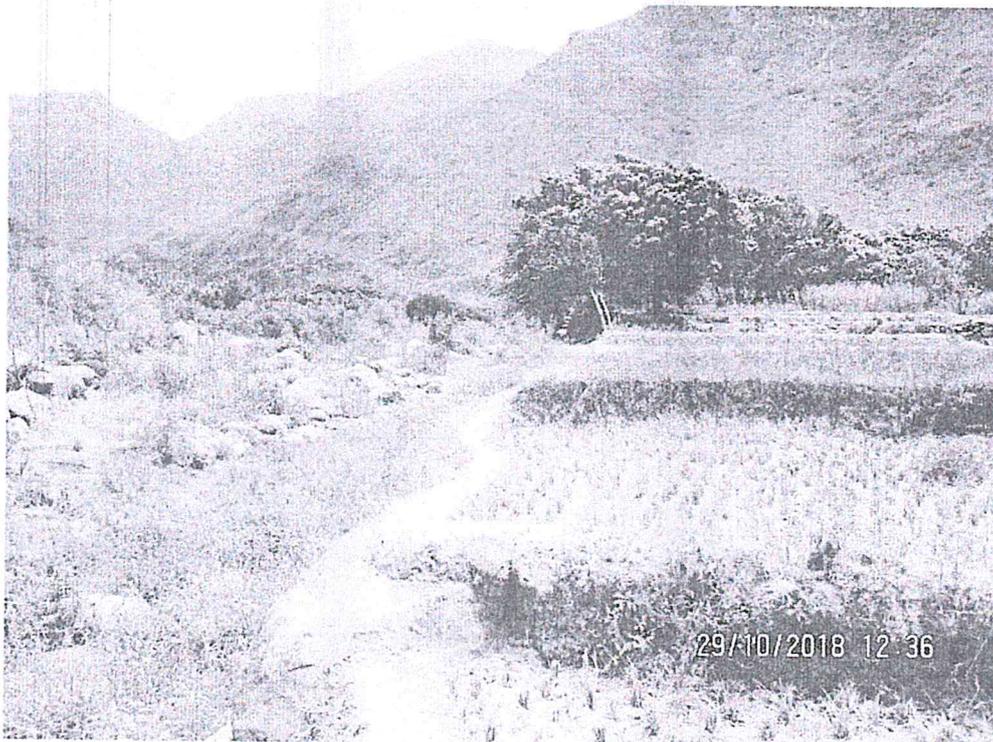
FOTOGRAFIA N° 07: VISTA PARCIAL DEL CAUCE RÍO PAYAC.

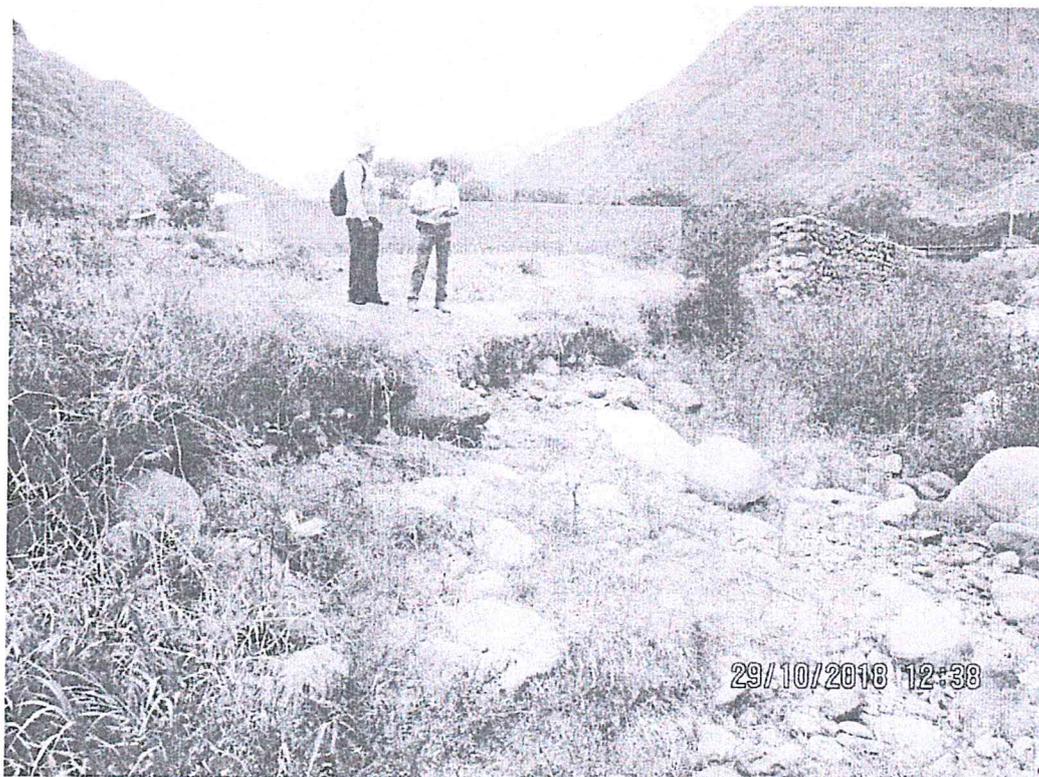
FOTOGRAFIA N° 08: VISTA PARCIAL DEL CAUCE RÍO PAYAC.
