**Informe Técnico N° A6885**

# **EVALUACIÓN GEOLÓGICA-GEODINÁMICA DE PELIGROS POR MOVIMIENTOS EN MASA EN EL CASERÍO CUNIA**

Región Cajamarca  
Provincia San Ignacio  
Distrito Chirinos  
Paraje Cunia

ABRIL  
2019

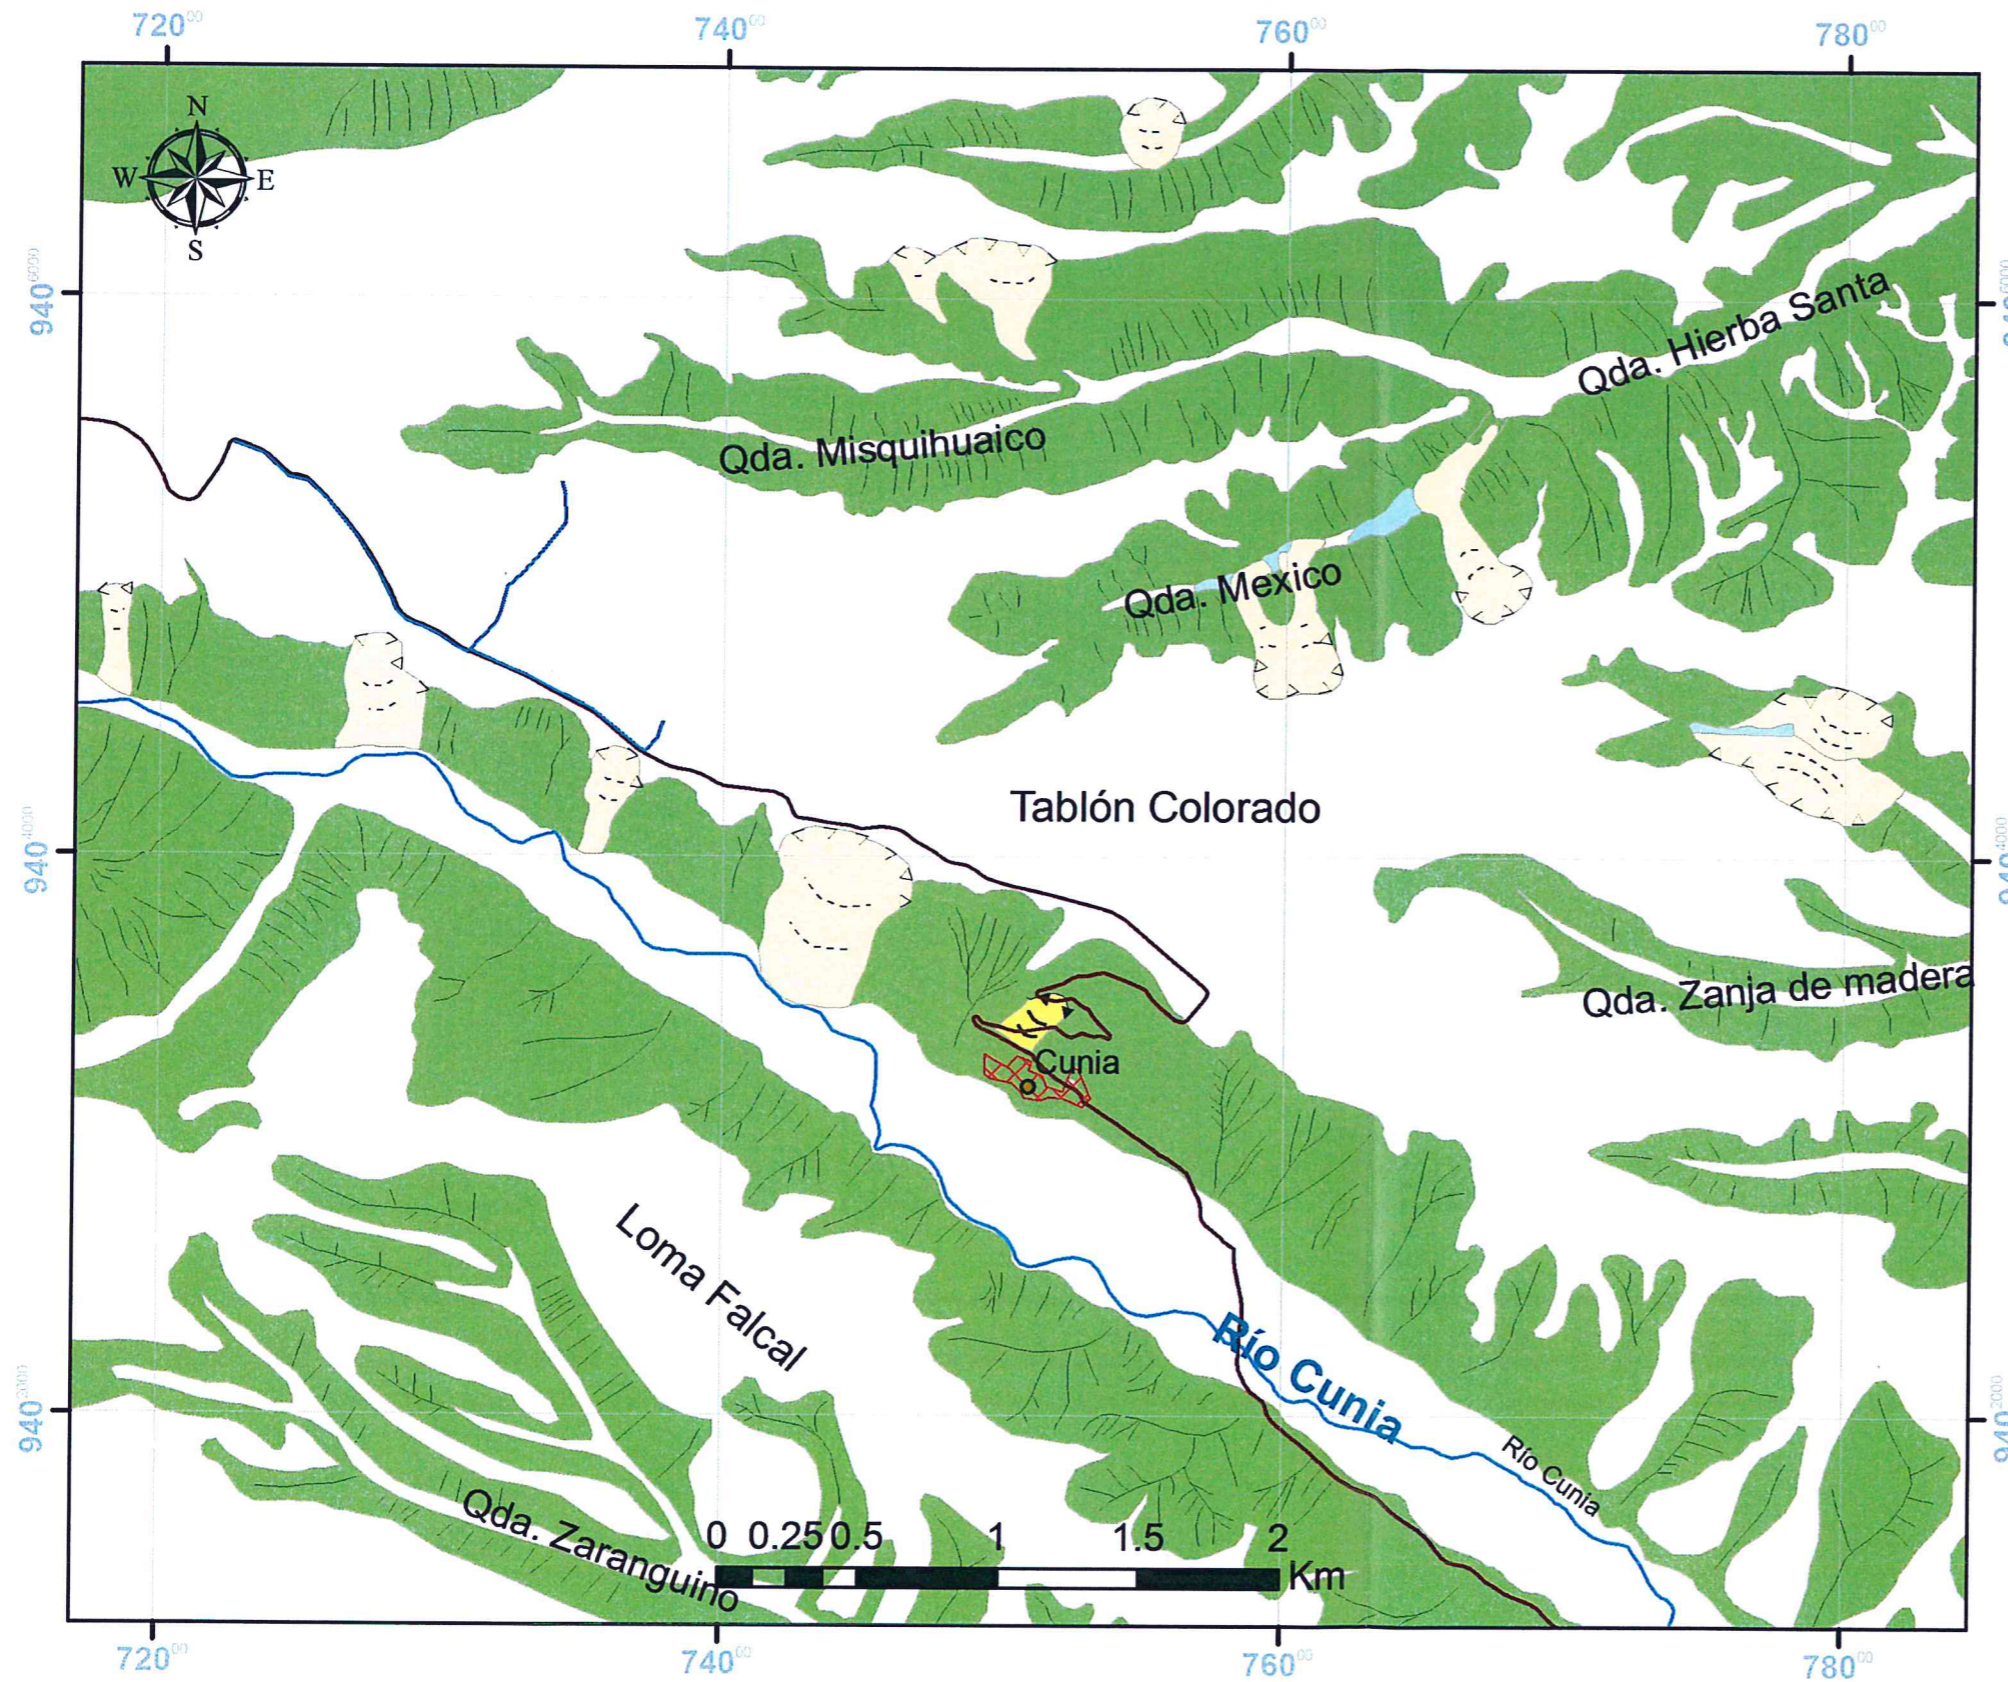
**MAPA DE PELIGROS GEOLÓGICOS**

Como se muestra en el mapa de peligros (Figura 9) los deslizamientos ocurridos en las quebradas México y Zanja de madera forman presas naturales ocasionando acumulación de agua, estos en periodo de lluvias intensas y/o excepcionales, debido a la cantidad de agua acumulada estos podrían desembalsar hasta recorrer grandes distancias, afectando los caseríos ubicados aguas abajo de las quebradas en mención.

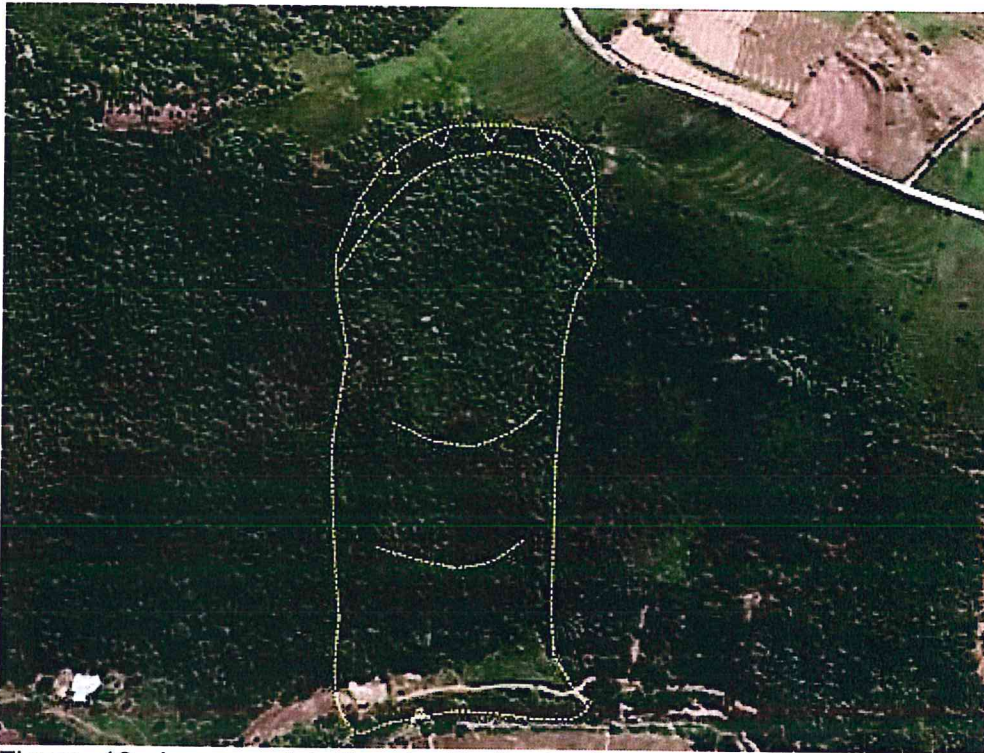
Según versiones de los moradores, en el año 1999, se generó un peligro por movimiento en masa de tipo: deslizamiento, en la margen izquierda del río Cunia en la coordenada UTM 737856 Este – 94054663 Norte afectando solo terrenos de cultivo.

- Escarpe principal 320 m,
- Salto vertical 20 m,
- Longitud del escarpe principal al pie de la masa desplazada 390 m
- Ancho de la masa desplazada 160 m.
- Volumen aproximado de masa desplazada 1'500,000 m<sup>3</sup>.
- Velocidad de la masa desplazada lento

El evento se generó en la ladera de colina de roca sedimentaria con pendiente fuerte de 25° a 45°, formada por conglomerados consolidados, también se generan otro tipo de peligros geológicos como erosión de ladera y derrumbes (Figura 10)

Figura 10. Imagen del Google Earth donde se observa el peligro geológico por movimientos en masa de tipo deslizamiento (coordena UTM WGS84 737856 Este – 94054663 Norte), ocurrido en el año 1999,

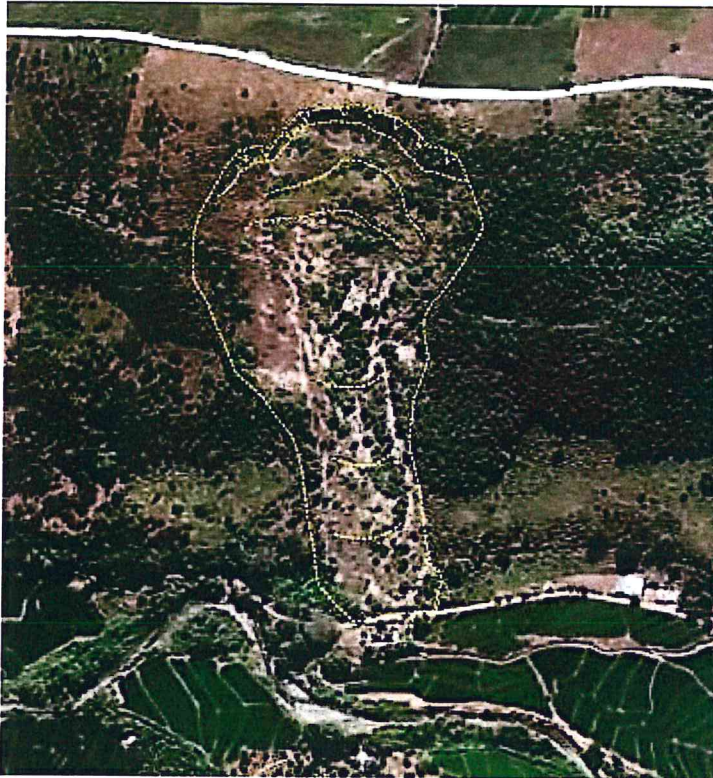
En el año 2002, según versiones de los pobladores, se generó movimientos en masa de tipo: deslizamiento, este evento se ubica en la coordena UTM 738690 Este – 9405166 Norte. Afectando solo terrenos de cultivo.

- Escarpe principal 212 m,
- Salto vertical 10 m,
- Longitud del escarpe principal al pie de la masa desplazada 420 m
- Ancho de la masa desplazada 75 m.

- Volumen aproximado de masa desplazada 561,210 m<sup>3</sup>.
- Velocidad de masa desplazada lento

El evento se generó en la ladera de colina de roca sedimentaria de pendiente fuerte de 25° a 45°, formada por conglomerados consolidados, de escasa cobertura vegetal, por encima del escarpe principal para canal de regadío en mal estado con 20 años de construido, en la cresta de la colina es aprovechada para cultivo de arroz (Figura 11).

Figura 11. Imagen del Google Earth donde se observa el peligro geológico por movimientos en masa de tipo deslizamiento, ubicado en la coordena UTM WGS84 738690 Este – 9405166 Norte, ocurrido en el año 2002

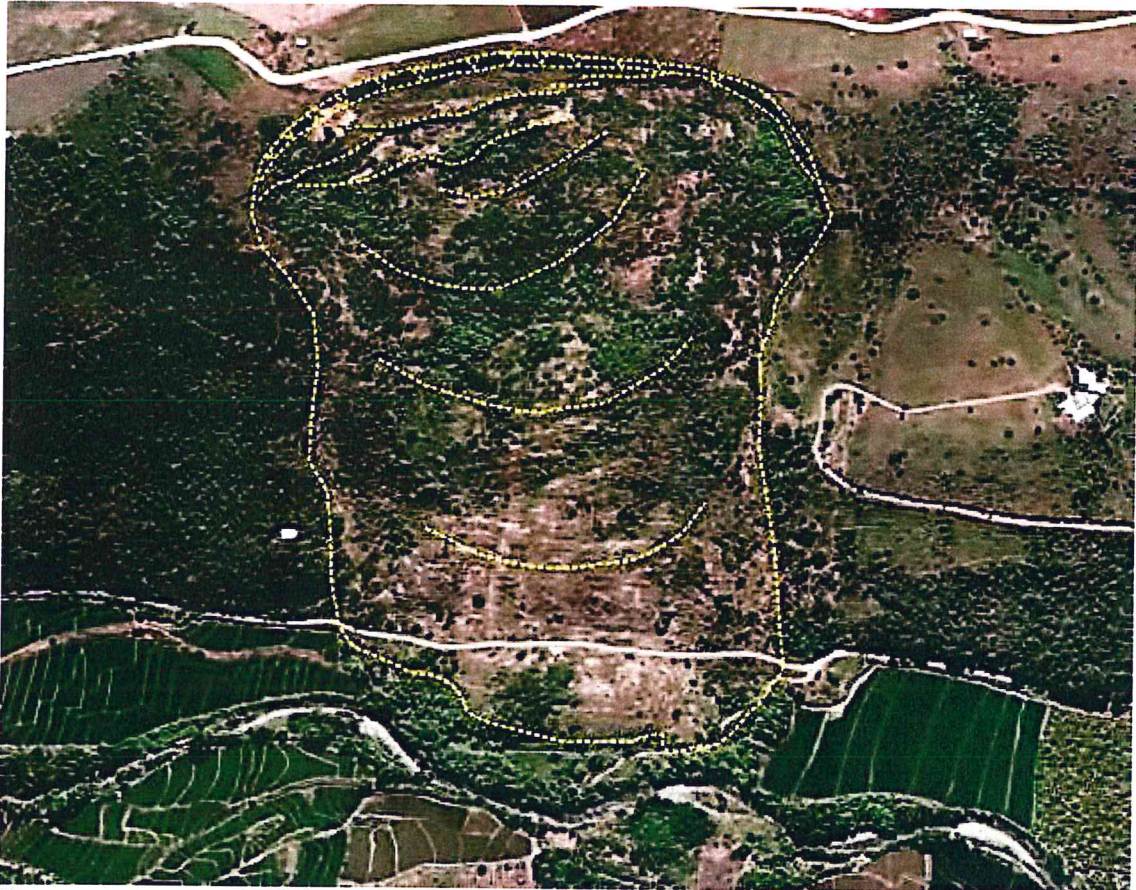
En el año 2005, según versión de los pobladores, se generó movimientos en masa de tipo: deslizamiento, el evento se ubica en la coordena UTM 739508 Este – 9404807 Norte.

- Escarpe principal 595 m,
- Salto vertical 20 m,
- Longitud del escarpe principal al pie de la masa desplazada 620 m
- Ancho de la masa desplazada 370 m.
- Volumen aproximado de masa desplazada 4'683,840 m<sup>3</sup>.
- Velocidad de masa desplazada lento

El evento se genera en la ladera de colina de roca sedimentaria, con pendiente fuerte de 25° a 45°, la zona presenta unidad geológica formada por conglomerados consolidados, también se observa escasa cobertura vegetal, en la creta de la colida denominada Tablón Colorado se utilizan los terreno para cultivo de arroz, El sector también es afectado por otro tipo de peligros geológicos como erosión de ladera y derrumbes (Figura 12)

Este peligro por movimiento en masa dejó una vivienda destruida y afectó otra vivienda más terrenos de cultivo, al pie del talud afectó tramo de carretera que conecta los poblados de Cunia y Chirinos.

Figura 12. Imagen del Google Earth donde se observa peligro por movimientos en masa de tipo: deslizamiento, ubicado en la coordena UTM WGS84 739508 Este – 9404807 Norte, ocurrido en el año 2005.

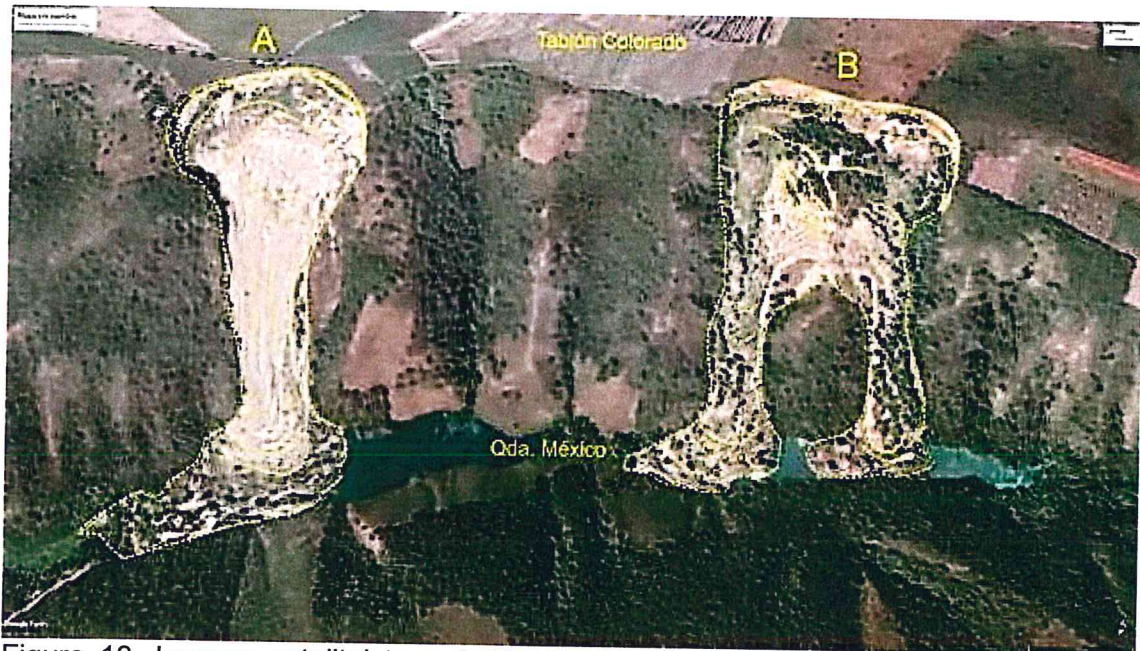
Según interpretación usando imágenes Google Earth año 2017, en la quebrada México ubicada entre las coordenadas UTM WGS84 Este 740872 – 742099 y Norte 9406270 - 9405570, se identificó dos eventos de tipo deslizamiento.

- Escarpe principal 490 m,
- Salto vertical 30 m,
- Longitud del escarpe principal al pie de la masa desplazada 579 m
- Ancho de la masa desplazada 125 m.
- Área del evento 103,006 m<sup>2</sup>
- Volumen aproximado de masa desplazada 3'090,180 m<sup>3</sup>.
- Velocidad de masa desplazada muy lento
- Área del agua embalsada: 18,435 m<sup>2</sup>
- Volumen de agua acumulada: 36,870 m<sup>3</sup>

- Escarpe principal 490 m,
- Salto vertical 30 m,
- Longitud del escarpe principal al pie de la masa desplazada 579 m
- Ancho de la masa desplazada 250 m.
- Área del evento 114,260 m<sup>2</sup>
- Volumen aproximado de masa desplazada 3'427,800 m<sup>3</sup>.
- Velocidad de masa desplazada muy lento
- Área del agua embalsada: 6,500 m<sup>2</sup>
- Volumen de agua acumulada: 13,000 m<sup>3</sup>

El evento se generó en la ladera de colina de roca sedimentaria, con pendiente fuerte de 25° a 45°, la zona presenta unidad geológica formada por conglomerados consolidados, también se observa escasa cobertura vegetal, en la cresta de la colina denominada Tablón Colorado se utilizan los terrenos para cultivo, donde el riego es por inundación (Figura 13)

Este peligro por movimiento en masa solo afecta terrenos de cultivo.

Figura 13. Imagen satelital tomado de Google Earth año 2017, se observa peligro geológico por movimientos en masa de tipo deslizamiento, estos se ubican entre las coordenadas UTM Este 740872 – 742099 y Norte 9406270 – 9405570.

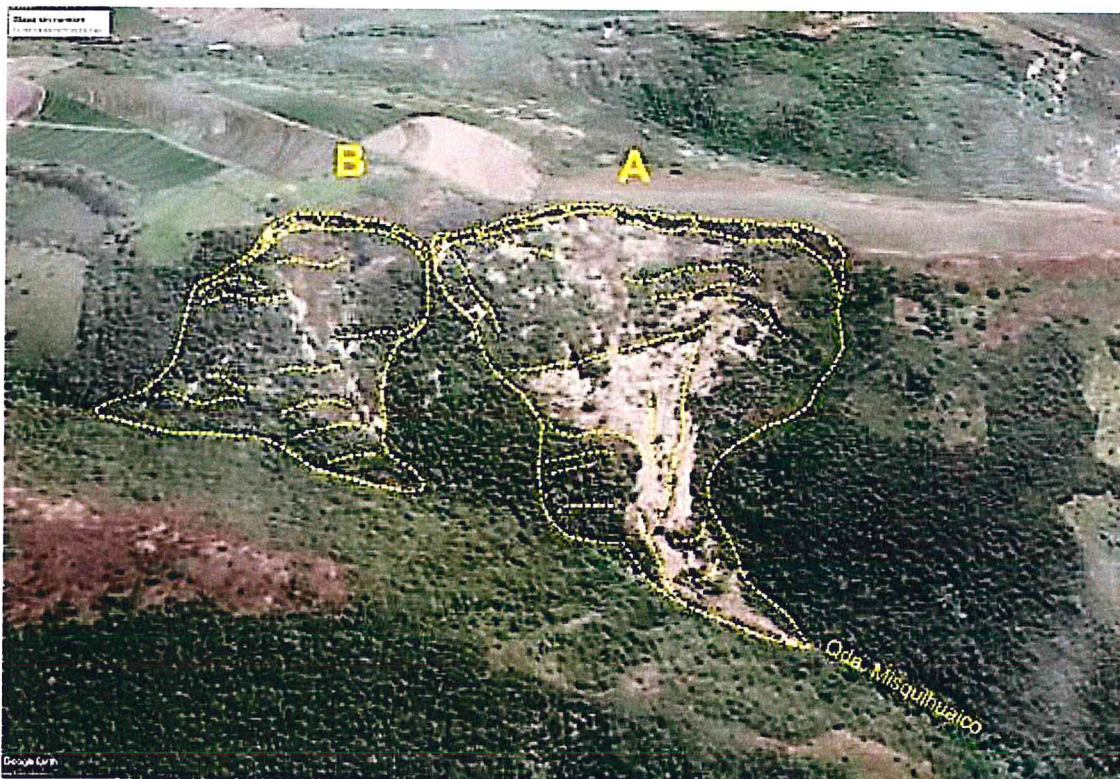
- Escarpe principal 421 m
- Salto vertical 5 a 10 m
- Longitud del escarpe principal al pie de la masa desplazada 442 m
- Ancho de la masa desplazada 298 m
- Área afectada 93,907 m<sup>2</sup>
- Velocidad de masa desplazada lento

- Escarpe principal 247 m
- Salto vertical 5 a 10 m
- Longitud del escarpe principal al pie de la masa desplazada 266 m
- Ancho de la masa desplazada 196 m
- Área afectada 45,355 m<sup>2</sup>
- Velocidad de masa desplazada lento

El evento se generó en la margen izquierda de la quebrada Misquihuaico de pendiente fuerte de 25° a 45° , formada por conglomerados consolidados, también se observa escasa cobertura vegetal, en la cresta de la colina es aprovechado como terrenos de cultivo.

Este peligro por movimiento en masa solo afecta terrenos de cultivo.

Figura 15. Imagen tomada de Google Earth año 2017, se observa movimientos en masa de tipo deslizamiento, estos se ubican entre las coordenadas UTM WGS84 Este 739624 – 740391 y Norte 9407137 - 9406638.

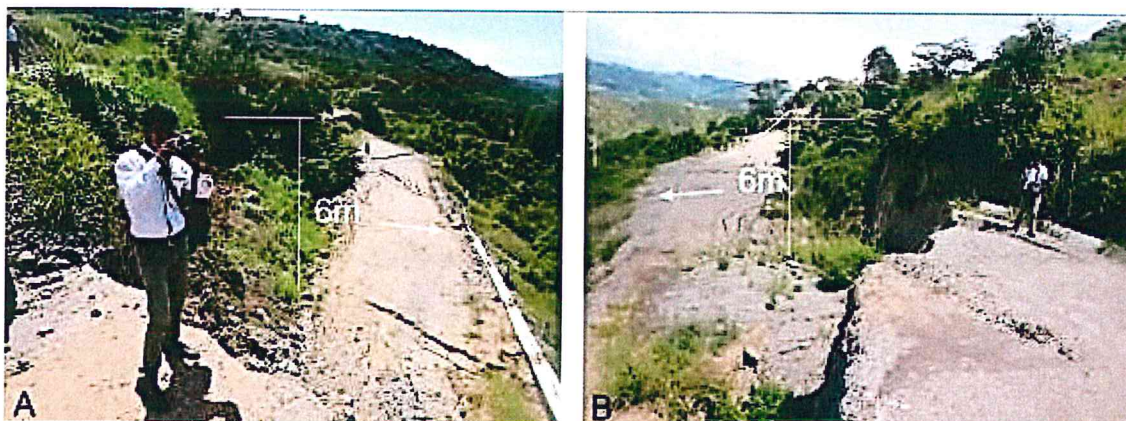
El deslizamiento ocurrido en talud superior de donde se asienta el caserío Cunia ubicado entre las coordenadas UTM WGS84 Este 740056 – 740422 y Norte 9404490 – 9401068, altura 643 msnm.

Según versión de los pobladores el evento da inicio el 23 de marzo del año 2018, observándose en el terreno, agrietamientos, movimiento de velocidad lento. Se presentan nuevos puntos de surgencias de agua, saturando el terreno que en sectores forman acumulaciones.

El sector presenta un morfología conformada por colinas sedimentarias con laderas de pendiente 25 a 45], conformada por conglomerados polimícticos de clastos gruesos, susceptibles a la ocurrencia de movimientos, estos detonados por la presencia de lluvias intensas y/o excepcionales.

Asimismo, se observa la intervención del hombre al realizar corte de talud dejando laderas inestables, el mal uso de sistema de riego (inundación), falta de control en el manejo de aguas de escorrentía en zonas vulnerables.

- Escarpe principal 150 m
- Salto vertical 6 m
- Abertura 2 m
- Profundidad 3 m
- Longitud del escarpe principal al pie de la masa desplazada 198 m
- Ancho de la masa desplazada 100 m
- Área afectada 29,076 m<sup>2</sup>.
- Velocidad de masa desplazada lento.

Este peligro por movimiento en masa afectó 395 m, de tramo de carretera asfaltada Cunia-Chirinos, también terrenos de cultivo. De continuar el movimiento ladera abajo afectaría viviendas del caserío Cunia que se encuentra ubicados al pie del deslizamiento.

Figura 16. Deslizamiento en la parte alta del caserío Cunia, A) vista tomada con dirección sureste del escarpe principal B) vista tomada con dirección oeste de la misma.

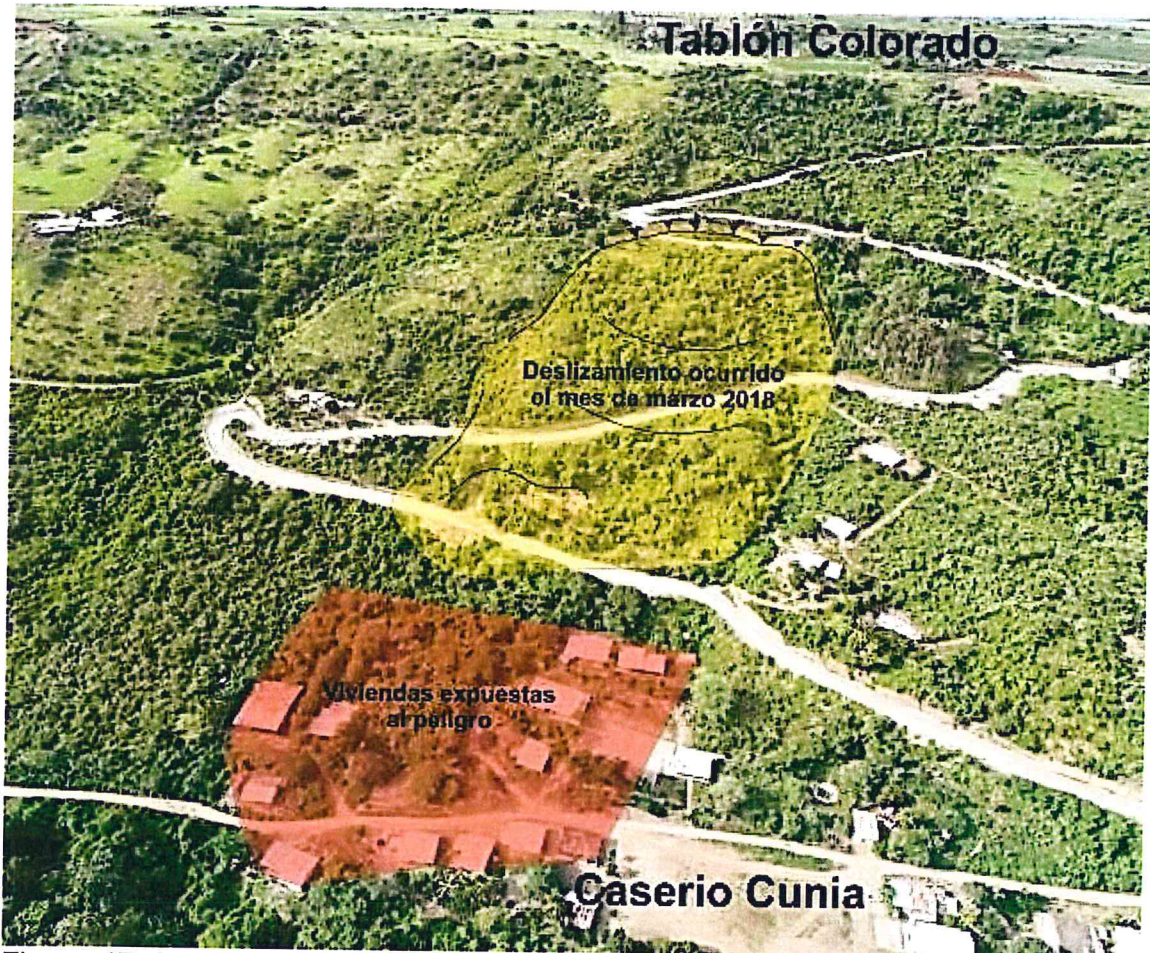
Figura 17. Imagen tomada con Drone del caserío de Cunia, se observa viviendas expuestas al peligro por movimientos en masa de tipo: deslizamiento, ocurrido en marzo 2018.

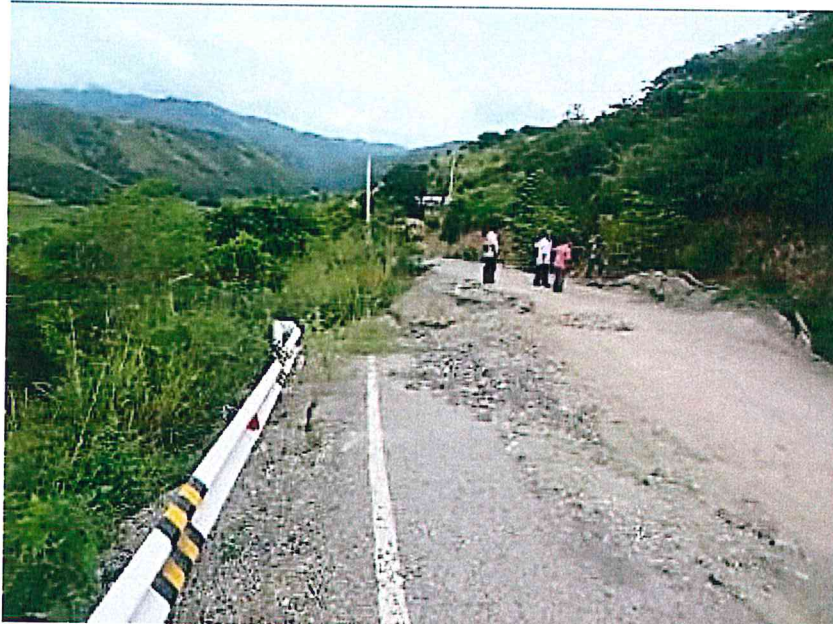
Figura 18. Imagen del tramo de carretera asfaltada Cunia – Chirinos, afectada por movimientos en masa, ocurridos en marzo del año 2018

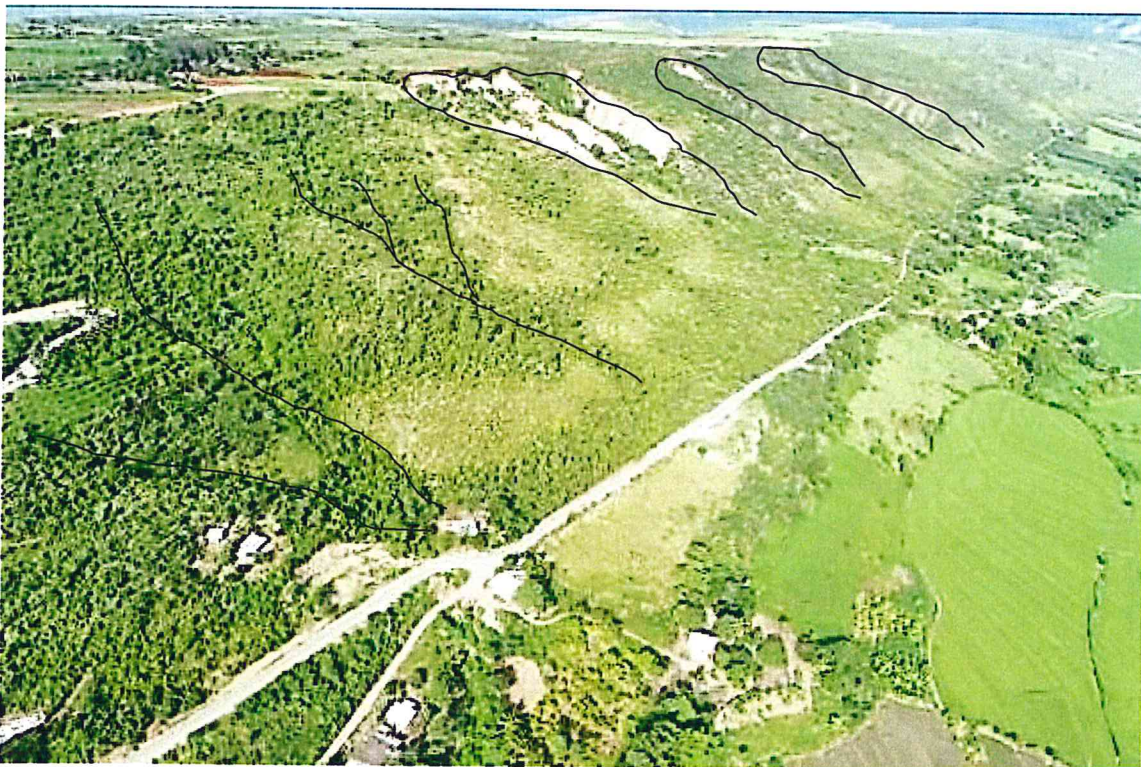
El valle del río Cunia en ambas márgenes, se observa que es susceptible a la ocurrencia de otros peligros geológicos de tipo erosión ladera (surco y cárcavas), el sector está condicionado por:

- a) Laderas de pendiente fuerte ( $25^\circ$  a  $45^\circ$ ) y al fondo de valle  $<10^\circ$
- b) Unidad litológica formado por conglomerados polimícticos de grano grueso subredondeado consolidado, en matriz limoarcillosa.
- c) Escasa cobertura vegetal, muchos sectores con zonas antropizadas

Figura 19. Ladera en la margen izquierda del río Cunia se observa erosión de ladera (surcos y cárcavas), de pendiente fuerte  $25^\circ$  a  $45^\circ$ .
