**Informe Técnico N° A6884**

# **EVALUACIÓN DE PELIGROS GEOLÓGICOS DE LOS SECTORES PROPUESTOS PARA LA REUBICACION DEL CENTRO POBLADO DE MIRAVE**

Región Tacna  
Provincia Jorge Basadre  
Distrito Ilabaya  
Paraje Mirave

ABRIL  
2019

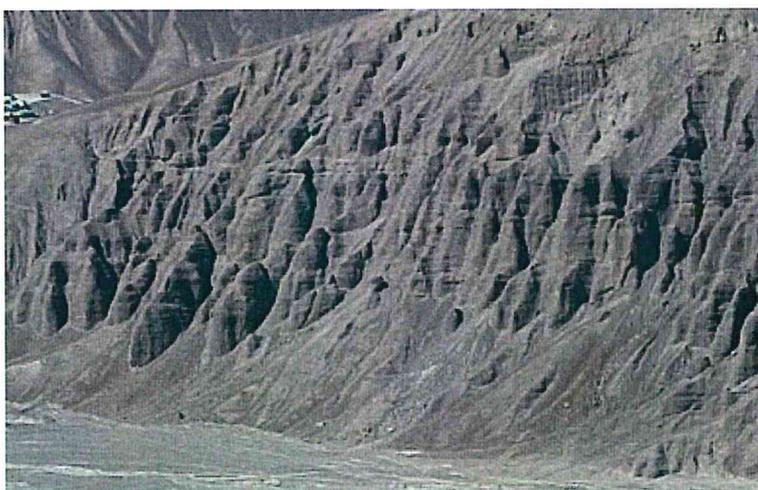
Figura 3. Laderas de las colinas sedimentarias, afectadas por procesos de erosiones de ladera. Ubicadas en la margen derecha de la quebrada Mirave.

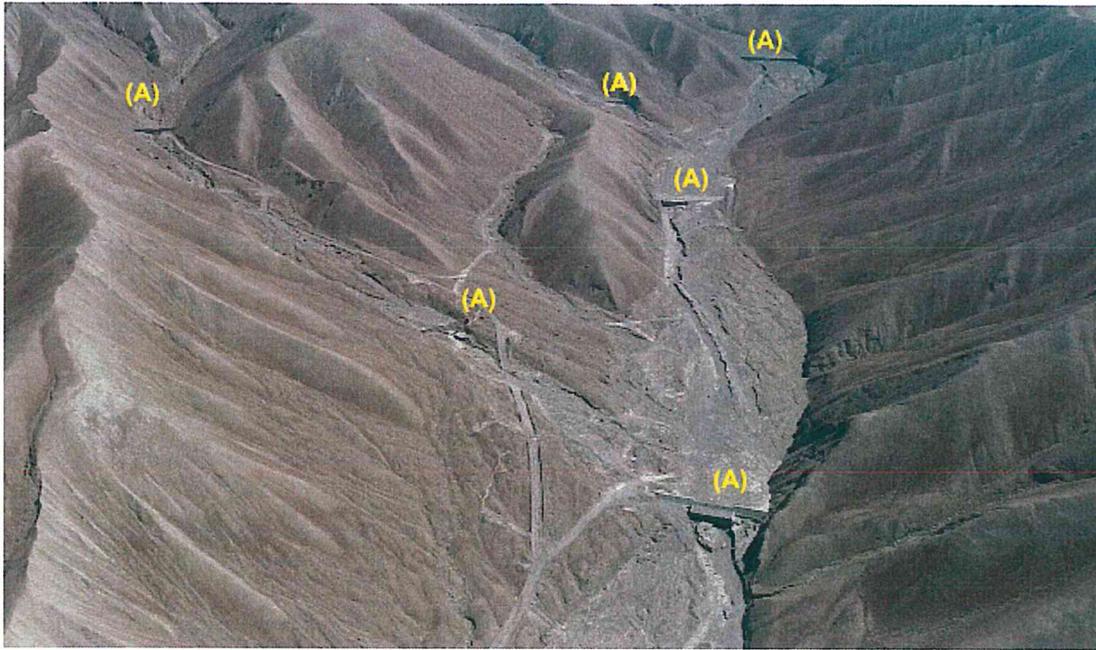
Al generarse el flujo, los muros disipadores de energía<sup>1</sup>, fueron rellenados por los materiales acarreados por el huayco (figura 7); al pasar por la zona urbana, primero se desplazó por el estadio el cual lo enterró completamente (figura 8), destruyó viviendas, al pasar por el coliseo la masa del flujo destruyó parte de las paredes e ingresó a las tribunas y campos deportivos, que fueron rellenados en su totalidad.

Figura 7. En la vista se aprecia los muros disipadores de energía colmatados.

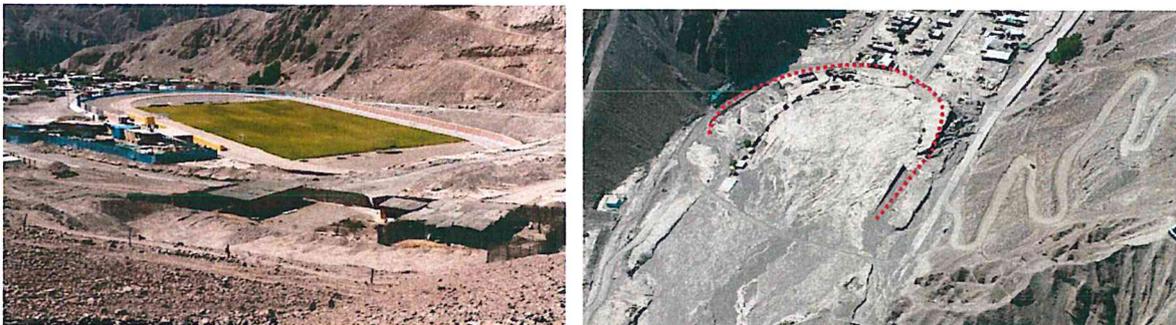
Figura 8. En la vista de la izquierda se aprecia el estadio después del evento del 2015. Vista de la derecha, se aprecia el estadio cubierto por el huaico del 2019; se marca en líneas rojas los límites del estadio.

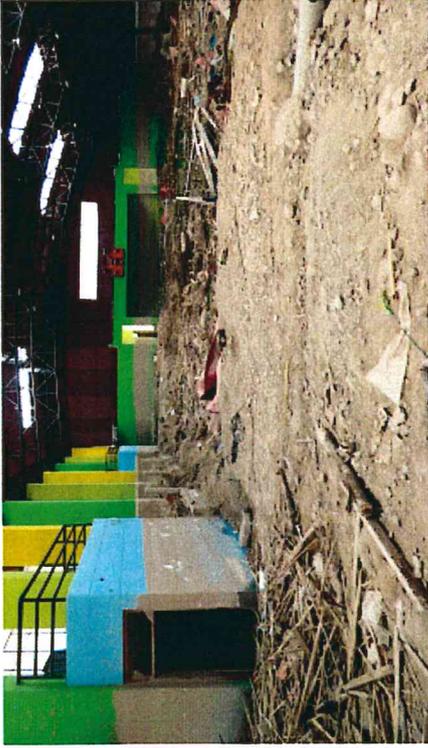
Interior del coliseo, relleno por el material que trajo el huaico.

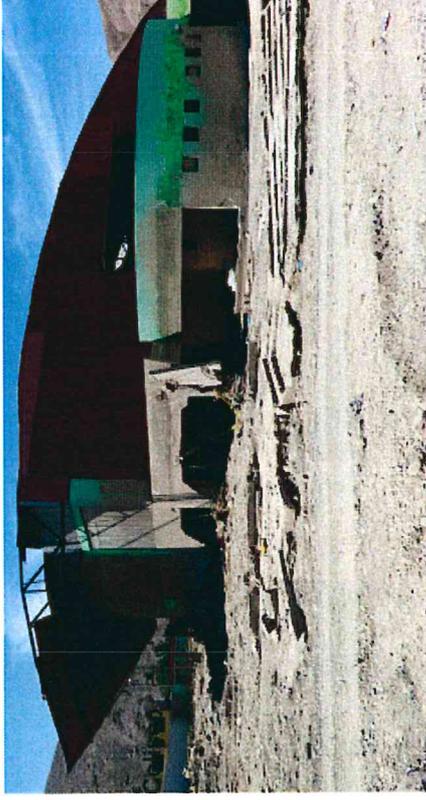
Parte de las paredes del coliseo de Mirave, destruidas.

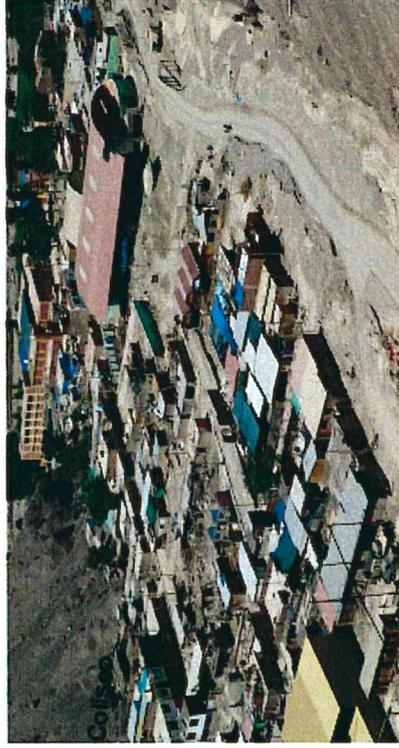
Calles de Mirave afectadas por el huaico

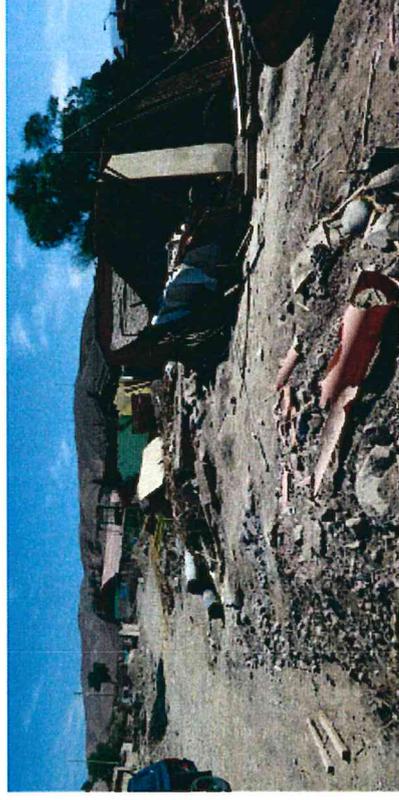
A lo largo de todo su recorrido el flujo fue destruyendo las viviendas que encontraba a su paso (figura 9). La calle colindante al coliseo, donde se ubica parte del mercado, no fue afectada, porque la carga de sedimentos en la parte central fue disminuyendo, pero hacia los extremos, la carga de sólidos se incrementó, al discurrir aguas abajo destruye viviendas aledañas a su desembocadura al río Salado.

Viviendas destruidas por el paso del huaico.

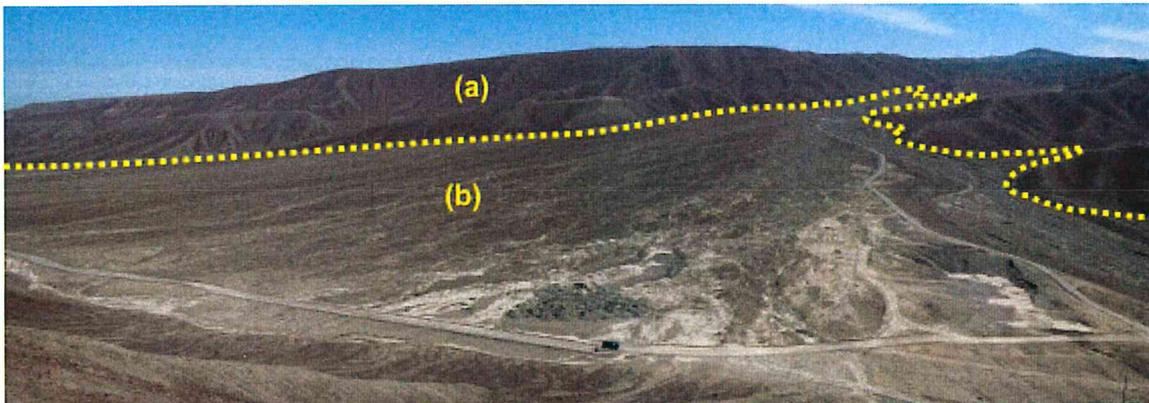
Figura 11. Se aprecia el sector de la Quebrada Ahorcado, donde se distinguen las siguientes unidades geomorfológicas:

- (a) Colina sedimentaria
- (b) Piedemonte aluvio torrencial

Por lo tanto, por las condiciones expuestas, no es conveniente la reubicación del poblado de Mirave en este sector, porque se puede generar nuevos flujos de forma excepcional.

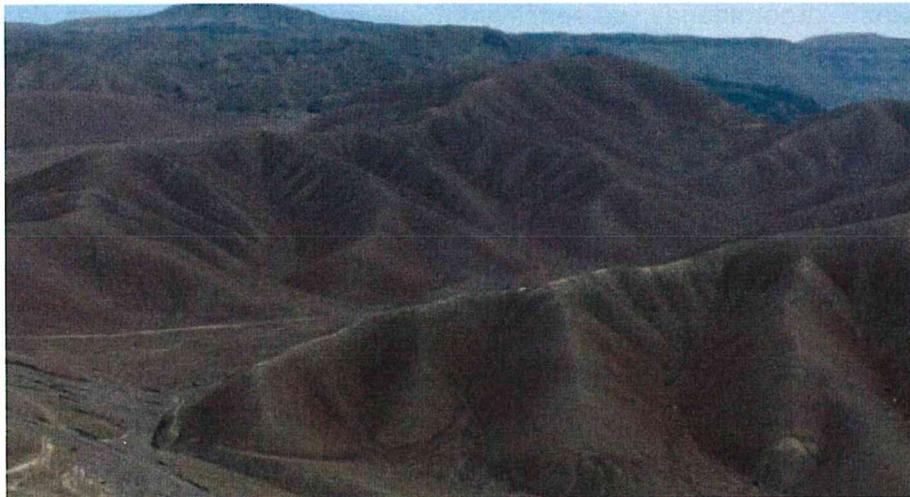
En toda la cuenca, en las vertientes de los cerros, se evidencio procesos de erosiones de laderas como cárcavas (figura 12), que generan y aportan material suelto a lo largo del tiempo.

Figura 12, En la vista se aprecia el afluente de la margen izquierda de la quebrada Ahorcado, en las laderas de los cerros se aprecia procesos de erosión de ladera (cárcavas y surcos).

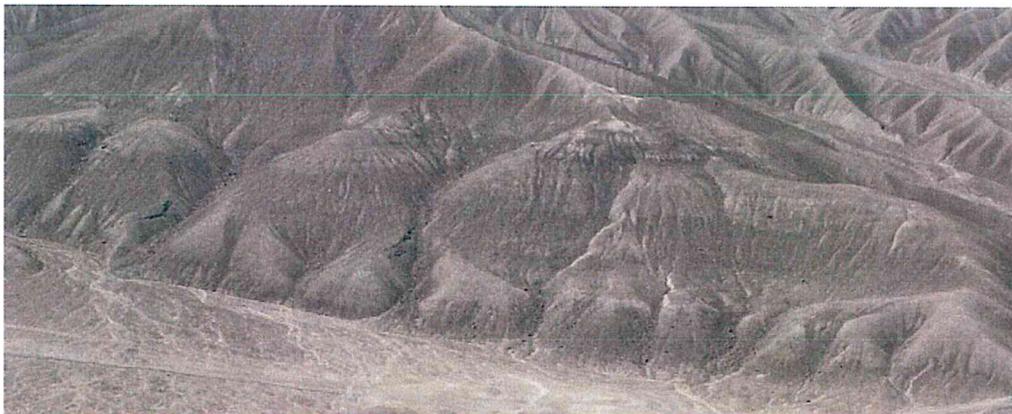
Figura 16. Se aprecian la ladera colindante a la zona de reubicación de Ancocollo, procesos de erosiones de ladera, en la planicie se observa rastros dejados por los flujos de detritos.

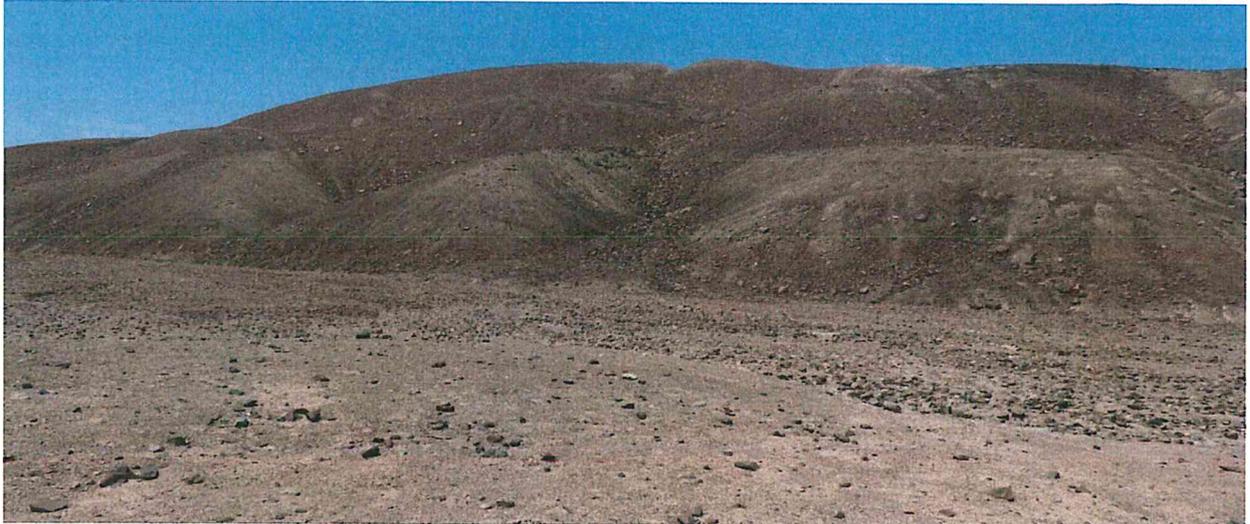
Figura 19. Se muestran los procesos de erosiones de ladera, sector de Ancocollo.

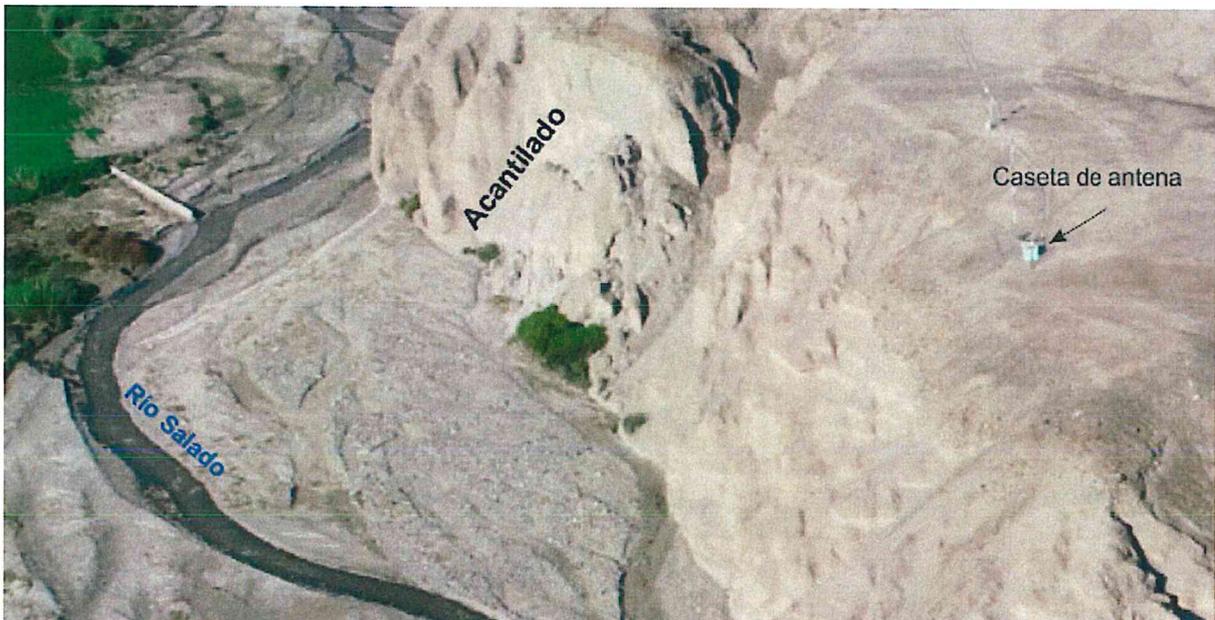
En ambos sectores de Ancocollo y Oconchay, hacia el noroeste se encuentran colindante al río Salado, limitados por un acantilado que tiene una altura que varía de 15 a 30 m. En los acantilados, se apreció procesos de erosión de laderas, que han formado incisiones con aperturas entre 5 m a 30 m y profundidades variables entre 5 m a 20 m. (figuras 20 y 21)

Figura 20. Sector de Oconchay, se aprecia el río Salado y el acantilado.

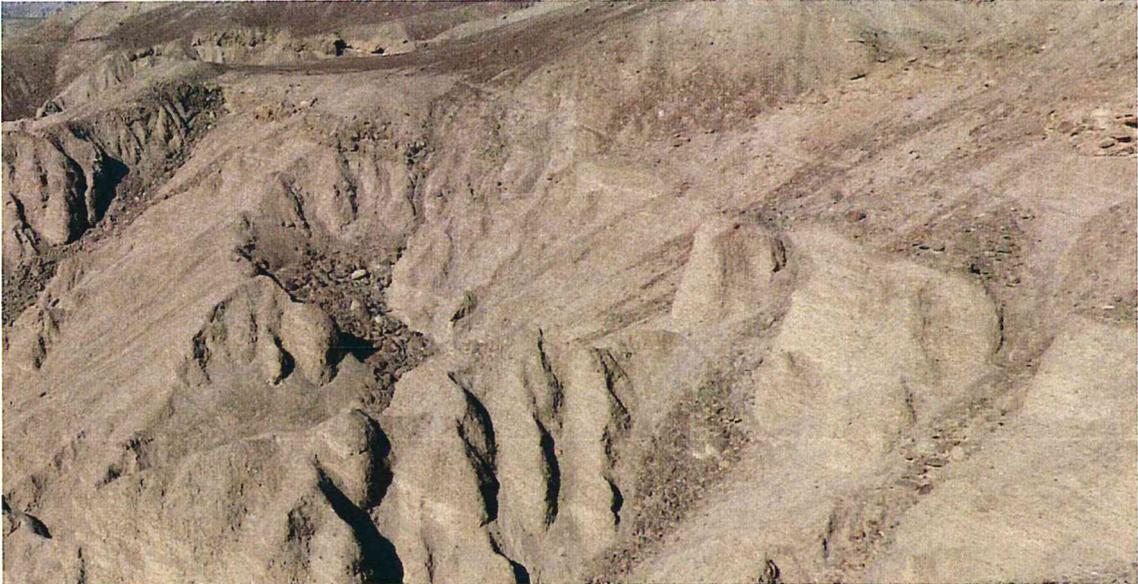
Figura 21. Sector de Oconchay, se observa parte del acantilado, afectado por procesos de erosión de laderas.

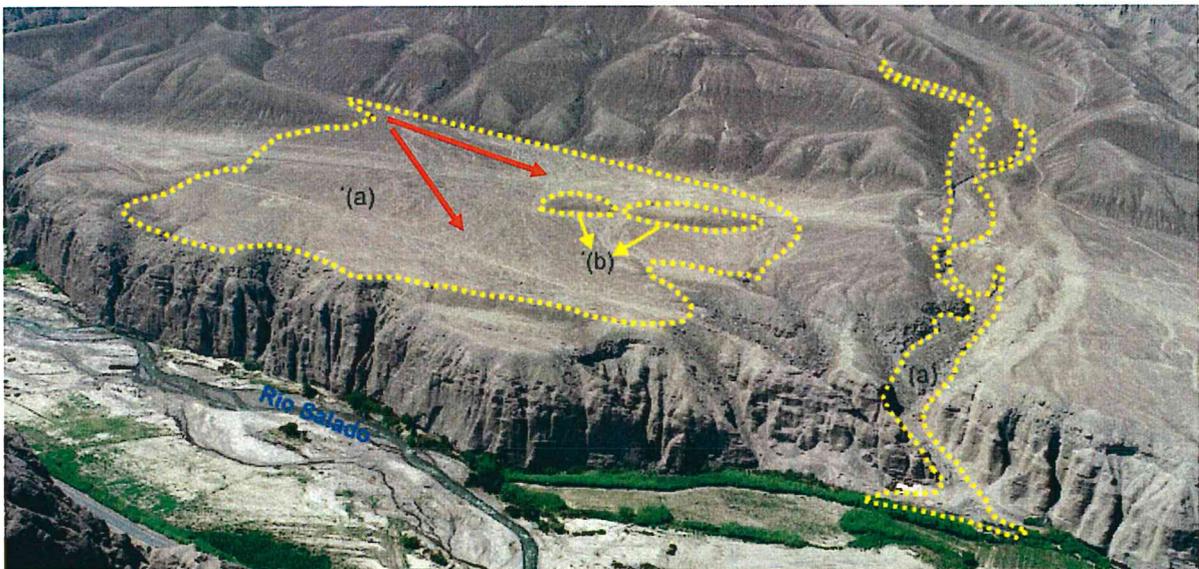
En la parte central del terreno propuesta para la reubicación (figura 20) se identificó depósitos de flujos de detritos; el último evento tiene desde el ápice hasta su desembocadura un recorrido de 780 m. El depósito del flujo antiguo, en la parte central tiene un ancho máximo de 450 m y el más reciente 100 m. Estos flujos al discurrir por la terraza, han bordeado a las dos lomadas, que se encuentran en el centro del terreno. En la superficie del depósito antiguo, se observó escorrentías recientes, por donde fluyó lodo y agua.

Figura 22. Se aprecian el área de influencia de los flujos de detritos (a) y la zona de lomadas (b).

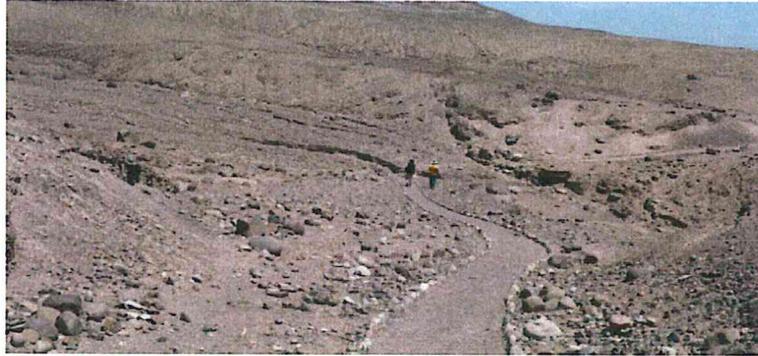
Hacia el lado suroeste, se apreció otra quebrada que cruza la zona de reubicación, cuyo cauce tiene una profundidad hasta en 10 m y ancho de hasta 70 m (figura 23).

Figura 23. Se aprecia el cauce de una de las quebradas, con longitudes hasta de 50 m.

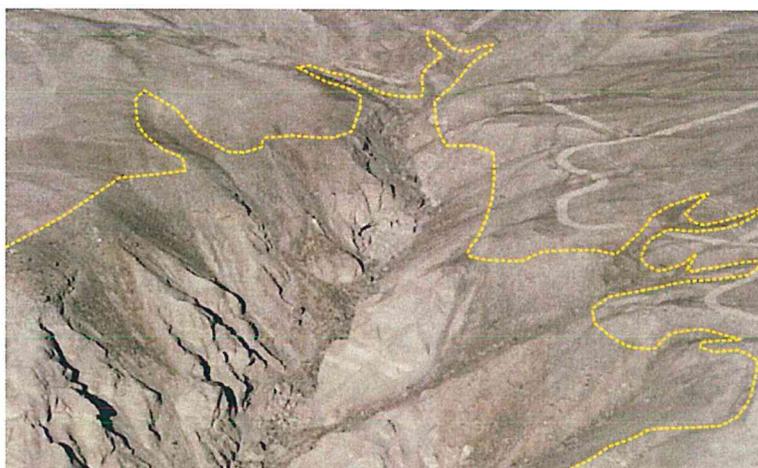
La quebrada que se encuentra hacia el suroeste, presenta en su cuenca alta procesos de erosiones de ladera, con longitudes de hasta 70 m, profundidades que varían entre 10 m a 20 m (figura 24).

Figura 24. Vista de la quebrada que se encuentra en el extremo suroeste, se puede apreciar los procesos de erosión de laderas (líneas amarillas).

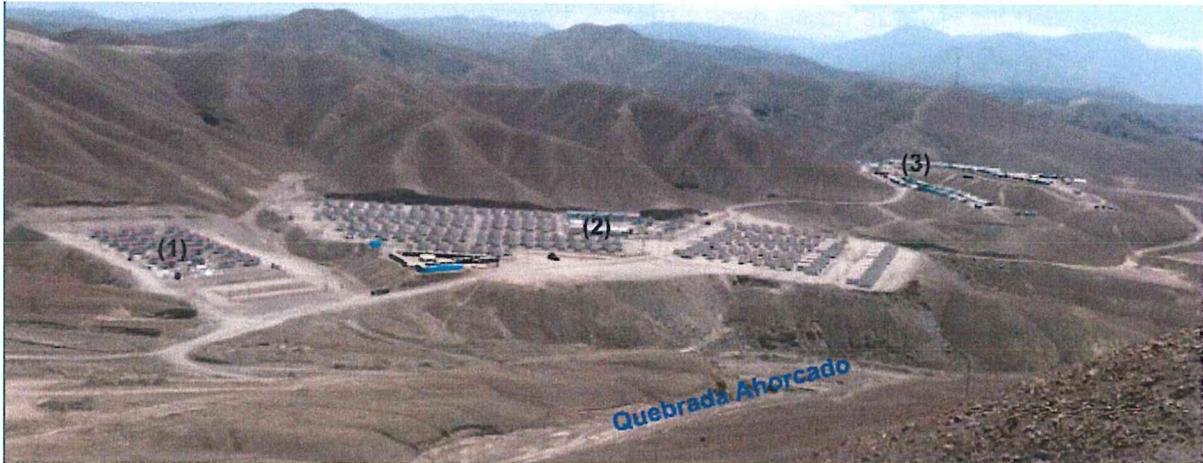
Se encuentra ubicada en la cima de un cerro, en sectores, para nivelar la zona se han realizado corte y rellenos, en la cima y parte de la ladera.

Figura 27. Se aprecia la zona de albergue temporal, asentados en la cima de las colinas, en el sector (2), se parecía el relleno.
