DIRECCIÓN DE GEOLOGÍA AMBIENTAL Y RIESGO GEOLÓGICO

Informe Técnico N° A6889

# EVALUACIÓN GEOLÓGICA Y GEODINÁMICA EN LOS SECTORES DE TALANQUIATO Y SAN AGUSTÍN

Región Ayacucho  
Provincia La Mar  
Distrito Samugari  
Paraje Talanquiato y San Agustín

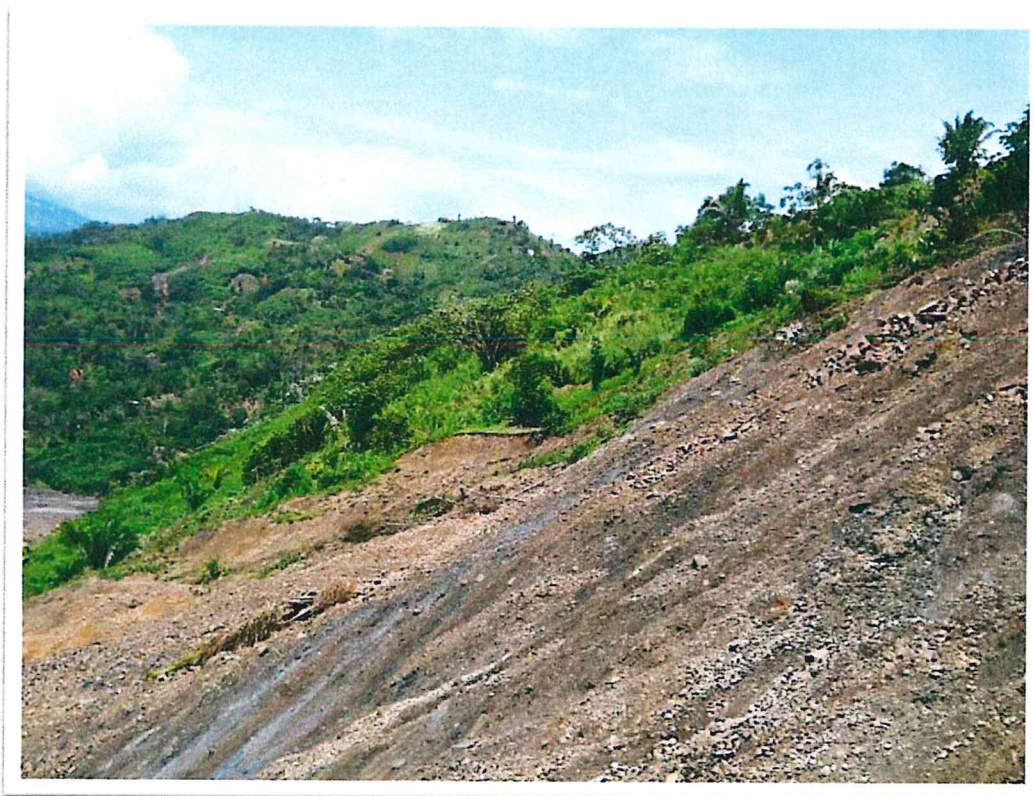
adyacentes es de 25° en promedio y está conformada por un substrato sedimentario. **(Ver Foto N° 1)**

**Foto N° 1:** Unidad geomorfológica de colinas en roca sedimentaria, en el sector de Talanquiato, constituida por estratos de limoarcillitas pizarrosas negras y areniscas cuarzosas, cuyo buzamiento controla la pendiente de la ladera. Su pendiente promedio es de 25°.

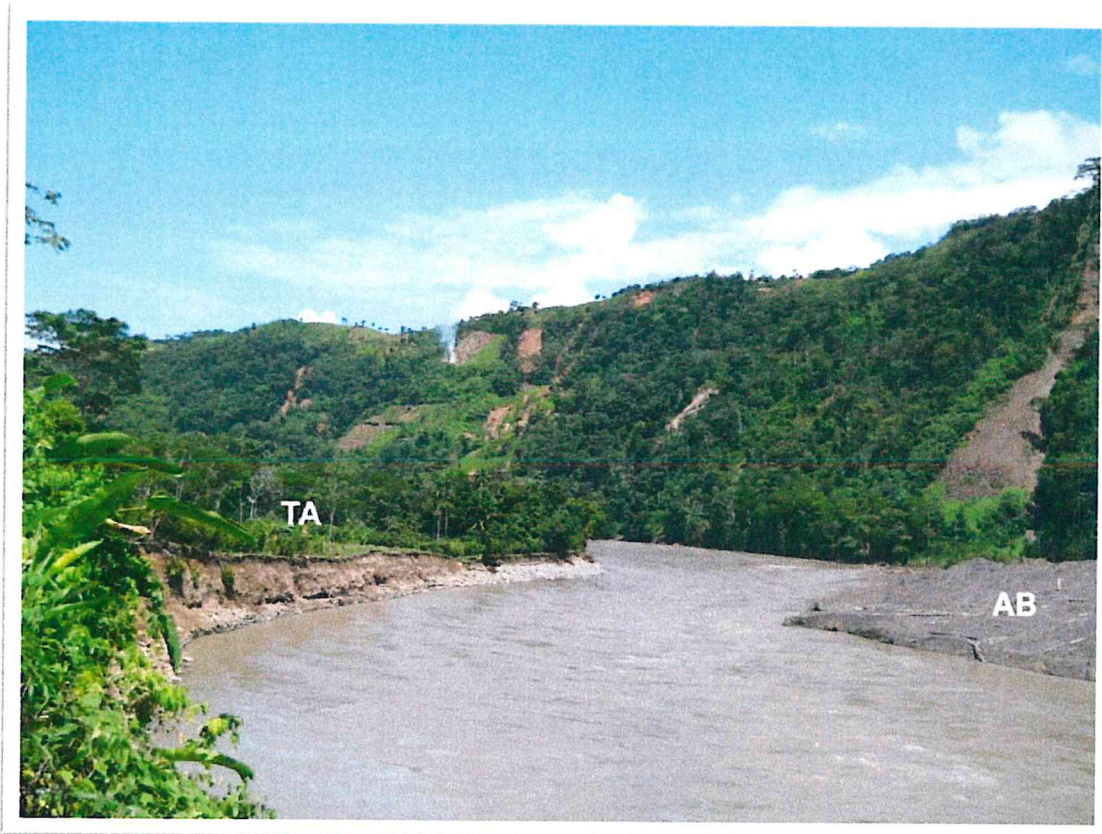
*Foto N° 2: Terrazas aluviales en la desembocadura de la quebrada Talanquiato con el río Apurímac (TA), así como depósito de abanico de detritos (AB) en la margen izquierda.*

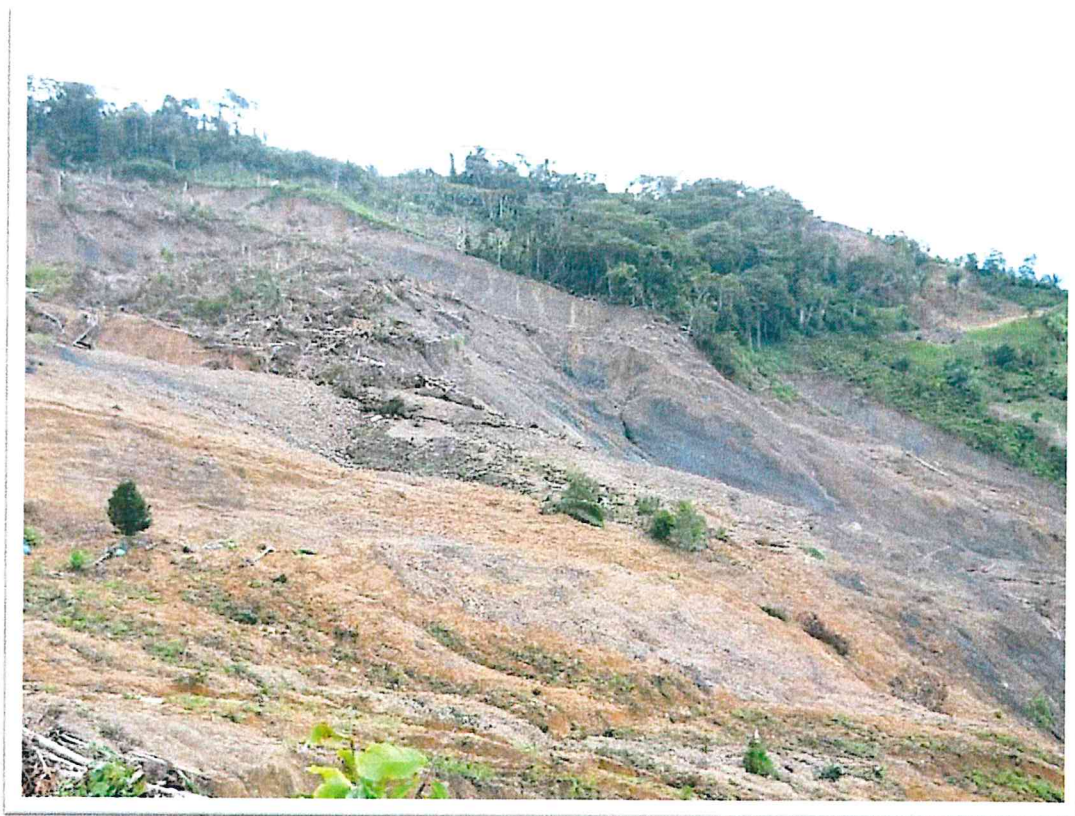
Las rocas del Grupo Cabanillas se presentan altamente meteorizadas, y muy fracturadas, por lo que se le considera de regular a mala calidad geotécnica. **(Ver Foto N° 3)**

**Foto N° 3:** Substrato rocoso de la zona, compuesto por limoarcillitas pizarrosas negras, intercaladas con areniscas cuarzosas, en estratos de 10 cm a 20 cm de espesor, muy fracturadas y con intensa meteorización; zona donde se generó el deslizamiento de Talanquiato. Al pie el depósito de movimiento en masa antiguo.

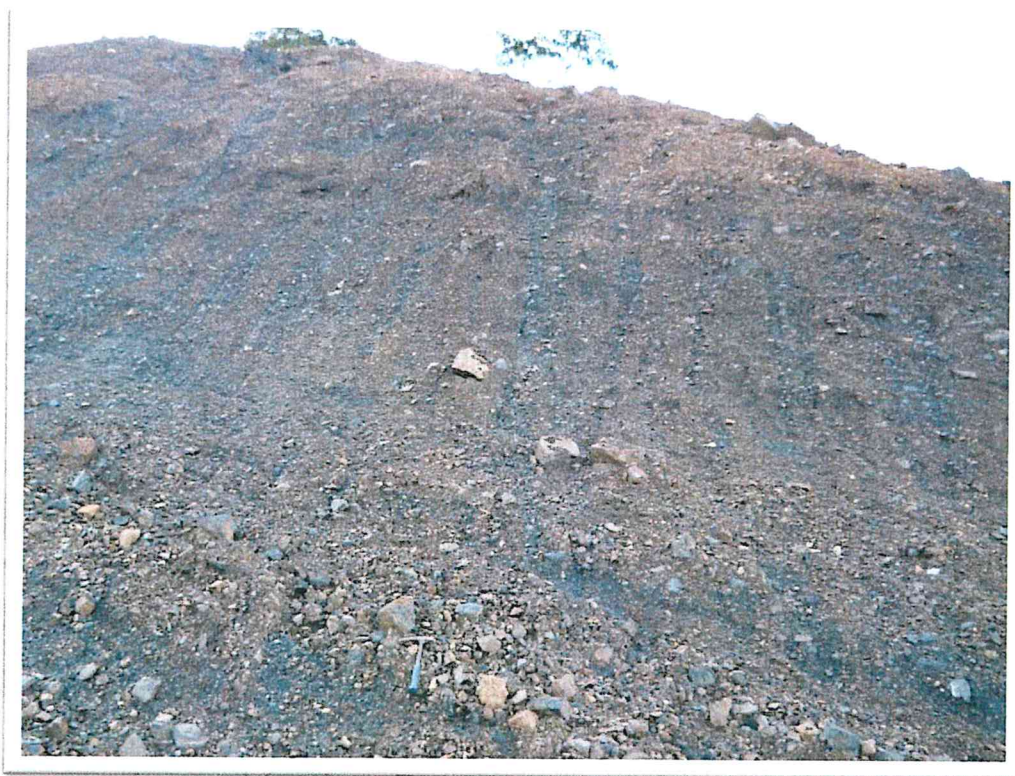
**Foto N° 4:** Vista de una vertiente coluvio-deluvial, en la margen derecha del río Apurímac, cerca al sector Quebrada Talanquiato.

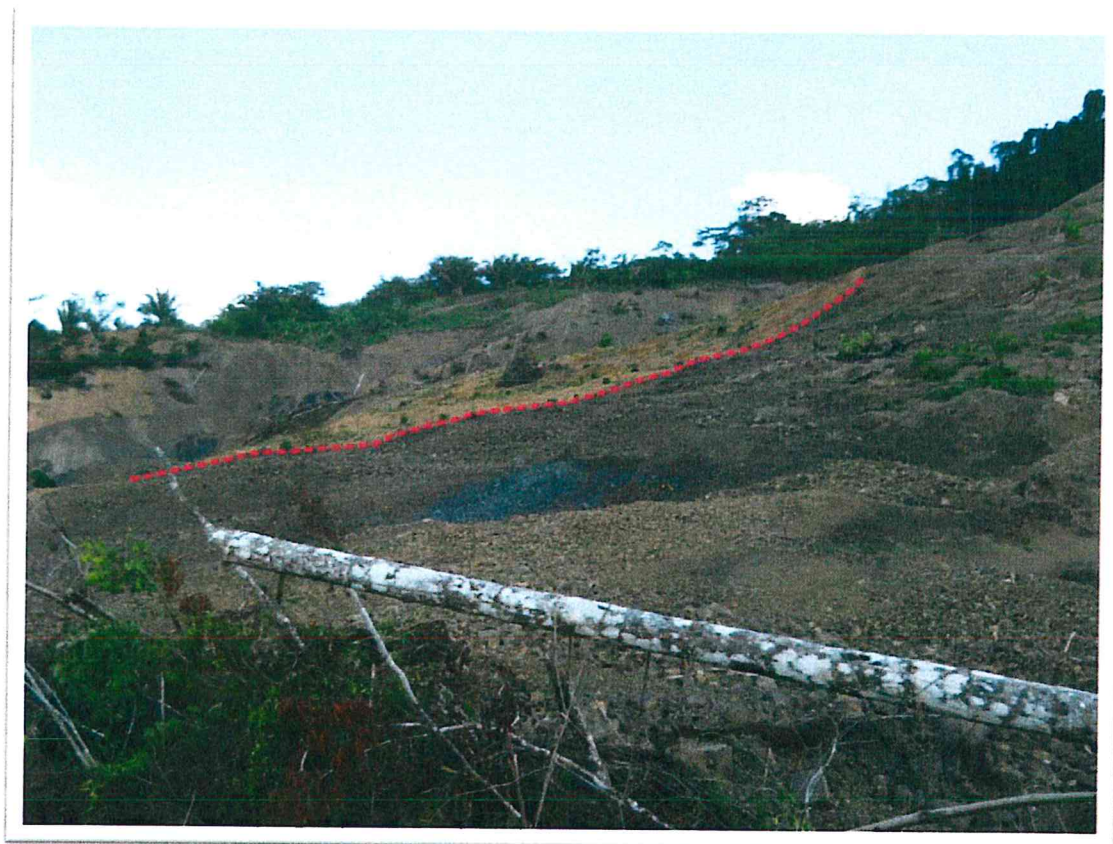
Este movimiento en masa compuesto está conformado por un deslizamiento de tipo rotacional, en la parte superior de la quebrada, con escarpe de forma semicircular y superficie de deslizamiento curva y cóncava. También se observaron deslizamientos de tipo traslacional, en las partes laterales de la quebrada, por donde el material suelto se deslizó por los planos de estratificación con pendiente favorable a la quebrada. **(Ver Fotos N° 5 y 6)**

**Foto N° 5:** Vista lateral del deslizamiento rotacional en la parte superior de la quebrada Talanquiato, con escarpe de forma semicircular.

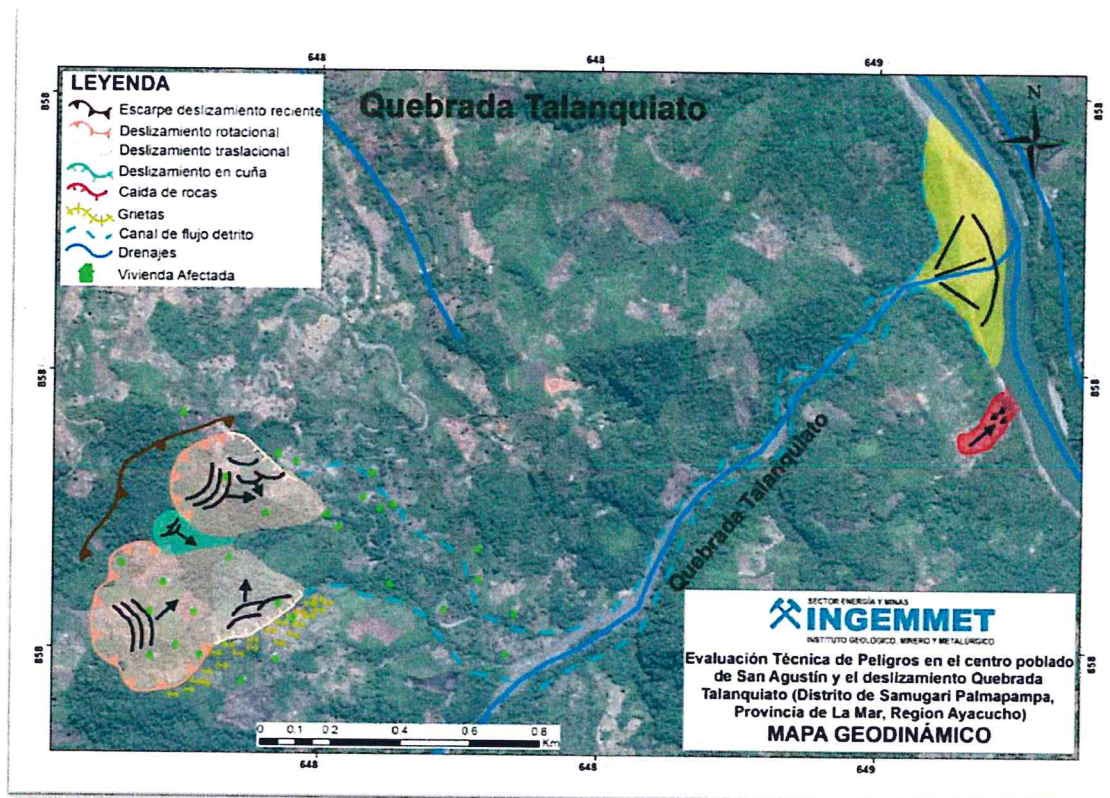
altamente meteorizado y fuertemente fracturado se deslizó, teniendo como factor desencadenante la acumulación del agua de lluvia, a este factor se sumó la pendiente del terreno que en la quebrada Talanquiato es superior a  $35^\circ$  de inclinación, en promedio, así como la ausencia de cobertura vegetal. Los factores antes mencionados favorecieron este proceso de remoción compuesto (deslizamiento rotacional principal y en parte zonas de deslizamiento traslacional favorecida por la inclinación de los estratos) cuya masa se deslizó inicialmente sobre la ladera (no canalizada) hasta alcanzar el cauce de la quebrada Talanquiato y zonas adyacentes, originando un flujo de detritos recorriendo 2.4 km por la quebrada Talanquiato (canalizada) alcanzando el río Apurímac. **(Ver Figuras N° 2 y 3)**

*Figura N° 2: Mapa geodinámico del sector Talanquiato, obsérvese el deslizamiento de tipo compuesto, y subtipos rotacional y traslacional.*

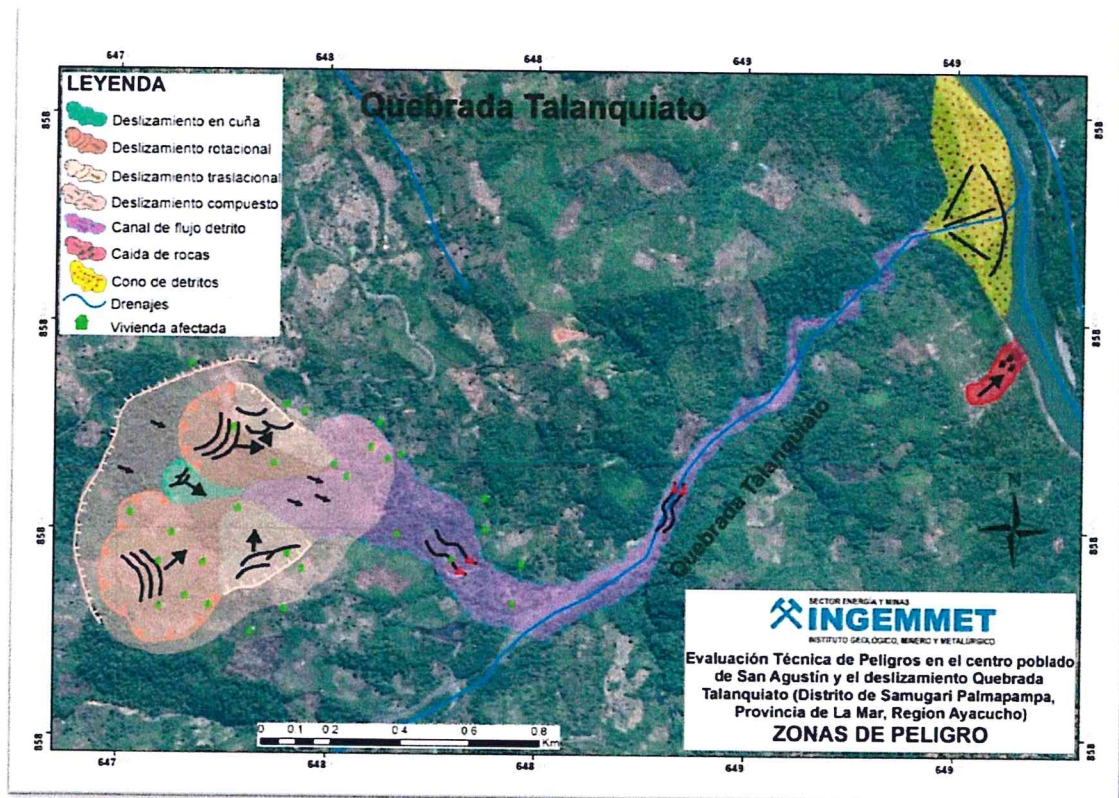
**Figura N° 3:** Mapa geodinámico, con polígonos, del sector Talanquiato, obsérvese las escarpas locales de tipo rotacional y traslacional y sus vectores de desplazamiento, así como la zona de tránsito de la masa deslizada, al inicio no canalizada y luego encauzada por el cauce de la quebrada Talanquiato (flujo de detritos) y su cono de deyección sobre la margen izquierda del río Apurímac.

Adicionalmente al deslizamiento compuesto, anteriormente descrito, se produjo un flujo de detritos que se canalizó por el cauce de la quebrada Talanquiato. Su característica principal es que consistió en un flujo muy rápido de detritos saturados, no plásticos (Índice de plasticidad menor al 5 %), que transcurrió principalmente confinado a lo largo del canal de la quebrada con pendiente pronunciada (50° en promedio), pero que desbordó en sus márgenes formando pequeños albardones arrastrando árboles. Incorporó probablemente material saturado en su trayectoria al descender por el canal hasta depositarse finalmente formando un abanico de detritos en la margen izquierda del río Apurímac, estrangulando el ancho de su cauce natural. **(Ver Figuras N° 2 y 3, y Foto N° 7)**

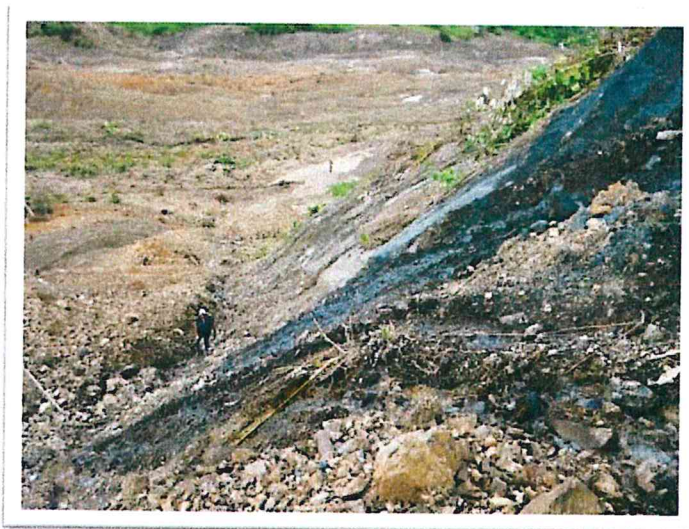
**Foto N° 6:** Deslizamiento traslacional en la margen derecha de la quebrada Talanquiato, el plano de deslizamiento tiene un rumbo E-W y un buzamiento 50°N, con fragmentos subangulosos de limoarcillitas pizarrosas

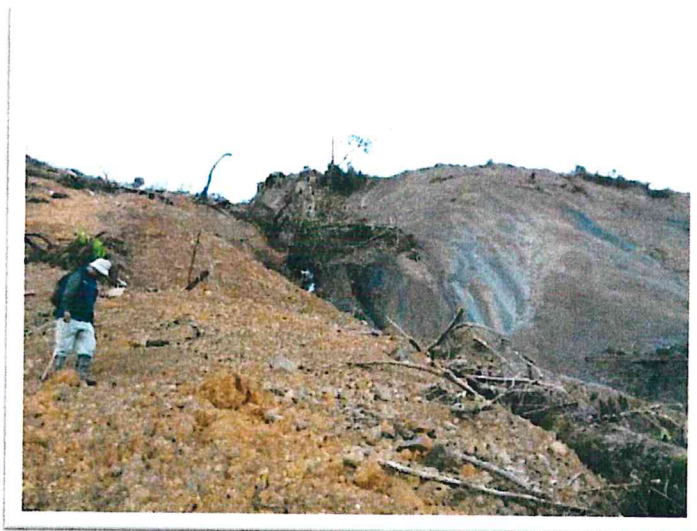
La combinación de los cuatro factores antes mencionados permitió que la masa del suelo pierda estabilidad y se deslice cuesta abajo, incrementando el volumen de material suelto en el cauce de la quebrada. El factor detonante fue las intensas precipitaciones pluviales.

**Foto N° 7:** Flujo de detritos en el sector medio del canal de la quebrada Talanquiato, generado como producto del deslizamiento en la parte superior. Nótese el arrastre de árboles que se desbordaron del cauce de la quebrada).

1. Las tierras de cultivos (100 Ha aproximadamente) y viviendas (25 aproximadamente) que han sido afectadas por el deslizamiento en Talanquiato **deben ser reubicadas** porque toda el área de la quebrada y laderas adyacentes muestran una gran inestabilidad, el **lugar más apropiado para reubicarlos temporalmente es el centro poblado de Pichiwillca**.
2. El centro poblado de San Agustín **debe ser reubicado lo antes posible** en una zona más estable; en el presente informe se propone un **área temporal cuyo punto**

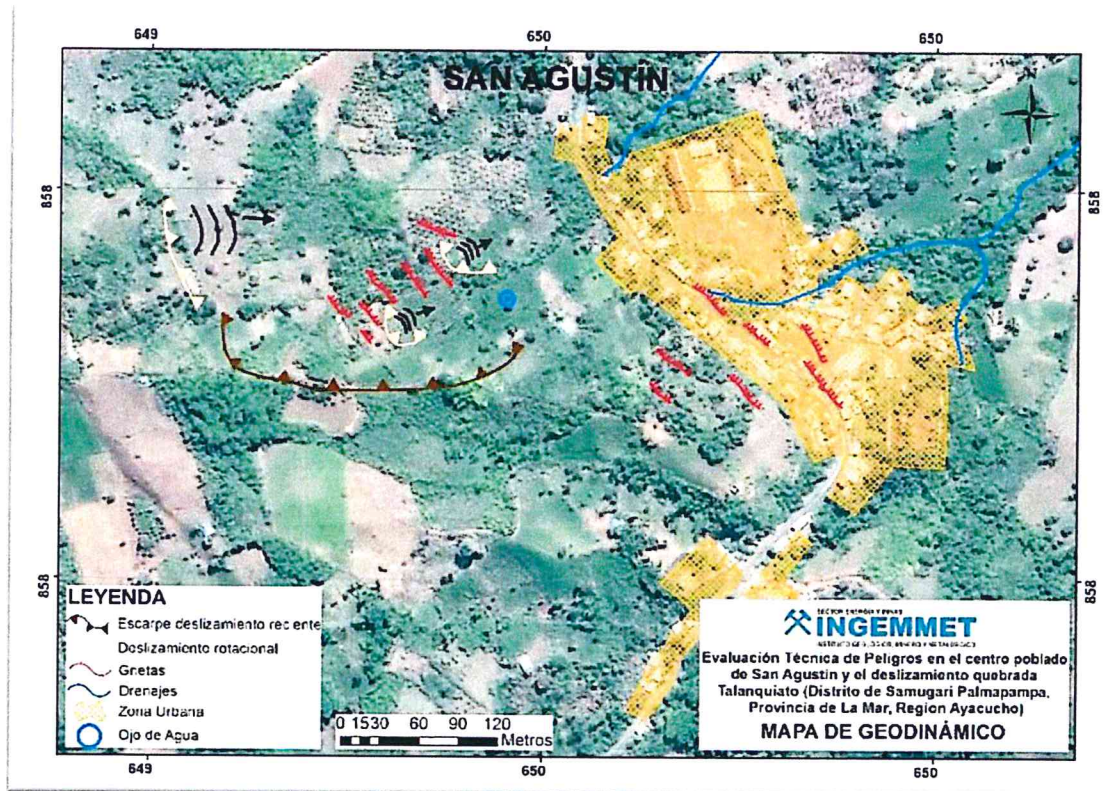
En el centro poblado San Agustín está ocurriendo un deslizamiento rotacional, las características de este proceso de remoción en masa se observaron desde la zona de arranque, ubicada encima del centro poblado. Durante la inspección geológica se reconocieron varios planos de debilidad y deslizamiento, grietas progresivas a favor de la pendiente, y hundimientos del terreno que indican con seguridad la ocurrencia de un futuro deslizamiento de gran magnitud que afectará severamente el centro poblado, y que actualmente lo está afectando en forma parcial, tanto a las viviendas como a los terrenos de cultivo ubicados en la parte superior y lateral del centro poblado.

**Figura N° 4:** Mapa geodinámico del sector San Agustín, obsérvese el deslizamiento de tipo rotacional con su escarpe, y las grietas progresivas en la parte superior del centro poblado.

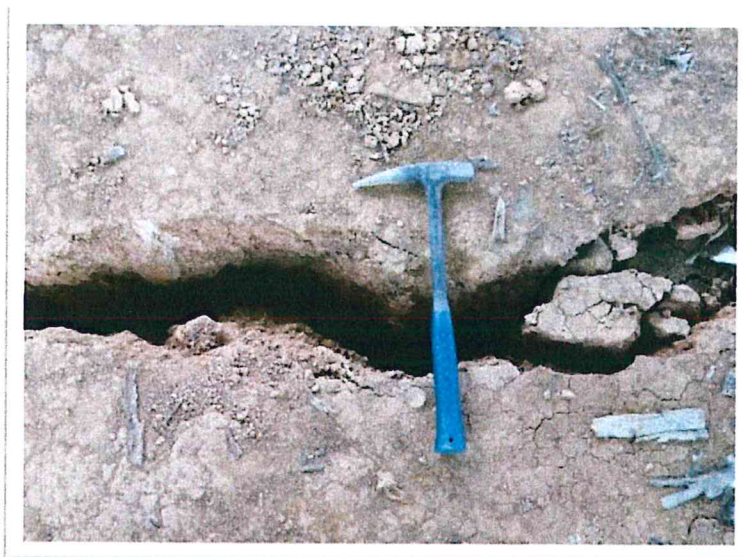
Las grietas de tipo progresivo, con forma semicircular, presentan un ancho promedio de 10 cm a 15 cm, con rumbo S80°E, en dirección hacia el río Apurímac, el terreno va reptando progresivamente.

**Foto N° 9:** Grietas progresivas, de 10 cm a 15 cm de ancho en promedio, con rumbo S80°E, en la parte superior del centro poblado San Agustín, en dirección hacia el río Apurímac.

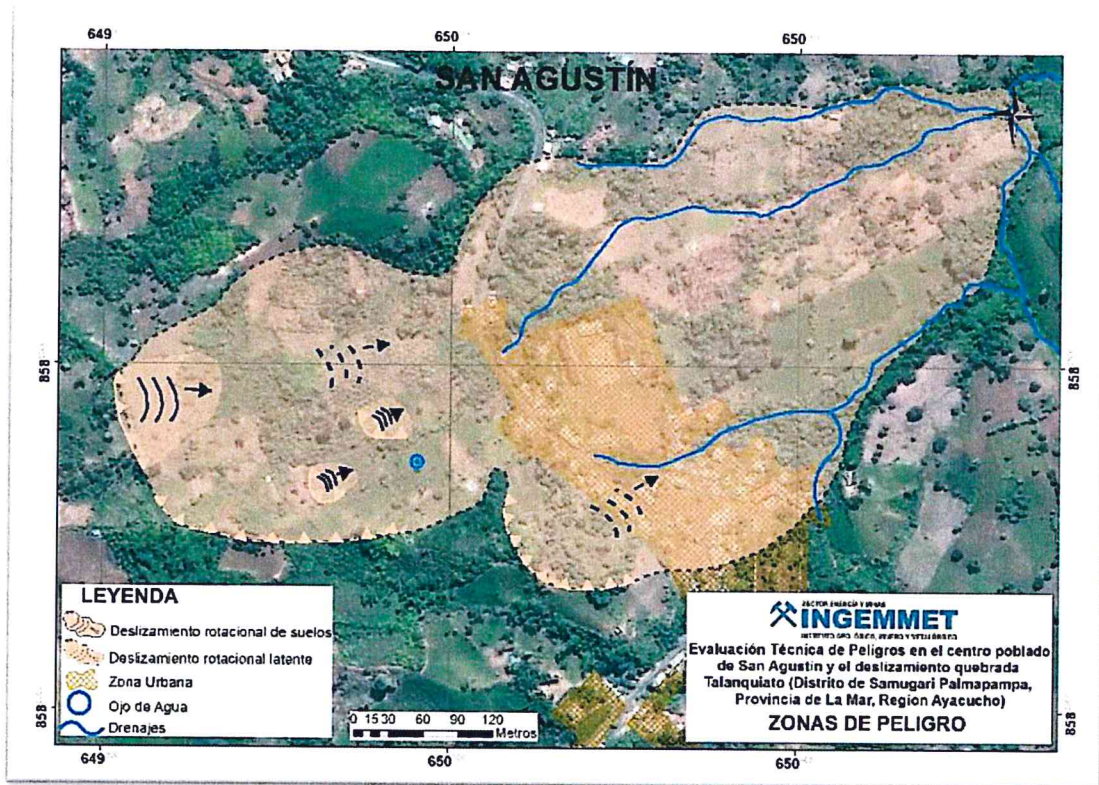
**Figura N° 5:** Mapa geodinámico, con polígonos, en el sector San Agustín. Se delinea la escarpa de un deslizamiento rotacional en proceso, la ubicación de un "ojo de agua", de infiltración que aflora en superficie, en los terrenos de cultivo ubicados encima del centro poblado, desestabilizando toda el área.

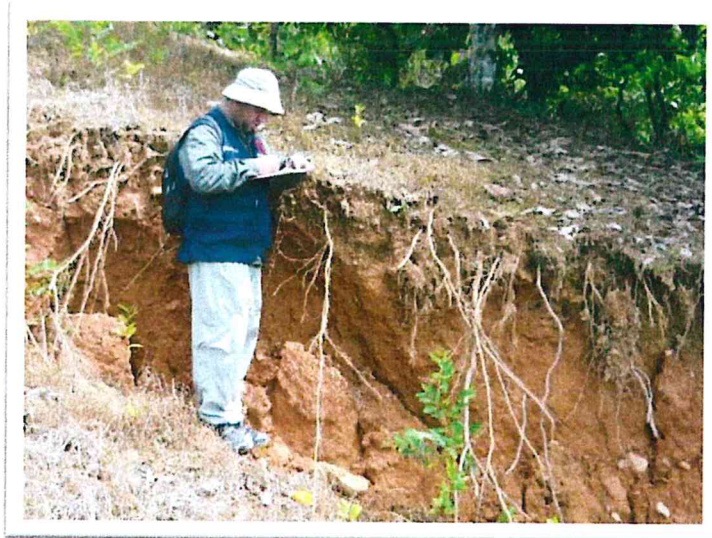
También se observaron hundimientos y asentamientos del terreno limoarcilloso. La secuencia sedimentaria o substrato rocoso es similar a la de quebrada Talanquiato, con intercalaciones de limoarcillitas pizarrosas, oscuras, con niveles de areniscas cuarzosas, pertenecientes al Grupo Cabanillas, fuertemente meteorizadas y fracturadas; la superficie del terreno descendió 1.40 m en promedio.

**Foto N° 10:** Hundimiento en una zona de terreno limoarcilloso, en forma semicircular; el terreno ha descendido 1.40 m en promedio, con rumbo N75°E, en dirección al río Apurímac.

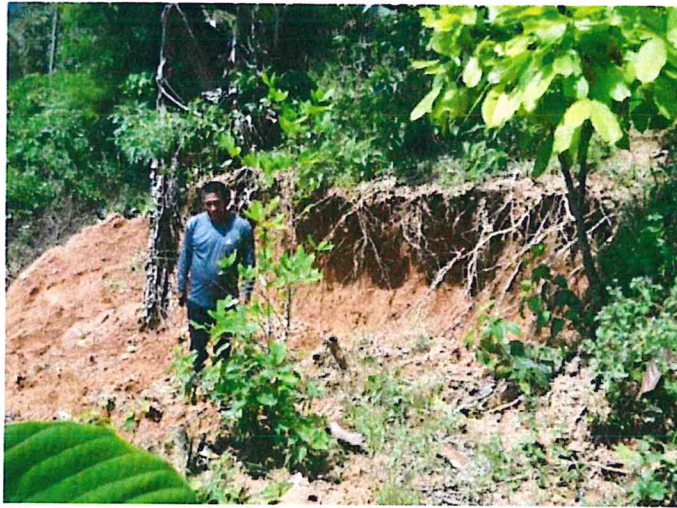
**Foto N° 11:** Hundimiento de terreno limoarcilloso, similar a la foto anterior, el terreno ha descendido 1.30 m en promedio, con rumbo N75°E, en dirección al río Apurímac.

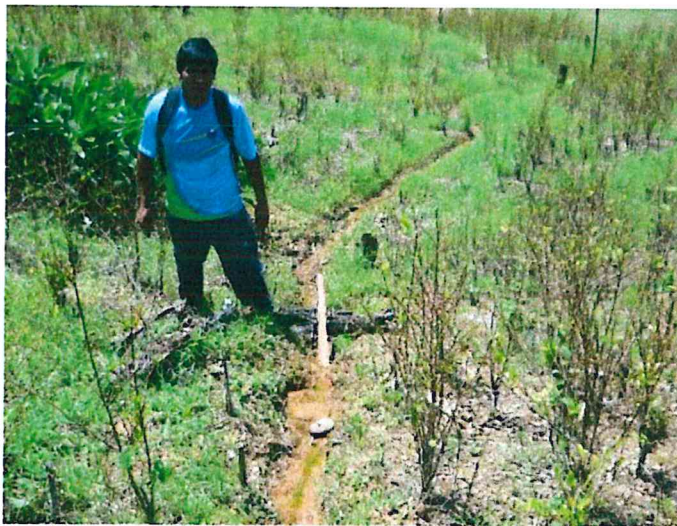
**Foto N° 12:** Canal de agua de infiltración, aflorando en superficie, con 10 cm a 15 cm de ancho promedio.

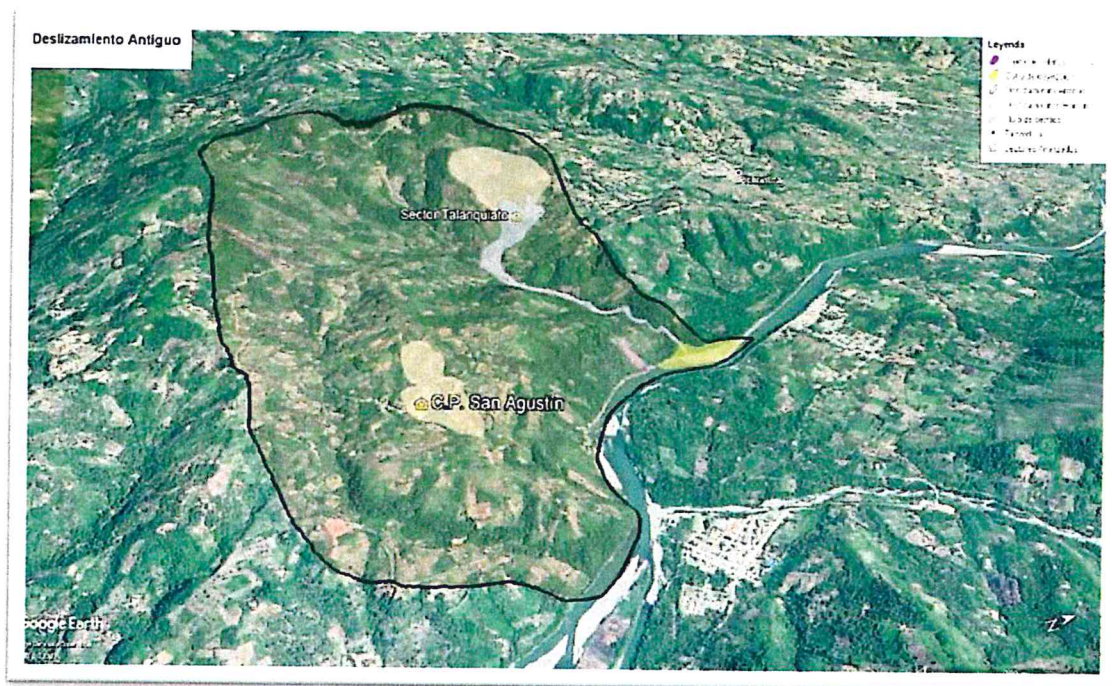
Se tiene conocimiento además que el área que circunda la quebrada Talanquiato ya ha sufrido procesos de deslizamientos en el pasado, los cuales han comprometido desde la cabecera de la quebrada hasta el cono de deyección en la margen izquierda del río Apurímac. **(Ver Figura N° 6)**

**Figura N° 6:** Vista del deslizamiento antiguo que afectó los sectores Quebrada Talanquiato y Centro Poblado San Agustín, se puede observar que toda el área que circunda ambos sectores ya ha presentado serios problemas de inestabilidad y deslizamientos en el pasado.
