DIRECCIÓN DE GEOLOGÍA AMBIENTAL Y RIESGO GEOLÓGICO

Informe Técnico N° A6890

INSPECCIÓN GEOLÓGICA EN LA PRESA DE RELAVES DE LA UNIDAD MINERA CERRO CORONA

Región Cajamarca
Provincia Hualgayoc
Distrito Hualgayoc
Paraje Coymolache y Pilancones

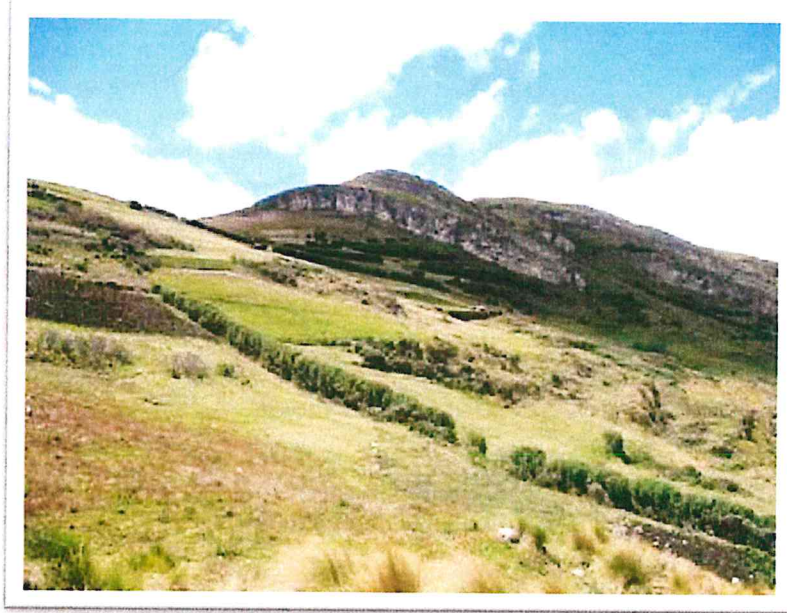
En general los cerros son de pendiente moderada (20°- 35°) con algunos sectores de topografía más abrupta (40°- 45°), alcanzan alturas entre los 4,000 y 4,300 msnm. **(Ver foto N° 1)**

Foto N° 1: Vista de una de las márgenes adyacentes a la zona oeste de la presa de relaves de la unidad minera Cerro Corona. En la parte superior se observa la secuencia sedimentaria calcárea con pendientes moderadas, tanto en la ladera izquierda (25°-30°), como en la ladera derecha (20°-25°).

8. La principal unidad geomorfológica en la zona donde se ubica el depósito de relaves de la unidad minera Cerro Corona es **Valle Glaciar (VII-gl)**, donde el fondo del valle es de **tipo “U”**; una segunda unidad geomorfológica es la unidad de **Colinas en roca sedimentaria (RC-rs)**, donde los afloramientos de roca han sido reducidos por procesos denudativos y conforman elevaciones alargadas con laderas disectadas y de pendiente moderada a baja. **(Ver Foto N° 1)**

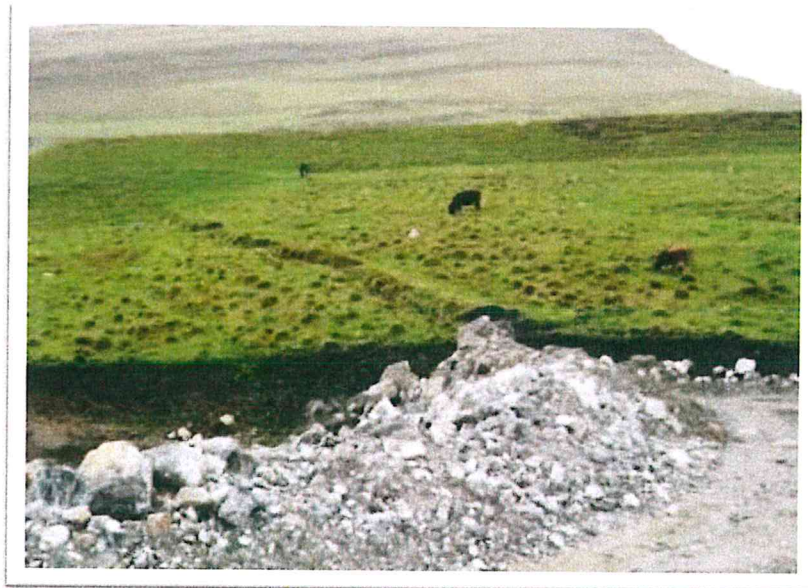
En el área contigua a la presa de relaves de la unidad minera Cerro Corona las calizas Yumagual presentan moderada meteorización y débil a moderado fracturamiento (medianamente fracturada), no se observan zonas cavernosas, no llegan a constituir zonas kársticas en superficie; presentan marmolización y recristalización, principalmente en el contacto con la roca intrusiva (cuarzodiorita). *(Ver Foto N° 2)*

Foto N° 2: En la parte inferior de la vista, se observan fragmentos de calizas pertenecientes a la Formación Yumagual, las calizas se observan con moderado fracturamiento, presentan un color típico gris parduzco, algo amarillento por meteorización.

6. El ambiente geológico que domina el área donde ocurrió el derrame de materiales de la relavera de la mina Cerro Corona está constituido por **calizas de la formación Yumagual, del Cretáceo superior**, las cuales presentan débil a moderado fracturamiento, no se observan zonas cavernosas en superficie, no llegan a constituir zonas kársticas, si se observa marmolización y recristalización, principalmente en el contacto con la roca intrusiva (cuarzodiorita). **(Ver Foto N° 2)**

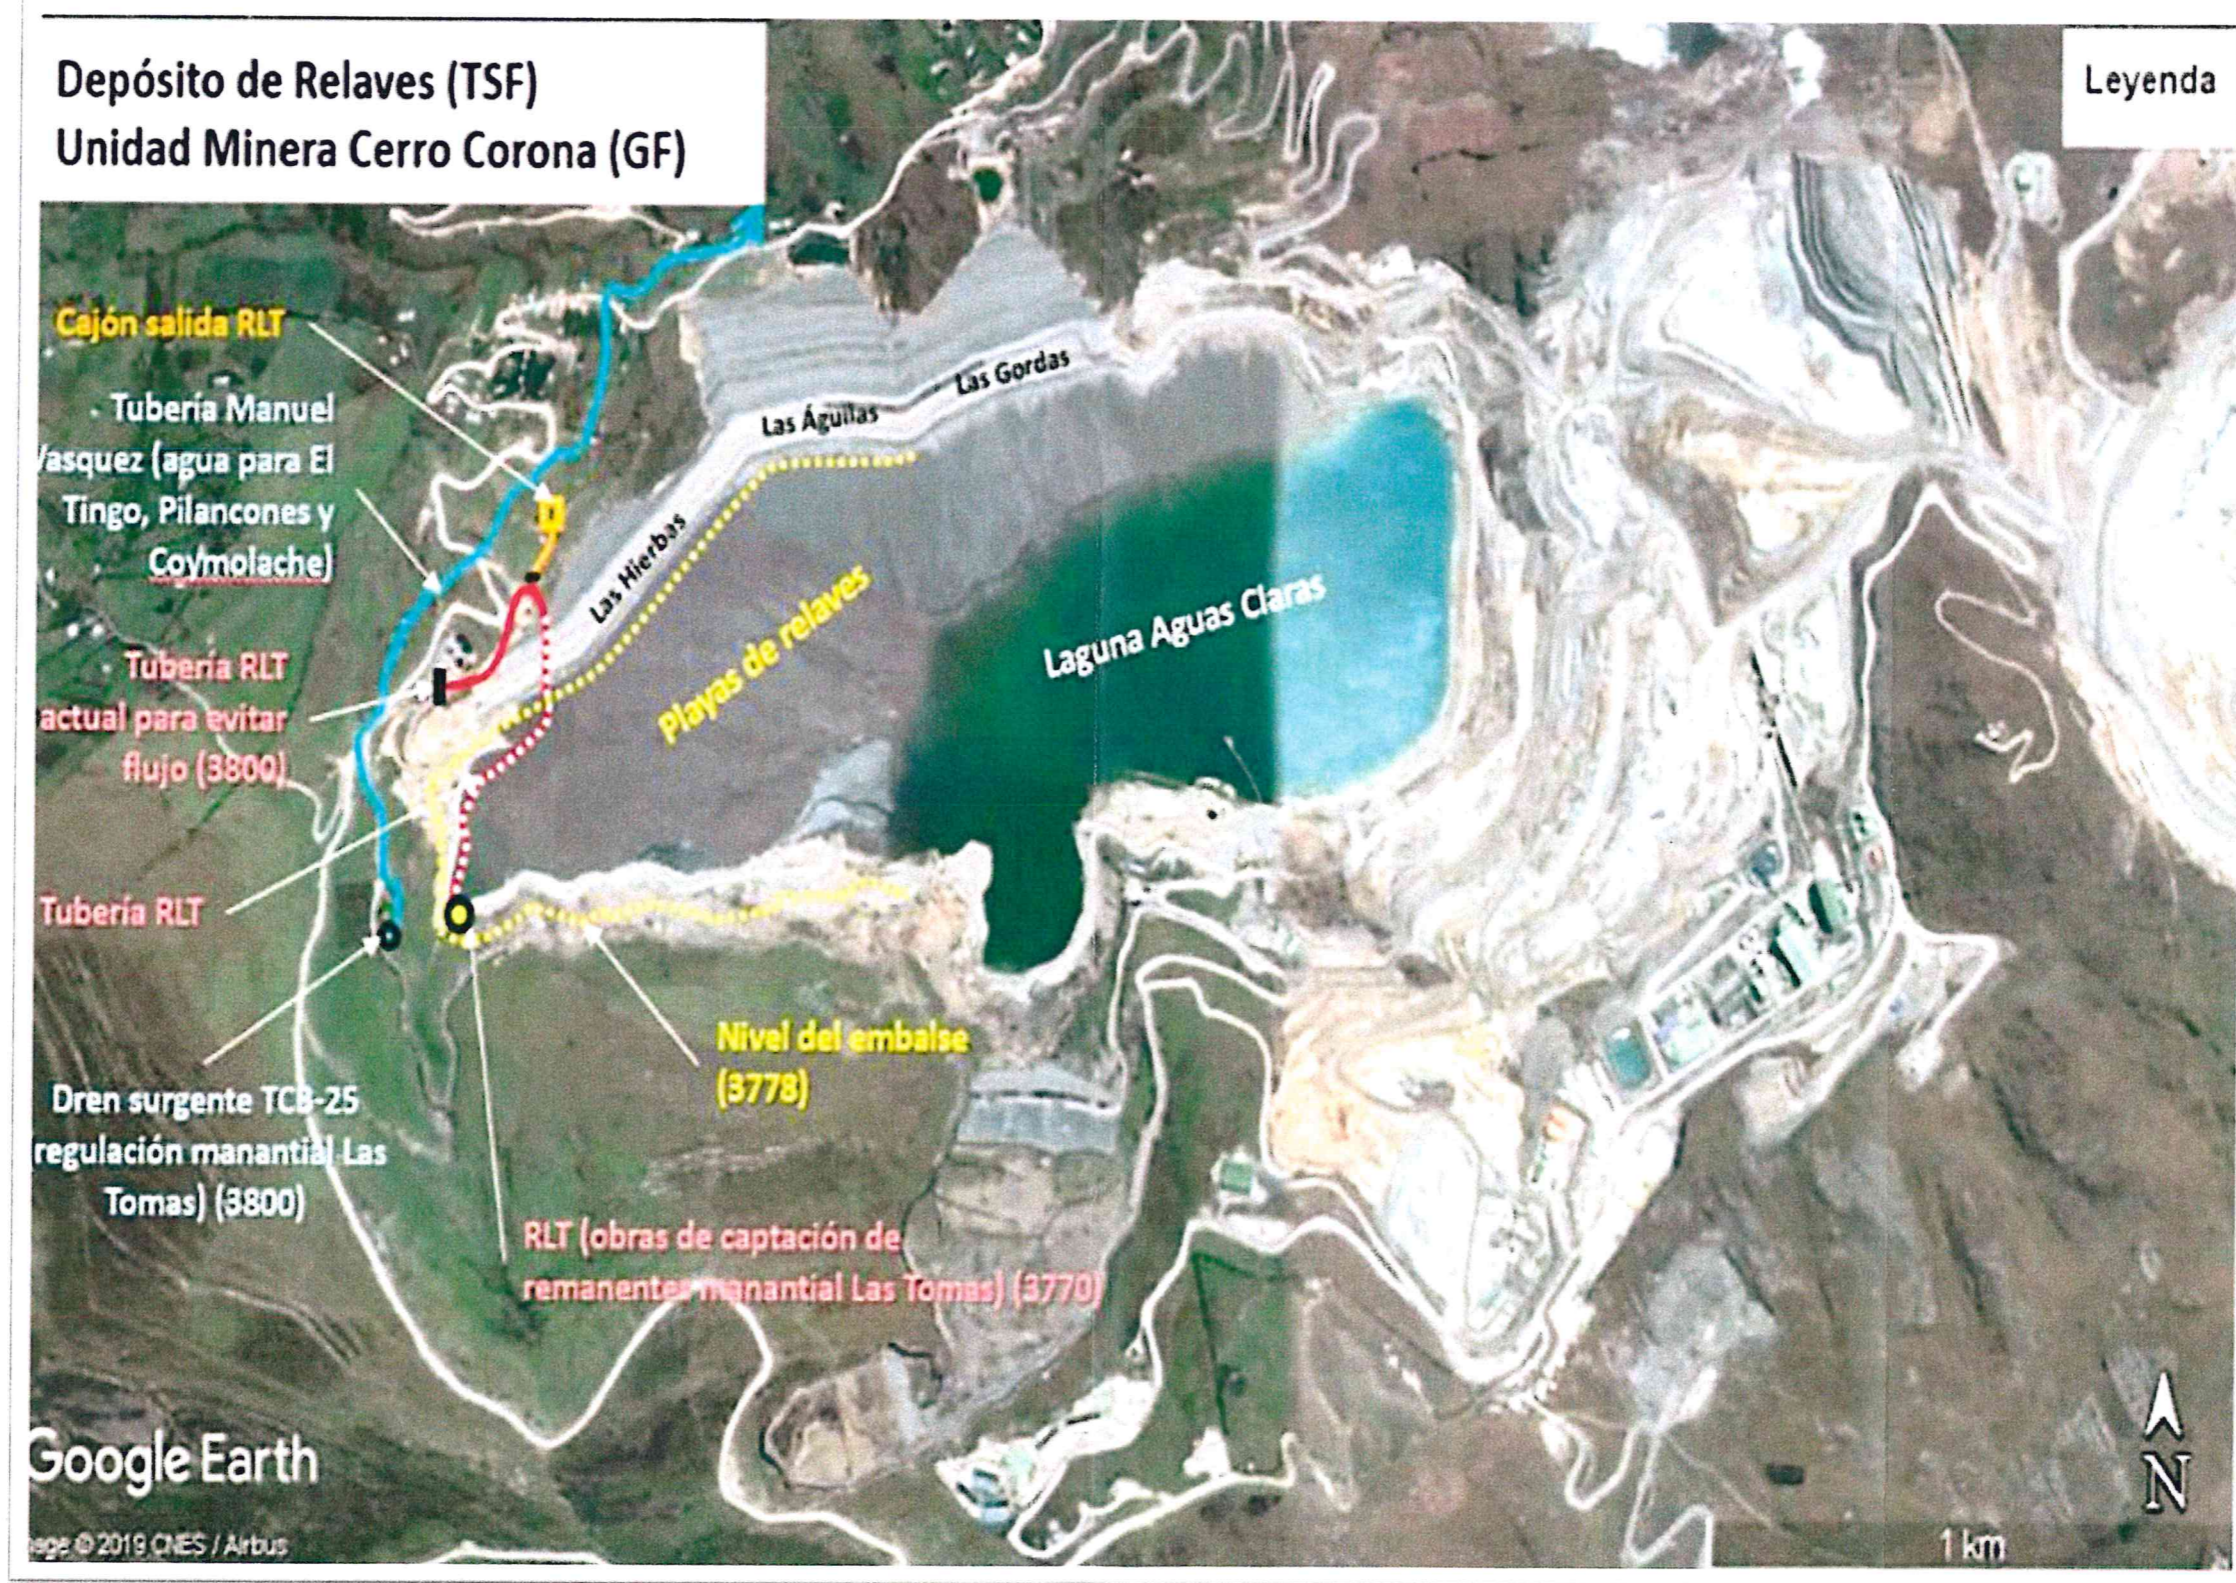
En opinión del suscrito, el depósito de relaves (TSF) de la unidad minera Cerro Corona cumple con las especificaciones técnicas, desde el punto de vista hidrogeológico, para evitar posibles fugas de material (agua más finos), la distribución del TSF es correcta, observándose la laguna de aguas claras, las playas de relaves, el nivel de embalse, dique de contención, y los drenes para la regulación del manantial Las Tomas. ***(Ver Figura N° 2)***

Figura N° 2: Detalles de ubicación de las obras de captación y regulación del manantial Las Tomas (sector oeste del depósito de relaves – TSF – de la unidad minera Cerro Corona) y elementos de control de filtraciones. (Fuente: Google Earth)

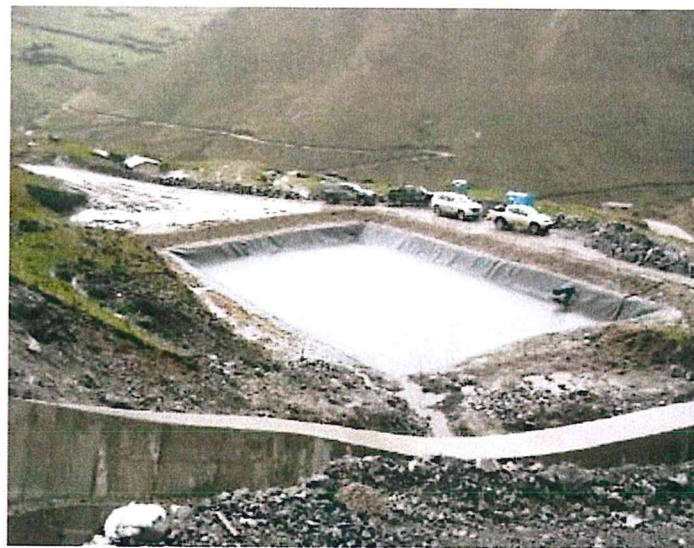
Foto N° 3: Poza de contención de filtraciones (LVU), de 25 m de largo por 15 m de ancho, aproximadamente, revestida con geomembrana de 3 mm de espesor.

2. Durante la inspección geológica, el suscrito pudo **constatar las medidas de mitigación tomadas por GFLC**, quienes manifestaron que tomaron medidas inmediatas para mitigar la descarga de agua con contenido de relaves, como la construcción de tres pozas de contención y el corte de la tubería y doblado de la misma para elevarla a una cota superior a la captación de las aguas remanentes del manantial Las Tomas y frenar el flujo por el principio de vasos comunicantes. Así mismo implementaron un canal de conexión hacia la poza de contención de filtraciones Las Águilas para derivar las aguas de la quebrada Las Hierbas hacia ella y su retorno a la presa de relaves. **(Ver Fotos N° 3 y 4)**

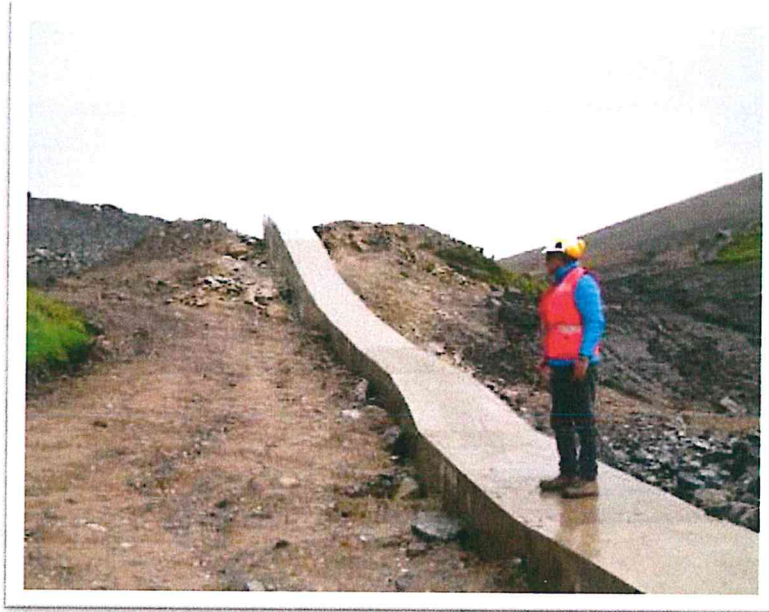
Foto N° 4: Tubería levantada (anulada) y revestida en forma externa con Cemento, luego del incidente ambiental; ancho promedio: 0.80 m.

1. La empresa minera Gold Fields La Cima S.A. (GFLC) debe **proceder a rellenar con cemento el interior de la tubería** que ha sido levantada y revestida externamente, esta tubería se ubica en el sistema de derivación de aguas del remanente Las Tomas, debajo del dique; el objetivo es lograr su anulación total y reducir a cero el riesgo de fuga. **(Ver Foto N° 4)**

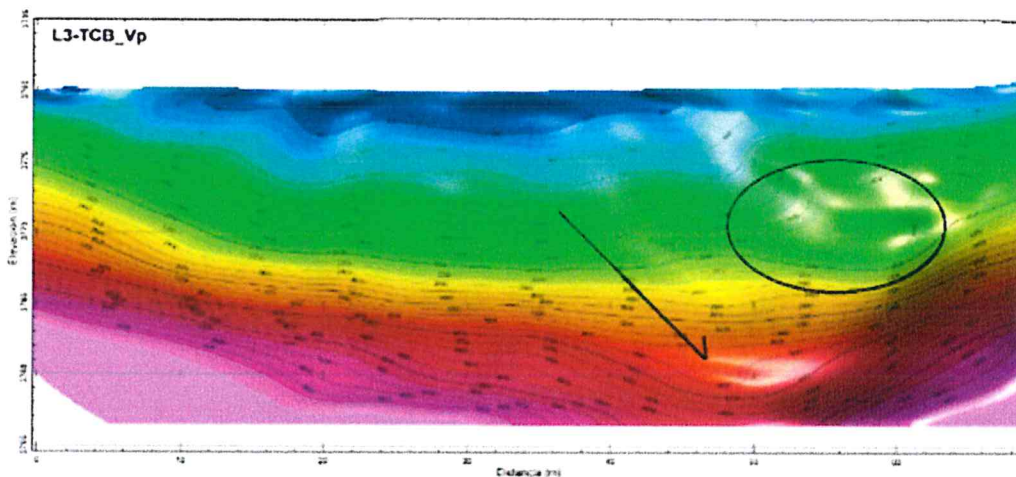
Figura N° 4: Sección de Tomografía Sísmica, perfil L3-TCB.

En la línea L3-TCB se observa una deformación de la roca entre las progresivas 50 y 60 y las cotas 3770 y 3775. Igualmente, hay una pequeña alteración de la roca en la progresiva 48, cota 3760, como se puede ver a continuación.

En opinión del suscrito, las líneas de secciones de Tomografía Sísmica reportan ciertas deformaciones que pueden ser pequeños defectos en la roca, pero **no aparentan ser problemas estructurales de consideración.**

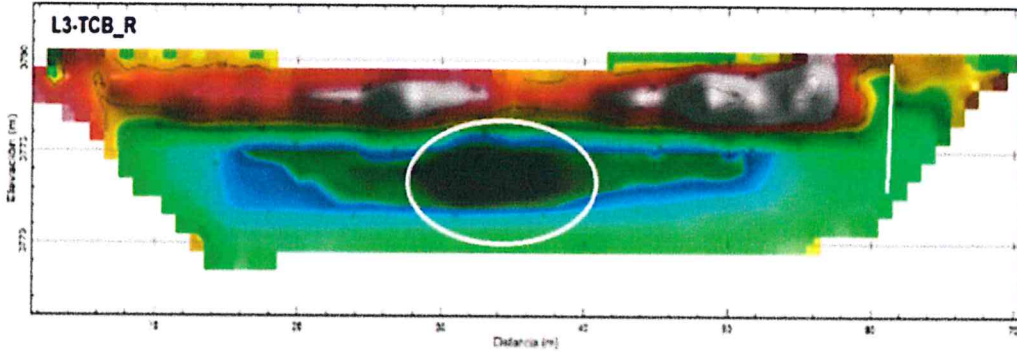
Figura N° 7: Sección de Tomografía de Resistividad, perfil L3-TCB.

En las siguientes figuras se pueden ver las secciones de resistividad, con una marca donde se interpreta la posible caja de concreto que pudiera contener la tubería de agua. Como se puede ver en las tres secciones, cerca de la progresiva 62 hay una **aparente falla geológica**. Esta ha sido marcada con una línea blanca vertical.

En opinión del suscrito, las tres secciones de Tomografía de Resistividad (perfiles L1-TCB, L2-TCB y L3-TCB), **reportan la discontinuidad** cerca a la progresiva 62 (a la derecha de cada sección, en color blanco).

La Geofísica (Resistividad), realizada por Arce Geofísicos S.A.C., confirma la ocurrencia de una discontinuidad en las tres secciones de Tomografía de Resistividad (perfiles L1-TCB, L2-TCB y L3-TCB), observándose la discontinuidad cerca a la progresiva 62 (a la derecha de cada una de las tres secciones), esta discontinuidad **confirma una falla o fractura por donde conectaron el relave y el agua de la presa en la cota 3,778 msnm, produciéndose la descarga de agua más finos.** **(Ver Figuras N° 7, 8 y 9)**
4. La contención hidráulica fue bien trabajada en la presa de relaves de la unidad minera Cerro Corona, con el objetivo de mantener el interior del depósito de relaves con una cota hidráulica por debajo de la cota piezométrica del sistema hidrogeológico que lo circunda, impidiendo que se produzcan fugas desde la presa de relaves al exterior.
