**CONVENIO DE COLABORACIÓN INGGEMMET-  
MUNICIPALIDAD DE JANGAS**

**INFORME TÉCNICO**

**EVALUACIÓN DE RIESGO GEOLÓGICO EN  
LA MICROCUENCA-PUCAURÁN-ATUPA**

**(DISTRITO JANGAS, PROVINCIA HUARÁZ,  
ANCASH)**

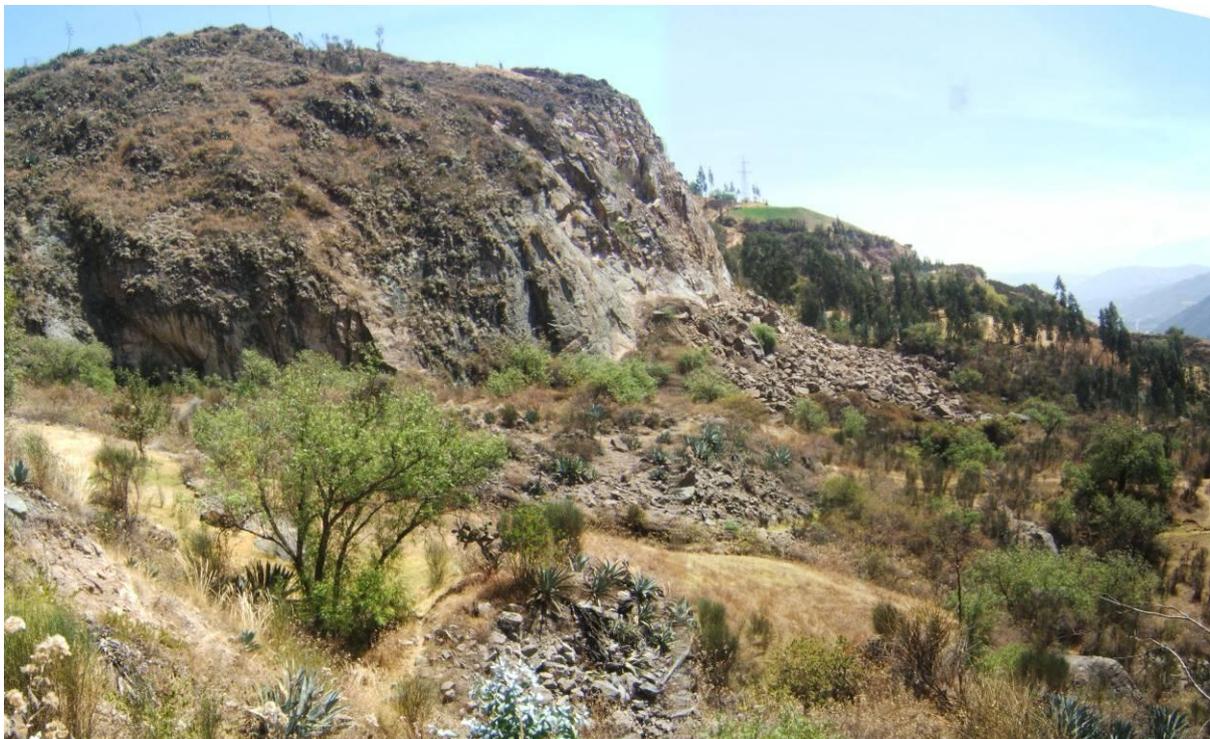
Foto 11. Depósito de remoción, coluvial en el pie de la ladera este del cerro Cunca, originado por un derrumbe en un substrato rocoso muy fracturado; afloramiento rocoso de areniscas de la Formación Carhuáz con estratificación contra talud y roca muy fracturada.

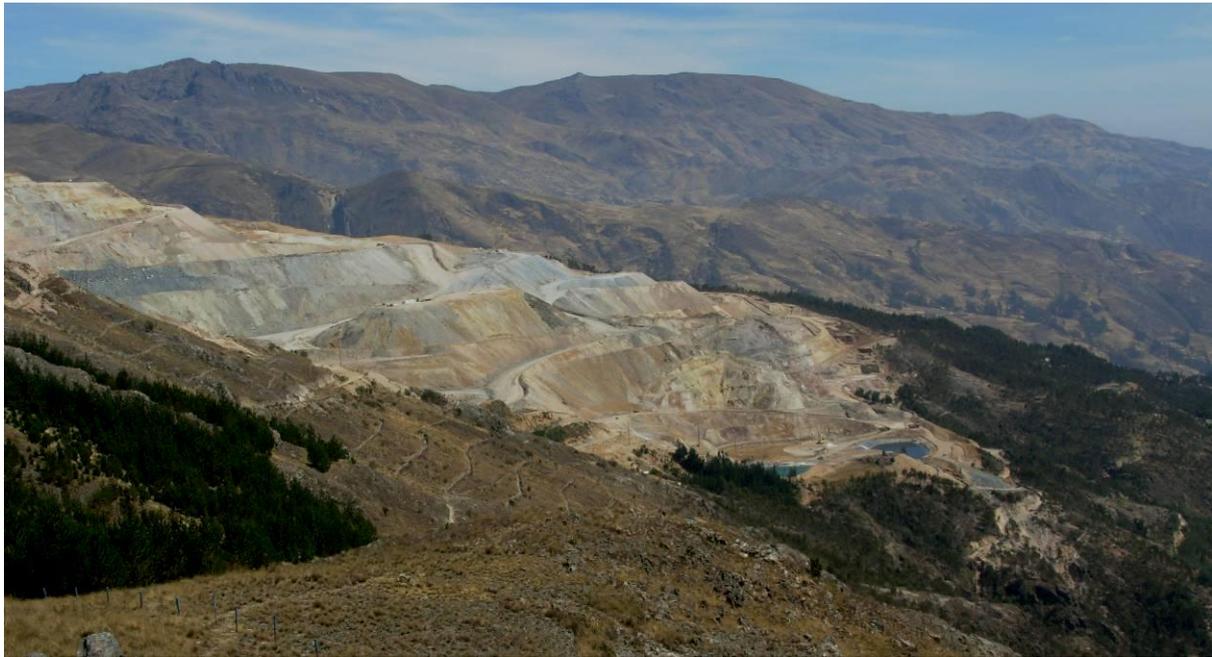
Foto 12. Cabecera de la quebrada Pucaurán que muestra los depósitos antrópicos originados por la remoción y operaciones de minado del tajo abierto de Mina Pierina.

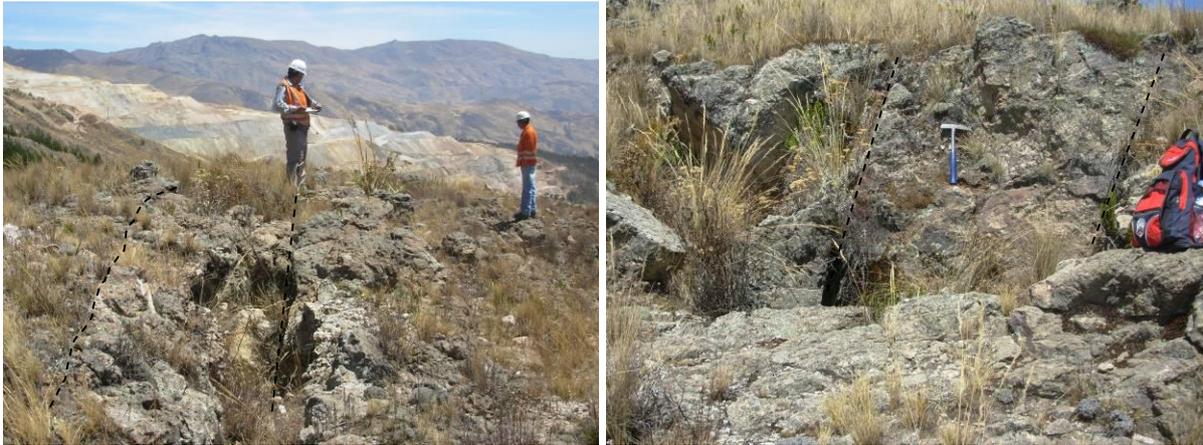
Foto 9. Tendencia de fracturamientos N-S a NNO-SSE en la vertiente superior de la quebrada Esperanza.

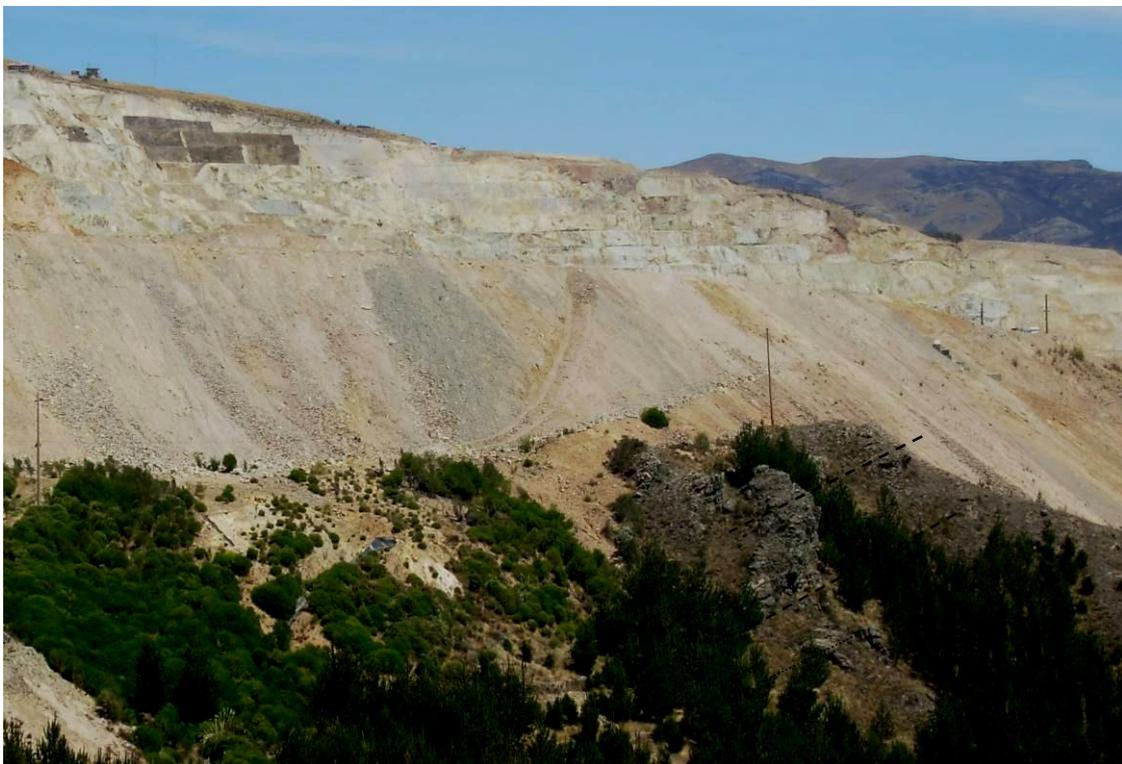
Foto 10. Borde noreste del tajo donde se distingue la seudo estratificación en el substrato volcánico y su buzamiento contra talud.

En la zona NE del pit se ha determinado zonas de fallas que buzando al E y SE, con ángulos superiores a los límites de fricción, condicionando fallamientos en bloques, escarpas y

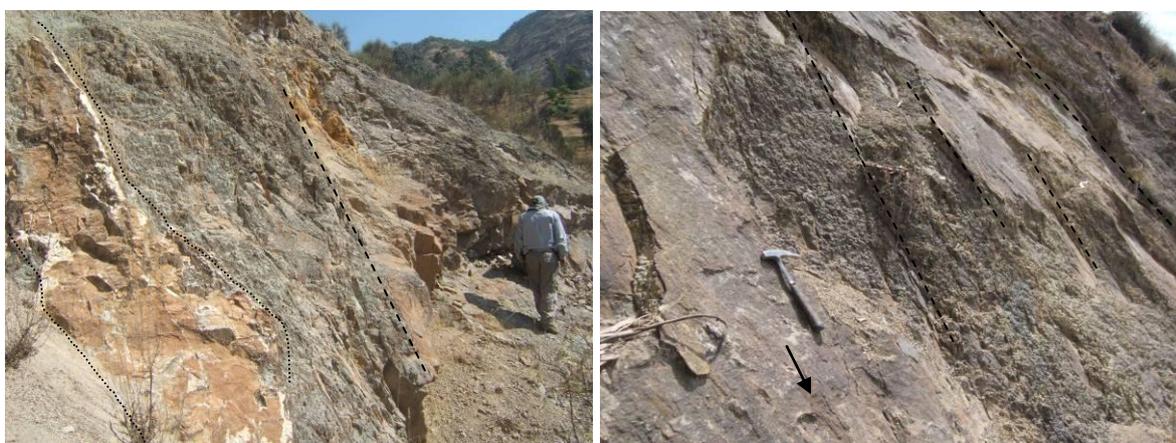
Un ejemplo de este contexto puede apreciarse muy cerca de la zona de escarpa de deslizamiento antiguo en la quebrada Churhuay (J-26, deslizamiento de Linopuquio). Aquí las estructuras predominantes tienen una orientación N44°E con buzamiento de 50° al SE

Foto 11. Substrato volcánico y fracturamientos con relleno de calcita (izquierda) y planos de fractura principales (NE) en zona de escarpa antigua de deslizamiento (derecha).

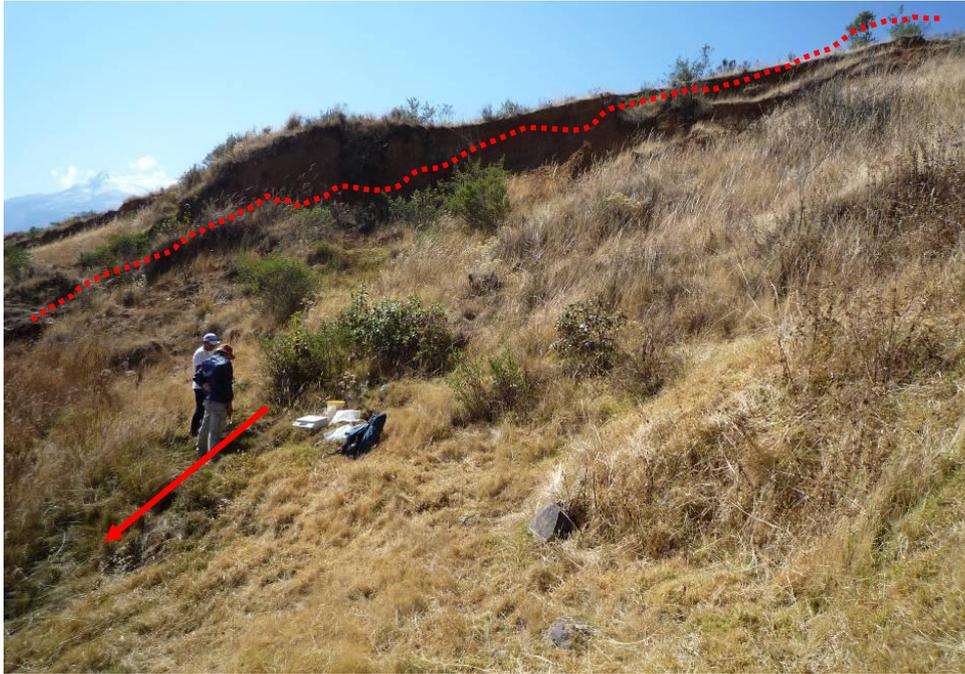
**Manantiales Wetsu 1 y Wtsu 2**, se localizan en la parte alta del poblado de Antahurán, muy cerca a la corona del deslizamiento de Antahurán (fotos 22 y 23). Estos manantiales tienen producción de 0,8 y 1,5 l/s; aforados el 12/08 del 2010. Se constituyen como los tributarios de la quebrada Esperanza. Ambos manantiales a lo largo de su recorrido se infiltran en el subsuelo contribuyendo a la saturación de la masa deslizable del sector de Antahurán.

Foto 22. Manantial Wetsu 1 (JAN\_0801), surge al lado de la corona de uno de los deslizamientos tributarios a la quebrada Esperanza. Nótese las direcciones de flujo de aguas subterráneas con dirección a la masa deslizable.

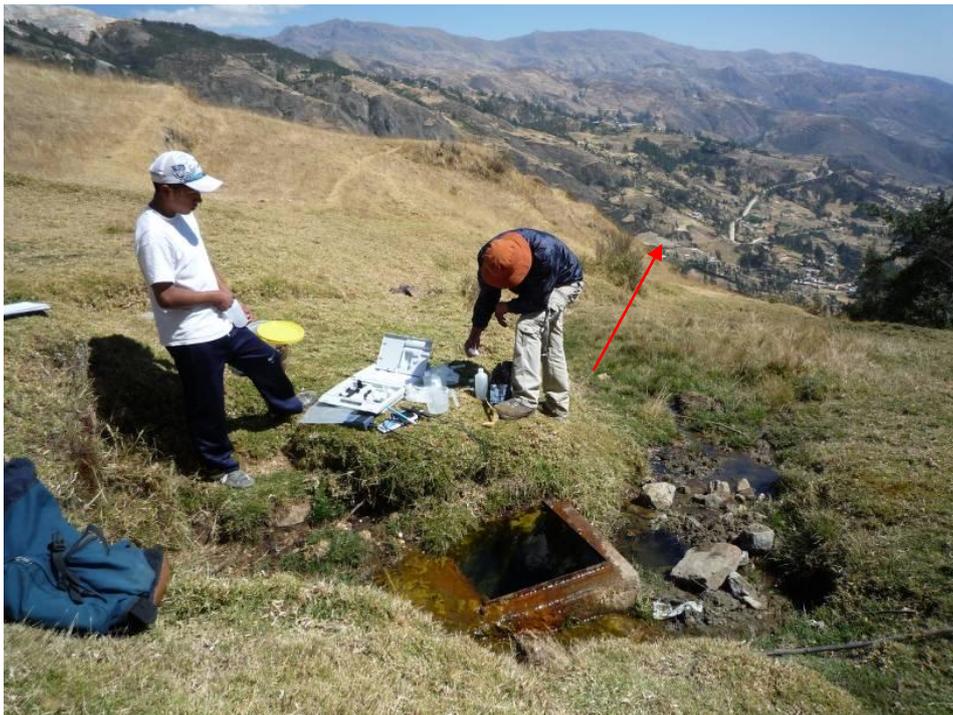
Foto 23. Manantial Wetsu 2 (JAN\_0803). Flujo de 1,5 l/s que se infiltra y alimentan la margen derecha de la quebrada Esperanza

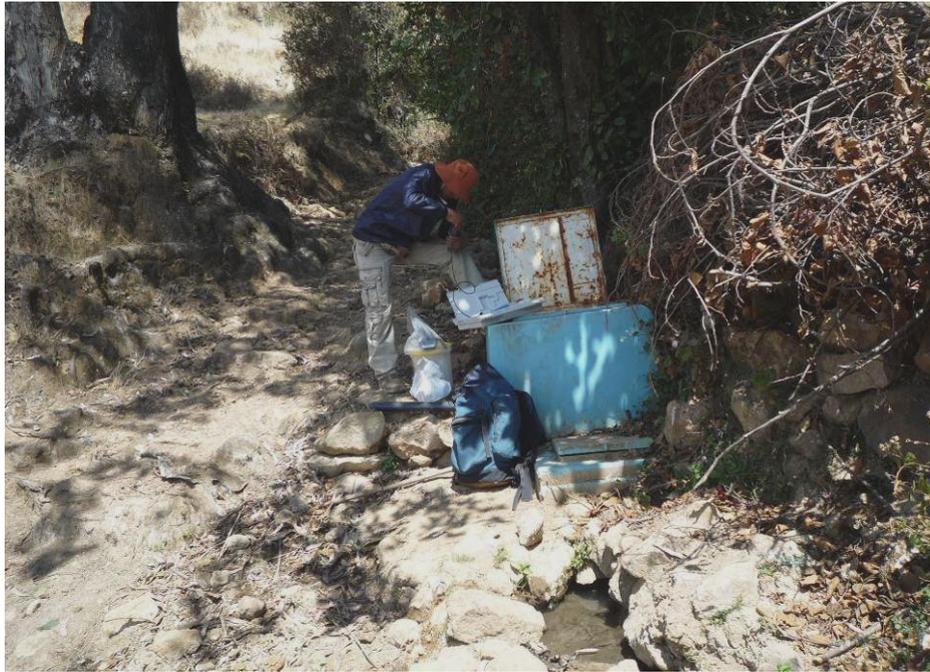
Foto 26 Manantial Sillarumi (JAN\_080) Flujo de 1,5 l/s que se infiltra y alimentan la margen derecha de la quebrada Esperanza.

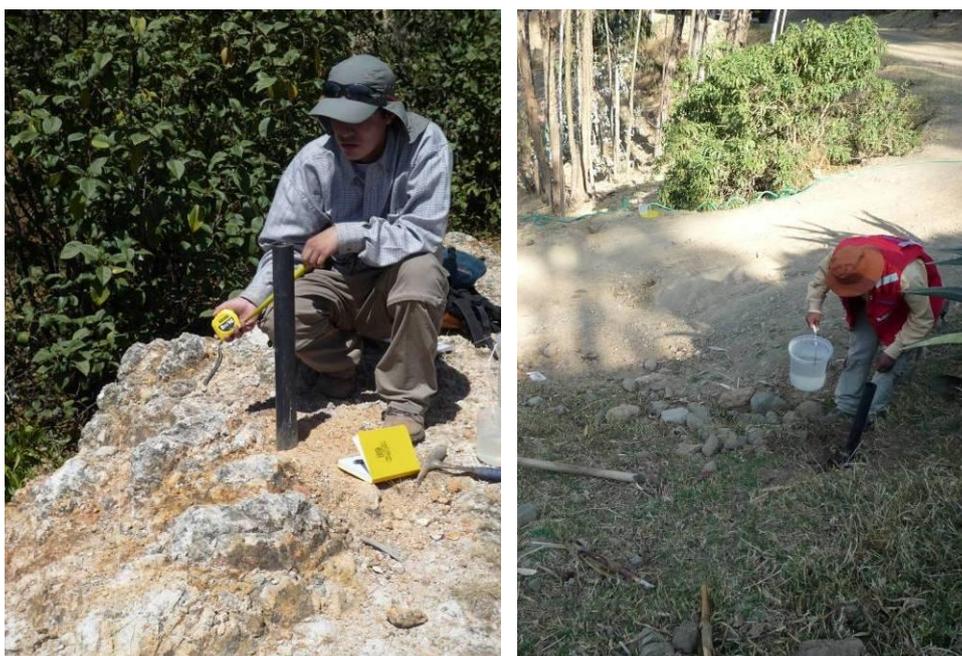
Foto 36. Ensayos puntuales de infiltración realizadas en rocas alteradas plásticas y en la apertura de una grieta muy cerca al poblado de Atupa.

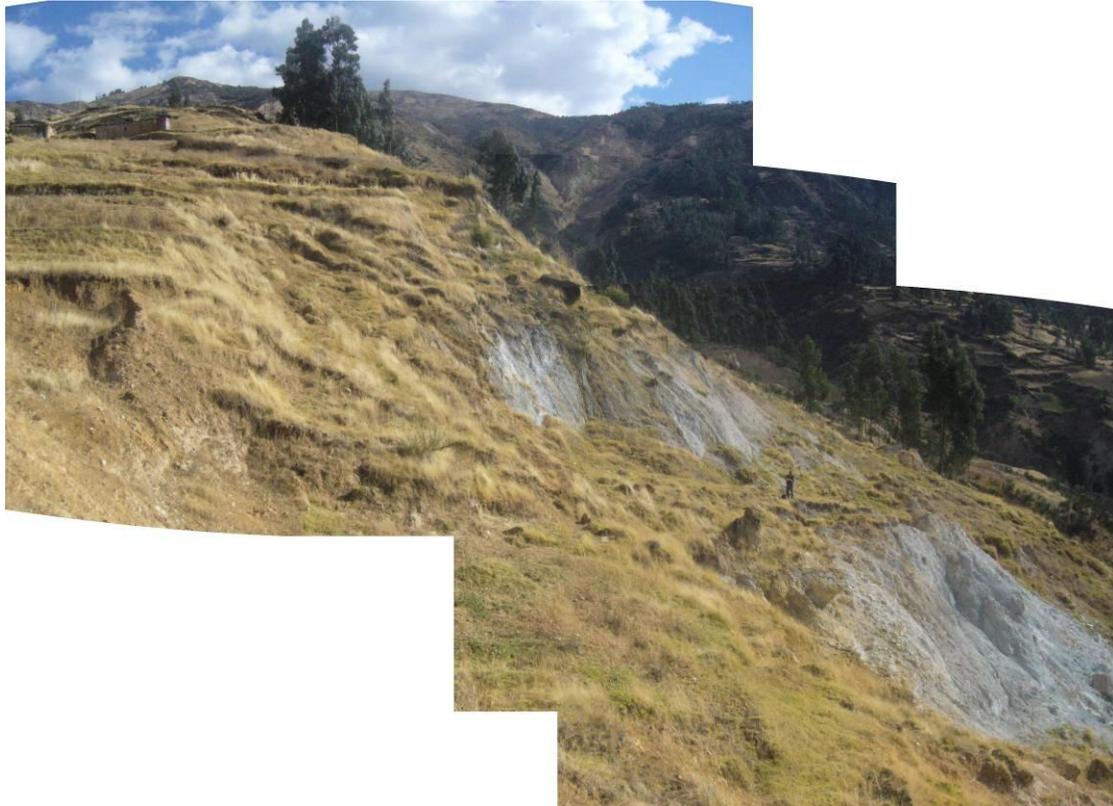
Foto 41. Vista de perfil del deslizamiento de Antahurán que muestra los dos saltos o escarpas principales.

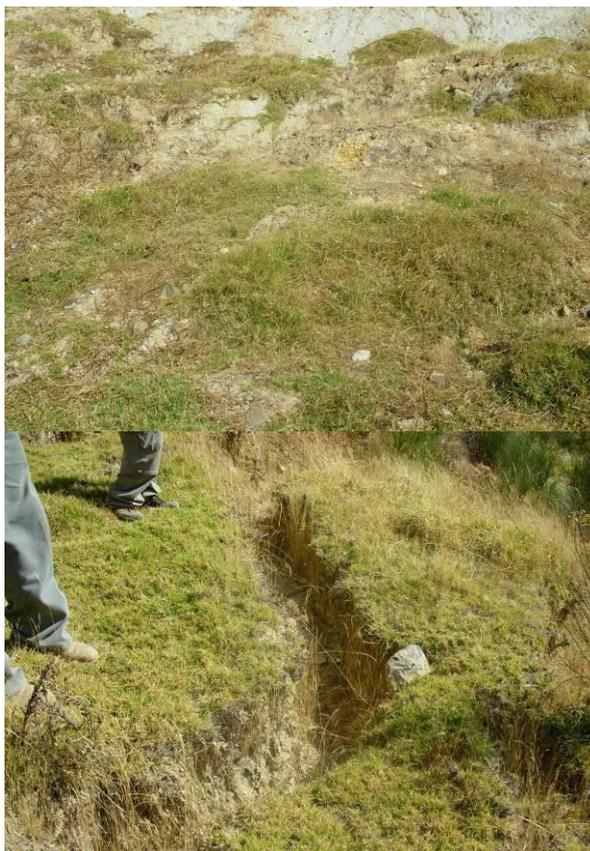
Foto 43. Procesos de reptación identificados en el sector este del deslizamiento.

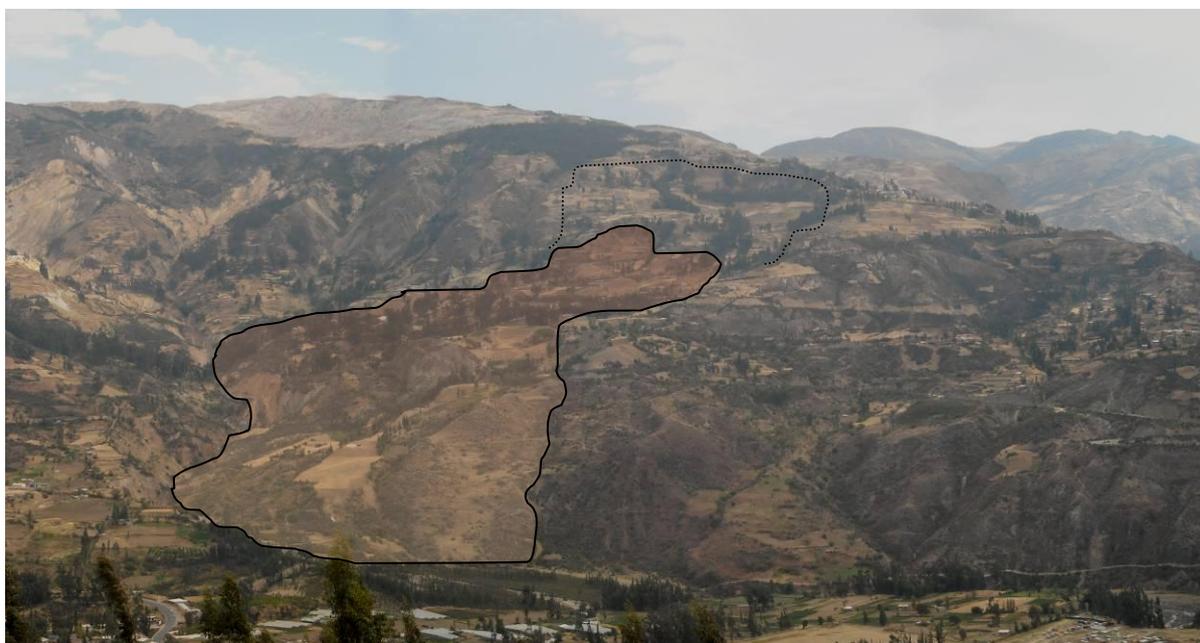
Foto 45. Vista panorámica del deslizamiento antiguo de Atupa.

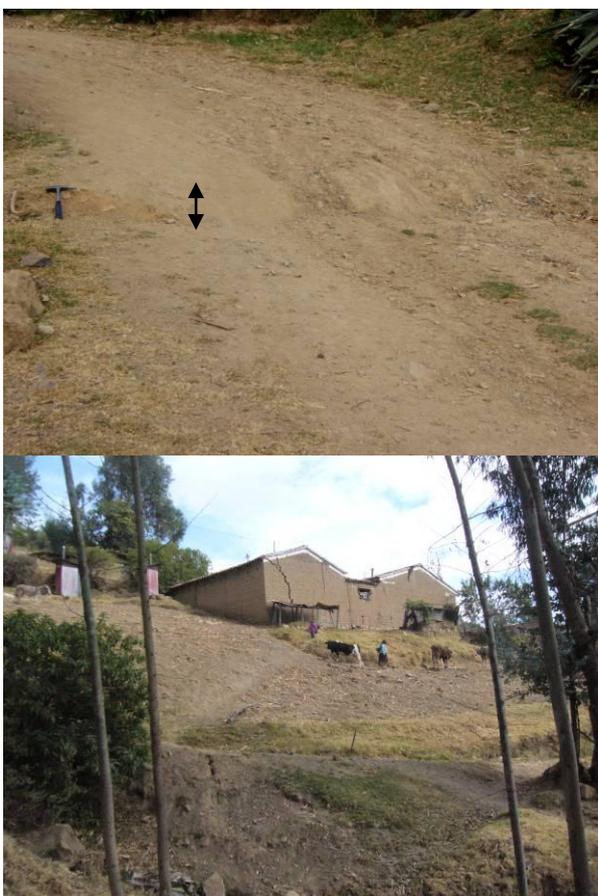
Foto 48. Vistas del asentamiento en la carretera, agrietamiento en el terreno, cerca de Atupa (izq) y el agrietamiento en una vivienda del sector de Linopuquio (der.).

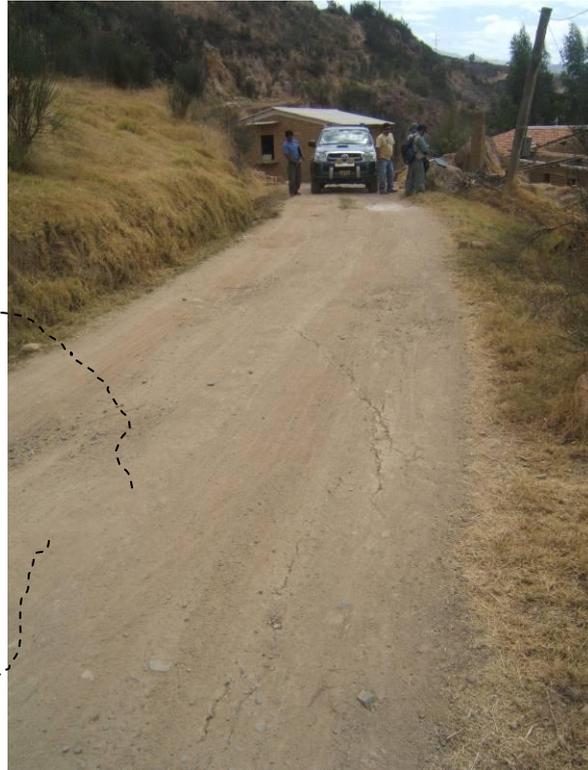
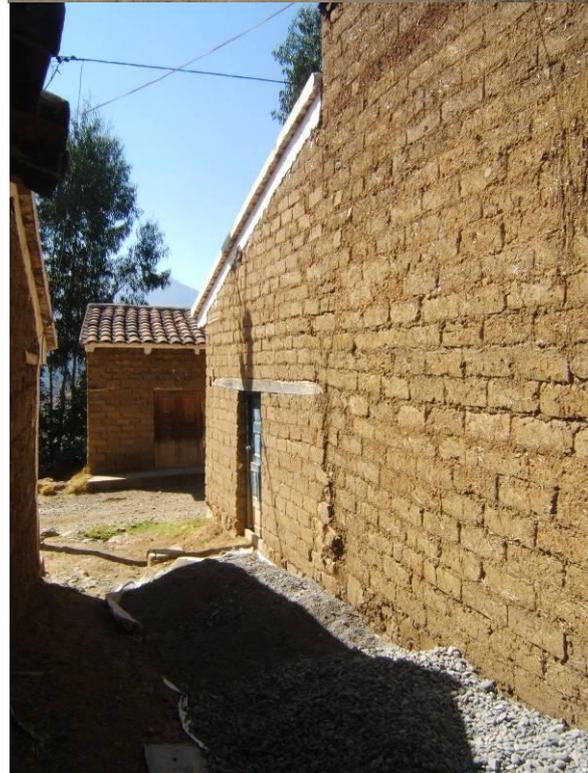
Fotos 49. Agrietamientos en las viviendas y carretera, observados en el sector de Cunca.

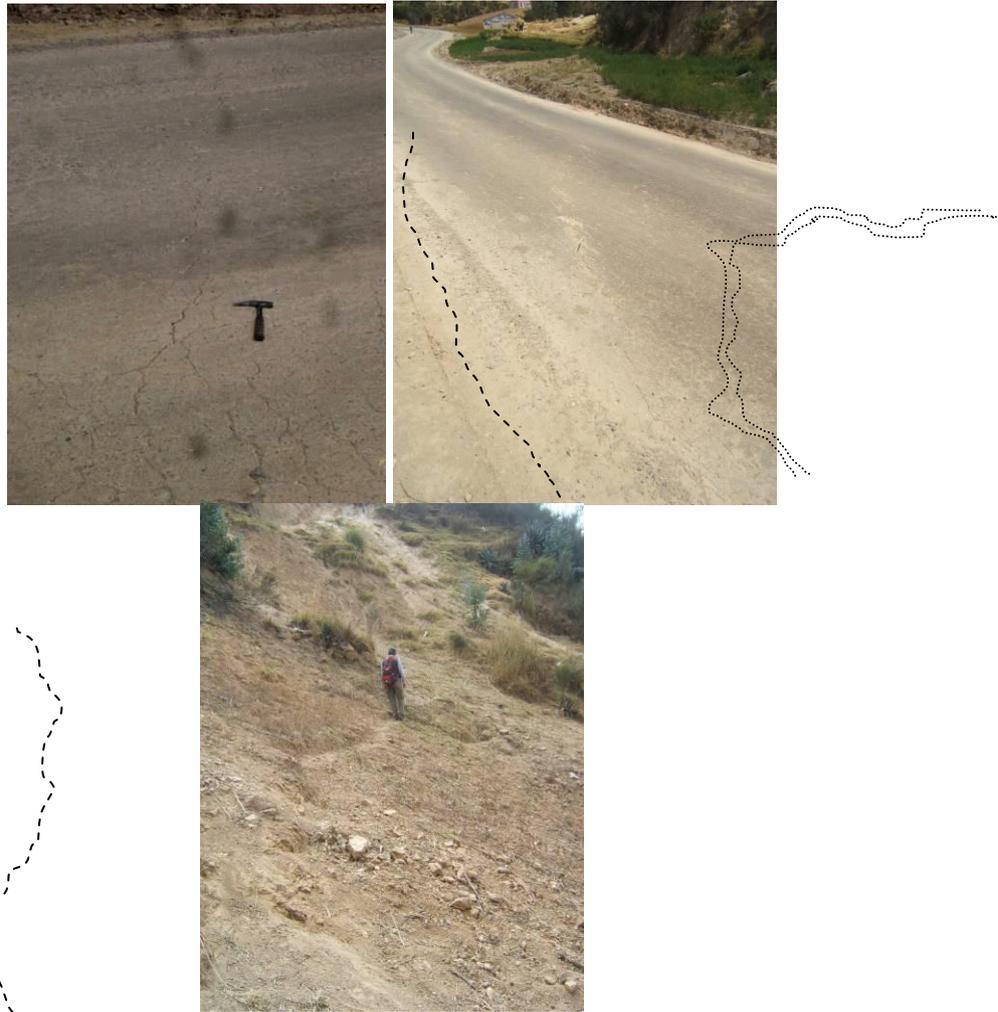
Foto 50. Agrietamientos y continuidad de estos resaltados con líneas punteadas, sobre la plataforma de carretera a Pierina.

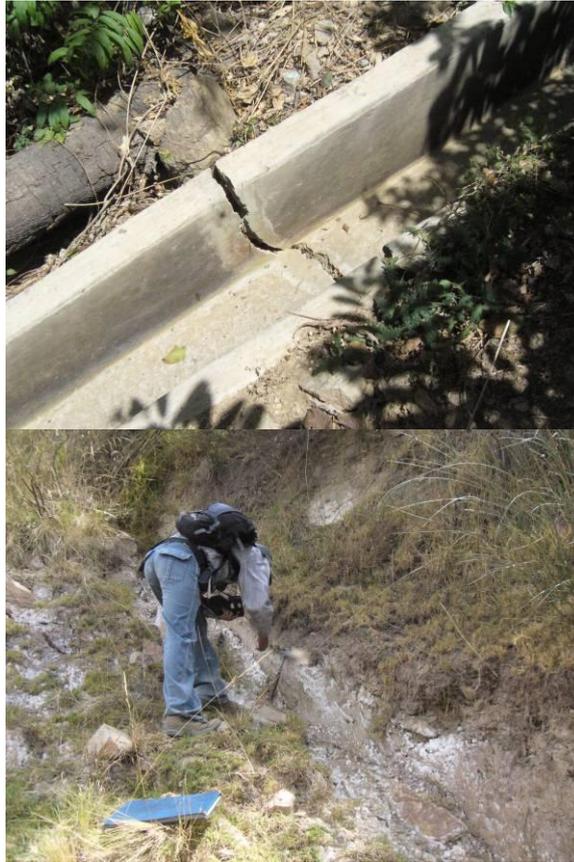
Foto 51. Vistas que muestran desplazamientos horizontales y verticales, evidenciando la reactivación por sectores del deslizamiento de Atupa-Linopuquio.

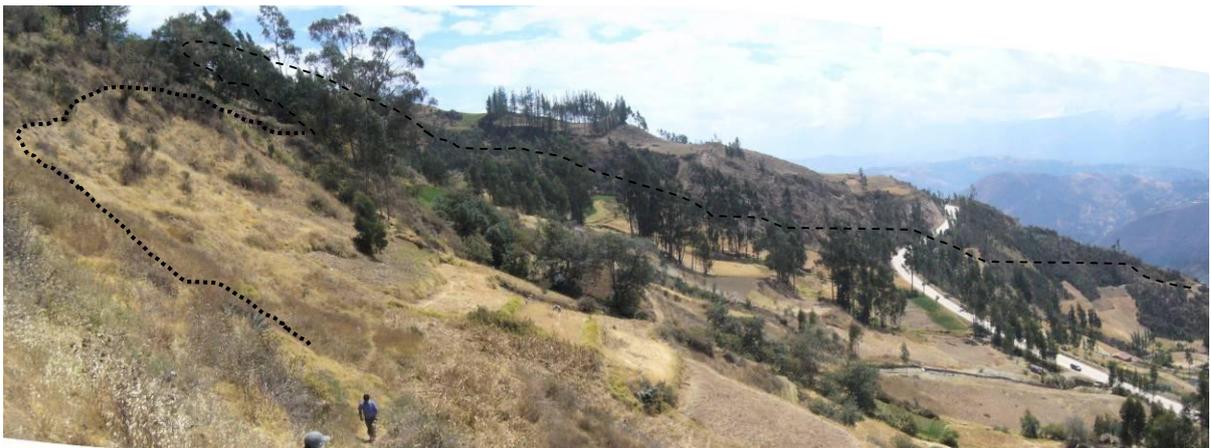
Foto 52. Sector de Canchas. Vista hacia el norte que muestra parte del deslizamiento (sector superior). Al fondo parte de la escarpa antigua en el lado norte.

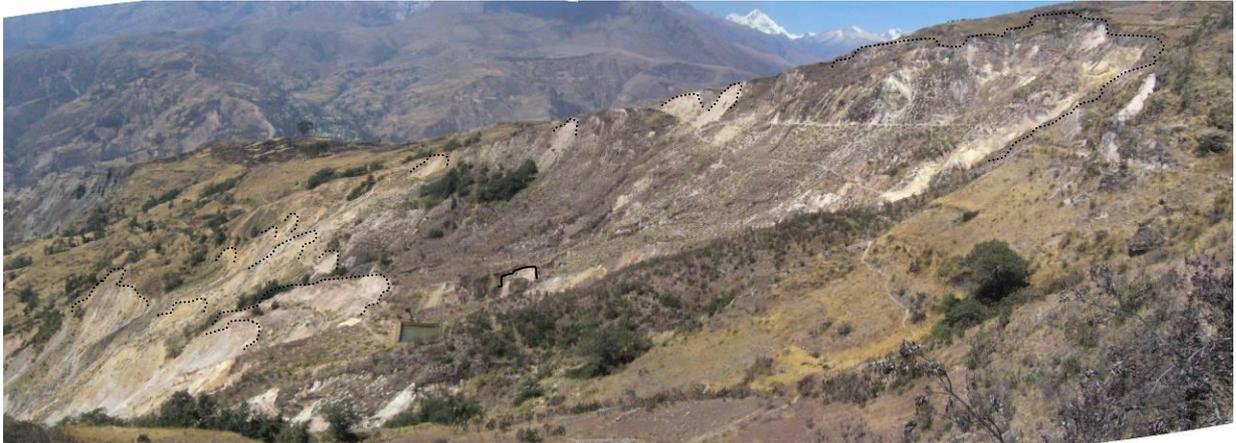
Foto 55. Acercamiento de la parte superior con escarpas de deslizamiento y zonas de arranque de derrumbes.

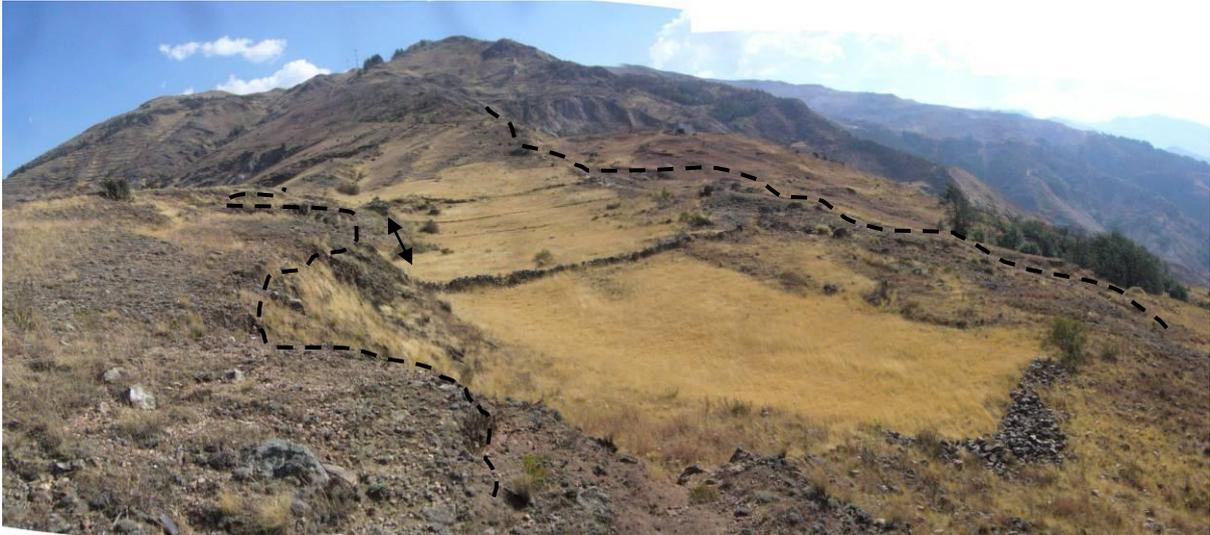
Foto 56. Sector sureste de la microcuenca Atupa, cabecera de la quebrada Esperanza. Se nota escalonamiento del terreno evidenciando movimientos antiguos y otros más recientes.

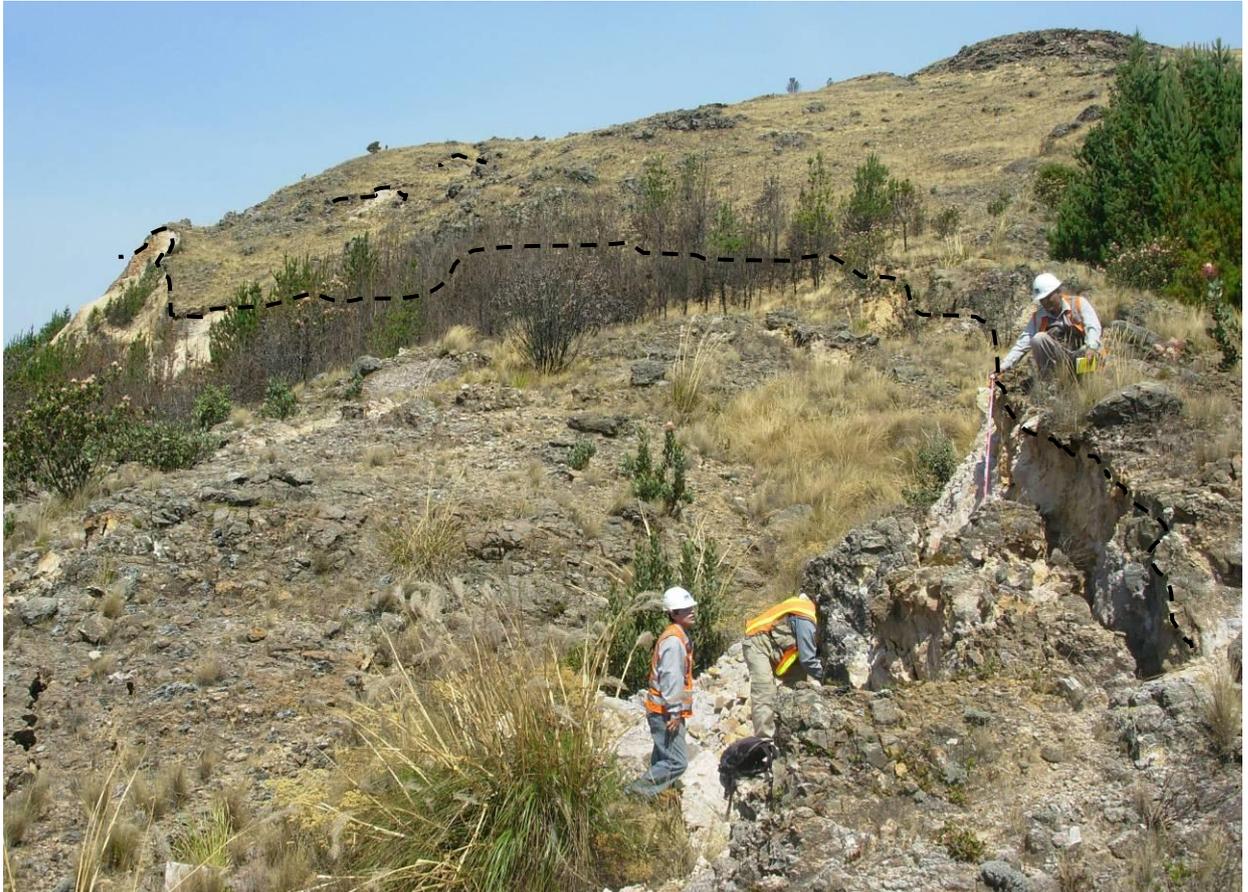
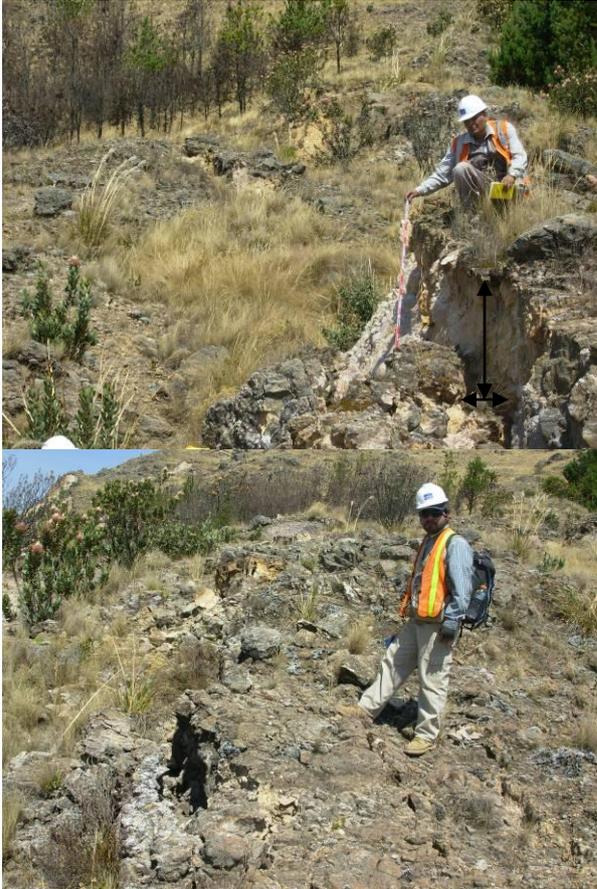
Foto 59. Vistas panorámica y de cerca que muestra la zona de deslizamientos y avance retrogresivo. En las fotos inferiores se muestra el detalle de los desplazamientos, horizontales y verticales y los agrietamientos, y la alteración del substrato rocoso volcánico.

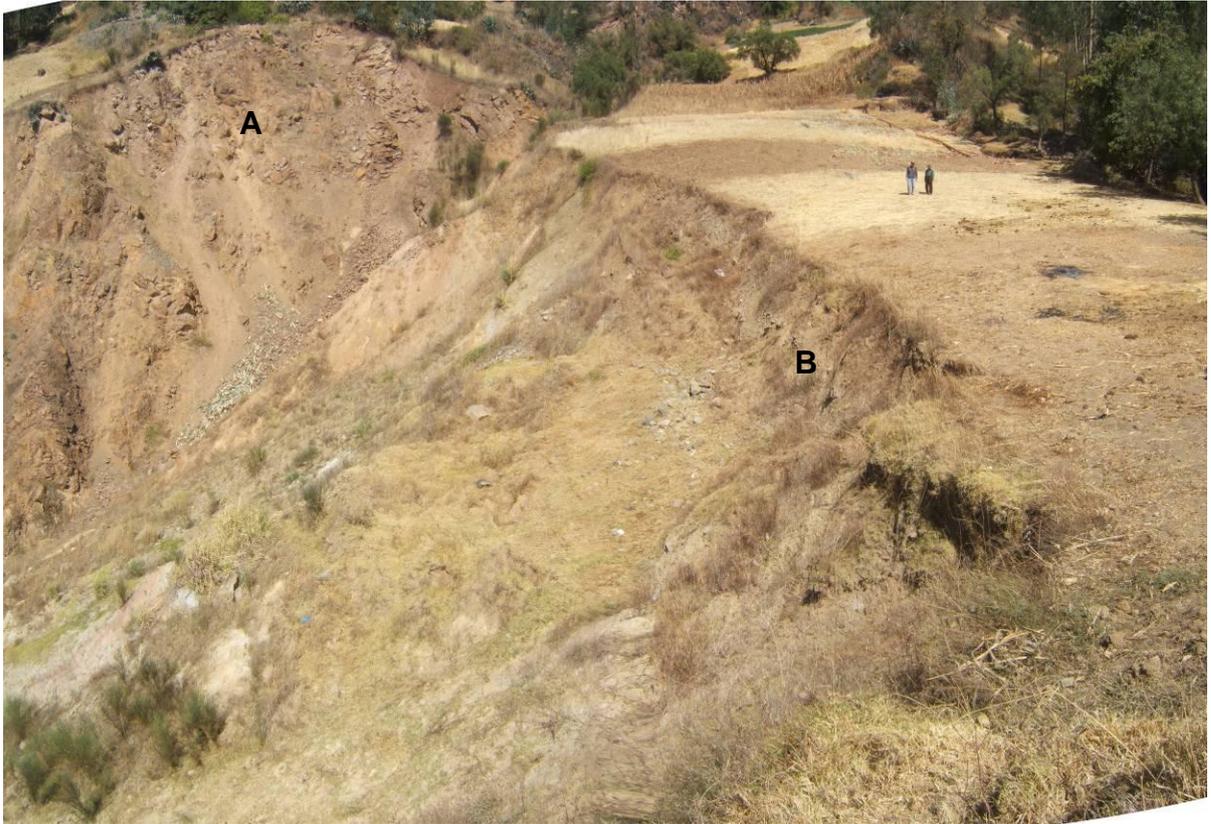
Foto 68. Desembocadura de la quebrada Choque. Derrumbe en material rocoso muy fracturado en la margen derecha (A) y escarpa de deslizamiento, margen izquierda (B), sector Alpanal.

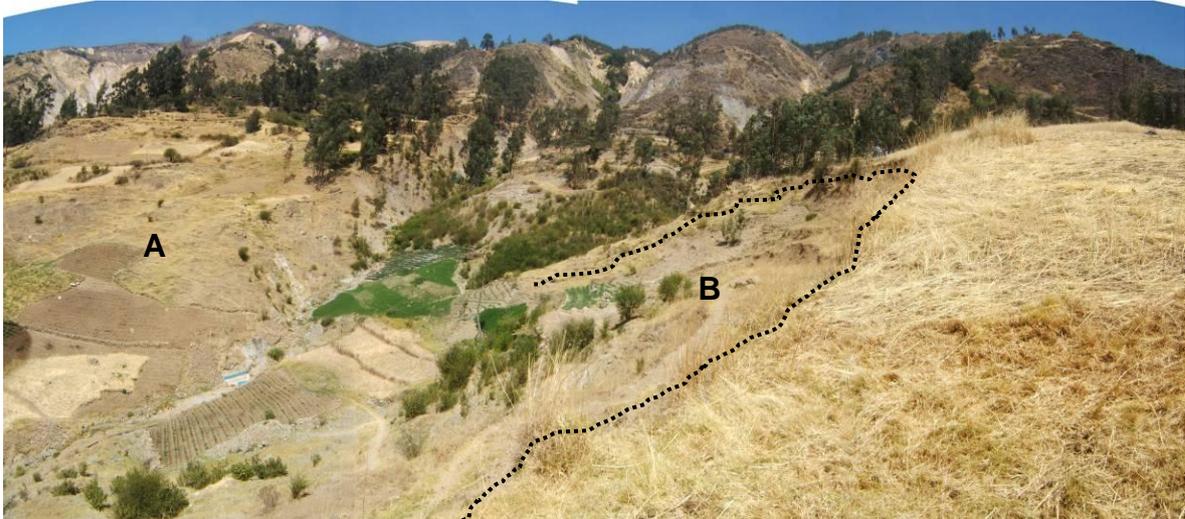
Foto 70. Vista aguas arriba de la quebrada Amaruri. En el lado izquierdo (A), reptación de suelos, sector Atupa Viejo y en el lado derecho de la foto (B), escarpa de deslizamiento, sector Variococha.

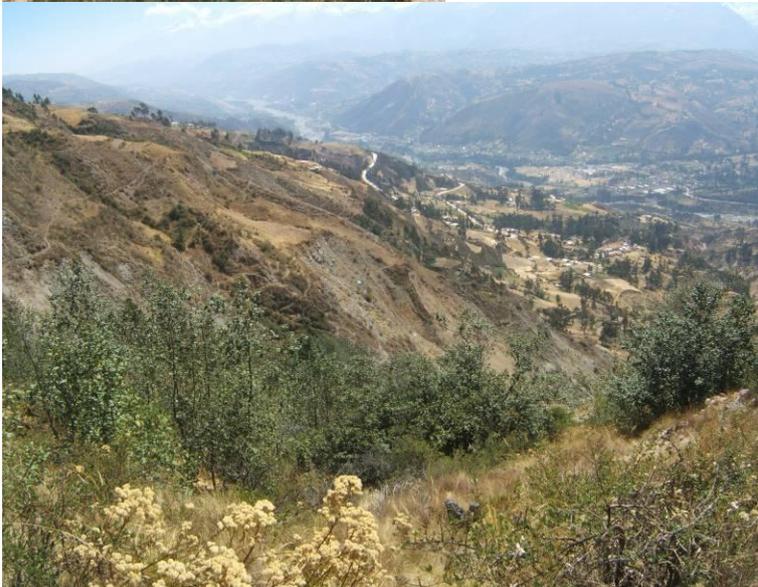
Foto 71. Ejemplos de movimientos en masa activos que representan potenciales zonas de derrumbes, deslizamientos y generación de huaycos aguas abajo.

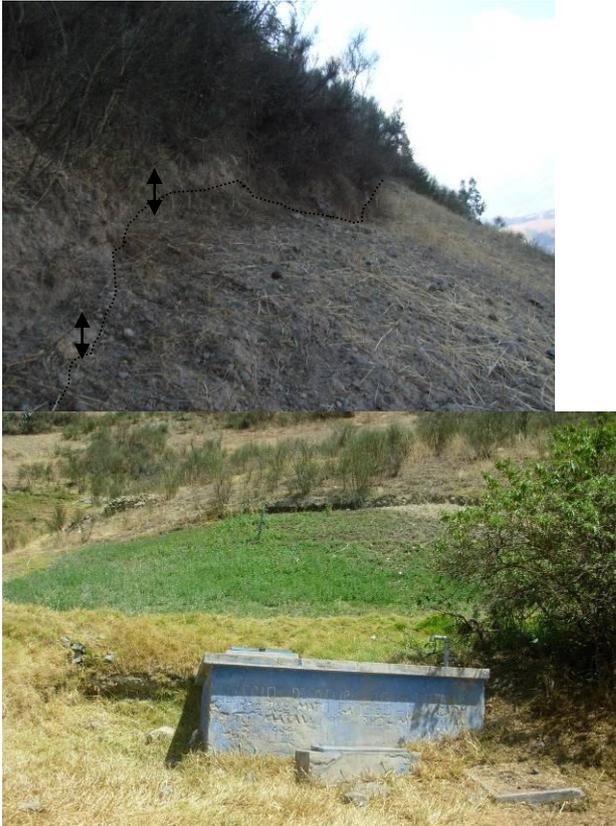
Foto 72. Varias vistas de las evidencias de un deslizamiento en proceso. Se nota los agrietamientos, saltos verticales y empuje del terreno, y la inclinación del pequeño reservorio de agua.
