Informe Técnico N° A6895

EVALUACIÓN DE PELIGROS GEOLÓGICOS EN EL SECTOR DE PLAYA HERMOSA

Región Loreto
Provincia Ucayali
Distrito Pampa Hermosa
Playa Hermosa

JUNIO
2019

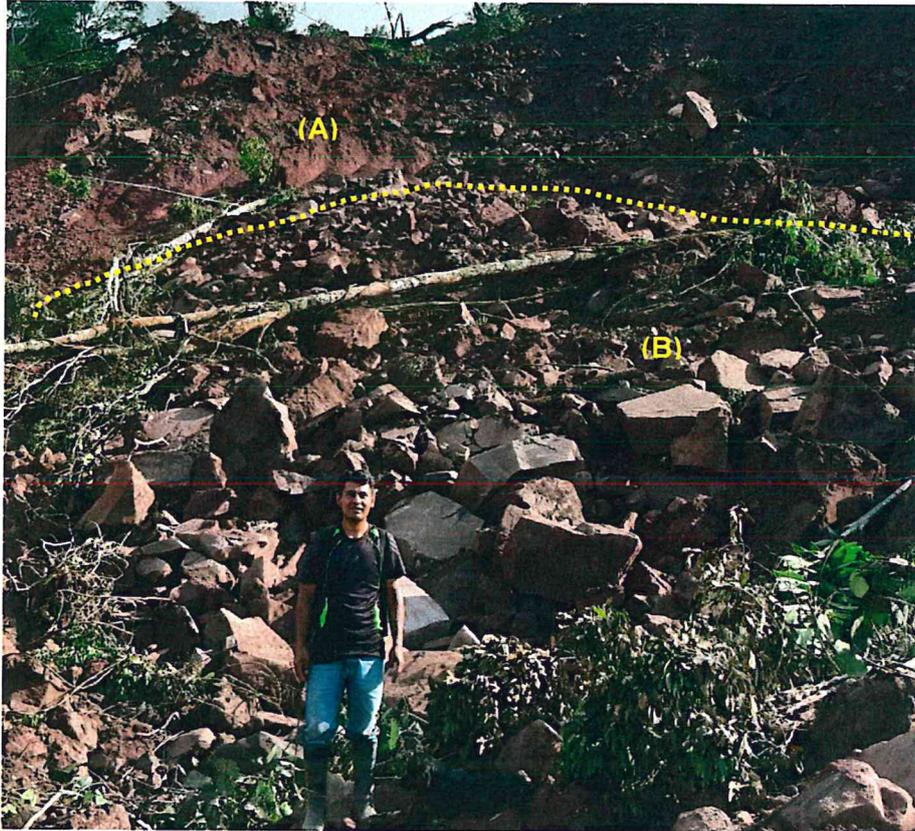
En la corona del deslizamiento identificado en Playa Hermosa afloran areniscas, con colores gris plomizo y rojizo (figura 2).

En este sector la roca se encuentra moderadamente fracturada, por ello que en el terreno encontramos bloques sueltos con dimensiones comprendidos entre 0.20 cm a 5 m de diámetro.

La arenisca de color rojizo, se encuentra con moderada meteorización, a diferencia de la de color plomizo, la cual se encuentra con menos efectos de la meteorización.

Figura 2. Corona principal, donde se observan secuencias de areniscas rojizas (A) y de color plomo (B).

Se aprecian bloques angulosos de areniscas esparcidos en la ladera.

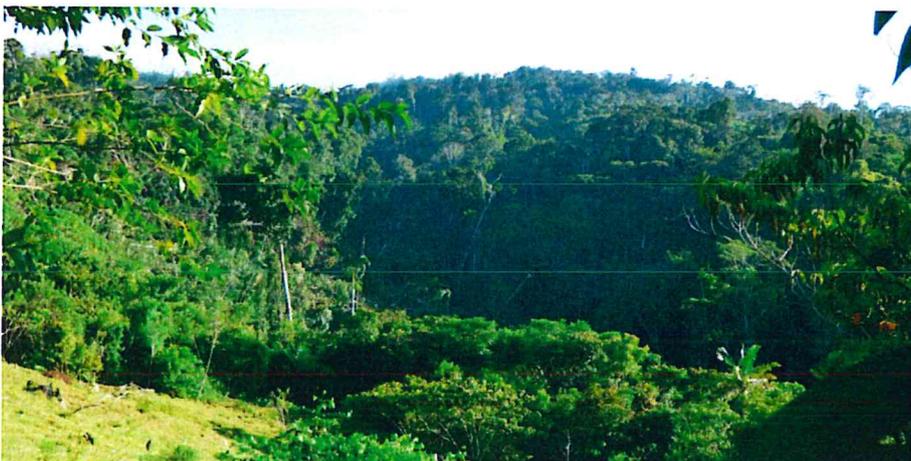
La pendiente en las laderas que conforman la zona estudiada varía entre 15°- 25° (fotos 1 y 2). Las cimas presentan pendiente uniforme, menor a 10° (foto 2).

Foto 1. Vista al norte de Playa Hermosa Se aprecia la cima de la montaña de forma uniforme.

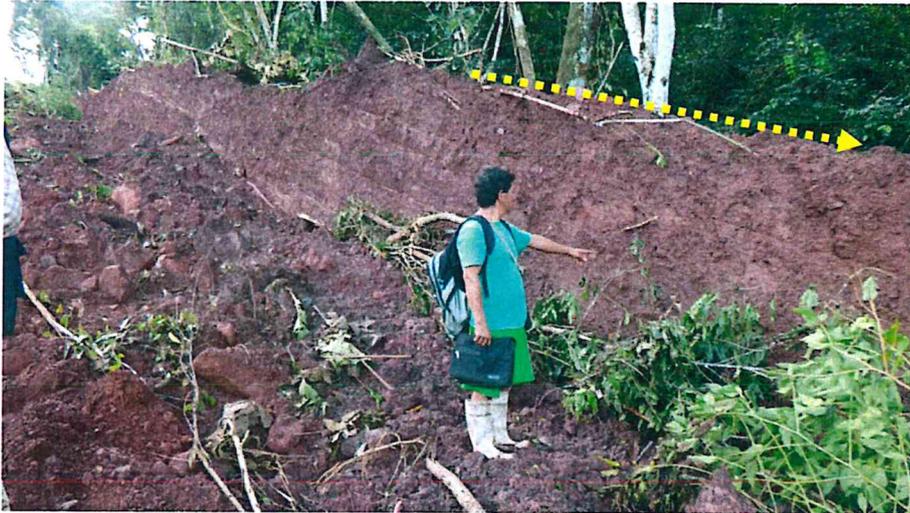
Foto 2. Se observa la pendiente del cuerpo del deslizamiento.

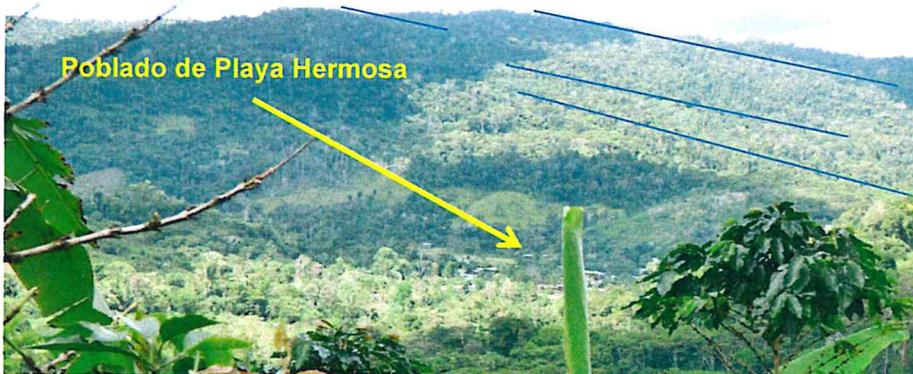
Figura 3. Vista hacia el oeste. Se aprecia la unidad de montañas-colinas estructurales en roca sedimentaria, se observa que las laderas y cumbres de los cerros es uniforme. Se puede distinguir el control de la cima en un contexto general por el buzamiento de los estratos.

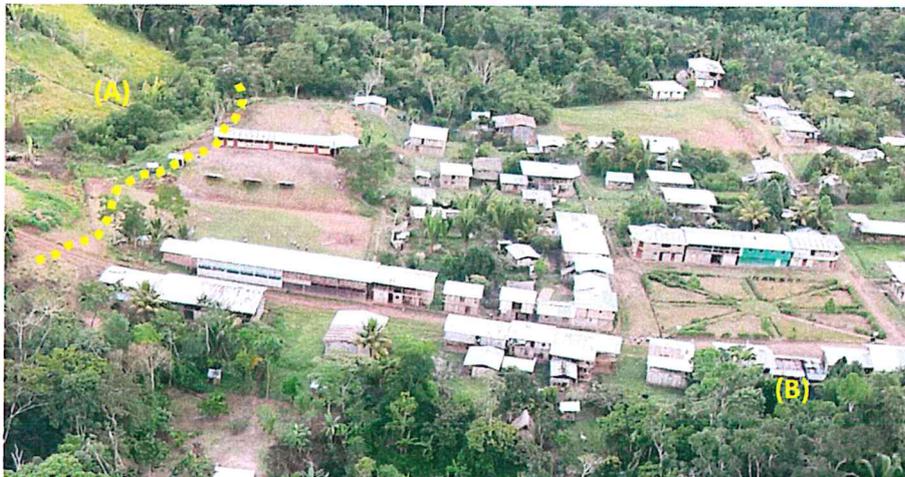
Figura 4. Vista aérea del poblado de Playa Hermosa. Se aprecian las subunidades:
(A) Colina-montaña en roca sedimentaria
(B) Piedemonte aluvio-torrencial.

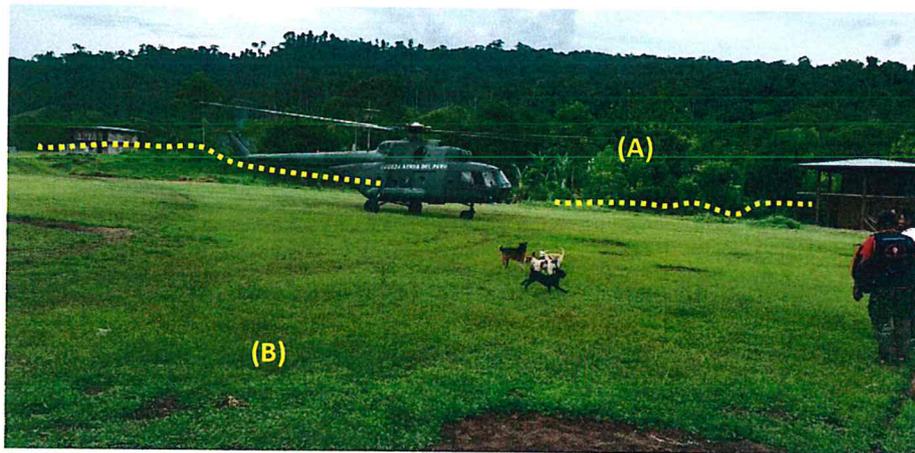
Figura 5. Se puede distinguir las dos unidades geomorfológicas dominantes en el área:
(A) Montaña-colina estructural en roca sedimentaria
(B) Piedemonte aluvio-torrencial.

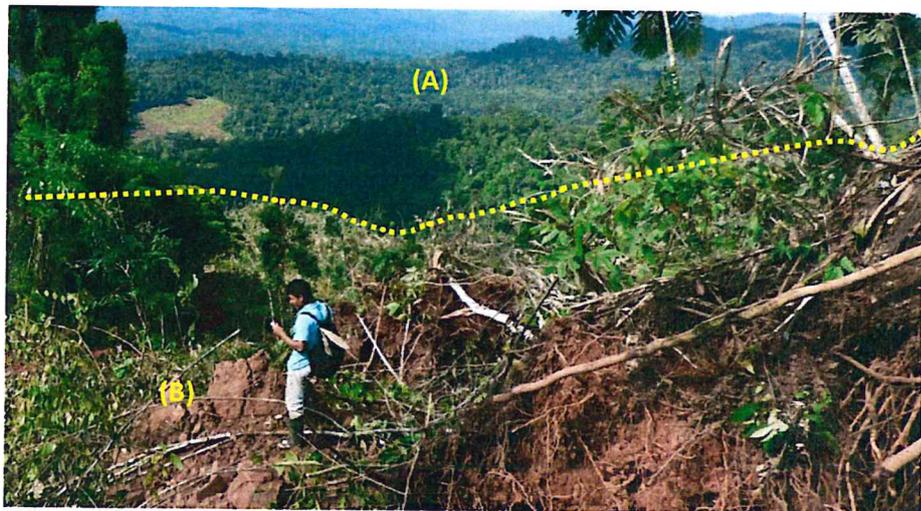
Una vertiente de este tipo, en el sector de Playa Hermosa (figura 6), está relacionada con un deslizamiento generado recientemente.

Figura 6. Se aprecian las siguientes unidades geomorfológicas:
(A) Montaña-colina estructural en roca sedimentaria
(B) Piedemonte coluvio-deluvial.

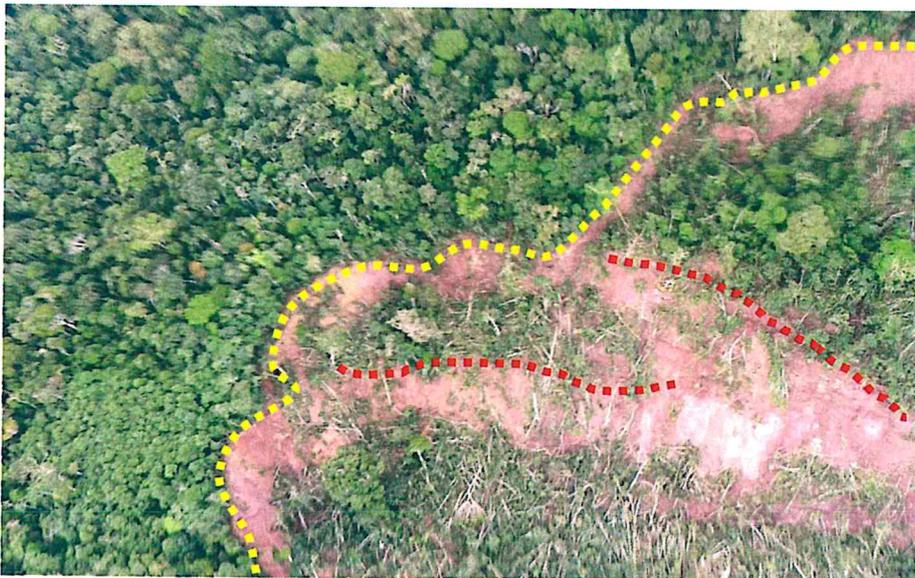
- ✓ Escarpe principal de tipo rotacional de forma irregular (figura 8), con longitud de 800m, y un salto promedio de 50 m.
- ✓ El cuerpo del deslizamiento presenta una inclinación de 10° a 15° (figura 9).
- ✓ La distancia desde la corona al pie del deslizamiento es de 1500 m

Figura 8. Se aprecia el principal escarpe principal (color amarillo), de forma irregular, además se aprecian escarpes secundarios (color rojo).

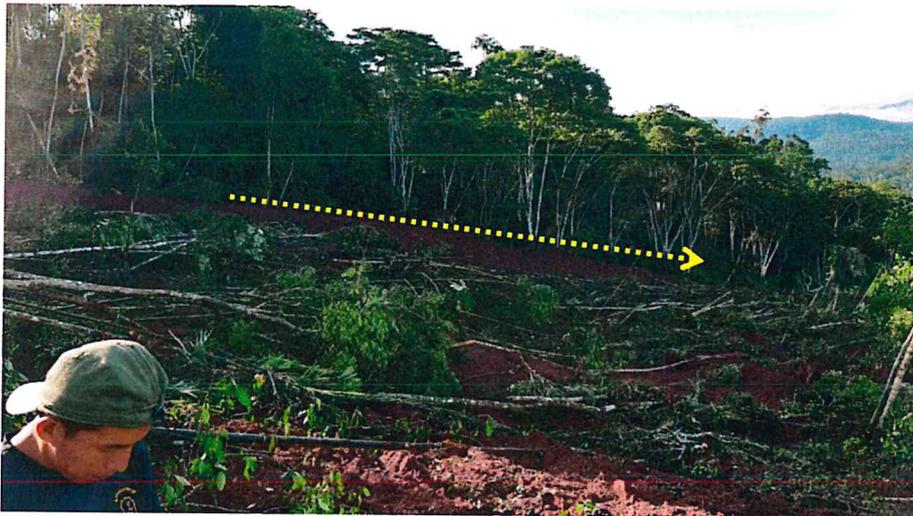
Figura 9. Se observa la pendiente del terreno y parte del cuerpo del deslizamiento.

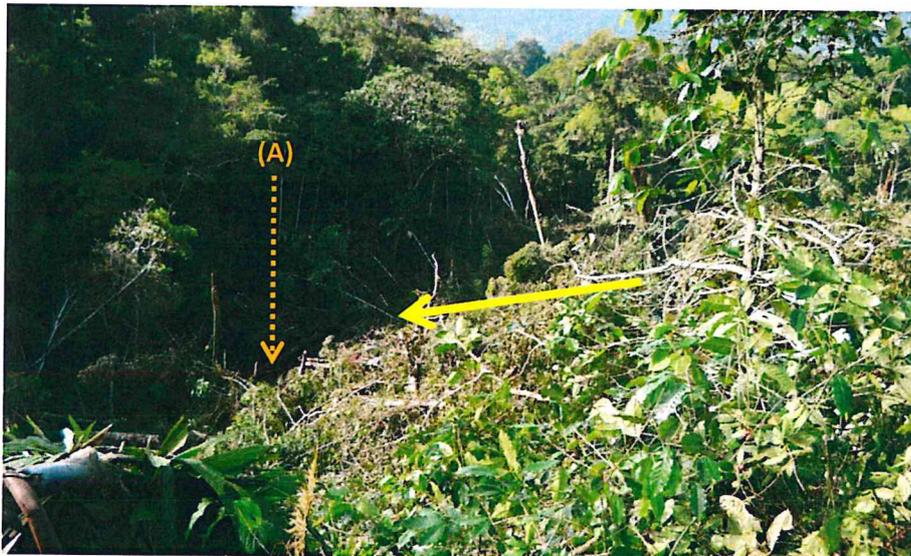
- ✓ El cuerpo del deslizamiento tiene un área aproximada de 1'200,000 m², y el volumen calculado es de 9'600,000 m³.
- ✓ La masa del deslizamiento se divide en dos sectores, uno con dirección promedio N115° (lado izquierdo) y N190° (lado derecho). El primero con orientación hacia la quebrada afluyente de la quebrada El Tigre (figura 10), la segunda hacia la quebrada El Tigre.

Figura 10. En la vista se observa el fondo de quebrada (A), con flecha de color amarillo se indica la dirección del desplazamiento de la masa del deslizamiento.

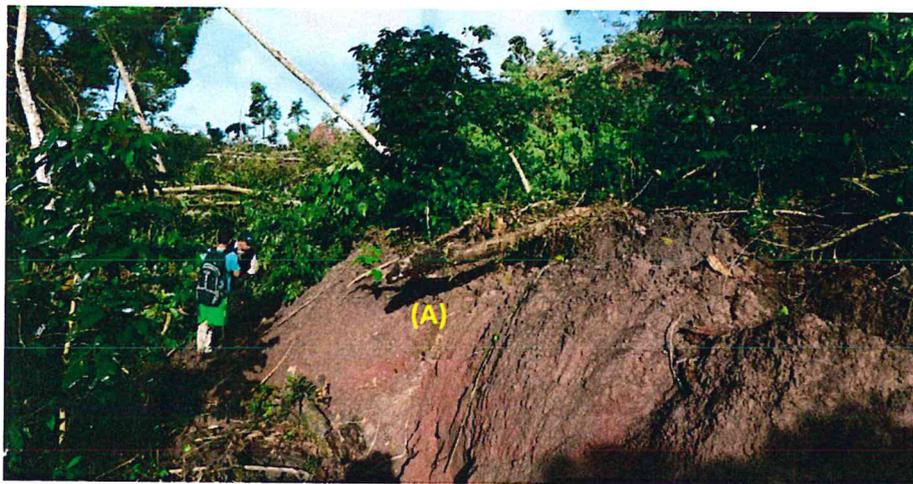
- ✓ Se tienen escarpes secundarios que tienen alturas comprendidas entre 2 a 5 m (figura 11).
- ✓ A lo largo del cuerpo del deslizamiento se están formando lomeríos, característica de estos deslizamientos.

Figura 11. Sector izquierdo, se tiene un escarpe secundario (A) con altura de 2 a 3 m.

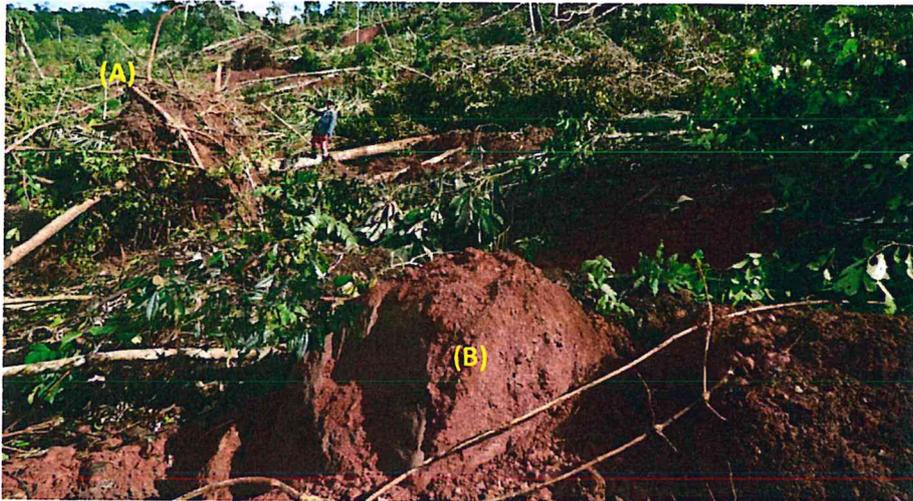
- ✓ La matriz en el cuerpo del deslizamiento está conformada por arena con algo de limo, de color rojiza.
- ✓ El cuerpo del deslizamiento contiene bloques de rocas (areniscas y limolitas) con tamaños hasta de 1.5 m, son de formas angulosas (figura 12).

- ✓ A lo largo de la superficie del cuerpo deslizamiento, se encontró troncos de árboles arrancados desde raíz, con longitudes de hasta 20 m. (figura 12)

Figura 12. En la vista se observan:
(A) Árboles arrancados desde raíces
(B) Bloques de roca (areniscas).

- ✓ Sobre el cuerpo del deslizamiento se tienen bloques de roca y restos de troncos de árboles, de fácil remoción (figura 12).
- ✓ La masa del deslizamiento en el sector izquierdo ha llegado hasta el cauce de la quebrada afluyente a la quebrada El Tigre, sin llegarla a represar. Por esto aguas abajo, el agua de la quebrada se encuentra cargada con limos y arena, que le dan un color beige.

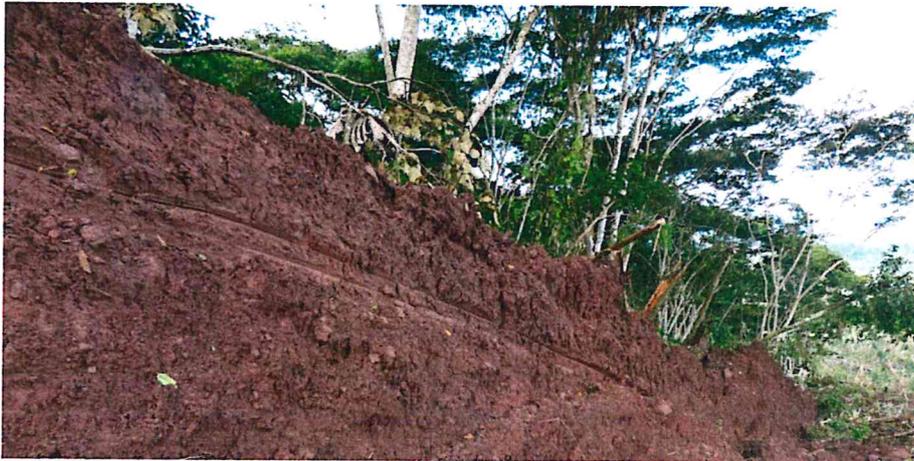
Foto 3. En la vista se observa el escarpe lateral izquierdo, en su pared se aprecia surcos que van en dirección paralela a la superficie del terreno, esto fue ocasionado por el arrastre de un tronco de árbol, durante el desplazamiento de la masa del deslizamiento.

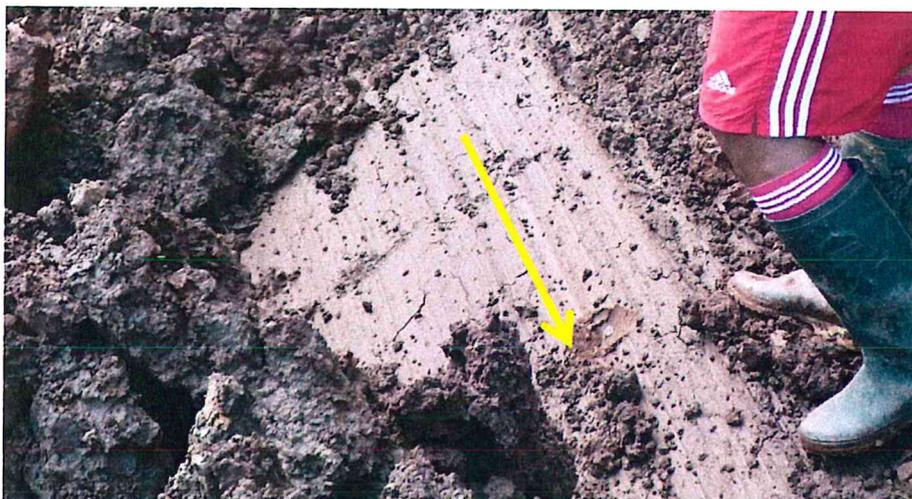
- ✓ La escarpa lateral izquierda, tiene una pendiente promedio de 10° a 15°.
- ✓ En la pared del escarpe lateral izquierdo se evidenció la presencia de estrías de movimiento, esto indica la dirección predominante que tuvo el deslizamiento durante su desplazamiento. La dirección del desplazamiento es N 110°, con inclinación promedio de 10° (figura13).

Figura 13. Vista que corresponde al escarpe lateral izquierdo, se aprecian las estrías dejadas en la pared, producto del desplazamiento de la masa del deslizamiento.

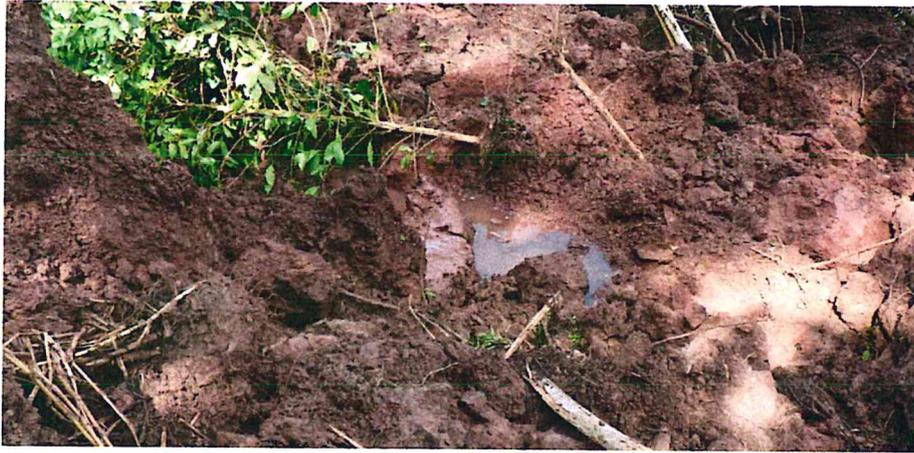
- ✓ A lo largo del cuerpo del deslizamiento, por sectores presenta acumulaciones de agua (foto 4), con longitudes máximas hasta de 5 m. Esto se debe a las filtraciones de agua que existen en terreno.

Foto 4. Afloramiento de agua, sobre el cuerpo del deslizamiento.

- ✓ Según manifiestan los lugareños, por donde descendió actualmente el cuerpo del deslizamiento, habían escorrentías de agua y puquiales, esto fueron cubiertos por la masa del deslizamiento. Por ello, recientemente se están manifestando

afloramientos de agua, formando acumulaciones de agua en todo el cuerpo del deslizamiento (foto 4).

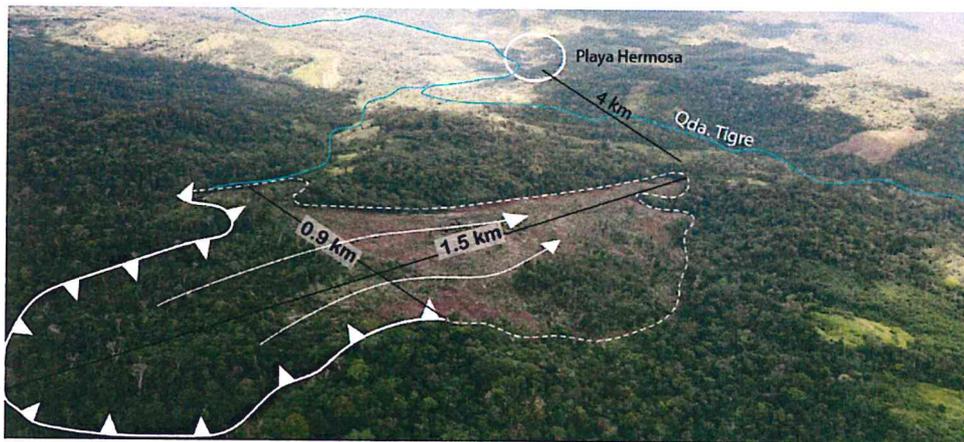
Figura 14. Vista aérea del deslizamiento (vista en dirección sur). Se aprecia además la ubicación de la localidad de Playa Hermosa a 4km de distancia, aguas abajo de la quebrada El Tigre.

- ✓ De generarse una lluvia intensa, podría saturar el cuerpo del deslizamiento, sumado con el factor pendiente (15° a 20°), ocasionaría que la masa inestable continúe deslizándose, este desplazamiento represaría la quebrada, y un desembalse posterior afectaría directamente a la actual población de Playa Hermosa.

6. **Por medidas de prevención, es necesario que la población de Playa Hermosa sea reubicada al fundo Carlos.**

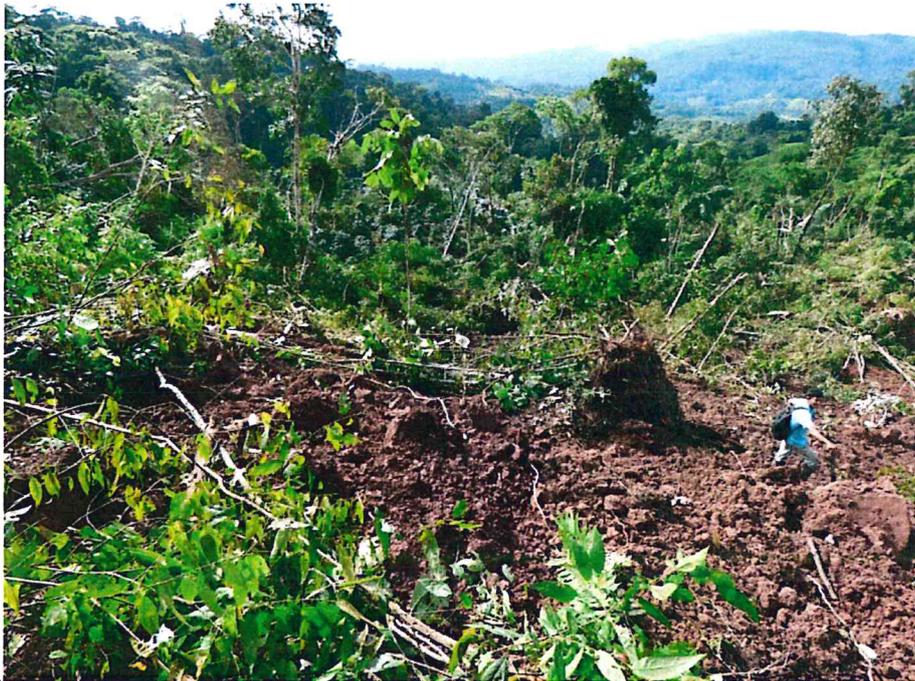
- ✓ El cuerpo del deslizamiento, está conformado por bloques de roca, restos de troncos de árboles, en matriz arenosa con algo de limo, son de fácil remoción.

Foto 4. En la vista se observa, material suelto, como arena y restos de árboles que pueden ser removidos fácilmente.

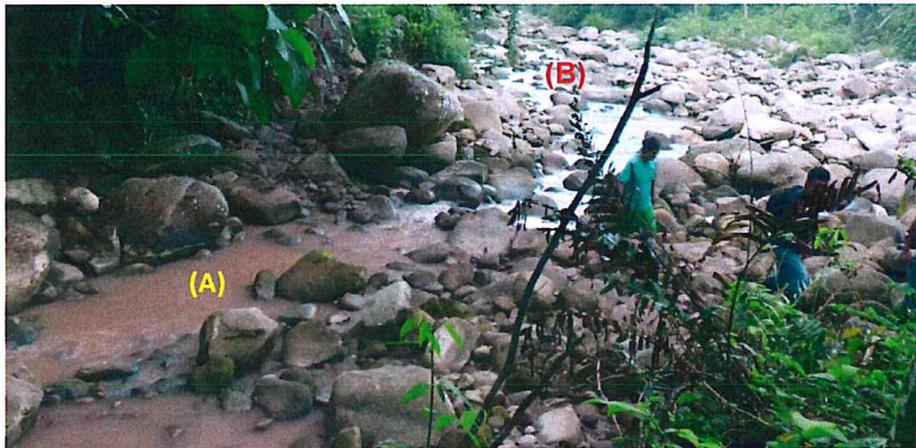
Figura 14. Quebrada afluente a la quebrada El Tigre (A) sus aguas se muestran turbias. La quebrada El Tigre muestra agua clara (B).

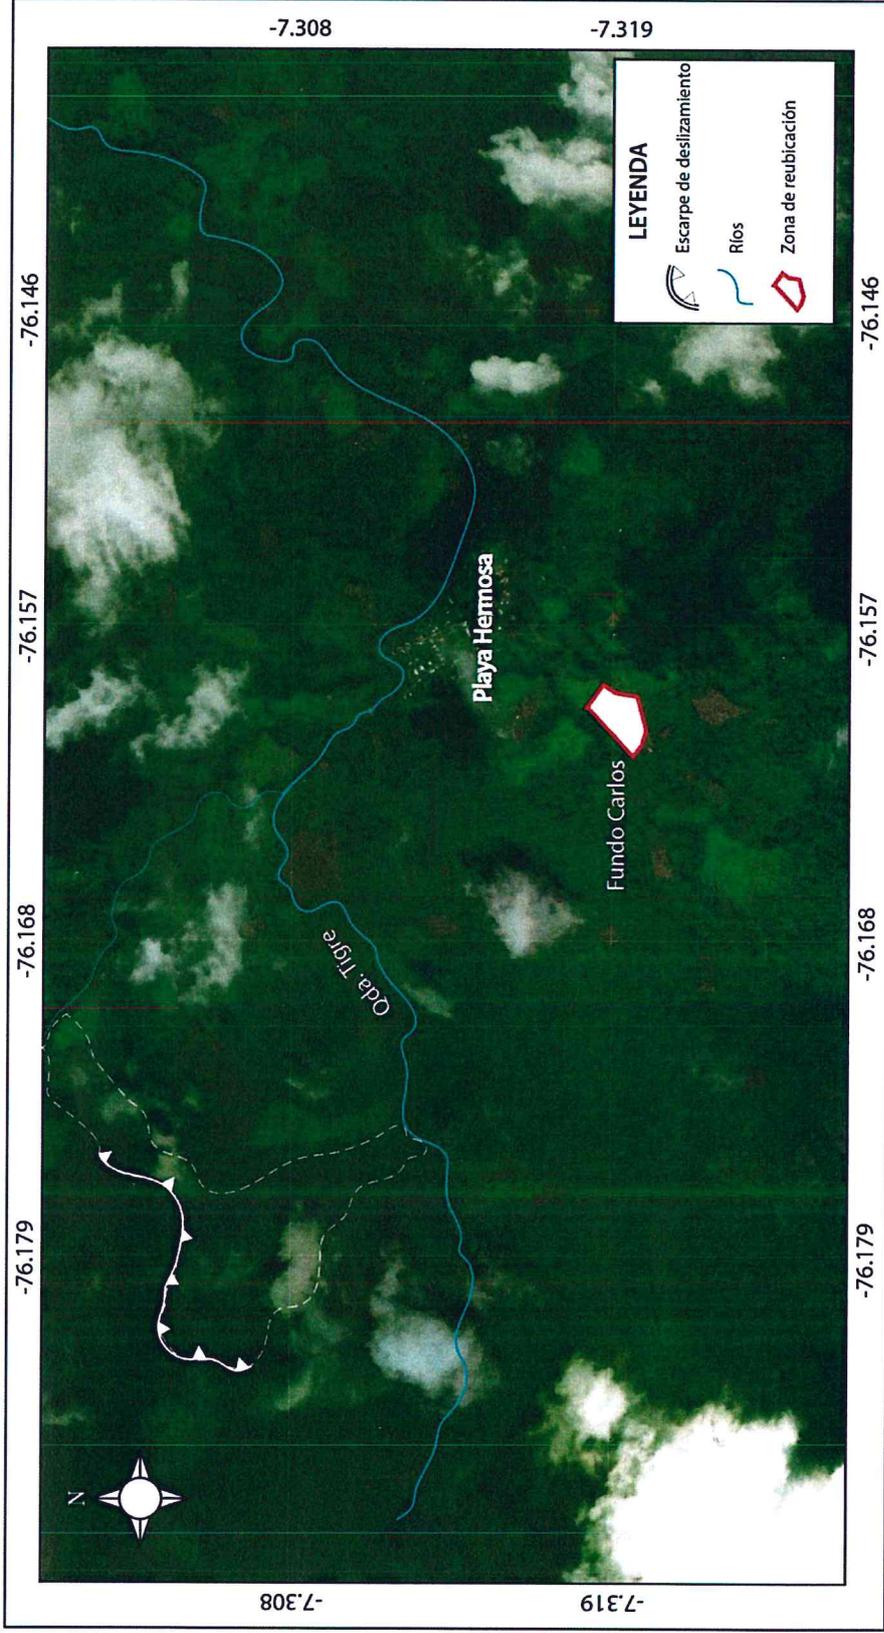
Se encuentra sobre la ladera de una colina sedimentaria, con pendiente menor de 10°, en la actualidad no se observa procesos de movimientos en masa.

Figura 15. Imagen Satelital Bing, donde se observa la localidad de Playa Hermosa, la quebrada Tigre, el escarpe de deslizamiento y la zona de reubicación en polígono rojo.

- a) Estudios de suelos para determinar su capacidad portante, con la finalidad de determinar el tipo de cimentación de las futuras viviendas
- b) Forestar la zona aledaña al área de reubicación
- c) No realizar cortes del terreno en forma indebida.
- d) Realizar un drenaje pluvial debido a las condiciones climáticas relacionadas a las lluvias que ocurren en la zona, para la evacuación de aguas de lluvia.
