**INFORME TÉCNICO
GEOLOGÍA AMBIENTAL**

EVALUCIÓN DE LA SEGURIDAD FÍSICA DEL ASENTAMIENTO HUMANO “LAS LOMAS DEL PARAÍSO”

(DISTRITO VILLA MARÍA DEL TRIUNFO, PROVINCIA Y REGIÓN LIMA)

LIMA - PERÚ
JULIO - 2007

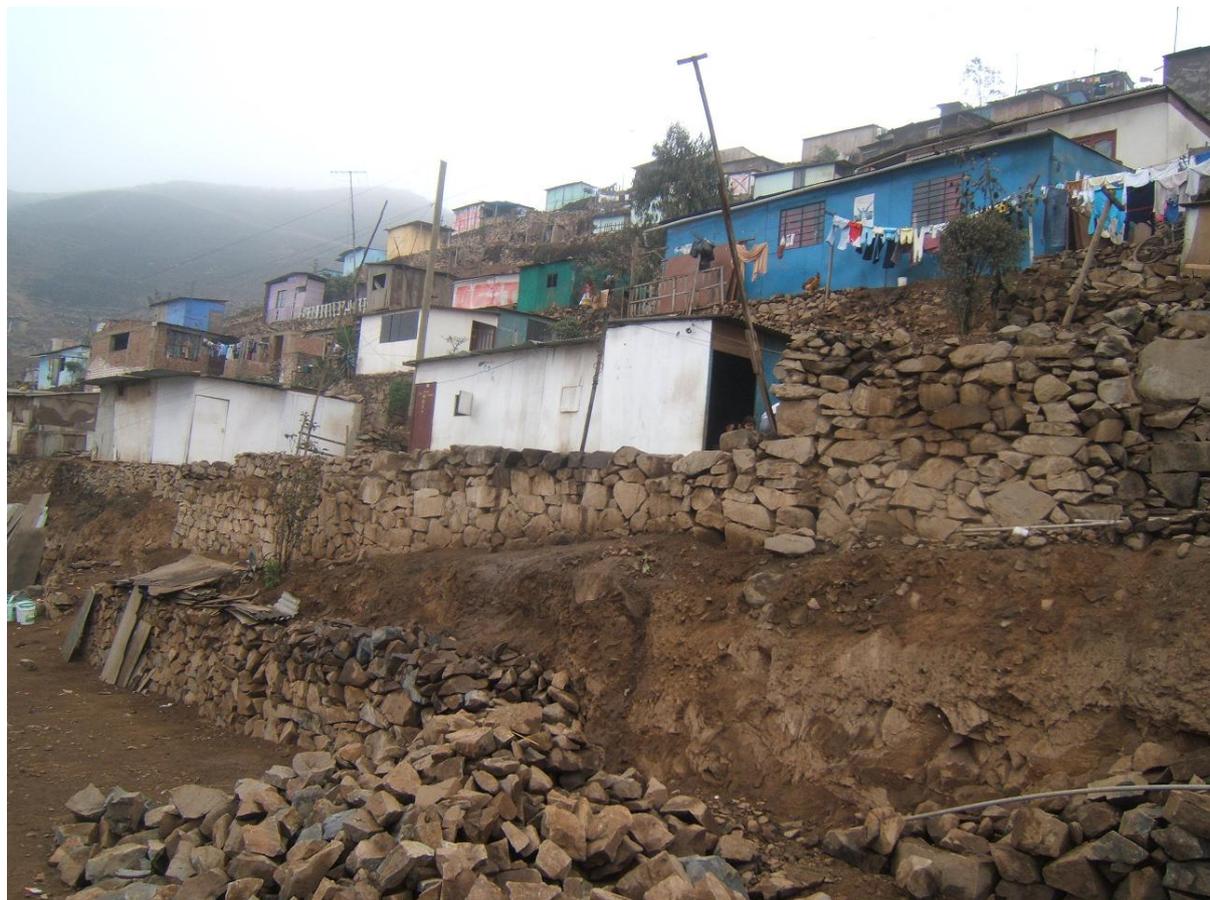
Los suelos son eriazos y están ocupados por lotes para vivienda, que han modificado la topografía con depósitos antrópicos (terraplenes) o cortes efectuados en el talud de ladera para construir sus viviendas y caminos de acceso. Foto 1.1.

Foto 01: Vista panorámica donde la pendiente del terreno ha sido modificada por cortes y rellenos (terraplenes) para la construcción de viviendas y accesos.

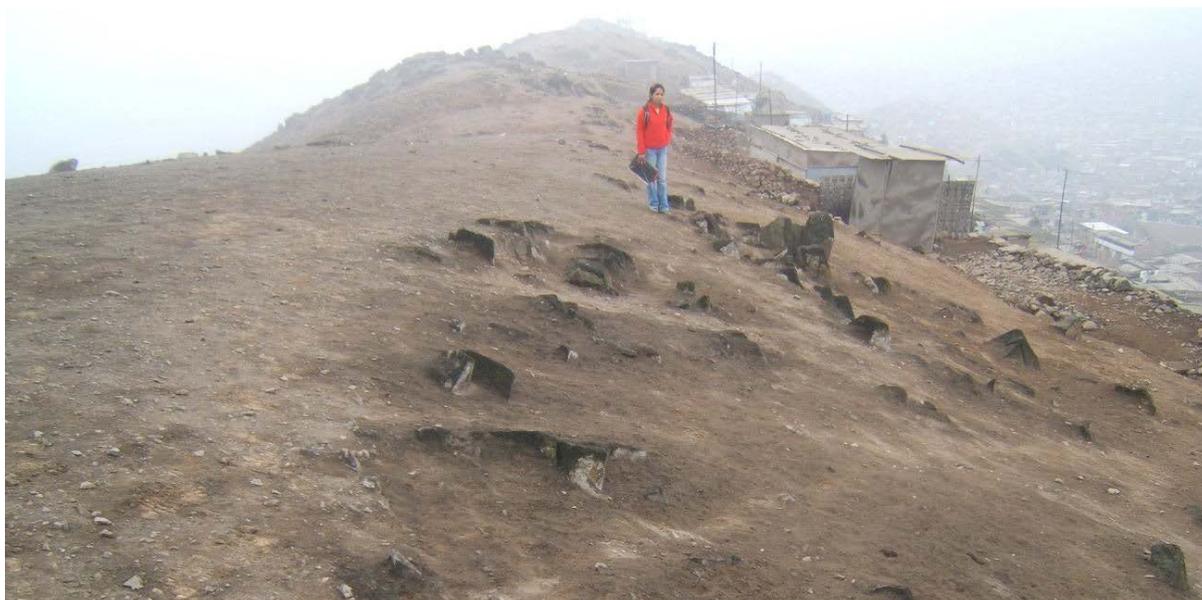
Foto 02: Pendiente moderada a muy fuerte ubicado en la parte superior del asentamiento humano o cerro Portilla Malva.

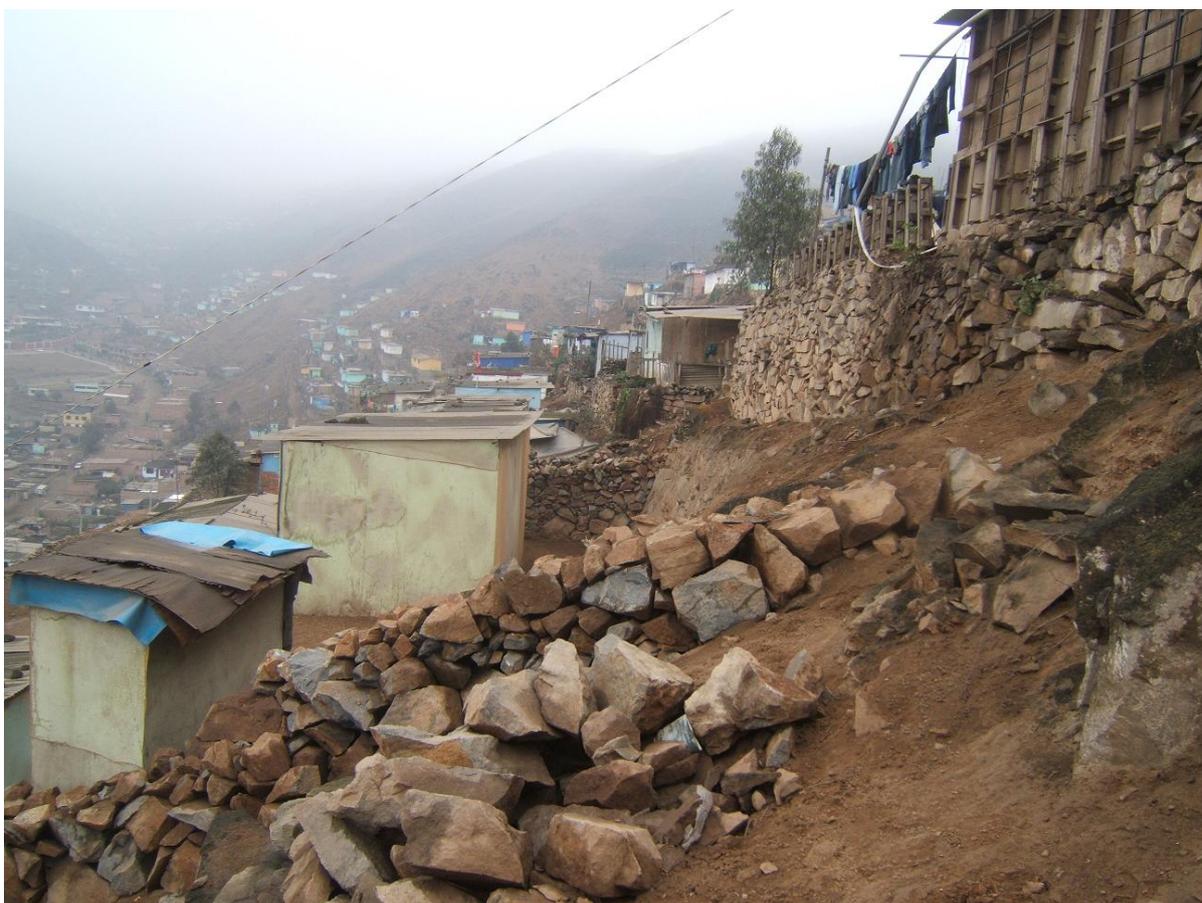
Foto 03: Pendiente moderadamente escarpada (26° - 33°).

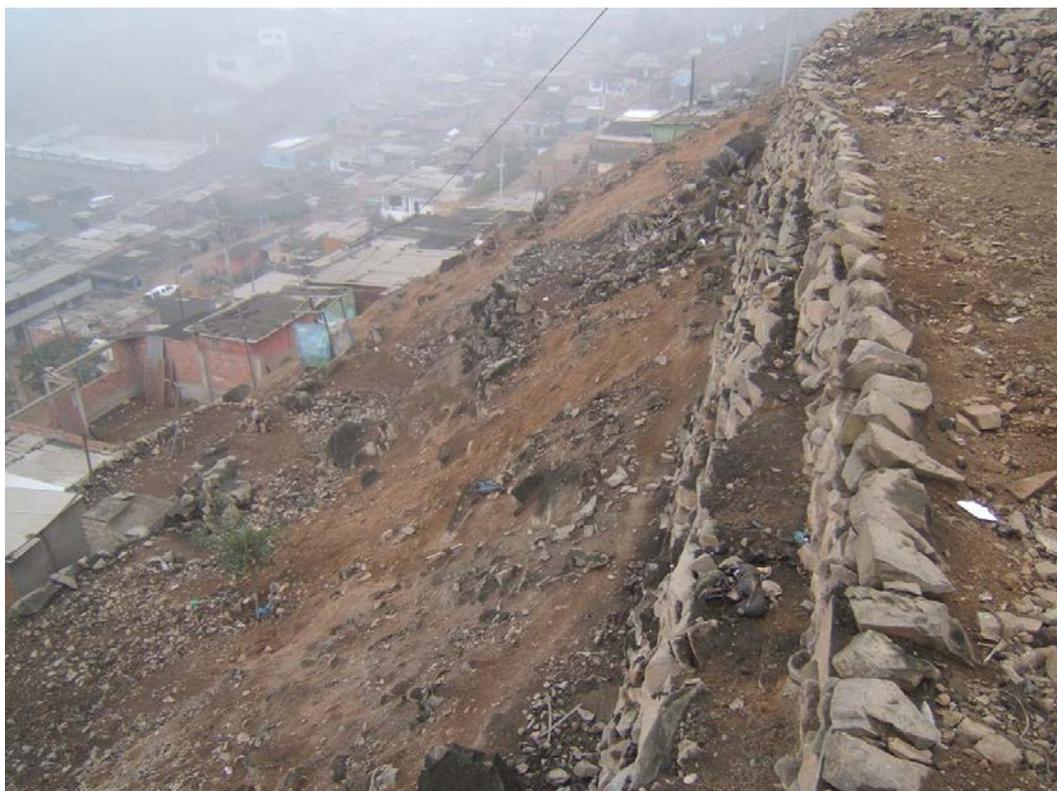
Foto 04: Pendiente Escarpada (35° - 40°) áreas no habitables. Se observa depósitos coluvio-residuales.

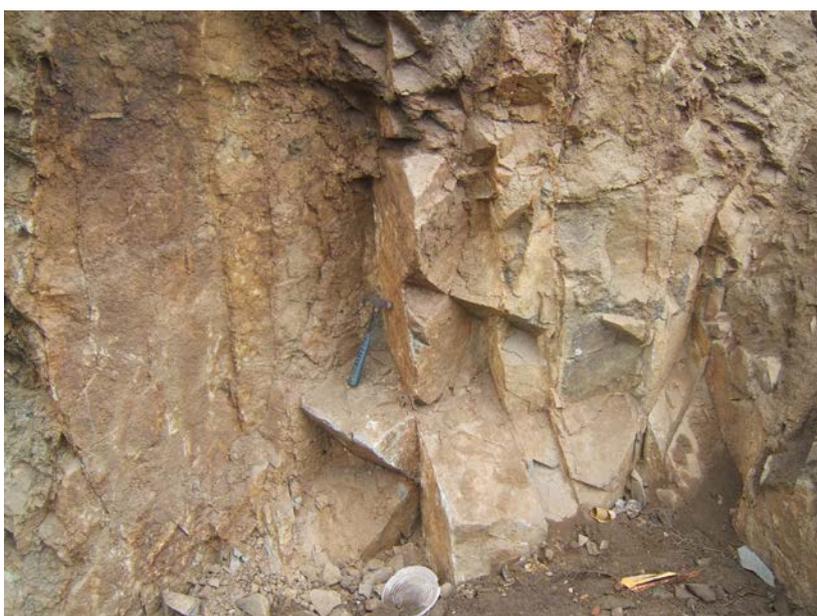
Foto 05: Vista del afloramiento de rocoso fracturado (F2) compuesta de diorita.

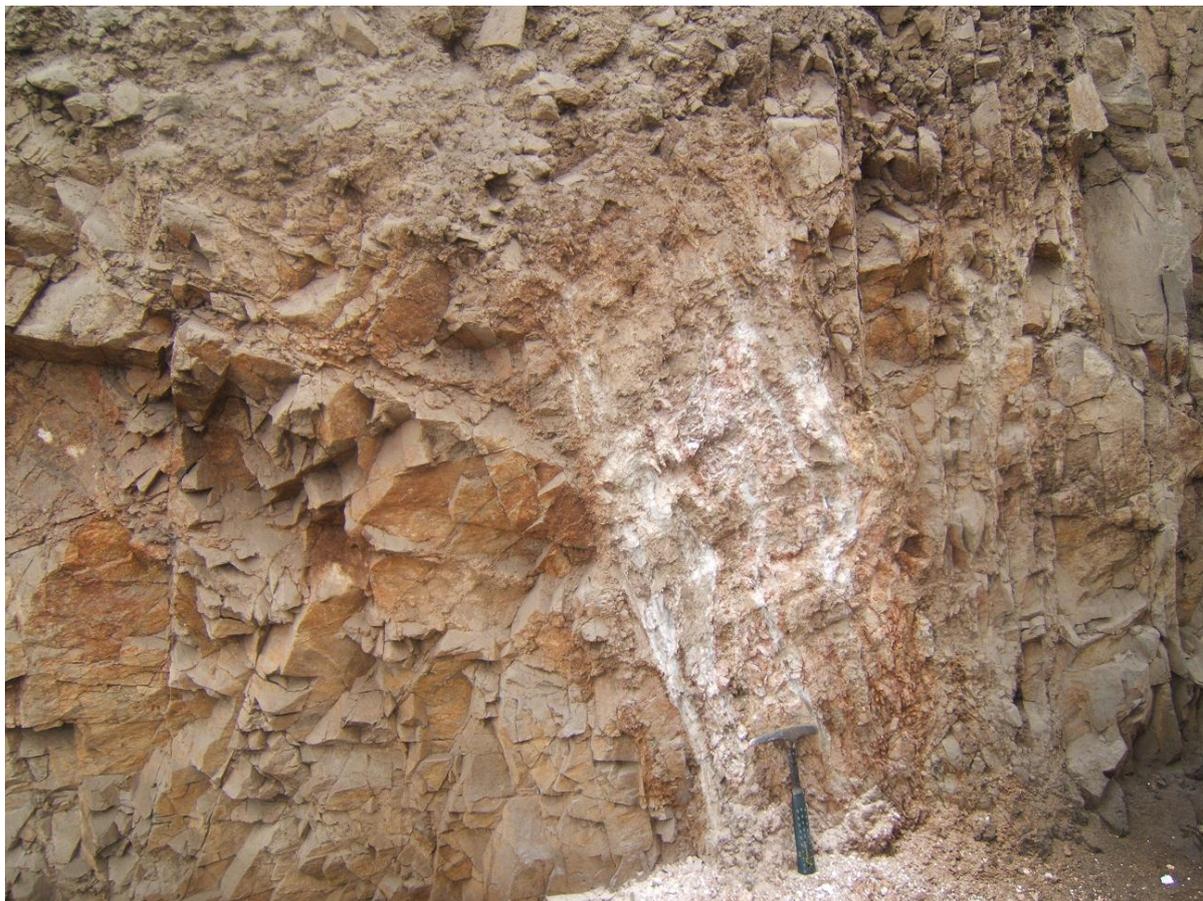
En el área existe una falla geológica muy antigua que corta el macizo rocoso, mide 0.60 m de ancho y rumbo SW. No registra movimiento activo.

Foto 06: Afloramiento rocoso muy fracturado (F3), además se observa una falla geológica muy antigua que no registra movimiento activo.

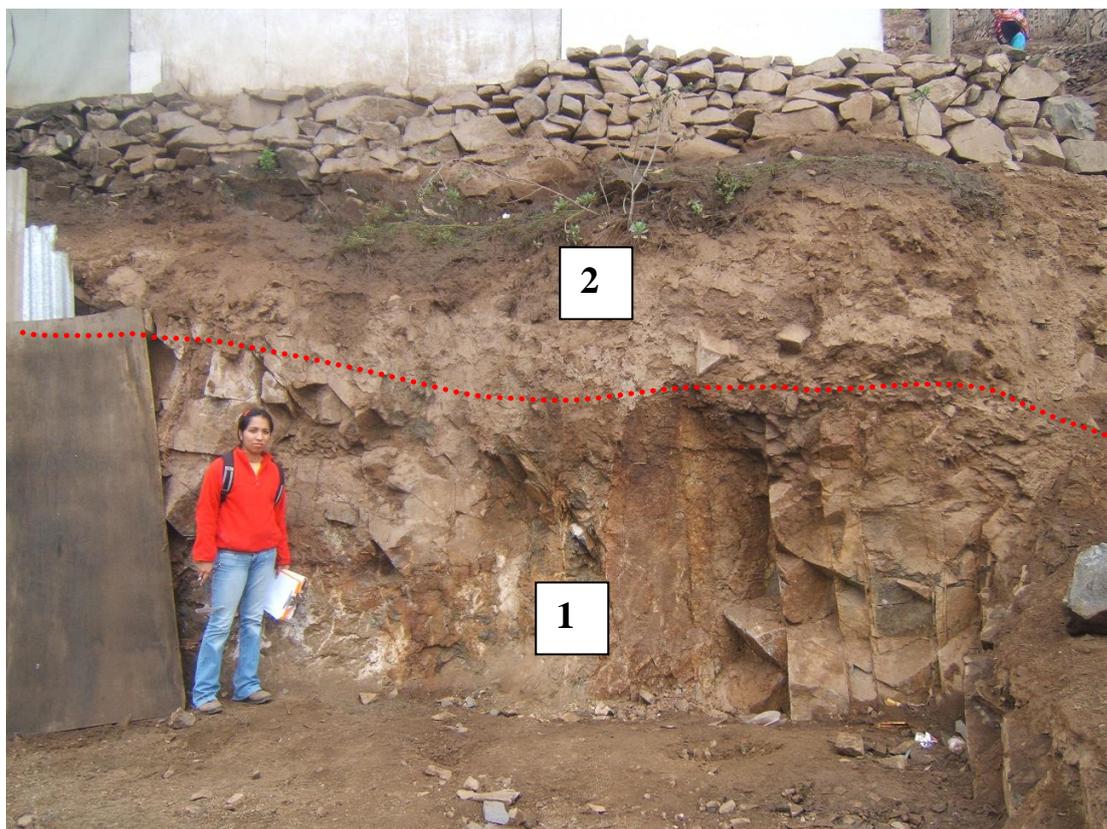
El Asentamiento Humano “Las Lomas del Paraíso” está asentado sobre depósitos coluvio-residuales (Foto 07), cuyo espesor variable aproximado es de 1 a 0.20 m. Estos depósitos están conformados por gravas y bolones en una matriz areno limosa con algo de arcilla. Se ubica en pendiente moderada a fuerte.

Foto 07: Afloramiento rocoso (1) cubierto por depósitos coluvio-residuales (2)
Vista tomada en la Manzana B, Lote 1.

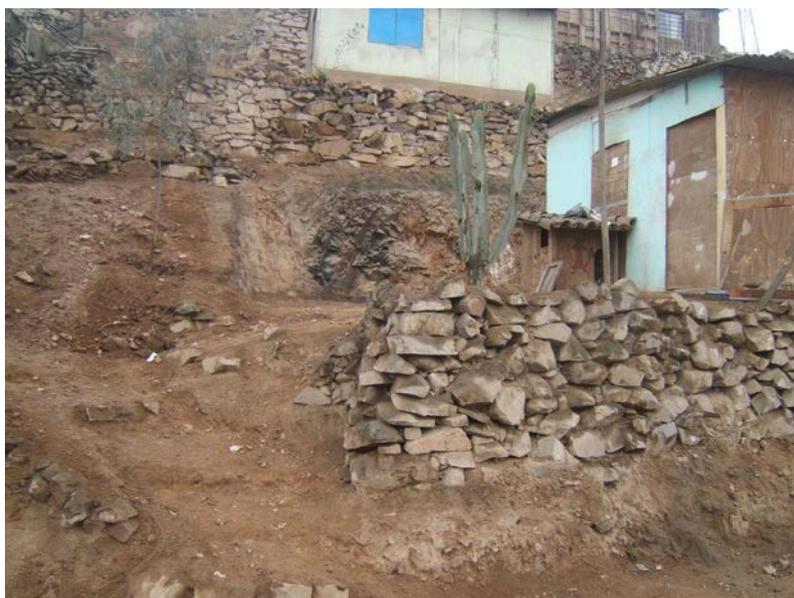
Foto 08: Vista de Manzana la F, Lotes 1 y 2 en donde se aprecia las terrazas construidas para cimentación de viviendas.

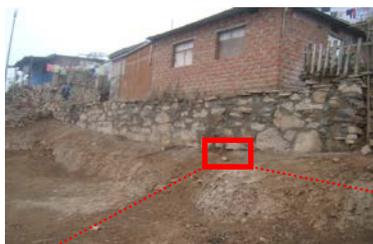
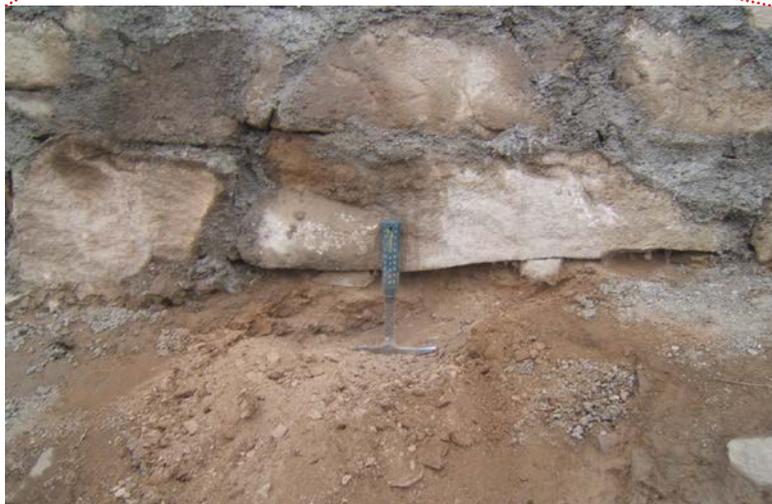
Se ha observado una terraza con muro de piedra y concreto, pero ésta no cuenta con cimentación, la construcción del muro se ha iniciado sobre depósitos coluvio-residuales. Este tipo de construcciones puede generar derrumbes frente a la ocurrencia de un movimiento sísmico. Ver Foto 09.

Foto 09: Construcción de una pirca de concreto y piedra para terraza de vivienda sobre depósitos coluviales

4. Todos los muros de los terraplenes construidos en la actualidad para vivienda deben ser cambiados por muros y cimientos de concreto, para ello será necesario realizarlos con asesoramiento técnico profesional.

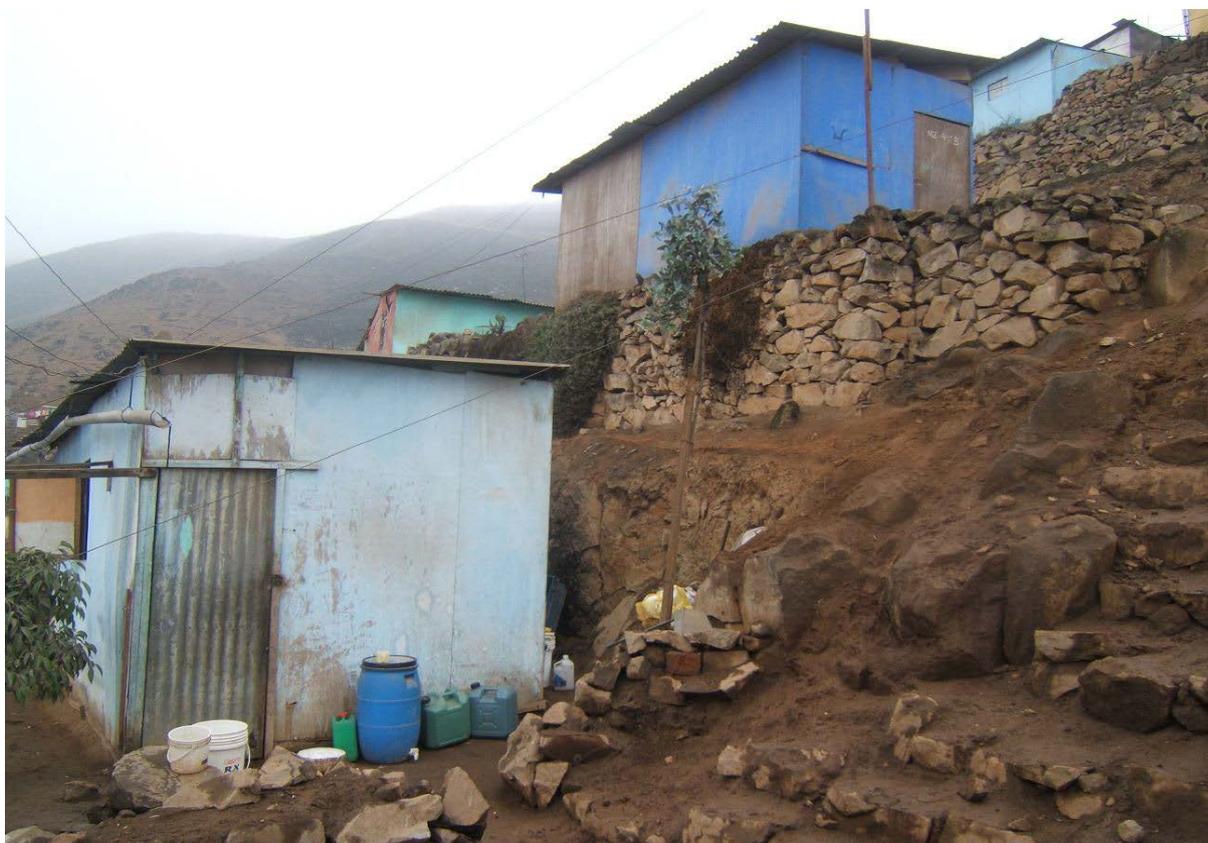
Foto 10: Vistas del tipo de cimiento con pircas de piedra o muros secos sin amalgamación utilizados en un 99% de las construcciones en el AA. HH. Las Lomas del Paraíso.

RIESGO MODERADO A ALTO: Viviendas precarias ubicadas sobre pendientes moderadamente escarpadas (26°-33°) en donde los terraplenes y pircas de piedra podrían colapsar al ocurrir un movimiento sísmico de fuerte intensidad. Estos perjudicarían no solo a sus viviendas sino a los que se encuentran en el talud inmediato inferior.
