DIRECCIÓN DE GEOLOGÍA AMBIENTAL Y RIESGO GEOLÓGICO

Informe Técnico N° A6886

IDENTIFICACIÓN DE PELIGROS GEOLÓGICOS EN EL ANEXO SAN BASILIO

Región Arequipa
Provincia Caylloma
Distrito Huanca

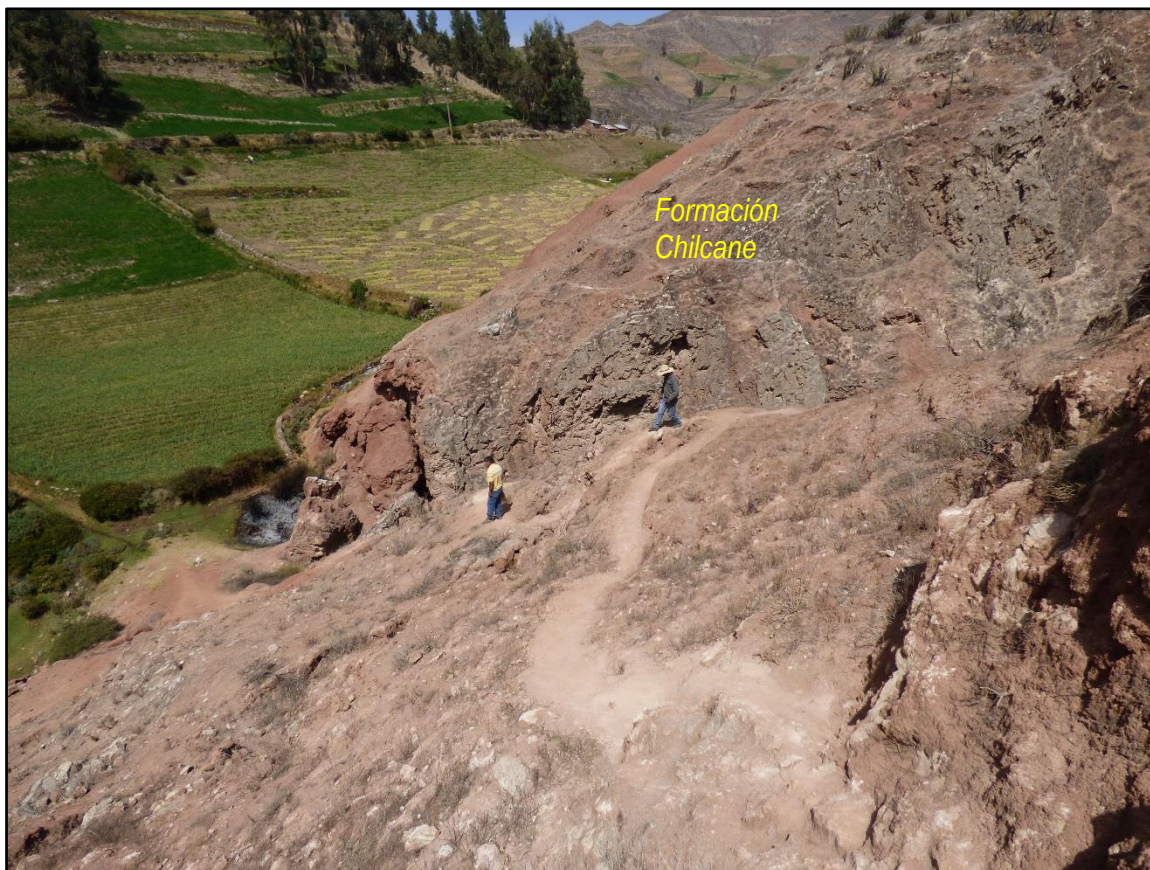
Foto 3. Afloramiento de yeso y lodolitas de la Formación Chilcane. La población de San Basilio y sus terrenos de cultivo se encuentran sobre estos depósitos.

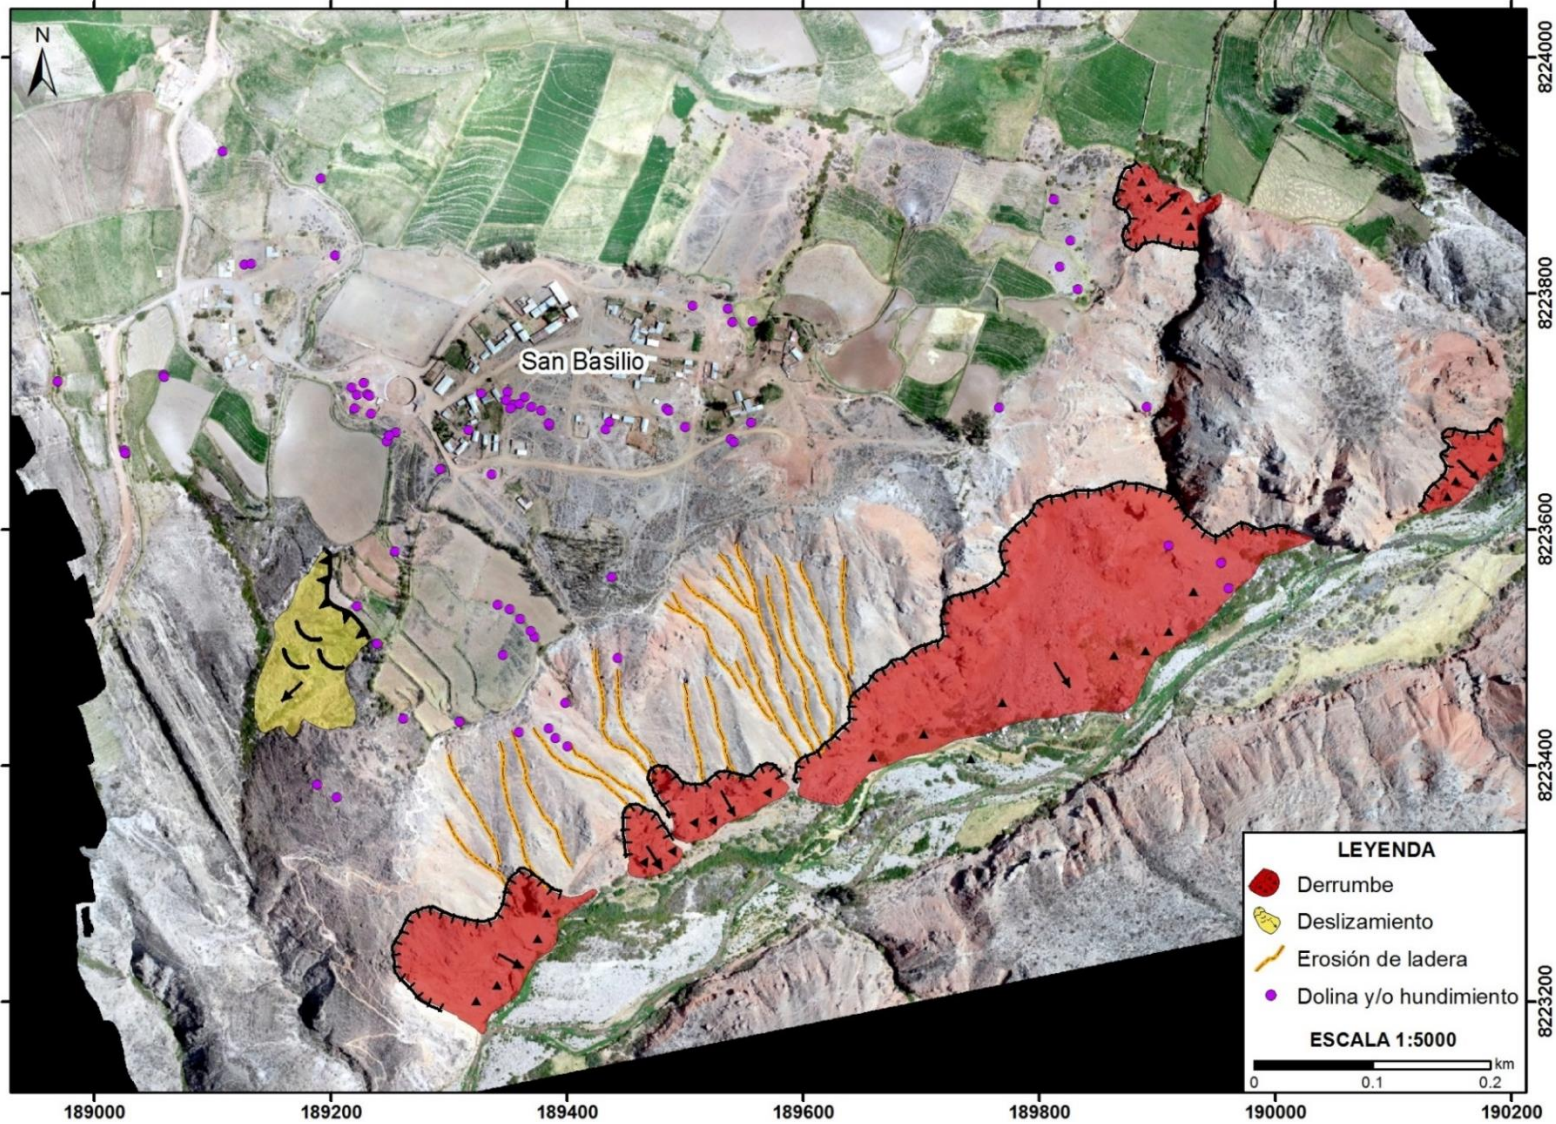
Los principales peligros geológicos a los cuales está expuesto San Basilio son movimientos en masa del tipo: Hundimientos, deslizamientos y derrumbes (figura 4).

Figura 4: Cartografiado de peligros geológicos en el Anexo de San Basilio sobre la ortofoto de 5 cm/pix obtenida a partir de fotografías tomadas con el dron Phantom 4 Pro.

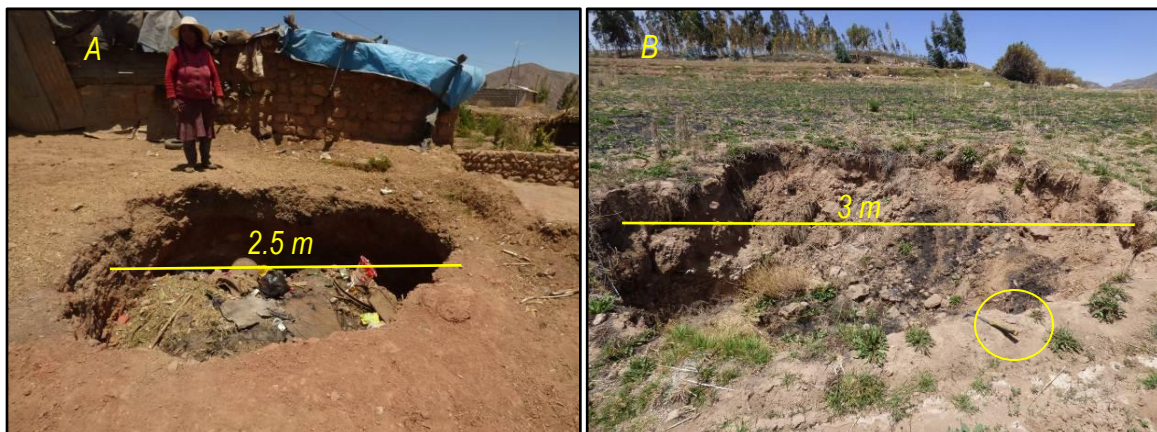
Las dimensiones de las dolinas tienen diámetros de hasta 2.5 m y un mínimo de 1 m (foto 4a). Alcanzan profundidades de hasta 3 m, pero en otros casos no son visibles. También se observó dolinas a lo largo de los terrenos agrícolas, con diámetros comprendidos entre 1 a 3 m (foto 4b, 5a). Además, se han formado grietas en la superficie del terreno en diferentes direcciones, los cuales indican la inestabilidad del terreno (foto 5b). Las imágenes obtenidas con drone nos han ayudado a identificar las zonas de hundimientos y dolinas en el anexo San Basilio (foto 6).

Foto 4. a) Dolina de 2.5 metros de diámetro, ubicado en el patio de una pobladora del Anexo San Basilio. La dolina fue rellena con material de escombros y basura. **b)** Dolina de 3 metros de diámetro, ubicado en terreno de cultivo.

- En las zonas de hundimientos no permitir el tránsito de personas y de ganado.
- Realizar un estudio de geofísica, para determinar, la profundidad de las oquedades.

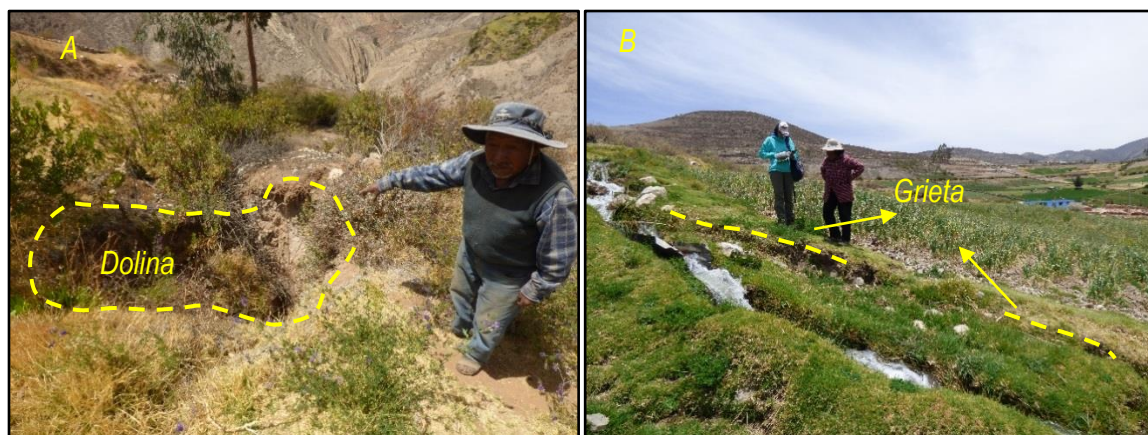
Foto 5. a) Poblador señalando una dolina formada en su terreno agrícola. La dolina mide 2 metros de diámetro. **b)** Grietas formadas en la superficie de terrenos agrícolas.

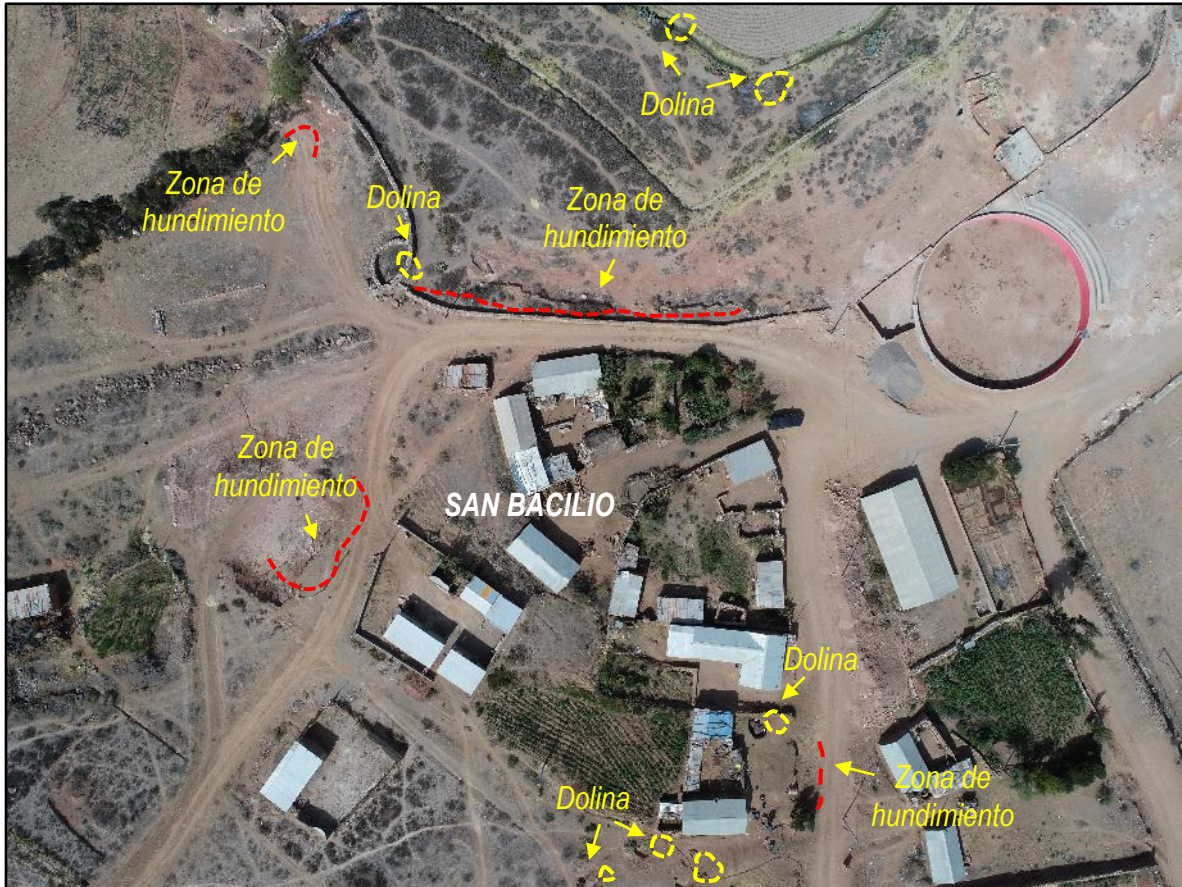
Foto 6: Imagen satelital, muestra dolinas de colapso y zonas de hundimientos en el pueblo de San Basilio.

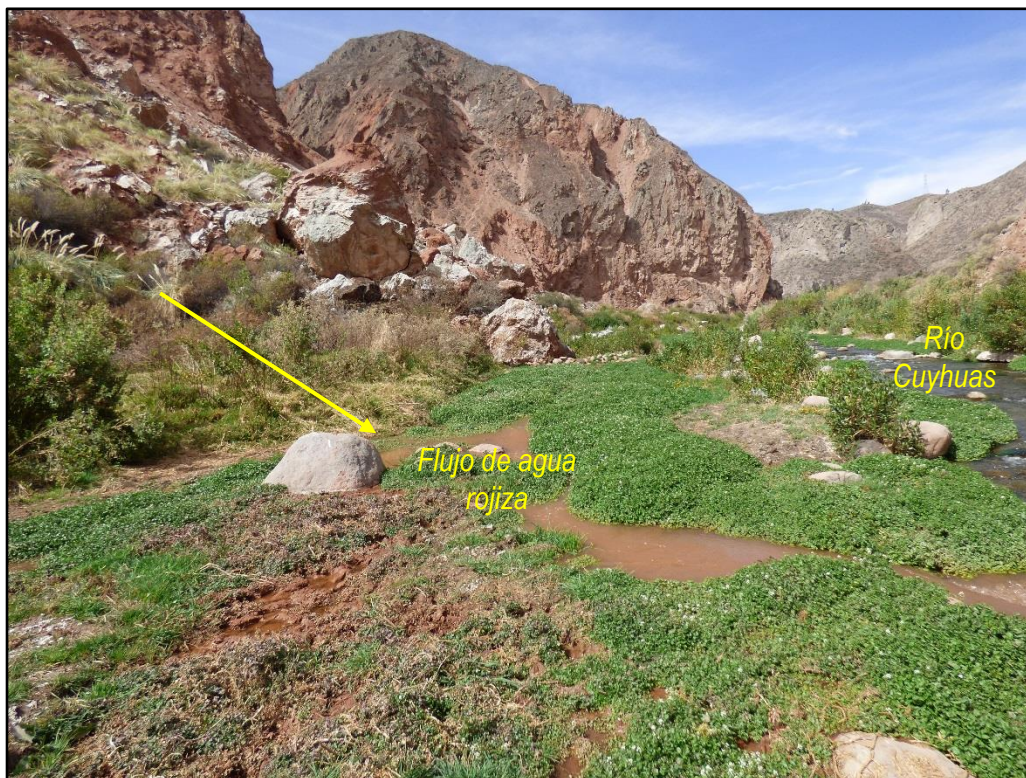
Sobre la superficie, las dolinas recogen y transmiten el agua de lluvia hacia el interior de los yesos. Ya en el interior del karst, el agua se infiltra y disuelve la roca de yeso y arrastra los sedimentos finos, situados entre las capas de yeso. Se genera así una compleja red laberíntica de galerías intercomunicadas y superpuestas. Las aguas que se infiltran en el karst se evacúan hacia el exterior a través de flujos de agua. En la quebrada del río Cuyhuas se ha observado flujos de agua color rojizo que proviene de dolinas y zonas de grietas (foto 7).

Foto 7. Flujos de agua color rojizo que proviene de zonas de dolinas y grietas.

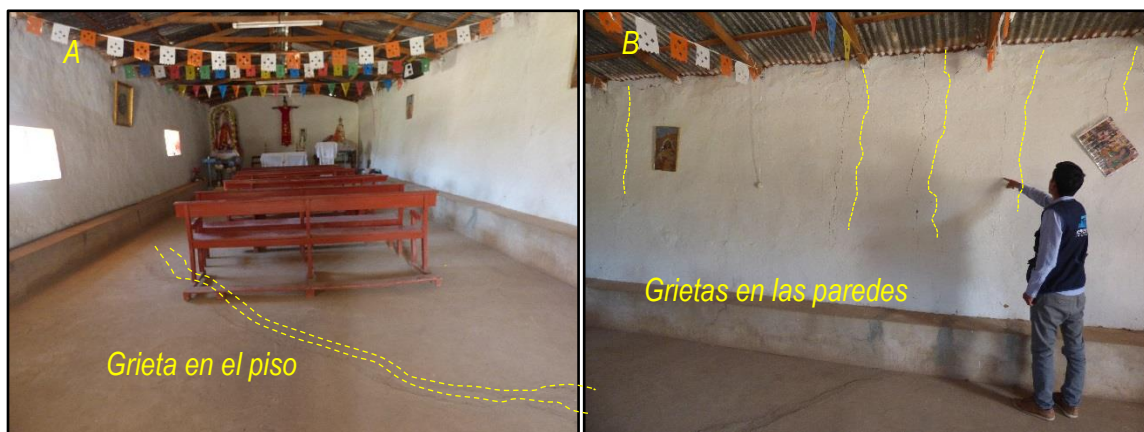
- Los hundimientos están afectando a la iglesia de San Basilio. La iglesia presenta grietas en las paredes y piso (foto 8).
- Las aulas de la Institución Educativa San Basilio Magno N°408, presentan grietas en las paredes y piso (foto 9).

Foto 8. Vista de la iglesia de San Basilio. **a)** Grieta en el piso de hasta 10 cm de abertura que ha sido rellenado con cemento. **b)** Grietas en las paredes de 3 cm de abertura.

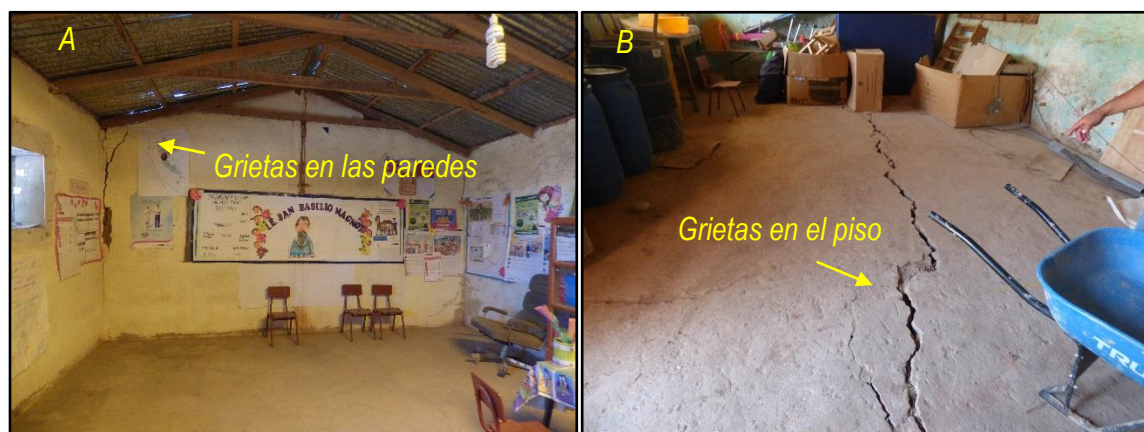
Foto 9. Vista de la Institución Educativa San Basilio Magno 408. **a)** Se observa grietas en las paredes de 5 cm de abertura. **b)** Grietas en el piso, con abertura de 10 cm.

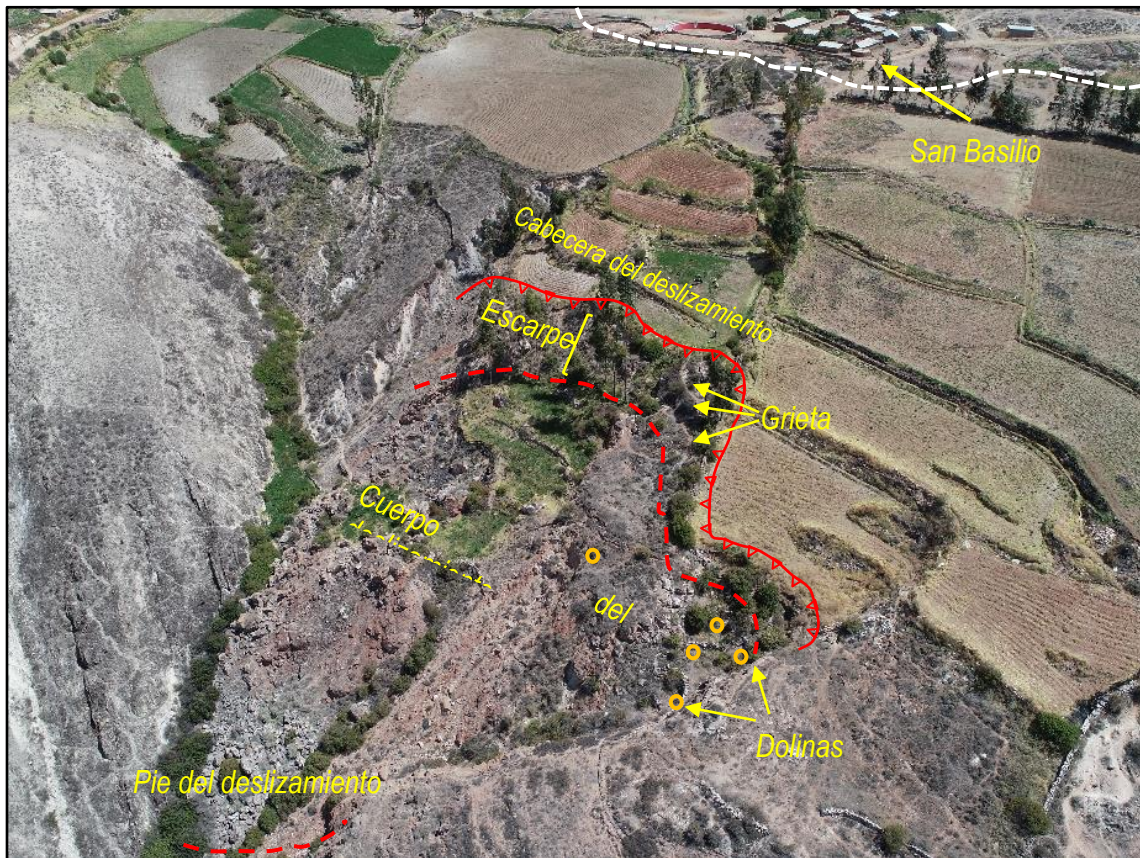
Se ha identificado un deslizamiento que se ubica a 145 m al sureste del pueblo de San Basilio. Se trata de un deslizamiento de tipo rotacional, el cual presenta un escarpe de forma semicircular, la cabecera posee 120 m de longitud y la distancia desde la cabecera al pie de deslizamiento es de 140 m (foto 10). El escarpe tiene entre 15 y 25 m de altura (foto 11) y el cuerpo del deslizamiento muestra una cantidad importante de grietas y dolinas o zonas de hundimientos. Presenta grietas tensionales en la parte superior del deslizamiento, con aberturas que van desde algunos centímetros hasta 1 m, siguiendo la

Foto 10. Imagen de drone panorámica que muestra las componentes del deslizamiento.

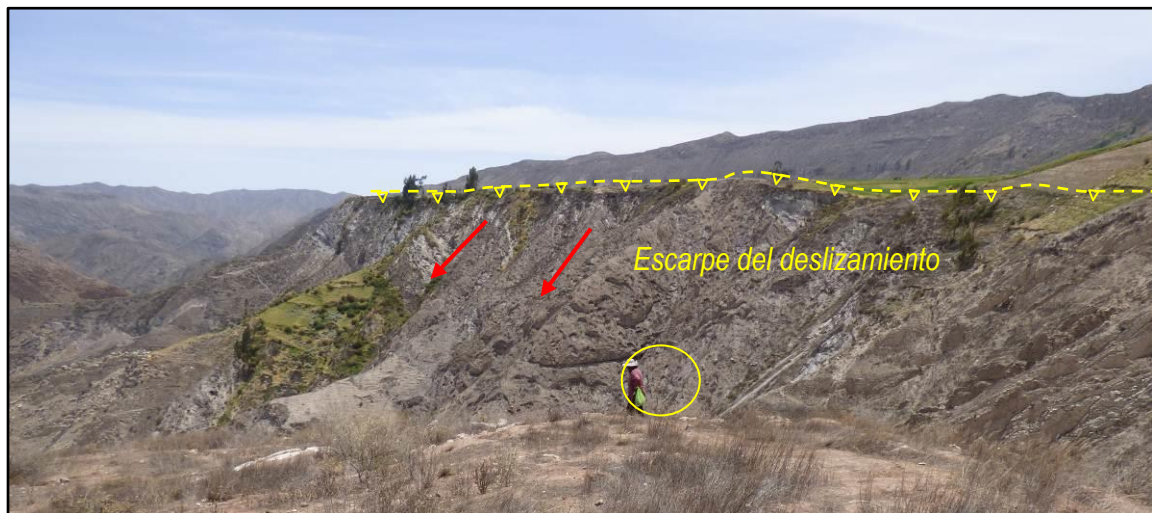
Foto 11. Escarpa del deslizamiento (indicados con flechas de color rojo). Tiene una altura aproximada de 15 m.

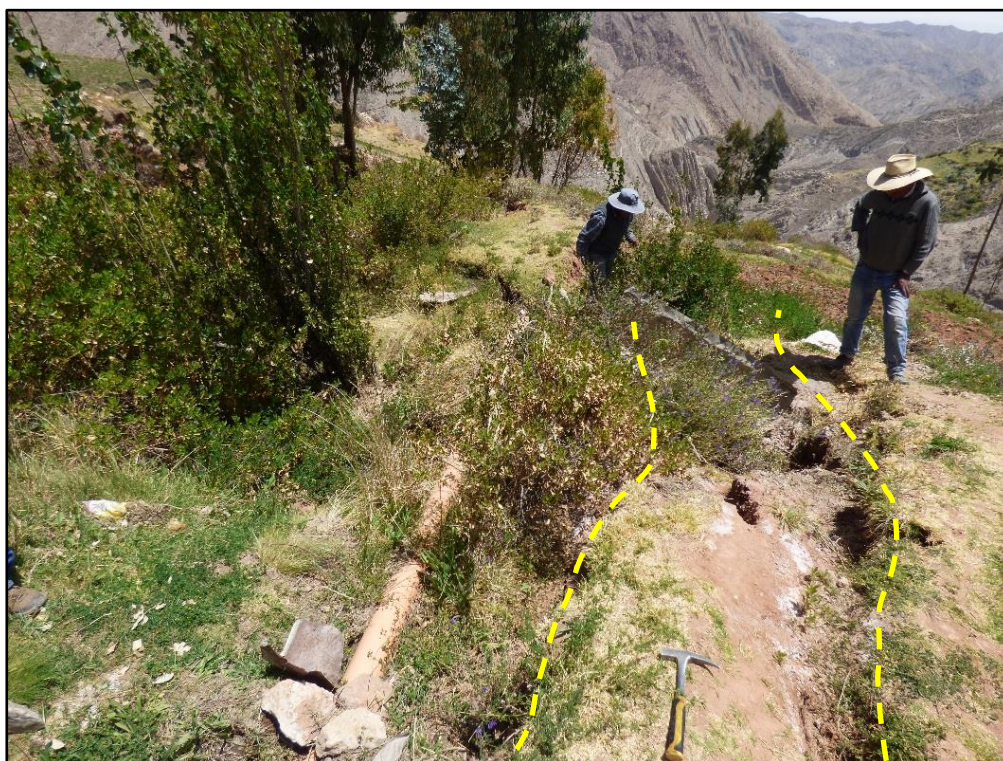
misma dirección del escarpe principal, lo que las hace de gran importancia para estudio de vulnerabilidad en esta zona (foto 12).

Foto 12. Grietas tensionales, se ubican en la parte alta del escarpe del deslizamiento.

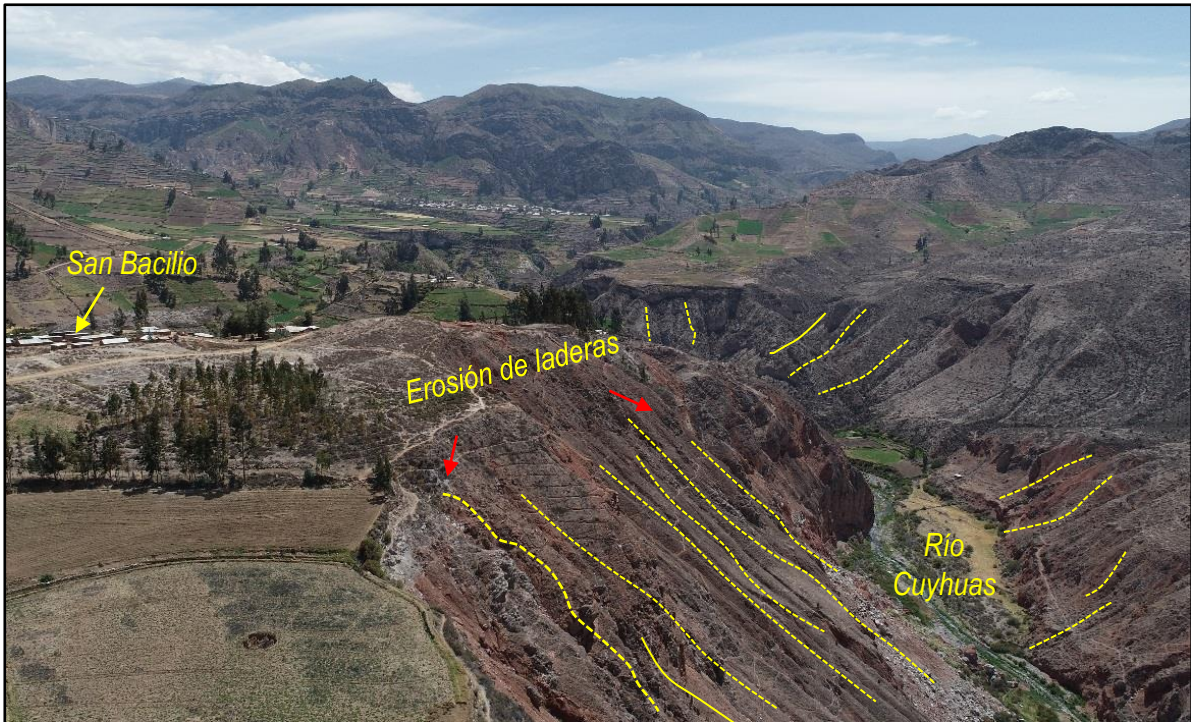
Se han identificado procesos de erosión de laderas (cárcavas) en la quebrada del río Cuyhuas, al sur del pueblo San Basilio. Este tipo de erosión, en los periodos de lluvias intensas se reactivan y generan derrumbes. Estos eventos marcan la actividad geodinámica y su alto grado de susceptibilidad, a la que está expuesta la zona de estudio. Las cárcavas se disponen en forma paralela y tienen anchos entre 0.5 a 3 m y profundidades entre 0.5 a 1 m (foto 13).

Foto 13. Laderas en las márgenes del río Cuyhuas con pendiente entre 30 a 35° sobre las cuales se observan las erosiones a manera de cárcavas.

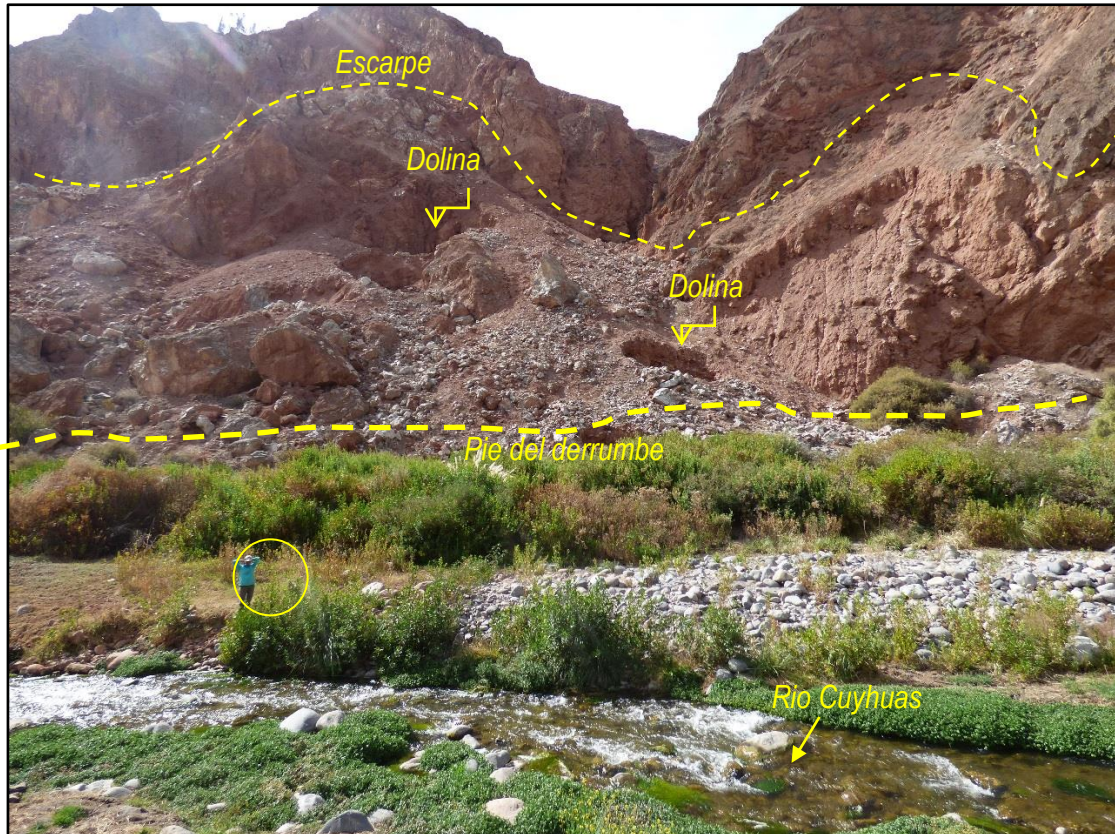
En la margen derecha del río Cuyhuas, se ha identificado zonas de derrumbes (foto 14). Los derrumbes presentan una longitud de hasta 250 m y una altura entre 15 y 30 m entre la escarpa y pie del derrumbe.

Foto 14. Zona de derrumbes y formación de dolinas, frente al río Cuyhuas.

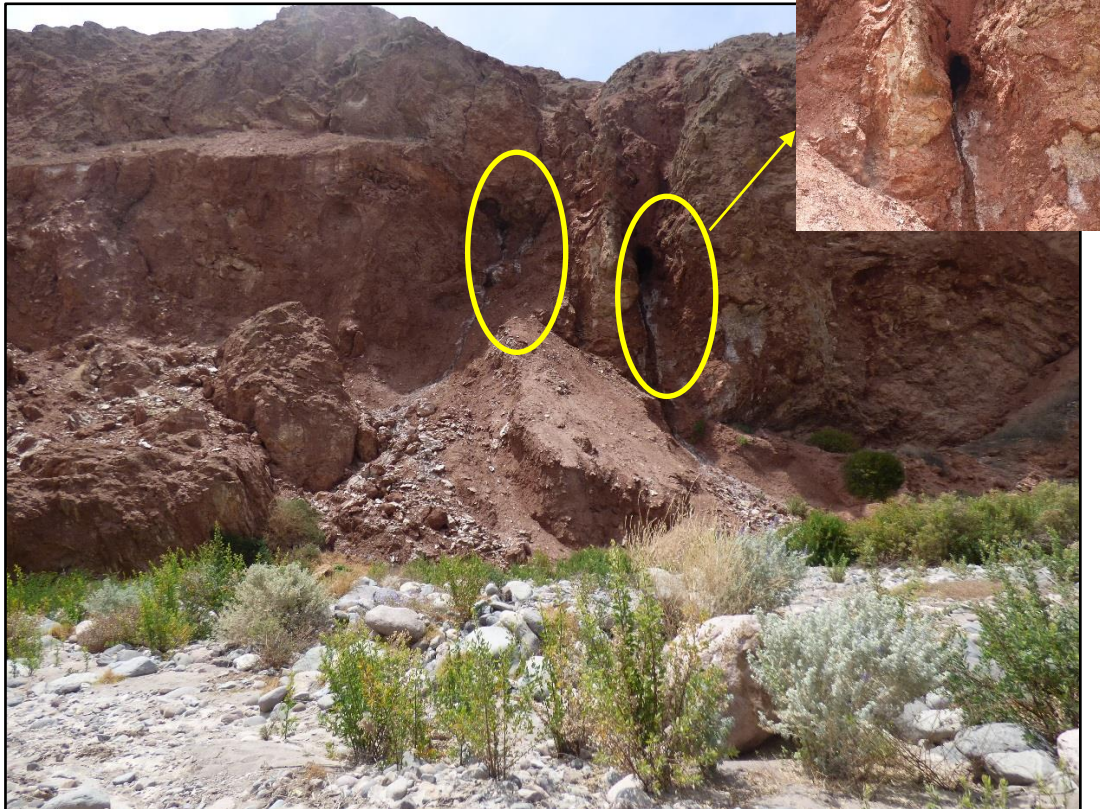
Por otro lado, en las zonas de derrumbe se ha observado fracturas de hasta 1 metro de diámetro. Según declaraciones de los pobladores, por estas fracturas fluye agua desde el interior del macizo rocoso (foto 15).

Foto 15. Fracturas en zonas de derrumbes por donde fluye agua.

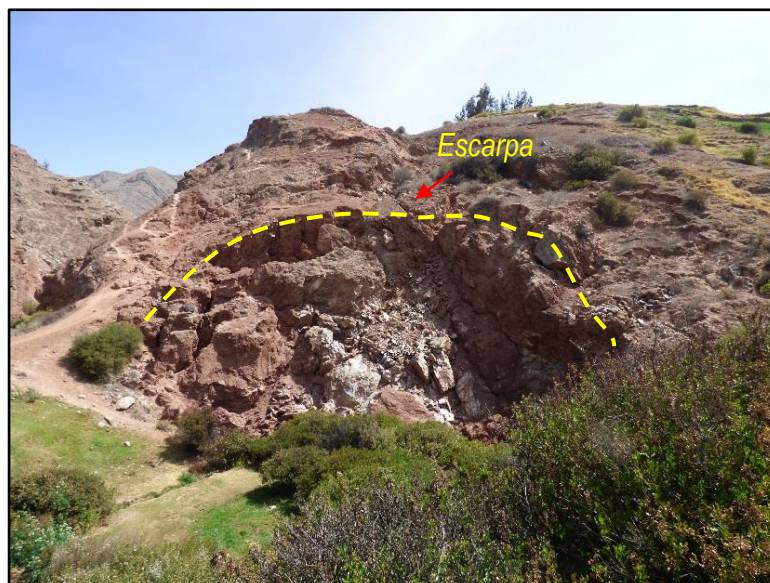
En la quebrada La Yesera, a 170 metros al noreste del pueblo de San Basilio, se ha identificado otra zona de derrumbe. Tiene una altura de 6 metros y un ancho de 8 metros aproximadamente. Presenta bloques de yeso fracturados con tamaños de hasta 2 metros, intercalado con lodolitas rojizas alteradas (foto 16).

Foto 16. Zona de derrumbe al noreste del pueblo de San Basilio.

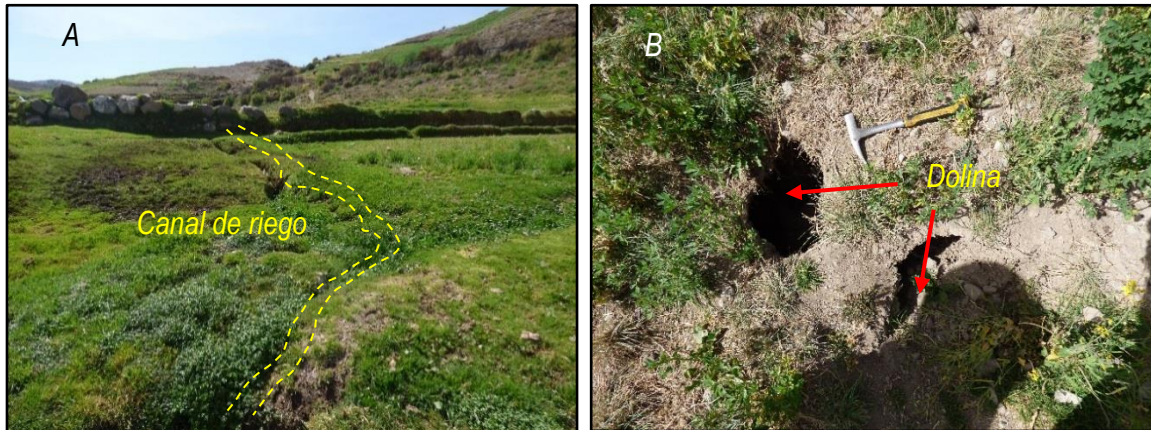
En los alrededores de la zona de derrumbe (quebrada la Yesera), se ha encontrado canales de riego, los cuales carecen de revestimiento que evite filtración de agua (foto 17), este es

uno de los factores que impulsan la generación de derrumbes. También se observan dolinas de hasta 0.80 m de diámetro en los terrenos de cultivo.

Foto 17. Vista de la margen derecha del derrumbe. a) Canal de riego sin revestimiento. b) Dolinas en terreno de cultivo.

- Los canales deben ser revestidos (concreto, mampostería, terrocemento entre otros) para minimizar la infiltración y saturación de los terrenos.
- No debe construirse reservorios de agua sin revestimiento, ya que esto favorece la infiltración y saturación del terreno.
