Informe Técnico N° A6613

Geológica del Deslizamiento de Chinchubamba

Distrito Tomaykichwa, Provincia Ambo, Región Huánuco

NOVIEMBRE 2012

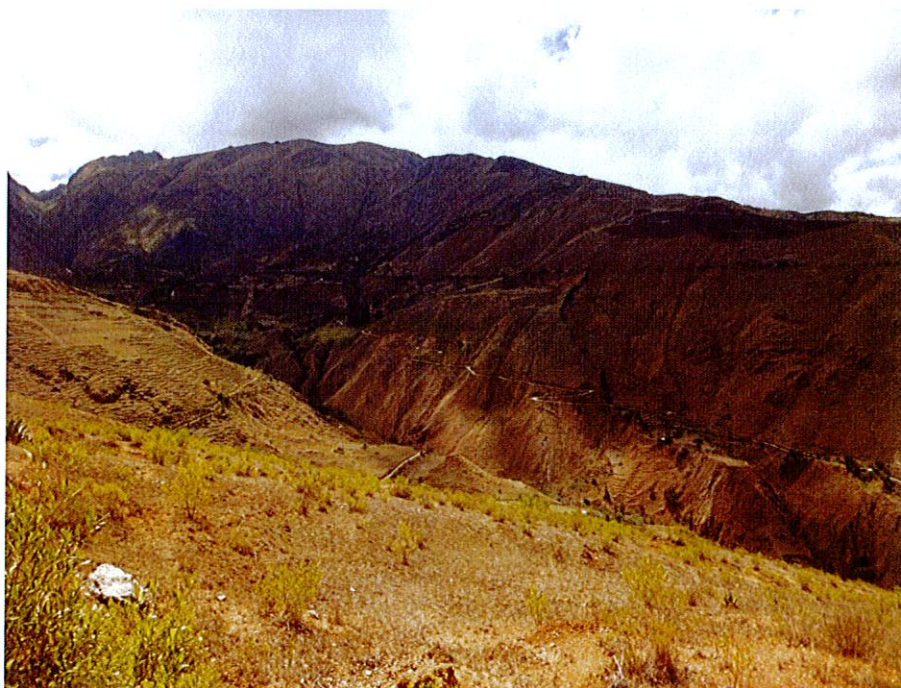
Foto 01: Laderas onduladas y superficies cóncavas y convexas típicas en rocas metamórficas alteradas.

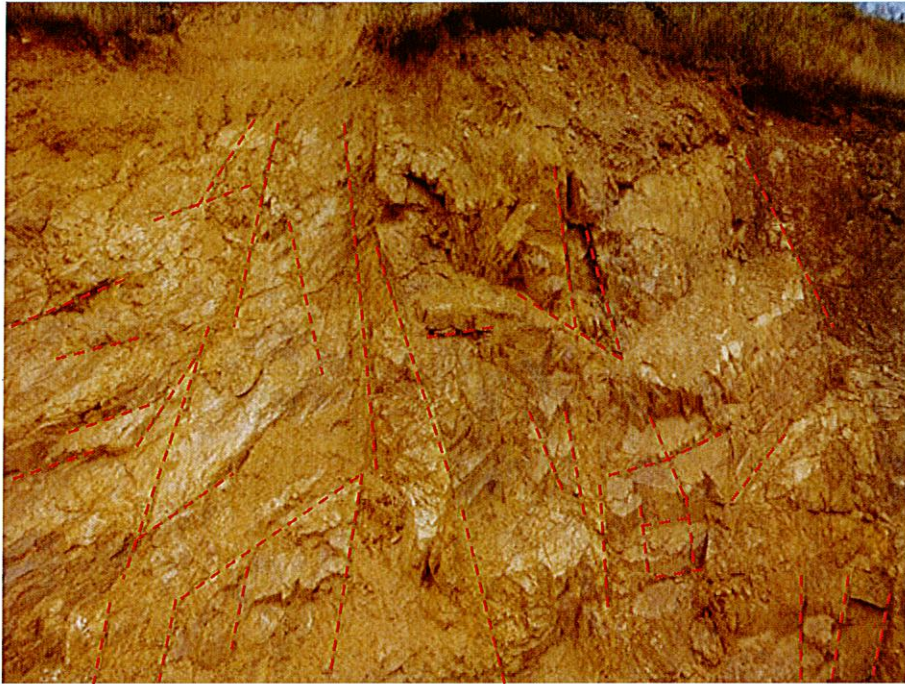
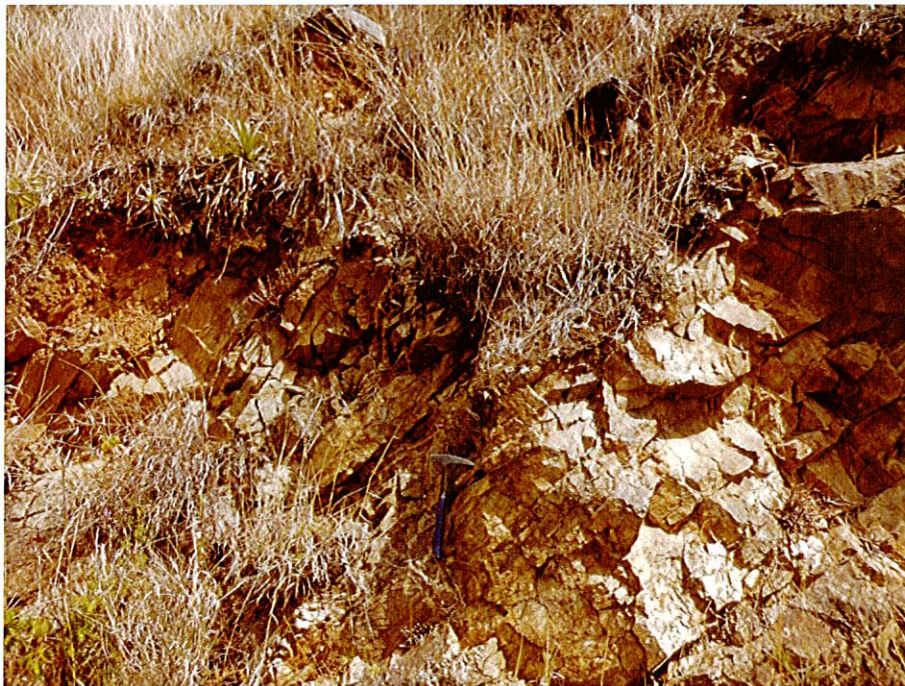
Las rocas de este complejo metamórfico está constituido por esquistos que afloran en toda la quebrada Warmiragra, constituyendo el substrato rocoso. En la zona de estudio, se han cartografiado esquistos y filitas, metavolcánicos y paragneis; toda esta unidad se encuentra muy alterada y metamorfizada, diaclasada, fracturada constituyendo rocas de mala calidad geomecánica (Foto 02).

Foto 02: Unidad Pe-cma/mv,e del Complejo Metamórfico Marañón. En a), líneas rojas muestran los planos de diaclasas, además se observa el grado de alteración. En b) basamento rocoso se encuentra intensamente diaclasado y fracturado.

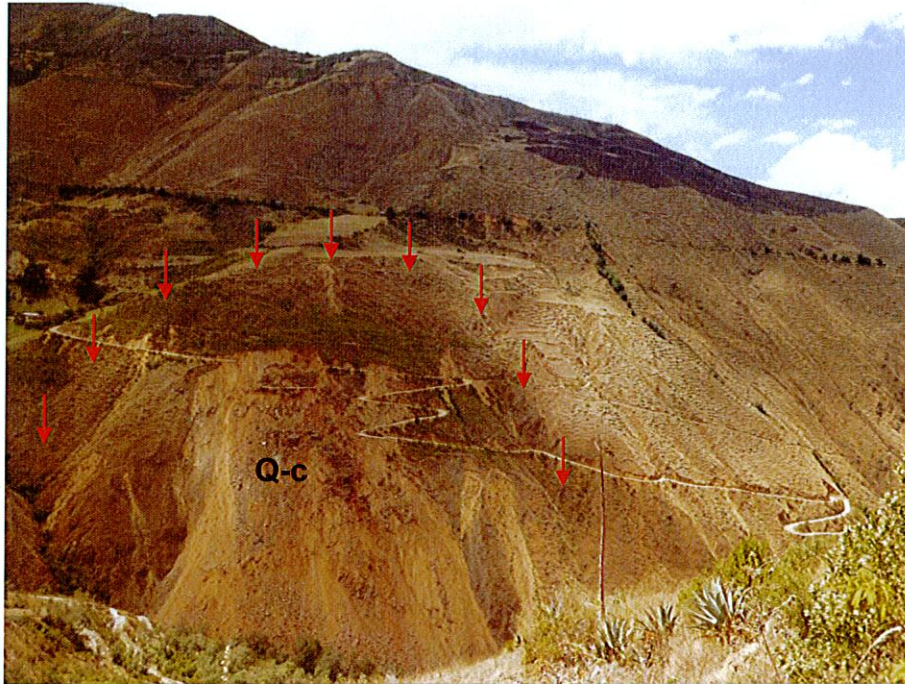
Depósitos de deslizamiento (Foto 03), productos de antiguos deslizamientos y de sus posteriores reactivaciones. Compuesto por bloques de rocas, gravas, guijarros, en matriz limo arcillosa (medianamente plástica) (Foto 04); de color marrón oscuro en estado húmedo y beige en estado seco, con clastos laminares sub angulosos. Este material se presenta medianamente consolidado a inconsolidado, inestable, presentándose caída de rocas, deslizamientos o derrumbes antiguos y reactivados. En la actualidad estos depósitos vienen rellenando la base de la quebrada Warmiragra y el río del mismo nombre.

Foto 03: Depósitos coluviales, producto de antiguos deslizamientos, estos depósitos se observan a lo largo de la quebrada Warmiragra. Las flechas rojas delimitan un antiguo deslizamiento.

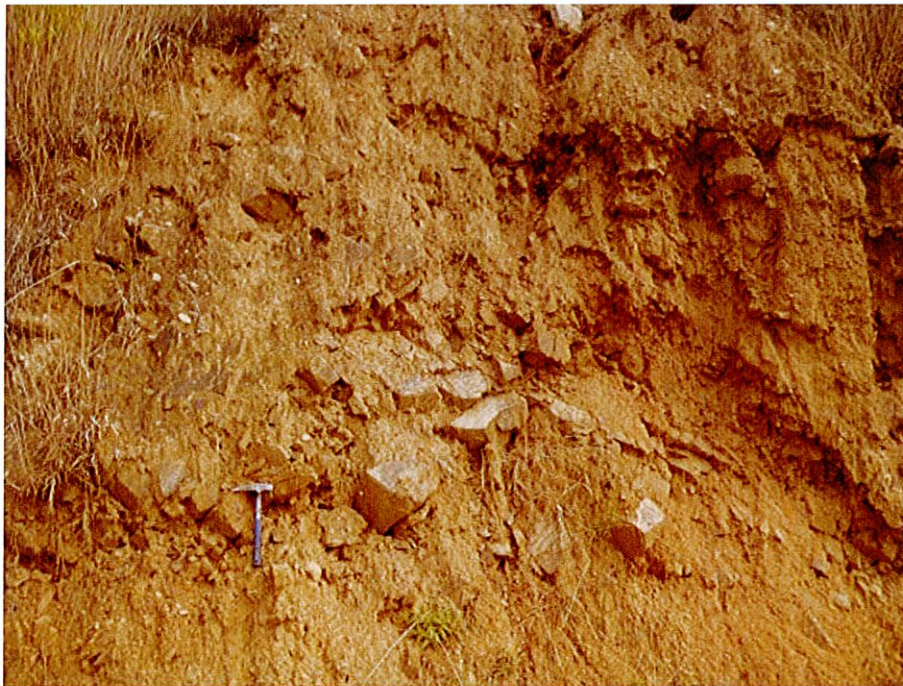
Foto 04: Depósitos coluviales, compuestos por bloques de rocas, gravas, en una matriz limo arcillosa.

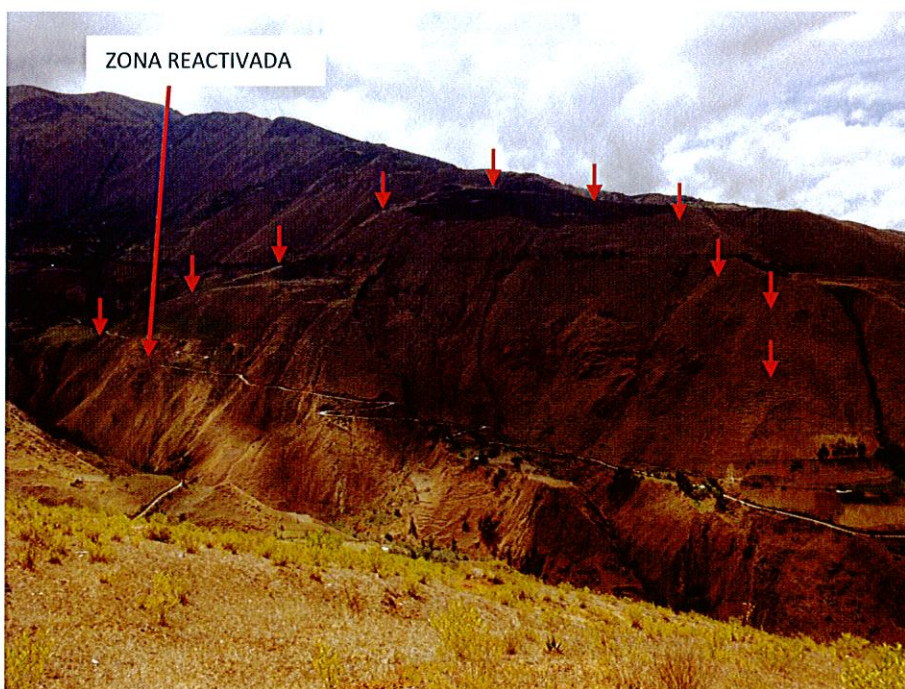
La escarpa principal del deslizamiento antiguo se encuentra a una altura de 2990 msnm, el pie del mismo, en la base de la quebrada Warmiragra, a una 2385 msnm, con una diferencia de altura de 605 m. La corona tiene una longitud de 1.1 Km (Foto 05)

Foto 05: Las flechas rojas demarcan el deslizamiento antiguo.

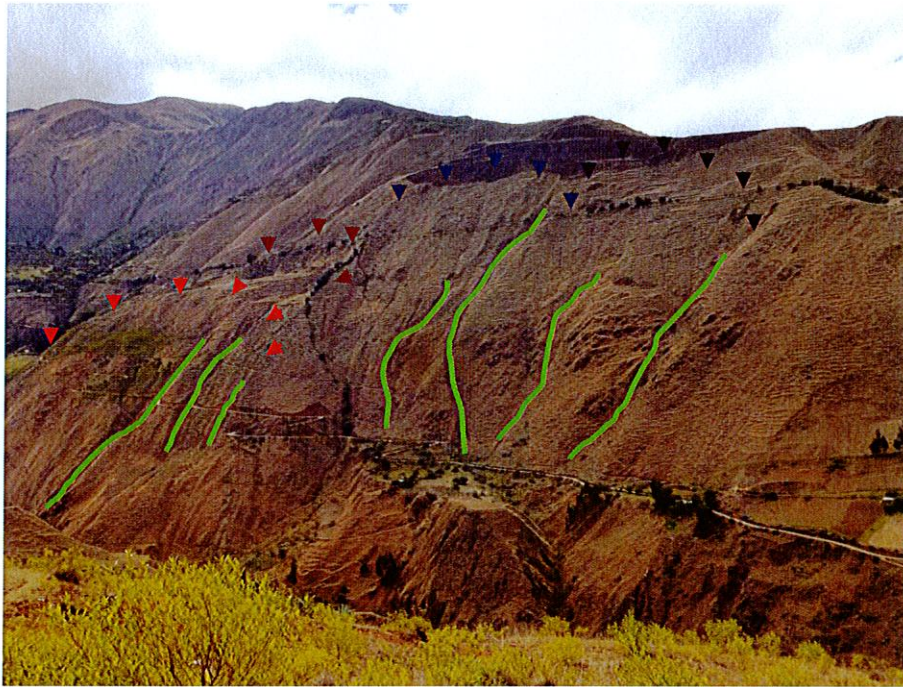
Sobre la masa deslizada (cuerpo del deslizamiento), sectores medio y pie, se observan posteriores eventos como deslizamientos, derrumbes, procesos de cárcavamiento, etc. (Foto06).

Foto 06: Las flechas de colores demarcan los deslizamientos recientes y las líneas verdes los procesos de cárcavamiento.

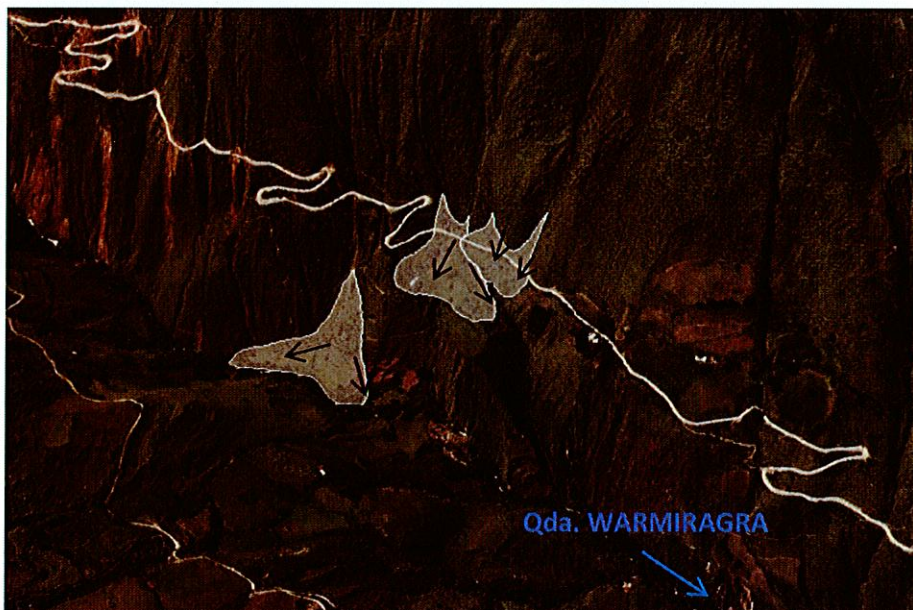
En la base del deslizamiento se observa algunos depósitos de flujos antiguos que descendieron producto de los procesos de erosión en cárcavas. (Figura 01).

Figura 01: Se observan los flujos antiguos que se encuentran en la base del deslizamiento del cerro Tarapata, en la actualidad no afectan a la quebrada Warmiragra.

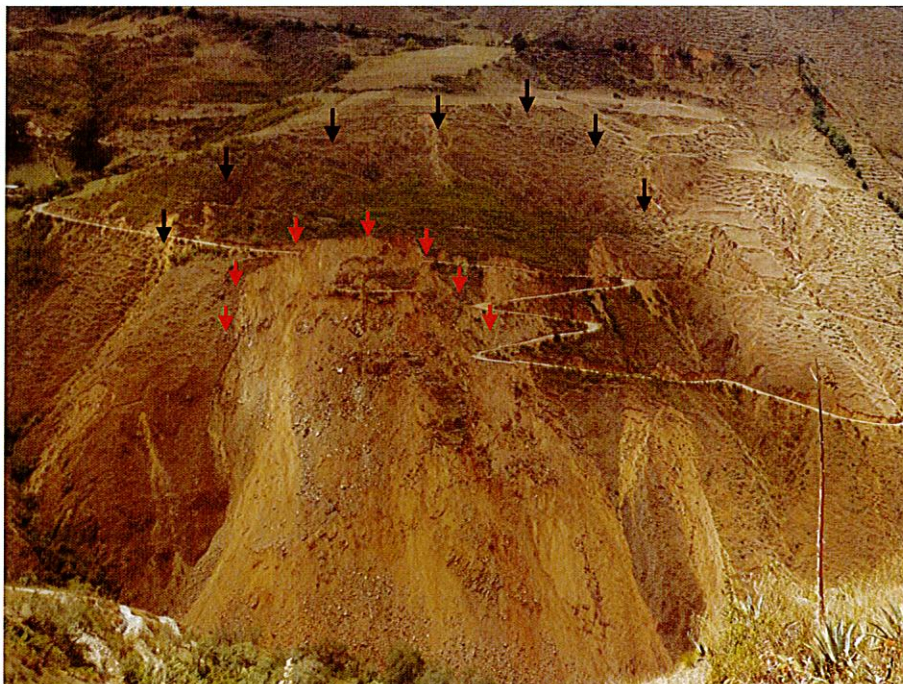
Foto 07: Las flechas negras demarcan el deslizamiento antiguo y las flechas rojas el deslizamiento nuevo, se observa como la carretera viene siendo afectada.

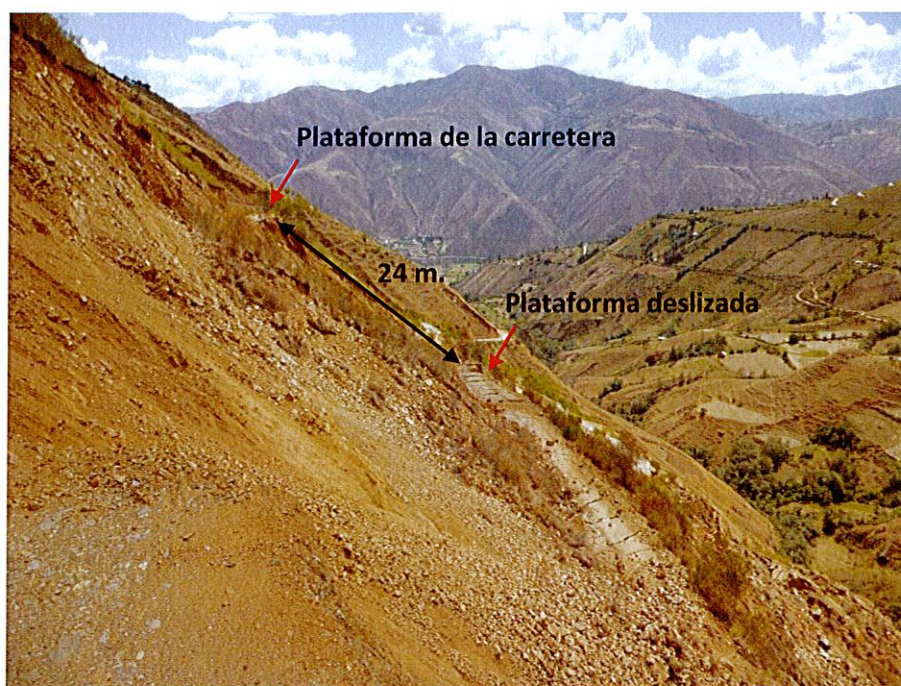
El deslizamiento reciente que afecto la carretera tiene las siguientes dimensiones: corona con una longitud de 100 m y la distancia que existe entre la corona de este deslizamiento y el fondo de la quebrada es de 250 m (Foto 07). Este deslizamiento afecto la trocha carrozable Tomaykichwa – Chinchubamba, destruyendo por completo 90 m, generando un desnivel de 24 m (Foto 08).

Foto 08: Se observa la destrucción de 90 m de la carretera, también se puede ver el desplazamiento de 24 m, siendo ya parte de la masa deslizada.

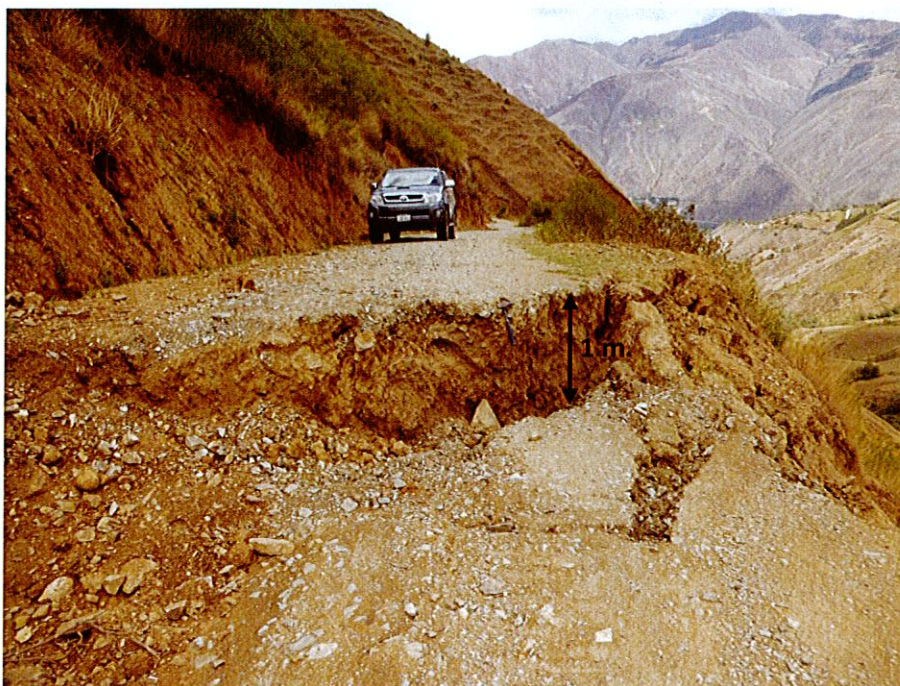
Foto 09: Se observa el escarpe de 1m en el primer desarrollo de la trocha Tomaykichwa – Chinchubamba.

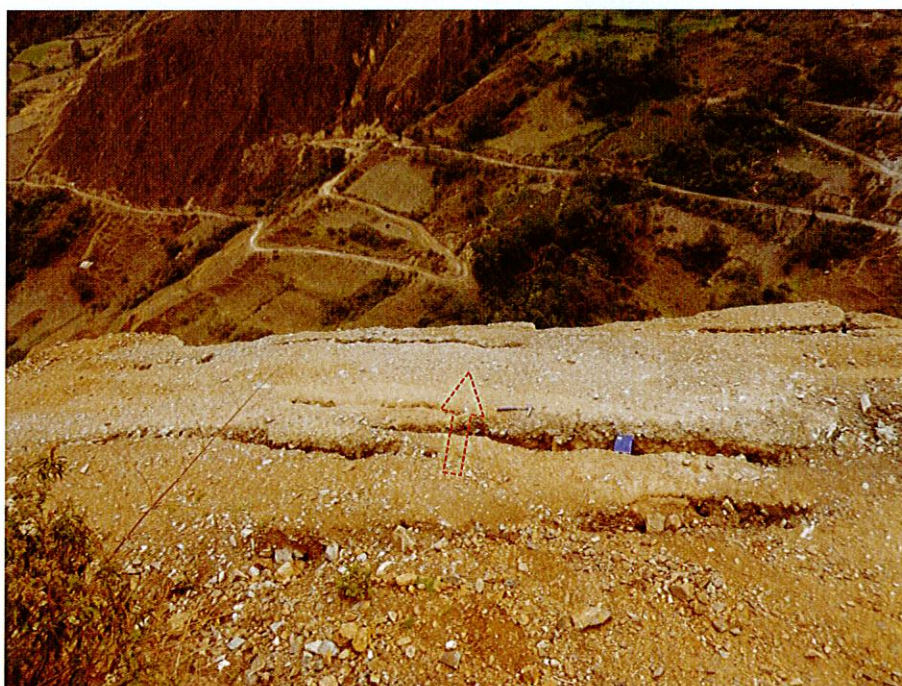
Foto 10: Se observan las grietas en la carretera con aperturas hasta 0.4 m y la flecha roja muestra la dirección del movimiento del terreno.

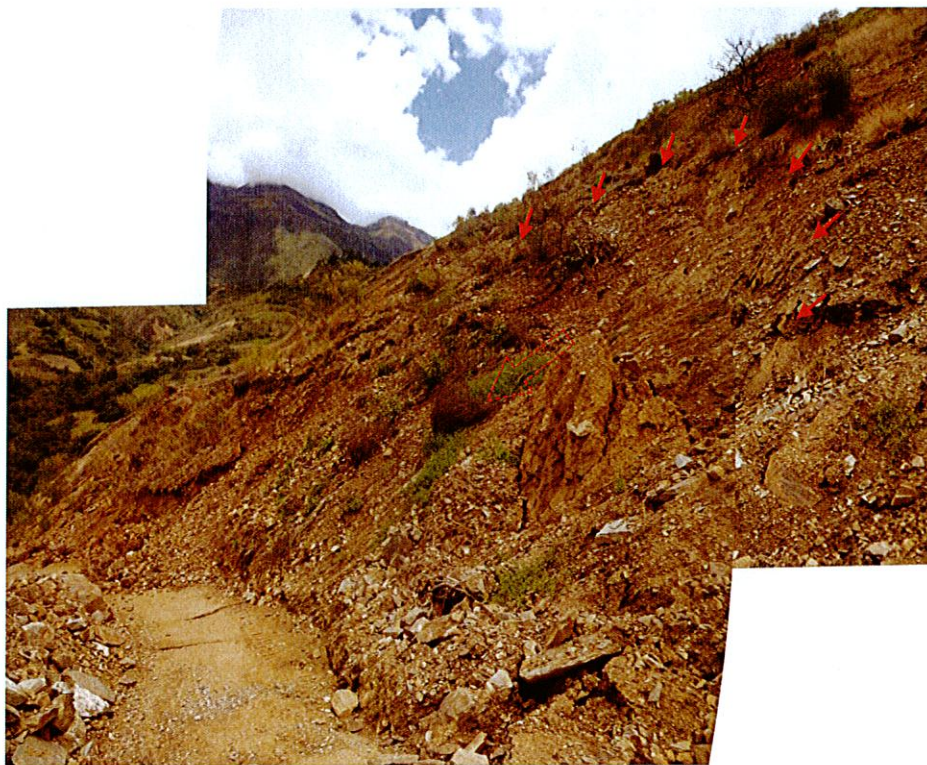
Foto 11: Las flechas rojas demarcan el deslizamiento ocurrido en el segundo desarrollo.

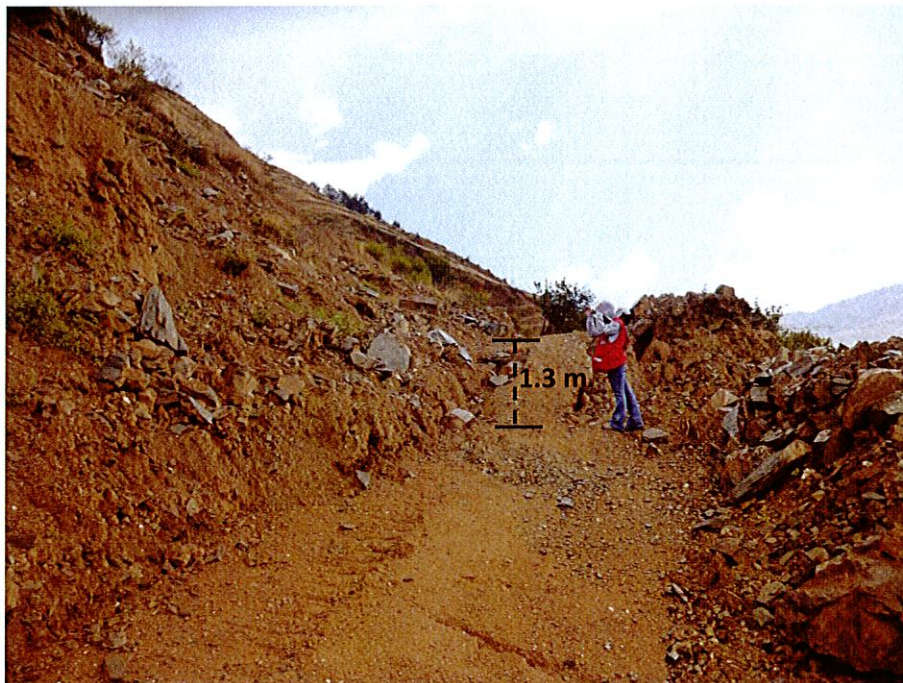
Foto 12: Se observa el desnivel de 1.3m en el segundo desarrollo de la trocha Tomaykichwa – Chinchubamba.

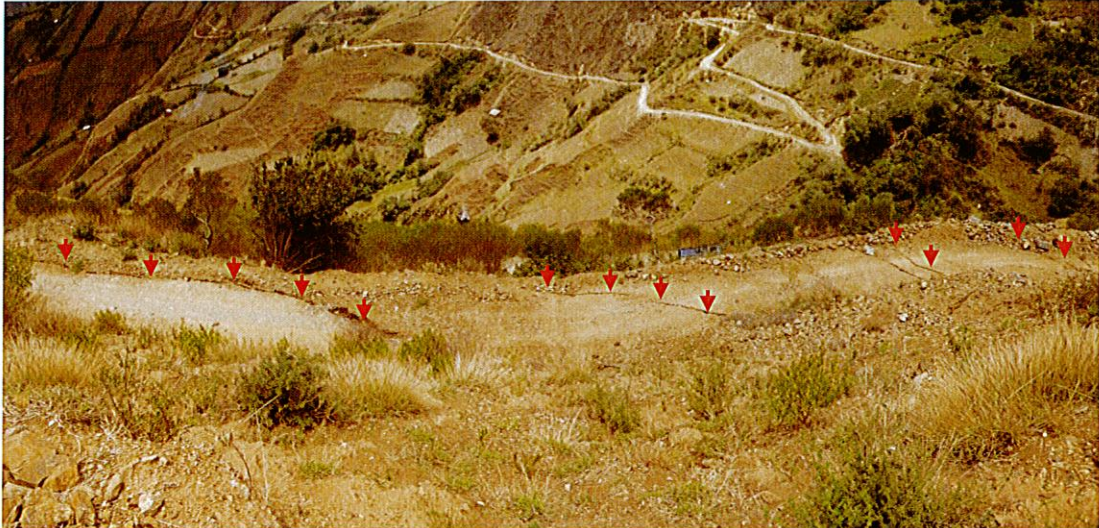
Foto 13: Se observan en flechas rojas los agrietamientos en el segundo desarrollo de la trocha carrozable Tomaykichwa – Chinchubamba.

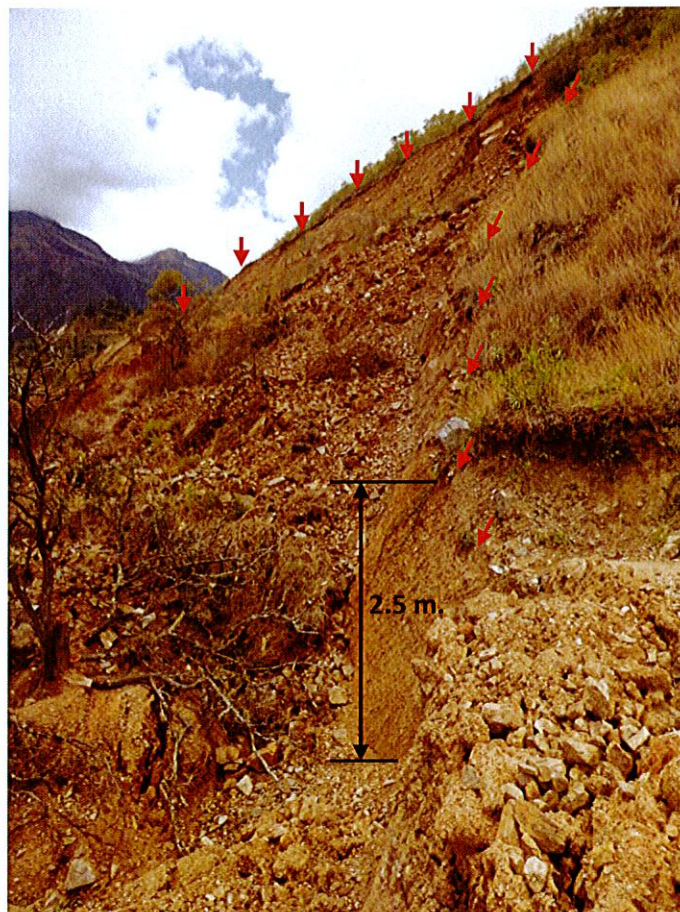
Foto 14: Flanco izquierdo de la corona del deslizamiento, se observa un escarpe de falla de 2.5 m en este sector.

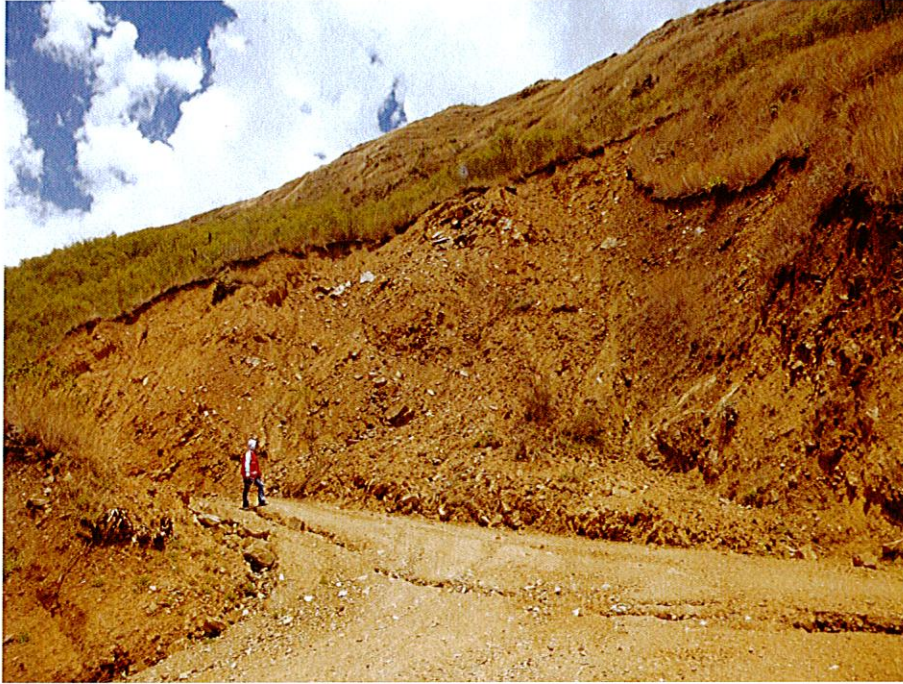
En la curva del quinto desarrollo, el deslizamiento es producto del corte del talud para la ampliación de la carretera. Tiene una altura, desde la corona hasta la carretera, de 30 m. (Foto 15). En la trocha carrozable también se observa una grieta de aproximadamente 150 m de longitud, con una dirección N45°, un escarpe o salto de 0.3 m y dirección de movimiento del terreno es N315° (Foto 16)

Foto 15: Deslizamiento producido por el corte de talud para la ampliación de la trocha carrozable.

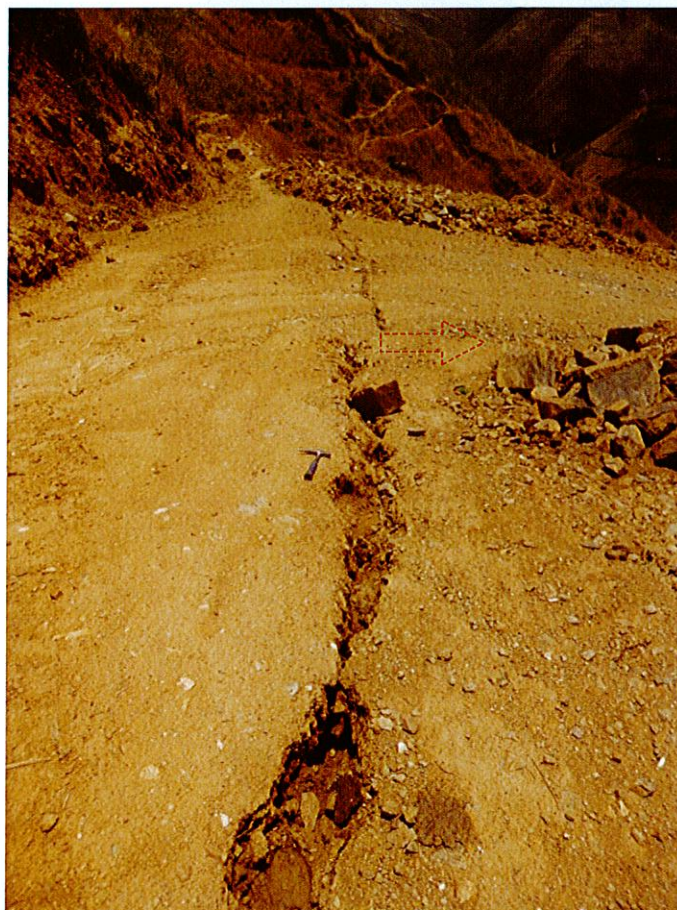
Foto 16: Grieta de aproximadamente 150 m de longitud, discurre paralela a la trocha. La flecha roja indica la dirección del movimiento del terreno.

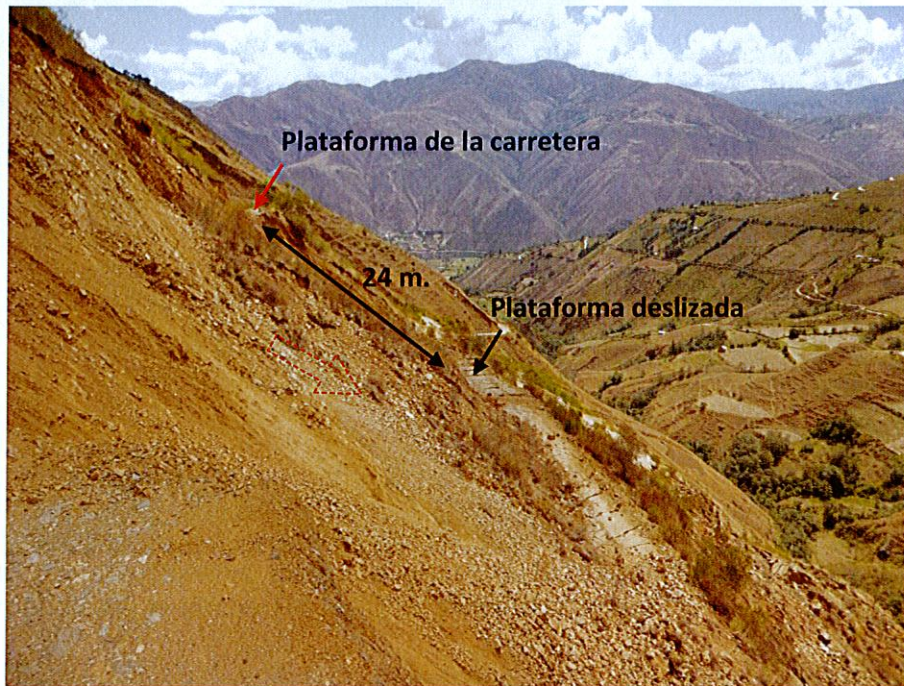
Continuando, en el quinto desarrollo se observa un deslizamiento rotacional que destruye la trocha en una longitud aproximada de 90 m, desplazando su plataforma 24 m abajo (Foto 17). Este deslizamiento ocurrió en el mes de setiembre del presente año teniendo como factores importantes la pendiente de la ladera, la presencia de agua y el tipo de material (coluviales inconsolidados), años anteriores solo se observaron pequeños asentamientos y grietas en la plataforma de la trocha.

Foto 17: La flecha roja muestra el trazo normal de la carretera Tomaykichwa-Chinchubamba; la flecha negra muestra la plataforma deslizada 24 m. La flecha punteada muestra la dirección de movimiento del deslizamiento.

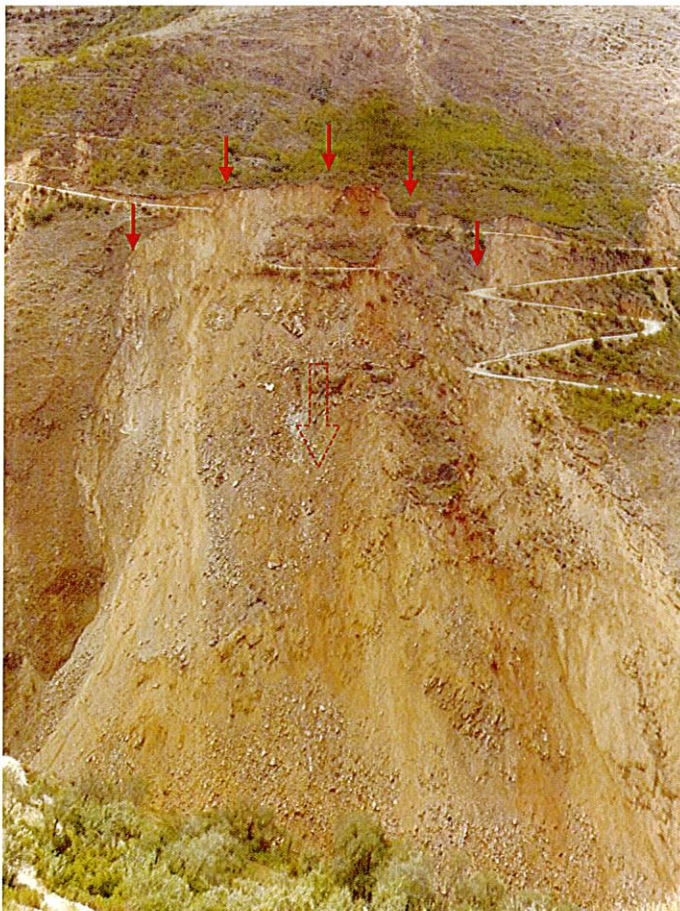
El deslizamiento presentan grietas encima de la corona y en los flancos; tiene una longitud aproximada de 150 m de la corona, la distancia que existe desde la corona hasta la base de la quebrada es de 250 m; ancho promedio de 175 m y una profundidad promedio de 7 m (Foto 18). La masa deslizada viene obstruyendo la quebrada.

Foto 18: Las flechas rojas demarcan el deslizamiento de Chinchubamba, se observa como viene afectando el trazo de la carretera.

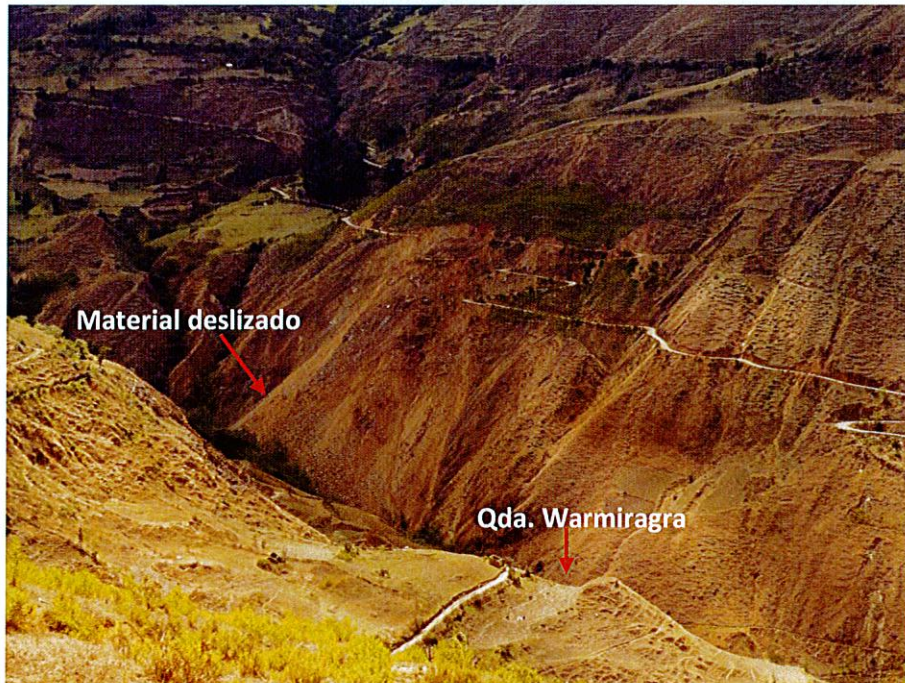
El deslizamiento que se viene dando por la reactivación del antiguo deslizamiento movilizó un volumen de suelo y rocas aproximado de 306250 m³; parte de este volumen se encuentra suspendido y otra parte bien bloqueando completamente la quebrada. El material removido está compuesto por esquistos (roca metamórfica), grava y estos se encuentran envueltos en una matriz limosa (Foto 21). Todo este material relleno el cauce del río, pero no genero ningún represamiento, ya que el agua pasa dentro del material deslizado, provoca el lavado de materiales finos, generando un proceso de erosión interna y/o tubificación.

Foto 20: Se puede observar el tipo de obstrucción la quebrada Warmiragra, represando la misma. Estas se producen debido a las últimas reactivaciones del antiguo deslizamiento.

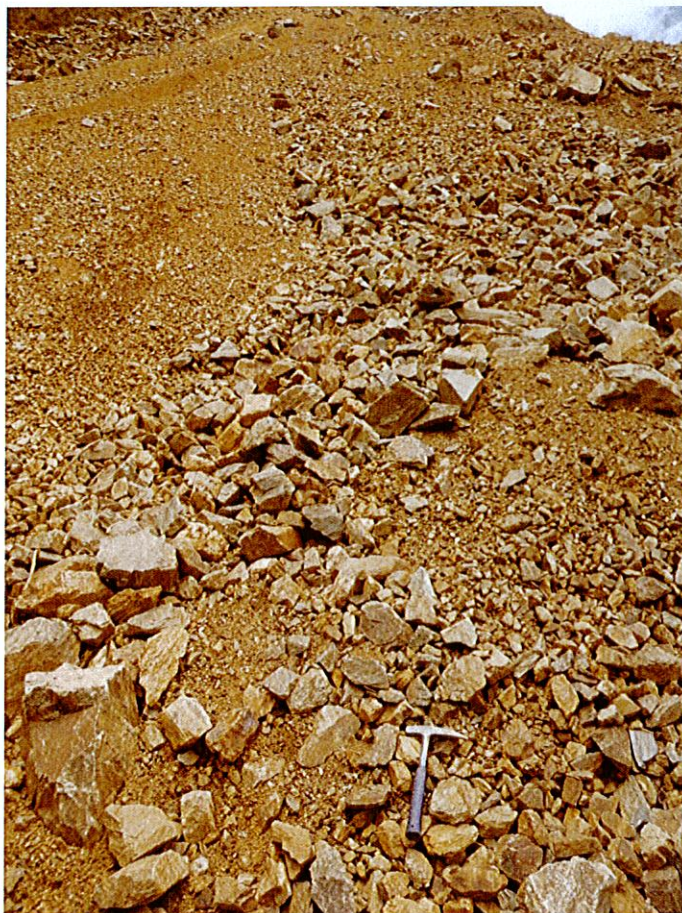
Foto 21: Se observa el material deslizado, compuesto de bloques de rocas, cantos y gravas envueltos en una matriz limosa, que viene bloqueando la quebrada Warmiragra.

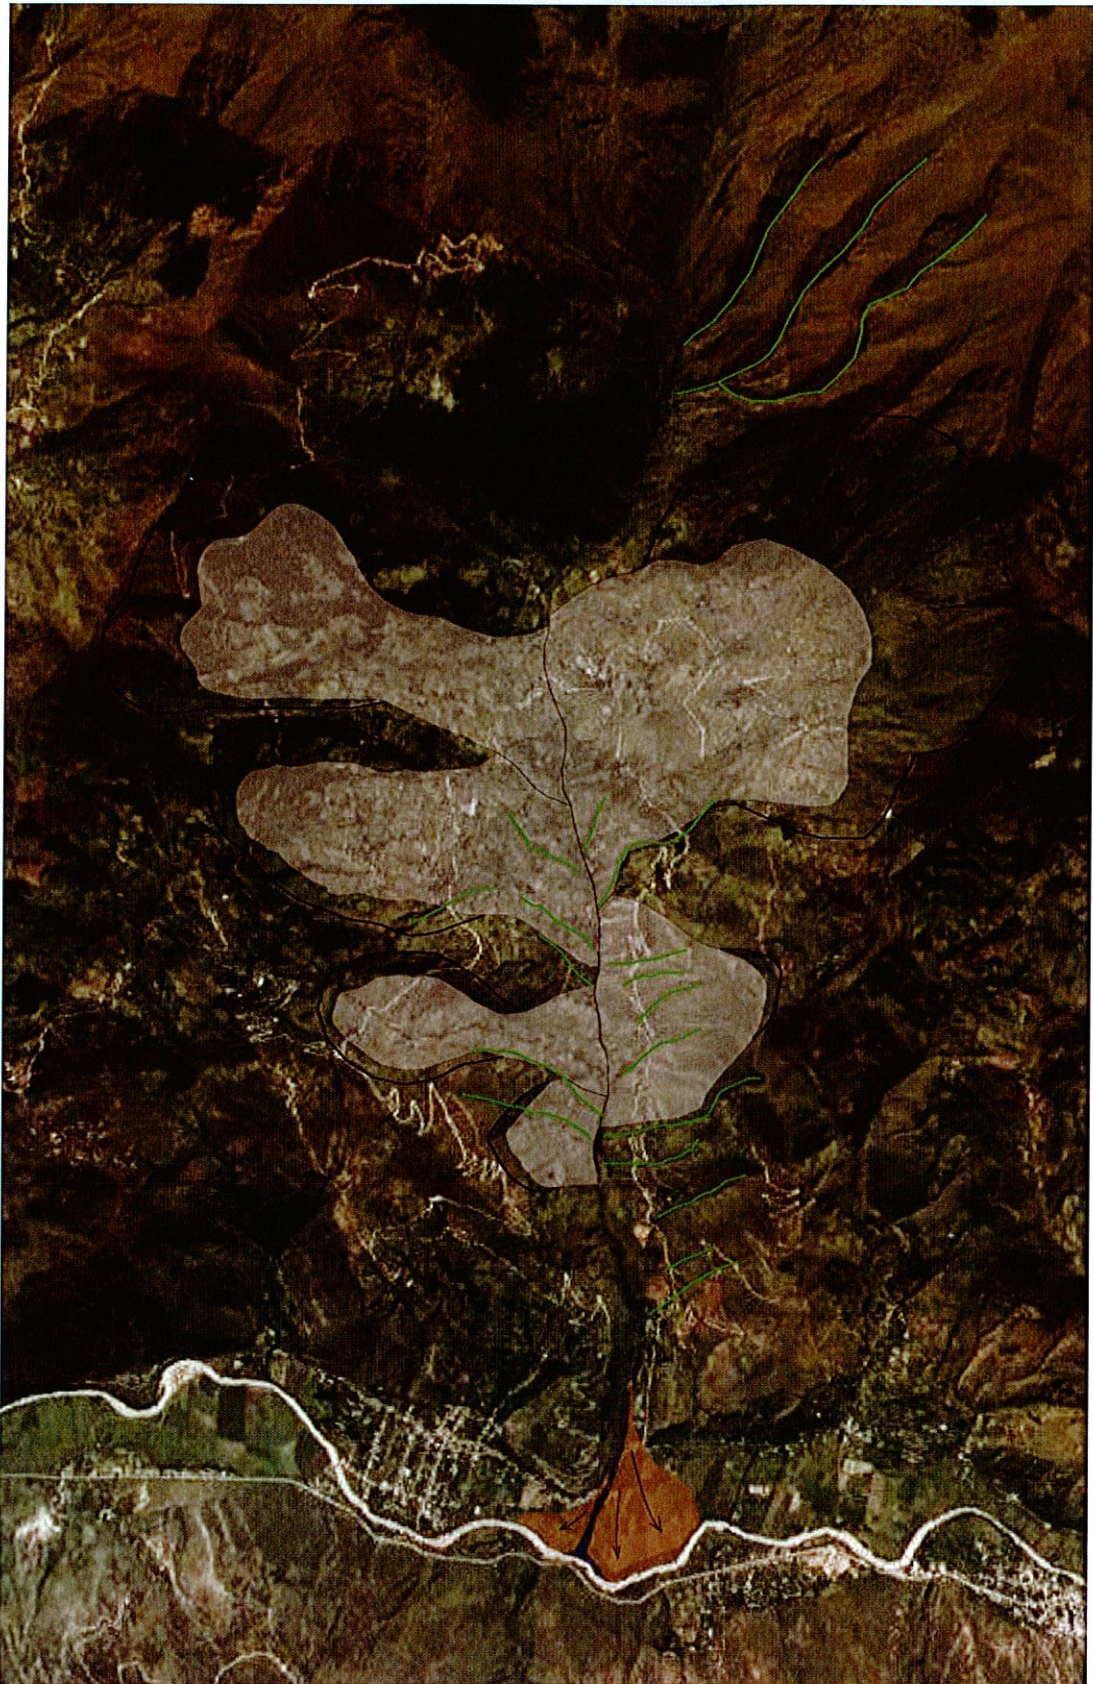
Figura 03: Intensa actividad geodinámica en la quebrada Warmiragra, con la presencia de antiguos deslizamientos, cárcavas (erosión de laderas) y huaycos.

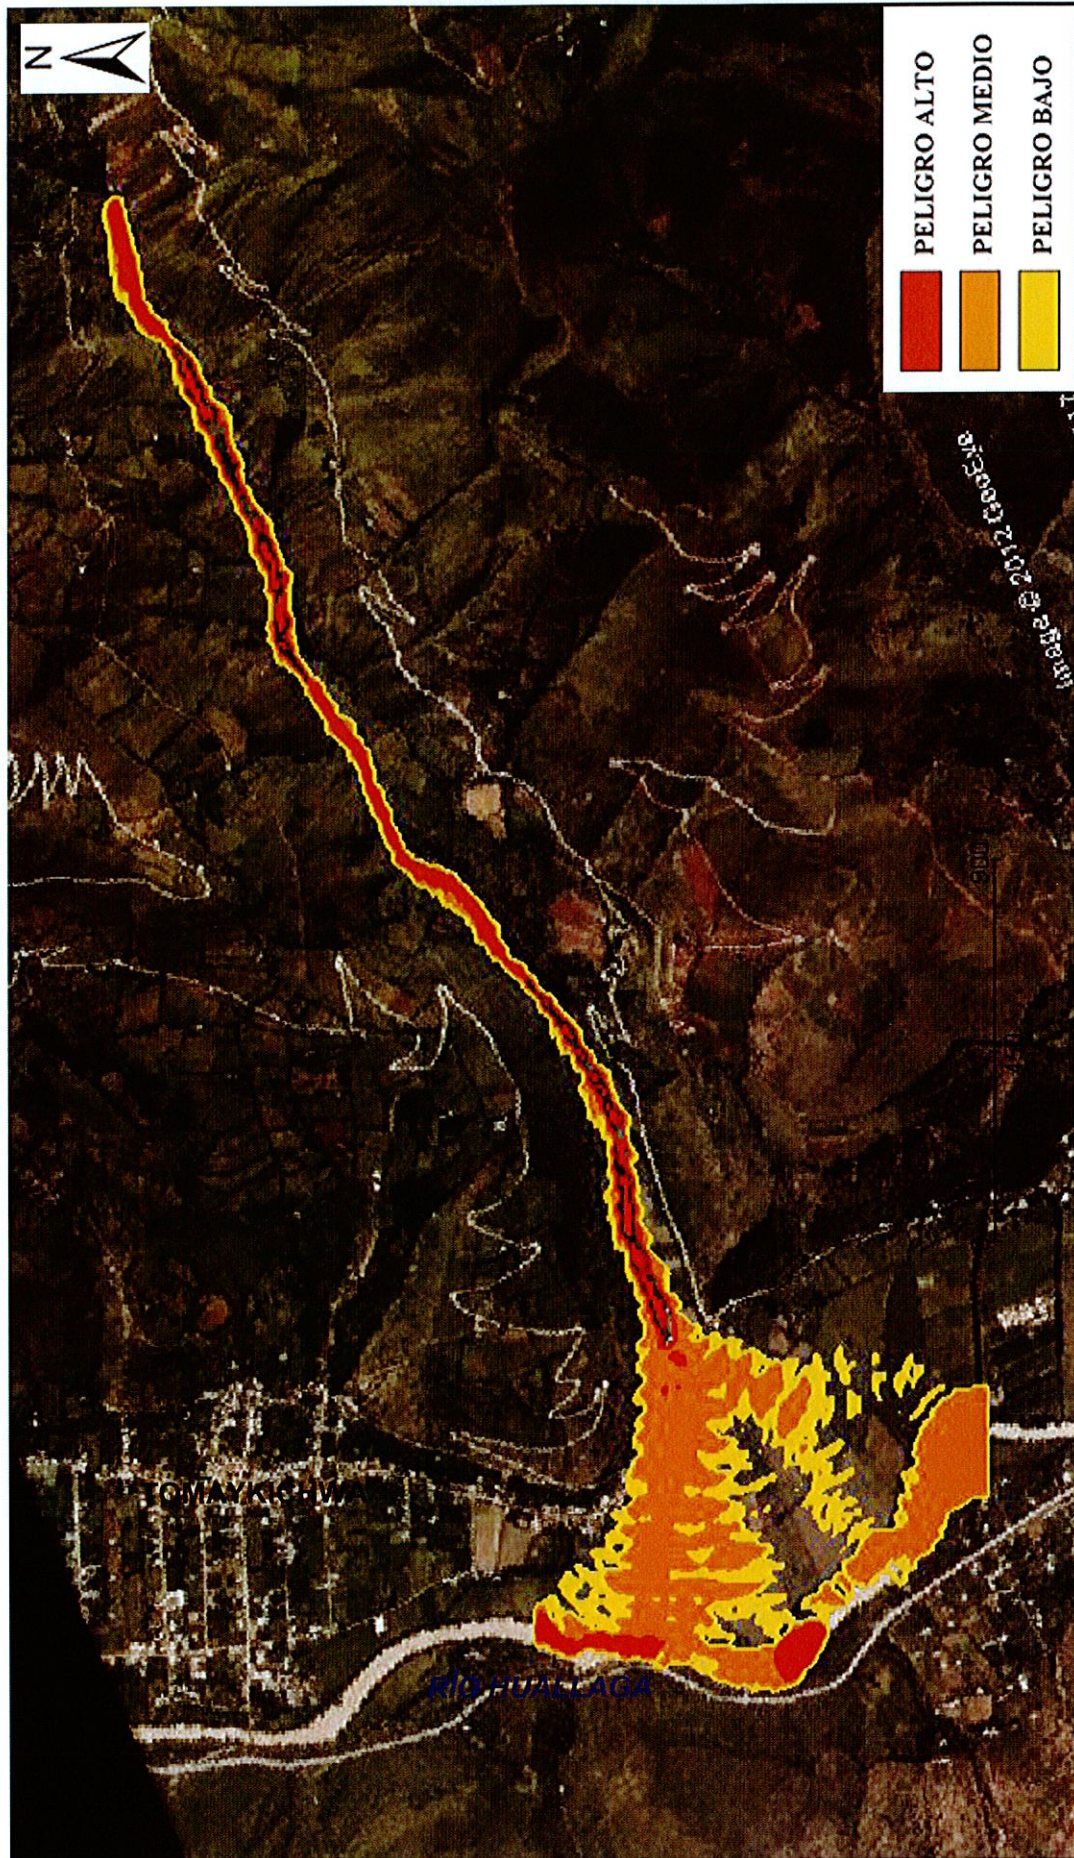
Según los resultados del FLO-2D, se tiene varias zonas de *Run Up* debido principalmente a la profundidad de la quebrada y a lo sinuoso del cause. Estas zonas se muestran en la Figura 10 con flechas de color rojo.

Los resultados del FLO-2D nos muestran zonas críticas por represamientos a lo largo de la quebrada Warmiragra. Según el modelo, estas zonas, por el poco ancho del cause y el estrangulamiento del mismo por cambios de la dirección de la quebrada, son probables zonas para generar represamientos temporales, que desencadenaría en un flujo de detritos secundario que podría ser mas dañino que el principal. Además se señalan otras zonas con menor potencial a producir represamientos en la quebrada.

Figura 10. Zonificación de peligros por flujo de detritos.

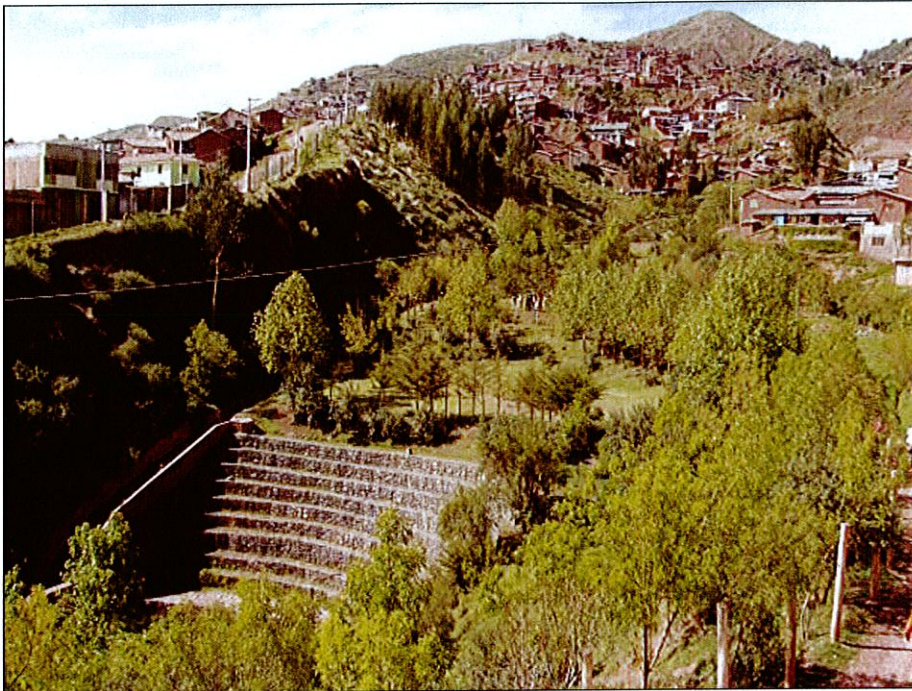
Foto 22: Combinación de muro de contención o contrafuerte en el pie de deslizamiento activo (con gaviones) y canalización de quebrada en la margen derecha (vista aguas arriba).

Es importante trabajar también los taludes y en especial estructuras al pie del deslizamiento y a lo largo de la quebrada Warmiragra. Se recomienda que los muros de contención cuenten con subdrenes. Ver Figura 21, 22. Se recomiendan este tipo de estructuras para el pie de la ladera. En la Foto 22 se muestra un tipo de estructura de contención que se recomienda.
