**INFORME TECNICO  
GEOLOGIA AMBIENTAL**

**INSPECCION DE LA SEGURIDAD FISICA DEL  
ASENTAMIENTO HUMANO: "QUEBRADA ALTA DEL PARAISO"**

(Distrito de Villa María del Triunfo, Provincia y Departamento de Lima)

LIMA - PERÚ  
FEBRERO 2006

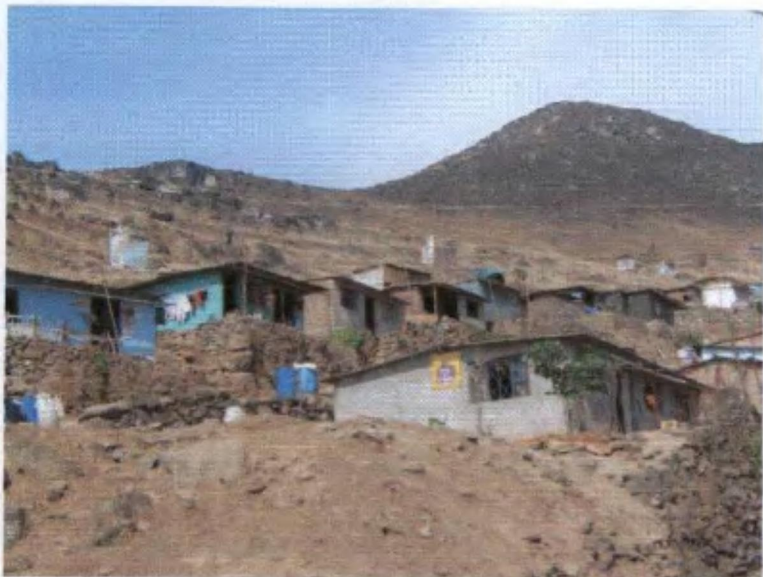
La población del AA.HH. se estima en 220 personas, las cuales ocupan 50 viviendas precarias, algunas de las cuales de material noble, en cinco manzanas, cuya actividad principal son los trabajos eventuales y de servicios; carecen de agua potable y desagüe, abasteciéndose de agua a través de cisternas, la electricidad es provisional.

Foto N°1. Obsérvese las precarias viviendas y algunas de material noble, así como los cilindros de agua y cableado provisional.

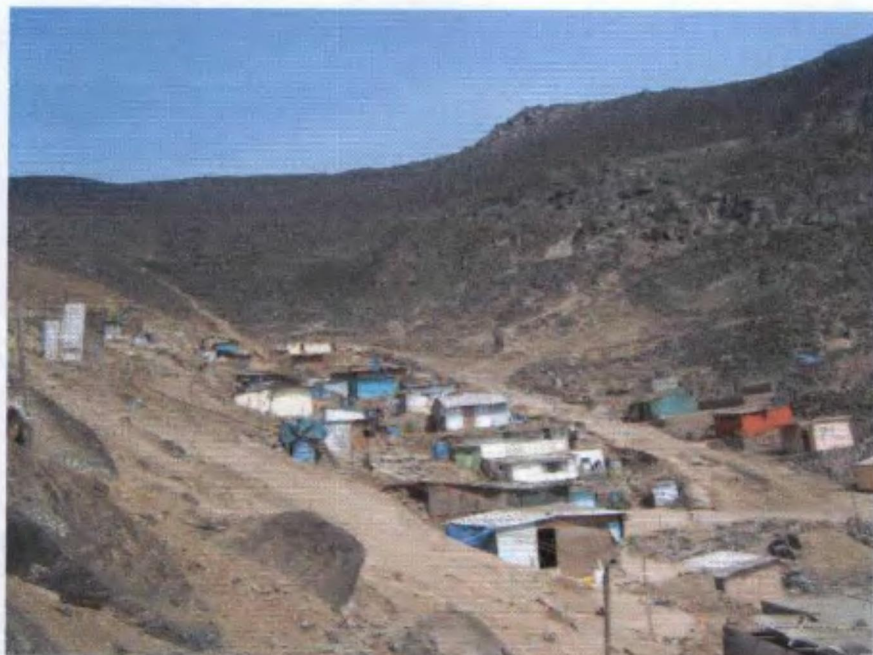
Regionalmente el área se ubica en las estribaciones bajas de los Andes Occidentales; en una quebrada; que presenta una pendiente moderada entre  $15^{\circ}$  a  $20^{\circ}$ , en el cauce (Manzanas "B" y "E"), y moderada a fuerte entre  $25^{\circ}$  a  $30^{\circ}$  en la ladera (Manzanas "A" y "C"). Figura N° 2

Foto N°2. Obsérvese viviendas en el cauce y otras en la ladera

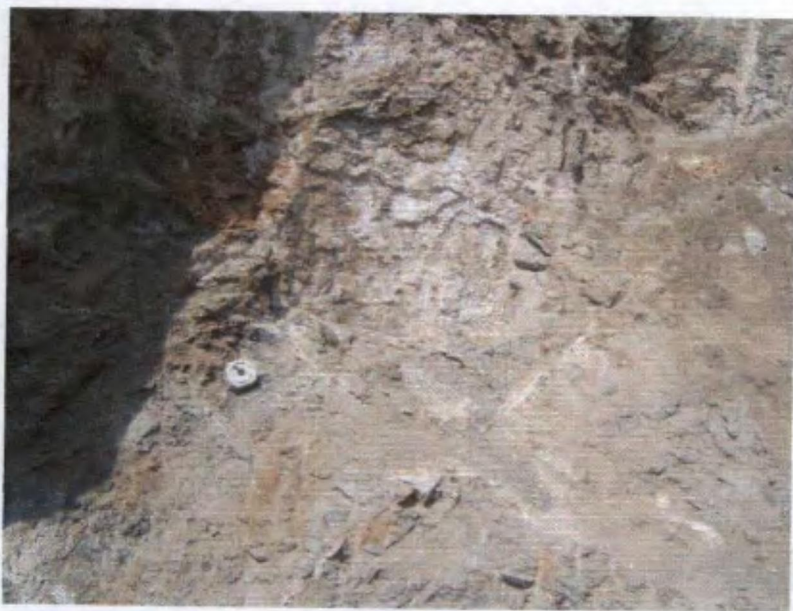
En el AAHH afloran rocas intrusivas del tipo gabrodiorita a diorita, levemente alteradas, poco a moderadamente fracturadas, en general son rocas de buena calidad

Foto N°3. Rocas intrusivas, presencia de panizo .

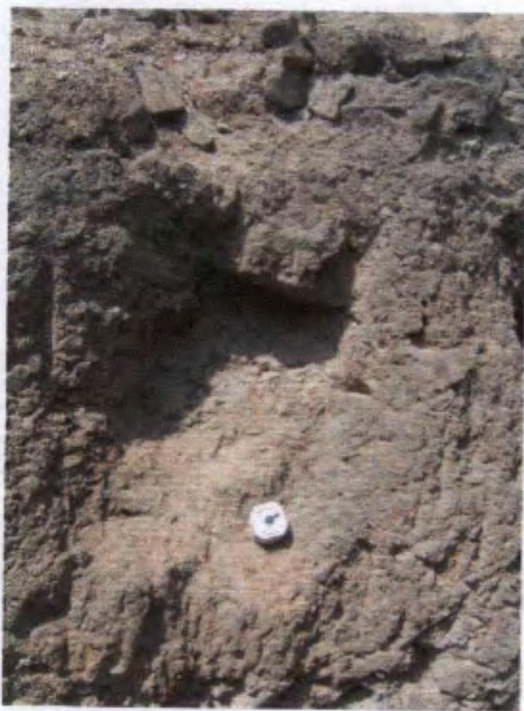
Por sectores se exponen las rocas intrusivas, y en la mayoría de los casos se encuentran cubiertas por depósitos coluviales y residuales. Cuyo espesor varía entre algunos centímetros hasta algunos metros; no presenta cobertura vegetal (Foto N° 4 y 5).

Foto N° 4. Obsérvese el grosor del suelo.

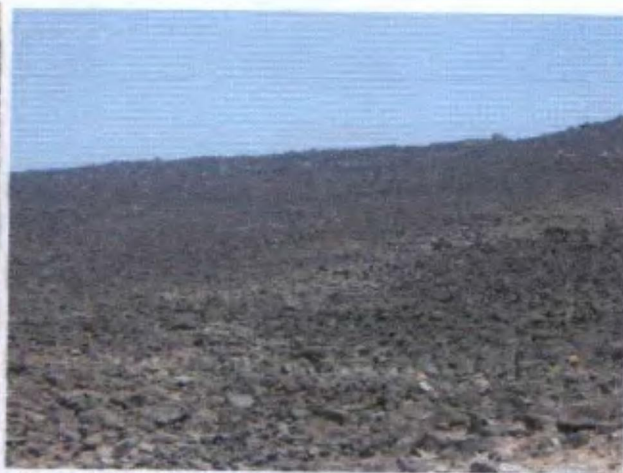
Foto N° 5. Acumulación de detritos y bloques en la parte alta de la quebrada y en la Manzana "A"

\* Se recomienda detener la expansión urbana, construir terrazas en los canchales con el material del mismo y forestar la parte alta de las laderas.

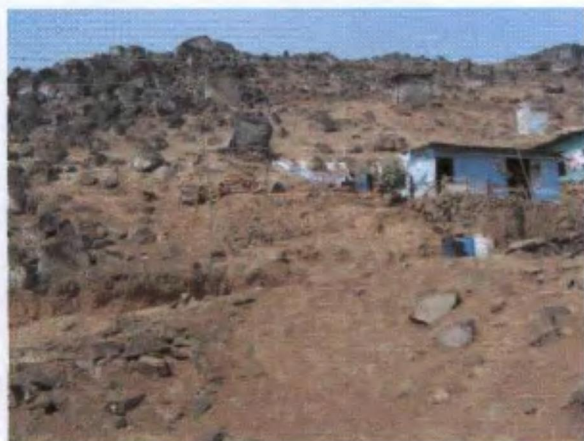
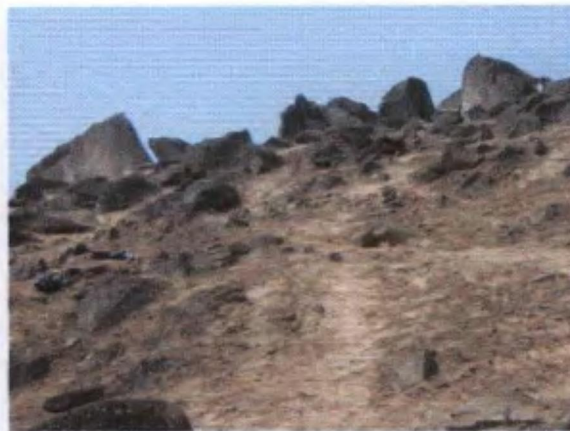
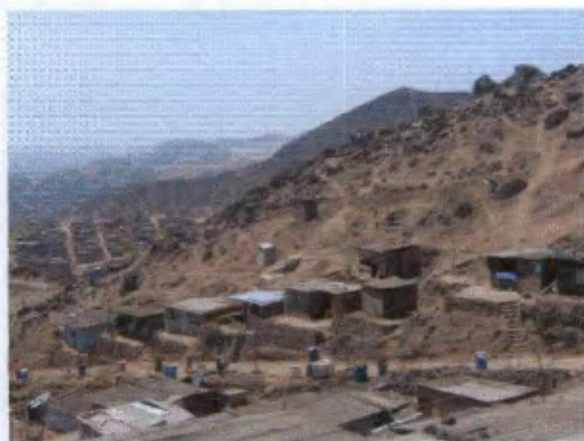
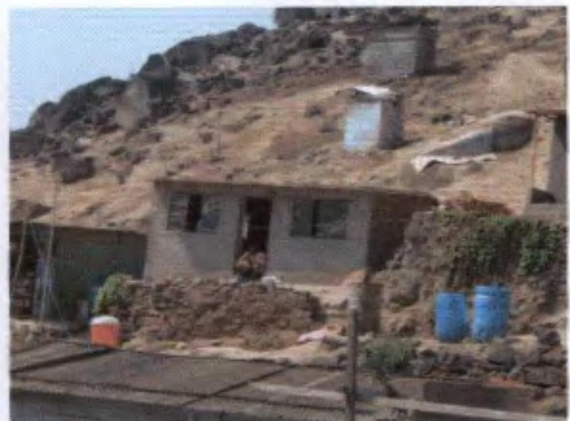
**Caída de rocas:** Se observan bloques sueltos angulosos y subangulosos en la parte alta de la ladera, algunos de los cuales podrían caer por gravedad, otros por sismo fuerte o lluvias excepcionales, los cuales podrían afectar a las manzanas "A", "C" y "D".

En las fotos 6, 7, 8 y 9, se observan algunas rocas sueltas en la parte alta de la ladera, las cuales amenazan a las viviendas

\* En la parte alta de la ladera se observan fragmentos rocosos sueltos acumulados de variado tamaño, algunos de los cuales podrían caer por gravedad, movimientos sísmicos o lluvias fuertes y afectar a los pobladores y viviendas.

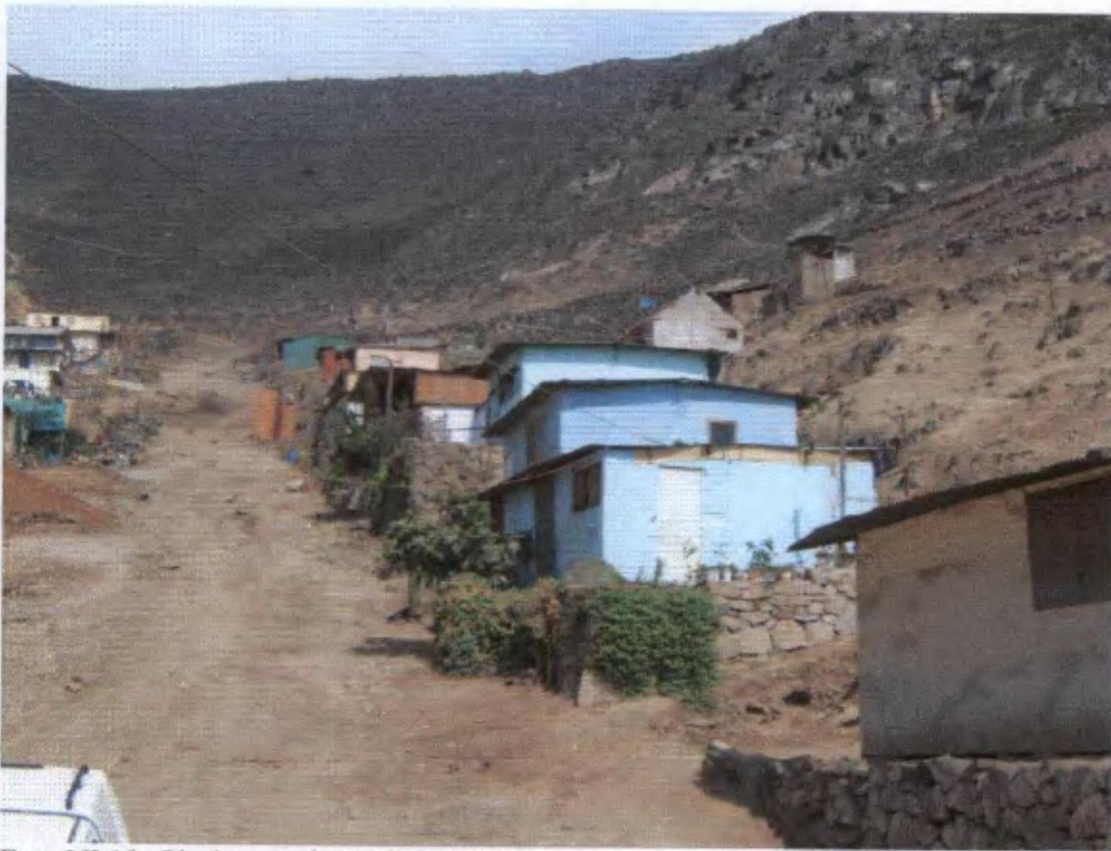
**Canchales:** Producto de las caídas de rocas y flujos pequeños sin cauce (deluvial), en la depresión de la ladera, naciente de la quebrada y a la altura de la Manzana "A", se han formado conos de escombros (canchales), los cuales podrían comportarse como flujos en caso de lluvias excepcionales y afectar a las manzanas "B" y "E"; así como por la ocurrencia de un sismo de fuerte magnitud; y derrumbes por cortes inadecuados del talud.

Foto N° 10. Obsérvese el canchal al fondo, y otro pequeño al lado derecho

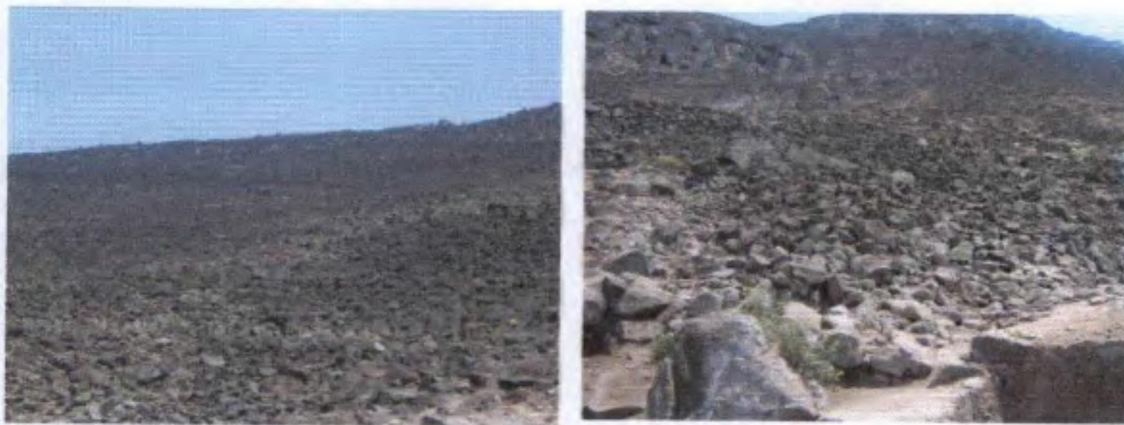
Foto 11 y 12. Material suelto en la naciente quebrada y a la altura de la manzana "A"

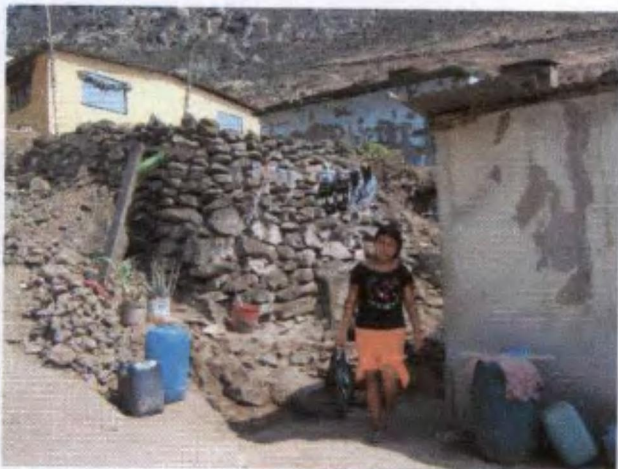
**Derrumbes:** En la zona estudiada se puede generar derrumbes de los terraplenes por colapso de las pircas que no tienen ningún tipo de amalgamación o amalgamación débil, sobre las cuales en algunos casos se encuentran viviendas de material noble

Foto N°13. 30% pircas sin ningún tipo de amalgamación.

\* Las viviendas del AAHH, son de material precario (80%), y noble (20%), se encuentran en su mayoría asentadas sobre rellenos en terraplenes cuya parte frontal termina en un muro seco (pirca), y con amalgamación de barro de la zona o sin ningún tipo de amalgamación.

\* No se debe construir con material noble sobre terraplenes mal conformados debido a su baja resistencia por mala compactación y a que el muro en que terminan no presta la seguridad del caso; así como una sobrecarga podría causar el colapso del terraplén.

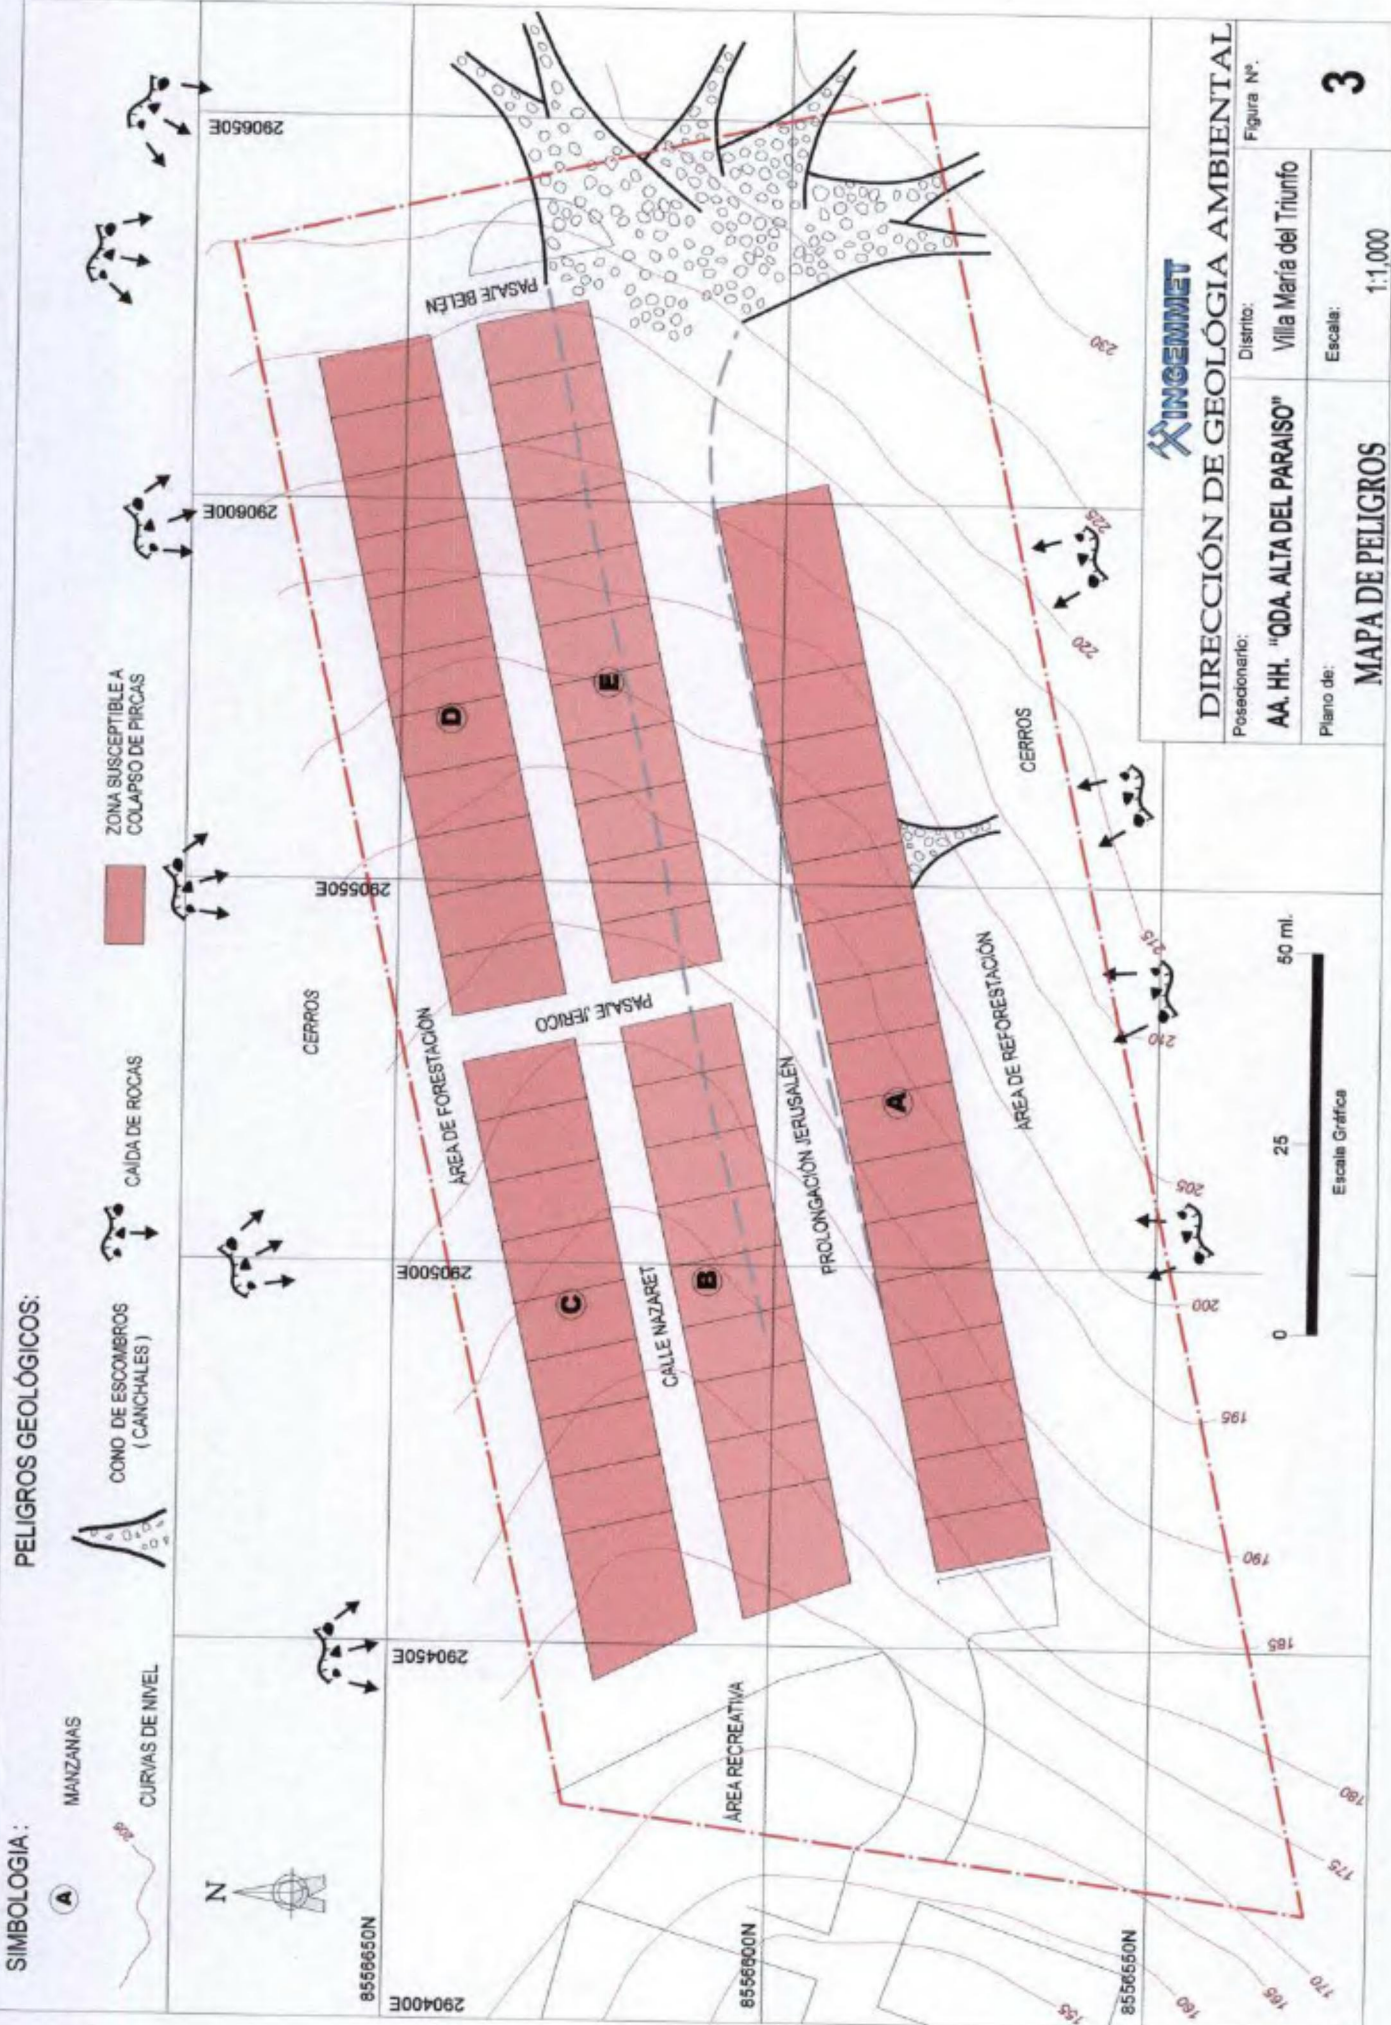
Figura N°: **3**

En el Asentamiento Humano se han identificado tres tipos de peligros geológicos (Figura N°3):
