INFORME TÉCNICO N° A4664

**INSPECCIÓN DE PROCESOS GEOLÓGICOS EN TRES
SECTORES DEL DISTRITO DE ALTO SELVA ALEGRE**
PROVINCIA AREQUIPA, REGIÓN AREQUIPA

DIRECCIÓN DE GEOLOGÍA AMBIENTAL Y RIESGO GEOLÓGICO

FEBRERO - 2011

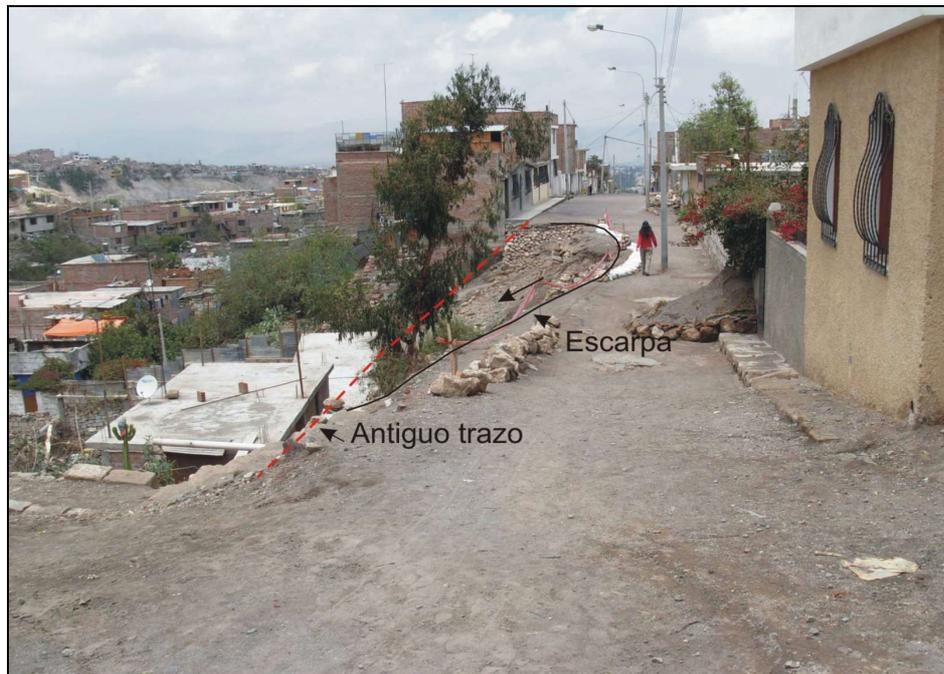
Foto N°4. 4ta cuadra de la calle Ricardo Palma, donde los procesos de erosión y derrumbe han afectado un tramo de 35 m de dicha calle.

En esta zona, las rocas del substrato corresponden a flujos piroclásticos de pómez y cenizas de 10 a 12 m de altura, de mala calidad, de resistencia blanda (5 - 25 Mpa), fácilmente deleznable, cubiertos por material de relleno de más de 4 m de espesor, siendo estos últimos,

materiales de mala calidad geotécnica. Este depósito forma un talud de 60° a 80° de inclinación. Esta zona presenta problemas de erosión de ladera y derrumbes del talud afectando viviendas cercanas a esta (Foto N°4), los cuales están poniendo en descubierto las tuberías de desagüe, buzones o pozas de desagüe, y afectando las calles. Esta erosión se ha dado desde hace varios años atrás (según versiones de los pobladores) como producto principalmente de lluvias y de roturas de desagües (por el relleno mal compactado); ocasionando derrumbes de rocas y de material suelto, desde luego afectando 4 a 5 viviendas localizadas al pie del talud. Si el proceso se magnificara representaría un riesgo para las seis familias (en 6 viviendas) que viven al pie de la ladera.

Resumiendo, los problemas en este tramo están en parte relacionados a la presencia de materiales de relleno, los cuales no reúnen las condiciones geotécnicas necesarias como material de cimentación.

- En los sectores más críticos, construir muros de contención de concreto a lo largo de las escarpas o en los extremos de las calles donde se producen los derrumbes (Foto N° 24), con la finalidad de suprimir o impedir la erosión y derrumbe de los taludes. También se puede complementar con mallas y vegetación.
- Realizar la forestación de los taludes, con la finalidad de evitar la aceleración de los movimientos en masa (derrumbes) que generan materiales sueltos.

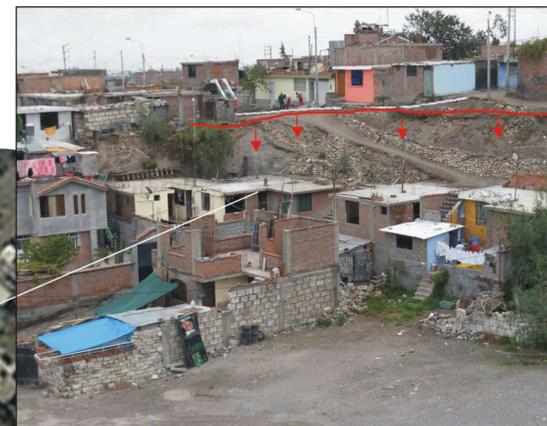
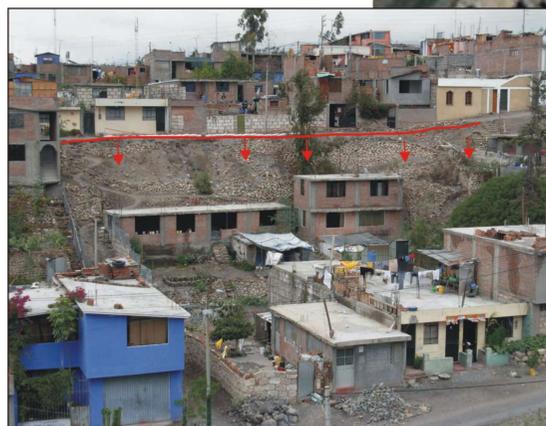
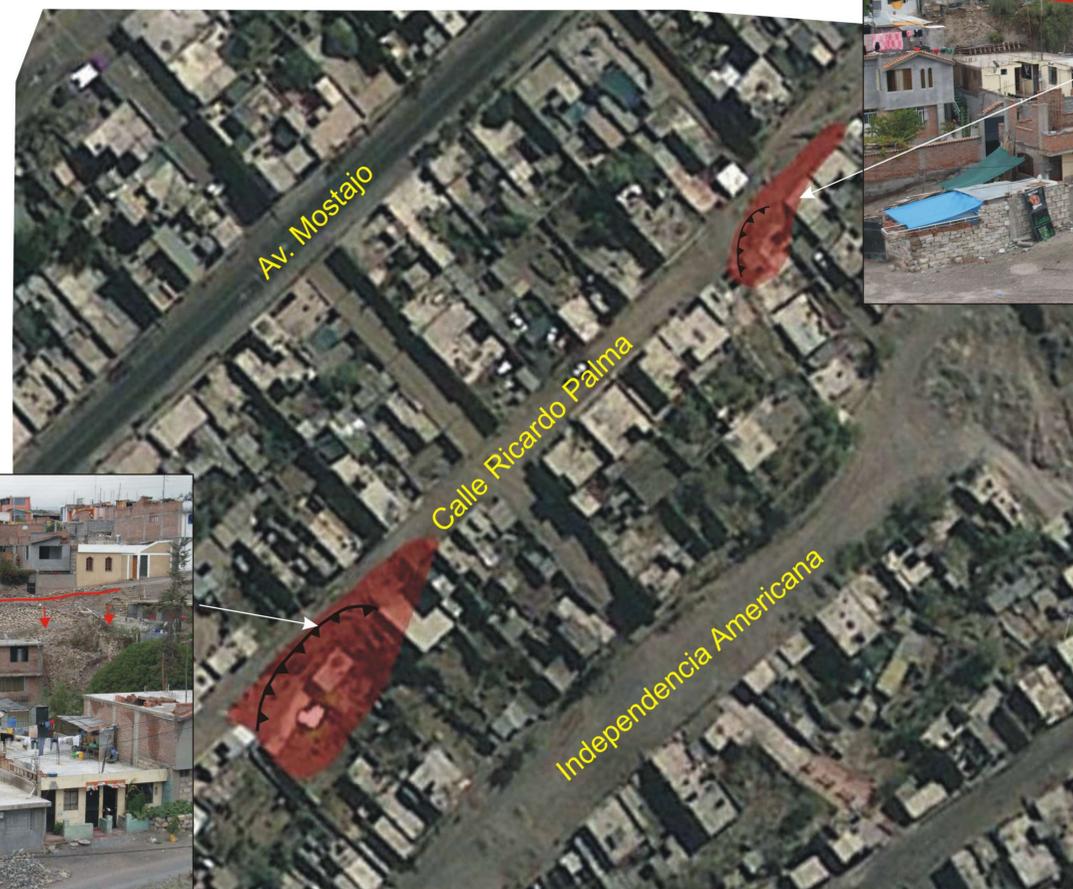
Foto N°5. Imagen Google de la calle Ricardo Palma, entre 3era y 4ta cuadra, donde los procesos de erosión y derrumbe vienen afectando dicha calle y viviendas. Además se presentan dos vistas de las áreas estudiadas.

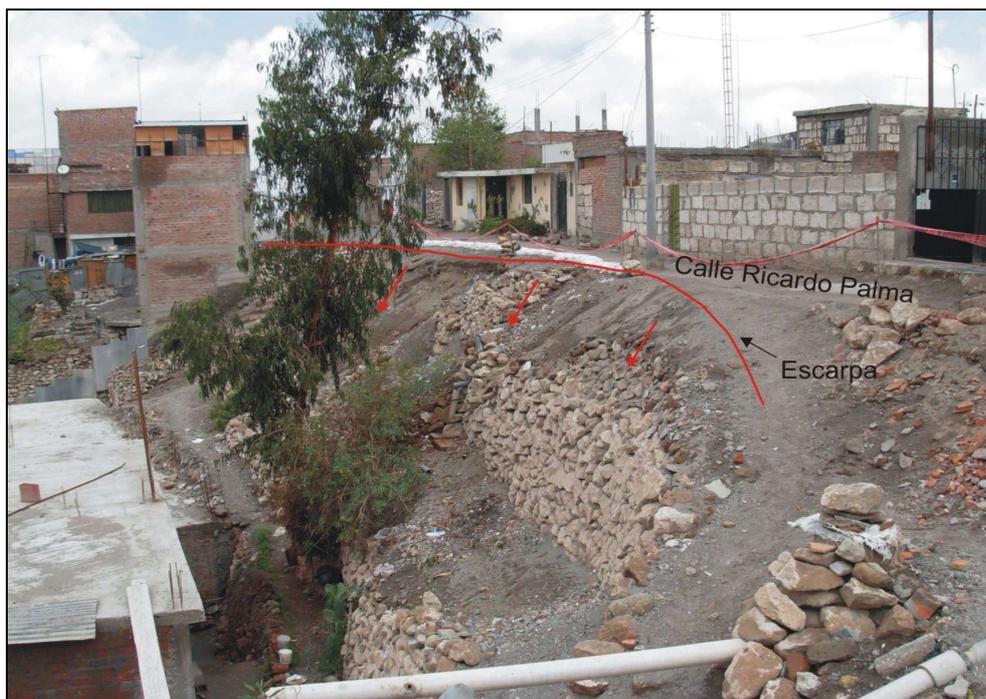
Foto N°6. Cuarta cuadra de la calle Ricardo Palma donde los procesos de erosión y derrumbe vienen afectando dicha calle. Es necesario resaltar que anteriormente los pobladores han realizado pircas para estabilizar el talud.

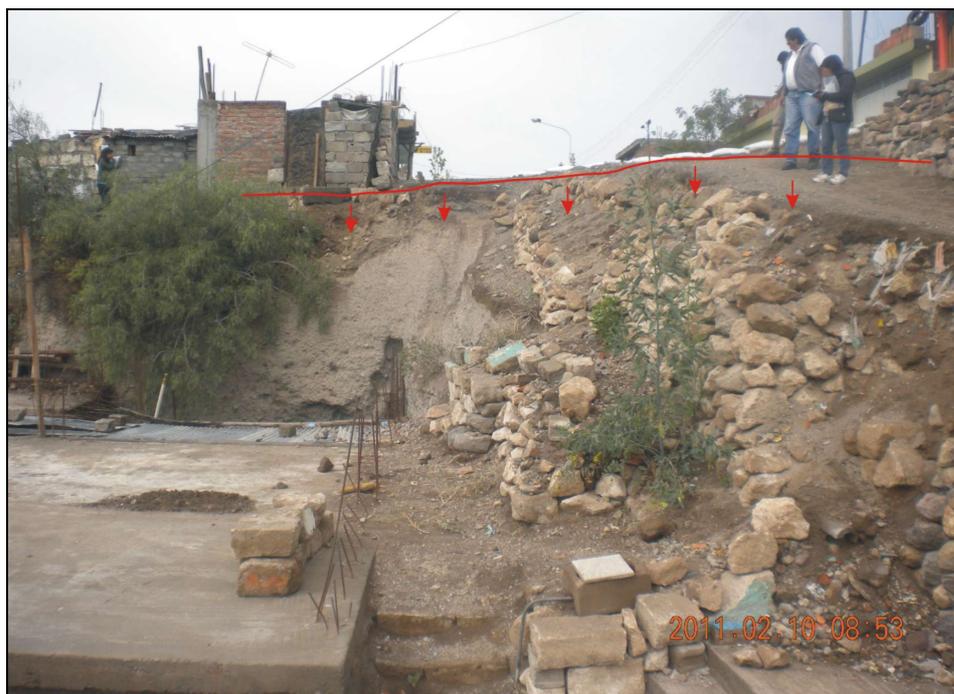
En el talud de este sector también se vienen produciendo erosión de ladera y derrumbes debido a la mala calidad del suelo de cimentación (rellenos) y a las lluvias periódicas y excepcionales que ocurren en la zona (enero a marzo), Fotos N° 7 y 8. De continuar dichos procesos pueden afectar postes de luz, tuberías de agua y desagüe, 10 viviendas localizadas sobre y al pie del talud (Foto N° 9). También los sismos pueden acelerar los derrumbes que afectarían principalmente viviendas.

Foto N° 7. Vista de la Calle Ricardo Palma (tramo 2) que viene siendo afectado por problemas de erosión y derrumbes.

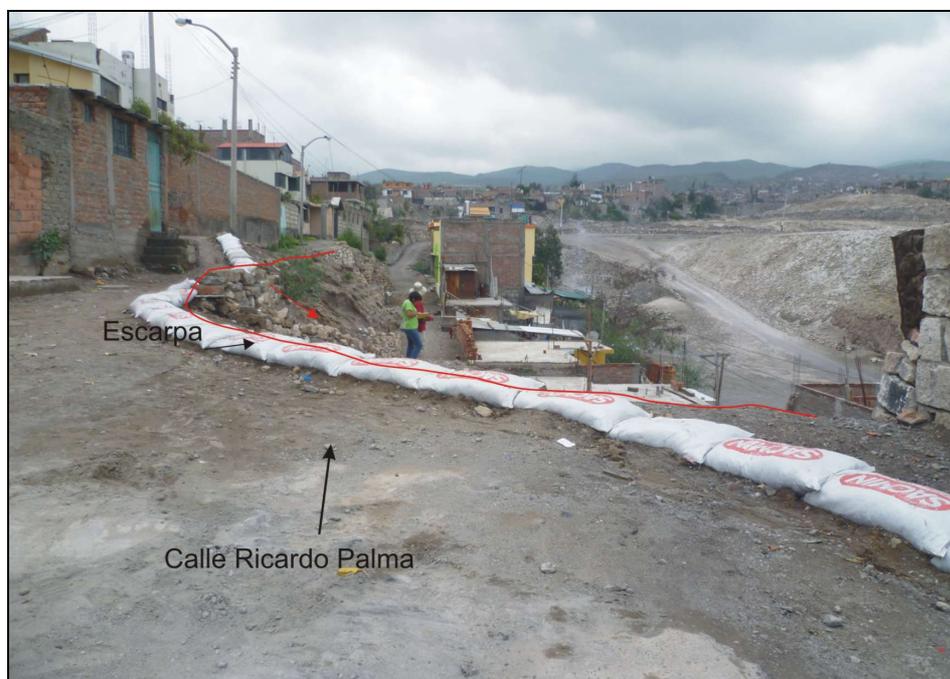
Foto N° 8. Vista de la calle Ricardo Palma (tramo 2) donde se aprecia que parte de dicha calle, postes de luz y tubos de agua y desagües vienen siendo afectados por problemas de erosión y derrumbes.

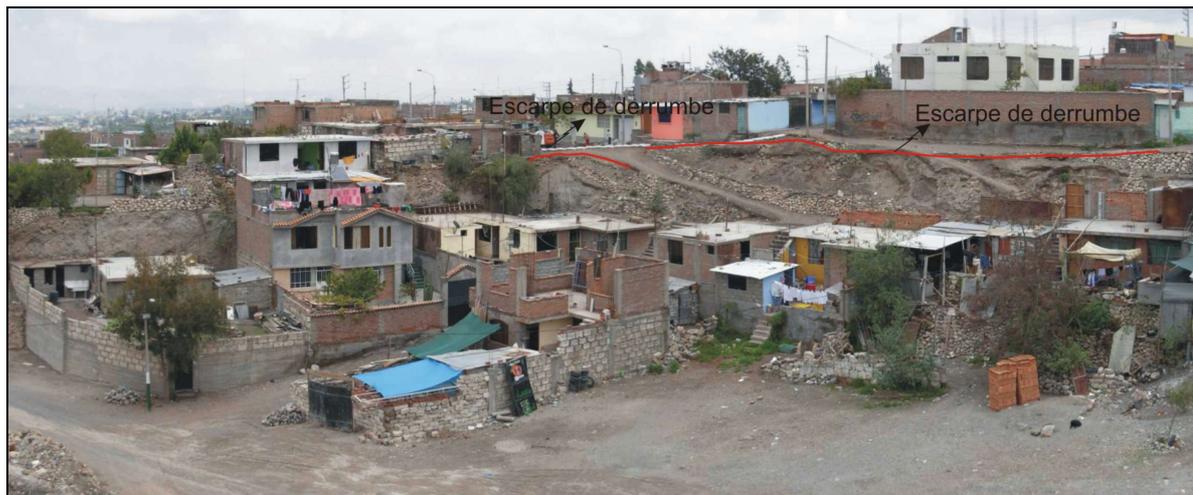
Foto N° 9. Vista de la escarpa de derrumbe en la calle Ricardo Palma (tramo 2), visto desde la Av. Independencia.

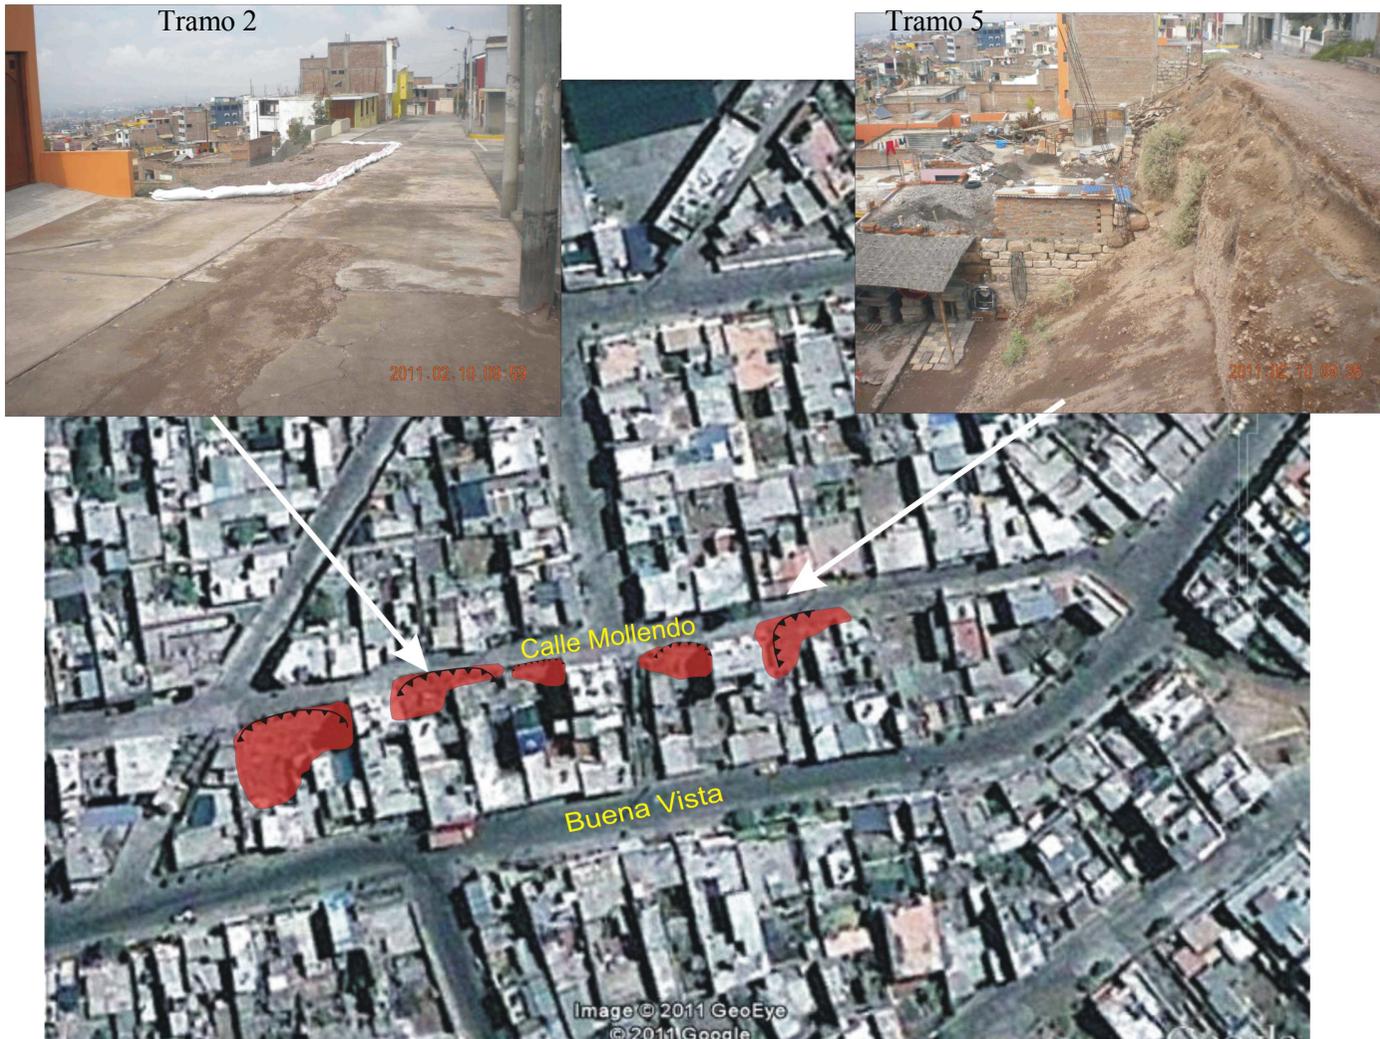
Entre las cuadras 2 y 3 de la calle Mollendo se identifican **5 tramos** con problemas de erosión de laderas y derrumbe (Foto N° 10). Estos tramos tienen entre 10 a 35 m de longitud. La calle tiene un ancho de 4 a 5 m, con una ligera pendiente de 5° hacia el SW, y en el extremo opuesto tiene una vereda de 1 m de ancho. Gran parte de la calle Mollendo está recubierta por losas de cemento, y otras están libres de losas. En estos últimos es donde se producen procesos de erosión de laderas y derrumbes que afectan viviendas, tramos de la calle, postes de luz y tuberías de agua y desagüe.

Foto N° 10. Imagen Google de la calle Mollendo, entre 2da y 3ra cuadra, donde los procesos de erosión y derrumbe vienen afectando dicha calle y viviendas. Además se presentan dos vistas de las áreas estudiadas.

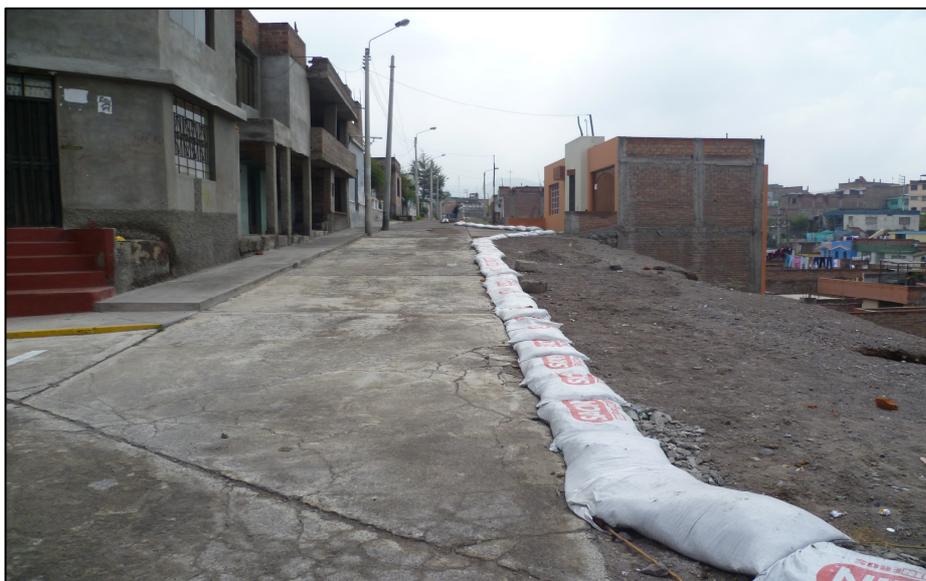
Sobre la calle Mollendo existen 3 viviendas, en las que viven 3 familias (aproximadamente 13 personas). Mientras que al pie del talud o de la calle Mollendo, se identificaron 3 viviendas en las que viven 8 familias (aproximadamente 32 personas). Por lo tanto, en el tramo 1 se han identificado 8 viviendas en las cuales habitan cerca de 17 familias. Dichas viviendas tienen por lo menos 30 años de antigüedad, según versiones de sus habitantes. El material sobre el cual están asentadas dichas viviendas son secuencias de flujo pómez y ceniza, material poco cohesivo que está totalmente descubierto. La calle Mollendo está en parte recubierta con losas de cemento y en otras partes está totalmente descubierta (Foto N° 11).

Foto N°11. Vista de la calle Mollendo (tramo 1), la cual en parte está cubierta con losas de cemento. El derrumbe se produce en el extremo derecho (zona descubierta).

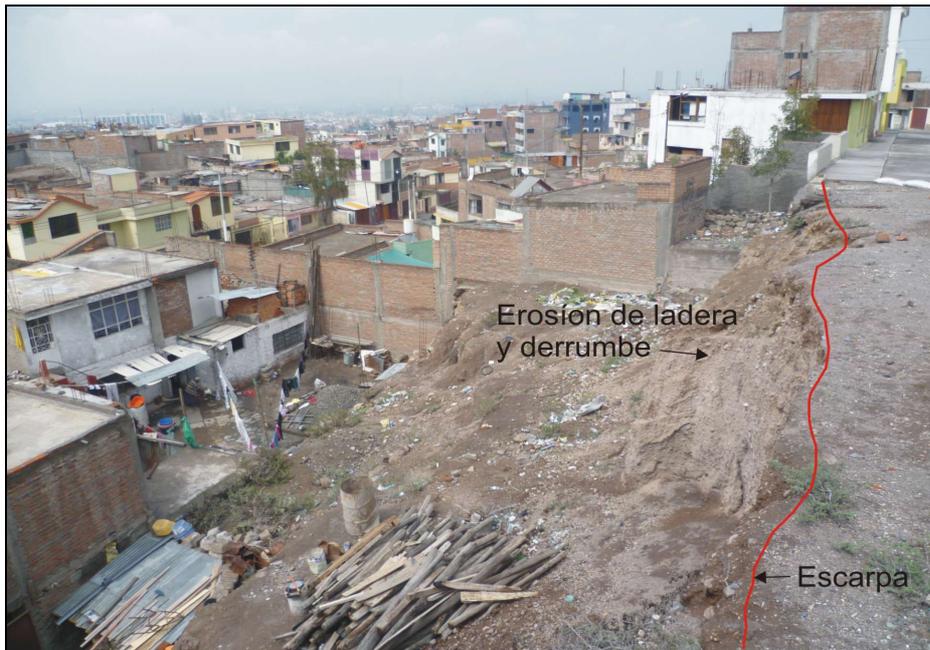
Foto N° 12. Vista del talud inferior de la calle Mollendo (tramo 1) donde se aprecia la escarpa de la zona de derrumbe.

En este tramo, se vienen produciendo procesos de erosión de laderas y derrumbes que afectan viviendas cercanas al talud, tramo de la calle y tuberías de desagüe (Foto N° 12).

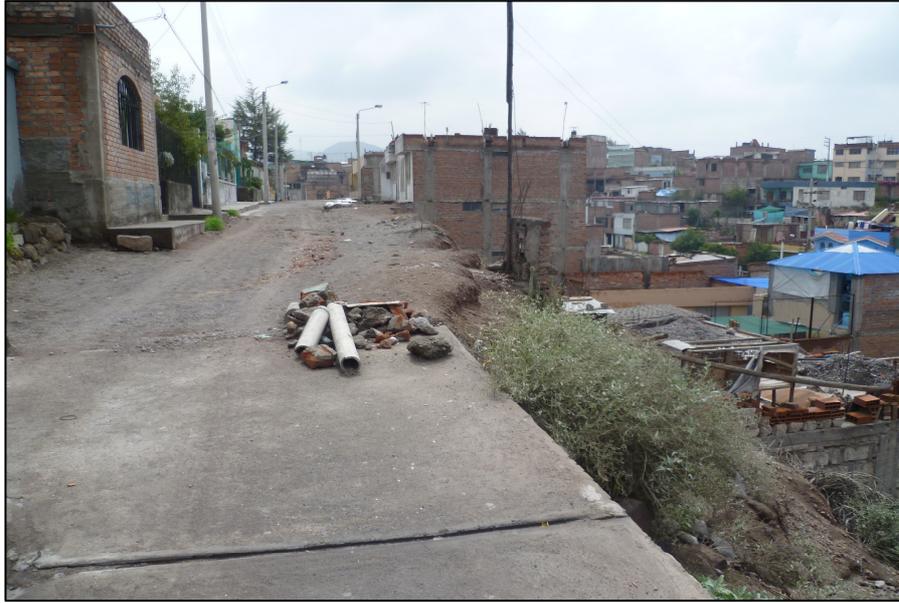
Foto N°13. Vista de la calle Mollendo (tramo 2), la cual en parte está cubierta con losas de cemento. El derrumbe se produce en la zona descubierta

En este tramo se vienen produciendo procesos de erosión de laderas y derrumbes que afectan seriamente viviendas, tramo de la calle y tuberías de agua y desagüe, sobre todo en épocas de lluvia (Fotos N° 13 y 14).

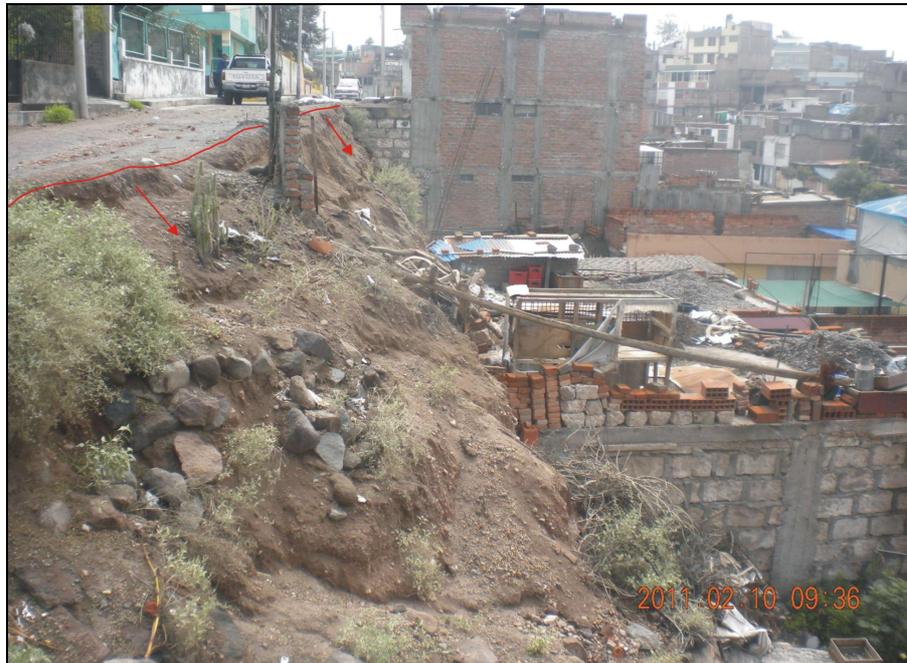
Foto N°14. Vista de la calle Mollendo (tramo 2) afectada por problemas de erosión de ladera y derrumbes

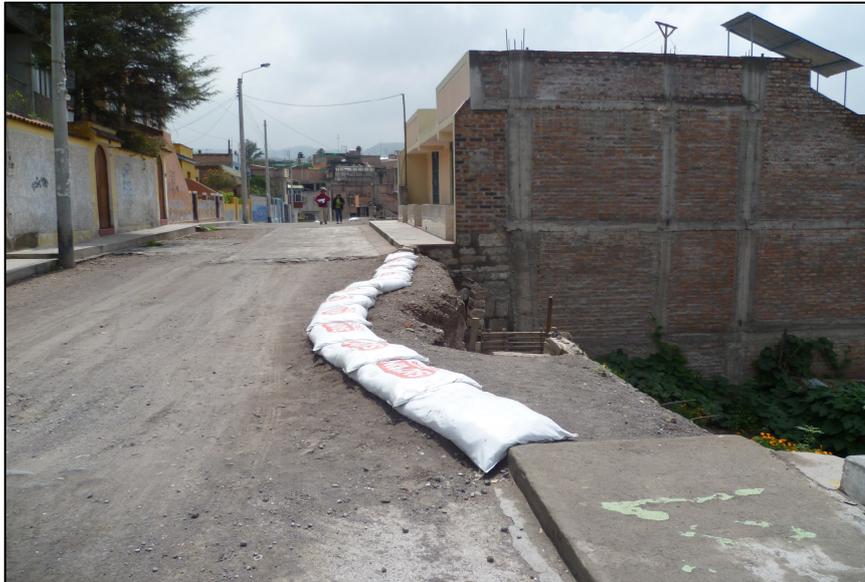
Foto N°15. La calle Mollendo (Tramo 3) en su borde oriental es afectada por procesos de erosión de laderas y derrumbes.

En este tramo se distinguen los mismos procesos de erosión de laderas y derrumbes que afectan viviendas (sobre todo en épocas de lluvia) y un tramo de la calle Mollendo.

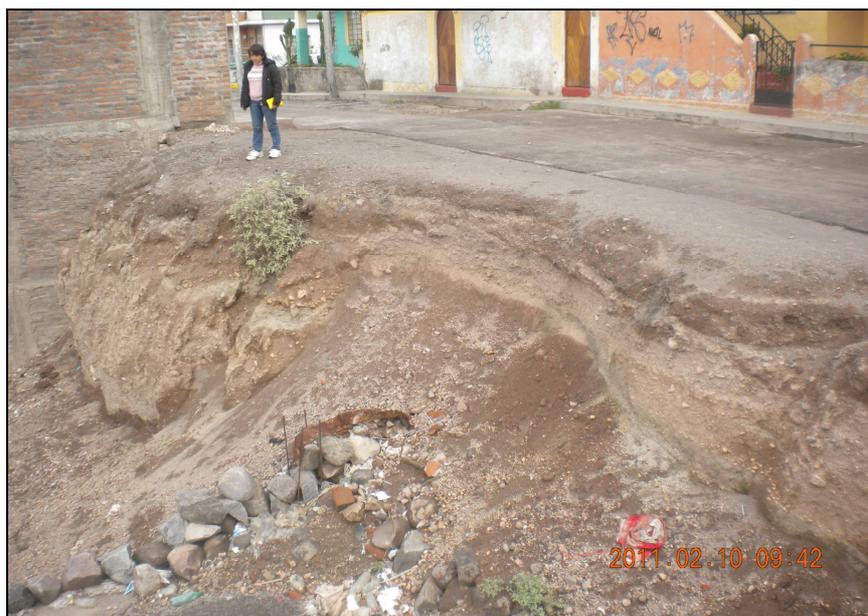
Foto N°16. Vista de la calle Mollendo (Tramo 4)

En este tramo se distinguen los mismos procesos de erosión de laderas y derrumbes que afectan viviendas (sobre todo en épocas de lluvia) y un sector de la calle Mollendo.

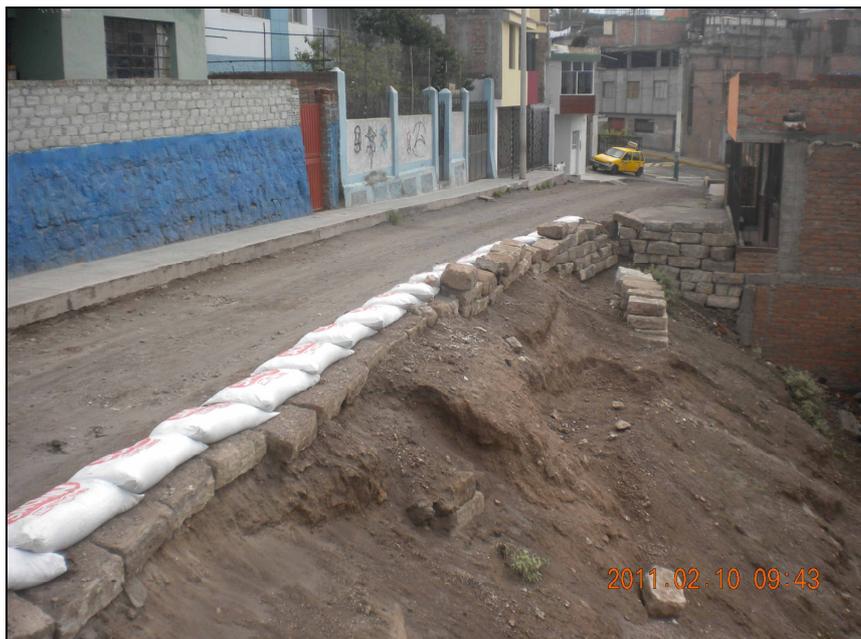
Un tramo de la cuadra 4 fue reducido a aproximadamente 2 m de ancho, debido a la fuerte erosión y derrumbe que viene ocurriendo en la zona. Este tramo no cuenta con losetas de cemento (Foto N° 17).

Foto N°17. Vista del tramo 5 de la calle Mollendo.

Frecuentemente, cuando llueve, el material erosionado es arrastrado hacia las partes bajas donde se existen casas de cemento y ladrillo. De continuar el proceso puede erosionar toda la plataforma de la calle Mollendo pudiendo afectar tanto las casas situadas en la parte superior e inferior del talud.

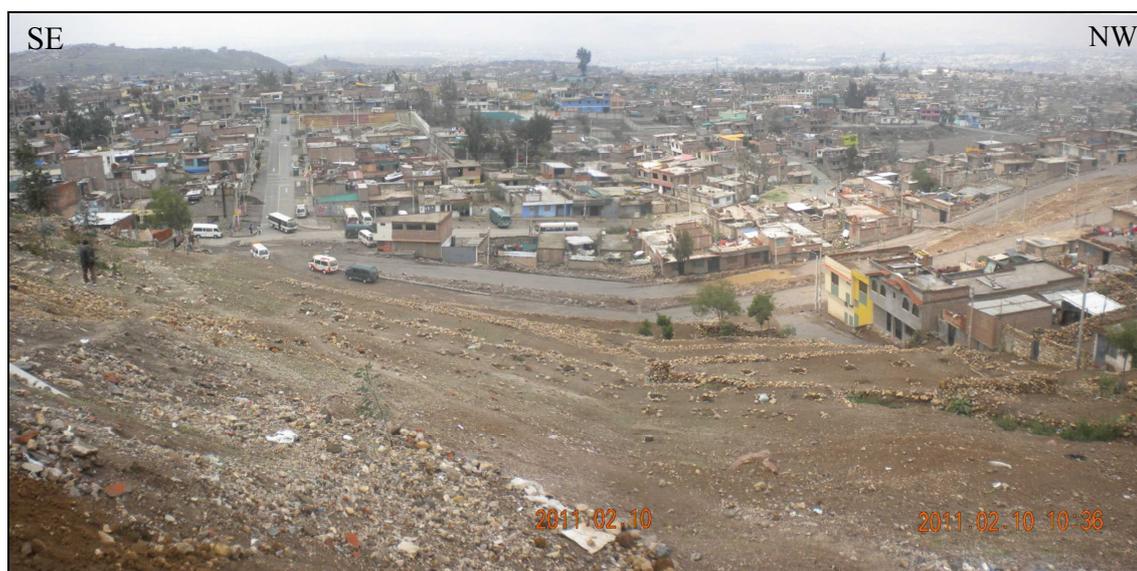
Foto N°19. Vista de la ladera hacia Villa Unión (zona alta de Javier Heraud).

Por medio de la ladera cruza un canal artesanal de agua de 1 m de ancho y 50 cm de profundidad. En épocas de lluvias, el canal se rebalsa y las aguas afectan a las viviendas situadas laderas abajo (Foto N°19).

- Construir de un sistema de alcantarillado (que involucre cunetas, canales, etc.), en la zona que es afectada por las escorrentías que fluyen y corren por las zonas de pendientes altas (Foto N° 25). Esto servirá para evitar inundaciones y palear el proceso de erosión de quebradas. Hace falta la construcción de un canal de agua desde la parte alta de Javier Heraud hasta Villa Unión (sector tripartito).
- Reforestar la zona de ladera con vegetación.

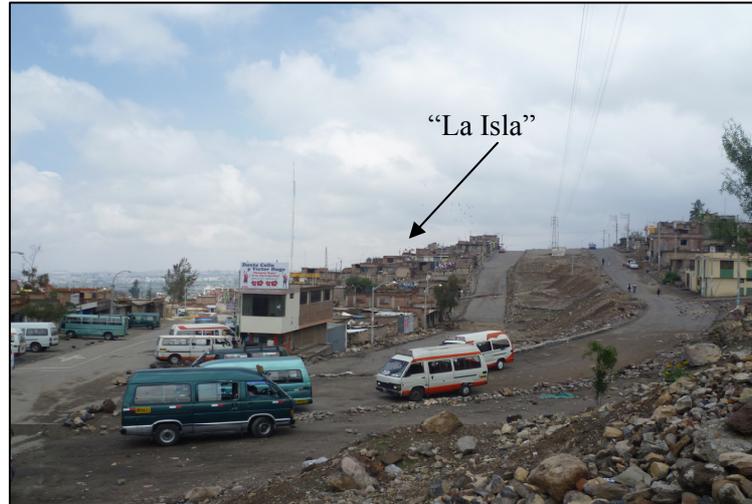
Este sector comprende parte de Villa Unión (paraje “La Isla”) donde existen 45 viviendas en las que habitan cerca de 60 familias (aproximadamente 240 personas). Estas viviendas están ubicadas entre la Av. Emancipación y la Av. Javier Heraud. En este tramo las viviendas son de cemento y ladrillos (Foto N°20).

Foto N°20. Vista del sector “La Isla” en Villa Unión.

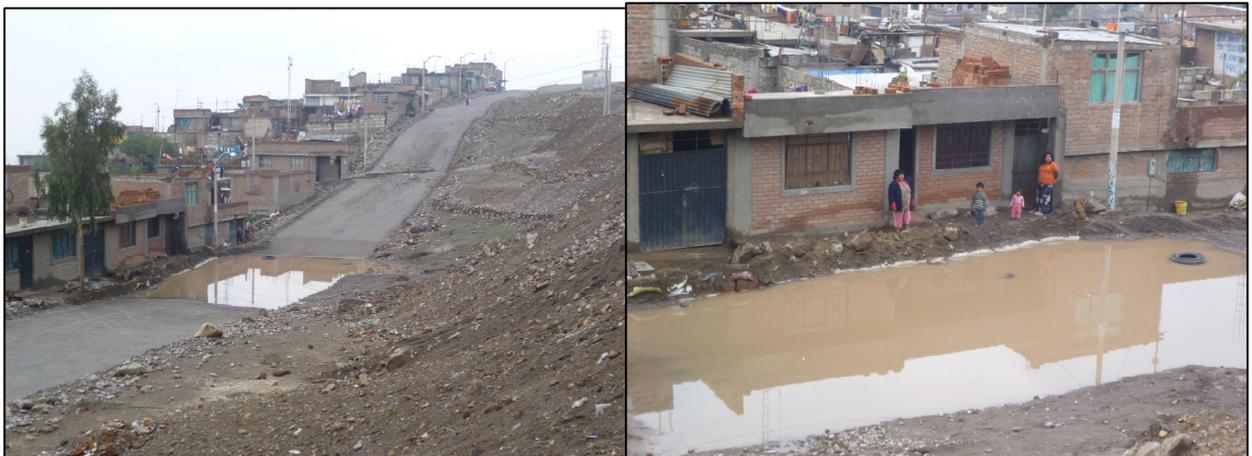
La Av. Javier Heraud y la Av. Emancipación presentan problemas de inundación de agua debido al agua de escorrentía que desciende por la ladera, dañando el pavimento de las pistas y afectando aproximadamente 30 viviendas (Foto N°21).

Foto N°21. Estado de casas ubicadas en la “Isla” (Villa Unión) inundadas con aguas de lluvias recientes.

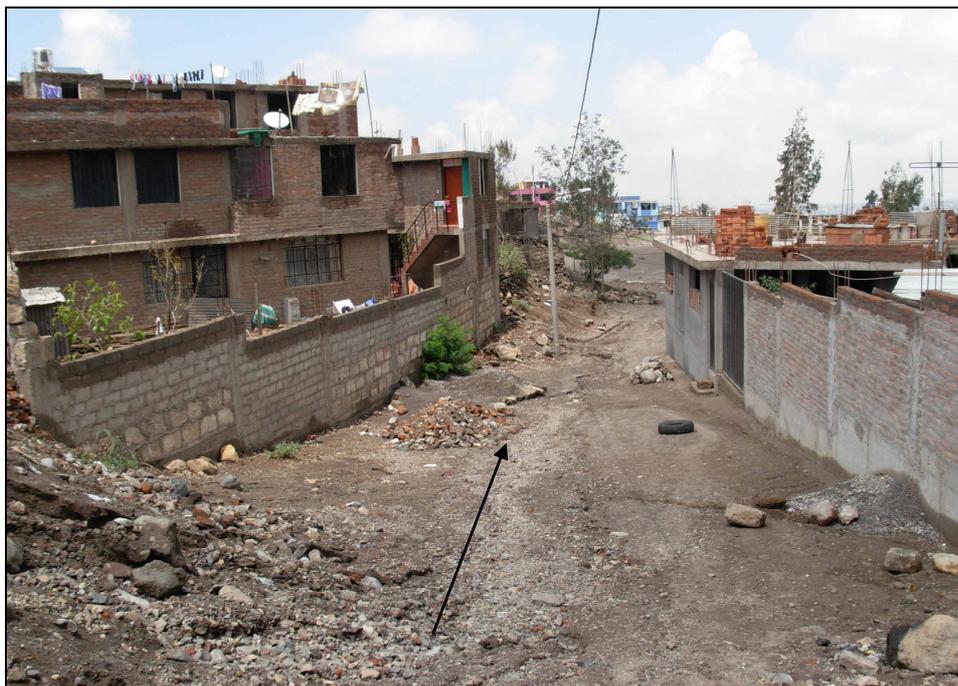
Foto N°22. Vista del sector tripartito (sector 3). La flecha señala la dirección de flujos de barro que bajan en época de lluvia

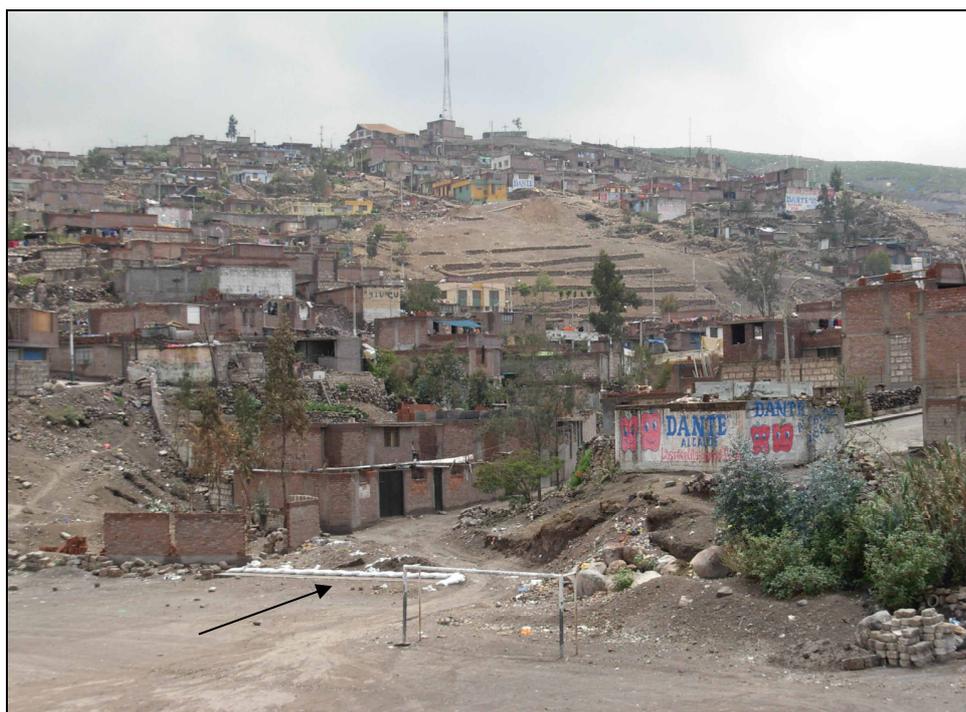
Foto N°23. Vista del sector tripartito (sector 3). La flecha señala el inicio del canal de agua, hasta donde desembocan las aguas producto de lluvias
