Informe Técnico N° A6907

EVALUACIÓN DE PELIGROS GEOLÓGICOS OCASIONADO POR LLUVIAS INTENSAS EN LOS SECTORES: SIVIA Y TUTUMBARU, DEL DISTRITO DE SIVIA

Región Ayacucho
Provincia Huantar
Distrito Sivia
Paraje Sivia y Tutumbaru

JUNIO
2019

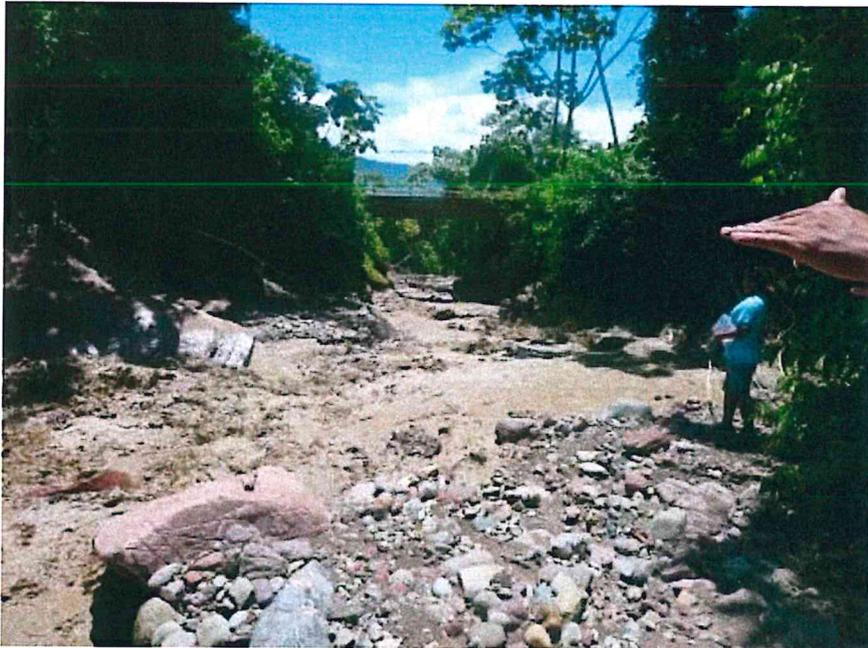
Figura 4. Vista tomada aguas abajo del río Sivia, se observa gran cantidad de fluido.

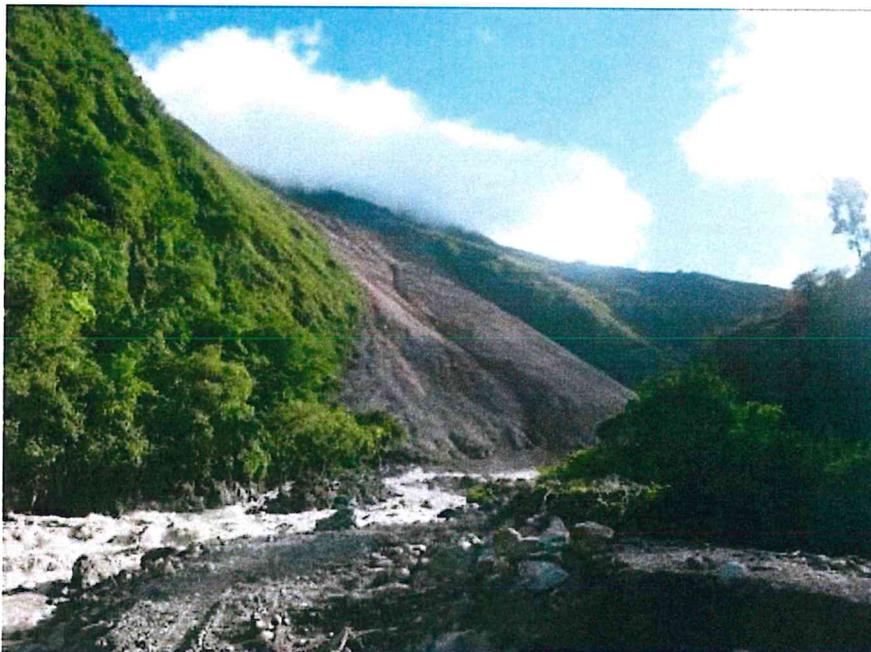
Figura 5. Vista tomada aguas arriba del río Piene. Se observa que presenta un caudal con mayor energía que erosiona sus márgenes

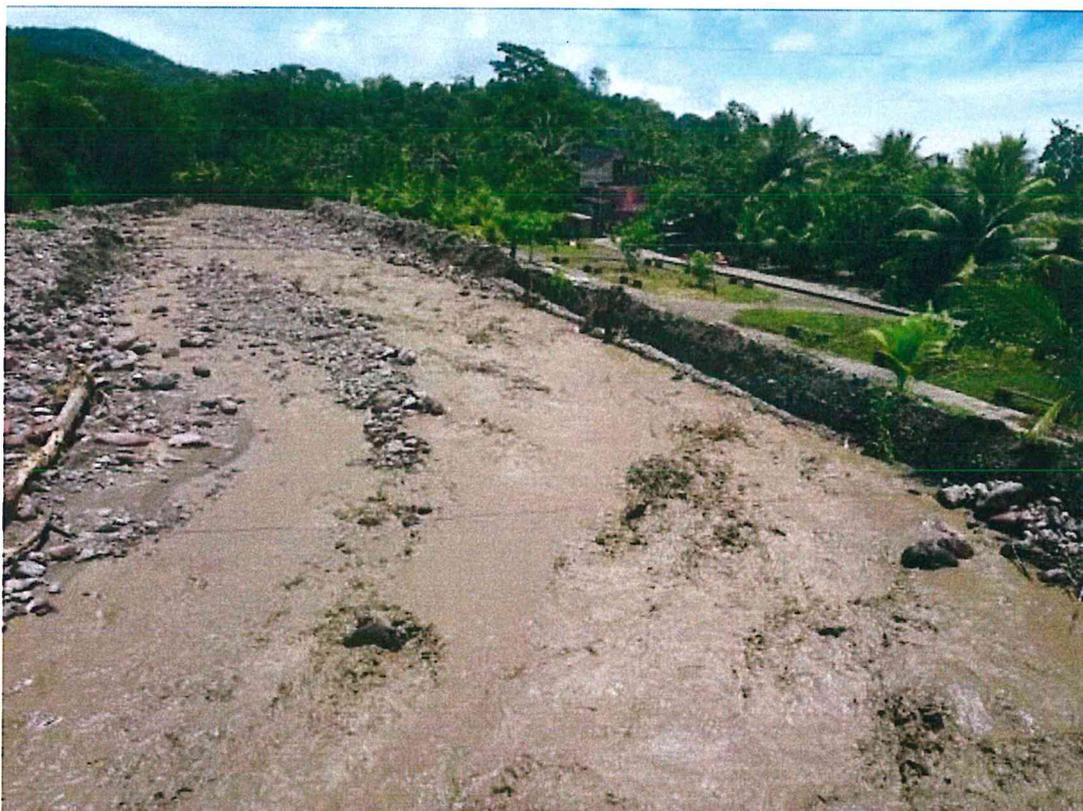
El material que acarrió el huaico estuvo constituido por bloques, grava, arena, limo y palizada. Por lo cual, el cauce de la quebrada se colmató, esto redujo su capacidad de transporte (figura 7).

Figura 7. Vista tomada con dirección oeste, se observó que el cauce del río Sivia se encuentra colmatado, por la margen derecha el material sobrepaso el nivel de la defensa ribereña (gaviones)

- 1) Realizar un programa integral de forestación, con plantas nativas, evitar la quema indiscriminada de la cobertura vegetal, en laderas inestables.
- 2) El cauce del río Sivia, en el tramo que pasa cerca al poblado, después de cada periodo de lluvia se debe realizar labores de descolmatación, dragado y encausamiento.

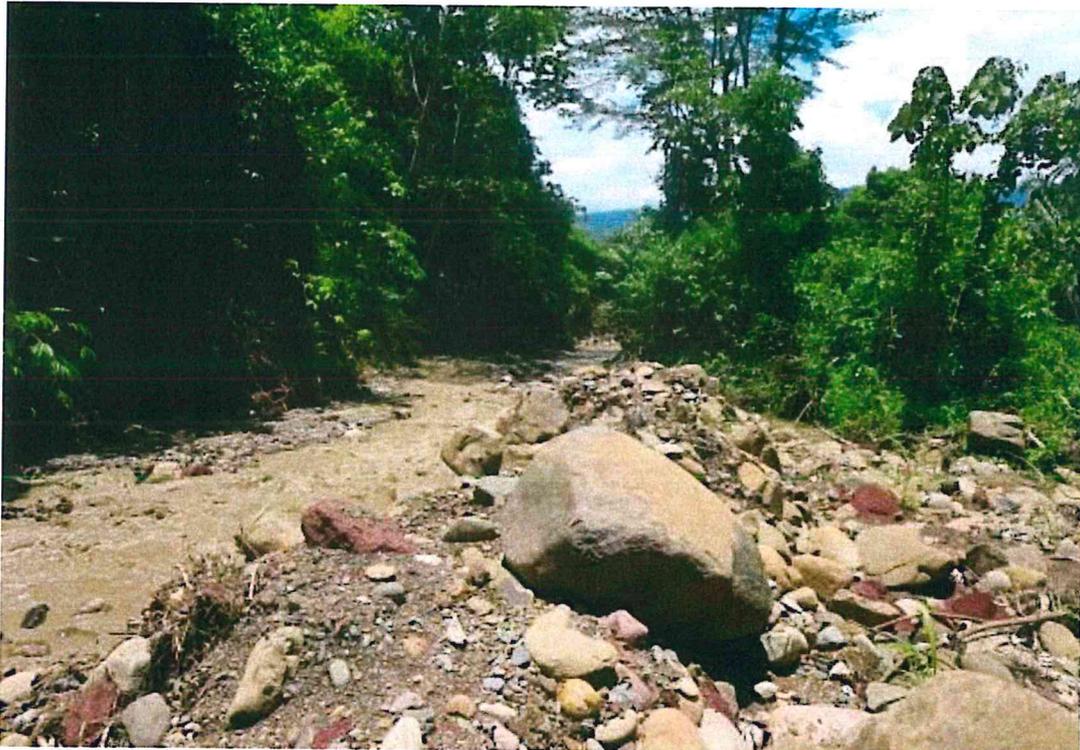
La quebrada Piscopata, se ubica al noroeste de poblado de Sivia, es susceptible a la ocurrencia de flujo de detritos. Presenta un cauce con ancho de 8 m, en su lecho se aprecia fragmentos de roca con diámetro menores 1,5 m, englobados con arena.

Figura 8. Vista tomada con dirección noreste, se aprecia los materiales (bloques, gravas y arenas), que fueron acarreados por el cauce de la quebrada Piscopata.

- 5) En la quebrada Piscopata, se debe realizar limpieza y descolmatación después de cada periodo de lluvias.
- 6) Realizar el mantenimiento y rehabilitación de las defensas ribereñas en la quebrada Piscopata.

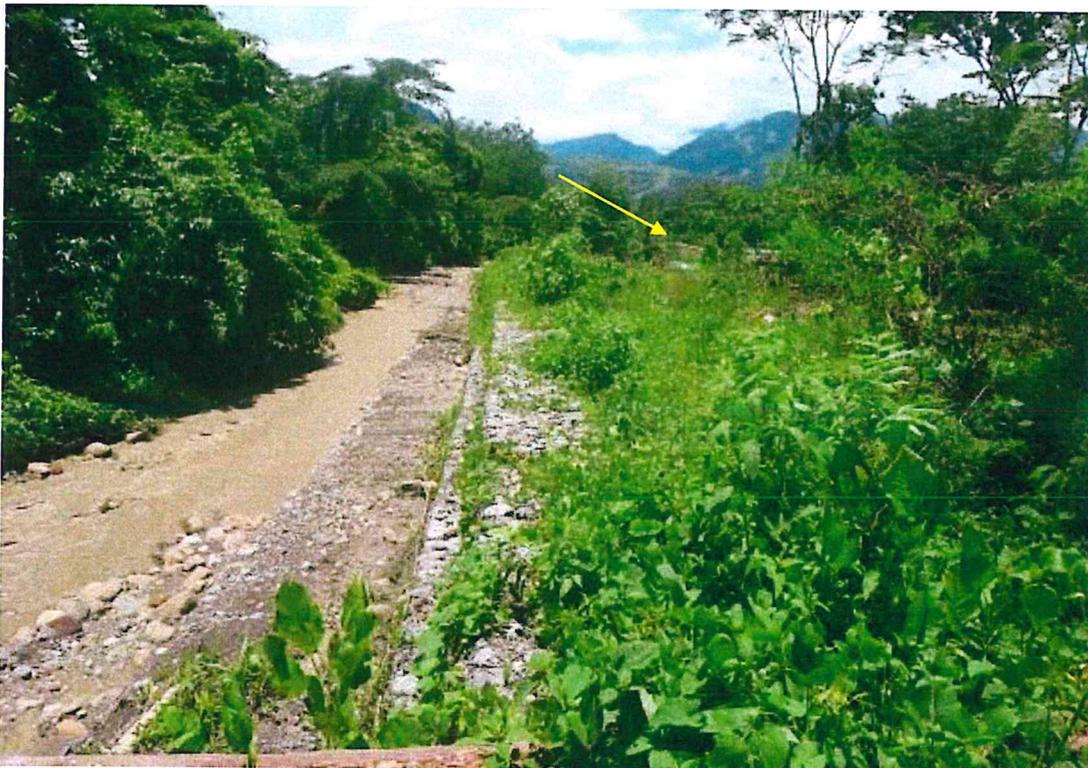
Se apreció que desde el badén hacia aguas abajo, en la margen derecha esta reforzada con gaviones, del badén hacia aguas arriba es afectado por erosión fluvial y desborde.

Se observó que las viviendas que se encuentran situadas en la margen derecha, se encuentra 2 m por debajo del cauce (figura 8 y 9).

Figura 9. Vista tomada con dirección noreste de la quebrada Piscopata, se aprecia la margen derecha reforzada con gaviones y viviendas situadas por debajo del nivel del cauce.

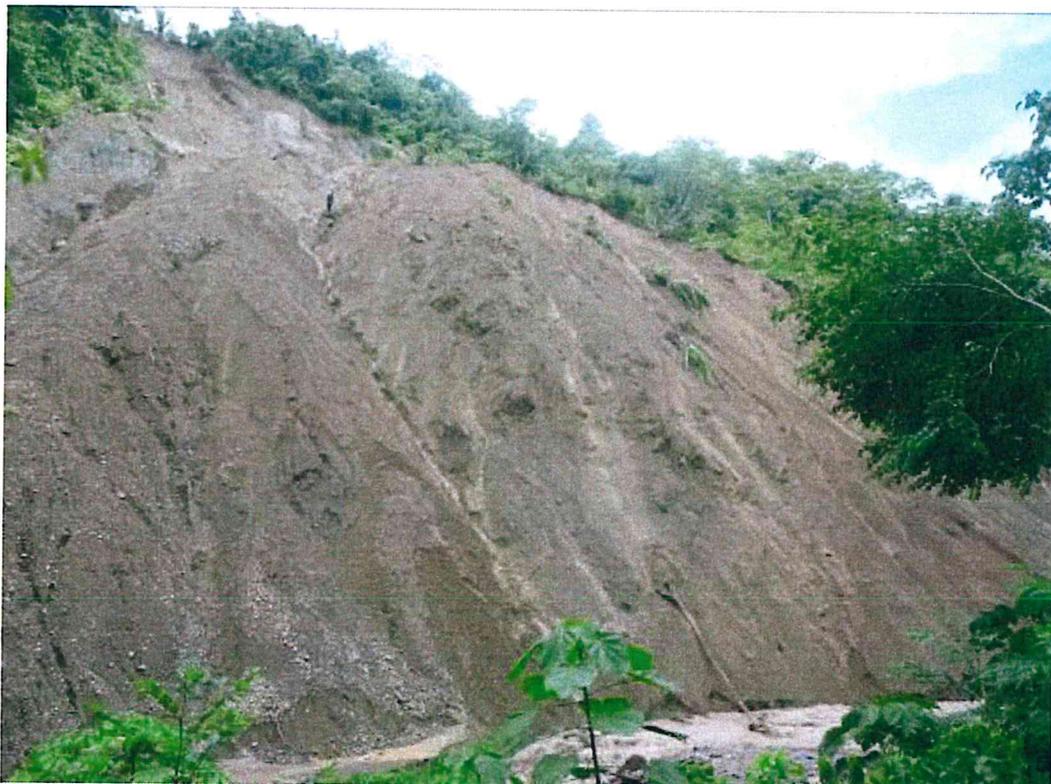
La visita de campo realizada el 24 de febrero, se observó en la margen izquierda del río Sivia un deslizamiento, ubicado en la coordenadas: UTM zona 18S, 622689 Este, 8615671 Norte con una altitud que varía de 656msnm a 755m s n m (figura 12), el evento presenta las siguientes características: escarpe principal 160 m, distancia del pie del talud hacia el escarpe principal 100m, este evento llegó a represar a la quebrada en forma parcial.

Figura 10. Vista con dirección noroeste, margen izquierda del río Sivia, se observa un deslizamiento que aporta de material suelto (gravas en matriz limo arcilloso) al cauce de río.

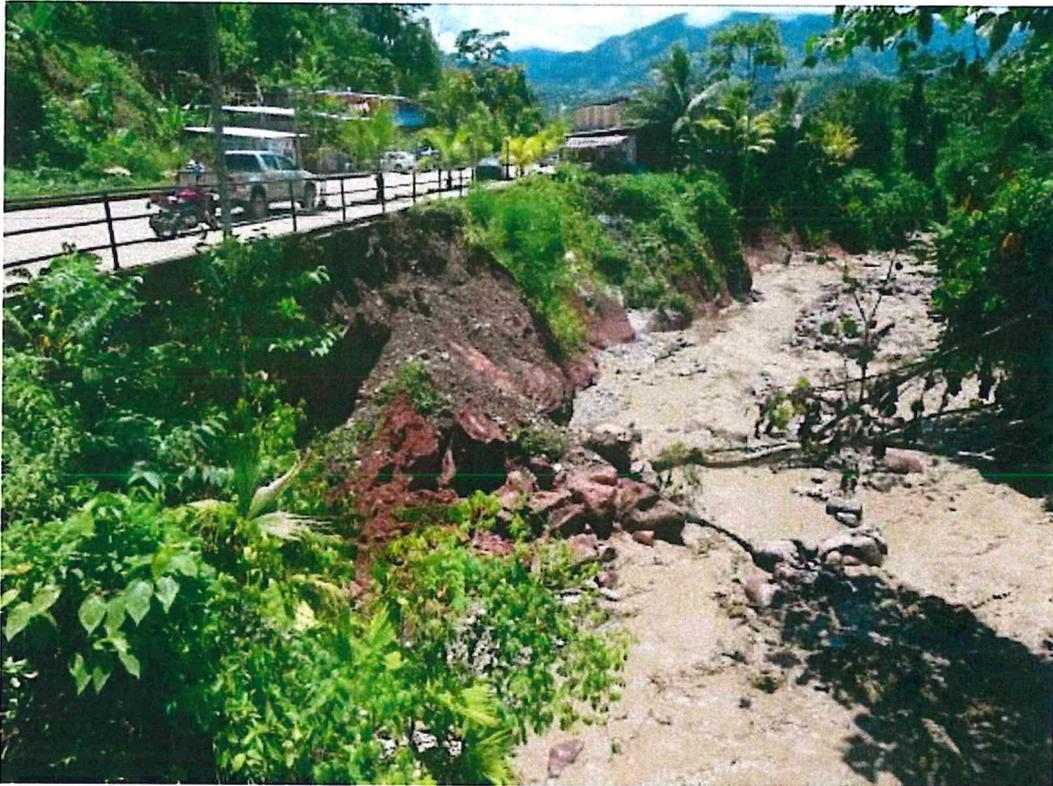
También se observó, en las coordenadas: UTM Zona 18Sur, 623339E – 861606N y 623151 E- 8615953 N, procesos de erosión fluvial, provocó socavamiento de la base de la ladera, esto debilitó el talud y ocasionó un derrumbe que afectó tramo de carretera afirmada (figura 12).

Figura 11. Vista de la margen izquierda del río Sivia, se observa parte de la plataforma vial afectada por la erosión fluvial.

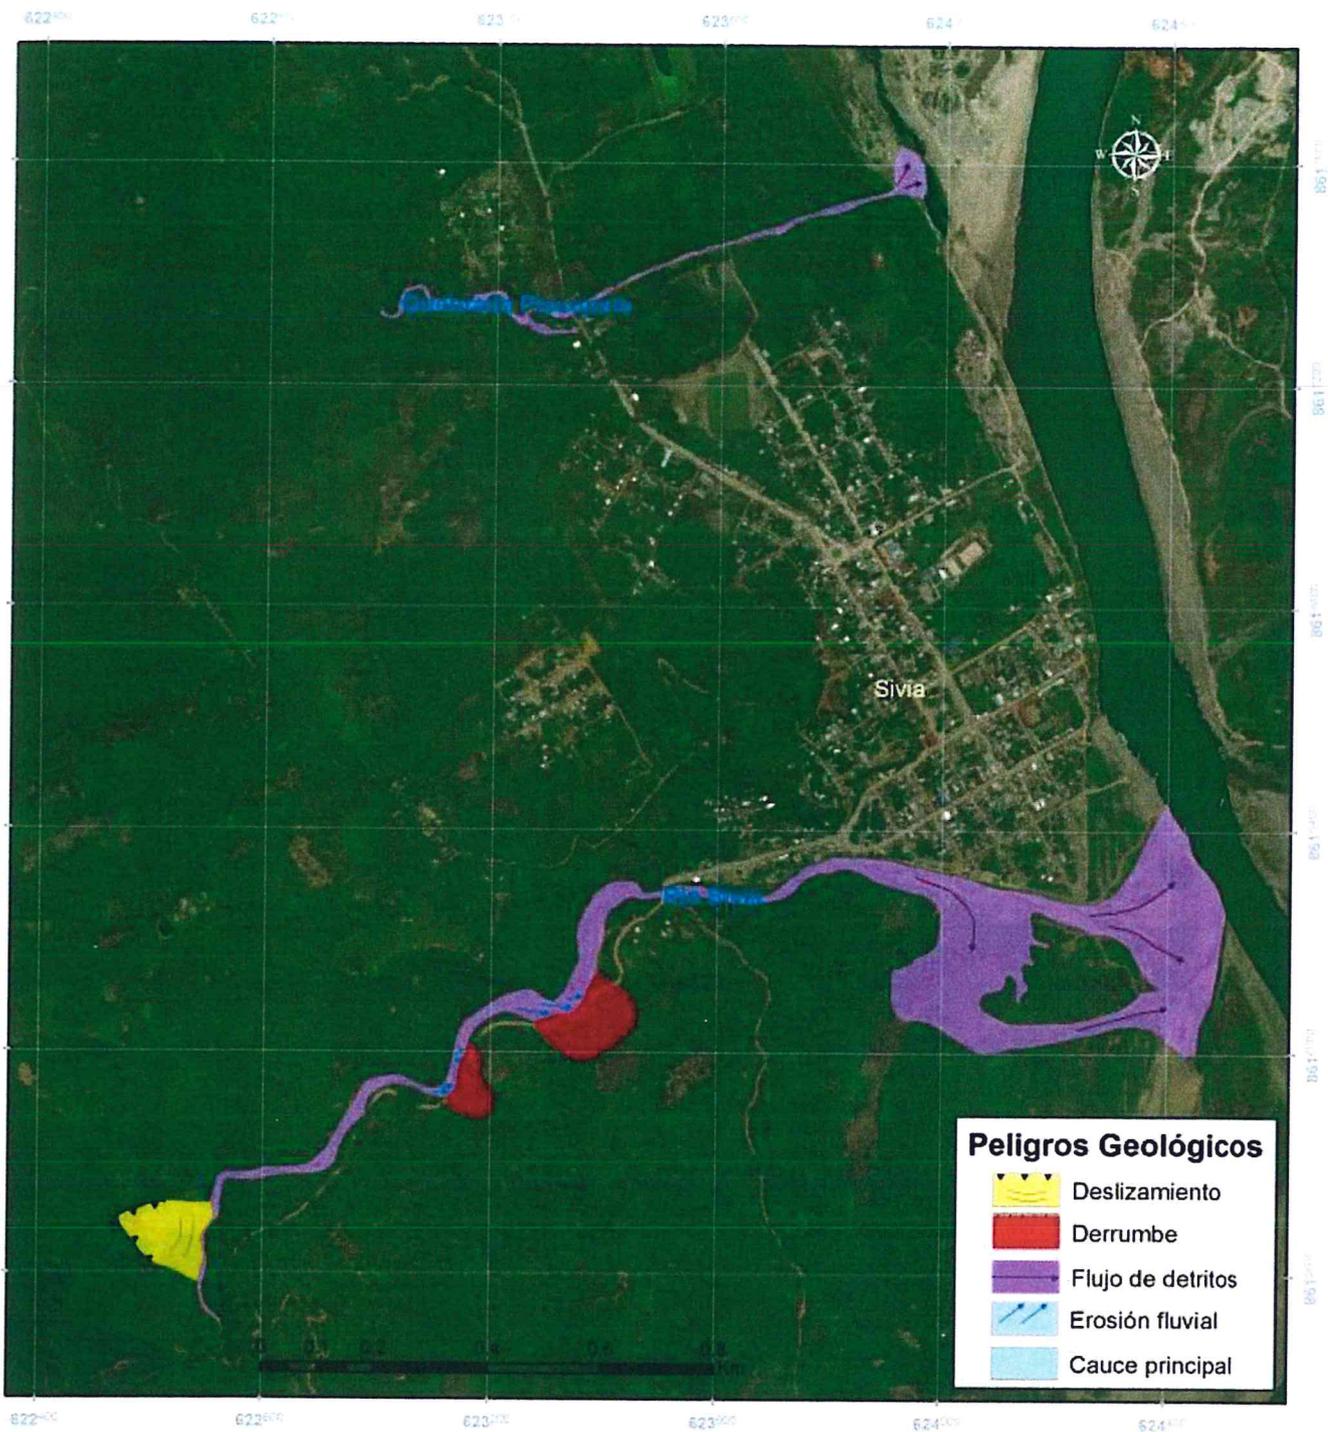
Figura 12 . Cartografía de los peligros identificados en el sector de Sivia.

Como se muestra en la cartografía de peligros geológicos (figuras 12 y 15) el deslizamiento ocurrido en la margen izquierda del río Sivia y el derrumbe ocurrido en la margen derecha del río Piene, forman presas naturales ocasionando acumulación de agua y modificando el cauce normal originando la erosión en las márgenes, estos en periodo de lluvias intensas y/o extraordinarias, debido a la cantidad de agua acumulada estos podrían desembalsar hasta recorrer grandes distancias, afectando las viviendas de los caseríos ubicados aguas debajo de los ríos en mención.

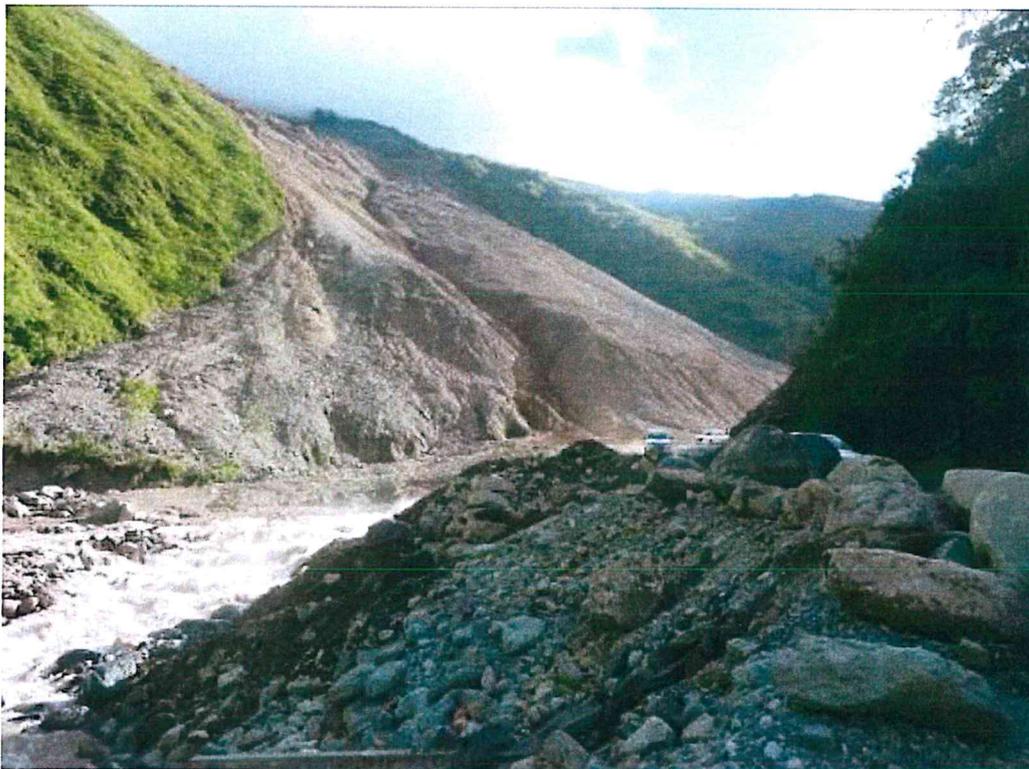
En la actualidad el deslizamiento se reactivó a manera de derrumbes, el material suelto se desplazó al cauce y lo modificó parcialmente. Este evento afectó la plataforma de la vía asfaltada ubicada a la margen izquierda del río Piene (figura 13). También debido al incremento del caudal, hace que esto pase por encima del nivel del puente Piene.

Figura 13. vista tomada con dirección suroeste, se observa el deslizamiento reactivado a manera de derrumbes, ubicado a la margen derecha del Piene.

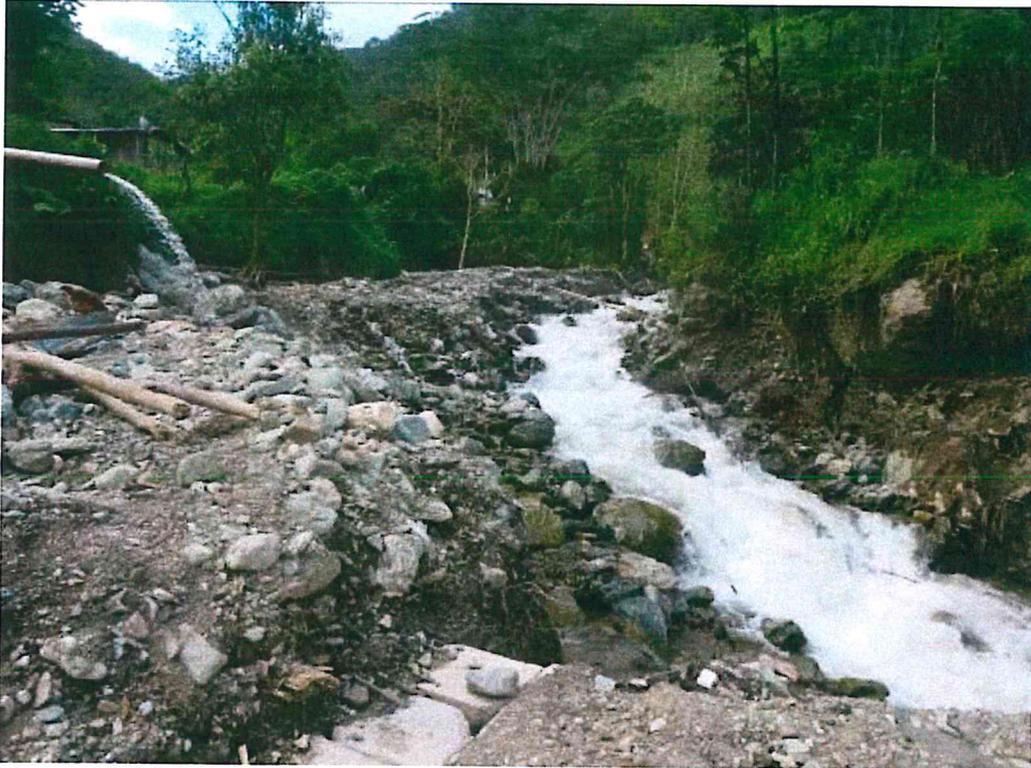
- a) Depósito tiene forma cono-abanico, constituido por bloques menores a 0.60m, gravas y arenas (figura 14).
- b) Material, se ha canalizado por el cauce de la quebrada y recorrió una distancia de 1800 m, hasta llegar a la confluencia del río Piene.

El ultimo evento afectó, una vivienda ubicada en la margen derecha de la quebrada, base del puente.

Figura 14. Vista tomada agua arriba de la quebrada, se observa el material acarreado con el último evento, formado por bloques menores a 0.60m, gravas y arenas

- 8) Realizar limpieza y descolmatación de la quebrada Tutumbaru después de cada periodo de lluvias.
- 9) Los pobladores que se ubican cerca al cauce de ríos y quebradas y que están expuestos al peligro, deben organizarse y poner en práctica un sistema de alerta temprana, que permita informar rápidamente a los pobladores, señalar las rutas de evacuación en caso de producirse un evento de gran magnitud.

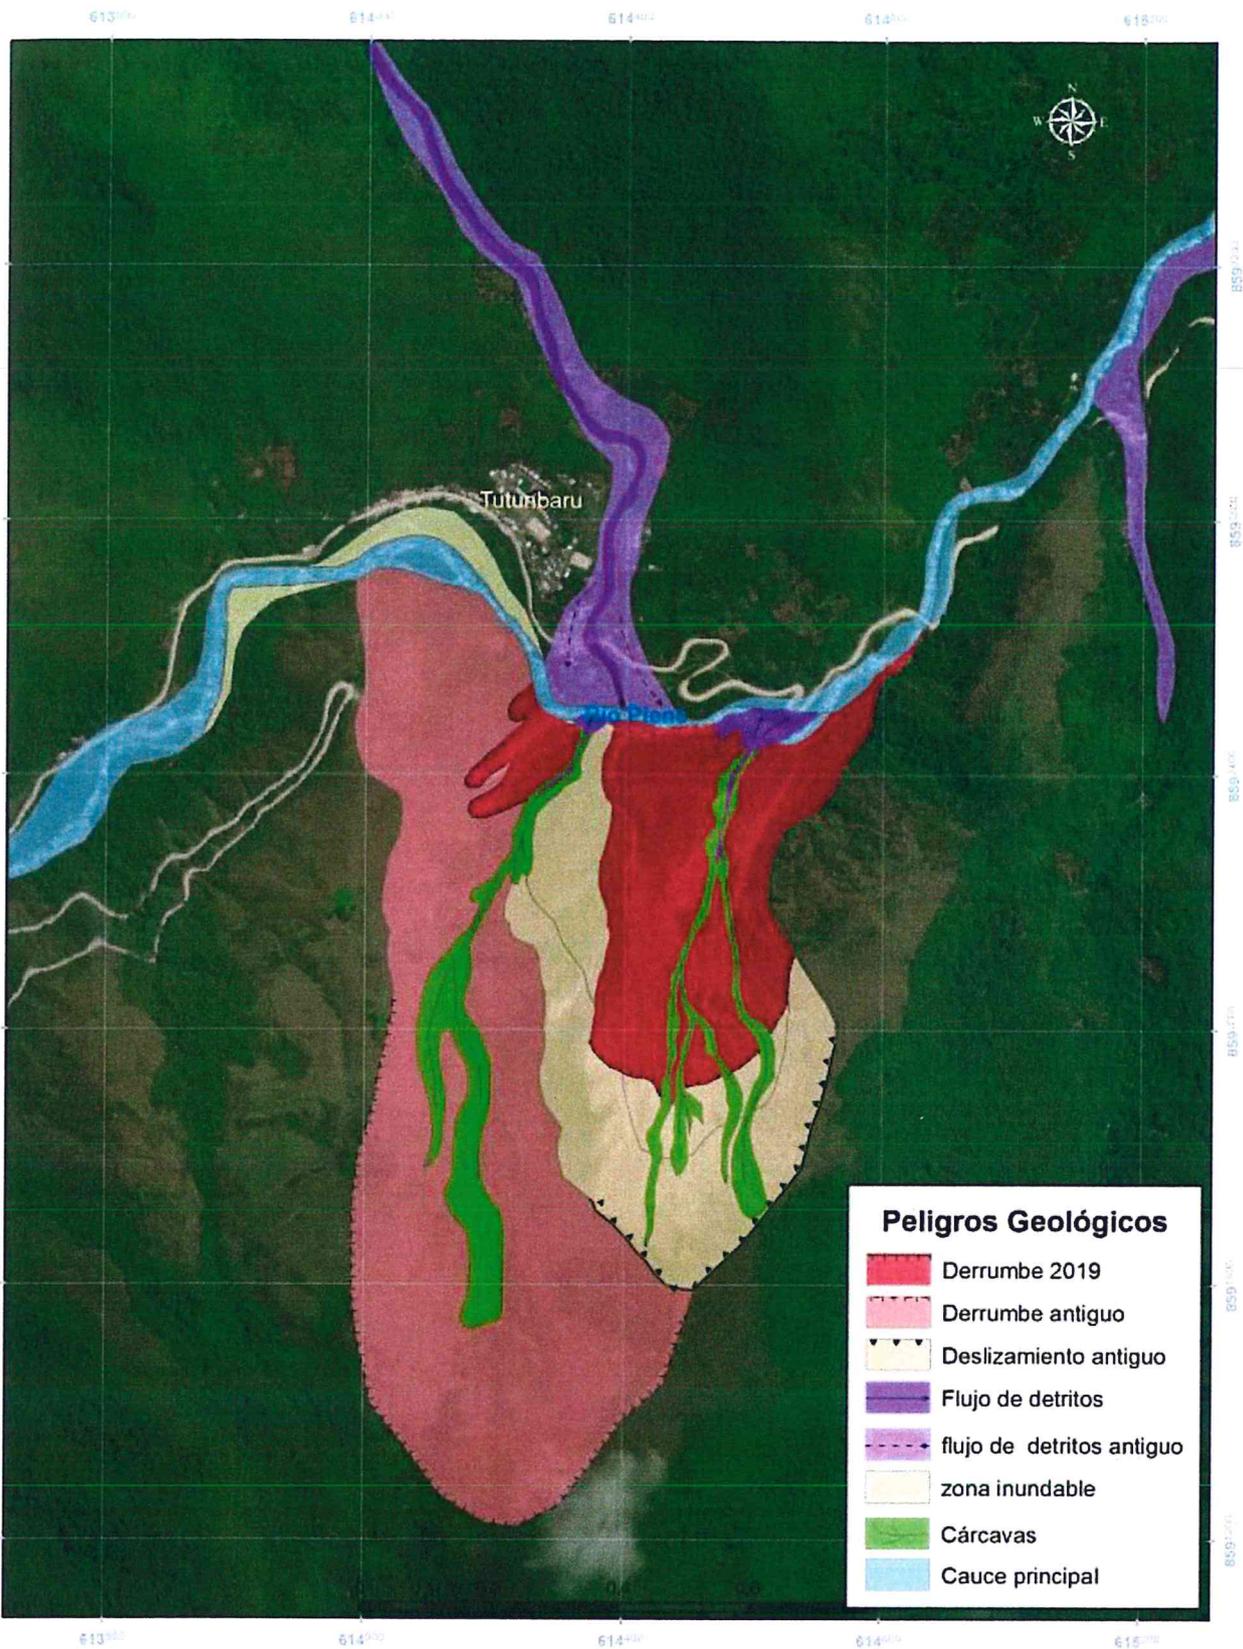
Figura 15. Cartografía de peligros geológicos en el sector Tutumbaru.
